ผลการดำเนินการตามมาตรการป้องกันและแก้ไข  
ผลกระทบสิ่งแวดล้อม

### ผลการปฏิบัติตามมาตรการป้องกันและแก้ไขผลกระทบสิ่งแวดล้อม

รายงานผลการปฏิบัติตามมาตรการป้องกันและแก้ไขผลกระทบสิ่งแวดล้อมและมาตรการติดตามตรวจสอบผลกระทบสิ่งแวดล้อม โครงการ Hotel Cover Asoke (ไฮเทล โคลเวอร์ อัสโศก) เดิมชื่อโครงการ Central Park Bangkok

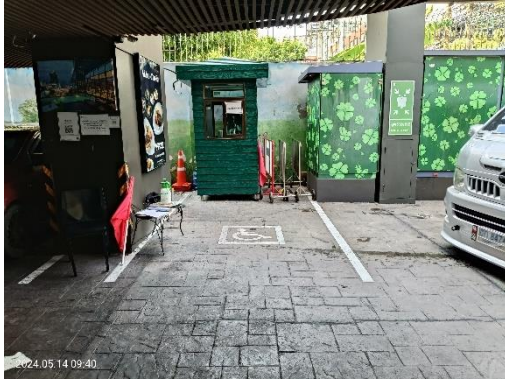
ที่จอดรถสำหรับผู้พิการ

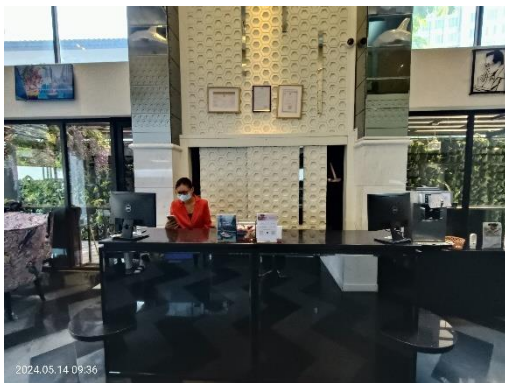
เคาน์เตอร์เซอร์วิส ชั้น 1

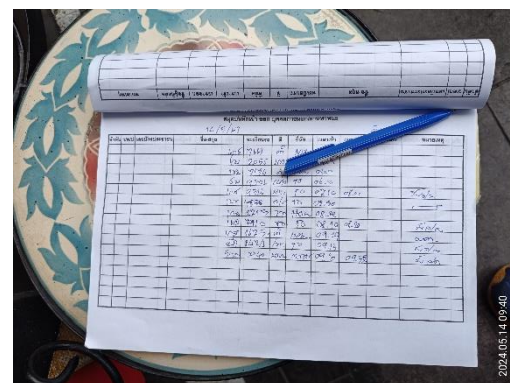
สมุดควบคุมรถที่เข้ามาจอด

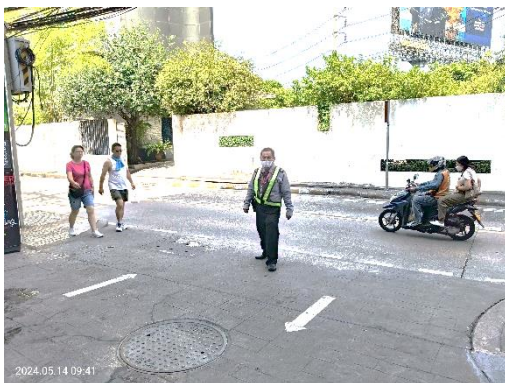
เจ้าหน้าที่อำนวยความสะดวก ในเวลากลางวัน - กลางคืน

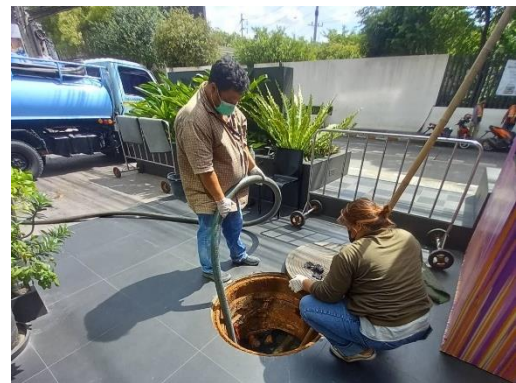
รถเข้ามาสูบตะกอน และไขมัน

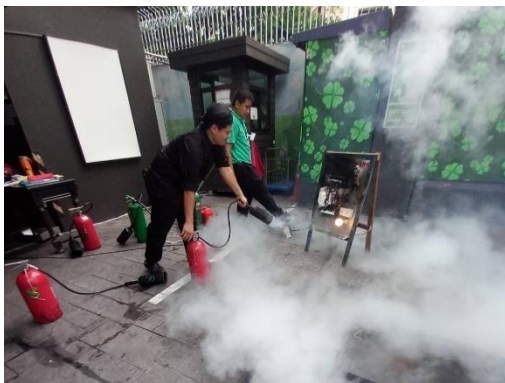
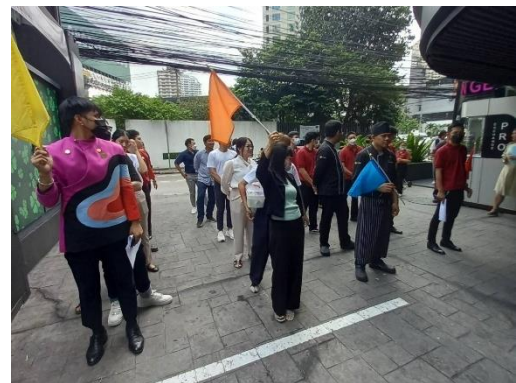
ซ้อมดับเพลิงและอพยพหนีไฟเป็นประจำทุกปี ล่าสุดเมื่อวันที่ 8 พฤศจิกายน 2566

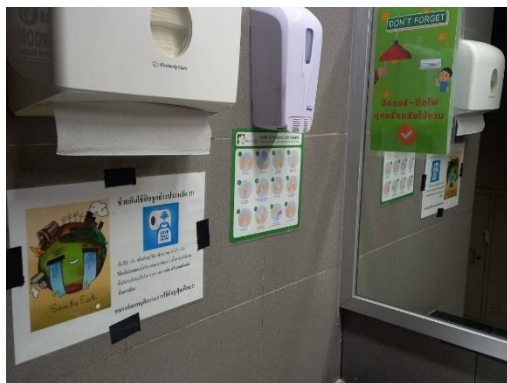
รณรงค์ประหยัดน้ำ

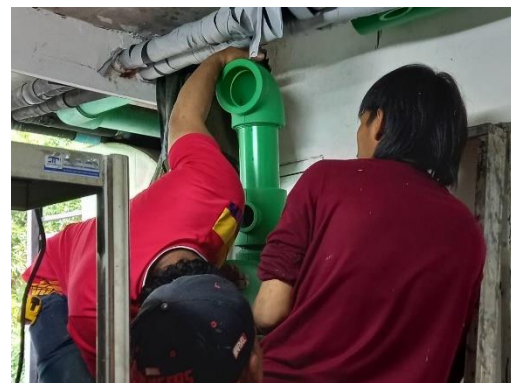
เจ้าหน้าที่ดูแลระบบประปา

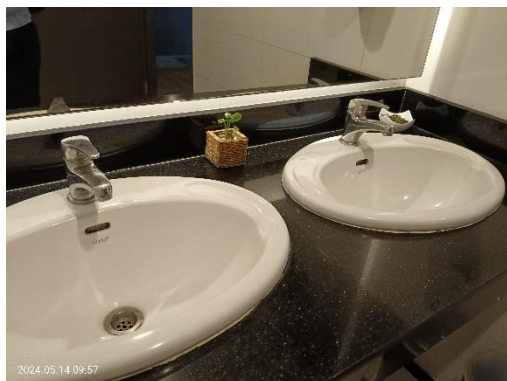
เลือกใช้สุขภัณฑ์ประหยัดน้ำ

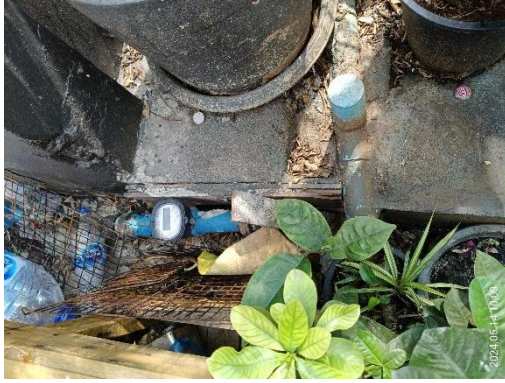
มิเตอร์รับน้ำประปา

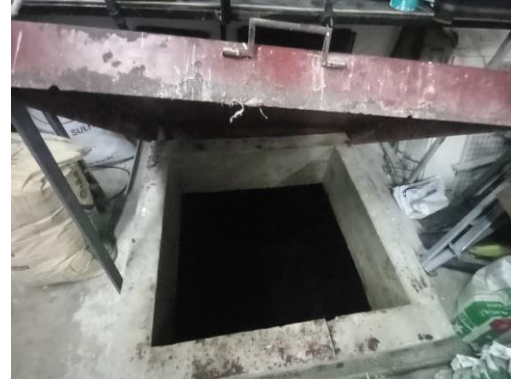
ถังเก็บน้ำใช้ชั้นใต้ดิน

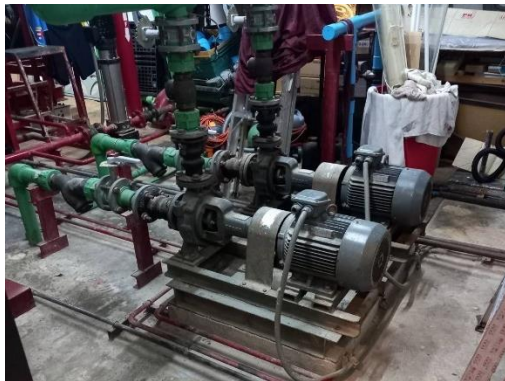
ปั๊มสูบน้ำใช้ไปยังถังเก็บน้ำชั้นดาดฟ้า

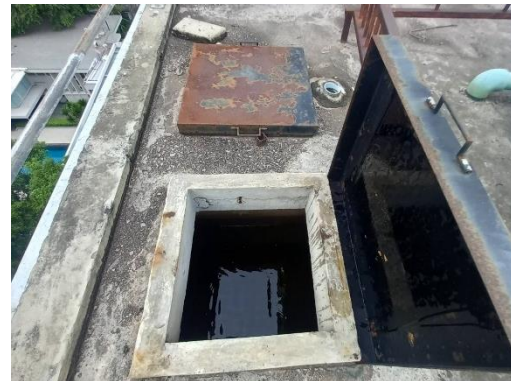
ถังเก็บน้ำชั้นดาดฟ้า

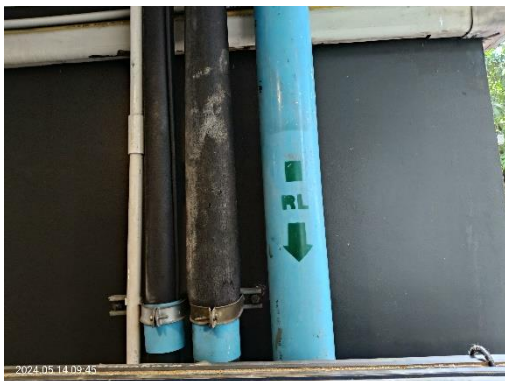
ท่อระบายน้ำฝนจากบนอาคาร (ที่ RL)

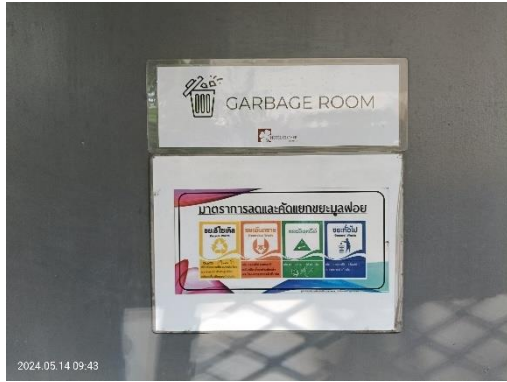
รณรงค์คัดแยกขยะ

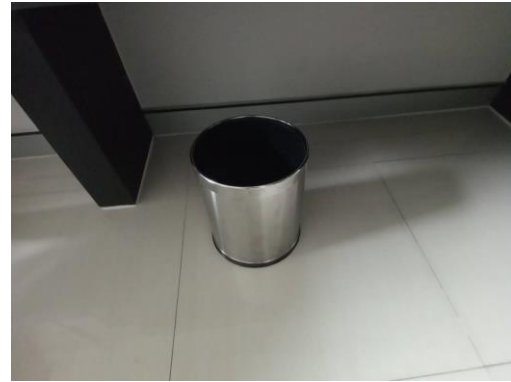
ถังขยะในห้องพัก

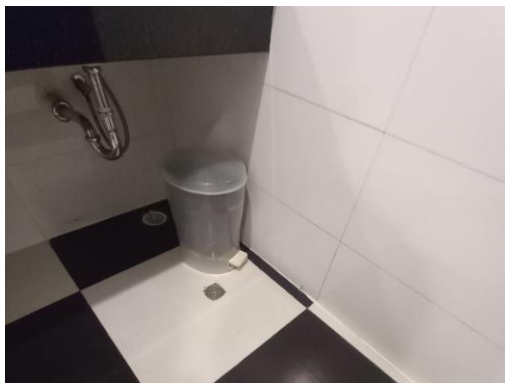
ถังขยะในห้องพัก (ในห้องน้ำ)

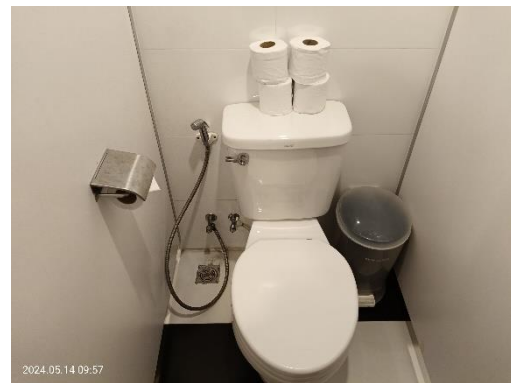
ถังขยะในห้องน้ำส่วนกลาง

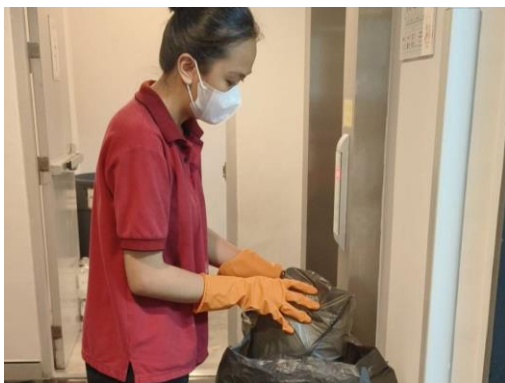
แม่บ้านเก็บขยะจากห้องพักขยะประจำชั้น

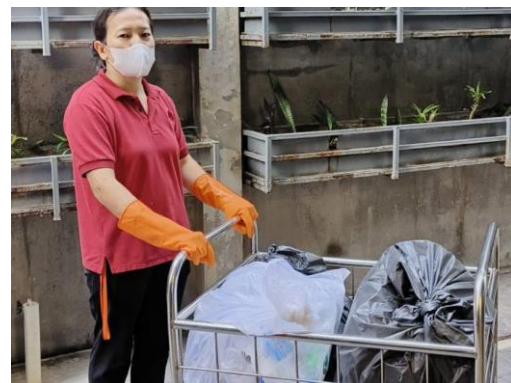
แม่บ้านขนขยะมายังห้องพักขยะรวม

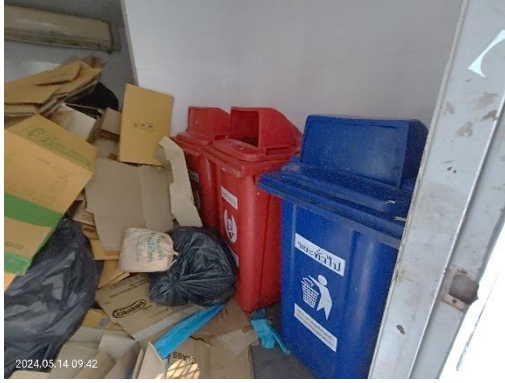
ห้องพักขยะรวมของโครงการ

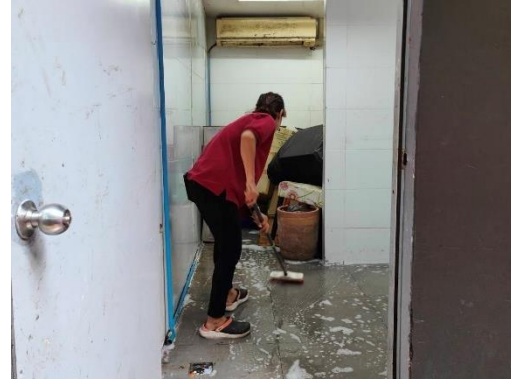
แม่บ้านทำความสะอาดห้องพักขยะรวม

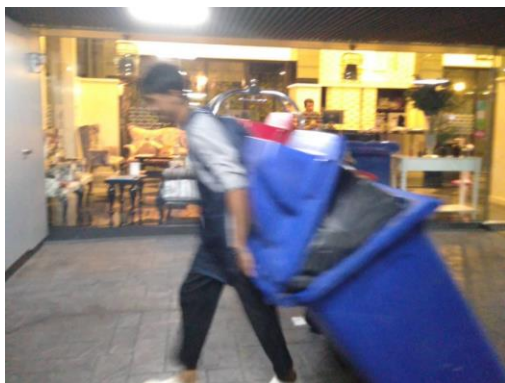
สำนักงานเขตคลองเตยจะเข้ามาเก็บ

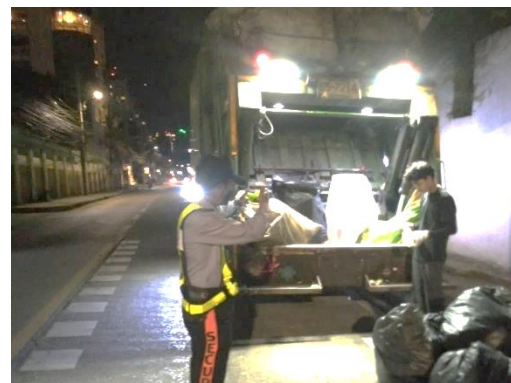
เจ้าหน้าที่อำนวยความสะดวกให้แก่รถเก็บขยะ

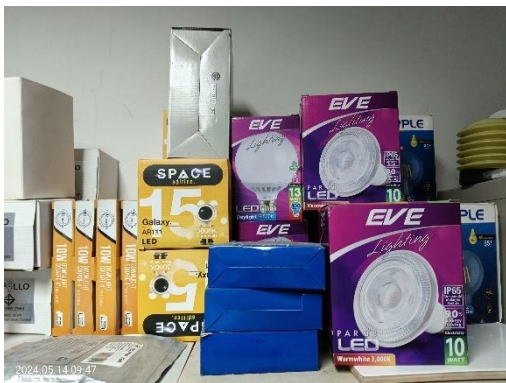
เลือกใช้อุปกรณ์ประหยัดพลังงาน

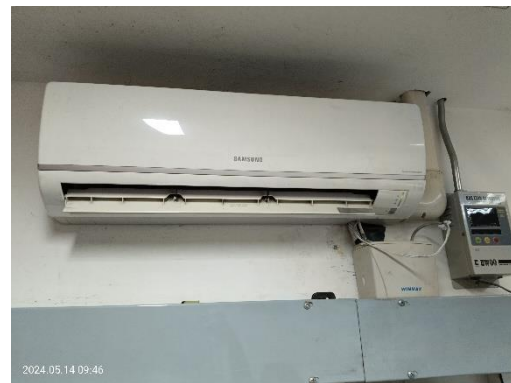
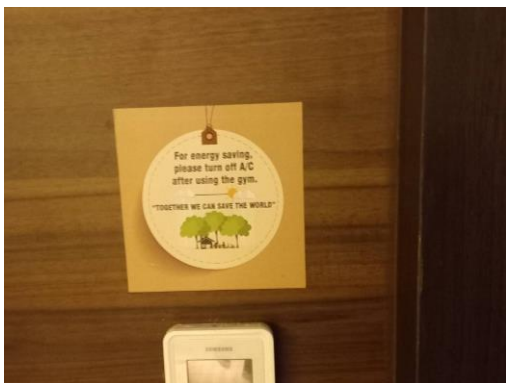
รณรงค์ประหยัดพลังงาน

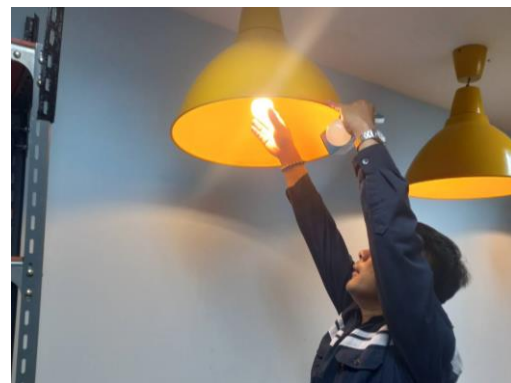
เจ้าหน้าที่ตรวจสอบระบบไฟฟ้า

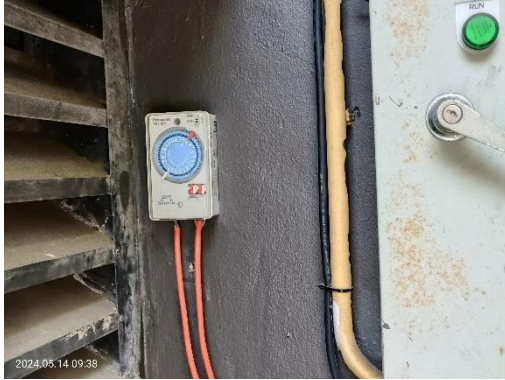
สวิตช์ตั้งเวลา

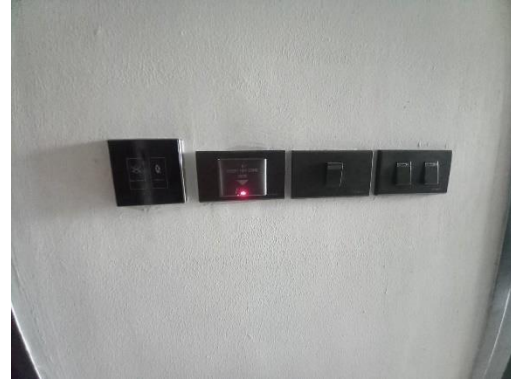
ระบบ Key Card ในห้องพัก

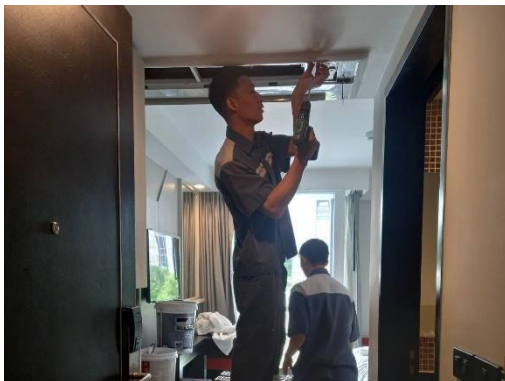
เจ้าหน้าที่ล้างเครื่องปรับอากาศ

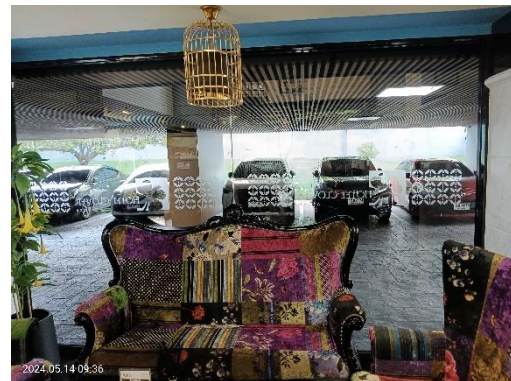
เลือกใช้แสงธรรมชาติ

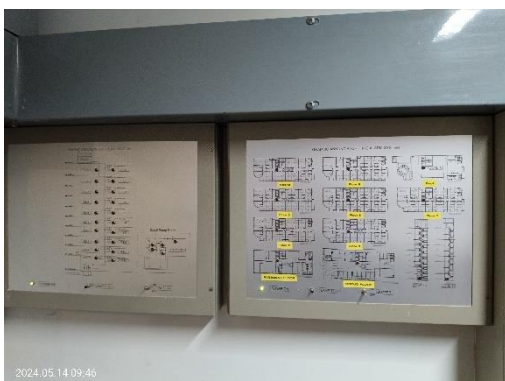
แผงควบคุม Fire Alarm Control Panel

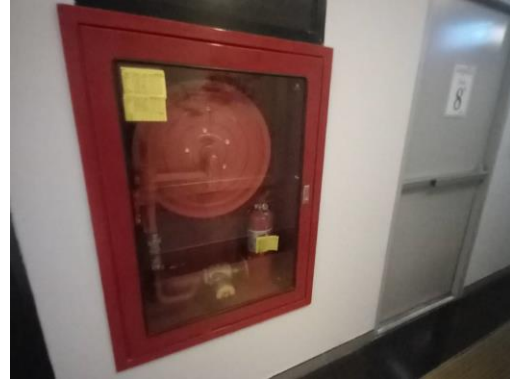
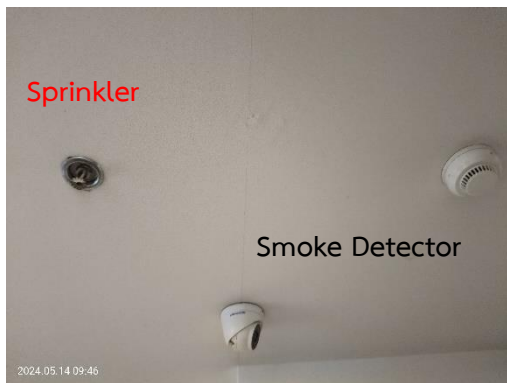
Smoke Detector และ Sprinkler

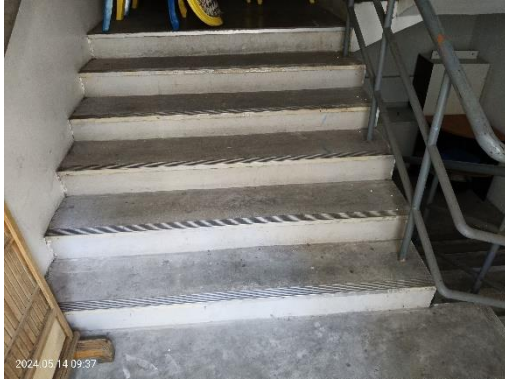
บันไดหนีไฟ

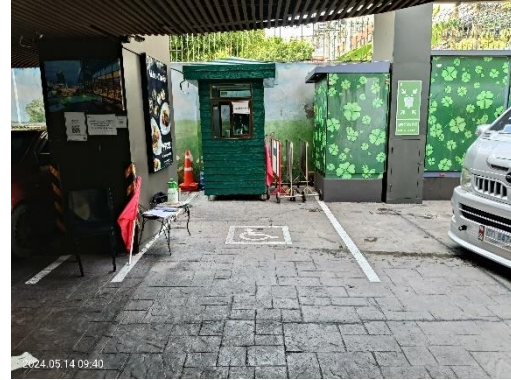
จุดรวมพล

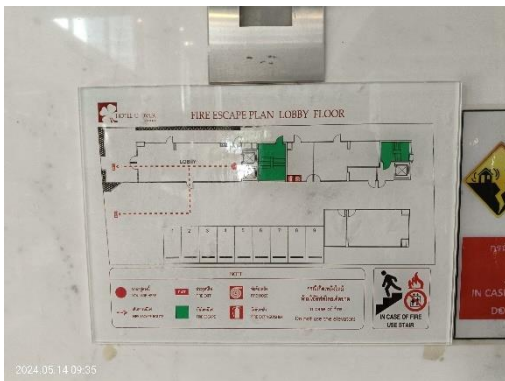
ผังเส้นทางหนีไฟ

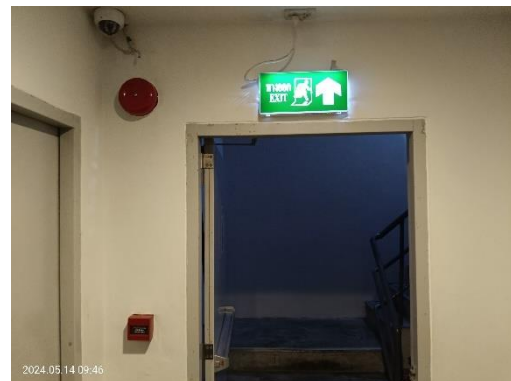
ป้ายบอกทางหนีไฟ

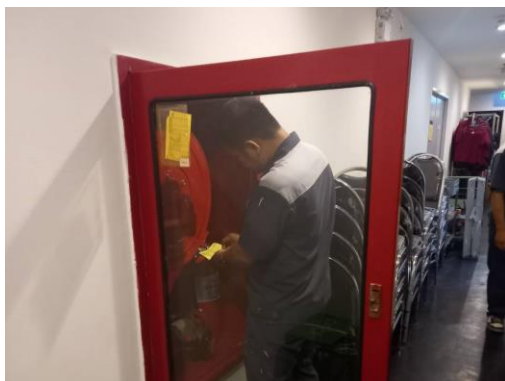
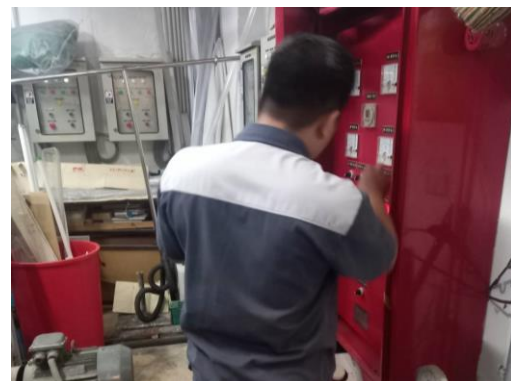
ภาพที่ 2-10 (ต่อ) ระบบป้องกันอัคคีภัย

เจ้าหน้าที่ตรวจสอบระบบป้องกันอัคคีภัย

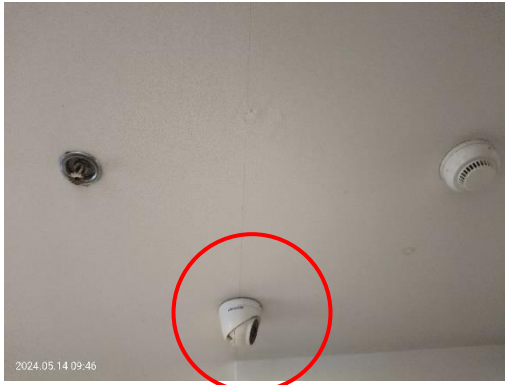
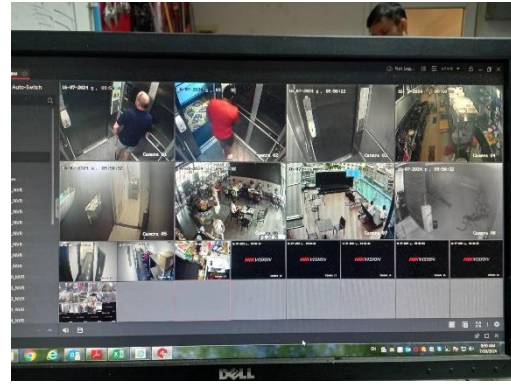
ระบบกล้องวงจรปิด

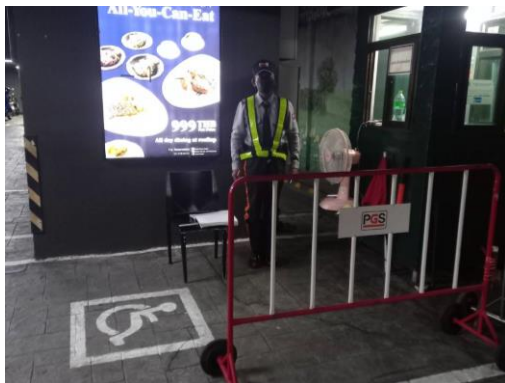
เจ้าหน้าที่รักษาความปลอดภัยในเวลากลางคืน

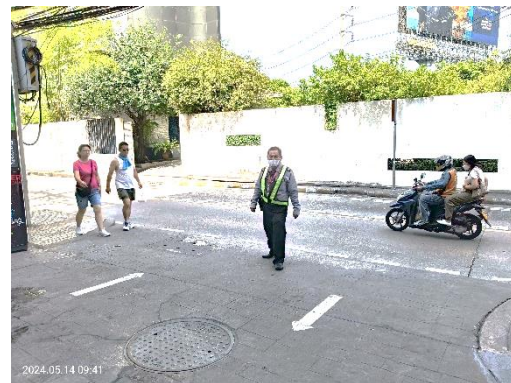
### ภาพที่ 2-11 ความปลอดภัยสาธารณะ

เจ้าหน้าที่รักษาความปลอดภัยในเวลากลางวัน

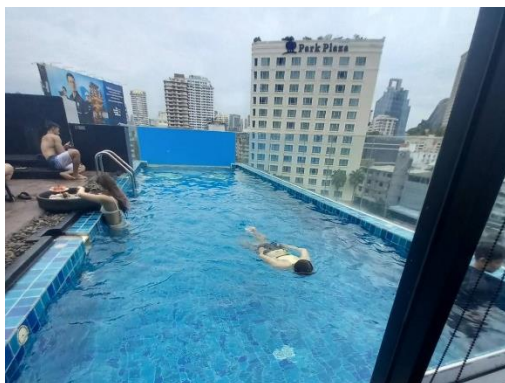
ภาพรวมสระว่ายน้ำ

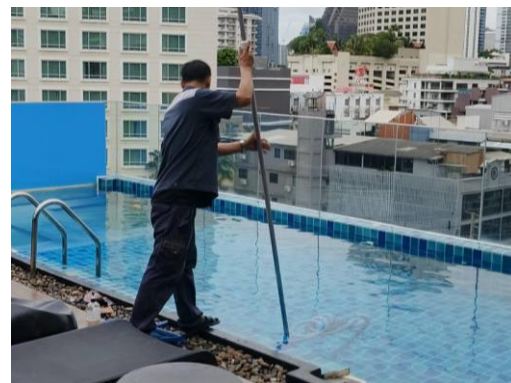
### ภาพที่ 2-12 สระว่ายน้ำ

เจ้าหน้าที่ทำความสะอาดสระว่ายน้ำ

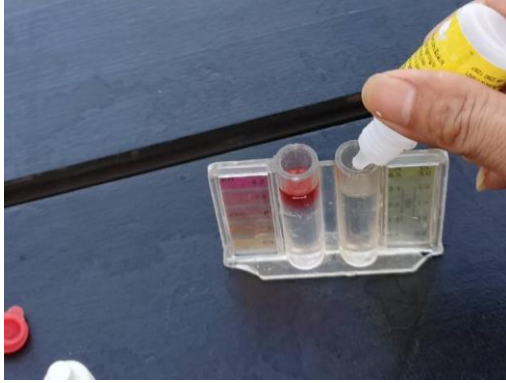
เจ้าหน้าที่ตรวจวัด pH

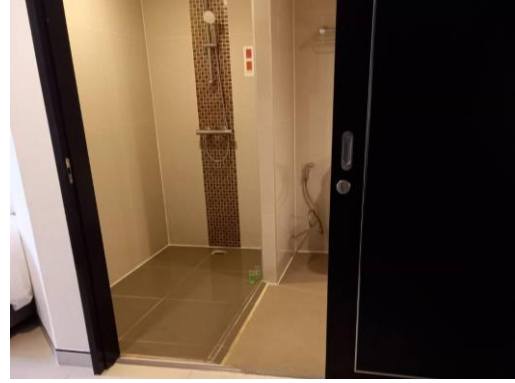
ห้องน้ำ และที่ล้างตัวบริเวณสระว่ายน้ำ

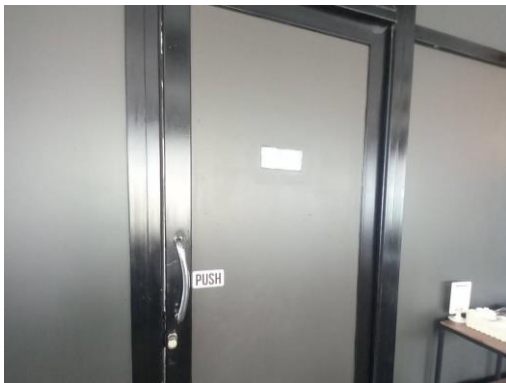
ห้องปฐมพยาบาล

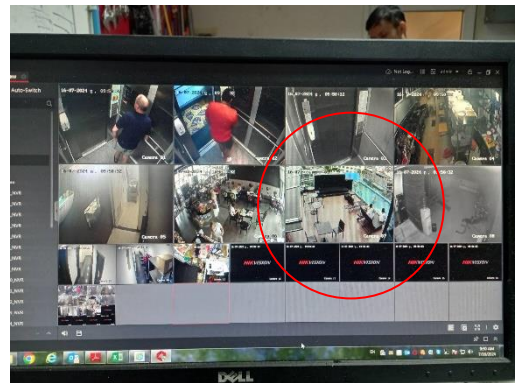
กล้องวงจรปิด ตรวจสอบสระว่ายน้ำ

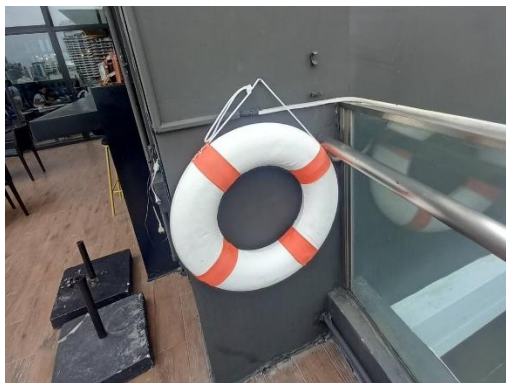
ห่วงช่วยชีวิต

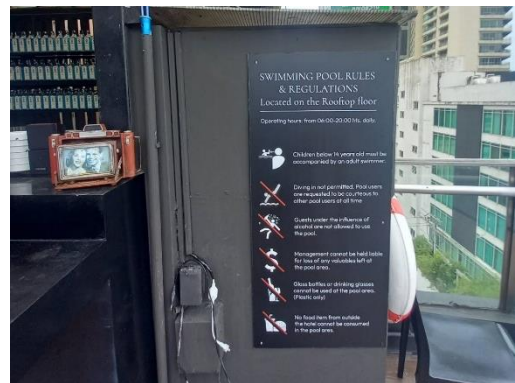
ภาพที่ 2-12 (ต่อ) สระว่ายน้ำ

กฎระเบียบการใช้สระว่ายน้ำ
