บทที่ 3

ผลการดำเนินการตามมาตรการป้องกันและแก้ไขผลกระทบสิ่งแวดล้อม

ผลการติดตามตรวจสอบการปฏิบัติตามมาตรการป้องกันและแก้ไขผลกระทบสิ่งแวดล้อมของโครงการ เดือนมกราคม - มิถุนายน 2567 แสดงดังตารางที่ 3.2-1 นำเสนอรายงาน ฉบับนี้เป็นฉบับที่ 1/2567

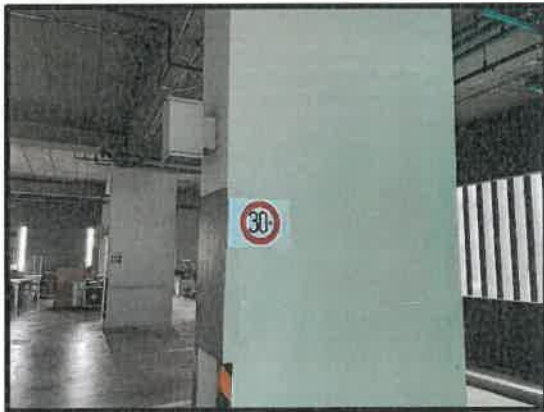
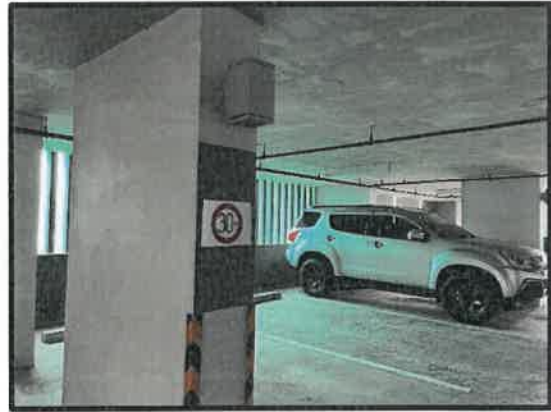
รูปที่ 3-1 ป้ายจำกัดความเร็วภายในโครงการ

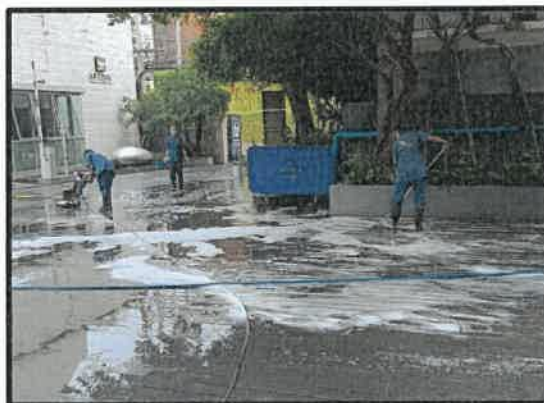
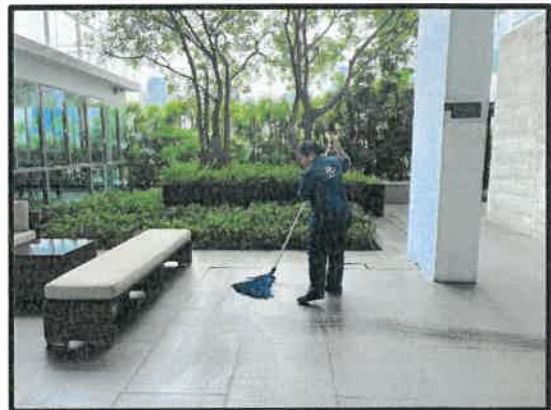
รูปที่ 3-2 หมั่นดูแลรักษาความสะอาดบริเวณภายใน

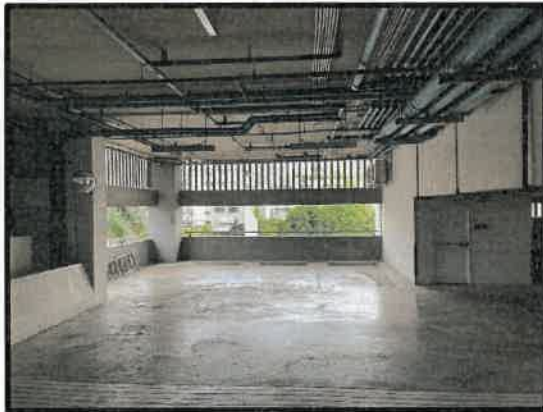
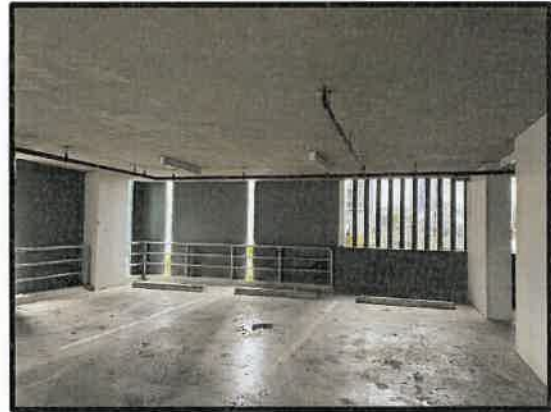
รูปที่ 3-4 ช่องเปิดสำหรับระบายอากาศบริเวณชั้นล่างถึงชั้นที่ 7

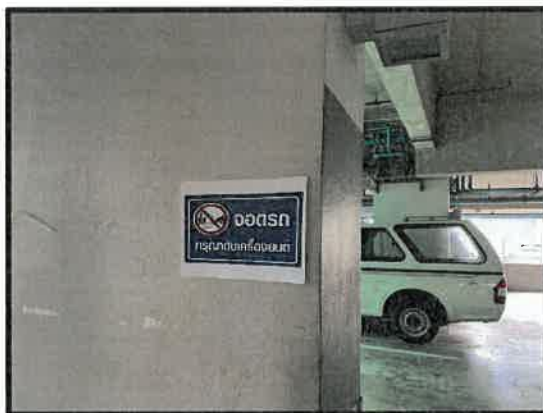
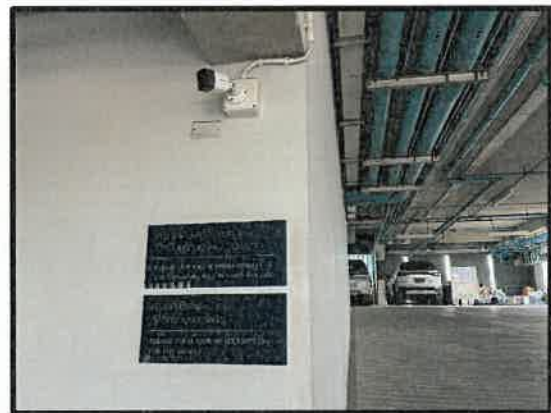
รูปที่ 3-5 ป้ายห้ามติดเครื่องยนต์ภายในบริเวณที่จอดรถ

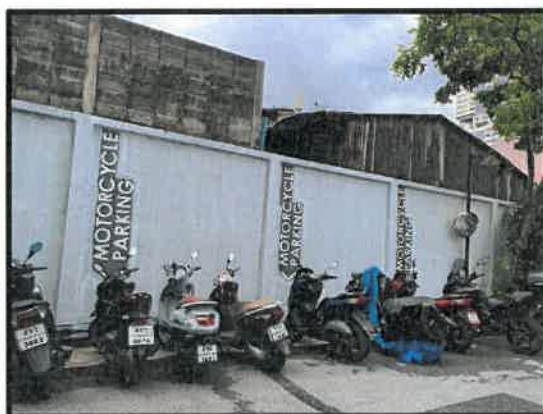
รูปที่ 3-6 ระบบการจราจรภายในโครงการ

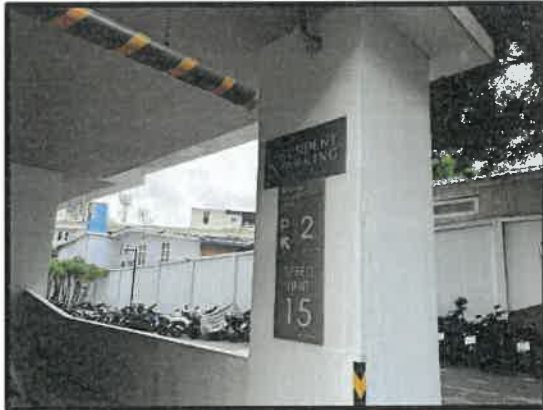
รูปที่ 3-7 ป้ายสัญญาณจราจรภายในโครงการ

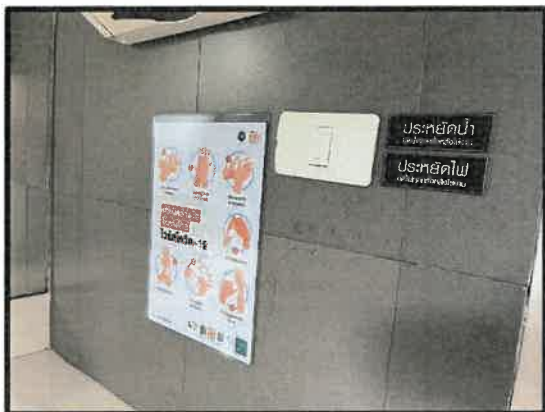
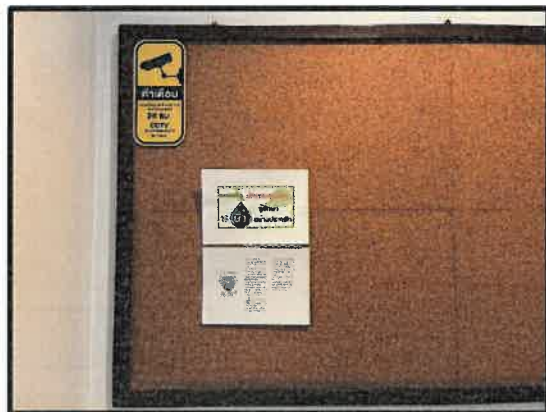
รูปที่ 3-12 ป้ายรณรงค์ให้ผู้อาศัยใช้น้ำอย่างประหยัด

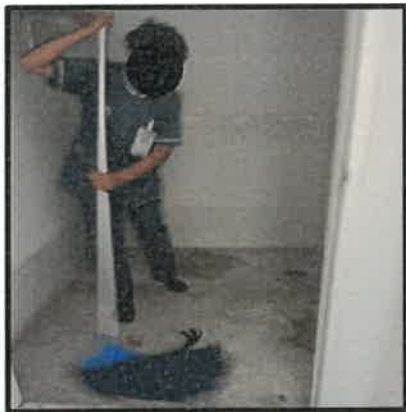
รูปที่ 3-14 การทำความสะอาดห้องพักมูลฝอยรวม

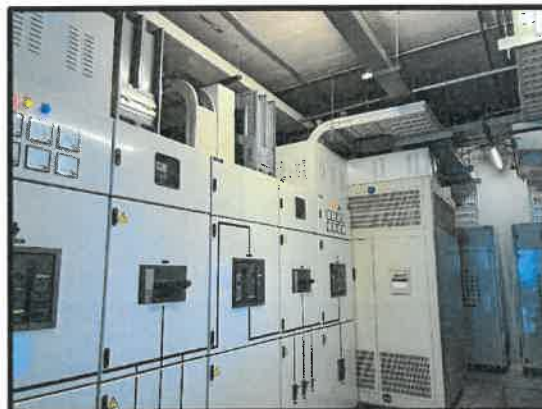
รูปที่ 3-15 ติดตั้ง Transformer ชนิด Dry-Type

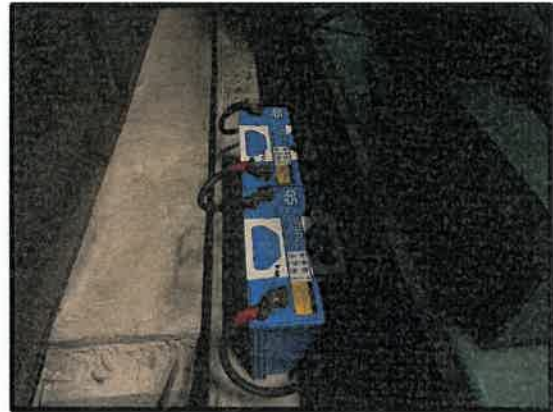
รูปที่ 3-16 ระบบไฟฟ้าสำรอง Battery ขนาด 12 V

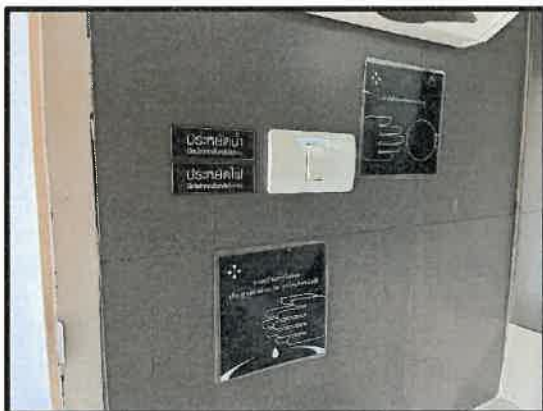
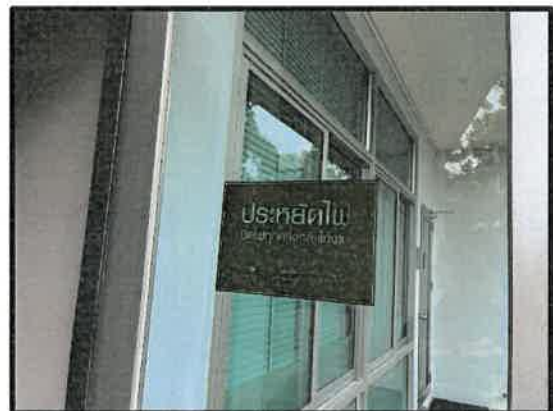
รูปที่ 3-17 ป้ายรณรงค์ให้ใช้ไฟฟ้าอย่างประหยัด

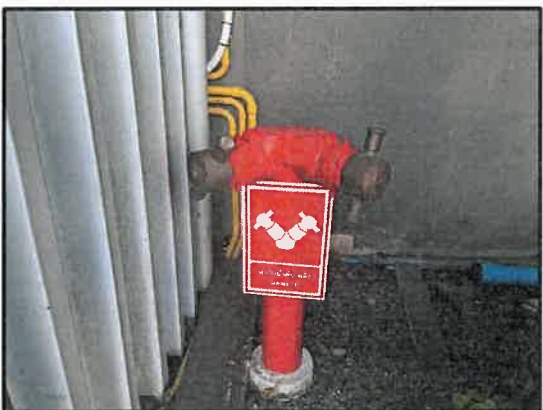
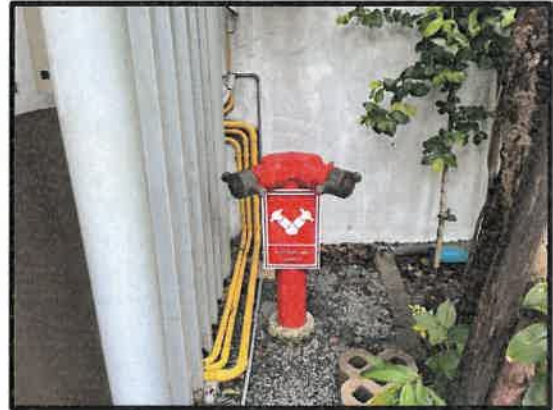
รูปที่ 3-18 หัวรับน้ำดับเพลิงนอกอาคาร

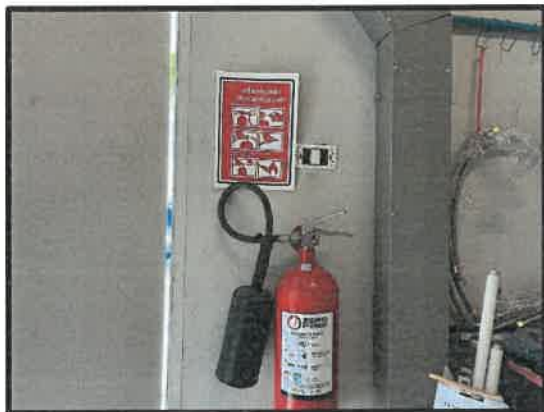
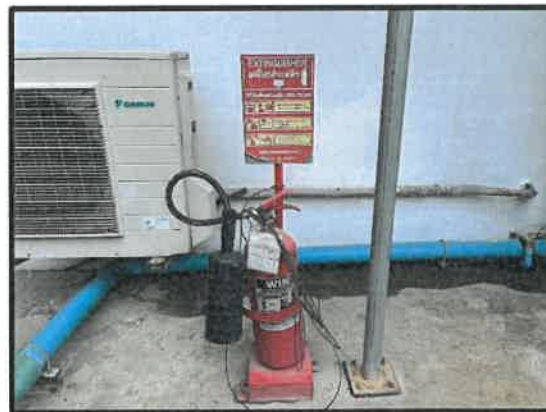
รูปที่ 3-19 ถังดับเพลิงเคมีแบบมือถือ

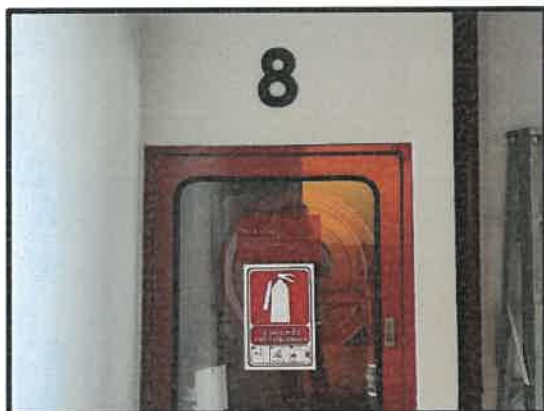
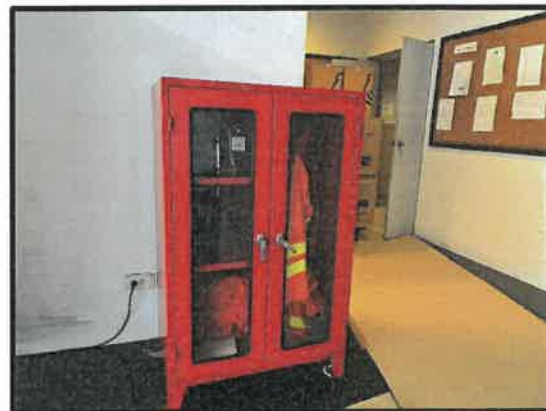
รูปที่ 3-20 ตู้เก็บสายฉีดน้ำดับเพลิงพร้อมอุปกรณ์

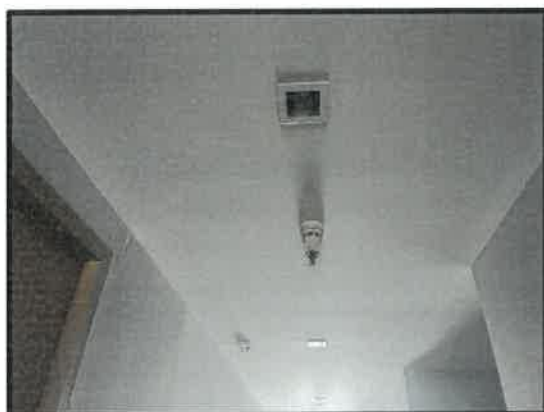
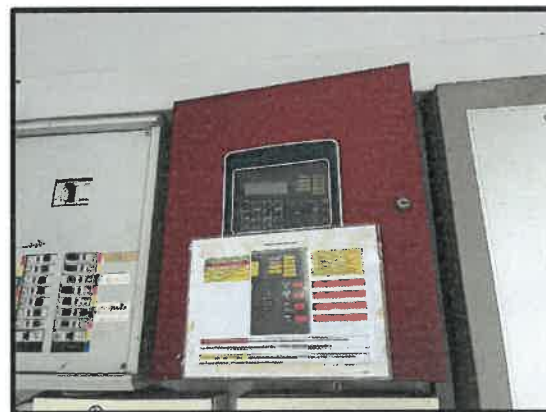
รูปที่ 3-21 ระบบหัวจ่ายน้ำดับเพลิงอัตโนมัติและแผงควบคุม Fire Alarm Control

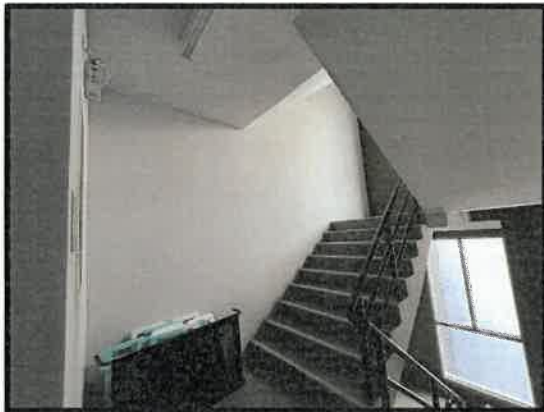
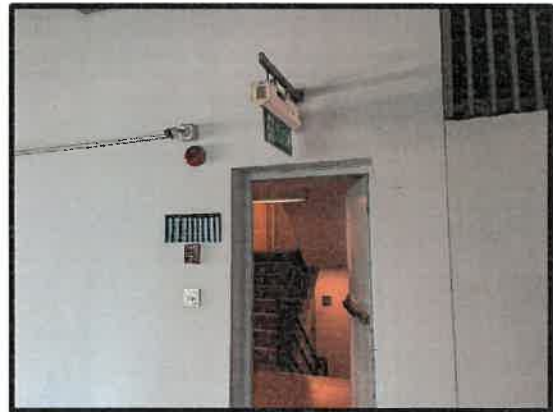
รูปที่ 3-22 บันไดหนีไฟและประตูกันไฟ

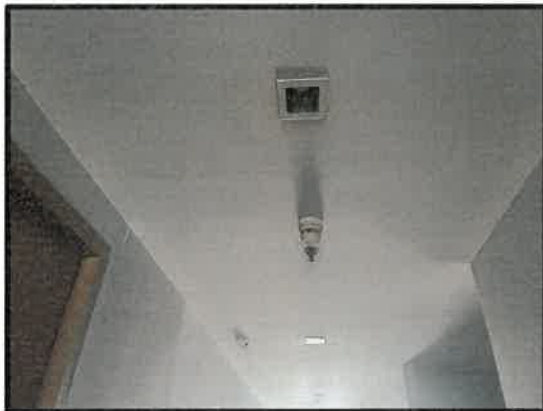
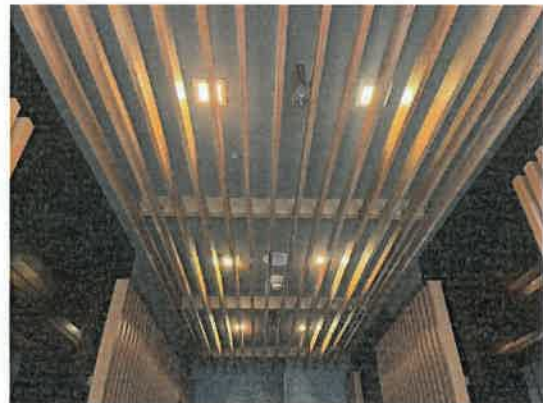
รูปที่ 3-23 เครื่องตรวจจับควันและเครื่องตรวจจับความร้อน

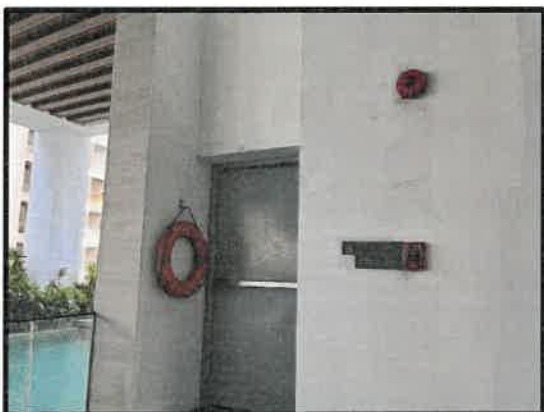
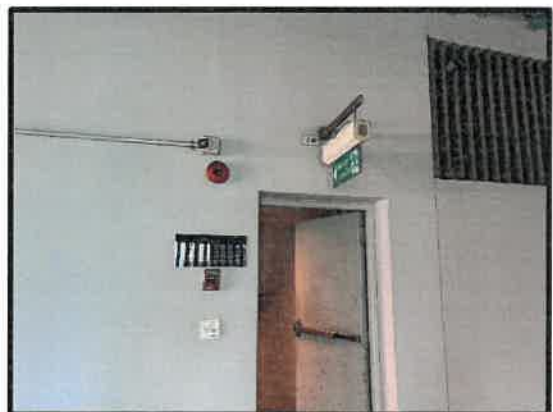
รูปที่ 3-24 เครื่องแจ้งเหตุโดยใช้มือดึง

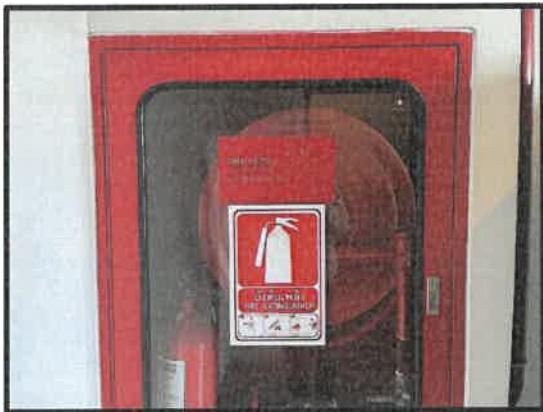
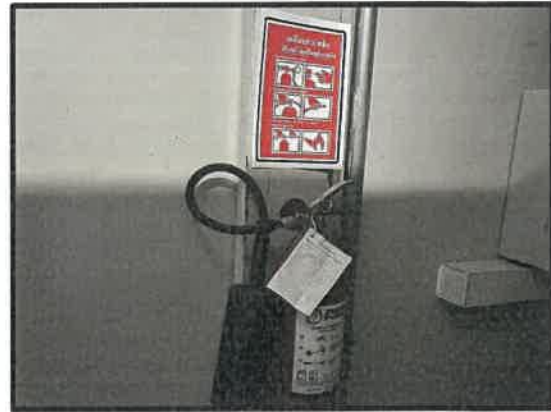
รูปที่ 3-25 ป้ายแนะนำและการใช้อุปกรณ์

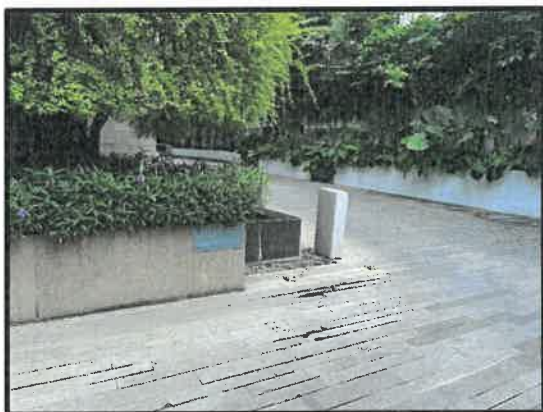
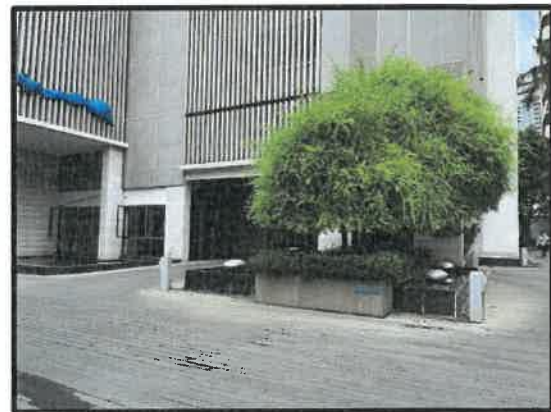
รูปที่ 3-26 จุดรวมพลของโครงการ

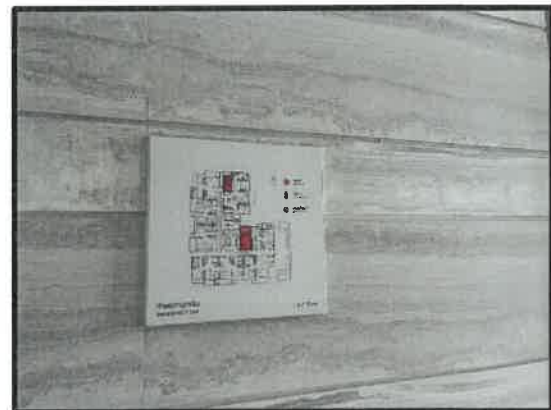
รูปที่ 3-27 ผังเส้นทางการอพยพหนีไฟ

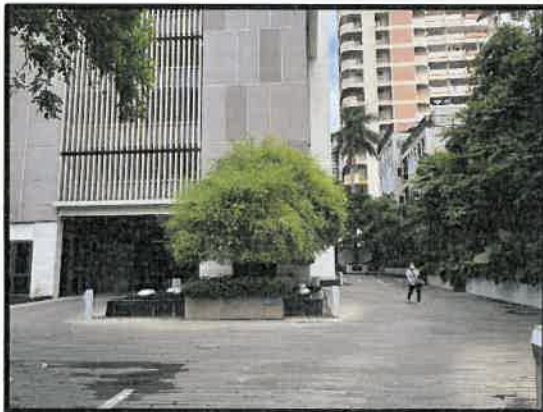
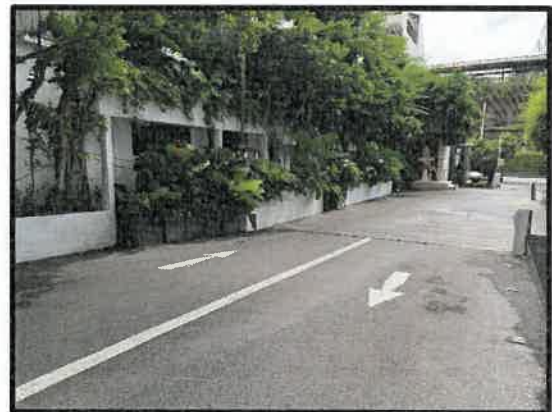
รูปที่ 3-28 จุดจอดรถกระเช้าดับเพลิง

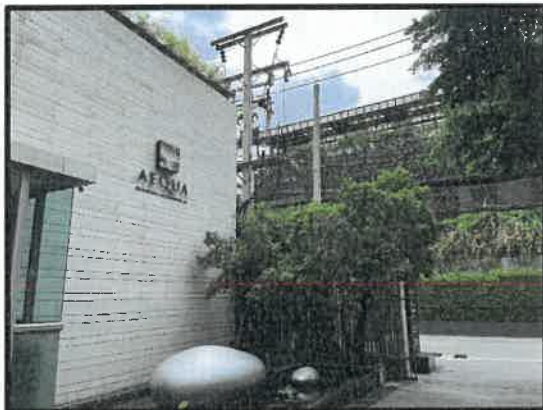
รูปที่ 3-32 ป้ายชื่อโครงการและลูกศรแสดงทิศทางบริเวณทางเข้า-ออกโครงการ

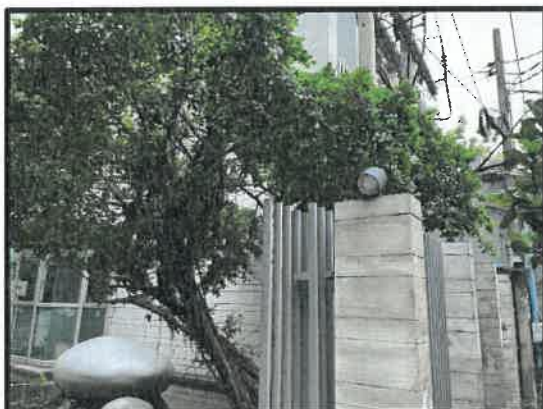
รูปที่ 3-33 ไฟฟ้าแสงสว่างบริเวณช่องทางเข้า-ออกโครงการ

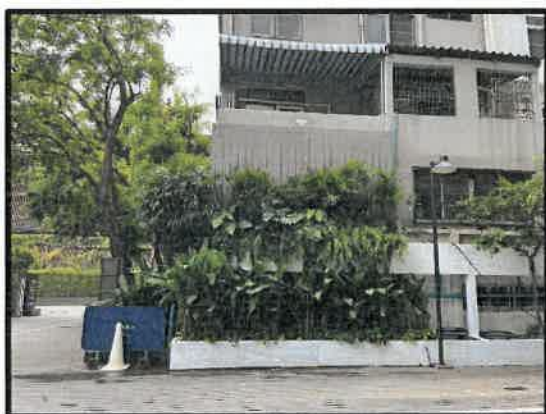
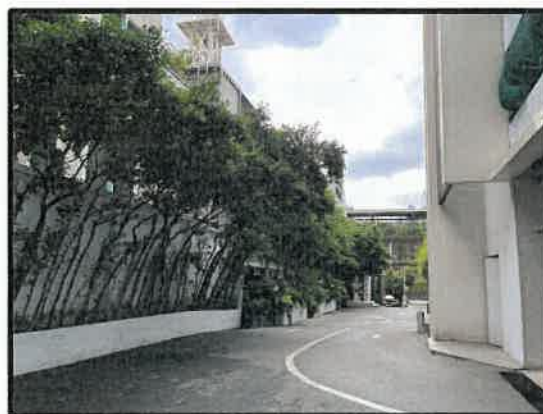
รูปที่ 3-35 พื้นที่สีเขียวข้างล่างของโครงการ

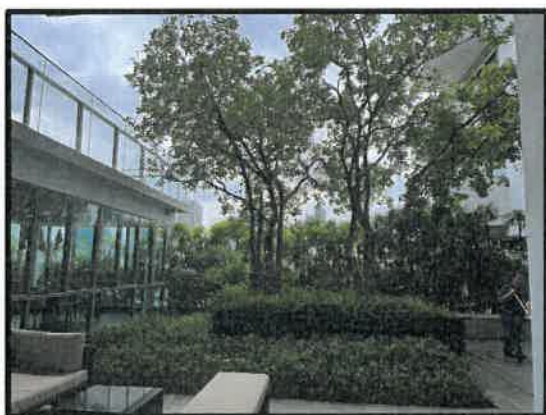
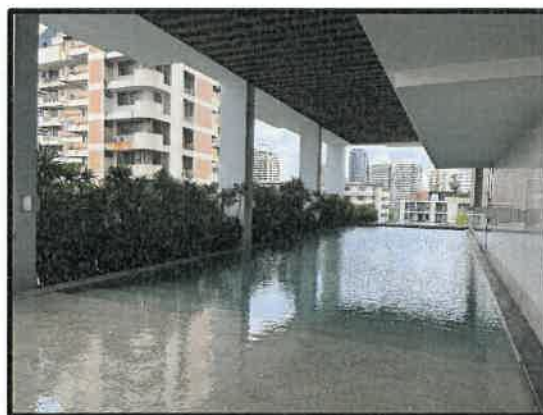
รูปที่ 3-36 พื้นที่สีเขียวชั้น 8 ของโครงการ

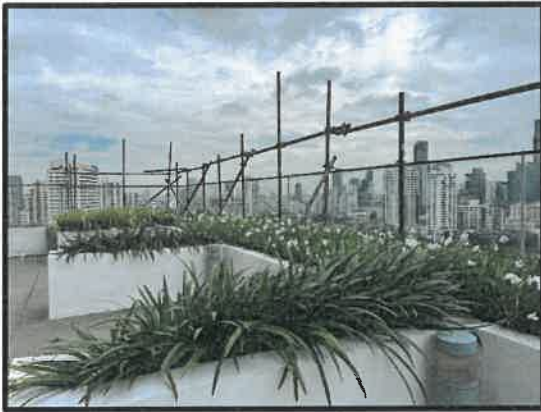
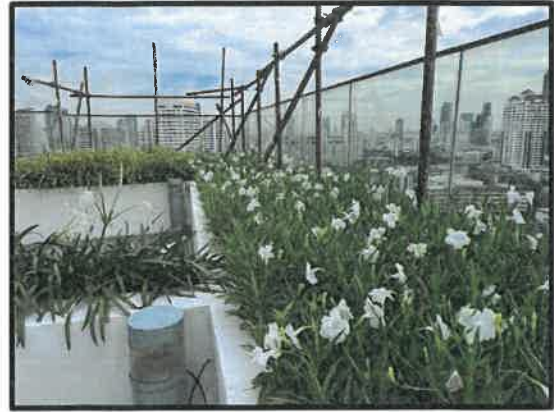
รูปที่ 3-37 พื้นที่สีเขียวชั้น 21 ของโครงการ

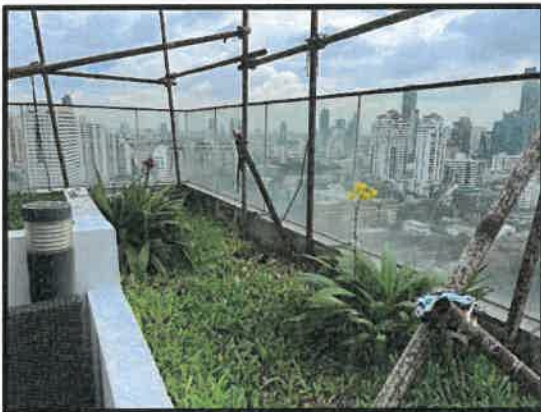
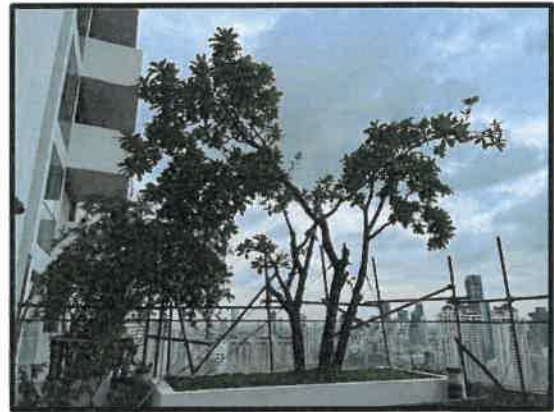
รูปที่ 3-38 พื้นที่สีเขียวชั้น 25 ของโครงการ

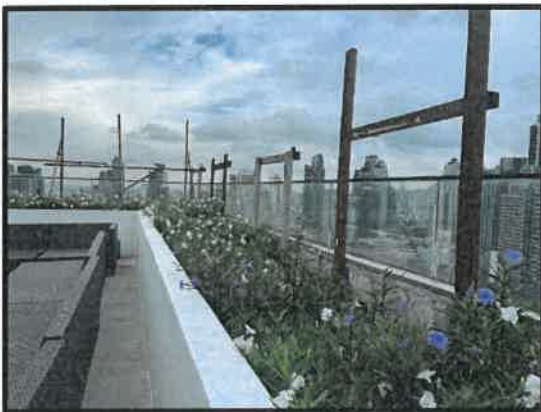
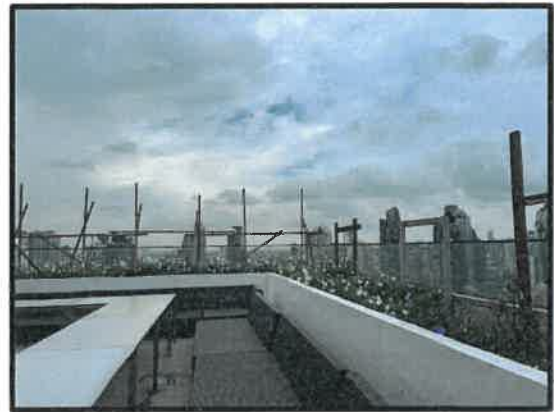
รูปที่ 3-39 พื้นที่สีเขียวชั้น 29 ของโครงการ

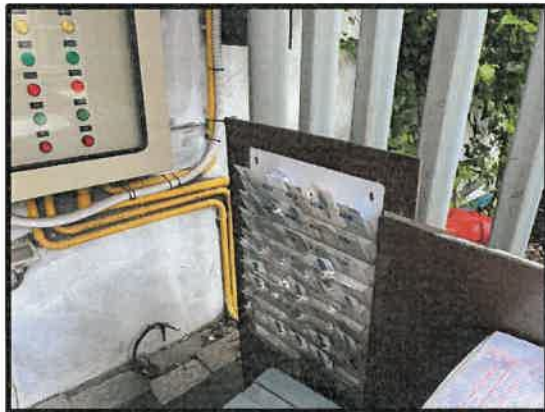
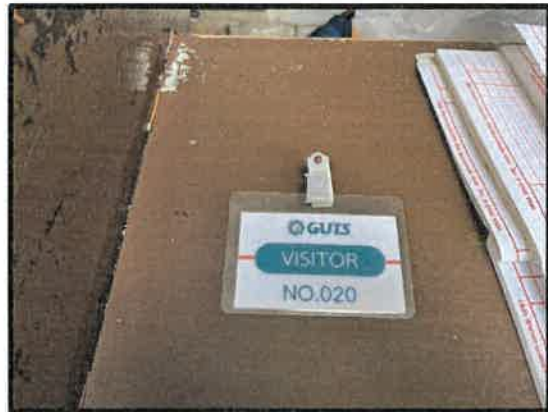
รูปที่ 3-40 บัตรสำหรับบุคคลภายนอกที่เข้าอาคาร

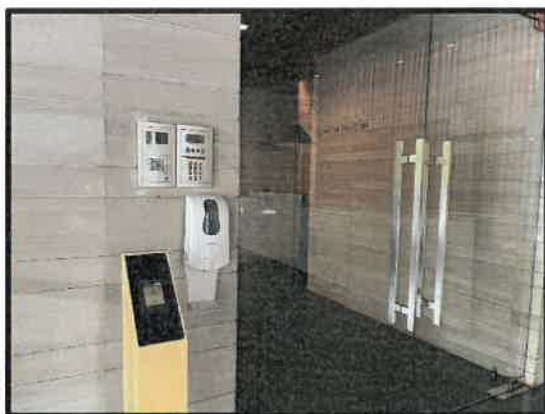
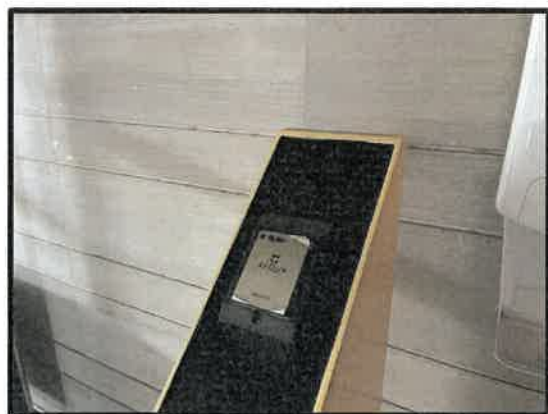
รูปที่ 3-41 คีย์การ์ดควบคุมการเข้า-ออกอาคาร

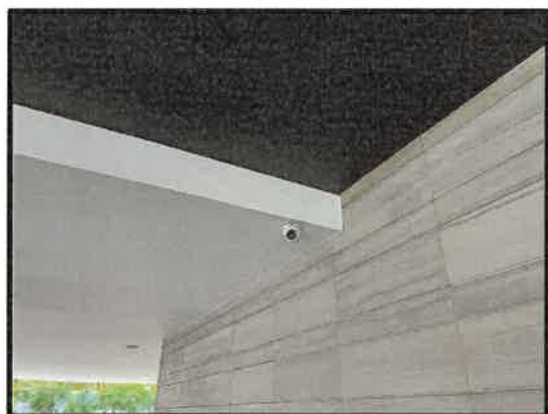
รูปที่ 3-42 กล้องวงจรปิดตามจุดต่าง ๆ ภายในโครงการ

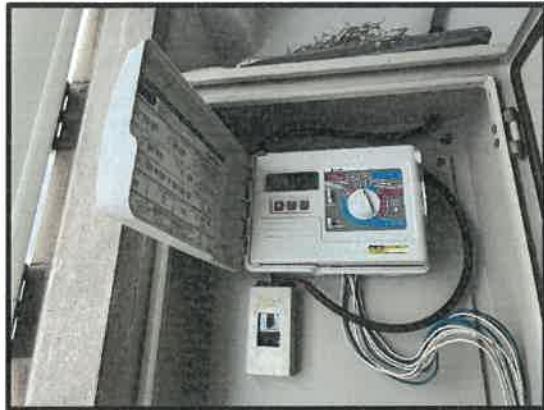
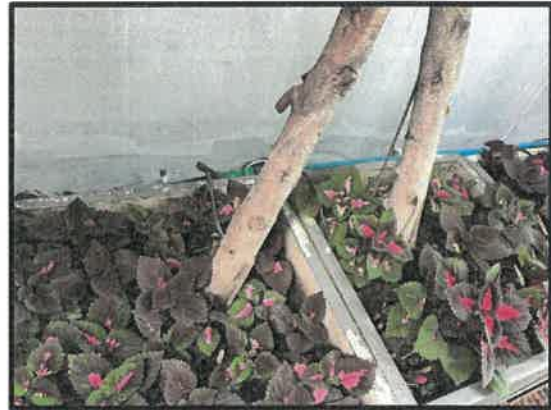
รูปที่ 3-43 ระบบรดน้ำอัตโนมัติของโครงการ
