รายงานผลการปฏิบัติตามมาตรการป้องกันและแก้ไขผลกระทบสิ่งแวดล้อม

โครงการ สุขสวัสดิ์อพาร์ทเมนต์ (ระยะดำเนินการ)

ตั้งอยู่เลขที่ 555 ถนนสุขสวัสดิ์ แขวงบางปะกอก เขตราชบุรีบูรณะ กรุงเทพมหานคร

ระหว่างเดือนมกราคม – มิถุนายน 2567

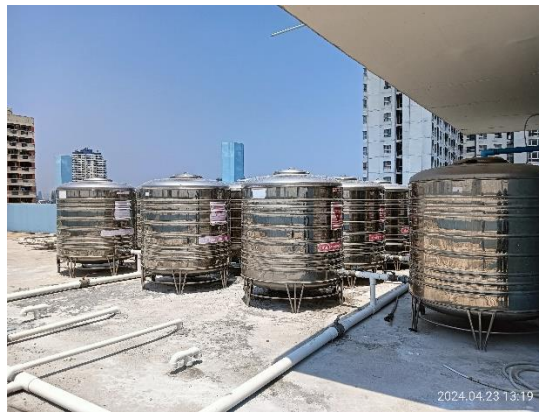
รูปที่ 2.5-1 ถังเก็บน้ำสำรองบนชั้นดาดฟ้า

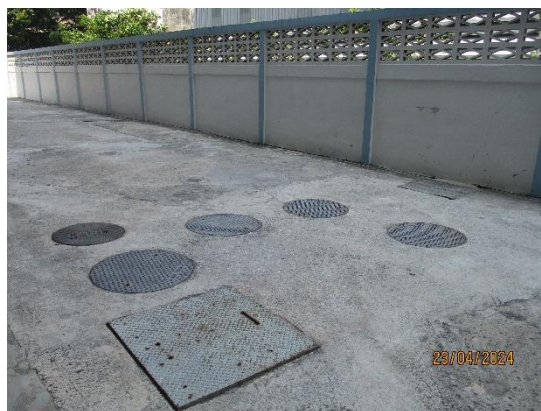
ระบบบำบัดน้ำเสียของโครงการแบบเติมอากาศเลี้ยงตะกอนเวียนกลับ แสดงดังรูปที่ 2.6-1 ขนาด 90.0 ลูกบาศก์เมตร/วัน ออกแบบให้รองรับน้ำเสียที่เกิดจากกิจกรรมต่างๆ ปริมาณ 80.42 ลูกบาศก์เมตร/วัน ความเข้มข้นของค่าบีโอดี 250 มิลลิกรัม/ลิตร ประสิทธิภาพของระบบไม่น้อยกว่าร้อยละ 92 โดยน้ำทิ้งที่ผ่านการบำบัดแล้วจะมีค่าบีโอดีไม่เกิน 20 มิลลิกรัม/ลิตร

รูปที่ 2.6-1 ระบบบำบัดน้ำเสียของโครงการ

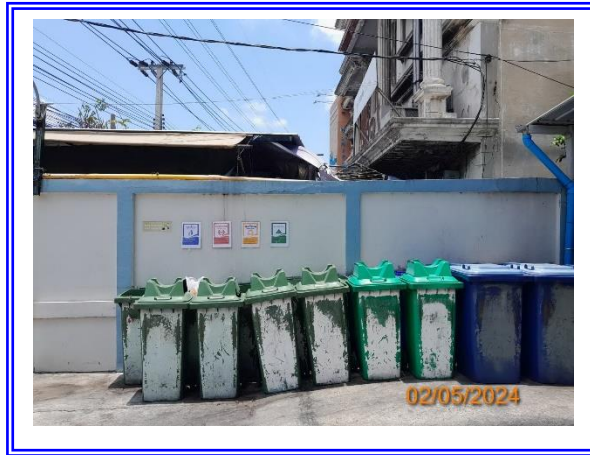
รูปที่ 2.8-1 ถังขยะภายในโครงการ

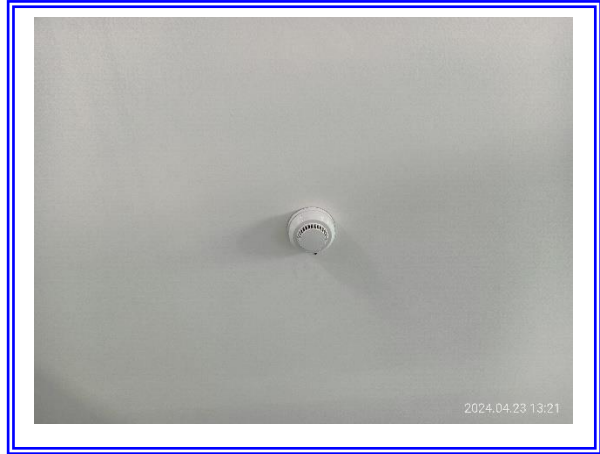
รูปที่ 2.9-2 อุปกรณ์ตรวจจับควัน

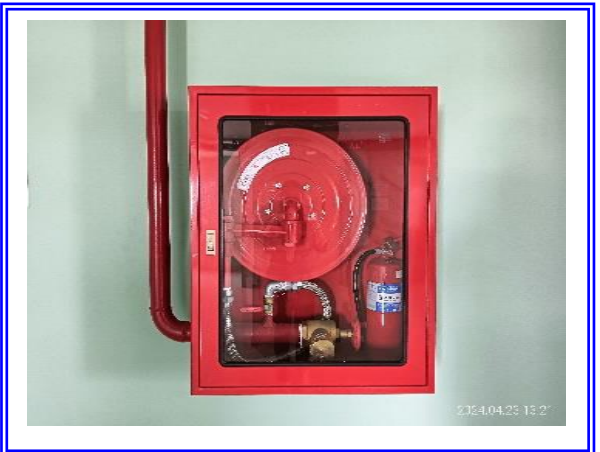
รูปที่ 2.9-4 ตู้เก็บสายฉีดน้ำดับเพลิง

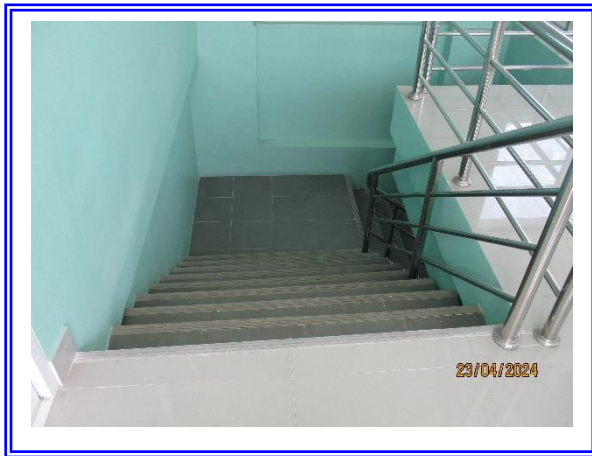
รูปที่ 2.9-5 บันไดหนีไฟและบันไดเดินขึ้น-ลง

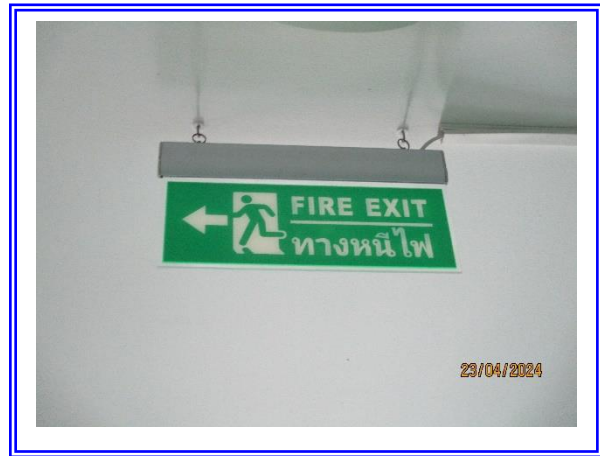
รูปที่ 2.9-6 ป้ายบอกทางหนีไฟ

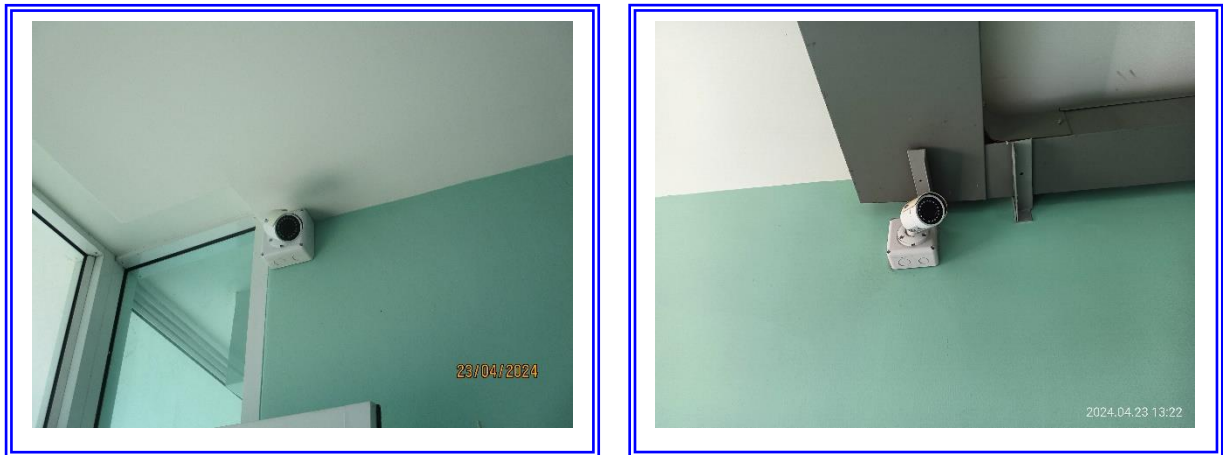
รูปที่ 2.9-7 กล้องวงจรปิดภายในโครงการ

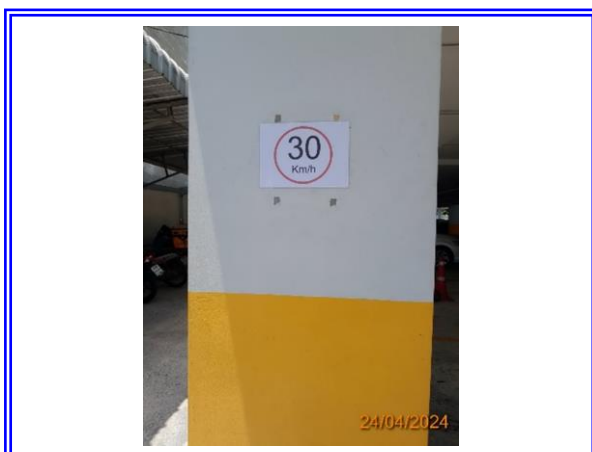
รูปที่ 3.1-3 ป้ายจำกัดความเร็วไม่เกิน 30 กม./ชม.

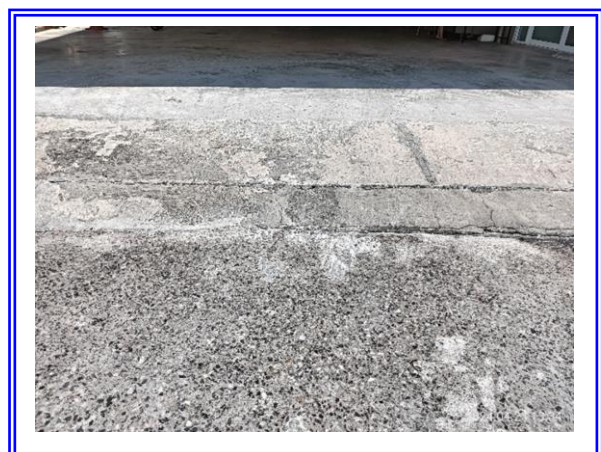
รูปที่ 3.1-4 คั่นชะลอความเร็วภายในโครงการ

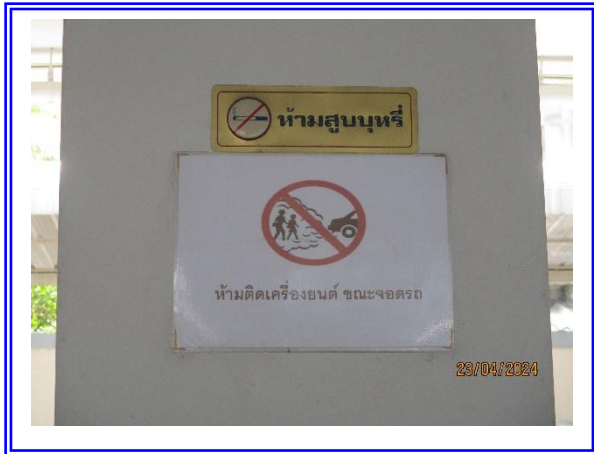
รูปที่ 3.1-5 ป้ายห้ามติดเครื่องยนต์ทิ้งไว้

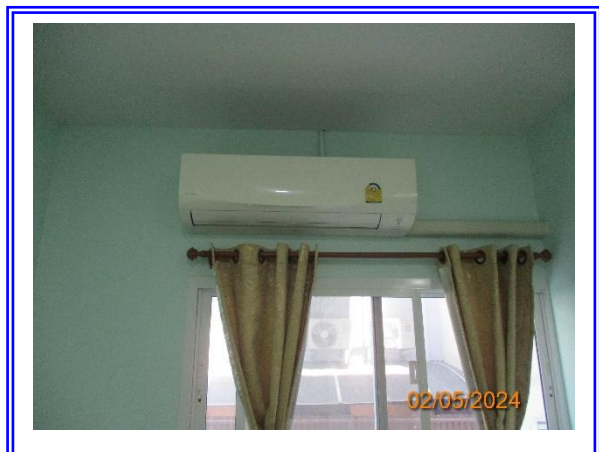
รูปที่ 3.1-8 เครื่องปรับอากาศแบบประหยัดไฟ

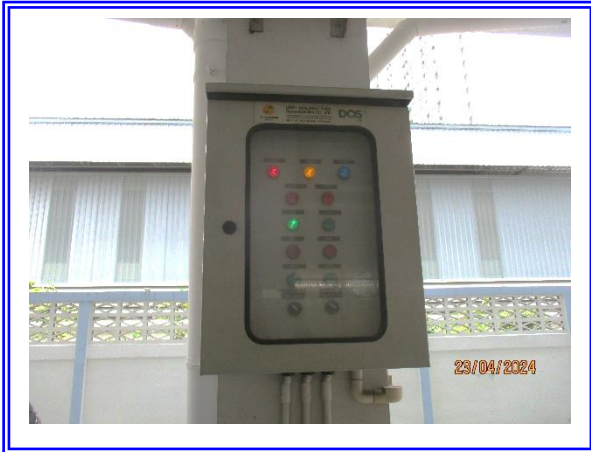
รูปที่ 3.1-11 มิเตอร์ไฟฟ้าส่วนระบบบำบัดน้ำเสีย

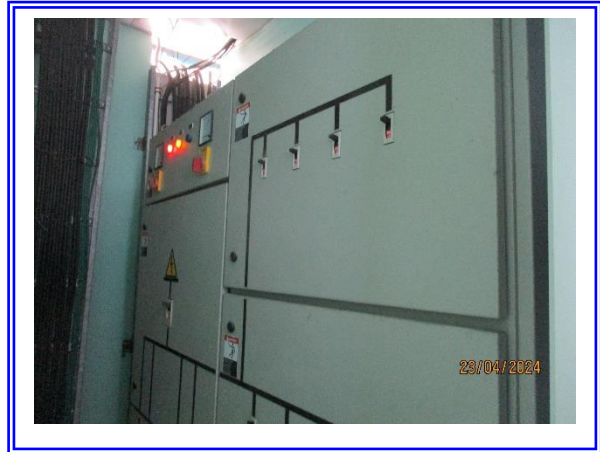
รูปที่ 3.1-12 มิเตอร์ไฟฟ้าภายในโครงการ

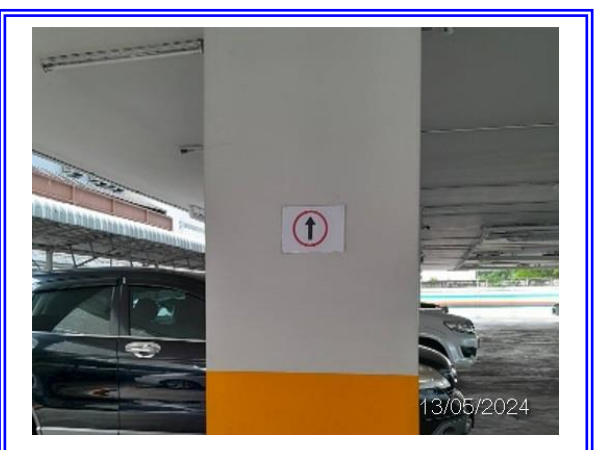
รูปที่ 3.1-14 ป้ายสัญญาณจราจร

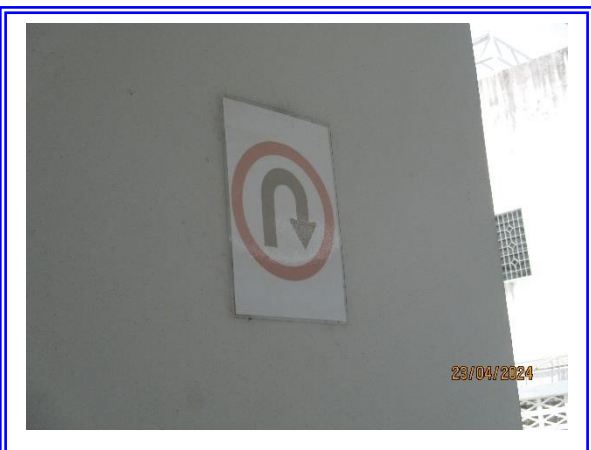
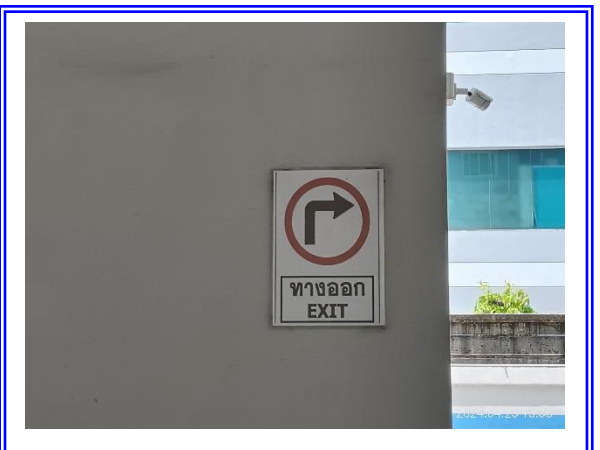
รูปที่ 3.1-14 (ต่อ) ป้ายสัญญาณจราจร

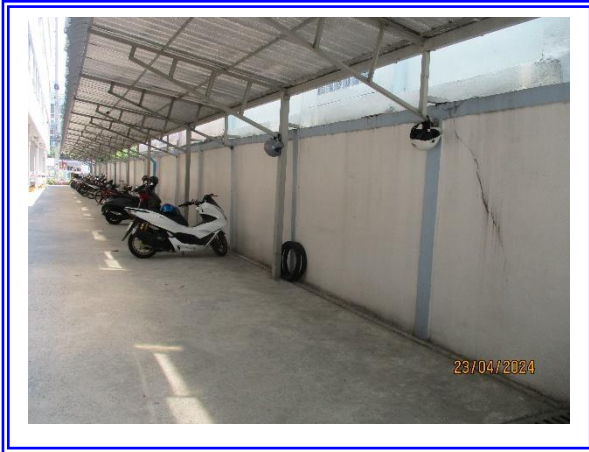
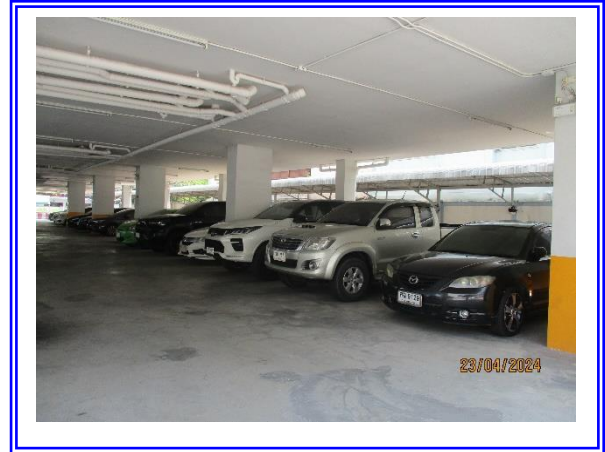
รูปที่ 3.1-15 พื้นที่จอดรถภายในโครงการ

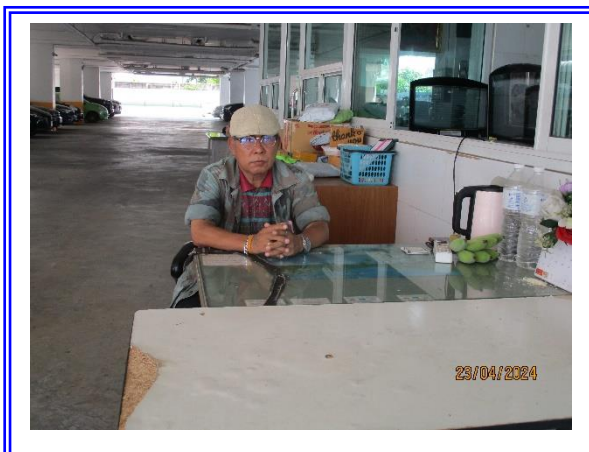
รูปที่ 3.1-16 พนักงานรักษาความปลอดภัยบริเวณทางเข้า-ออกโครงการ

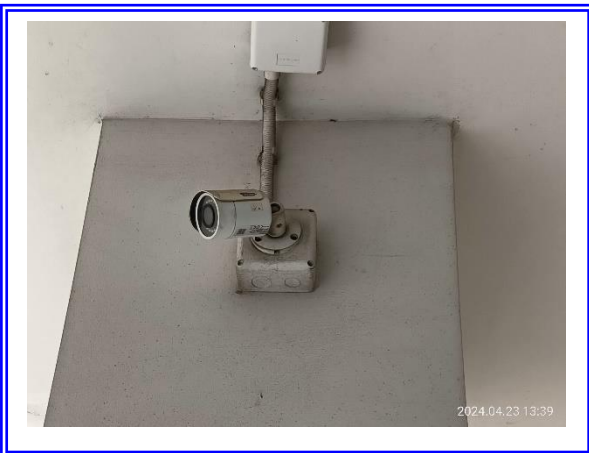
รูปที่ 3.1-18 กล้องวงจรปิดด้านหน้าโครงการ

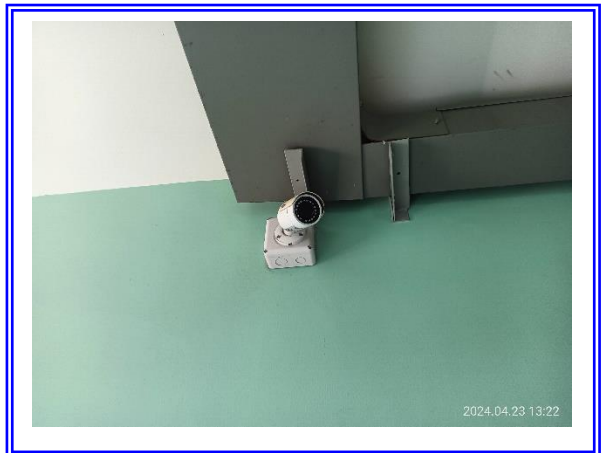
รูปที่ 3.1-19 กล้องวงจรปิดภายในโครงการ

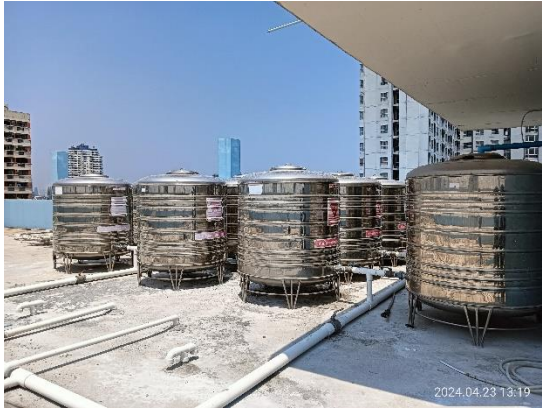
รูปที่ 3.1-20 ถังเก็บน้ำสำรองบนชั้นดาดฟ้า

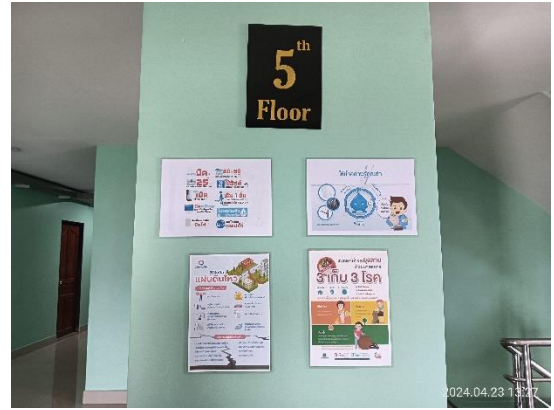
รูปที่ 3.1-21 ป้ายรณรงค์ประหยัดน้ำภายในโครงการ

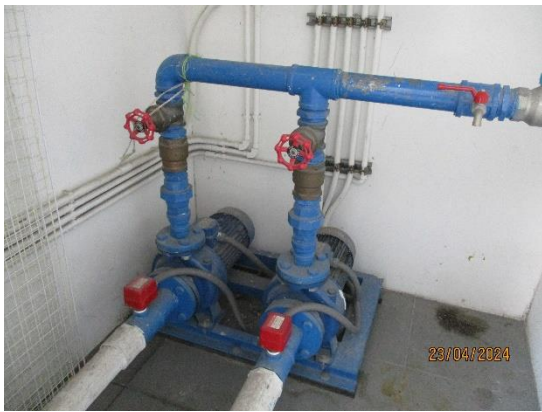
รูปที่ 3.1-22 ระบบสูบน้ำภายในโครงการ

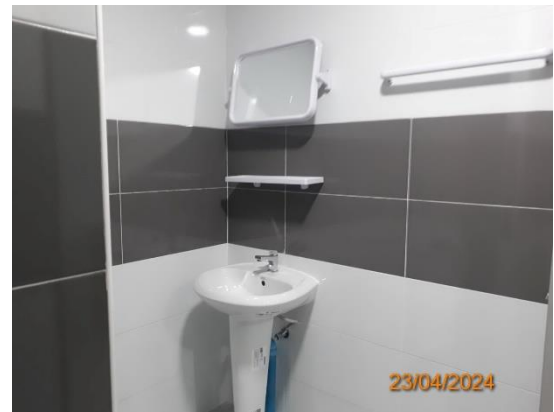
รูปที่ 3.1-23 ก๊อกประหยัดน้ำและอ่างล้างมือ

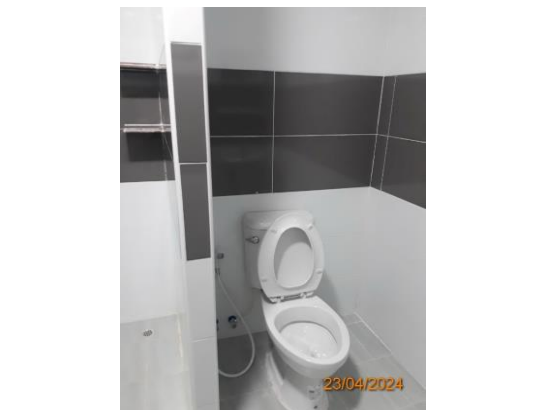
รูปที่ 3.1-24 ชักโครกและหัวฉีดประหยัดน้ำ

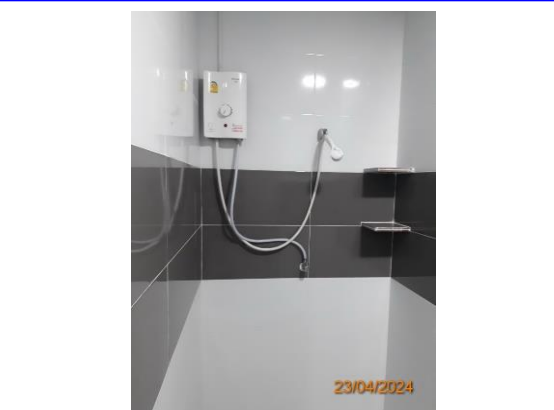
รูปที่ 3.1-25 เครื่องทำน้ำอุ่นและฝักบัวอาบน้ำ

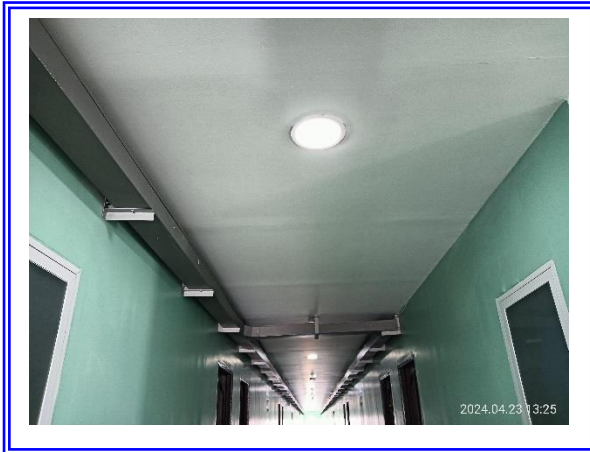
รูปที่ 3.1-26 หลอดไฟส่องสว่างแบบประหยัดไฟ

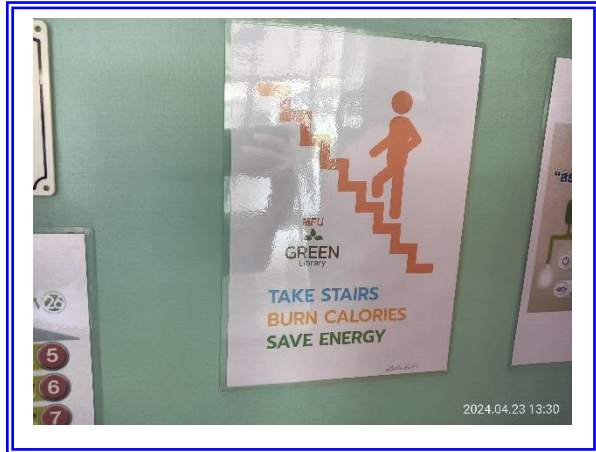
รูปที่ 3.1-27 ป้ายประชาสัมพันธ์ขึ้น-ลงชั้นเดียวหรือสองชั้นโดยไม่ใช้ลิฟท์

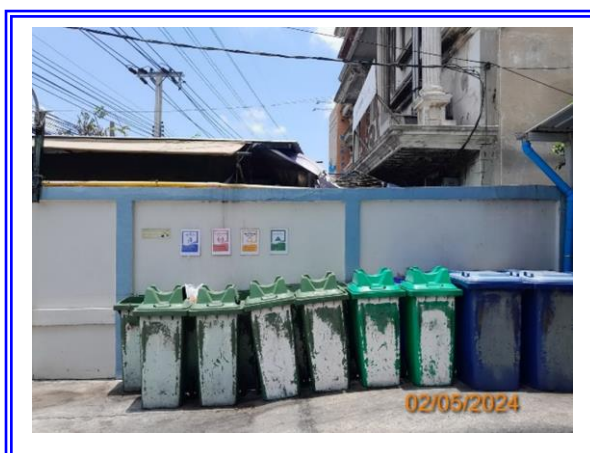
รูปที่ 3.1-30 ถังขยะภายในโครงการ

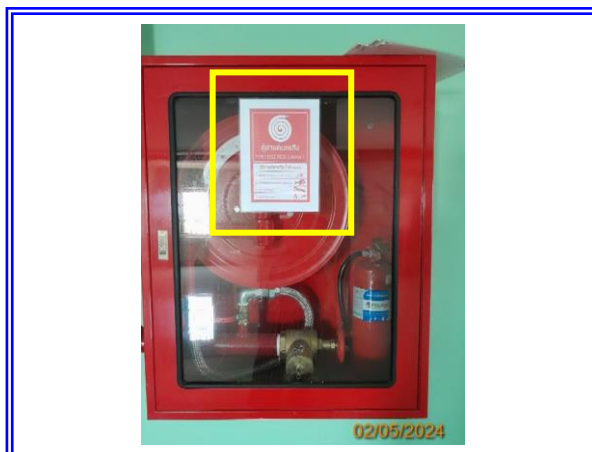
รูปที่ 3.1-36 ป้ายรายละเอียดวิธีการใช้งานถังดับเพลิง

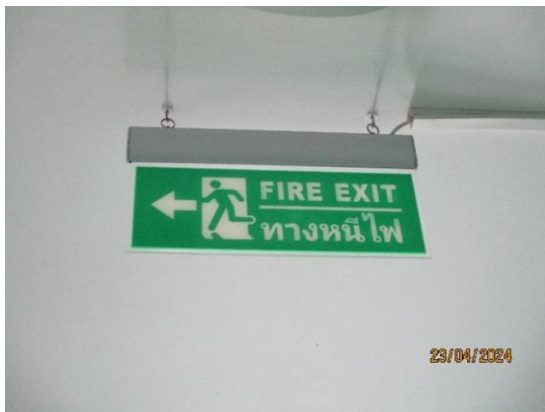
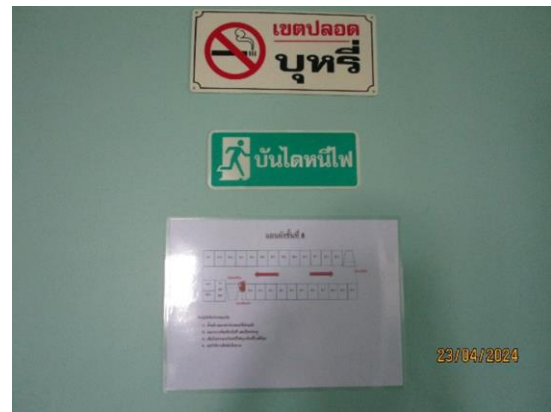
รูปที่ 3.1-38 บ้ายบอกทางหนีไฟ

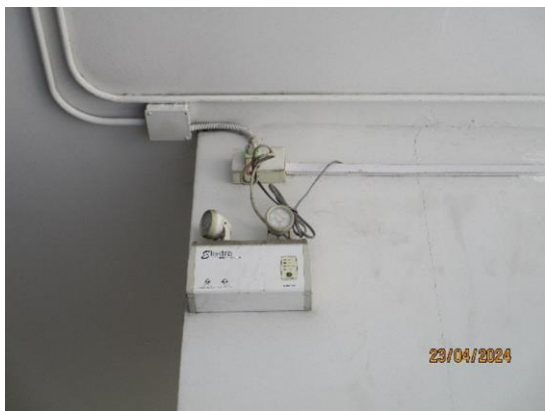
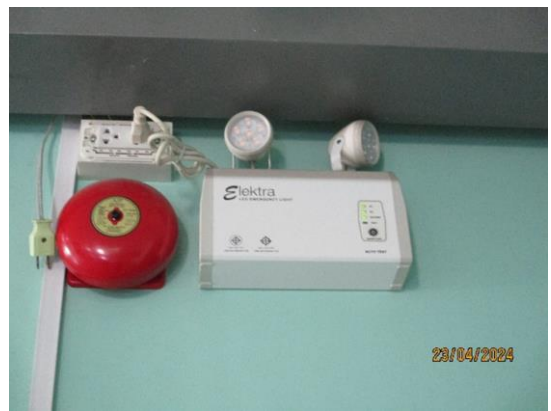
รูปที่ 3.1-39 ไฟส่องสว่างฉุกเฉิน

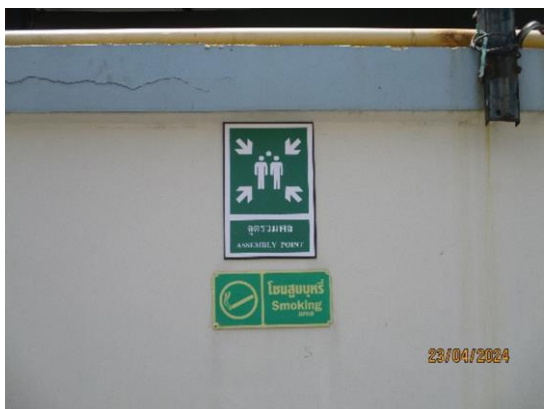
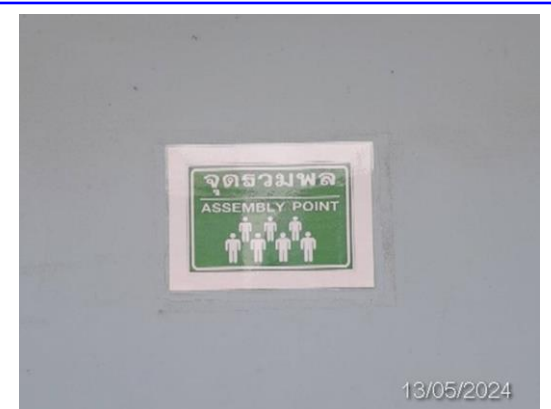
รูปที่ 3.1-40 จุดรวมพล

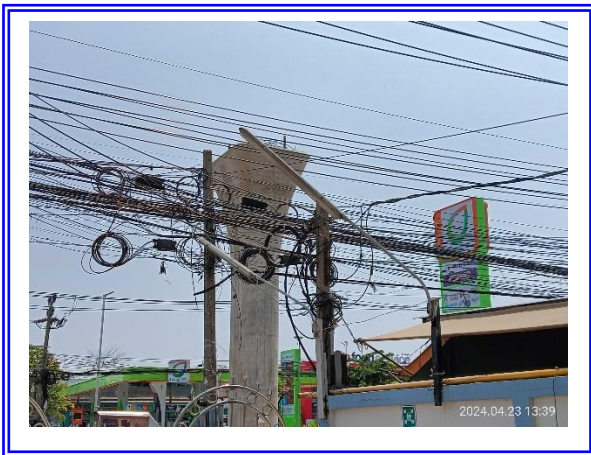
รูปที่ 3.1-41 หลอดไฟส่องสว่างด้านหน้าโครงการ

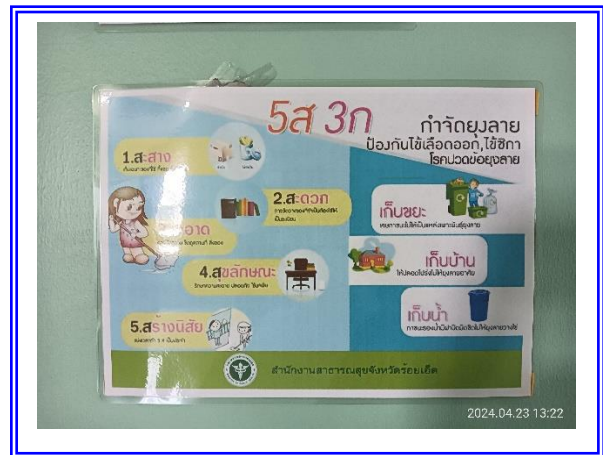
รูปที่ 3.1-42 ป้ายประชาสัมพันธ์
วิธีการทำลายแหล่งเพาะพันธุ์ยุงลาย
