รูปแสดงการปฏิบัติตามมาตรการป้องกันและแก้ไขผลกระทบสิ่งแวดล้อม และมาตรการติดตามตรวจสอบผลกระทบสิ่งแวดล้อม  
โครงการอาคารชุด Artemis Bangkok (อาร์ทีมิส กรุงเทพฯ)  
ระหว่างเดือนมกราคม - มิถุนายน พ.ศ. 2567

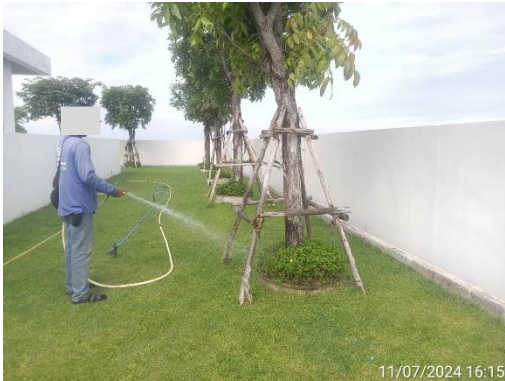
รูปที่ 2-2 เจ้าหน้าที่ดูแลต้นไม้และพื้นที่สีเขียวบริเวณต่าง ๆ ภายในโครงการ

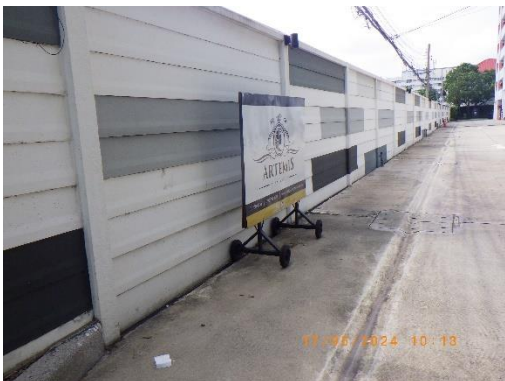
รูปที่ 2-3 รั้ว/กำแพงรอบพื้นที่โครงการให้อยู่ในสภาพดีตลอดเวลา

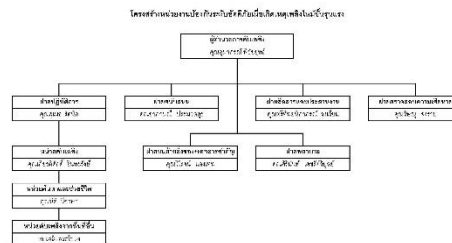
รูปที่ 2-6 (ต่อ) ผิกข้อมอพยพ และอบรมเรื่องระบบป้องกันอัคคีภัยประจำปี 2566 และป้ายแสดงรายชื่อเจ้าหน้าที่รับผิดชอบการอพยพ

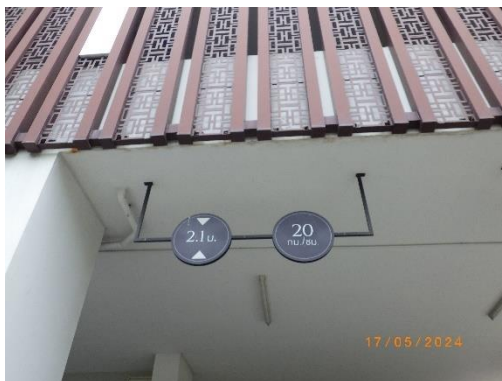
รูปที่ 2-7 ป้ายจำกัดความเร็วไม่เกิน 20 กม./ชม.

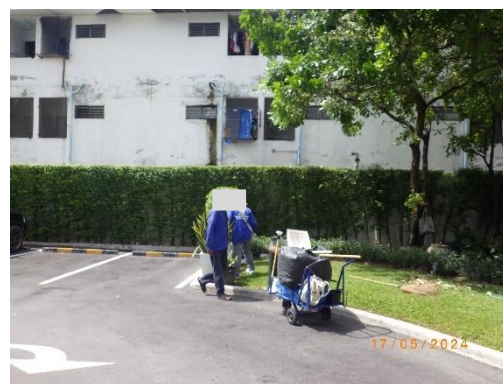
รูปที่ 2-8 เจ้าหน้าที่ดูแลทำความสะอาดถนนในพื้นที่โครงการ

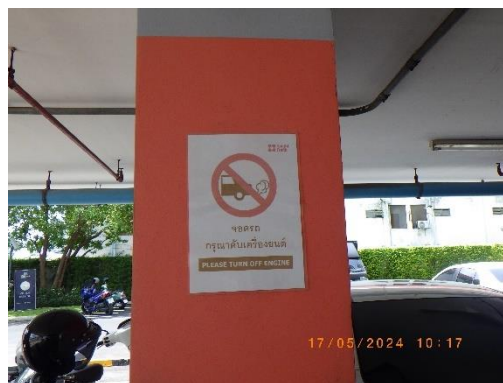
รูปที่ 2-10 ป้าย “กรุณาดับเครื่องยนต์”

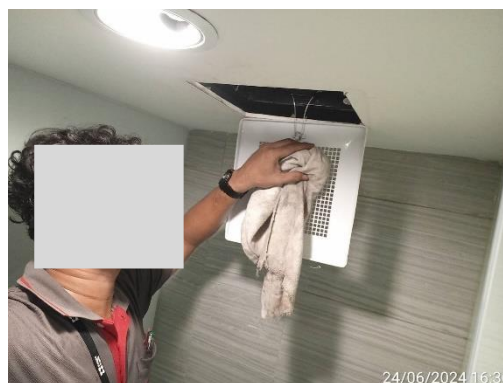
รูปที่ 2-11 เจ้าหน้าที่ดูแลรักษาระบบระบายอากาศ

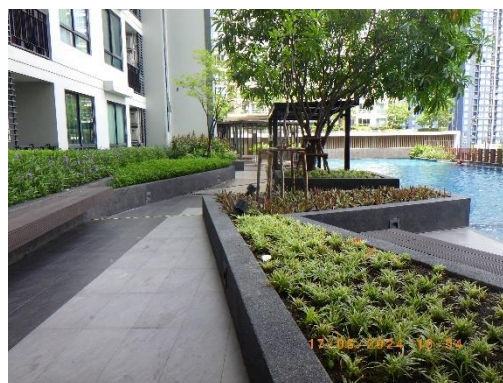
รูปที่ 2-12 พื้นที่สีเขียวภายในโครงการ และการปลูกไม้หลายระดับความสูง

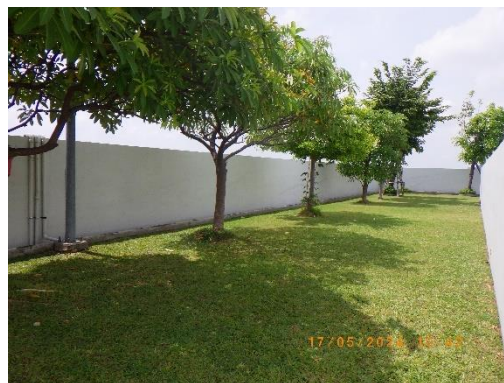
รูปที่ 2-12 (ต่อ) พื้นที่สีเขียวภายในโครงการ และการปลูกไม้หลายระดับความสูง

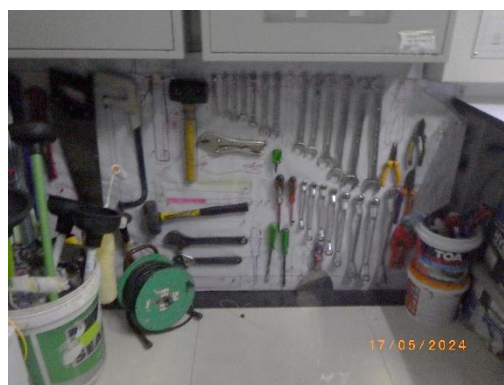
รูปที่ 2-14 เครื่องมือช่าง

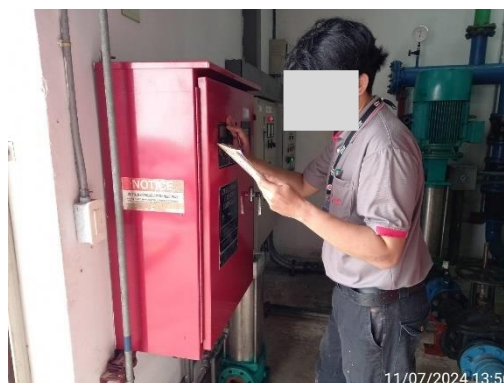
รูปที่ 2-15 เจ้าหน้าที่ตรวจสอบระบบต่าง ๆ ภายในโครงการ

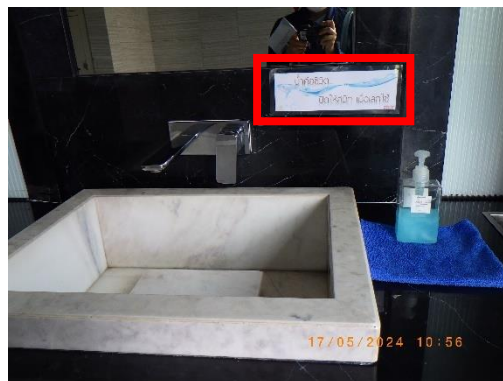
รูปที่ 2-17 ป้ายรณรงค์การใช้น้ำอย่างประหยัด

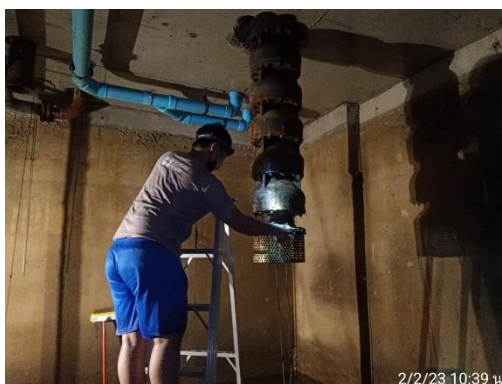
รูปที่ 2-19 ถังเก็บน้ำสำรองได้ดิน

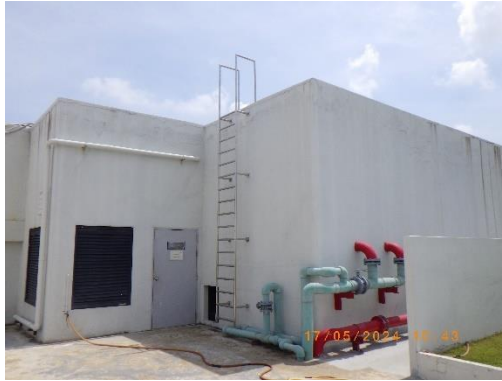
รูปที่ 2-20 ถังเก็บน้ำตาดฟ้า

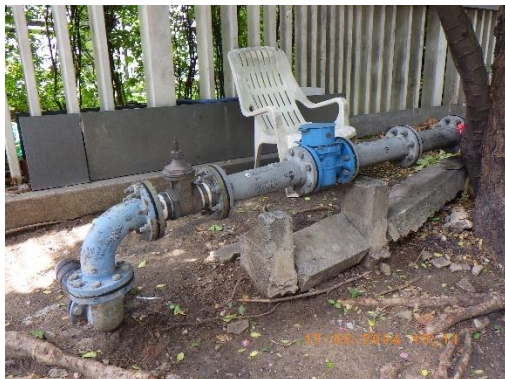
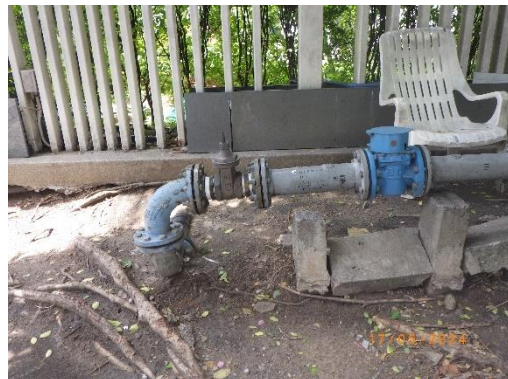
รูปที่ 2-21 วาล์วเพื่อปิด-เปิดรับน้ำประปาเข้าโครงการ

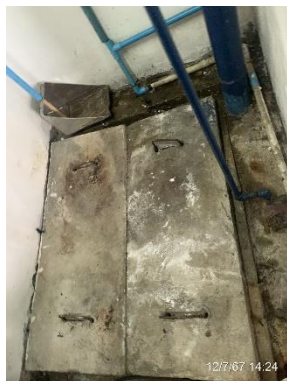
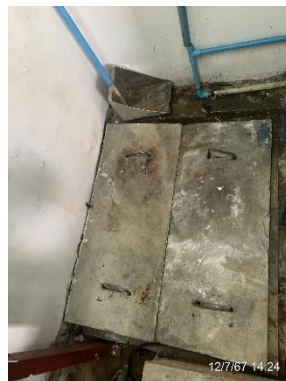
รูปที่ 2-23 ฝาลังเก็บน้ำใต้ดินมี 2 ฝาลัง

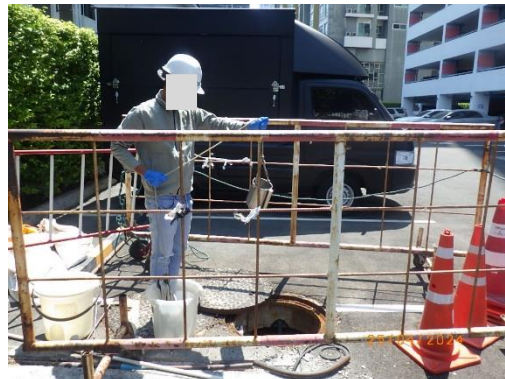
รูปที่ 2-26 การติดตามตรวจสอบคุณภาพน้ำทิ้งจากระบบบำบัดน้ำเสีย

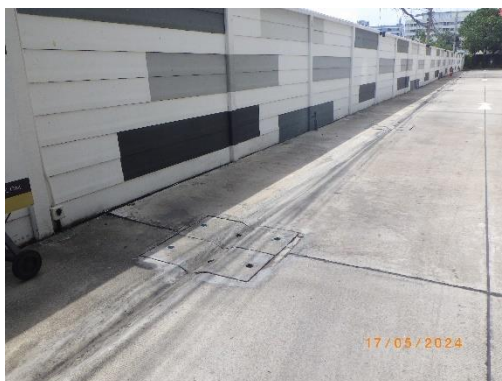
รูปที่ 2-29 แนวท่อระบายน้ำภายในพื้นที่โครงการ

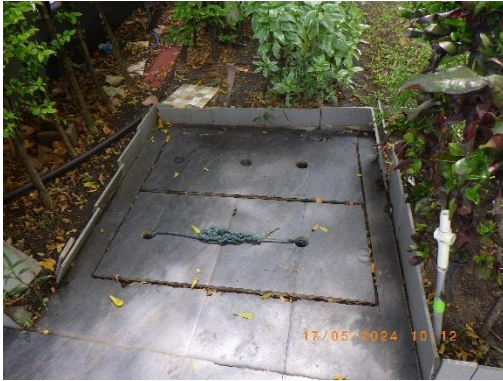
รูปที่ 2-30 ระบบสูบน้ำออกจากโครงการ

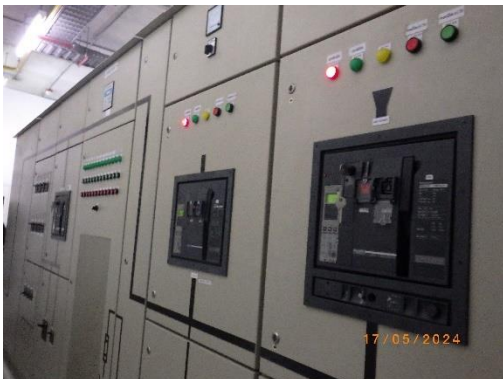
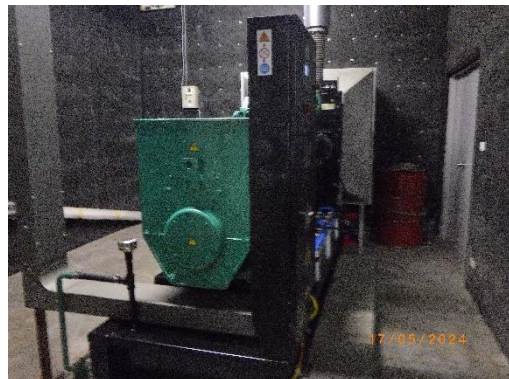
รูปที่ 2-31 ห้องเครื่องปั่นไฟฟ้า (Gen) ห้องหม้อแปลงไฟฟ้า

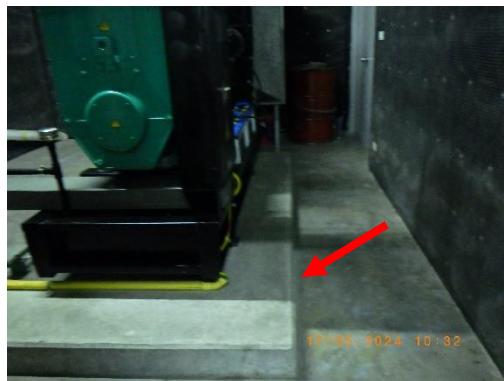
รูปที่ 2-32 ฐานเครื่องปั่นไฟฟ้า (Generator)

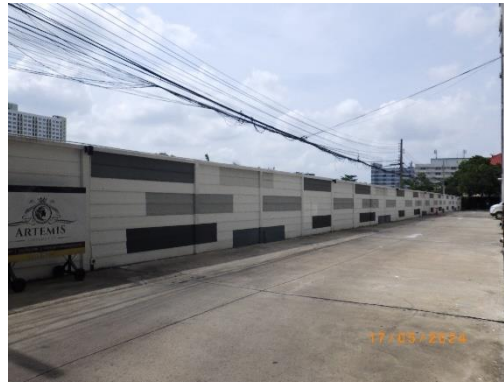
รูปที่ 2-34 กำแพง Retaining Wall ของโครงการ

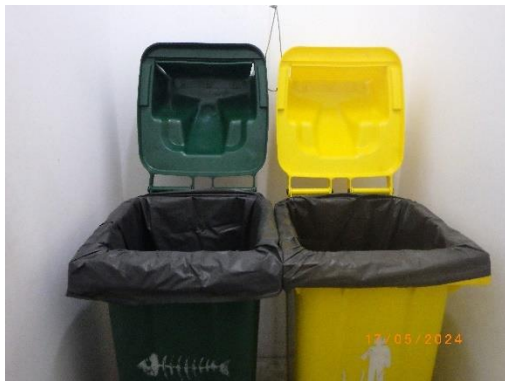
รูปที่ 2-35 ถังรองรับมูลฝอยในห้องพักมูลฝอยแต่ละชั้น

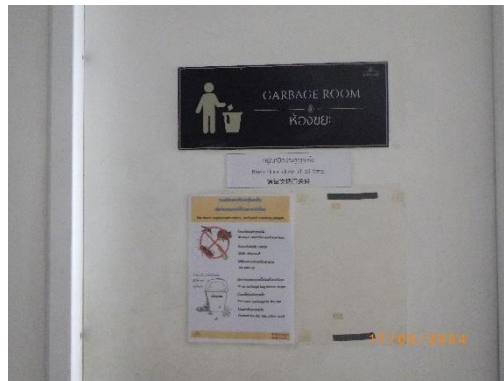
รูปที่ 2-36 ห้องพักมูลฝอยแต่ละชั้น

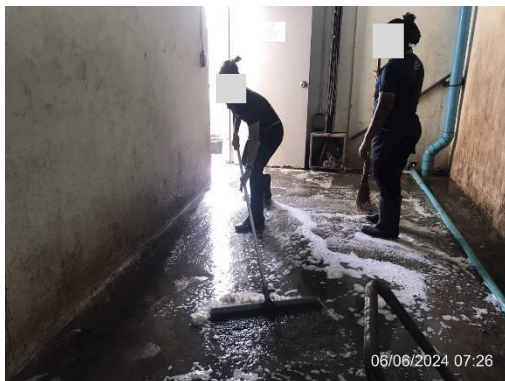
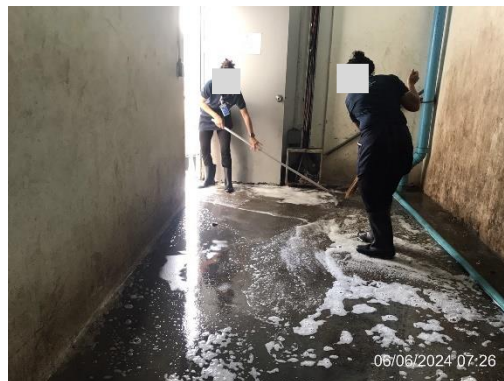
รูปที่ 2-37 แม่บ้านทำความสะอาดห้องพักมูลฝอยรวม

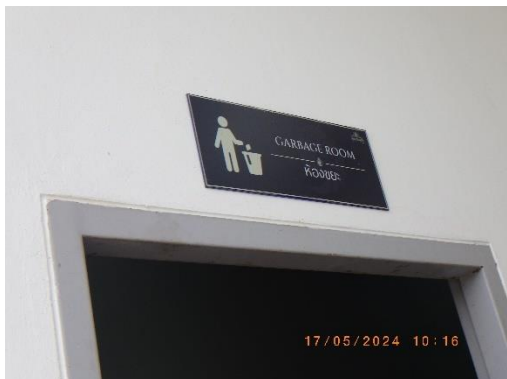
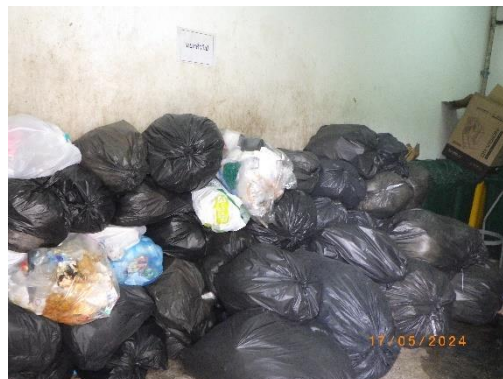
รูปที่ 2-38 ห้องพักมูลฝอยรวม และการแยกประเภทมูลฝอยที่รวบรวมไว้ในห้องพักมูลฝอยรวมของโครงการ

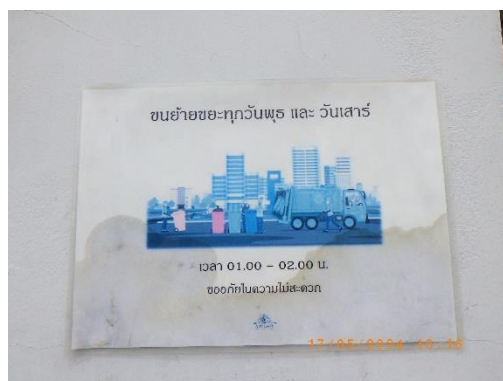
รูปที่ 2-40 ป้ายบอกระยะเวลาารถเก็บขนมูลฝอยเข้าเก็บขน

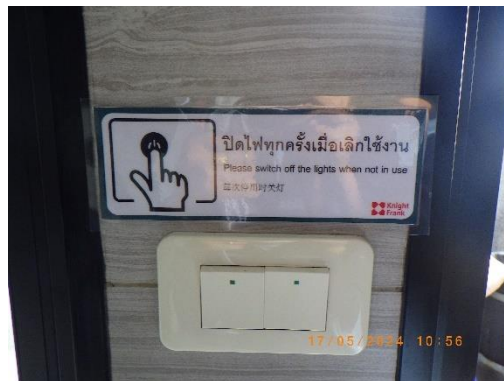
รูปที่ 2-45 ป้ายรณรงค์ประหยัดไฟ

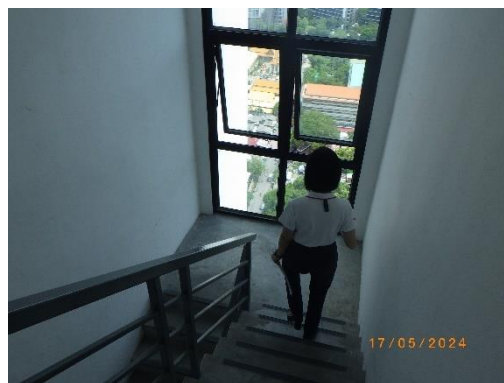
รูปที่ 2-47 หน้าต่างระบายอากาศบริเวณบันได

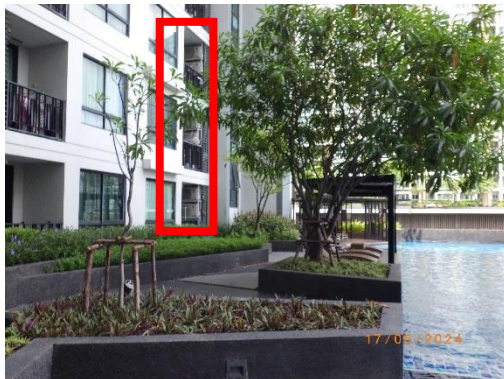
รูปที่ 2-48 ตำแหน่งของคอมเพรสเซอร์เครื่องปรับอากาศในตำแหน่งที่อากาศถ่ายเทได้ดี

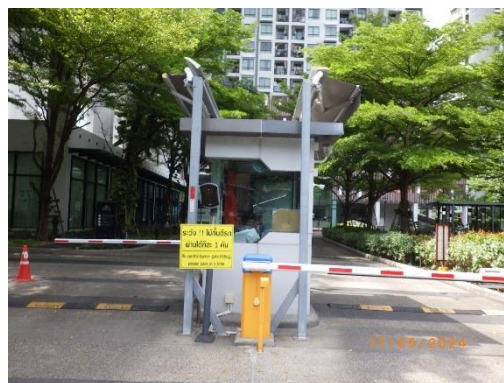
รูปที่ 2-52 ทางเข้า-ออกโครงการ

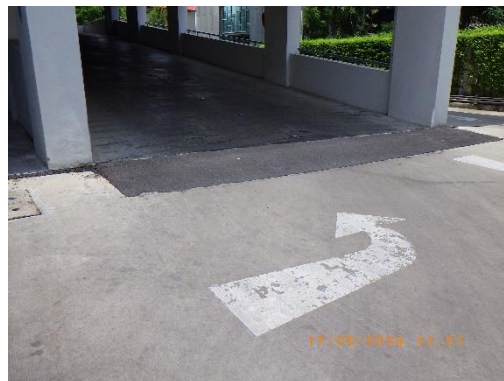
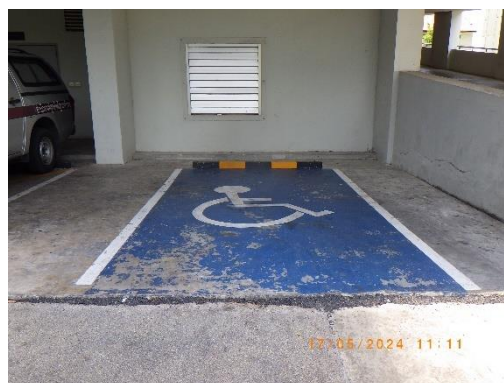
รูปที่ 2-53 ป้ายและสัญญาณจราจรบนพื้นทางและบริเวณต่าง ๆ ภายในโครงการ

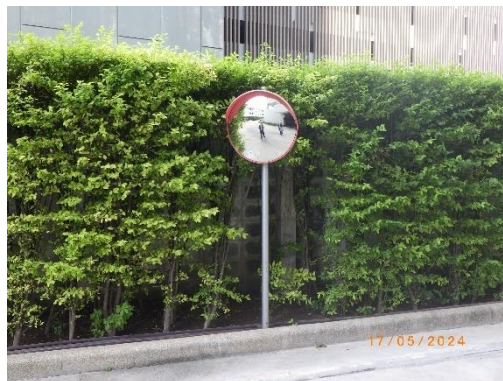
รูปที่ 2-56 กระจกนูนในจุดที่มีโอกาสเกิดการตัดกระแสรถ

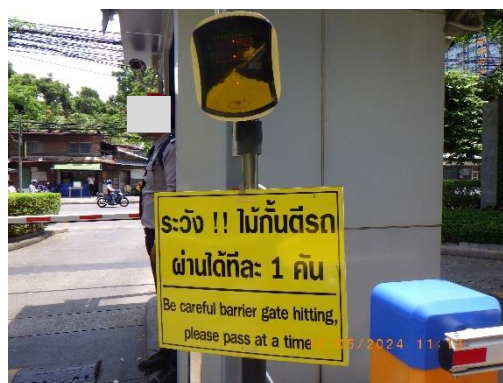
รูปที่ 2-59 ระบบ Key card สำหรับรถยนต์เพื่อใช้ในการผ่านเข้า-ออกโครงการ

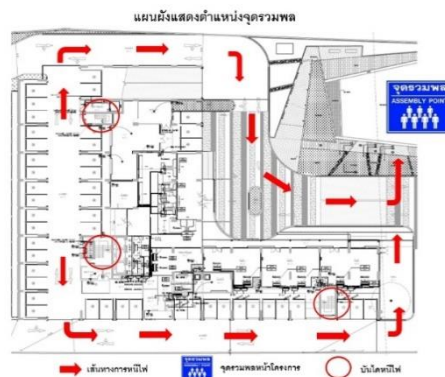
รูปที่ 2-60 จุดรวมพล ป้ายประชาสัมพันธ์จุดรวมพล

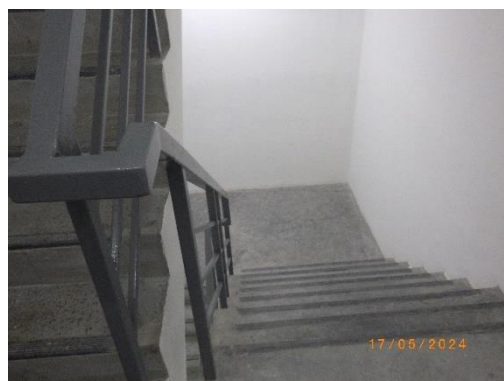
รูปที่ 2-62 บริเวณเส้นทางหนีไฟไม่มีสิ่งกีดขวาง

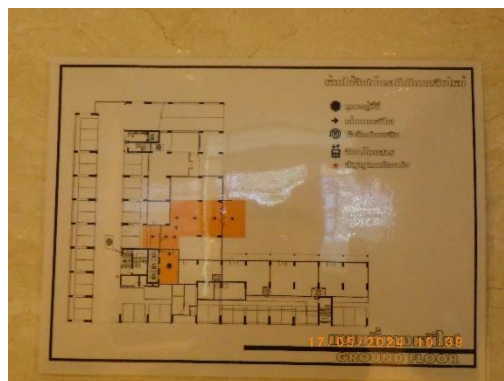
รูปที่ 2-63 ผังแสดงเส้นทางหนีไฟ

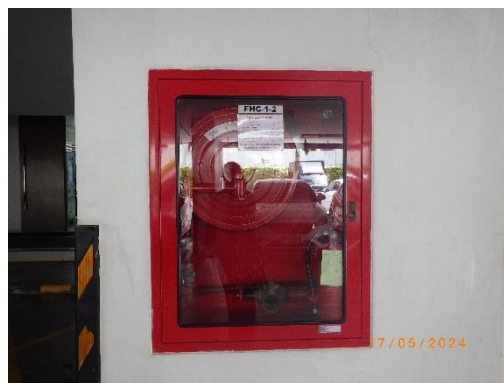
FHC

รูปที่ 2-64 ระบบป้องกันอัคคีภัย

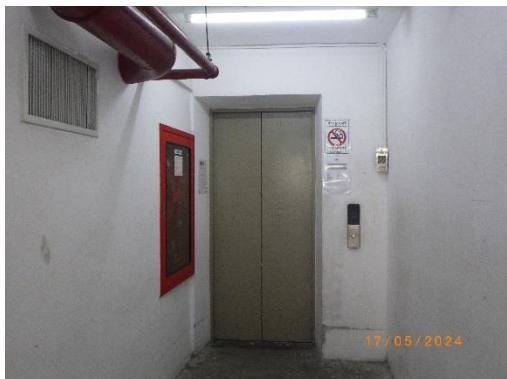
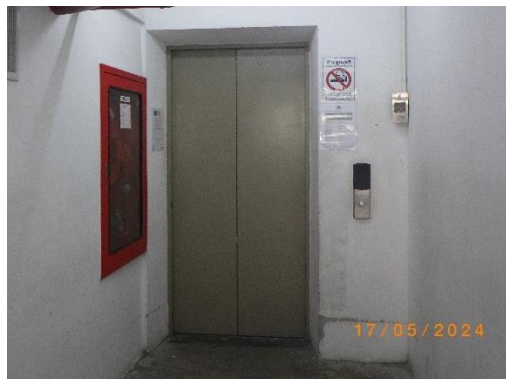
ลิฟท์ฉุกเฉิน

รูปที่ 2-64 (ต่อ) ระบบป้องกันอัคคีภัย

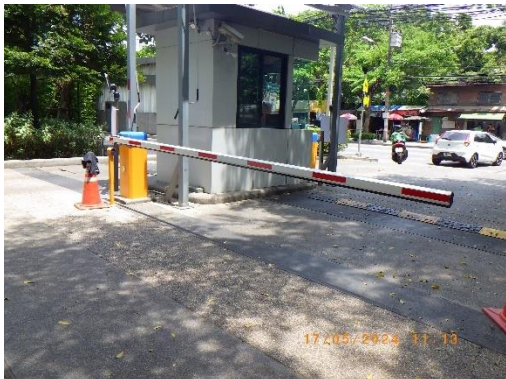
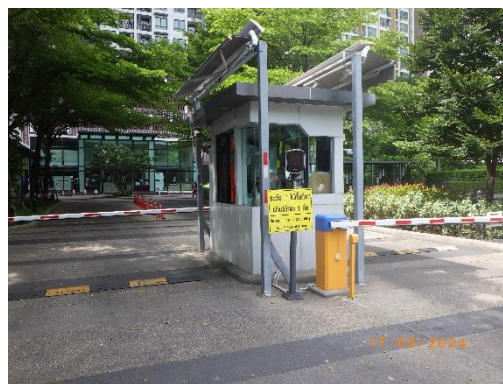
รูปที่ 2-69 ระบบไม้กั้นรถยนต์

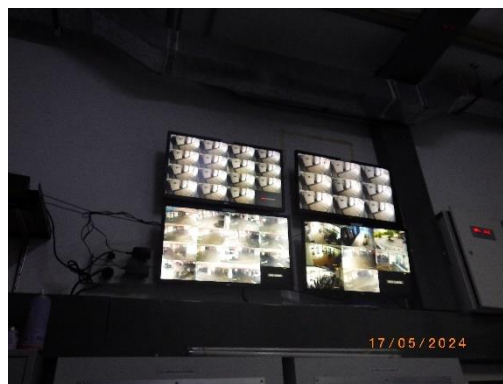
รูปที่ 2-70 กล้องโทรทัศน์วงจรปิดในบริเวณทางเข้า-ออกอาคาร และตามพื้นที่ต่าง ๆ ในอาคาร

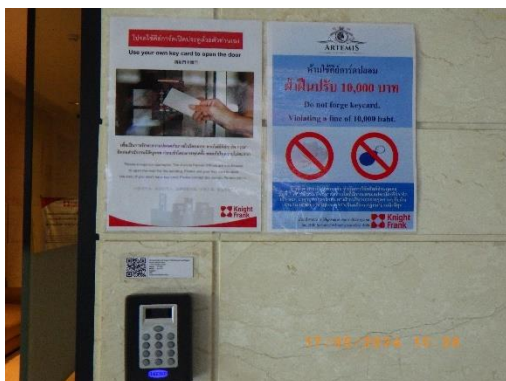
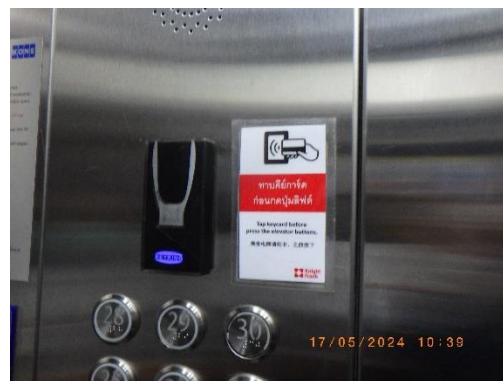
รูปที่ 2-71 ระบบคีย์การ์ดในโครงการเพื่อความปลอดภัยของผู้พักอาศัย

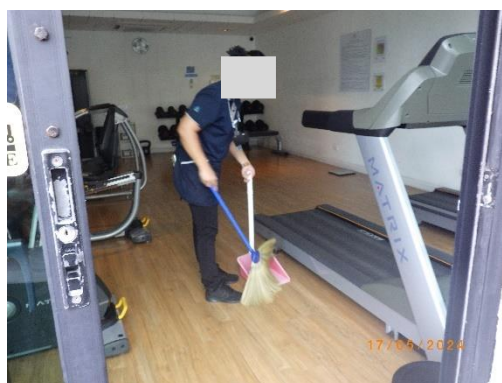
รูปที่ 2-73 ห้องออกกำลังกายภายในโครงการ

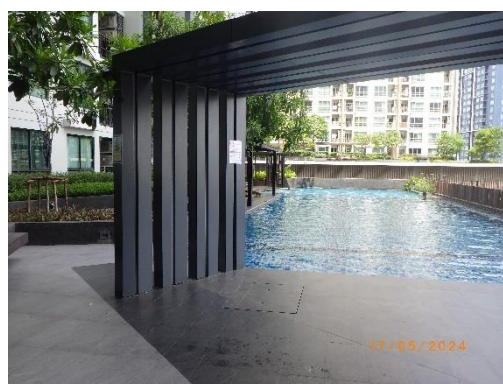
รูปที่ 2-74 สระว่ายน้ำภายในโครงการ

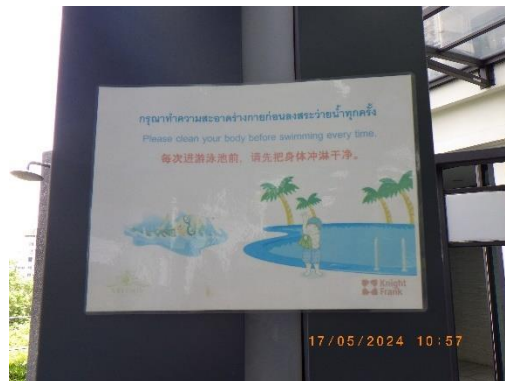
รูปที่ 2-75 ป้ายแสดงข้อปฏิบัติสำหรับผู้ใช้บริการสระว่ายน้ำ
