รายงานผลการปฏิบัติตามมาตรการป้องกันและแก้ไขผลกระทบสิ่งแวดล้อม
และมาตรการติดตามตรวจสอบผลกระทบสิ่งแวดล้อม
โครงการ ธนาคารยูโอบี จำกัด (มหาชน) สำนักงานใหญ่ (ระยะดำเนินการ)
ถนนสุขุมวิท แขวงคลองตัน เขตคลองเตย กรุงเทพมหานคร
ธนาคารยูโอบี จำกัด (มหาชน)
ตั้งอยู่เลขที่ 690 ถนนสุขุมวิท แขวงคลองตัน เขตคลองเตย กรุงเทพมหานคร

ระหว่างเดือนมกราคม – มิถุนายน 2567

Environment Research &
Technology Co., Ltd.

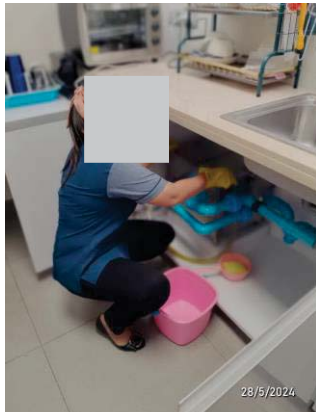
รูปที่ 3-13 เจ้าหน้าที่ที่ดักไขมันออกจากบ่อดักไขมัน

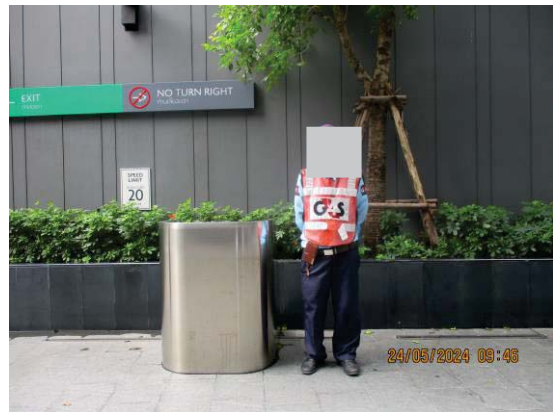
รูปที่ 3-14 เจ้าหน้าที่รักษาความปลอดภัยภายในโครงการ

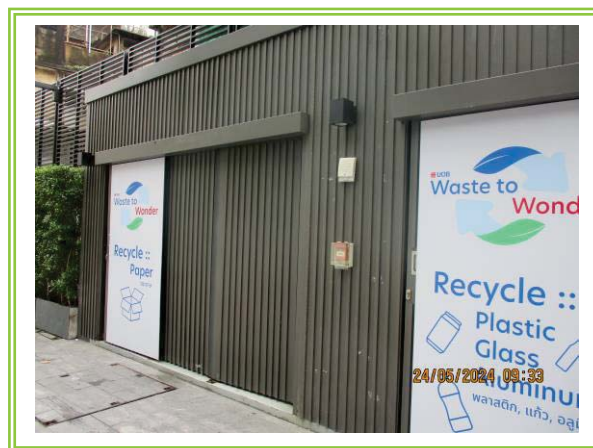
รูปที่ 3-25 ห้องพักมูลฝอยของโครงการ

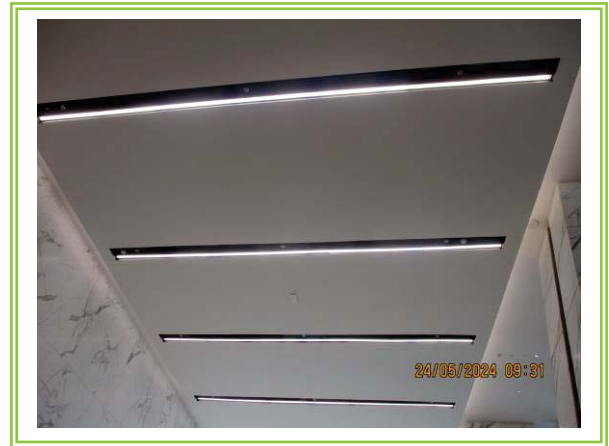
รูปที่ 3-34 หลอดไฟประหยัดพลังงาน (LED)

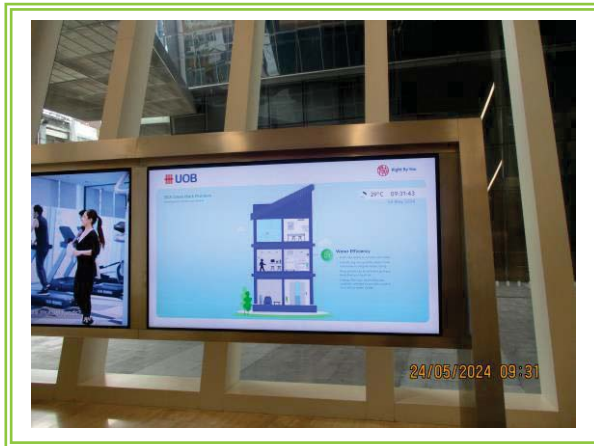
รูปที่ 3-35 จอ Digital รณรงค์ประหยัดพลังงานไฟฟ้า

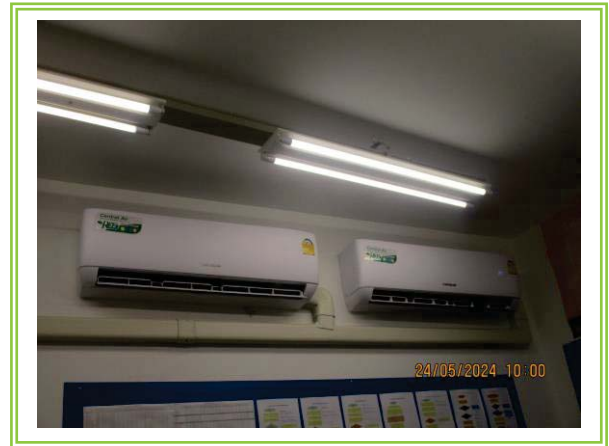
รูปที่ 3-36 เครื่องปรับอากาศประหยัดพลังงาน

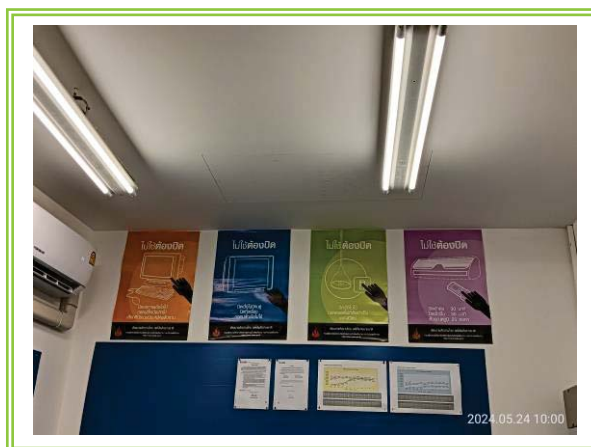
รูปที่ 3-37 ป้ายรณรงค์การประหยัดพลังงาน

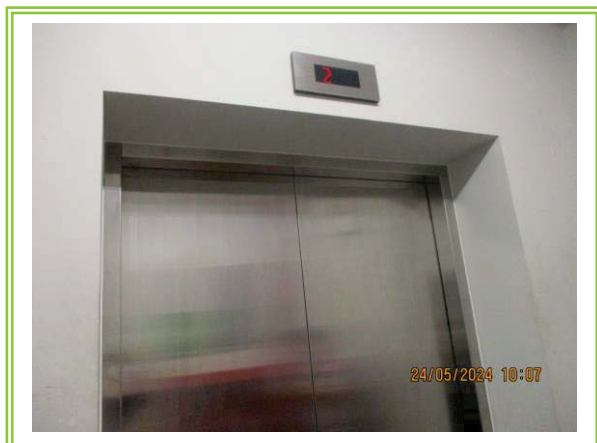
รูปที่ 3-45 ลิฟต์ดับเพลิง

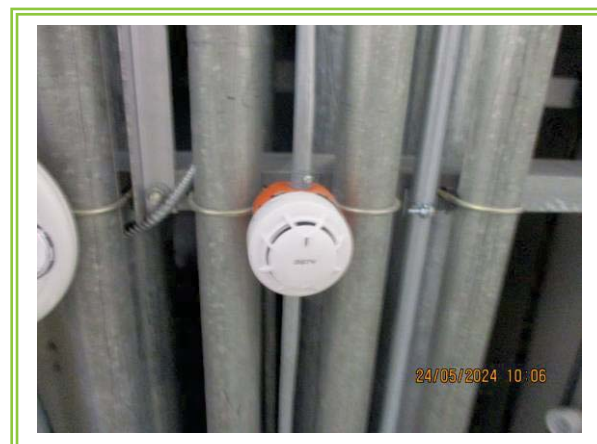
รูปที่ 3-47 เครื่องตรวจจับความร้อน (Heat Detector)

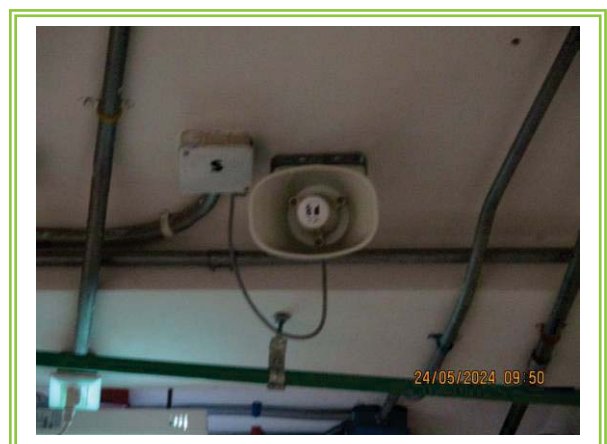
รูปที่ 3-48 ลำโพงแจ้งสัญญาณเตือนอัคคีภัย
(Fire Alarm Speaker)

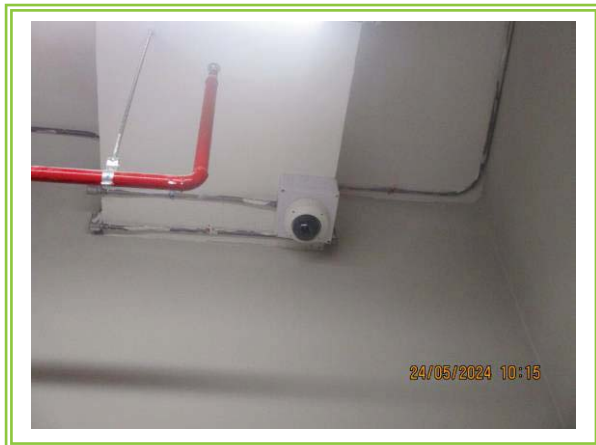
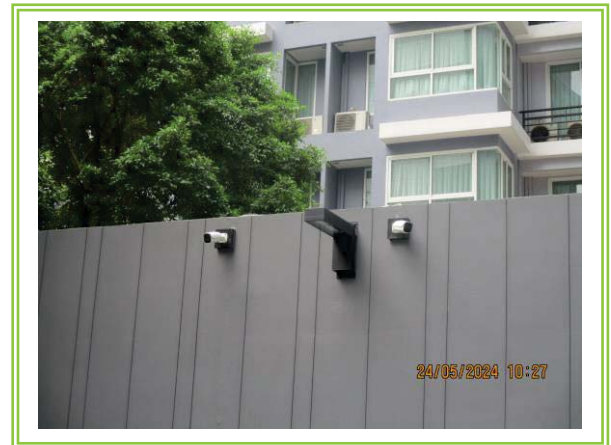
รูปที่ 3-54 กล้องวงจรปิด CCTV โดยรอบโครงการ

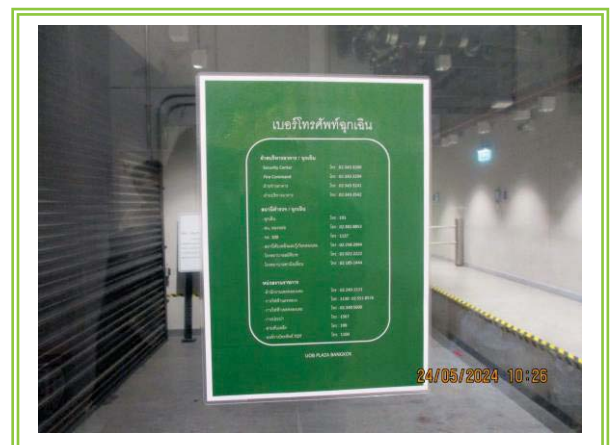
รูปที่ 3-56 ติดป้ายแสดงเบอร์โทรฉุกเฉิน

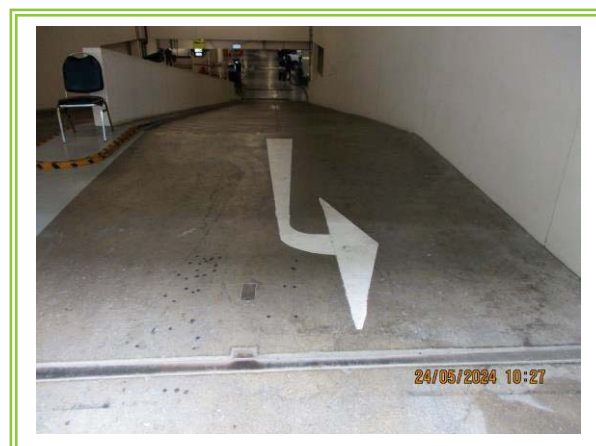
รูปที่ 3-57 เครื่องหมายจราจรบนพื้นทางภายในโครงการ

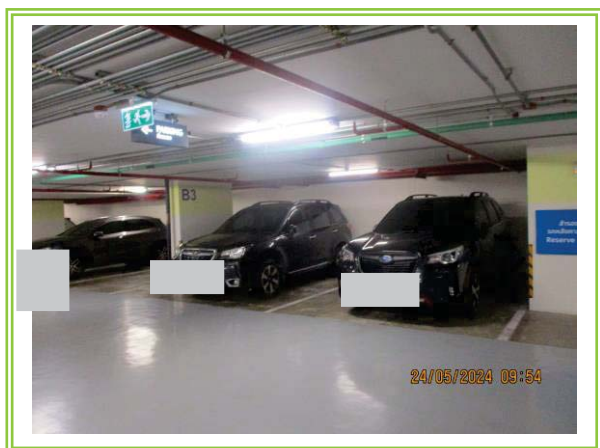
รูปที่ 3-63 ที่จอดรถภายในโครงการ (รถยนต์ และรถจักรยานยนต์)

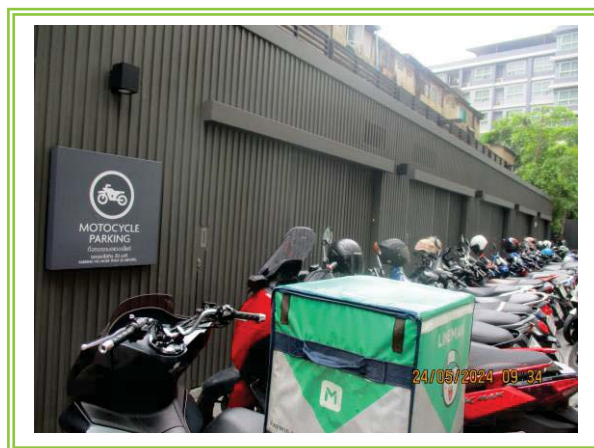
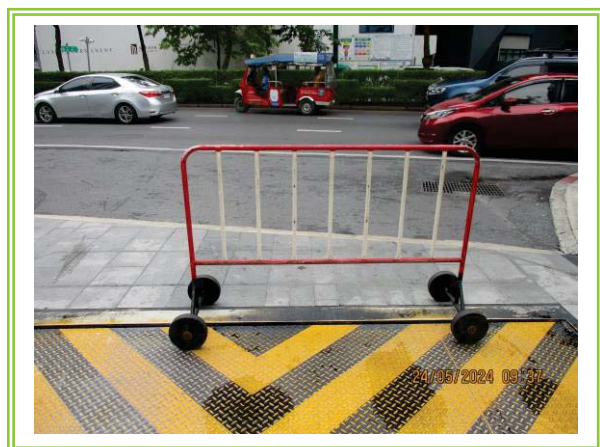
รูปที่ 3-64 แผงกั้นจราจรบริเวณทางเข้า-ออกโครงการ

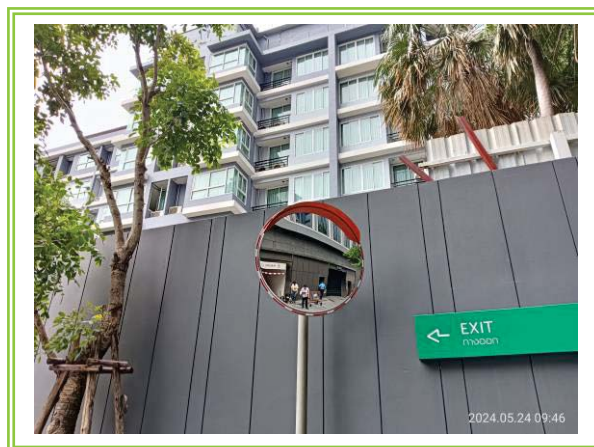
รูปที่ 3-65 กระจกนูน (Convex Mirror)

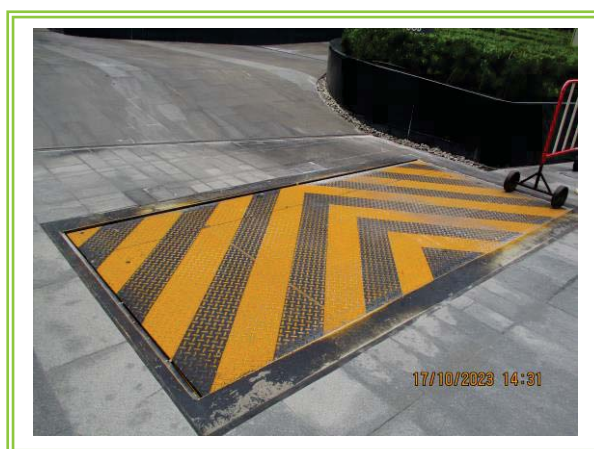
รูปที่ 3-66 เส้นชะลอความเร็ว

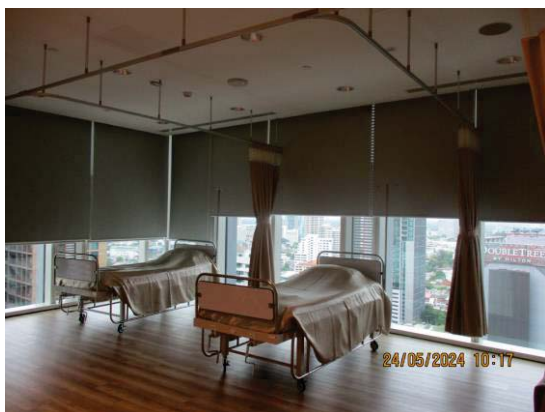
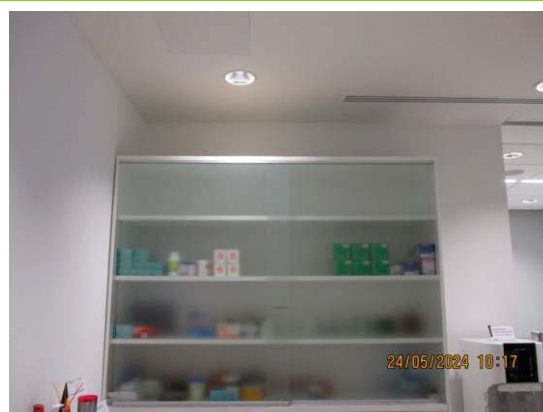
รูปที่ 3-72 หน่วยพยาบาล และอุปกรณ์เพื่อช่วยเหลือเบื้องต้นแก่ผู้ประสบภัย

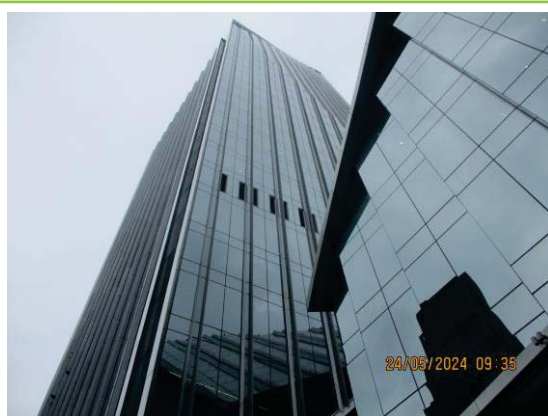
รูปที่ 3-73 สีของอาคารเป็นสีเทากลาง ไม่เกิดผลกระทบ
ต่อทัศนียภาพ

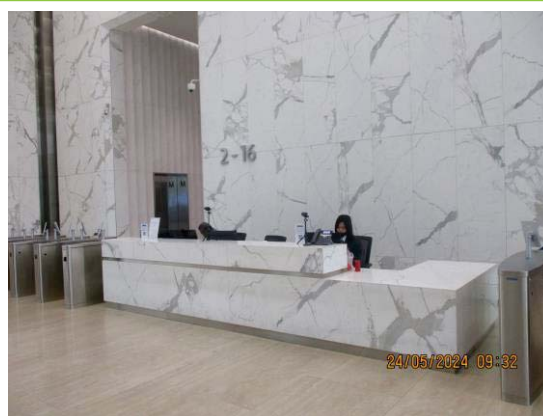
รูปที่ 3-74 จุดรับเรื่องร้องเรียน

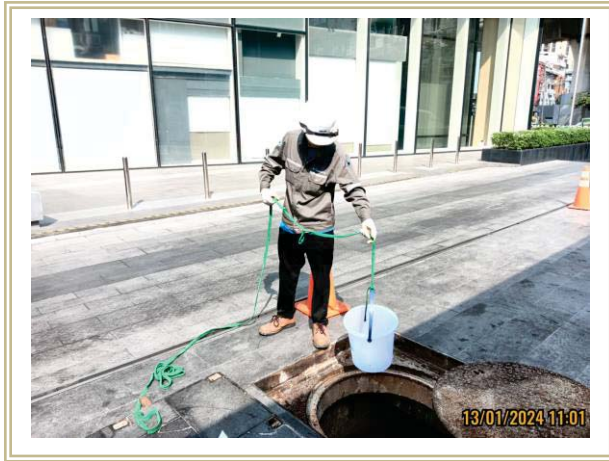
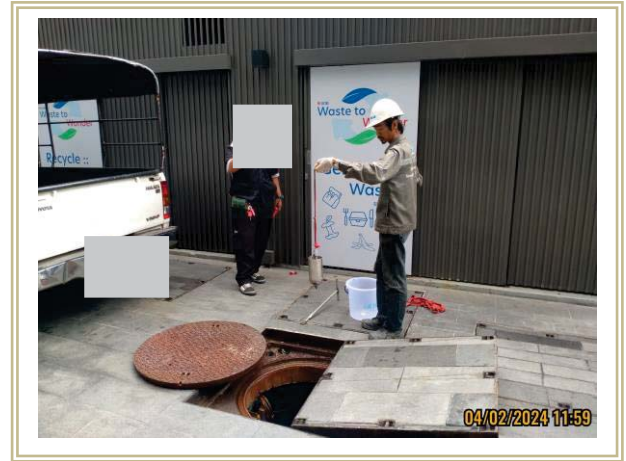
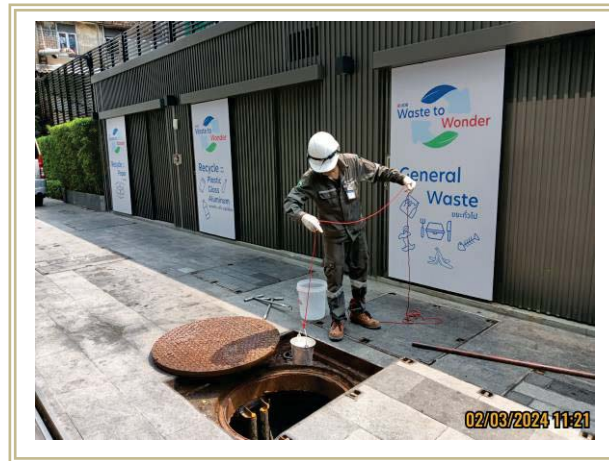
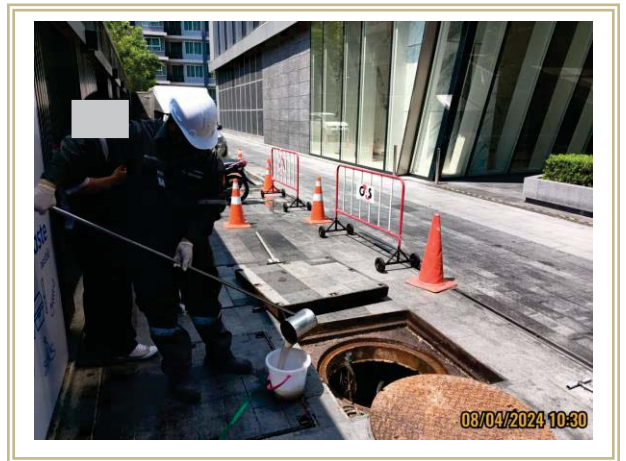
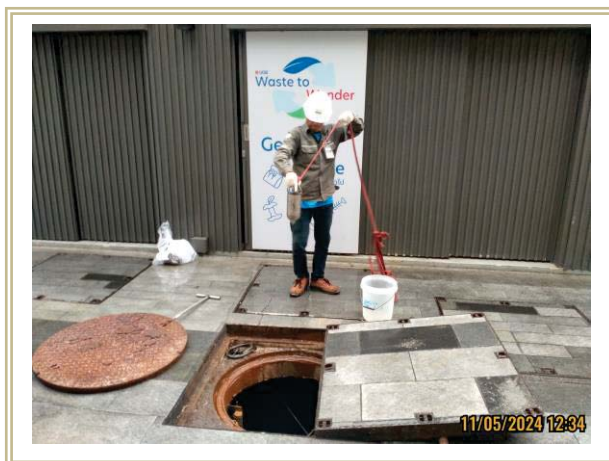
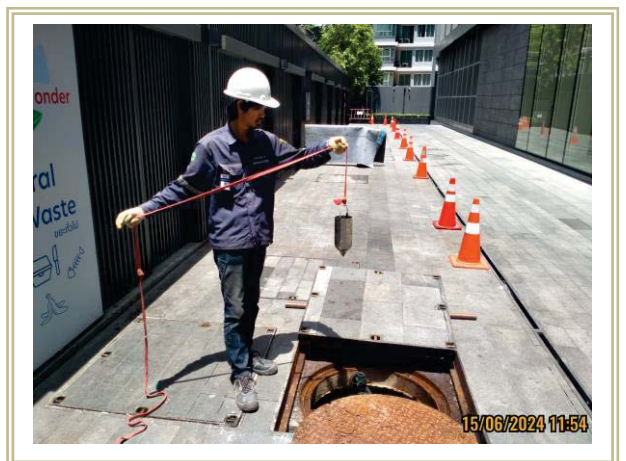
รูปที่ 4.3-16 แสดงการเก็บตัวอย่างเพื่อตรวจวิเคราะห์คุณภาพน้ำทิ้ง บ่อปรับสภาพ (ก่อนการบำบัด)
โครงการ ธนาคารยูโอบี จำกัด (มหาชน) สำนักงานใหญ่ ของธนาคารยูโอบี จำกัด (มหาชน) (ระยะดำเนินการ)
ดำเนินการเก็บตัวอย่างระหว่างเดือนมกราคม – มิถุนายน 2567

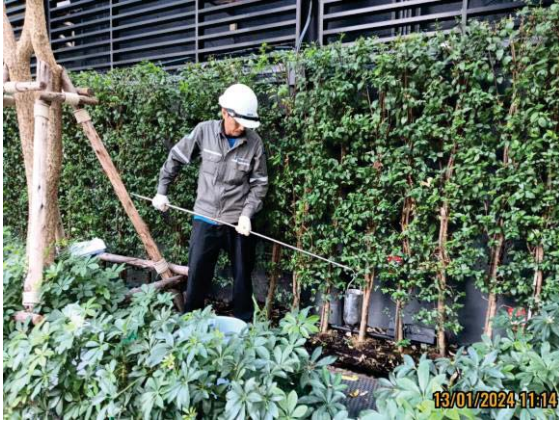
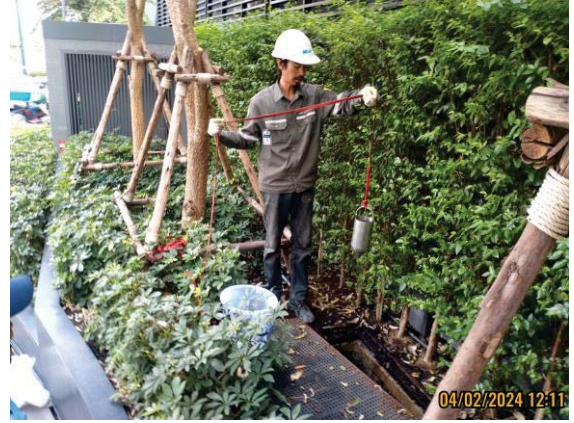
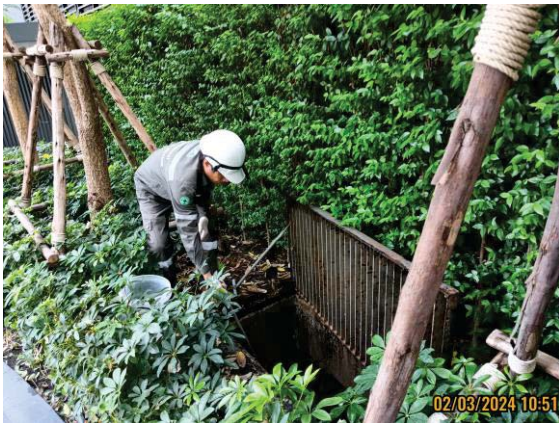
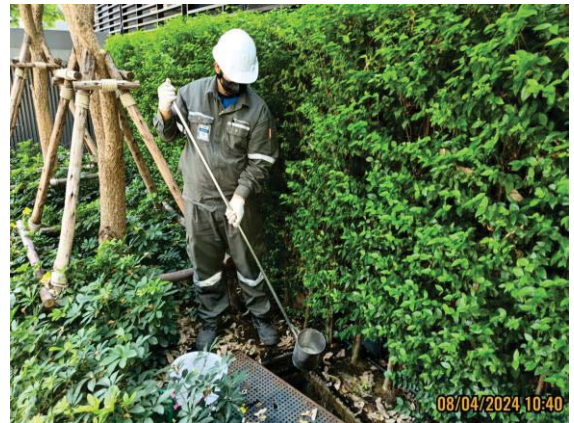
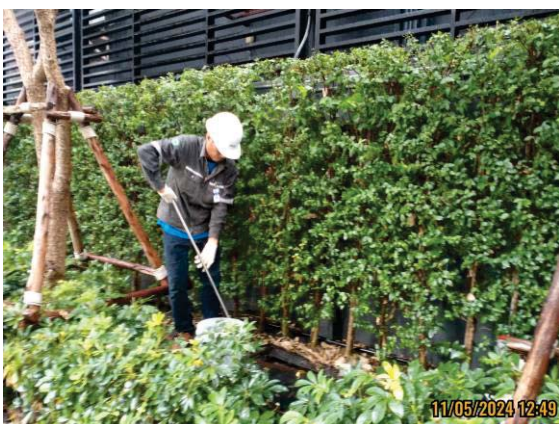
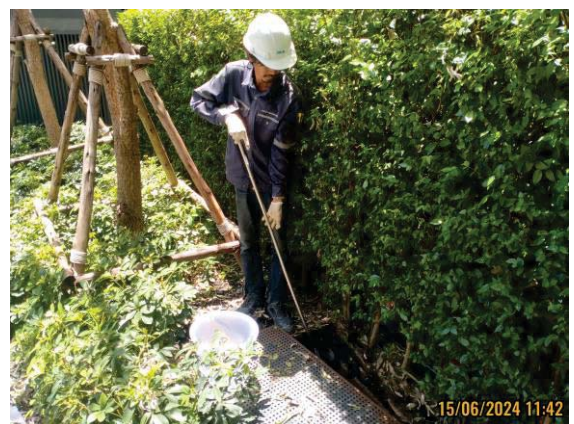
รูปที่ 4.3-18 แสดงการเก็บตัวอย่างเพื่อตรวจวิเคราะห์คุณภาพน้ำทิ้ง บ่อตรวจคุณภาพน้ำ (ก่อนการระบายออกสู่ภายนอกโครงการ)
โครงการ ธนาคารยูโอบี จำกัด (มหาชน) สำนักงานใหญ่ ของธนาคารยูโอบี จำกัด (มหาชน) (ระยะดำเนินการ)
ดำเนินการเก็บตัวอย่างระหว่างเดือนมกราคม – มิถุนายน 2567
