รูปแสดงการปฏิบัติตามมาตรการป้องกันและแก้ไขผลกระทบสิ่งแวดล้อม และมาตรการติดตามตรวจสอบผลกระทบสิ่งแวดล้อม
โครงการ Chapter Thonglor 25 (แชปเตอร์ ทองหล่อ 25) (ระยะดำเนินการ)
ระหว่างเดือนมกราคม - มิถุนายน พ.ศ. 2567

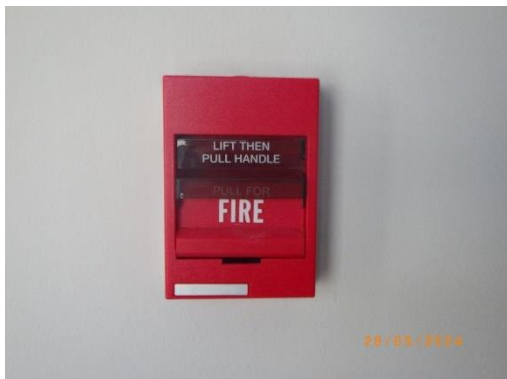
รูปที่ 2-26 (ต่อ) ระบบแจ้งเหตุเพลิงไหม้

ปุ่มแจ้งสัญญาณอัคคีภัย

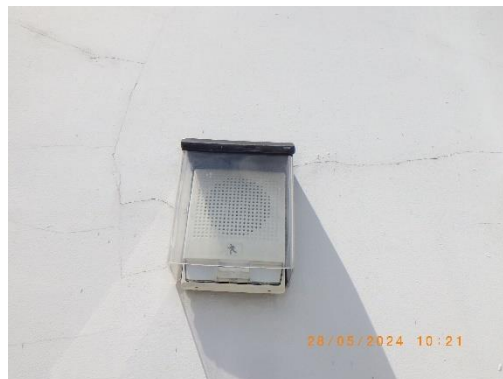
อุปกรณ์ส่งเสียงแบบกริ่งสัญญาณ

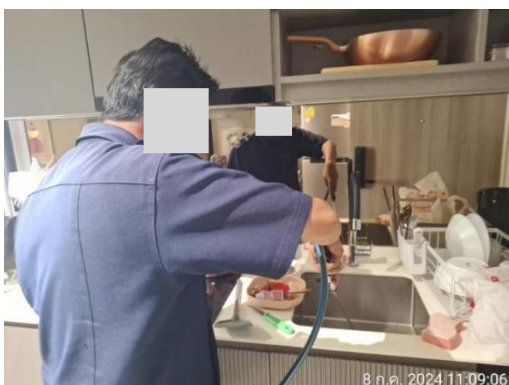
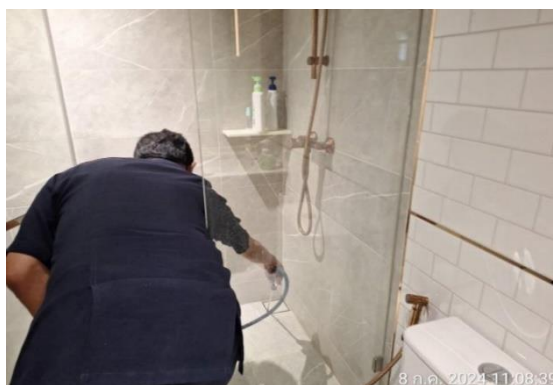
รูปที่ 2-55 ทำลายแหล่งเพาะพันธุ์พาหะนำโรค

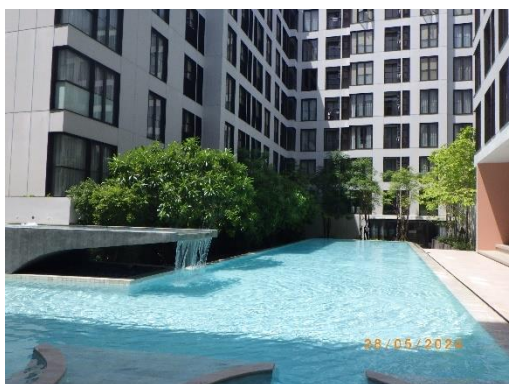
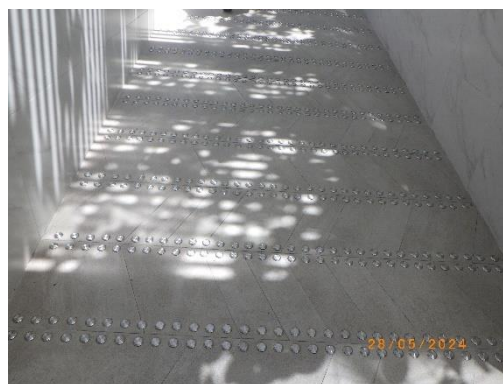
รูปที่ 2-56 บริเวณสระว่ายน้ำ และพื้นทางเดินรอบสระว่ายน้ำ

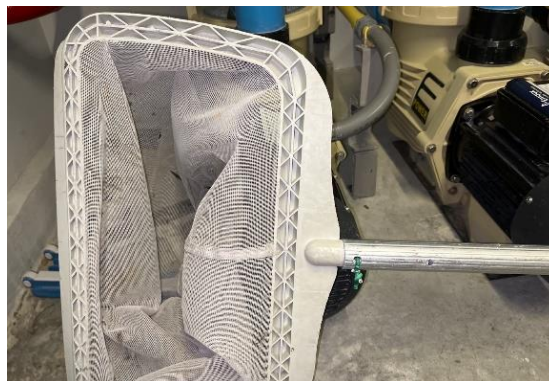
รูปที่ 2-57 อุปกรณ์ทำความสะอาดสระว่ายน้ำ

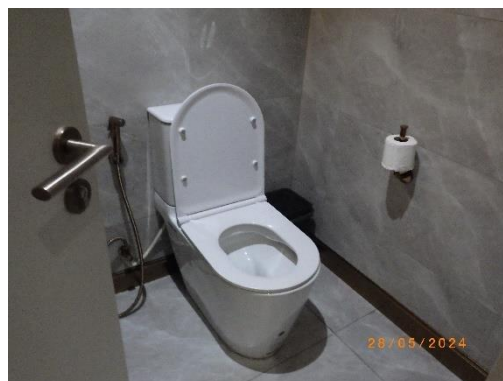
ห้องน้ำ และห้องเปลี่ยนเสื้อผ้า

รูปที่ 2-58 ห้องน้ำ และห้องเปลี่ยนเสื้อผ้าบริเวณสระว่ายน้ำ

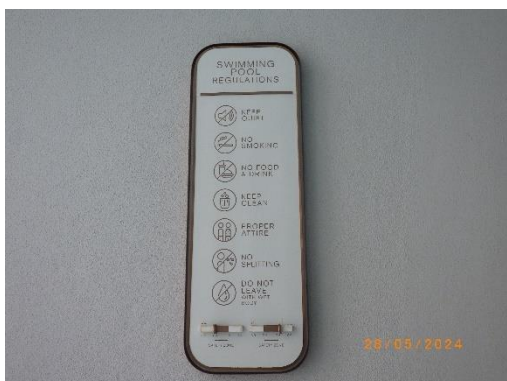
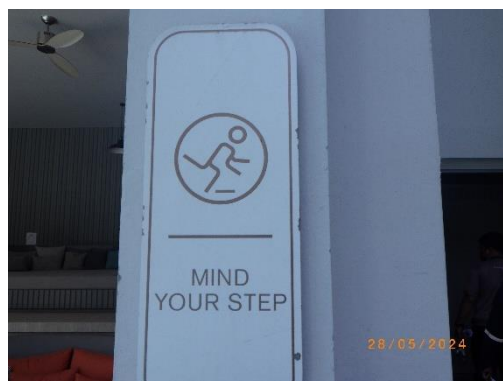
รูปที่ 2-59 ป้ายแสดงข้อปฏิบัติสำหรับผู้ใช้บริการสระว่ายน้ำ

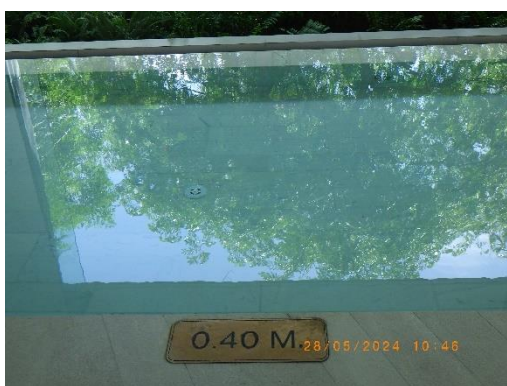
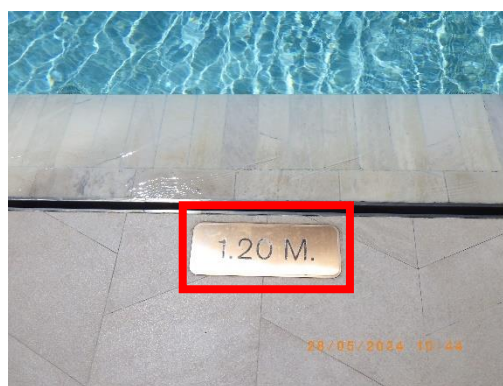
รูปที่ 2-62 ป้ายบอกความลึก

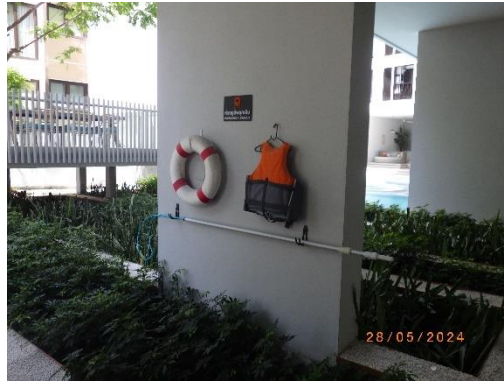
รูปที่ 2-64 อุปกรณ์ช่วยชีวิตบริเวณสระว่ายน้ำ

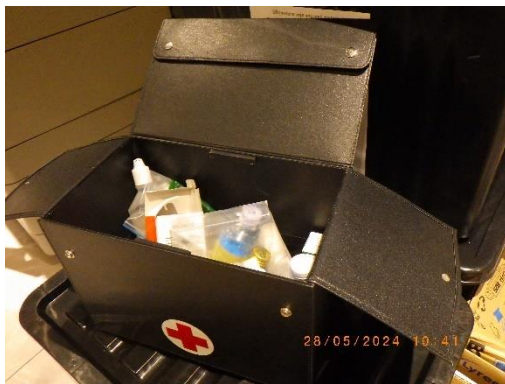
รูปที่ 2-65 ชุดปฐมพยาบาล

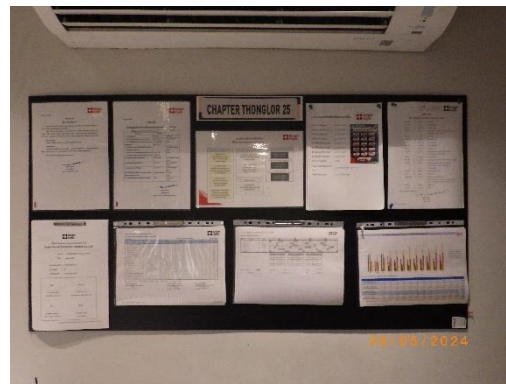
รูปที่ 2-66 เบอร์ฉุกเฉิน

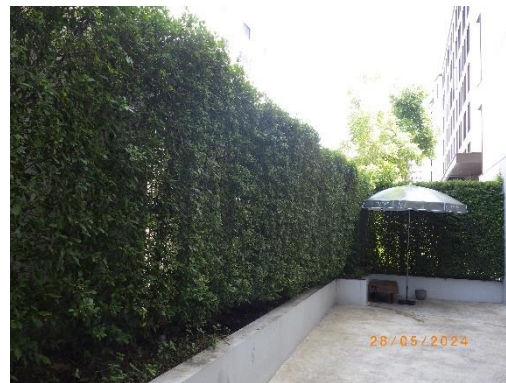
รูปที่ 2-67 รั้วรอบพื้นที่โครงการ

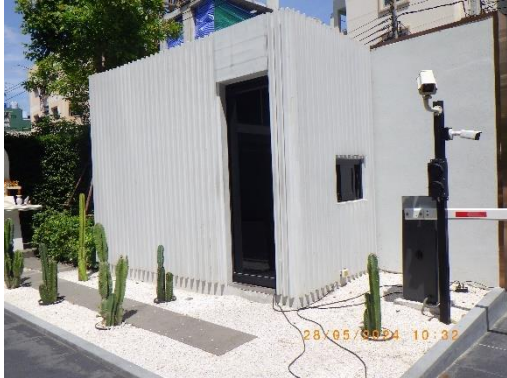
รูปที่ 2-68 ป้อมรปภ.

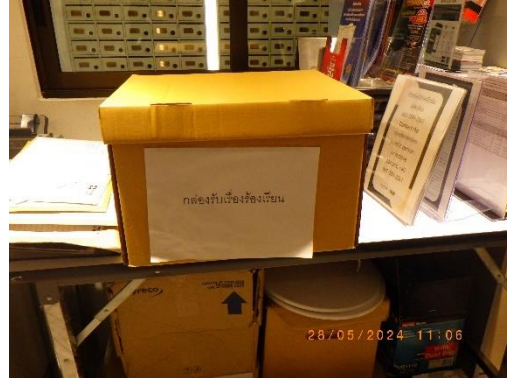
รูปที่ 2-69 กล่องรับเรื่องร้องเรียน
