## บทที่ 2

### ผลการปฏิบัติตามมาตรการป้องกันและแก้ไขผลกระทบสิ่งแวดล้อม

โครงการ ATMOZ Ladprao 71 ดำเนินการโดย บริษัท เอสเตท คิว จำกัด (ปัจจุบันได้โอนอาคารให้แก่ นิติบุคคลแล้ว) ตั้งอยู่เลขที่ 404 ถนนนาคนิวาส แขวงลาดพร้าว เขตลาดพร้าว กรุงเทพมหานคร 10230 เป็นโครงการอาคารอยู่อาศัยรวม (อาคารชุด) ประกอบด้วยอาคารพักอาศัยคอนกรีตเสริมเหล็ก 8 ชั้น 4 อาคาร (อาคาร A B C และ D) มีความสูงจากพื้นดินที่ก่อสร้างถึงระดับหลังคาของอาคารเท่ากับ 22.90 เมตร อาคารสโมสร ขนาด ความสูง 2 ชั้น ความสูง 8.20 เมตร (จากพื้นหลังคา) จำนวน 1 อาคาร และสระว่ายน้ำ มีจำนวนห้องชุดทั้งสิ้น 741 ห้อง (แบ่งเป็นห้องชุดเพื่อการพักอาศัย จำนวน 742 ห้อง และอาคารชุดเพื่อการพาณิชย์ (ร้านค้า) จำนวน 1 ห้อง) มีขนาดพื้นที่โครงการทั้งหมด 7-0-93 ไร่ หรือ 25,387.33 ตารางเมตร จัดเป็นการพัฒนาโครงการที่เข้าข่ายต้อง ศึกษาและจัดทำรายงานการประเมินผลกระทบสิ่งแวดล้อมเพื่อประกอบการขออนุญาตก่อสร้างโครงการตาม ประกาศกฎกระทรวงทรัพยากรธรรมชาติและสิ่งแวดล้อม เรื่อง กำหนดประเภทและขนาดโครงการหรือกิจการ ที่ต้องรายงานการประเมินผลกระทบสิ่งแวดล้อมและหลักเกณฑ์ วิธีการ ระเบียบปฏิบัติ และแนวทางการจัดทำ รายงานการประเมินผลกระทบสิ่งแวดล้อม (พ.ศ. 2522) ซึ่งกำหนดให้อาคารอยู่อาศัยรวมตามกฎหมายว่าด้วยการ ควบคุมอาคารที่มีห้องพัก 80 ห้องขึ้นไป หรือมีพื้นที่ใช้สอยตั้งแต่ 4

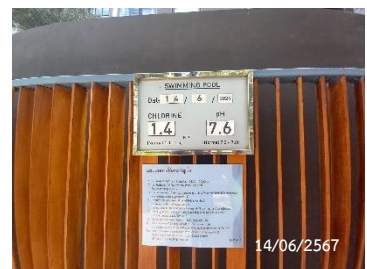
ค่า pH และ คลอรีน สระว่ายน้ำด้านล่าง

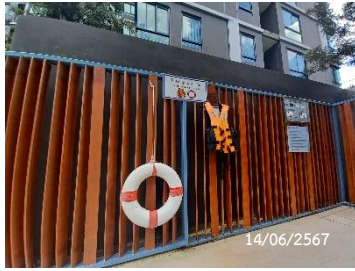
อุปกรณ์ช่วยชีวิตประจำสระว่ายน้ำด้านล่าง

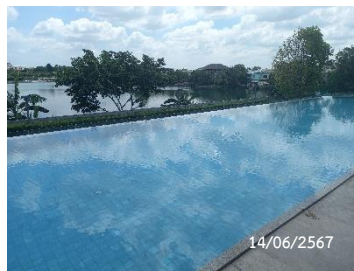
สระว่ายน้ำอาคารสโมสร

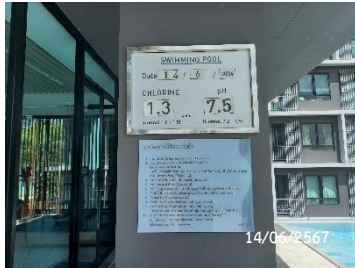
ระเบียบการใช้สระว่ายน้ำและค่า pH  
และ คลอรีน อาคารสโมสร

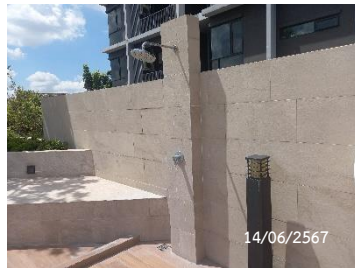
พื้นที่ล้างตัวสระว่ายน้ำ  
อาคารสโมสร

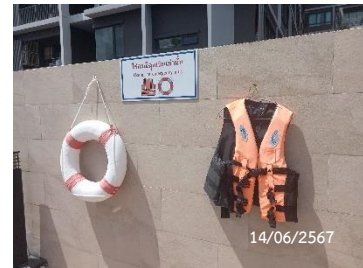
อุปกรณ์ช่วยชีวิตประจำสระ  
ว่ายน้ำอาคารสโมสร

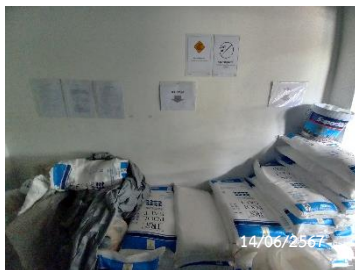
สถานที่เก็บสารเคมีสำหรับสระว่ายน้ำ

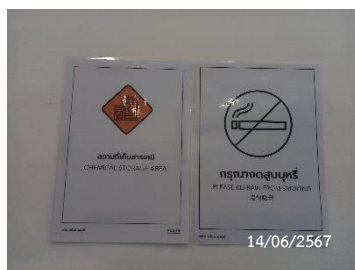
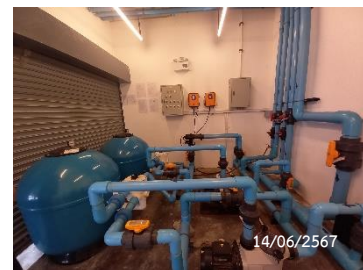
ระบบปั๊มสระว่ายน้ำ

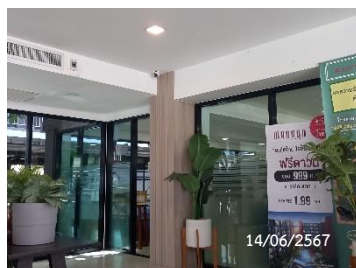
สำนักงานนิติบุคคลอาคารชุด

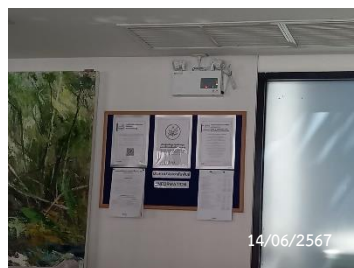
บอร์ดประชาสัมพันธ์
