บทที่ 2

ผลการปฏิบัติตามมาตรการป้องกันและแก้ไขผลกระทบสิ่งแวดล้อม

ตารางที่ 2-1 ผลการปฏิบัติตามมาตรการป้องกันและแก้ไขผลกระทบสิ่งแวดล้อม โครงการโรงแรมเซ็นทรัลเวสต์ (ระยะดำเนินการ)

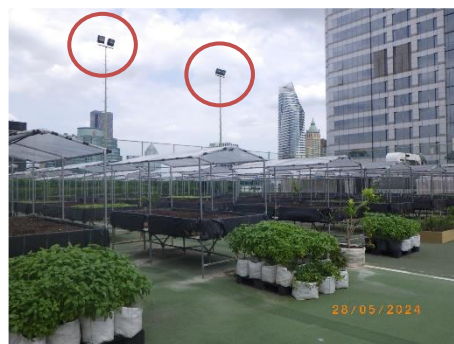
รูปที่ 2-2 สปอร์ตไลท์บริเวณสนามเทนนิสติดตั้งหันเข้าสู่ตัวโรงแรม

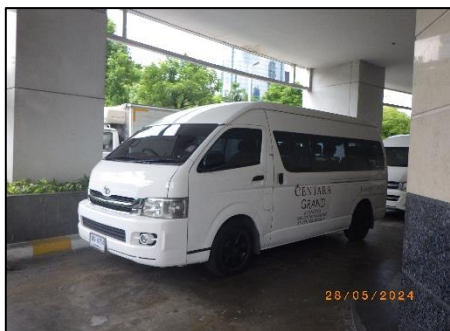
รูปที่ 2-8 รถรับส่งของโครงการ

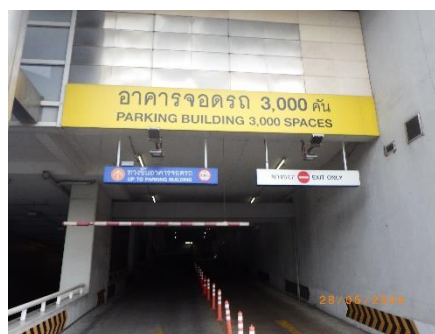
รูปที่ 2-9 ป้ายแสดงทางเข้าพื้นที่อาคารจอดรถและพื้นที่
จอดรถภายในอาคาร

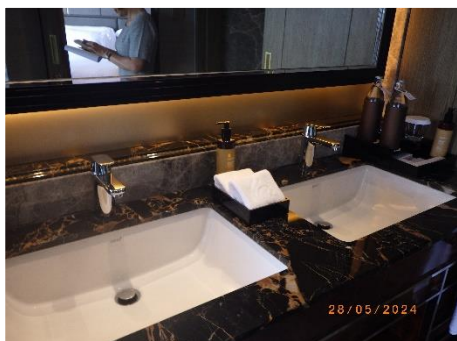
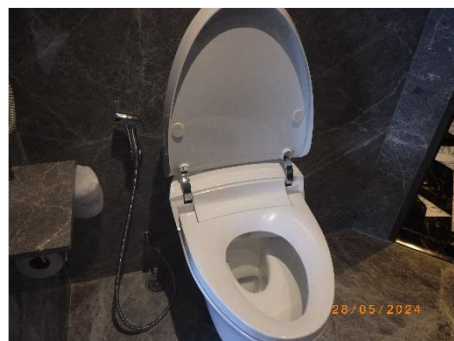
รูปที่ 2-11 สุขภัณฑ์ที่มีระบบช่วยประหยัดน้ำ

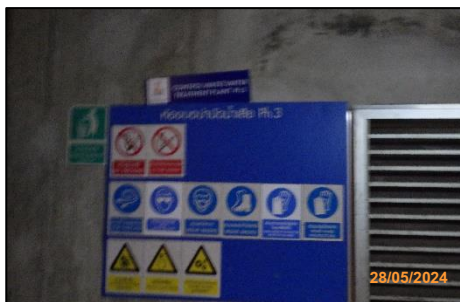
รูปที่ 2-12 ติดตั้งป้ายเตือนด้านความปลอดภัย และคู่มือการปฏิบัติงานไว้บริเวณด้านหน้าห้องบำบัดน้ำเสีย

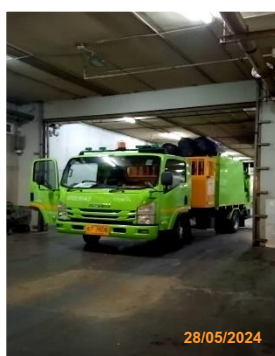
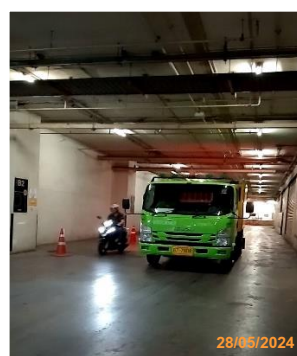
รูปที่ 2-17 การเก็บขนขยะไปกำจัดโดยสำนักงานเขตปทุมวัน

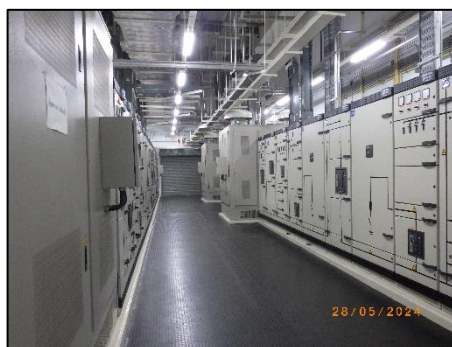
รูปที่ 2-21 การติดตั้งอุปกรณ์ปรับแรงดันไฟฟ้า

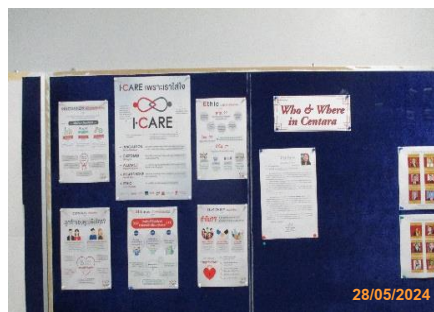
การติดป้ายประชาสัมพันธ์ข้อมูลการใช้พลังงานภายในโครงการ

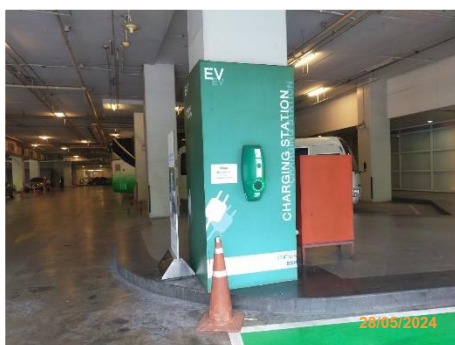
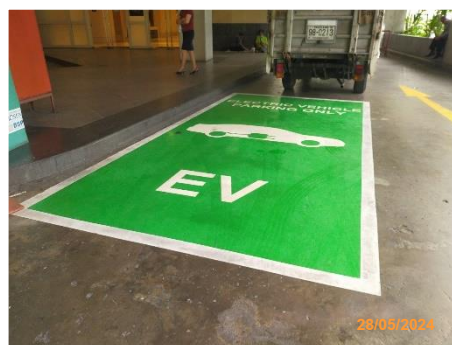
พื้นที่สำหรับชาร์จรถยนต์โดยใช้พลังงานไฟฟ้า (Charging Station)

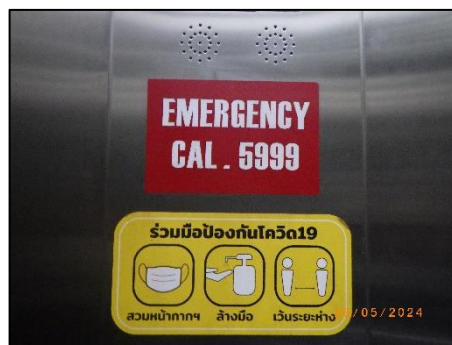
ติดป้ายคำแนะนำสำหรับการใช้ลิฟต์โดยสาร

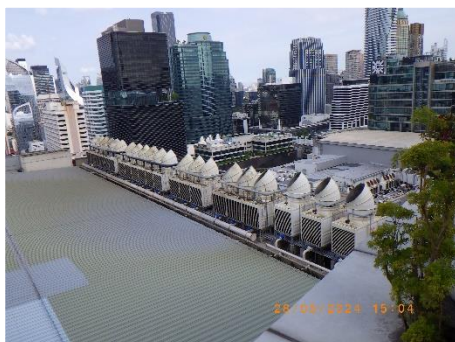
รูปที่ 2-23 หอผึ่งเย็น

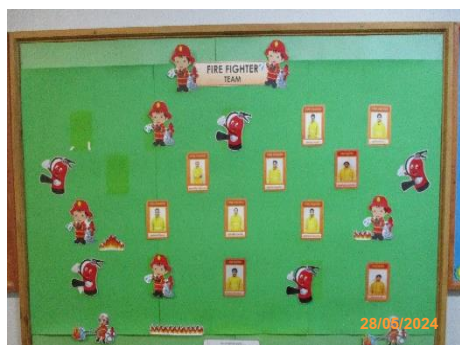
ติดประกาศประชาสัมพันธ์ Fire Fighter Team

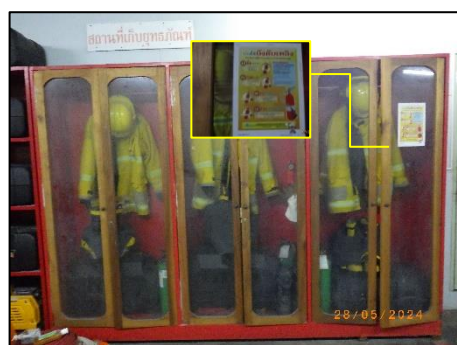
ติดประกาศขั้นตอนการใช้ถังดับเพลิง

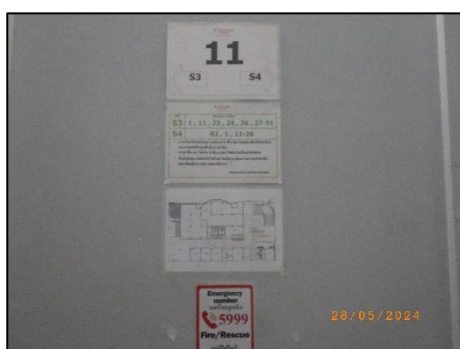
ติดตั้งแผงผังอาคารเพื่อแสดงตำแหน่งและทางออกหนีไฟในกรณีเกิดเหตุฉุกเฉิน

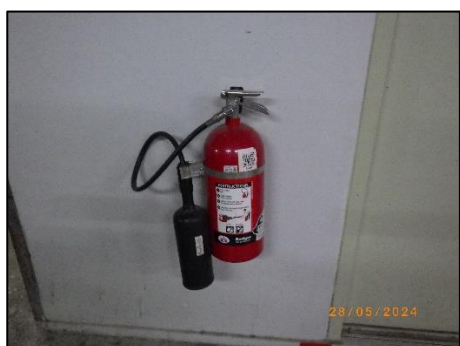
ถังดับเพลิง

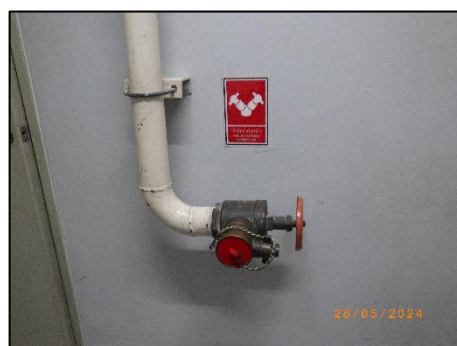
หัวรับน้ำดับเพลิง

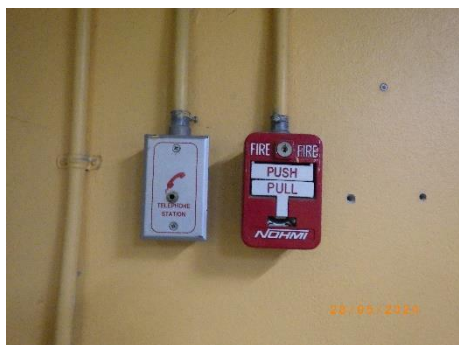
สัญญาณเตือนอัคคีภัย (Fire Alarm)

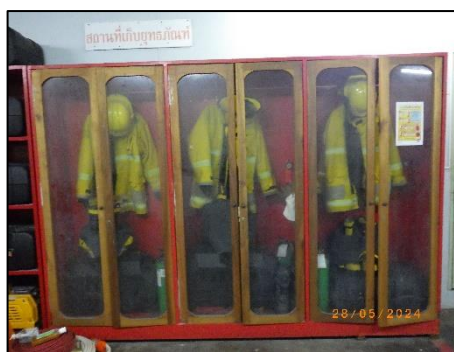
ชุดผจญเพลิงพร้อมอุปกรณ์

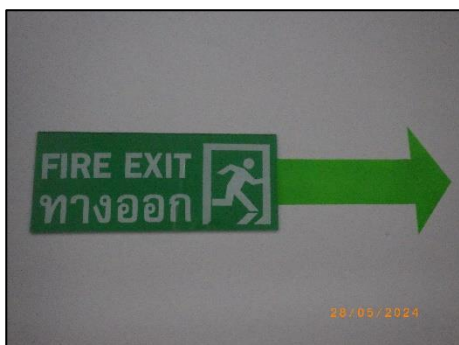
ป้ายทางออกหนีไฟ

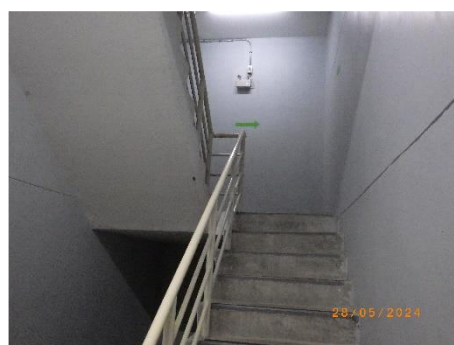
ประตูทางออกไปยังบันไดหนีไฟ

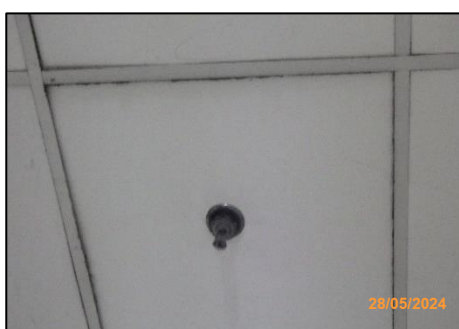
หัวกระจายน้ำดับเพลิงอัตโนมัติ

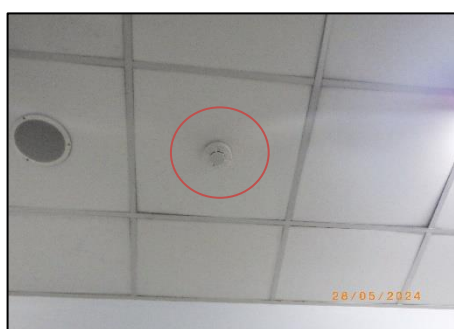
อุปกรณ์ตรวจจับควันและความร้อน

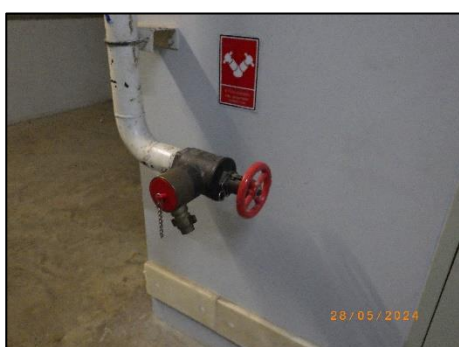
หัวรับน้ำดับเพลิง

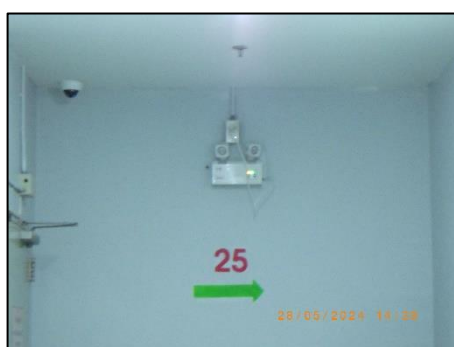
ไฟส่องสว่างนำทาง

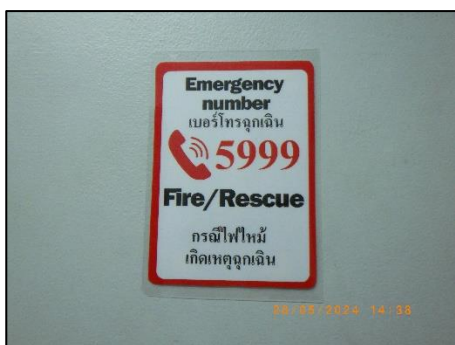
เบอร์โทรศัพท์ฉุกเฉิน

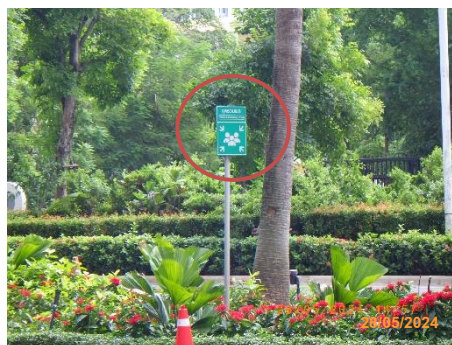
จุดรวมพล

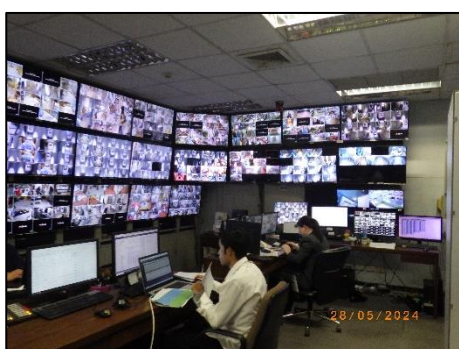
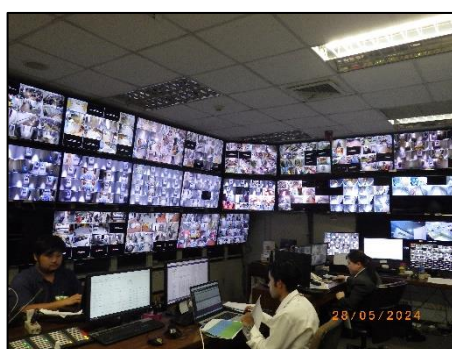
ห้องเฝ้าระวังความปลอดภัย

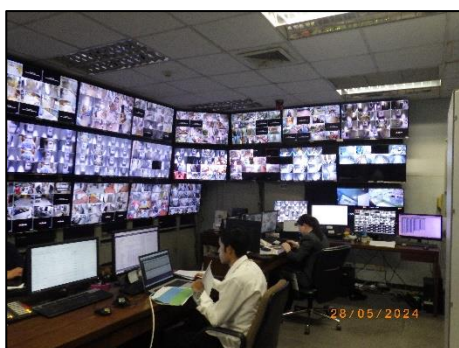
เจ้าหน้าที่รักษาความปลอดภัยภายในโครงการ

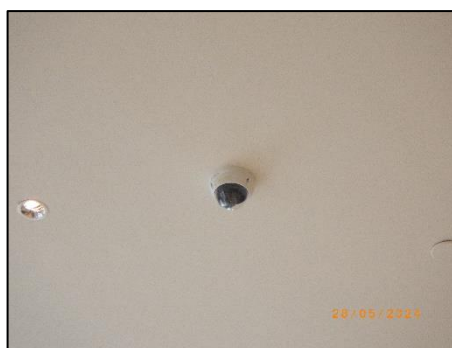
ติดตั้งกล้องโทรทัศน์วงจรปิด

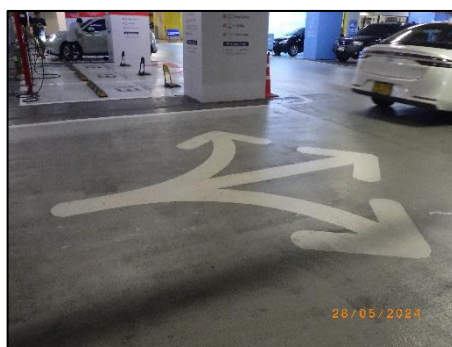
รูปที่ 2-27 เครื่องหมาย สัญลักษณ์ และป้ายจราจรภายในพื้นที่โครงการ

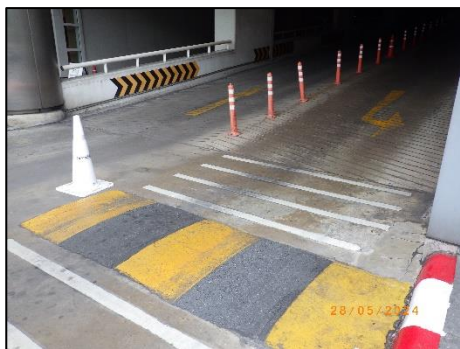
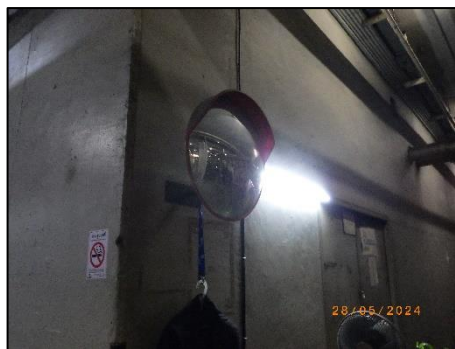
รูปที่ 2-27 (ต่อ) เครื่องหมาย สัญลักษณ์ และป้ายจราจรภายในพื้นที่โครงการ

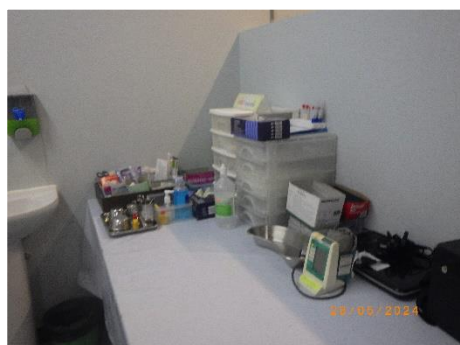
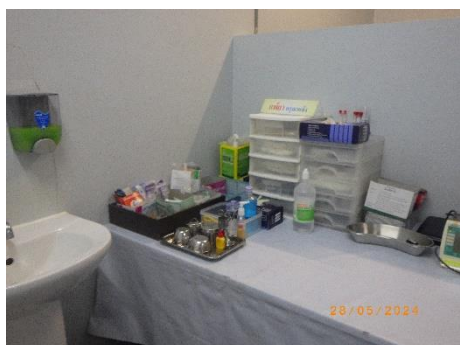
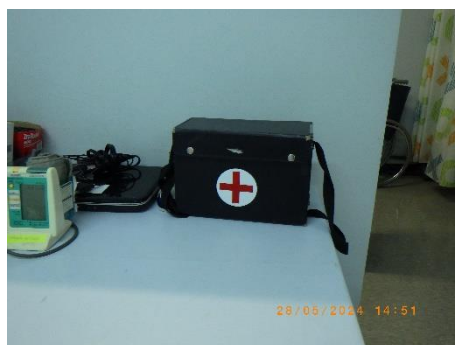
รูปที่ 2-28 ห้องปฐมพยาบาลพร้อมด้วยเจ้าหน้าที่พยาบาล

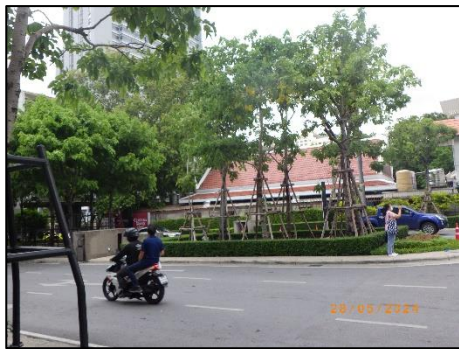
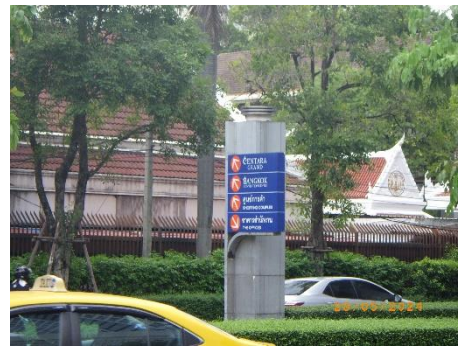
รูปที่ 2-30 แนวรั้วถาวรด้านที่ติดวัดปทุมวนาราม ราชวรวิหาร

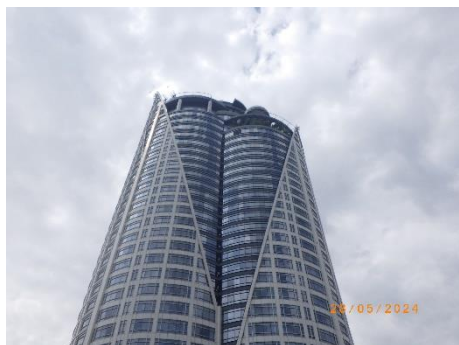
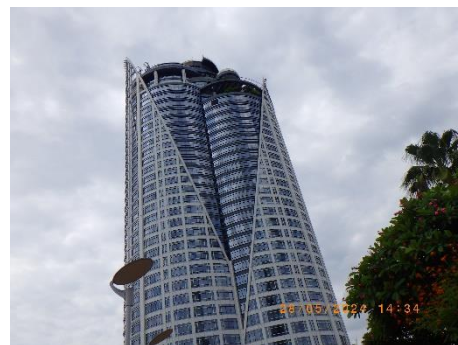
รูปที่ 2-31 การออกแบบทางด้านสถาปัตยกรรมของตัวอาคารของโครงการ
