บทที่ 2

ผลการปฏิบัติตามมาตรการป้องกันและแก้ไขผลกระทบสิ่งแวดล้อม

การดำเนินการโครงการ JW STATION@RAMINTRA จะก่อให้เกิดผลกระทบทั้งทางด้านบวกและด้านลบต่อทรัพยากรสิ่งแวดล้อม จำเป็นต้องมีมาตรการในการป้องกันและแก้ไขผลกระทบสิ่งแวดล้อม โดยมีการกำหนดจากการใช้ข้อมูลของการประเมินผลกระทบสิ่งแวดล้อมที่อาจเกิดขึ้นจากโครงการต่อทรัพยากรสิ่งแวดล้อมทั้งระยะก่อสร้างและระยะดำเนินการ ซึ่งมาตรการที่กำหนดขึ้นจะช่วยบรรเทาหรือลดระดับความรุนแรงของผลกระทบที่อาจเกิดขึ้นดังกล่าว การกำหนดมาตรการต้องอยู่ภายใต้เงื่อนไขที่สามารถปฏิบัติได้จริง เพื่อเป็นแนวทางในการแก้ไขและลดความรุนแรงของผลกระทบให้อยู่ในระดับที่ยอมรับได้

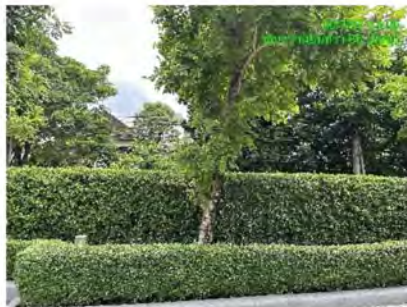
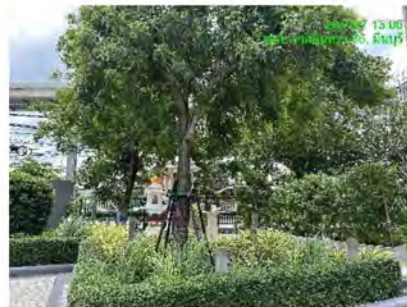
ภาพที่ 2-2 ต้นไม้ภายในโครงการและตลอดแนวเขตที่ดิน

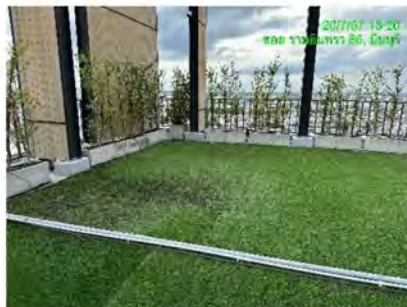
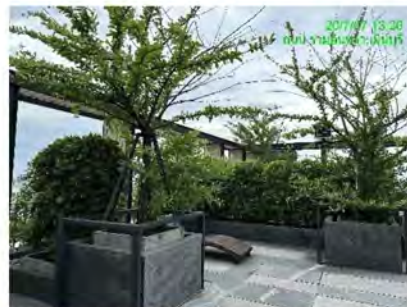
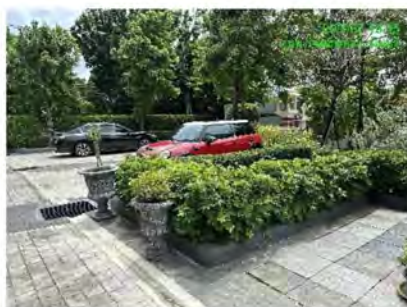
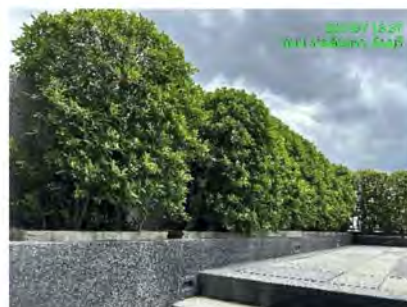
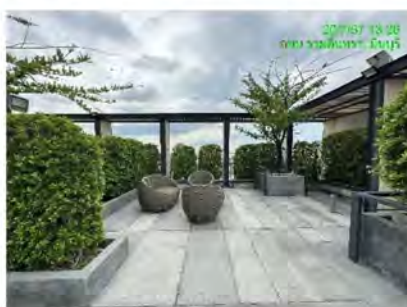
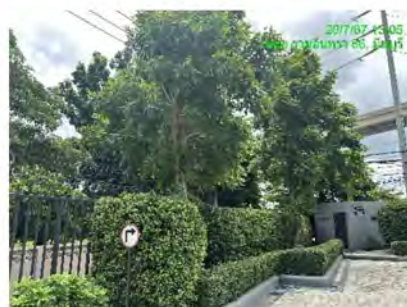
ภาพที่ 2-3 พื้นที่สีเขียวภายในโครงการ

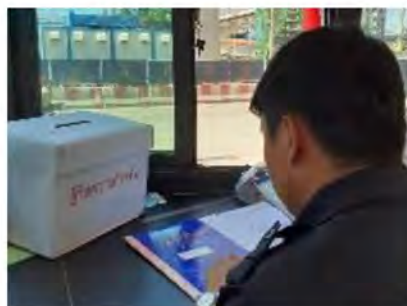
ภาพที่ 2-8 ตู้รับความคิดเห็น

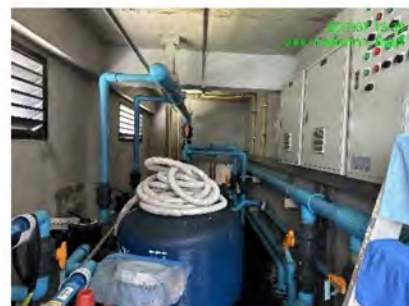
ภาพที่ 2-9 ภายในห้องเครื่องสูบน้ำของ
สระว่ายน้ำ

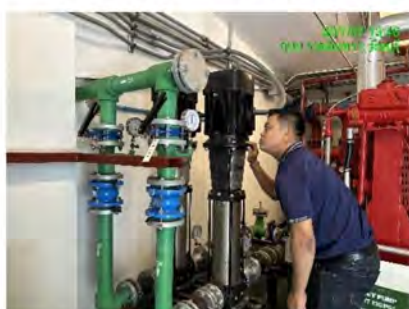
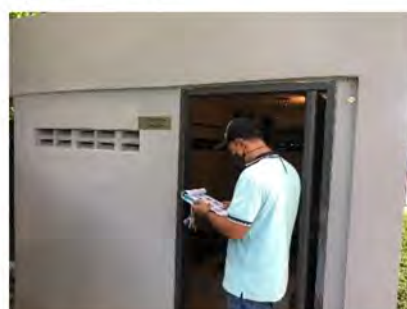
ภาพที่ 2-15 เจ้าหน้าที่ดูแลรักษาระบบ ภาพที่ 2-16 เจ้าหน้าที่ตรวจสอบระบบ
ท่อประปา

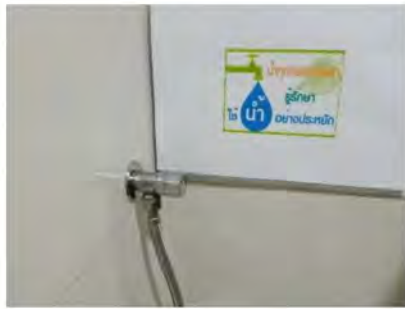
ภาพที่ 2-17 ป้ายรณรงค์ประหยัดน้ำ

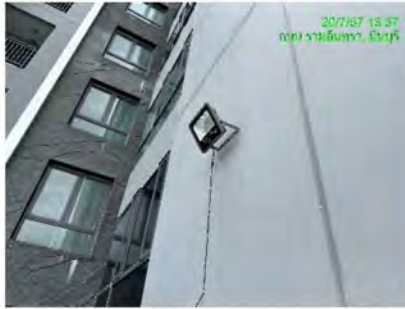
ภาพที่ 2-19 ระบบไฟฟ้าแสงสว่าง
บริเวณสระว่ายน้ำ

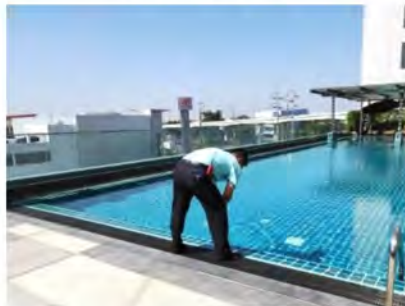
ภาพที่ 2-21 เจ้าหน้าที่ดูแลสระว่ายน้ำ

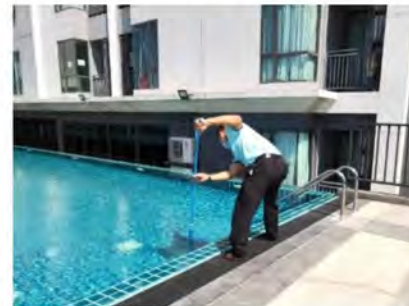
ภาพที่ 2-22 การดูแลรักษาความ
สะอาดสระว่ายน้ำ

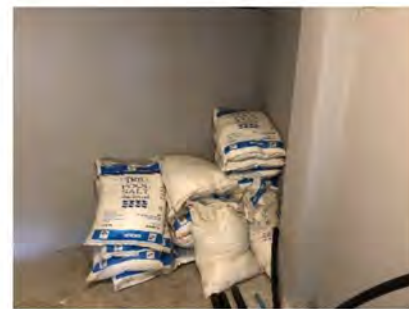
ภาพที่ 2-24 ใช้ระบบเกลื่อในการฆ่าเชื้อ
โรคในสระว่ายน้ำ

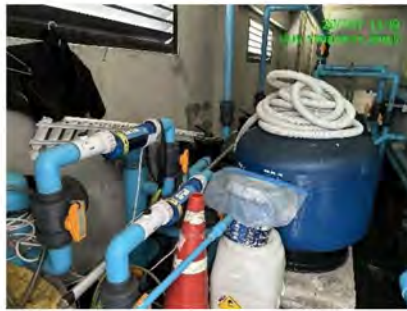
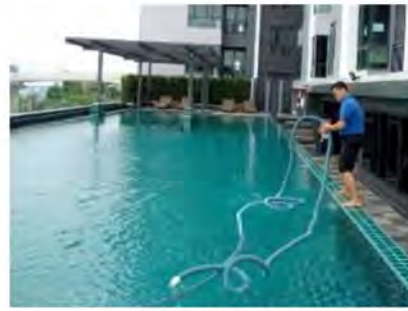
ภาพที่ 2-25 ระบบกรองน้ำของสระว่ายน้ำ ภาพที่ 2-26 การดูแลทำความสะอาด ล้างตะไคร่

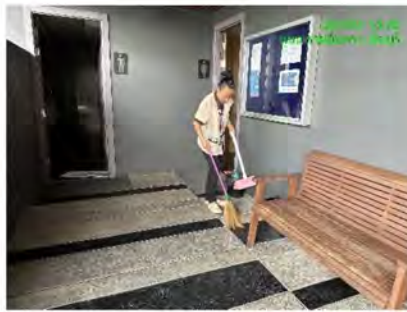
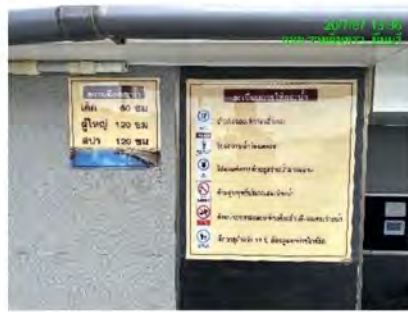
ภาพที่ 2-27 ทำความสะอาดบริเวณ
สระว่ายน้ำ

ภาพที่ 2-28 ป้ายแสดงกฎระเบียบการ
ใช้สระว่ายน้ำ

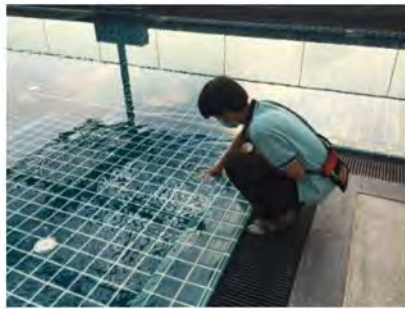
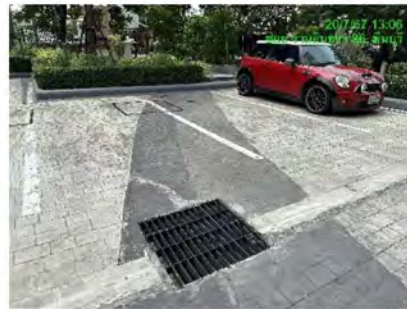
ภาพที่ 2-32 ตรวจสอบสภาพพื้นสระว่ายน้ำ ภาพที่ 2-33 ท่อระบายน้ำเข้าสู่บ่อหน่วงน้ำ

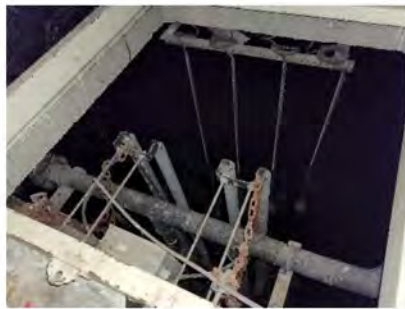
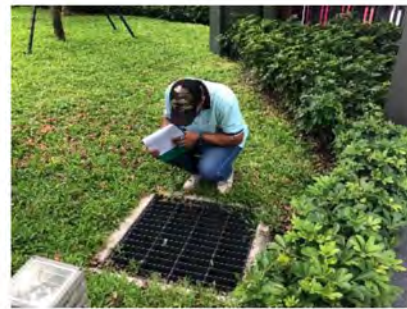
ภาพที่ 2-34 บ่อหน่วงน้ำ

ภาพที่ 2-35 ตรวจสอบฝาปิดพัก
ด้านหน้าโครงการ

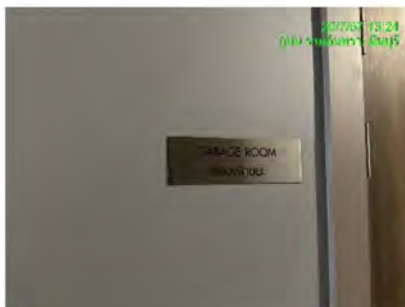
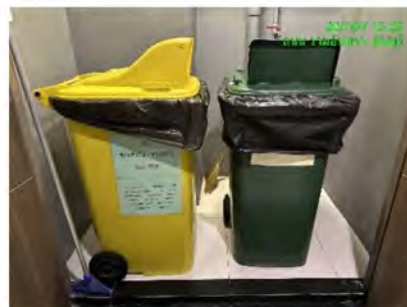
ภาพที่ 2-36 ห้องพักมูลฝอยในแต่ละชั้น

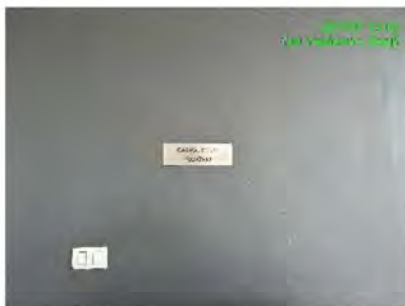
ภาพที่ 2-37 ห้องพักมูลฝอยรวม

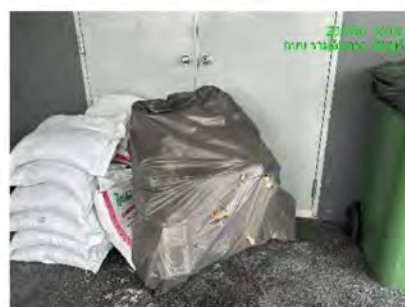
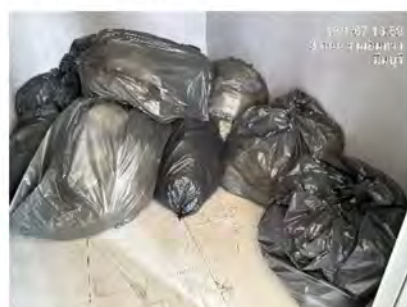
ภาพที่ 2-38 การคัดแยกมูลฝอยภายใน ภาพที่ 2-39 การจัดเก็บมูลฝอยภายใน
ห้องพักมูลฝอยรวม ห้องพักมูลฝอยรวม

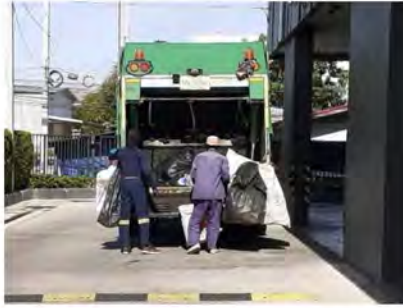
ภาพที่ 2-40 สำนักงานเขตมีนบุรีเข้ามา
จัดเก็บมูลฝอยภายในโครงการเป็นประจำ

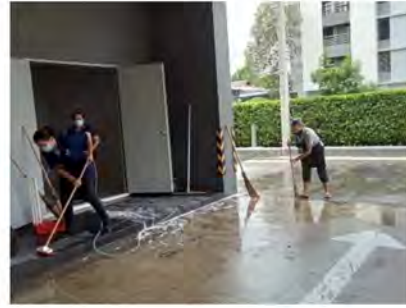
ภาพที่ 2-41 พนักงานล้างทำความสะอาด
ส้วมอดห้องมูลฝอยรวมเป็นประจำ

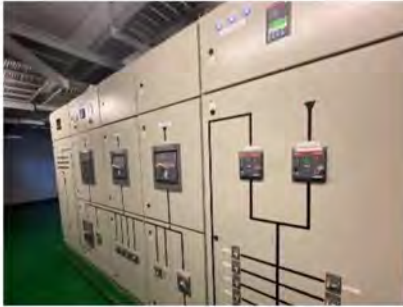
ภาพที่ 2-42 ระบบควบคุมไฟฟ้า

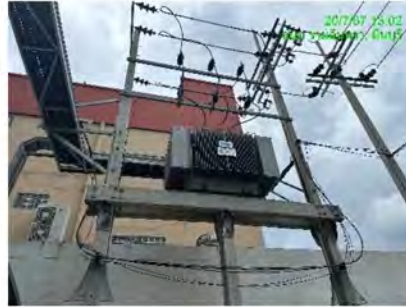
ภาพที่ 2-43 ระบบไฟฟ้าของโครงการ

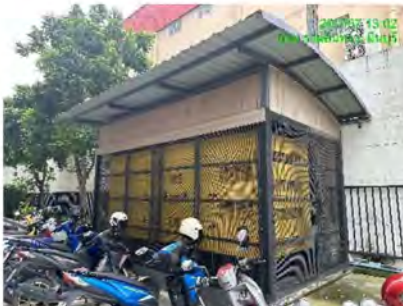
ภาพที่ 2-44 เครื่องกำเนิดไฟฟ้า

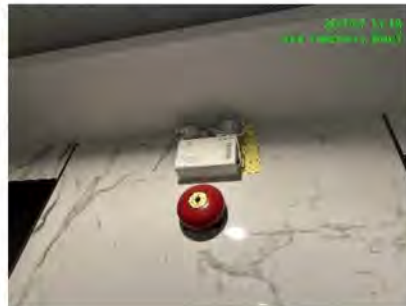
ภาพที่ 2-45 ระบบไฟฟ้า Emergency Light

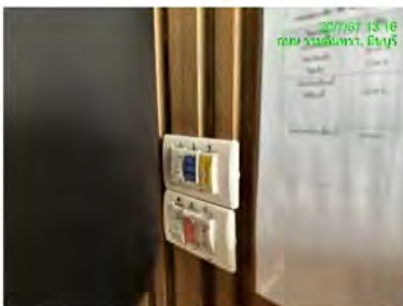
ภาพที่ 2-46 สวิตช์ควบคุมอุปกรณ์
ไฟฟ้าแสงสว่างแบบแยกส่วน

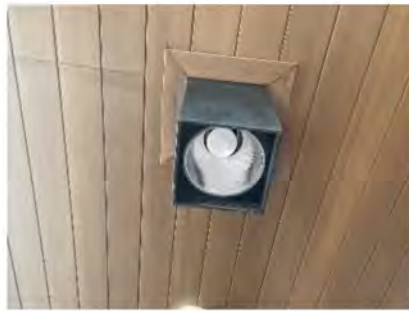
ภาพที่ 2-48 หลอดไฟประหยัดพลังงาน
แบบ Light Emitting Diode (LED)

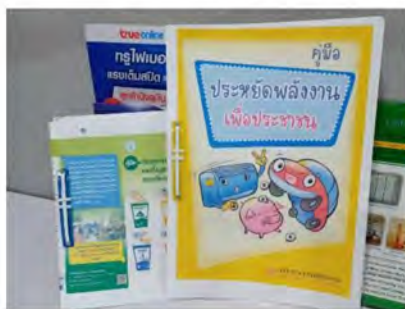
ภาพที่ 2-84 คู่มือการอนุรักษ์พลังงาน
และแผ่นพับรณรงค์คัดแยกมูลฝอย

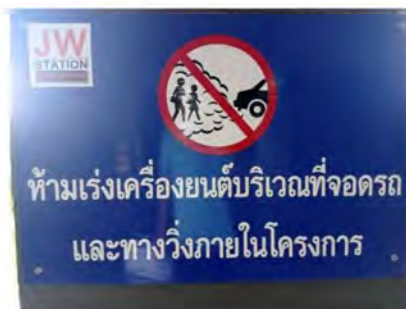
ภาพที่ 2-85 ป้ายห้ามแรงเครื่องยนต์บริเวณที่จอดรถ
และทางวิ่งภายในโครงการ

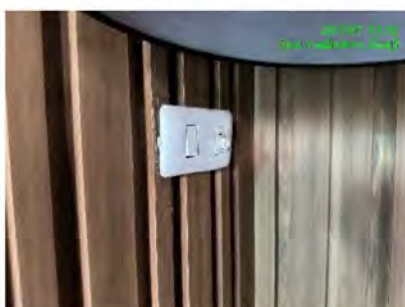
ภาพที่ 2-86 Dimmer

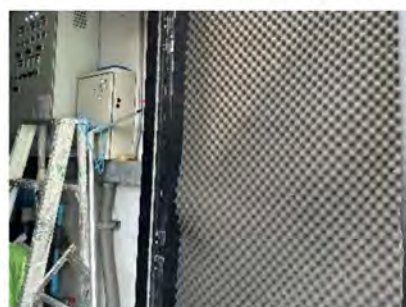
ภาพที่ 2-87 แผ่นดูดซับเสียงห้องเครื่อง
สูบน้ำของส้วมลอยน้ำ
