ผลการปฏิบัติตามมาตรการป้องกันและแก้ไขผลกระทบสิ่งแวดล้อม

ตารางที่ 2.1-1 ผลการปฏิบัติตามมาตรการป้องกันและแก้ไขผลกระทบสิ่งแวดล้อม (ระยะดำเนินการ) ระหว่างเดือน มกราคม มิถุนายน 2567

รายงานผลการปฏิบัติตามมาตรการป้องกันและแก้ไขผลกระทบสิ่งแวดล้อมและมาตรการติดตามตรวจสอบผลกระทบสิ่งแวดล้อม
: โครงการ The Nest Sukhumvit 64 (เฟส 1) (ระยะดำเนินการ) ประจำเดือน มกราคม มิถุนายน 2567

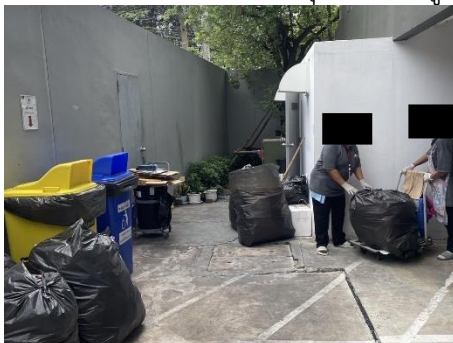
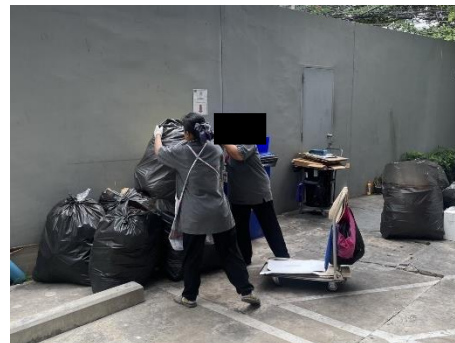
พนักงานรวบรวมมูลฝอยรอการเก็บขน

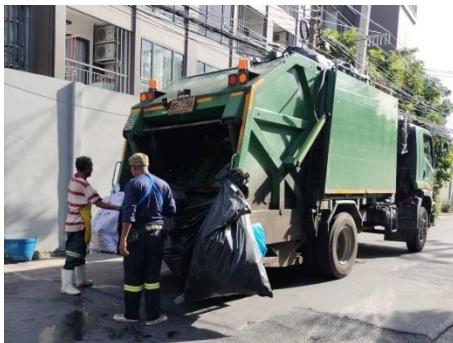
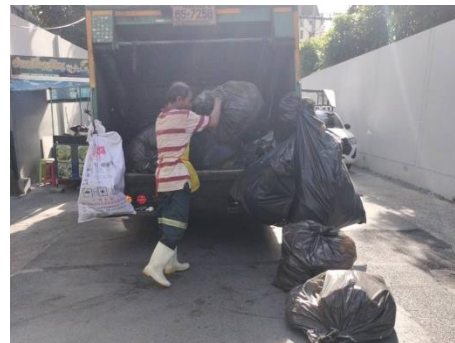
รูปที่ 2.1-11 การจัดการมูลฝอยภายในโครงการ (ต่อ)

รถเก็บขนมูลฝอยจากสำนักงานเขต

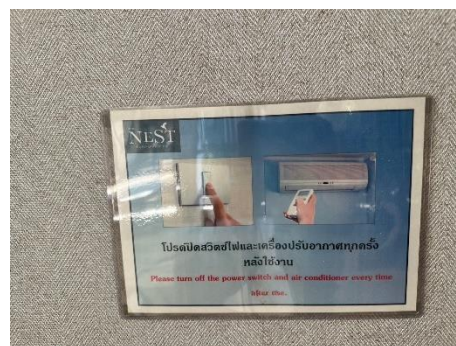
รูปที่ 2.1-13 การอนุรักษ์พลังงานภายในโครงการ

ป้ายรณรงค์ประหยัดพลังงาน

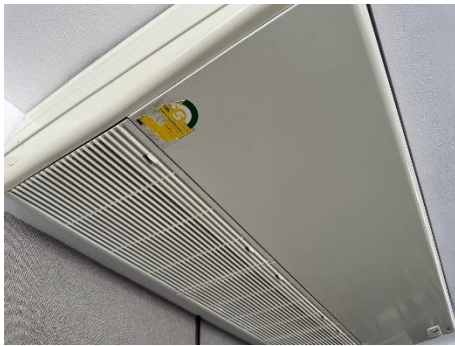
เครื่องใช้ไฟฟ้าประหยัดพลังงานเบอร์ 5

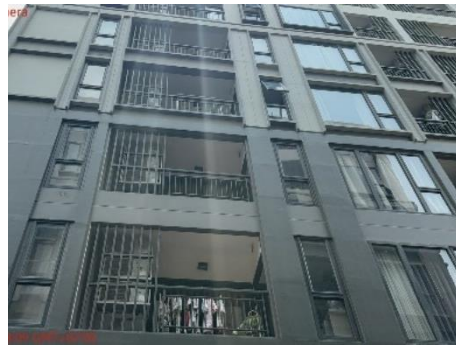
การออกแบบอาคาร/สีของอาคาร

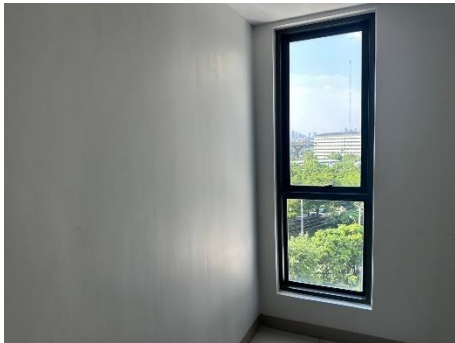
รับแสงสว่างจากธรรมชาติ/หน้าต่างเปิดได้อากาศถ่ายเทได้สะดวก

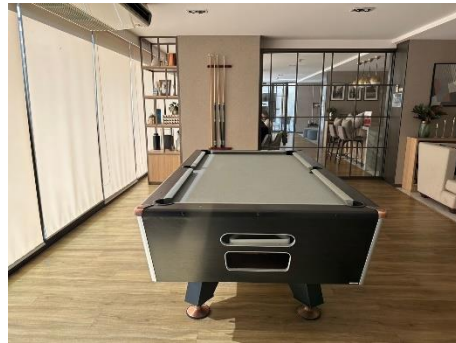
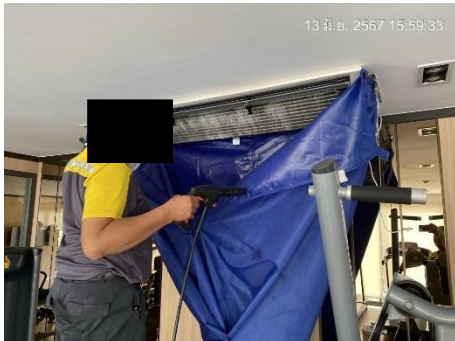
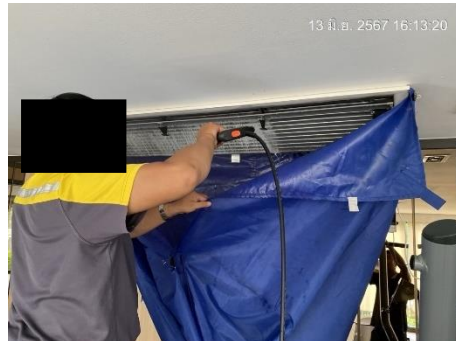
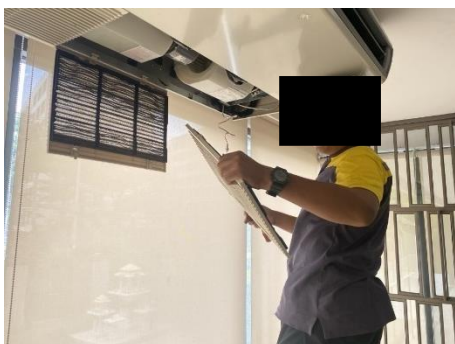
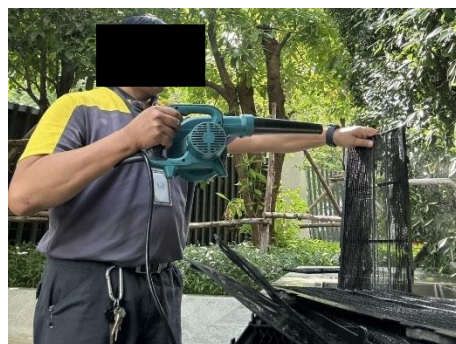
เจ้าหน้าที่บำรุงรักษาระบบปรับอากาศส่วนกลาง
รูปที่ 2.1-13 การอนุรักษ์พลังงานภายในโครงการ (ต่อ)

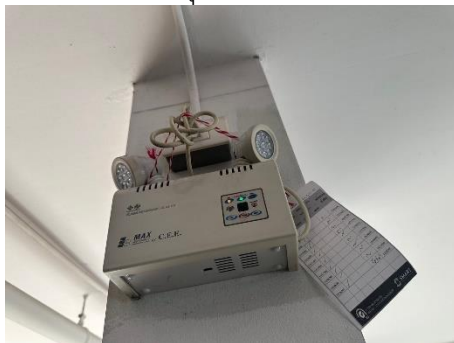
ไฟส่องสว่างฉุกเฉิน

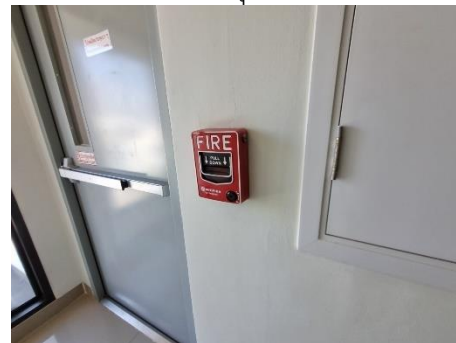
อุปกรณ์แจ้งเหตุด้วยมือ

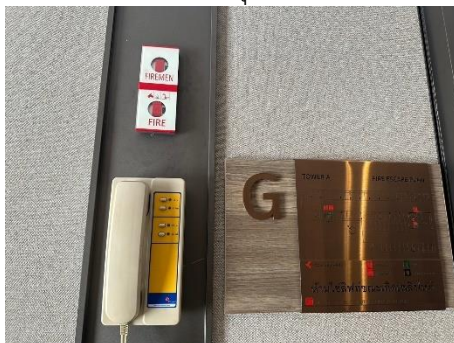
โทรศัพท์แจ้งเหตุฉุกเฉิน

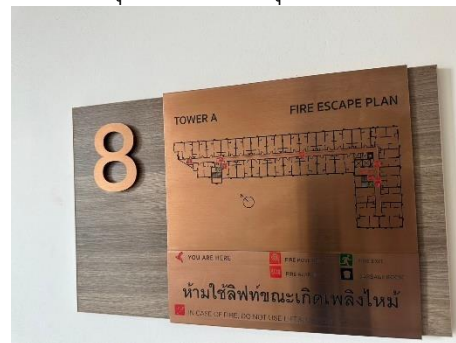
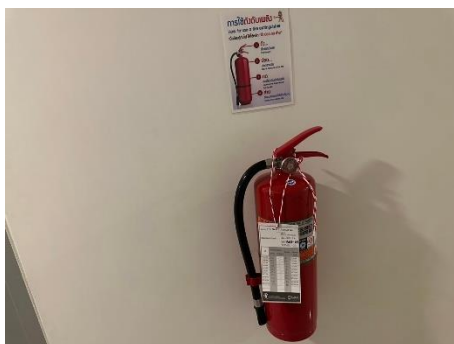
ถังเคมีดับเพลิงและวิธีการใช้อุปกรณ์

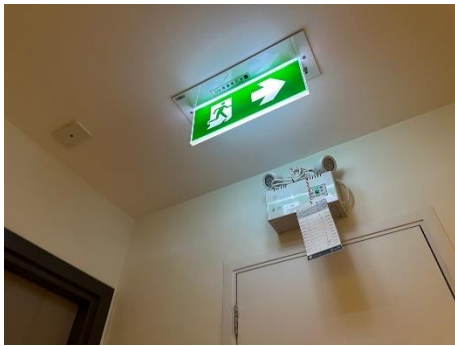
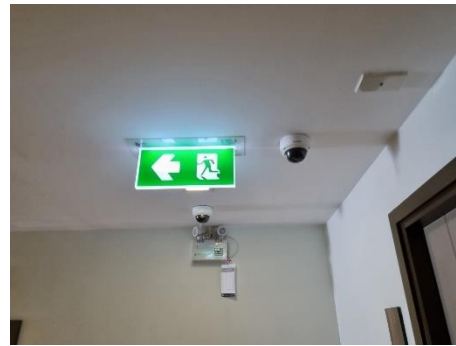
ป้ายบอกทางหนีไฟ

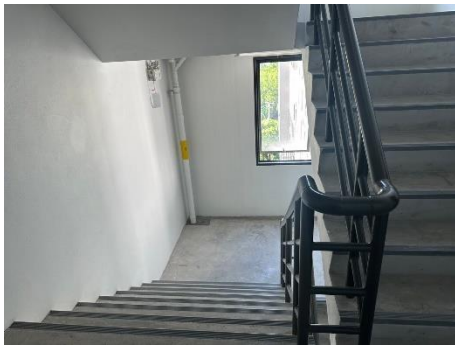
บันไดหนีไฟ

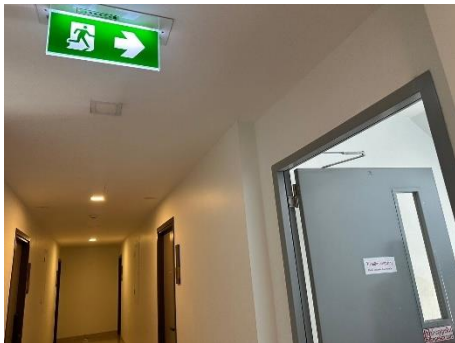
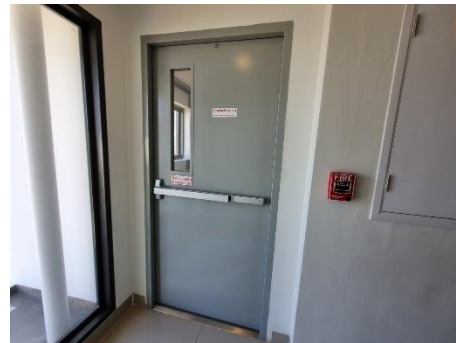
ประตูฉุกเฉิน

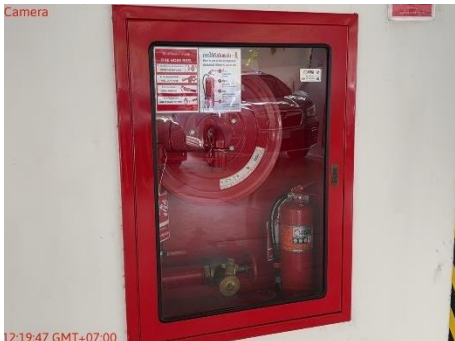
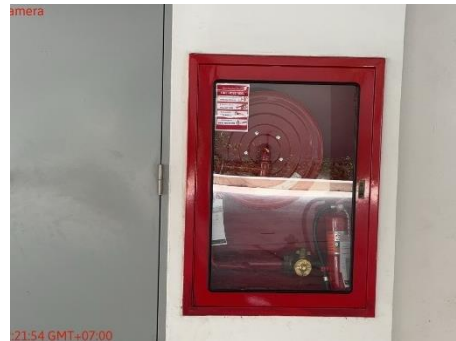
รูปที่ 2.1-14 ระบบป้องกันอัคคีภัย (ต่อ)

ตู้ FHC และป้ายแสดงวิธีการใช้อุปกรณ์

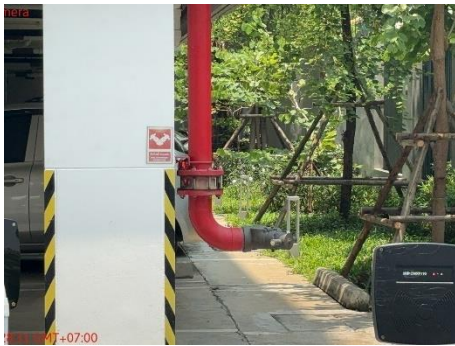
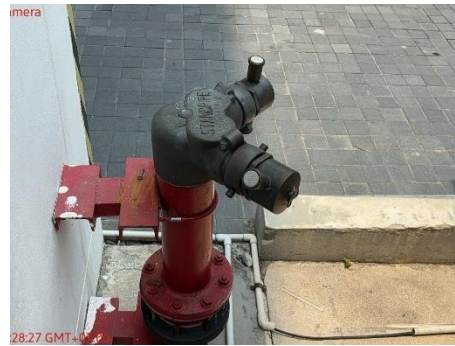
หัวรับน้ำดับเพลิง

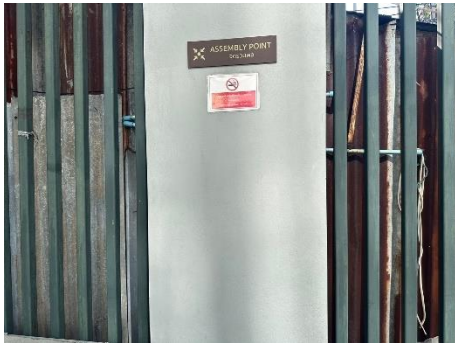
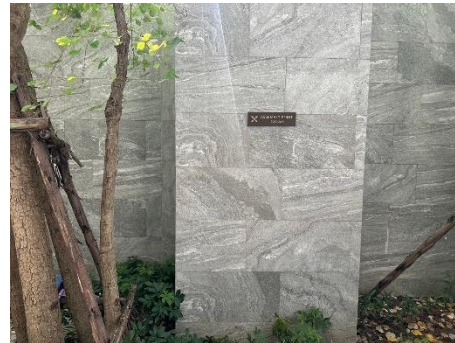
จุดรวมพลโครงการ

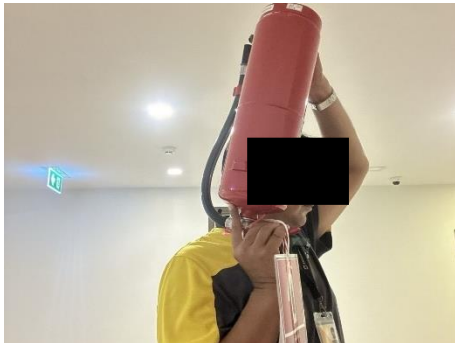
เจ้าหน้าที่ตรวจเช็คระบบป้องกันอัคคีภัย (ถังเคมีดับเพลิง)

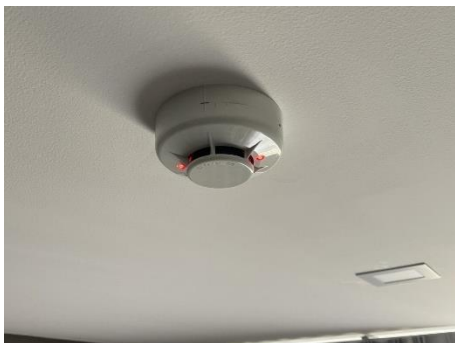
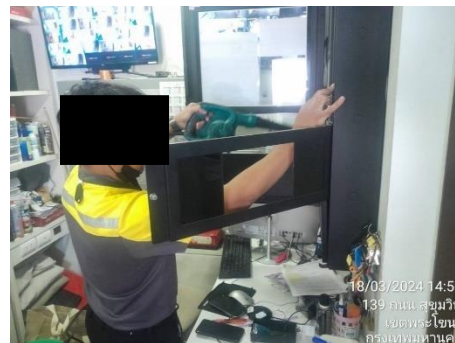
รูปที่ 2.1-14 ระบบป้องกันอัคคีภัย (ต่อ)

เจ้าหน้าที่ตรวจเช็คระบบป้องกันอัคคีภัย (อุปกรณ์ตรวจจับควัน, ระบบแจ้งเตือน)

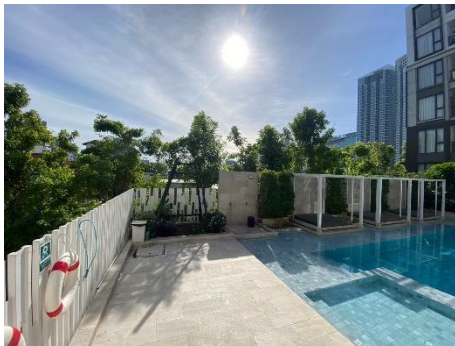
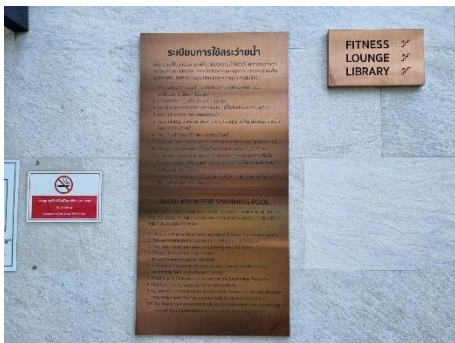
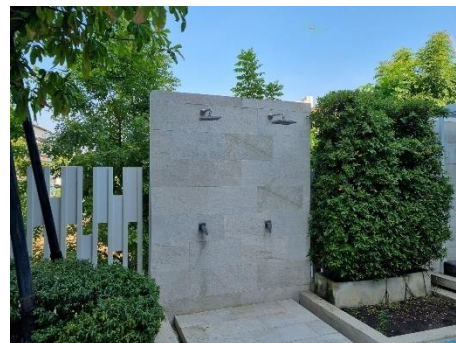
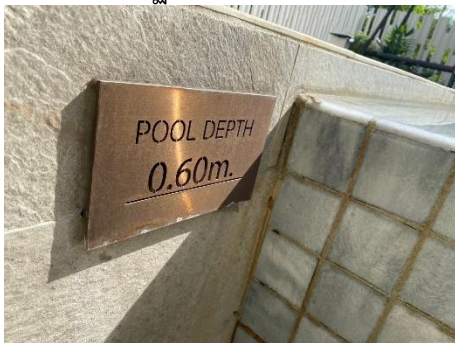
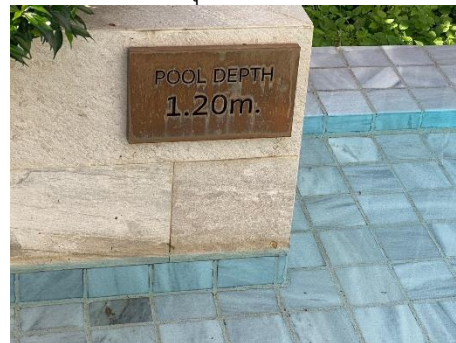
รูปที่ 2.1-16 ระบบสระว่ายน้ำโครงการ

โครงสร้างสระว่ายน้ำ

ทางเดินรอบสระว่ายน้ำ

ข้อปฏิบัติในการใช้สระว่ายน้ำ

บริเวณจุดล้างตัวก่อนลงสระ

ป้ายบอกความลึก

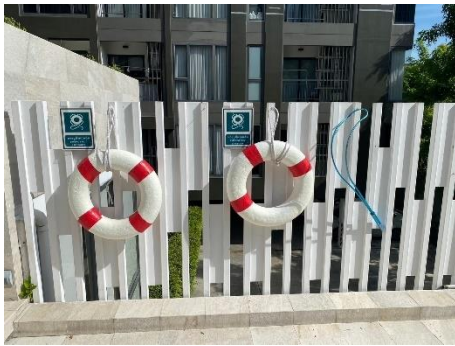
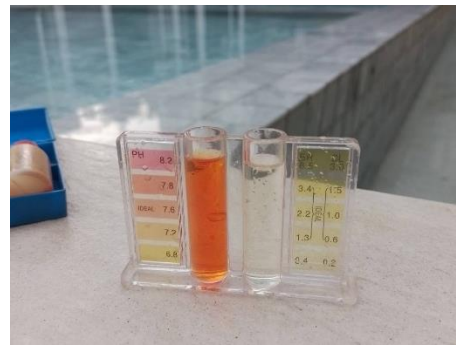
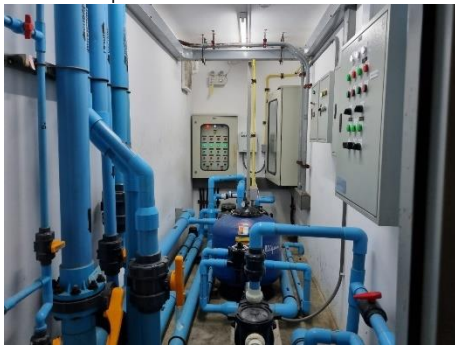
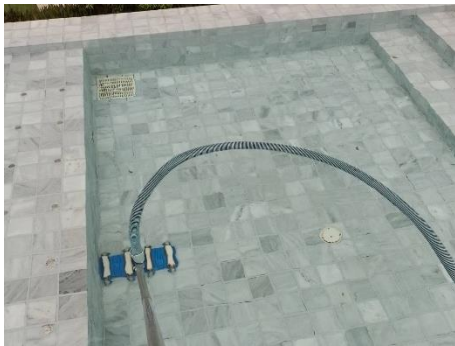
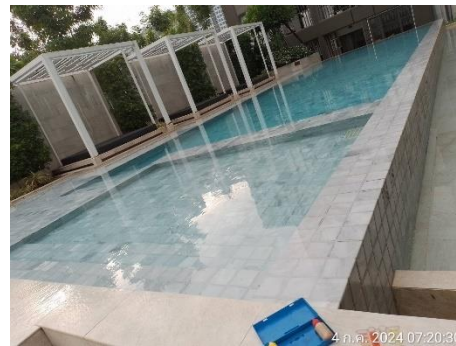
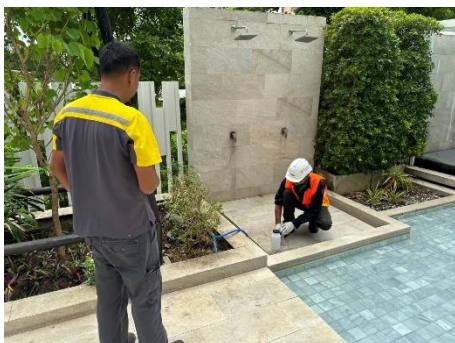
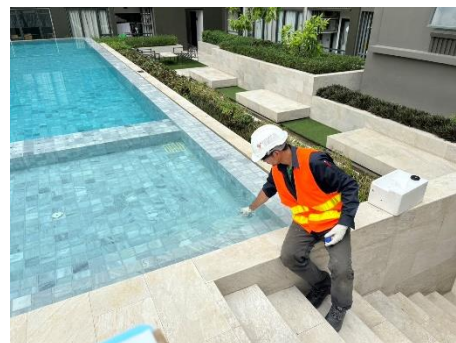
รูปที่ 2.1-16 ระบบสระว่ายน้ำโครงการ (ต่อ)

อุปกรณ์ช่วยชีวิต

ตรวจวัด pH และ CL ประจำวัน

ระบบปั๊มกรองน้ำสระว่ายน้ำ

เจ้าหน้าที่ตรวจเช็คระบบปั๊มน้ำสระว่ายน้ำ

ทำความสะอาด/ดูดตะกอน/ตะไคร่น้ำในสระว่ายน้ำ

เก็บตัวอย่างคุณภาพน้ำสระว่ายน้ำ

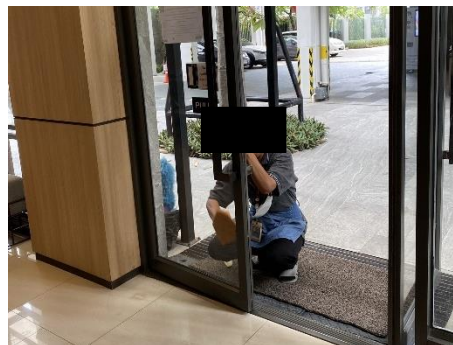
รูปที่ 2.1-17 พนักงานดูแลความสะอาดเป็นระเบียบเรียบร้อยในโครงการ

มาตรการป้องกันและแก้ไขผลกระทบสิ่งแวดล้อม	ผลการปฏิบัติตามมาตรการ	ปัญหา/การแก้ไข	เอกสารอ้างอิง
1. ทรัพยากรทางกายภาพ 1.1 สภาพภูมิประเทศ 1) ดูแลรักษาความเป็นระเบียบเรียบร้อย ภายในโครงการให้อยู่ในสภาพดีอยู่เสมอ	โครงการดำเนินการมอบหมายให้เจ้าหน้าที่คอยดูแลรักษา ความเป็นระเบียบเรียบร้อยภายในโครงการให้อยู่ในสภาพ ดีอยู่เสมอ	-	รูปที่ 2.1-17
