5. ผลการดำเนินการตามมาตรการป้องกันและแก้ไขผลกระทบสิ่งแวดล้อม
ตารางที่ 2 เปรียบเทียบมาตรการป้องกันและแก้ไขผลกระทบสิ่งแวดล้อมที่กำหนดไว้ในรายงานการวิเคราะห์ผลกระทบสิ่งแวดล้อม
โครงการ U KHAOYAI HOTEL(ชื่อเดิม โรงแรม Magnolias4) ระยะเปิดดำเนินการ

แบบ ตต.3

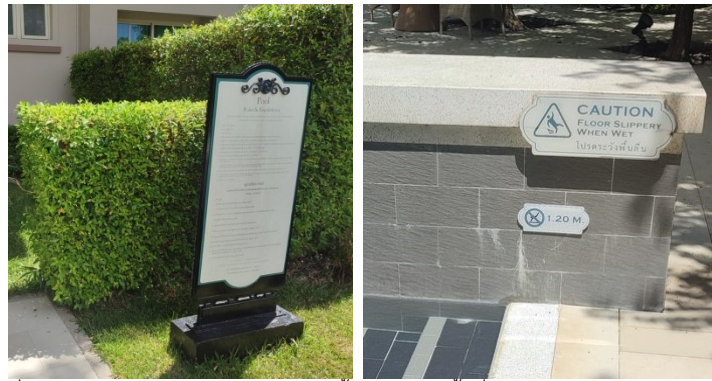
ภาพที่ 3-12 ป้ายกฎระเบียบการใช้สระว่ายน้ำ ป้ายระวังพื้นลื่น และป้ายความลึกสระว่ายน้ำ

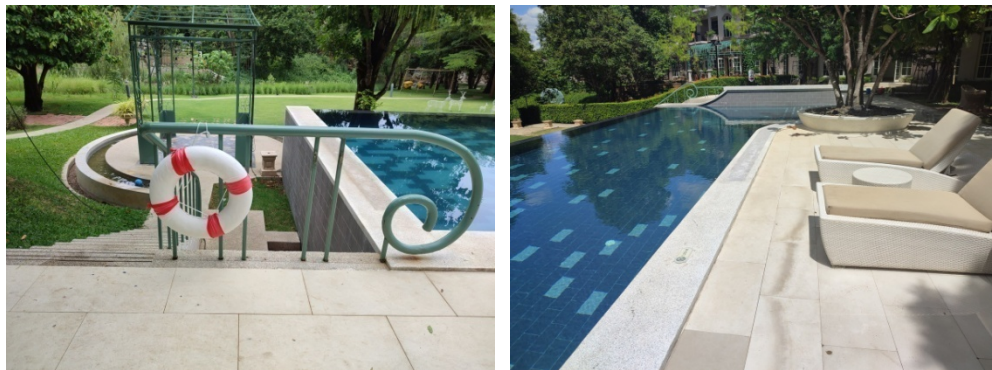
ภาพที่ 3-13 สระว่ายน้ำอุปกรณ์ช่วยชีวิต ทางเดิน และป้ายวิธีการช่วยชีวิตคนจมน้ำ

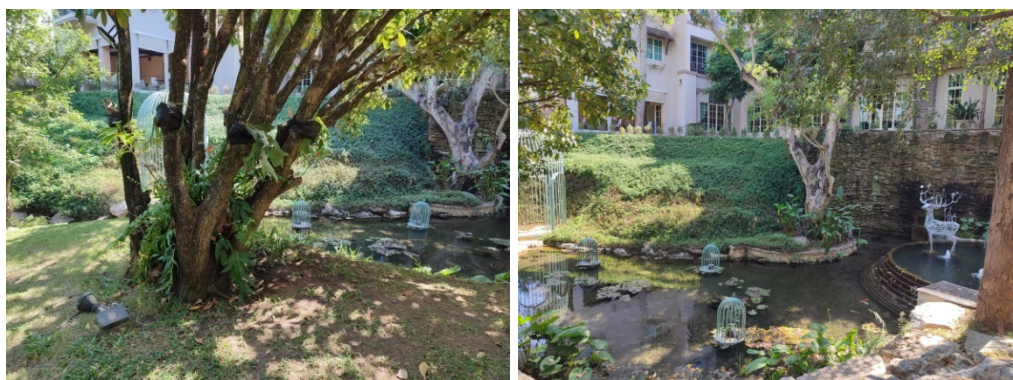
ภาพที่ 3-14 อนุรักษ์ไม้ยืนต้นขนาดใหญ่ไว้ในโครงการ

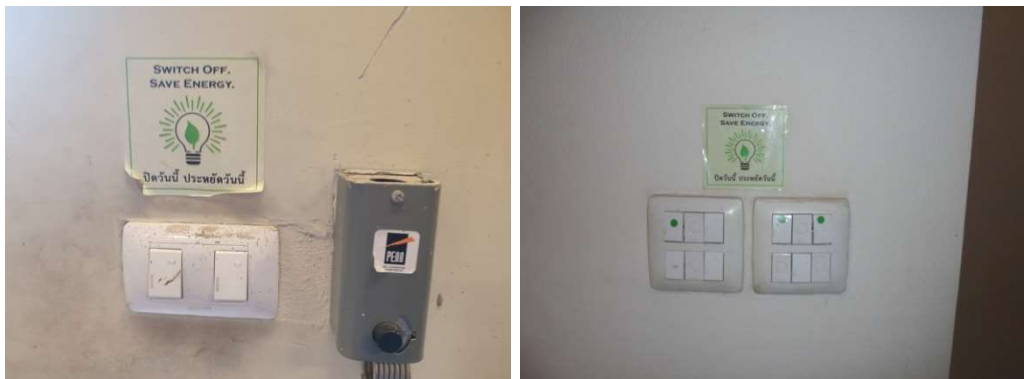
ภาพที่ 3-19 ป้ายรณรงค์ให้ประหยัดพลังงาน ตั้งอุณหภูมิเครื่องปรับอากาศ 25-26 องศาเซลเซียส ปิดไฟดวงที่ไม่ใช้งาน

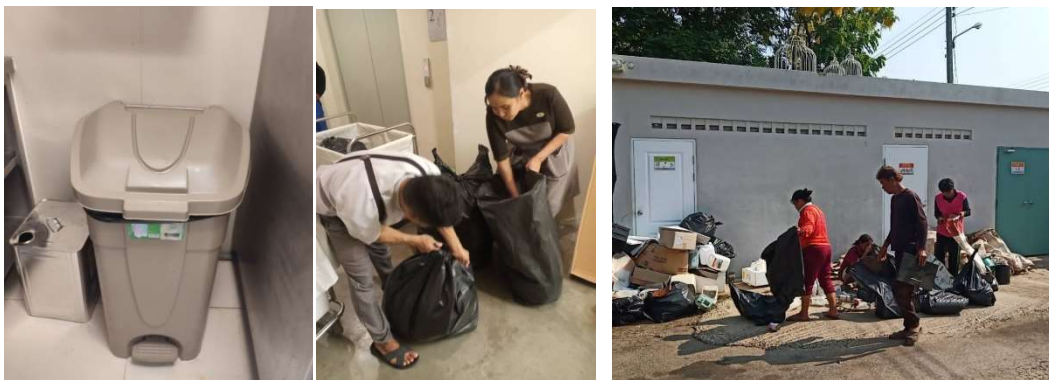
ภาพที่ 3-20 ถังขยะภายในโครงการและการคัดแยกมูลฝอยของแม่บ้านและคัดแยกขายให้กับผู้รับซื้อของเก่า

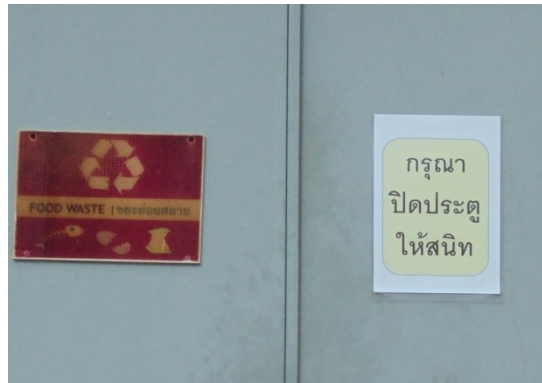
ภาพที่ 3-22 ป้ายเตือนให้ปิดประตูห้องพักระยะให้มิดชิด

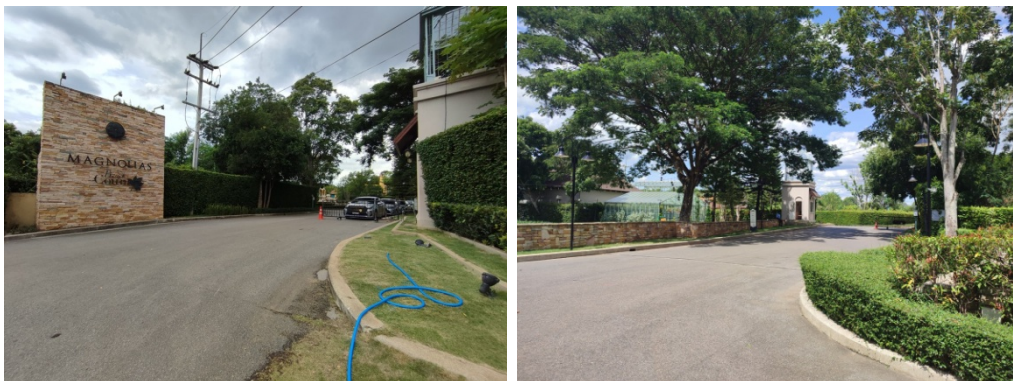
ภาพที่ 3-23 ทางเข้าออกพื้นที่โครงการและถนนภายในโครงการ เจ้าหน้าที่รักษาความปลอดภัย

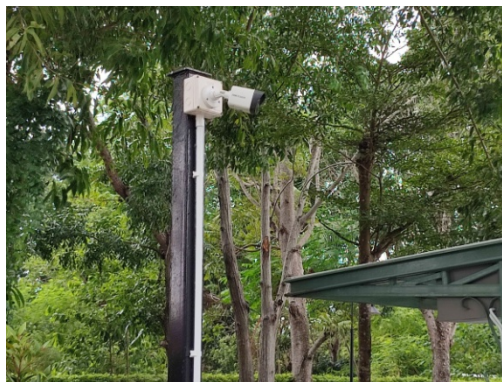
ภาพที่ 3-24 กล้องวงจรปิด

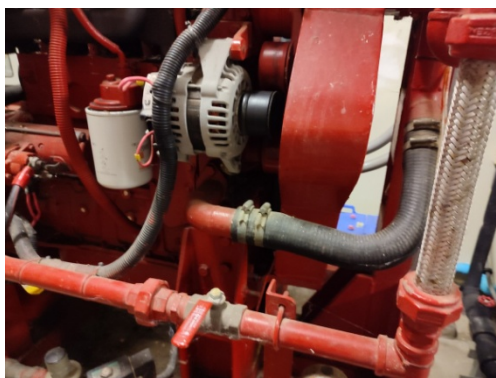
ภาพที่ 3-25 ห้องเครื่องสูบน้ำดับเพลิง

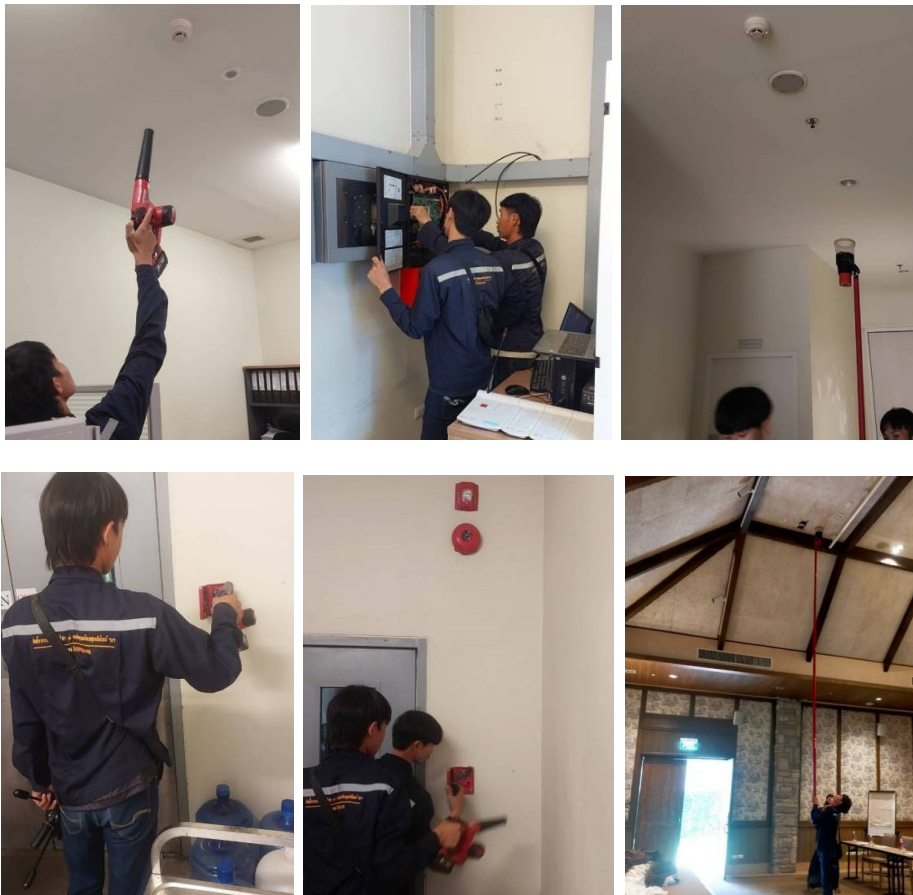
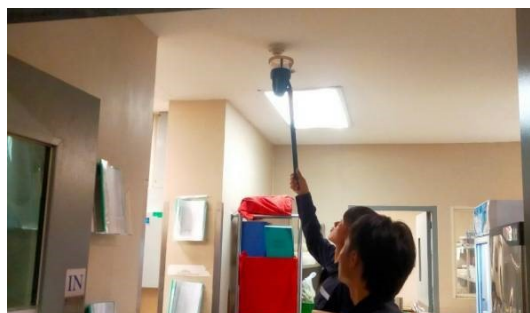
ภาพที่ 3-26 ตรวจสอบระบบป้องกันและเตือนอัคคีภัย พร้อมใช้งาน

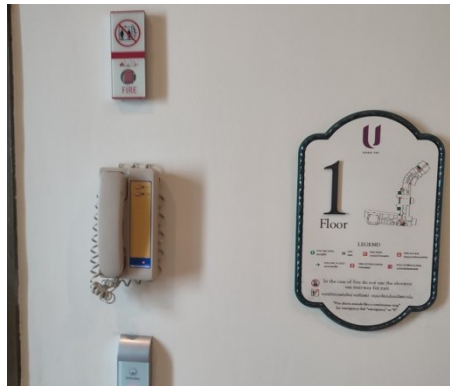
ภาพที่ 3-27 ป้ายแบบแปลนตำแหน่งติดตั้งอุปกรณ์ดับเพลิง และโทรศัพท์ฉุกเฉินน้ำลิฟต์

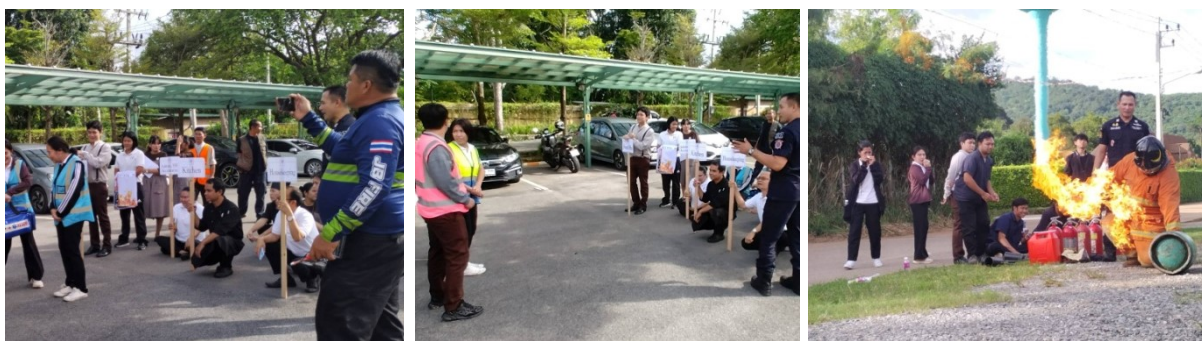
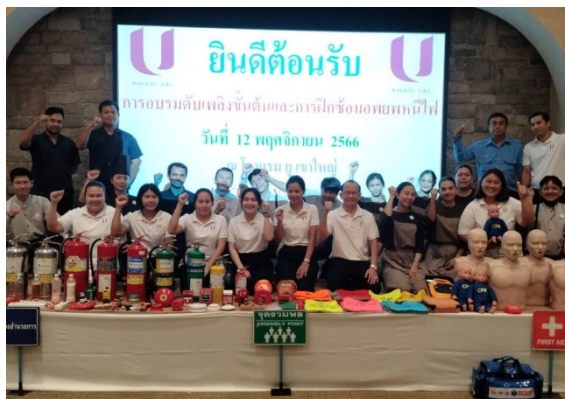
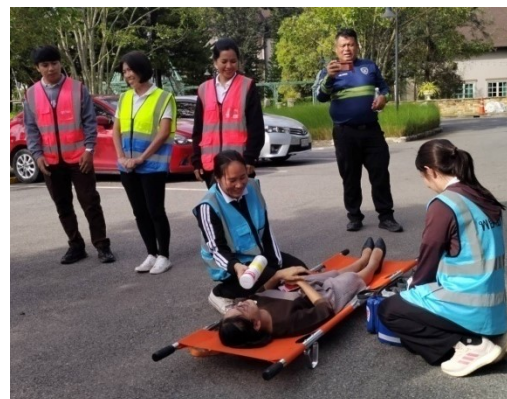
ภาพที่ 3-28 ซ้อมอพยพหนีไฟและซ้อมดับเพลิง ประจำปี 2566

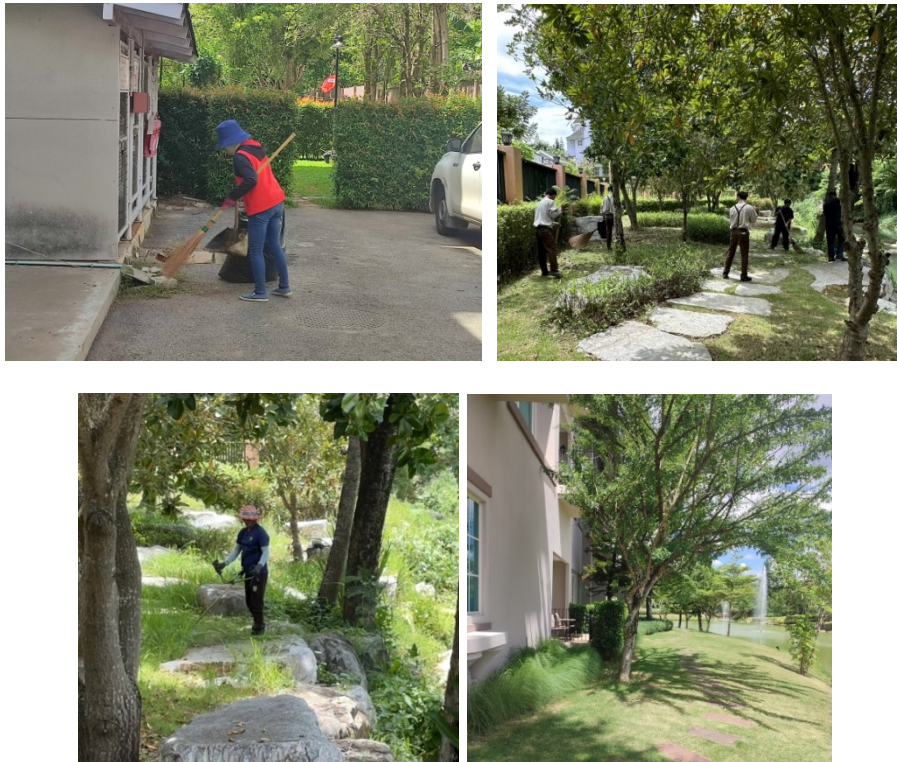
ภาพที่ 3-30 ดูแลพื้นที่สีเขียวไว้แล้วเป็นอย่างดี

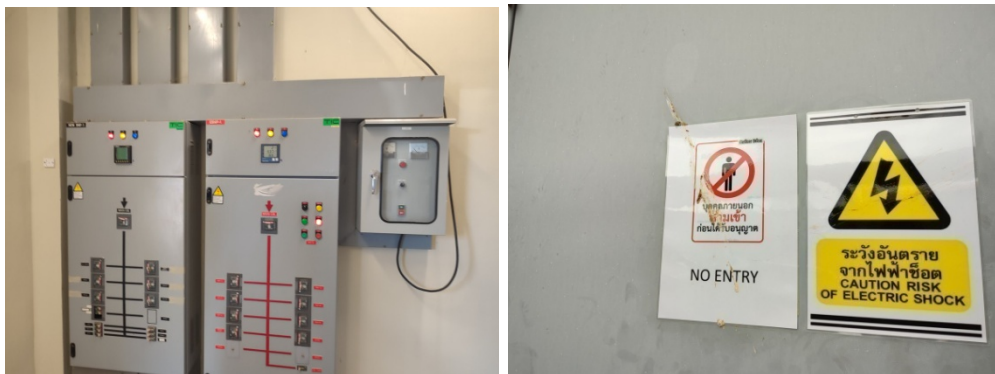
ภาพที่ 3-31 ห้องไฟฟ้าประจำอาคาร และป้ายเตือนหน้าห้องให้ระวังอันตรายจากไฟฟ้าช็อต

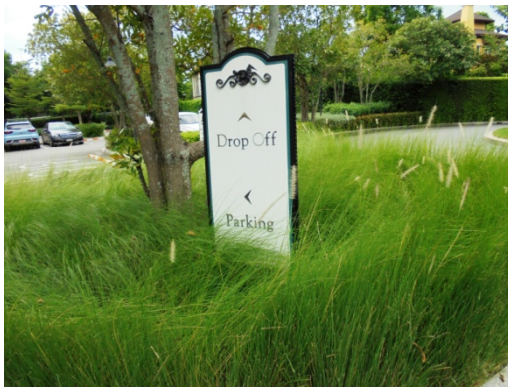
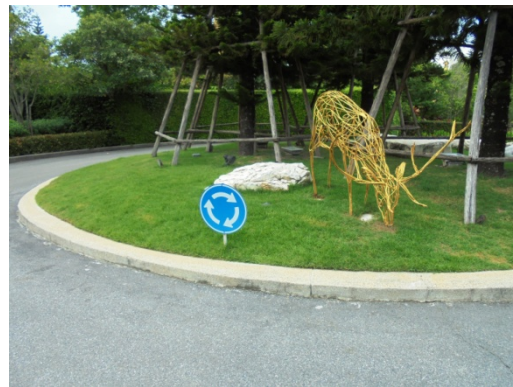
ภาพที่ 3-38 ป้ายจราจรบริเวณที่จอดรถยนต์

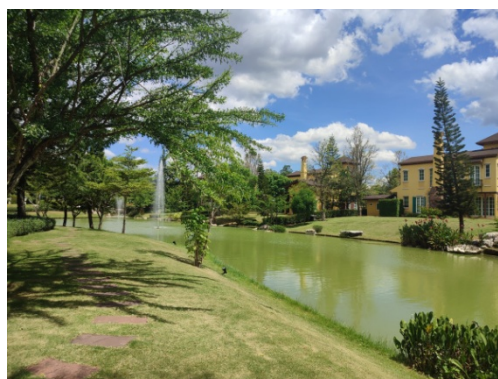
ภาพที่ 3-40 บ่อหนองน้ำ

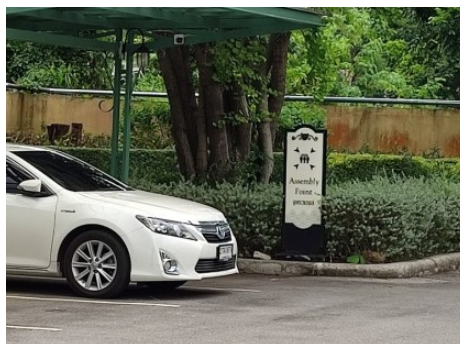
ภาพที่ 3-43 ป้ายจุดรวมพลของโครงการ

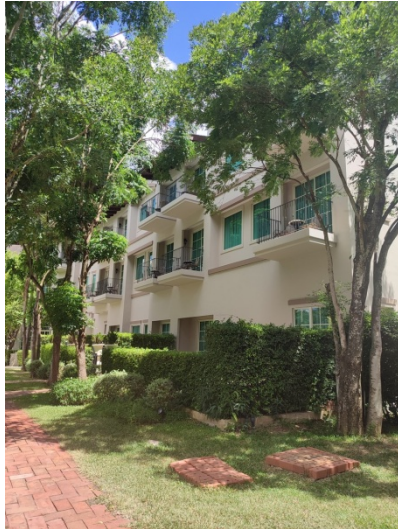
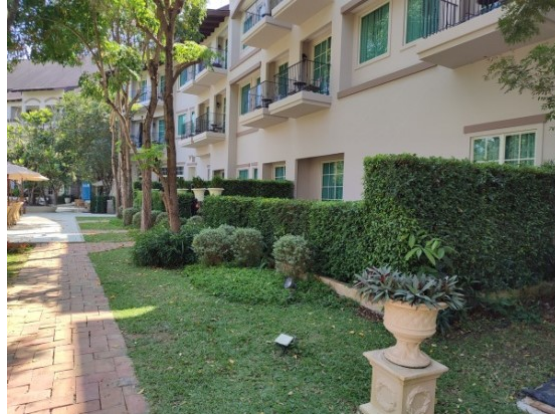
ภาพที่ 3-44 ภูมิสถาปัตย์อาคาร ใช้สีอ่อนให้กลมกลืนกับสภาพธรรมชาติโดยรอบ

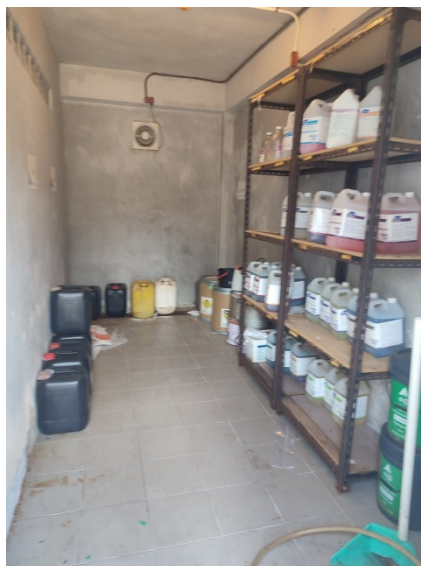
ภาพที่ 3-48 ห้องเก็บสารเคมีที่ใช้ในอาคารและสระว่ายน้ำ อยู่ในสภาพแห้งและเป็นระเบียบ

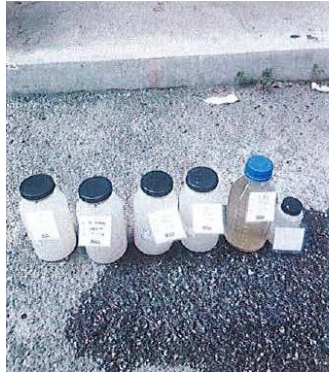
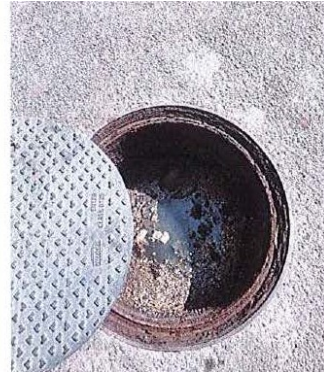
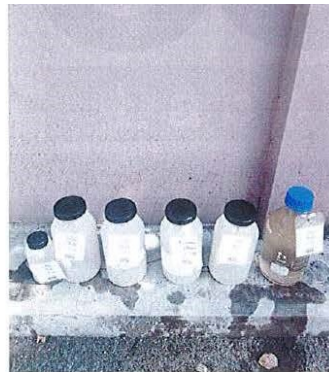
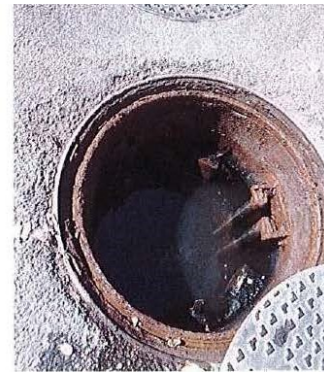
เก็บตัวอย่างน้ำทิ้ง
