รายงานสำรวจสภาพเดิมของอาคารข้างเคียงก่อนเริ่มก่อสร้าง

Bell Survey Ltd.

2K23/N-0866/STS/ns

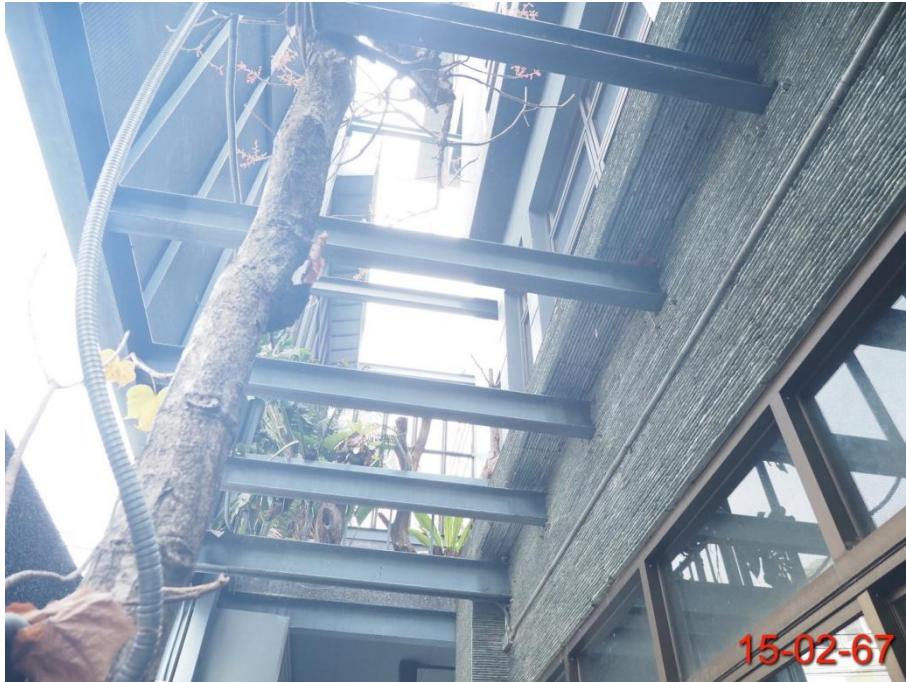
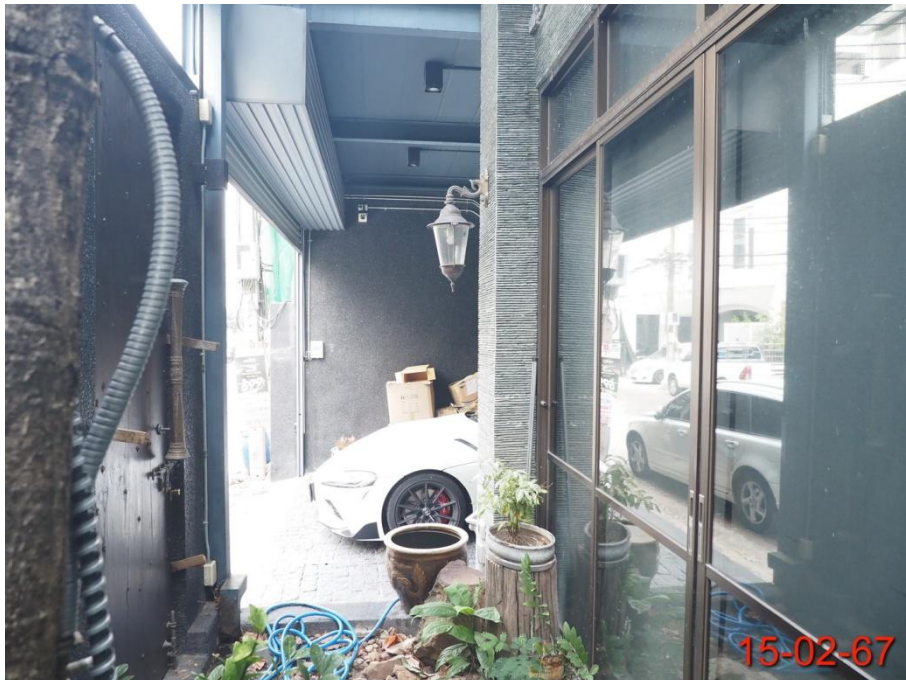
รูปที่ 6875-6876

สภาพภายนอกบริเวณบ้าน

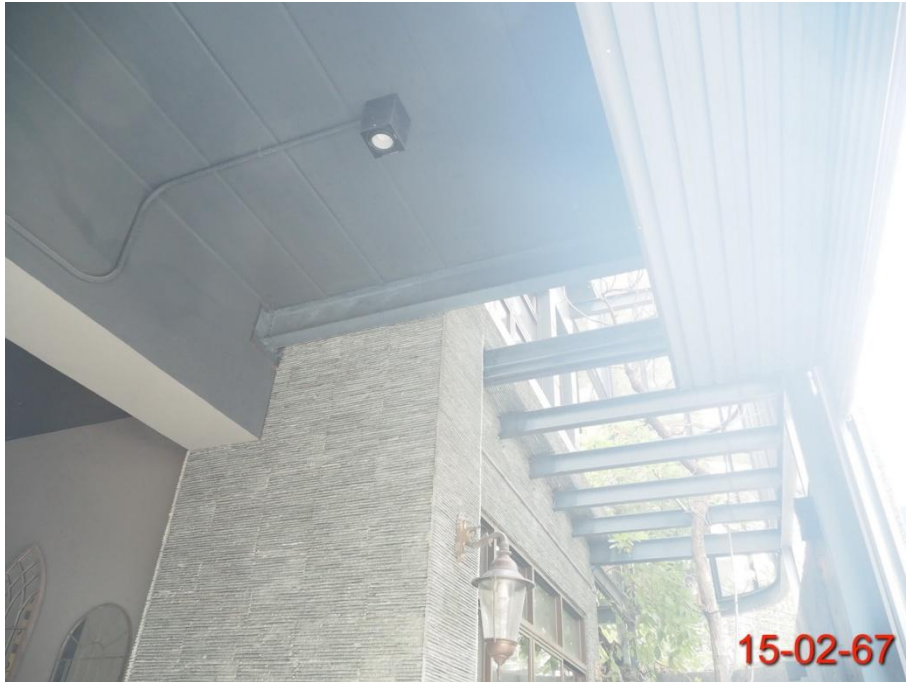
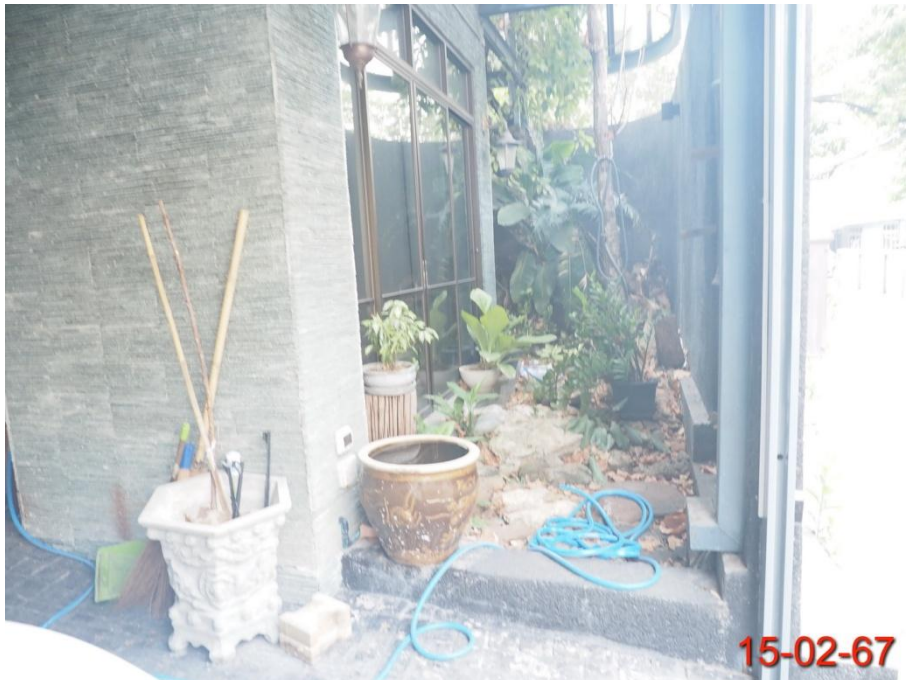
รูปที่ 6877-6878

สภาพภายนอกบริเวณบ้าน

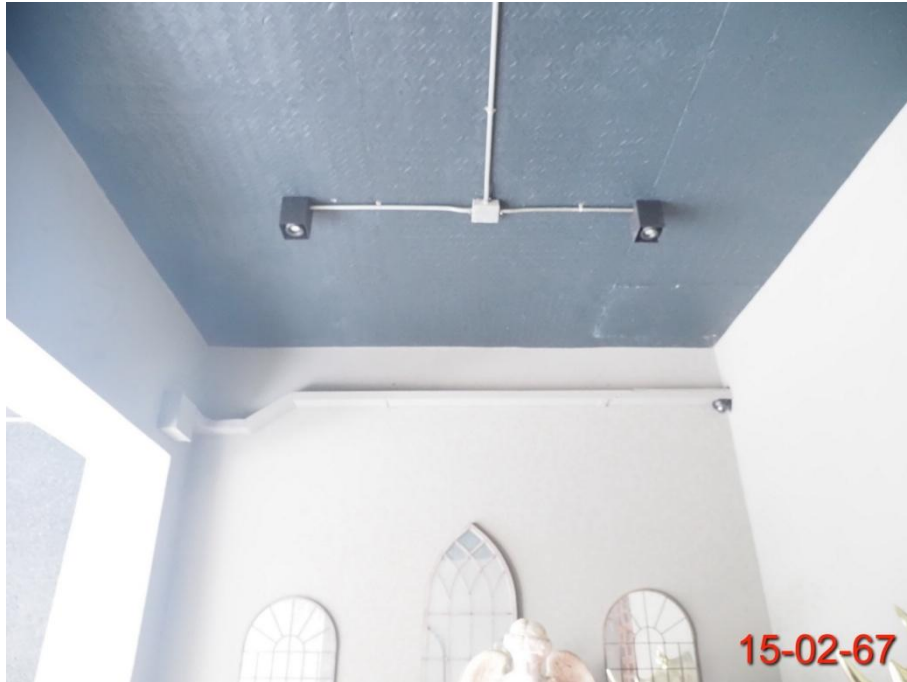
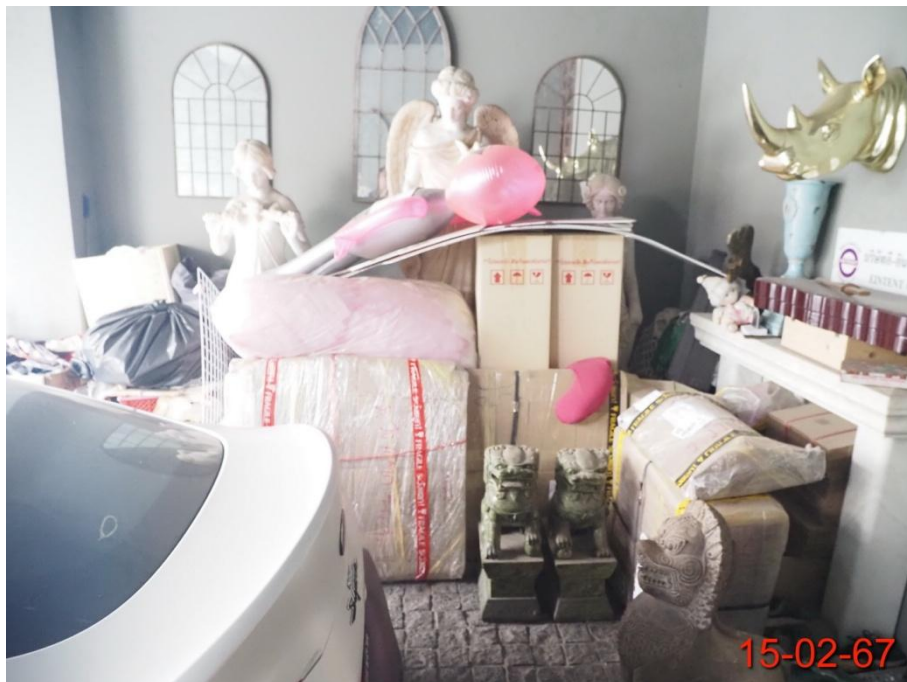
รูปที่ 6879-6880

สภาพภายนอกบริเวณบ้าน

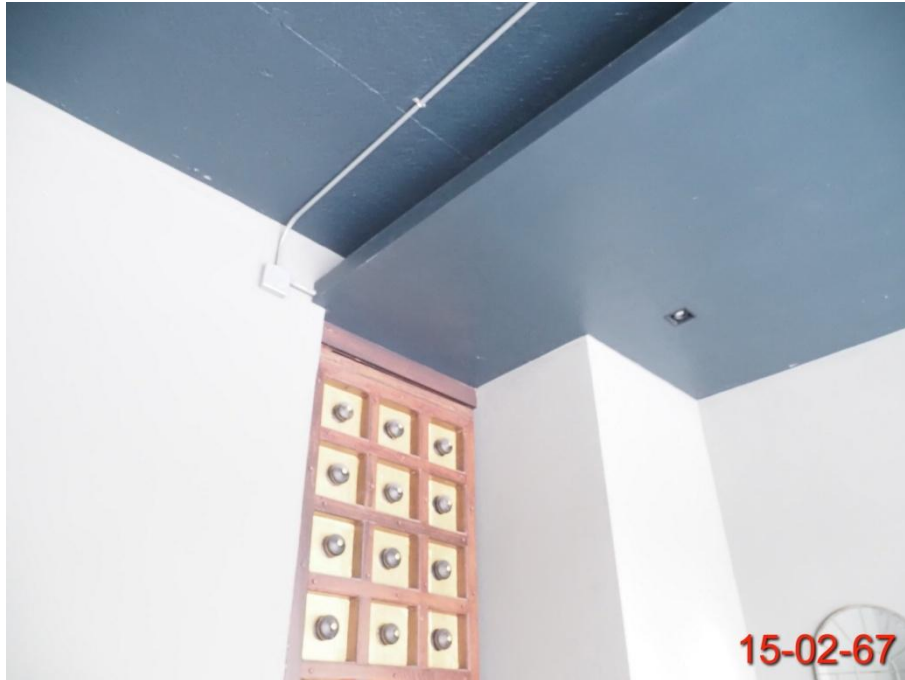
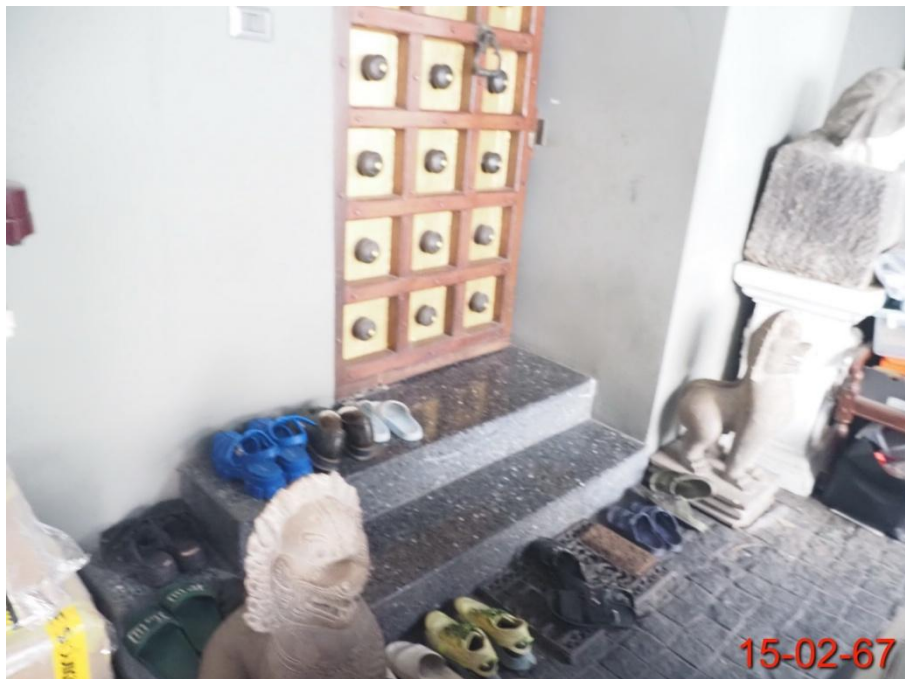
รูปที่ 6881-6882

สภาพภายนอกบริเวณบ้าน

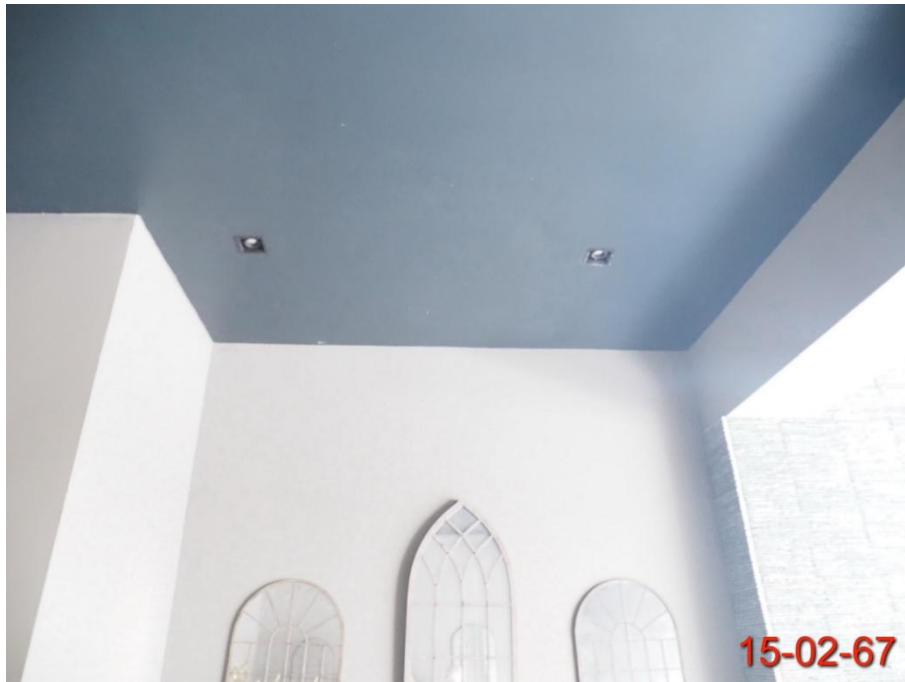
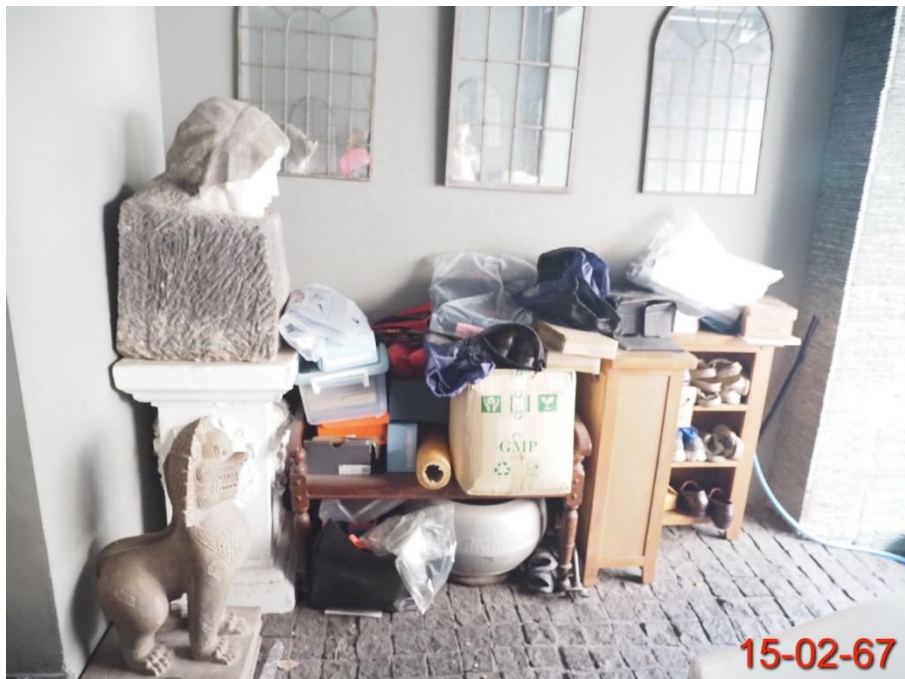
รูปที่ 6883-6884

สภาพภายนอกบริเวณบ้าน

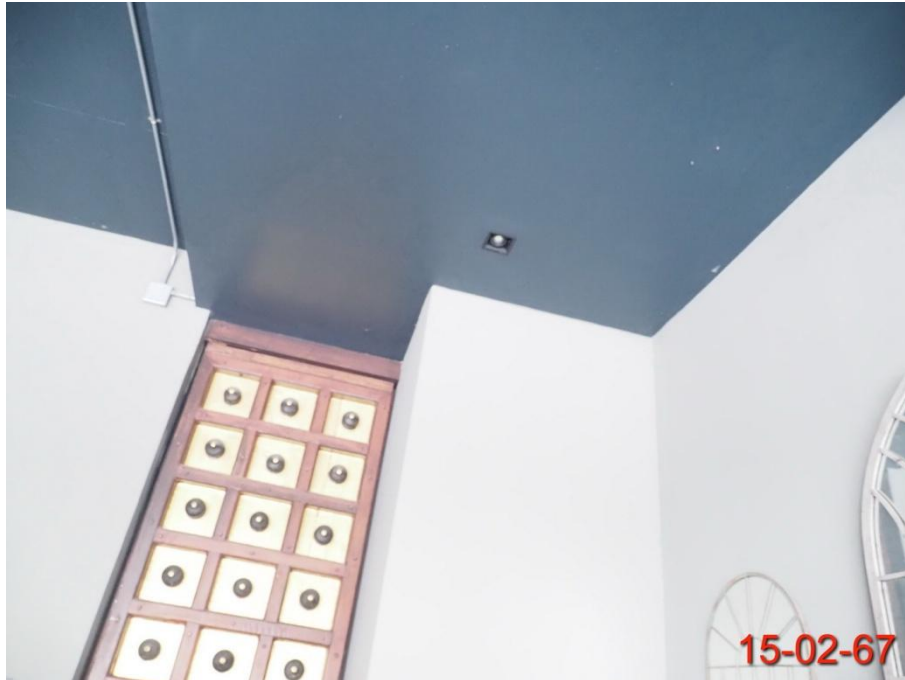
รูปที่ 6885-6886

สภาพภายนอกบริเวณบ้าน

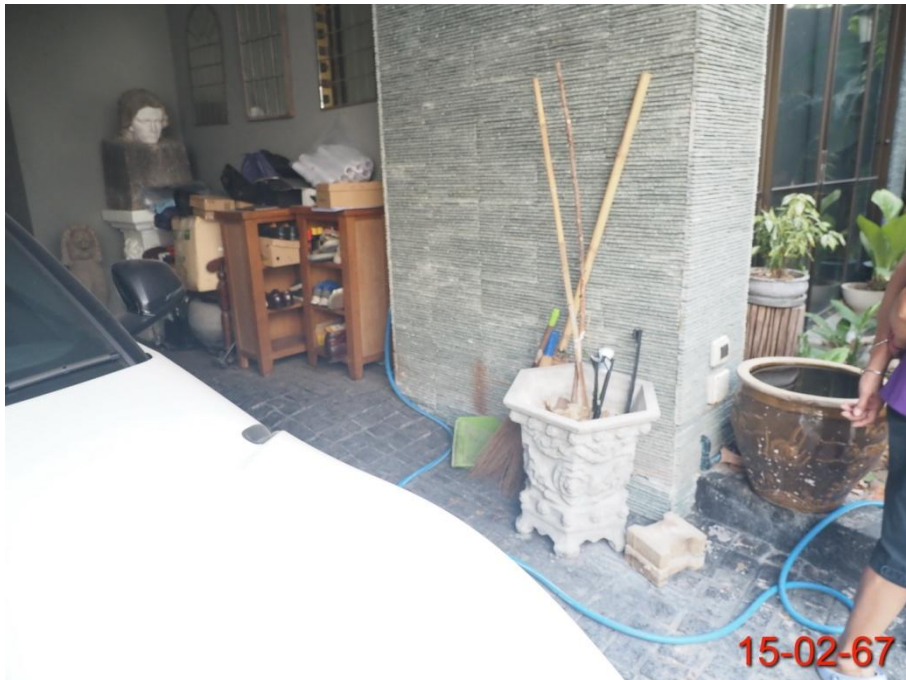
รูปที่ 6887-6888

สภาพภายนอกบริเวณบ้าน

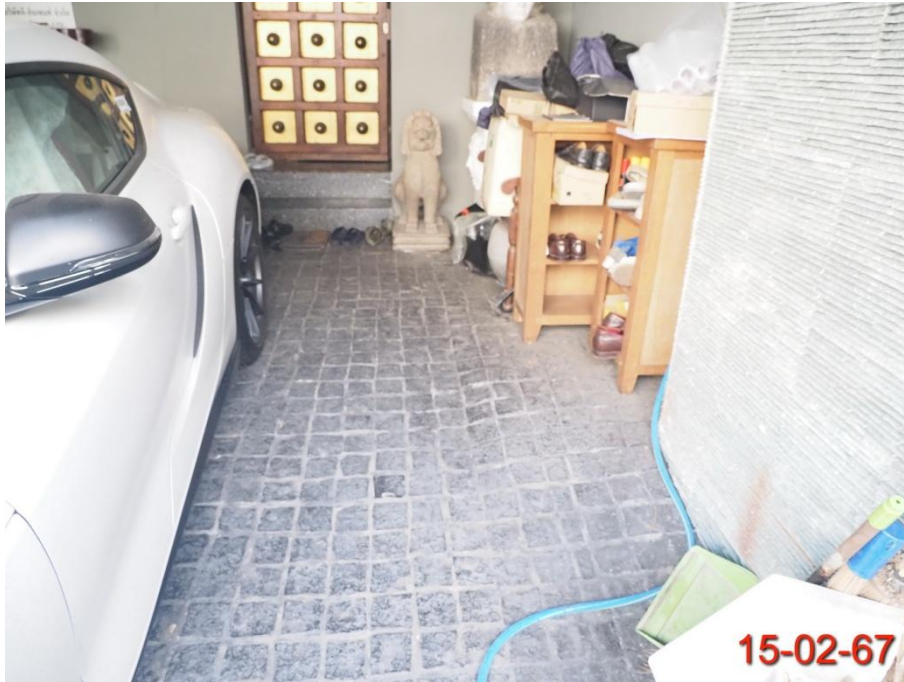
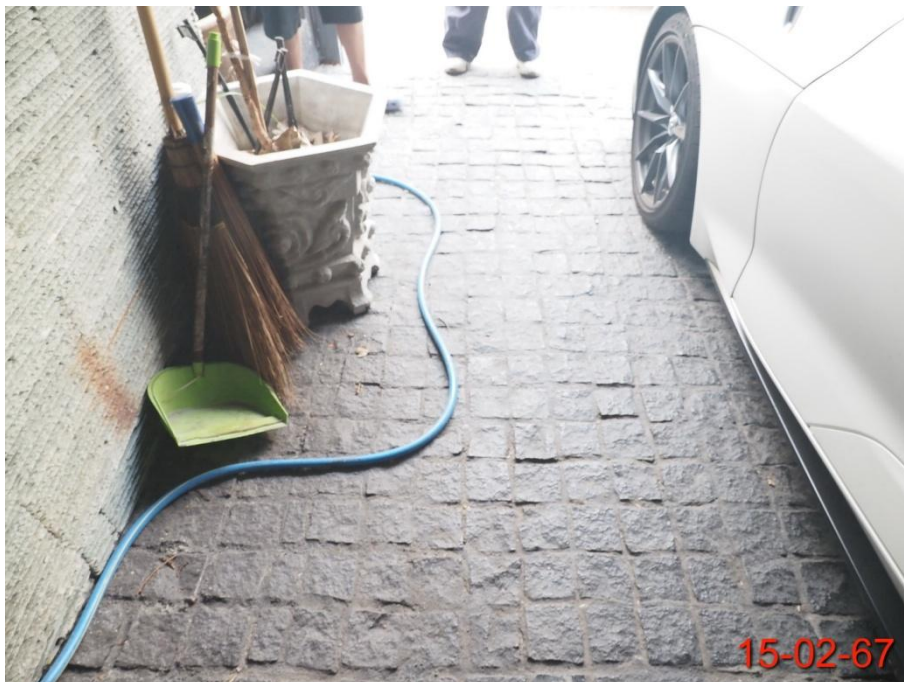
รูปที่ 6889-6890

สภาพภายนอกบริเวณบ้าน

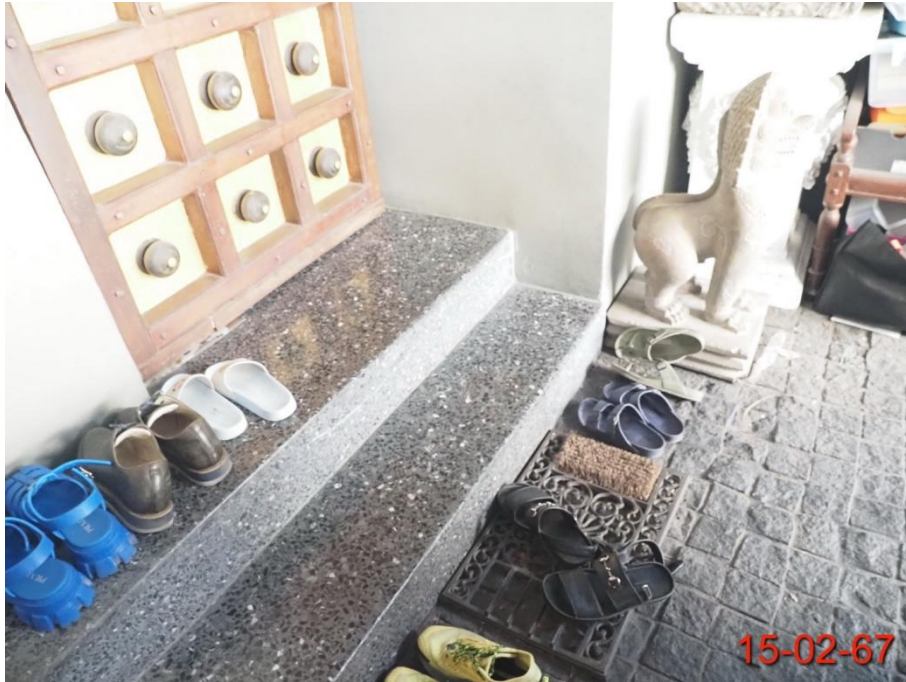
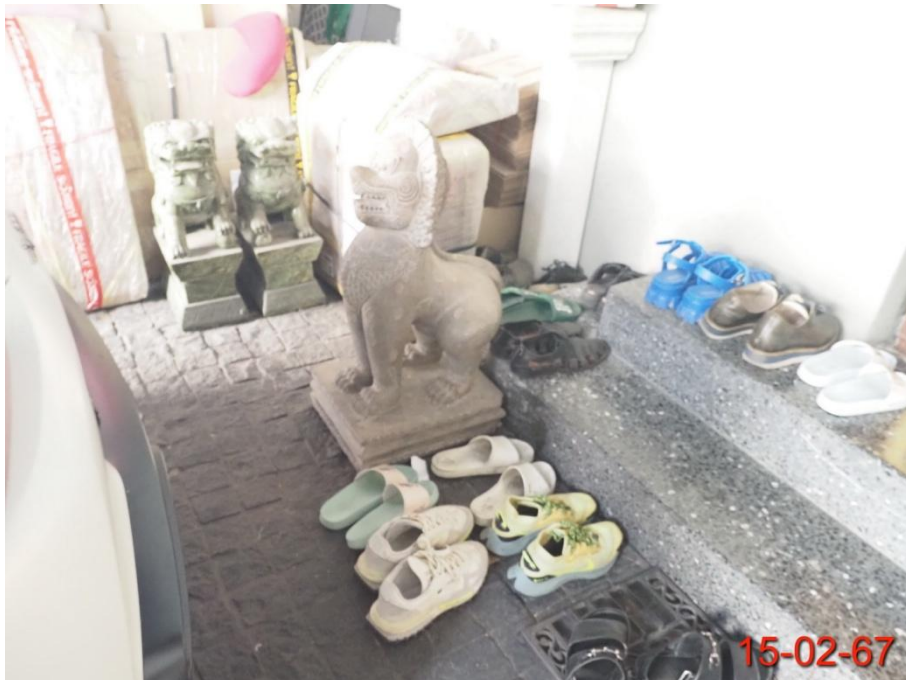
รูปที่ 6891-6892

สภาพภายนอกบริเวณบ้าน

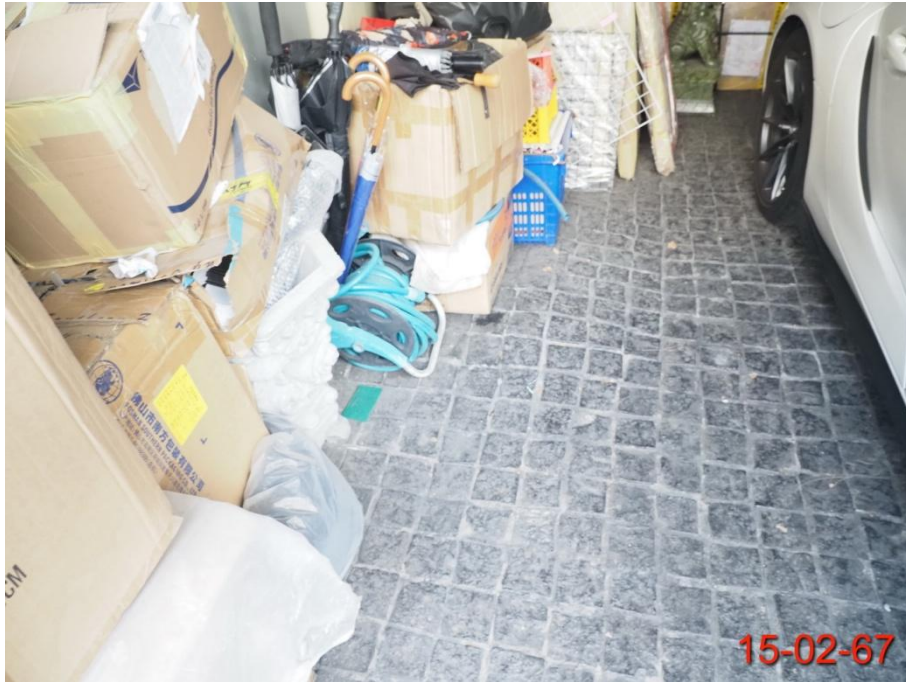
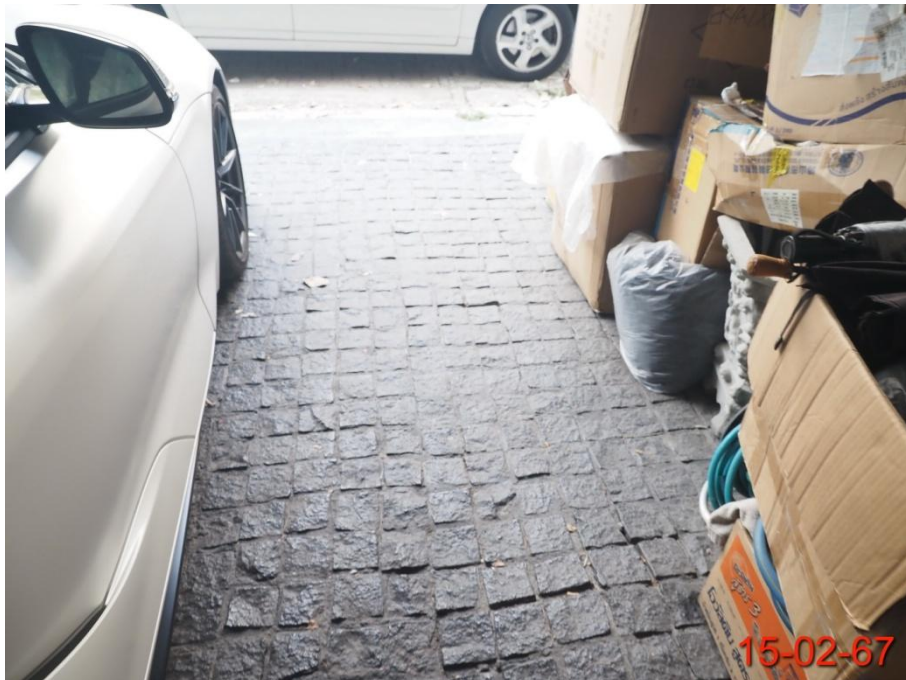
รูปที่ 6893-6894

สภาพภายนอกบริเวณบ้าน

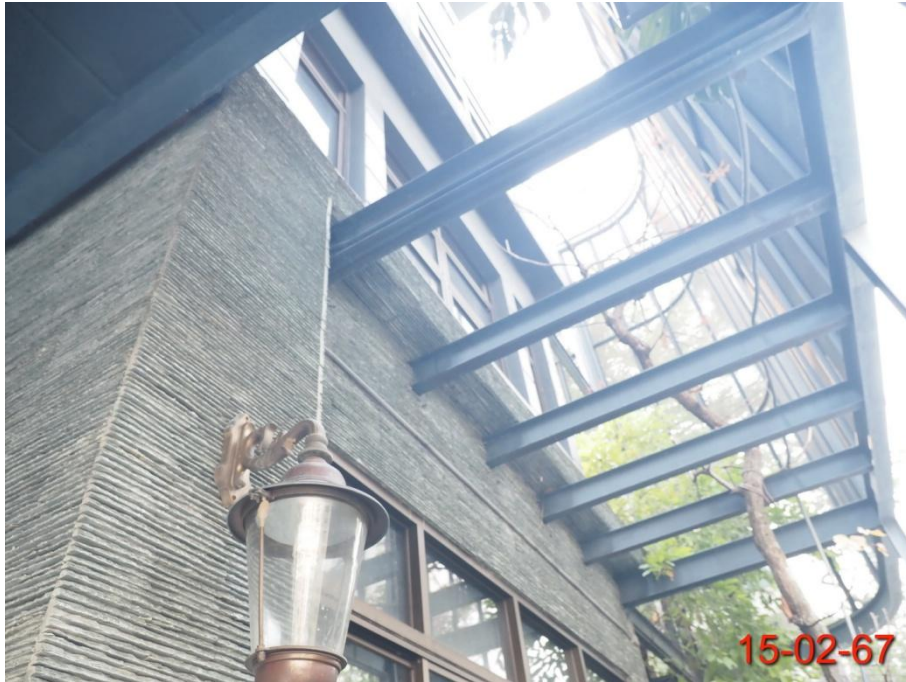
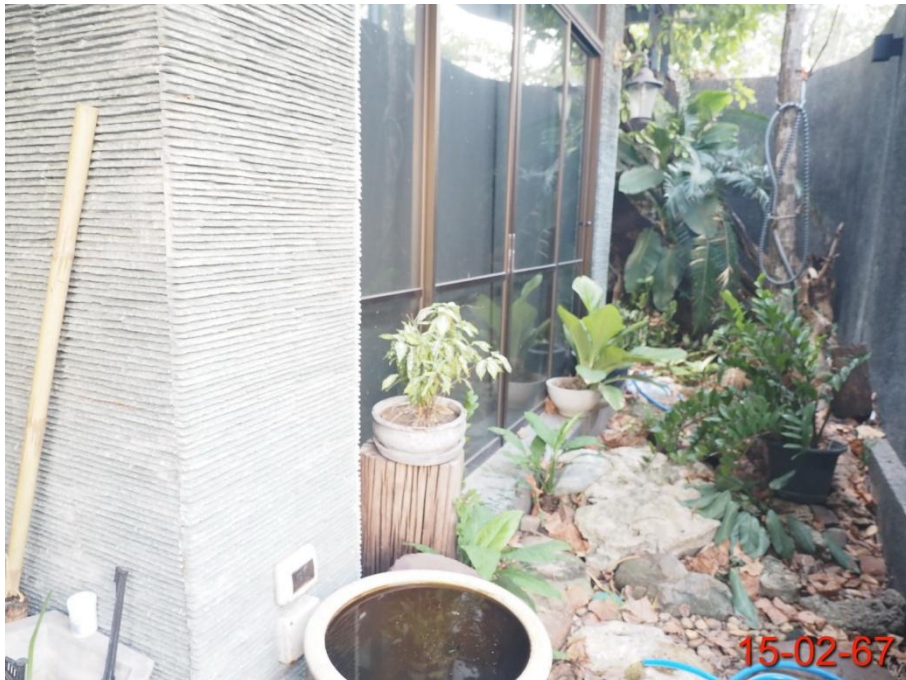
รูปที่ 6895-6896

สภาพภายนอกบริเวณบ้าน

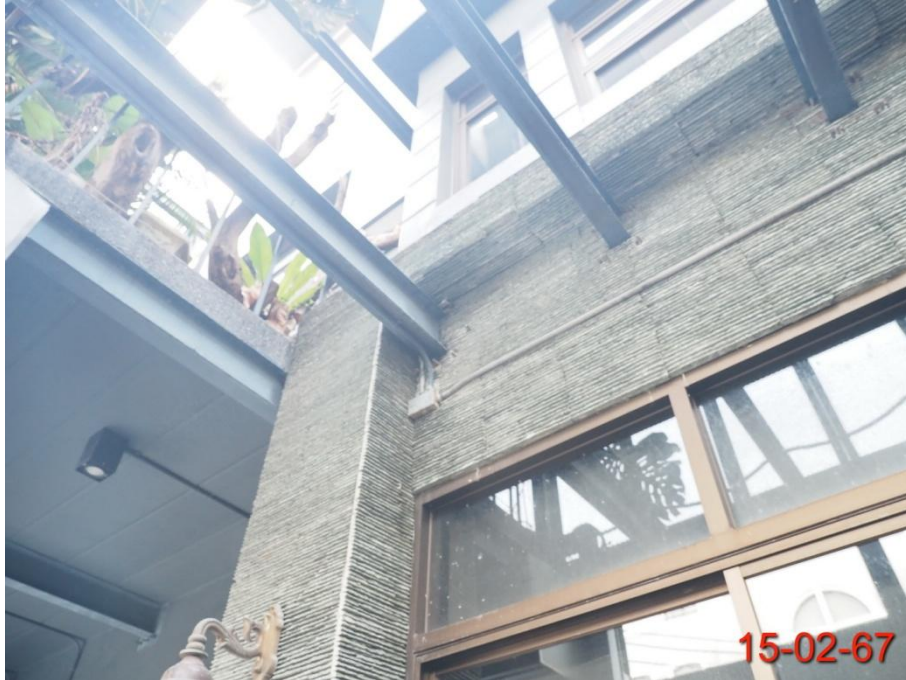
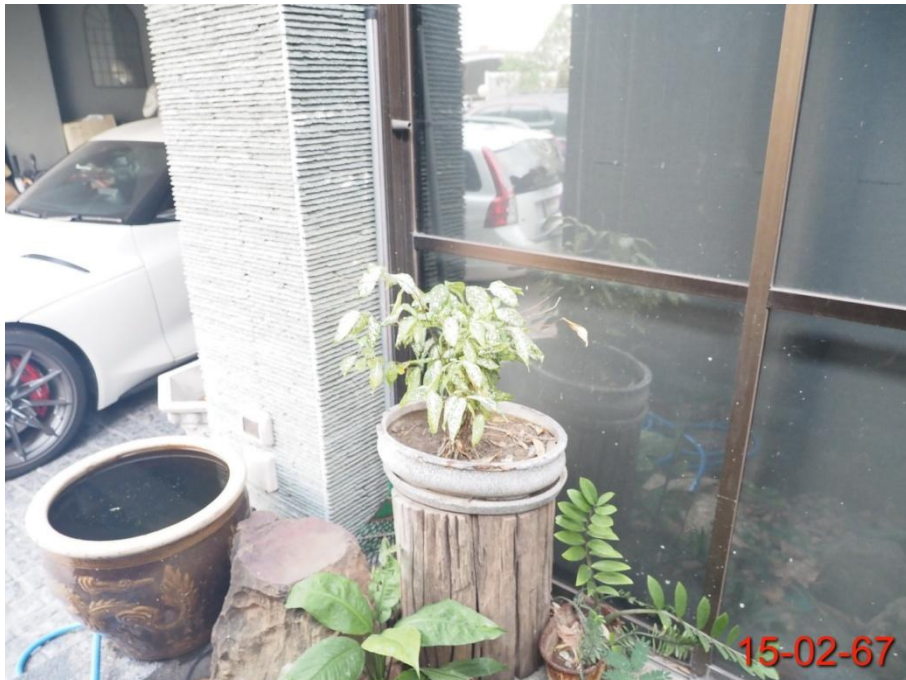
รูปที่ 6897-6898

สภาพภายนอกบริเวณบ้าน

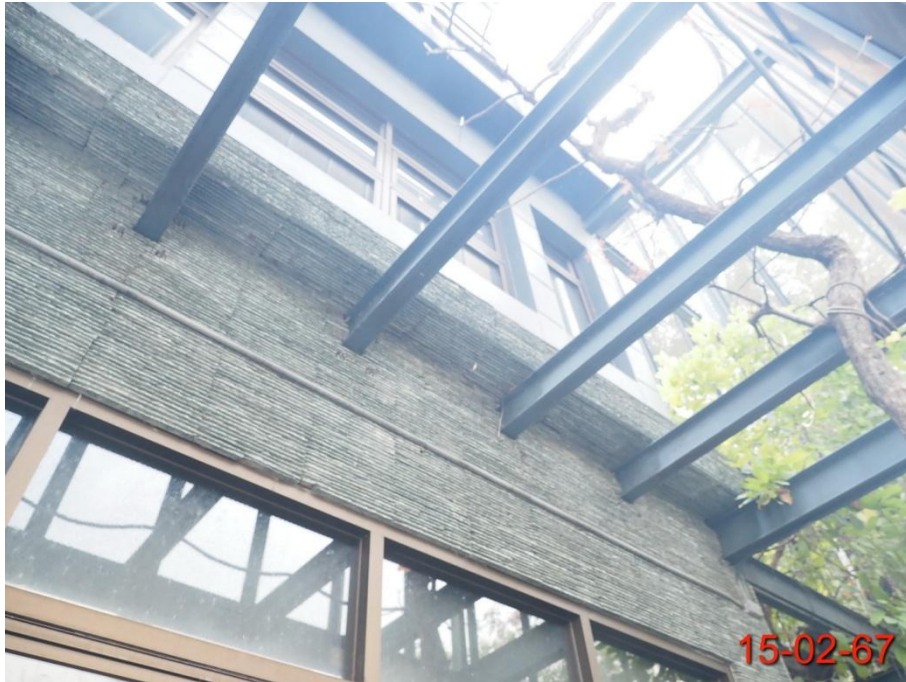
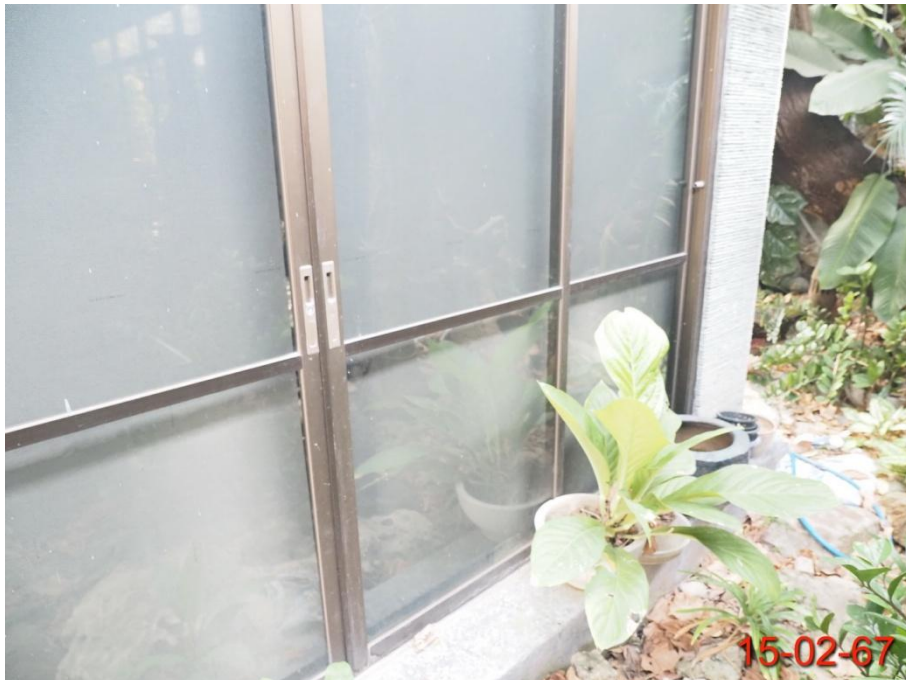
รูปที่ 6899-6900

สภาพภายนอกบริเวณบ้าน

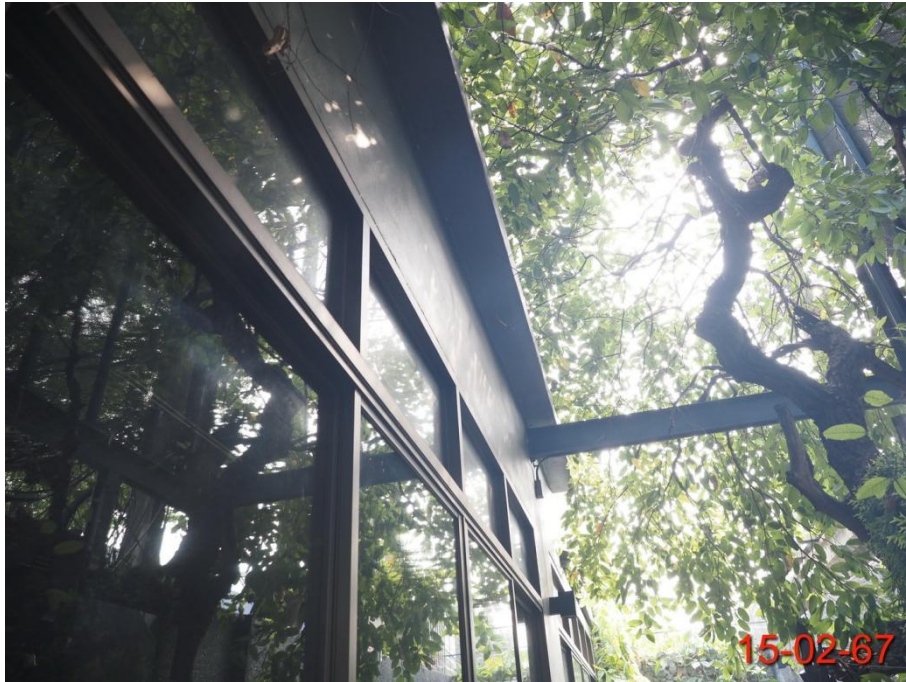
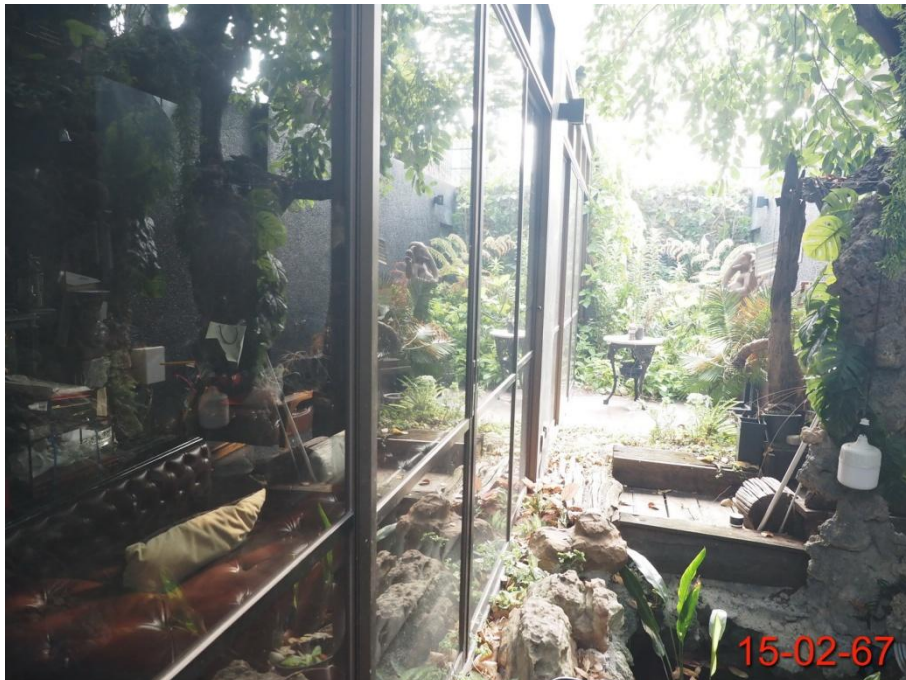
รูปที่ 6901-6902

สภาพภายนอกบริเวณบ้าน

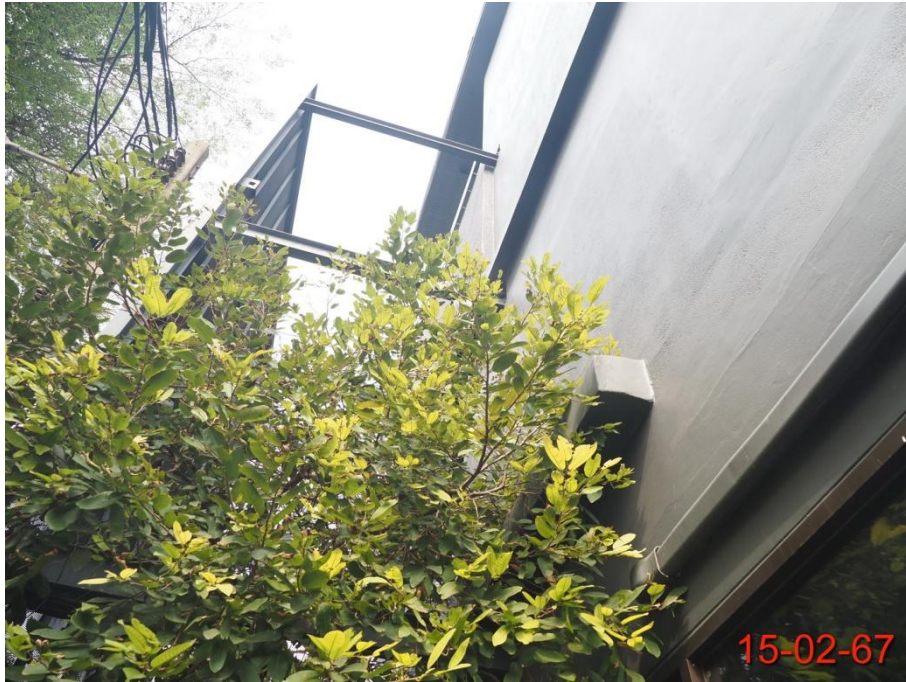
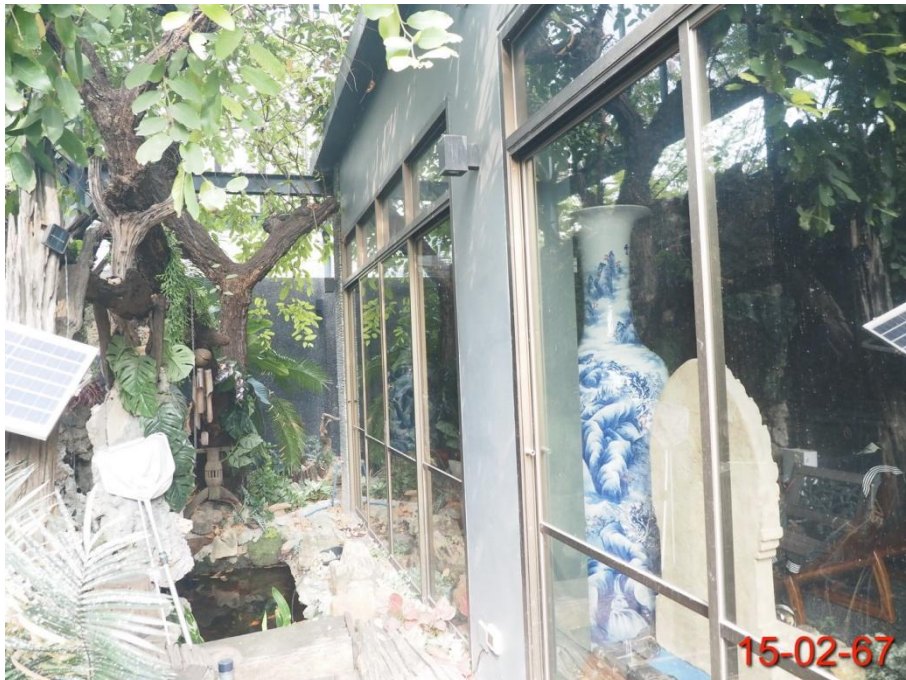
รูปที่ 6903-6904

สภาพภายนอกบริเวณบ้าน

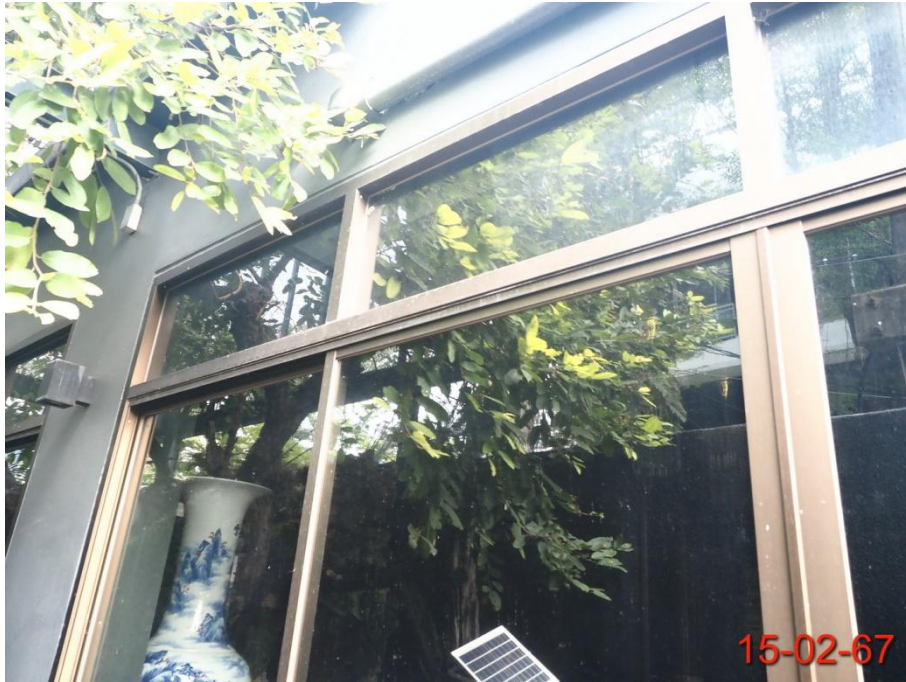
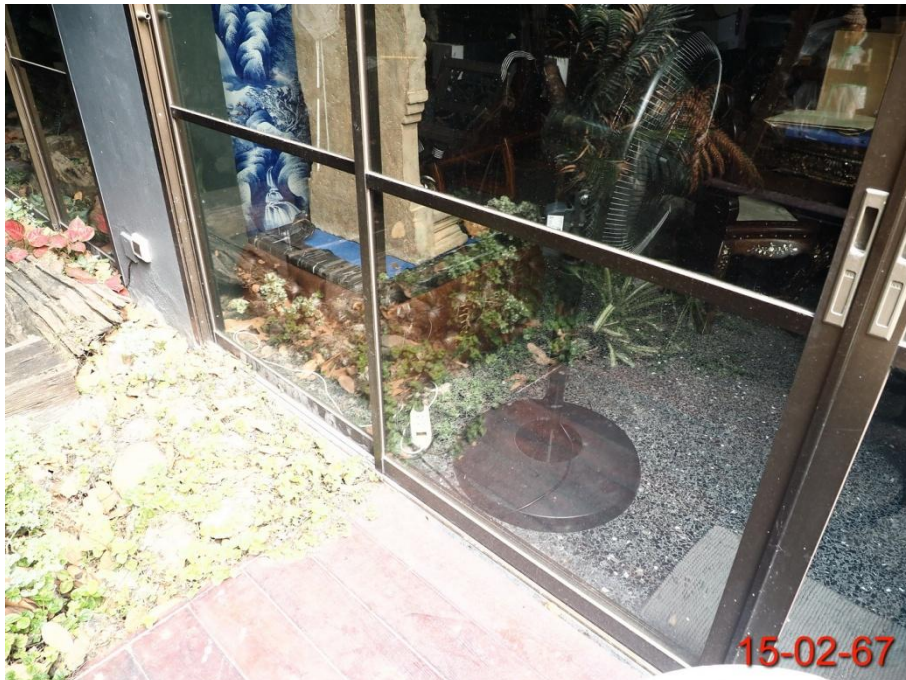
รูปที่ 6905-6906

สภาพภายนอกบริเวณบ้าน

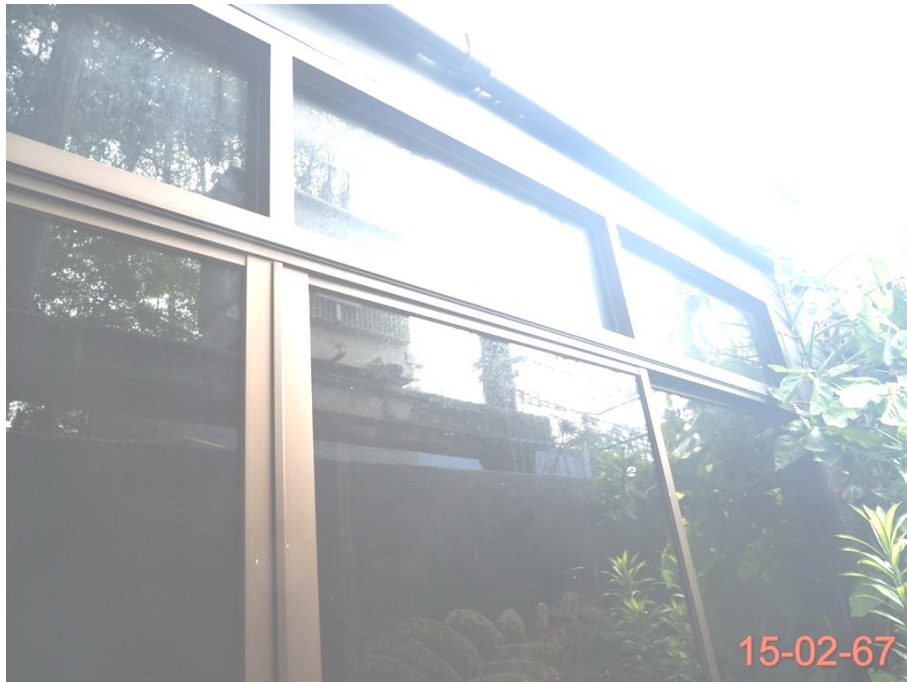
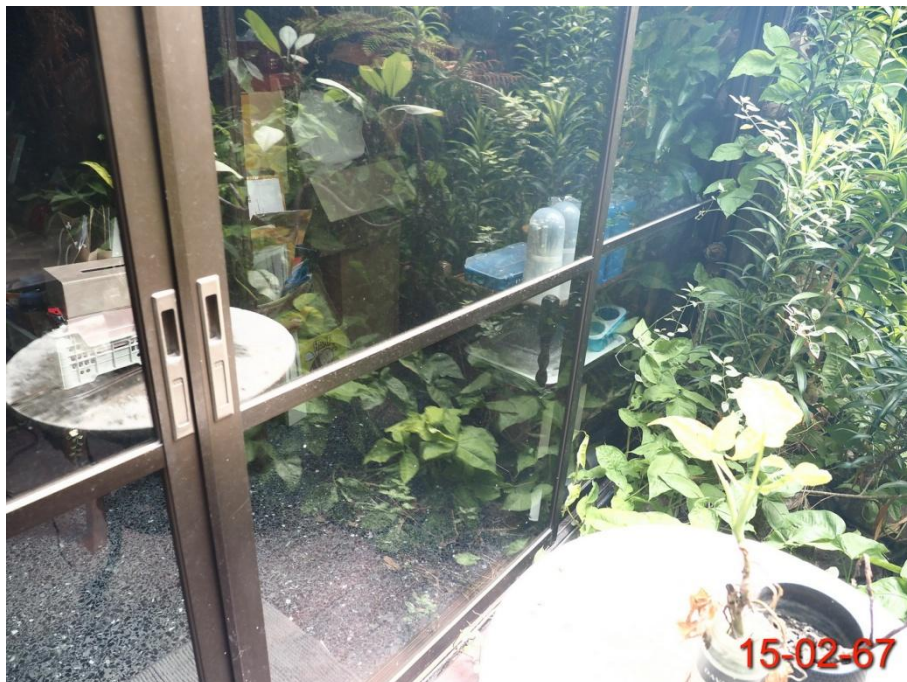
รูปที่ 6907-6908

สภาพภายนอกบริเวณบ้าน

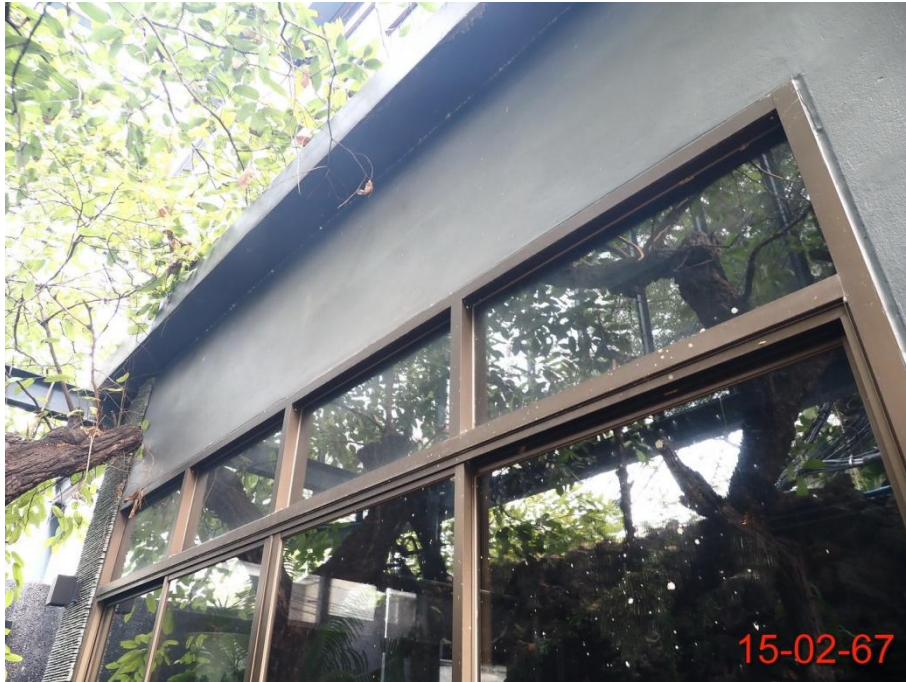
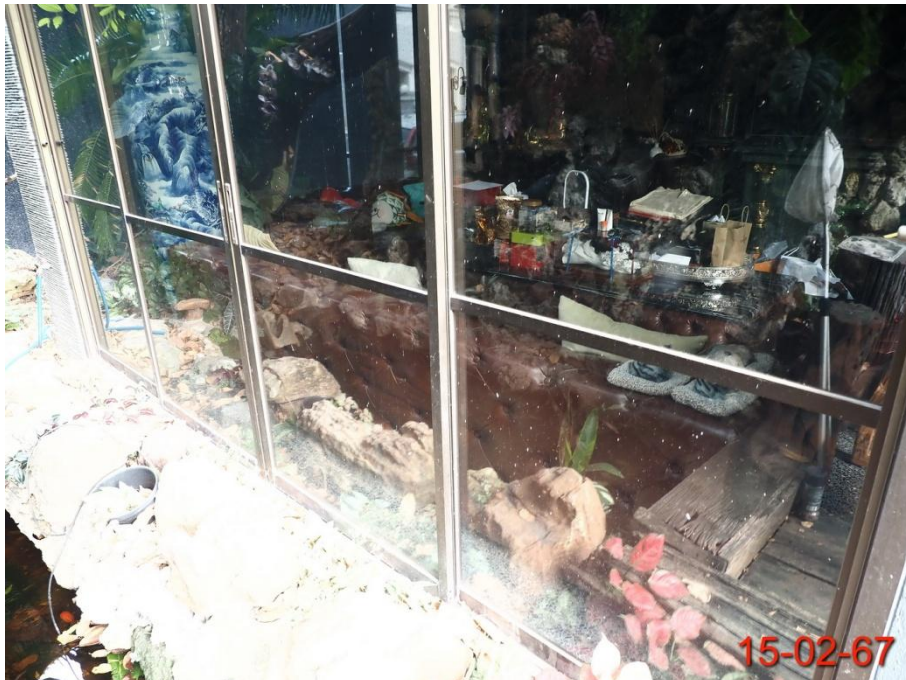
รูปที่ 6909-6910

สภาพภายนอกบริเวณบ้าน

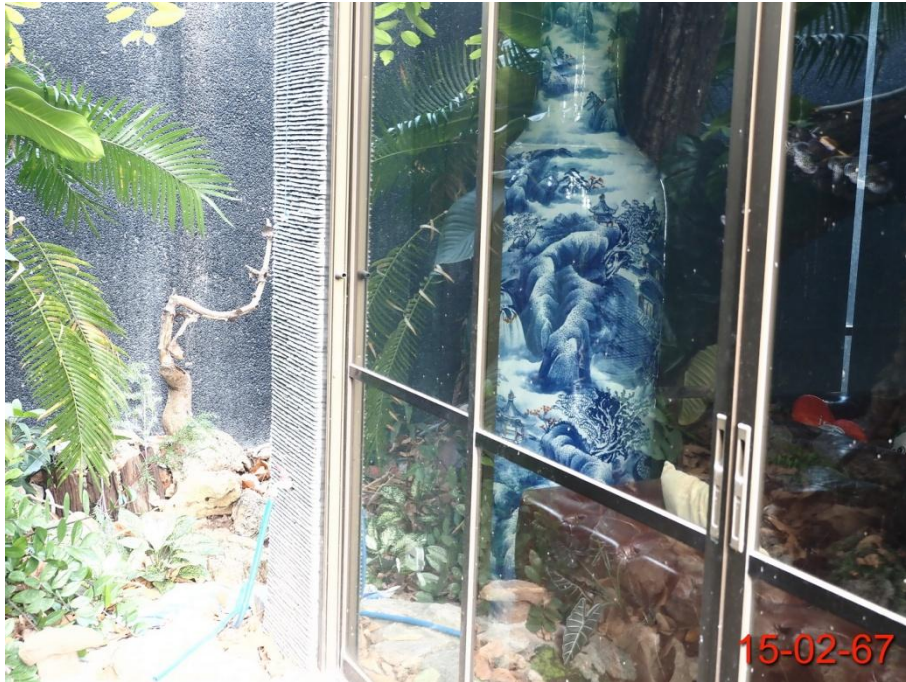
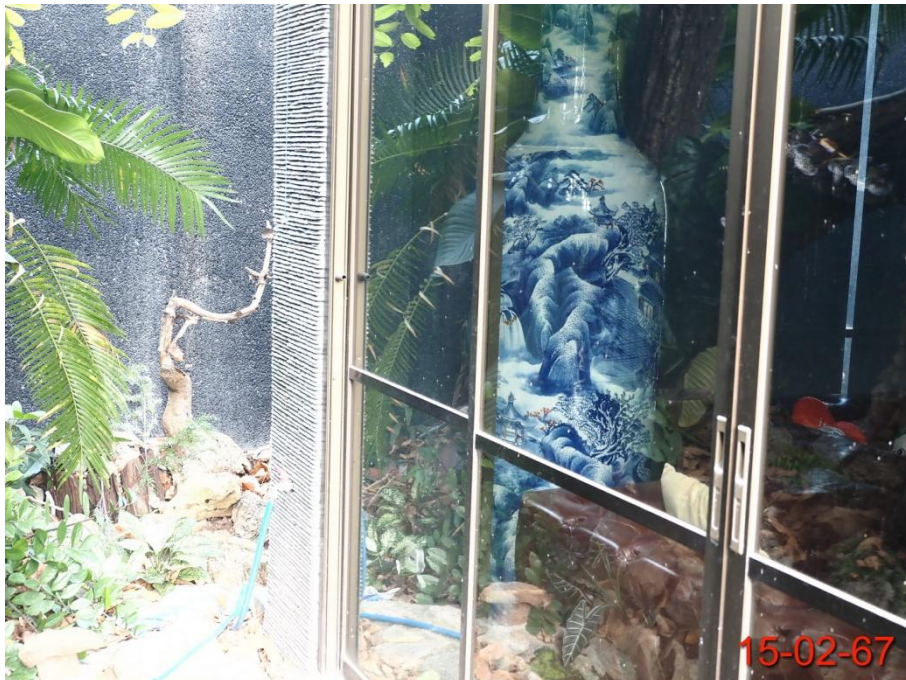
รูปที่ 6911-6912

สภาพภายนอกบริเวณบ้าน
