รายงานสำรวจสภาพเดิมของอาคารข้างเคียงก่อนเริ่มก่อสร้าง

Bell Survey Ltd.

2K23/N-0866/STS/ns

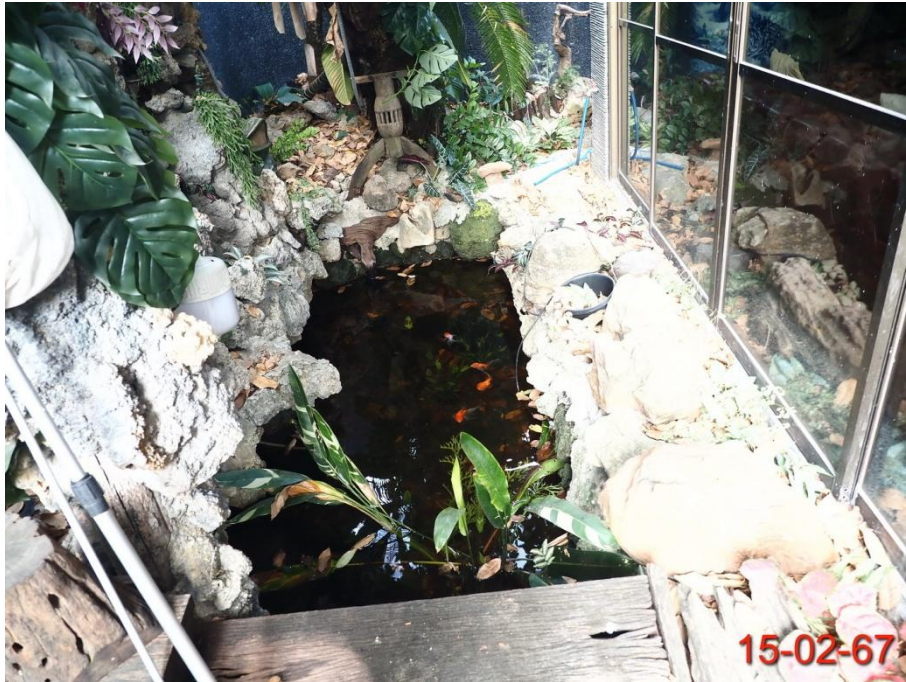
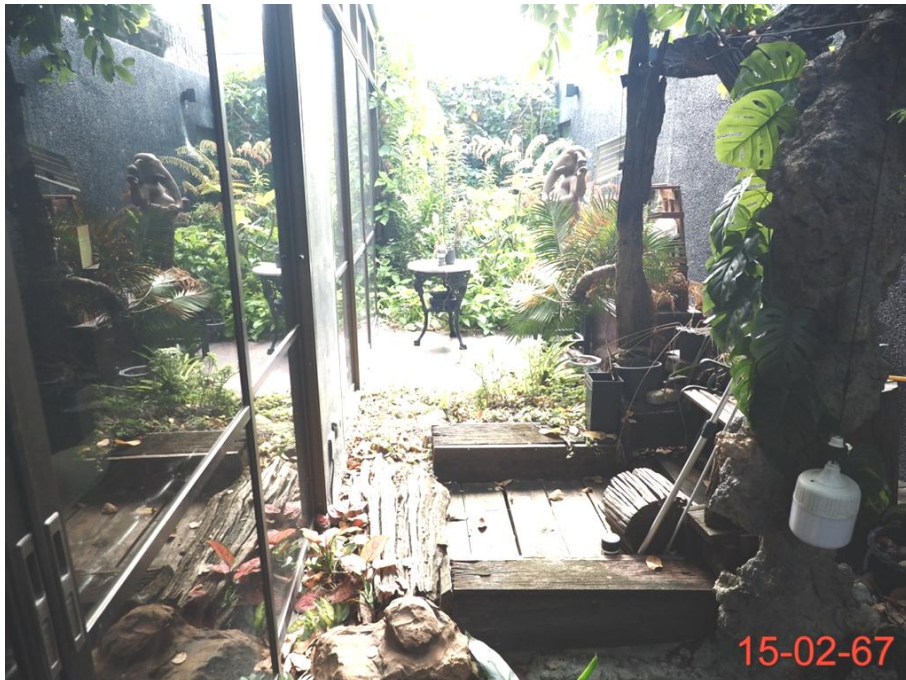
รูปที่ 6913-6914

สภาพภายนอกบริเวณบ้าน

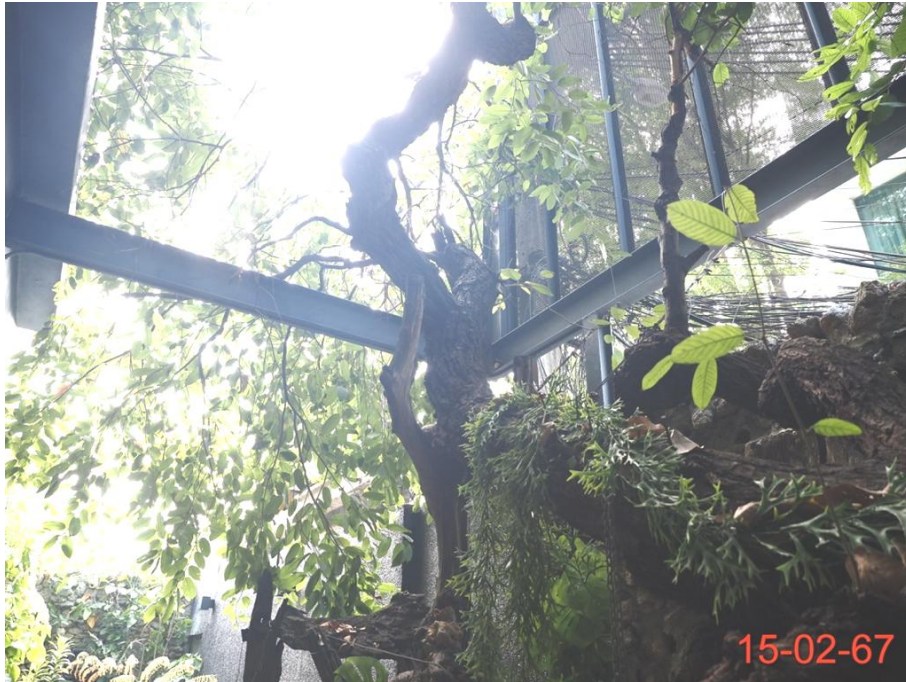
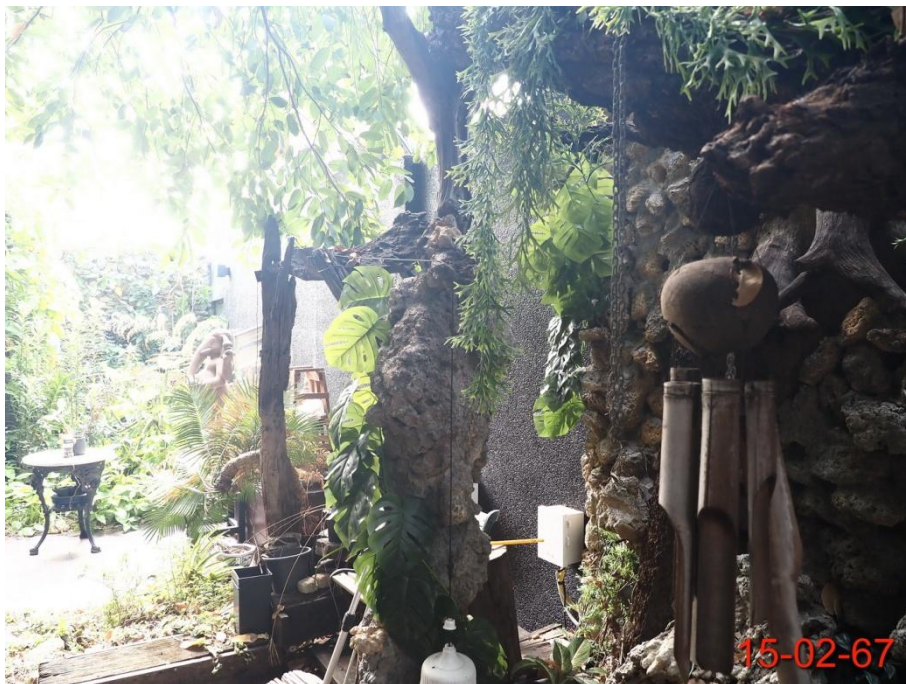
รูปที่ 6915-6916

สภาพภายนอกบริเวณบ้าน

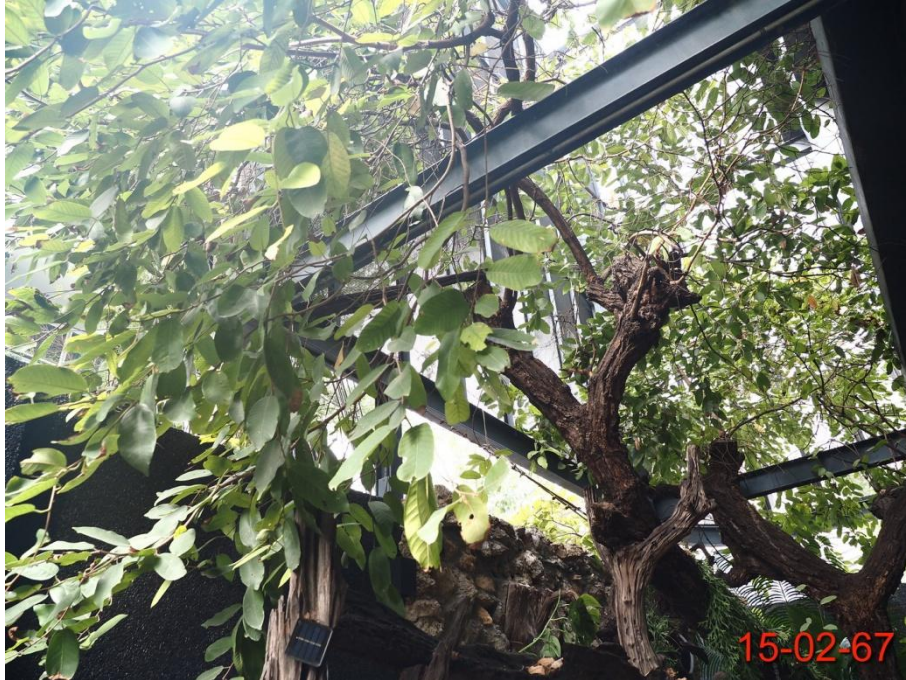
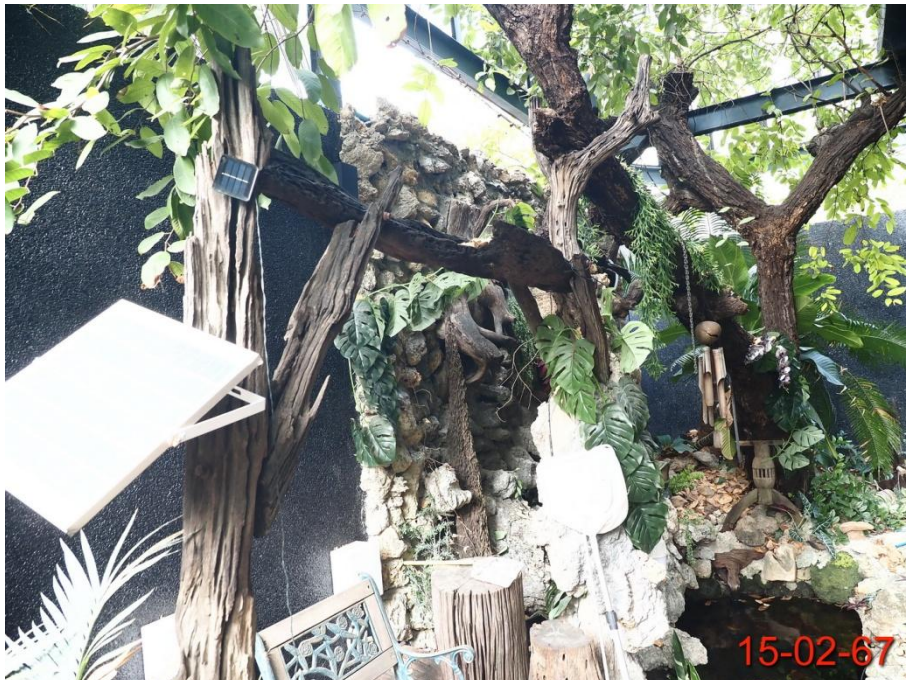
รูปที่ 6917-6918

สภาพภายนอกบริเวณบ้าน

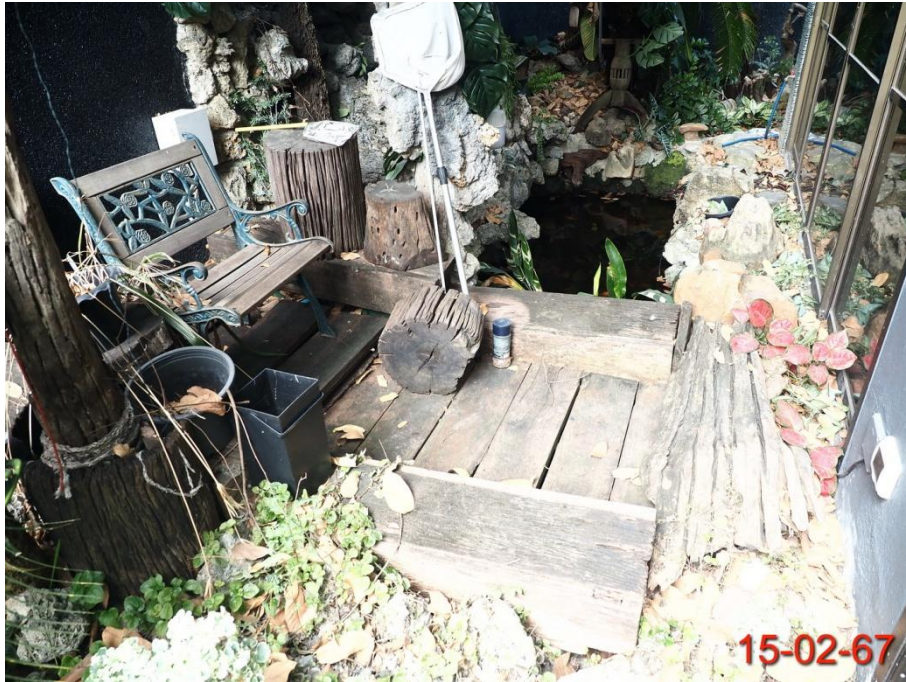
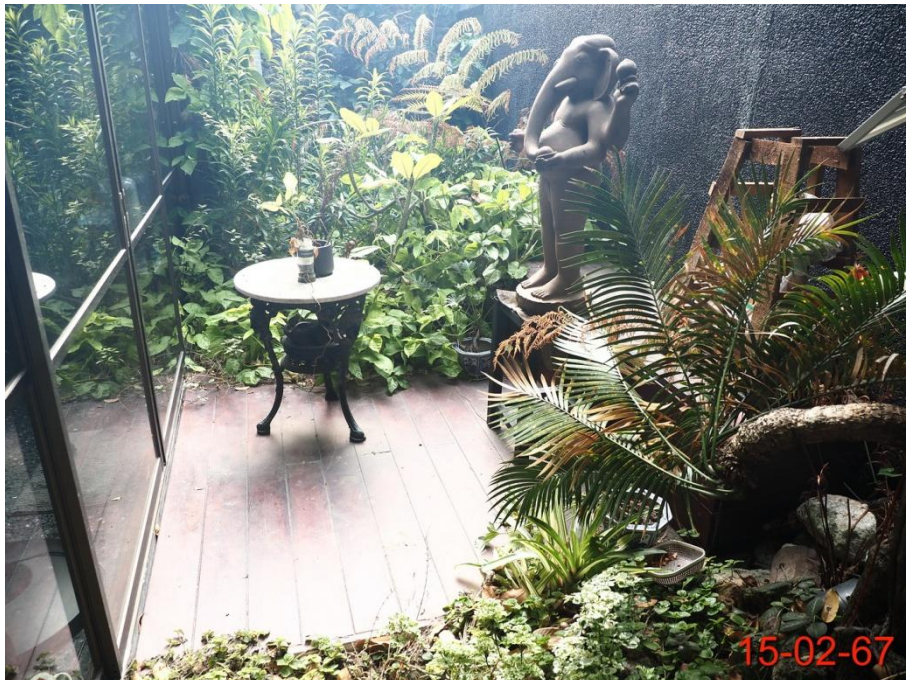
รูปที่ 6919-6920

สภาพภายนอกบริเวณบ้าน

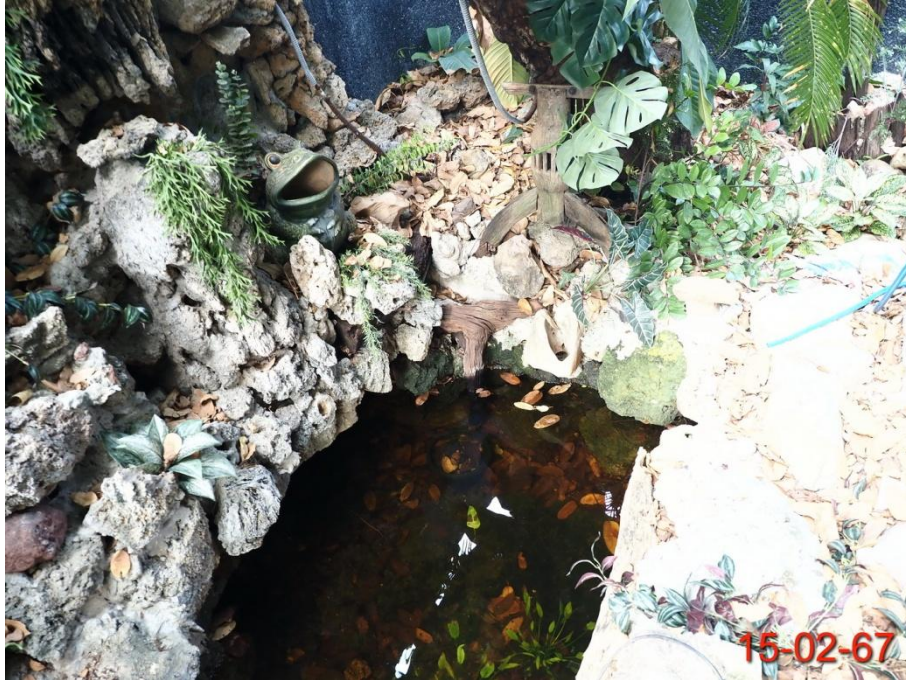
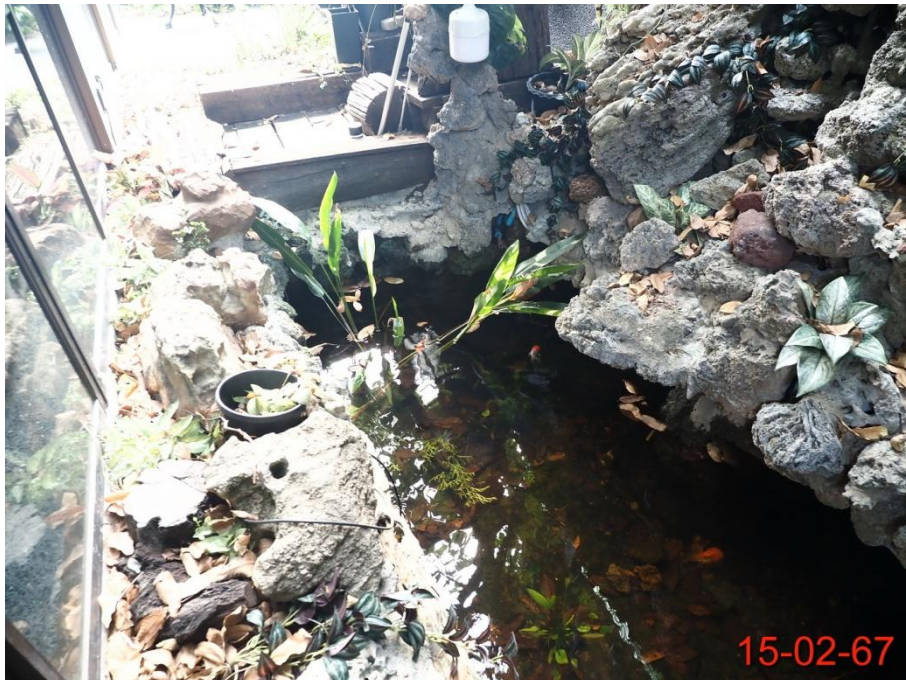
รูปที่ 6921-6922

สภาพภายนอกบริเวณบ้าน

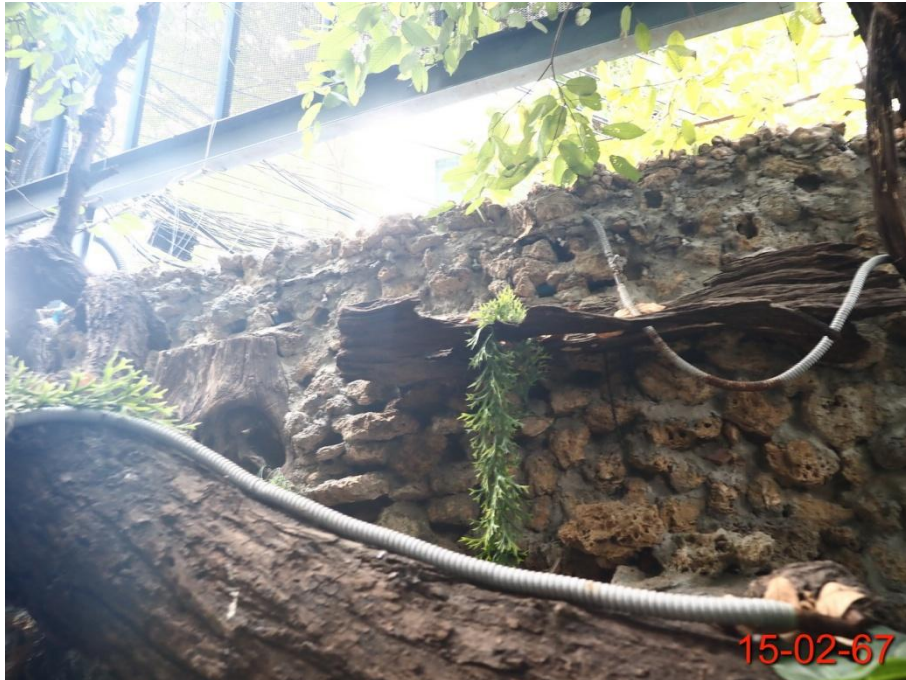
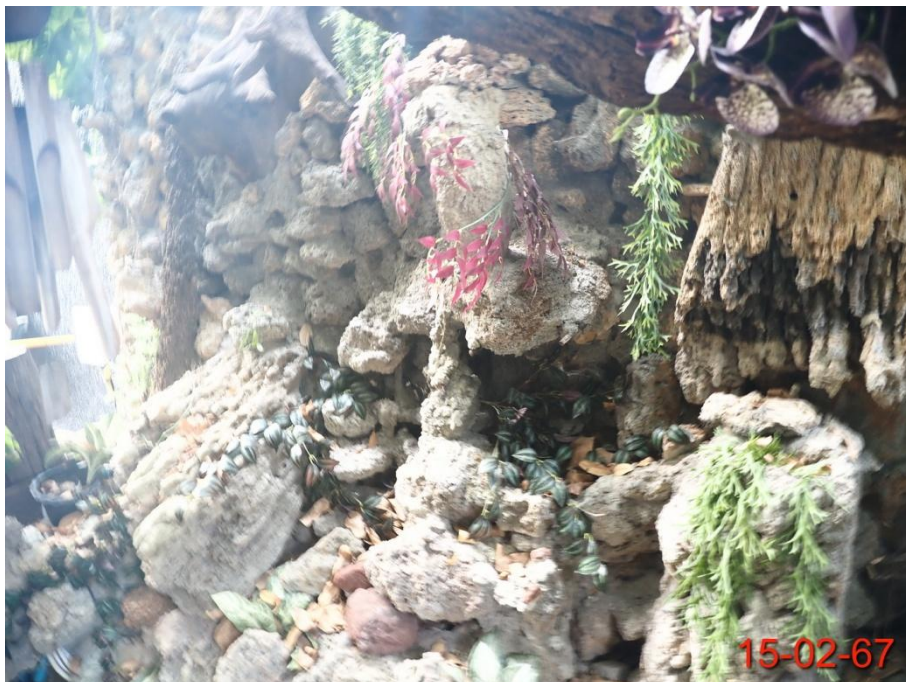
รูปที่ 6923-6924

สภาพภายนอกบริเวณบ้าน

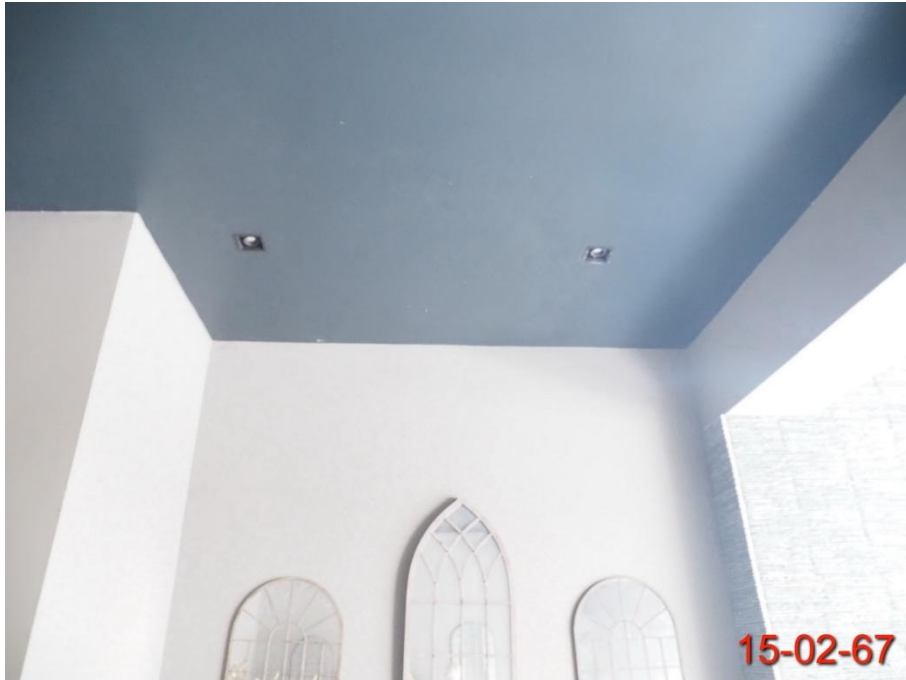
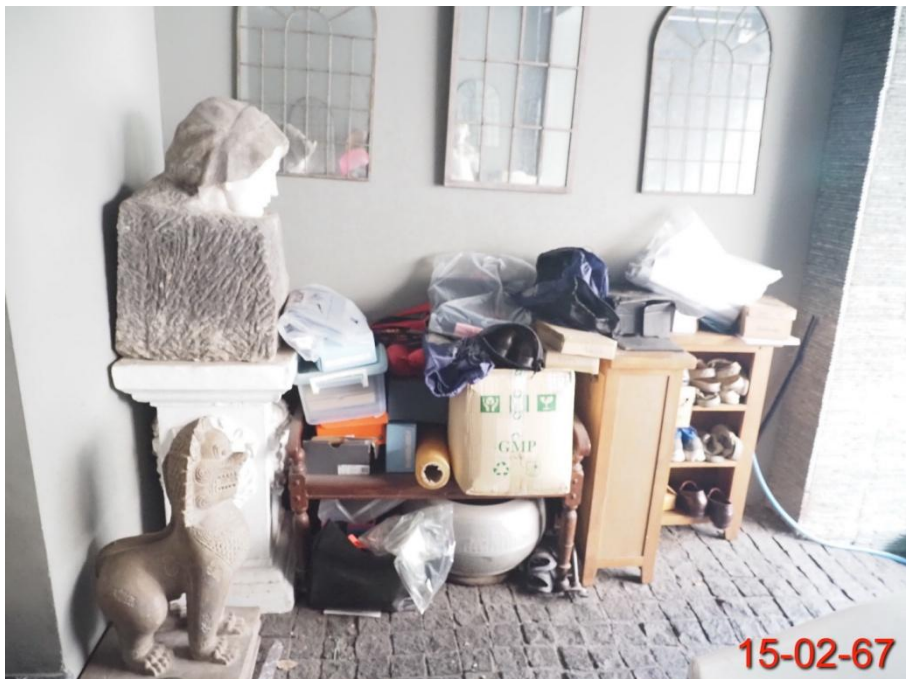
รูปที่ 6929-6930

รอยแตกร้าวภายนอกบริเวณบ้าน

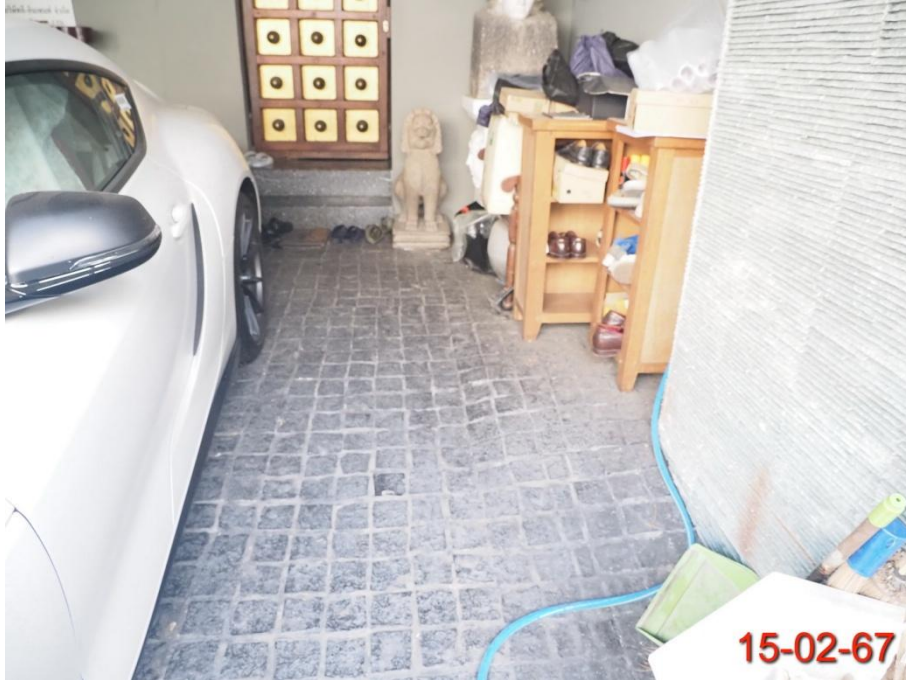
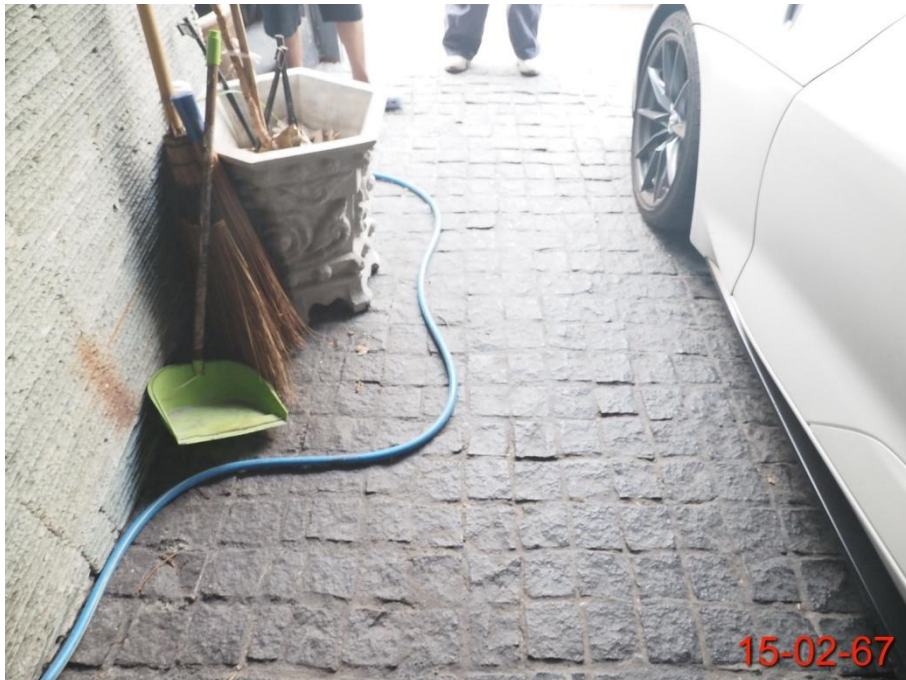
รูปที่ 6935-6936

รอยแตกร้าวภายนอกบริเวณบ้าน

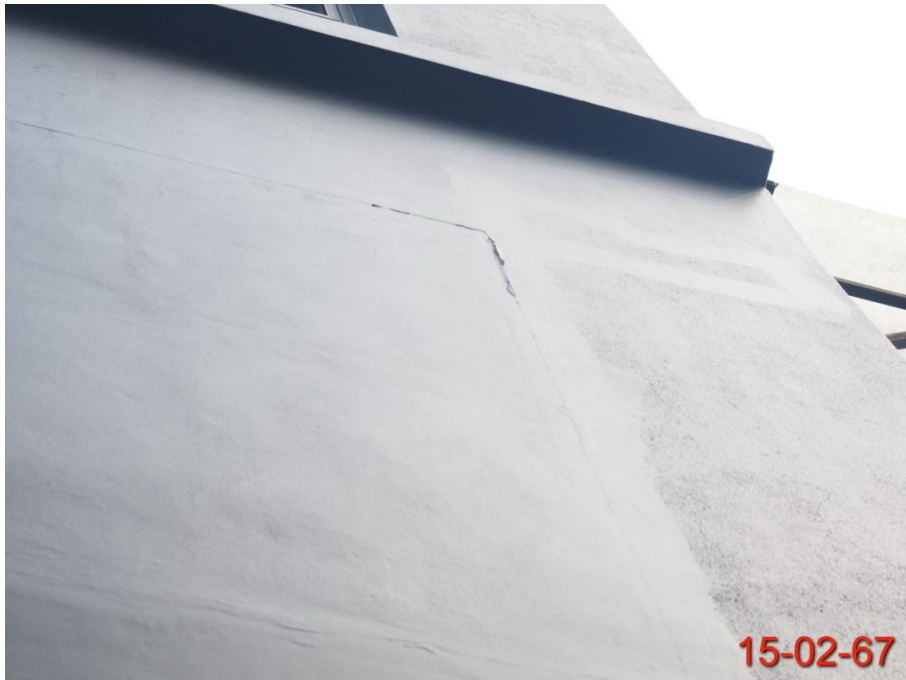
รูปที่ 6939-6940

รอยแตกร้าวภายนอกบริเวณบ้าน

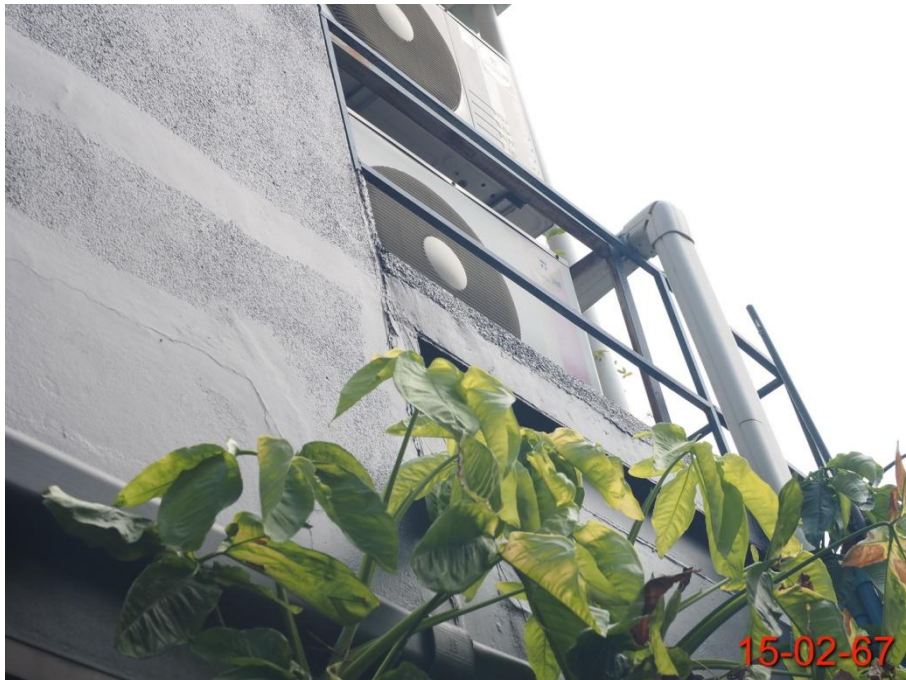
รูปที่ 6941-6942

รอยแตกร้าวภายนอกบริเวณบ้าน

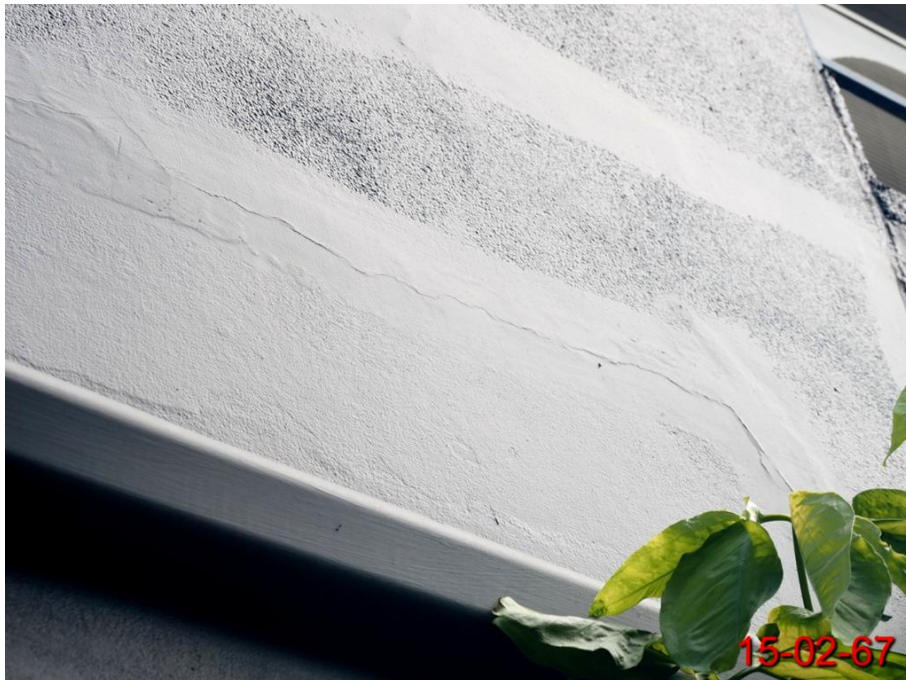
รูปที่ 6943-6944

รอยแตกร้าวภายนอกบริเวณบ้าน

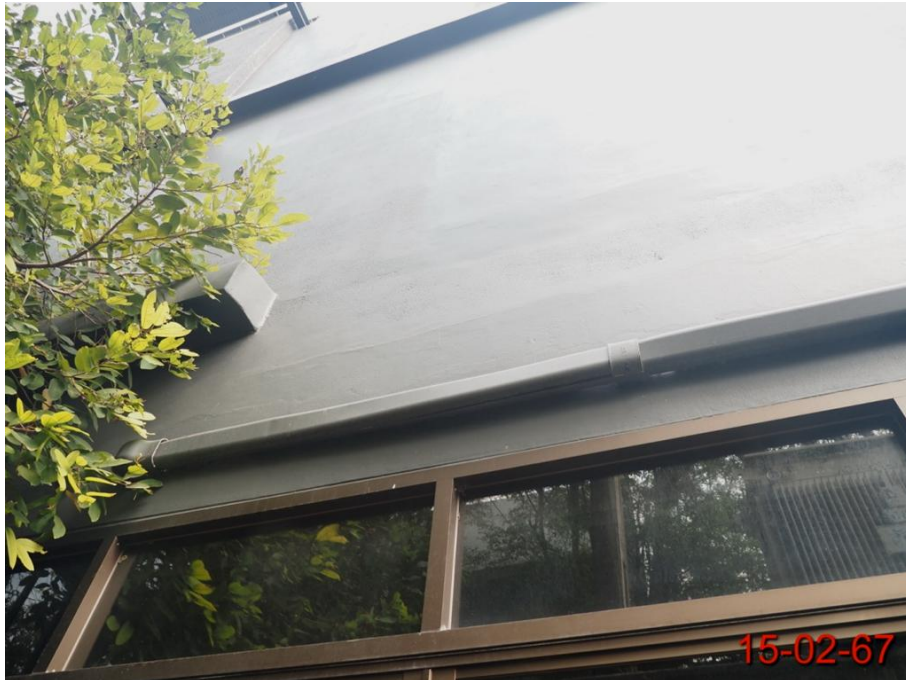
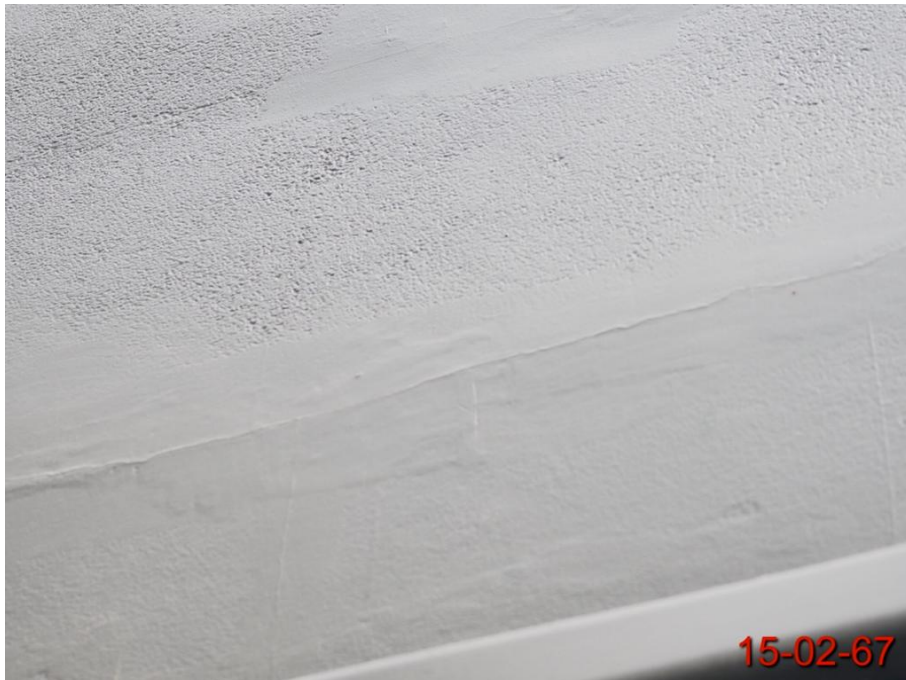
รูปที่ 6945-6946

รอยแตกร้าวภายนอกบริเวณบ้าน

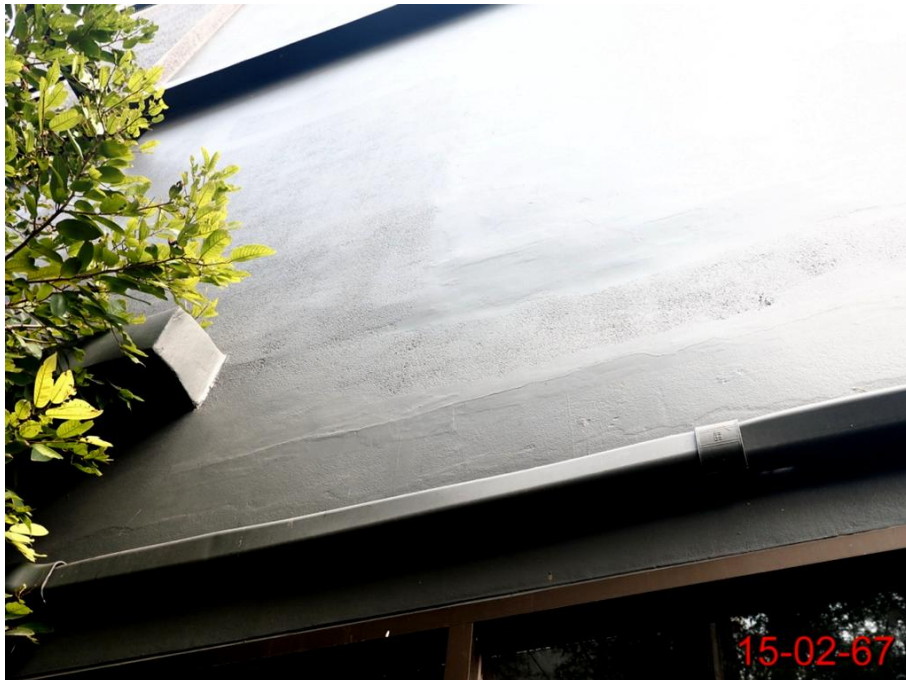
รูปที่ 6947-6948

รอยแตกร้าวภายนอกบริเวณบ้าน

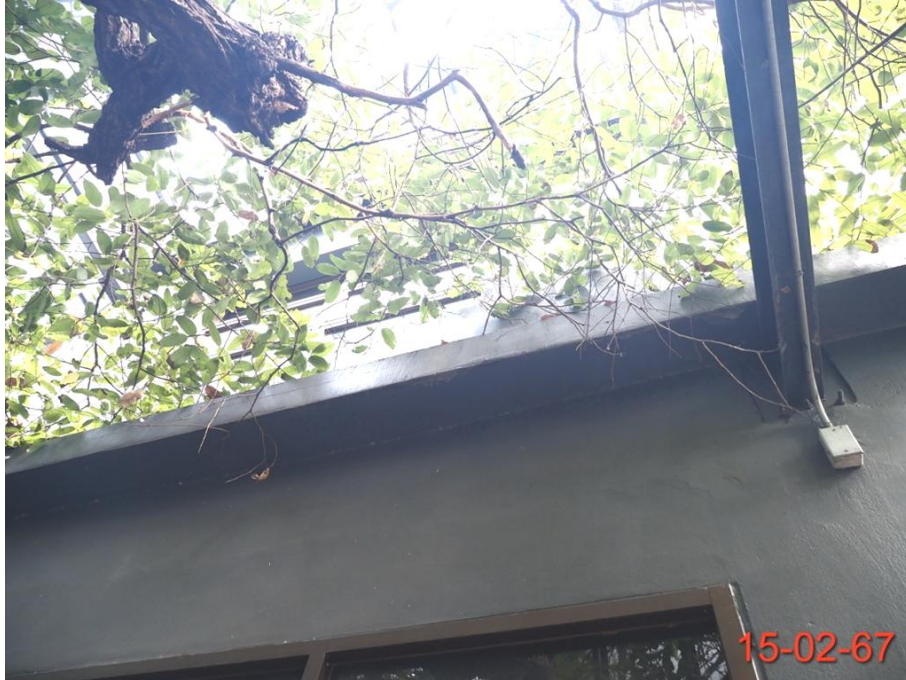
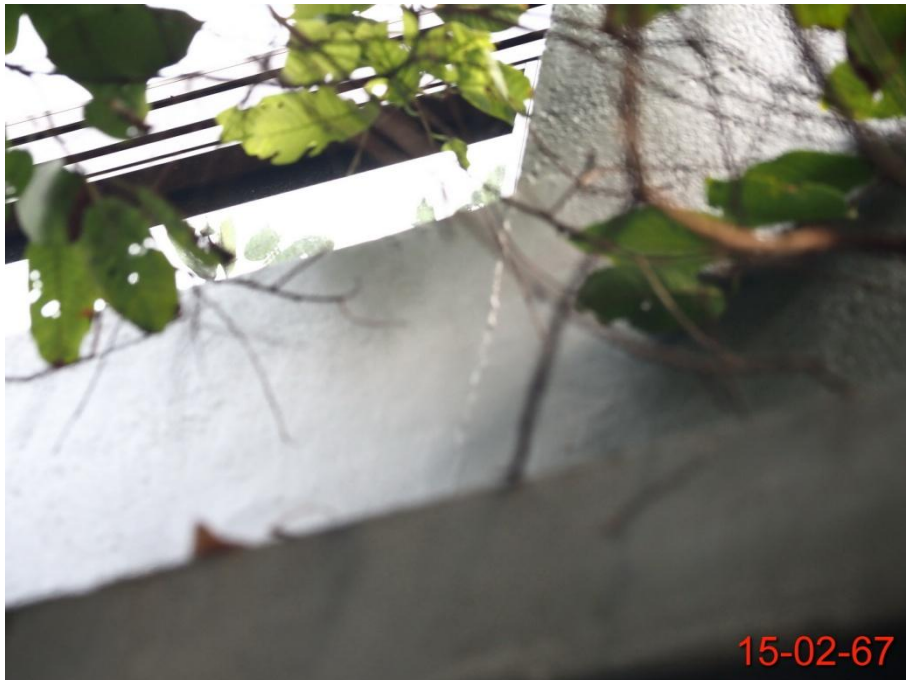
รูปที่ 6949-6950

รอยแตกร้าวภายนอกบริเวณบ้าน

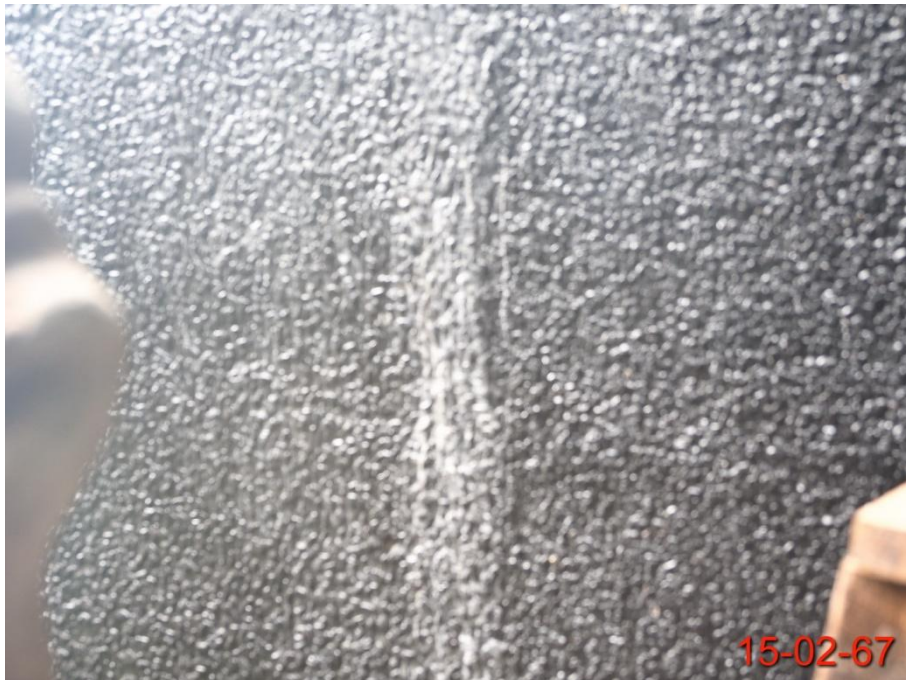
รูปที่ 6951-6952

รอยแตกร้าวภายนอกบริเวณบ้าน

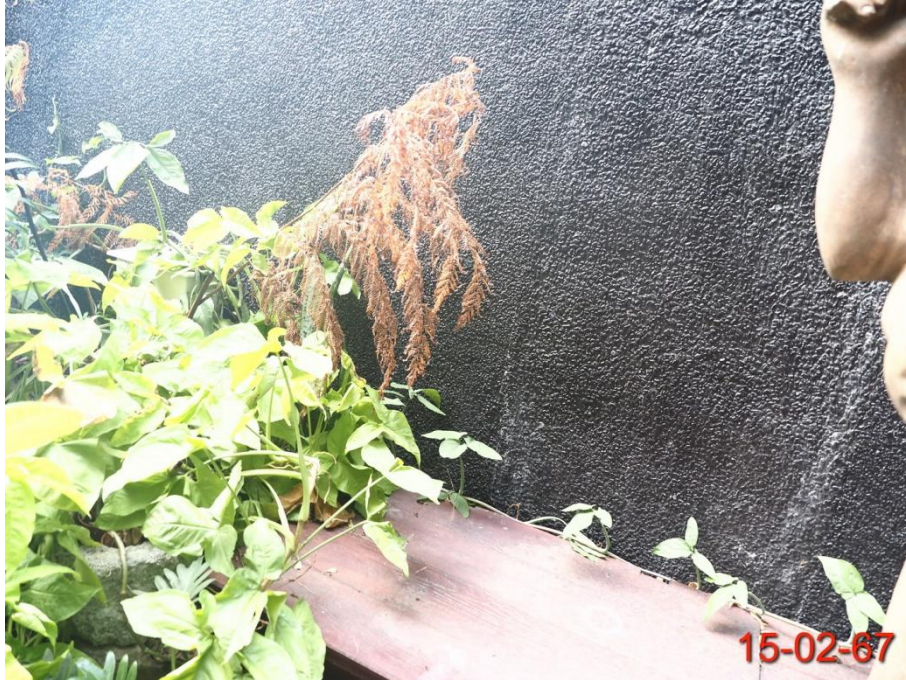
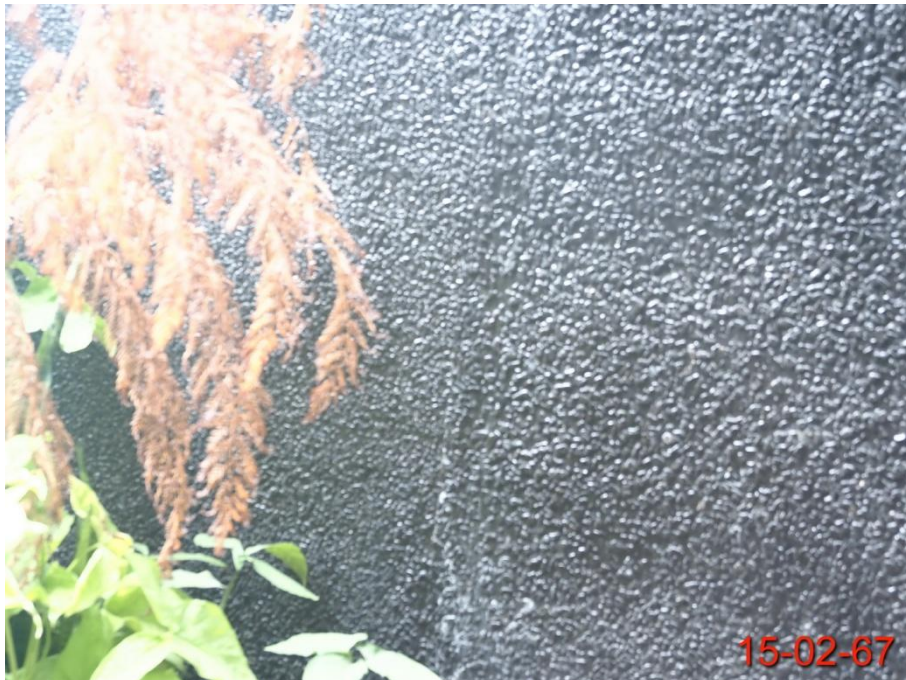
รูปที่ 6953-6954

รอยแตกร้าวภายนอกบริเวณบ้าน

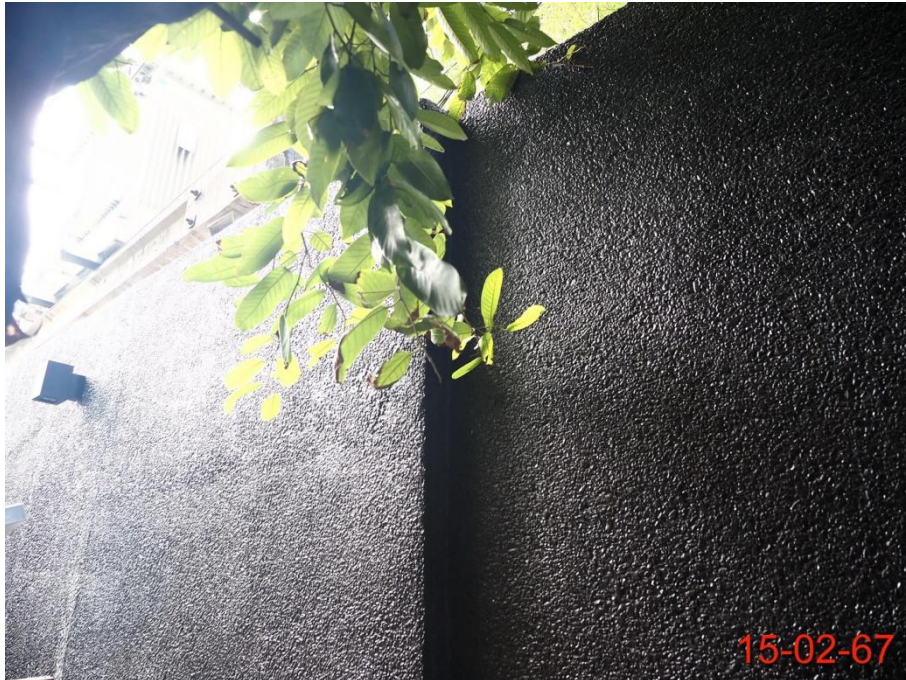
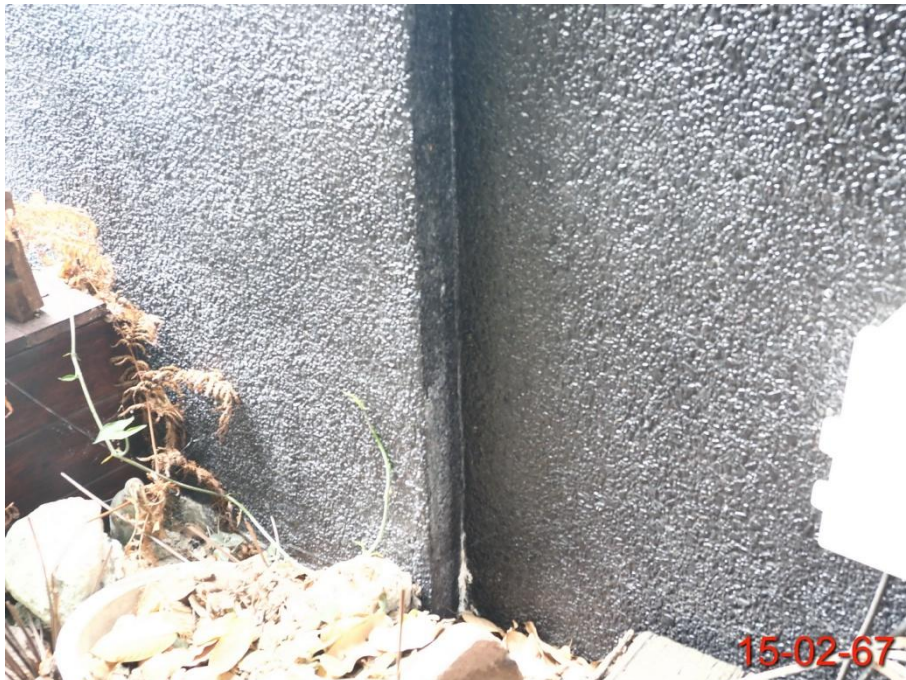
รูปที่ 6955-6956

รอยแตกร้าวภายนอกบริเวณบ้าน

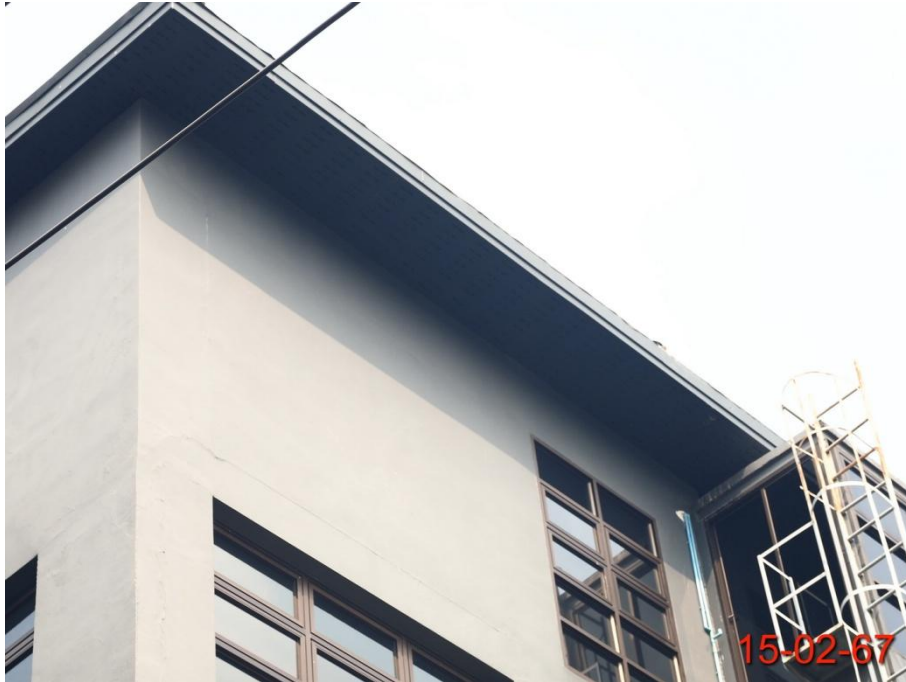
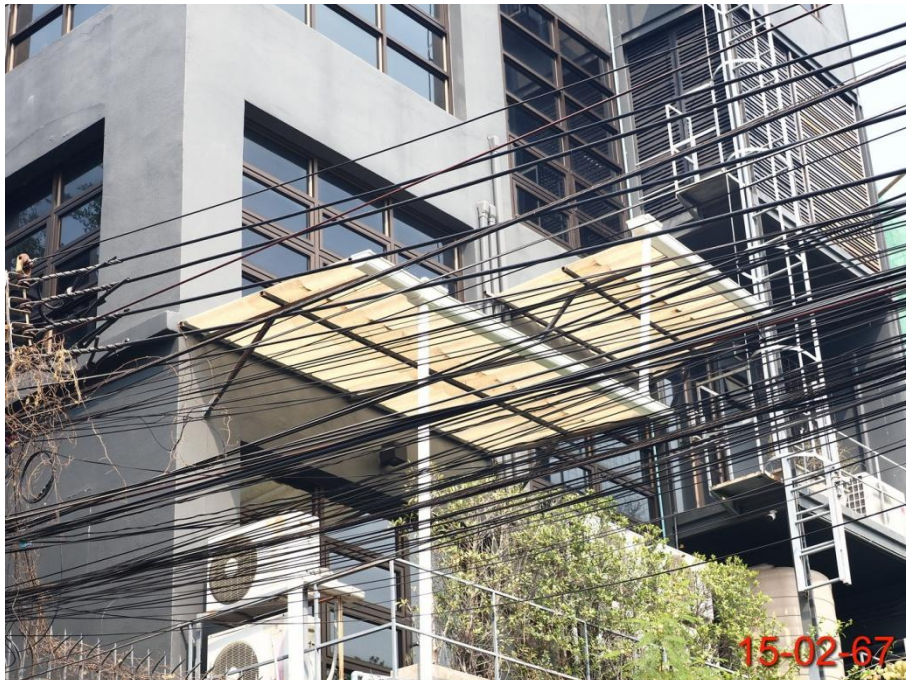
รูปที่ 6957-6958

สภาพภายนอกด้านหลัง

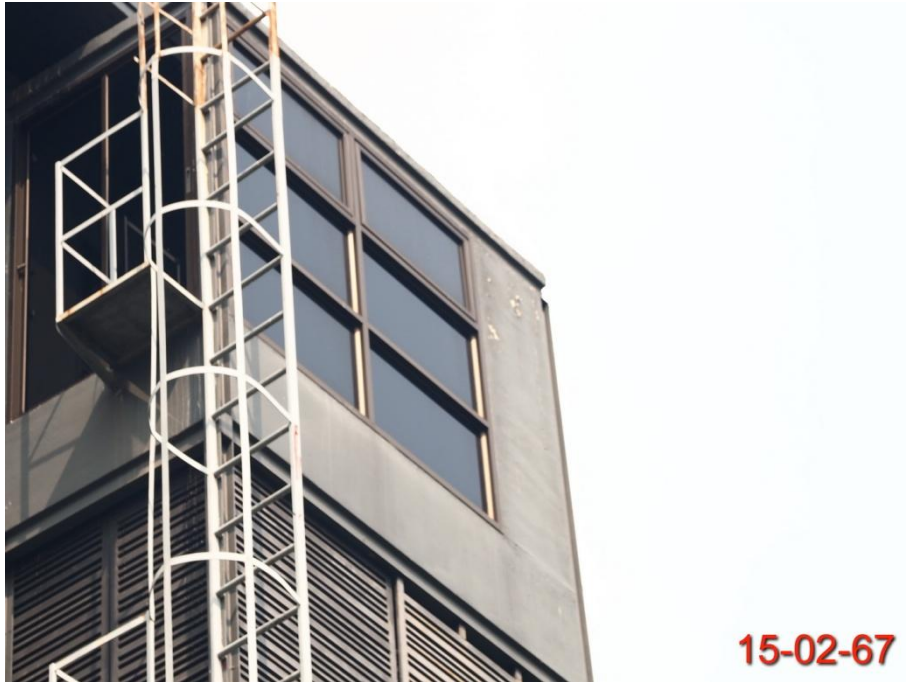
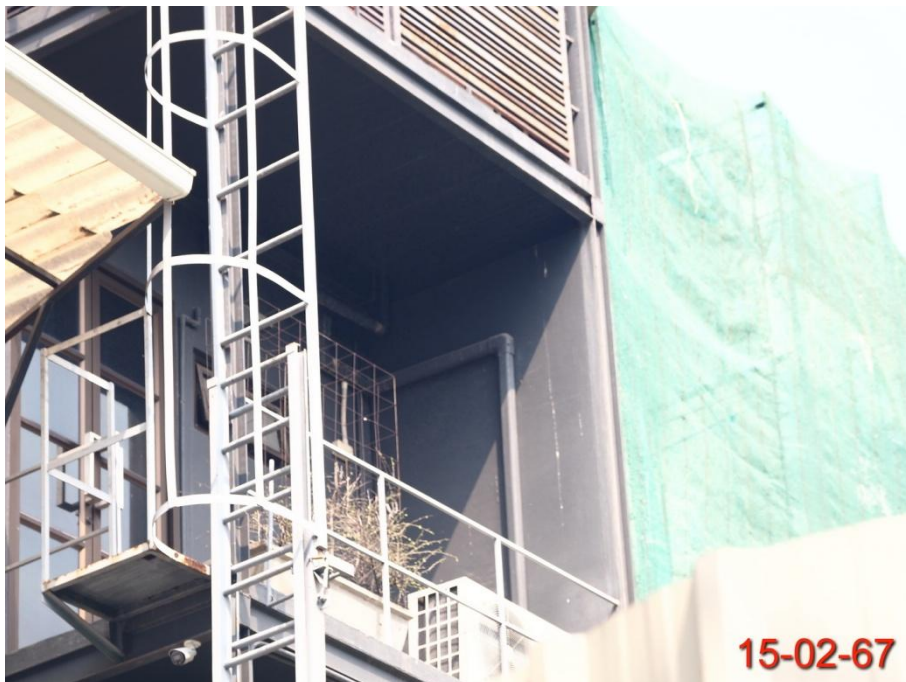
รูปที่ 6959-6960

สภาพภายนอกด้านหลัง

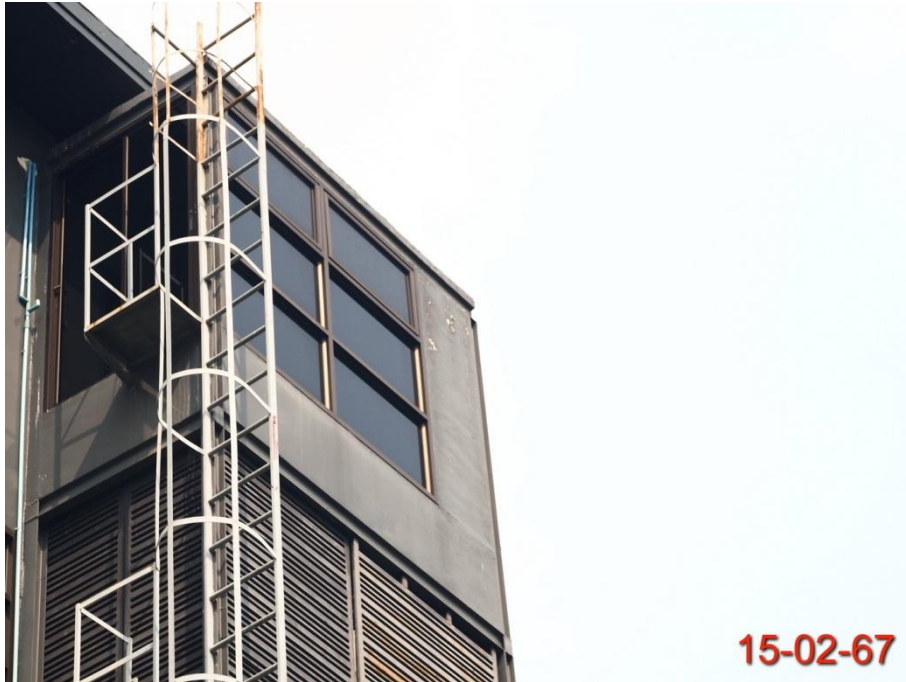
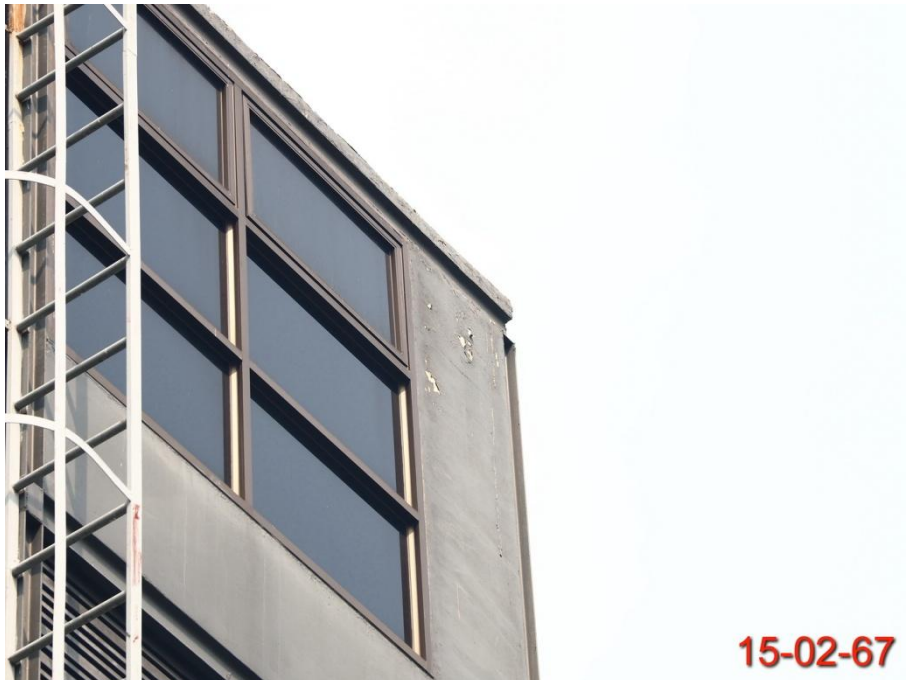
รูปที่ 6961-6962

สภาพภายนอกด้านหลัง

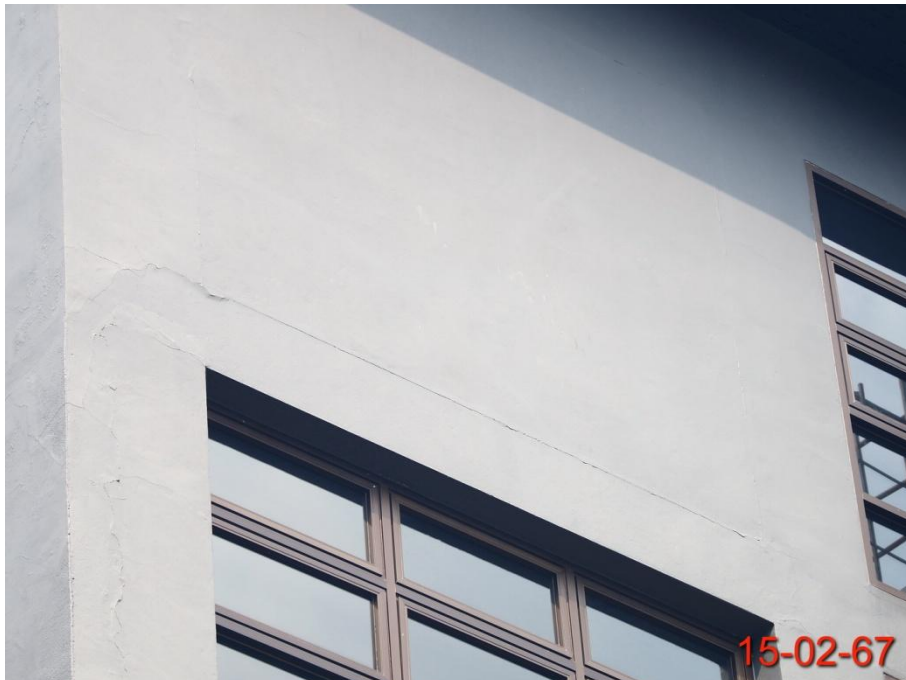
รูปที่ 6963-6964

รอยแตกร้าวภายนอกด้านหลัง

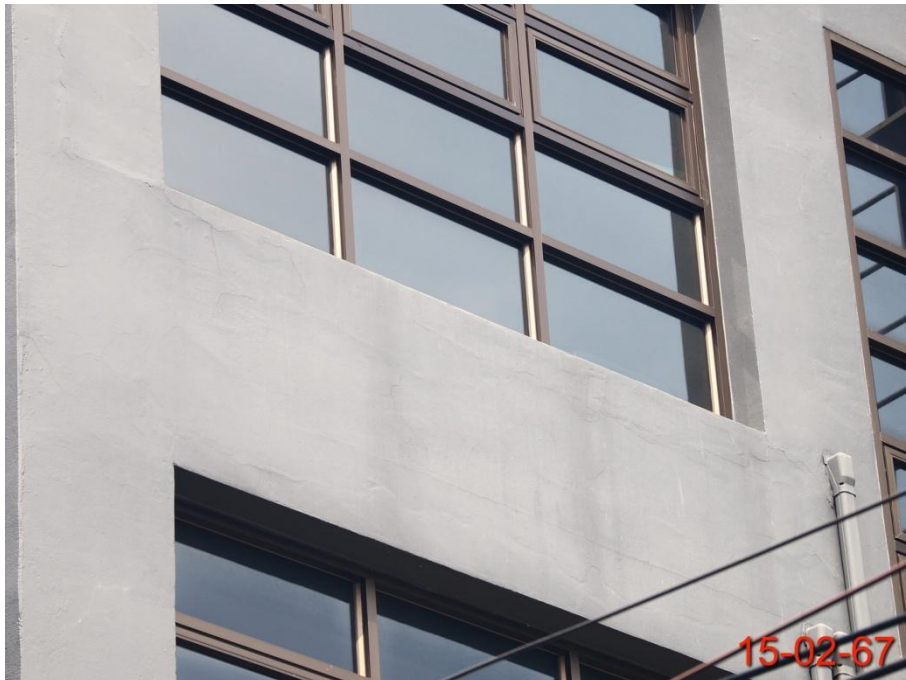
รูปที่ 6965-6966

รอยแตกร้าวภายนอกด้านหลัง
