รายงานสำรวจสภาพเดิมของอาคารข้างเคียงก่อนเริ่มก่อสร้าง

Bell Survey Ltd.

2K23/N-0866/STS/ns

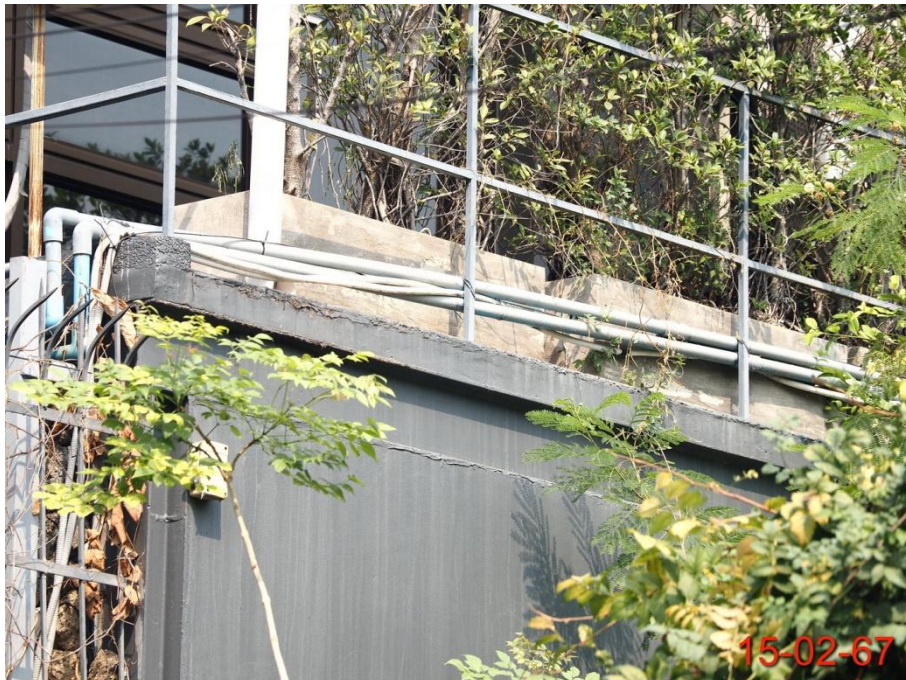
รูปที่ 6967-6968

รอยแตกร้าวภายนอกด้านหลัง

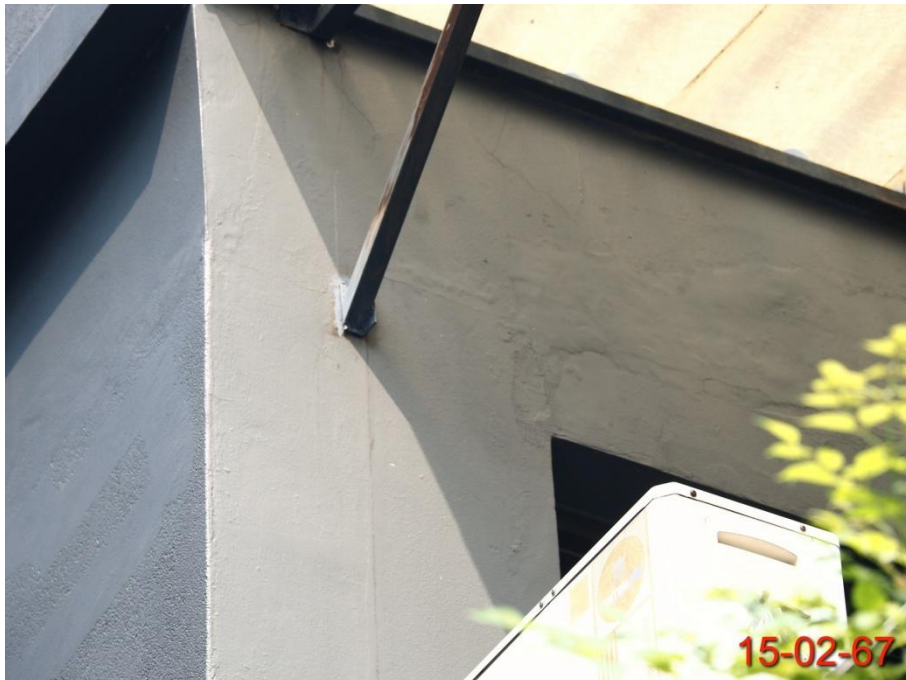
รูปที่ 6969-6970

รอยแตกร้าวภายนอกด้านหลัง

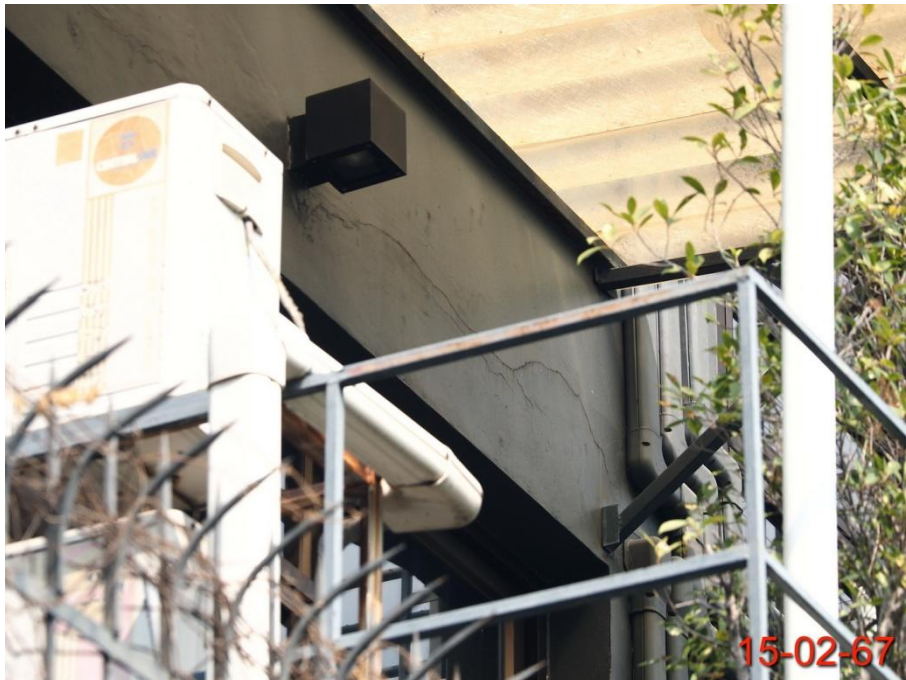
รูปที่ 6971-6972

รอยแตกร้าวภายนอกด้านหลัง

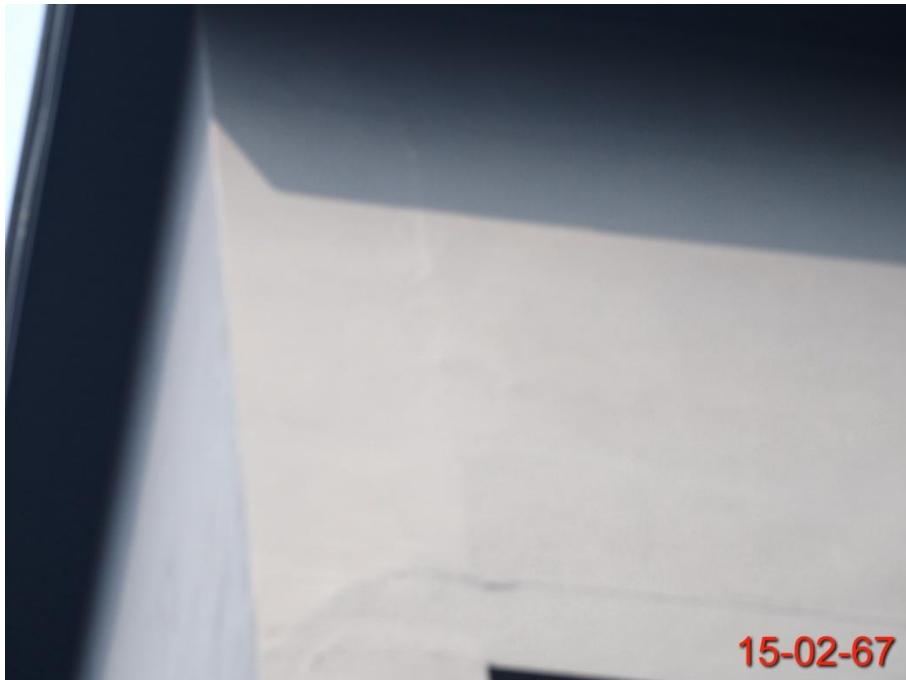
รูปที่ 6973-6974

รอยแตกร้าวภายนอกด้านหลัง

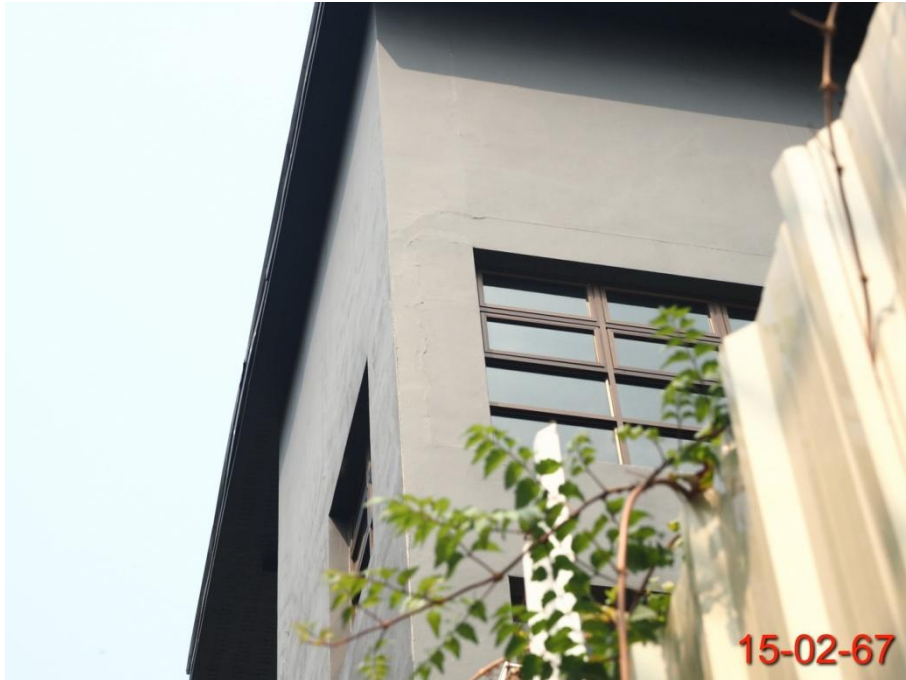
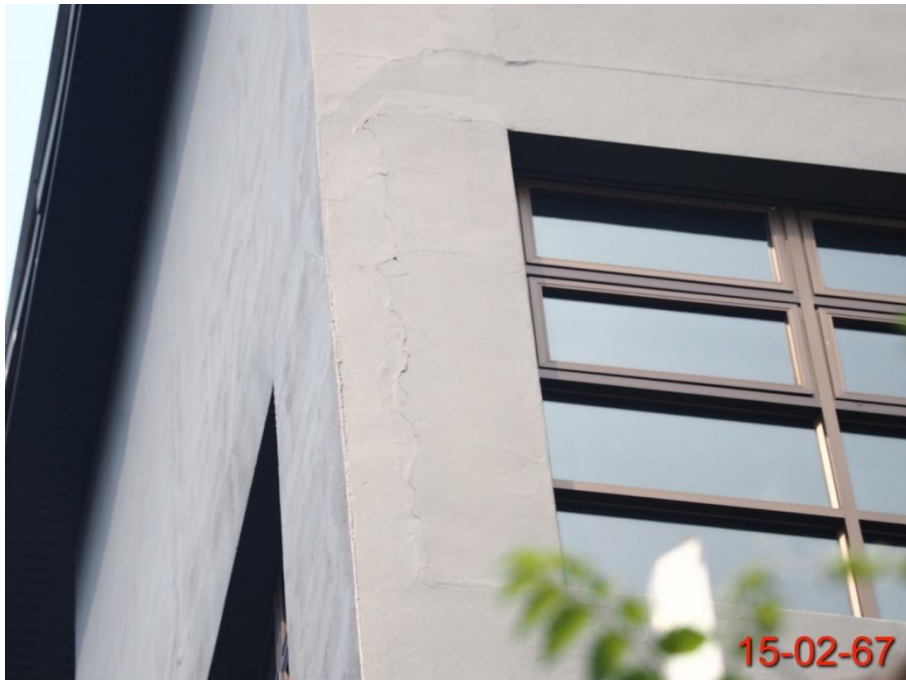
รูปที่ 6975-6976

รอยแตกร้าวภายนอกด้านหลัง

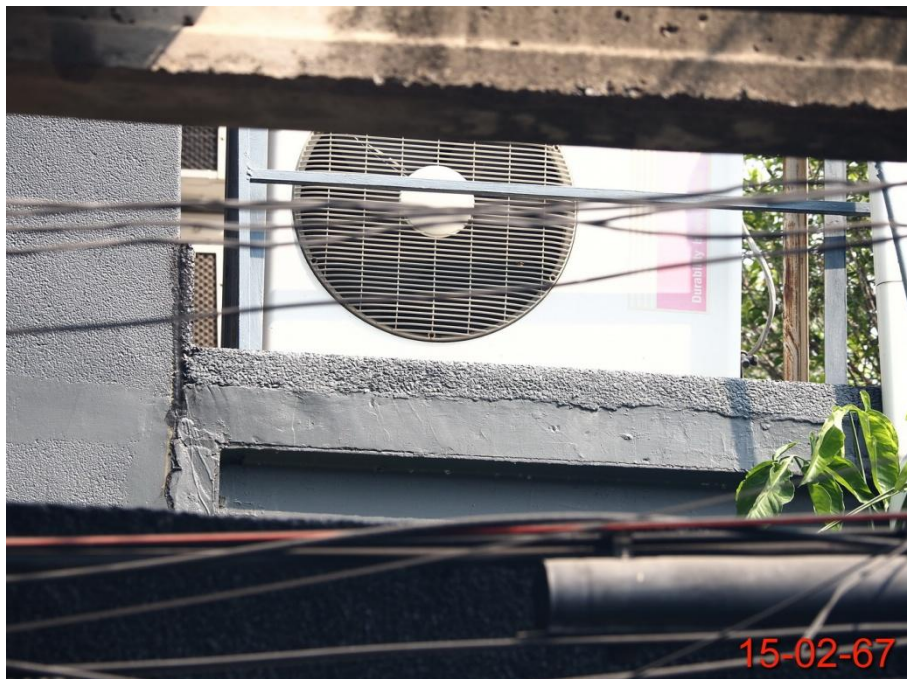
รูปที่ 6977-6978

รอยแตกร้าวภายนอกด้านหลัง

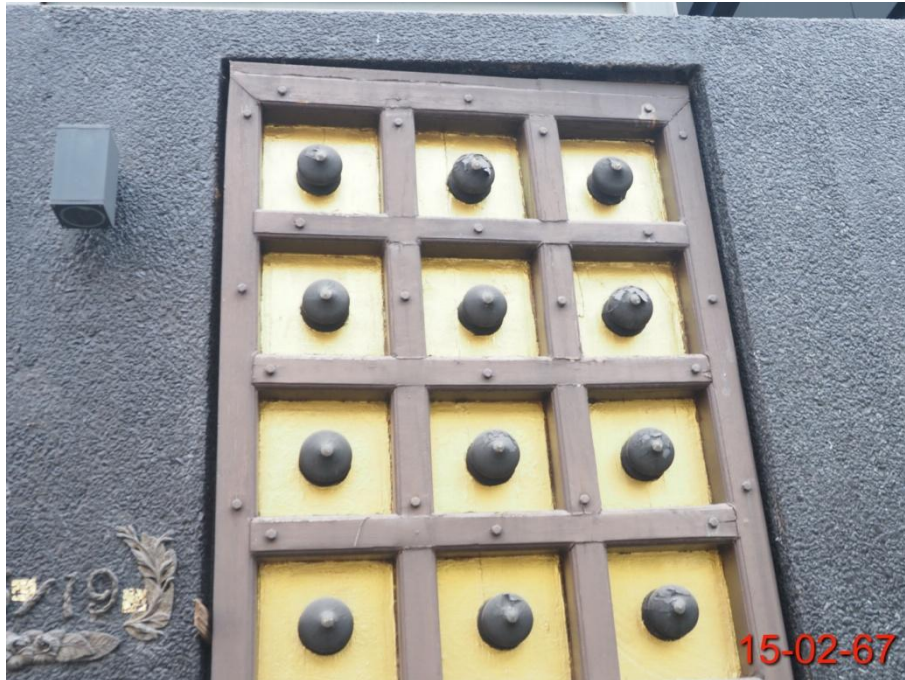
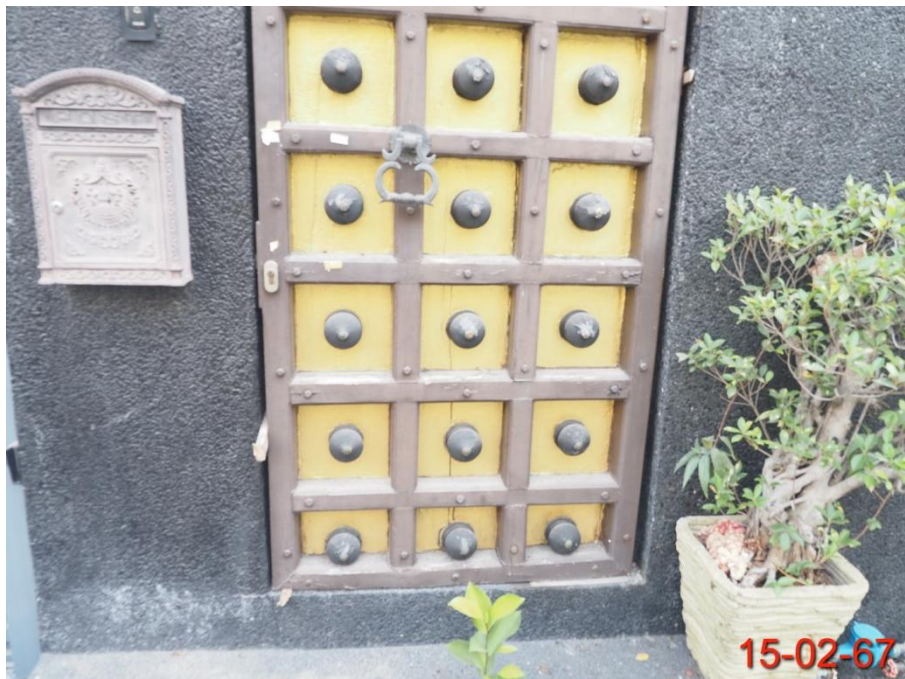
รูปที่ 6979-6980

รอยแตกร้าวประตู

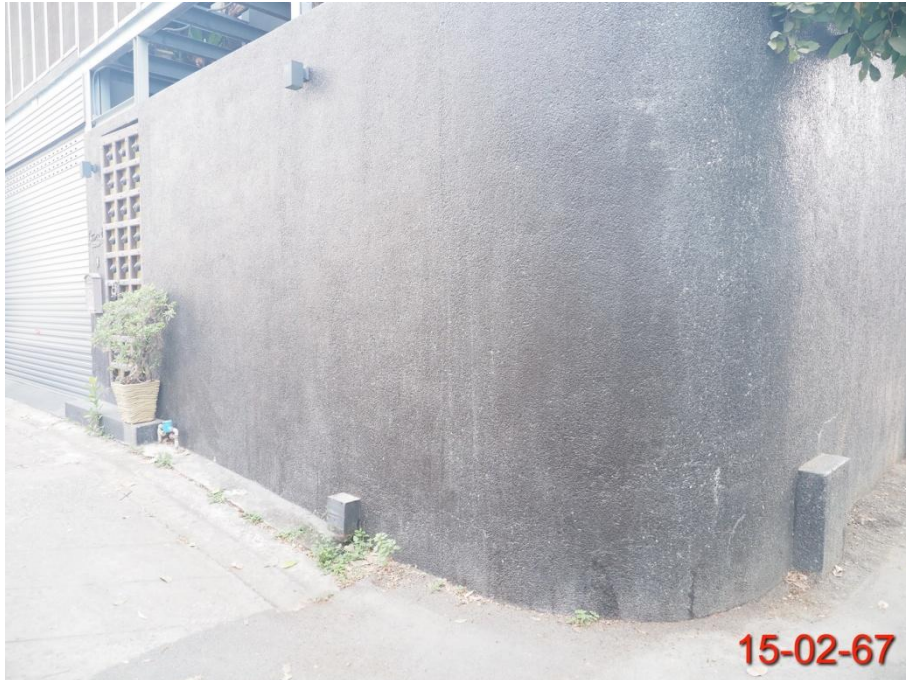
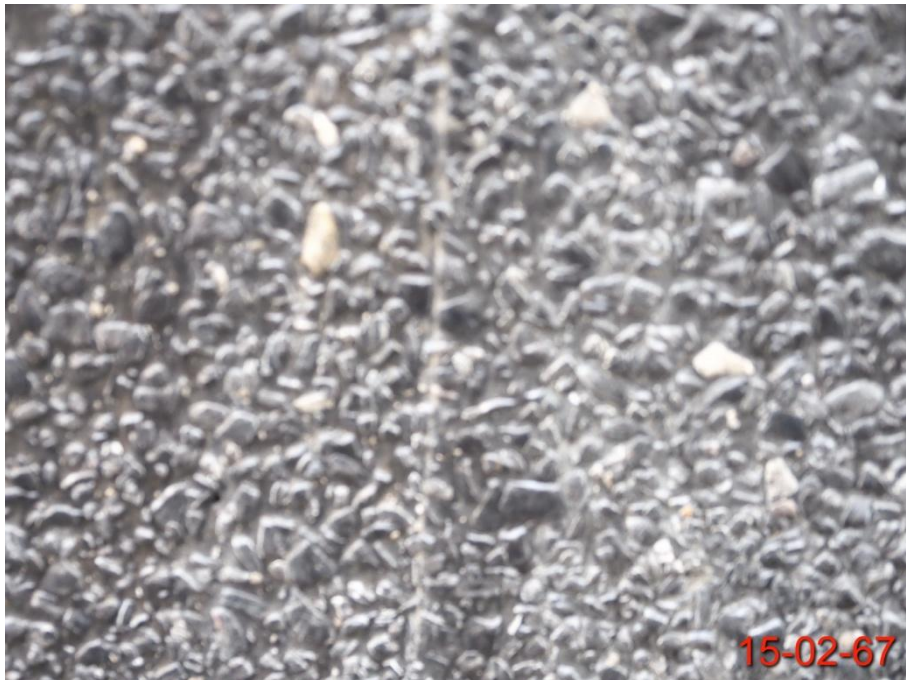
รูปที่ 6981-6982

รอยแตกร้าวกำแพงภายนอก

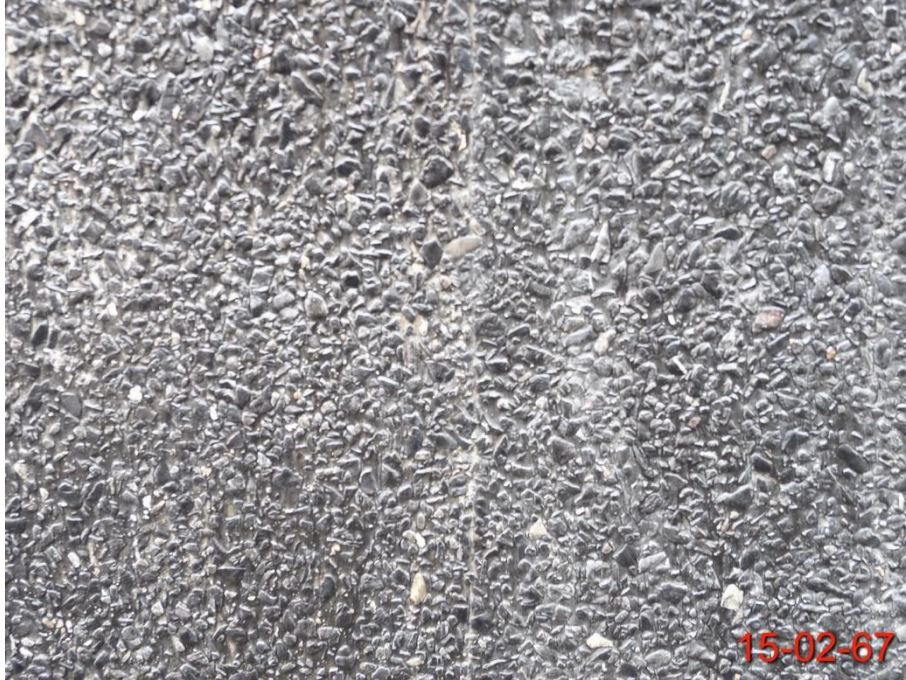
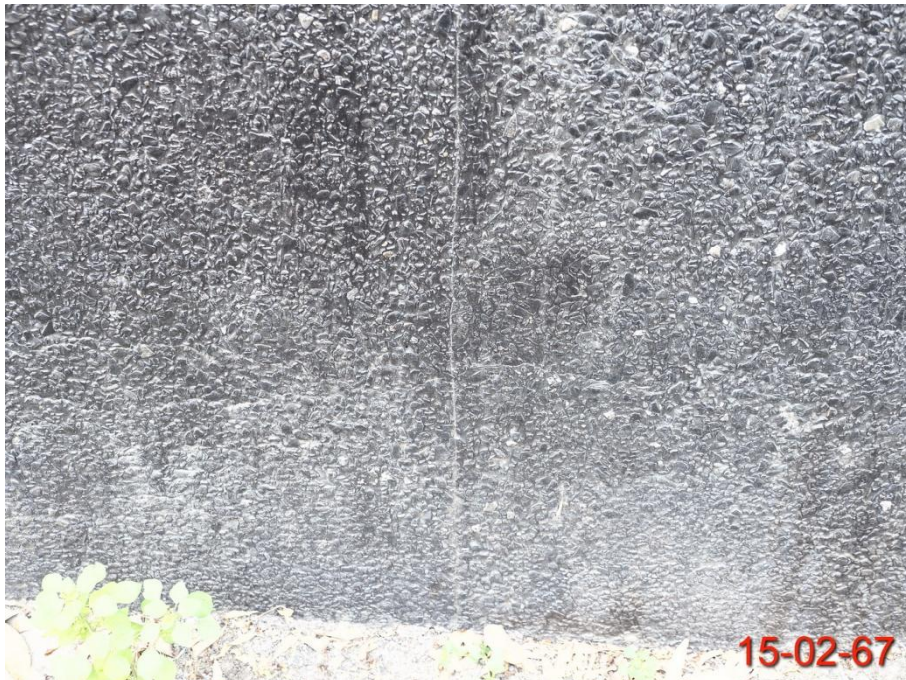
รูปที่ 6983-6984

รอยแตกร้าวกำแพงภายนอก

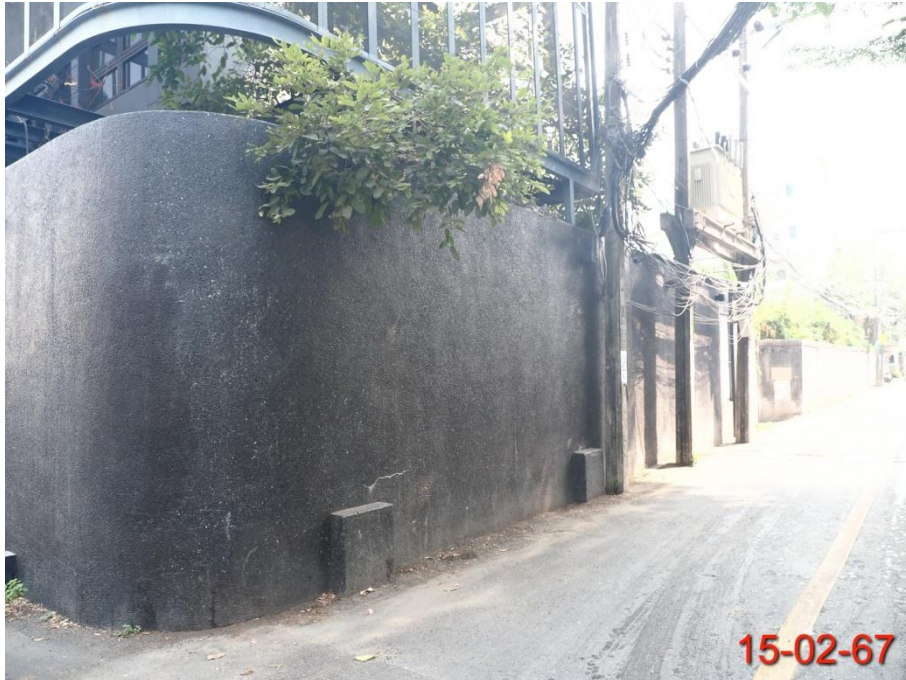
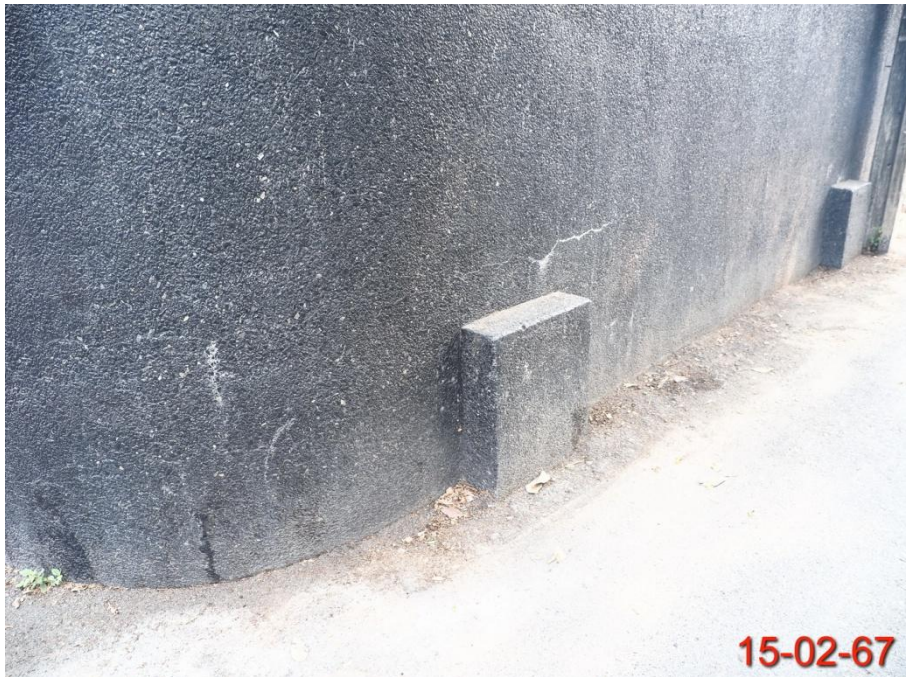
รูปที่ 6985-6986

รอยแตกร้าวกำแพงภายนอก

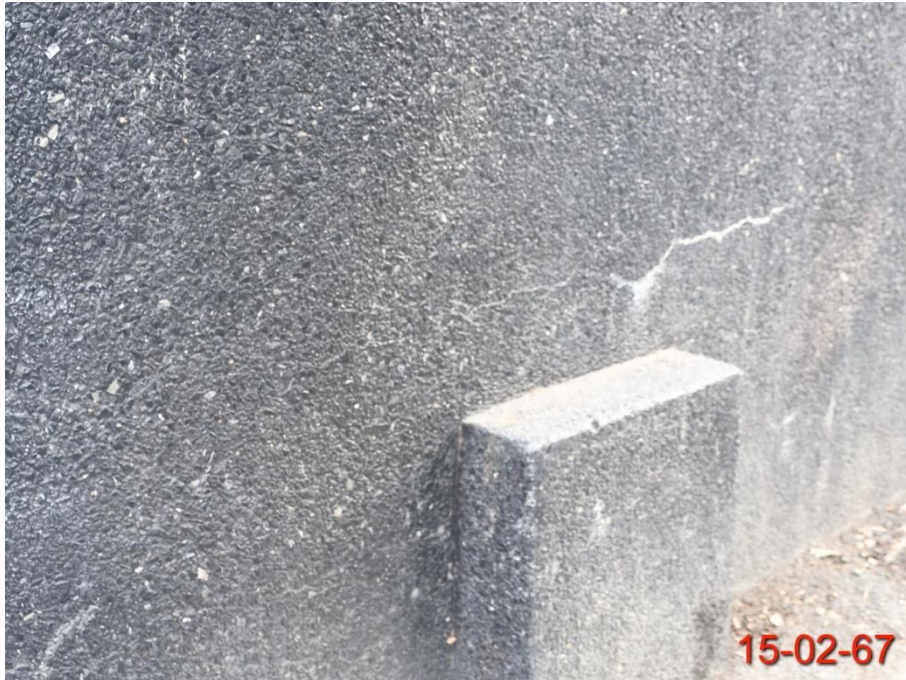
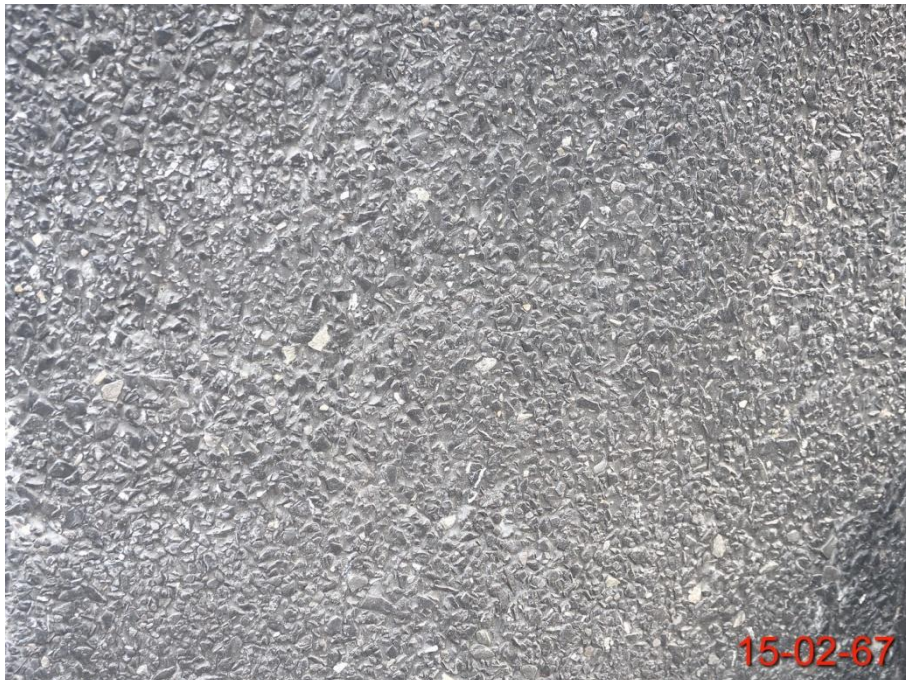
รูปที่ 6987-6988

รอยแตกร้าวกำแพงภายนอก

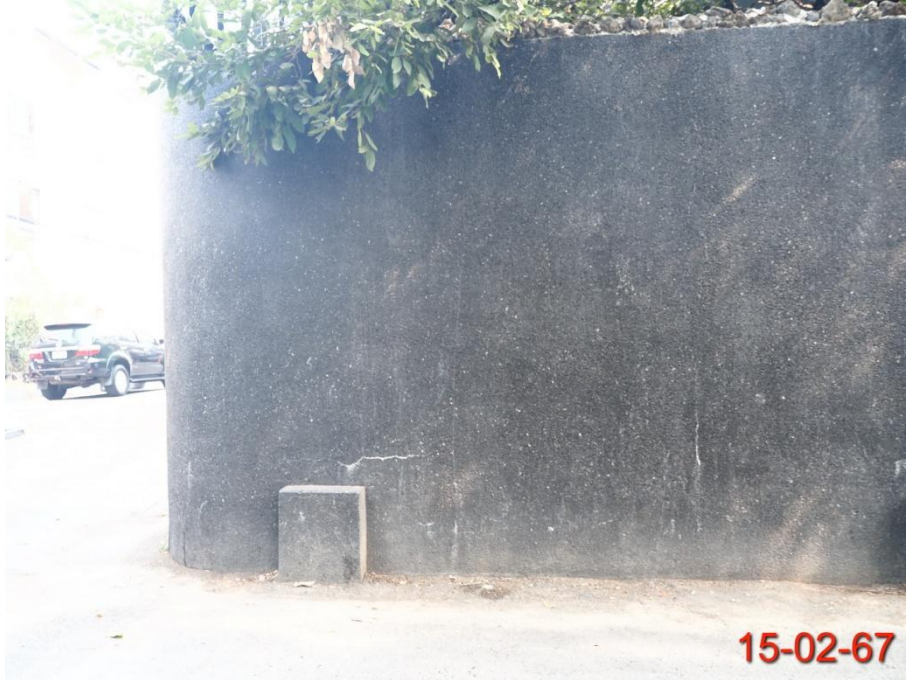
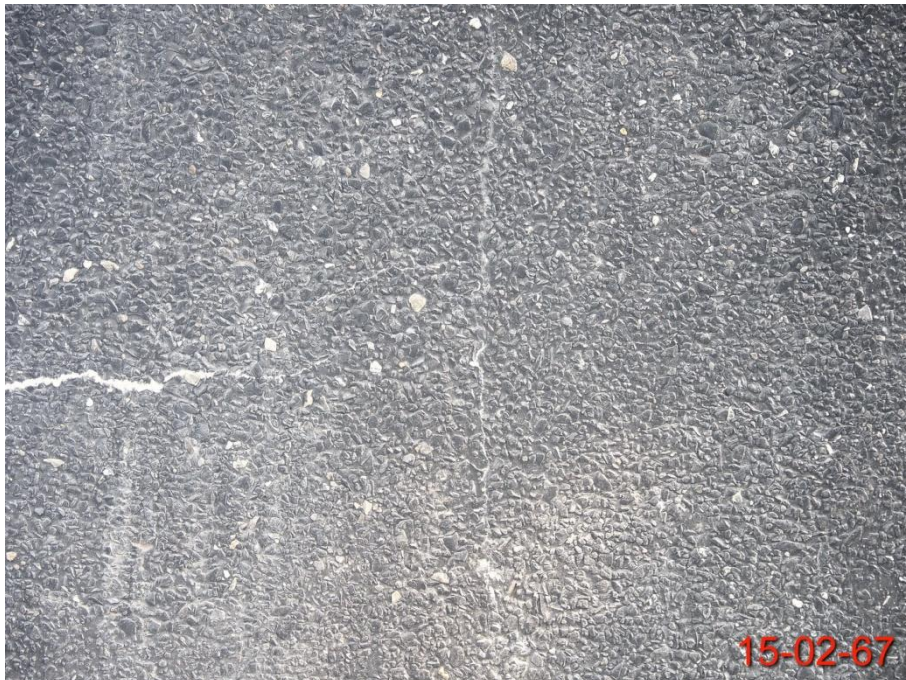
รูปที่ 6989-6990

รอยแตกร้าวกำแพงภายนอก

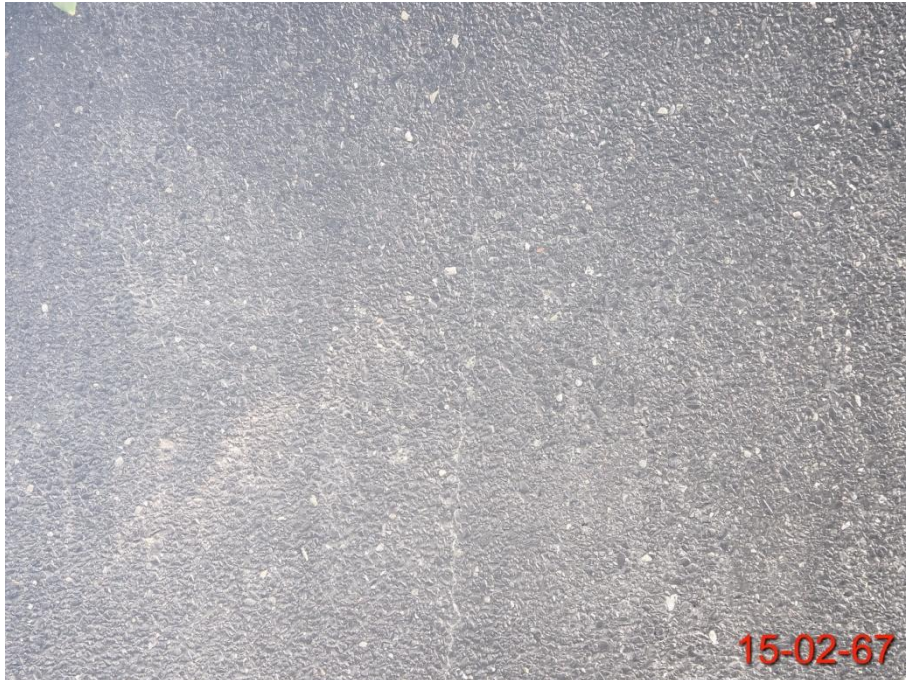
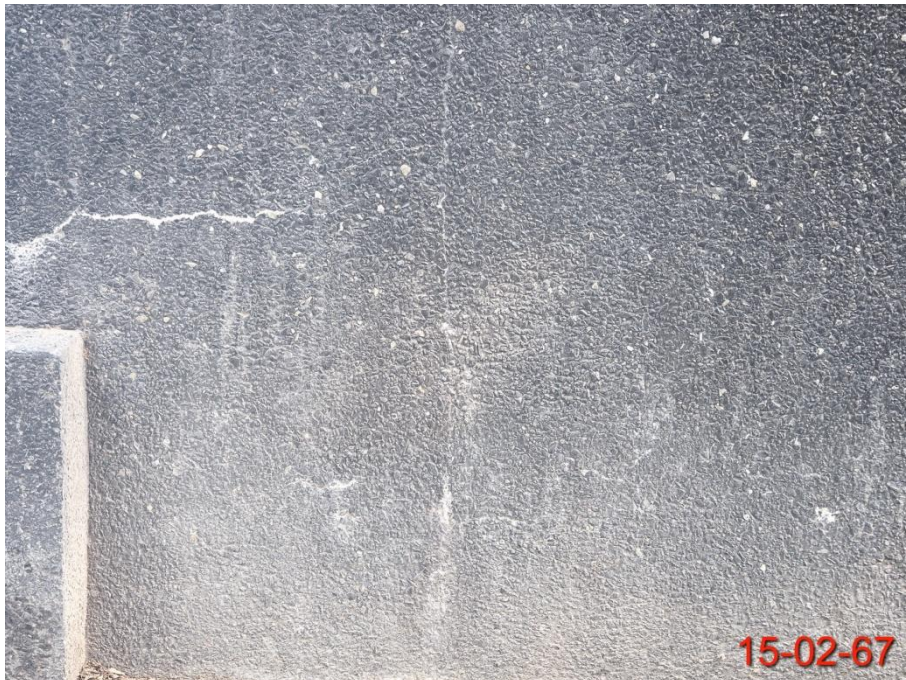
รูปที่ 6991-6992

รอยแตกร้าวกำแพงภายนอก

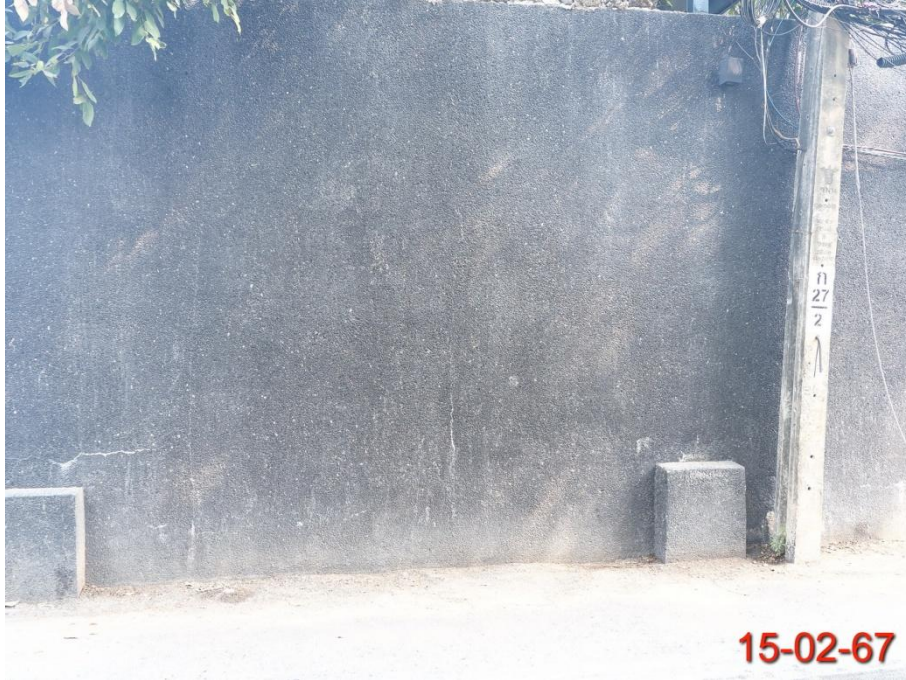
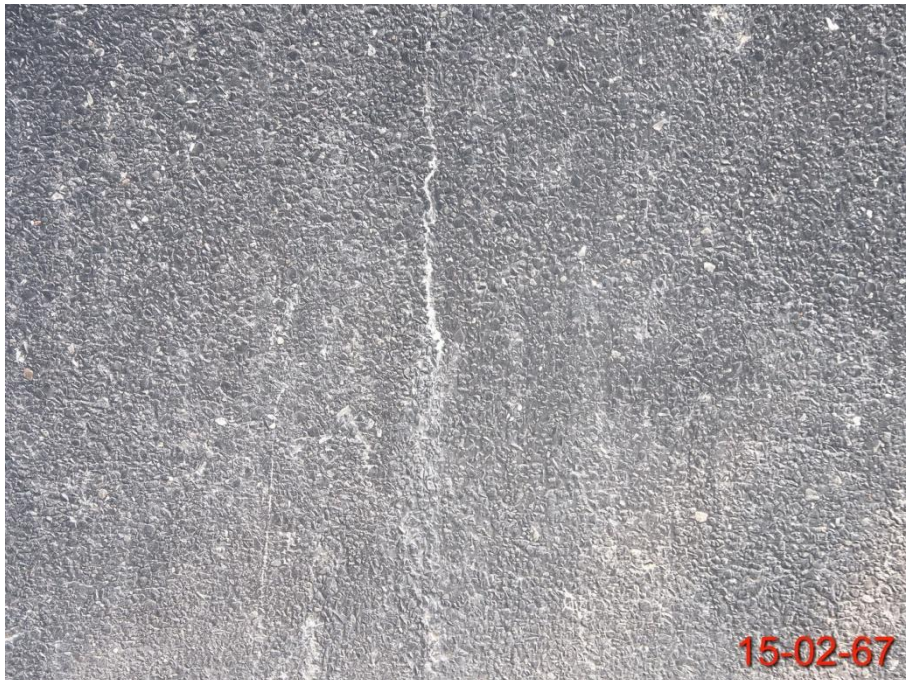
รูปที่ 6993-6994

รอยแตกร้าวกำแพงภายนอก

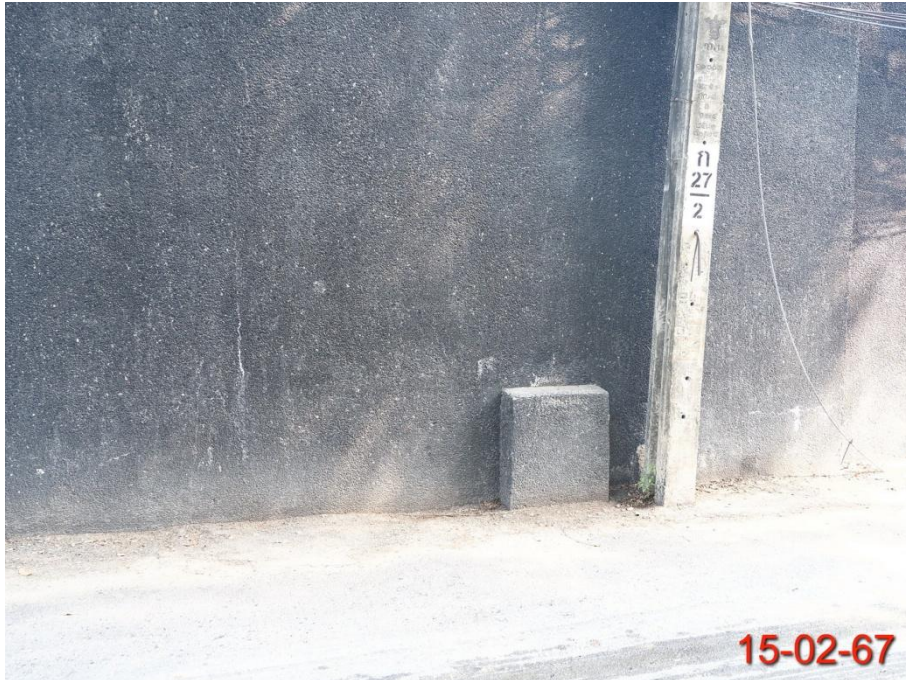
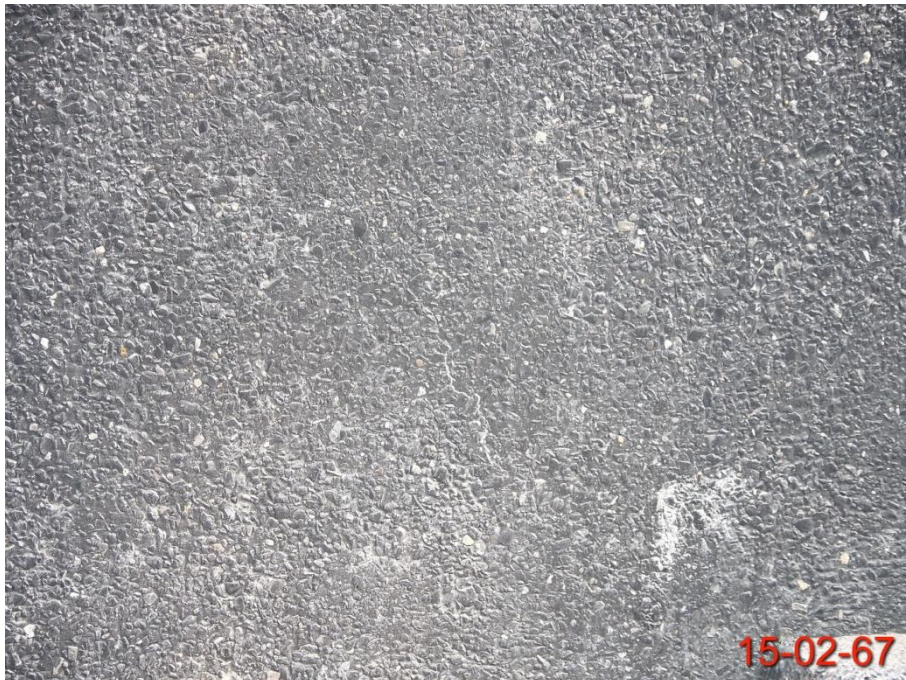
รูปที่ 6995-6996

รอยแตกร้าวกำแพงภายนอก

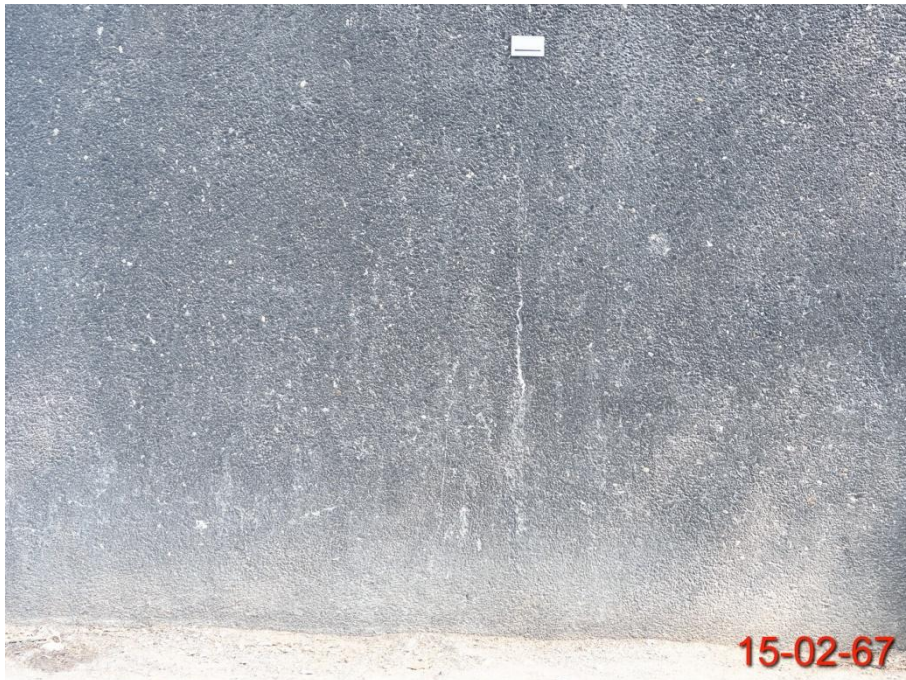
รูปที่ 6997-6998

รอยแตกร้าวกำแพงภายนอก

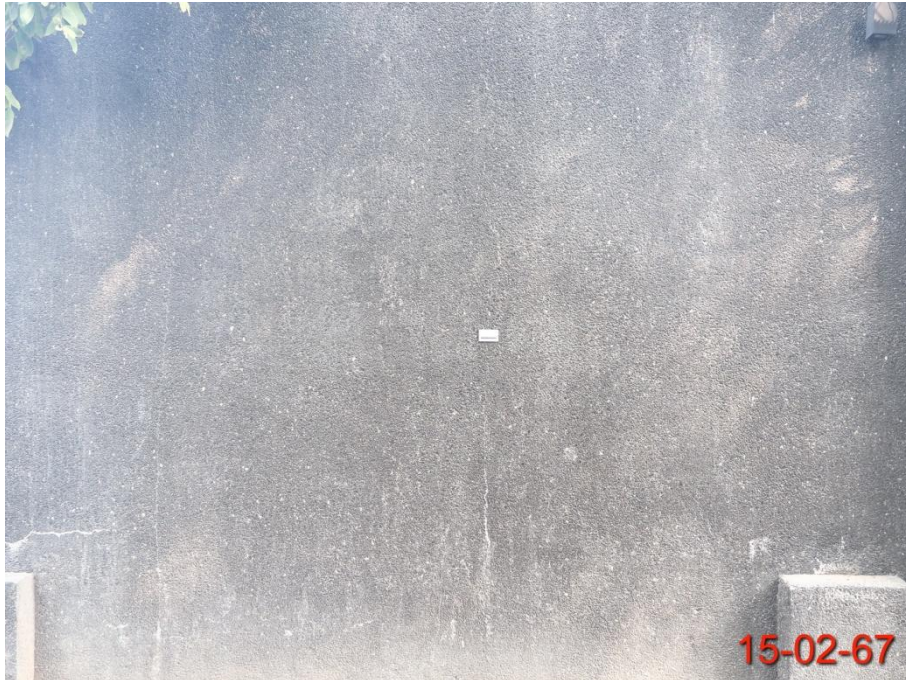
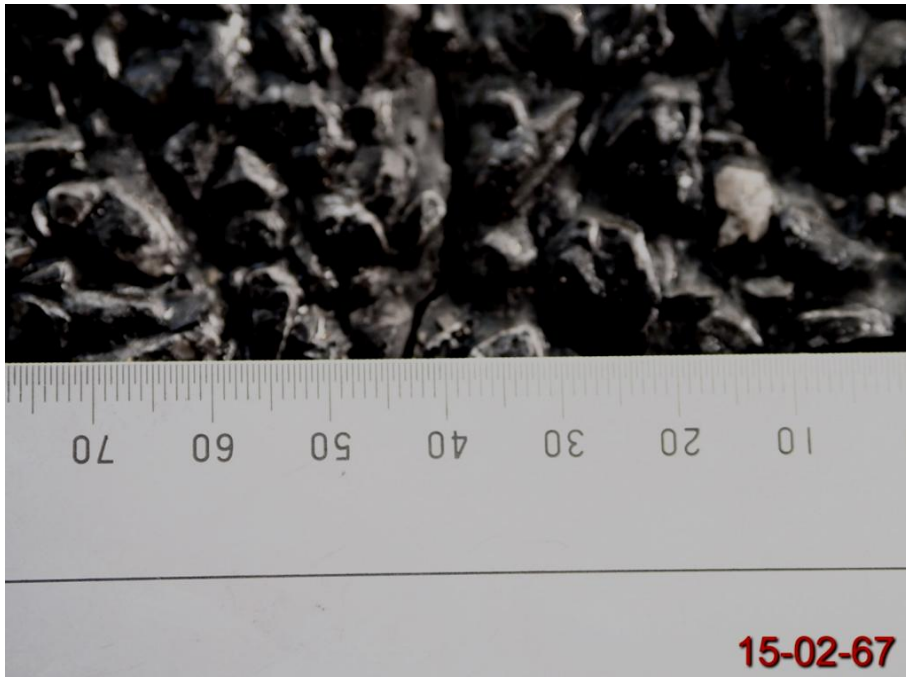
รูปที่ 6999-7000

รอยแตกร้าวกำแพงภายนอก

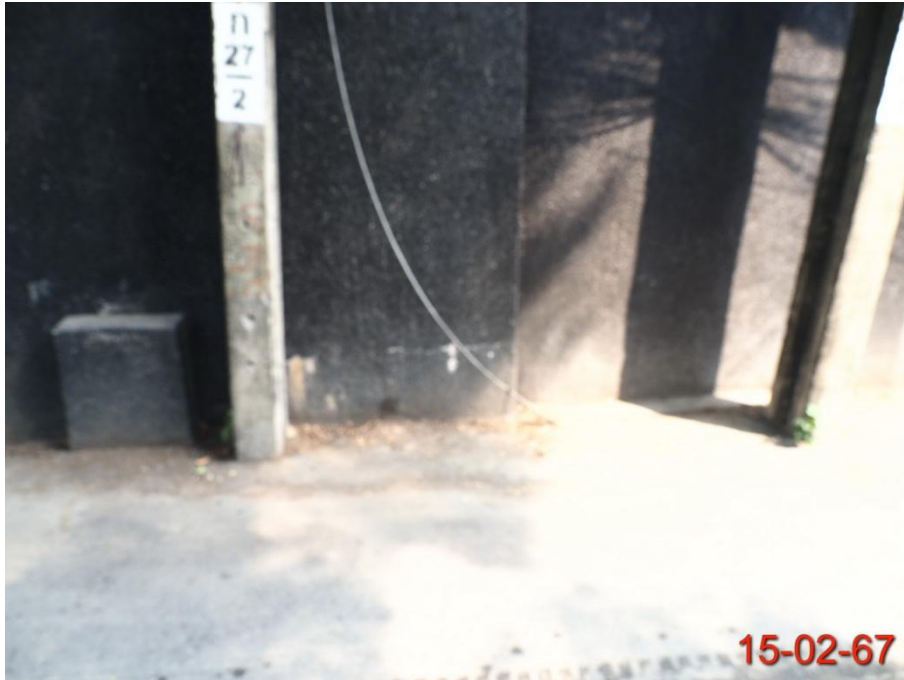
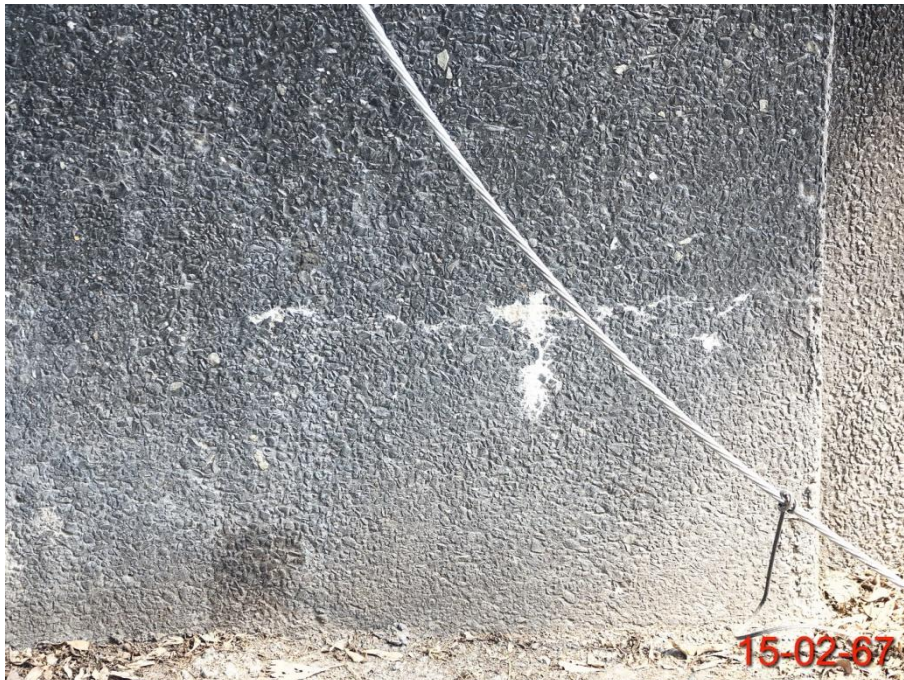
รูปที่ 7001-7002

รอยแตกร้าวกำแพงภายนอก

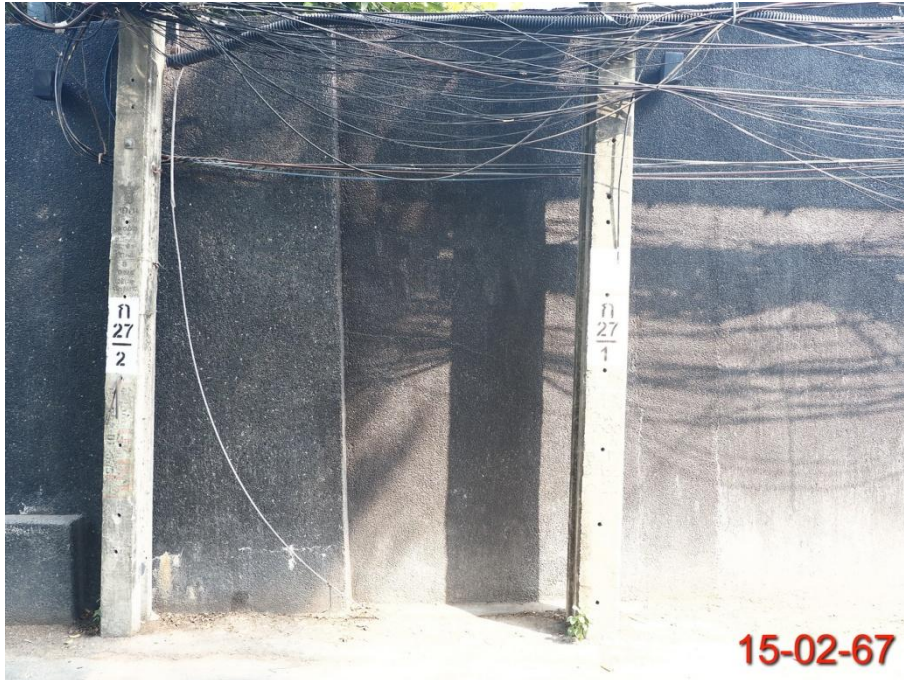
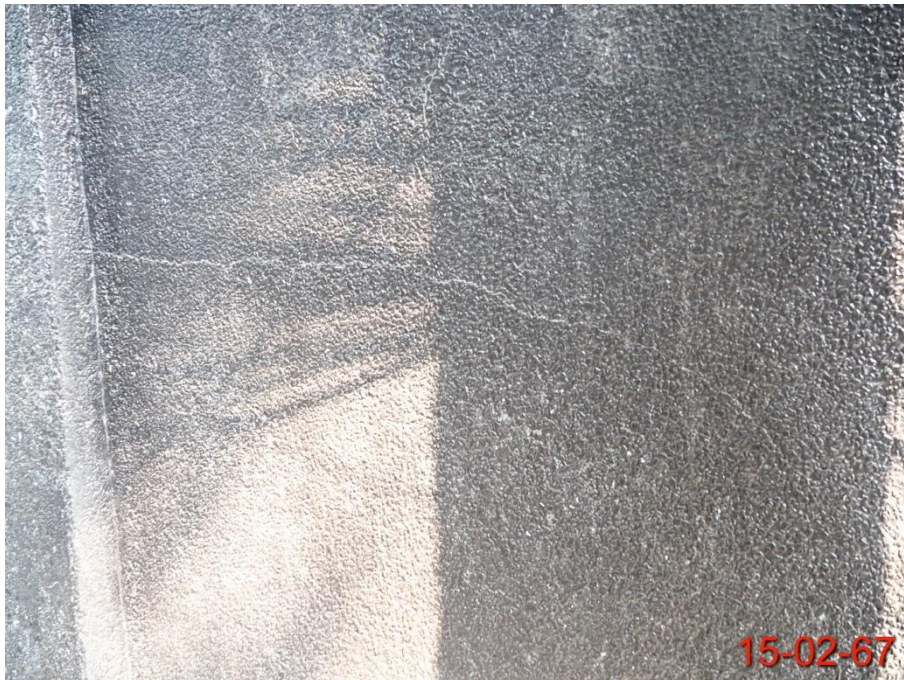
รูปที่ 7003-7004

รอยแตกร้าวกำแพงภายนอก

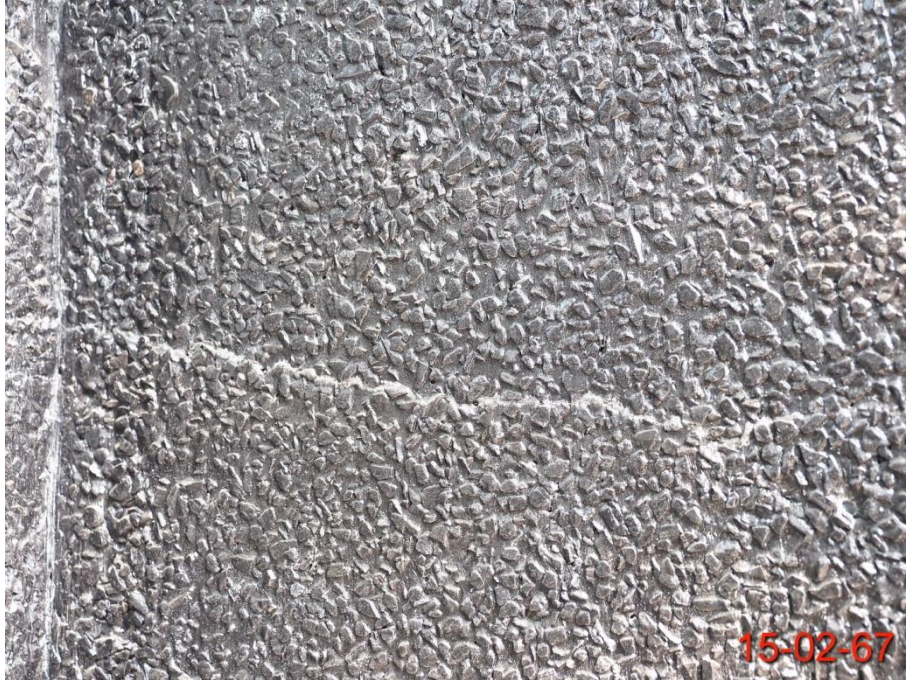
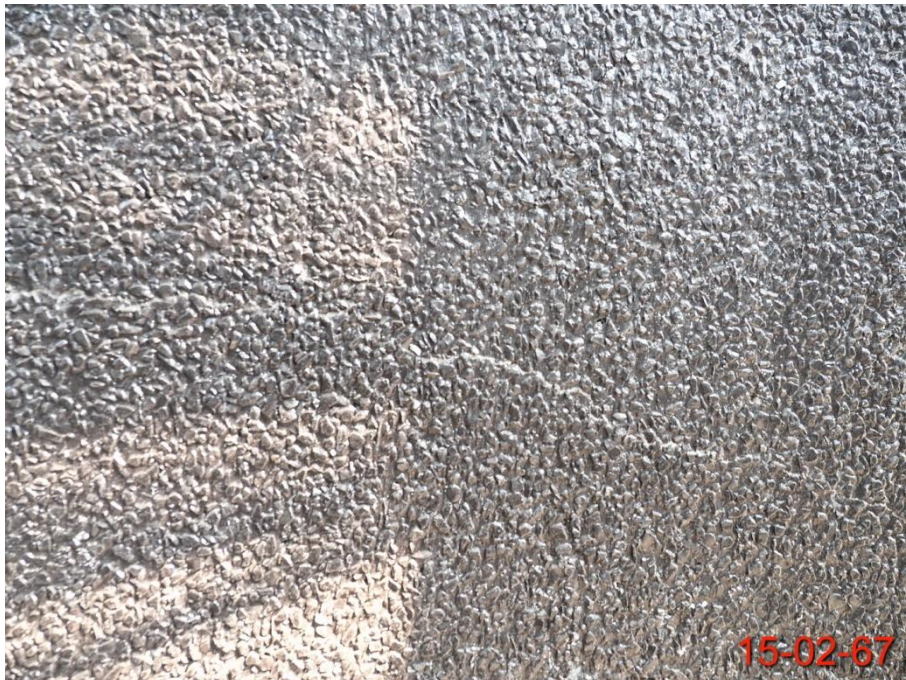
รูปที่ 7005-7006

รอยแตกร้าวกำแพงภายนอก

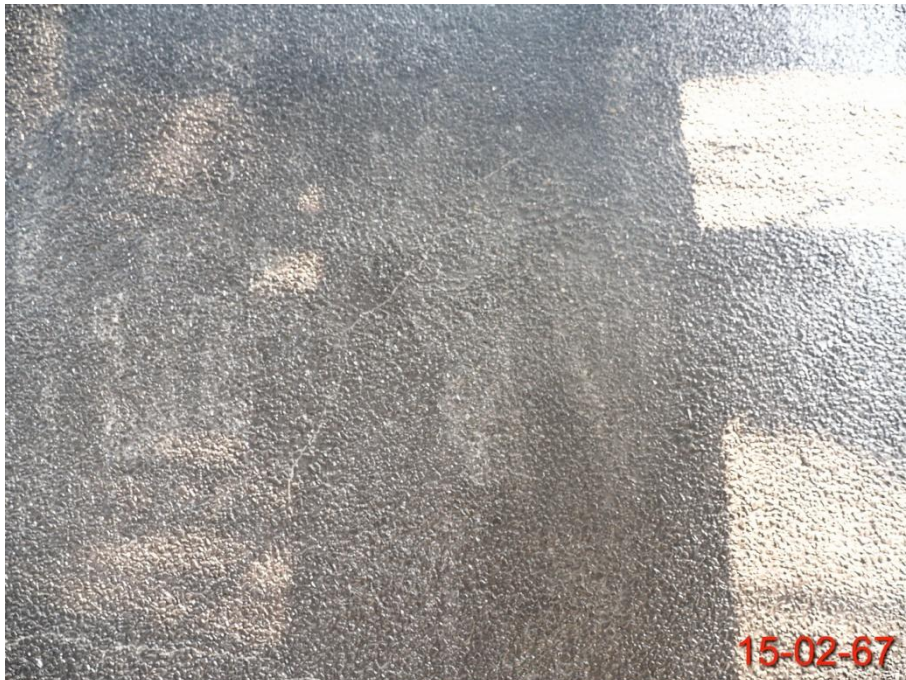
รูปที่ 7007-7008

รอยแตกร้าวกำแพงภายนอก

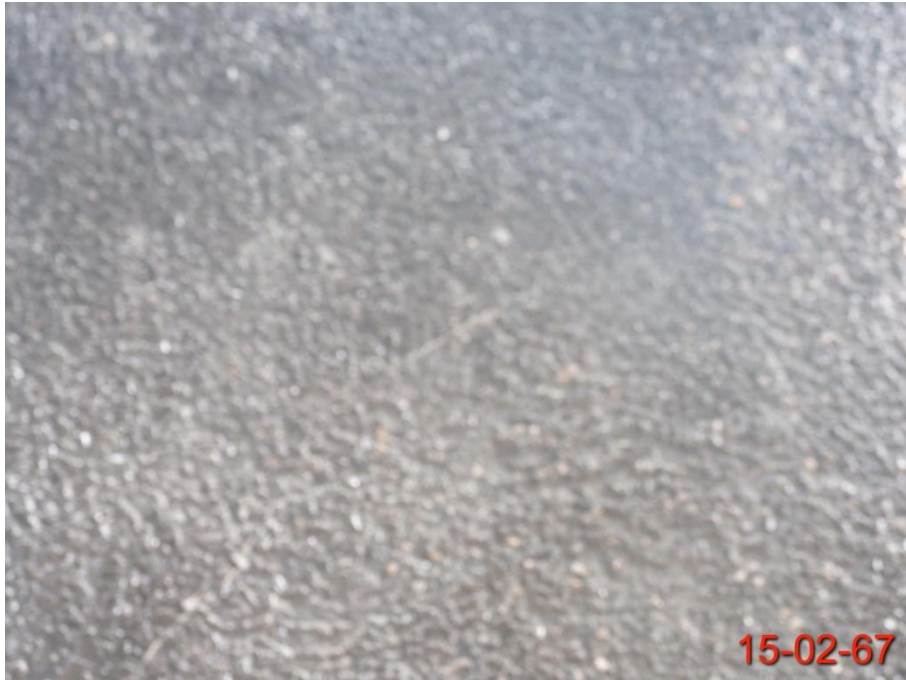
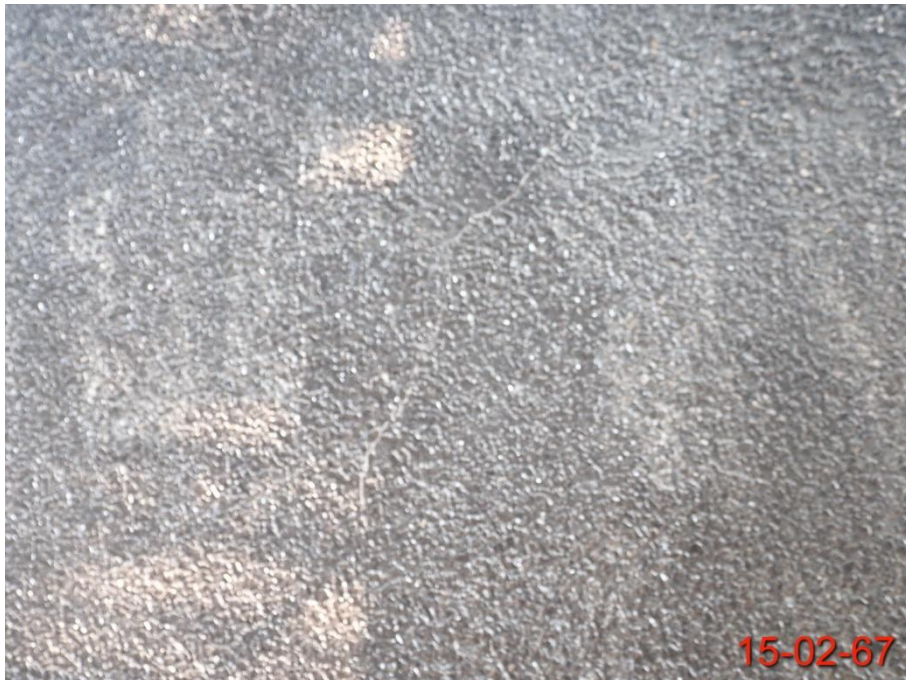
รูปที่ 7009-7010

รอยแตกร้าวกำแพงภายนอก
