รายงานสำรวจสภาพเดิมของอาคารข้างเคียงก่อนเริ่มก่อสร้าง

Bell Survey Ltd.

2K23/N-0866/STS/ns

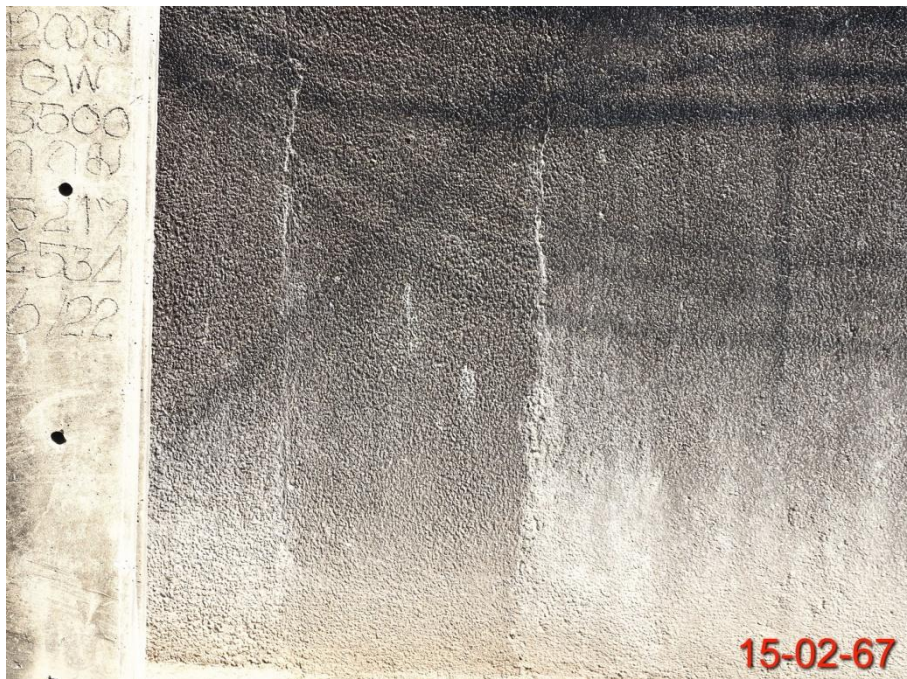
รูปที่ 7011-7012

รอยแตกร้าวกำแพงภายนอก

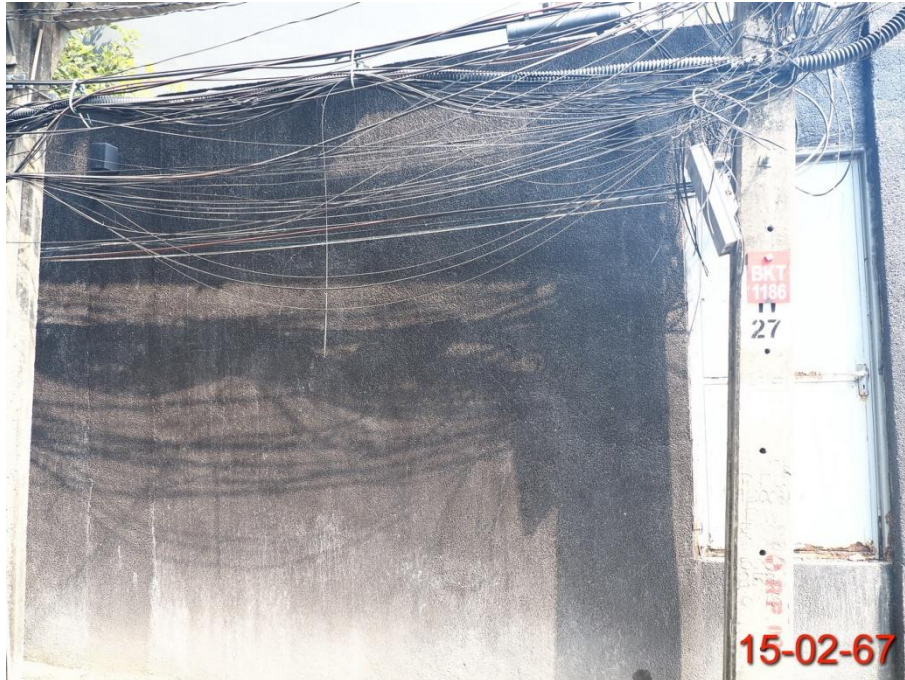
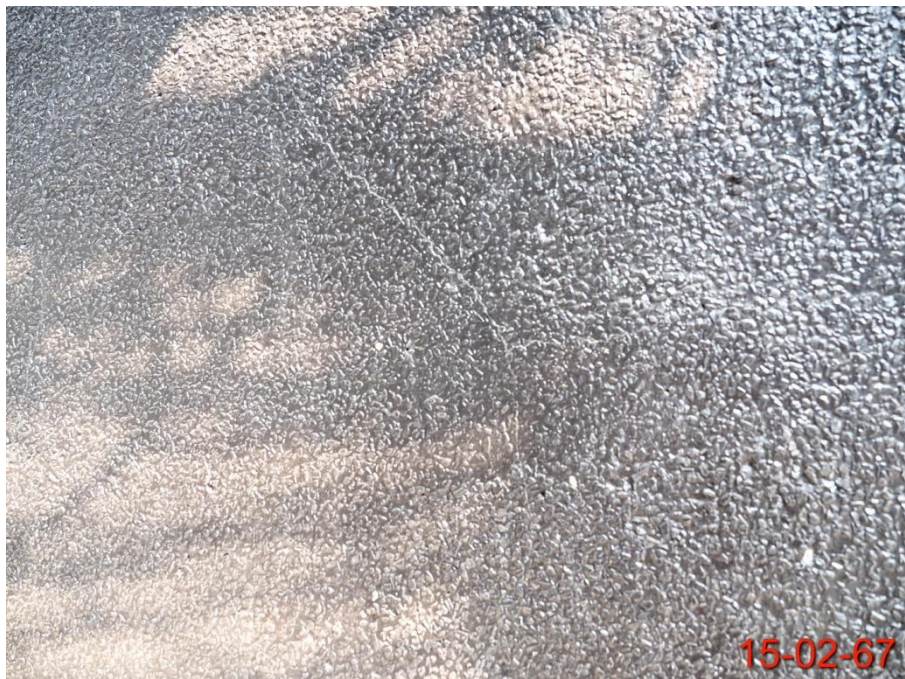
รูปที่ 7013-7014

รอยแตกร้าวกำแพงภายนอก

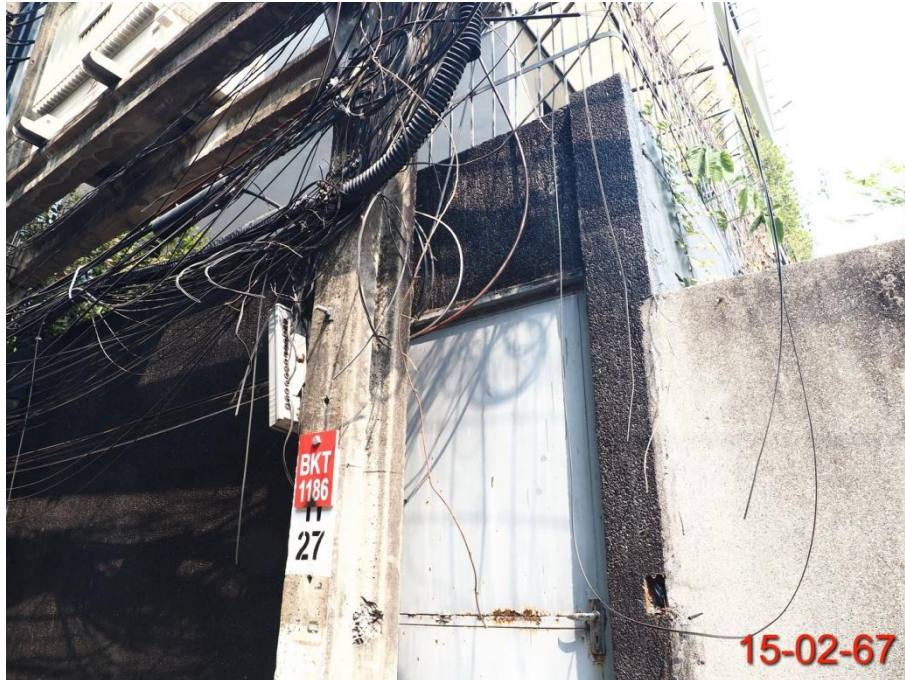
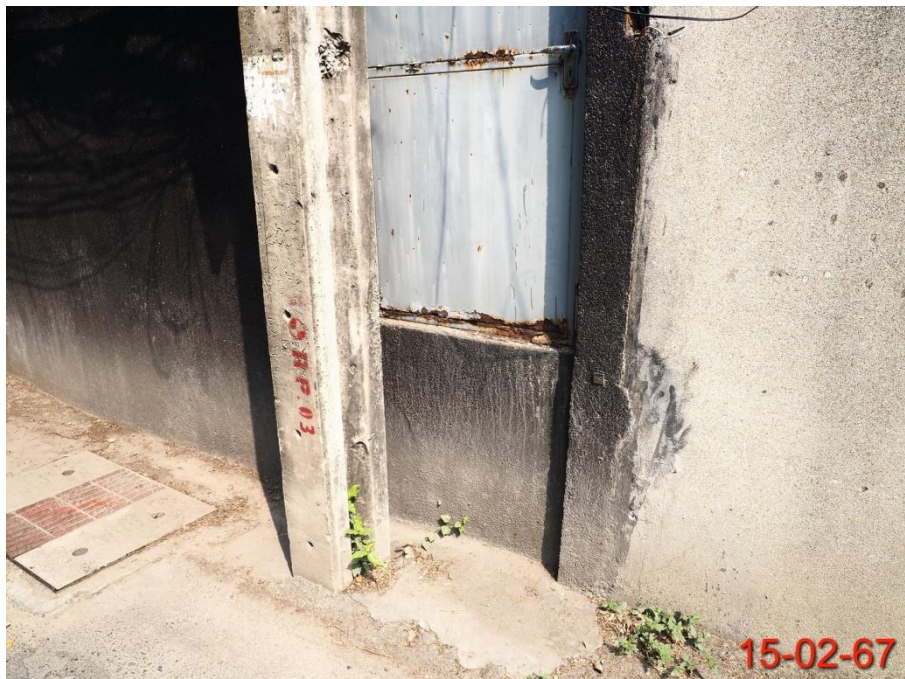
รูปที่ 7015-7016

รอยแตกร้าวกำแพงภายนอก
