5. ผลการดำเนินการตามมาตรการป้องกันและแก้ไขผลกระทบสิ่งแวดล้อม
ตารางที่ 3 เปรียบเทียบมาตรการป้องกันและแก้ไขผลกระทบสิ่งแวดล้อมที่กำหนดไว้ในรายงานการวิเคราะห์ผลกระทบสิ่งแวดล้อม
โครงการ อาคารชุด คิว คอนโด สุขุมวิท ระยะเปิดดำเนินการ

รายงานผลการปฏิบัติตามมาตรการป้องกันแก้ไขผลกระทบสิ่งแวดล้อม และมาตรการติดตามตรวจสอบคุณภาพสิ่งแวดล้อม
โครงการ อาคารชุด คิว คอนโด สุขุมวิท ตั้งอยู่ เลขที่ 1 ซอยสุขุมวิท6 แขวงคลองเตย เขตคลองเตย กรุงเทพมหานคร

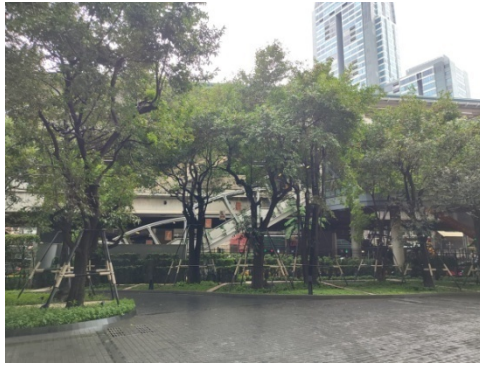
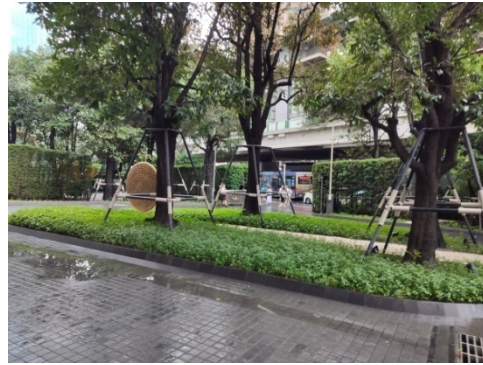
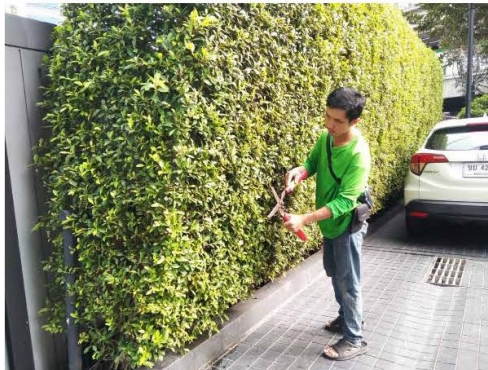
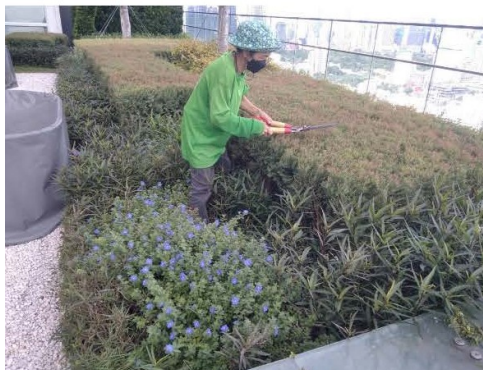
ภาพที่ 5-1 พื้นที่สีเขียวของโครงการ

เงื่อนไขตามมาตรการป้องกันและแก้ไขผลกระทบสิ่งแวดล้อม	ผลการปฏิบัติตามมาตรการ	ปัญหา อุปสรรค และข้อเสนอแนะ	เอกสารอ้างอิง
1.ทรัพยากรสิ่งแวดล้อมทางกายภาพ 1.1 สภาพภูมิประเทศ 1. จัดให้มีพื้นที่สีเขียวชั้นพื้นดิน และบนอาคารชั้นที่ 9 และ41 ขนาดพื้นที่รวม 1,462.86 ตารางเมตร คิดเป็นสัดส่วน 1 คนต่อพื้นที่สีเขียว 1.06 ตารางเมตร	จัดพื้นที่สีเขียวไว้แล้วที่ชั้นล่าง ชั้นที่ 9 และชั้นที่ 41	-	ภาพที่ 5-1

พื้นที่สีเขียวชั้นล่าง ตัดแต่งกิ่งไม้ไม่มีส่วนที่ยื่นออกนอกโครงการ

พื้นที่สีเขียวชั้น 9 พื้นดินมีความชุ่มชื้นตลอด

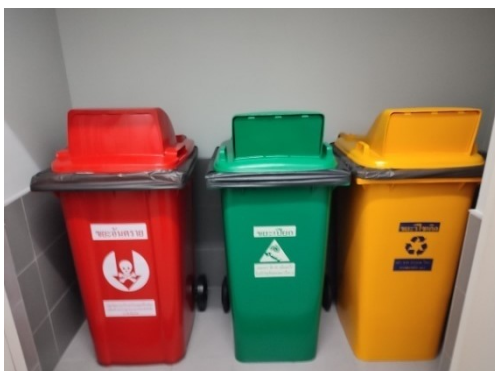
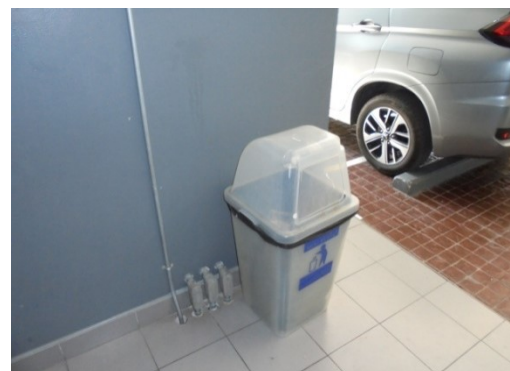
ภาพที่ 5-13 ห้องพักขยะประจำชั้นและถังรองรับมูลฝอยบริเวณทางเดิน

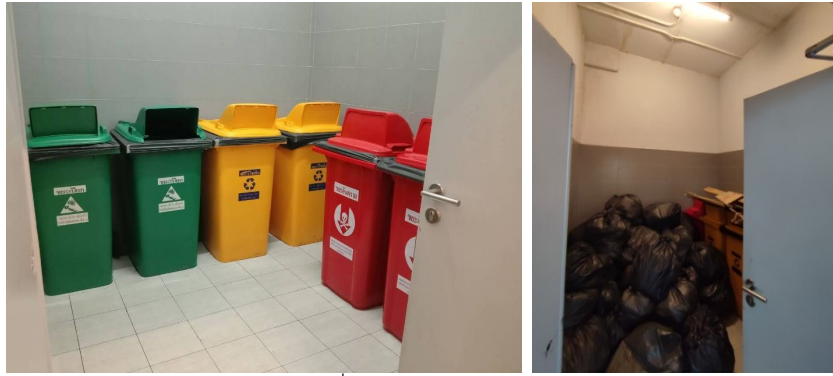
ภาพที่ 5-14 ห้องพักขยะรวม

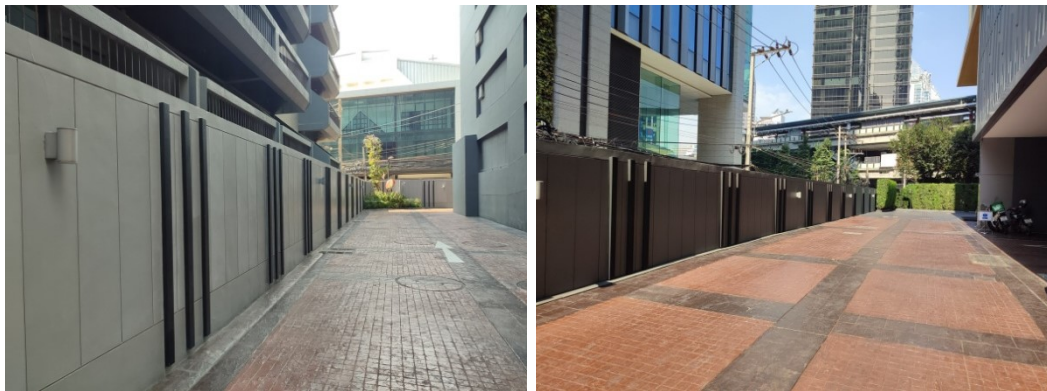
ภาพที่ 5-15 ร้วโครงการเป็นคอนกรีตเสริมเหล็ก

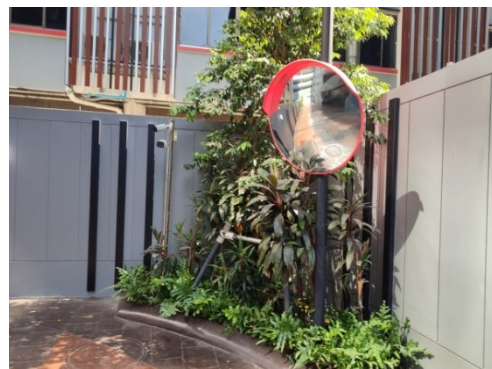
ภาพที่ 5-19 กระจกโค้งบริเวณจุดขับสายตา

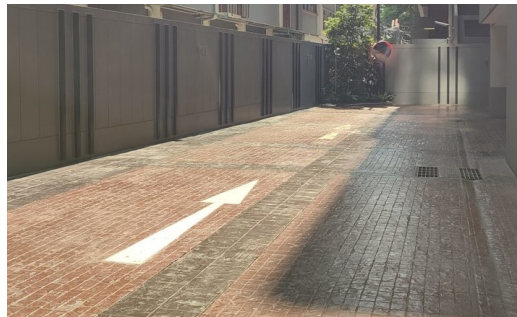
ภาพที่ 5-20 เส้นแบ่งทางวิ่งรถและลูกศรสัญญาณจราจร

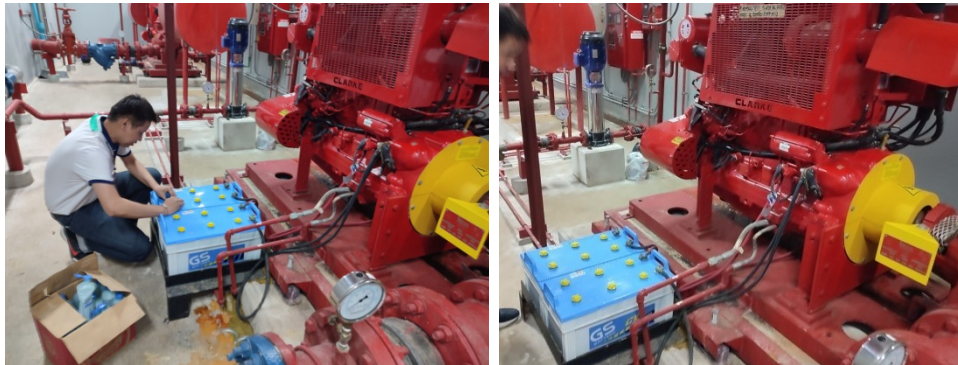
ภาพที่ 5-23 ห้องเครื่องปั้มน้ำดับเพลิง

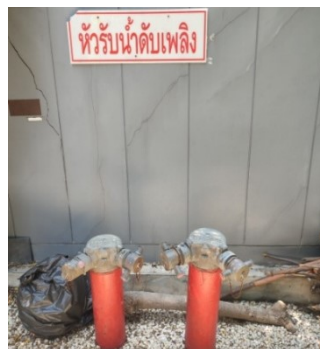
ภาพที่ 5-24 หัวรับน้ำดับเพลิงจากภายนอก

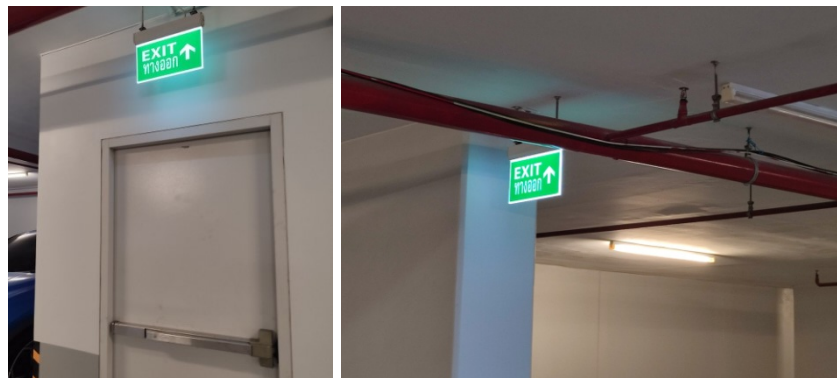
ภาพที่ 5-25 ประตูหนีไฟ และป้ายทางออกฉุกเฉิน

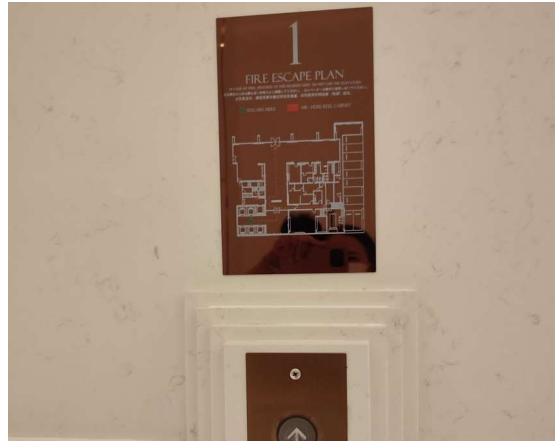
ภาพที่ 5-26 ป้ายบอกชั้นและแปลนแผนผังตำแหน่งติดตั้งอุปกรณ์ดับเพลิง

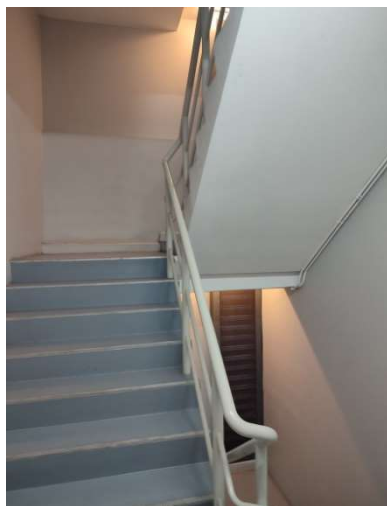
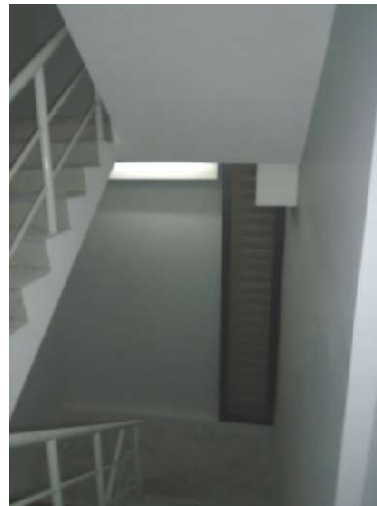
ภาพที่ 5-27 บันไดหนีไฟและช่องเปิดอาคาร

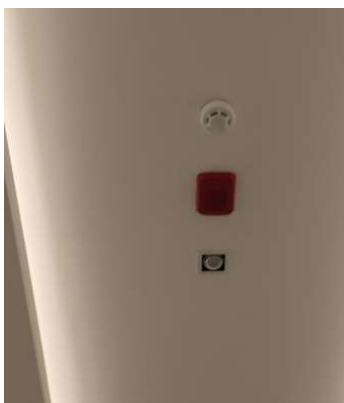
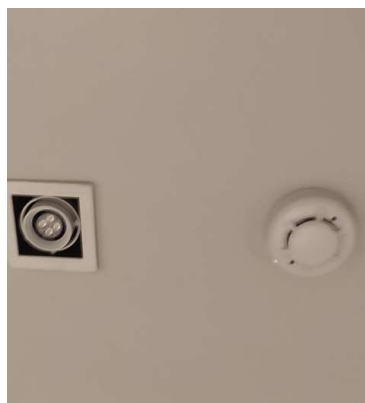
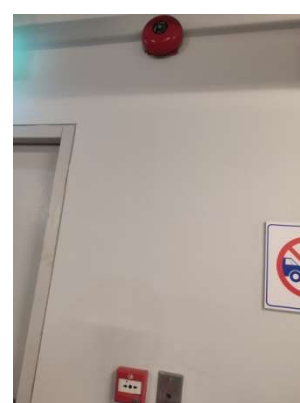
5-28 อุปกรณ์แจ้งเหตุและป้องกันอัคคีภัยและดับเพลิง

เครื่องตรวจจับควัน อุปกรณ์แจ้งเหตุหนีไฟ และเครื่องฟ่นละอองน้ำ

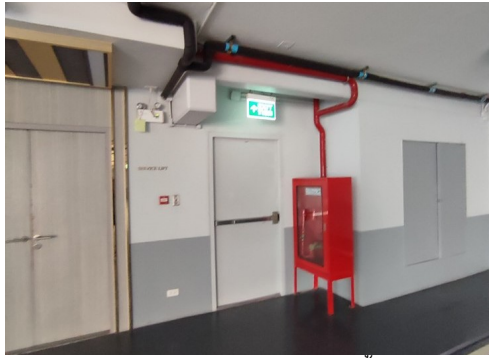
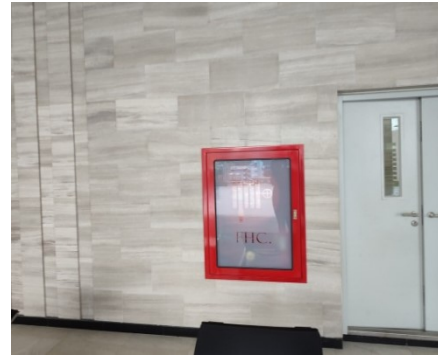
ตู้เก็บสายฉีดน้ำดับเพลิง และไฟฟ้าส่องสว่างฉุกเฉิน

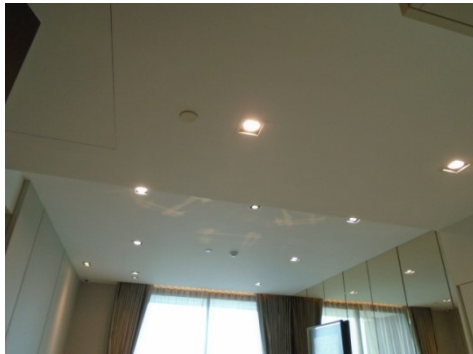
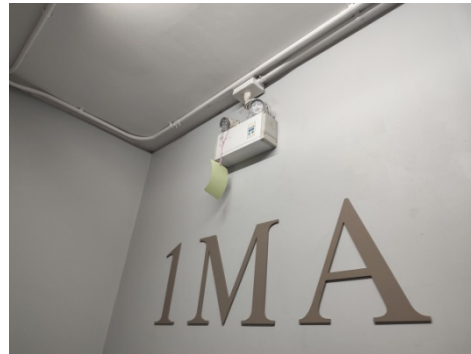
ระบบป้องกันอัคคีภัยและเตือนภัย ภายในห้องพักอาศัยและไฟฟ้าส่องสว่างฉุกเฉิน

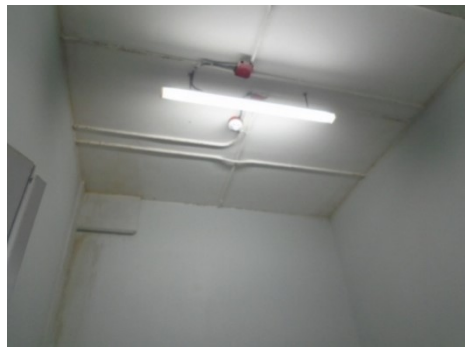
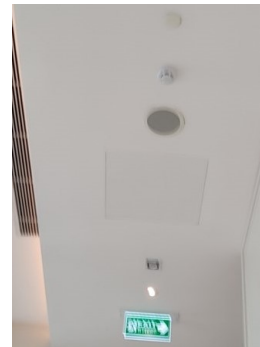
อุปกรณ์แจ้งเหตุเพลิงไหม้

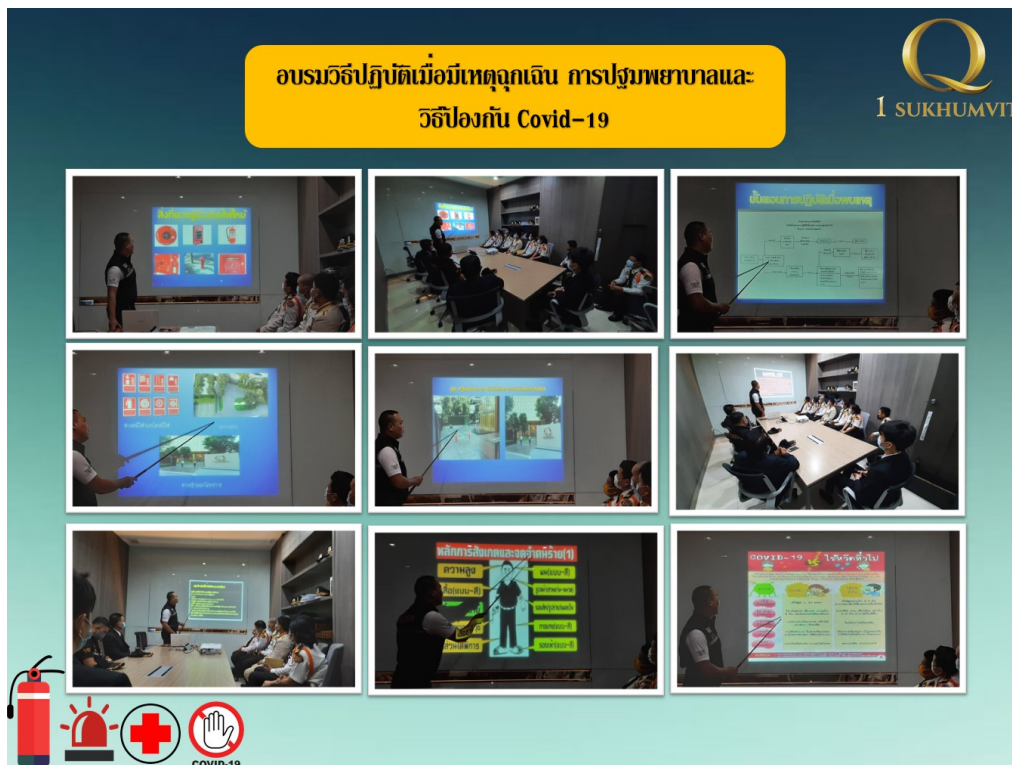
5-30 การอบรมแผนฉุกเฉิน การปฐมพยาบาล และวิธีป้องกันโควิด 19

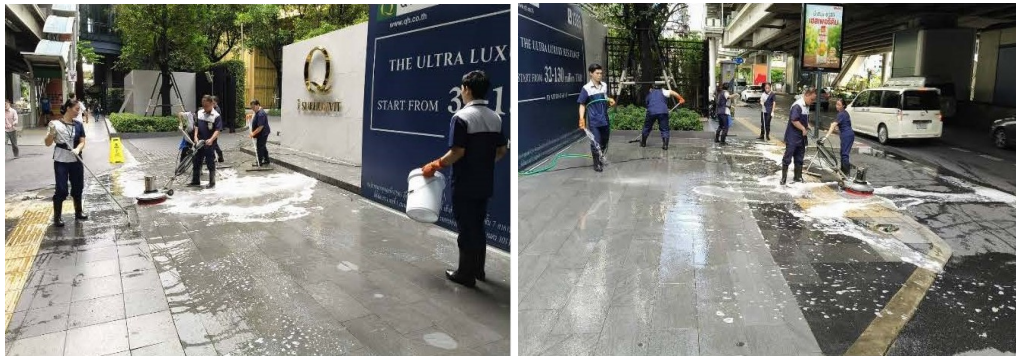
5-35 ล้างทำความสะอาดพื้นทางเพื่อลดฝุ่นละออง

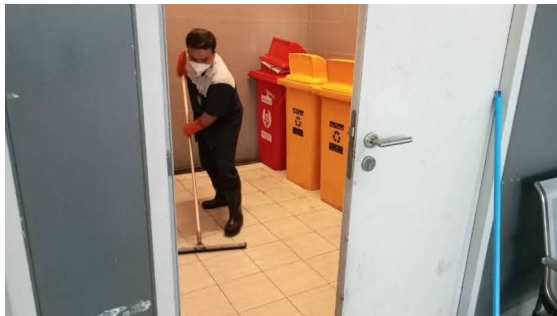
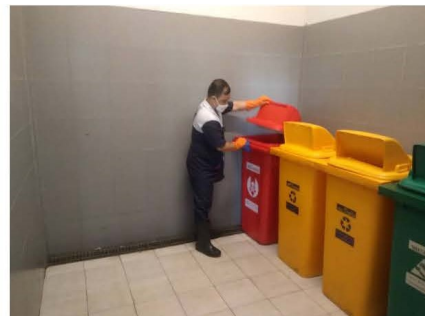
5-36 ล้างถังรองรับมูลฝอย

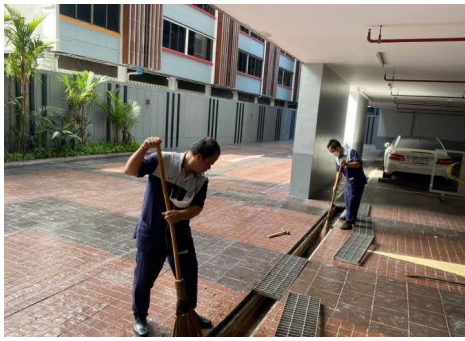
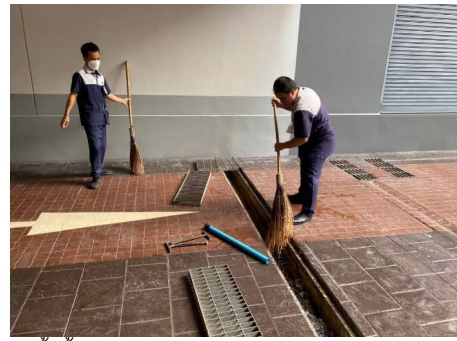
5-38 ล้างท่อและวางระบายน้ำทั้งโครงการ

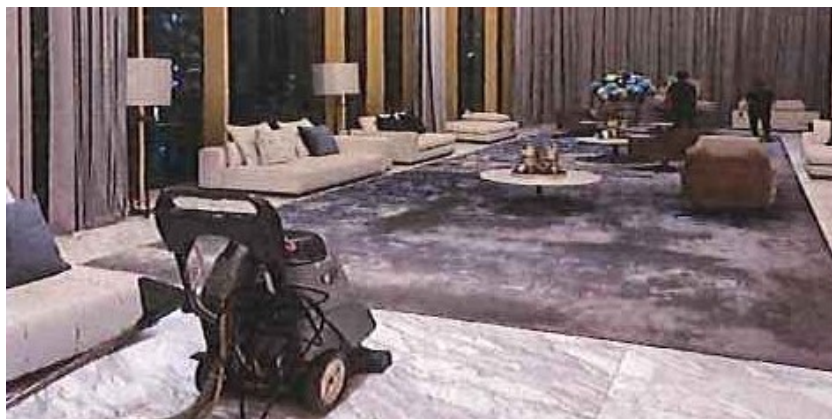
5-40 ทำความสะอาดฆ่าเชื้อเฟอร์นิเจอร์ทั้งหมด

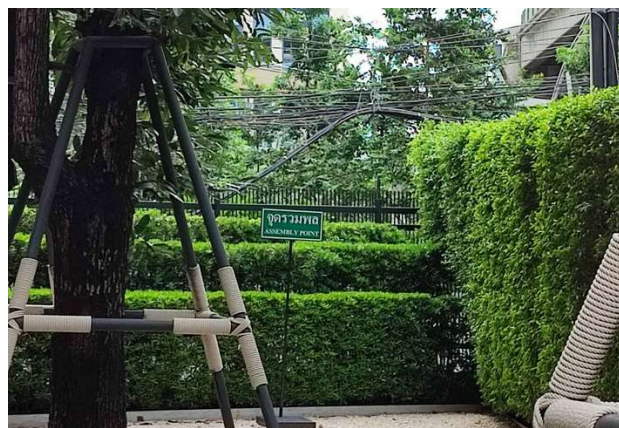
5-46 ป้ายจุดรวมพลของโครงการติดไว้ด้านหน้าโครงการ

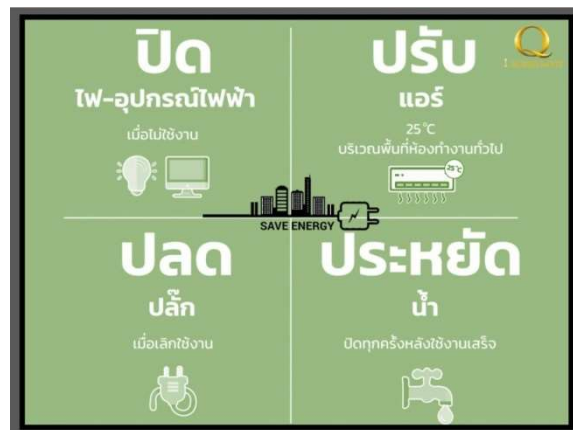
ภาพที่ 5-47 ติดป้ายรณรงค์ให้ประหยัดพลังงาน ติดไว้ที่บอร์ดประชาสัมพันธ์

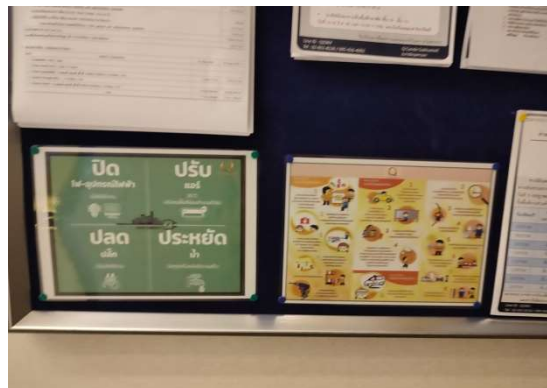
ภาพที่ 5-48 แจ้งและประชาสัมพันธ์ภายในอาคาร ที่บอร์ดประชาสัมพันธ์

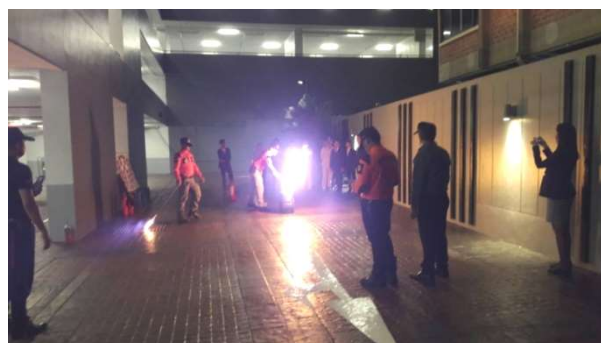
ภาพที่ 5-49 การซ้อมดับเพลิง และฝึกการใช้อุปกรณ์ดับเพลิงของอาคาร

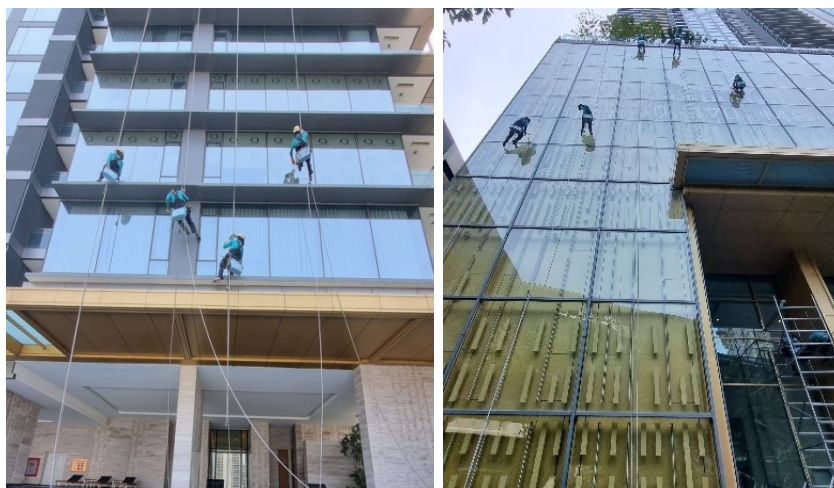
ภาพที่ 5-52 ทำความสะอาดกระจกอาคาร

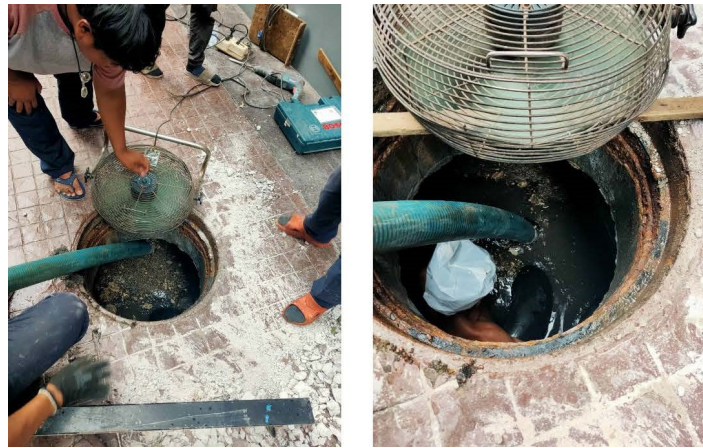
ภาพที่ 5-53 สูบตะกอนที่ป้อพักตะกอน และบ่อเกรอะ

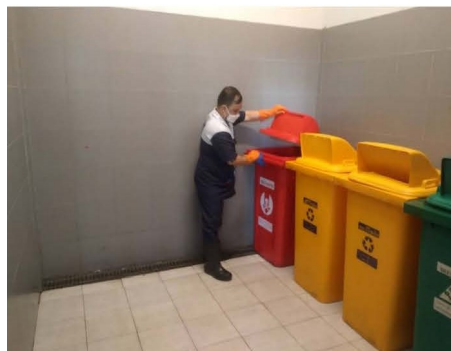
ภาพที่ 5-55 เจ้าหน้าที่เก็บขยะมูลฝอย ตรวจสอบถังรองรับมูลฝอยอยู่ในสภาพดี และสวมใส่ชุดที่รัดกุม ถุงมือและหน้ากากป้องกันกลิ่น
