ผลการปฏิบัติตามมาตรการป้องกันและ
แก้ไขผลกระทบสิ่งแวดล้อม

2.1 การปฏิบัติตามมาตรการป้องกันและแก้ไขผลกระทบสิ่งแวดล้อม

ตารางที่ 2.2-1 มาตรการป้องกันและแก้ไขผลกระทบสิ่งแวดล้อม โครงการลาซาล พาร์ค คอนโดมิเนียม (ระยะดำเนินการ)

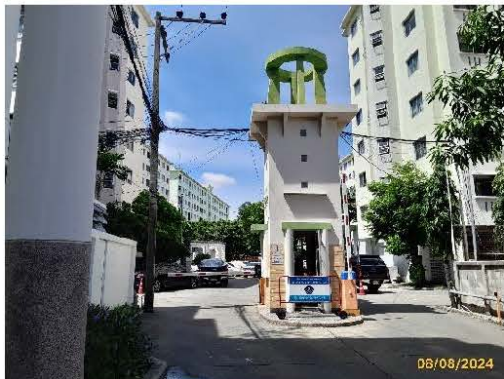
ภาพที่ 2.2-7 ช่องทางเข้า-ออก

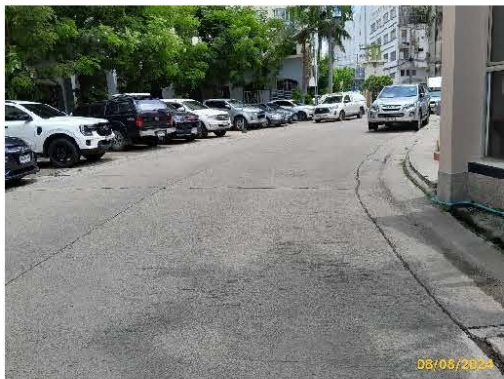
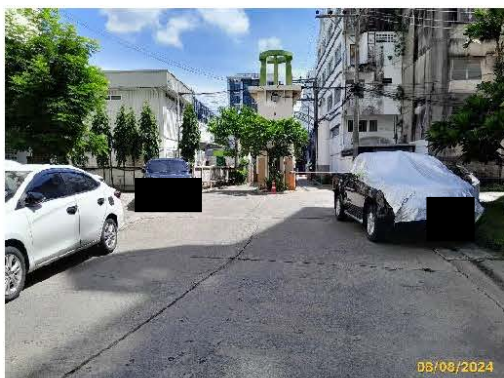
ภาพที่ 2.2-8 ถนนภายในโครงการ

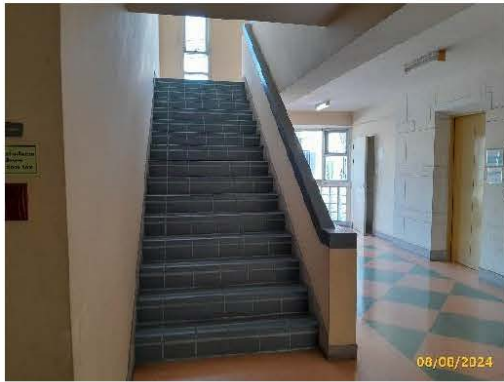
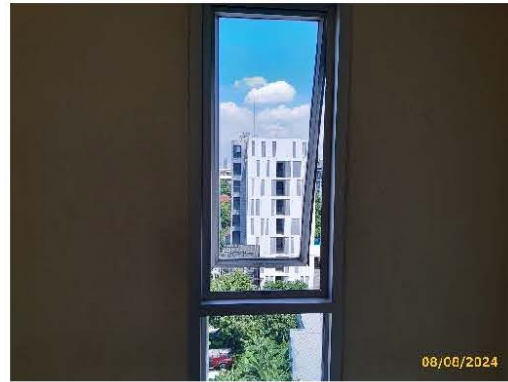
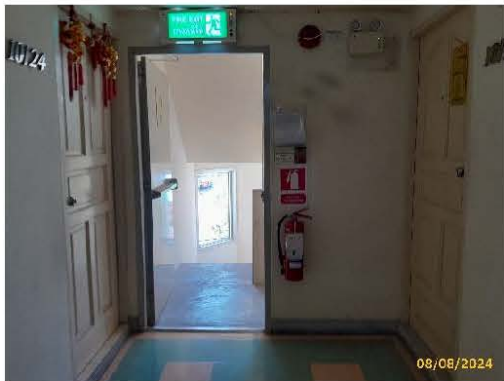
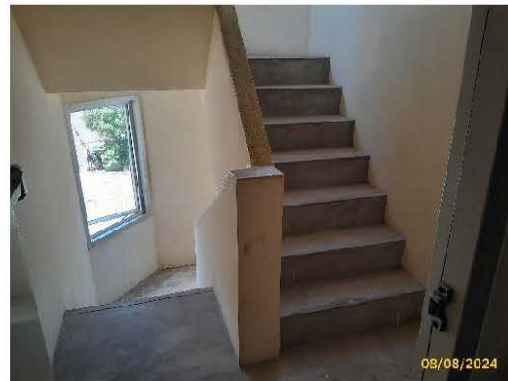
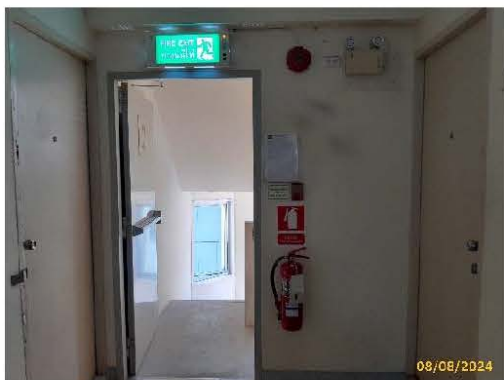
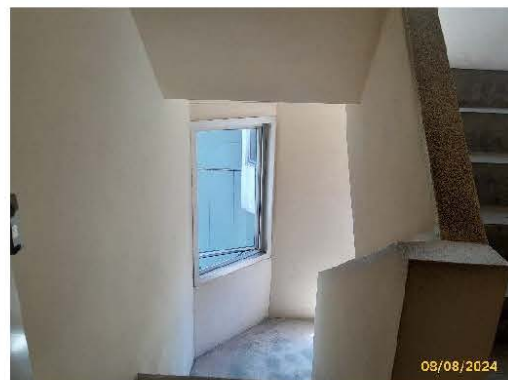
บันไดหนีไฟ

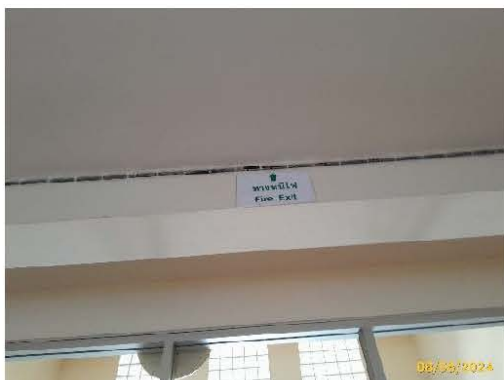
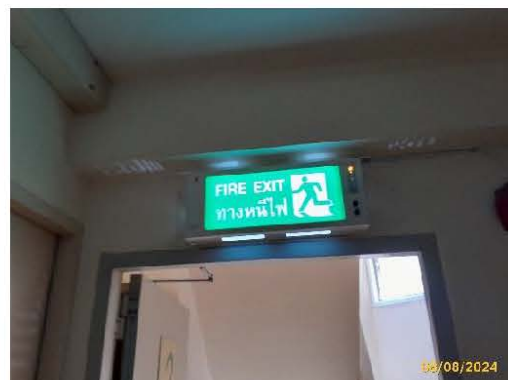
ป้ายบอกทางหนีไฟ

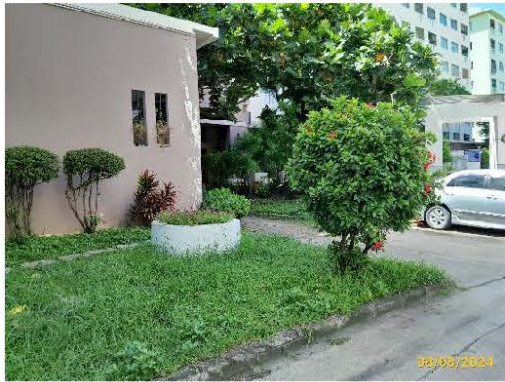
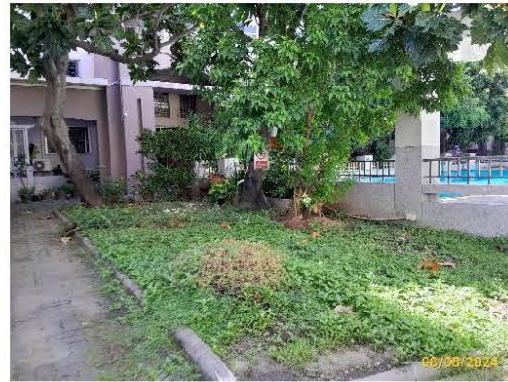
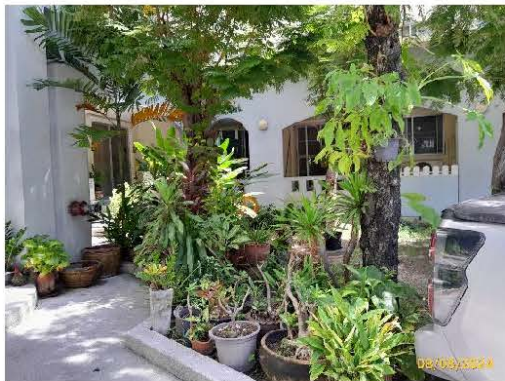
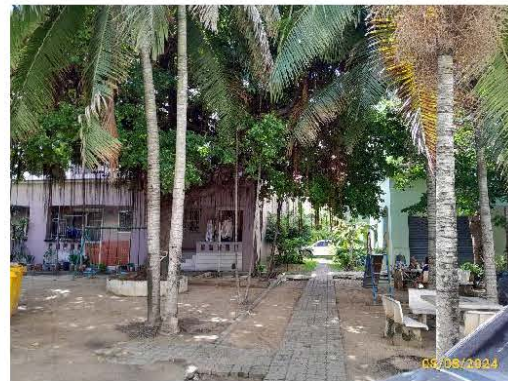
ภาพที่ 2.2-17 (ต่อ) พื้นที่สีเขียว

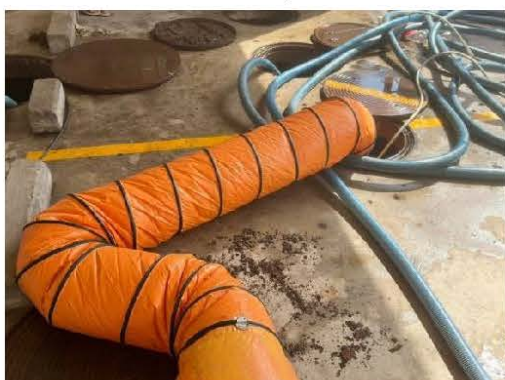
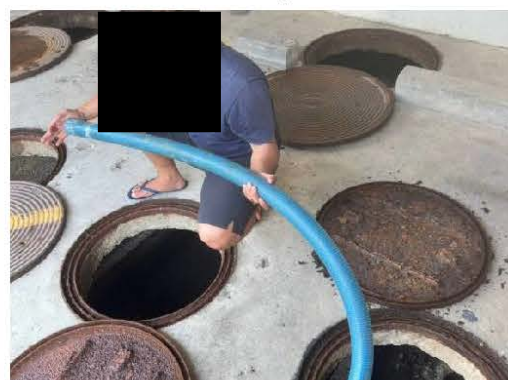
ภาพที่ 2.2-20 การสูบล้างระบบบำบัดน้ำเสีย

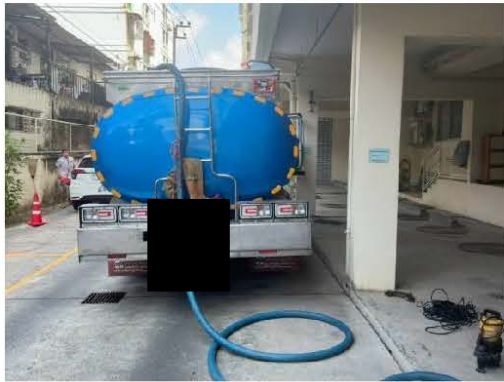
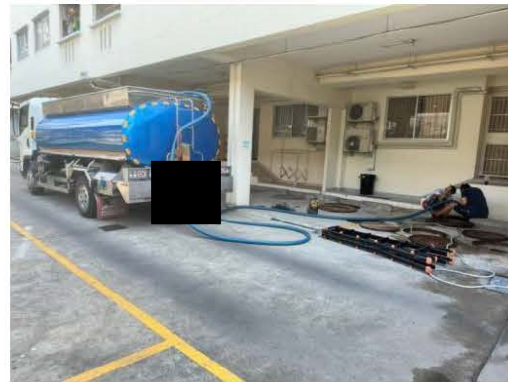
ภาพที่ 2.2-20 (ต่อ) การสูบน้ำจากระบบบำบัดน้ำเสีย

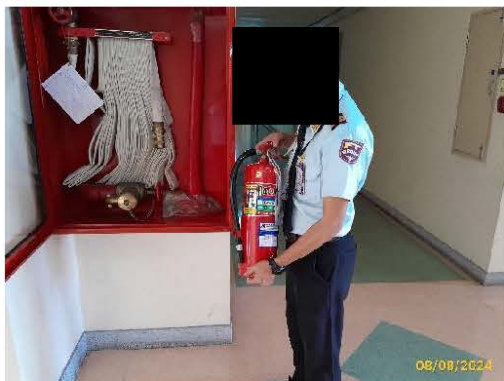
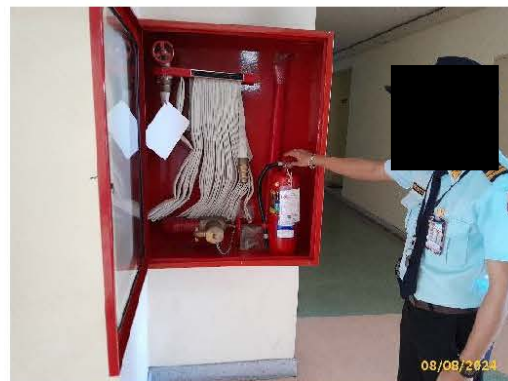
ภาพที่ 2.2-21 การตรวจสอบระบบป้องกันอัคคีภัย
