บทที่ 2

ผลการปฏิบัติตามมาตรการป้องกันและแก้ไขผลกระทบสิ่งแวดล้อม

ตารางที่ 2-1 สรุปผลการปฏิบัติตามมาตรการป้องกันและแก้ไขผลกระทบสิ่งแวดล้อม

โครงการโรงแรมเซ็นทาราแกรนด์มีراجิซริสอร์ท พัทยา ระหว่างเดือนมกราคม-มิถุนายน พ.ศ. 2567

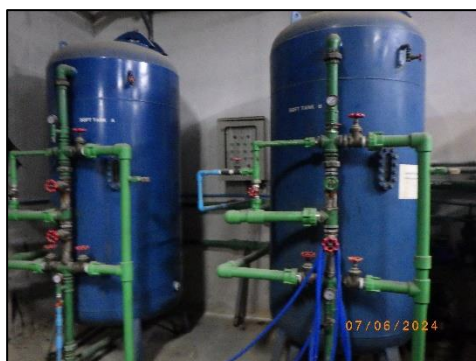
รูปที่ 2-10 ระบบน้ำประปา

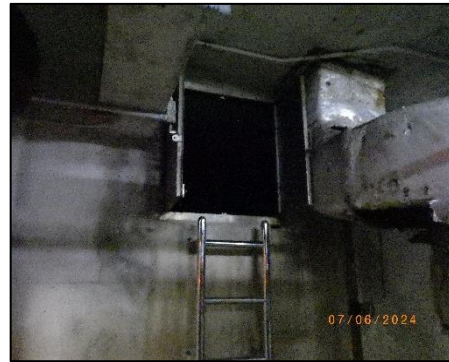
อาคาร A6

รูปที่ 2-11 อาคารบ่อน้ำใต้ดิน

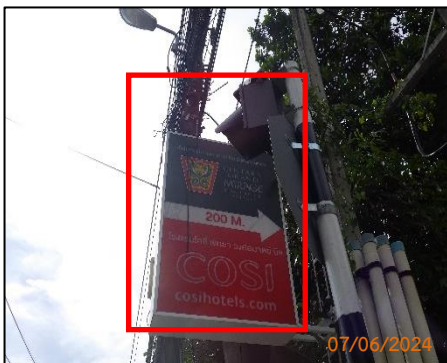
รูปที่ 2-12 ป้ายชื่อโครงการในระยะ 50 เมตร
ซอยนาเกลือ 16/2

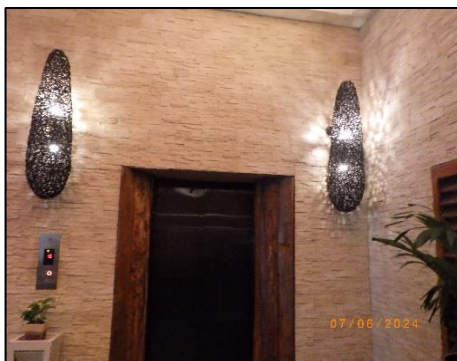
รูปที่ 2-14 ไฟส่องสว่างบริเวณภายในโครงการ

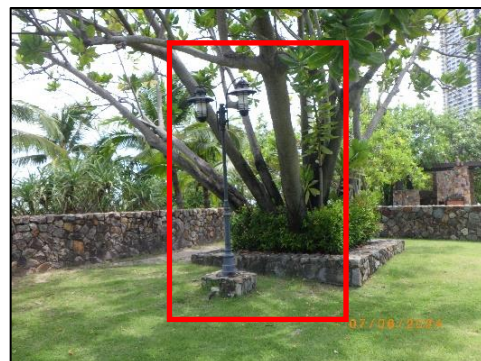
รูปที่ 2-15 ไฟส่องสว่างบริเวณถนนภายในโครงการ

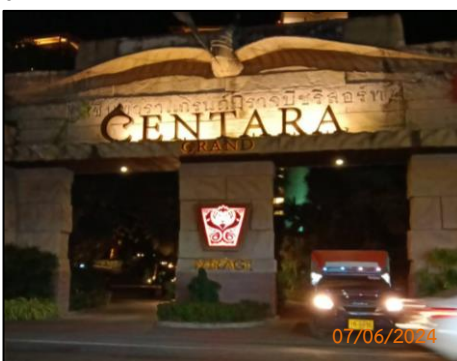
รูปที่ 2-16 ไฟส่องสว่างบริเวณทางเข้า-ออกโครงการ

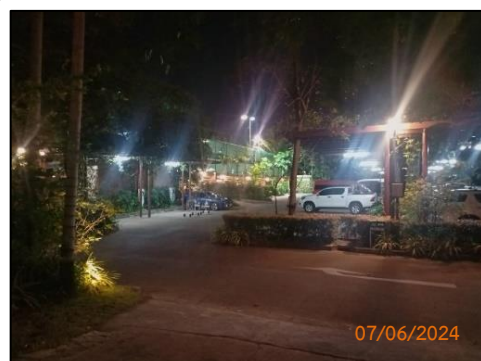
รูปที่ 2-17 ไฟส่องสว่างบริเวณลานจอดรถ

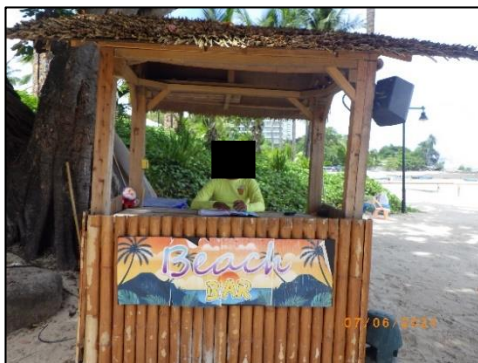
รูปที่ 2-20 เจ้าหน้าที่รักษาความปลอดภัย
บริเวณทางเข้า-ออกโครงการ (3)

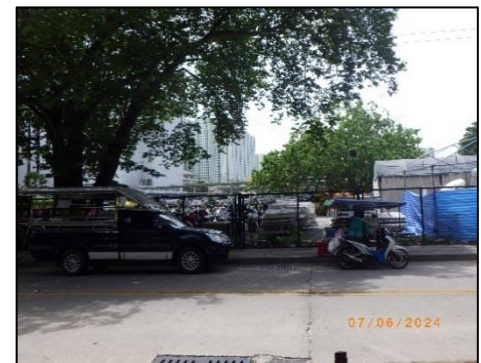
รูปที่ 2-21 ลานจอดรถพนักงาน
บริเวณซอยนาเกลือ 16/2

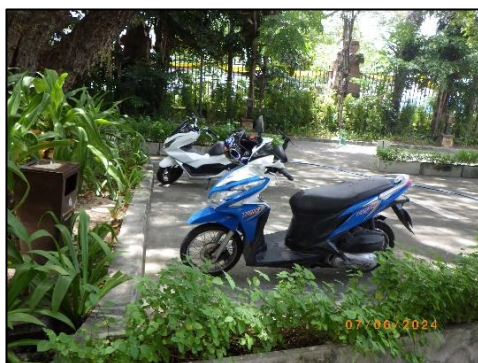
รูปที่ 2-22 ลานจอดรถพนักงานชั่วคราวภายในพื้นที่โครงการ

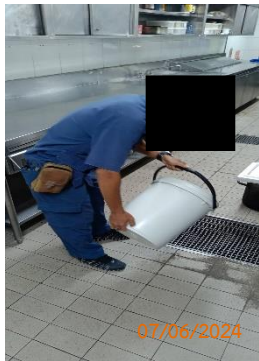
รูปที่ 2-25 การดูแลทำความสะอาดบ่อดักไขมัน

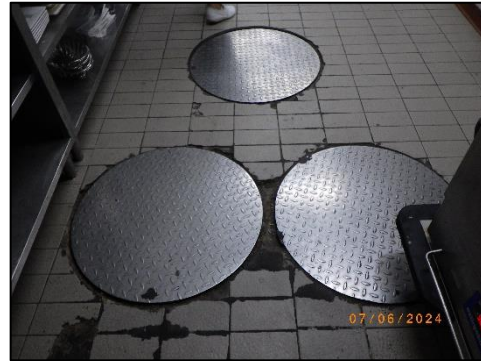
รูปที่ 2-26 บ่อดักไขมัน

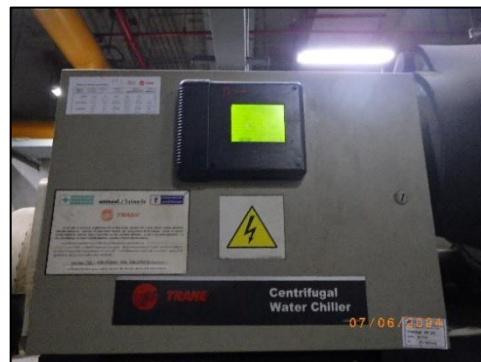
รูปที่ 2-28 ระบบทำความเย็น

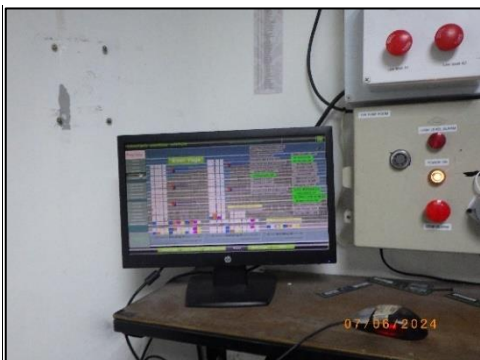
รูปที่ 2-29 อุปกรณ์เปิด-ปิดระบบแสงสว่างอัตโนมัติ

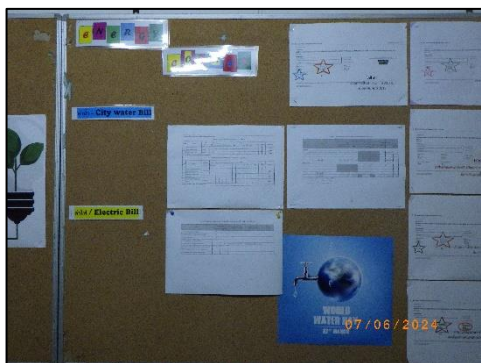
รูปที่ 2-31 สถิติการใช้พลังงาน

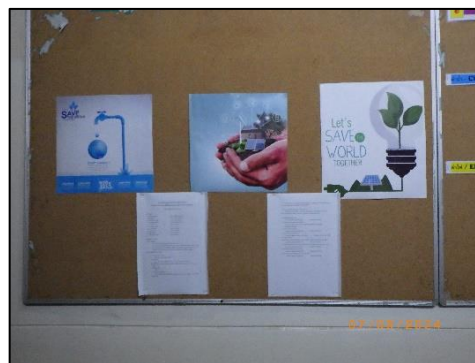
รูปที่ 2-32 การรณรงค์ประหยัดพลังงาน

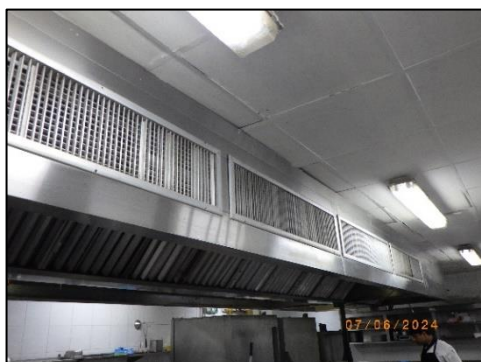
รูปที่ 2-35 ระบบระบายอากาศในอาคาร

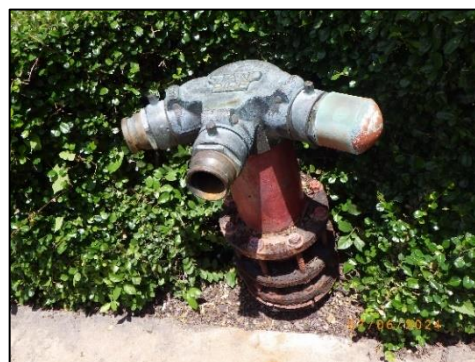
รูปที่ 2-36 หัวรับน้ำดับเพลิง

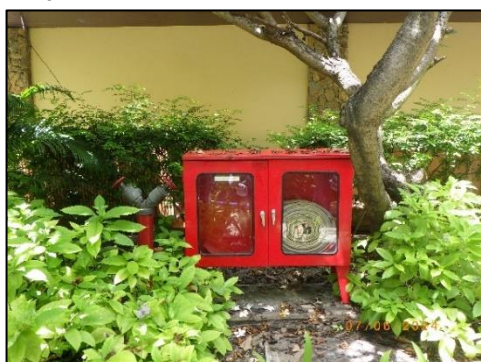
รูปที่ 2-37 ตู้เก็บอุปกรณ์ดับเพลิงภายนอกอาคาร

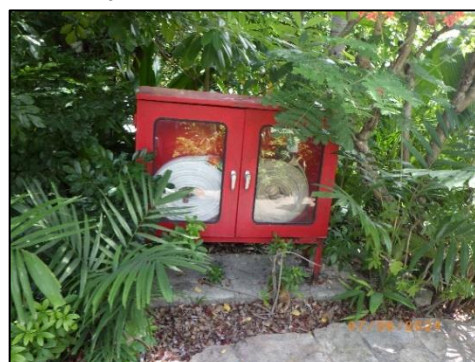
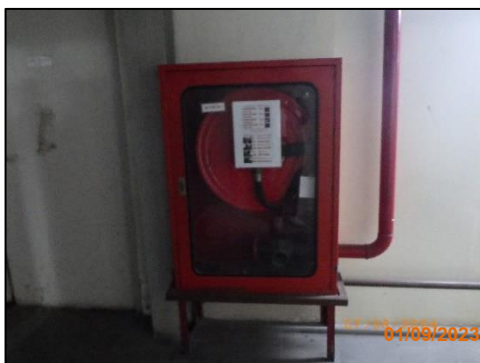
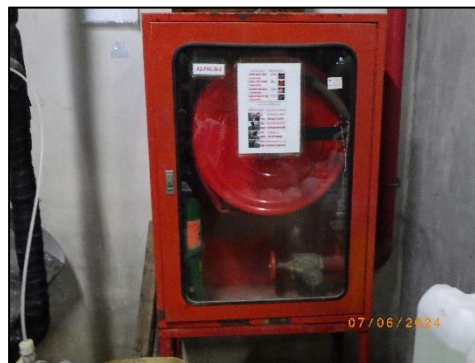
รูปที่ 2-38 ตู้เก็บอุปกรณ์ดับเพลิงภายในอาคาร

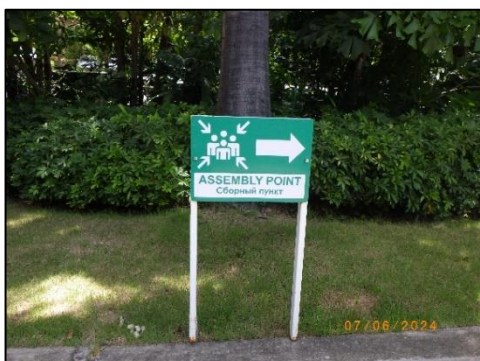
รูปที่ 2-39 จุดรวมพล

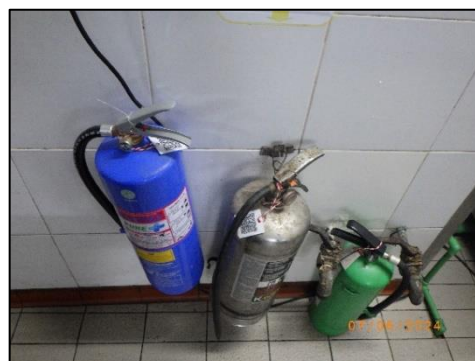
รูปที่ 2-40 ถังดับเพลิง

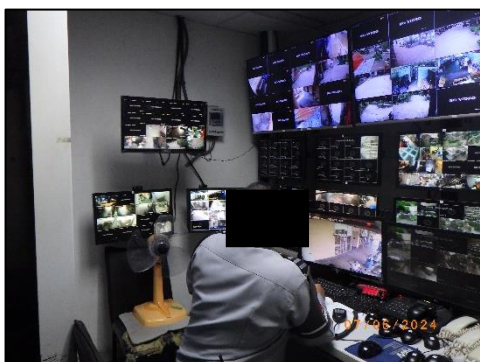
รูปที่ 2-41 ระบบหน้าจอ Control ระบบดับเพลิง

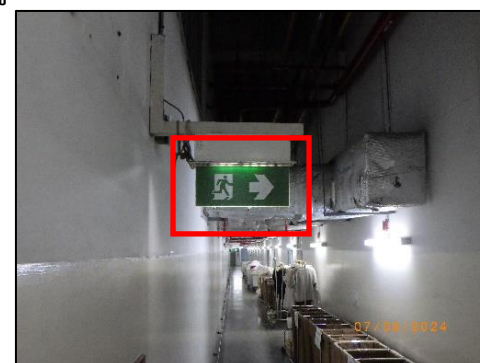
รูปที่ 2-43 ป้ายแสดงเส้นทางหนีไฟ

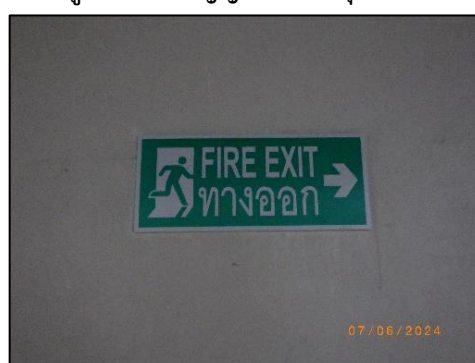
รูปที่ 2-44 สัญลักษณ์แสดงเส้นทางหนีไฟ

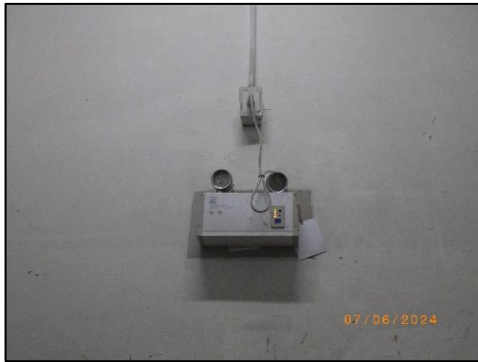
รูปที่ 2-45 ไฟฉุกเฉิน

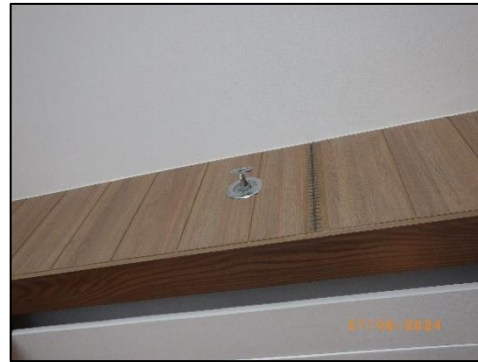
รูปที่ 2-46 หัวฉีดน้ำอัตโนมัติ

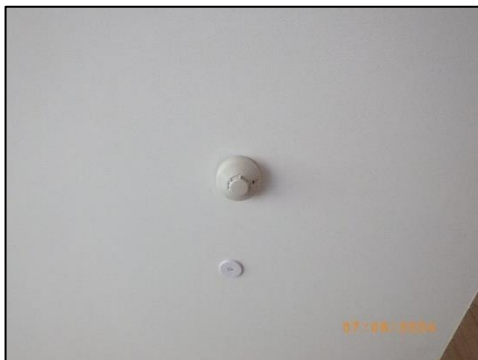
รูปที่ 2-47 อุปกรณ์ตรวจจับควัน

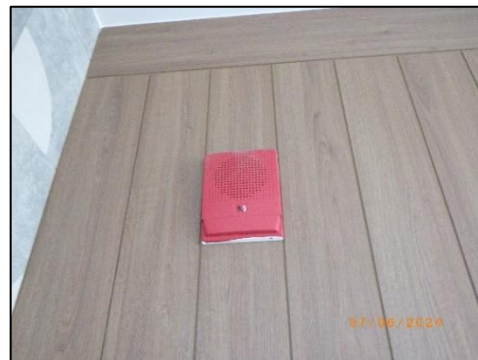
รูปที่ 2-48 ลำโพงประกาศเตือนเหตุฉุกเฉิน 4 ภาษา

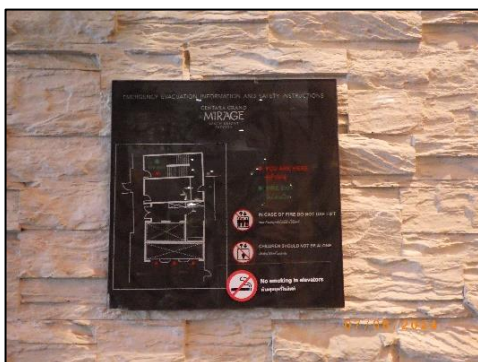
รูปที่ 2-49 แผนผังแสดงเส้นทางหนีไฟ
และตำแหน่งอุปกรณ์ดับเพลิงหน้าลิฟต์

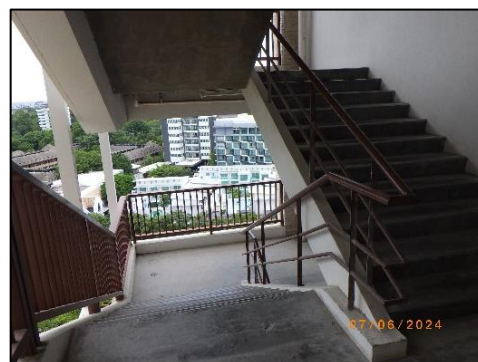
รูปที่ 2-50 บันไดหนีไฟ

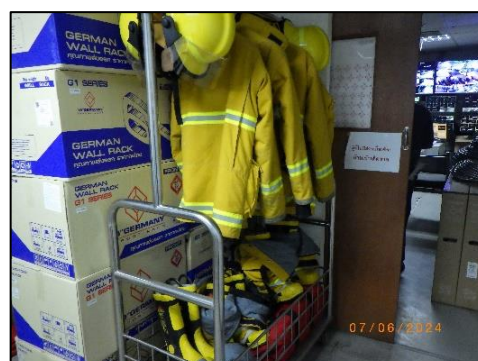
รูปที่ 2-52 ชุดกันไฟสำหรับทีมดับเพลิง

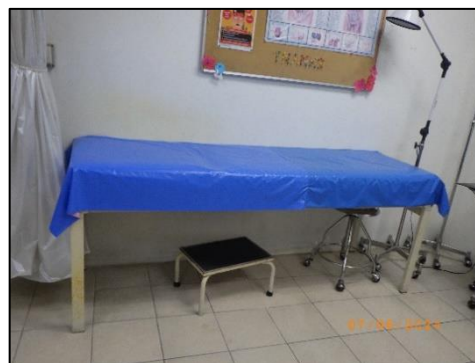
รูปที่ 2-54 เตียงตรวจรักษาพยาบาล

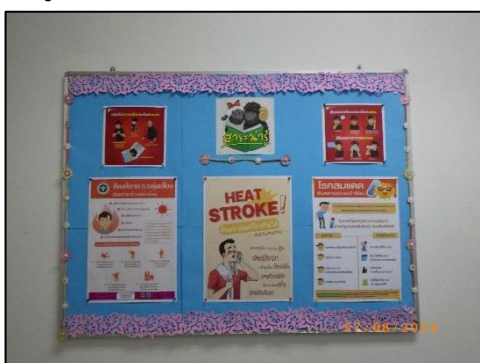
รูปที่ 2-55 บอร์ดประชาสัมพันธ์ความรู้ด้านสุขภาพ

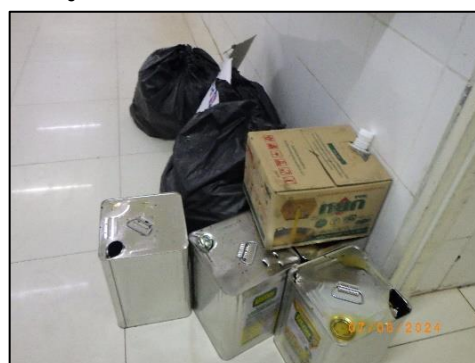
รูปที่ 2-56 ห้องพัสดุฝอยแห้งและขยะรีไซเคิล

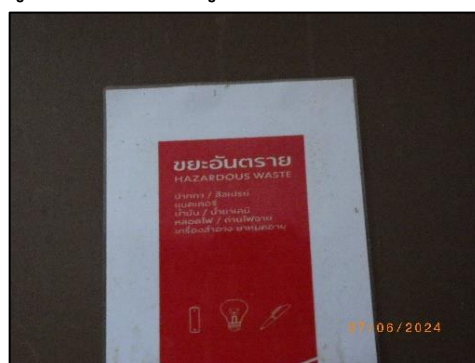
รูปที่ 2-58 ห้องเก็บขยะอันตราย

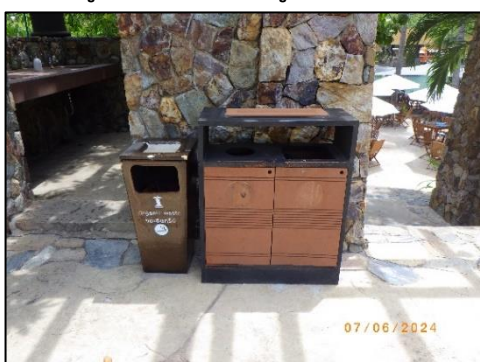
รูปที่ 2-59 ภาชนะรองรับมูลฝอยภายนอกอาคาร

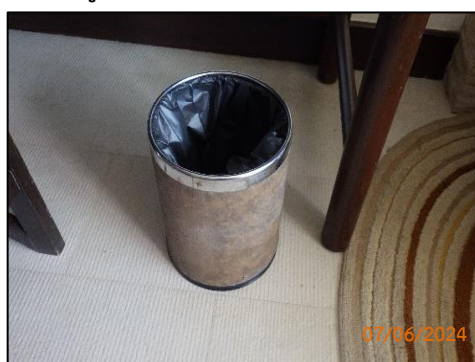
รูปที่ 2-60 ภาชนะรองรับมูลฝอยภายในห้องพัก

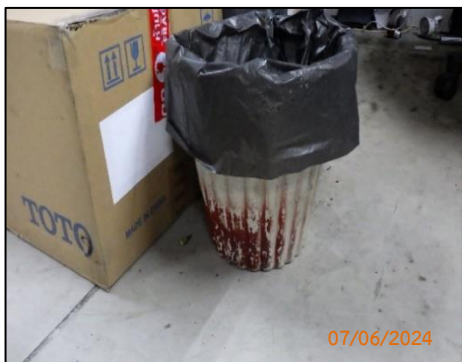
รูปที่ 2-61 ภาพขณะรองรับมูลฝอยภายในอาคาร

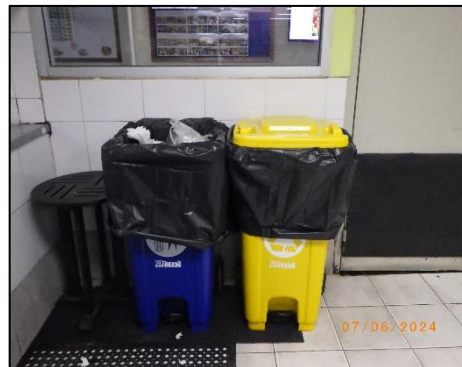
รูปที่ 2-62 ถังมูลฝอยแยกตามประเภทต่างๆ

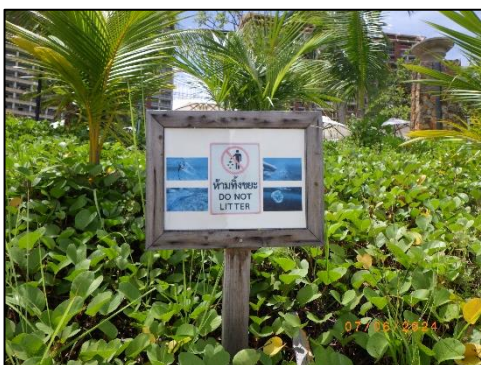
รูปที่ 2-63 ป้ายห้ามทิ้งขยะลงในทะเล

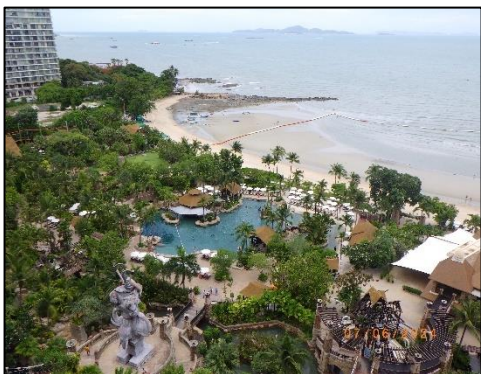
รูปที่ 2-65 บริเวณสระน้ำ และชายหาด
