รายงานการตรวจสอบความเสียหายของอาคารข้างเคียงหลังการก่อสร้างเสร็จ

รายงานการตรวจสอบความเสียหายของอาคารข้างเคียงหลังการก่อสร้าง
โครงการ โรงแรมฮิลตัน การ์เดน อินน์ ระยอง

17 มิถุนายน พ.ศ. 2567

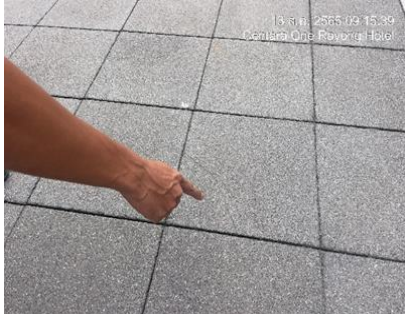
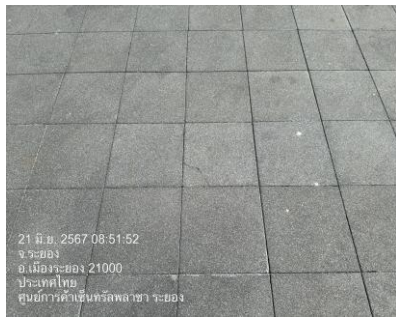
ลำดับ	ภาพถ่ายก่อนดำเนินการก่อสร้าง	ภาพถ่ายหลังดำเนินการสร้าง
9	พบรอยร้าวพื้นกระเบื้องหน้าเซินทรัล

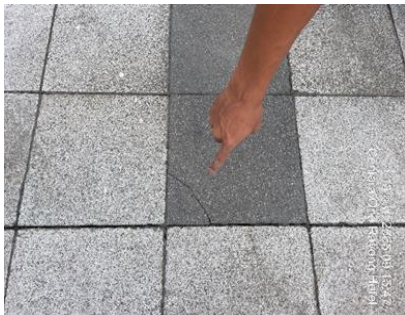
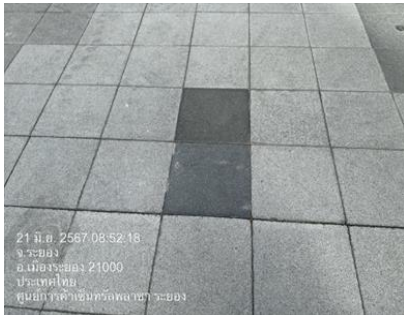
10	พบรอยร้าวพื้นกระเบื้องหน้าเซินทรัล

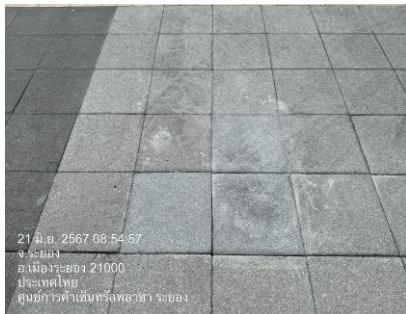
11	พบรอยร้าวพื้นกระเบื้องหน้าเซินทรัล

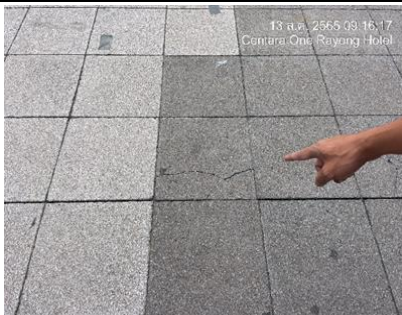
12	พบรอยร้าวพื้นกระเบื้องหน้าเซินทรัล

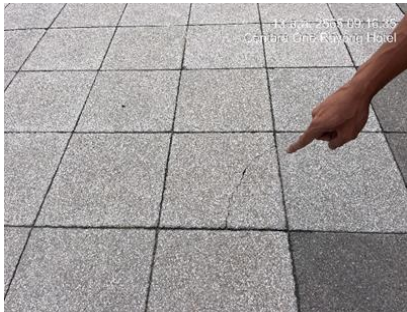
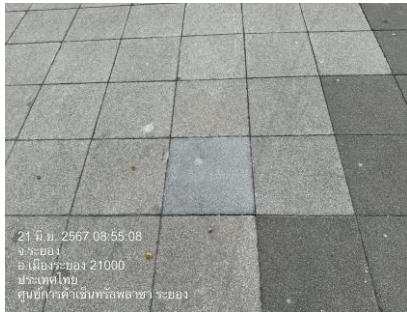
ลำดับ	ภาพถ่ายก่อนดำเนินการก่อสร้าง	ภาพถ่ายหลังดำเนินการสร้าง
13	พบรอยร้าวพื้นกระเบื้องหน้าเซินทรัล

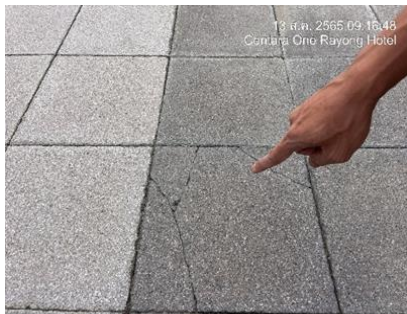
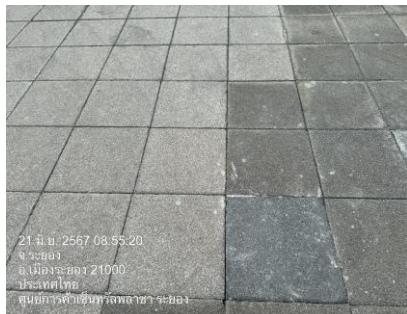
14	พบรอยร้าวพื้นกระเบื้องหน้าเซินทรัล

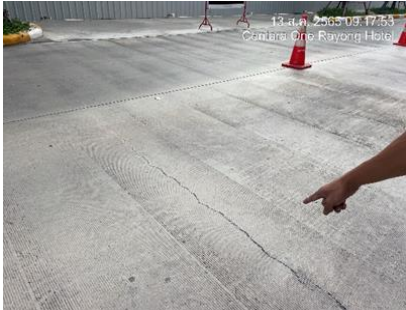
ลำดับ	ภาพถ่ายก่อนดำเนินการก่อสร้าง	ภาพถ่ายหลังดำเนินการสร้าง
17	พบรอยร้าวบนถนนหน้า Robinson

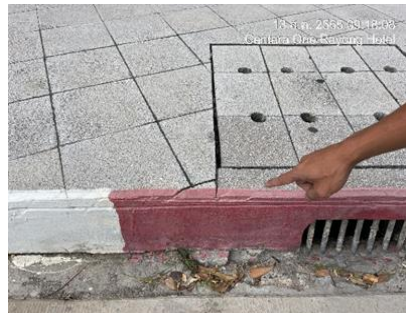
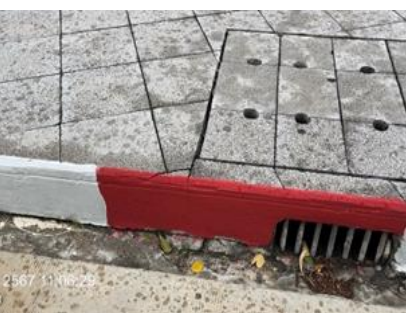
19	พบรอยขอบฟุตบาทหน้าเซ็นทรัล

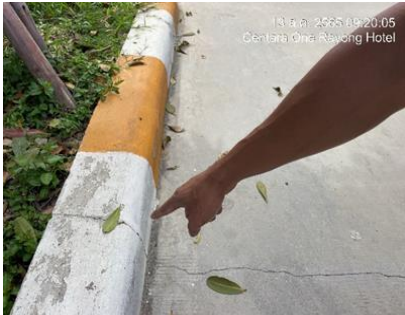
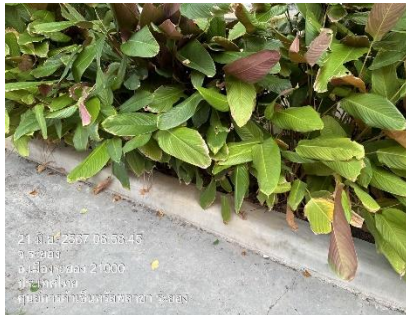
ลำดับ	ภาพถ่ายก่อนดำเนินการก่อสร้าง	ภาพถ่ายหลังดำเนินการสร้าง
25	พบรอยแตกร้าวบนฟุตบาทหลังโครงการ	ปัจจุบันเป็นงานสวนโครงการ

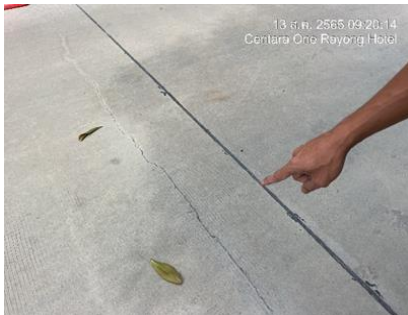
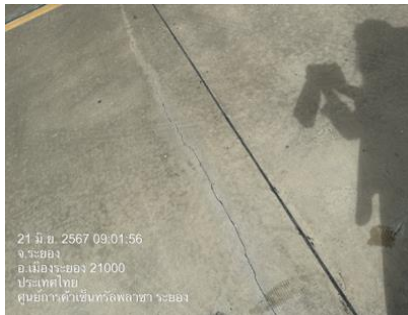
21 ส.ค. 2567 08:38:43 จ.ระยอง อ.เมืองระยอง 21000 ประเทศไทย ศูนย์การค้าเซ็นทรัลเวิลด์ ระยอง
26	พบรอยร้าวบนพื้นถนนด้านหลังโครงการ

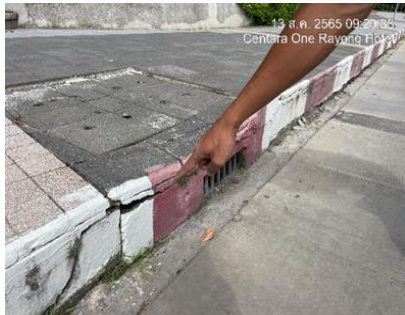
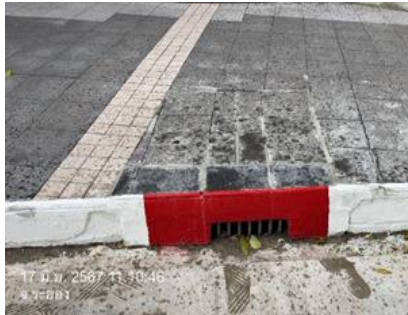
21 ส.ค. 2567 09:01:56 จ.ระยอง อ.เมืองระยอง 21000 ประเทศไทย ศูนย์การค้าเซ็นทรัลเวิลด์ ระยอง
27	พบรอยแตกร้าวบนฟุตบาทหน้าทางเข้า Robinson

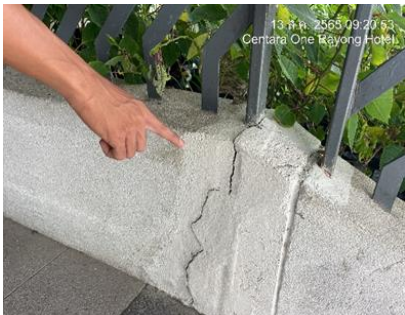
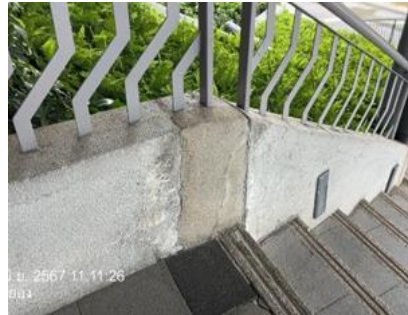
17 ส.ค. 2567 11:30:46 จ.ระยอง
28	พบรอยแตกร้าวบนทางเข้าRobinson ด้านขวา

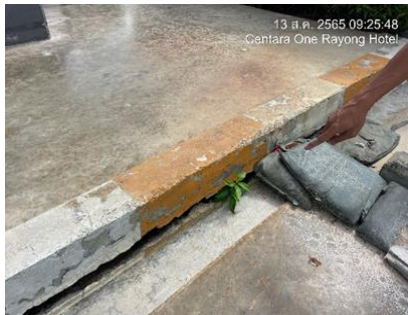
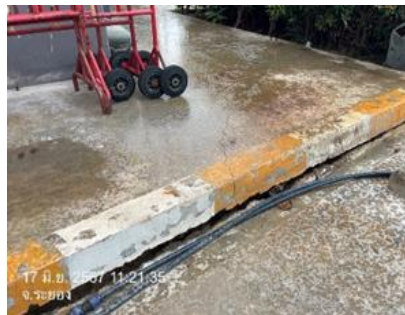
45.	พบการทรุดตัวของพื้นปูบาทบ่อมตำรวจ

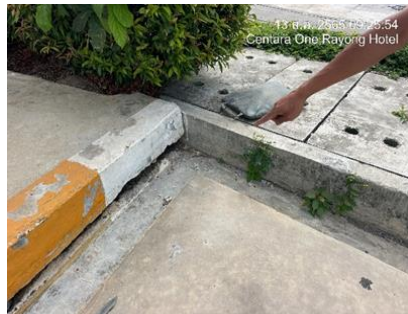
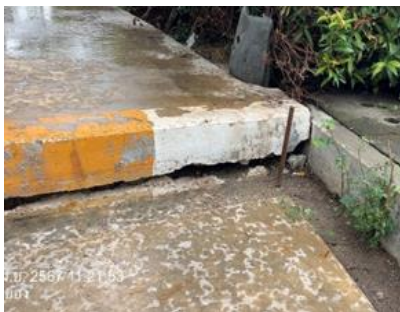
46	พบการทรุดตัวของพื้นปูบาทบ่อมตำรวจ

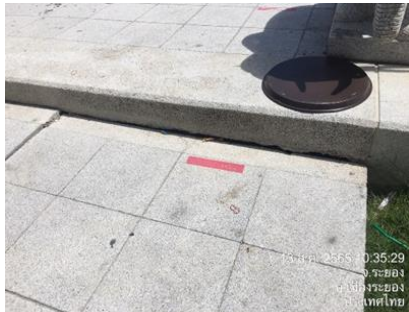
ลำดับ	ภาพถ่ายก่อนดำเนินการก่อสร้าง	ภาพถ่ายหลังดำเนินการสร้าง
47	พบรอยร้าวบนฐานศาลพระพรหม	ปัจจุบัน เป็นลานจอดรถโครงการ

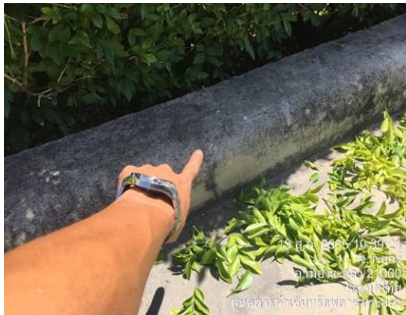
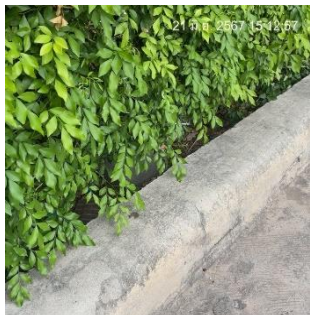
ลำดับ	ภาพถ่ายก่อนดำเนินการก่อสร้าง	ภาพถ่ายหลังดำเนินการสร้าง
55	พบรอยแตกพุดบาทหน้าห้างเซ็นทรัล

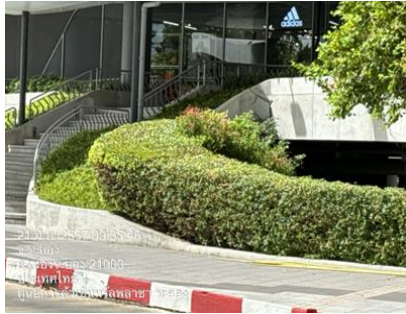
58	พบรอยแตกบนผนังอาคารห้างเซ็นทรัล ระยอง

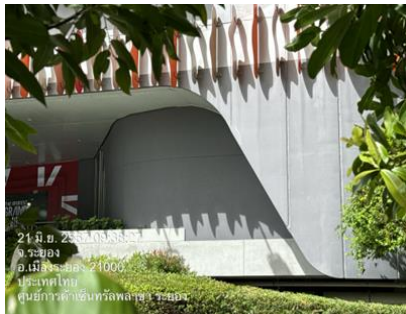
ลำดับ	ภาพถ่ายก่อนดำเนินการก่อสร้าง	ภาพถ่ายหลังดำเนินการสร้าง
59	พบรอยแตกบนผนังอาคารห้างเซ็นทรัล ระยอง

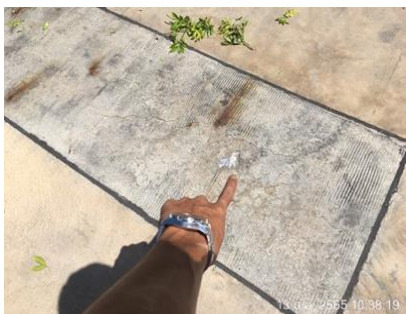
60	พบรอยแตกบนขอบทางเดินด้านทิศใต้

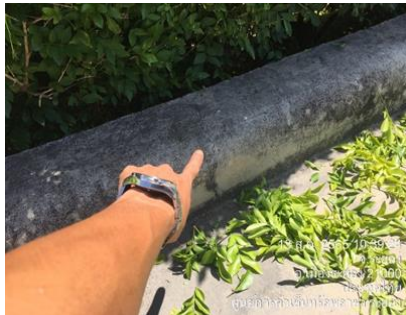
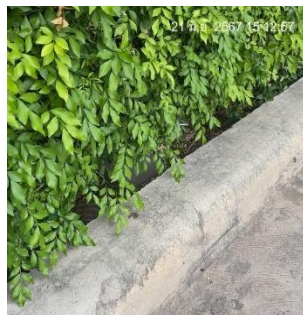
ลำดับ	ภาพถ่ายก่อนดำเนินการก่อสร้าง	ภาพถ่ายหลังดำเนินการสร้าง
63	พบรอยแตกบนขอบทางเดินด้านทิศใต้

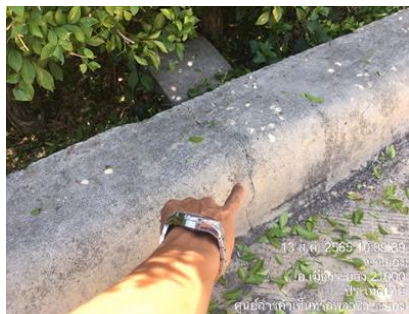
64	พบรอยแตกบนพื้นถนนทางด้านทิศใต้

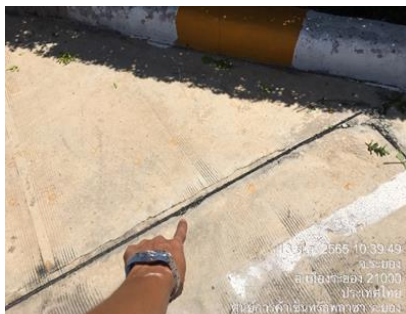
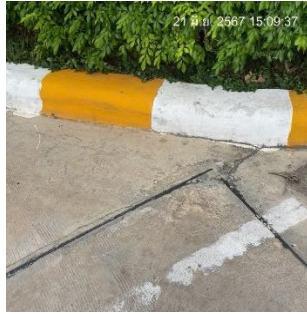
65	พบรอยแตกบนพื้นถนนทางด้านทิศใต้

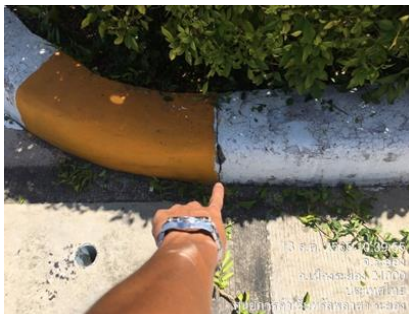
66	พบรอยแตกบนพื้นถนนทางด้านทิศใต้

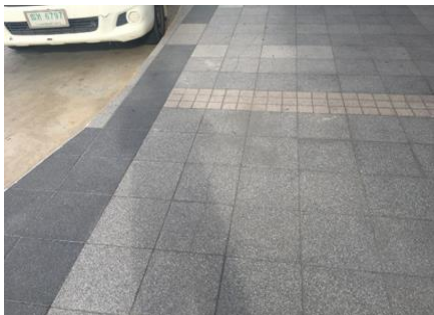
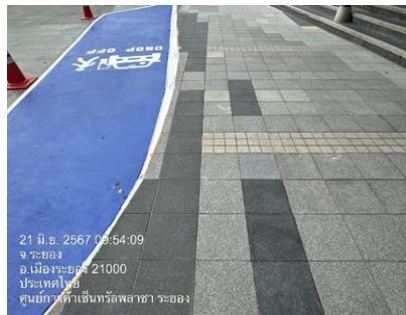
ลำดับ	ภาพถ่ายก่อนดำเนินการก่อสร้าง	ภาพถ่ายหลังดำเนินการสร้าง
79	พบรอยแตกบนทางเข้าห้างเซ็นทรัล ระยอง

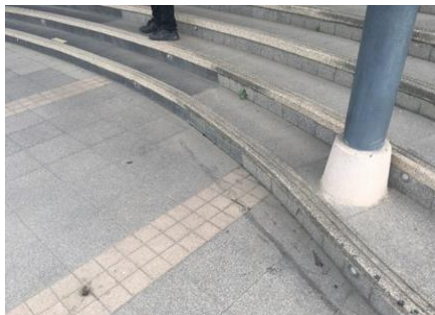
21 มี.ย. 2567 09:54:09 จ.ระยอง อ.เมืองระยอง 21000 ประเทศไทย ศูนย์การค้าเซ็นทรัลพลาซ่า ระยอง
80	พบรอยแตกข้างบันไดทางเข้าห้างเซ็นทรัล ระยอง

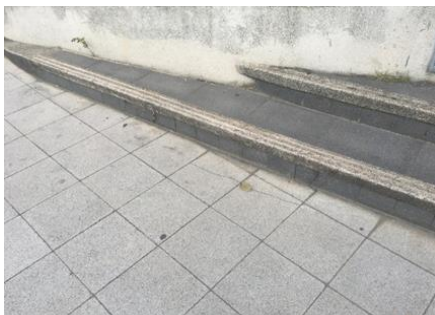
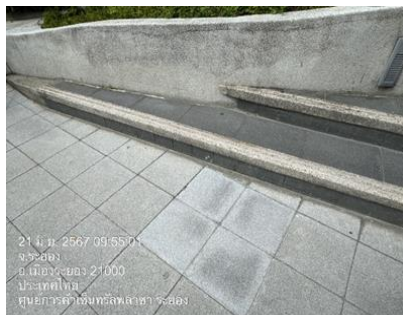
21 มี.ย. 2567 09:54:34 จ.ระยอง อ.เมืองระยอง 21000 ประเทศไทย ศูนย์การค้าเซ็นทรัลพลาซ่า ระยอง
81	พบรอยแตกข้างบันไดทางเข้าห้างเซ็นทรัล ระยอง

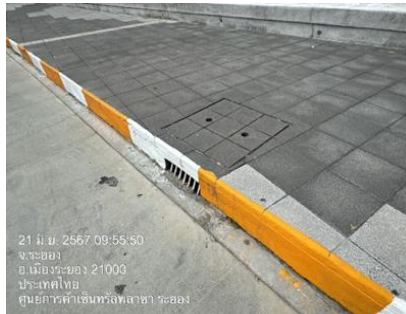
21 มี.ย. 2567 09:55:01 จ.ระยอง อ.เมืองระยอง 21000 ประเทศไทย ศูนย์การค้าเซ็นทรัลพลาซ่า ระยอง
82	พบรอยแตกข้างทางทางเข้าห้างเซ็นทรัล ระยอง

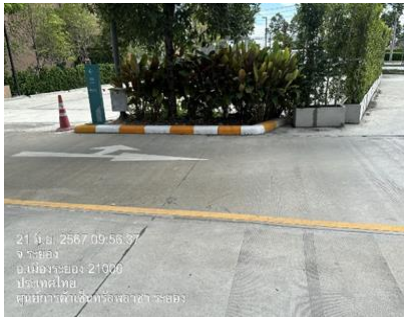
ลำดับ	ภาพถ่ายก่อนดำเนินการก่อสร้าง	ภาพถ่ายหลังดำเนินการสร้าง
83	พบรอยแตกบนถนนทางทิศใต้

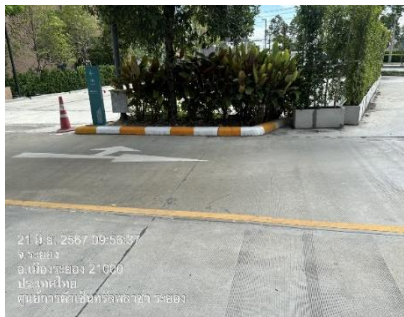
84	พบรอยแตกบนถนนทางทิศใต้

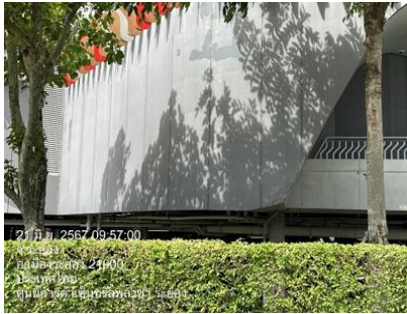
85	พบรอยแตกบนผนังอาคารห้างเซ็นทรัล ระยอง

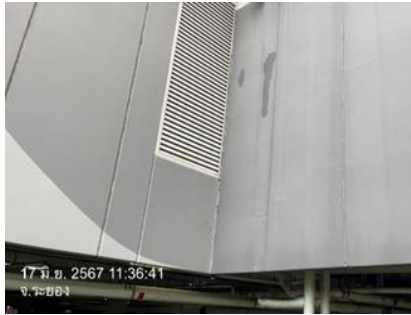
ลำดับ	ภาพถ่ายก่อนดำเนินการก่อสร้าง	ภาพถ่ายหลังดำเนินการสร้าง
103	พบรอยร้าวบนผนังอาคารด้านทิศตะวันออก

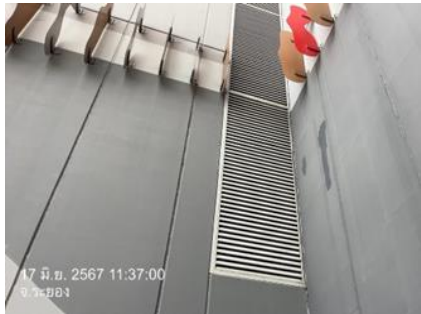
104	พบรอยร้าวบนผนังอาคารด้านทิศตะวันออก

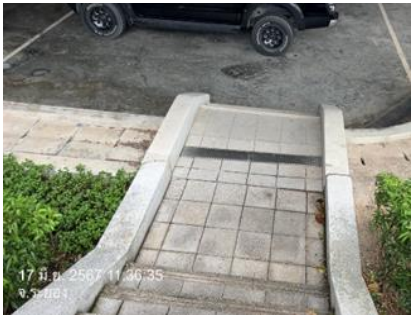
105	พบรอยแตกตรงบันไดทางลงลานจอดรถใต้อาคาร

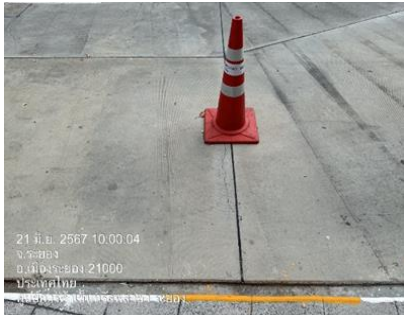
106	พบรอยร้าวบนพื้นถนนหน้าห้างทางทิศตะวันออก
