การปฏิบัติตามมาตรการป้องกันและแก้ไขผลกระทบสิ่งแวดล้อม

3.1 ผลการปฏิบัติตามมาตรการป้องกันและแก้ไขผลกระทบสิ่งแวดล้อม

รายงานผลการปฏิบัติตามมาตรการป้องกันและแก้ไขผลกระทบสิ่งแวดล้อมและมาตรการติดตามตรวจสอบผลกระทบสิ่งแวดล้อม
โครงการอาคารชุดพักอาศัยฟูลเลตัน สุขุมวิท (ระยะดำเนินการ) ระหว่างเดือนมกราคม-มิถุนายน 2567

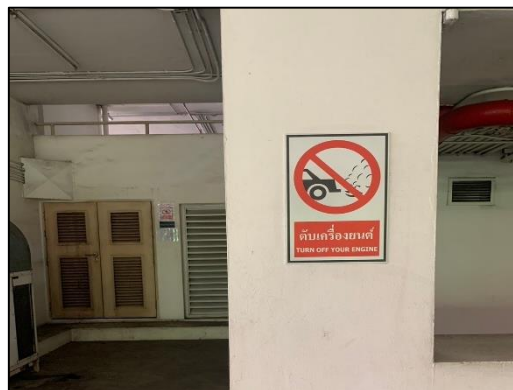
ภาพที่ 4 ป้ายดับเครื่องยนต์

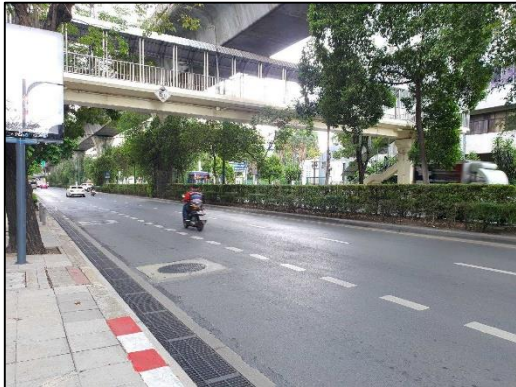
ภาพที่ 11 ถนนและจุดกลับรถด้านหน้าโครงการ

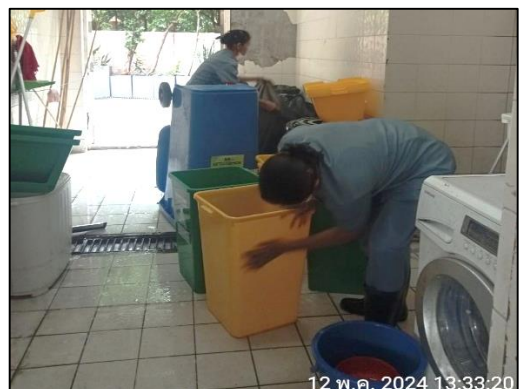
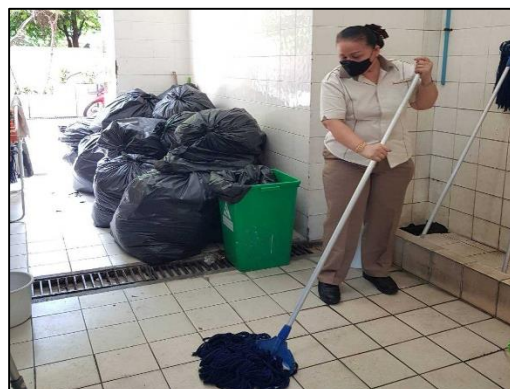
ภาพที่ 21 กิจกรรมทำความสะอาดห้องพักมูลฝอย

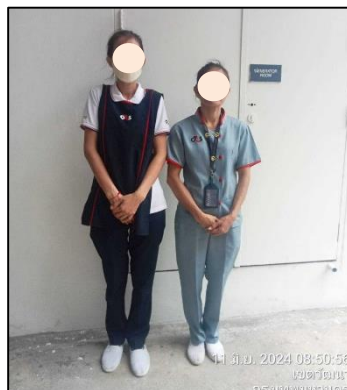
ภาพที่ 23 พนักงานทำความสะอาด

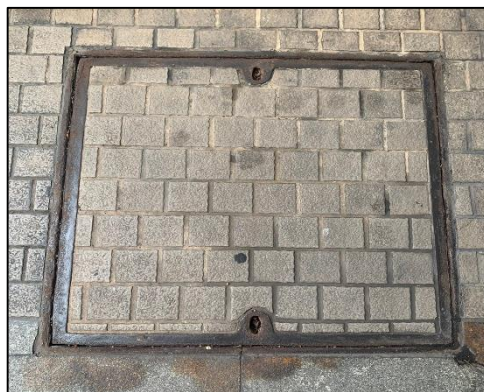
ภาพที่ 24 บ่อหน่วงน้ำ

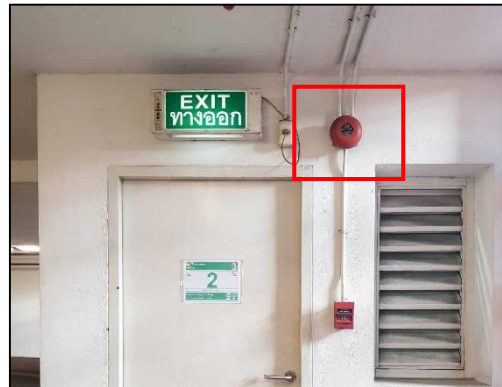
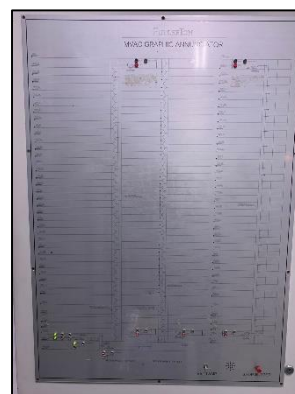
ภาพที่ 26 ระบบป้องกันอัคคีภัย

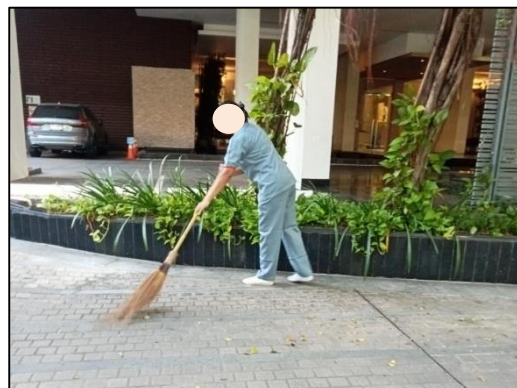
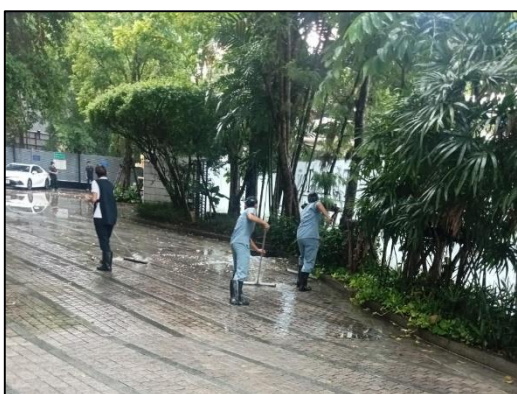
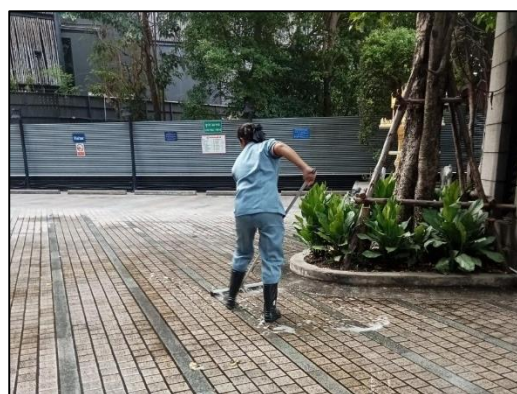
ภาพที่ 32 กิจกรรมทำความสะอาดบริเวณพื้นที่โครงการ

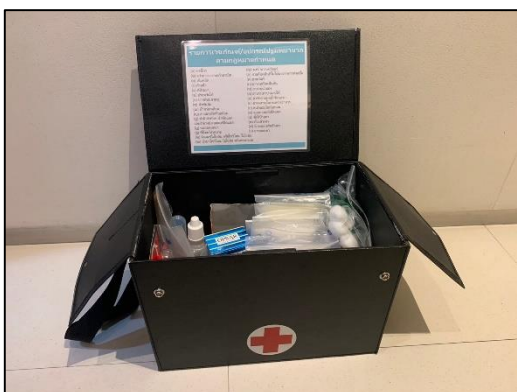
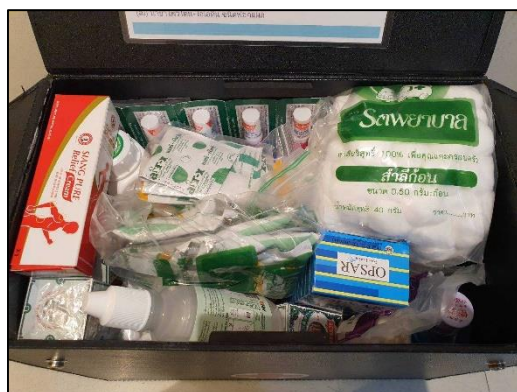
ภาพที่ 33 อุปกรณ์ปฐมพยาบาลเบื้องต้น

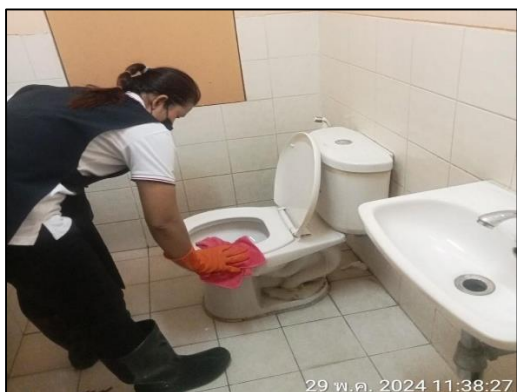
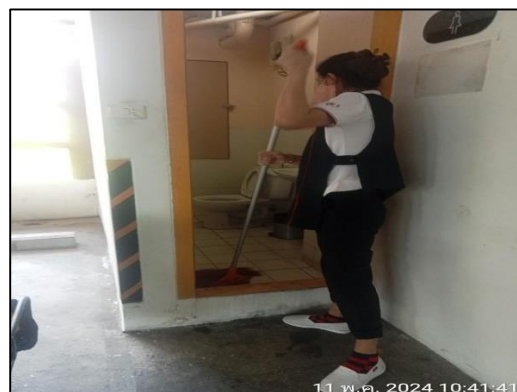
ภาพที่ 36 กิจกรรมทำความสะอาดห้องน้ำ-ห้องส้วม
