## บทที่ 2

### ผลการปฏิบัติตามมาตรการป้องกันและแก้ไขผลกระทบสิ่งแวดล้อม

ตารางที่ 2.1-1 แบบรายงานผลการปฏิบัติตามมาตรการป้องกันและแก้ไขผลกระทบสิ่งแวดล้อม และมาตรการติดตามตรวจสอบผลกระทบสิ่งแวดล้อม (ระยะดำเนินการ) ของโครงการ คอนโด ยู เกษตร-นวนินทร์ ช่วงเดือนมกราคม - มิถุนายน 2567

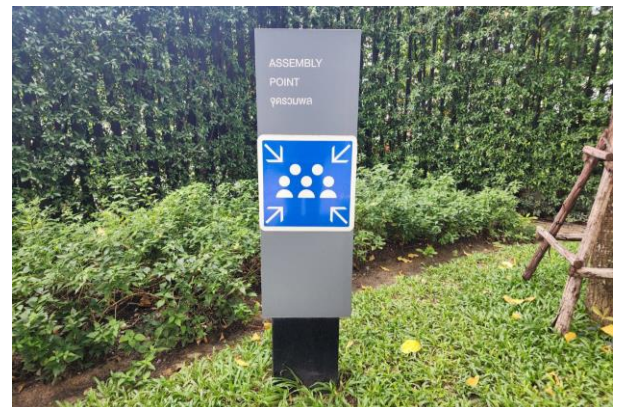
รูปที่ 2-14 จุบรวมพลของโครงการ

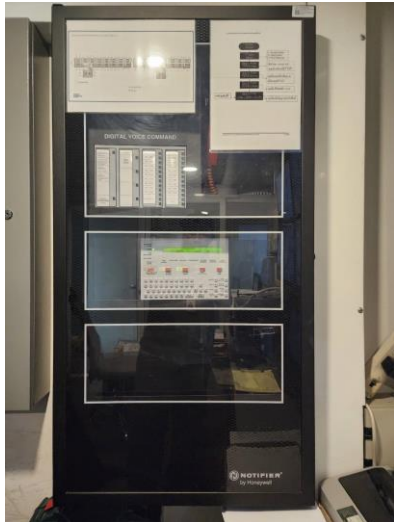
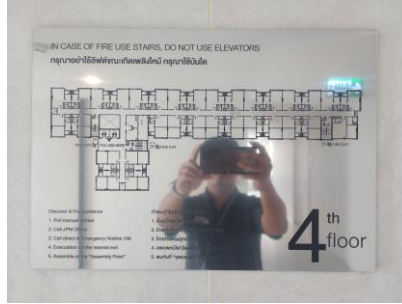
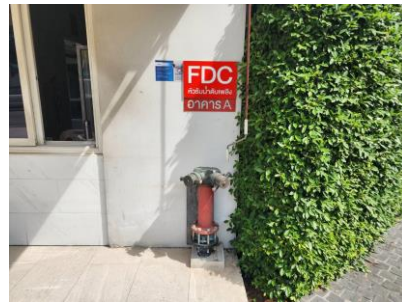
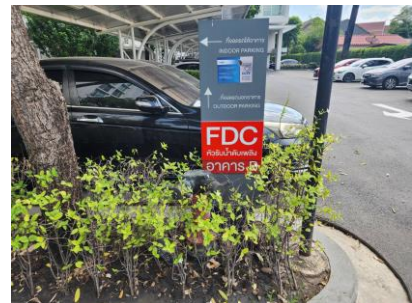
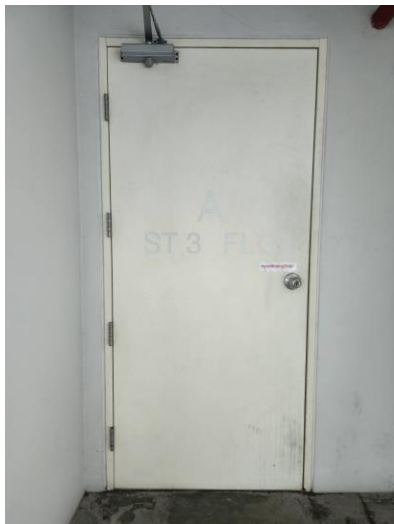
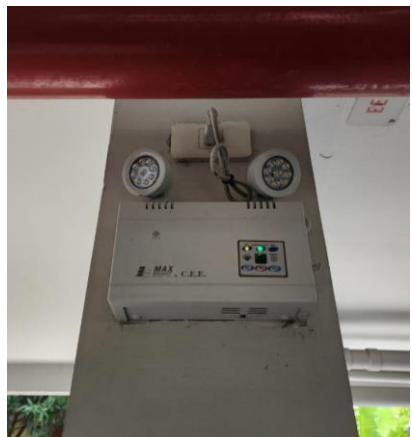
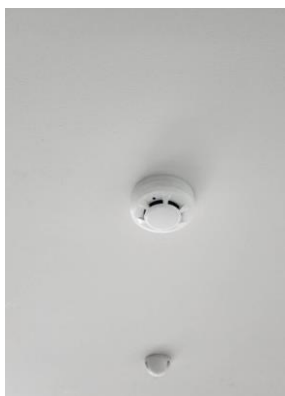
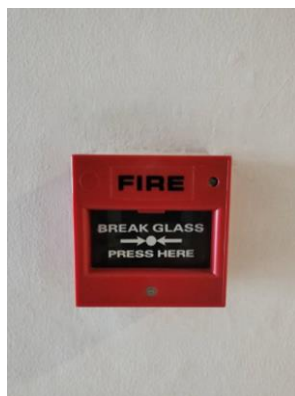
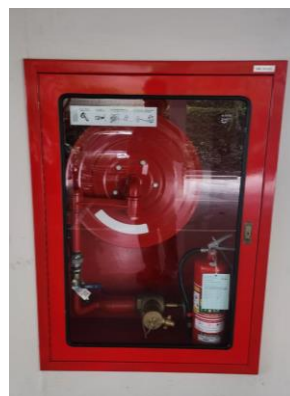
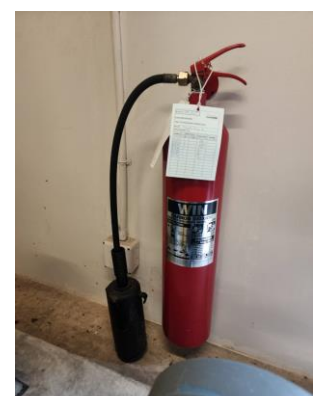
รูปที่ 2-15 ระบบป้องกันและเตือนอัคคีภัย

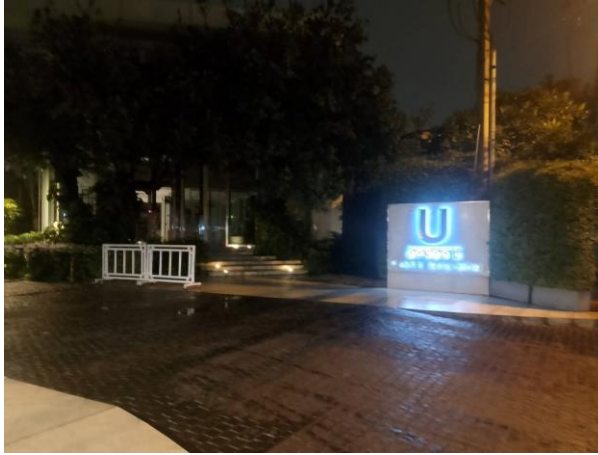
รูปที่ 2-16 ไฟส่องสว่าง เข้า-ออก โครงการกลางคืน

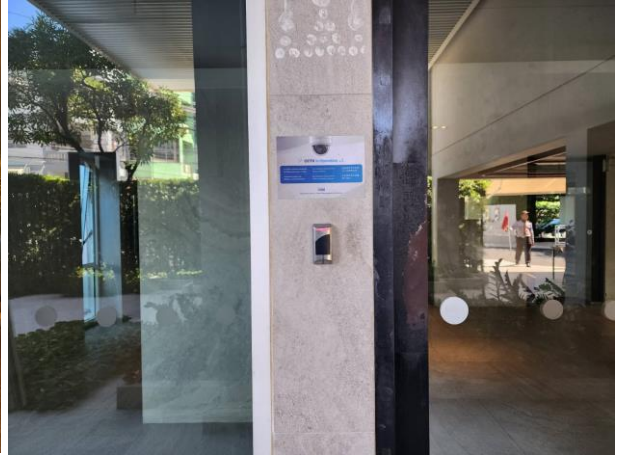
รูปที่ 2-17 เครื่องอ่านบัตรคีย์การ์ดของโครงการ

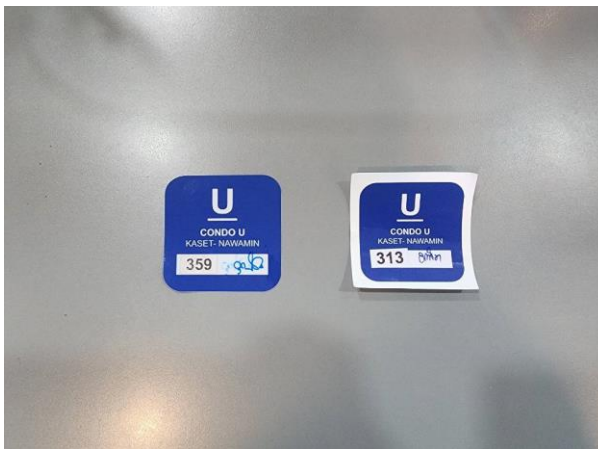
รูปที่ 2-18 สติกเกอร์ติดรถยนต์และรถจักรยานยนต์  
ผู้พักอาศัยภายในโครงการ

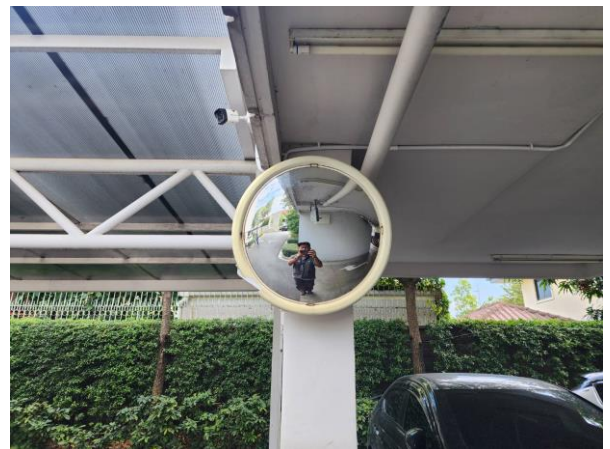
รูปที่ 2-19 การติดตั้งกระจกโค้ง

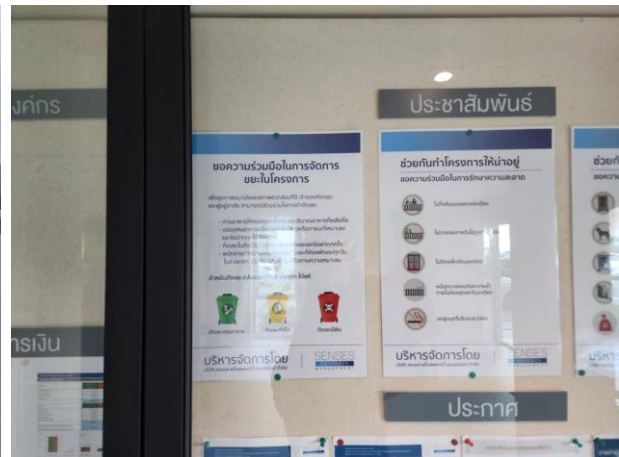
รูปที่ 2-21 ประชาสัมพันธ์คัดแยกมูลฝอย

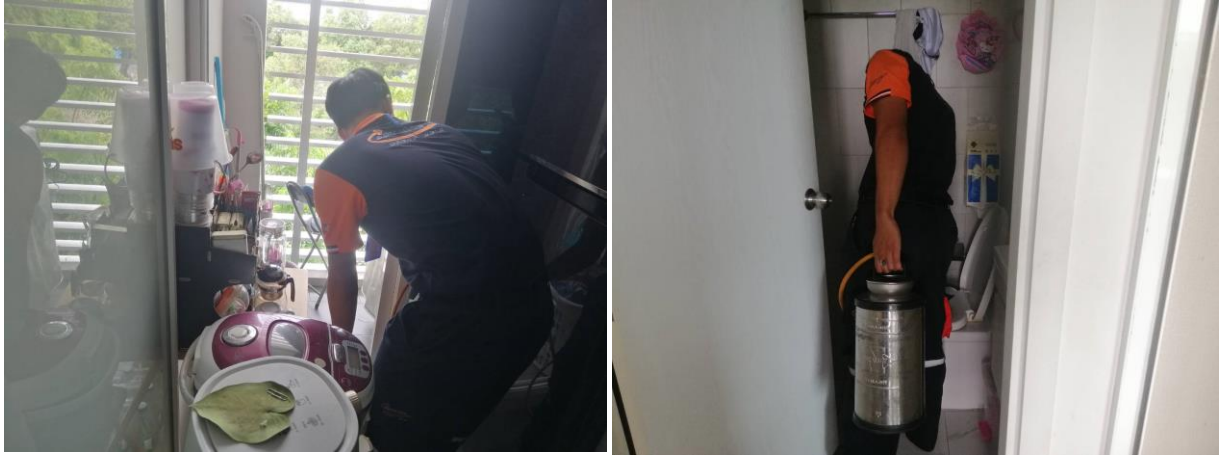
รูปที่ 2-22 การฉีดพ่นยากำจัด ปลวกและยุง ภายในโครงการ

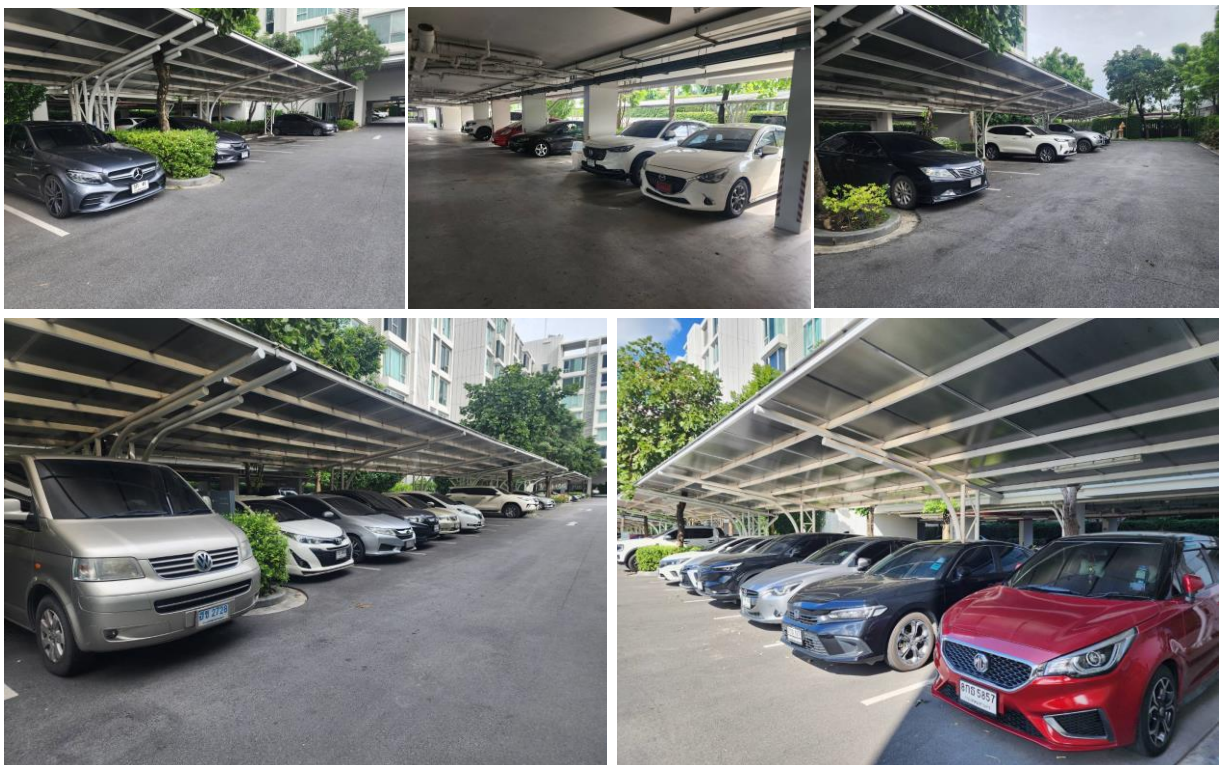
รูปที่ 2-24 ที่จอดรถของโครงการ

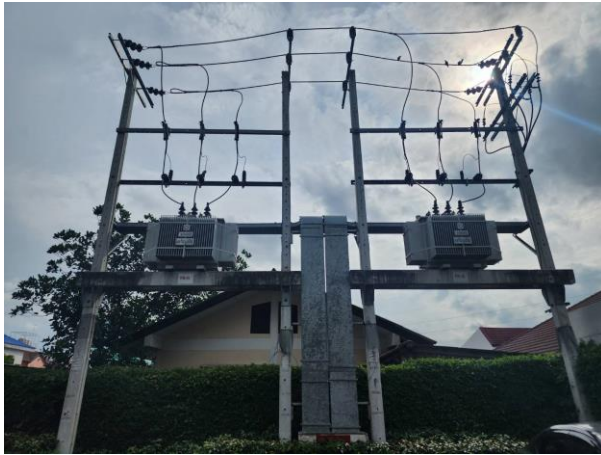
รูปที่ 2-25 หม้อแปลงไฟฟ้าโครงการ

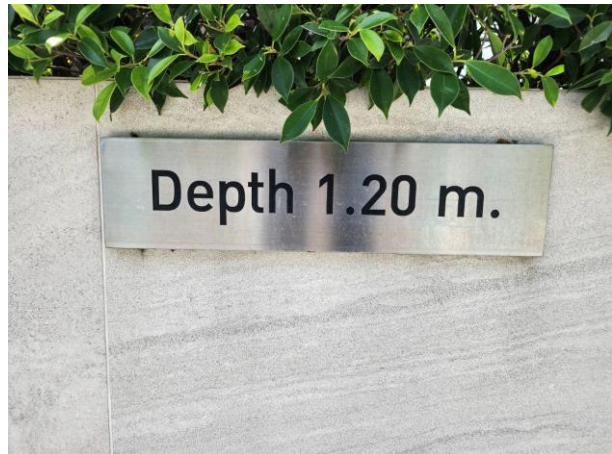
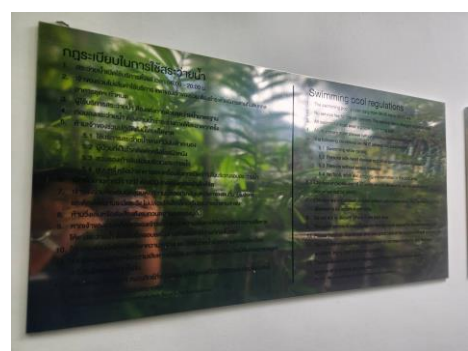
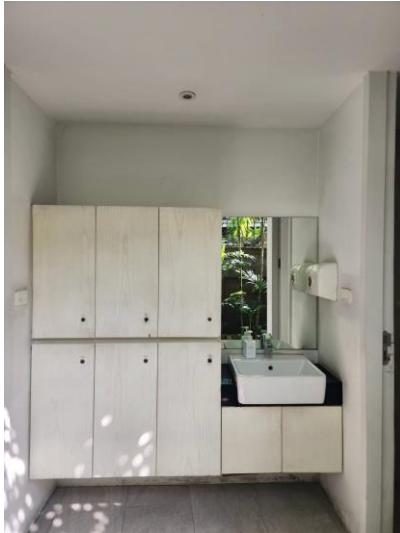
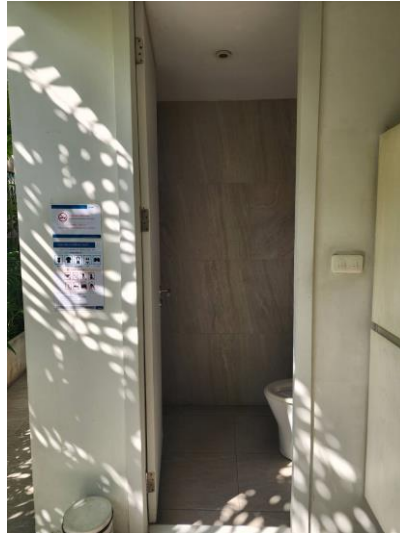
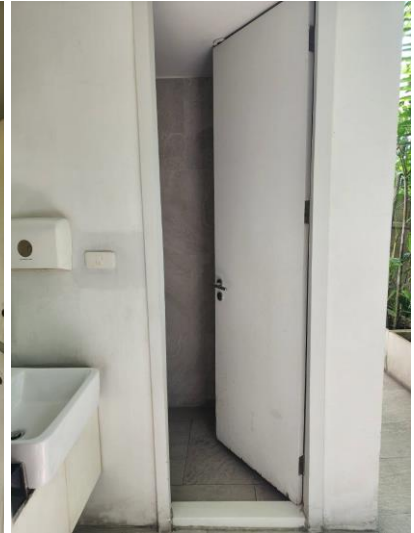
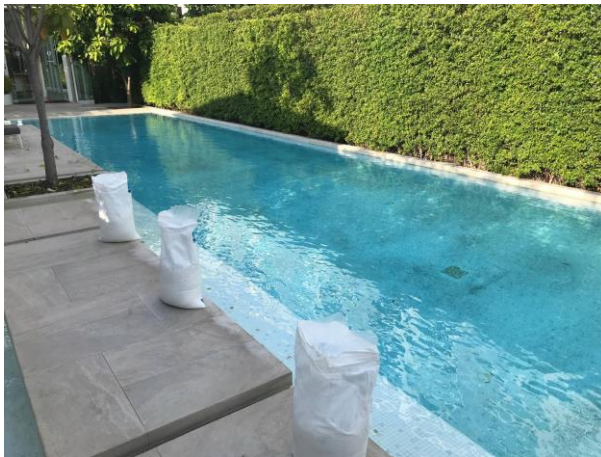
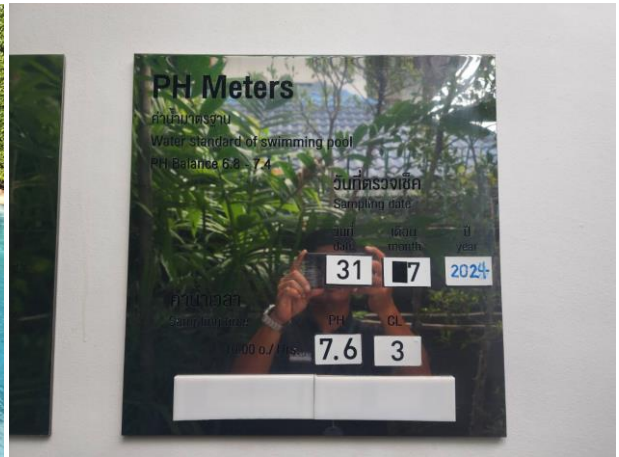
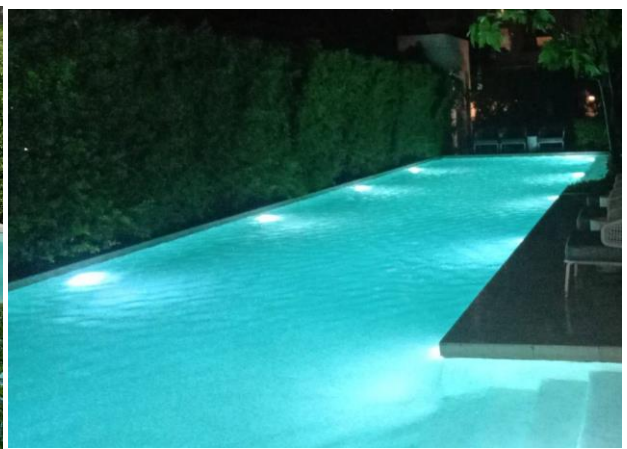
รูปที่ 2-27 สระว่ายน้ำ อุปกรณ์สระว่ายน้ำ และการดูแลรักษาสระว่ายน้ำ

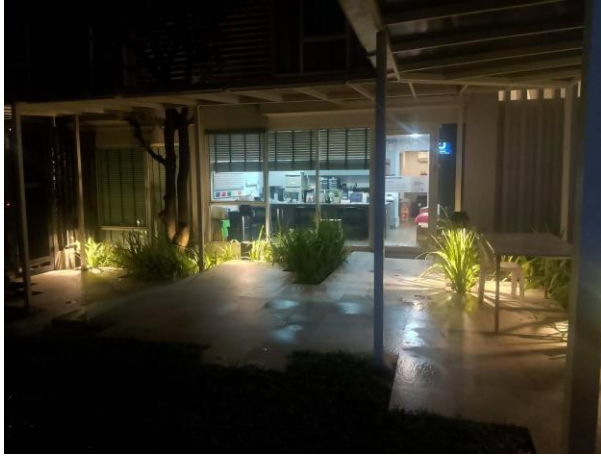
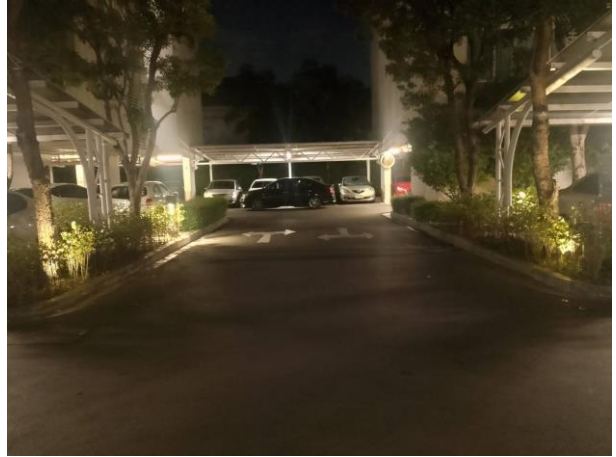
รูปที่ 2-28 ไฟส่องสว่างพื้นที่สีเขียวเวลากลางคืนและพื้นที่อื่นๆ
