โครงการ **HAPPY CONDO DONMUANG 2**

รายงานผลการปฏิบัติตามมาตรการป้องกันแก้ไขผลกระทบสิ่งแวดล้อม
และมาตรการติดตามตรวจสอบผลกระทบสิ่งแวดล้อม

ระยะดำเนินการ

**รายงานผลการปฏิบัติตามมาตรการป้องกันและแก้ไขผลกระทบสิ่งแวดล้อม
และมาตรการติดตามตรวจสอบผลกระทบสิ่งแวดล้อม ระยะดำเนินการ**

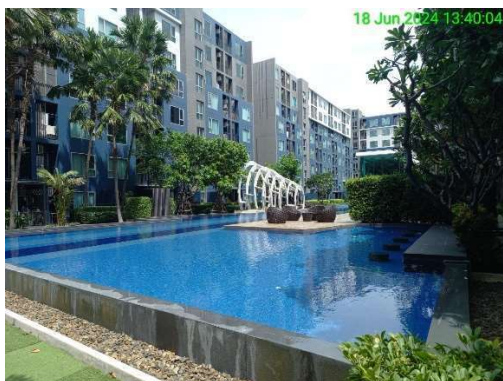
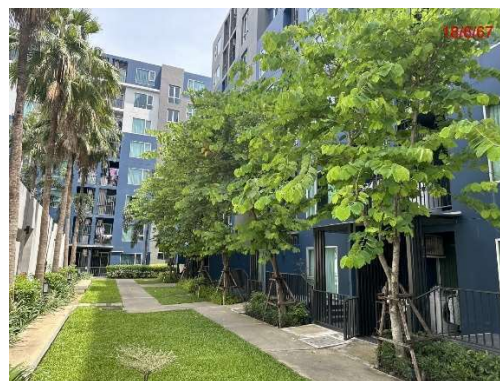
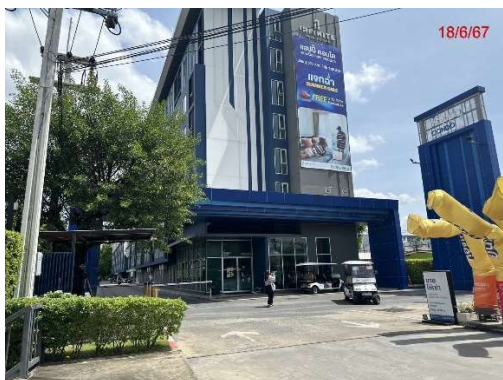
ภาพที่ 1.4-1 สภาพปัจจุบันโครงการ

สภาพการดำเนินโครงการ HAPPY CONDO DONMUANG 2 ของนิติบุคคลอาคารชุด แฮปปี้ คอนโด
ดอนเมือง เดอะเทอมนอล ณ เดือนมกราคม-มิถุนายน 2567 โดยในเดือนมิถุนายน 2567 มีผู้พักอาศัยประมาณ
ร้อยละ 80-90 ของห้องพักทั้งหมด รายละเอียดสภาพปัจจุบันโครงการแสดงดังภาพที่ 1.4-1

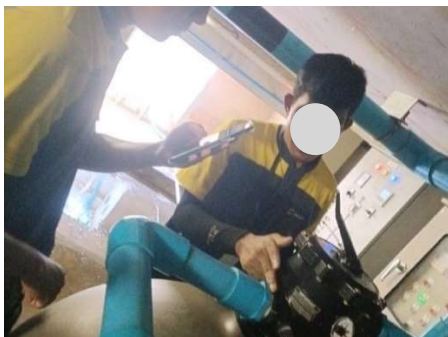
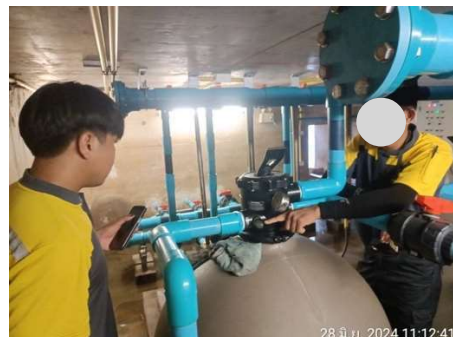
ภาพที่ 2.2-14 ระบบกรองของสระว่ายน้

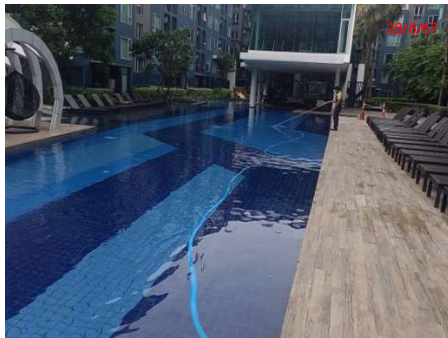
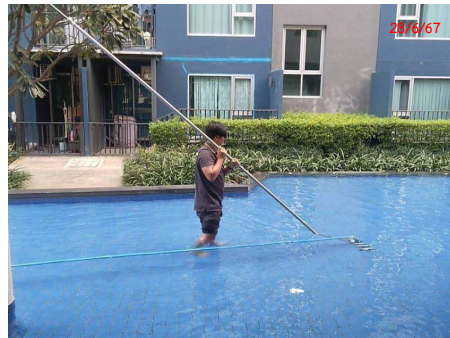
ภาพที่ 2.2-15 เจ้าหน้าที่ดูแลสระว่ายน้ำ

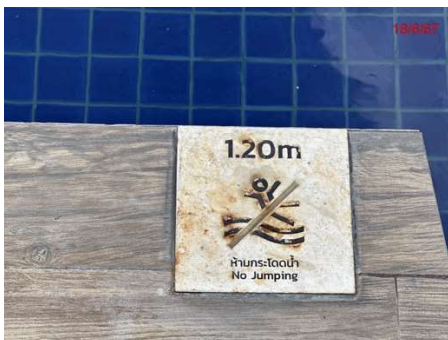
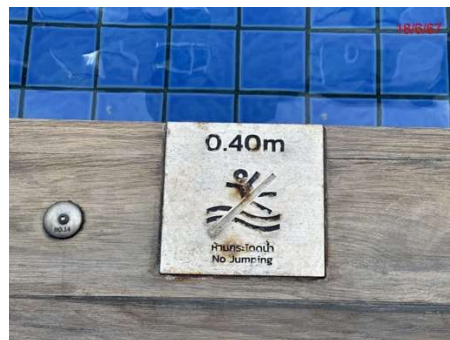
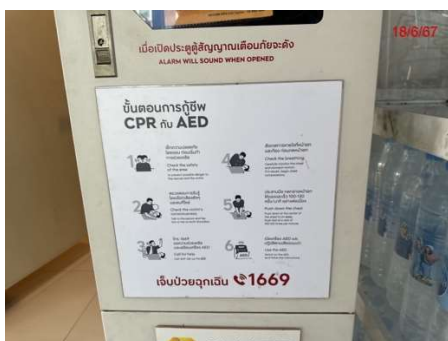
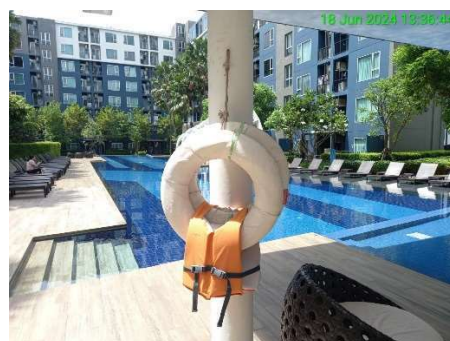
ภาพที่ 2.2-16 ป้ายบอกระดับความลึกของสระว่ายน้ำและอุปกรณ์ช่วยชีวิตบริเวณสระว่ายน้ำ

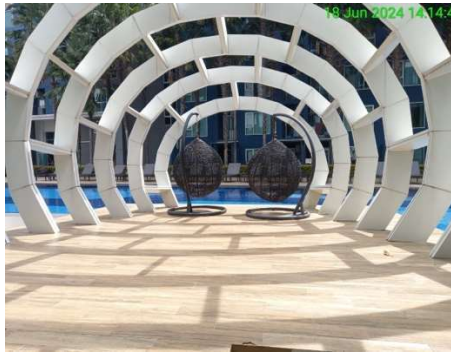
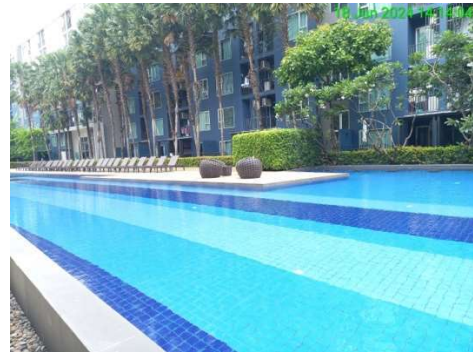
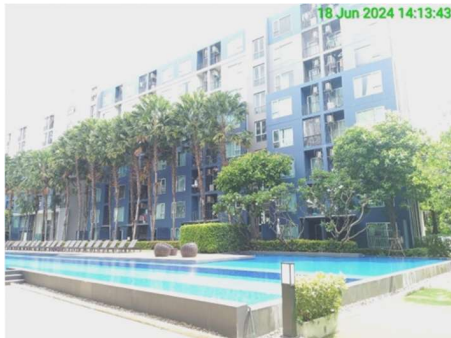
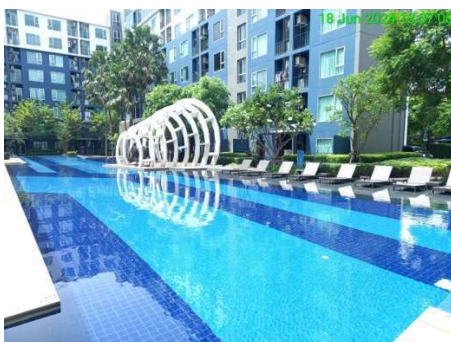
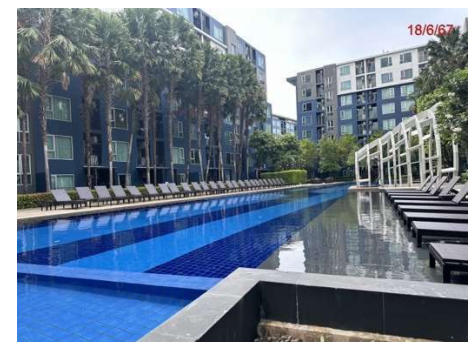
ภาพที่ 2.2-17 สระว่ายน้ำ

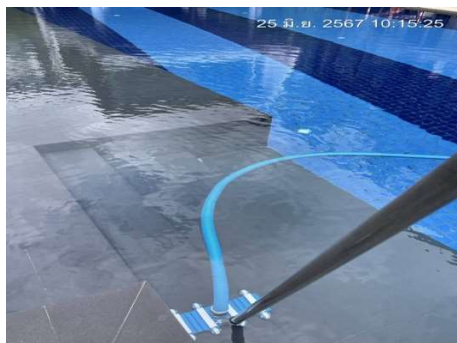
ภาพที่ 2.2-18 อุปกรณ์สำหรับทำความสะอาดสระว่ายน้ำ

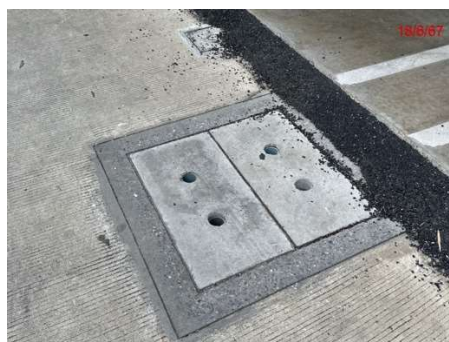
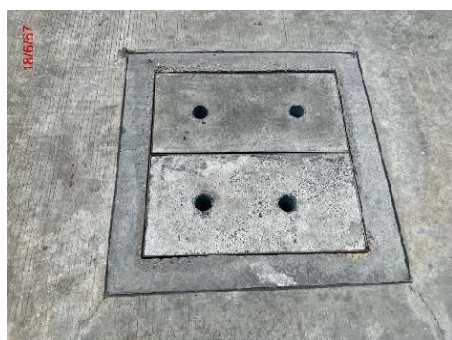
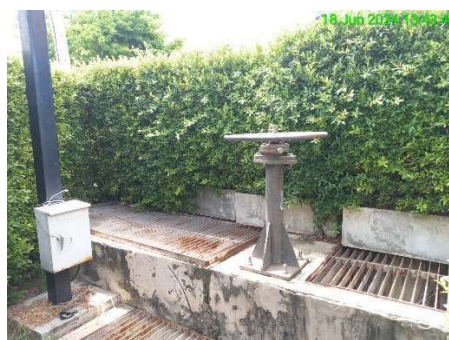
ภาพที่ 2.2-19 ท่อระบายน้ำและบ่อหน่วงน้ำ

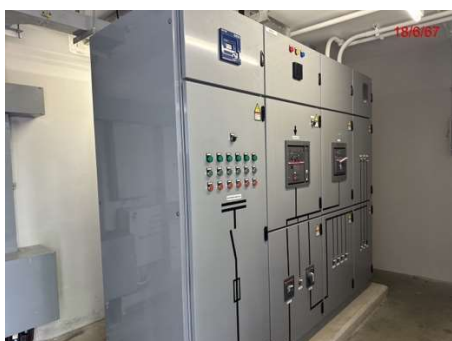
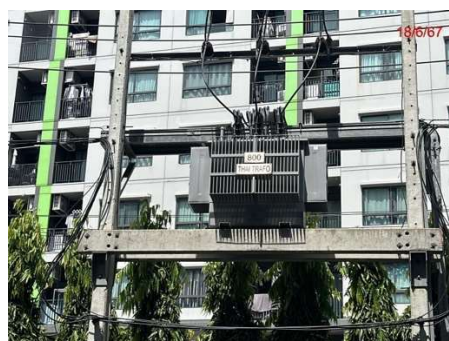
ภาพที่ 2.2-20 ห้องเครื่องไฟฟ้าและหม้อแปลงไฟฟ้าของโครงการ

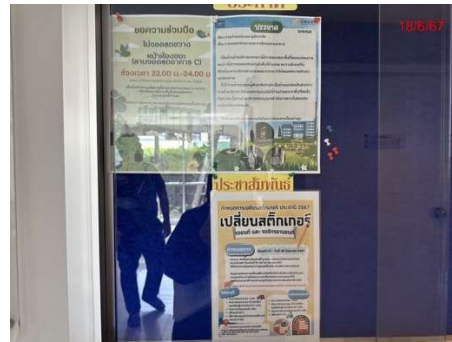
ภาพที่ 2.2-21 นิติอาคารชุดและบอร์ดประชาสัมพันธ์

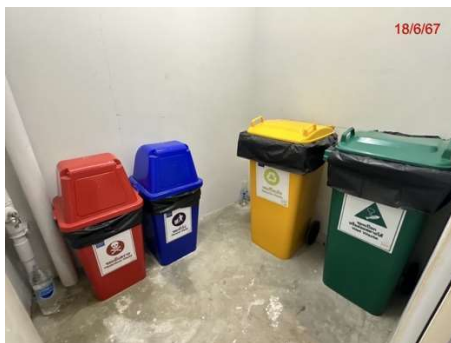
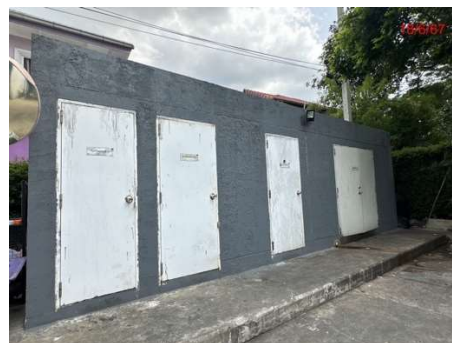
ภาพที่ 2.2-22 ห้องพักมูลฝอยประจำชั้นและพื้นที่พักขยะรวม

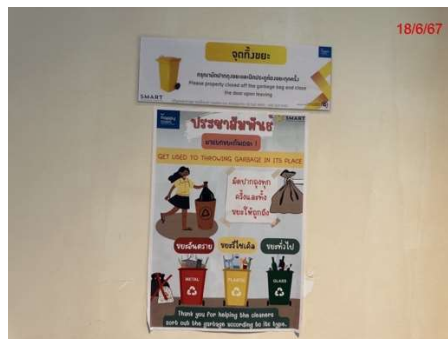
ภาพที่ 2.2-23 การรณรงค์คัดแยกขยะมูลฝอย

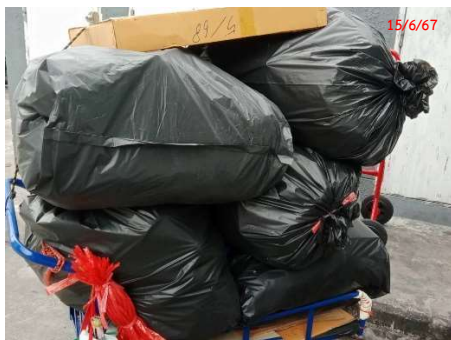
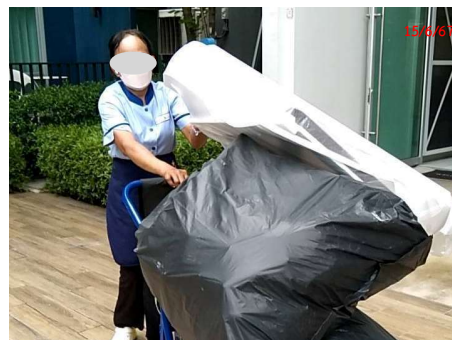
ภาพที่ 2.2-24 เจ้าหน้าที่ดูแลแยกขยะมูลฝอย

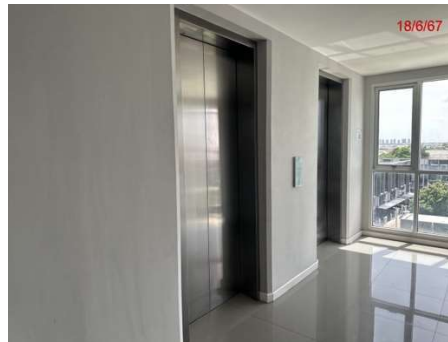
ภาพที่ 2.2-25 ลิฟต์

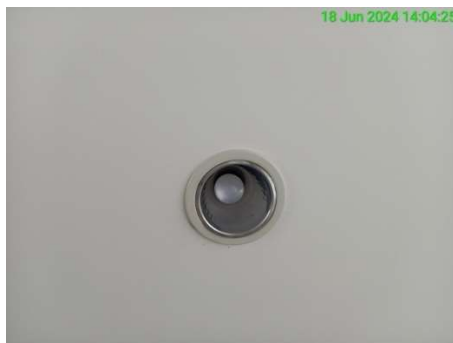
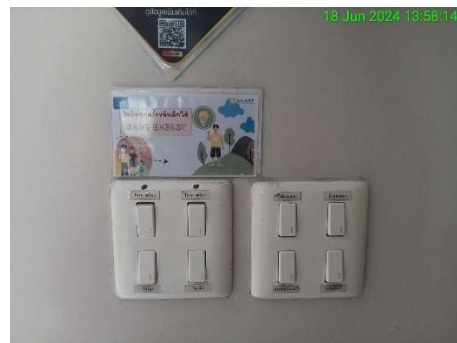
ภาพที่ 2.2-26 หลอดไฟและสวิตช์ควบคุมการเปิด-ปิดไฟ

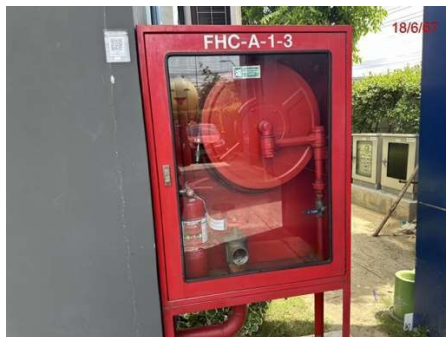
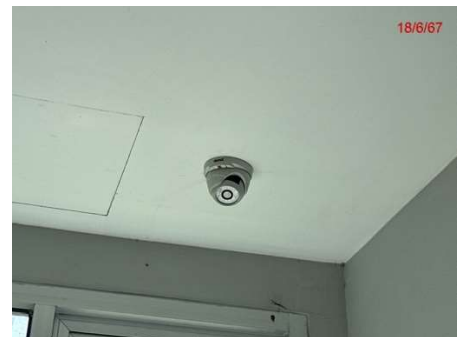
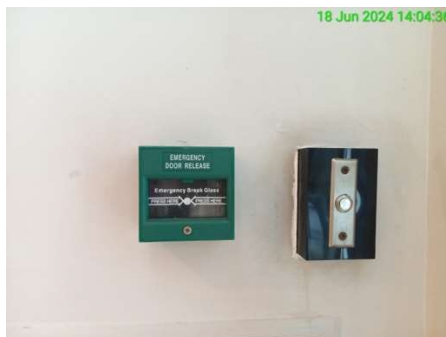
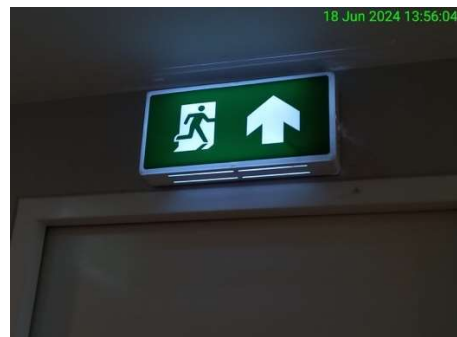
ภาพที่ 2.2-27 ระบบป้องกันและระงับอัคคีภัย

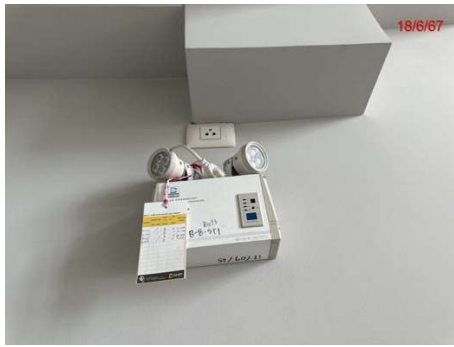
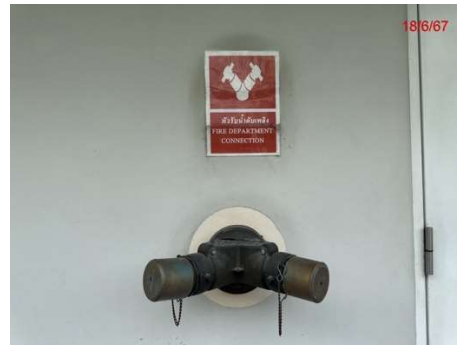
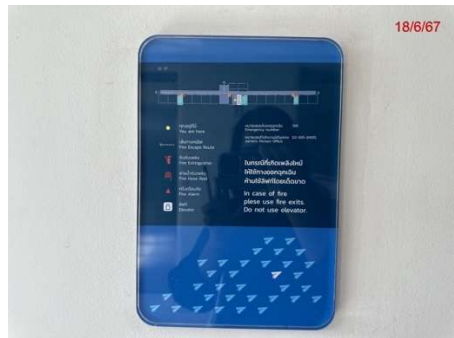
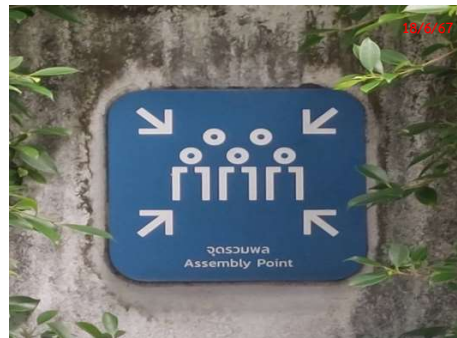
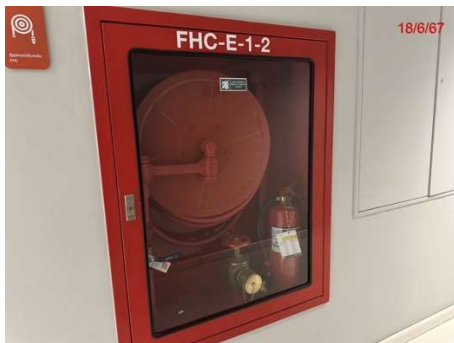
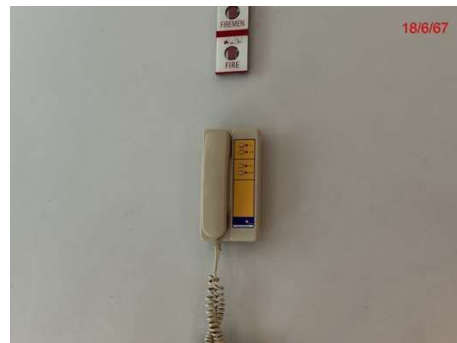
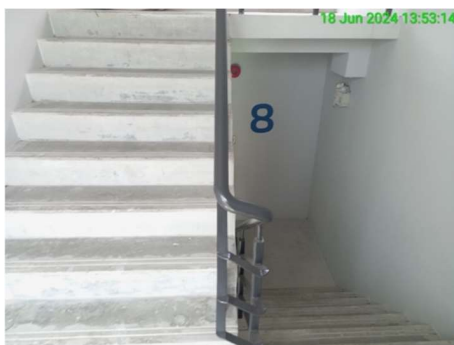
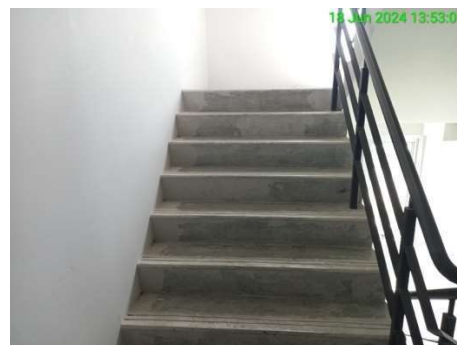
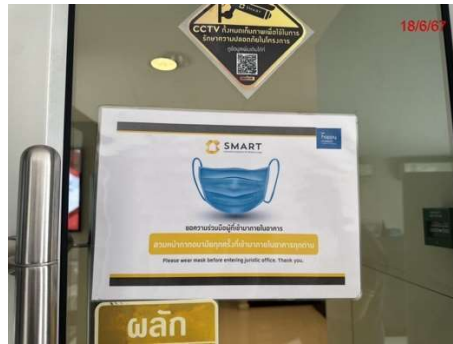
ภาพที่ 2.2-27 (ต่อ) ระบบป้องกันและระงับอัคคีภัย

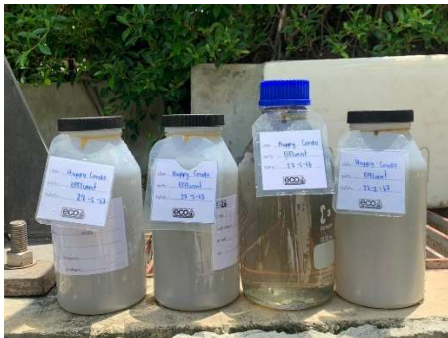
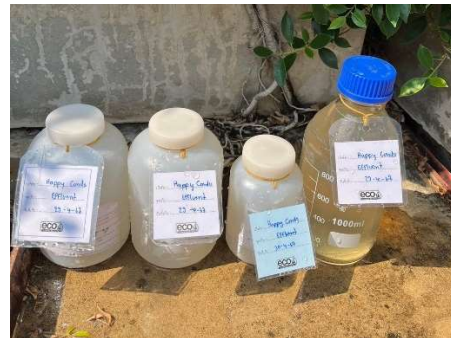
ผลการตรวจวิเคราะห์คุณภาพน้ำทิ้ง ระยะดำเนินการ ในเดือนมกราคม - มิถุนายน 2567 จำนวน 1 สถานี ได้แก่ บ่อพักน้ำสุดท้ายก่อนระบายออกสู่ภายนอกโครงการ (Effluent) เมื่อเทียบกับมาตรฐานตามประกาศกระทรวงทรัพยากรธรรมชาติและสิ่งแวดล้อม เรื่องกำหนดมาตรฐานควบคุมการระบายน้ำทิ้งจากอาคารบางประเภทและบางขนาด (อาคารประเภท ก) พบว่า หลังจากน้ำเสียผ่านการบำบัดแล้ว ส่วนใหญ่ดัชนีที่ทำการวิเคราะห์มีค่าอยู่ในเกณฑ์มาตรฐานที่กำหนด ยกเว้น ค่า BOD และ TSS ในเดือนมีนาคม และค่า TSS ในเดือนเมษายน ทั้งนี้ โครงการได้นำผลการวิเคราะห์คุณภาพน้ำดังกล่าวมาเป็นข้อมูลสำหรับการปรับปรุงแก้ไขระบบบำบัดต่อไป

ภาพที่ 3.2-1 การเก็บตัวอย่างน้ำทิ้งของบ่อพักน้ำสุดท้ายก่อนระบายออกสู่ภายนอกโครงการ

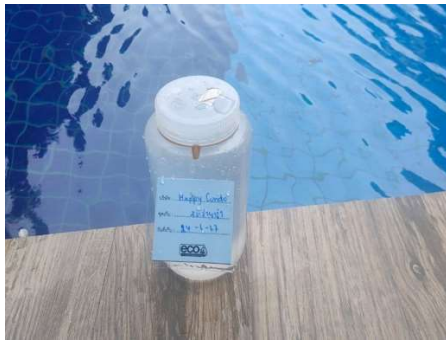
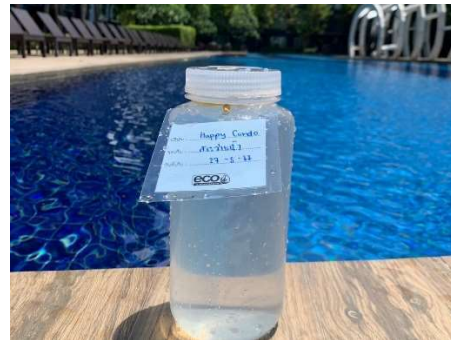
ผลการตรวจวิเคราะห์คุณภาพน้ำสระว่ายน้ำ ระยะดำเนินการ ในเดือนเมษายน 2564 – มิถุนายน 2567 โดยโครงการได้ทำการตรวจวิเคราะห์คุณภาพน้ำสระว่ายน้ำในเดือนเมษายน 2564 - ธันวาคม 2566 จำนวน 2 จุด ได้แก่ บริเวณส่วนลึกและส่วนตื้นของสระว่ายน้ำ และในเดือนมกราคม - มิถุนายน 2567 จำนวน 1 จุด เมื่อนำมาเทียบกับคำแนะนำของคณะกรรมการสาธารณสุขฉบับที่ 1/2550 เรื่อง การควบคุมการประกอบกิจการสระว่ายน้ำ หรือกิจการอื่น ๆ ในทำนองเดียวกัน พบว่า ดัชนีที่ทำการตรวจวิเคราะห์ส่วนใหญ่มีค่าอยู่ในเกณฑ์ที่กำหนด ยกเว้น 1) ในการตรวจประจำปี 2564 ค่า Chloride บริเวณส่วนตื้นและส่วนลึกของสระว่ายน้ำ 2) ในการตรวจประจำปี 2565 ค่า Chloride บริเวณส่วนตื้นและส่วนลึกของสระว่ายน้ำ และ 3) ในการตรวจประจำปี 2567 ค่า Chloride บริเวณสระว่ายน้ำ ในรายละเอียดแสดงดังตารางที่ 3.2.2-3 โดยโครงการได้นำข้อมูลผลการตรวจวิเคราะห์คุณภาพน้ำดังกล่าว มาเป็นข้อมูลสำหรับการควบคุมคุณภาพน้ำของสระว่ายน้ำของโครงการให้มีค่าอยู่ในเกณฑ์ที่แนะนำในข้างต้นต่อไป

ภาพที่ 3.2-2 การเก็บตัวอย่างสระว่ายน้ำ
