รายงานผลการปฏิบัติตามมาตรการป้องกันและแก้ไขผลกระทบสิ่งแวดล้อมและมาตรการติดตามตรวจสอบคุณภาพสิ่งแวดล้อม

โครงการ ชุมกร มารีนา รีสอร์ท อาร์ท กระบี่ (ส่วนขยาย)

ระยะดำเนินการ ระหว่างเดือนกรกฎาคม - มิถุนายน 2567

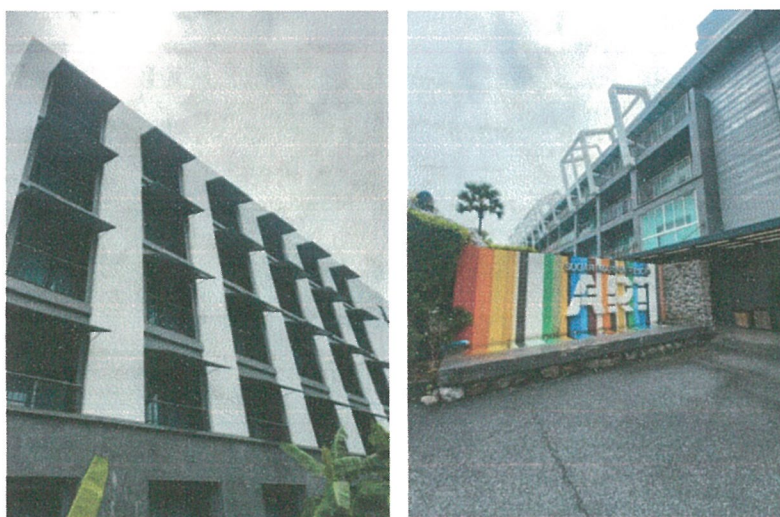
รูปภาพที่ 2.2 รูปแบบอาคาร

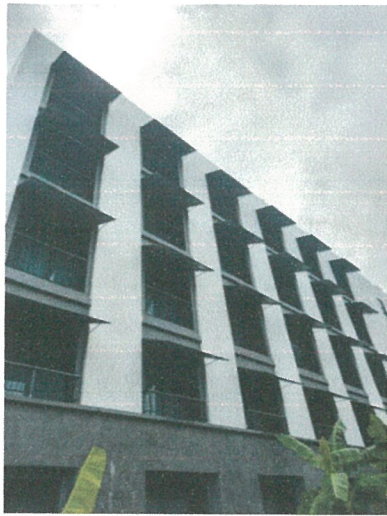
รูปภาพที่ 2.3 ระเบียงห้องพัก

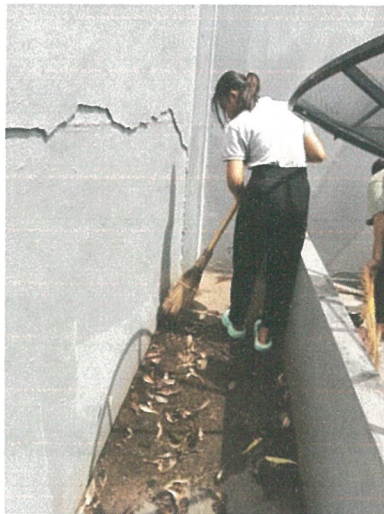
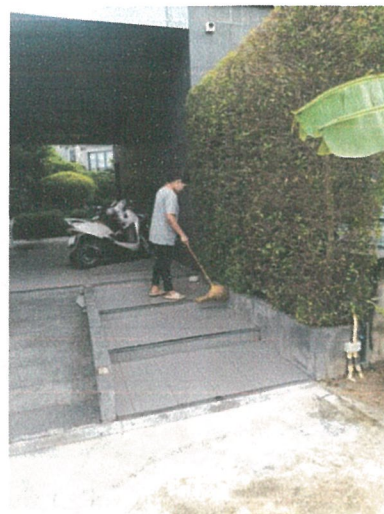
รูปภาพที่ 2.5 การทำความสะอาดพื้นที่โครงการ

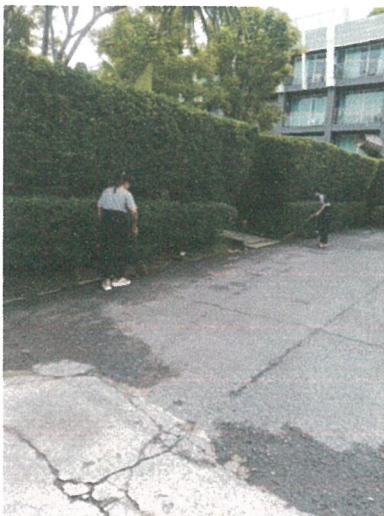
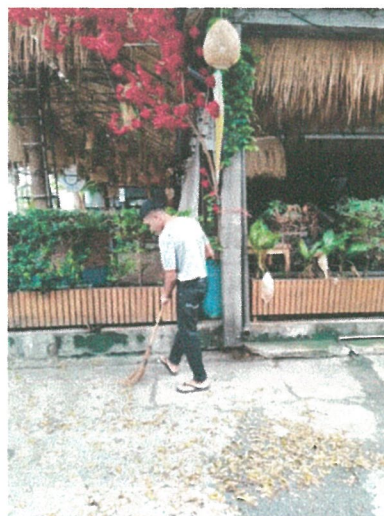
รูปภาพที่ 2.6 การล้างทำความสะอาดถนน

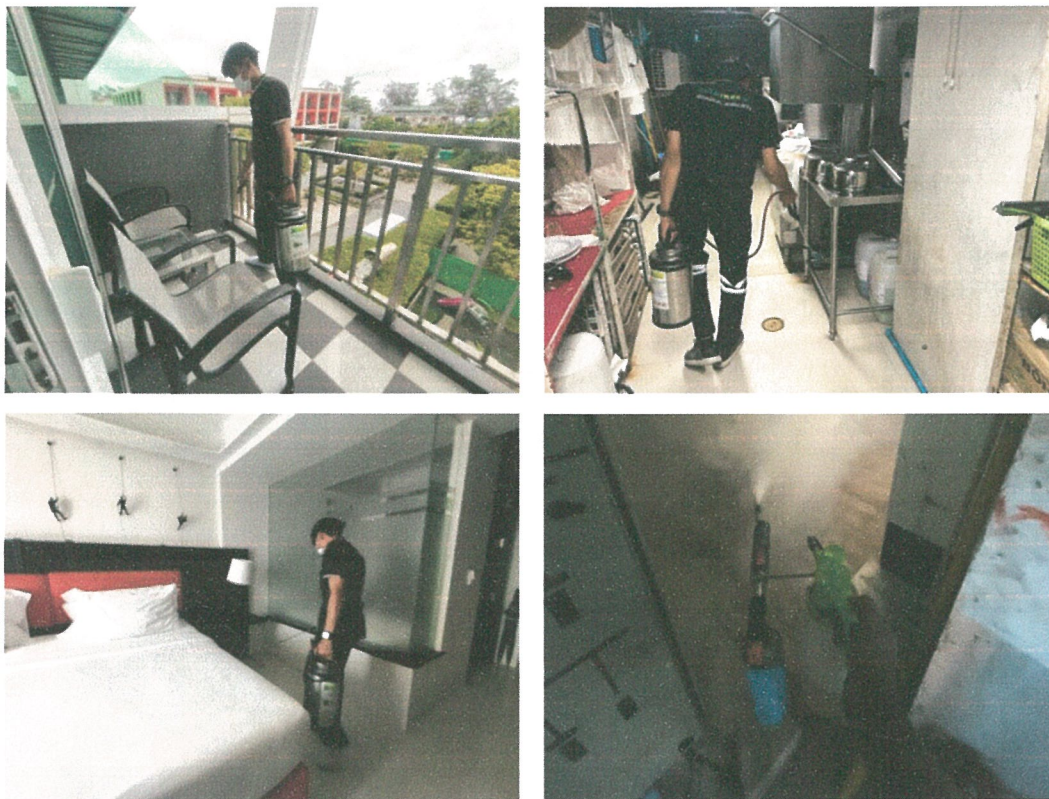
รูปภาพที่ 2.7 การฉีดพ่นแมลง

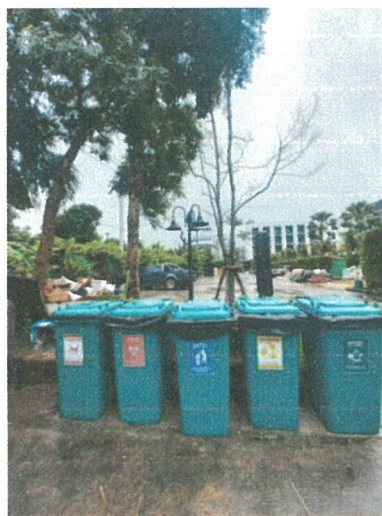
รูปภาพที่ 2.9 ถังขยะแยกประเภท

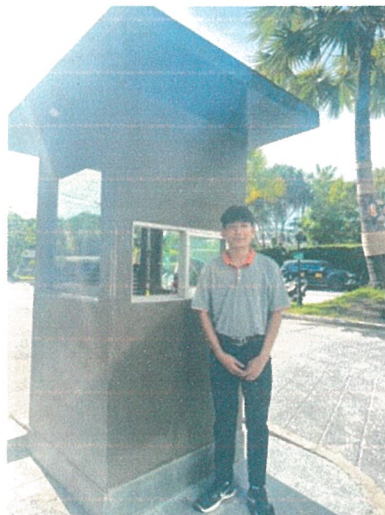
รูปภาพที่ 2.12 เจ้าหน้าที่รักษาความปลอดภัย

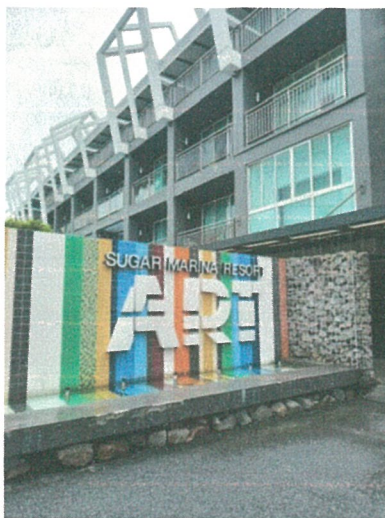
รูปภาพที่ 2.13 ป้ายโครงการ

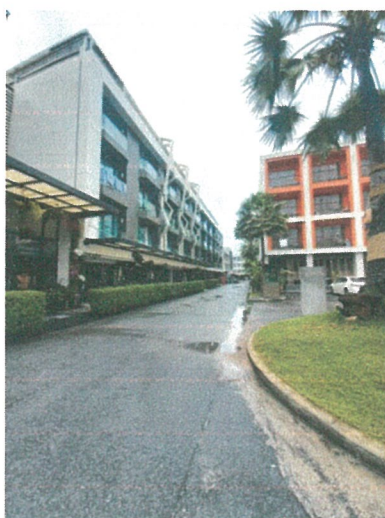
รูปภาพที่ 2.14 ทางเข้า-ออก โครงการ

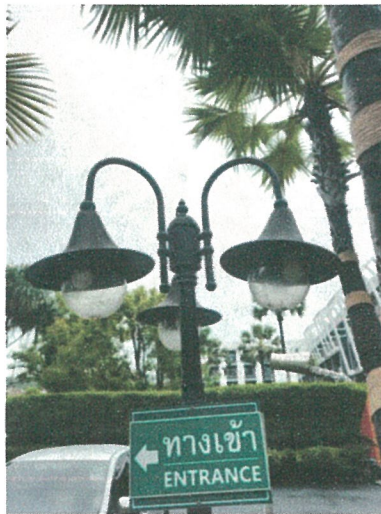
รูปภาพที่ 2.15 ไฟฟ้าส่องสว่าง บริเวณทางเข้า-ออก

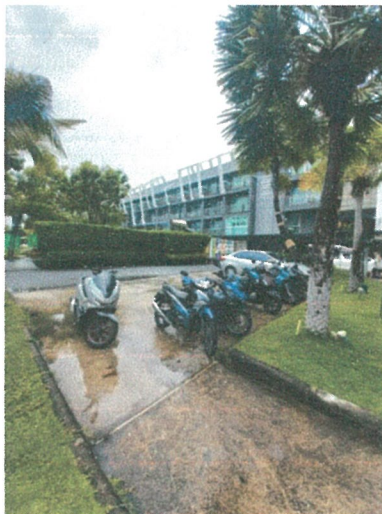
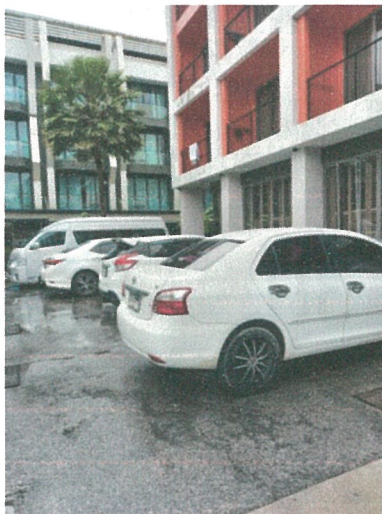
รูปภาพที่ 2.16 พื้นที่จอดรถ

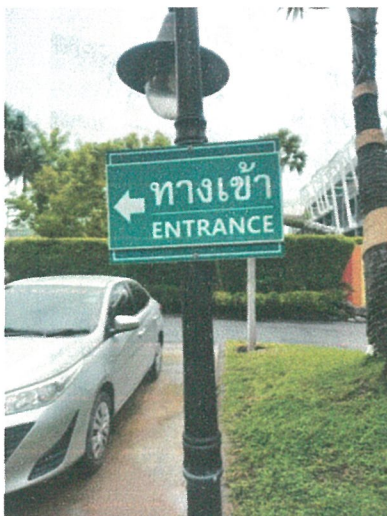
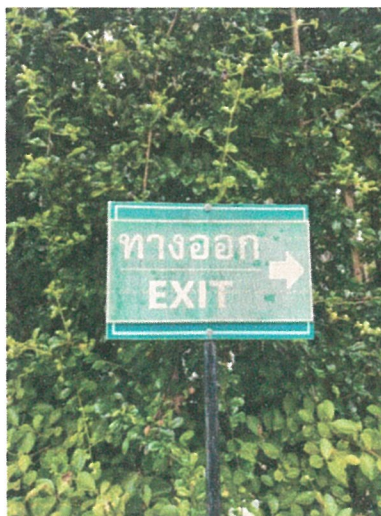
รูปภาพที่ 2.17 สัญลักษณ์จราจร

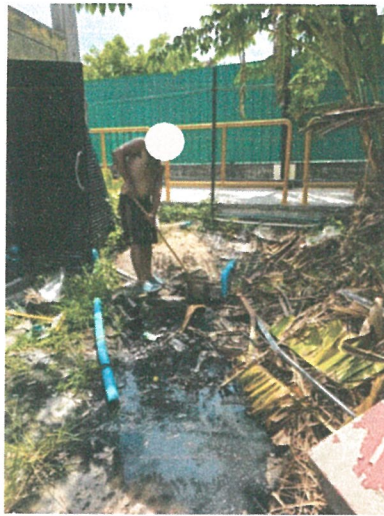
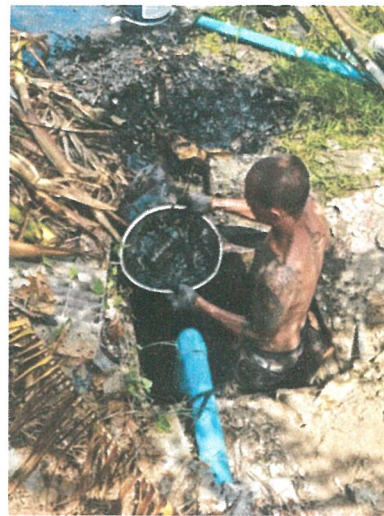
รูปภาพที่ 2.18 การขุดลอกรางระบายน้ำ

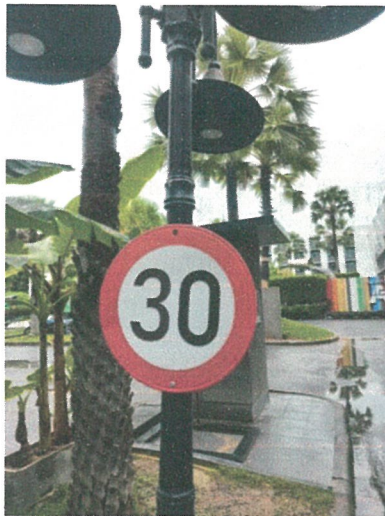
รูปภาพที่ 2.19 ป้ายจำกัดความเร็ว

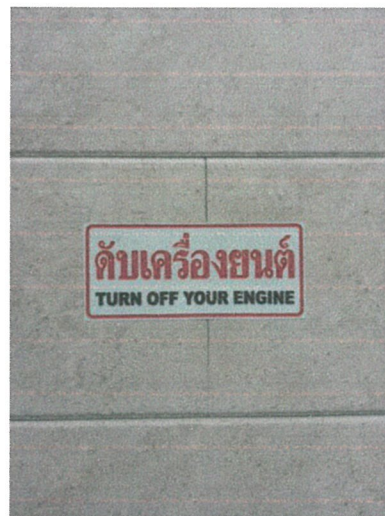
รูปภาพที่ 2.20 ป้ายดับเครื่องยนต์

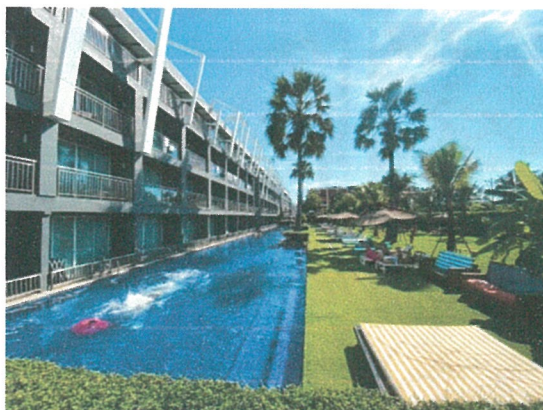
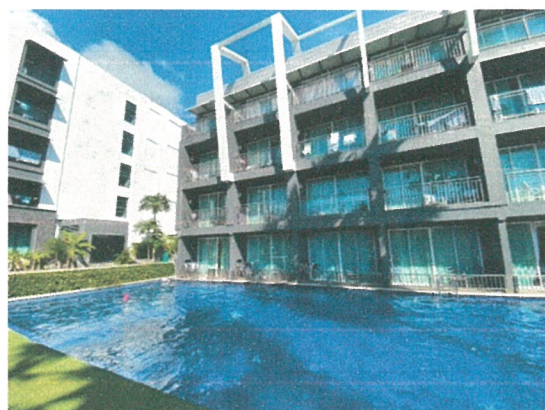
รูปภาพที่ 2.21 สระว่ายน้ำของโครงการ

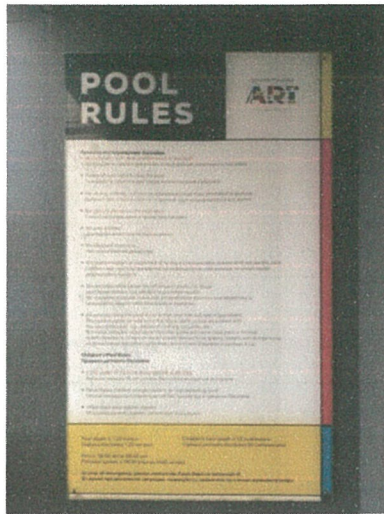
รูปภาพที่ 2.22 ป้ายแสดงกฎข้อปฏิบัติสำหรับผู้ใช้สระว่ายน้ำ

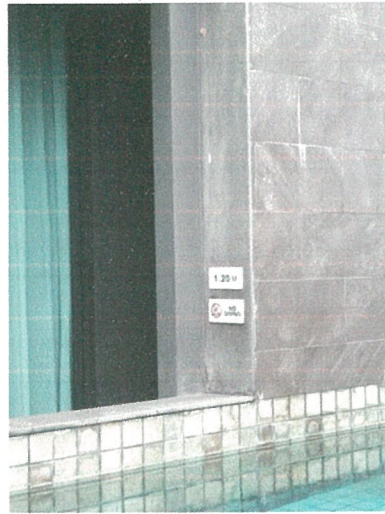
รูปภาพที่ 2.23 ป้ายบอกความลึก

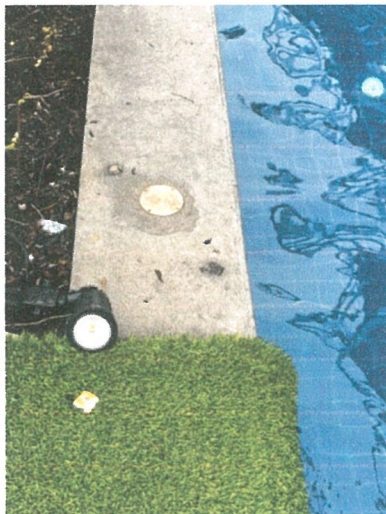
รูปภาพที่ 2.24 ระบบแสงสว่างสระว่ายน้ำ

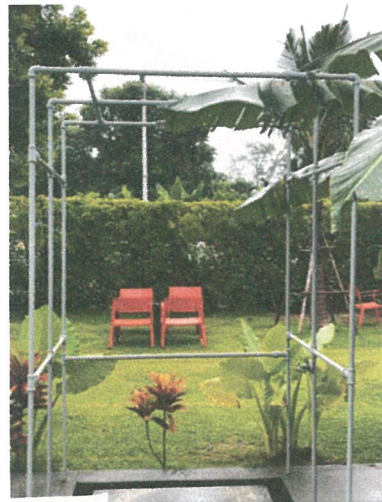
รูปภาพที่ 2.25 จุดชำระร่างกาย

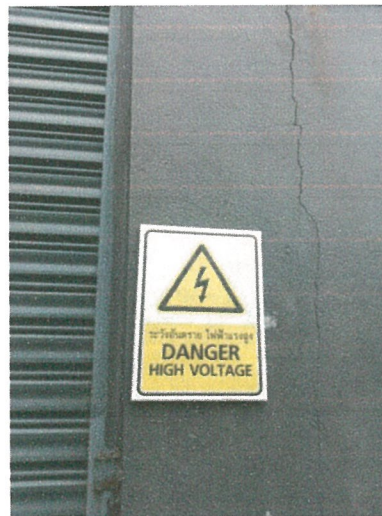
รูปภาพที่ 2.27 ป้ายเตือนไฟฟ้าแรงสูง

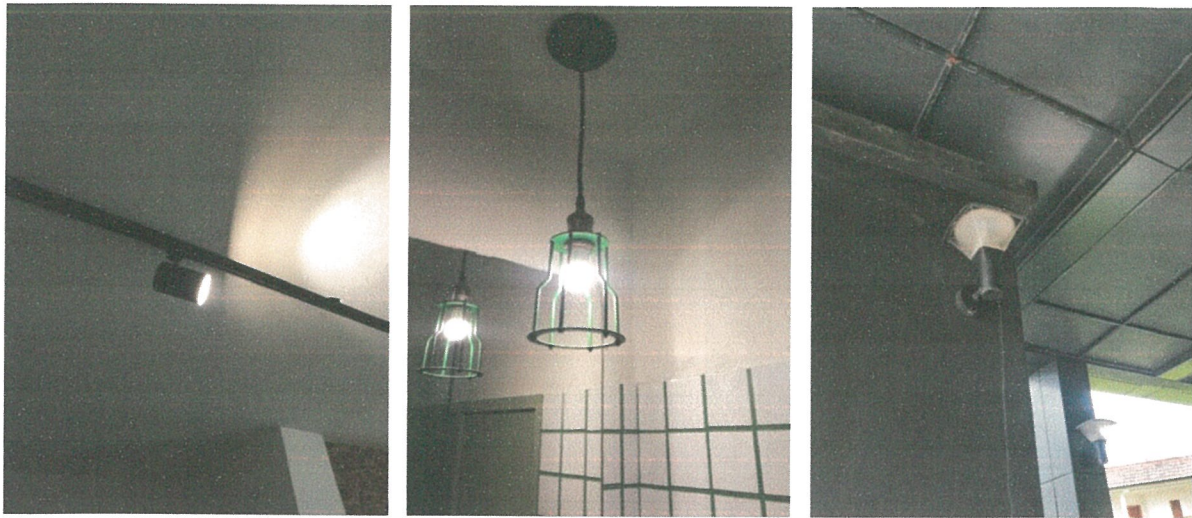
รูปภาพที่ 2.28 หลอดไฟ LED

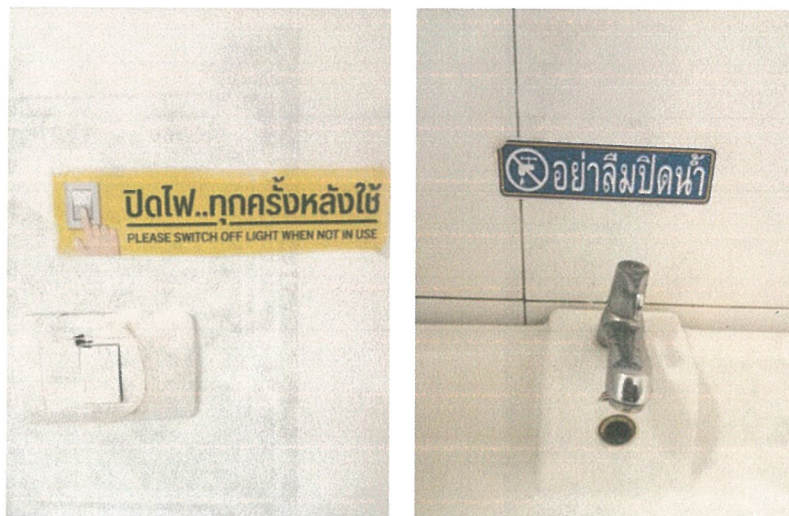
รูปภาพที่ 2.29 ป้ายรณรงค์ประหยัดน้ำ/ไฟ

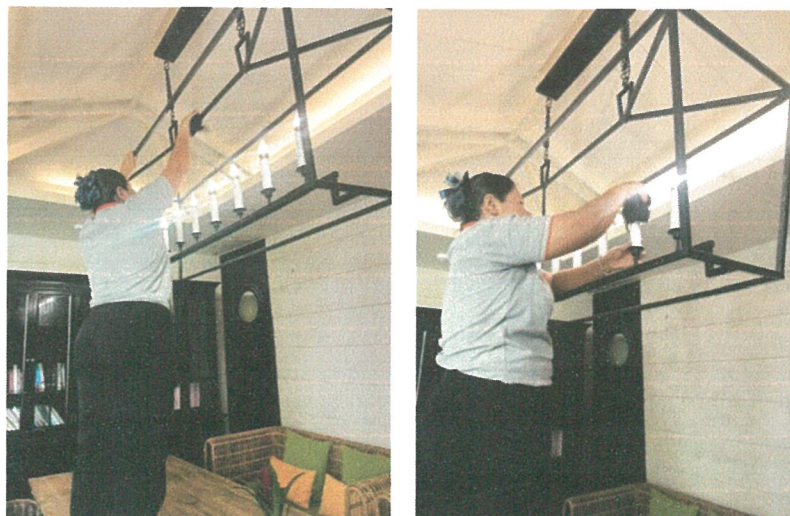
รูปภาพที่ 2.30 การทำความสะอาดหลอดไฟ

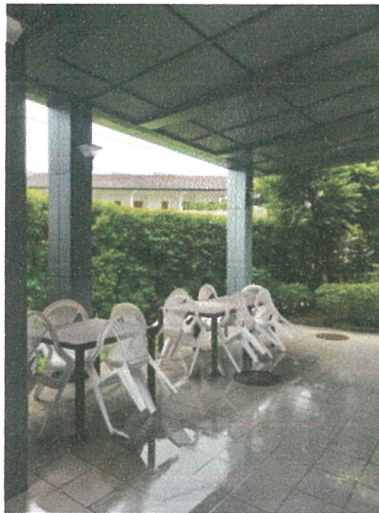
รูปภาพที่ 2.31 การระบายอากาศภายในโครงการ

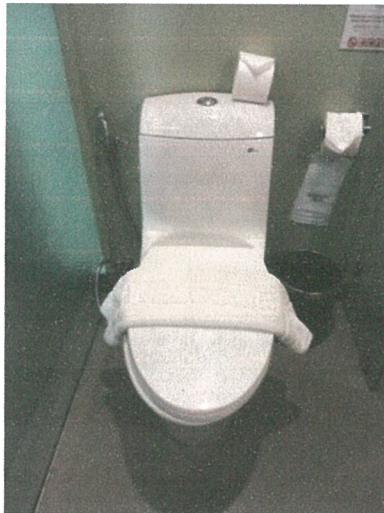
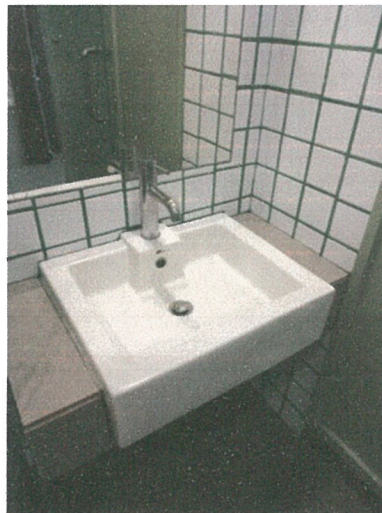
รูปภาพที่ 2.32 สุขภัณฑ์ประหยัdnน้ำ

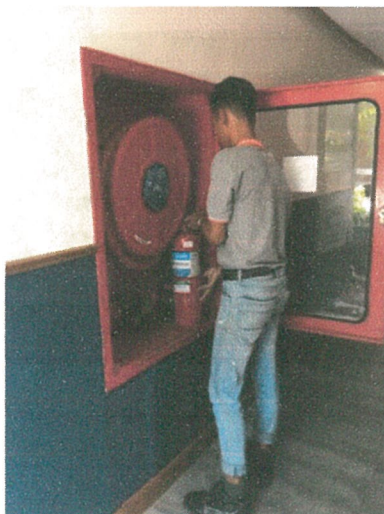
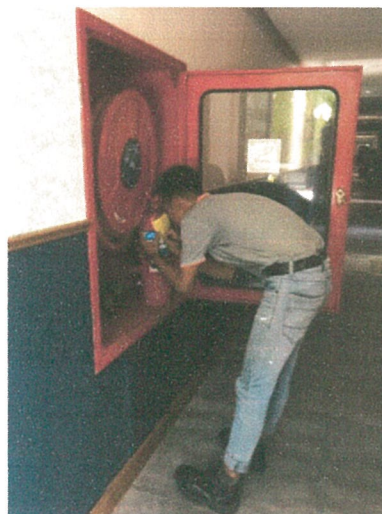
รูปภาพที่ 2.33 การตรวจสอบระบบป้องกันและเตือนอัคคีภัย

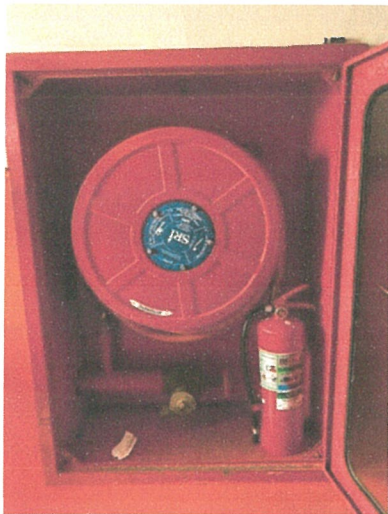
ตู้อุปกรณ์ดับเพลิง

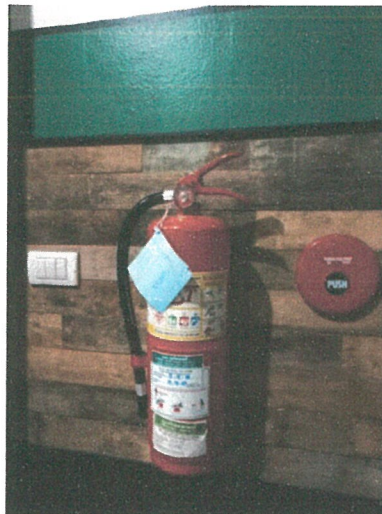
ถังดับเพลิง

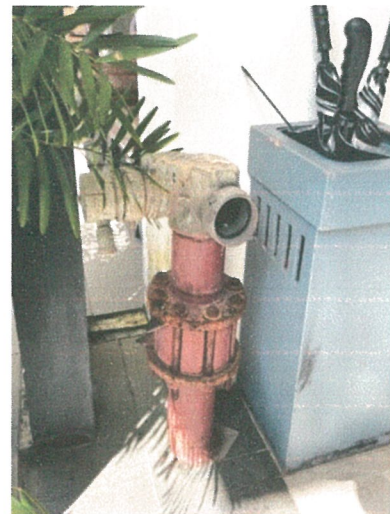
หัวรับน้ำดับเพลิง
