## บทที่ 2

### ผลการปฏิบัติตามมาตรการป้องกันและแก้ไขผลกระทบสิ่งแวดล้อม

**ตารางที่ 2.1-1** แบบรายงานผลการปฏิบัติตามมาตรการป้องกันและแก้ไขผลกระทบสิ่งแวดล้อม และมาตรการติดตามตรวจสอบผลกระทบสิ่งแวดล้อม (ระยะดำเนินการ) ของโครงการ ยู ดีไลท์ แอท บางซื่อ สเตชัน (เดิมชื่อโครงการ อาคารพักอาศัยสูง 25 ชั้น) ช่วงเดือนมกราคม - มิถุนายน 2567

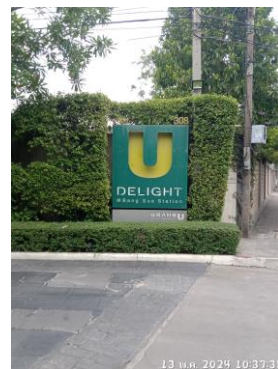
รูปที่ 2-6 การติดตั้งป้ายชื่อโครงการ

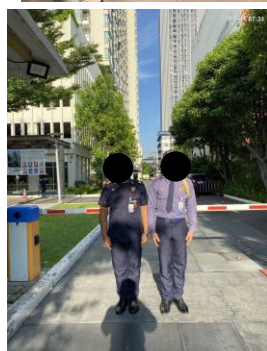
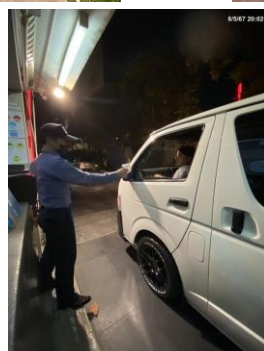
รูปที่ 2-7 เจ้าหน้าที่รักษาความปลอดภัย และอำนวยความสะดวกบริเวณทางเข้าออกของโครงการ

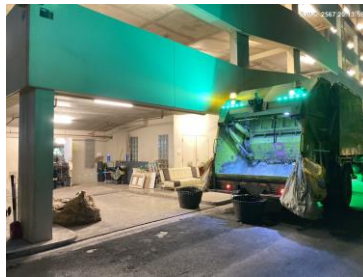
รูปที่ 2-12 รถเก็บขนมูลฝอยจากสำนักงานเขตบางซื่อเข้ามาจัดเก็บมูลฝอย

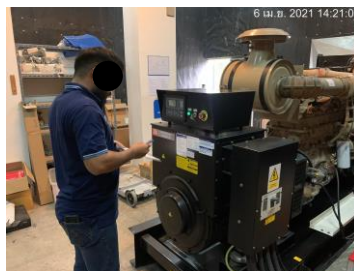
รูปที่ 2-14 เจ้าหน้าที่ตรวจสอบเครื่องกำเนิดไฟฟ้าสำรอง

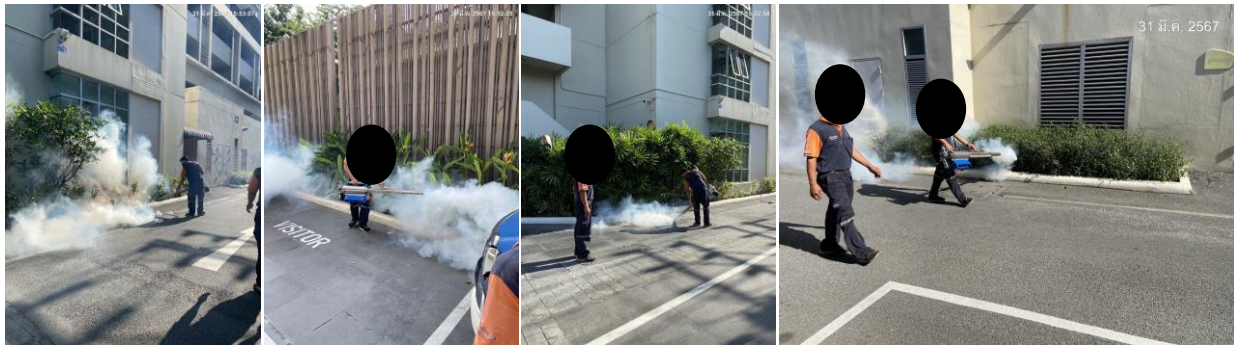
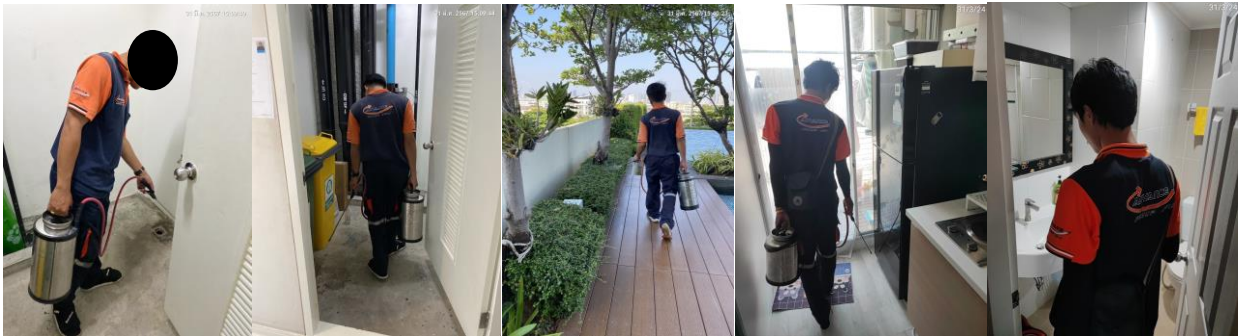
รูปที่ 2-20 การฉีดพ่นยากำจัดปลวก และยุงภายในโครงการ

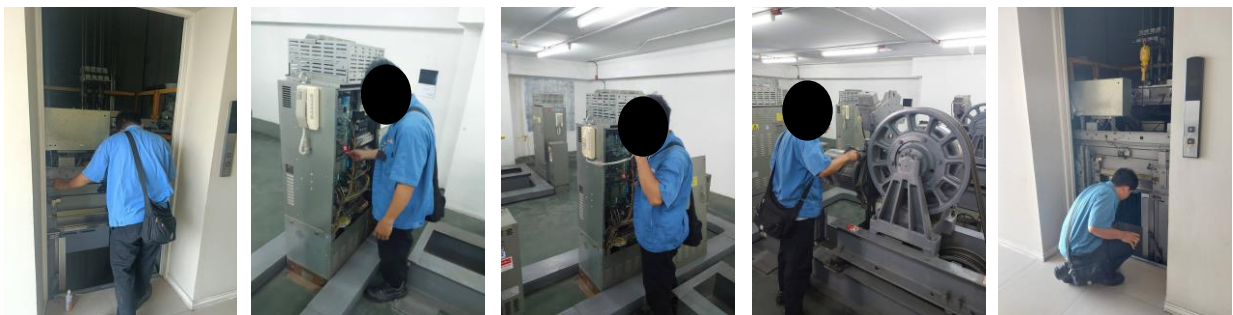
รูปที่ 2-22 เจ้าหน้าที่ตรวจสอบระบบลิฟต์ประจำเดือน

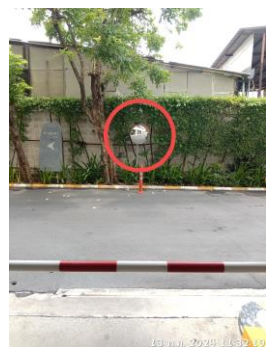
รูปที่ 2-24 การติดตั้งกระจกโค้งจราจร

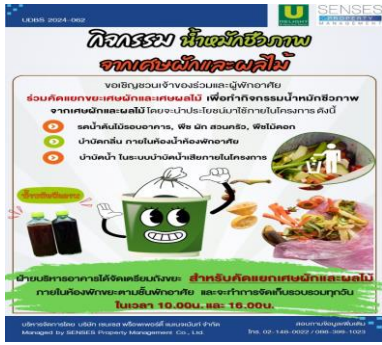
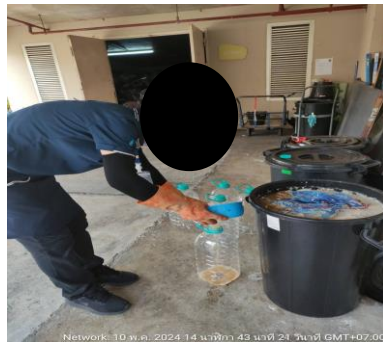
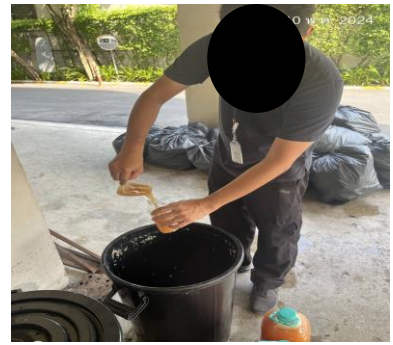
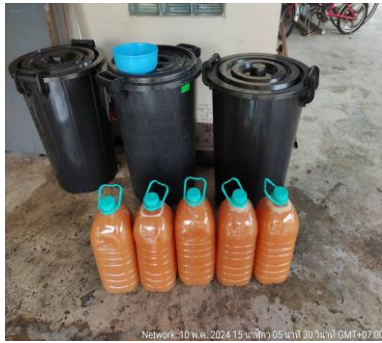
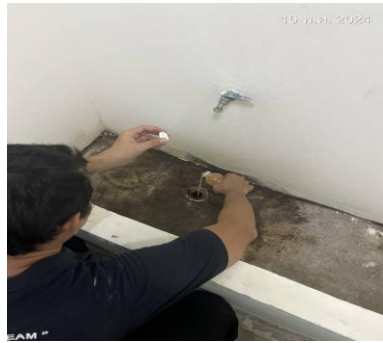
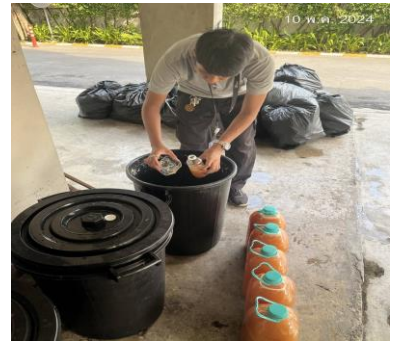
รูปที่ 2-45 กิจกรรมน้ำหมักชีวภาพ
