รูปแสดงการปฏิบัติตามมาตรการป้องกันและแก้ไขผลกระทบสิ่งแวดล้อม

โครงการอาคารชุดไลฟ์ พระราม 4 - อโศก (Life Rama 4 - Asoke)

ดำเนินการโดย บริษัท เอพี เอ็มอี 12 จำกัด

ระยะสิ้นสุดการก่อสร้าง ระหว่างเดือนมกราคม - กุมภาพันธ์ พ.ศ.2567

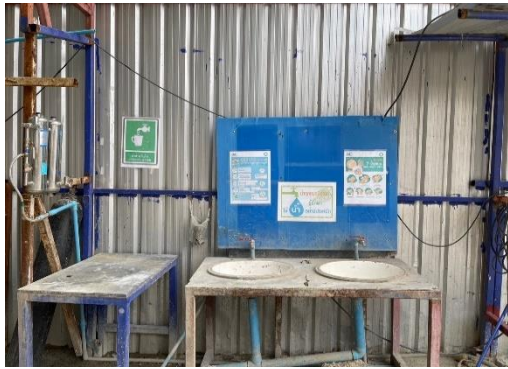
รูปที่ 49 ป้าย “รณรงค์ประหยัดน้ำ”
(เดือนมีนาคม พ.ศ.2567 โครงการได้รื้อถอนออกแล้ว)

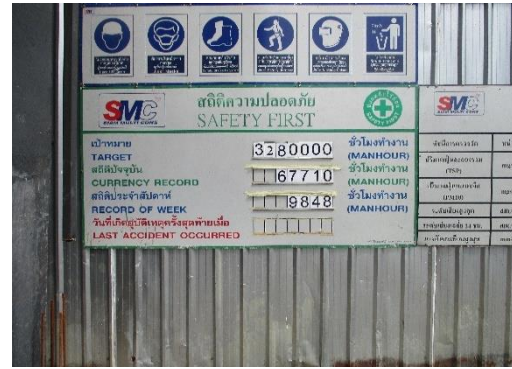
รูปที่ 50 ป้ายสถิติความปลอดภัย
(เดือนมีนาคม พ.ศ.2567 โครงการได้รื้อถอนออกแล้ว)

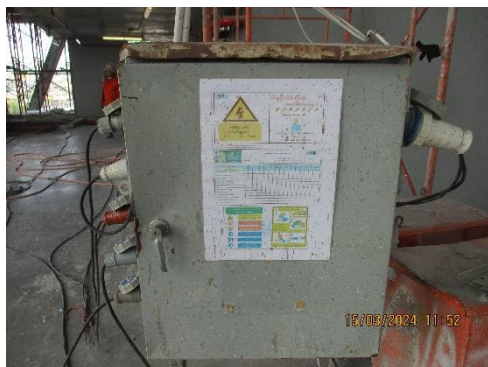
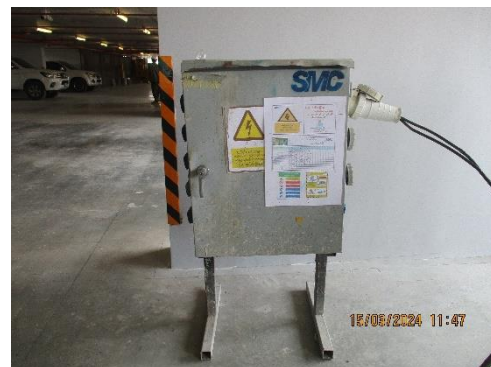
รูปที่ 51 ตู้ไฟ

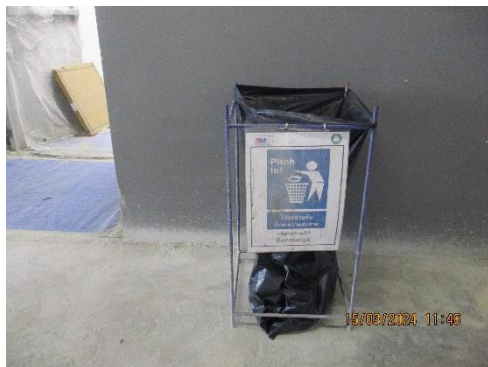
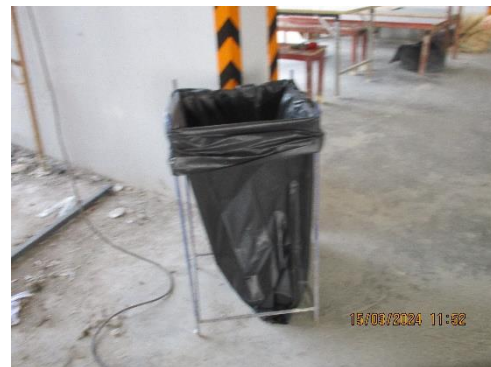
รูปที่ 52 ถังรองรับมูลฝอย และป้ายรณรงค์คัดแยกขยะ

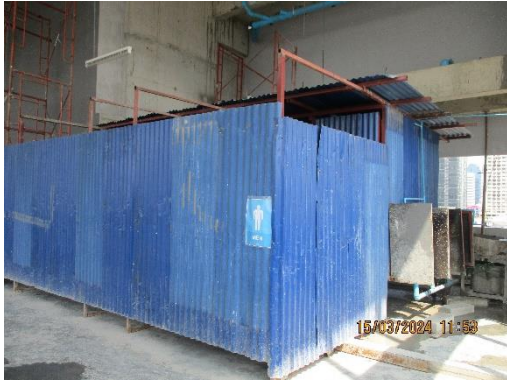
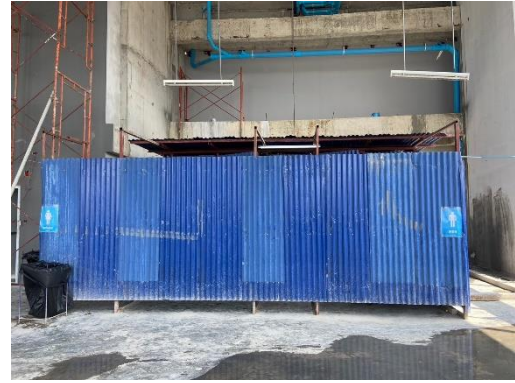
รูปที่ 54 ห้องน้ำ

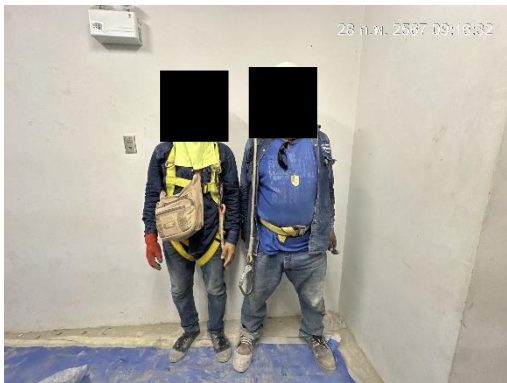
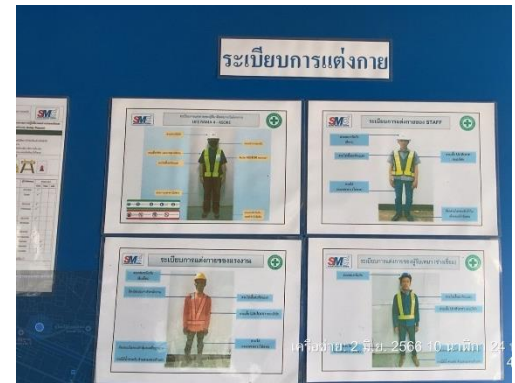
รูปที่ 55 ระเบียบการแต่งกาย

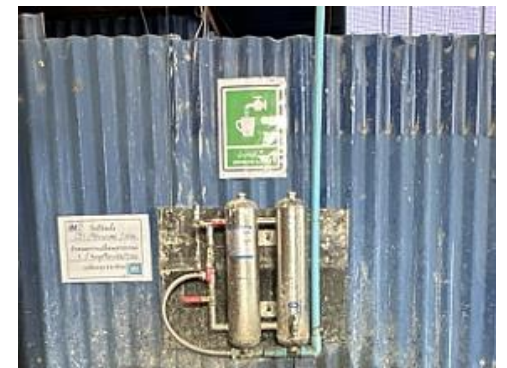
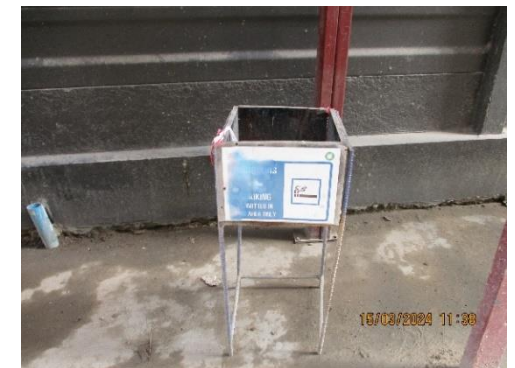
รูปที่ 57 น้ำดื่ม

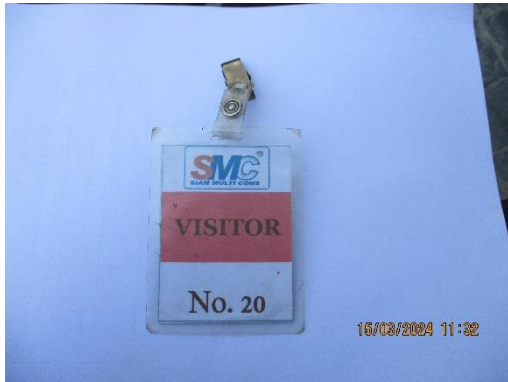
รูปที่ 59 บัตรสำหรับผู้ที่มาติดต่อ

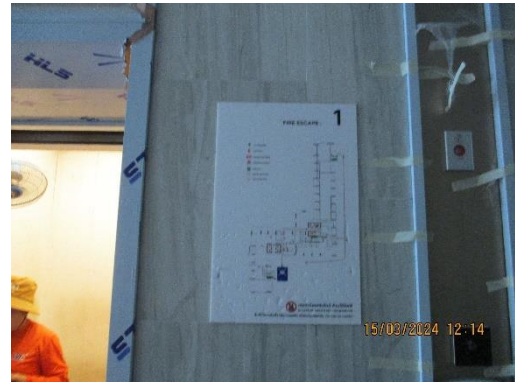
รูปที่ 60 แผนผังเส้นทางหนีไฟ

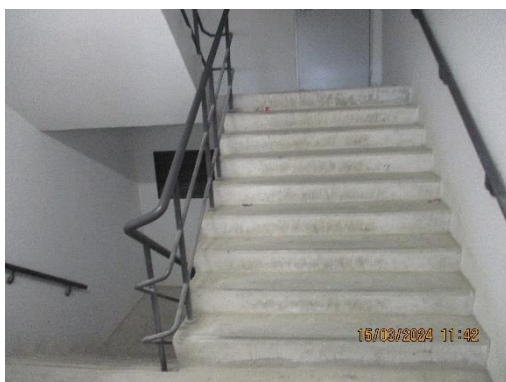
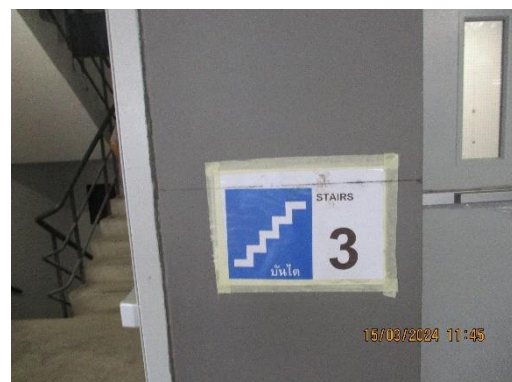
รูปที่ 68 บันไดทางขึ้น-ลง

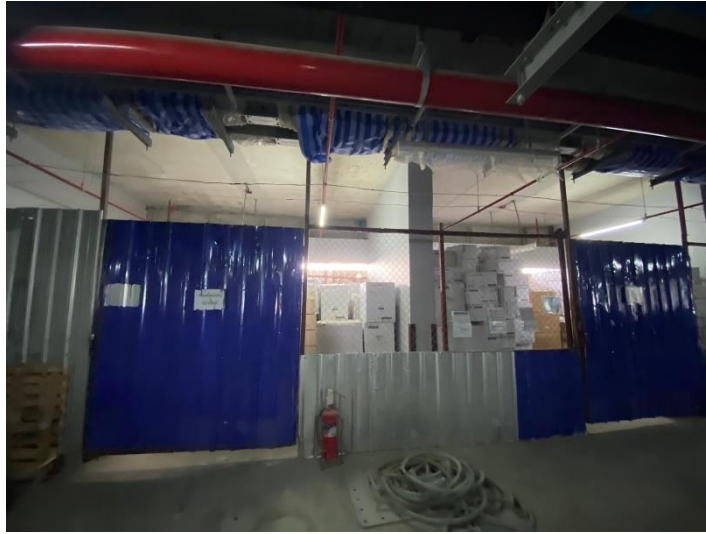
รูปที่ 69 ห้องเก็บสารเคมี

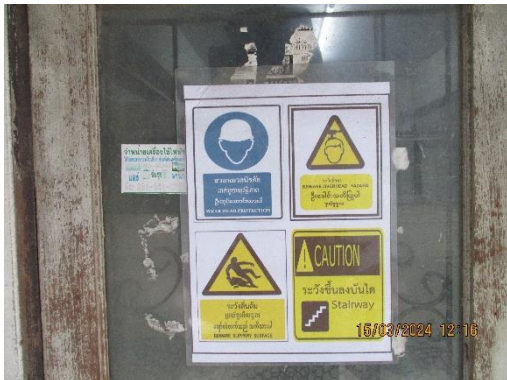
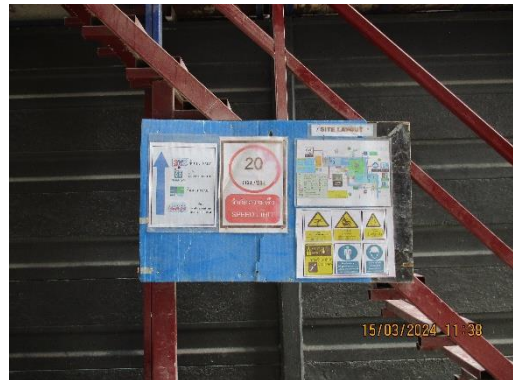
รูปที่ 72 ป้ายความปลอดภัย

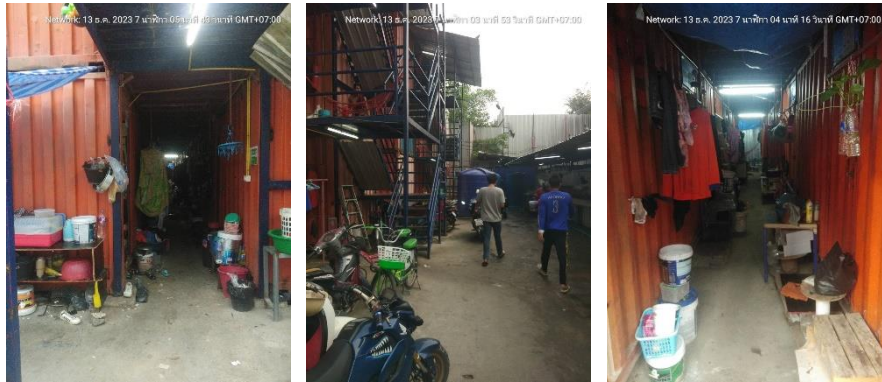
รูปที่ 73 บ้านพักคนงาน
