## รูปแสดงการปฏิบัติตามมาตรการป้องกันและแก้ไขผลกระทบสิ่งแวดล้อม

โครงการ Vana Nava Residence Hua Hin

ดำเนินการโดย บริษัท หัวหิน สกาย ลีฟวิ่ง จำกัด

ระหว่างเดือนมกราคม - มิถุนายน พ.ศ.2567

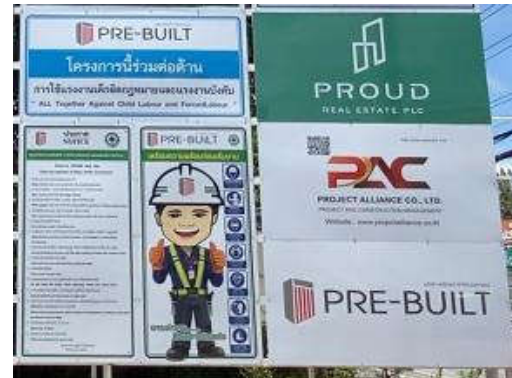
รูปที่ 19 บริษัทควบคุมการก่อสร้าง

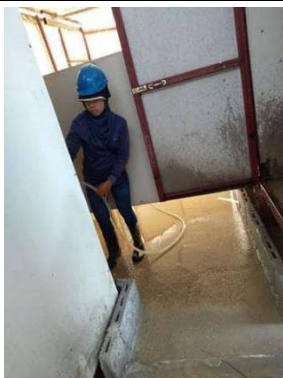
รูปที่ 22 เจ้าหน้าที่ทำความสะอาดห้องน้ำ-ห้องส้วม

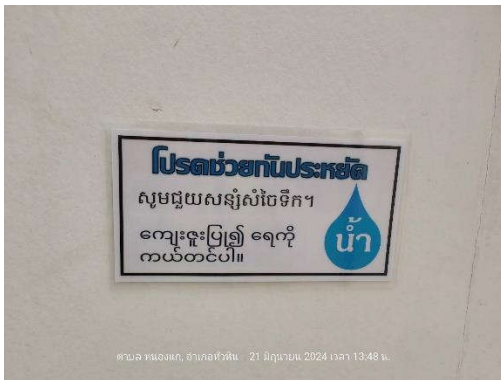
รูปที่ 25 ป้ายรณรงค์ประหยัดน้ำ

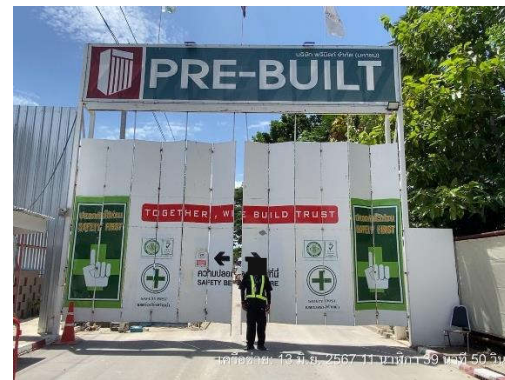
รูปที่ 27 เจ้าหน้าที่รักษาความปลอดภัย (รปภ.)

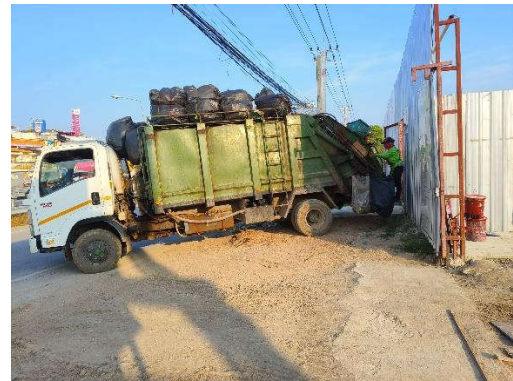
รูปที่ 31 การเก็บขนมูลฝอยไปกำจัด

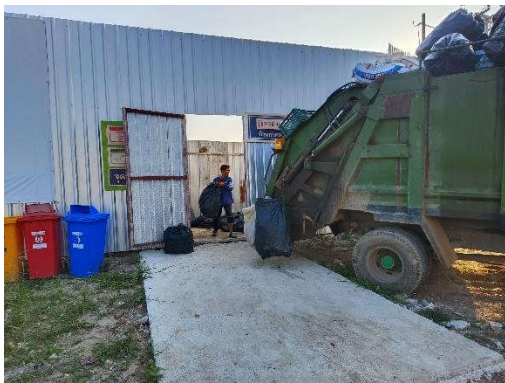
รูปที่ 31 (ต่อ) การเก็บขนมูลฝอยไปกำจัด

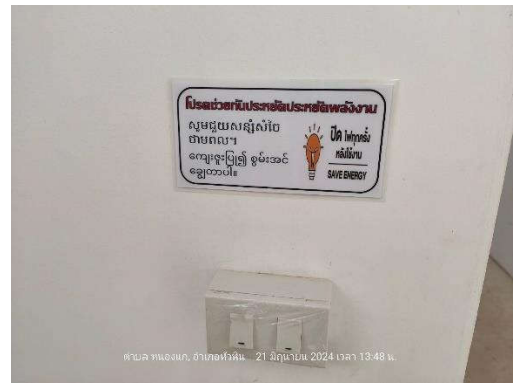
รูปที่ 32 ป้ายณรงค์ประหยัดไฟ

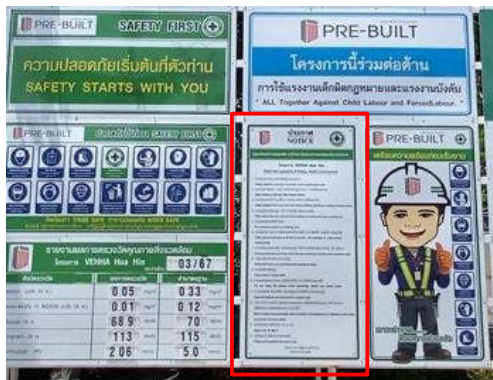
รูปที่ 37 กฎระเบียบภายในพื้นที่โครงการ

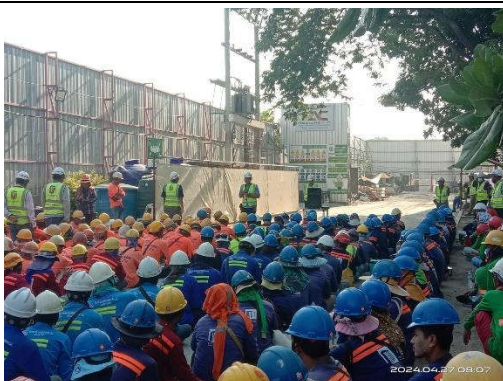
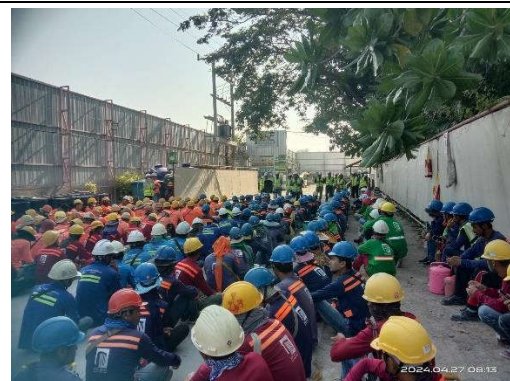
รูปที่ 43 กิจกรรม Safety Talk

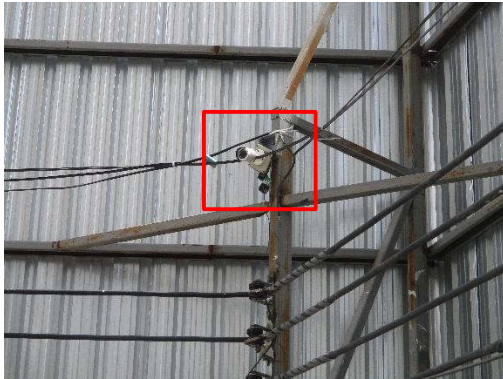
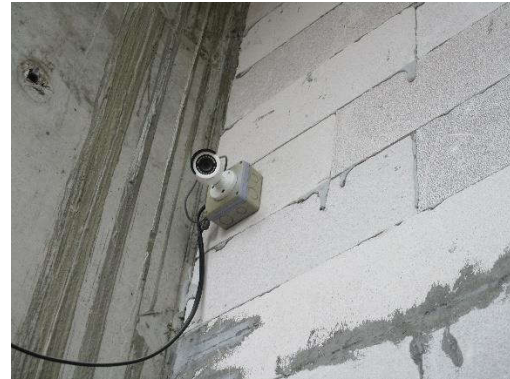
รูปที่ 44 กล้องวงจรปิด CCTV

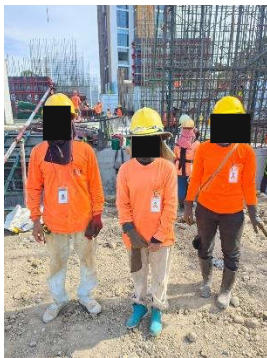
รูปที่ 45 คนงานสวมใส่ยูนิฟอร์มของบริษัท

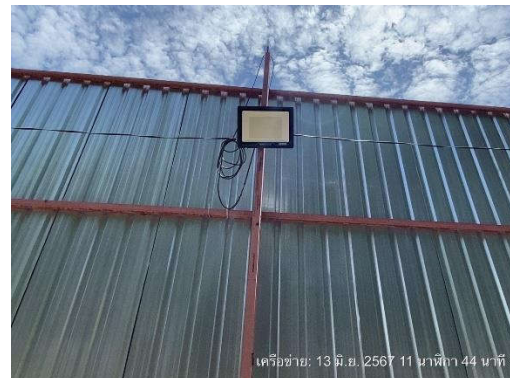
รูปที่ 46 ไฟฟ้าส่องสว่าง

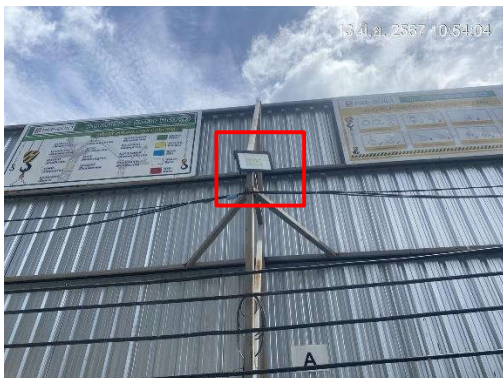
รูปที่ 46 (ต่อ) ไฟฟ้าส่องสว่าง

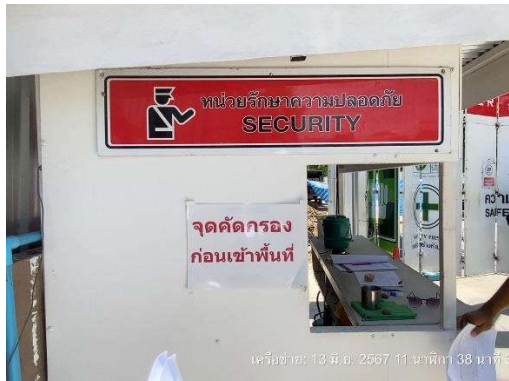
รูปที่ 49 จุดคัดกรองก่อนเข้าพื้นที่โครงการ

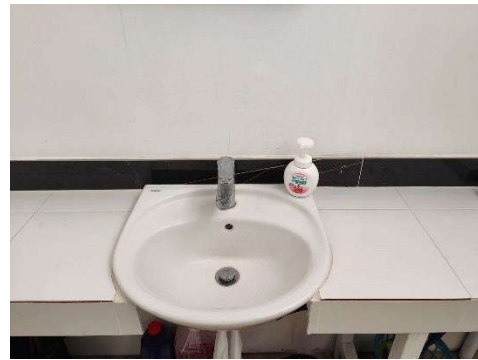
รูปที่ 50 อ่างล้างมือ

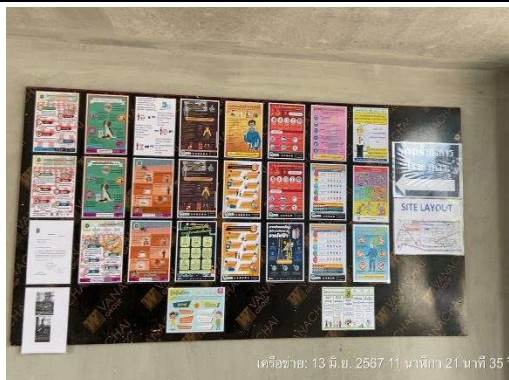
รูปที่ 51 ป้ายประชาสัมพันธ์

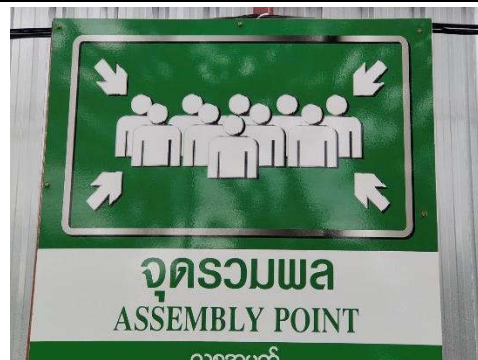
รูปที่ 52 จุดรวมพล
