# โครงการรีเจนท์ โฮม 14

รายงานผลการปฏิบัติตามมาตรการป้องกันแก้ไขผลกระทบสิ่งแวดล้อม  
และมาตรการติดตามตรวจสอบผลกระทบสิ่งแวดล้อม

หนังสือรับรองการจัดทำรายงานผลการปฏิบัติตามมาตรการป้องกันและแก้ไขผลกระทบ  
สิ่งแวดล้อม และมาตรการติดตามตรวจสอบผลกระทบสิ่งแวดล้อม  
โครงการ รีเจนท์ โฮม 14 (ชื่อโครงการเดิม: รีเจนท์ โฮม สุขุมวิท 93/1)

**รายงานผลการปฏิบัติตามมาตรการป้องกันและแก้ไขผลกระทบสิ่งแวดล้อม  
และมาตรการติดตามตรวจสอบผลกระทบสิ่งแวดล้อม ระยะดำเนินการ**

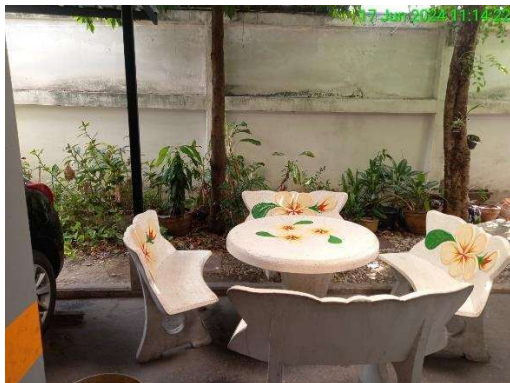
ภาพที่ 2.2-1 พื้นที่สีเขียวและแนวรั้วโครงการ

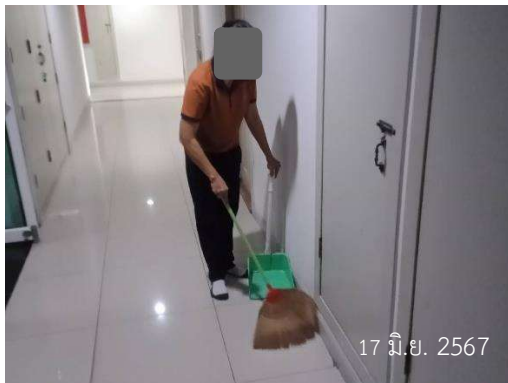
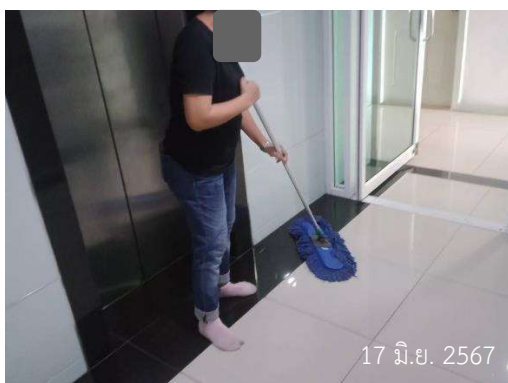
ภาพที่ 2.2-3 เจ้าหน้าที่ดูแลความสะอาดภายในโครงการ

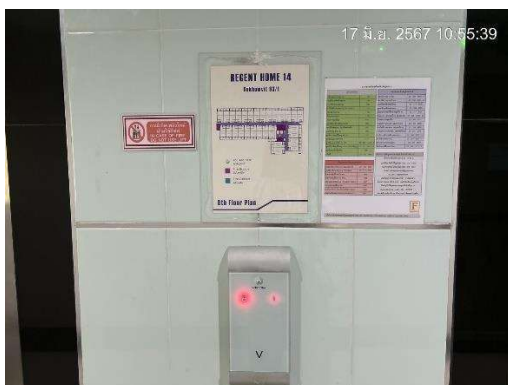
ภาพที่ 2.2-8 เส้นทางหนีไฟและบันไดหนีไฟ

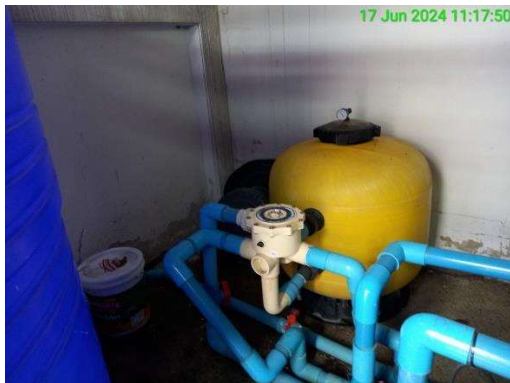
ภาพที่ 2.2-9 ระบบน้ำใช้ภายในโครงการ

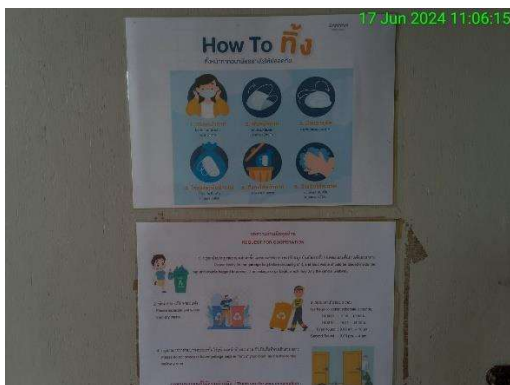
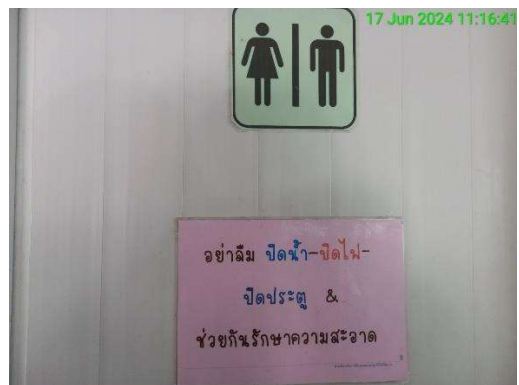
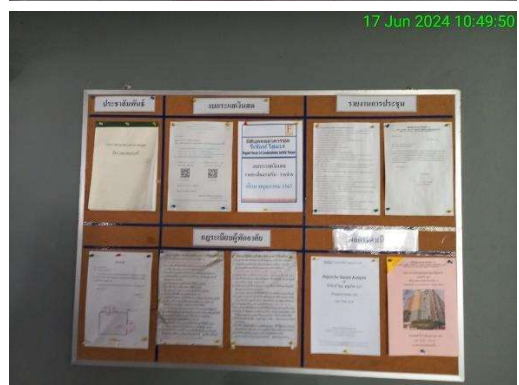
ภาพที่ 2.2-10 ป้ายประชาสัมพันธ์

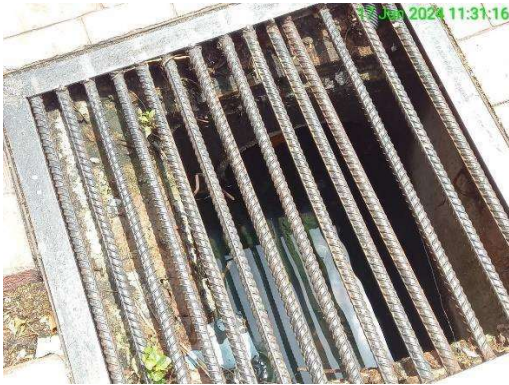
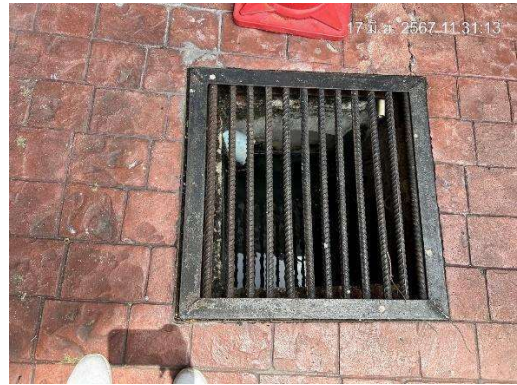
ภาพที่ 2.2-11 ท่อระบายน้ำภายในโครงการ

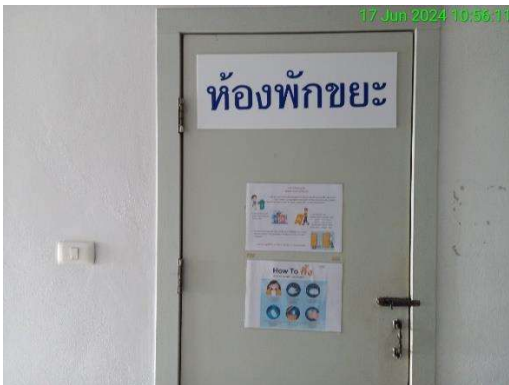
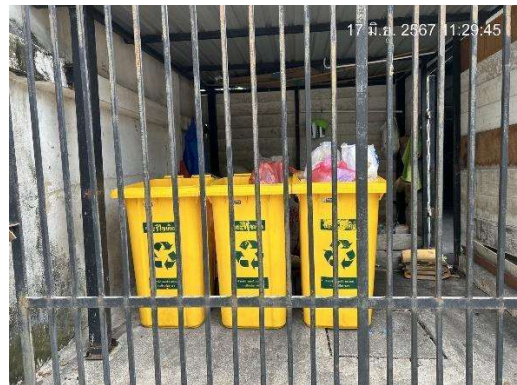
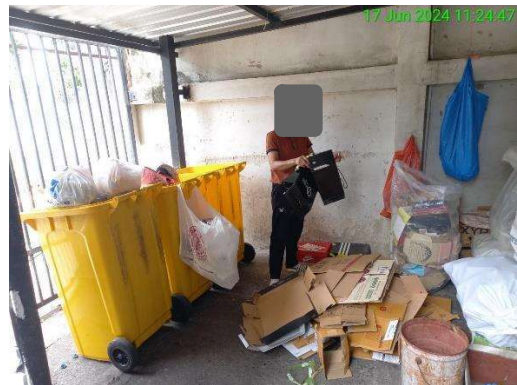
ภาพที่ 2.2-12 การจัดการมูลฝอยและการทำความสะอาดห้องพักมูลฝอยรวม

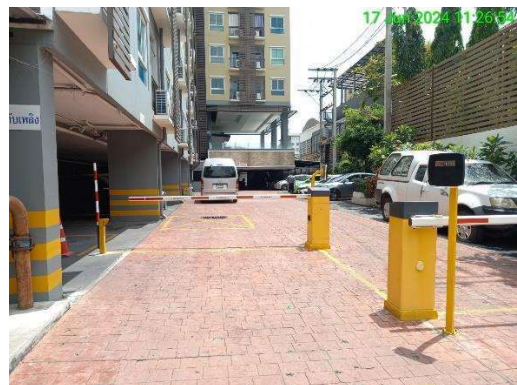
ภาพที่ 2.2-13 เจ้าหน้าที่รักษาความปลอดภัยบริเวณทางเข้า-ออกโครงการ

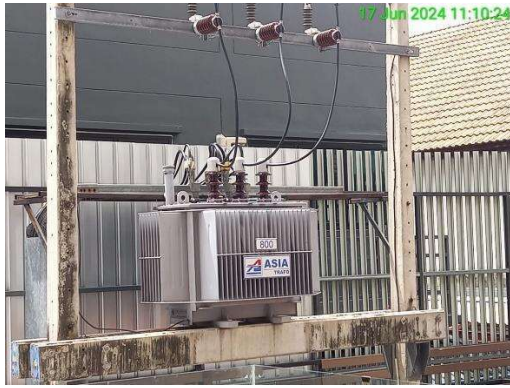
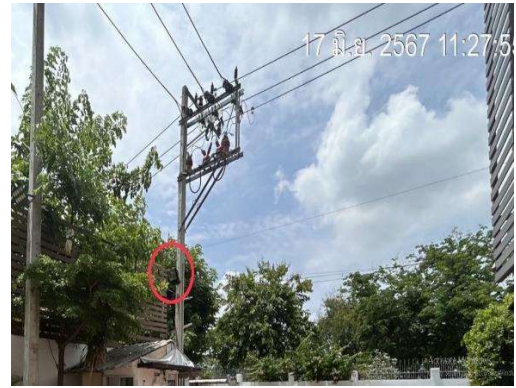
ภาพที่ 2.2-14 หม้อแปลงไฟฟ้าและไฟส่องสว่างบริเวณหน้าโครงการ

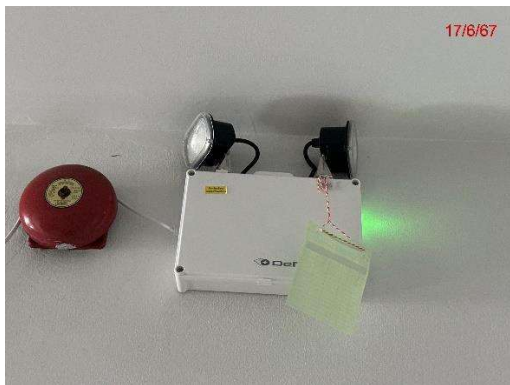
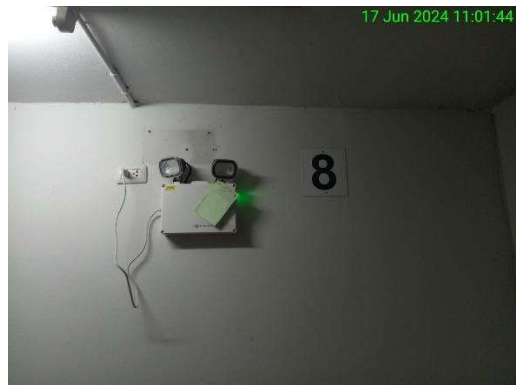
ภาพที่ 2.2-15 ระบบไฟฟ้าส่องสว่างฉุกเฉิน

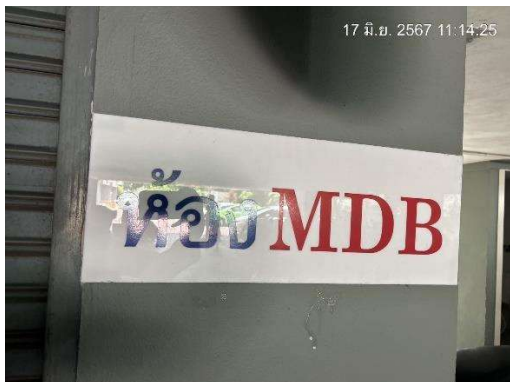
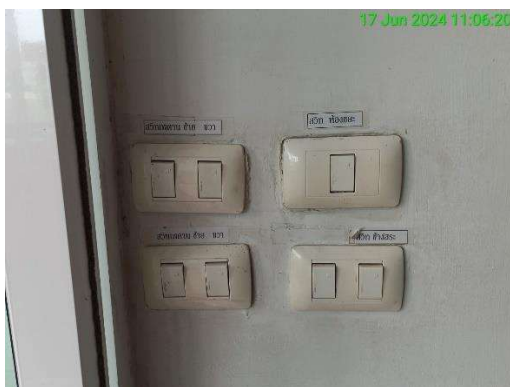
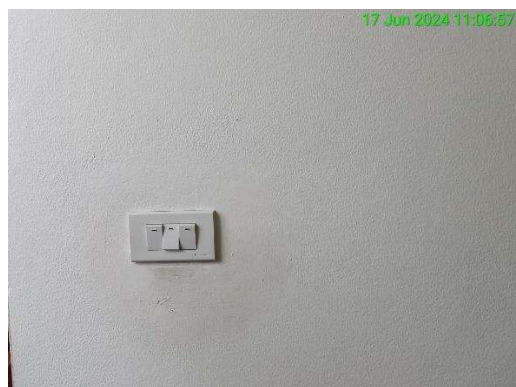
ภาพที่ 2.2-16 การใช้ช่องแสงและระบบไฟฟ้าภายในโครงการ

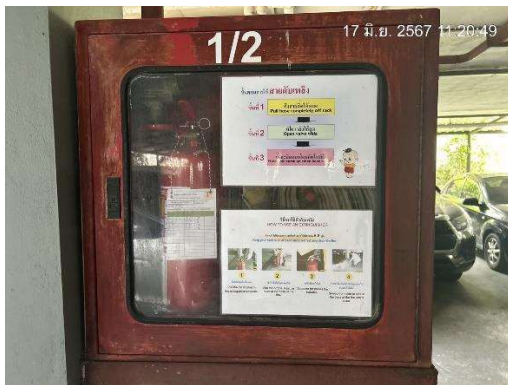
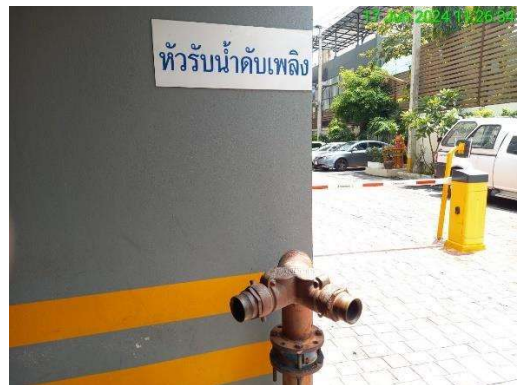
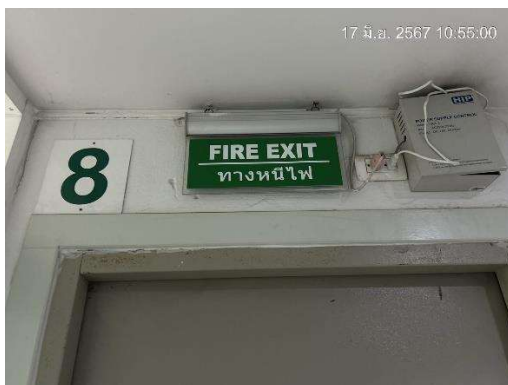
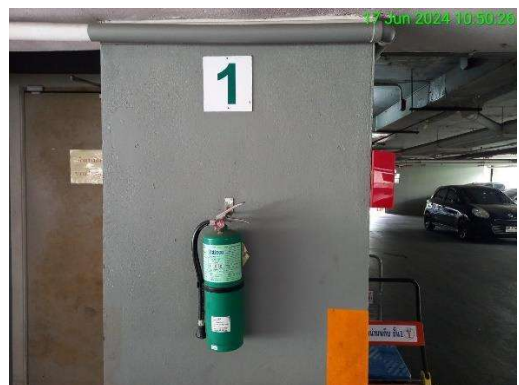
ภาพที่ 2.2-18 ระบบป้องกันอัคคีภัย

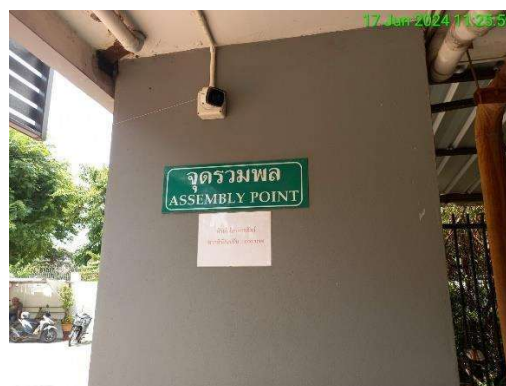
ภาพที่ 2.2-19 จุดรวมพล

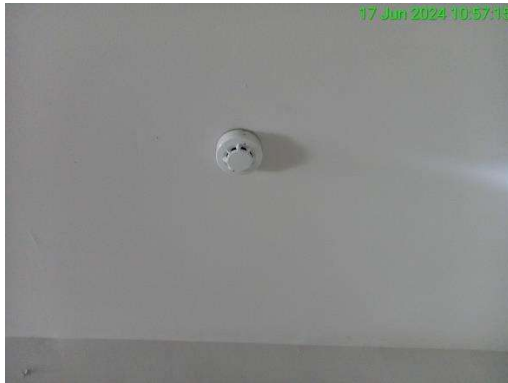
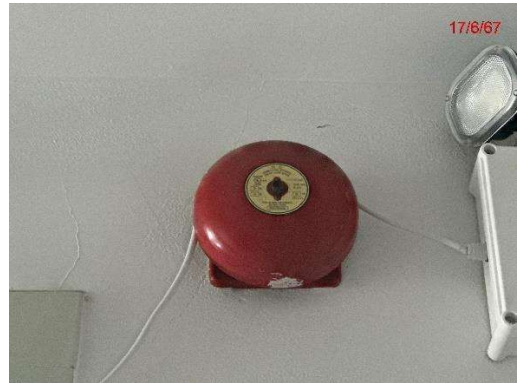
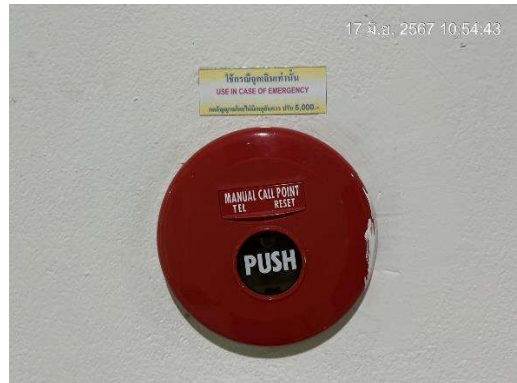
ภาพที่ 2.2-20 ระบบเตือนอัคคีภัย

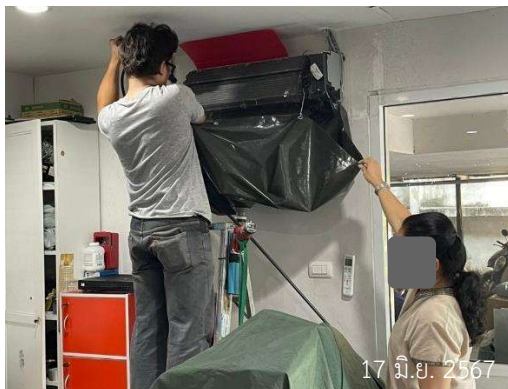
ภาพที่ 2.2-21 การดูแลระบบเครื่องปรับอากาศในพื้นที่ส่วนกลาง

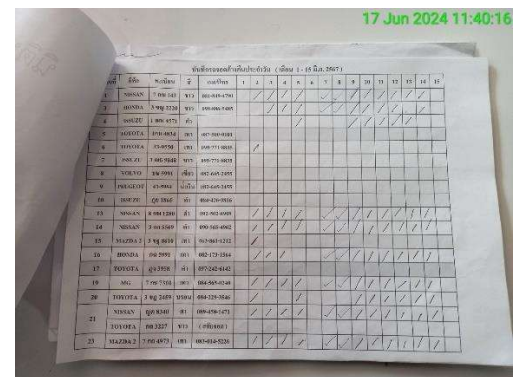
ภาพที่ 2.2-22 บัญชีรายชื่อของผู้พักอาศัยที่มีรถยนต์

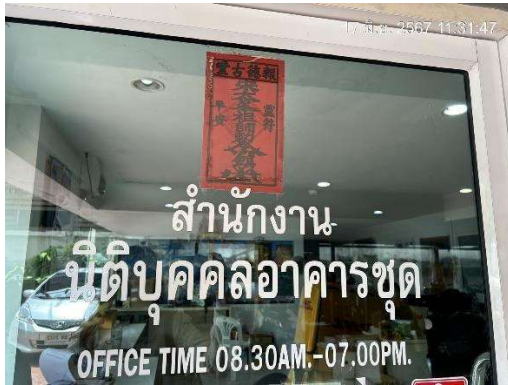
ภาพที่ 2.2-23 สำนักงานนิติฯ

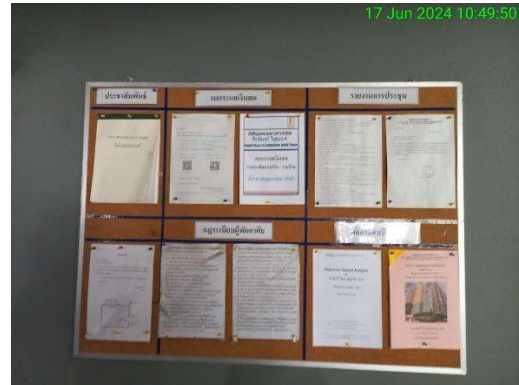
ภาพที่ 2.2-24 กฎระเบียบผู้พักอาศัย

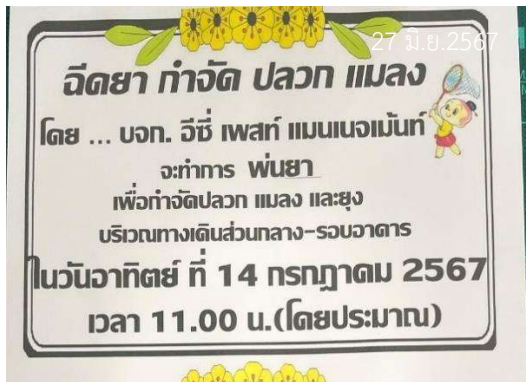
ภาพที่ 2.2-25 เจ้าหน้าที่ดำเนินการฉีดยากำจัดสัตว์ที่เป็นพาหะนำโรค

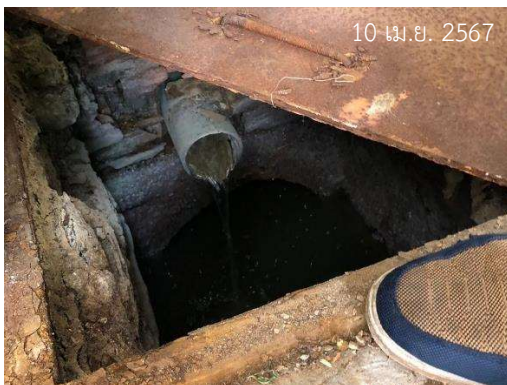
บ่อเก็บน้ำรดน้ำต้นไม้ (Effluent)

ภาพที่ 3.2.1-1 การเก็บตัวอย่างน้ำทิ้ง
