รายงานสำรวจบ้านข้างเคียง

PROJECT ESCENT NAKORN SAWAN

จัดทำโดย บริษัท อิตัลไทย เทอร์วิ จำกัด

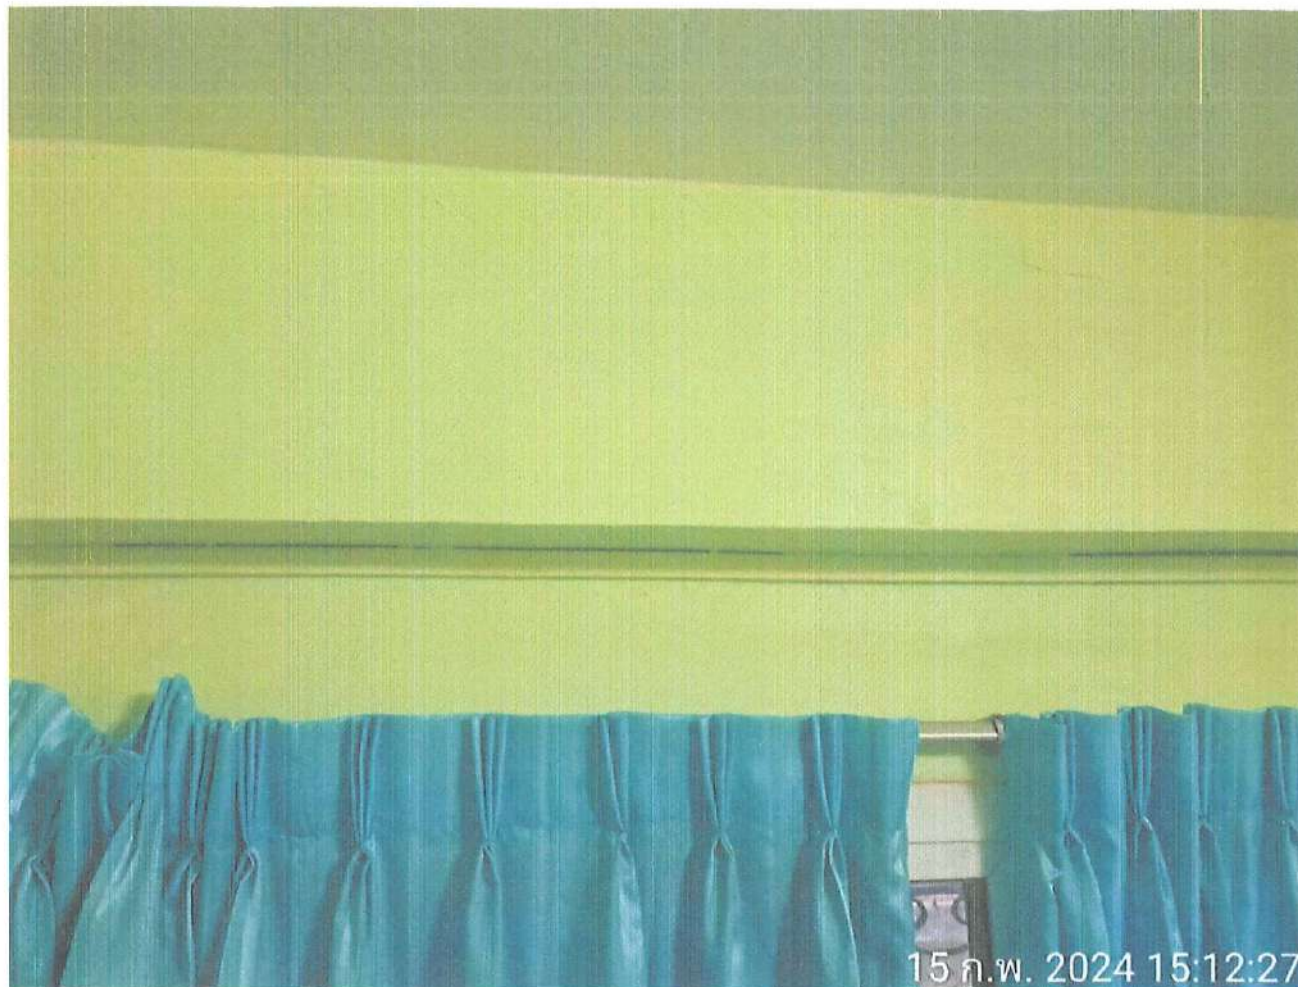
พบรอยร้าวบริเวณคานห้องรับแขก

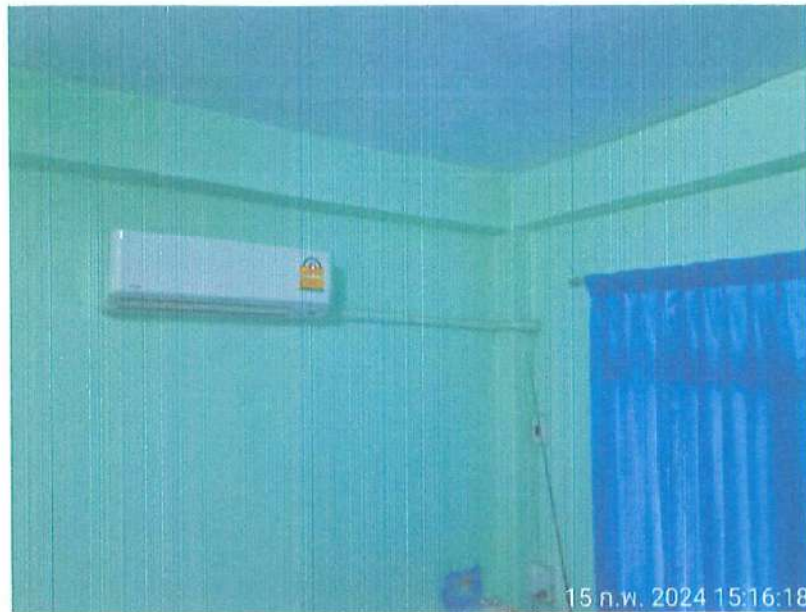
สำรวจห้องนอนชั้น 2 ไม่พบรอยร้าว

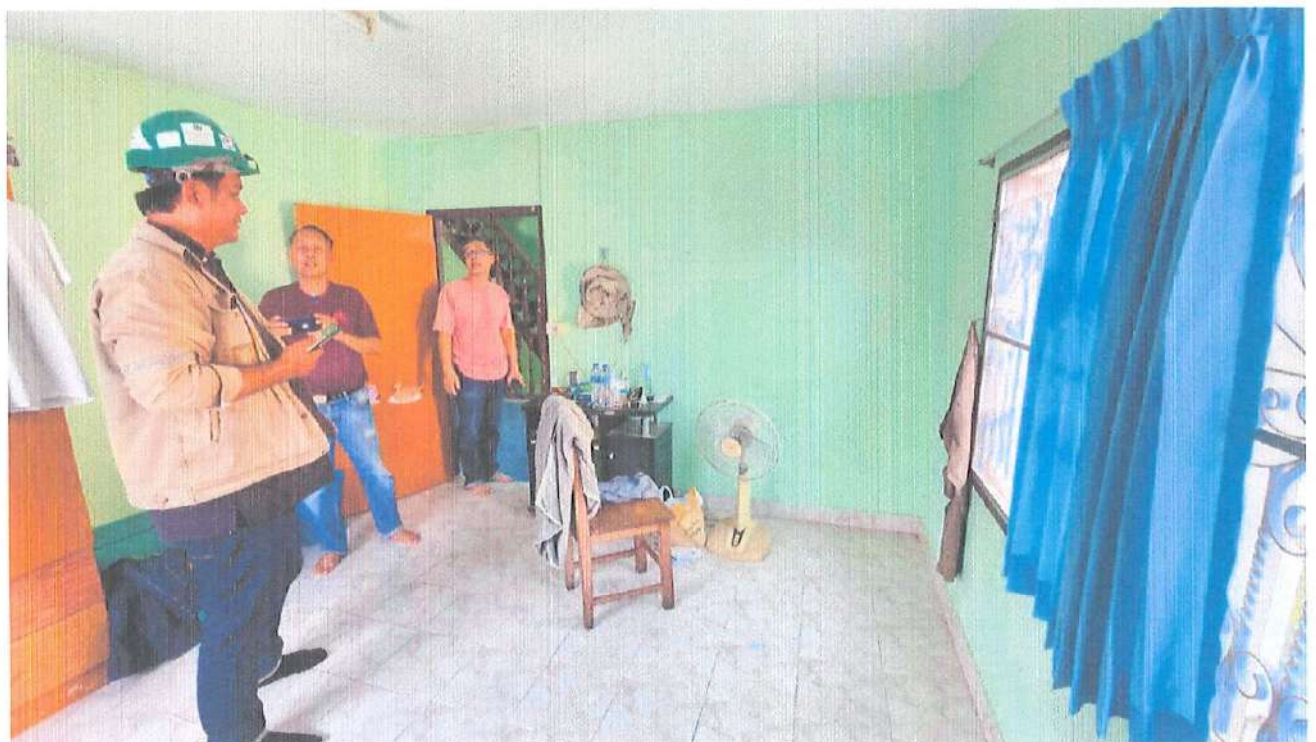
สำรวจห้องนอนชั้น 2 ไม่พบรอยร้าว

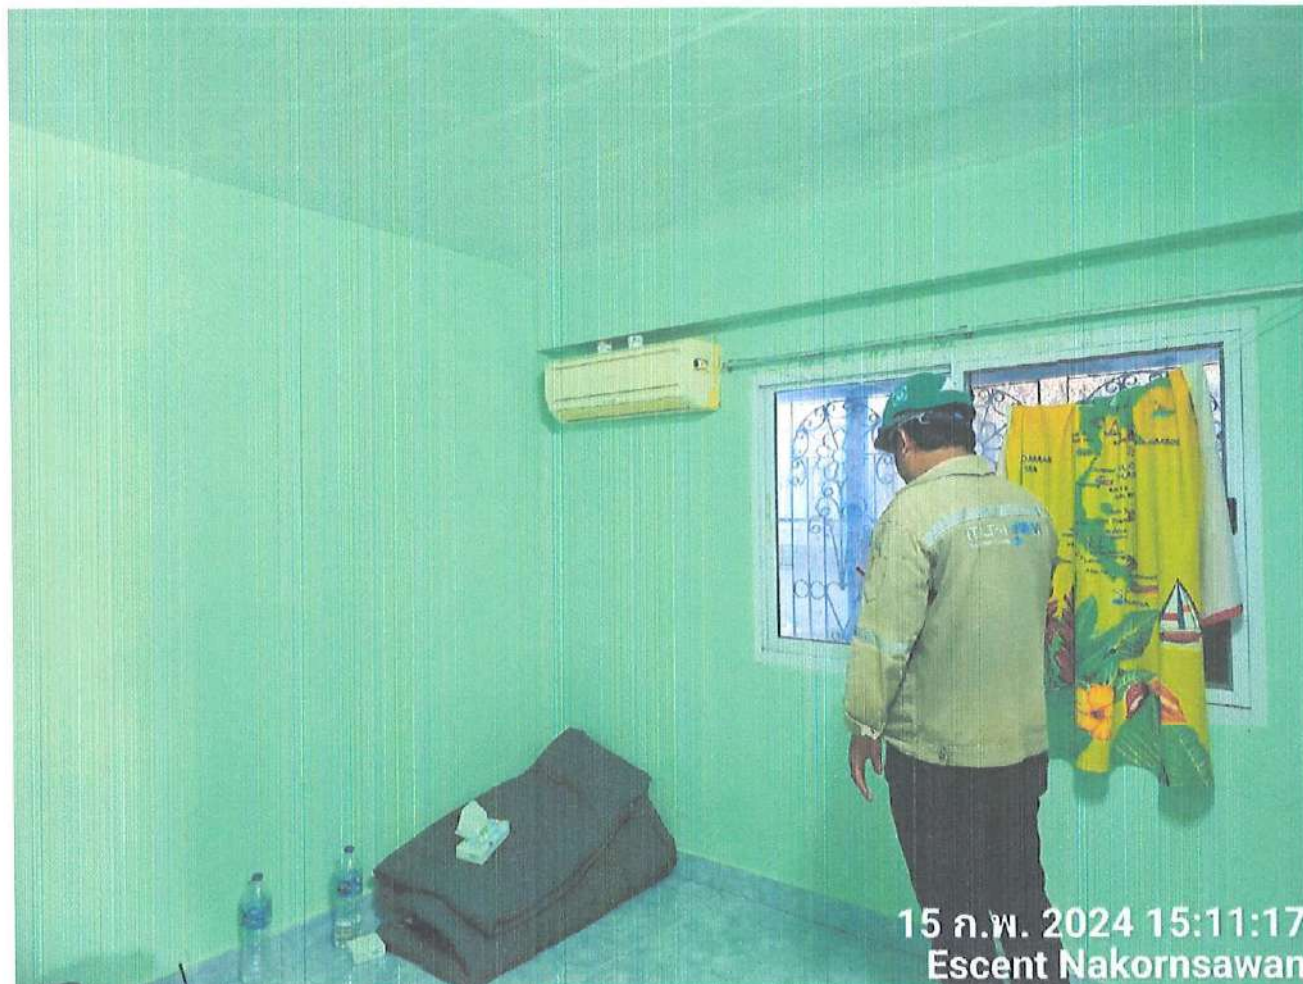
สำรวจห้องนอนชั้น 2 ไม่พบรอยร้าว

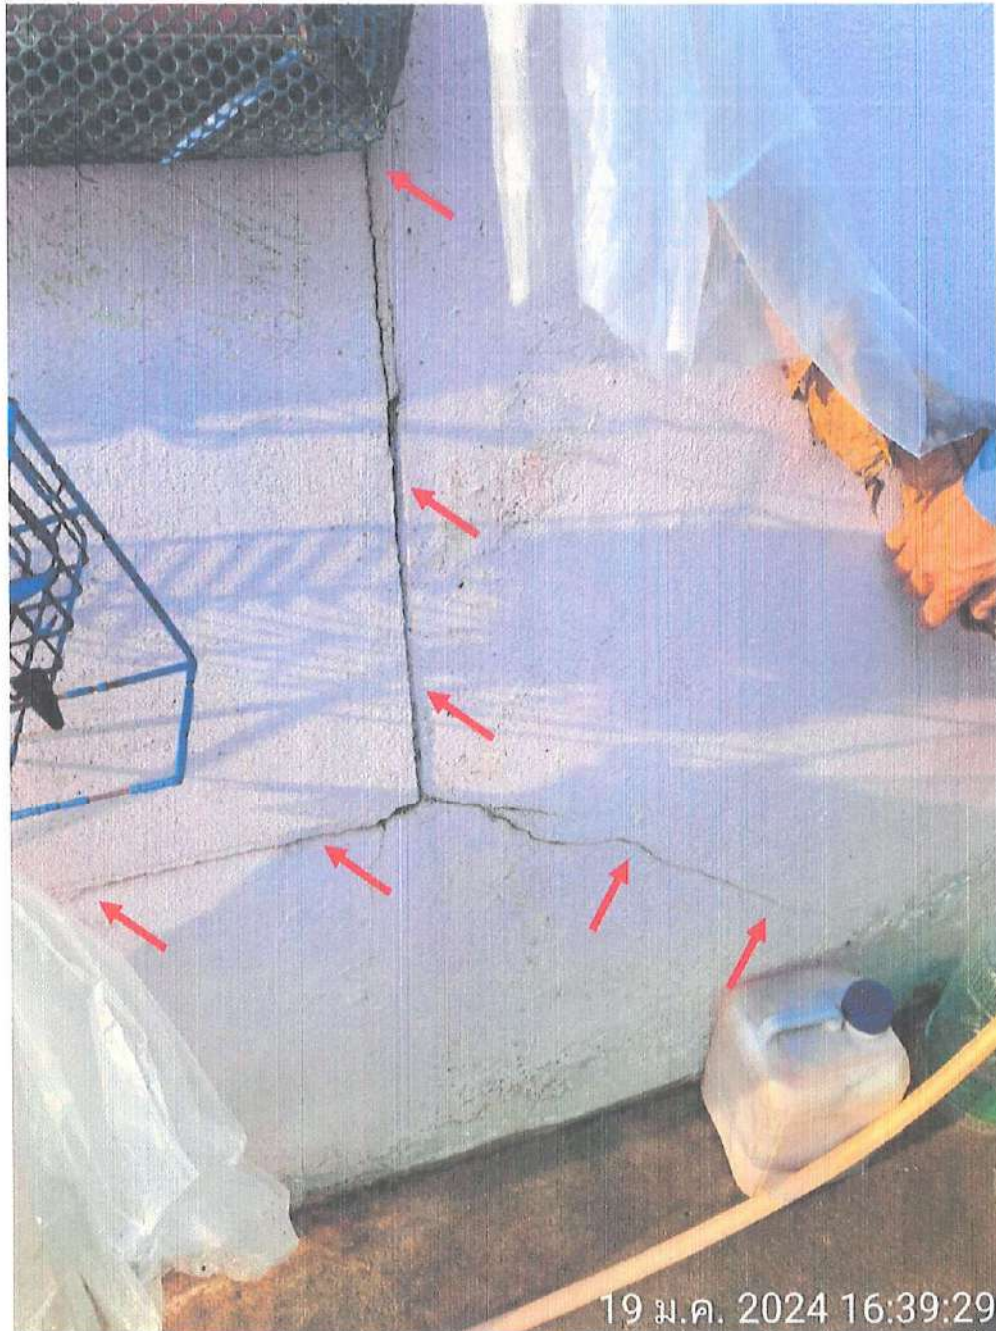
พบรอยร้าวผนังด้านข้าง ชั้น 1

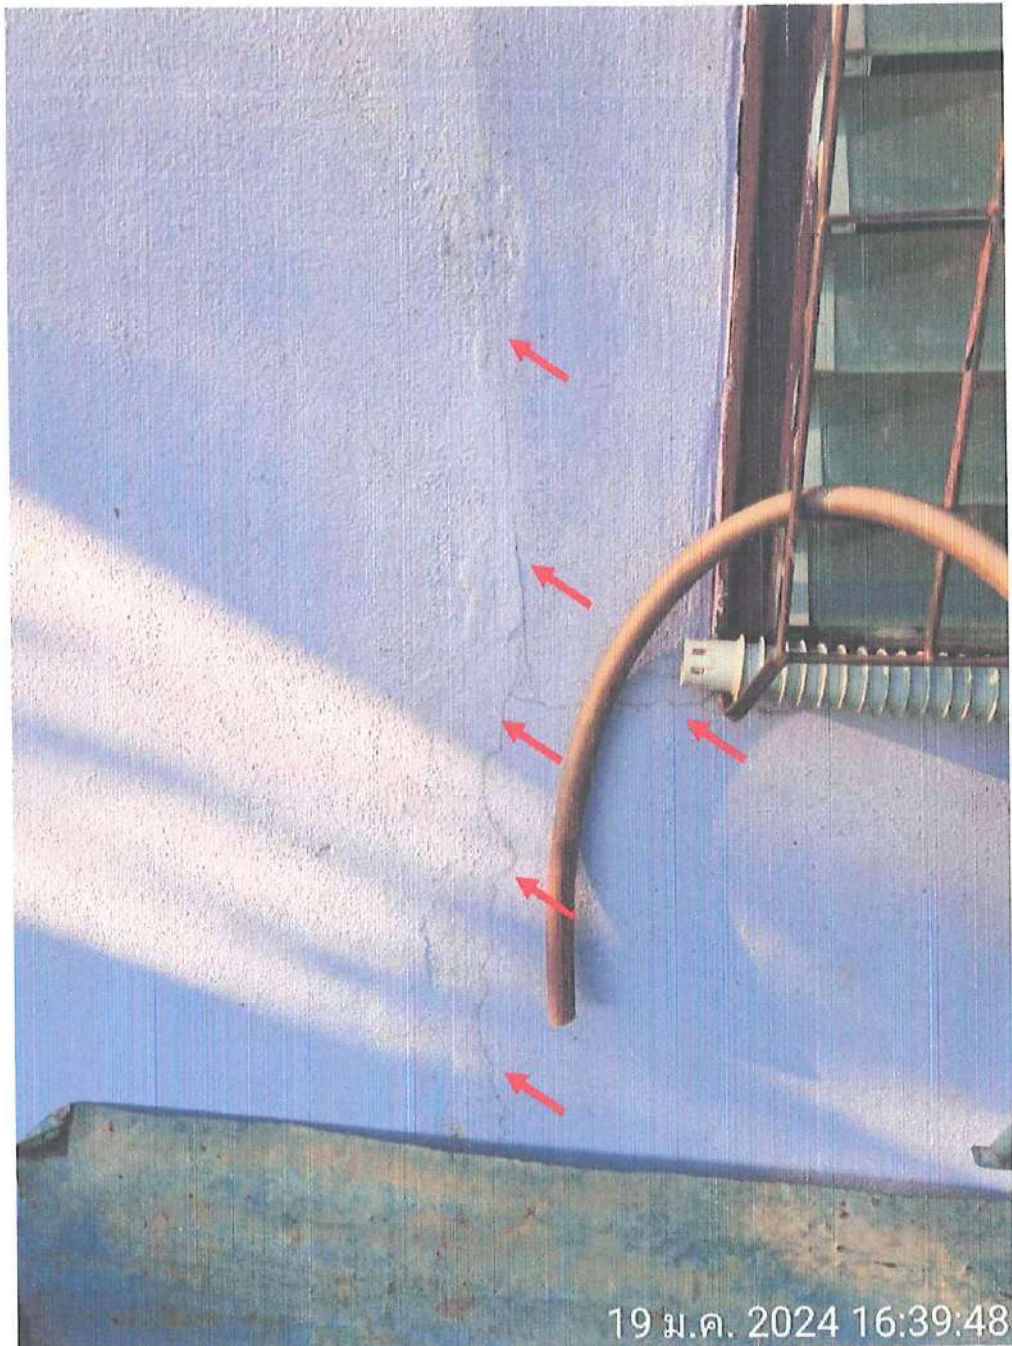
พบรอยร้าวผนังด้านข้างบ้าน ชั้น 1

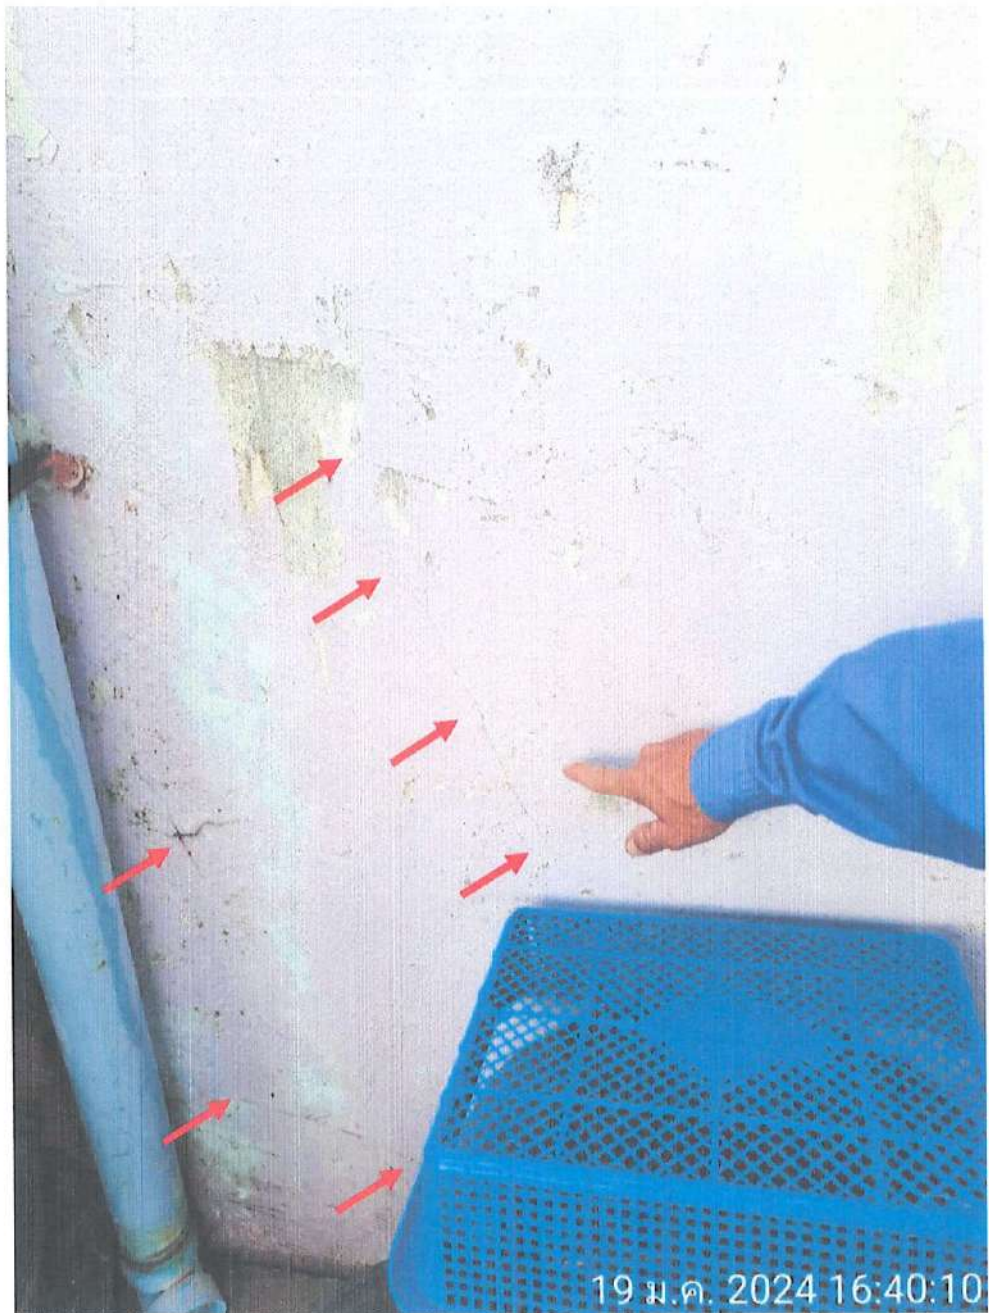
พบรอยร้าวผนังด้านข้างบ้าน ชั้น 1

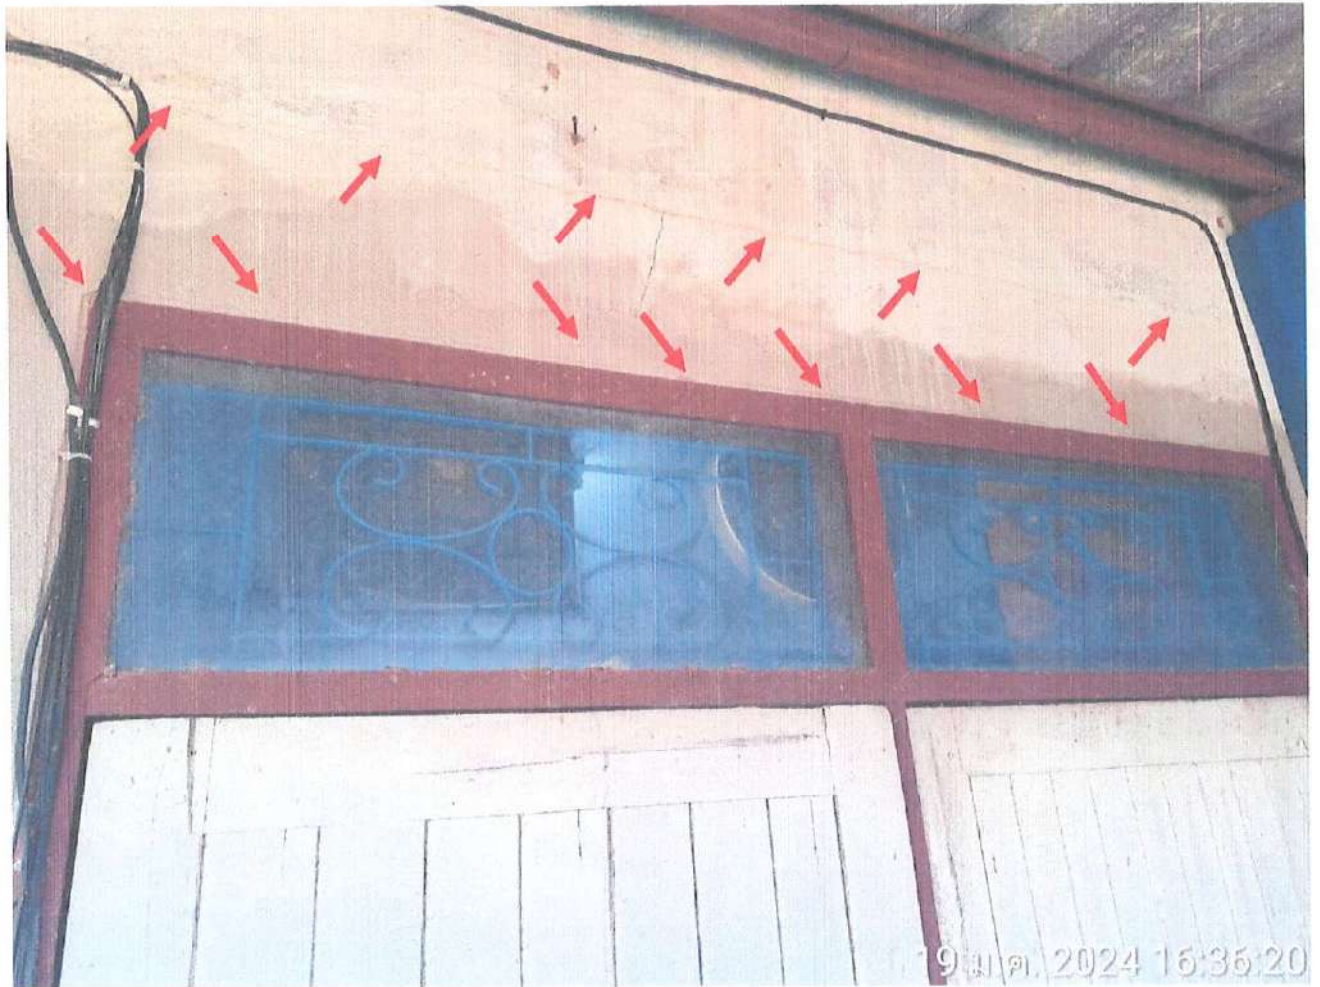
พบรอยร้าวผนังเหนือวงกบหน้าต่างด้านข้างบ้าน ชั้น 1

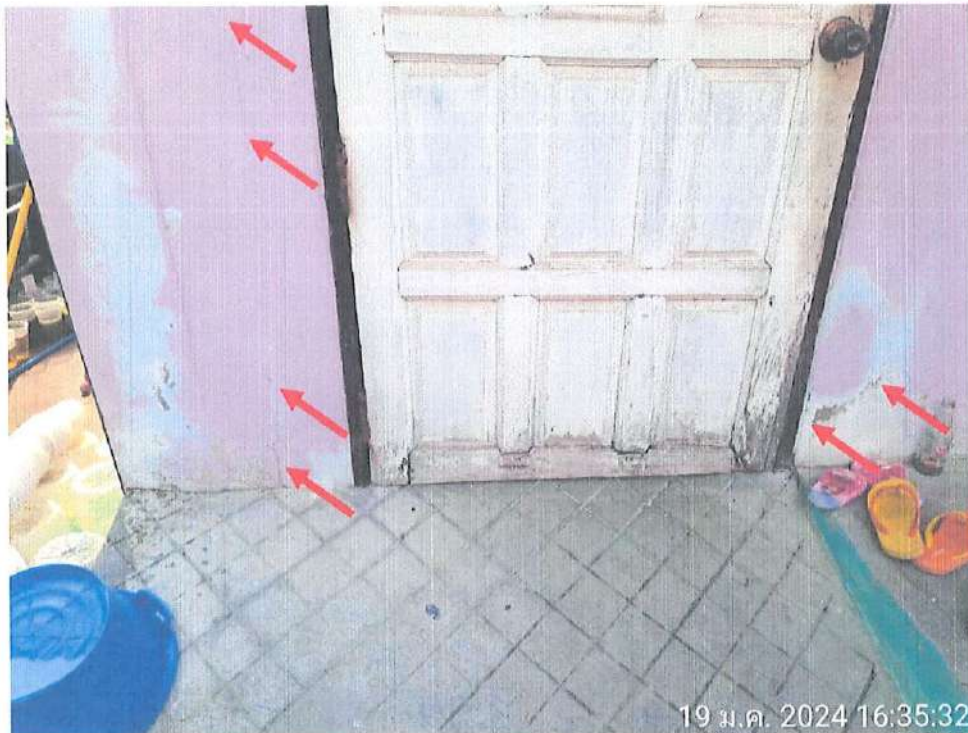
พบรอยร้าวผนังด้านหน้าประตูเข้าบ้าน ชั้น 1

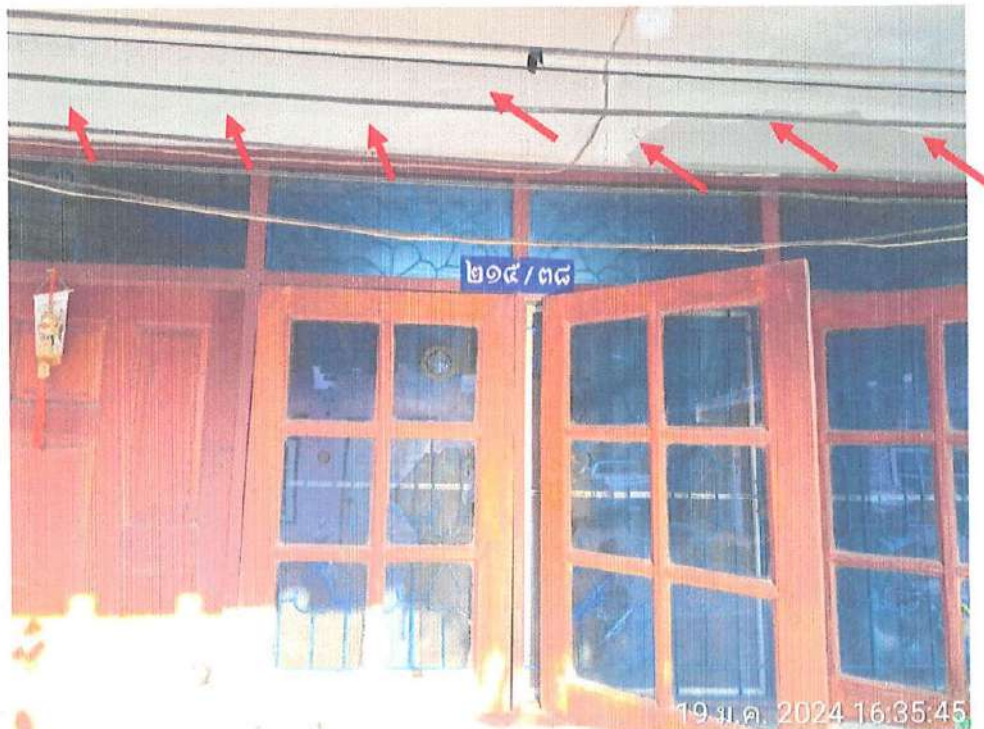
พบรอยร้าวผนังเหนือวงกบหน้าต่างหน้าบ้าน ชั้น 1

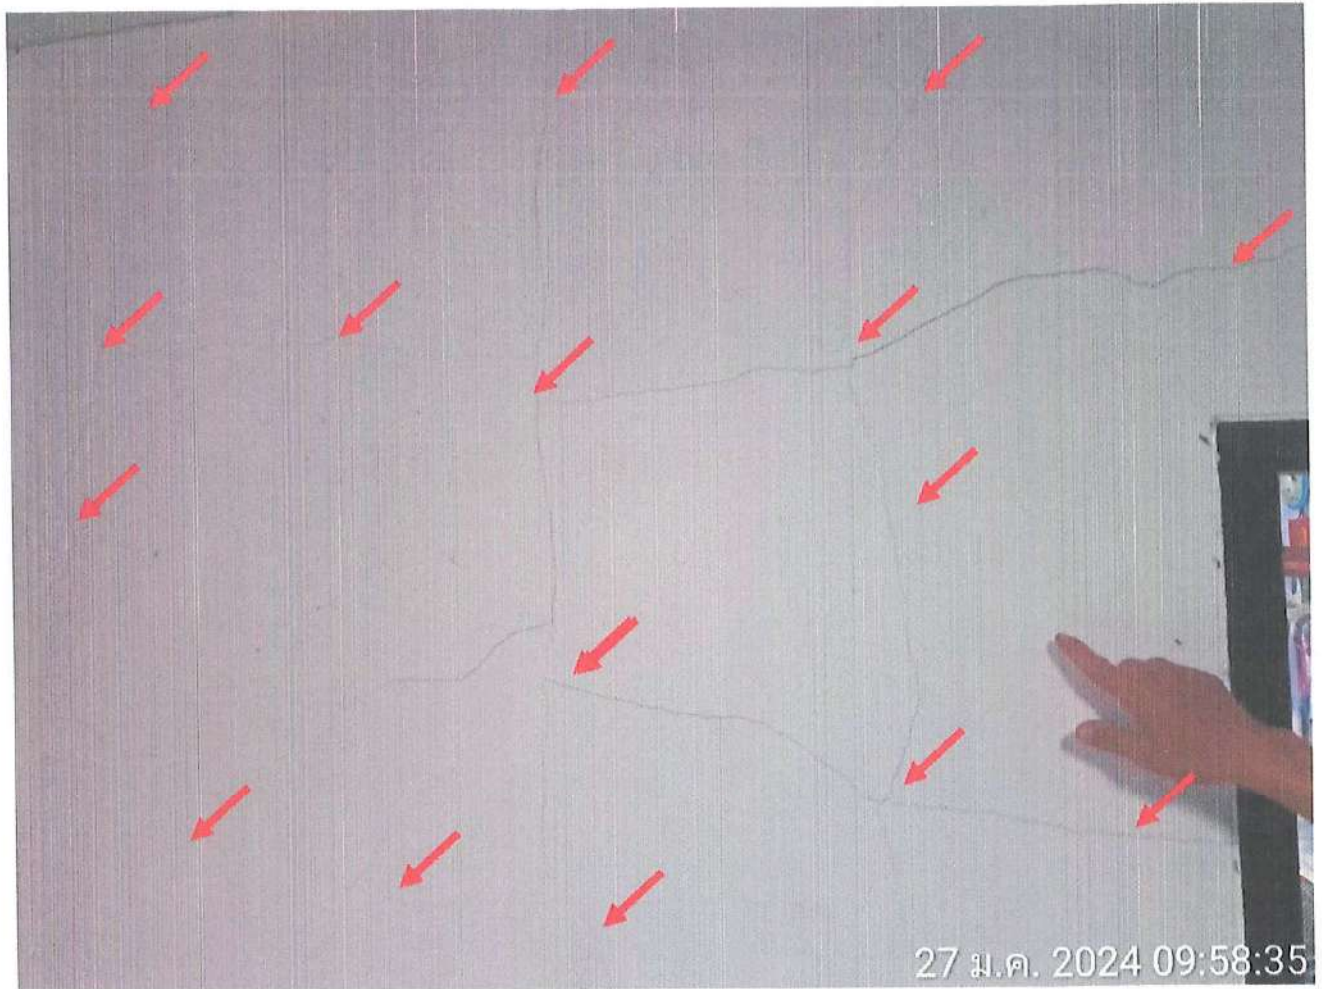
พบรอยร้าวผนังในห้องนอนข้างหน้าต่าง

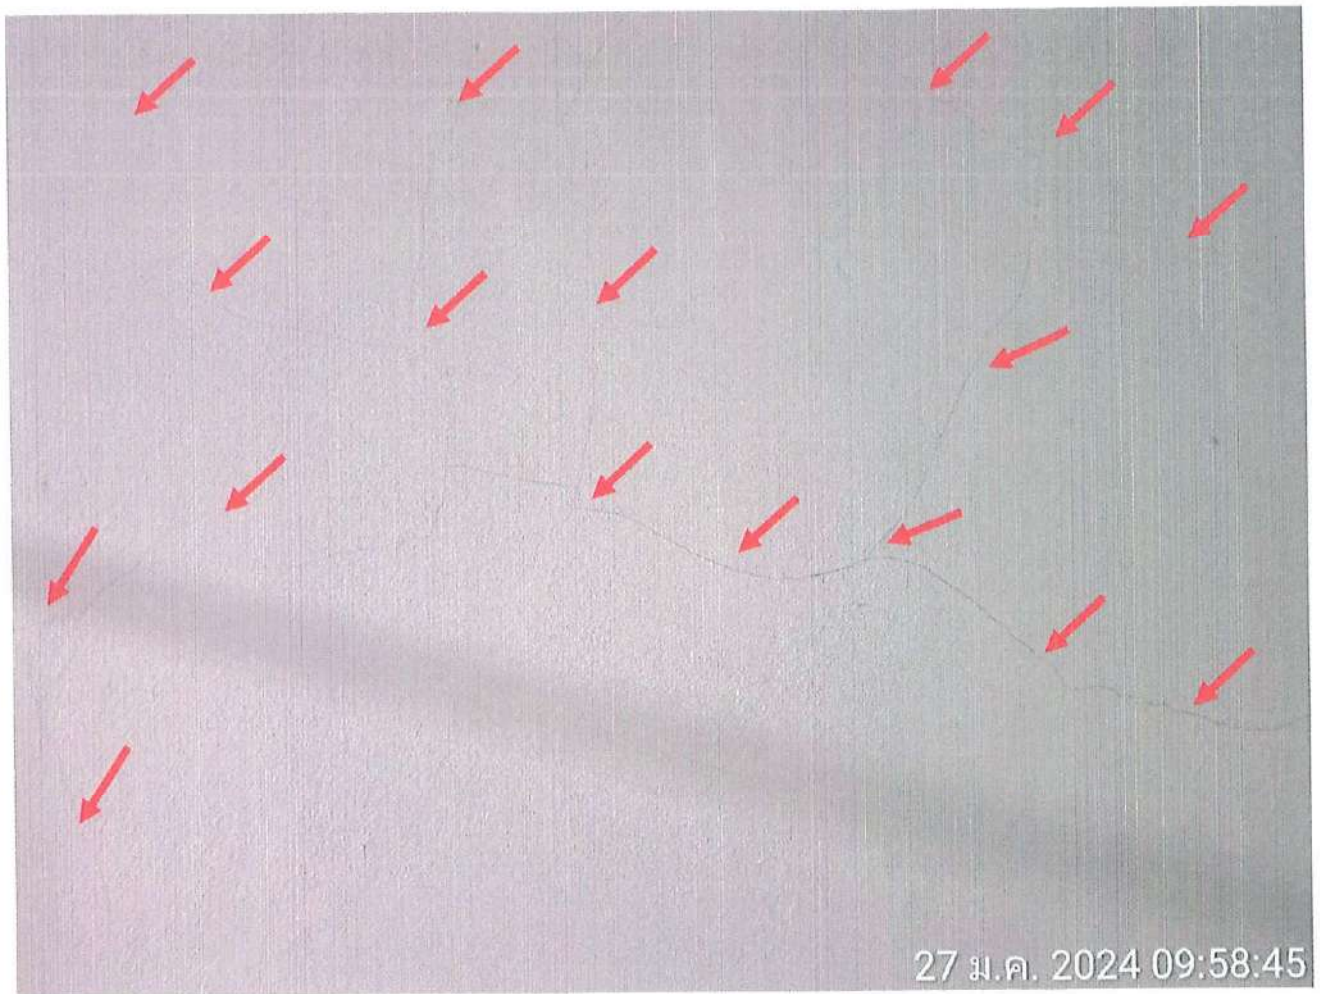
พบรอยร้าวผนังในห้องนอน

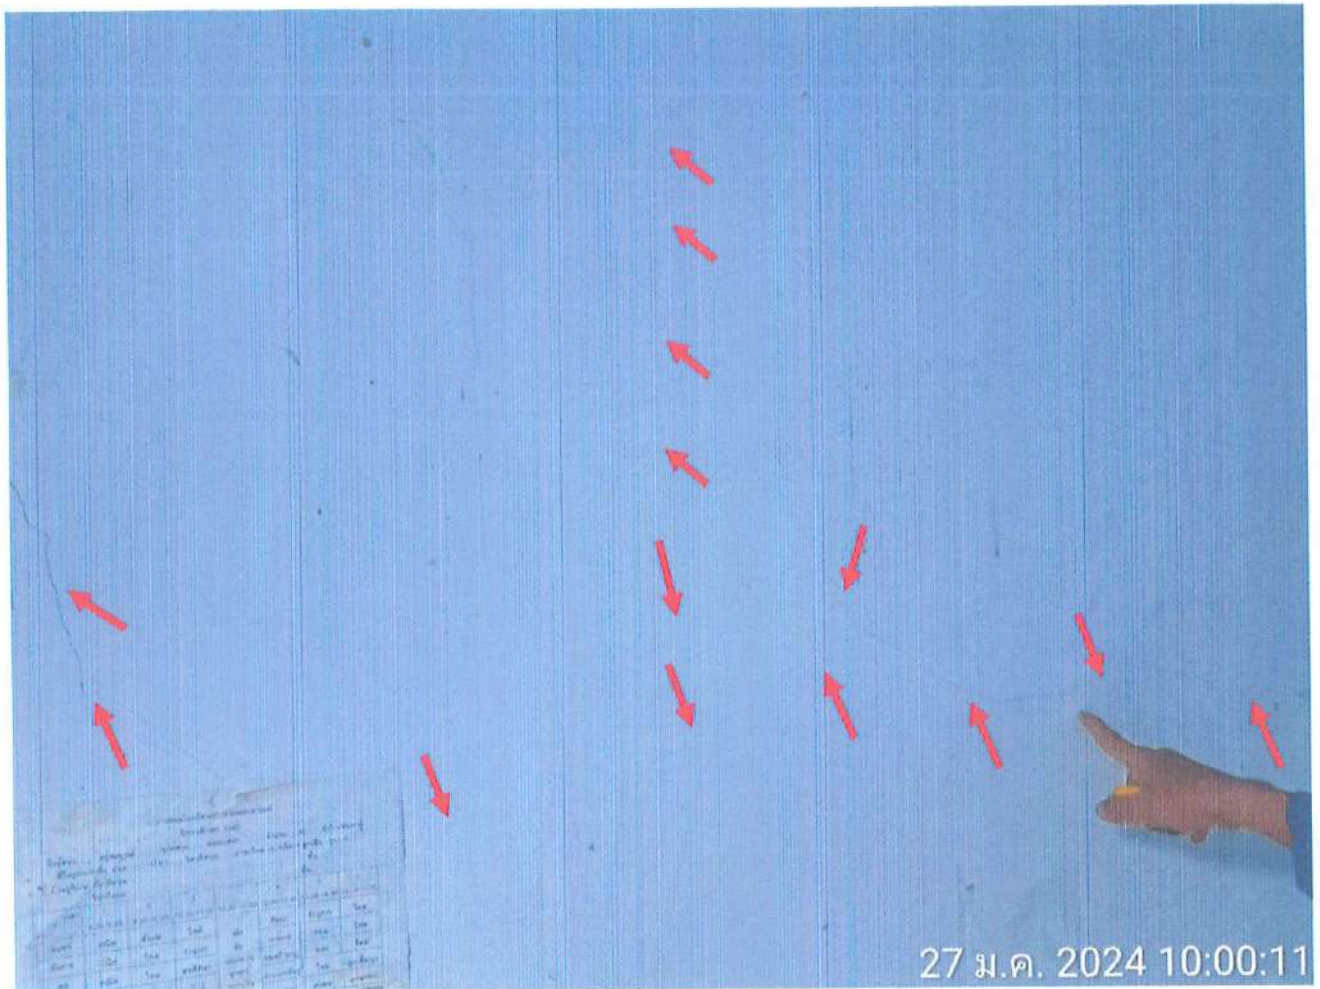
พบรอยร้าวผนังห้องนอน ชั้น 2

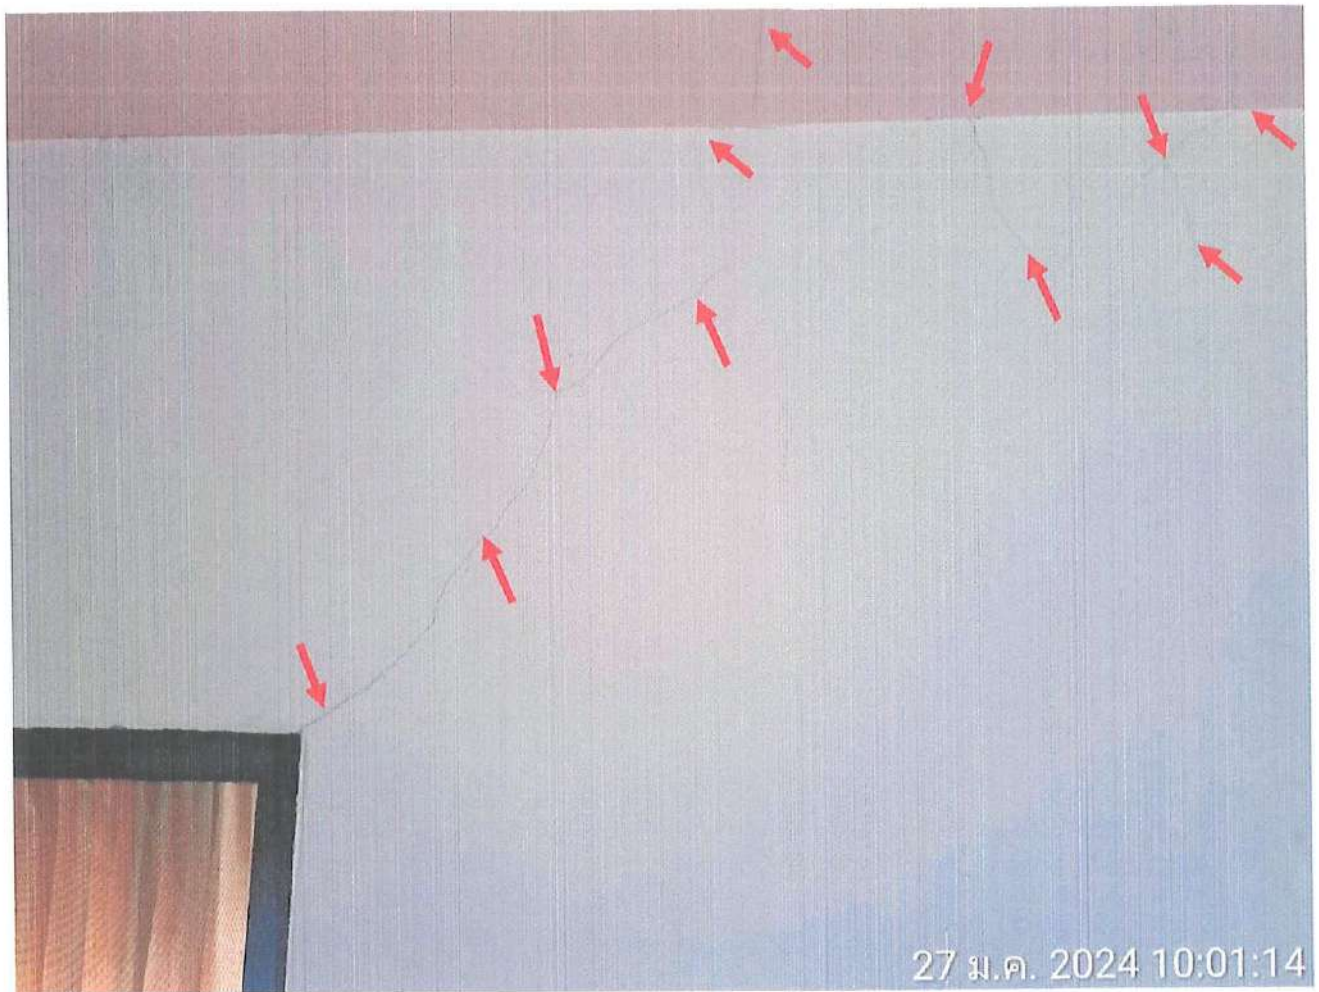
พบรอยร้าวผนังห้องนอนใกล้ประตู ชั้น 2

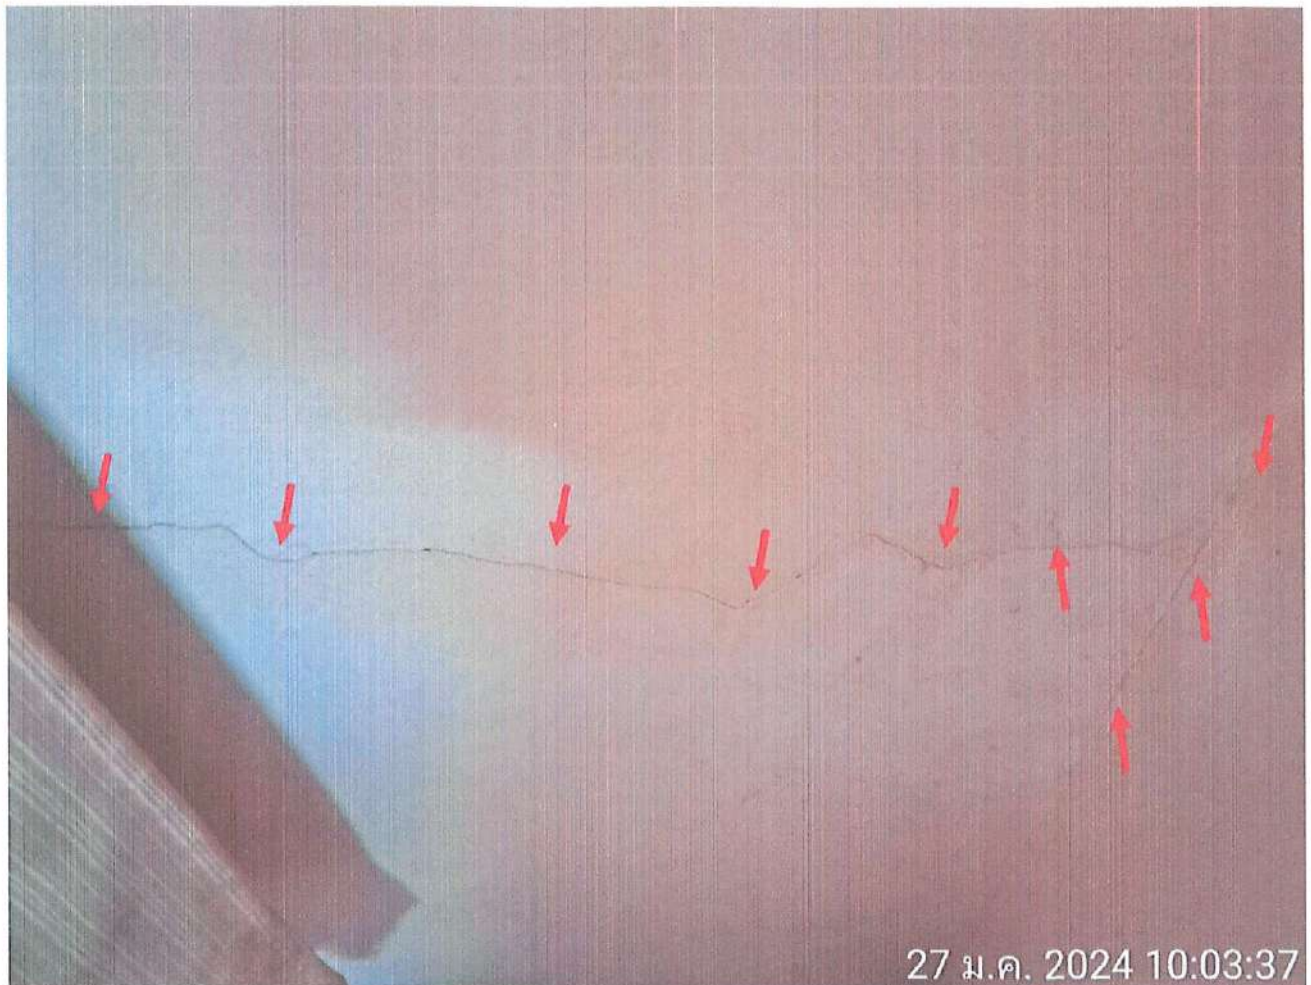
พบรอยร้าวผนังห้องนอน ชั้น 2

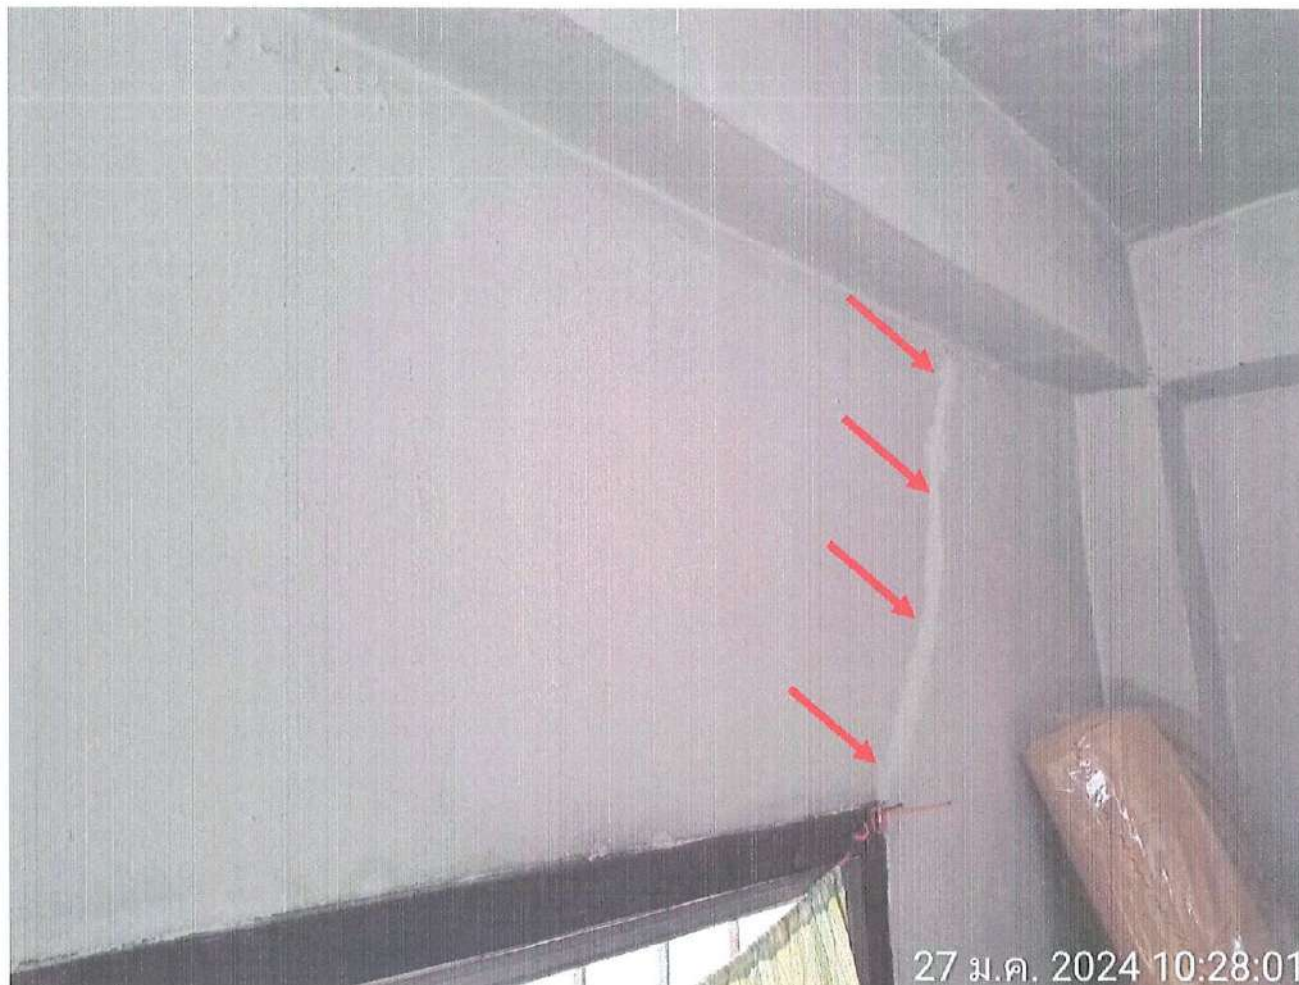
พบรอยร้าวผนังห้องรับแขกใกล้วงกบหน้าต่าง

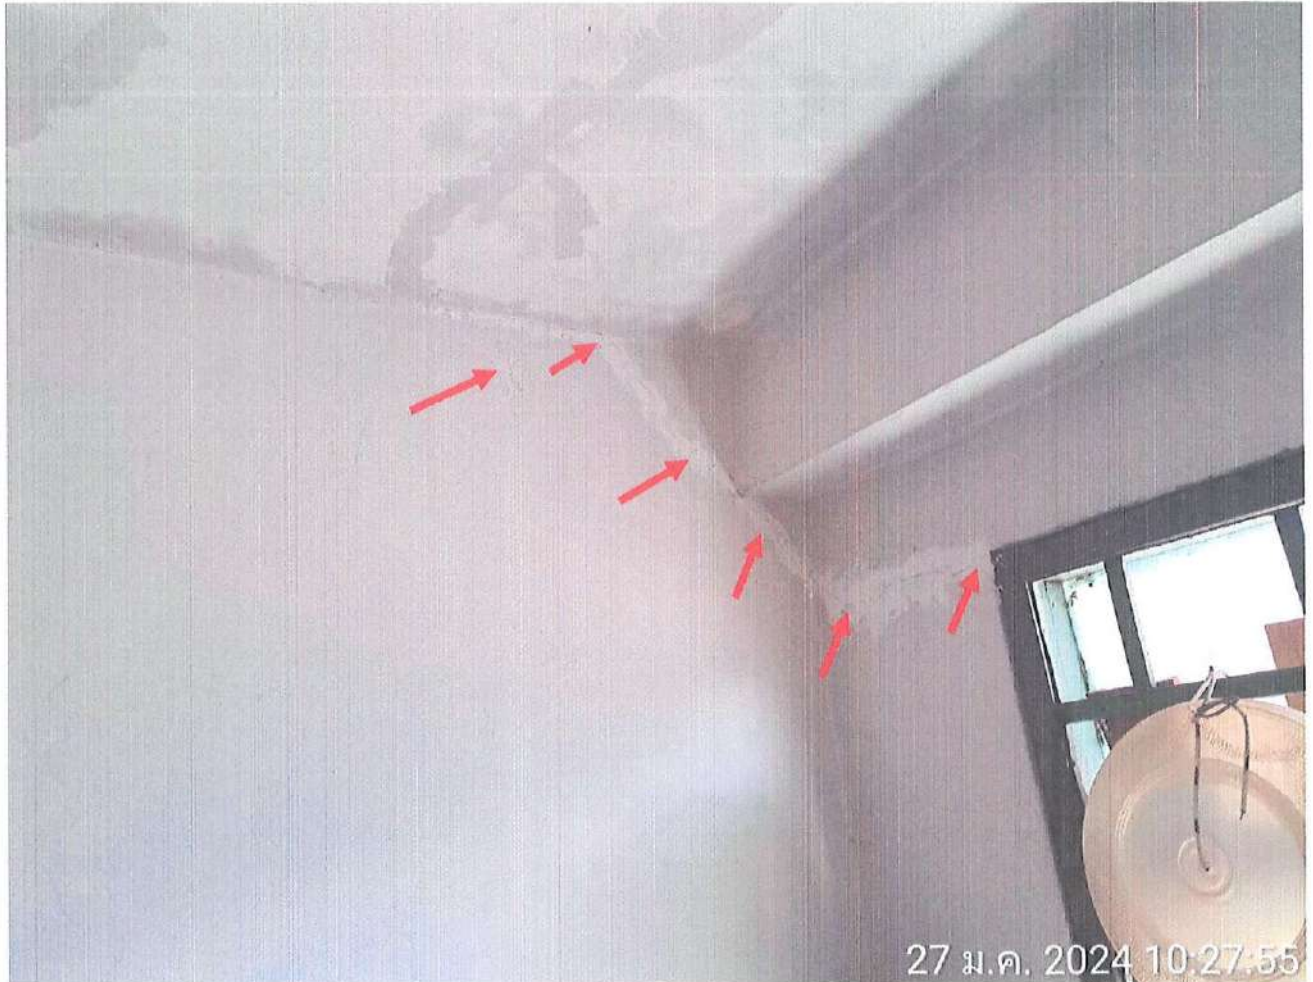
พบรอยรั่วผนังห้องรับแขกใต้คาน และ ใกล้เคียงกับหน้าต่าง

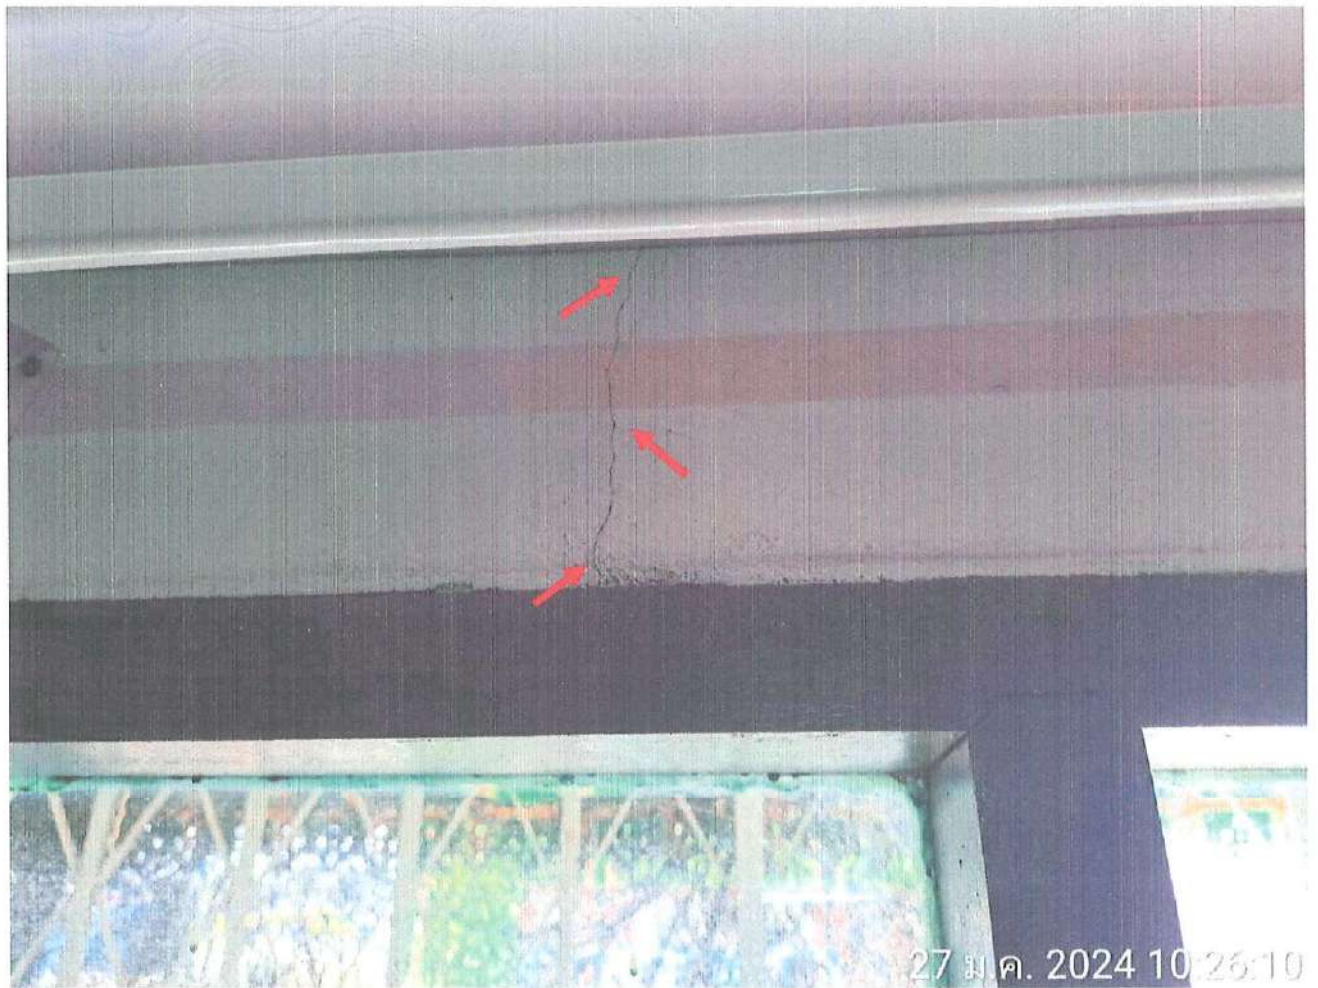
พบรอยร้าวเหนือวงกบหน้าต่างผนังด้านข้าง

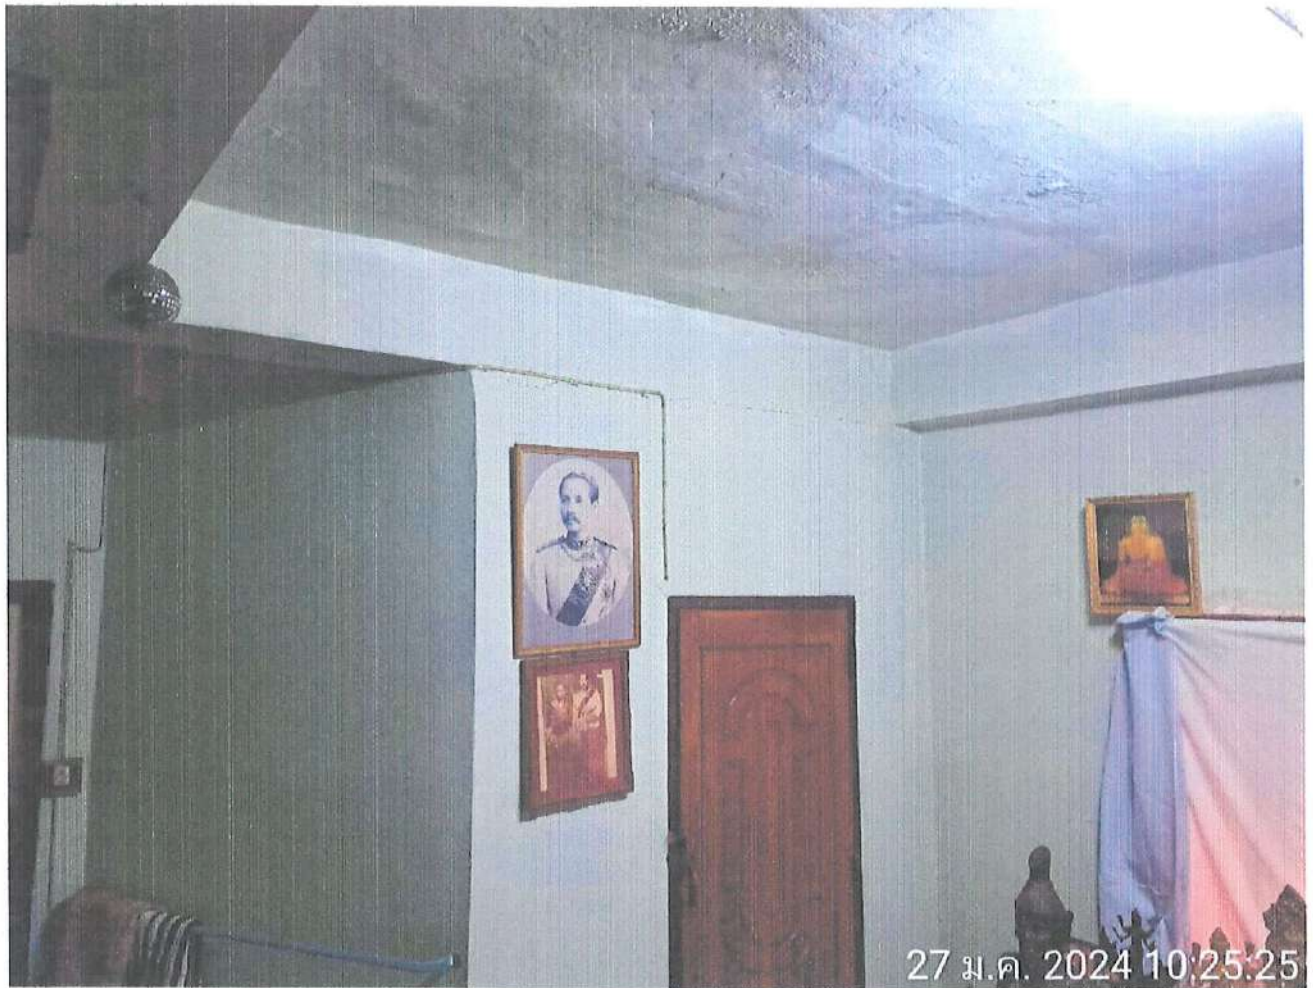
รูปถ่ายภายในบ้านบริเวณนี้ไม่พบรอยร้าว
