รายงานสำรวจบ้านข้างเคียง

PROJECT ESCENT NAKORN SAWAN

จัดทำโดย บริษัท อิตัลไทย เทอร์วิ จำกัด

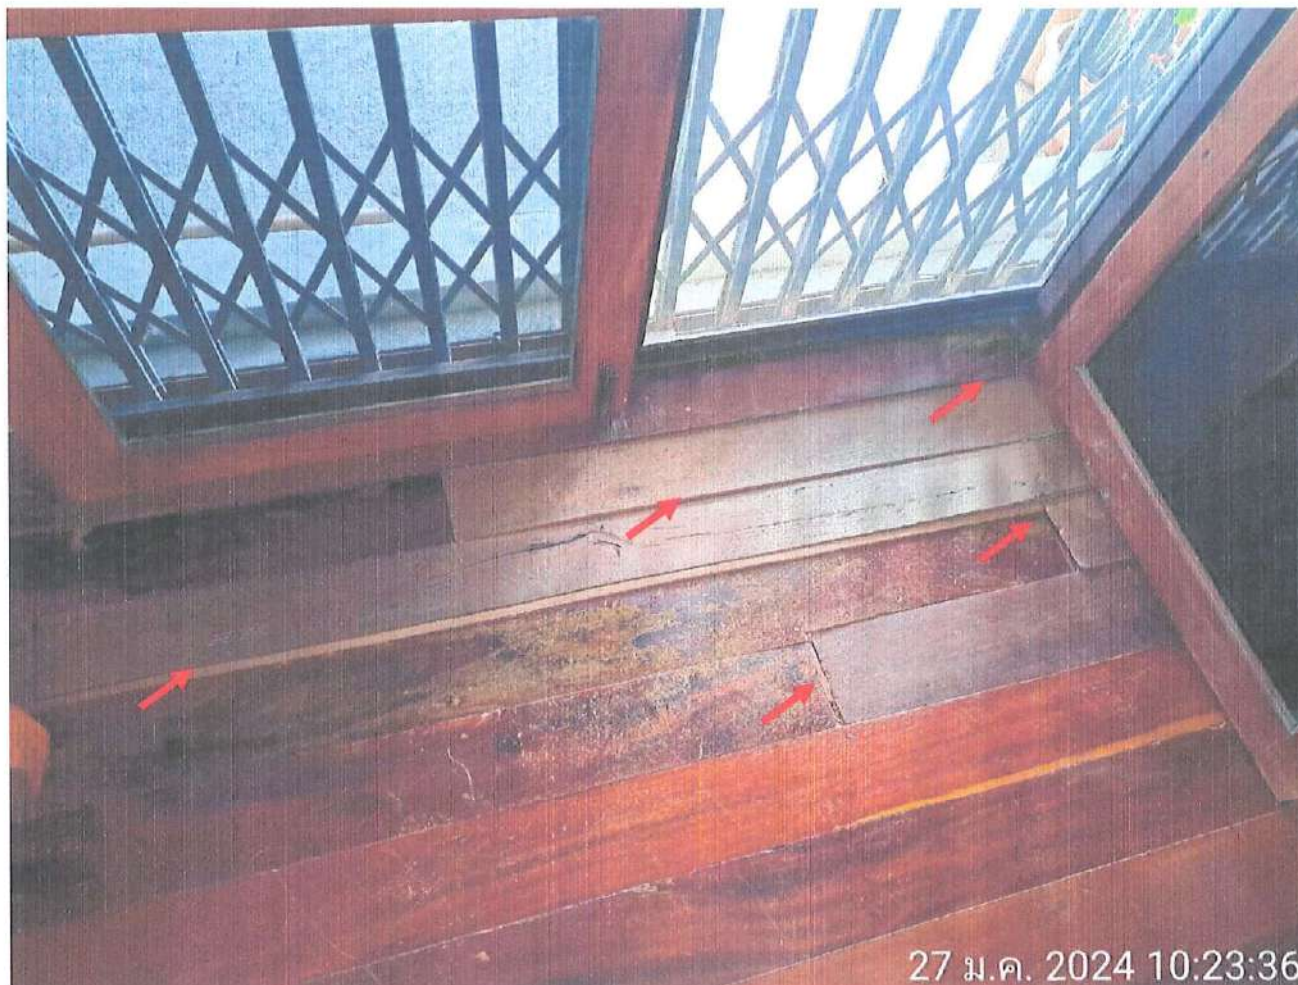
พบพื้น ไม่มีการชำรุดบริเวณประตูทางเข้าหน้าบ้าน

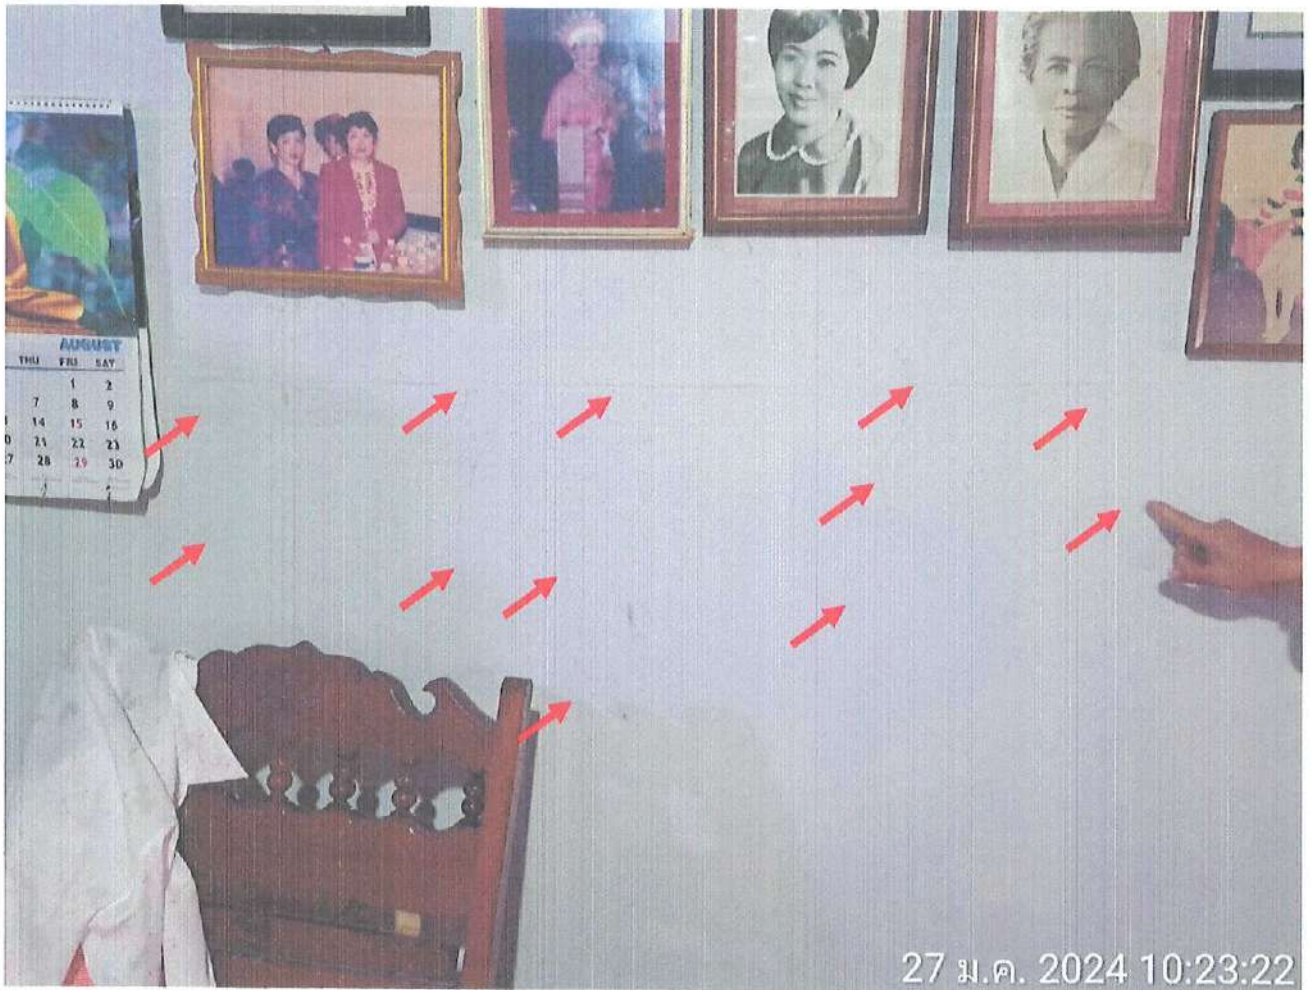
พบรอยร้าวผนังห้องรับแขก

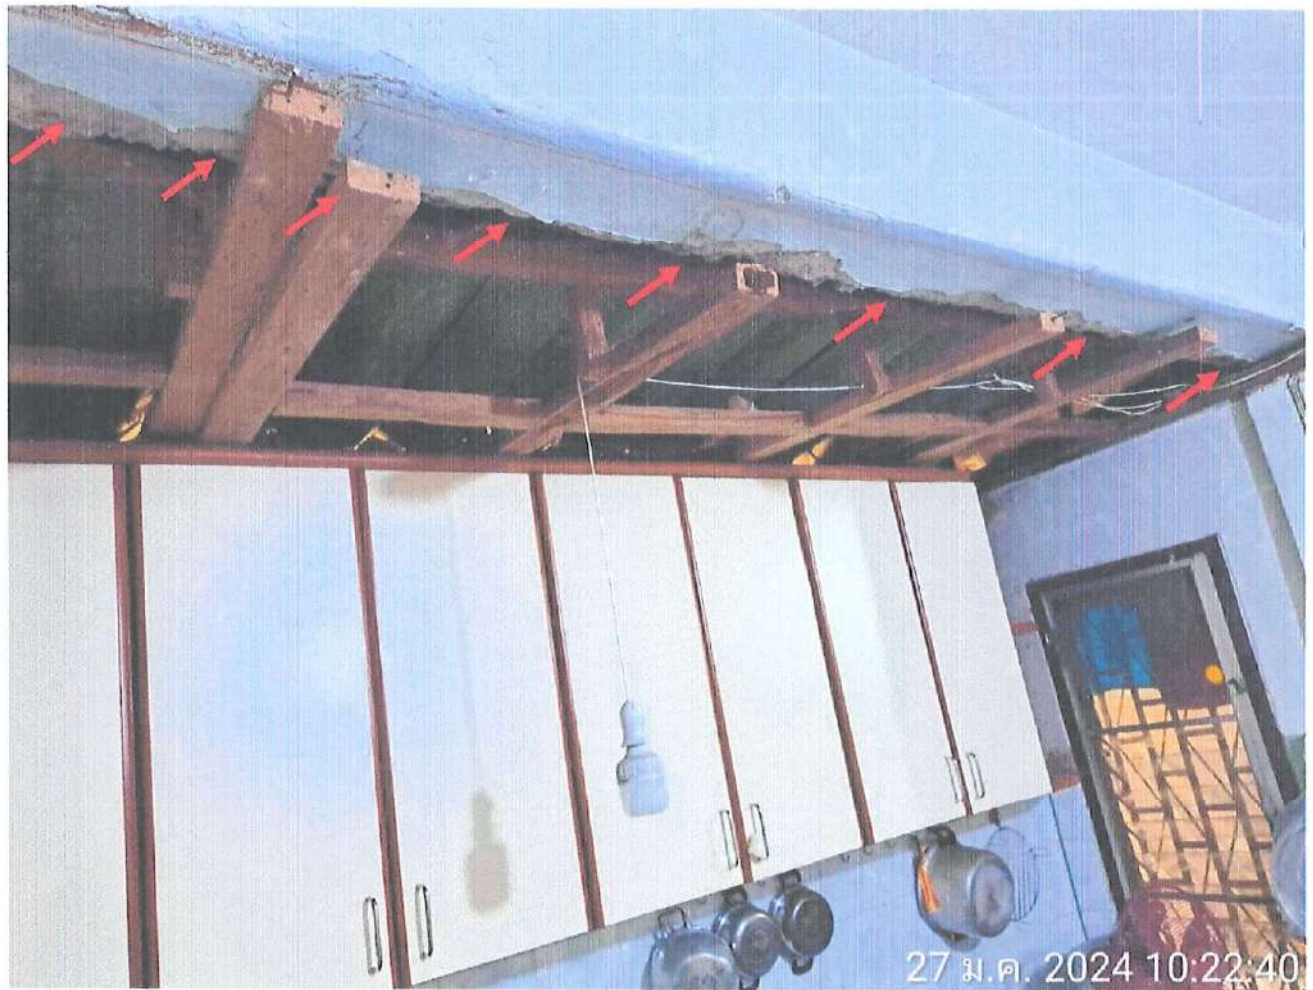
พบรอยสกัดผนังใต้ท้องคานออกเพื่อต่อเติมห้องครัวชั้น 1

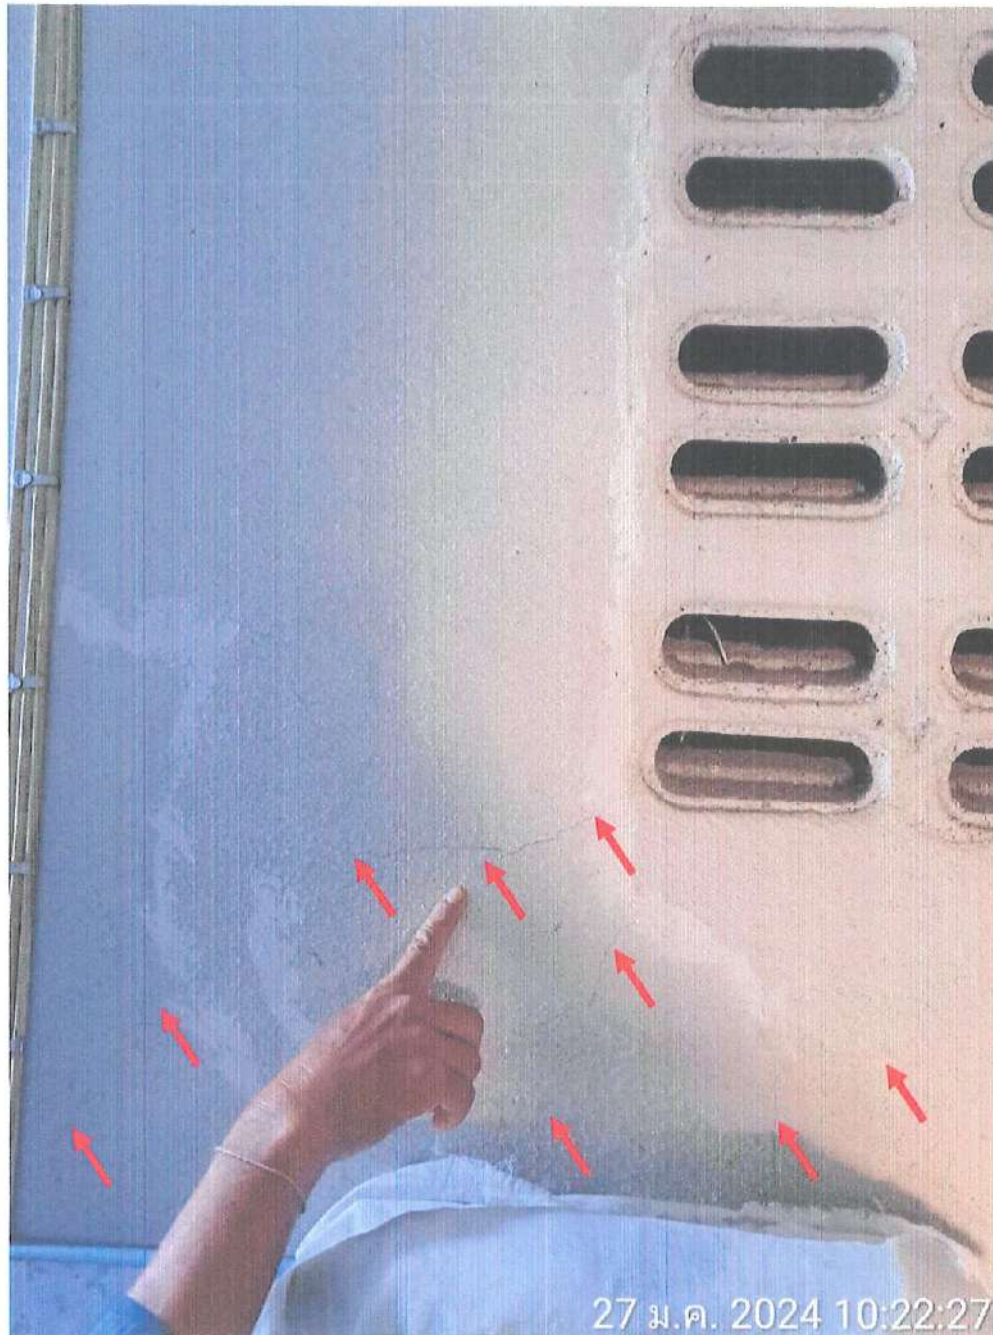
พบรอยร้าวผนังในห้องครัว

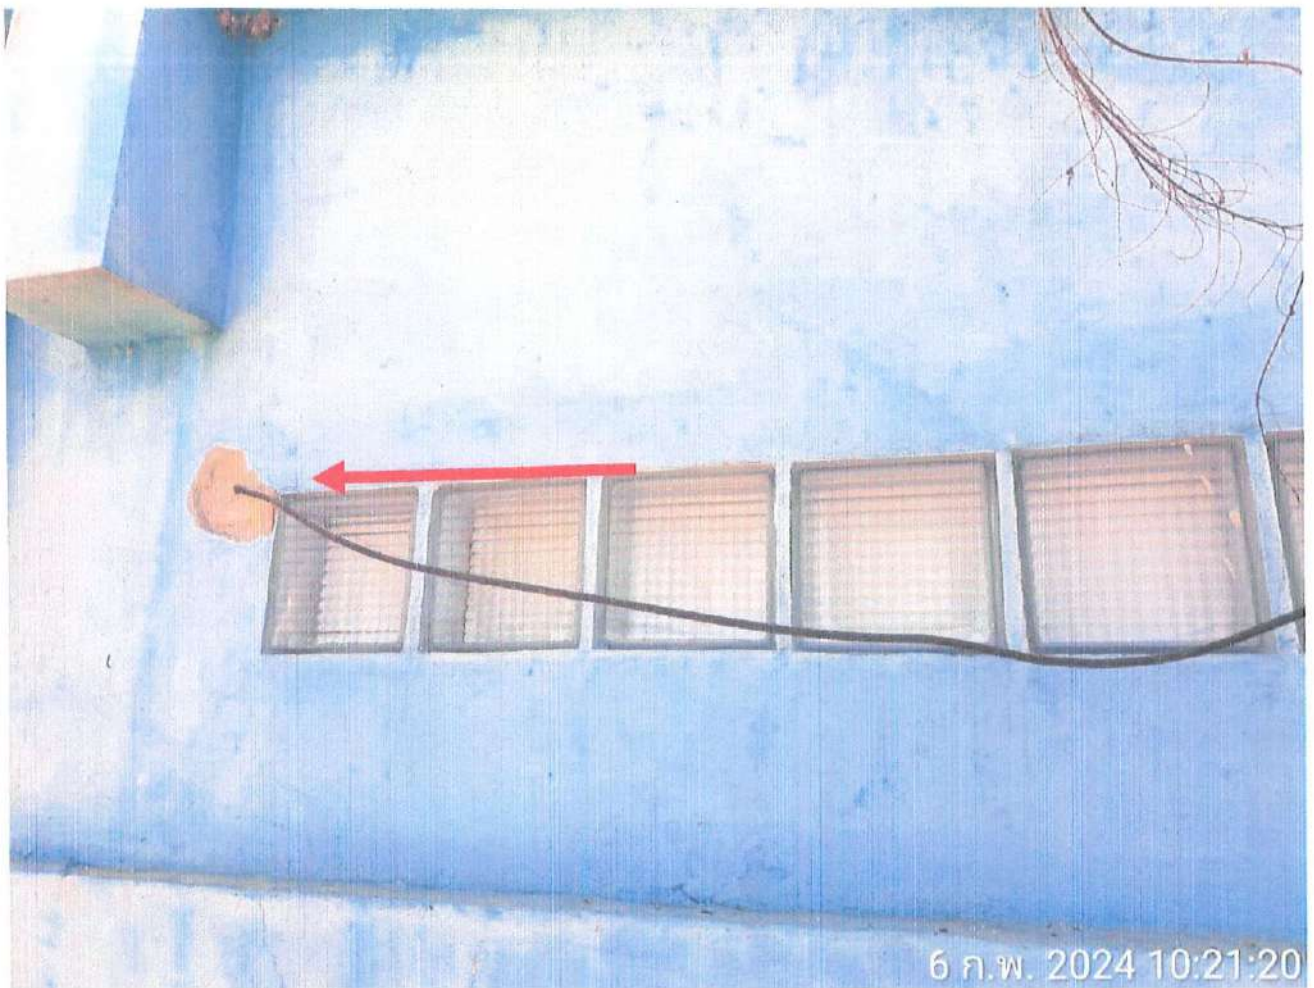
พบรอยแตกที่บริเวณข้างบล็อกแก้วผนังข้างบ้าน

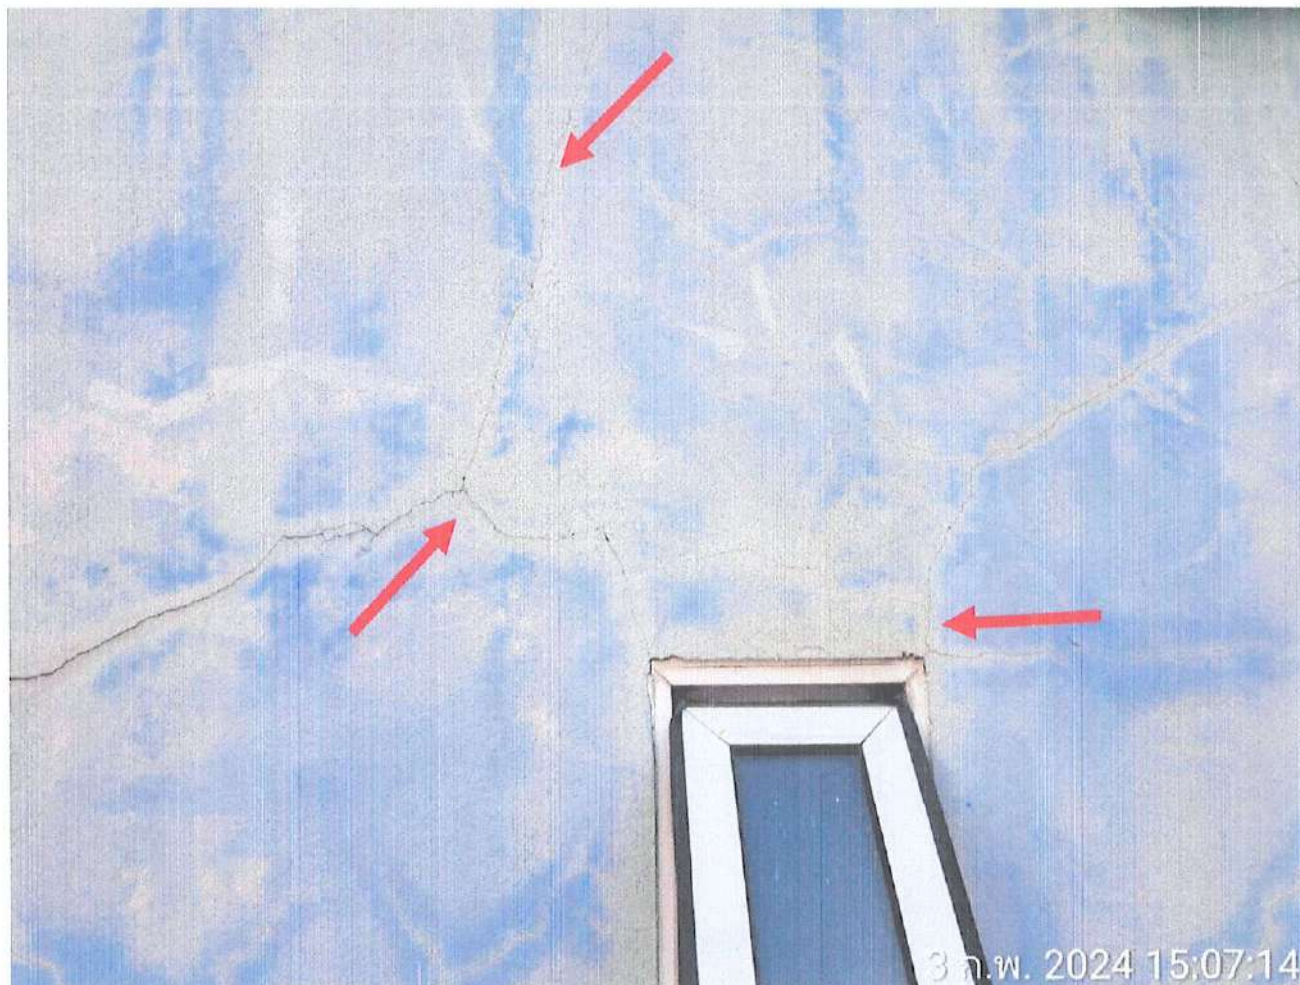
พบรอยร้าวที่วงกบหน้าต่าง และ ผนังด้านหลังบ้าน

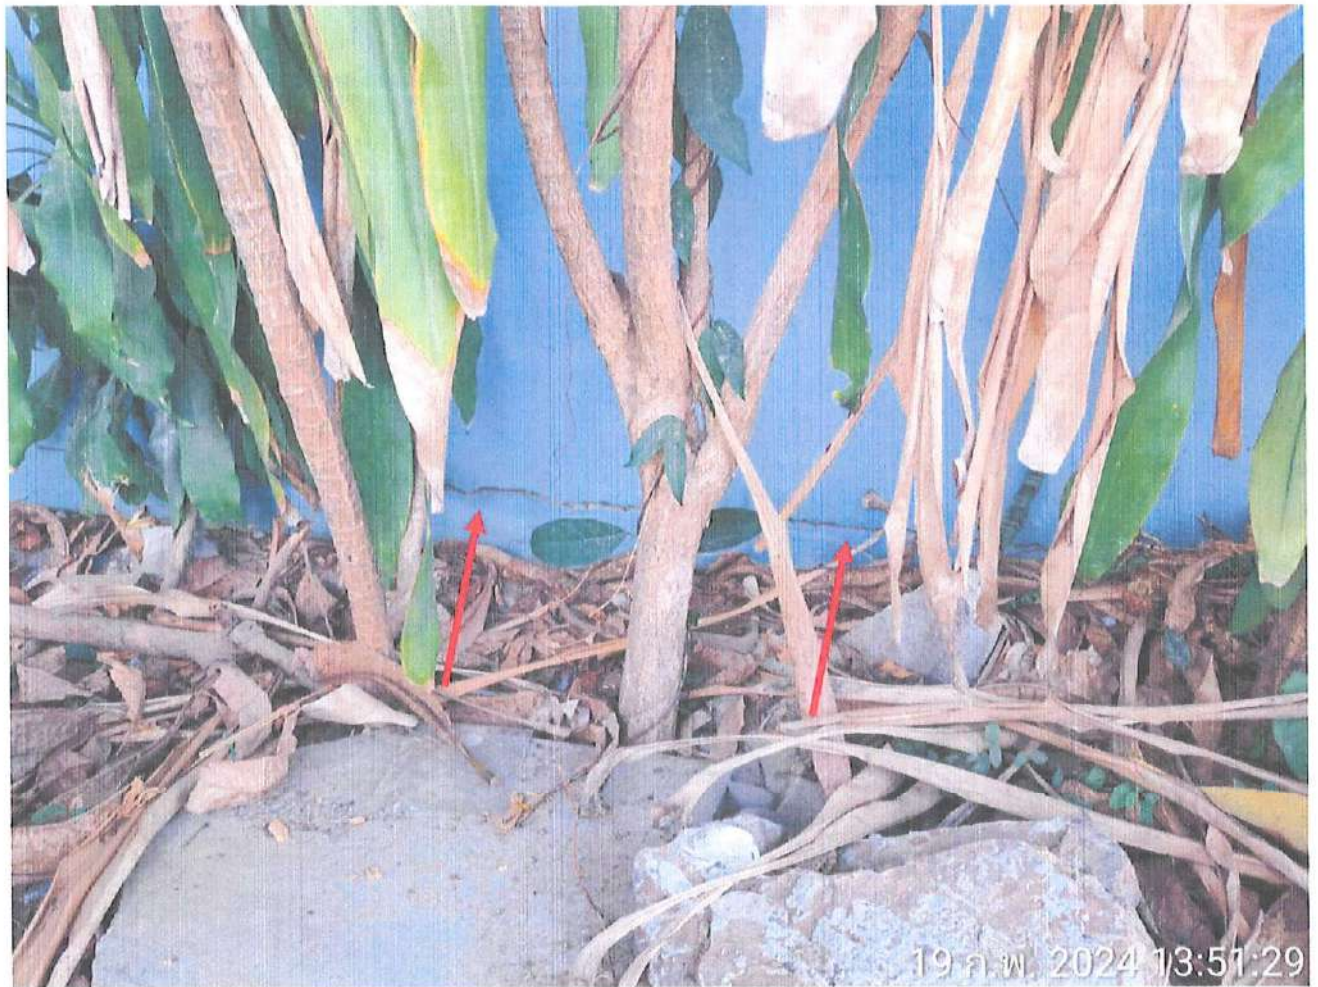
พบรอยร้าวที่ผนังด้านข้างบ้าน

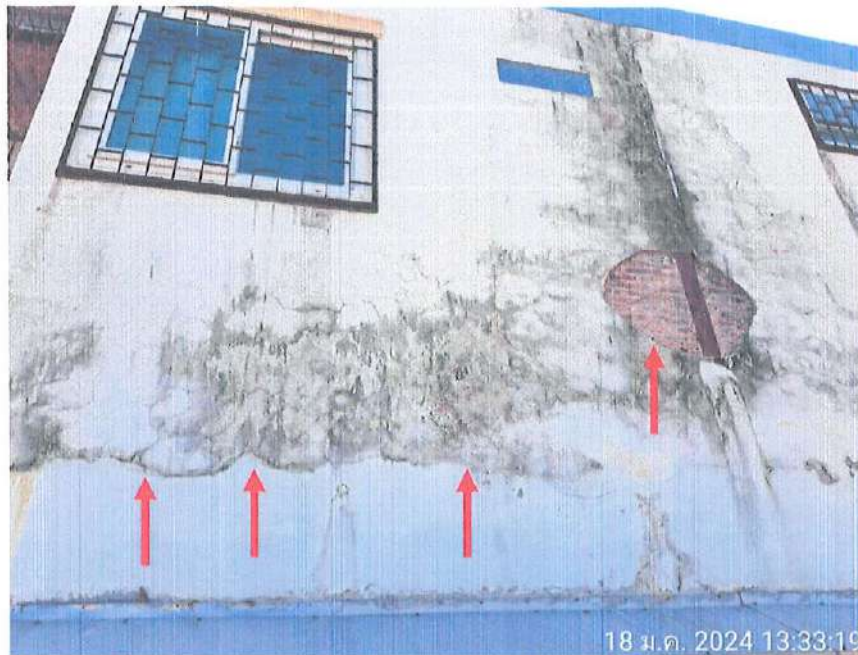
พบรอยร้าว และ ผนังแตกออกด้านหลังบ้าน

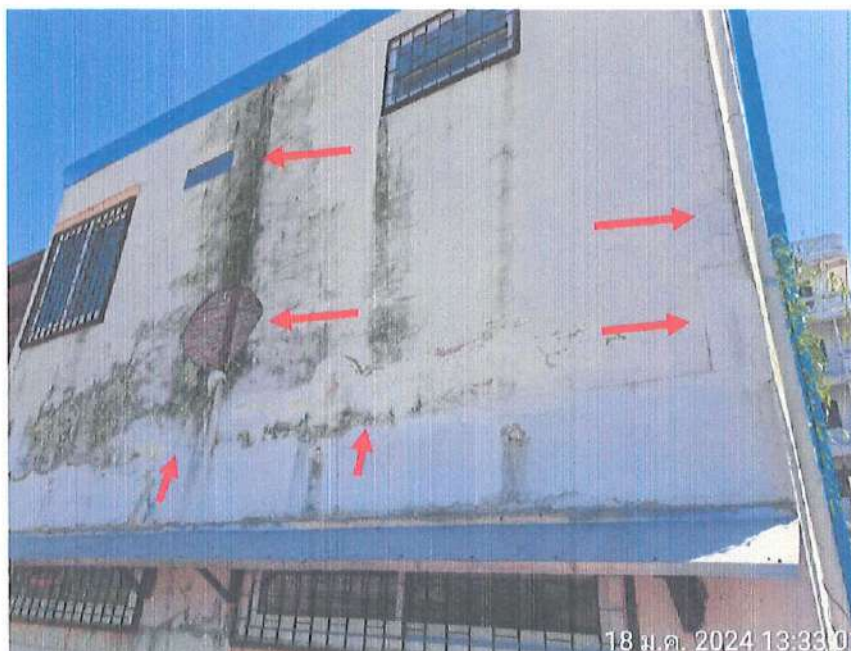
พบรอยร้าว และ ผนังแตกออกด้านหลังบ้าน

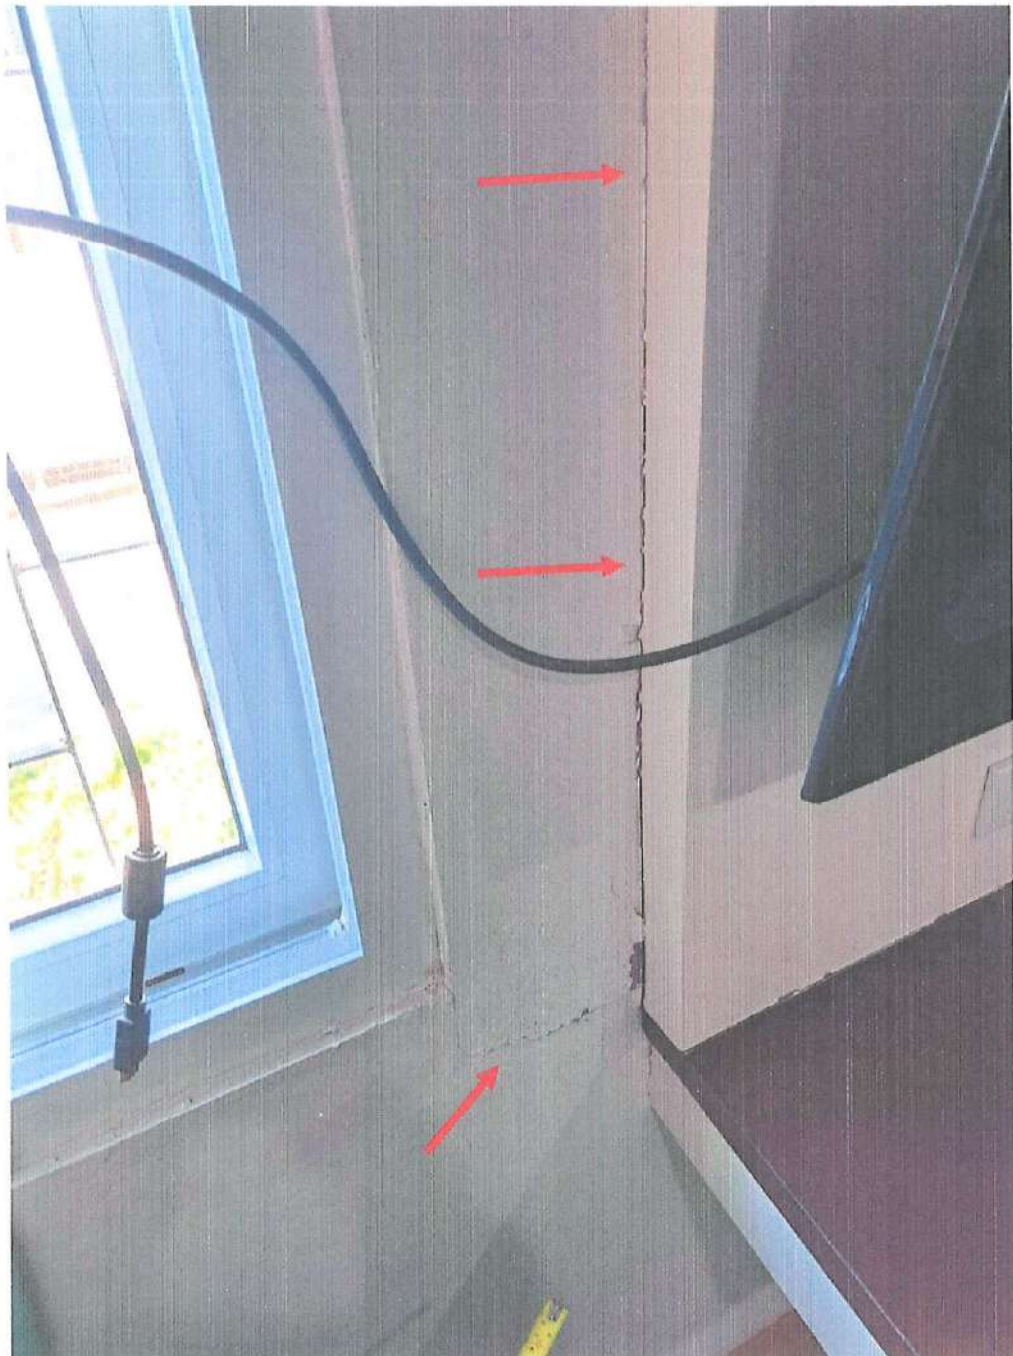
พบรอยร้าวที่ผนัง และ ผนังเคาน์เตอร์ทึว

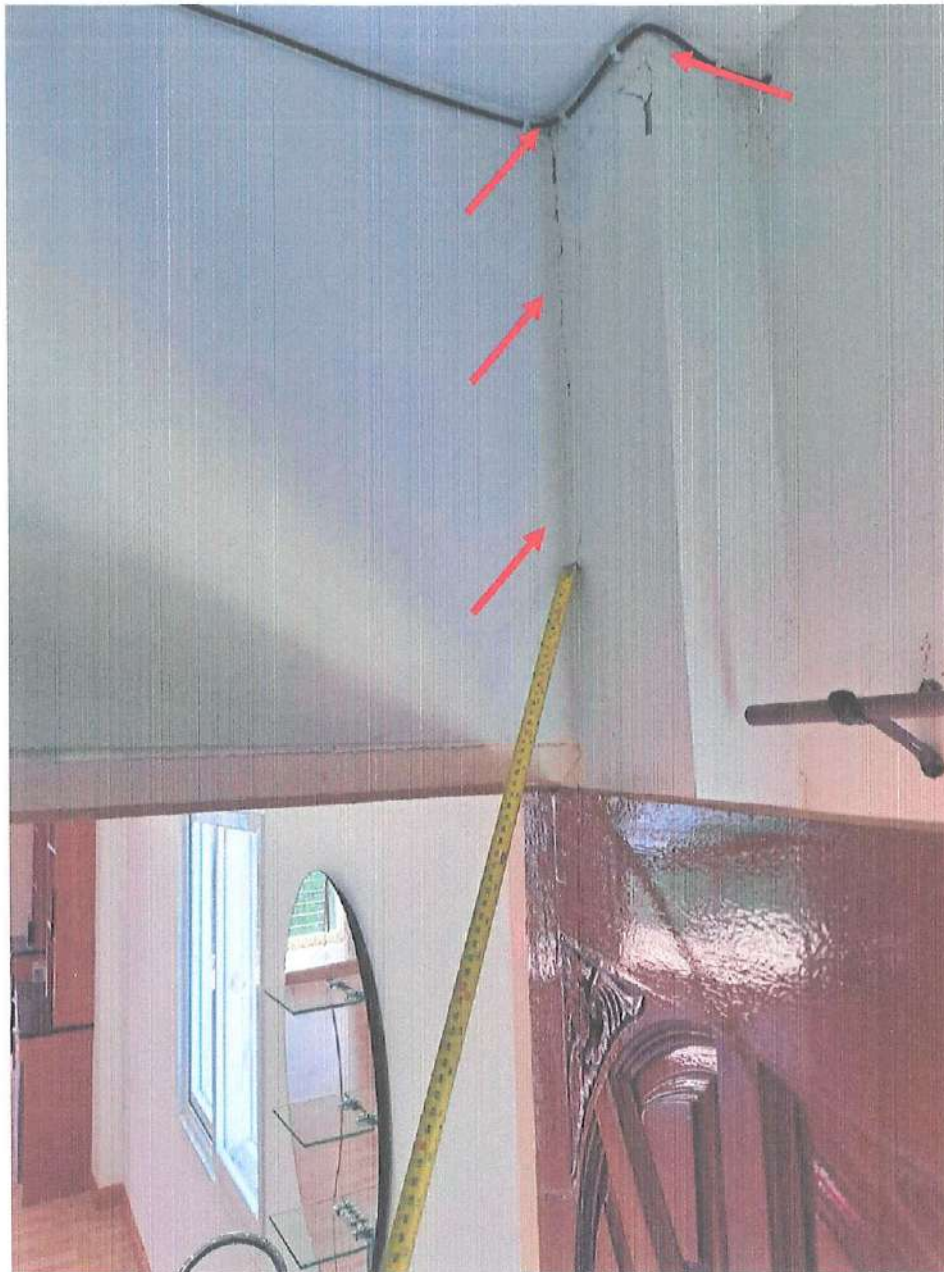
พบรอยร้าวที่ผนังระหว่างเสา ชั้น 2

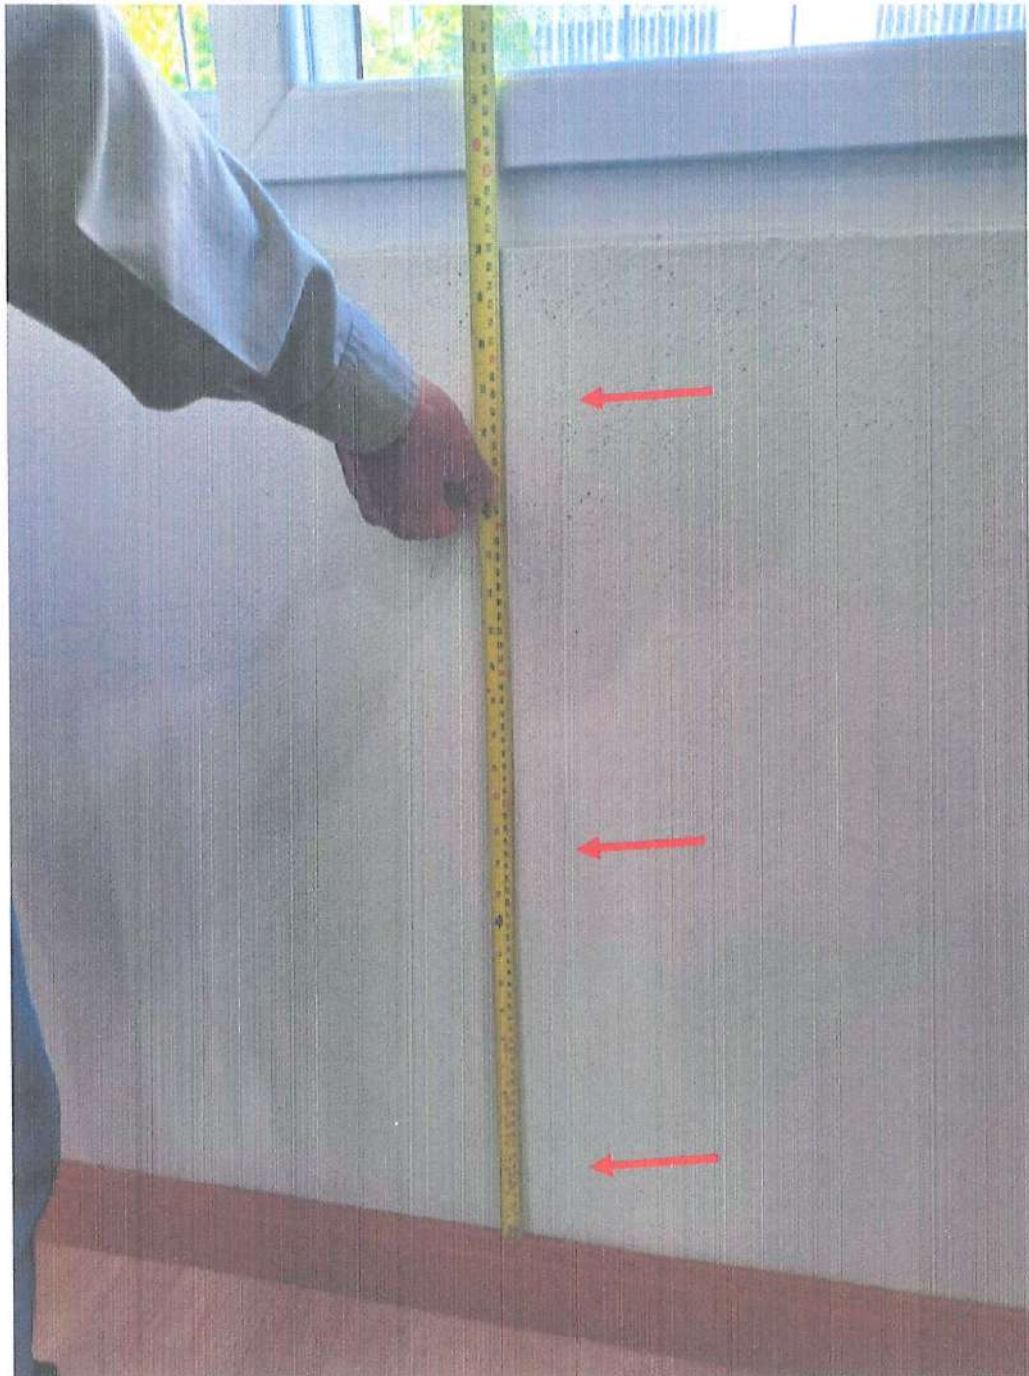
พบรอยร้าวที่ผนัง ชั้น 2

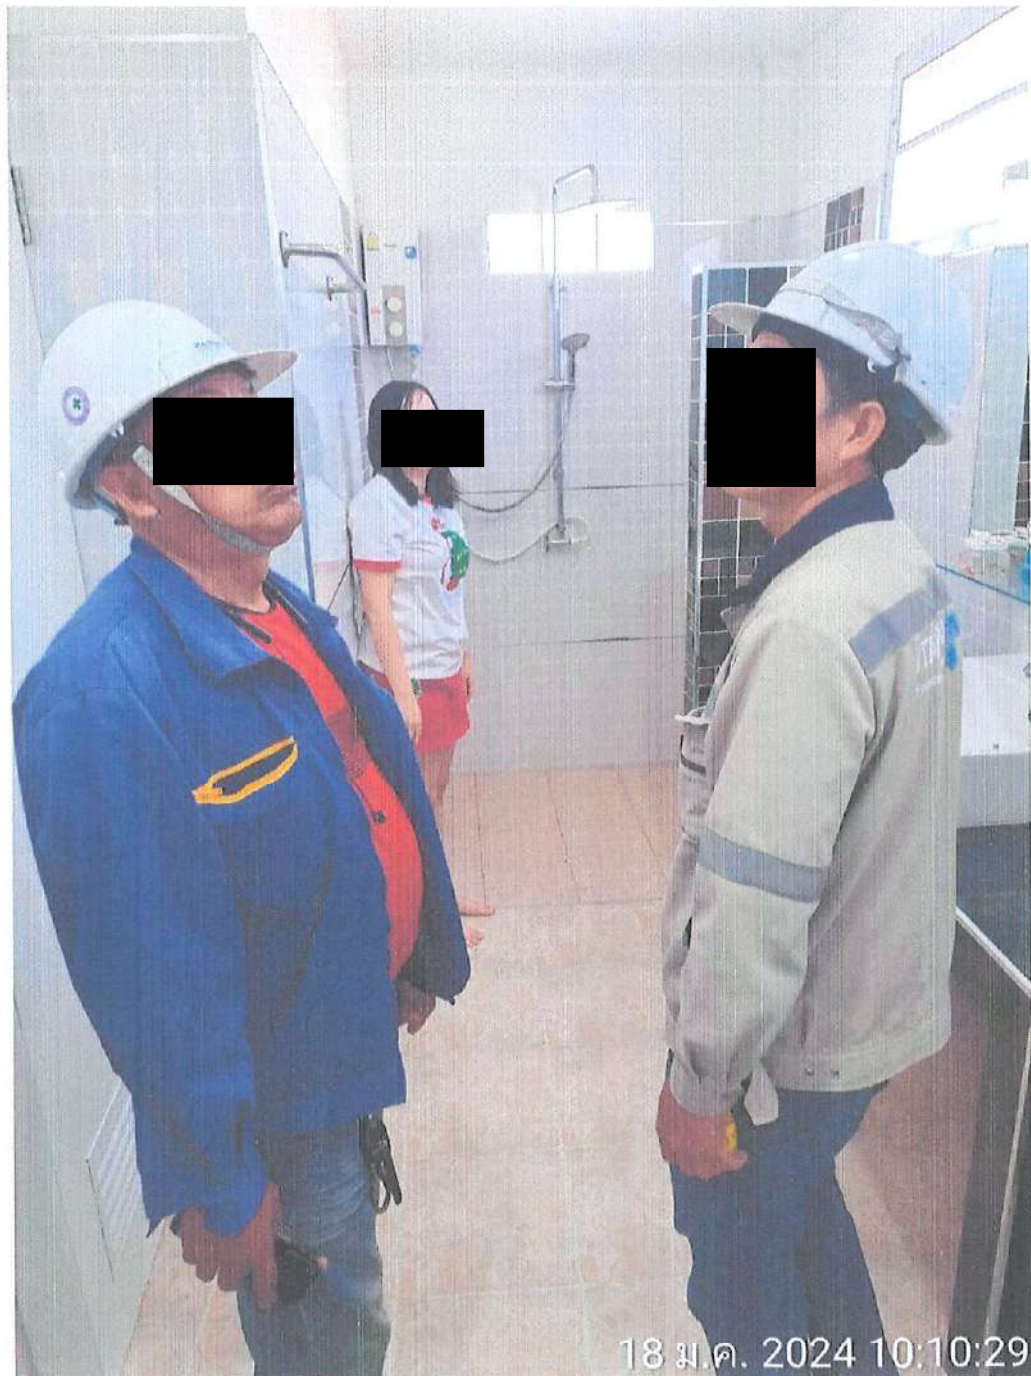
สำรวจรอยร้าวห้องน้ำ ชั้น 2

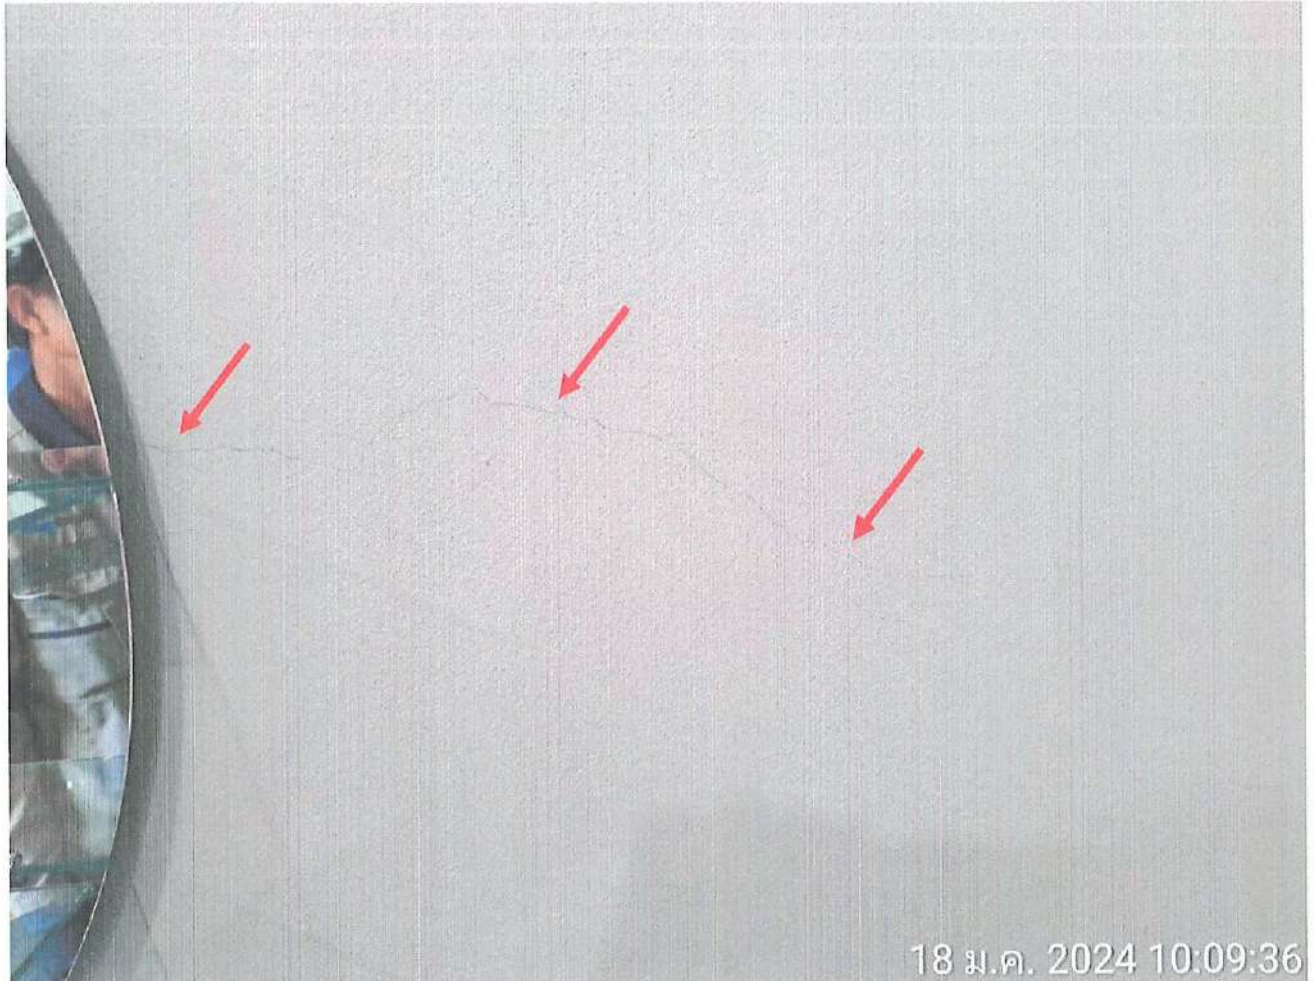
พบรอยร้าวด้านข้างกระจกห้องโถง ชั้น 2

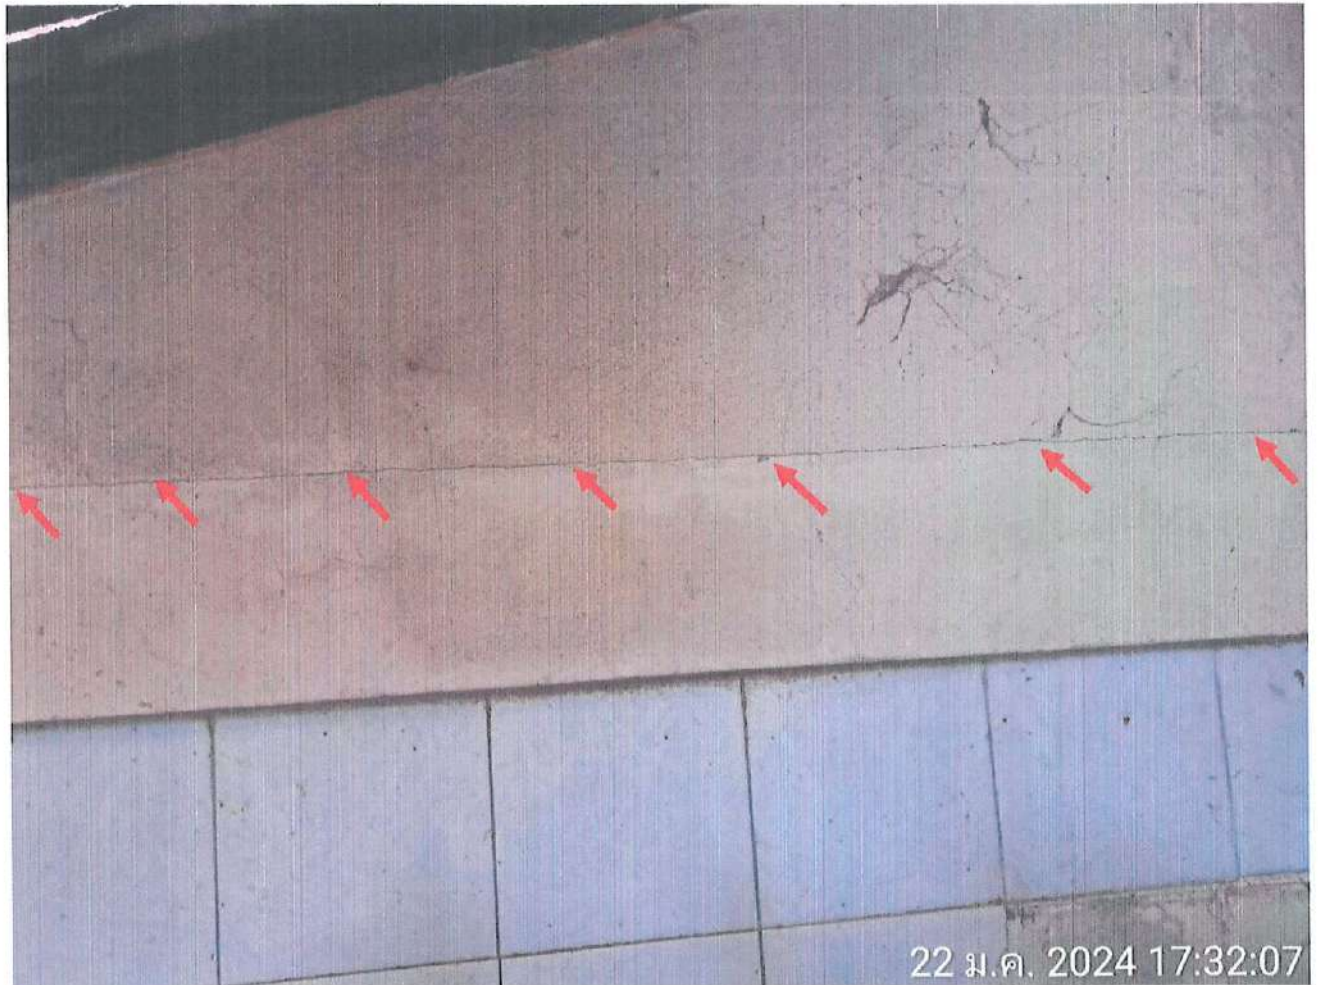
พบรอยร้าวเนื้อคอนกรีตในท้องคร่าวทางด้านซ้าย

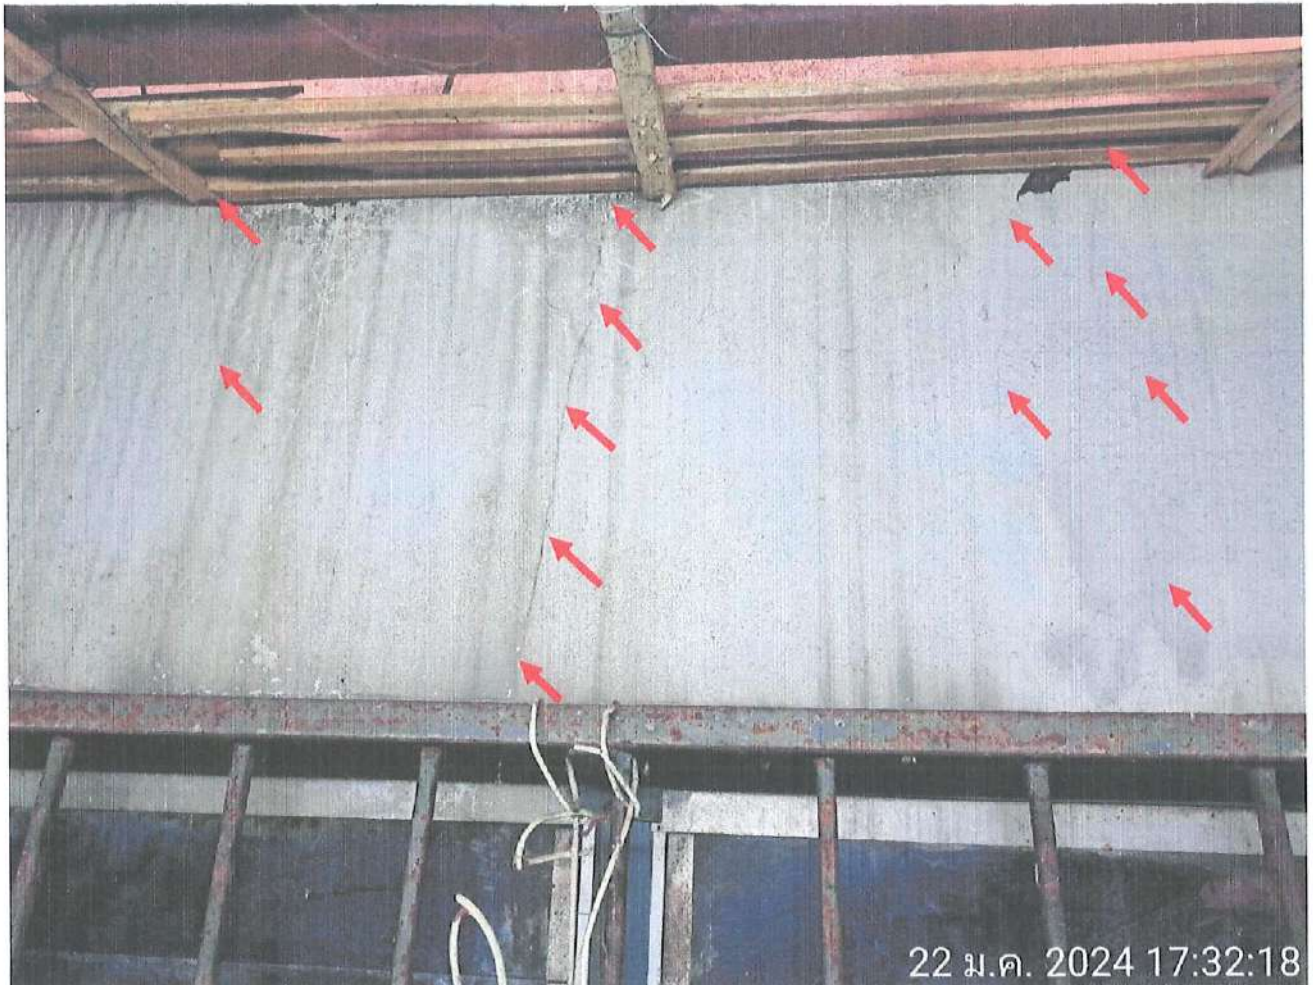
พบรอยร้าวแนวองกบช่องด้านหลังห้องครัว

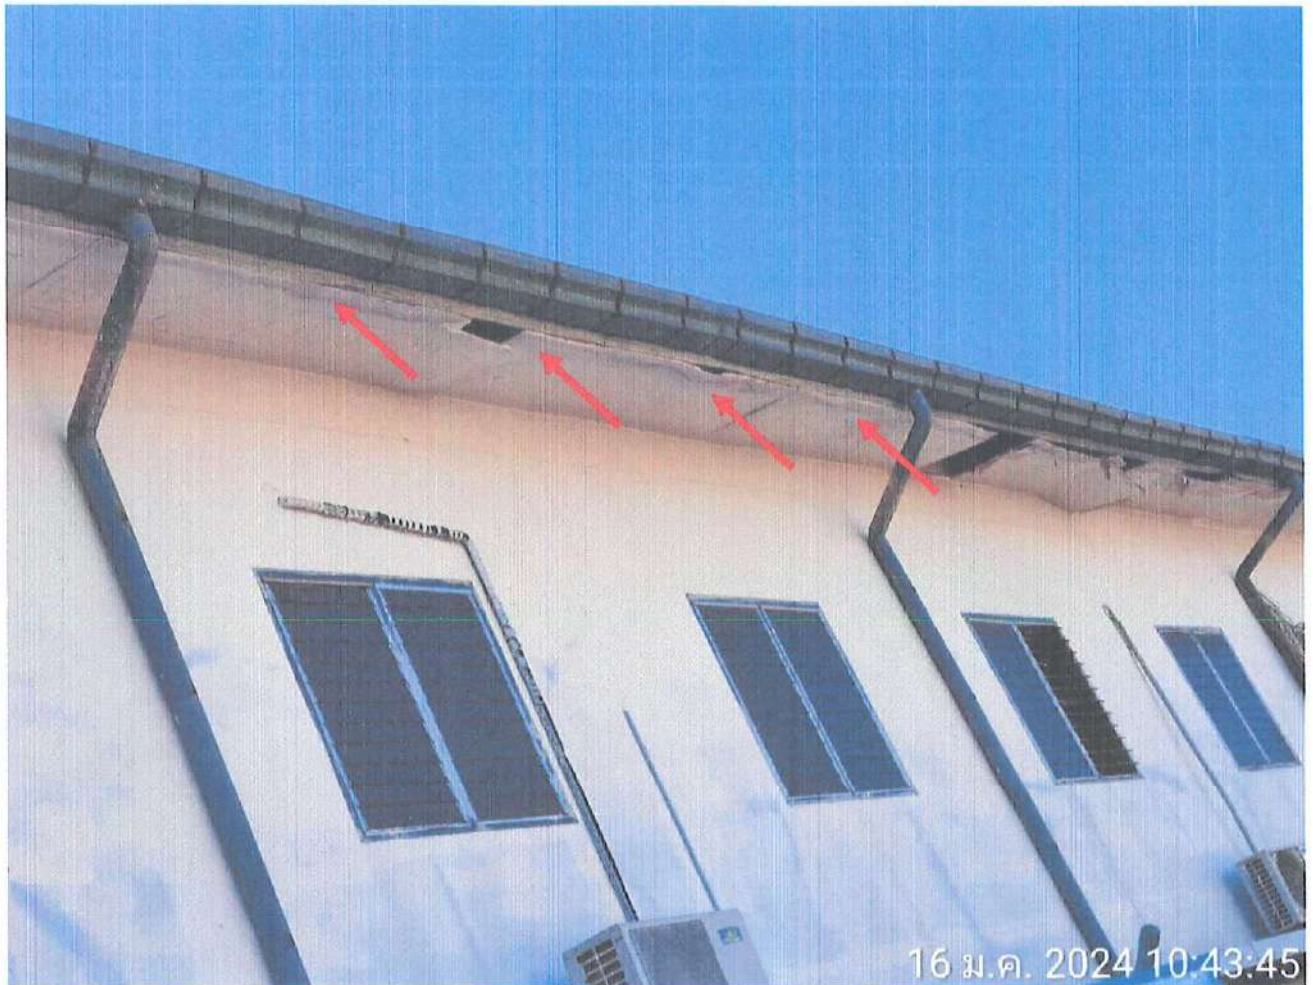
พบฝ้าใต้หลังคาบริเวณหลังบ้านชำรุดห้องครัว

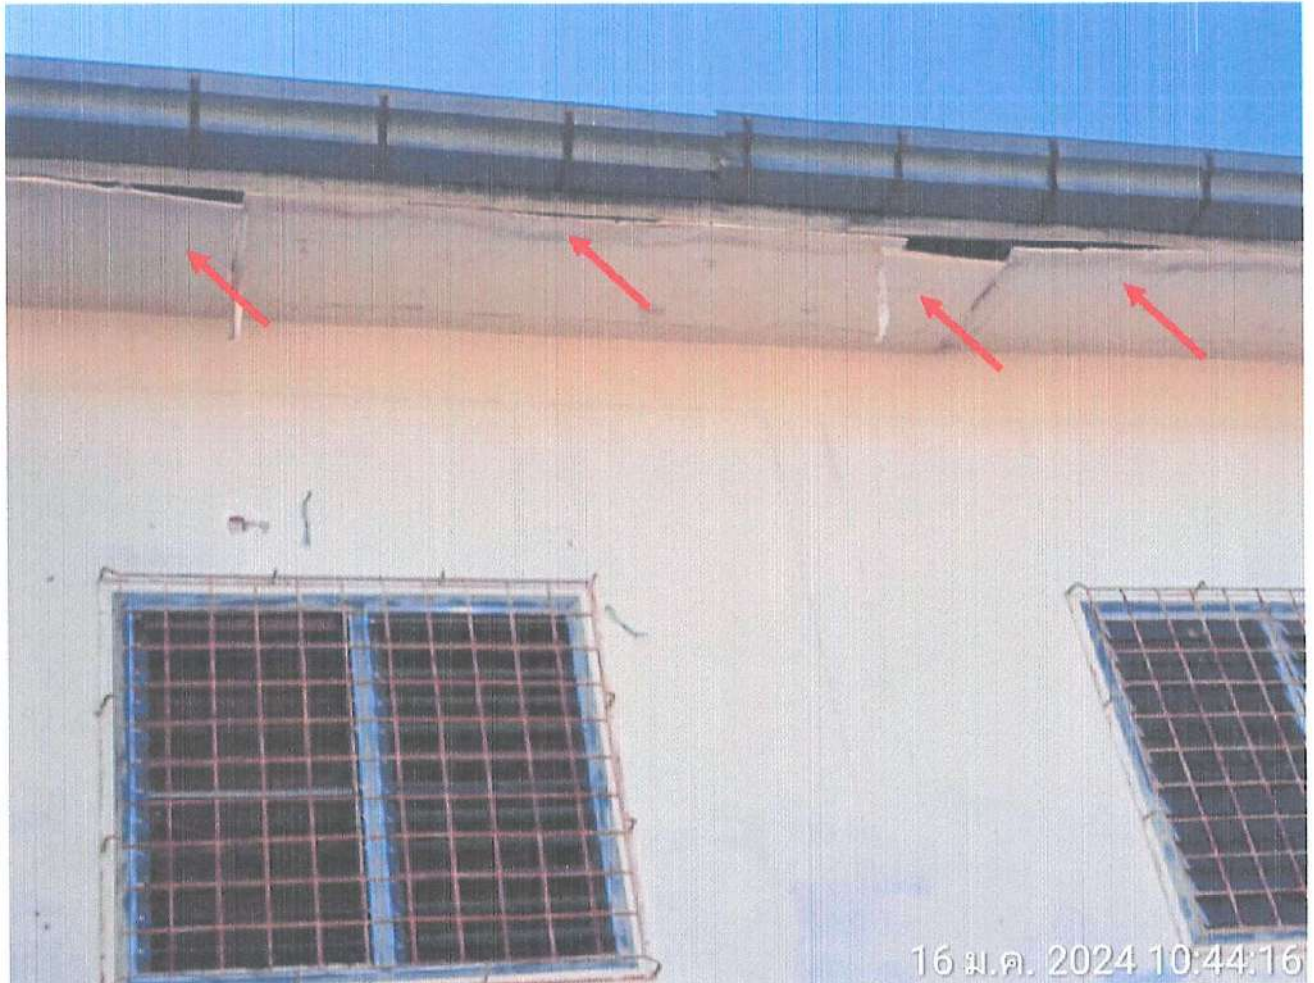
พบฝ้าใต้หลังคาบริเวณหลังบ้านชำรุดห้องครัว

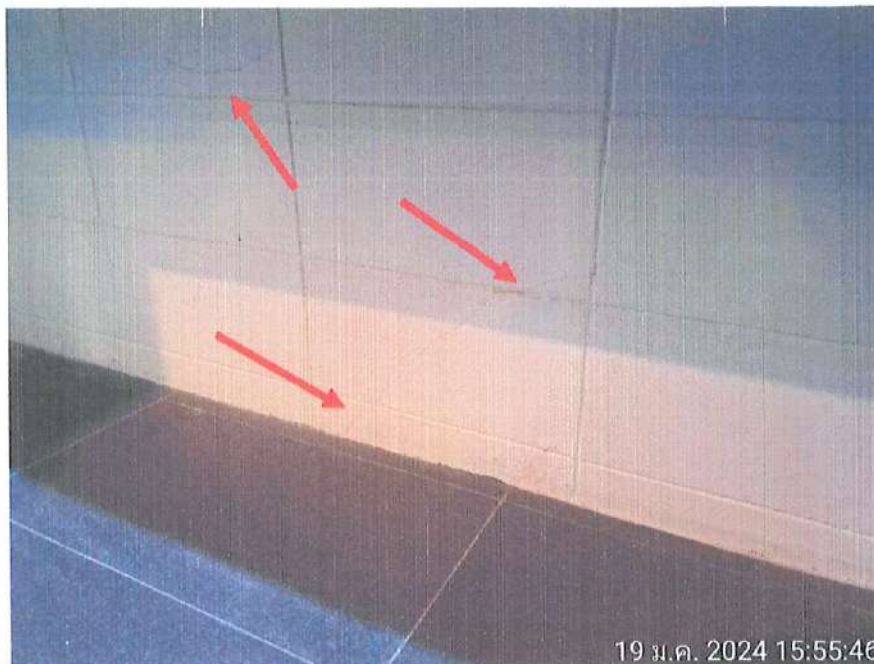
พบรอยร้าวผนังในห้องครัว

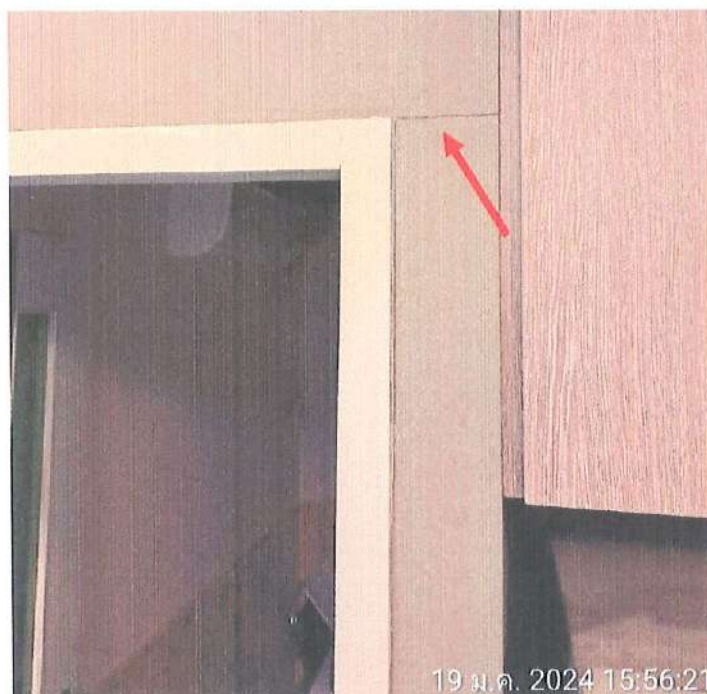
พบรอยร้าวผนังในห้องนอนที่ ชั้น 1
