รายงานสำรวจบ้านข้างเคียง

PROJECT ESCENT NAKORN SAWAN

จัดทำโดย บริษัท อิตัลไทย เทอร์วิ จำกัด

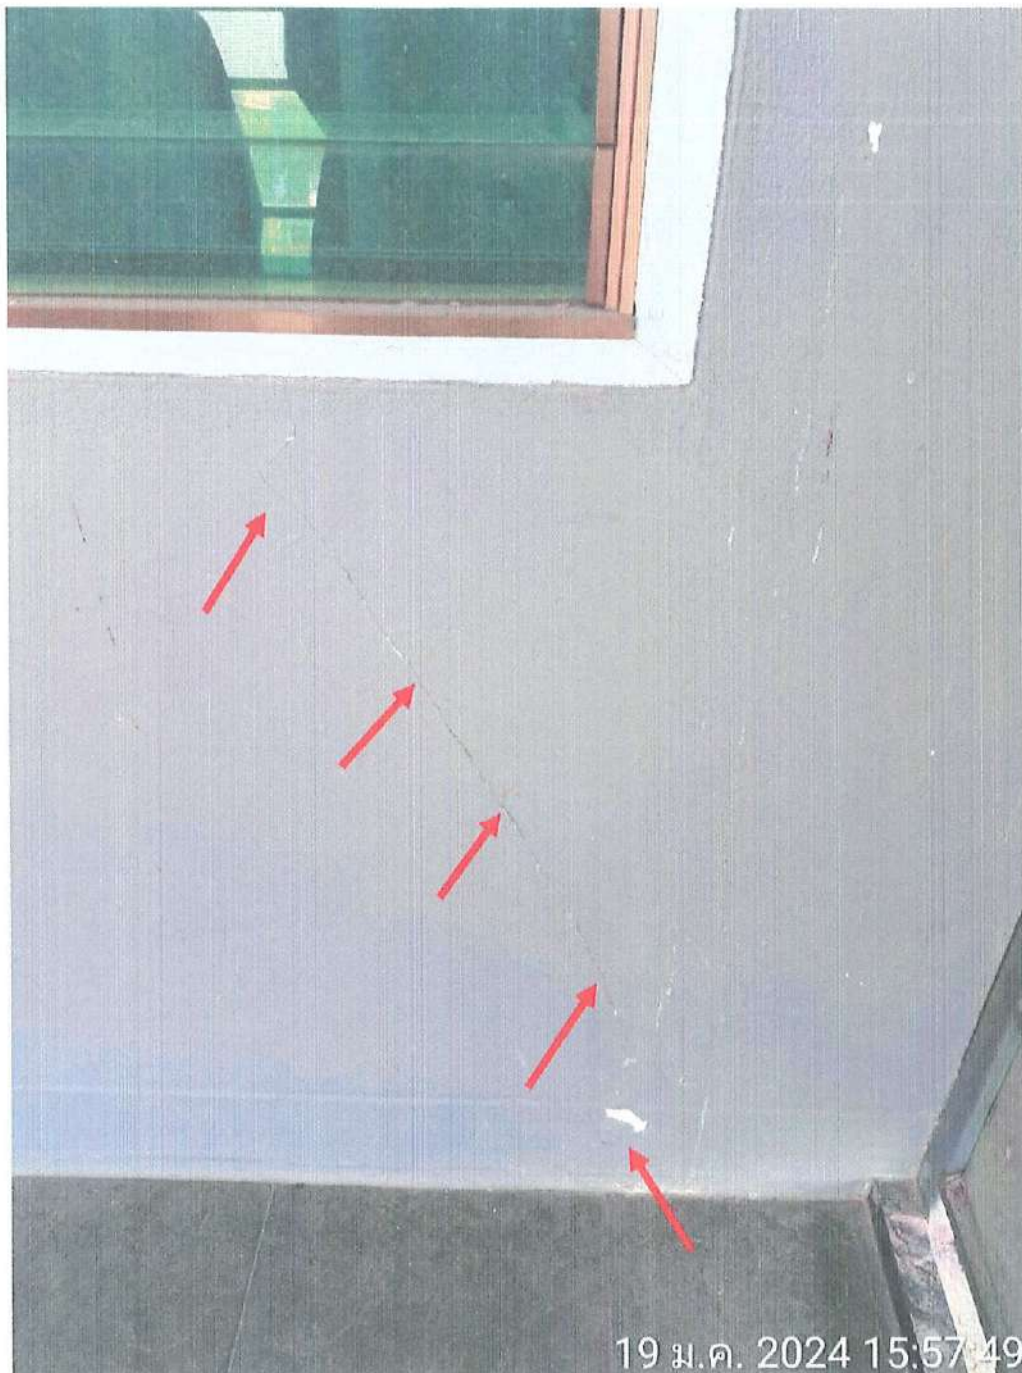
พบรอยร้าวผนังบริเวณระเบียง ชั้น 2

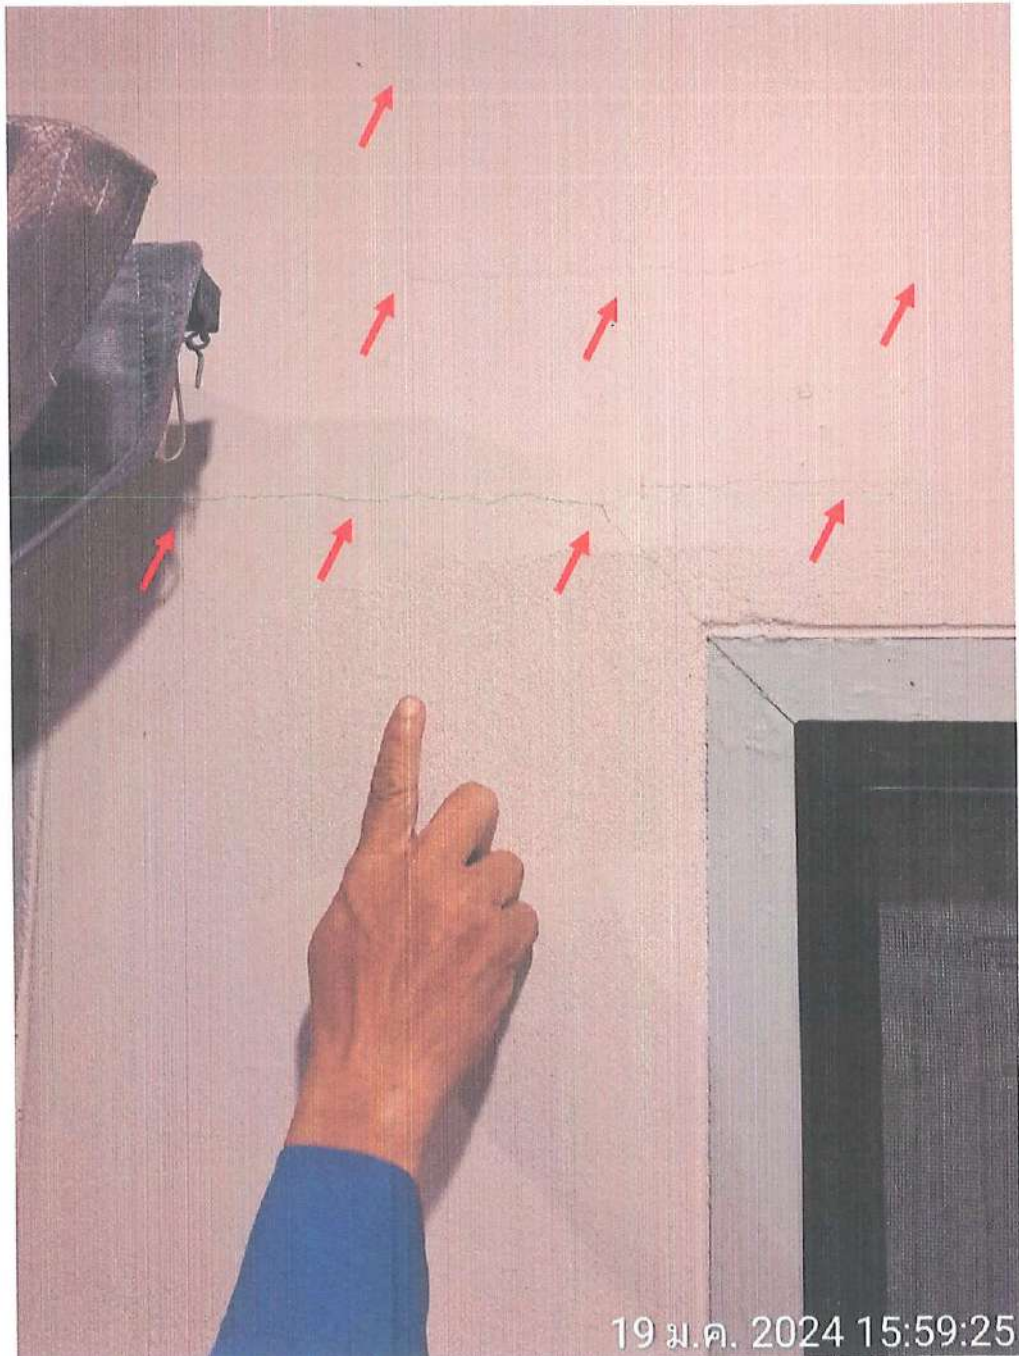
พบรอยร้าวผนังหน้าห้องนอนที่ ชั้น 2

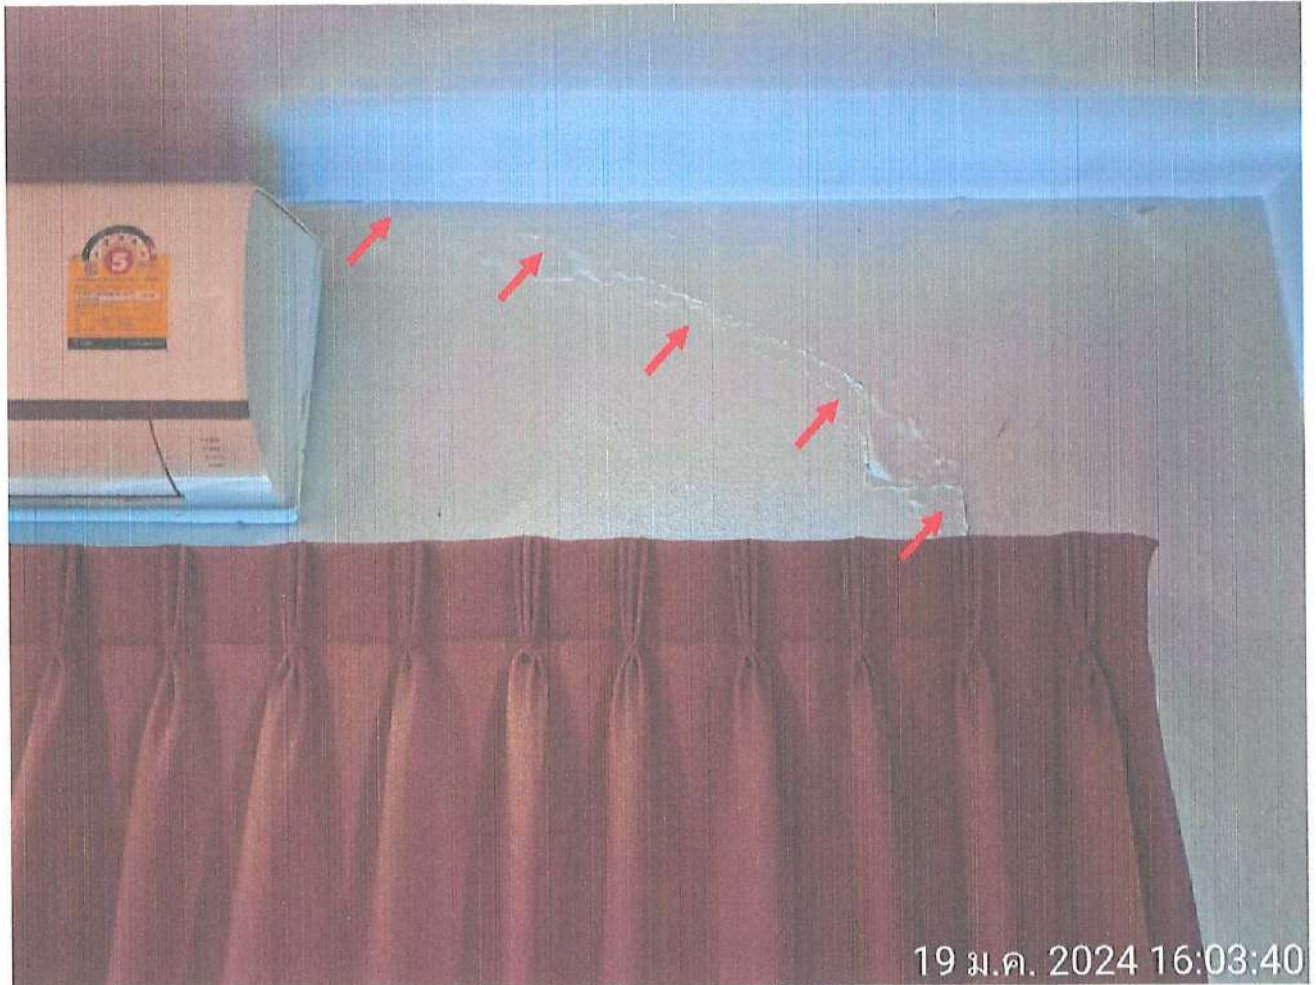
พบรอยร้าวผนังในห้องนอน 1 ที่ ชั้น 2

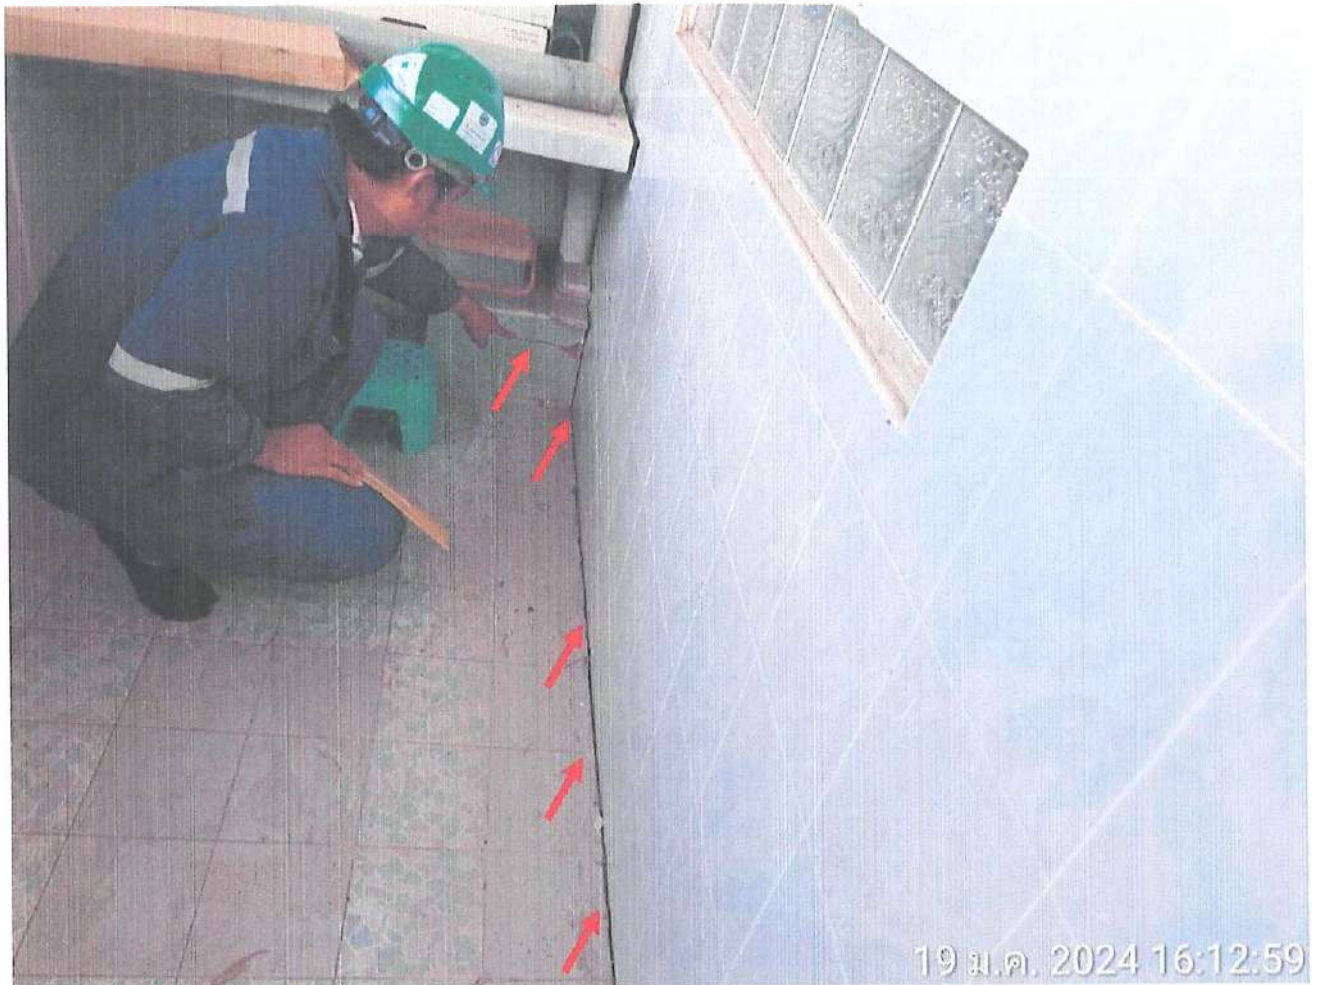
พบรอยแตกกระเบื้อง และ พื้นชักล้างหลังบ้านทรุดซึก

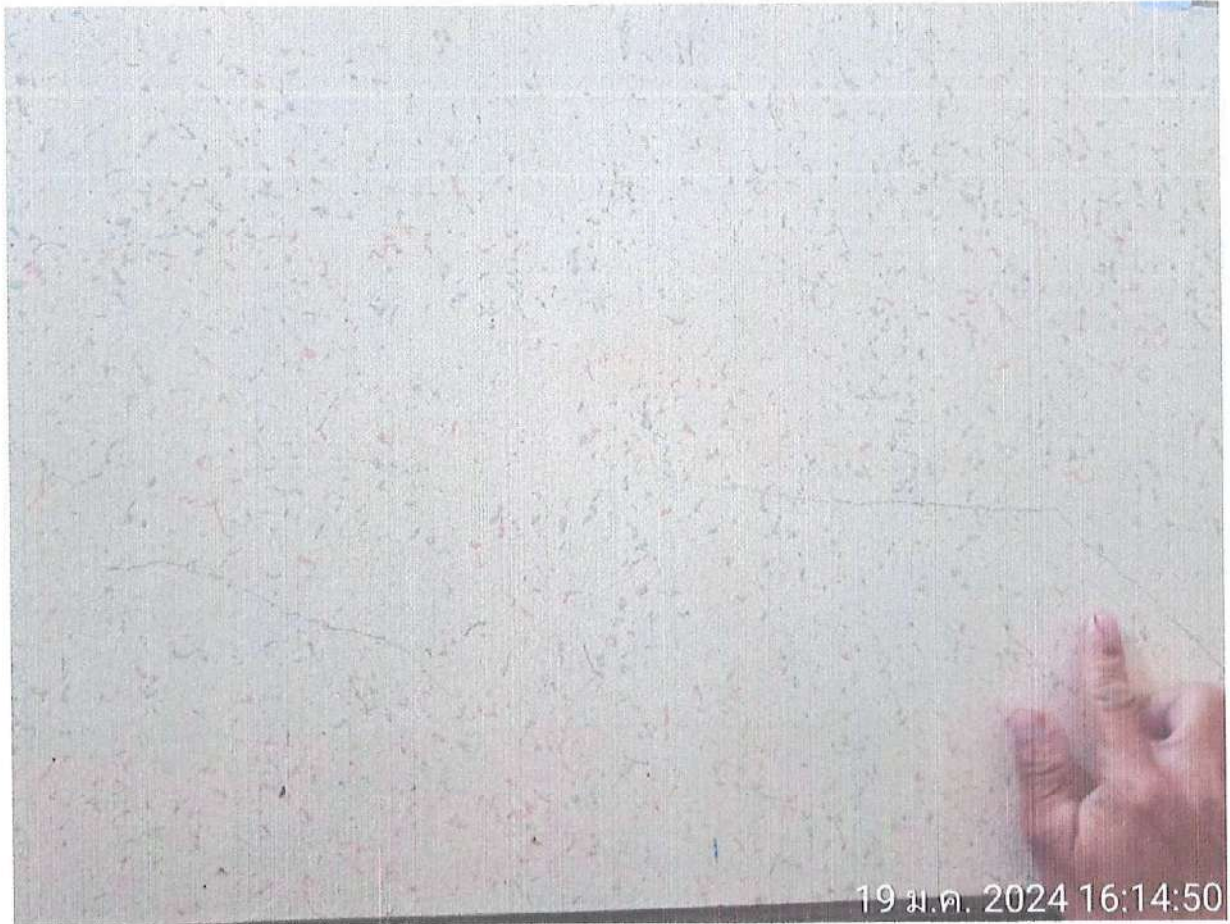
พบรอยร้าวผนังชั้น 2

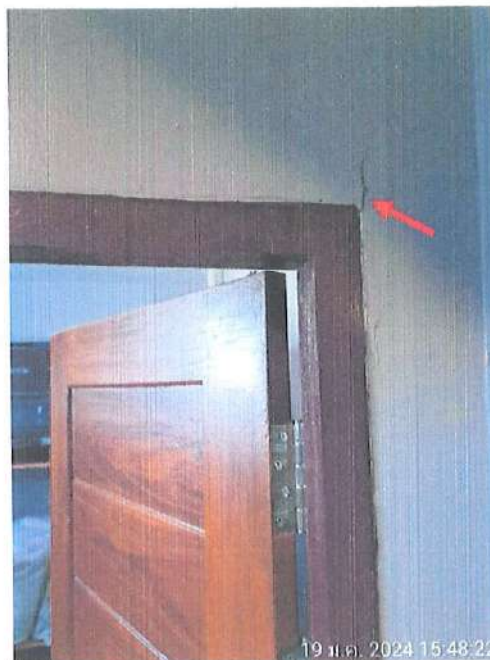
พบรอยร้าวบริเวณวงกบประตูห้องครัว

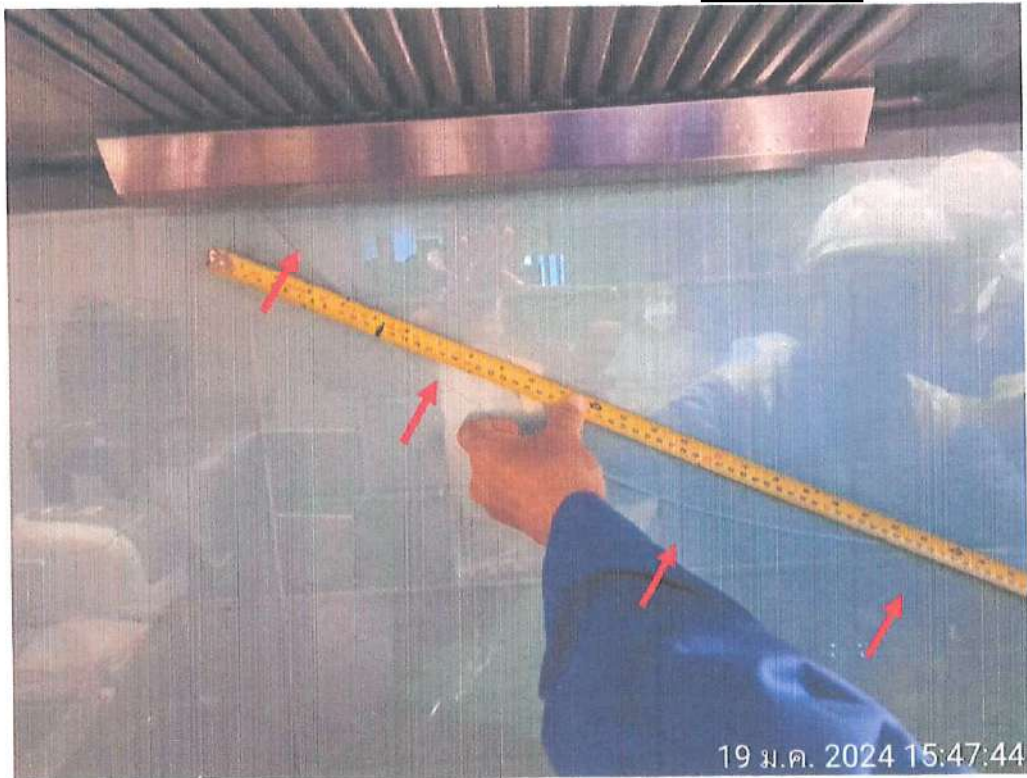
พบกระจกเครื่องดูดควันในห้องครัวแตกร้าว

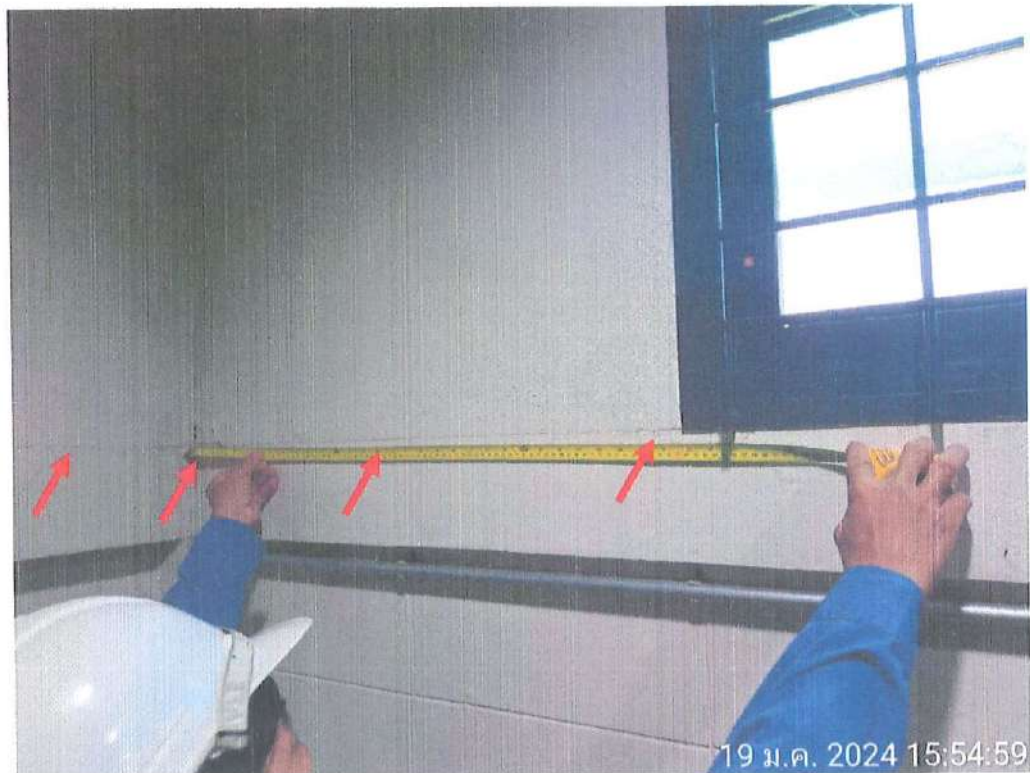
พบรอยร้าวผนังในห้องกั๊บของ

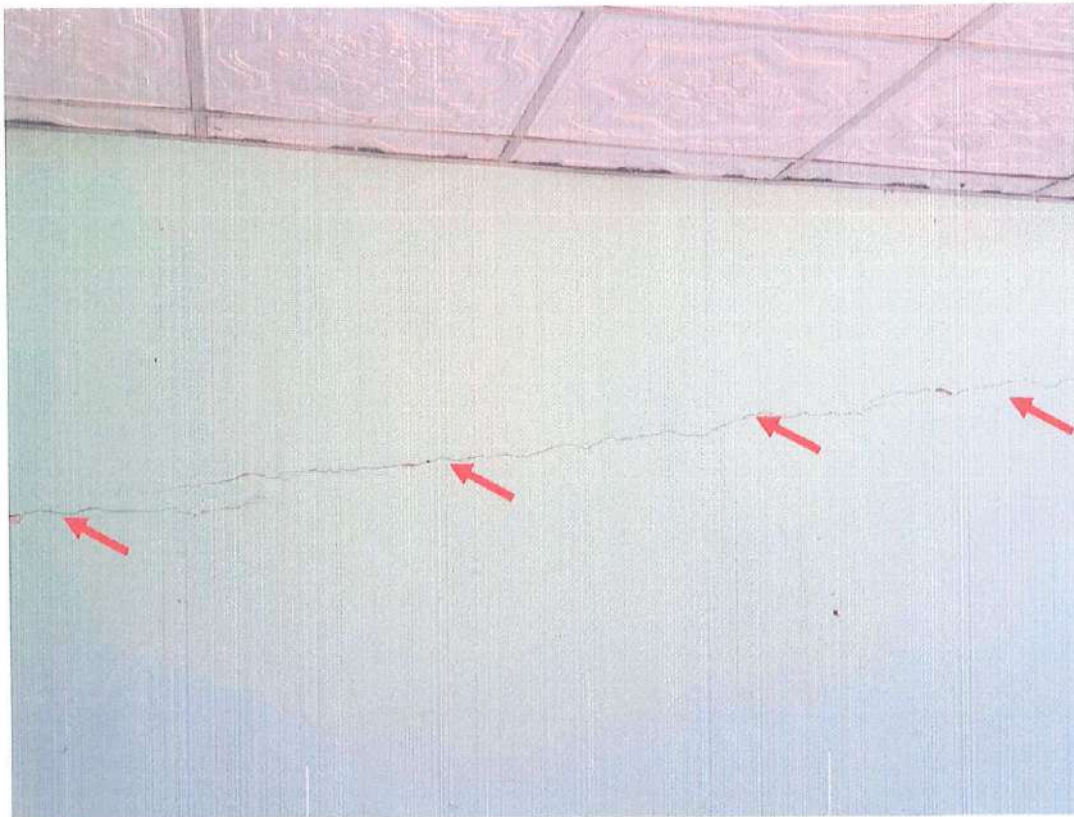
พบรอยร้าวผนังในห้องรับแขก

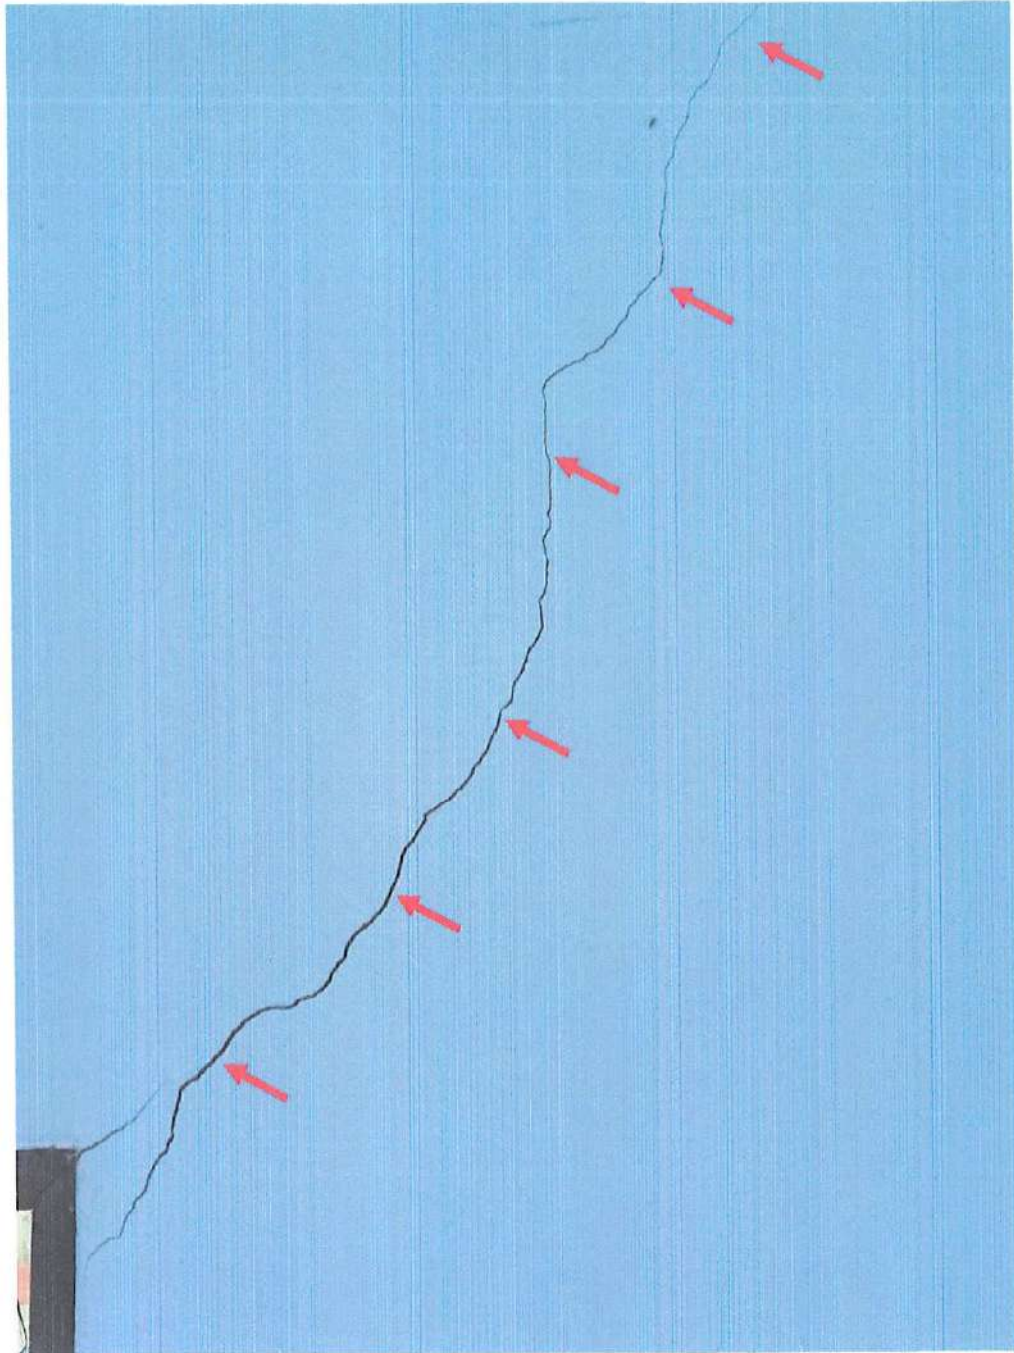
พบรอยร้าวบริเวณประตูทางเข้าบ้าน

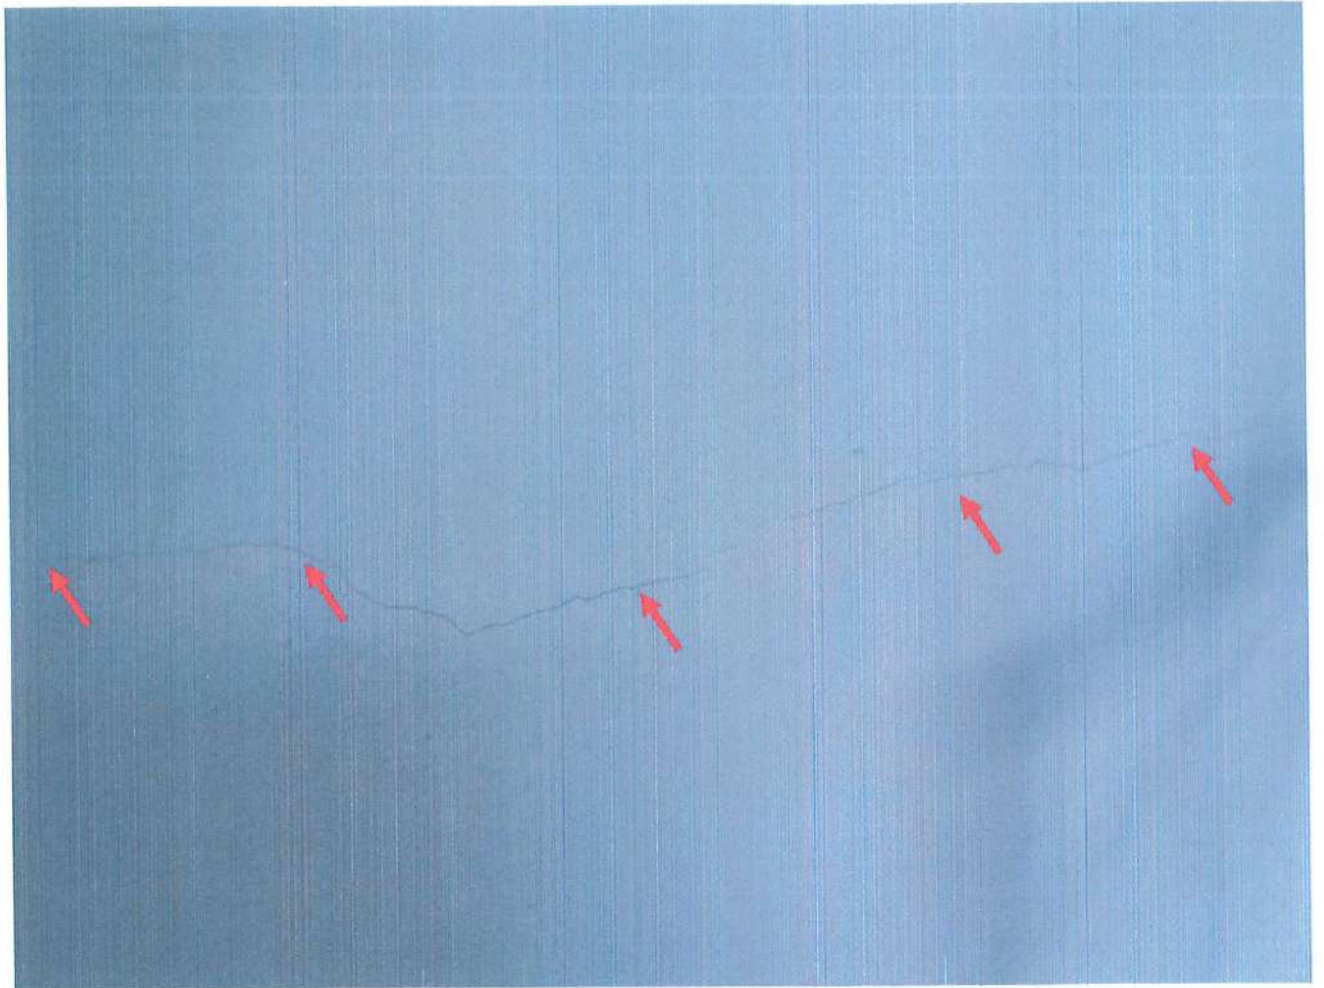
พบรอยร้าวผนังในห้องรับแขก

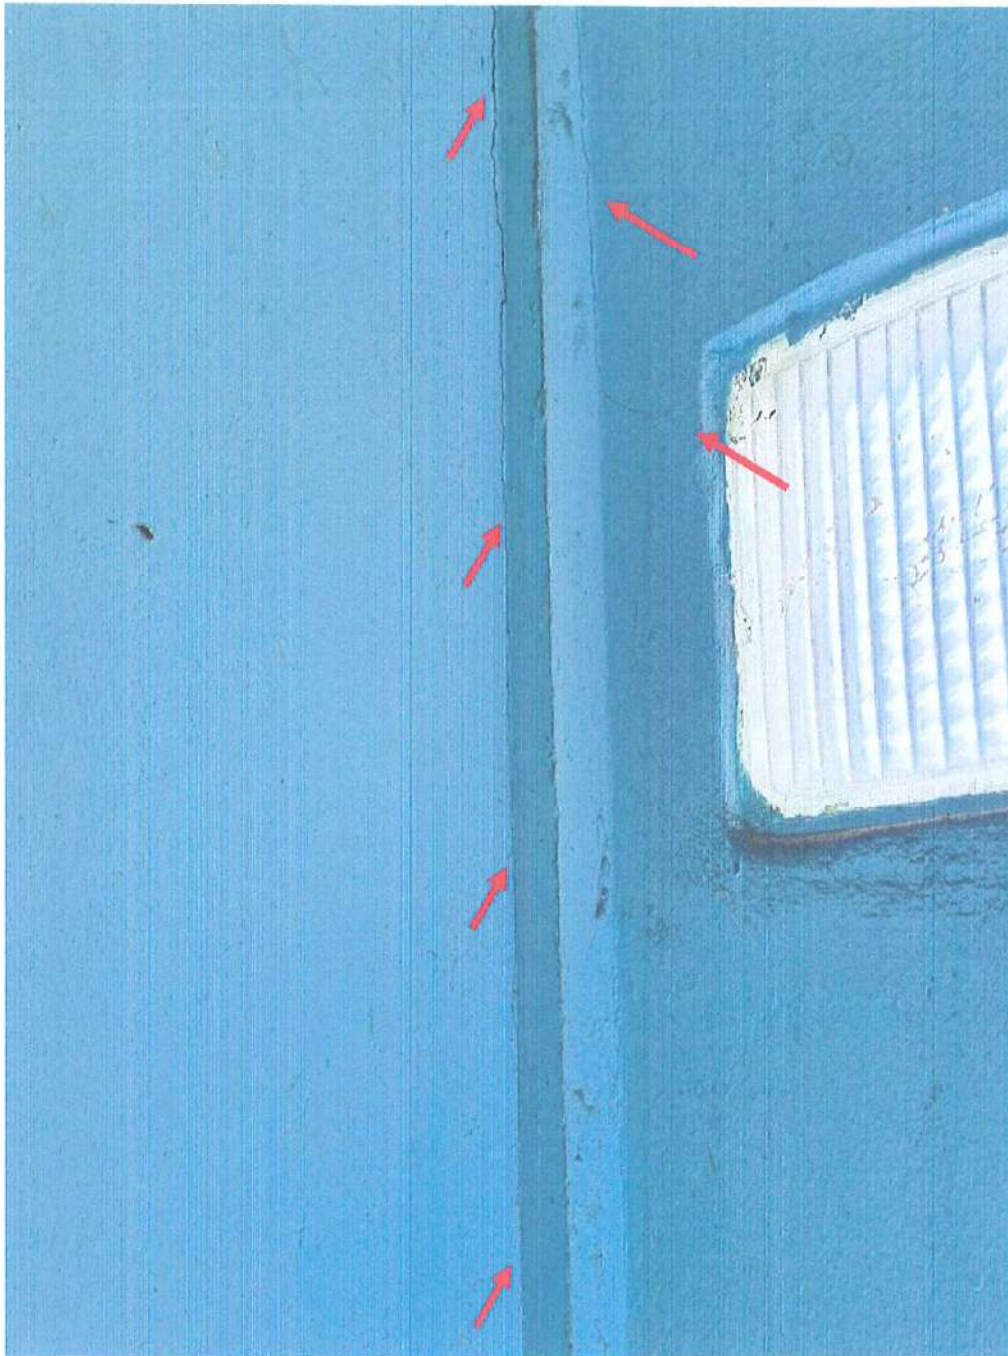
พบรอยร้าวบริเวณผนังบล็อกแก้วในห้องครัว
