เอกสารส่งมอบรายงานการเข้าสำรวจข้างเคียงก่อนเริ่มงาน

โครงการ GRANDE CENTRE POINT ATLAS PATTAYA

รายงานการสำรวจสภาพอาคารข้างเคียง โครงการก่อสร้างอาคาร
“GRANDE CENTRE POINT ATLAS PATTAYA”
(ก่อนเริ่มงานเสาเข็มเจาะ)

- โครงการก่อสร้าง** : อาคารโรงแรม 2 อาคาร อาคาร A สูง 25 ชั้น, อาคาร B สูง 26 ชั้น และชั้นลอย 1 ชั้น, อาคาร C สูง 8 ชั้น และชั้นลอย 2 ชั้น จำนวน 1 อาคาร, อาคาร D E F G H J สูง 1-4 ชั้น จำนวน 6 อาคาร ทางเชื่อมระหว่างอาคาร A และ B, ทางเชื่อมระหว่างอาคาร B และ C ป้ายบนพื้นดิน จำนวน 3 ป้าย และสรว่ายน้ำภายนอกอาคาร จำนวน 3 สรว
- เจ้าของโครงการ** : บริษัท แอล เอช มอลล์ แอนด์ โฮเทล จำกัด
- ที่ตั้งโครงการ** : ถนนพญา-นาเกลือ ซอยนาเกลือ อำเภอบางละมุง จังหวัดชลบุรี 20150
- ผู้รับเหมางานเสาเข็มเจาะ** : บริษัท ซีฟโก้ จำกัด (มหาชน)
- ระยะเวลางานก่อสร้าง** : เริ่มงานวันที่ 1 เมษายน 2567 กำหนดแล้วเสร็จวันที่ 29 กรกฎาคม 2567
(งานเสาเข็มเจาะ)
- วันที่สำรวจ** : วันที่ 30 เมษายน 2567
- พนักงานสำรวจ** : นายสุเทพ สุวรรณศรี

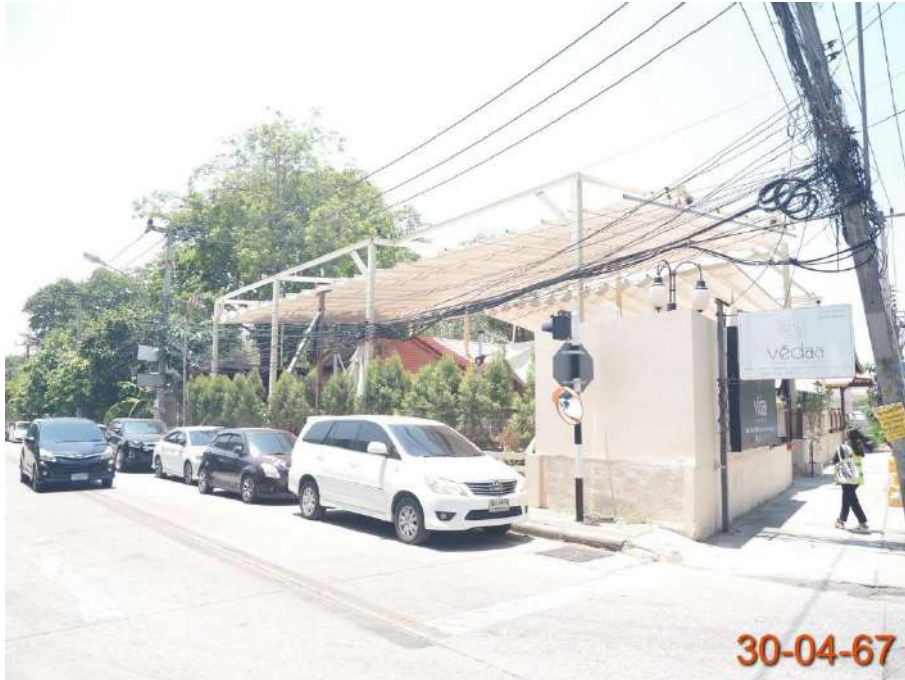
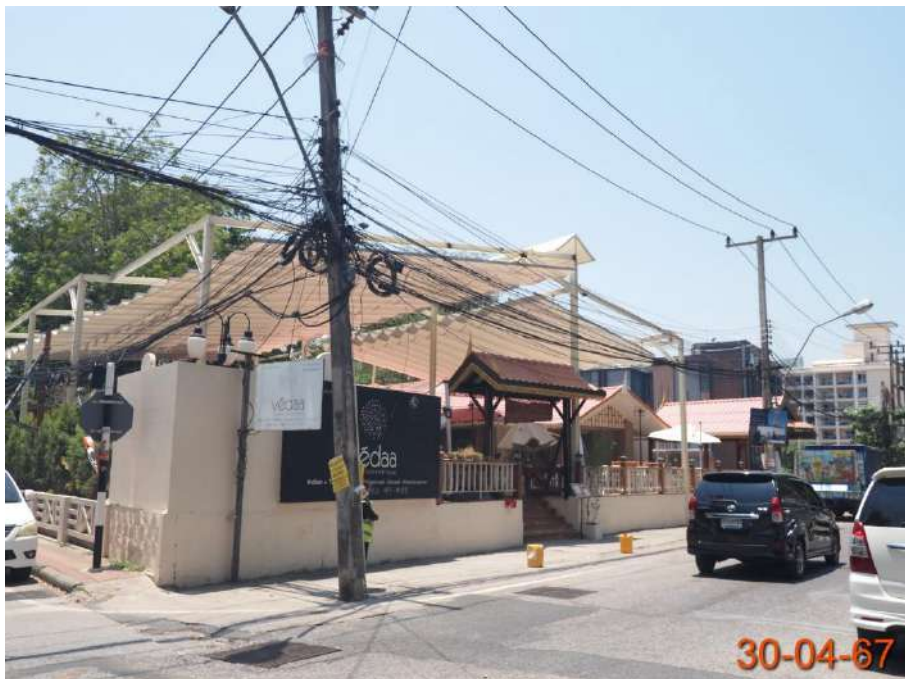
รูปที่ 11-12

เดอะ เวดา อินเดียน เรสเตอรองท์ พื้นที่ด้านขวาโครงการ

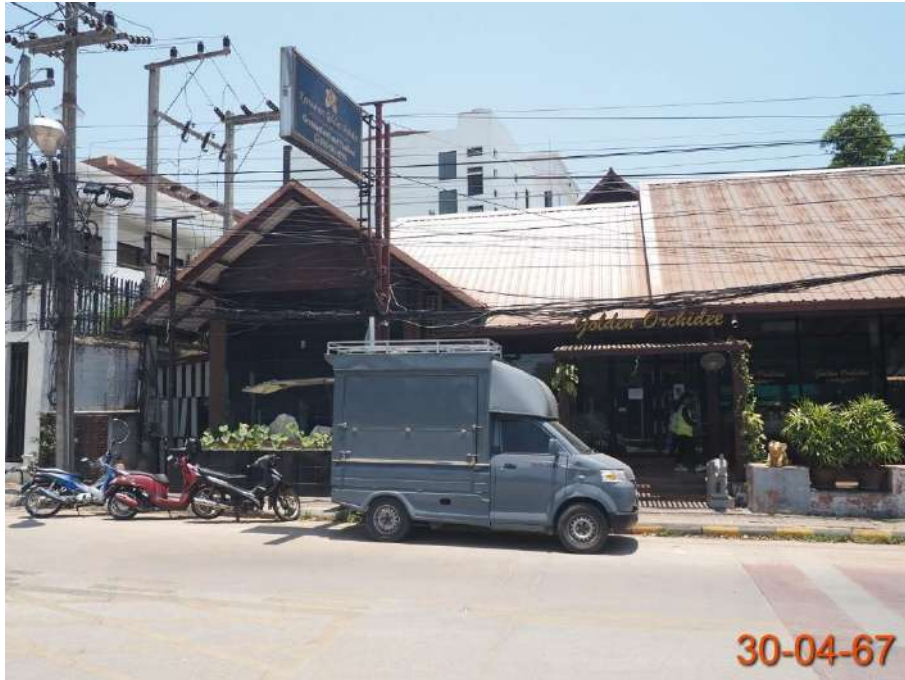
รูปที่ 13-14

Golden Orchidee พื้นที่ด้านขวาโครงการ

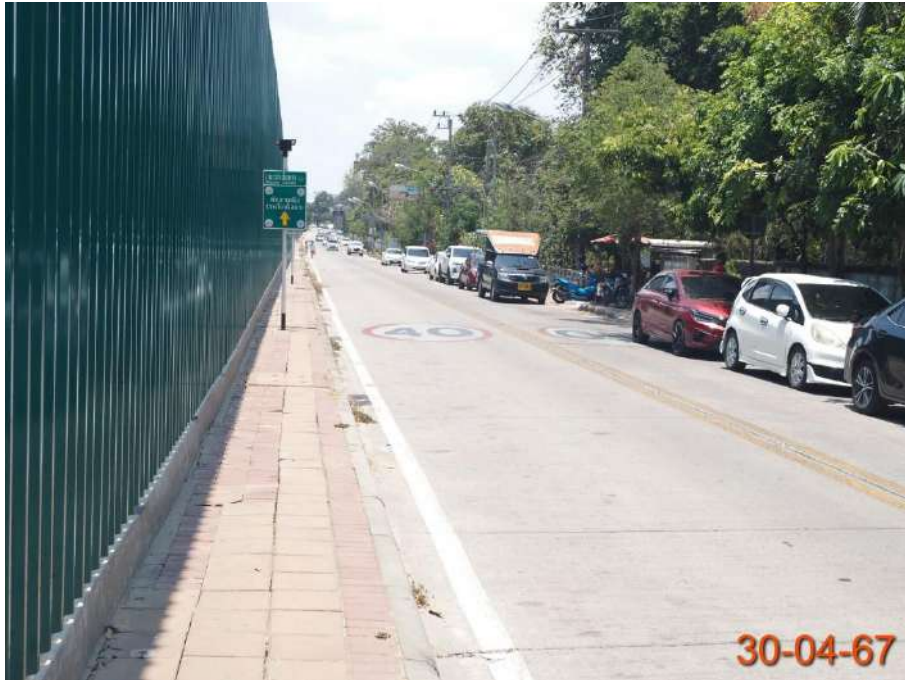
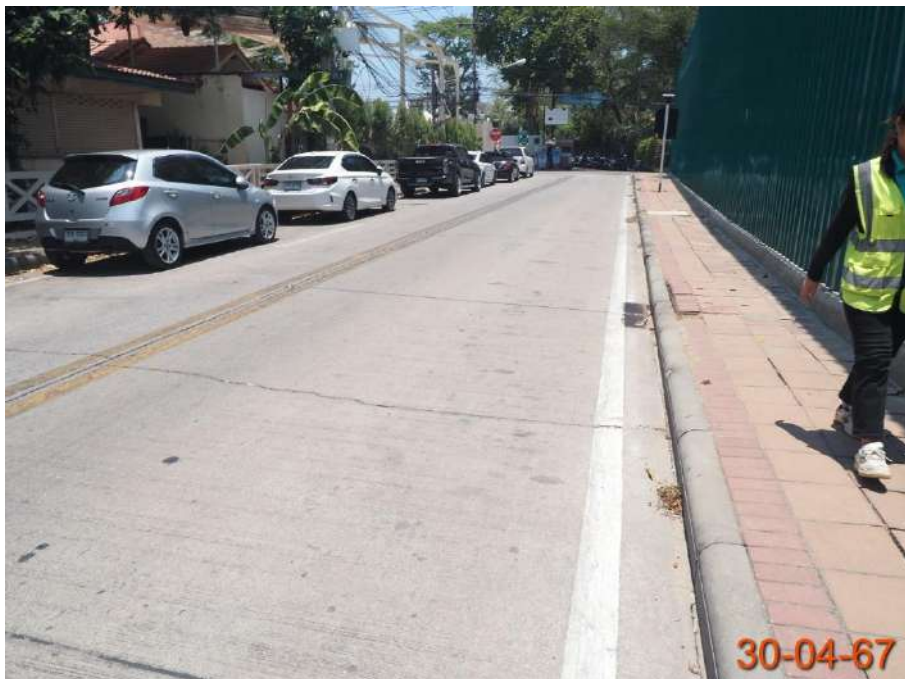
รูปที่ 15-16

ชอยสารสินพื้นที่ด้านขวาโครงการ

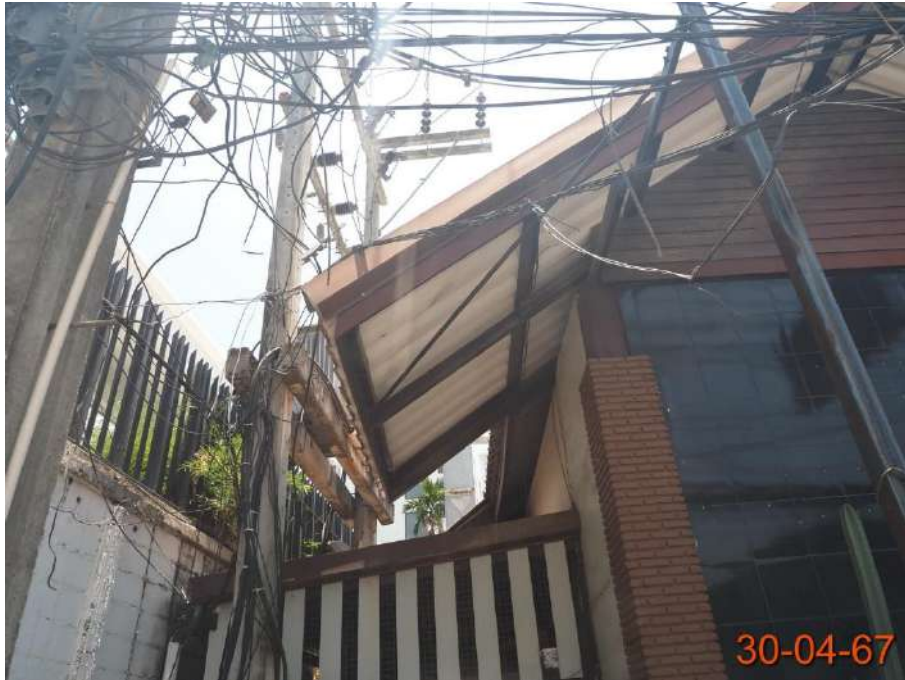
รูปที่ 557-558

สภาพภายนอกด้านหน้า

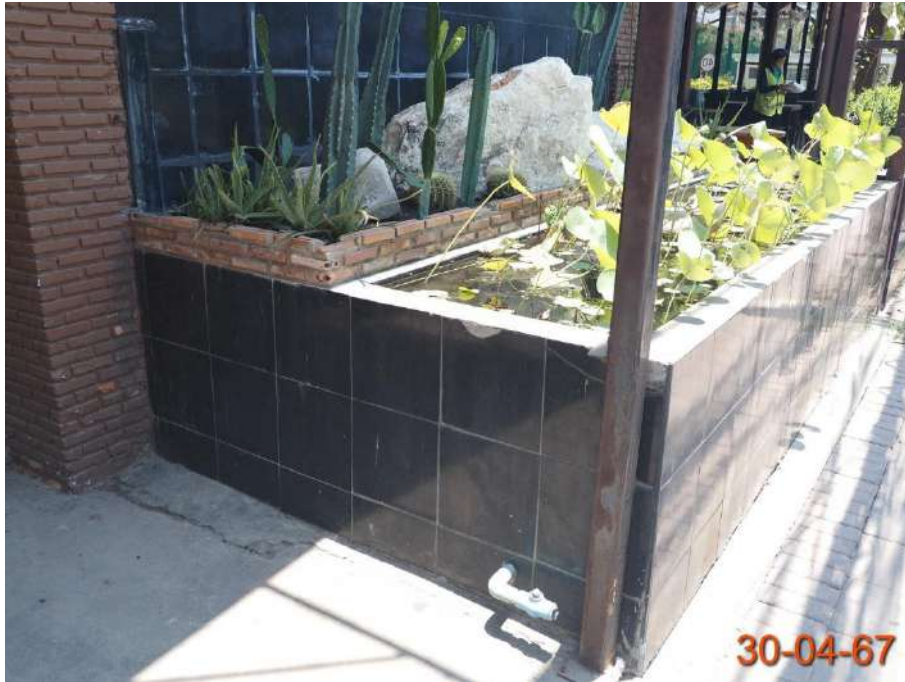
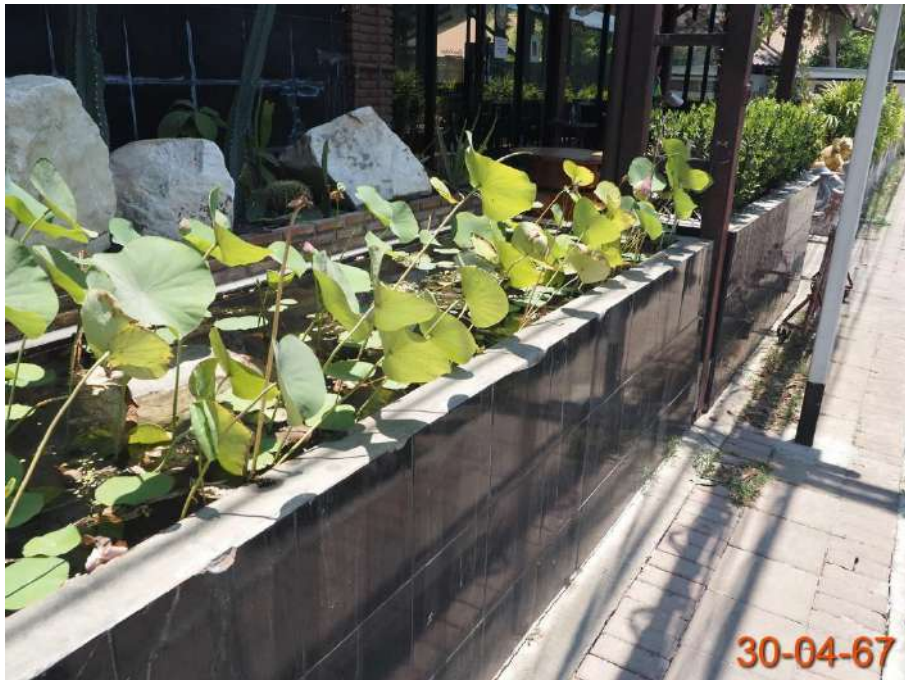
รูปที่ 561-562

สภาพภายนอกด้านหน้า

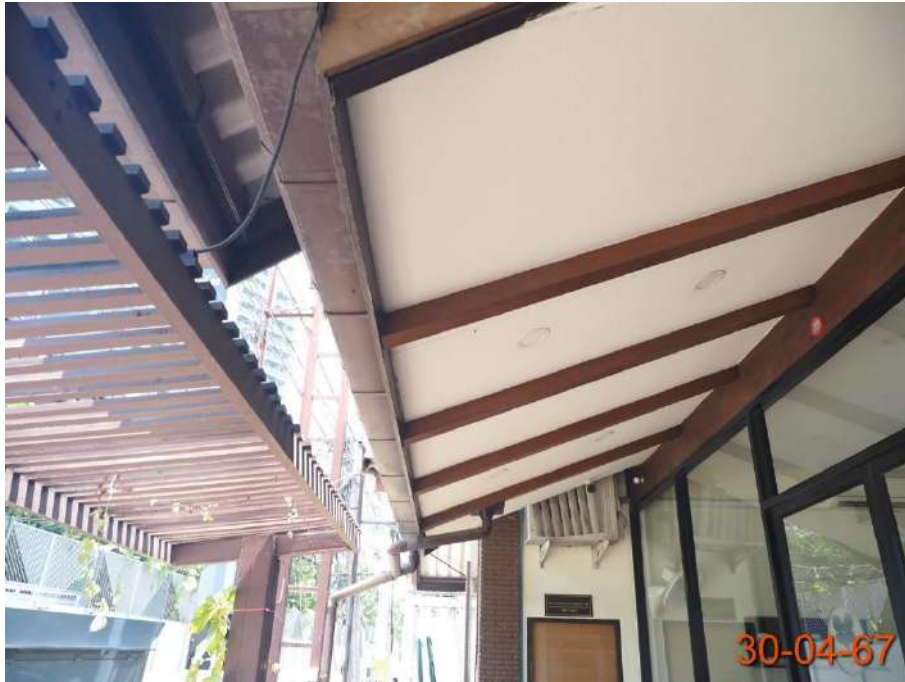
รูปที่ 565-566

สภาพภายนอกด้านหน้า

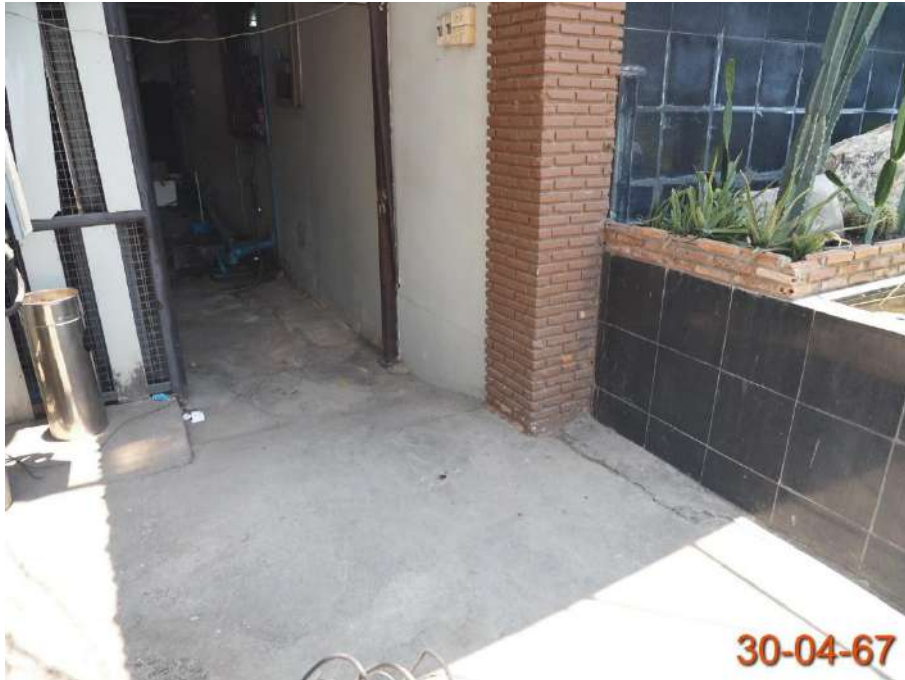
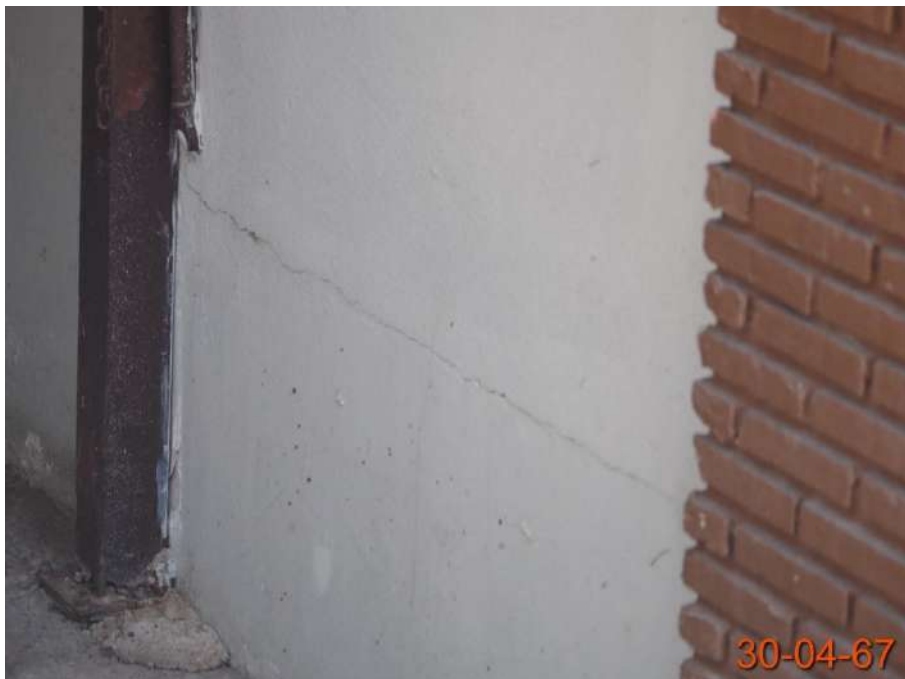
รูปที่ 569-570

รอยแตกร้าวภายนอกด้านหน้า

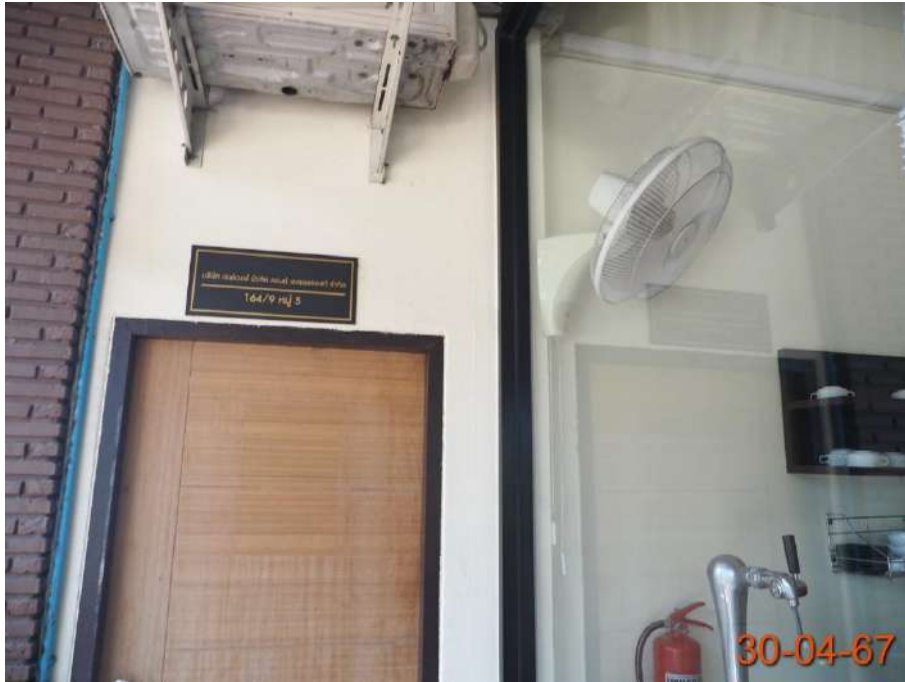
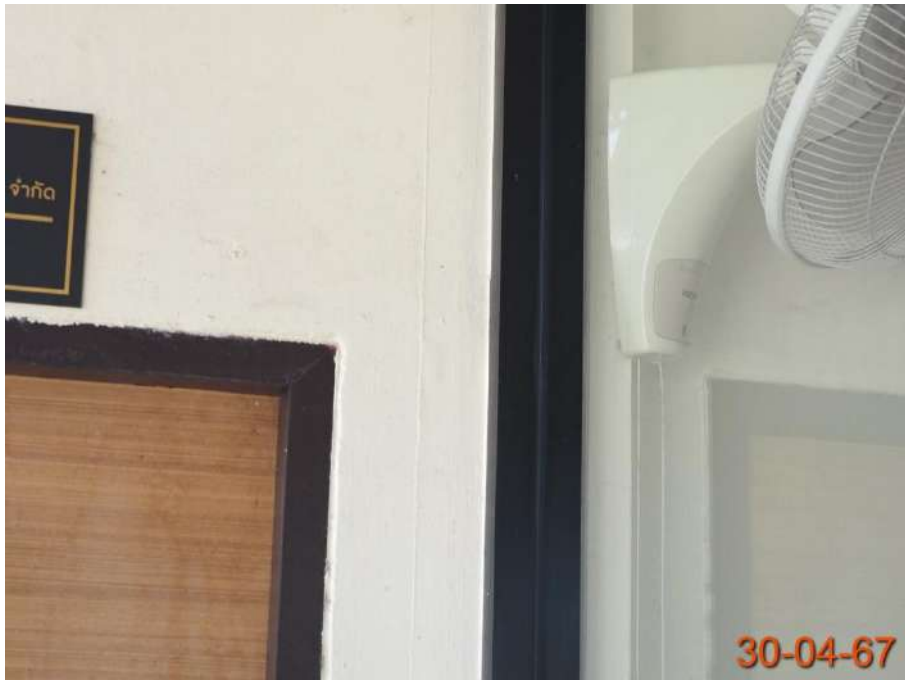
รูปที่ 571-572

รอยแตกร้าวภายนอกด้านหน้า

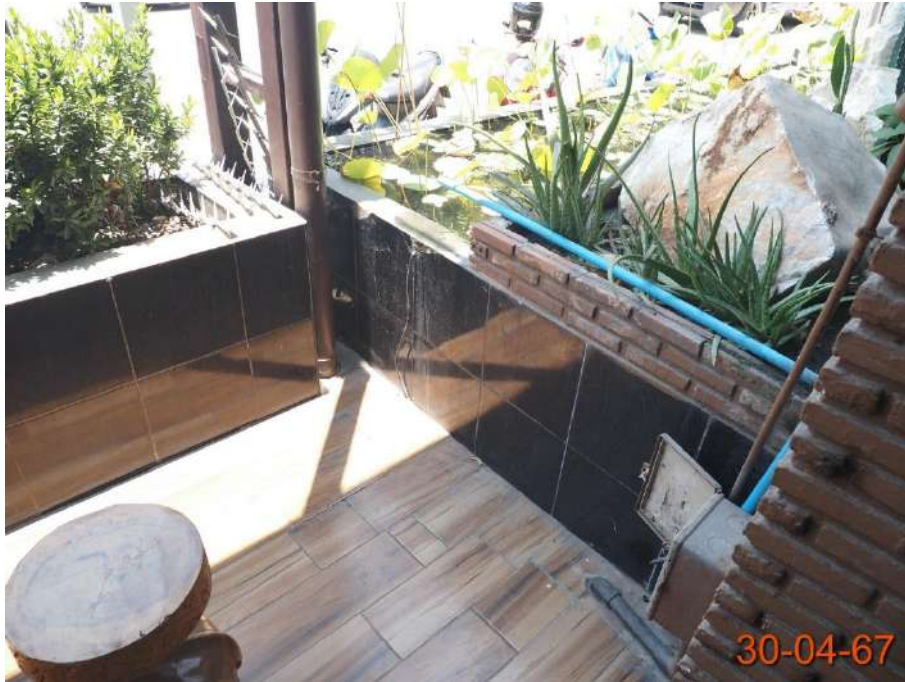
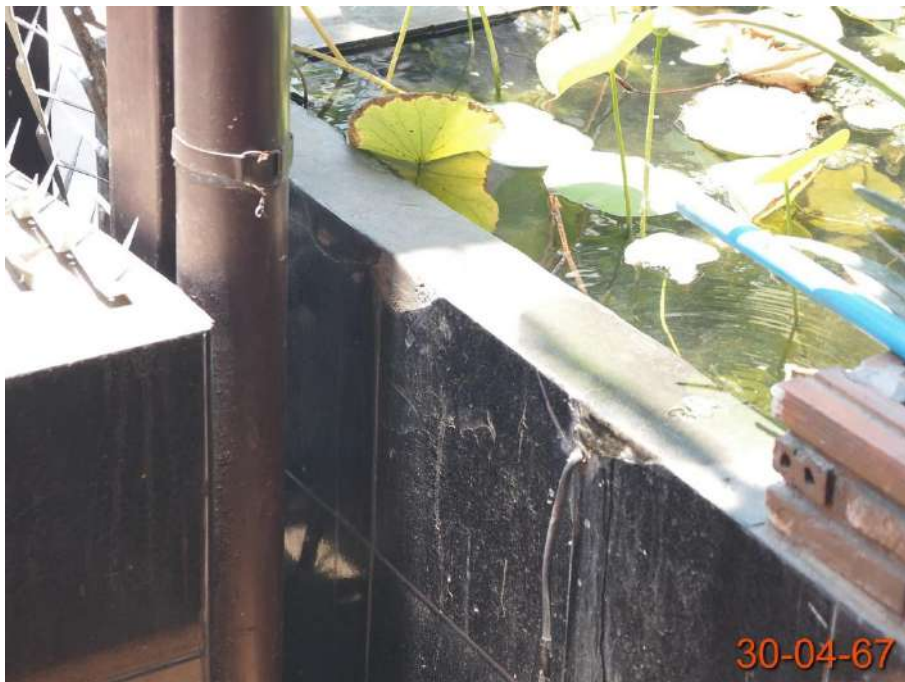
รูปที่ 573-574

รอยแตกร้าวภายนอกด้านหน้า

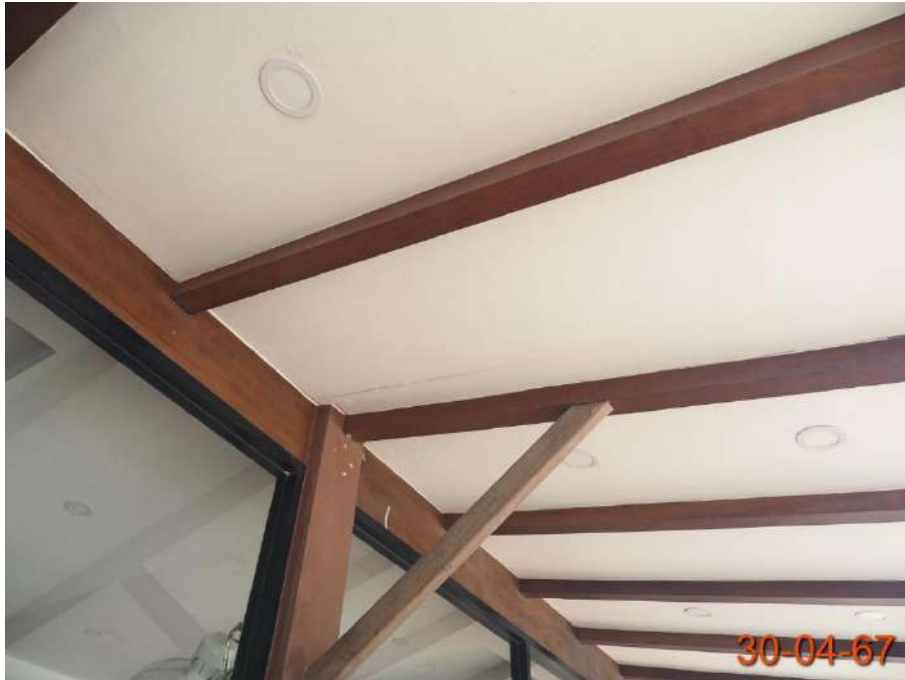
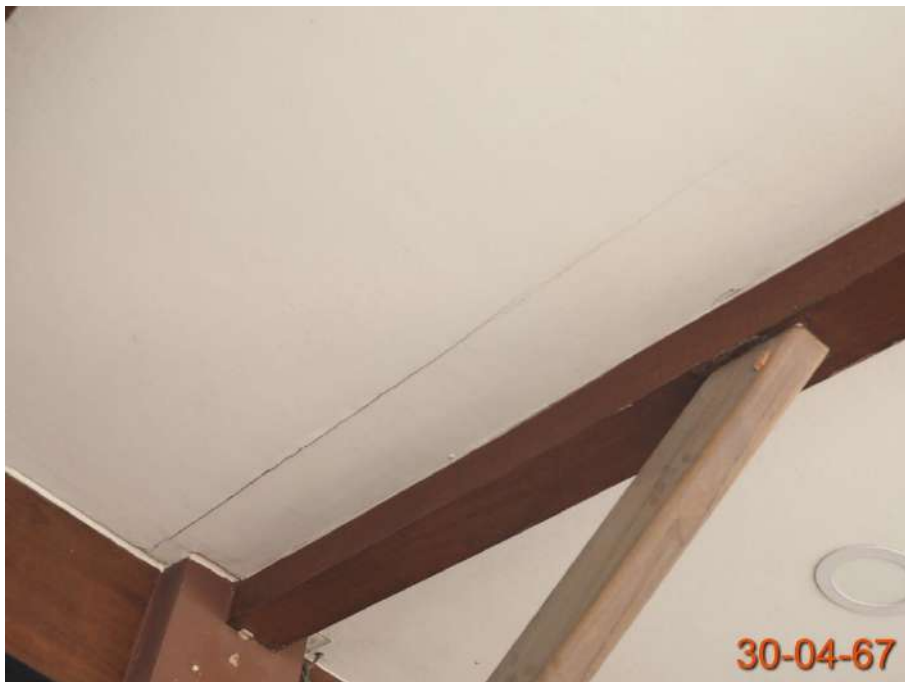
รูปที่ 575-576

รอยแตกร้าวภายนอกด้านหน้า

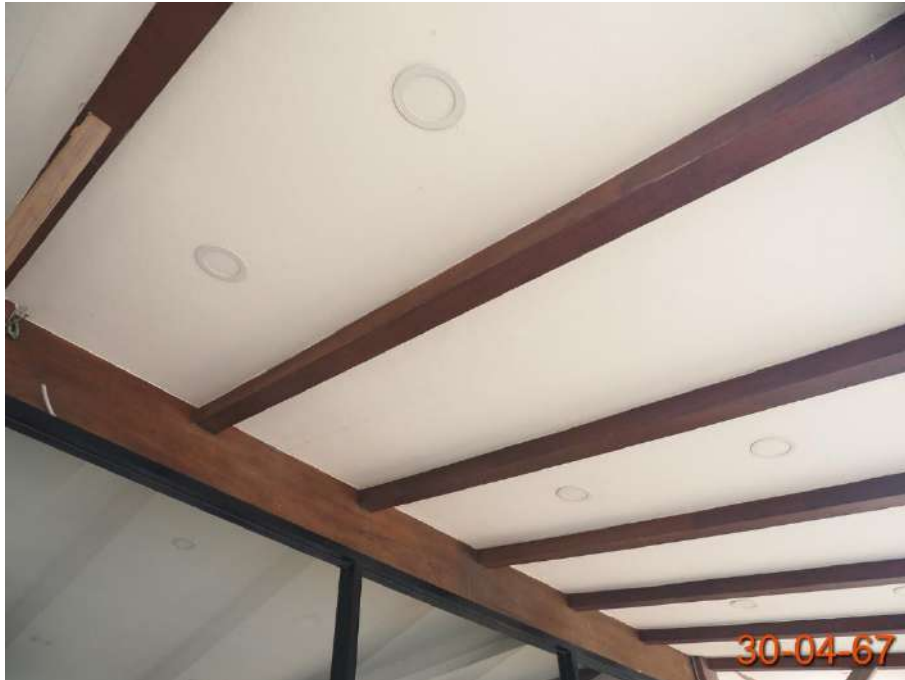
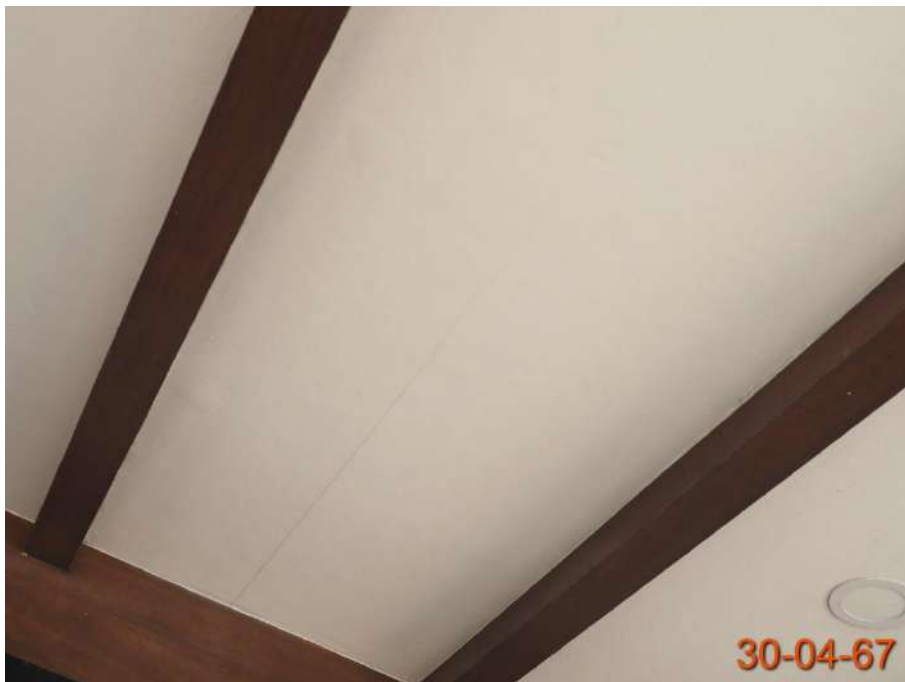
รูปที่ 577-578

รอยแตกร้าวภายนอกด้านหน้า

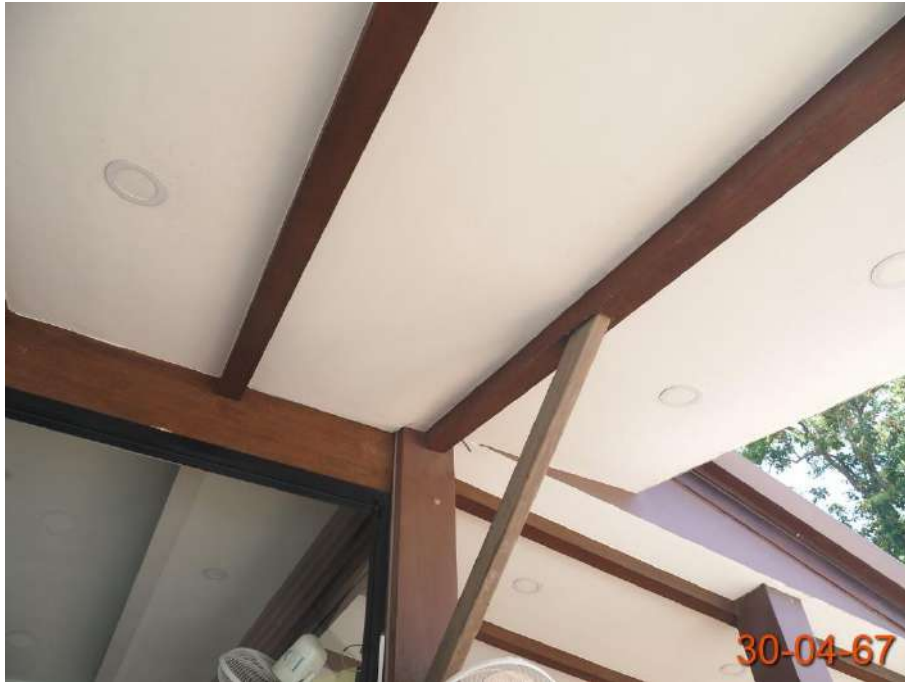
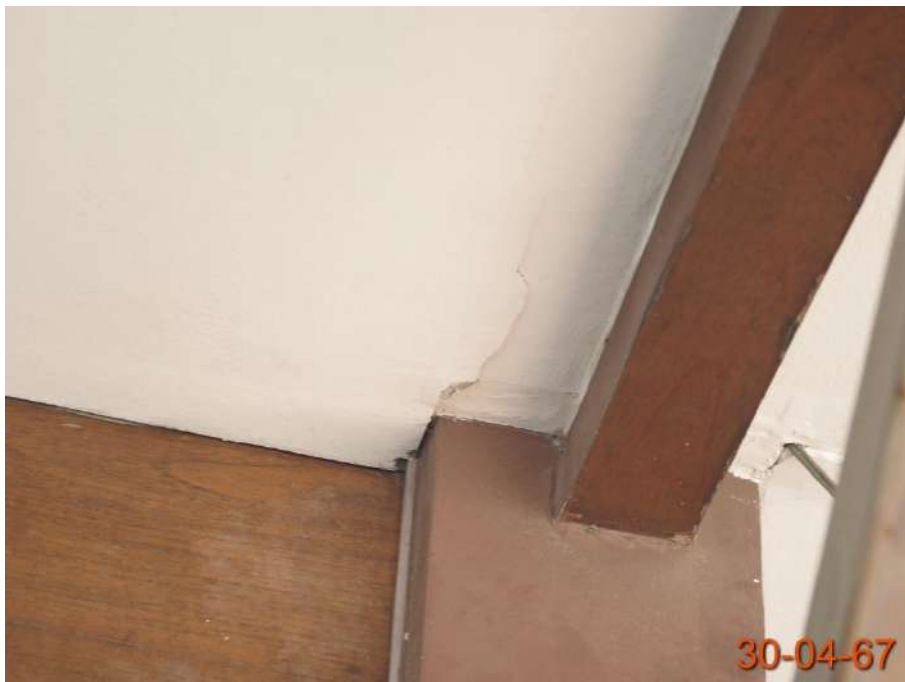
รูปที่ 579-580

รอยแตกร้าวภายนอกด้านหน้า

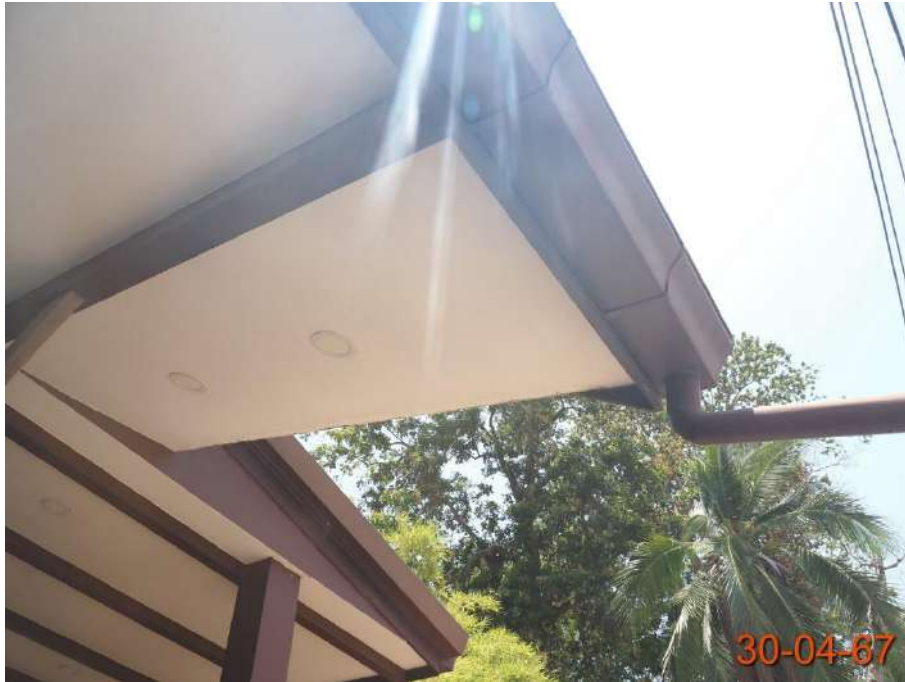
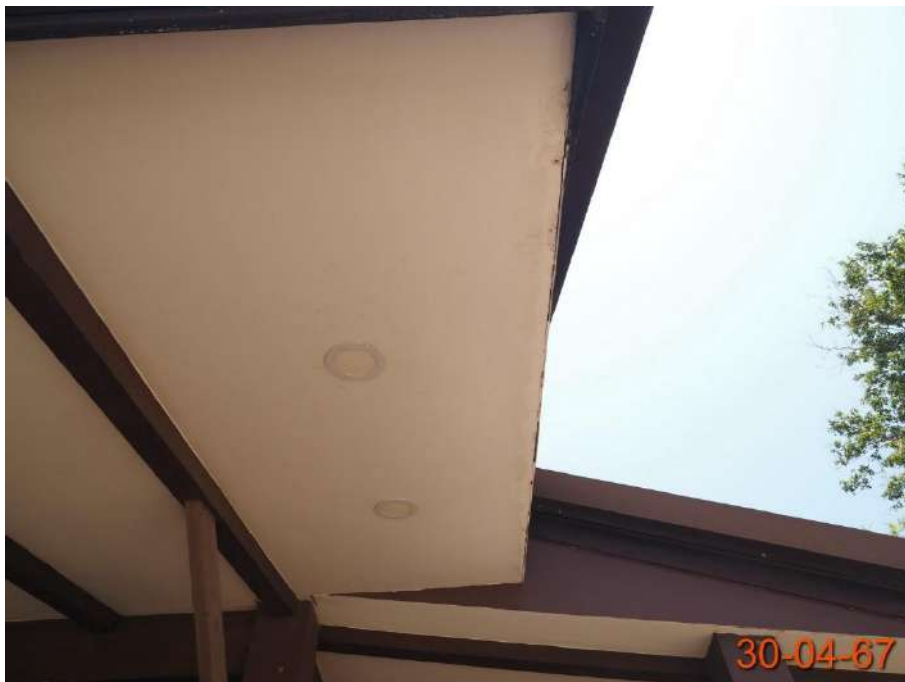
รูปที่ 581-582

รอยแตกร้าวภายนอกด้านหน้า

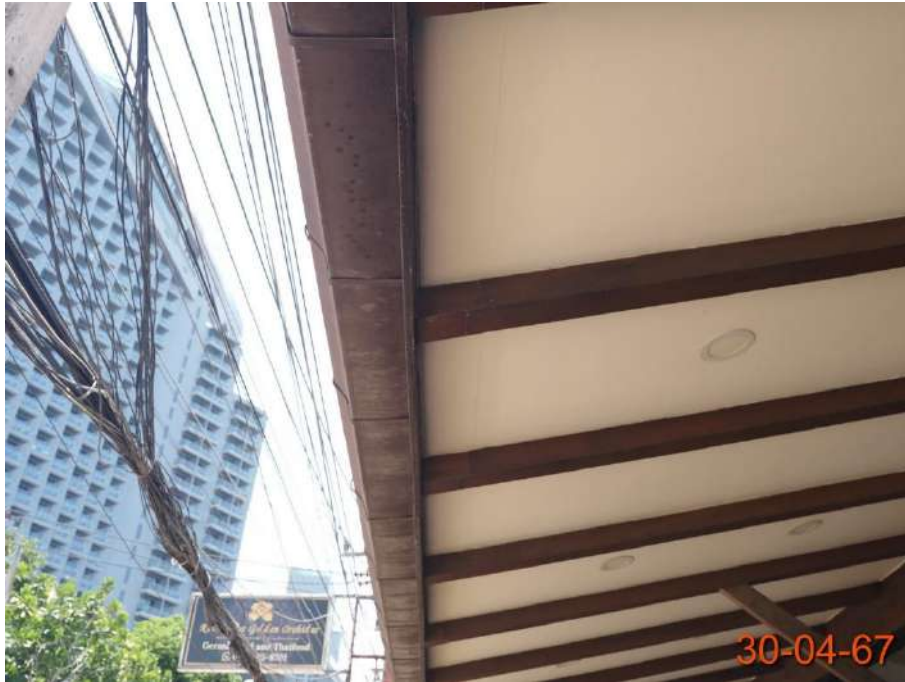
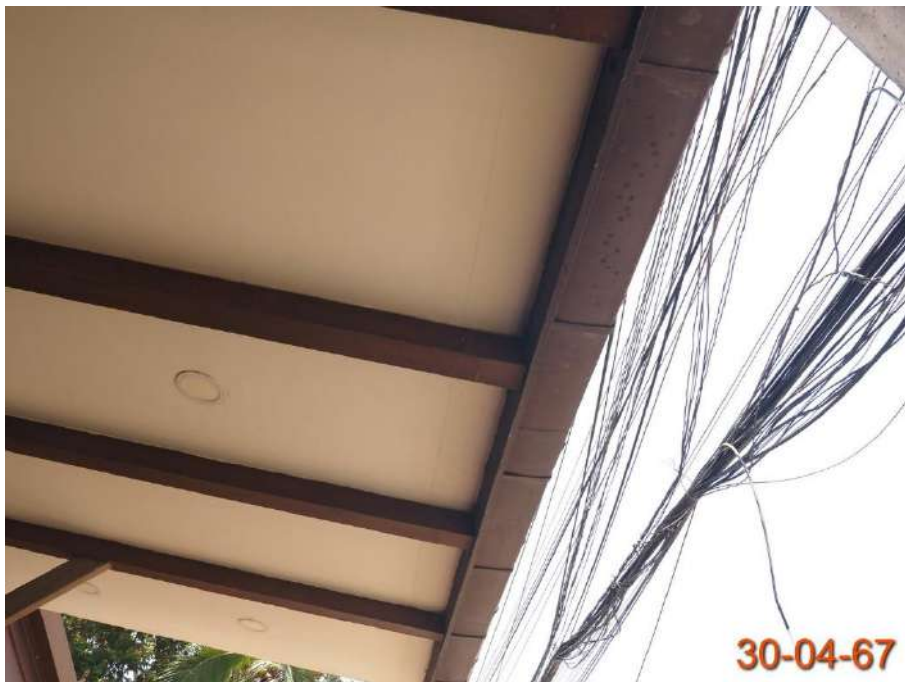
รูปที่ 583-584

รอยแตกร้าวภายนอกด้านหน้า

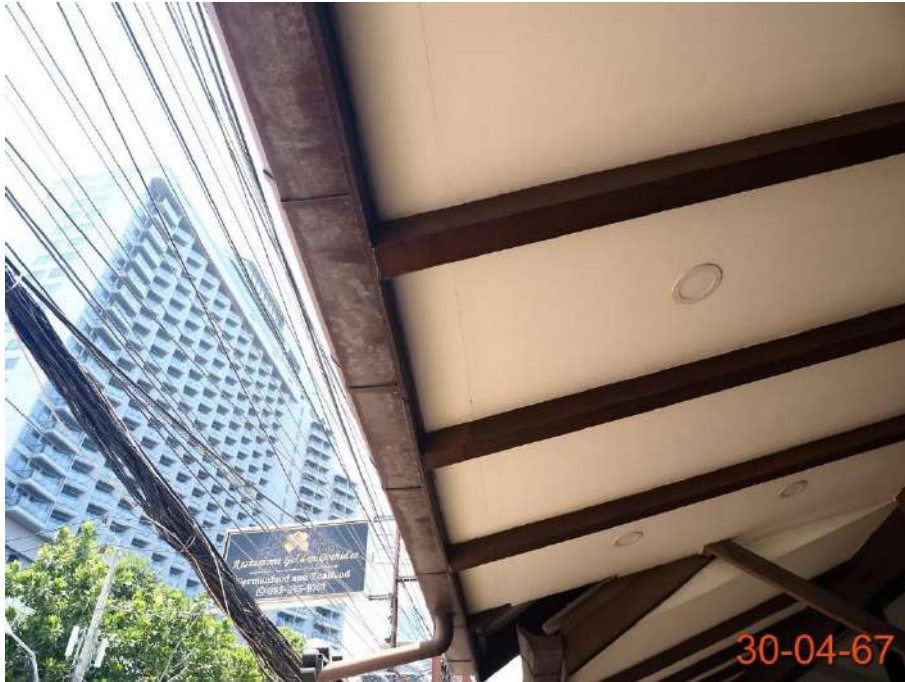
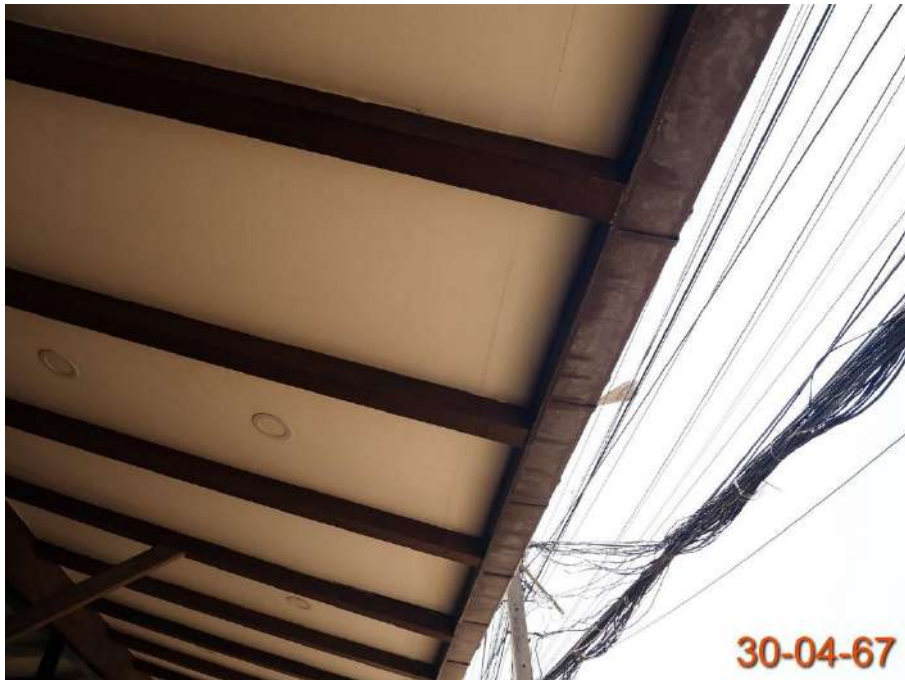
รูปที่ 585-586

รอยแตกร้าวภายนอกด้านหน้า

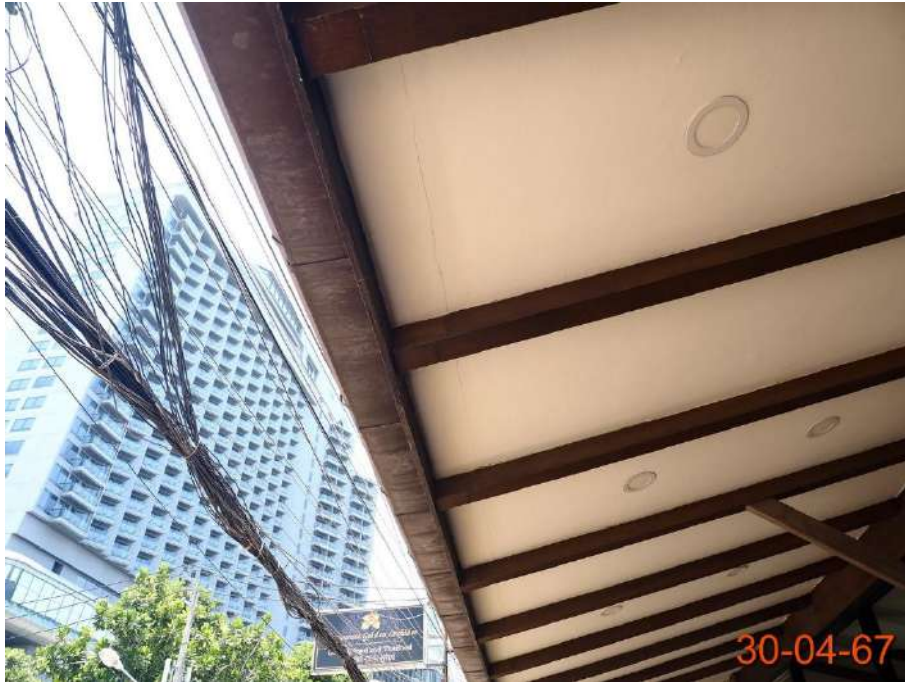
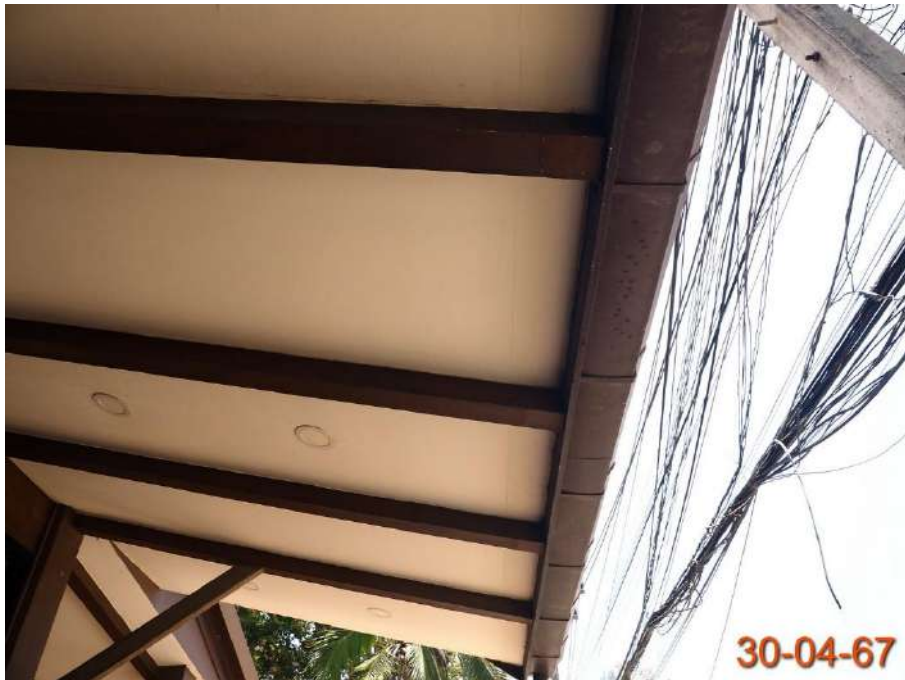
รูปที่ 587-588

รอยแตกร้าวภายนอกด้านหน้า

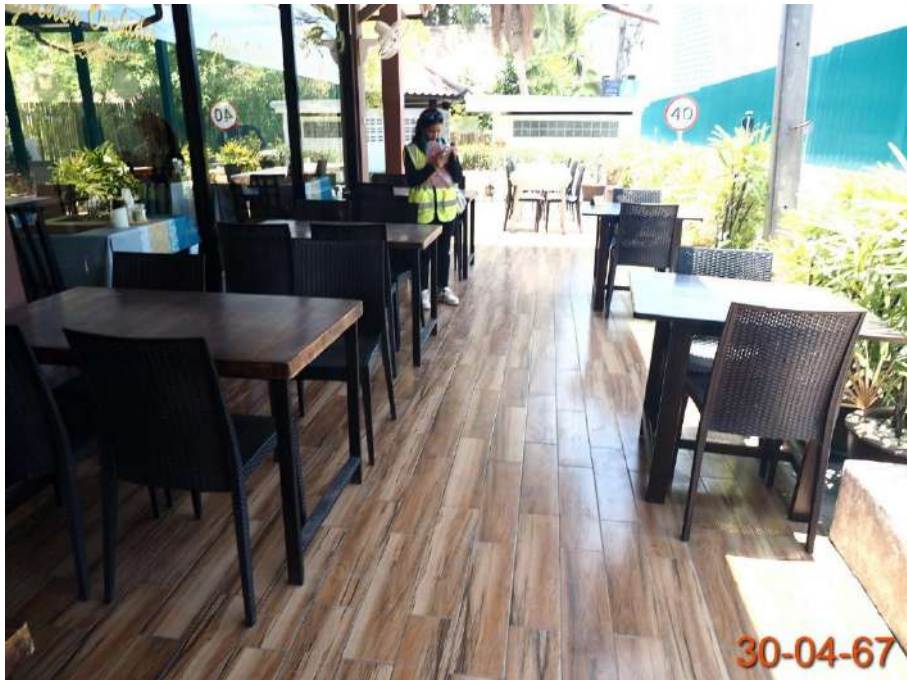
รูปที่ 589-590

สภาพบริเวณพื้นด้านหน้า

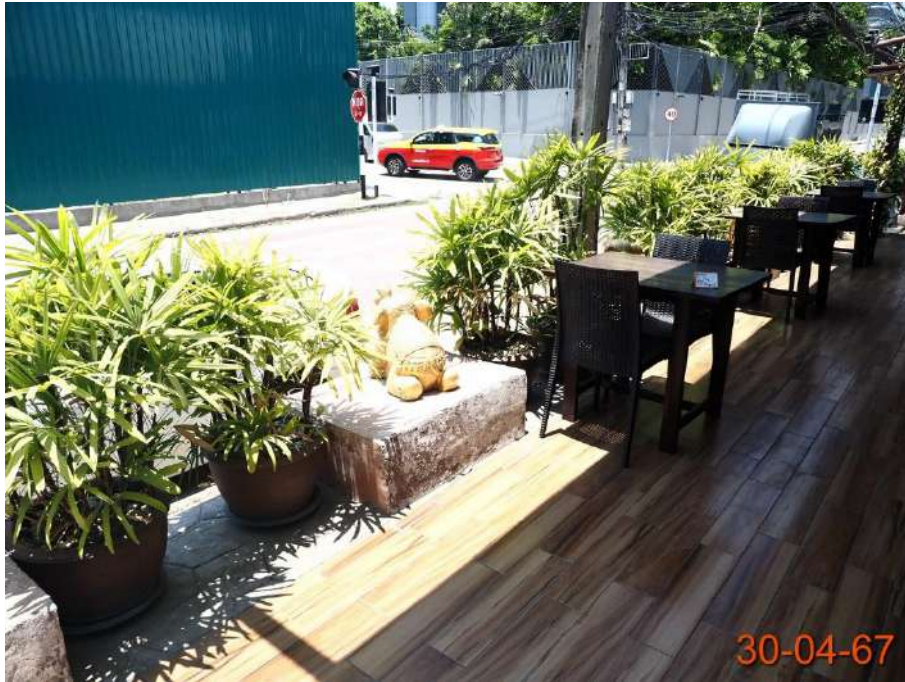
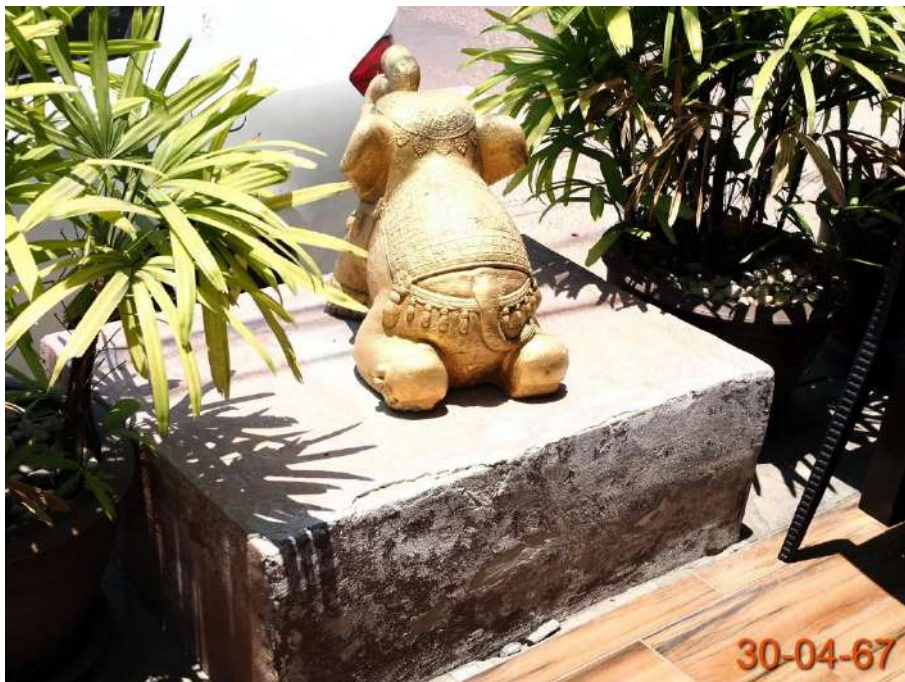
รูปที่ 590/1-590/2
สภาพบริเวณพื้นด้านหน้า

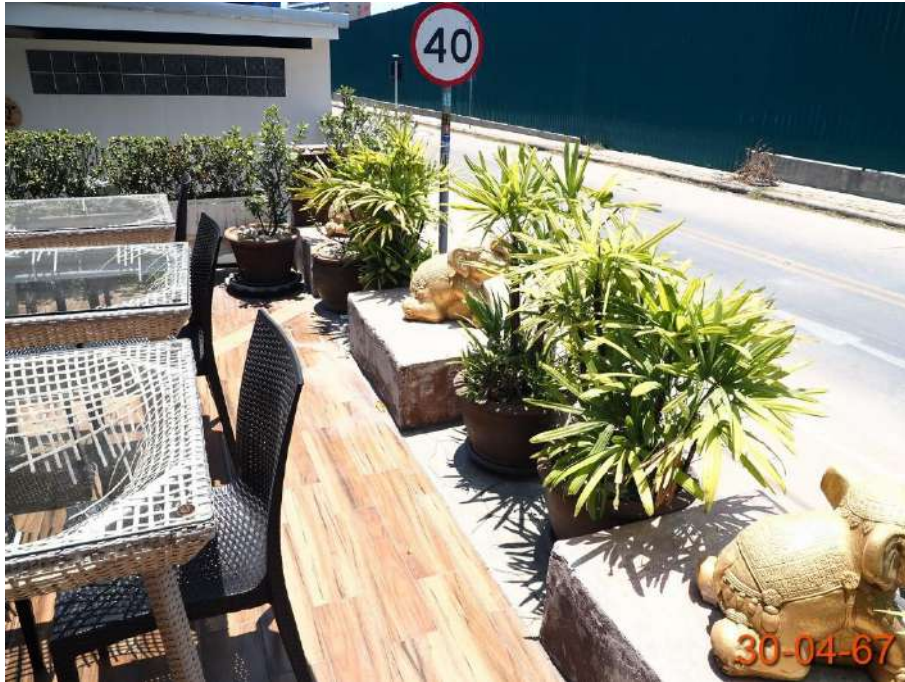
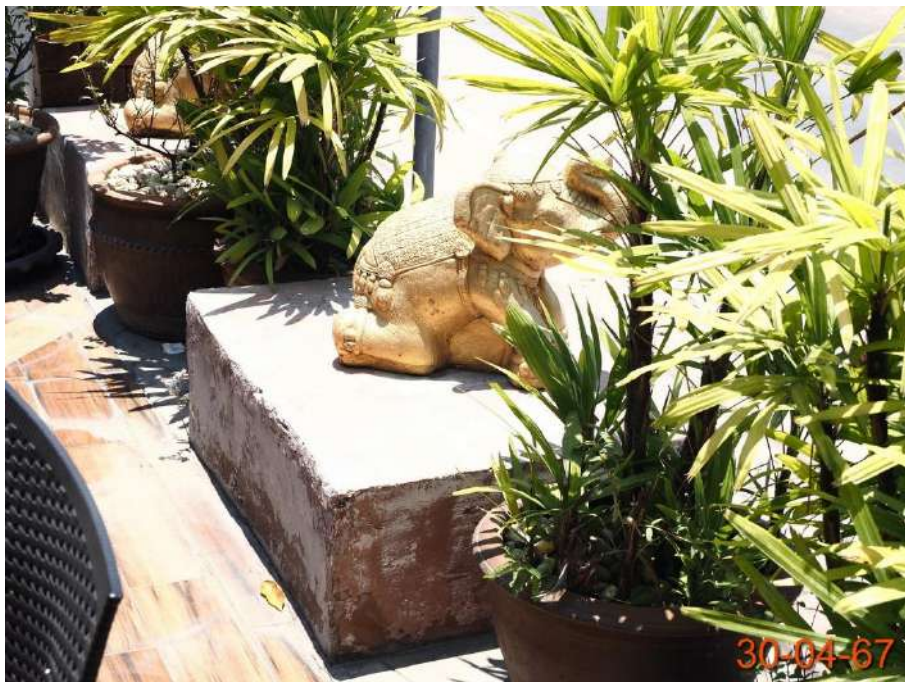
รูปที่ 590/5-590/6
สภาพบริเวณพื้นด้านหน้า

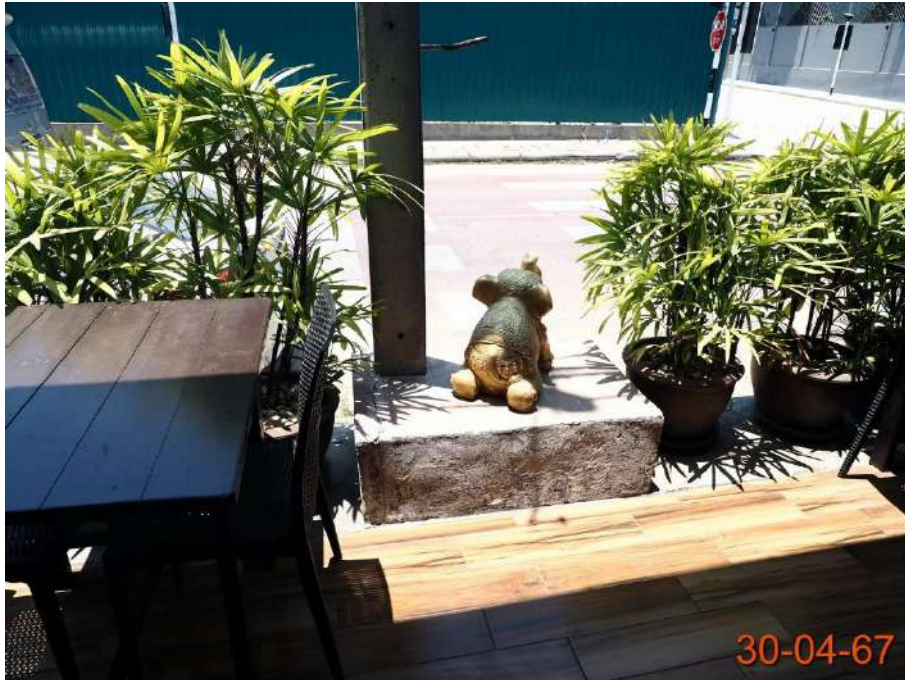
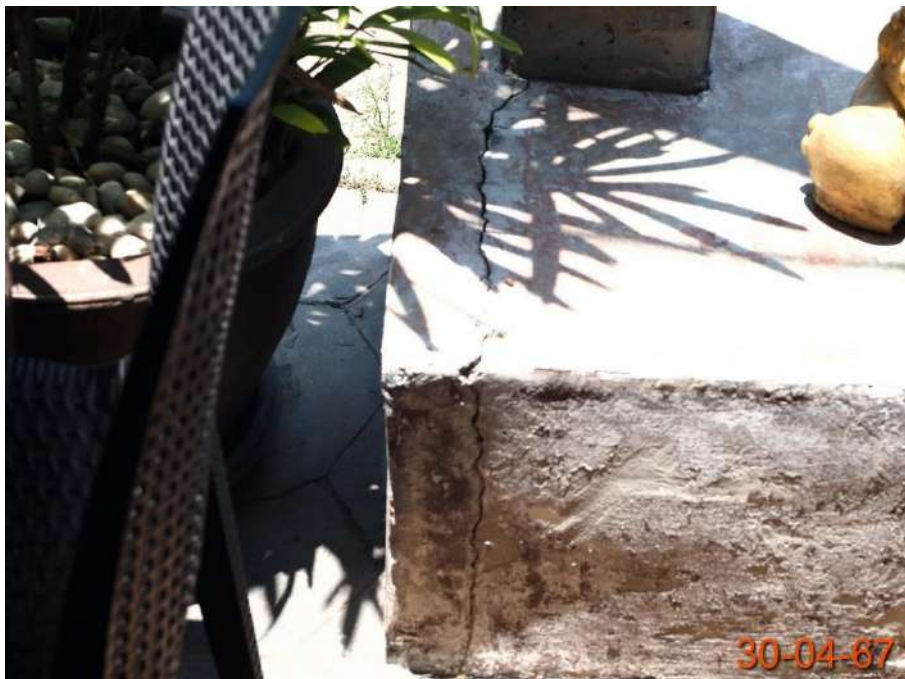
รูปที่ 590/7-590/8
สภาพบริเวณพื้นด้านหน้า
