เอกสารส่งมอบรายงานการเข้าสำรวจข้างเคียงก่อนเริ่มงาน

โครงการ GRANDE CENTRE POINT ATLAS PATTAYA

รายงานการสำรวจสภาพอาคารข้างเคียง โครงการก่อสร้างอาคาร
“GRANDE CENTRE POINT ATLAS PATTAYA”
(ก่อนเริ่มงานเสาเข็มเจาะ)

- โครงการก่อสร้าง** : อาคารโรงแรม 2 อาคาร อาคาร A สูง 25 ชั้น, อาคาร B สูง 26 ชั้น และชั้นลอย 1 ชั้น, อาคาร C สูง 8 ชั้น และชั้นลอย 2 ชั้น จำนวน 1 อาคาร, อาคาร D E F G H J สูง 1-4 ชั้น จำนวน 6 อาคาร ทางเชื่อมระหว่างอาคาร A และ B, ทางเชื่อมระหว่างอาคาร B และ C ป้ายบนพื้นดิน จำนวน 3 ป้าย และสรว่ายน้ำภายนอกอาคาร จำนวน 3 สรว
- เจ้าของโครงการ** : บริษัท แอล เอช มอลล์ แอนด์ โฮเทล จำกัด
- ที่ตั้งโครงการ** : ถนนพญา-นาเกลือ ซอยนาเกลือ อำเภอบางละมุง จังหวัดชลบุรี 20150
- ผู้รับเหมางานเสาเข็มเจาะ** : บริษัท ซีฟโก้ จำกัด (มหาชน)
- ระยะเวลางานก่อสร้าง** : เริ่มงานวันที่ 1 เมษายน 2567 กำหนดแล้วเสร็จวันที่ 29 กรกฎาคม 2567
(งานเสาเข็มเจาะ)
- วันที่สำรวจ** : วันที่ 30 เมษายน 2567
- พนักงานสำรวจ** : นายสุเทพ สุวรรณศรี

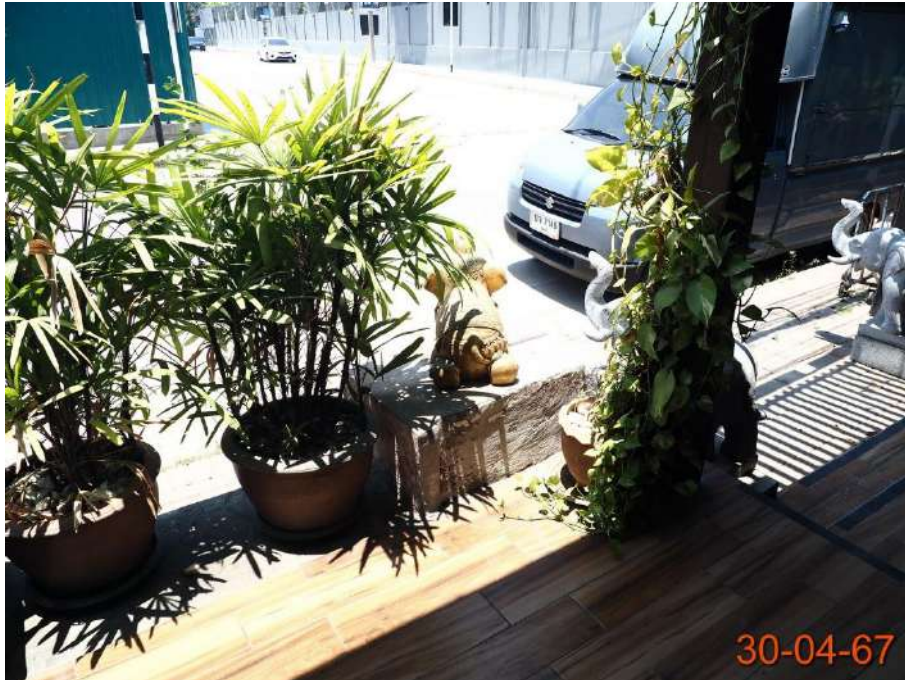
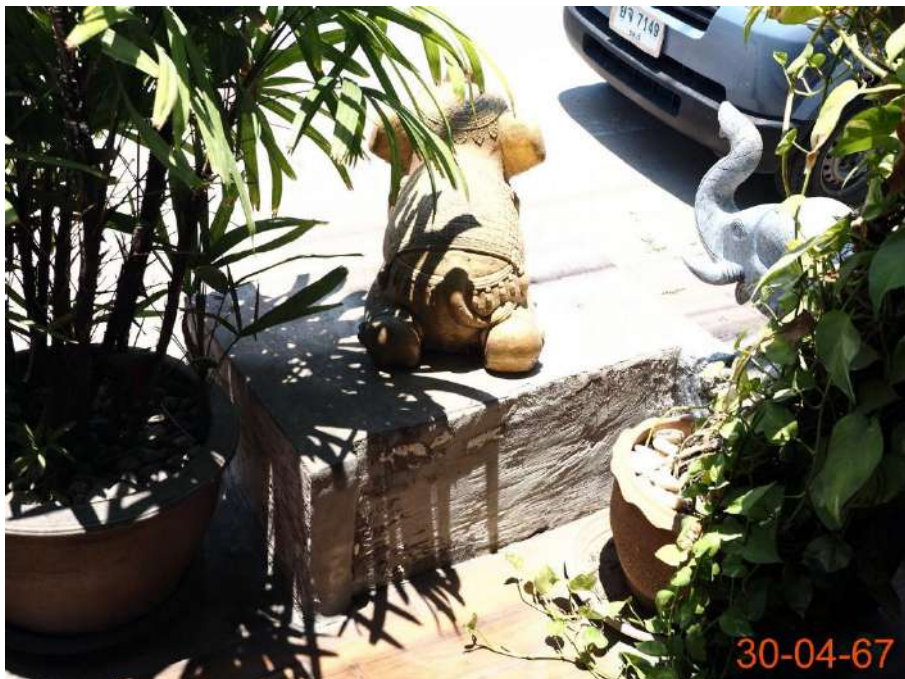
รูปที่ 590/9-590/10

สภาพบริเวณพื้นด้านหน้า

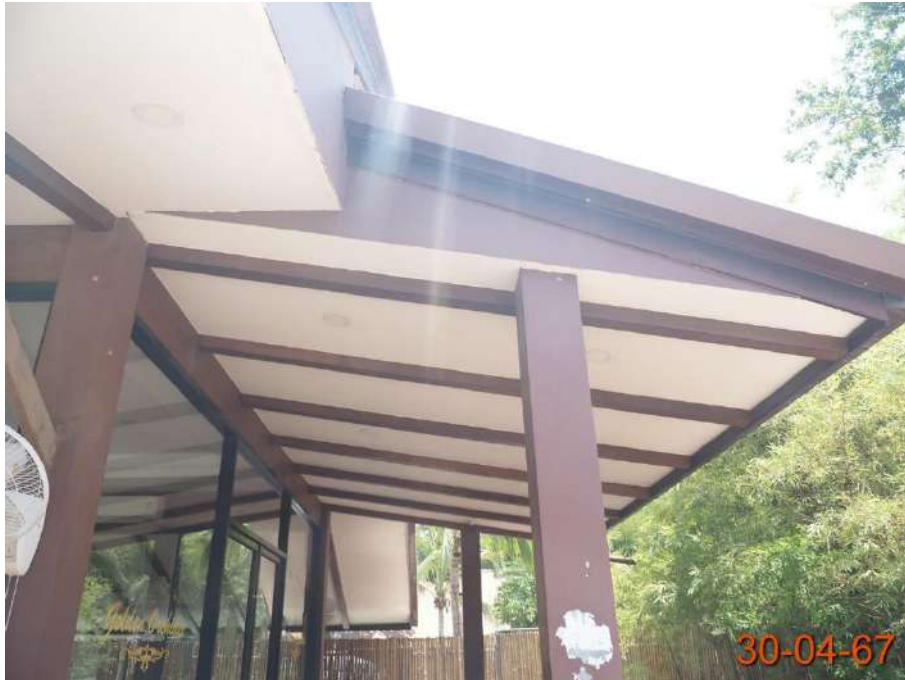
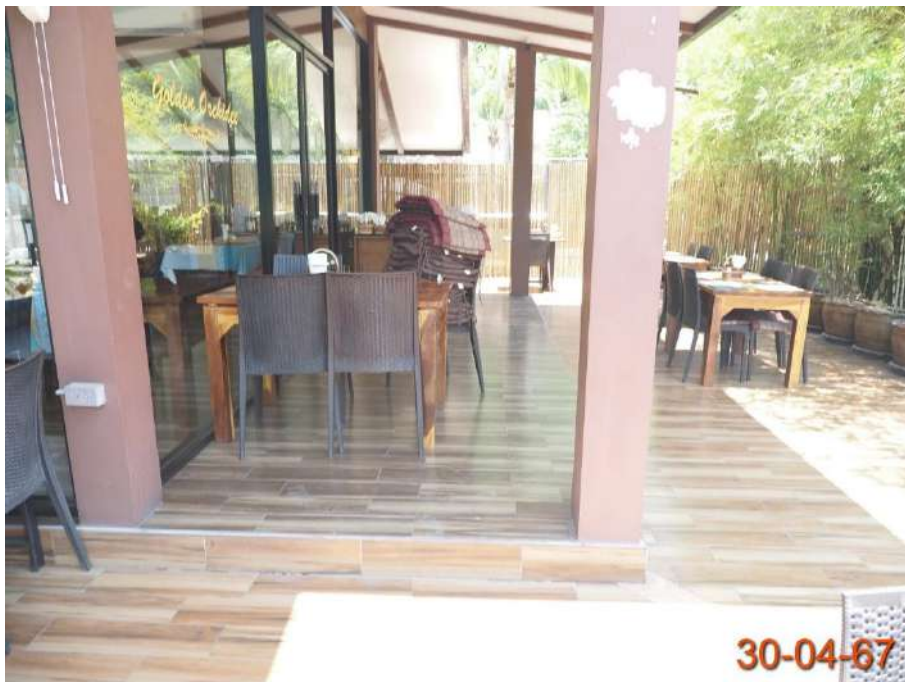
รูปที่ 591-592

สภาพภายนอกด้านซ้าย

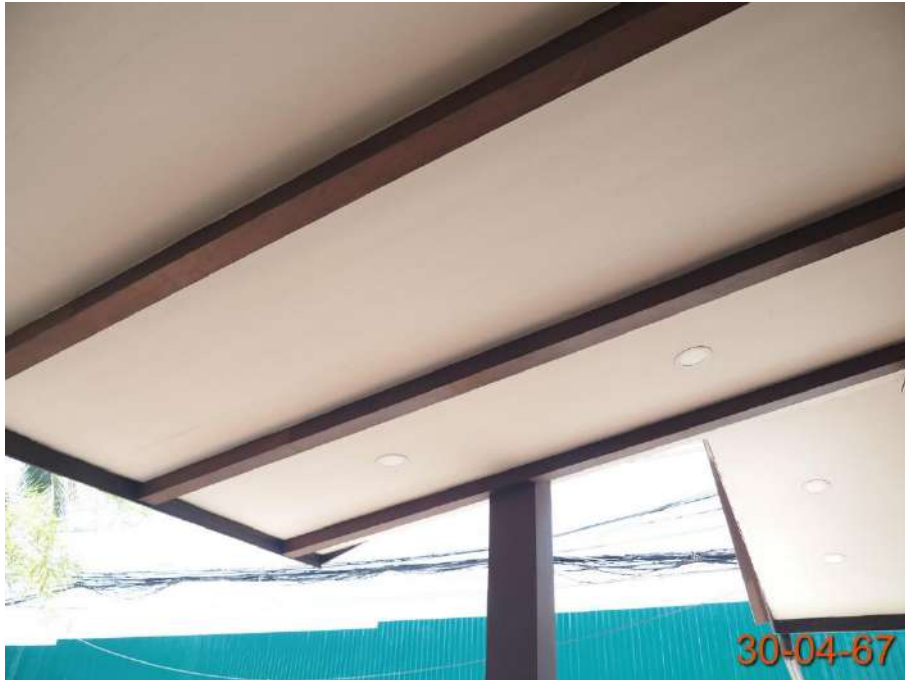
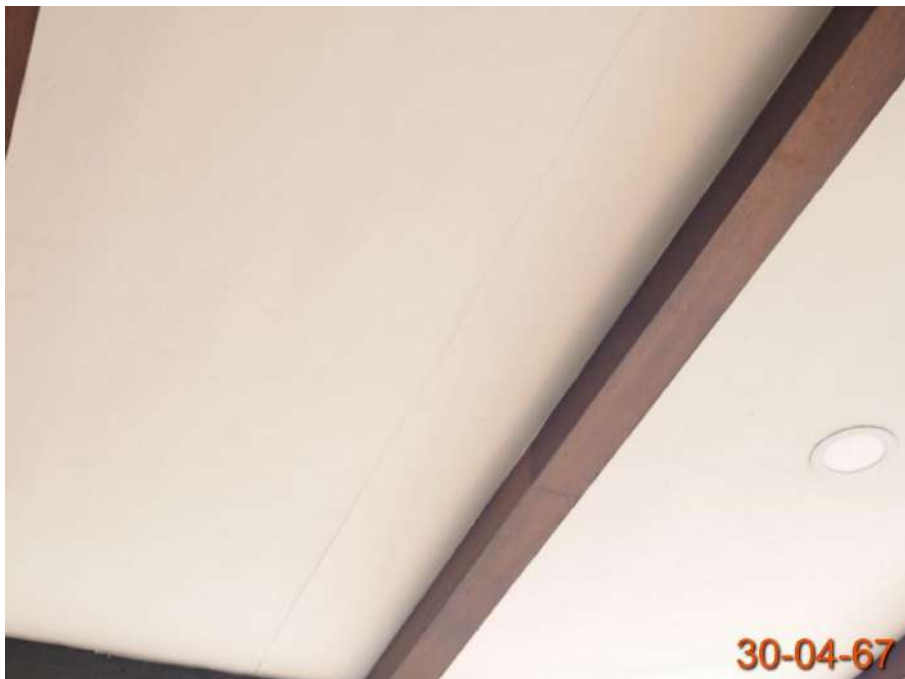
รูปที่ 593-594

รอยแตกร้าว คราบน้ำภายนอกด้านซ้าย

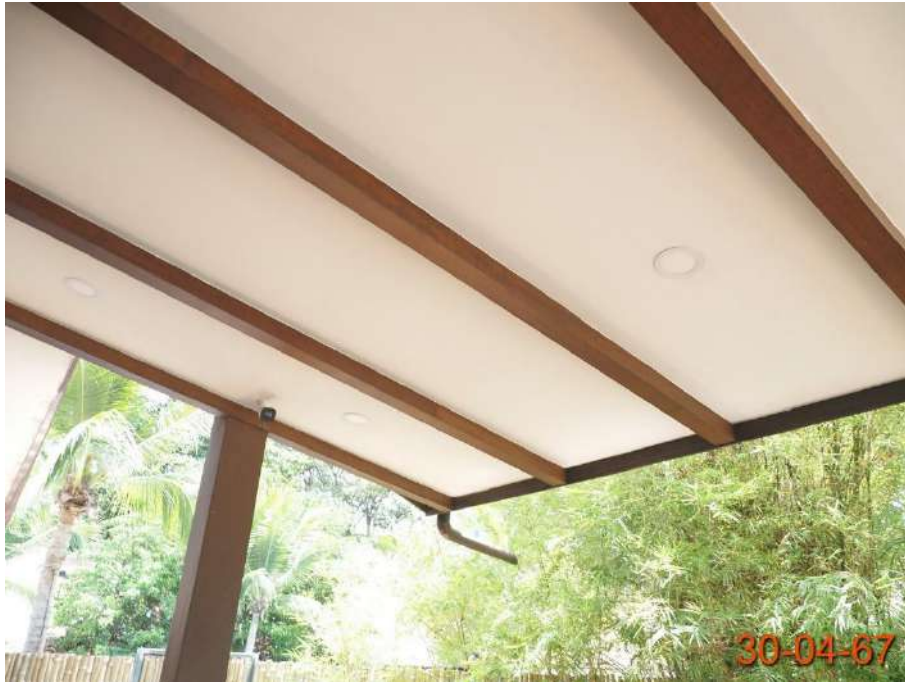
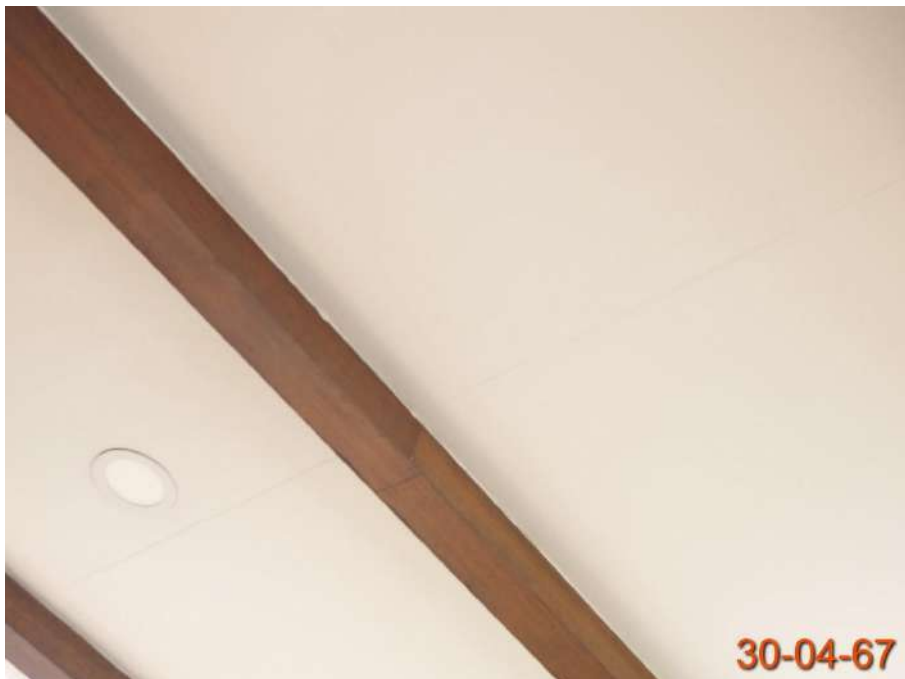
รูปที่ 595-596

รอยแตกร้าว คราบน้ำภายนอกด้านซ้าย

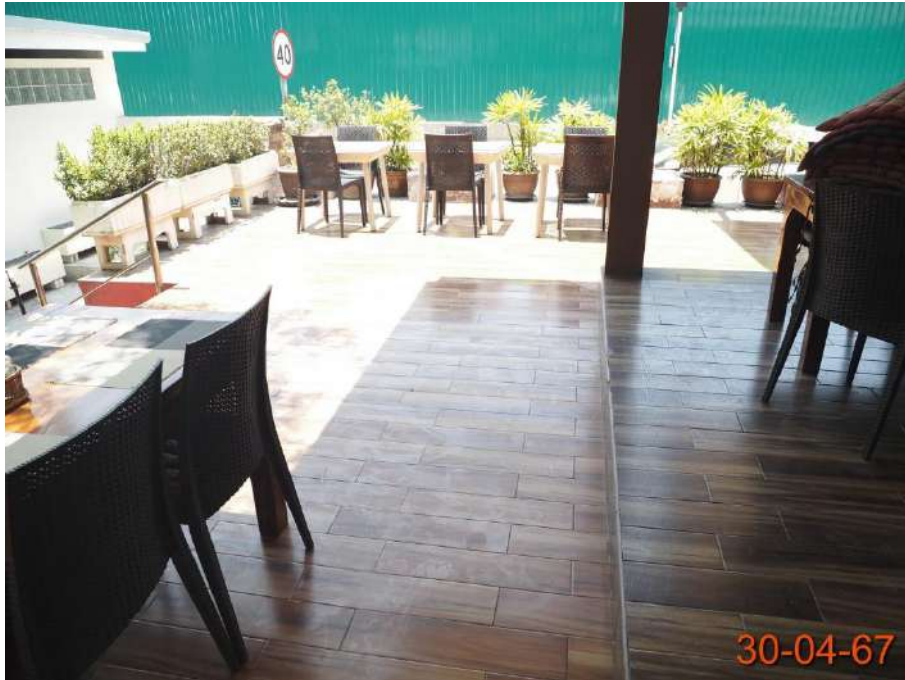
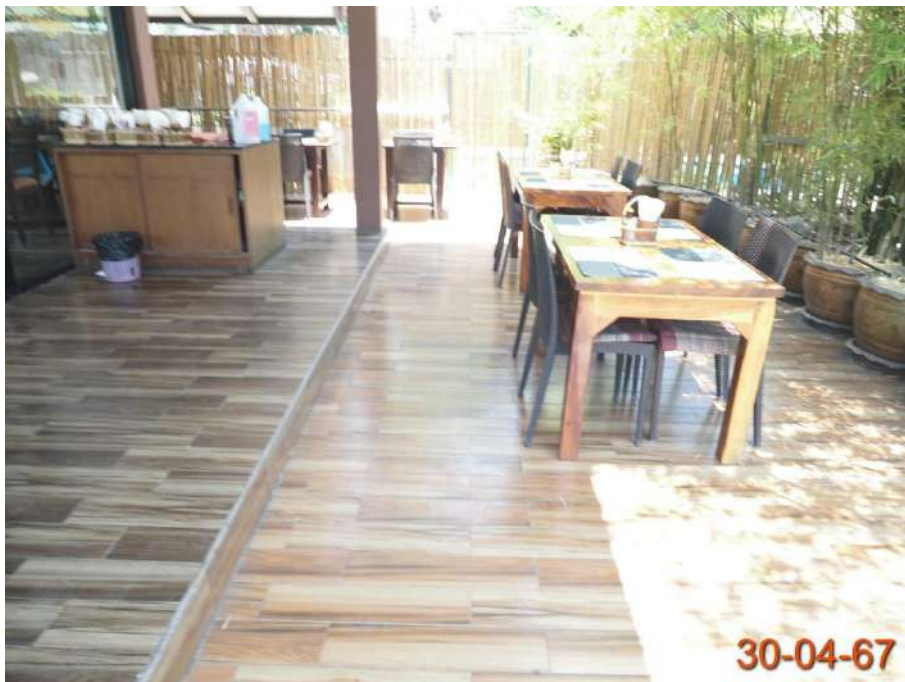
รูปที่ 597-598
สภาพพื้นด้านซ้าย

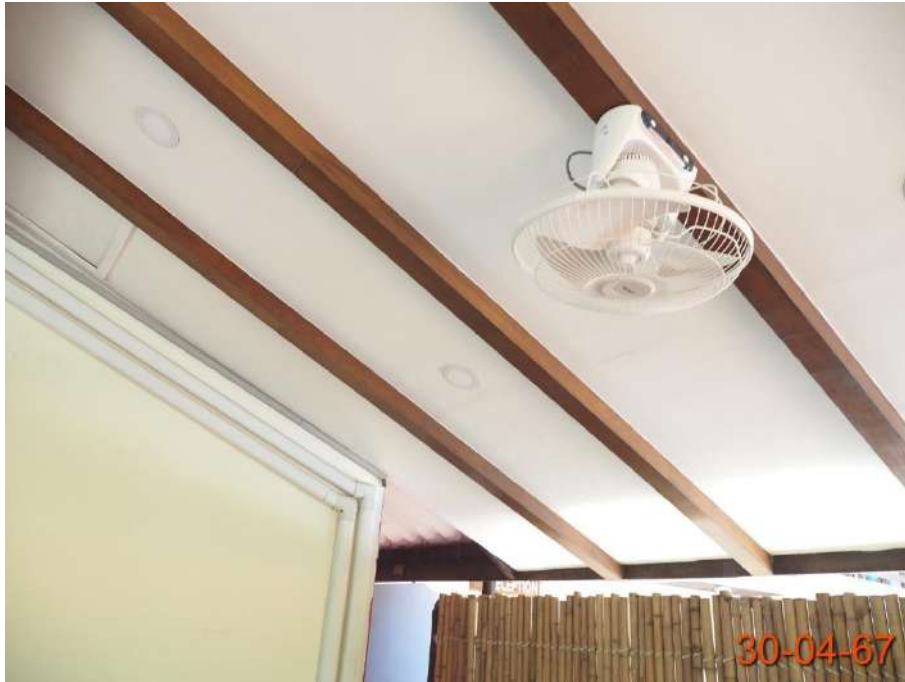
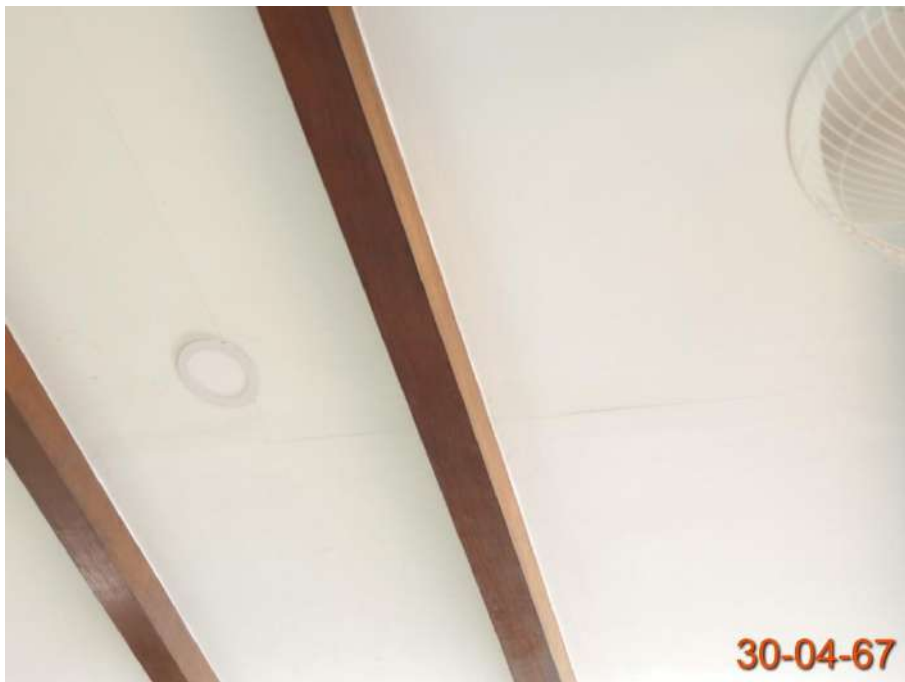
รูปที่ 601-602

รอยแตกร้าว คราบน้ำภายนอกด้านหลัง

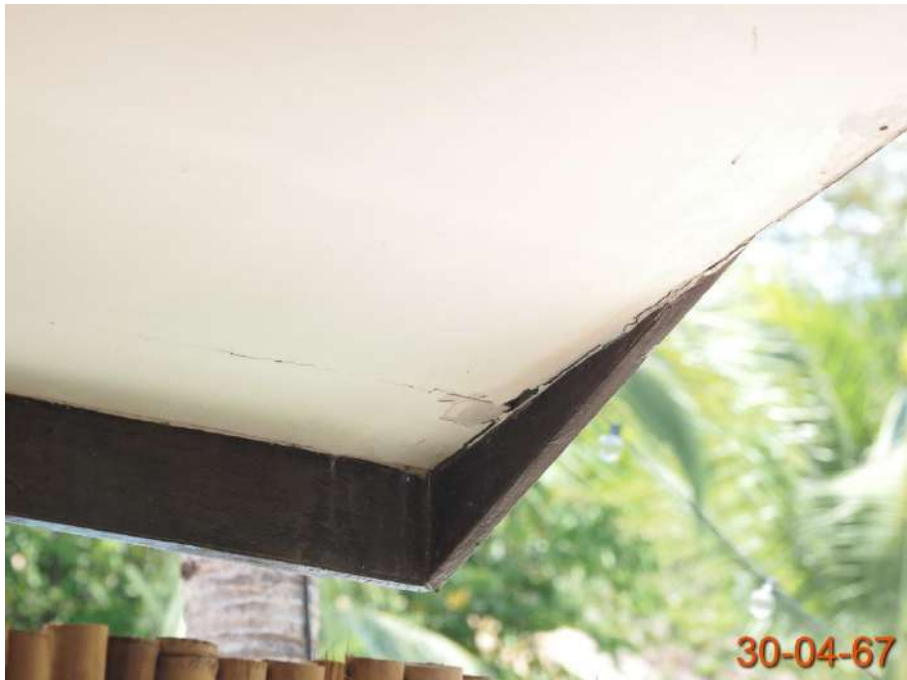
รูปที่ 603-604

รอยแตกร้าว คราบน้ำภายนอกด้านหลัง

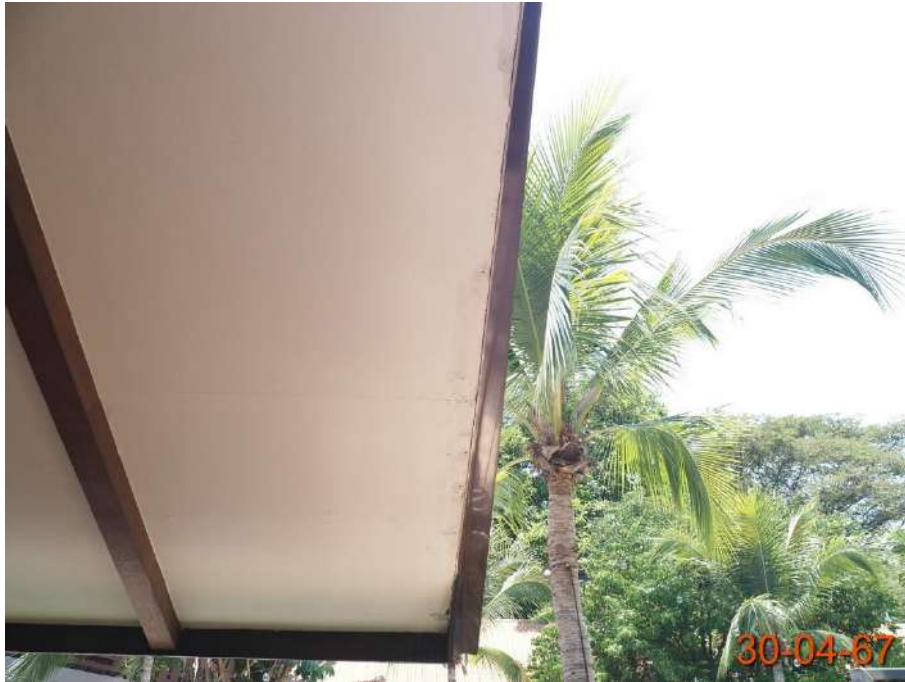
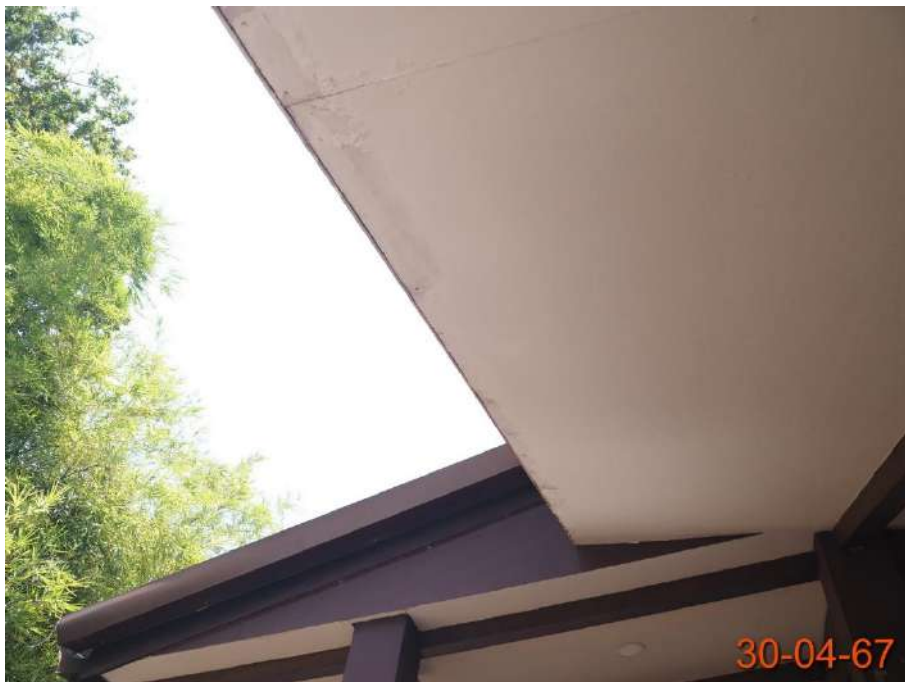
รูปที่ 605-606

รอยแตกร้าว คราบน้ำภายนอกด้านหลัง

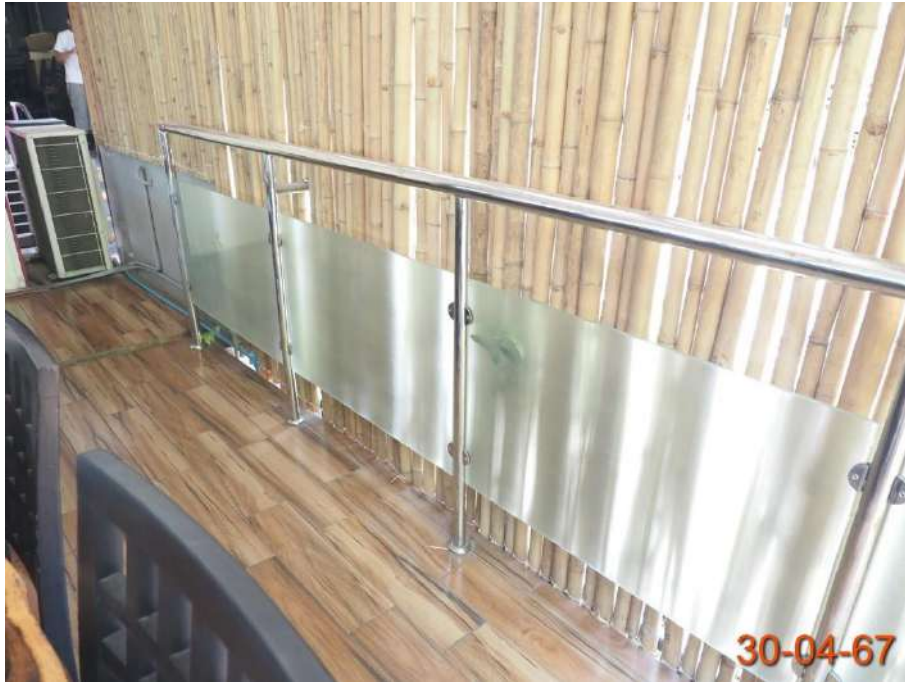
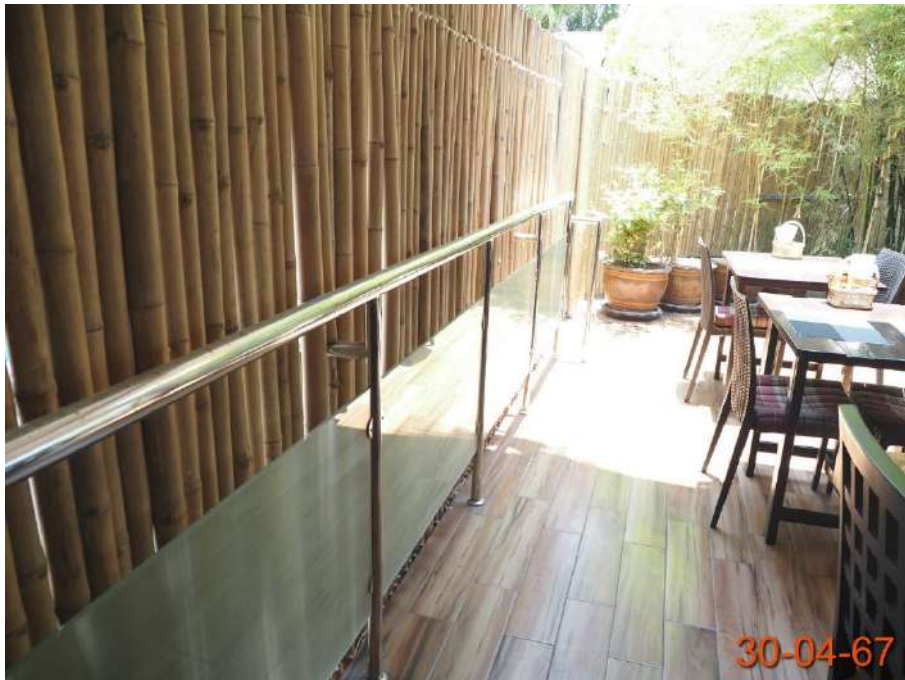
รูปที่ 607-608

สภาพแนวระจกกันตง

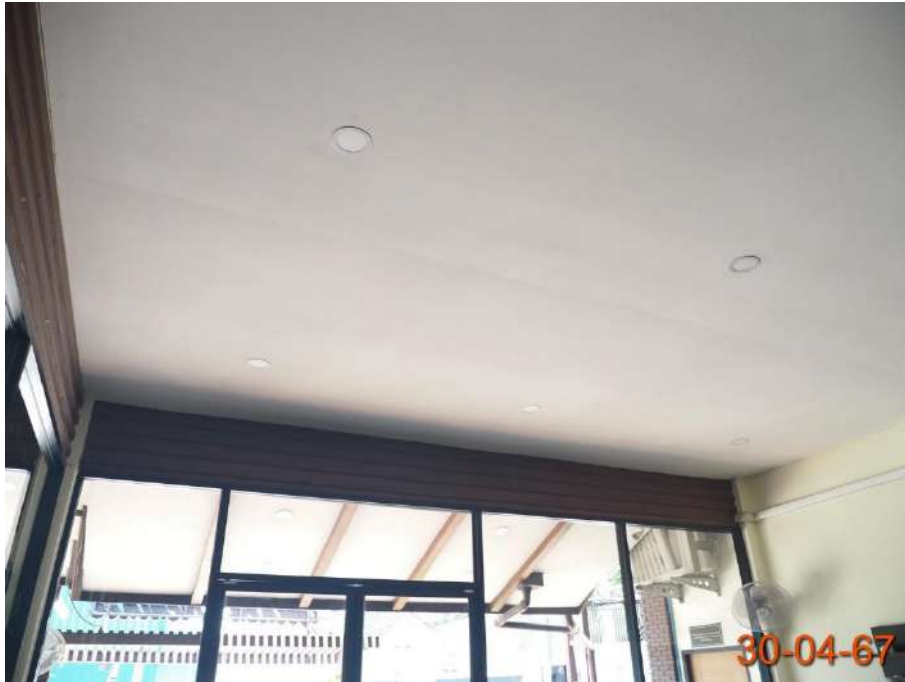
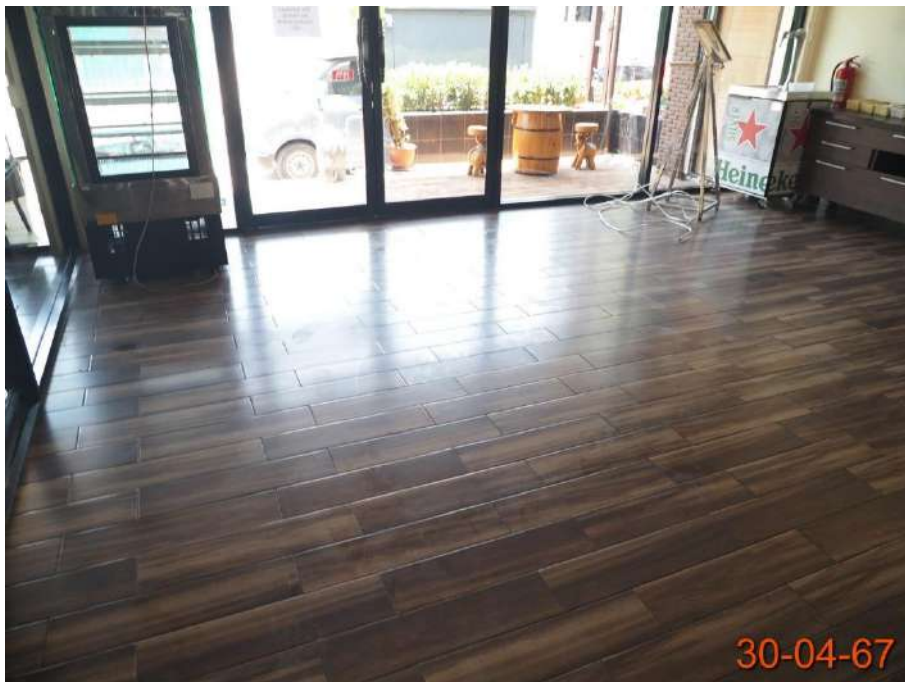
รูปที่ 609-610

สภาพภายในบริเวณแคนเตอร์

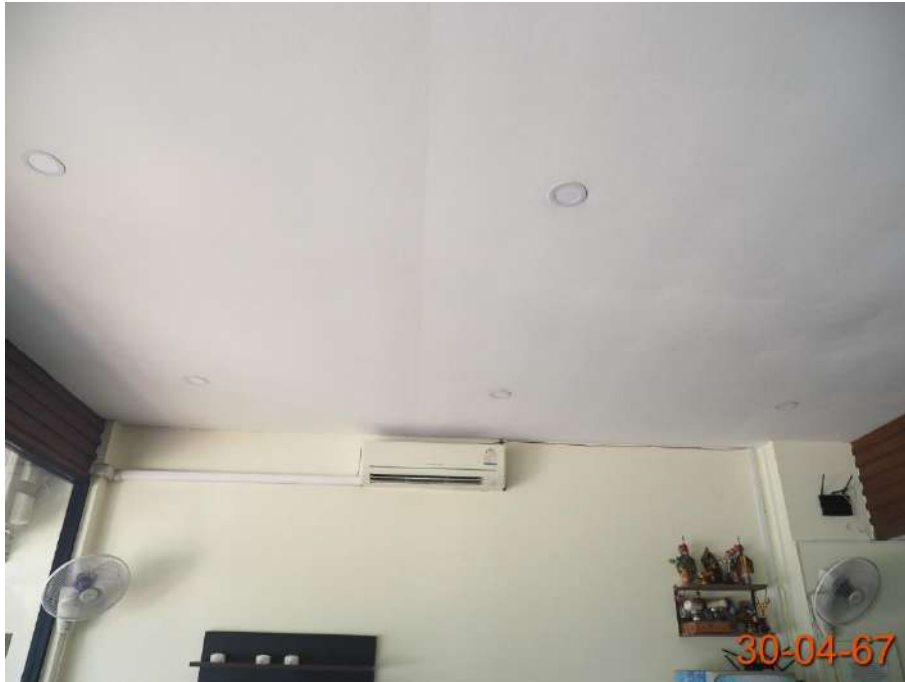
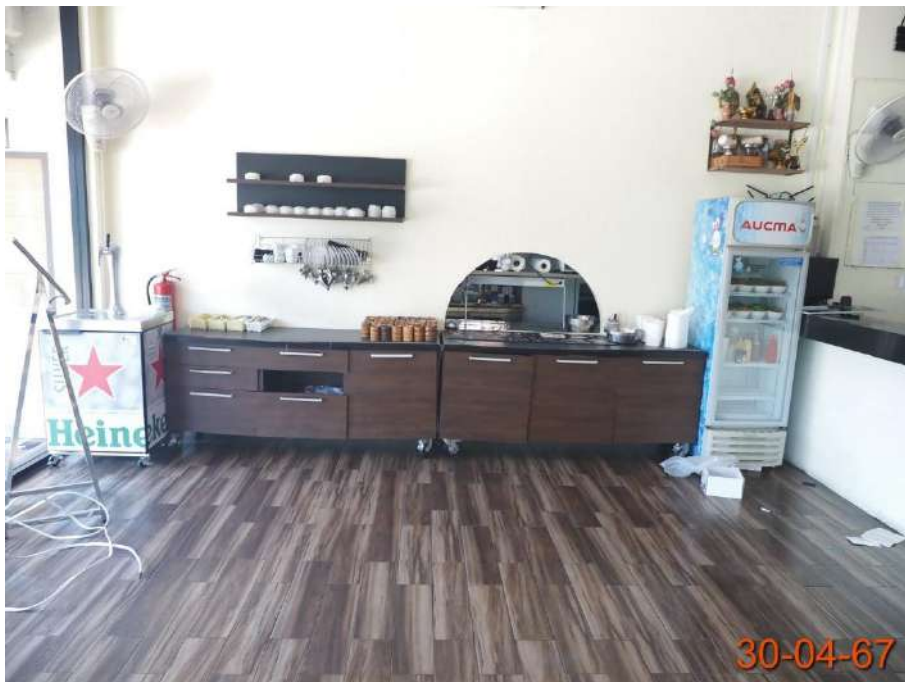
รูปที่ 611-612

สภาพภายในบริเวณเคาน์เตอร์

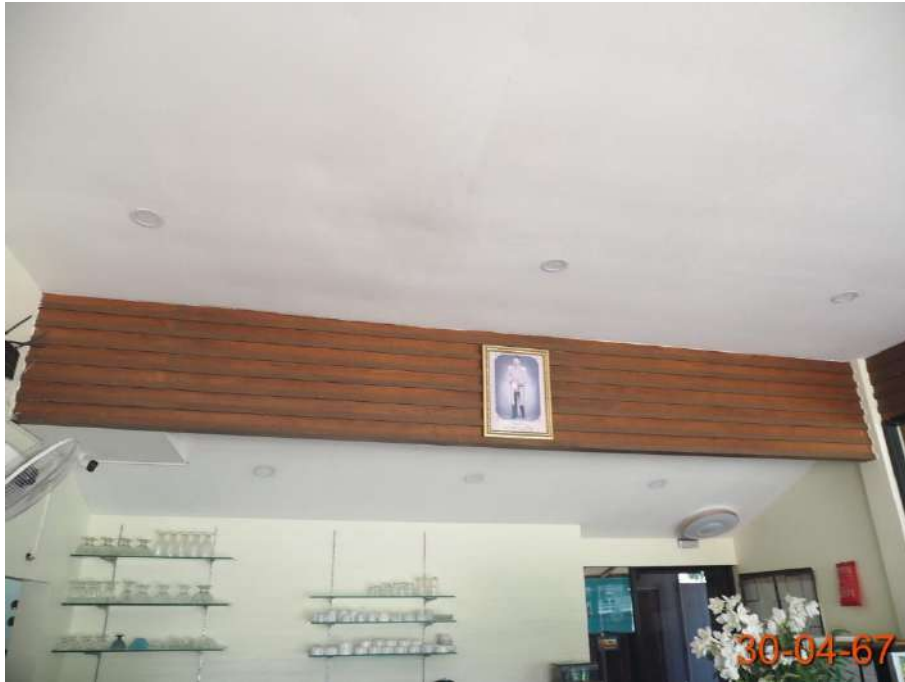
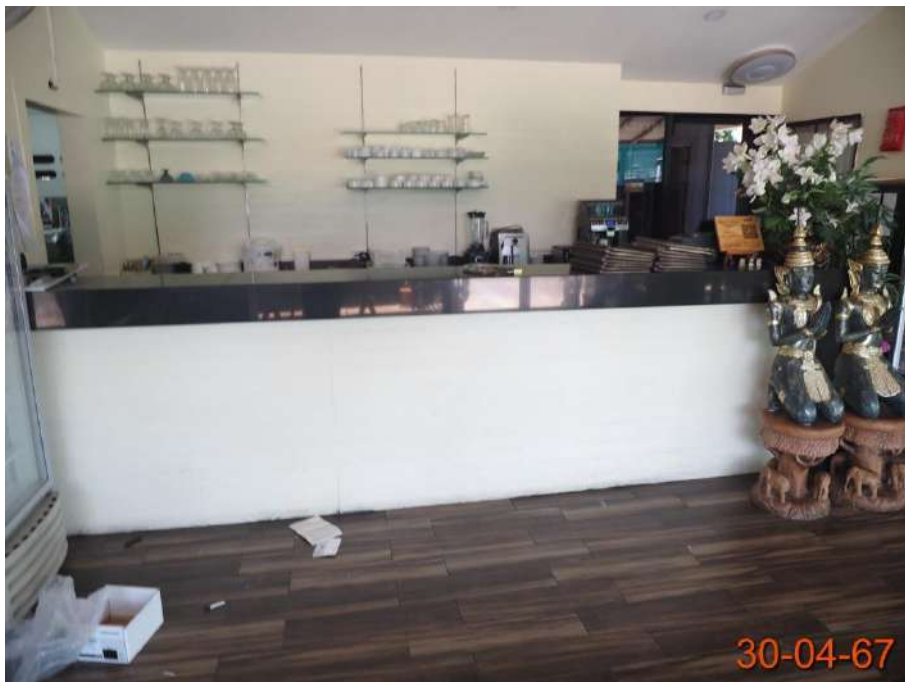
รูปที่ 615-616

สภาพภายในบริเวณเคาน์เตอร์

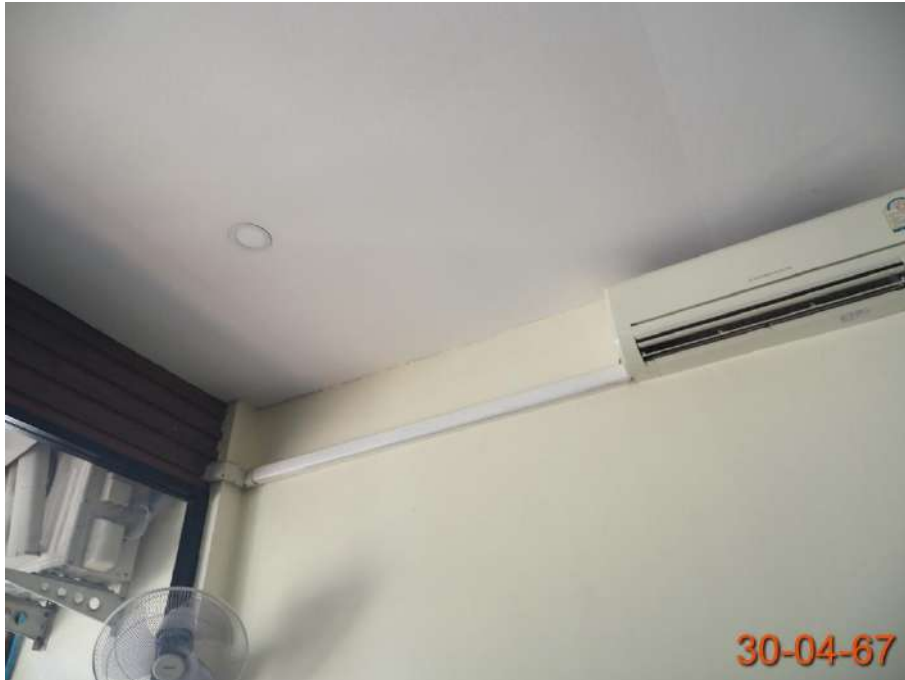
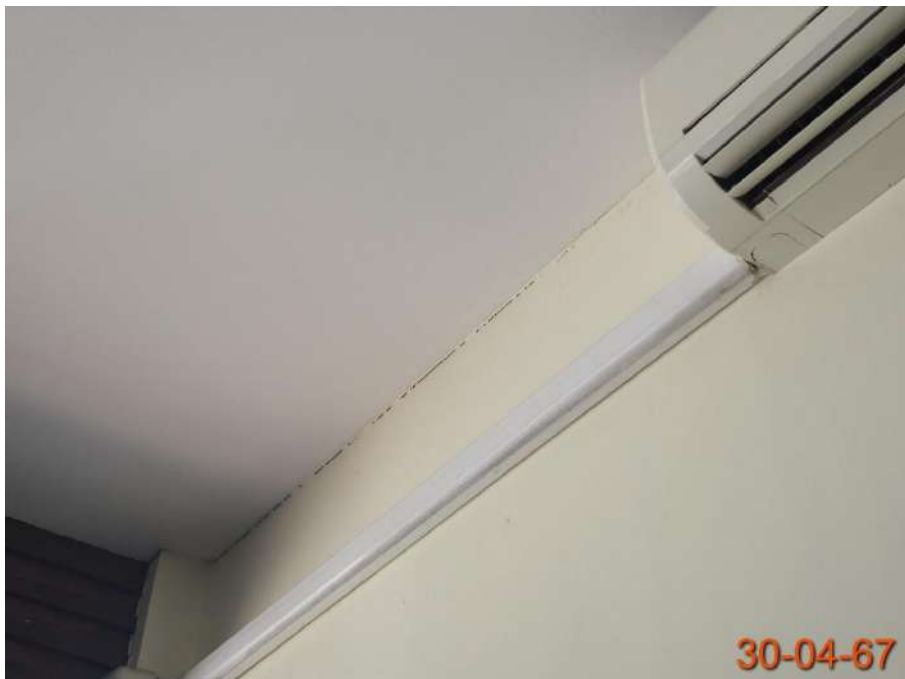
รูปที่ 617-618

รอยแตกร้าวบริเวณเคาน์เตอร์

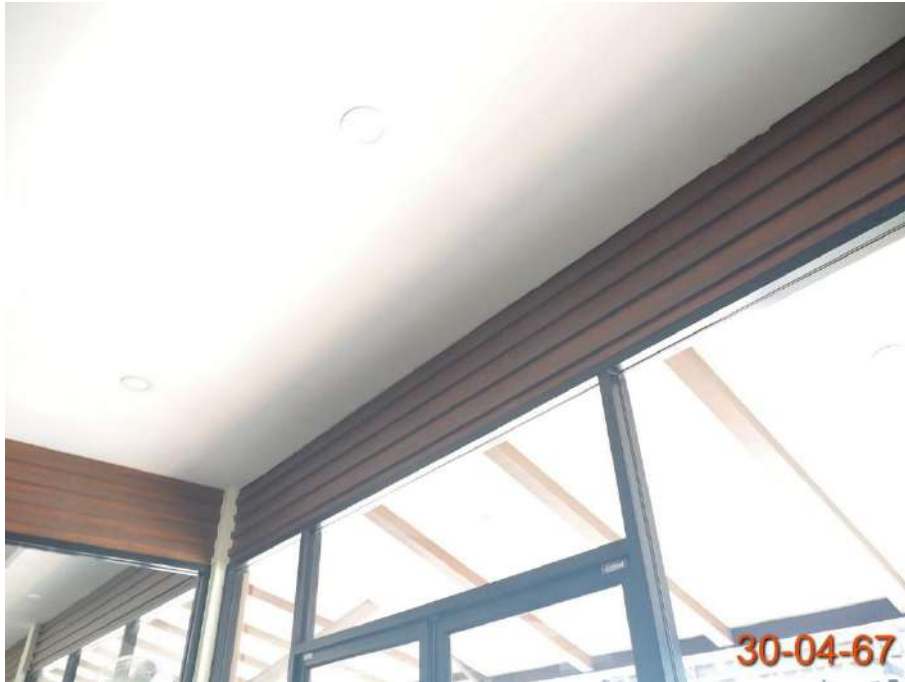
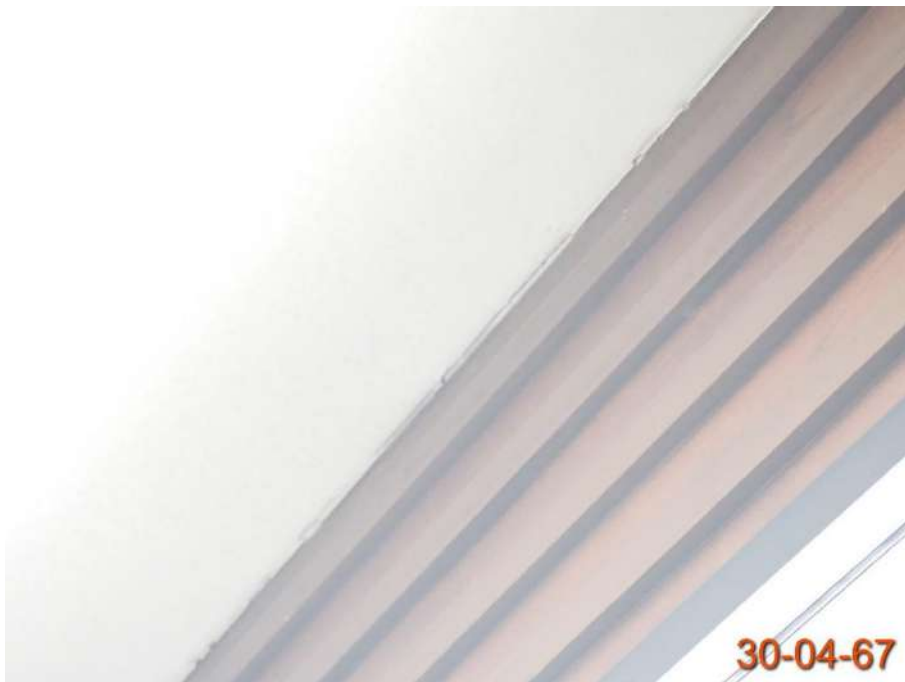
รูปที่ 619-620

รอยแตกร้าวบริเวณคาน์เตอร์

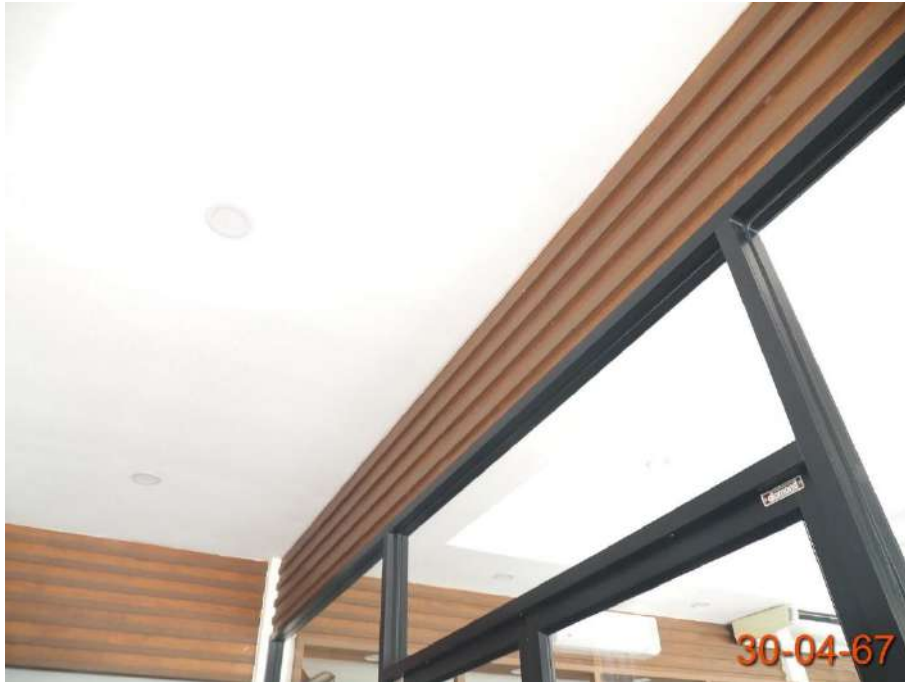
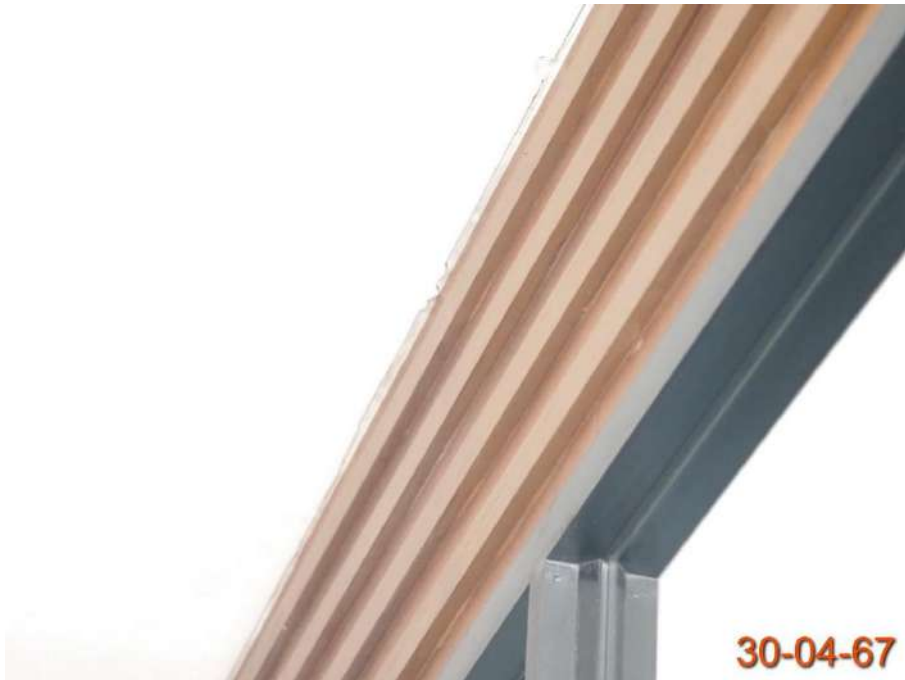
รูปที่ 621-622

รอยแตกร้าวบริเวณคาน์เตอร์

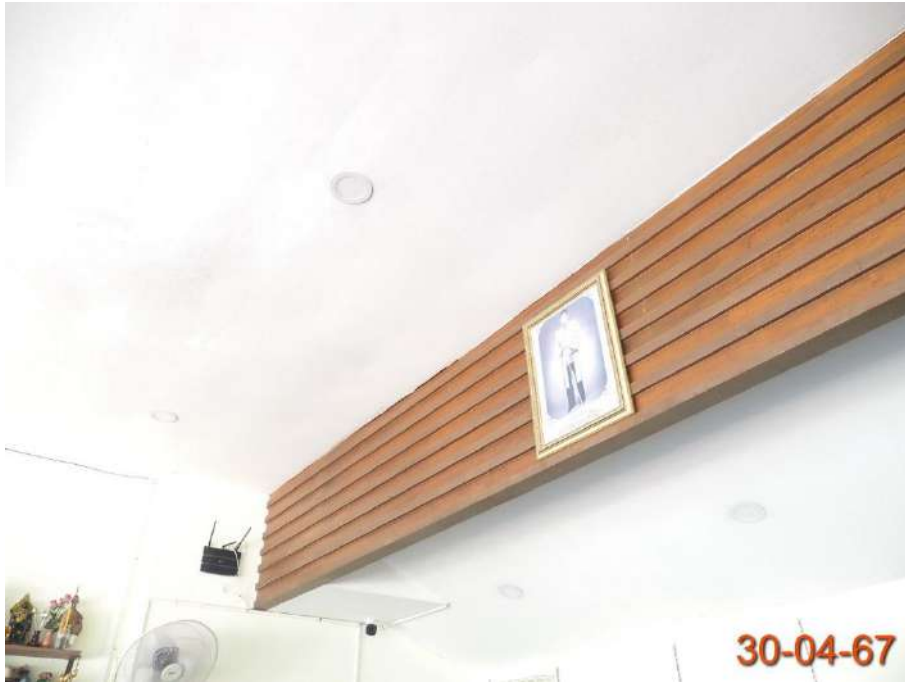
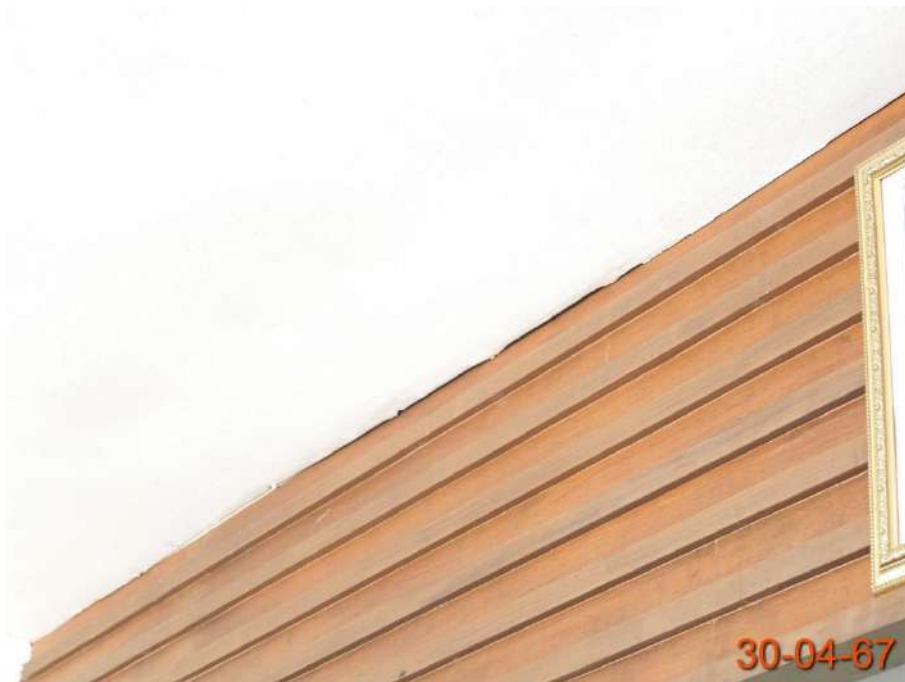
รูปที่ 623-624

รอยแตกร้าวบริเวณเคาน์เตอร์

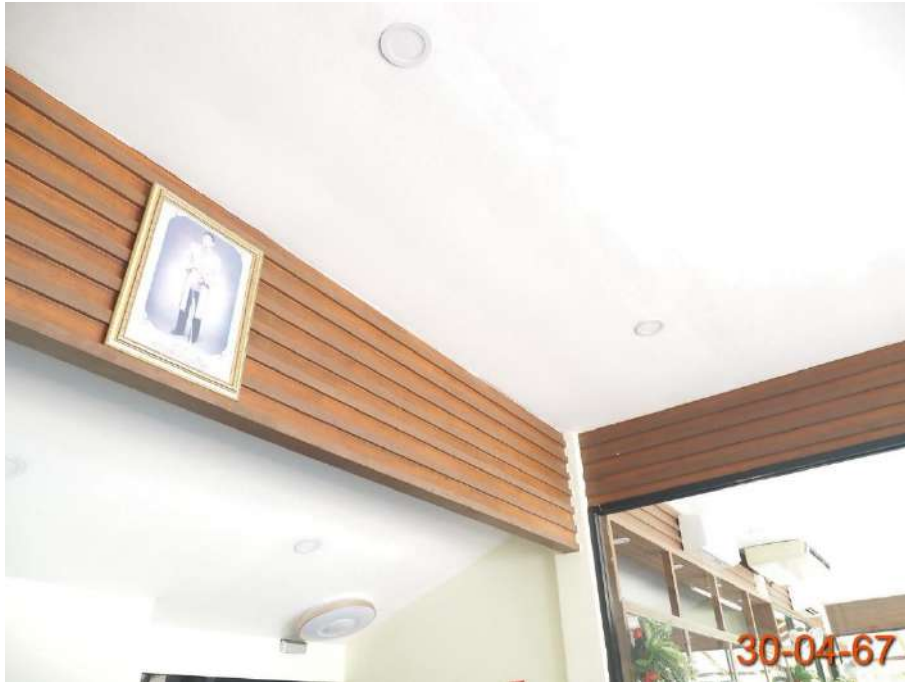
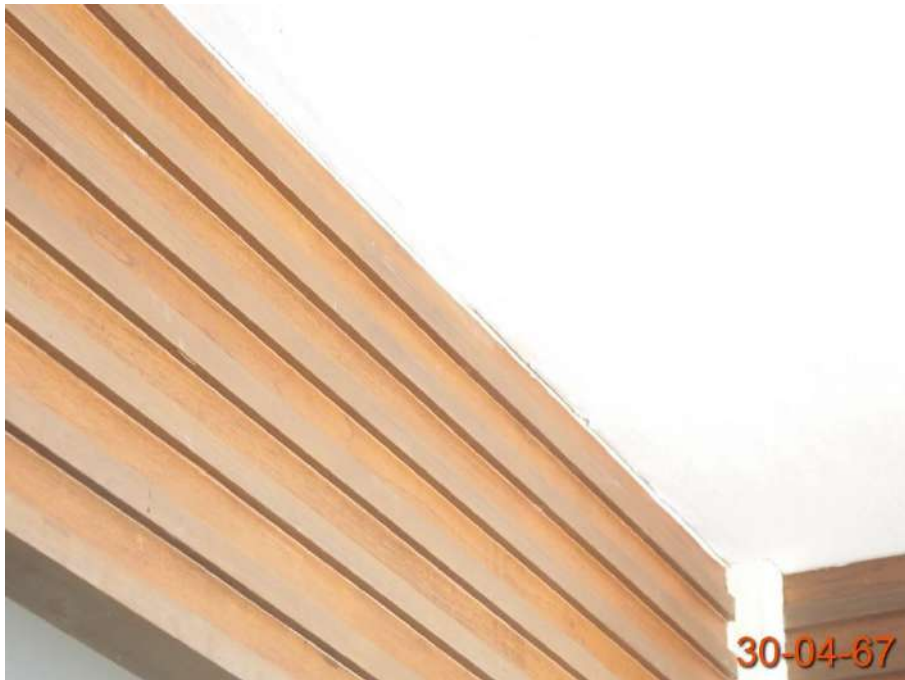
รูปที่ 625-626

รอยแตกร้าวบริเวณเคาน์เตอร์

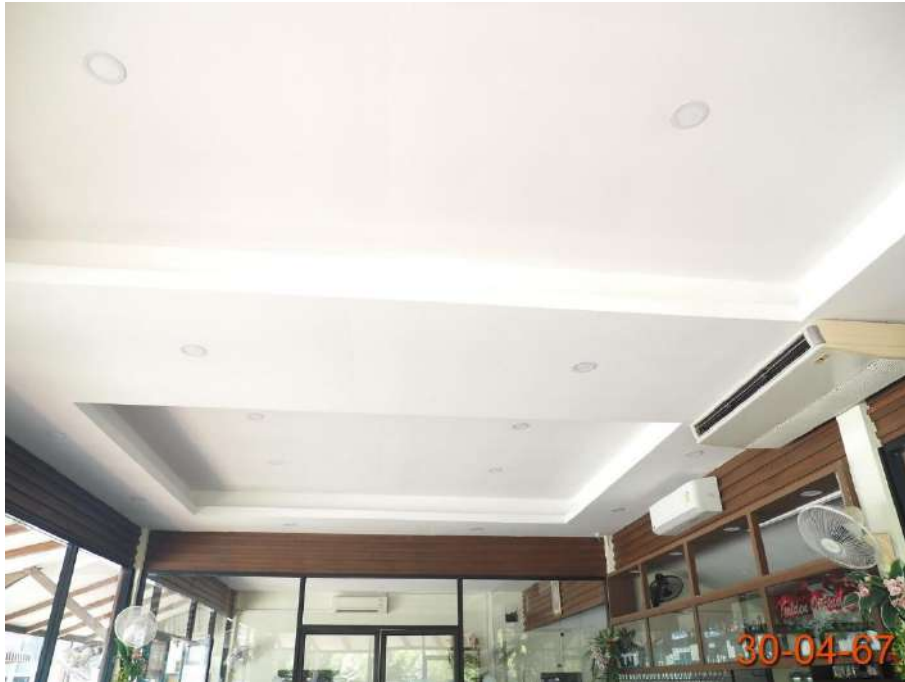
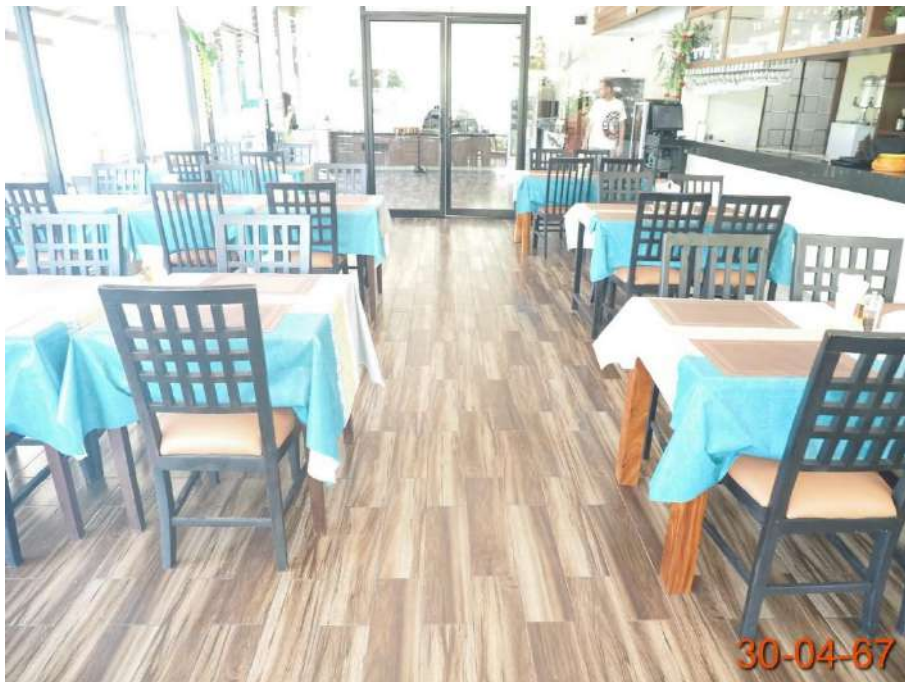
รูปที่ 627-628

สภาพภายในห้องจัดเลี้ยง

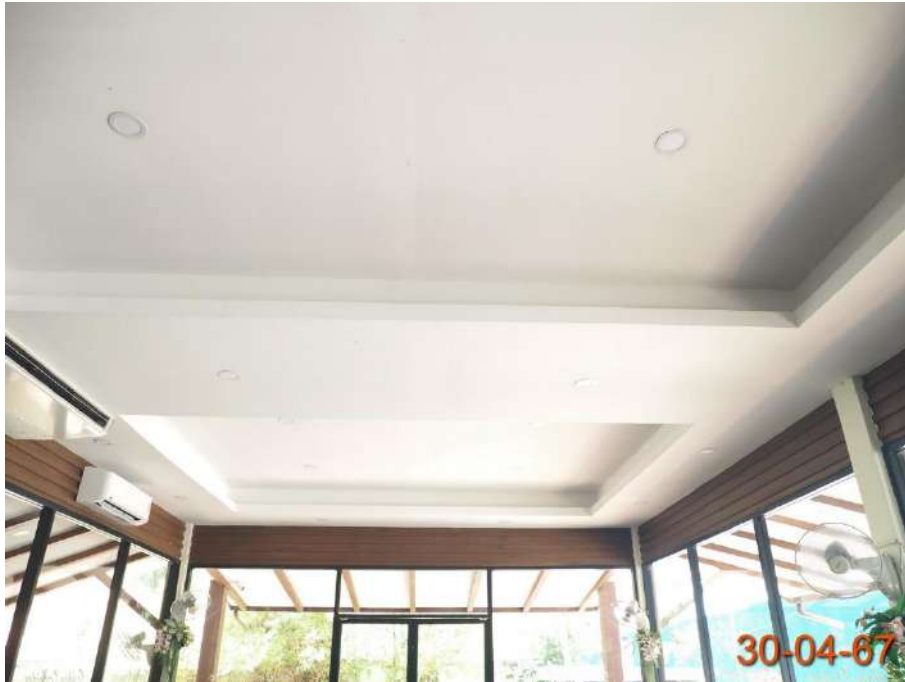
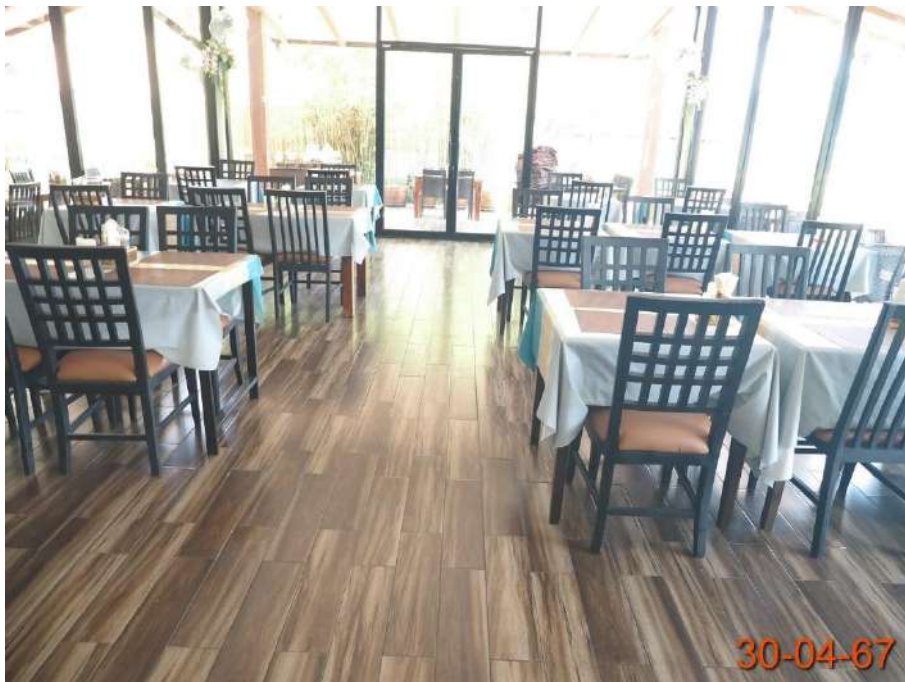
รูปที่ 629-630

สภาพภายในห้องจัดเลี้ยง
