เอกสารส่งมอบรายงานการเข้าสำรวจข้างเคียงก่อนเริ่มงาน

โครงการ GRANDE CENTRE POINT ATLAS PATTAYA

รายงานการสำรวจสภาพอาคารข้างเคียง โครงการก่อสร้างอาคาร
“GRANDE CENTRE POINT ATLAS PATTAYA”
(ก่อนเริ่มงานเสาเข็มเจาะ)

- โครงการก่อสร้าง** : อาคารโรงแรม 2 อาคาร อาคาร A สูง 25 ชั้น, อาคาร B สูง 26 ชั้น และชั้นลอย 1 ชั้น, อาคาร C สูง 8 ชั้น และชั้นลอย 2 ชั้น จำนวน 1 อาคาร, อาคาร D E F G H J สูง 1-4 ชั้น จำนวน 6 อาคาร ทางเชื่อมระหว่างอาคาร A และ B, ทางเชื่อมระหว่างอาคาร B และ C ป้ายบนพื้นดิน จำนวน 3 ป้าย และสรว่ายน้ำภายนอกอาคาร จำนวน 3 สรว
- เจ้าของโครงการ** : บริษัท แอล เอช มอลล์ แอนด์ โฮเทล จำกัด
- ที่ตั้งโครงการ** : ถนนพญา-นาเกลือ ซอยนาเกลือ อำเภอบางละมุง จังหวัดชลบุรี 20150
- ผู้รับเหมางานเสาเข็มเจาะ** : บริษัท ซีฟโก้ จำกัด (มหาชน)
- ระยะเวลางานก่อสร้าง** : เริ่มงานวันที่ 1 เมษายน 2567 กำหนดแล้วเสร็จวันที่ 29 กรกฎาคม 2567
(งานเสาเข็มเจาะ)
- วันที่สำรวจ** : วันที่ 30 เมษายน 2567
- พนักงานสำรวจ** : นายสุเทพ สุวรรณศรี

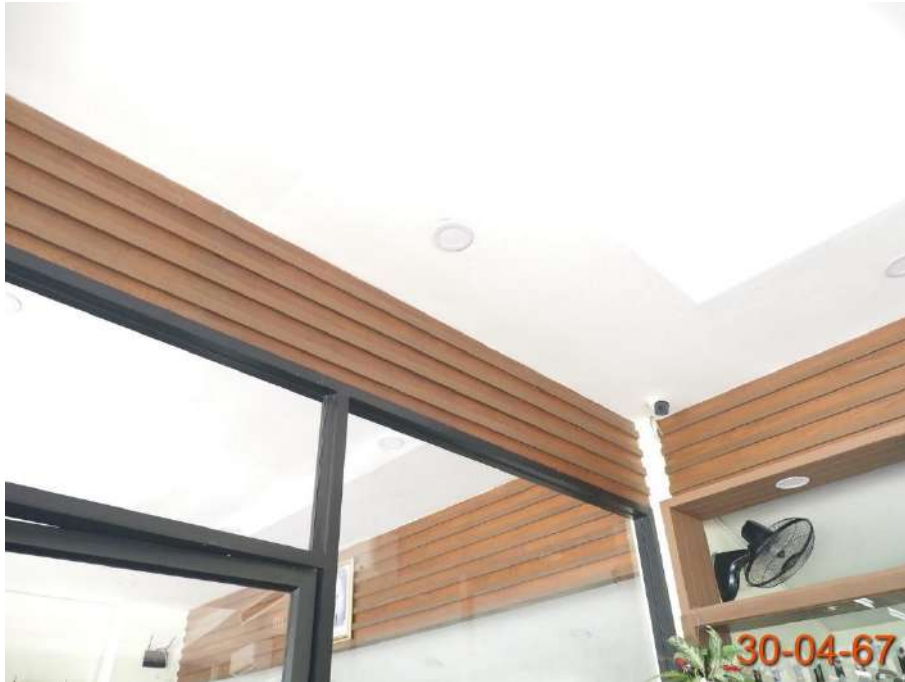
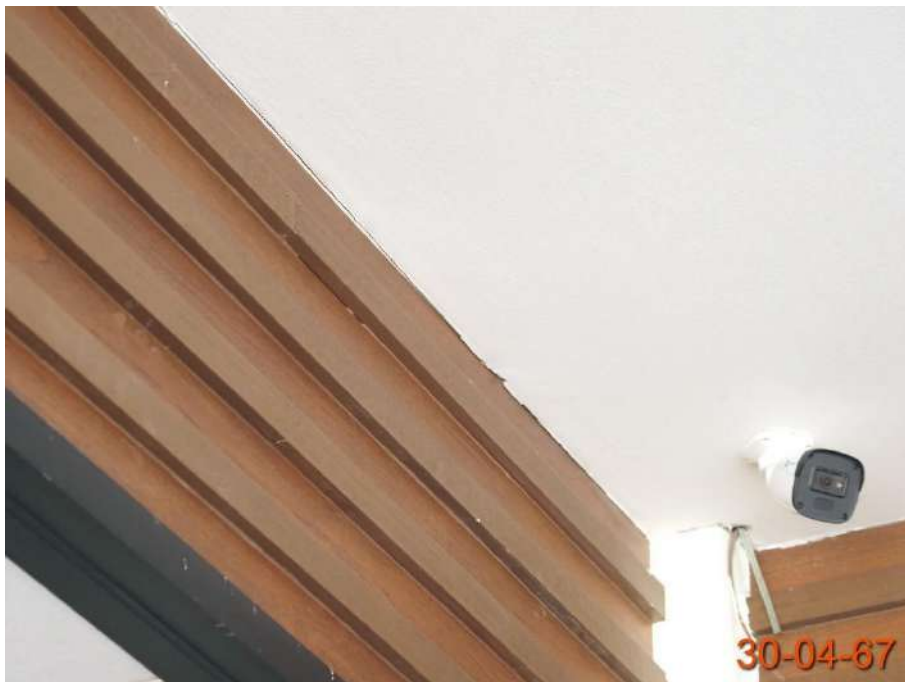
รูปที่ 631-632

รอยแตกร้าวภายในห้องจัดเลี้ยง

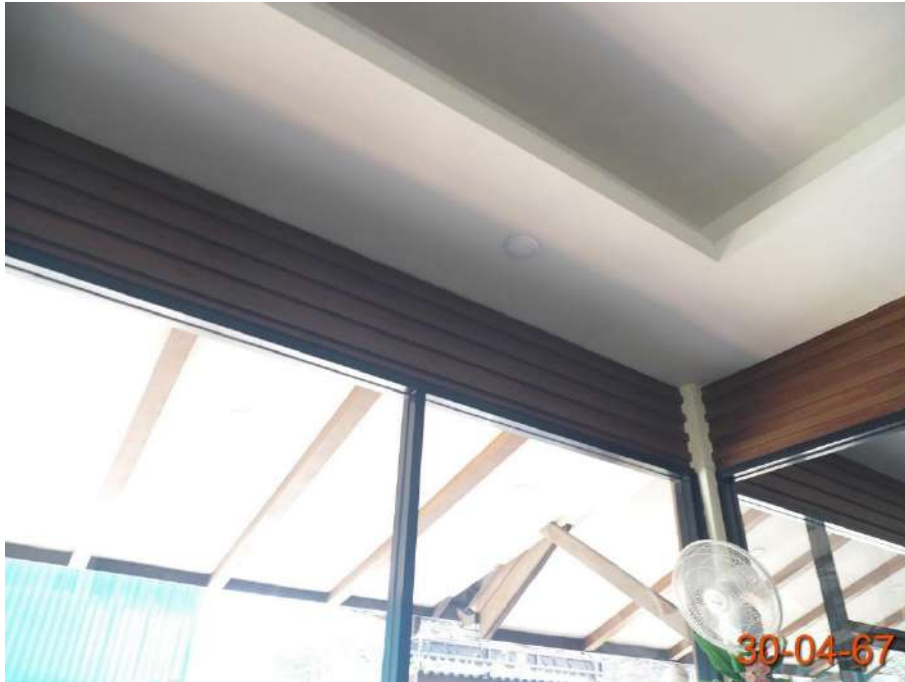
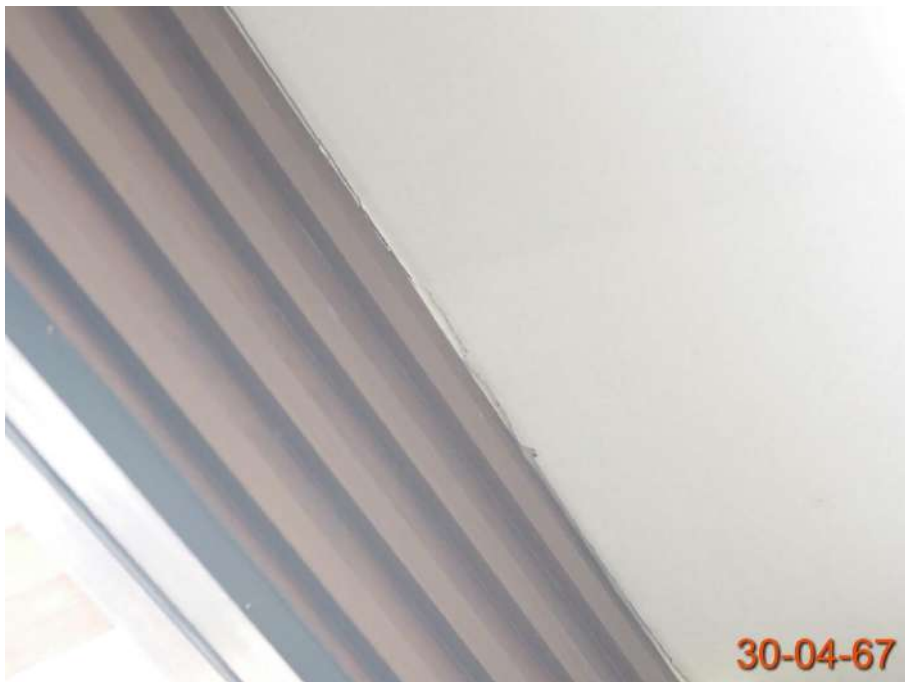
รูปที่ 633-634

รอยแตกร้าวภายในห้องจัดเลี้ยง

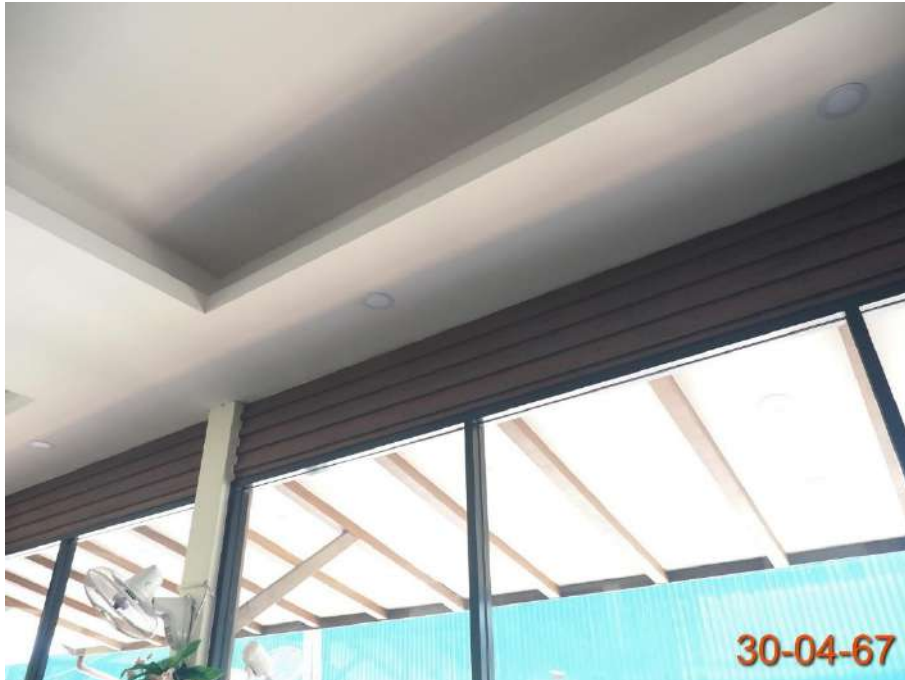
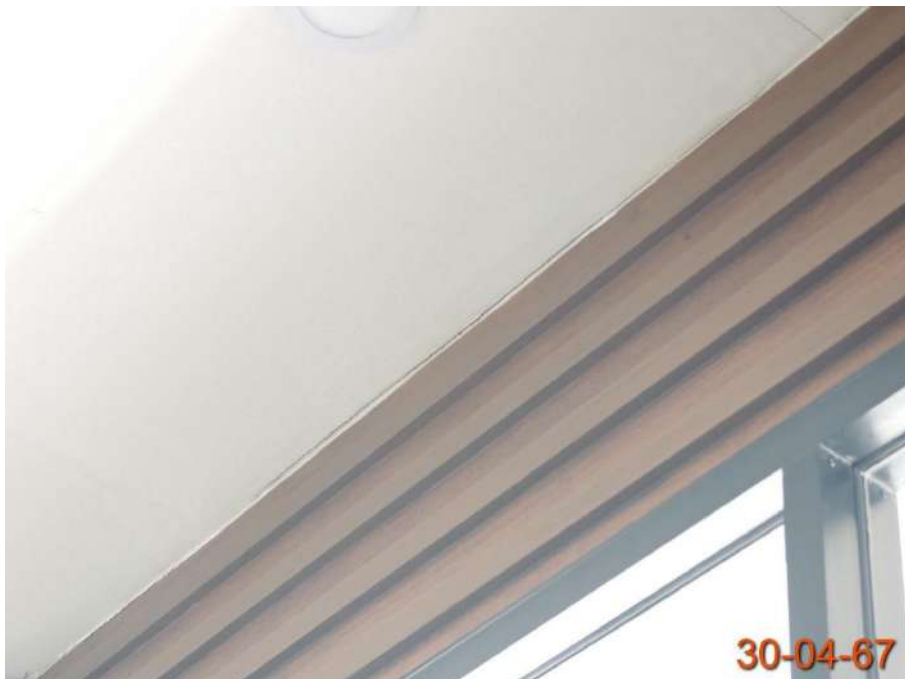
รูปที่ 635-636

รอยแตกร้าวภายในห้องจัดเลี้ยง

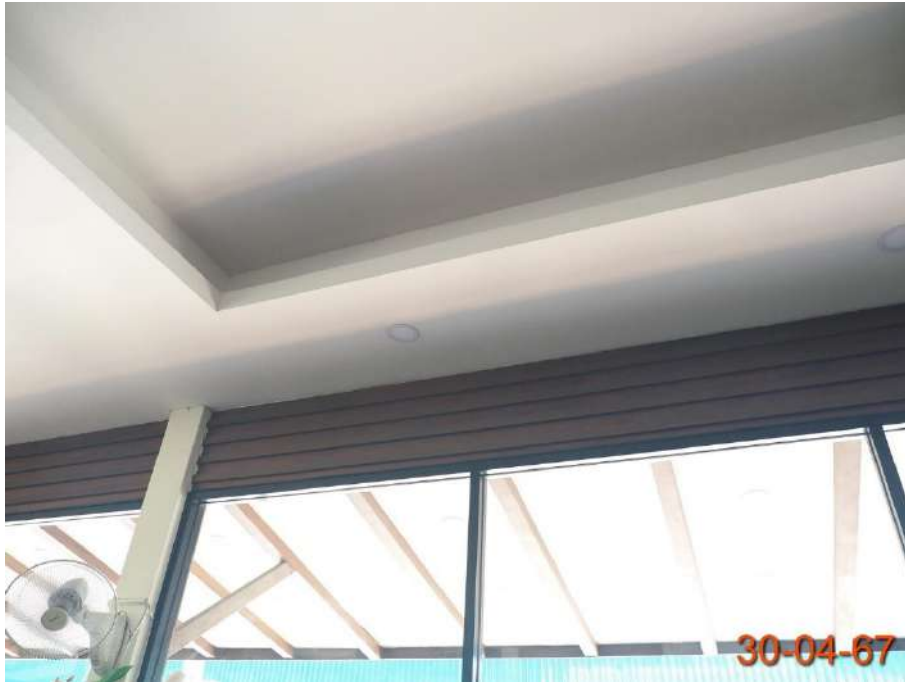
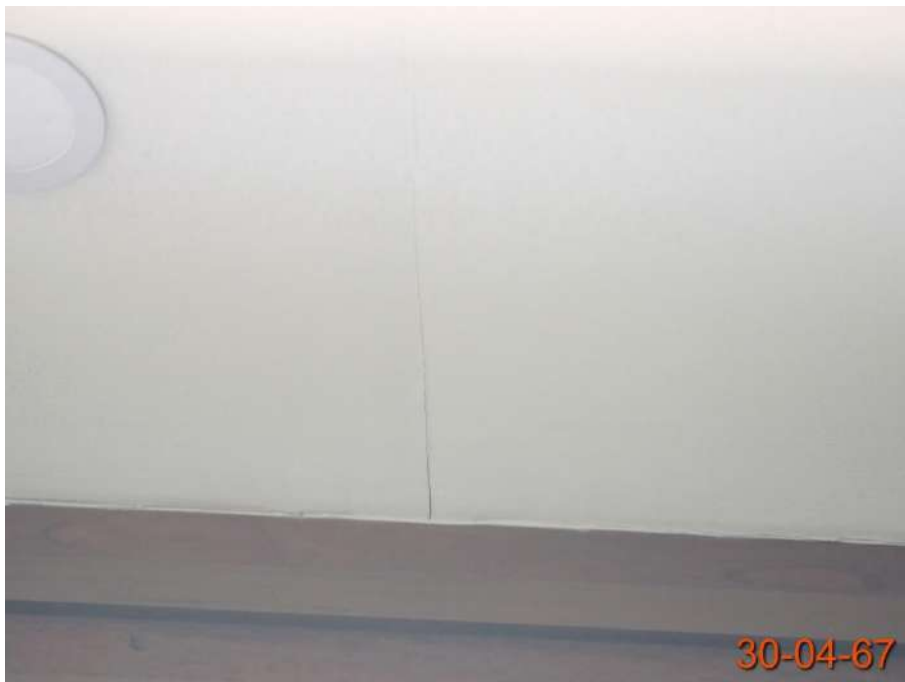
รูปที่ 637-638

รอยแตกร้าวภายในห้องจัดเลี้ยง

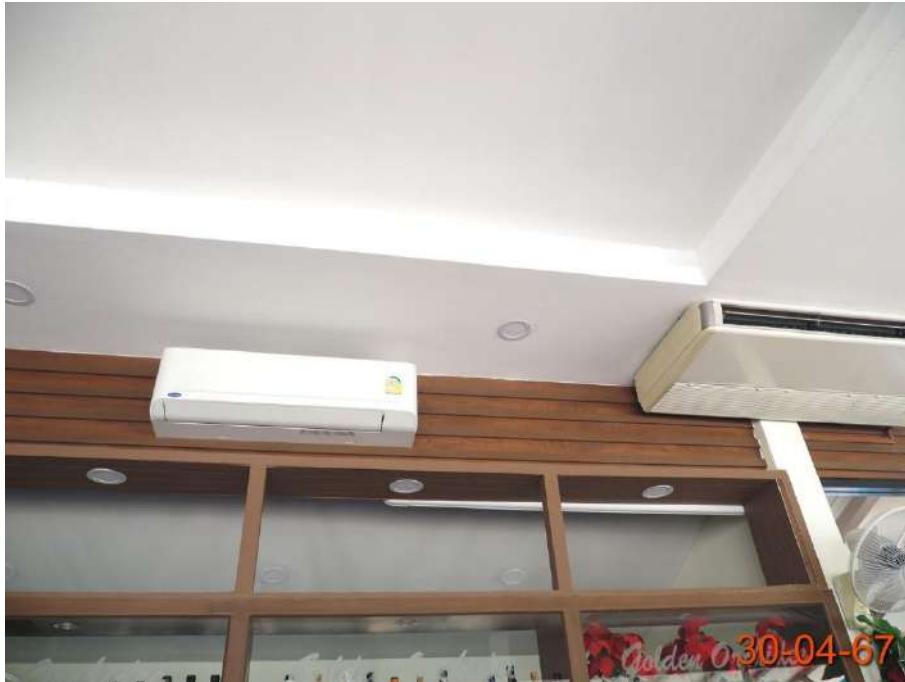
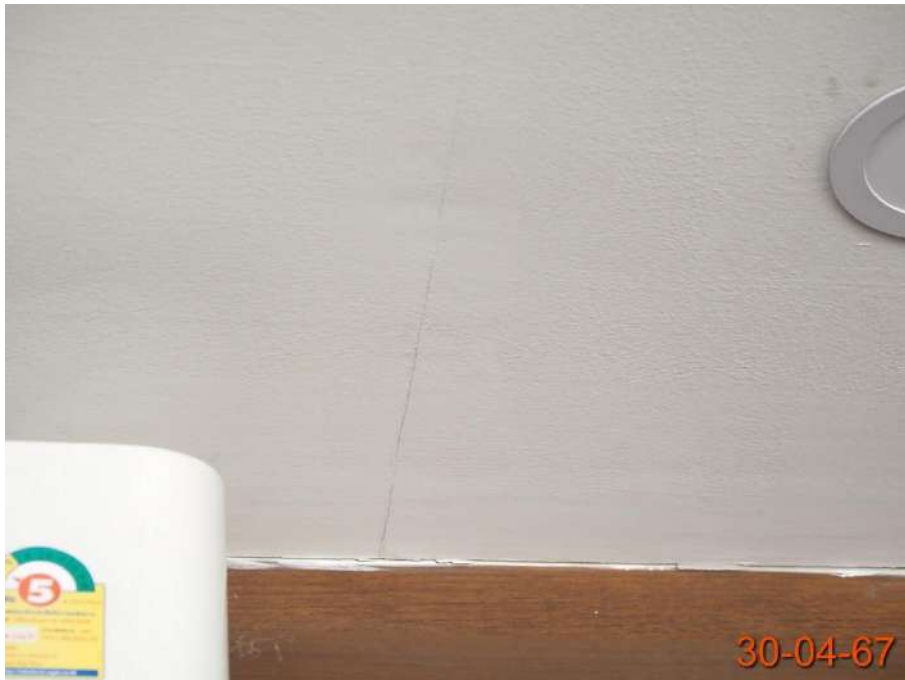
รูปที่ 639-640

รอยแตกร้าวภายในห้องจัดเลี้ยง

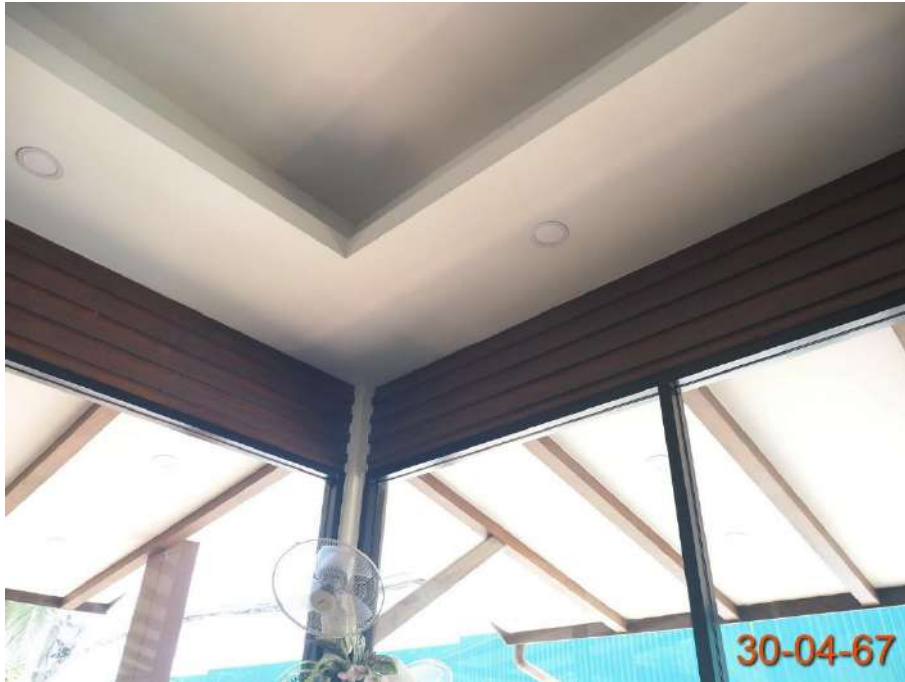
รูปที่ 641-642

รอยแตกร้าวภายในห้องจัดเลี้ยง

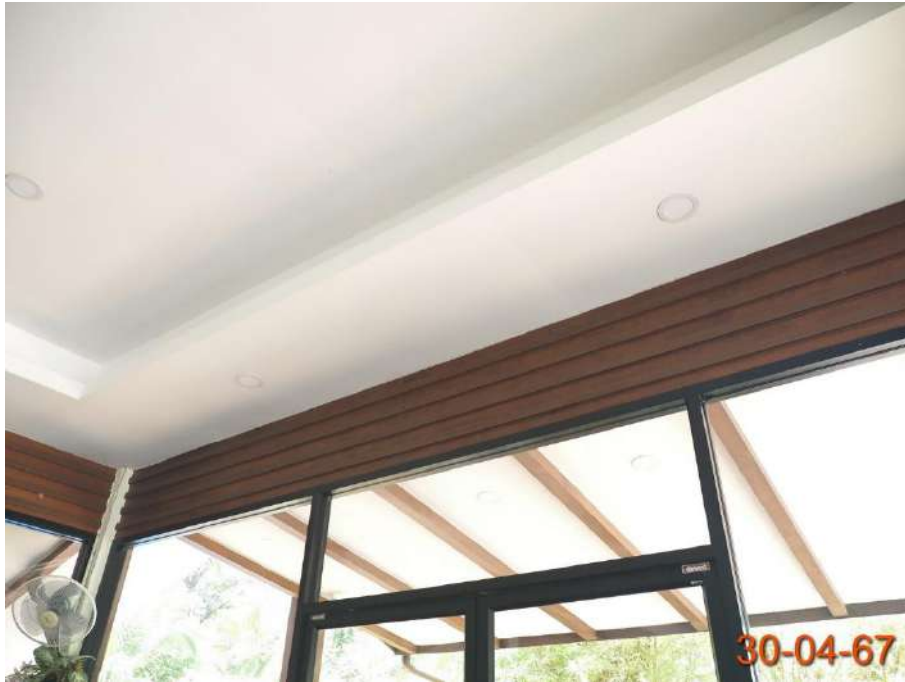
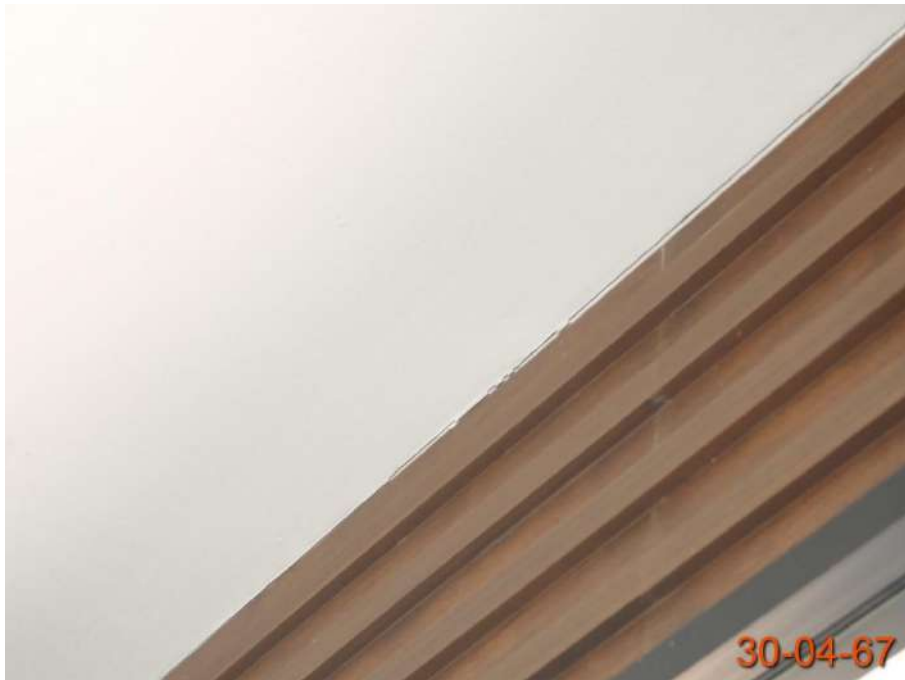
รูปที่ 643-644

รอยแตกร้าวภายในห้องจัดเลี้ยง

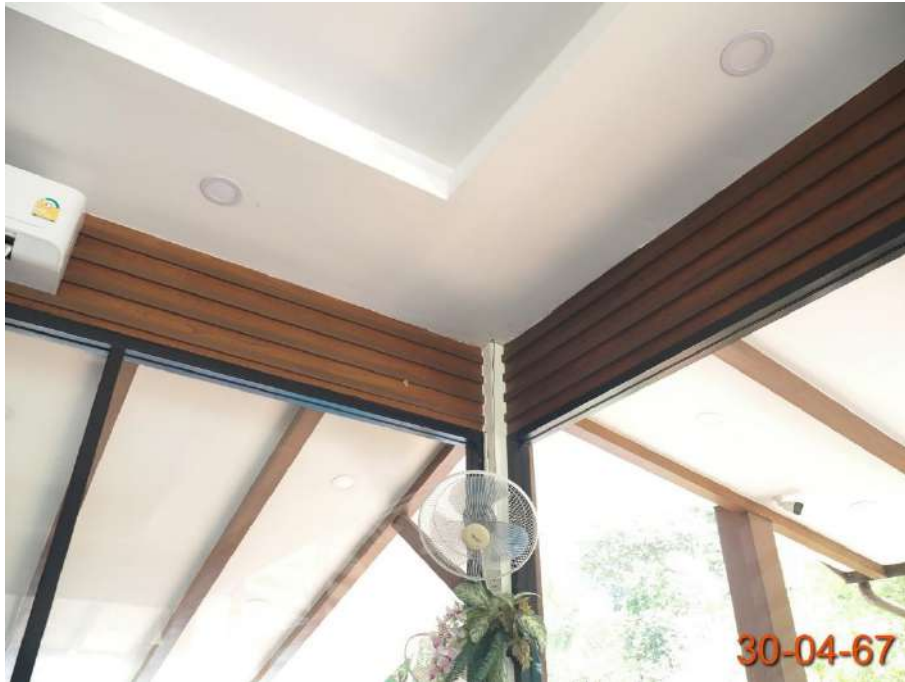
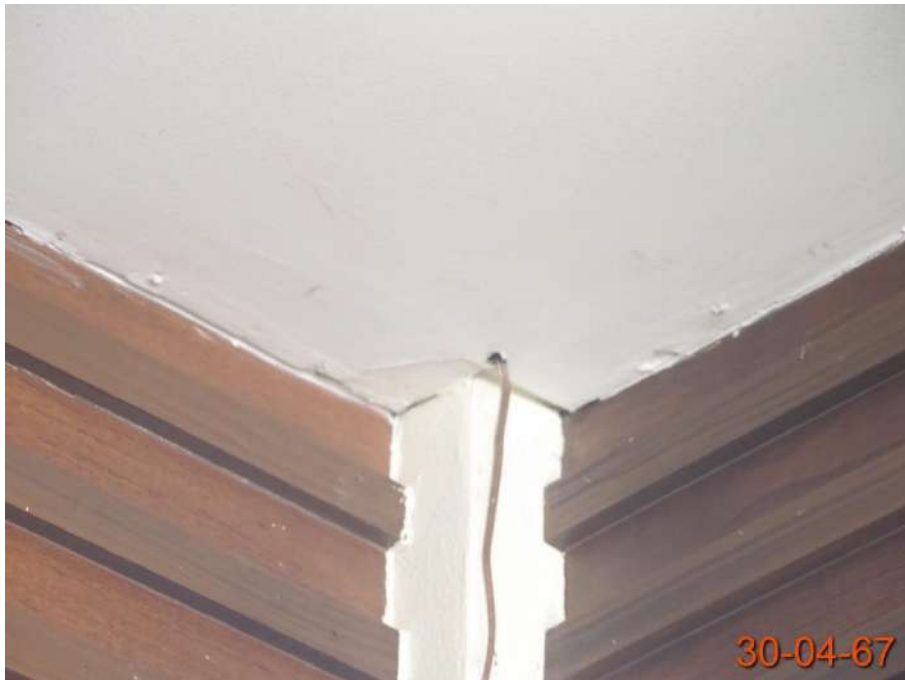
รูปที่ 645-646

รอยแตกร้าวภายในห้องจัดเลี้ยง

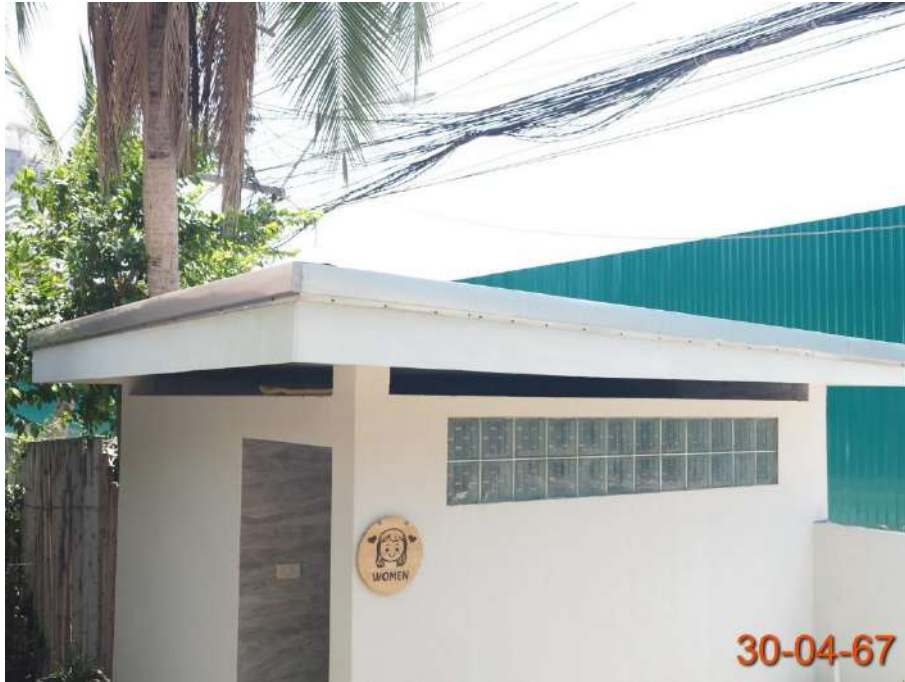
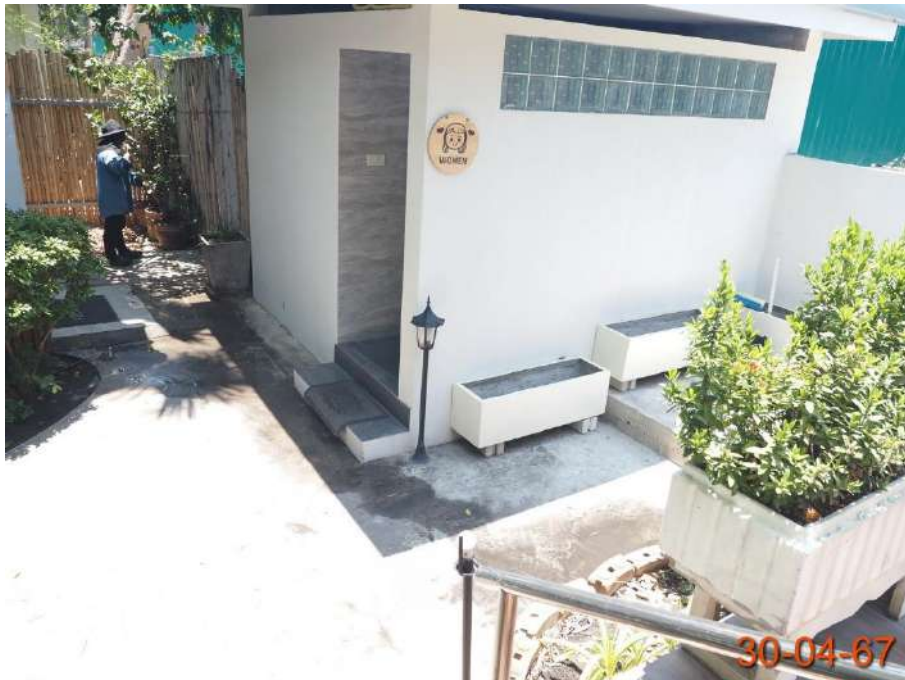
รูปที่ 647-648

สภาพห้องน้ำหญิง

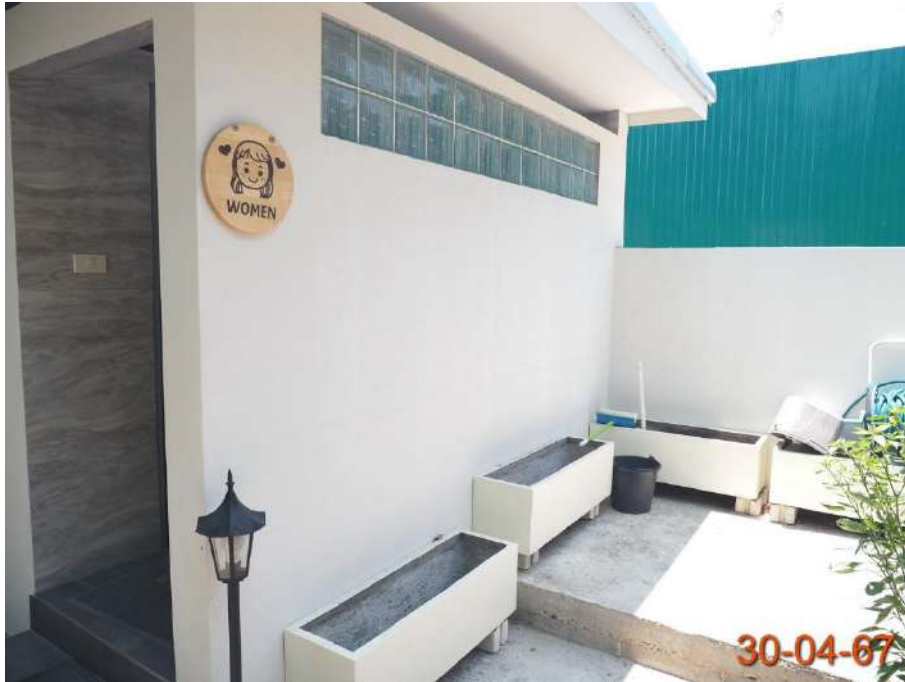
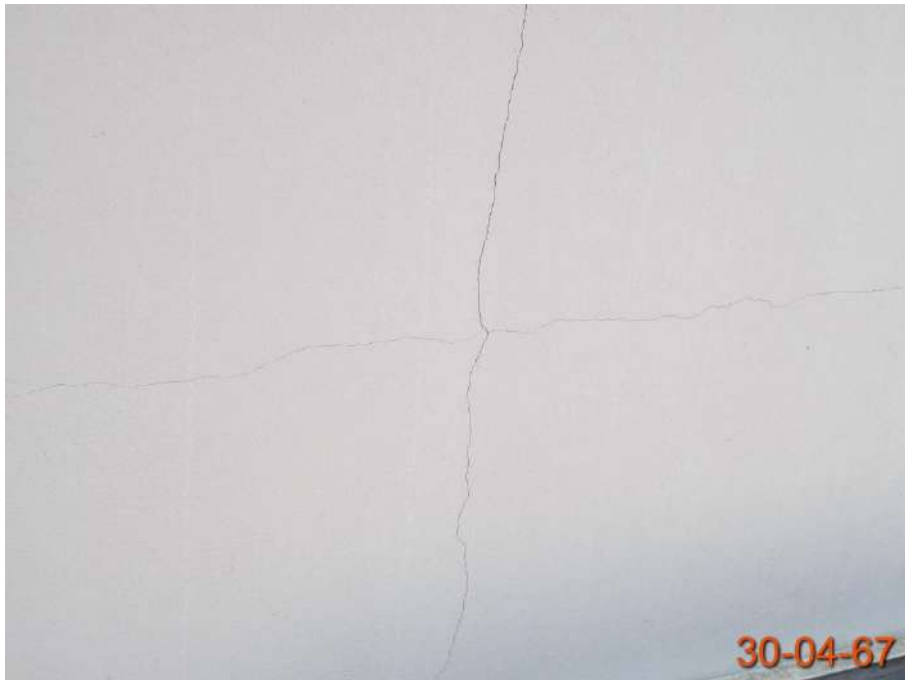
รูปที่ 649-650

รอยแตกร้าวภายนอก

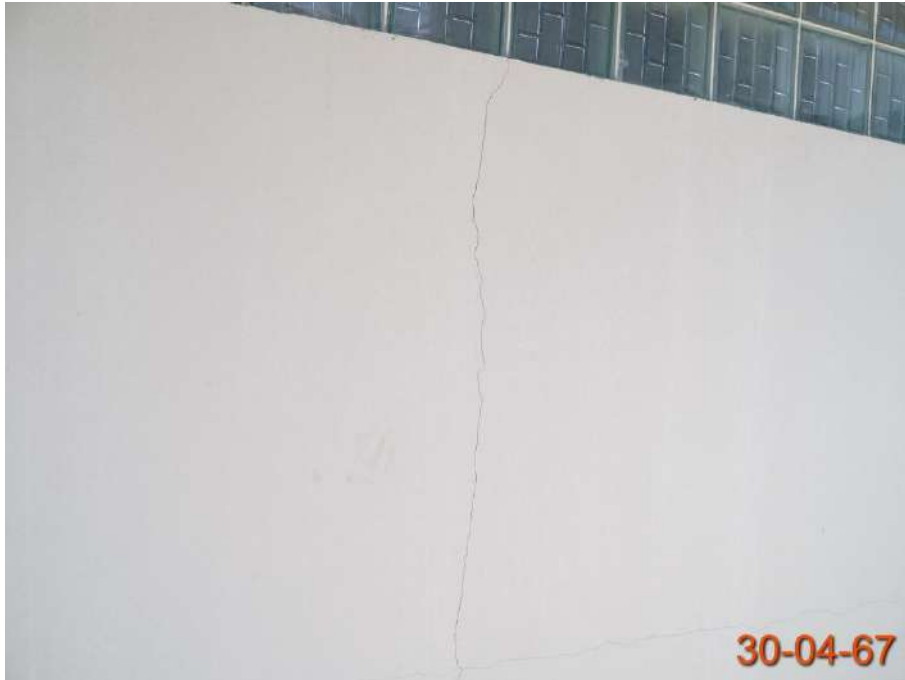
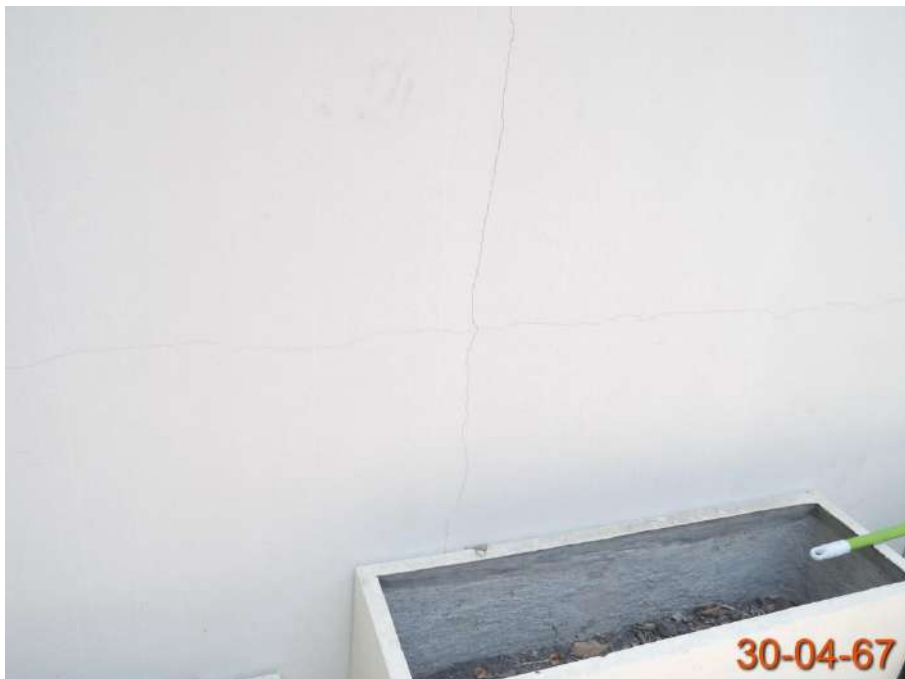
รูปที่ 651-652

รอยแตกร้าวภายนอก

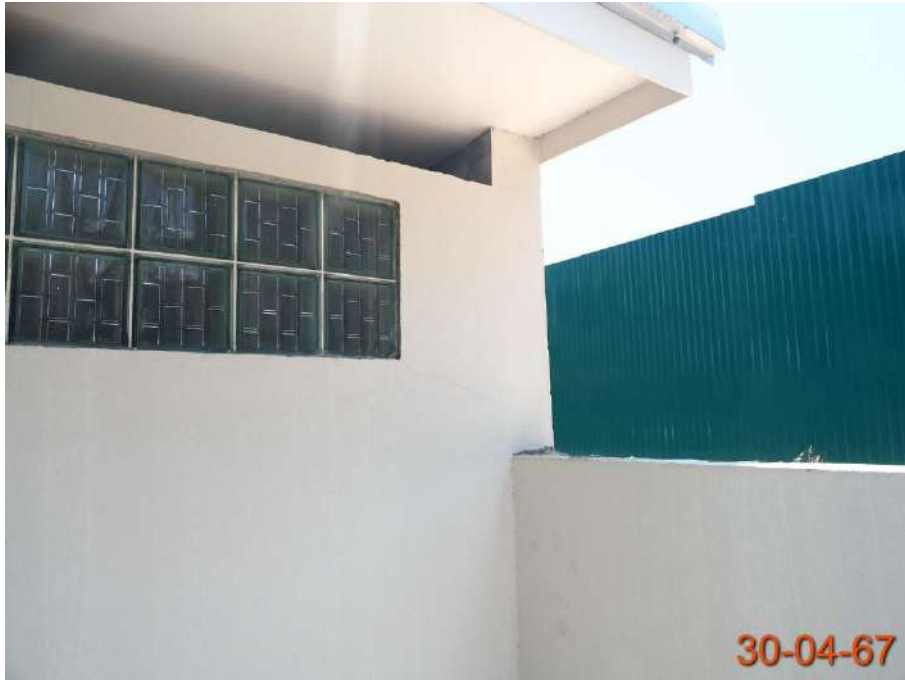
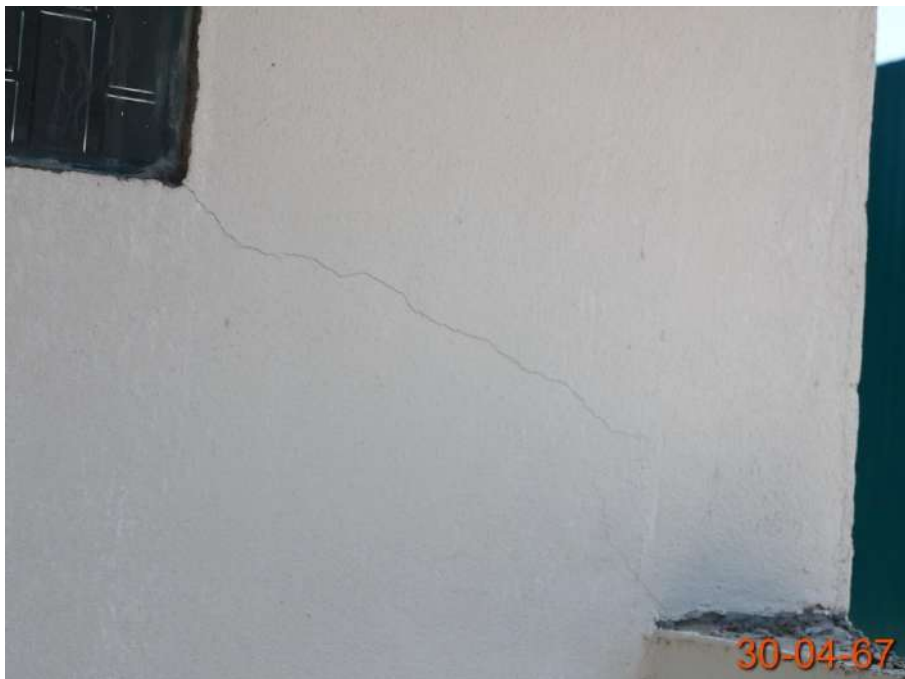
รูปที่ 653-654

รอยแตกร้าวภายนอก

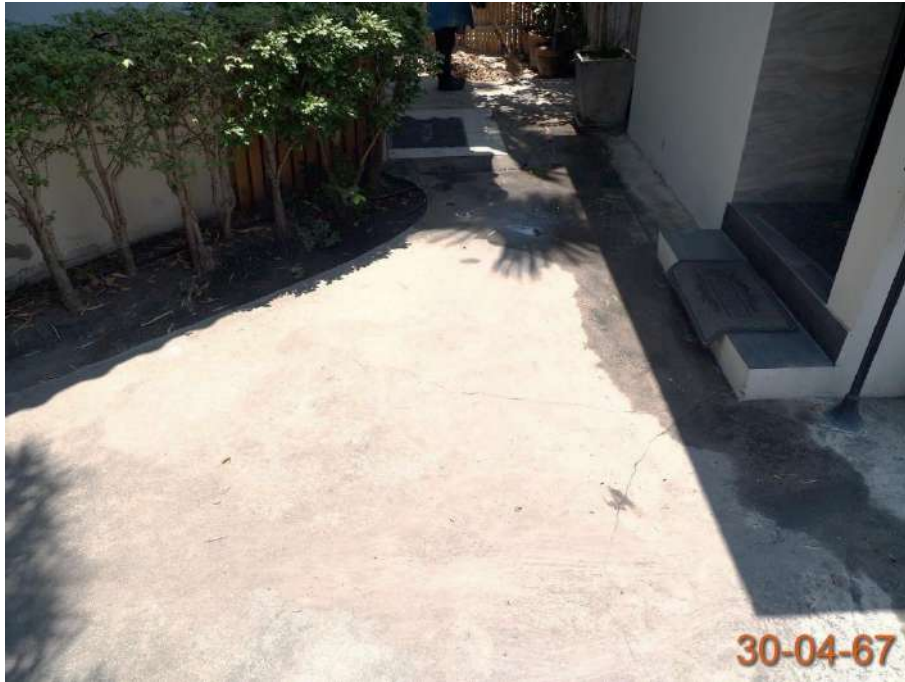
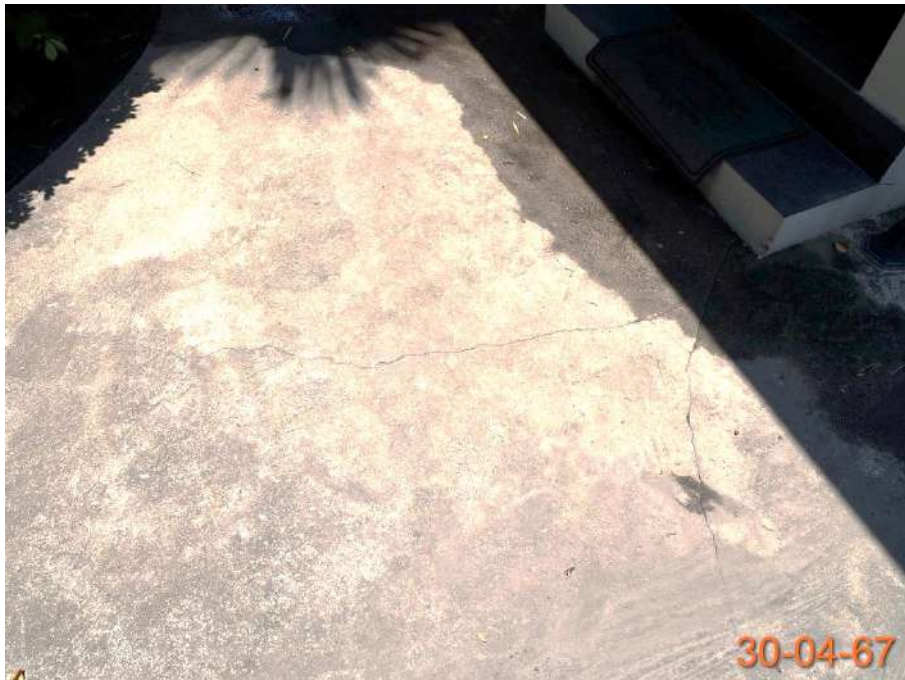
รูปที่ 655-656

รอยแตกร้าวพื้น

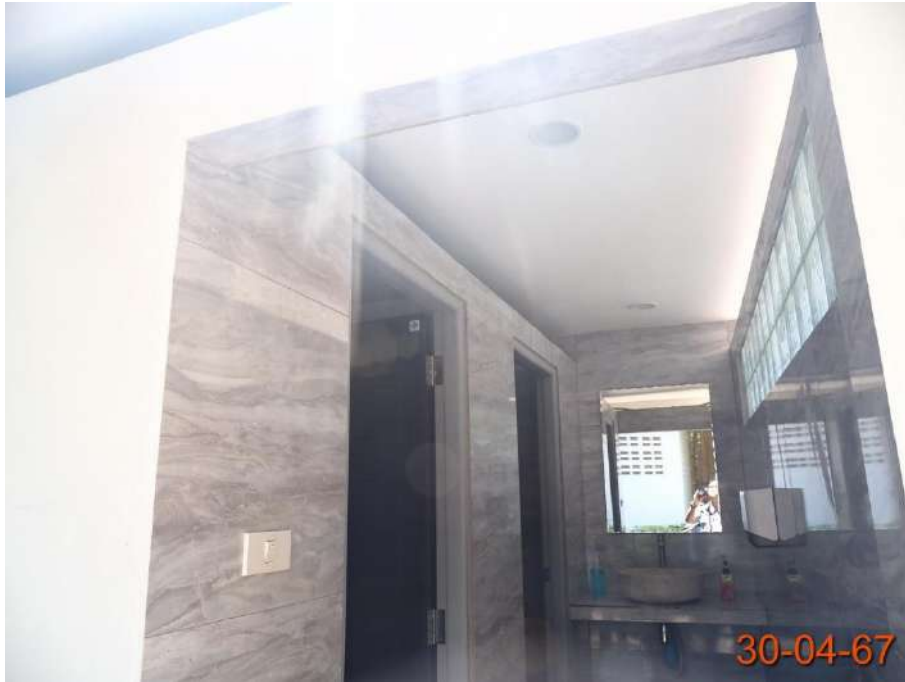
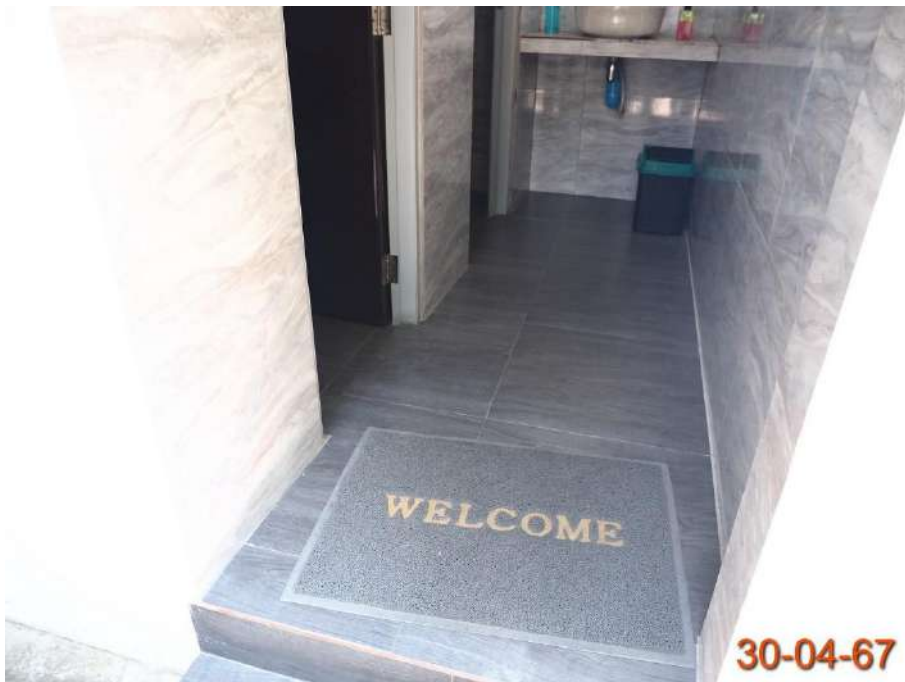
รูปที่ 657-658

สภาพภายในห้องน้ำหญิง

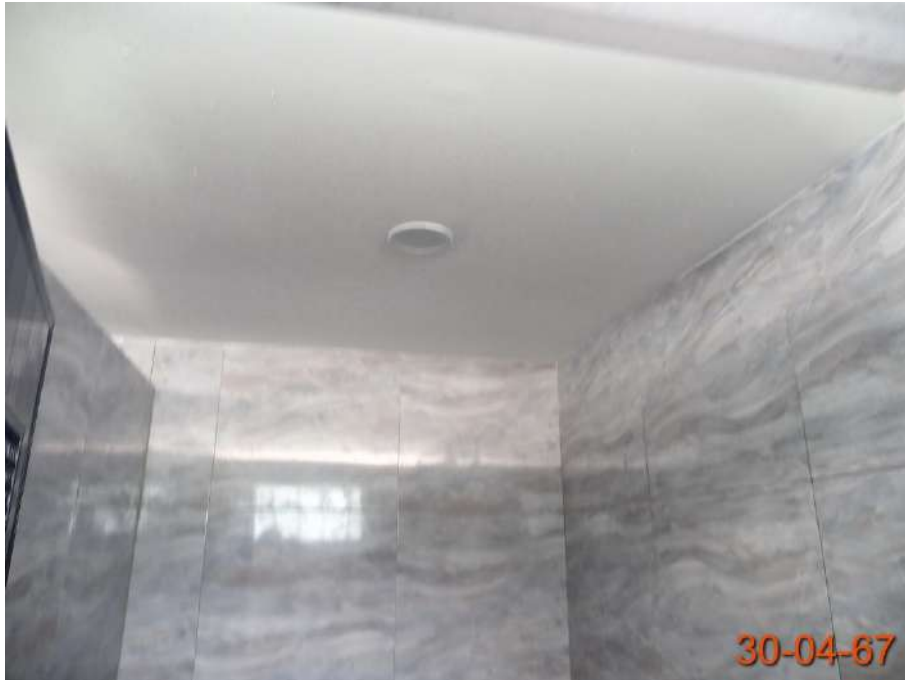
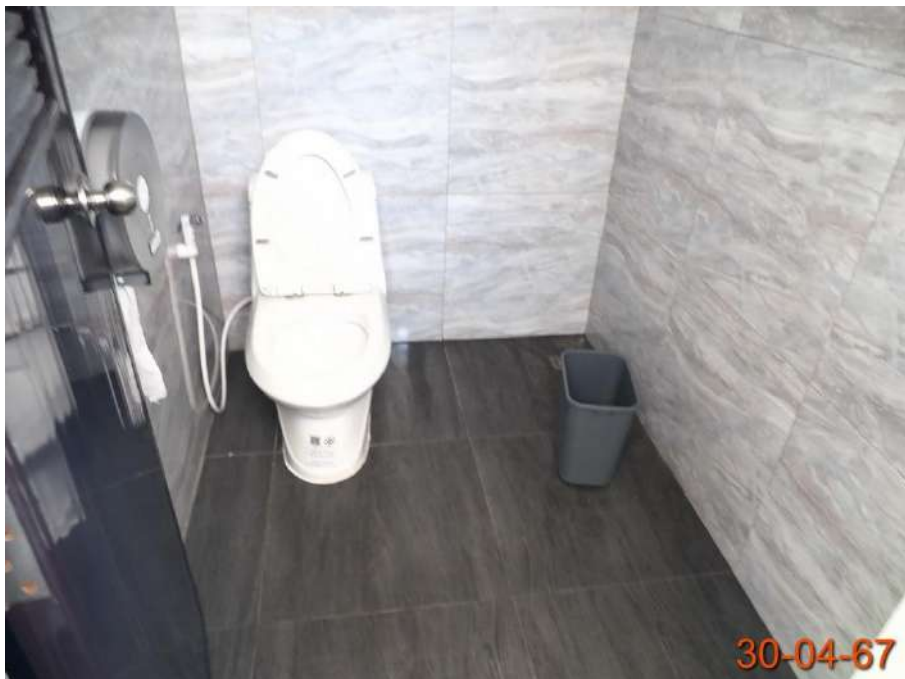
รูปที่ 659-660
สภาพภายในห้องน้ำหญิง

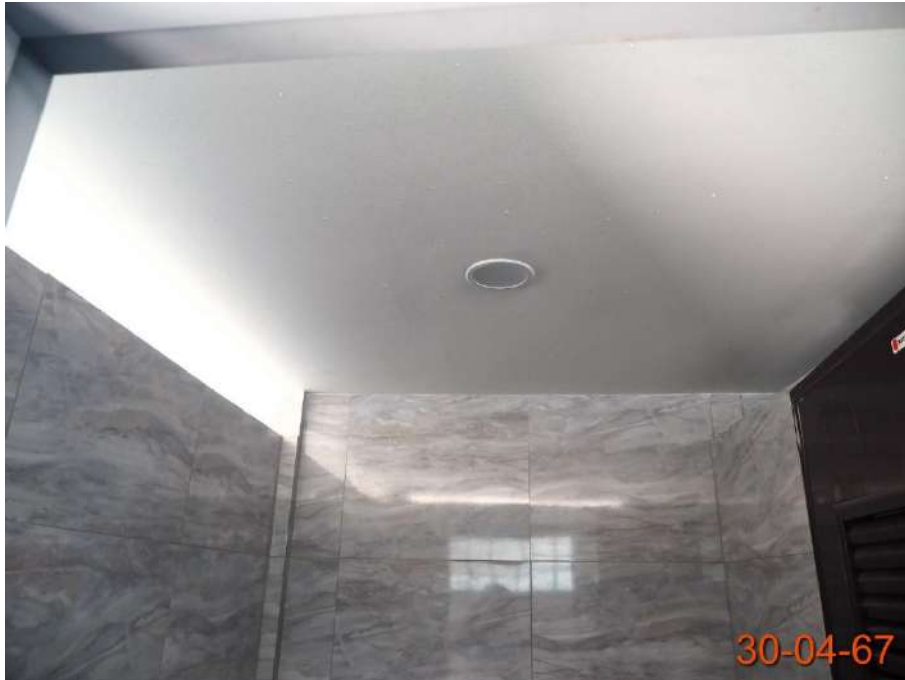
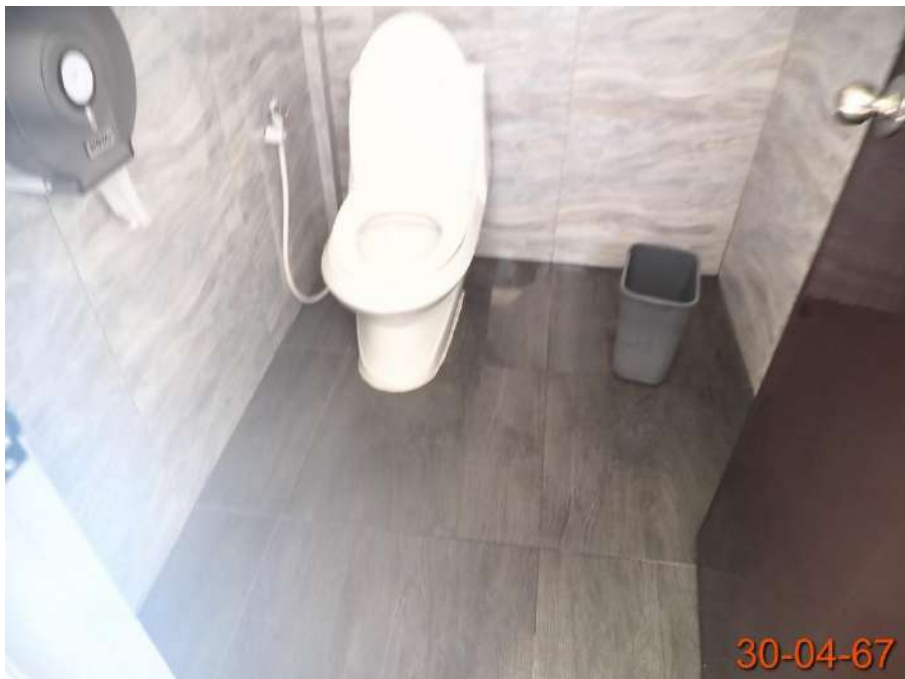
รูปที่ 661-662

สภาพภายในห้องน้ำหญิง

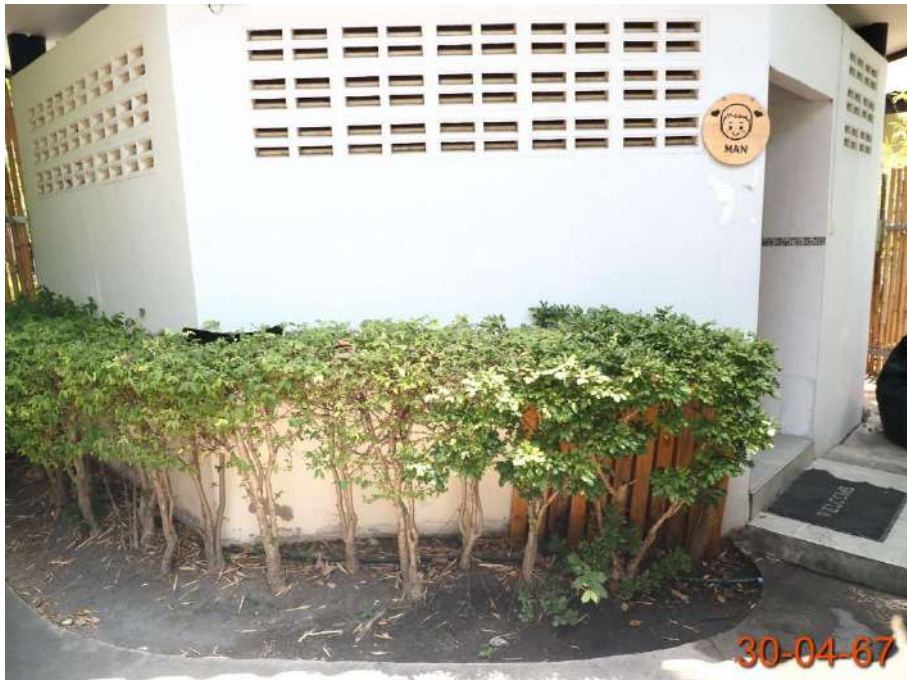
รูปที่ 663-664

สภาพภายนอกห้องน้ำชาย

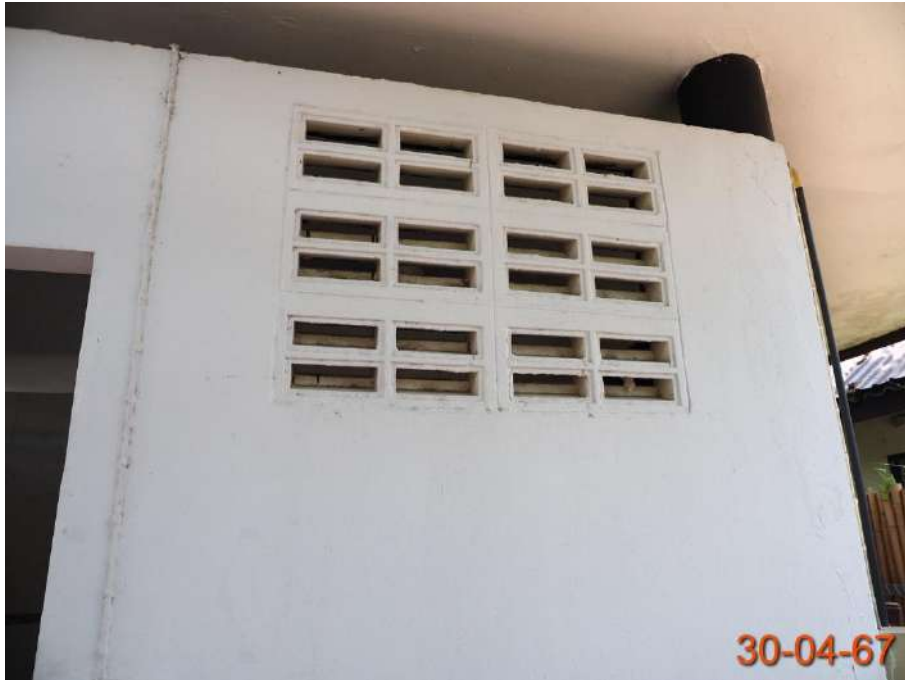
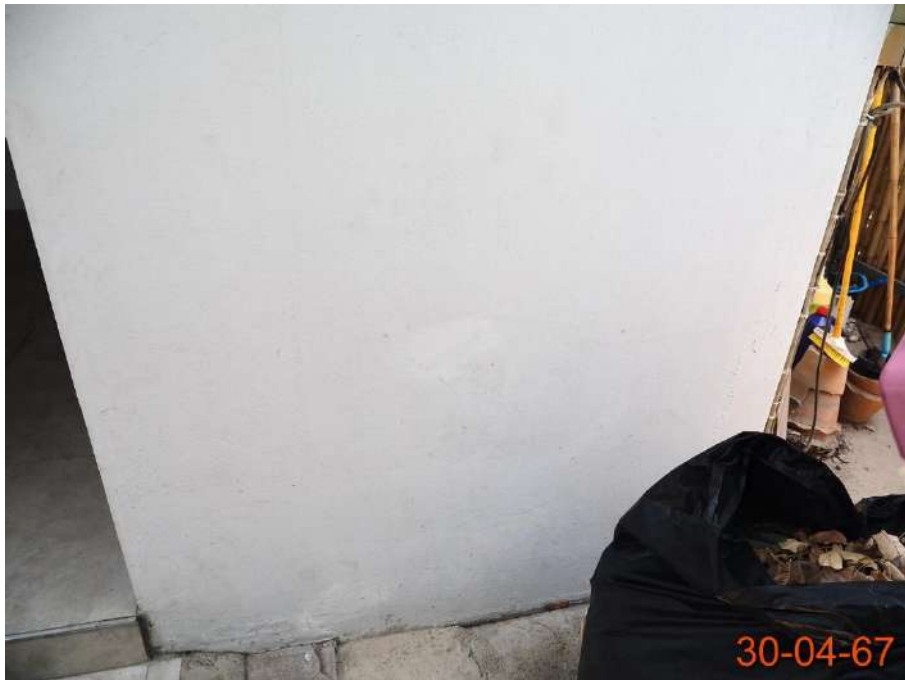
รูปที่ 665-666

สภาพภายนอกห้องน้ำชาย

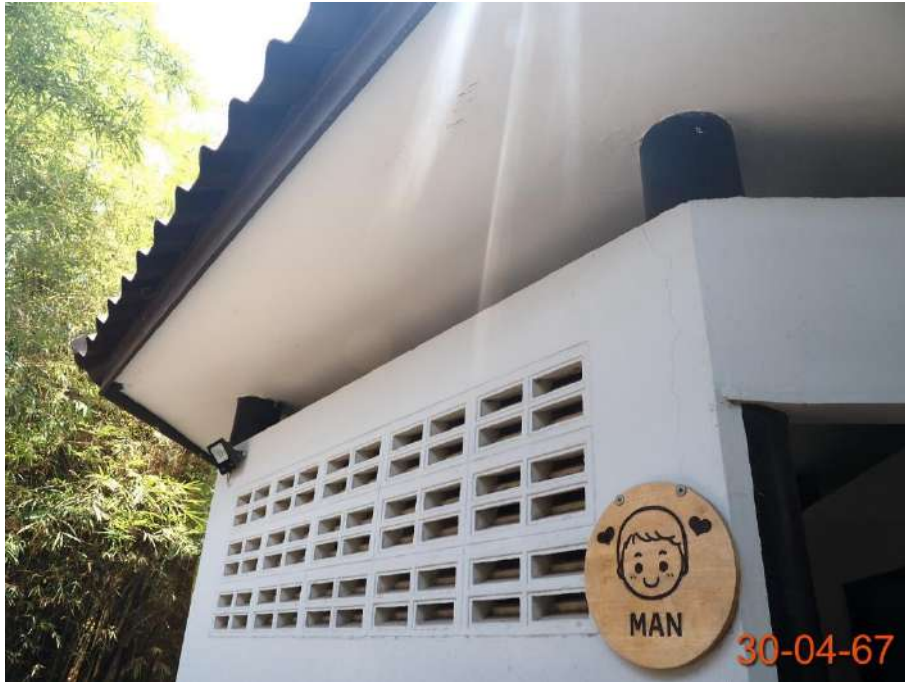
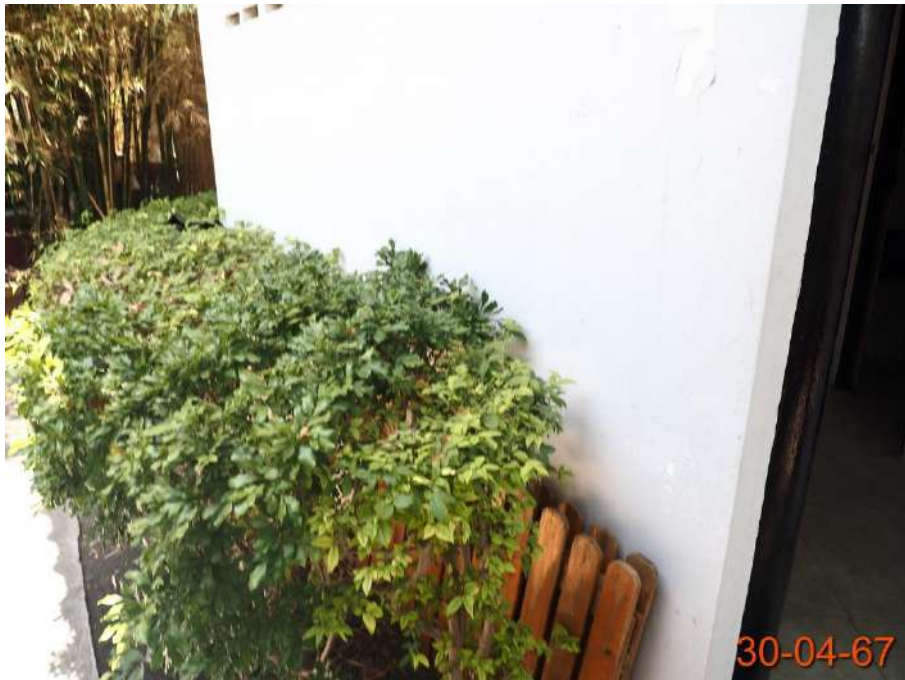
รูปที่ 667-668

รอยแตกร้าวภายนอกห้องน้ำชาย
