เอกสารส่งมอบรายงานการเข้าสำรวจข้างเคียงก่อนเริ่มงาน

โครงการ GRANDE CENTRE POINT ATLAS PATTAYA

รายงานการสำรวจสภาพอาคารข้างเคียง โครงการก่อสร้างอาคาร
“GRANDE CENTRE POINT ATLAS PATTAYA”
(ก่อนเริ่มงานเสาเข็มเจาะ)

- โครงการก่อสร้าง** : อาคารโรงแรม 2 อาคาร อาคาร A สูง 25 ชั้น, อาคาร B สูง 26 ชั้น และชั้นลอย 1 ชั้น, อาคาร C สูง 8 ชั้น และชั้นลอย 2 ชั้น จำนวน 1 อาคาร, อาคาร D E F G H J สูง 1-4 ชั้น จำนวน 6 อาคาร ทางเชื่อมระหว่างอาคาร A และ B, ทางเชื่อมระหว่างอาคาร B และ C ป้ายบนพื้นดิน จำนวน 3 ป้าย และสรว่ายน้ำภายนอกอาคาร จำนวน 3 สรว
- เจ้าของโครงการ** : บริษัท แอล เอช มอลล์ แอนด์ โฮเทล จำกัด
- ที่ตั้งโครงการ** : ถนนพญา-นาเกลือ ซอยนาเกลือ อำเภอบางละมุง จังหวัดชลบุรี 20150
- ผู้รับเหมางานเสาเข็มเจาะ** : บริษัท ซีฟโก้ จำกัด (มหาชน)
- ระยะเวลางานก่อสร้าง** : เริ่มงานวันที่ 1 เมษายน 2567 กำหนดแล้วเสร็จวันที่ 29 กรกฎาคม 2567
(งานเสาเข็มเจาะ)
- วันที่สำรวจ** : วันที่ 30 เมษายน 2567
- พนักงานสำรวจ** : นายสุเทพ สุวรรณศรี

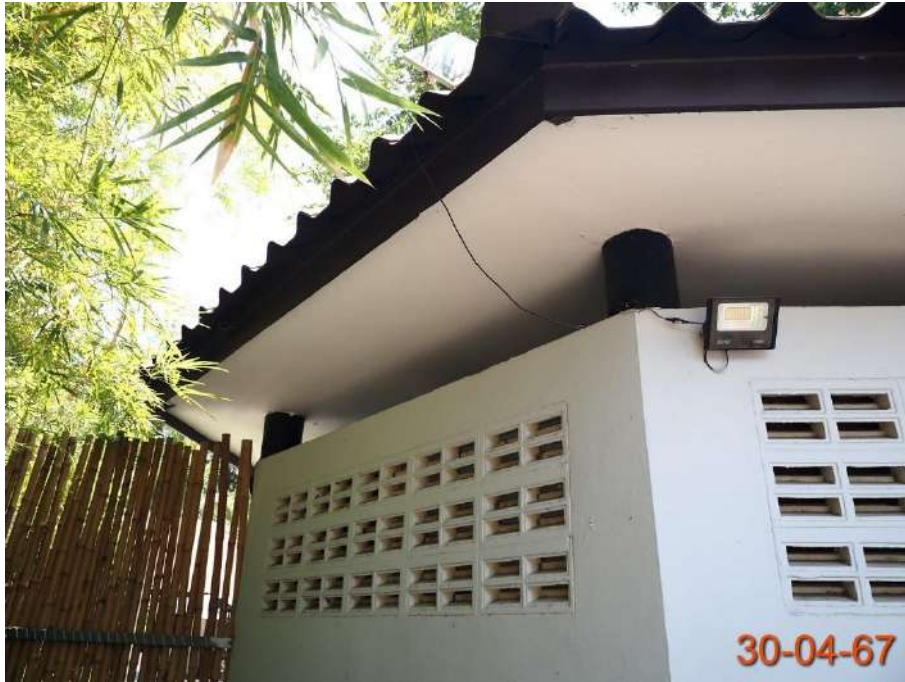
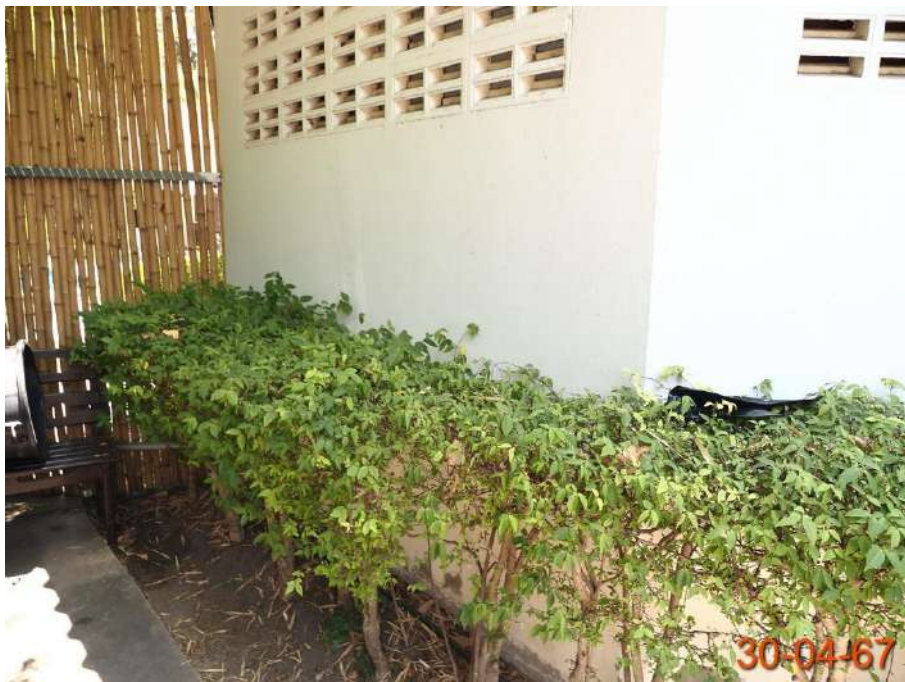
รูปที่ 669-670

รอยแตกร้าวภายนอกห้องน้ำชาย

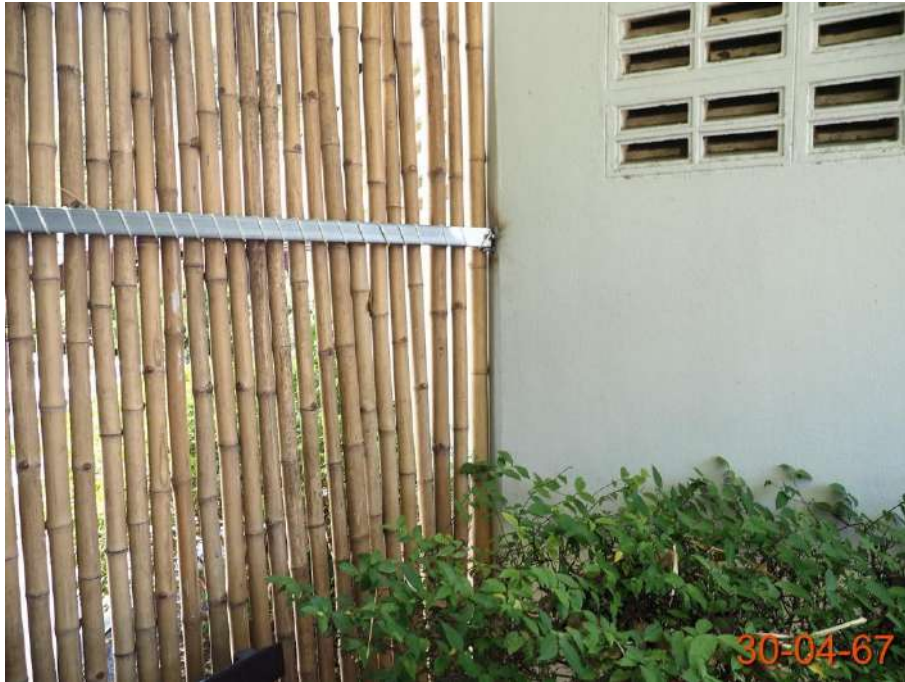
รูปที่ 673-674

รอยแตกร้าวภายนอกห้องน้ำชาย

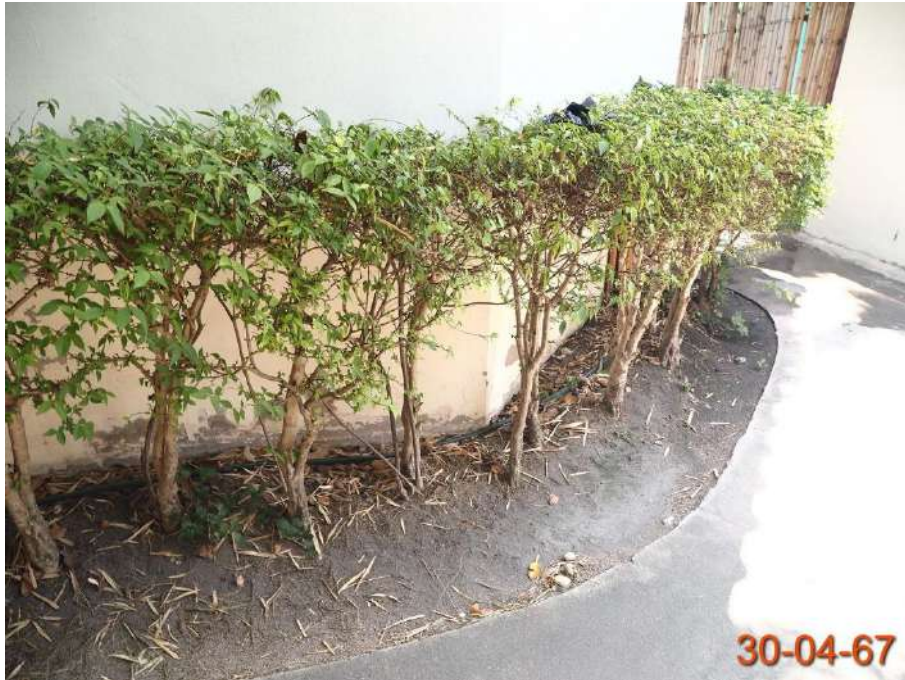
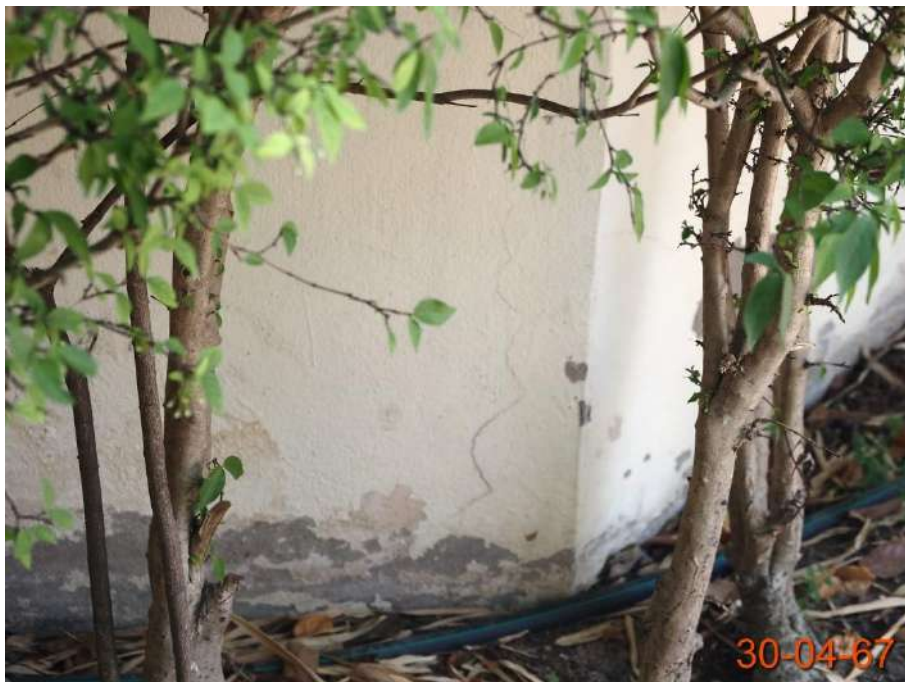
รูปที่ 675-676

รอยแตกร้าวภายนอกห้องน้ำชาย

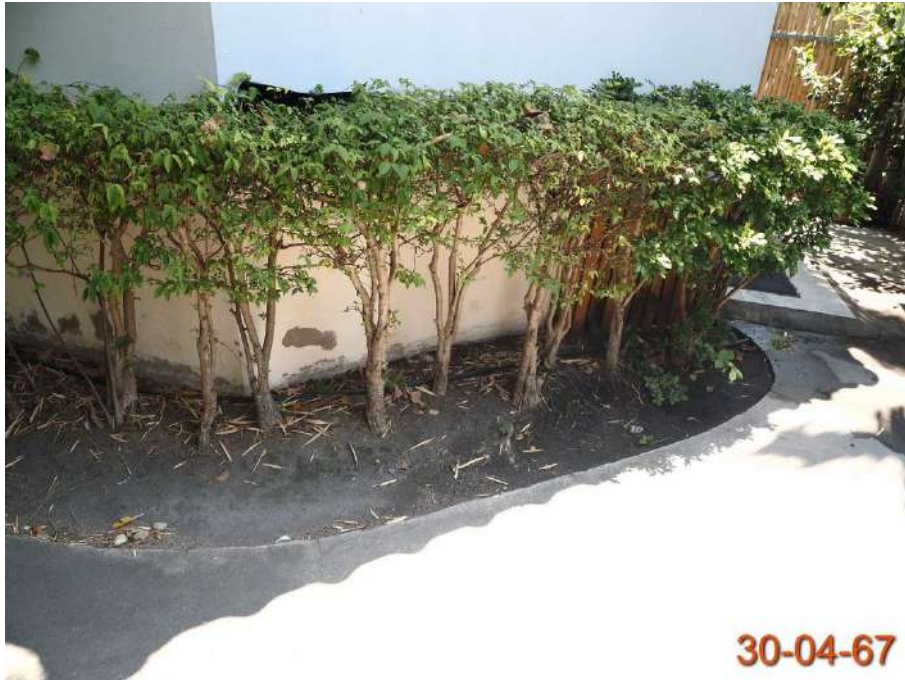
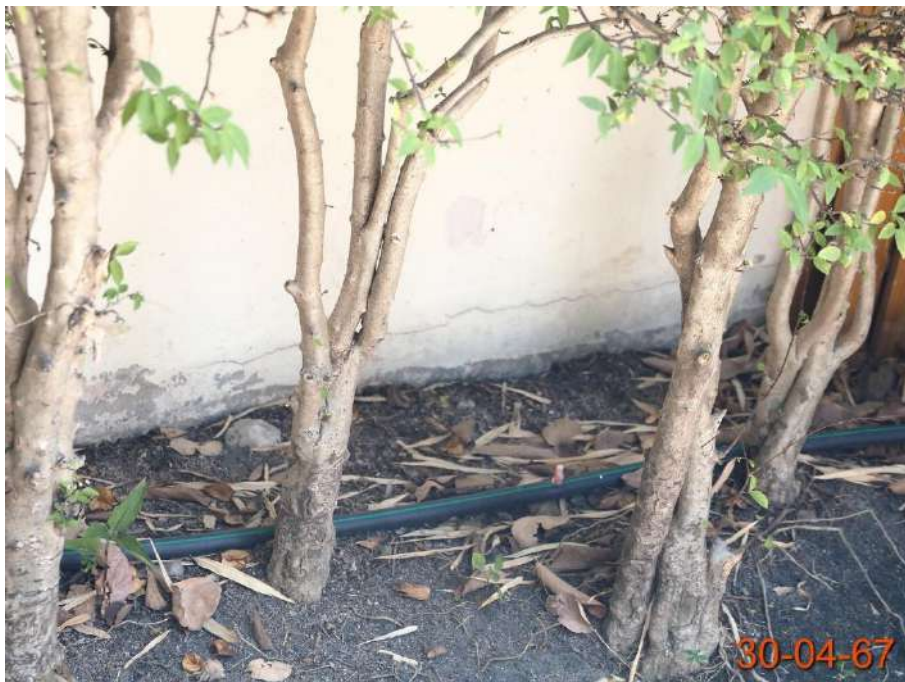
รูปที่ 677-678

รอยแตกร้าวภายนอกห้องน้ำชาย

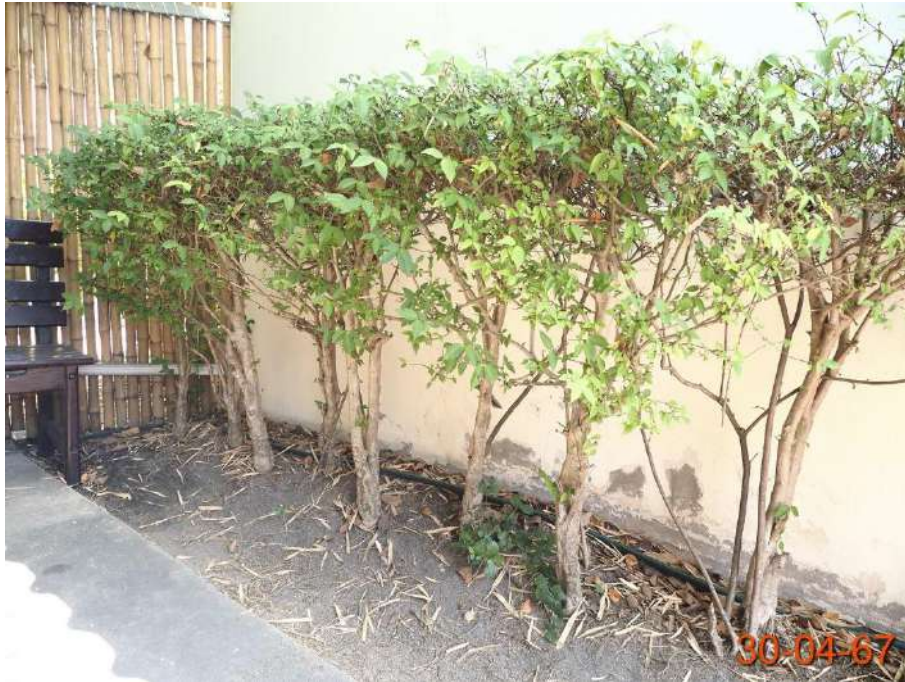
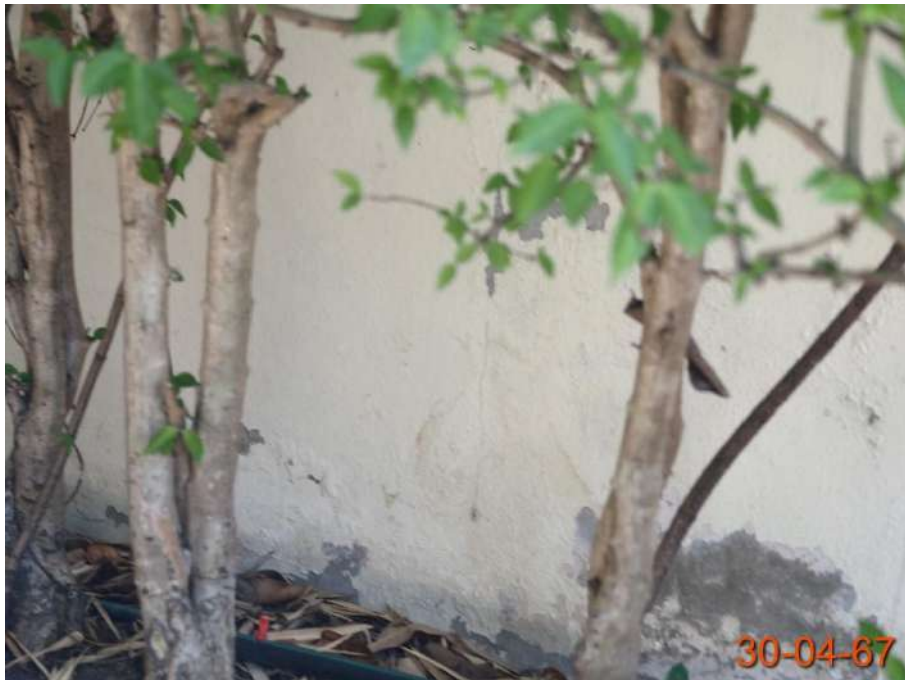
รูปที่ 679-680

รอยแตกร้าวภายนอกห้องน้ำชาย

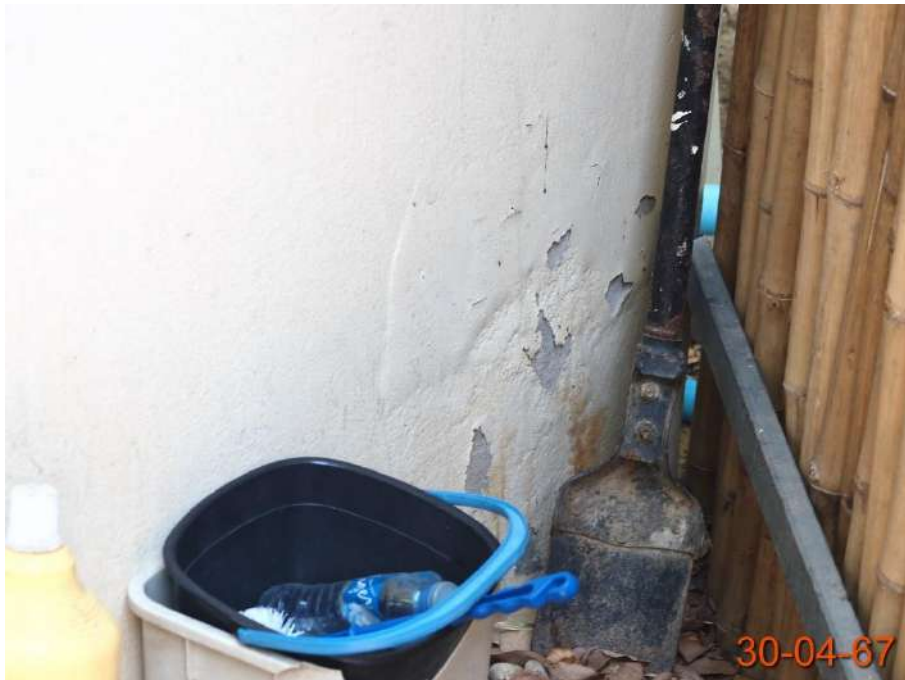
รูปที่ 681-682

รอยแตกร้าวภายนอกห้องน้ำชาย

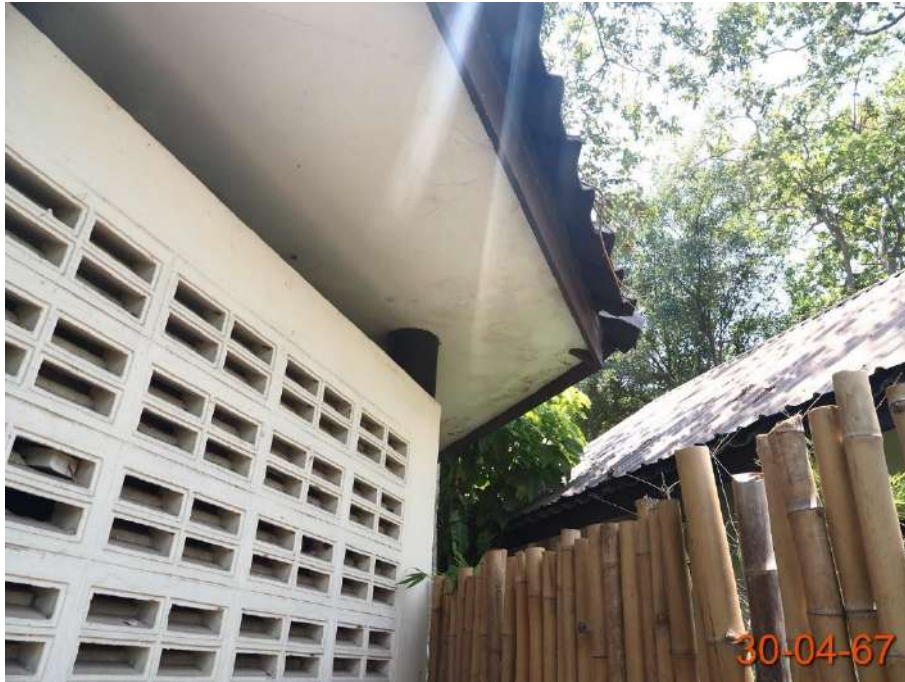
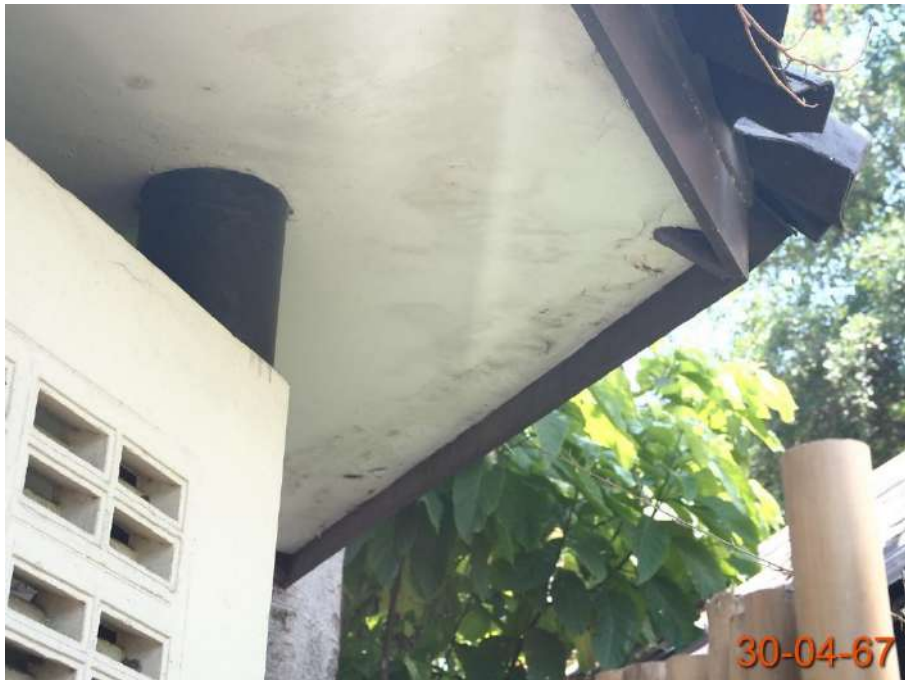
รูปที่ 683-684

รอยแตกร้าวภายนอกห้องน้ำชาย

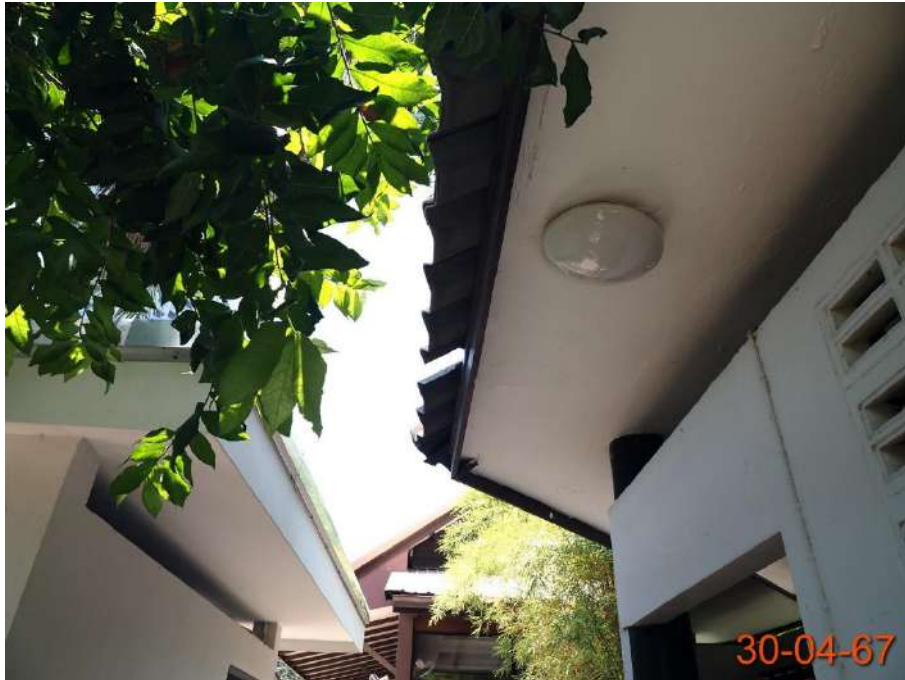
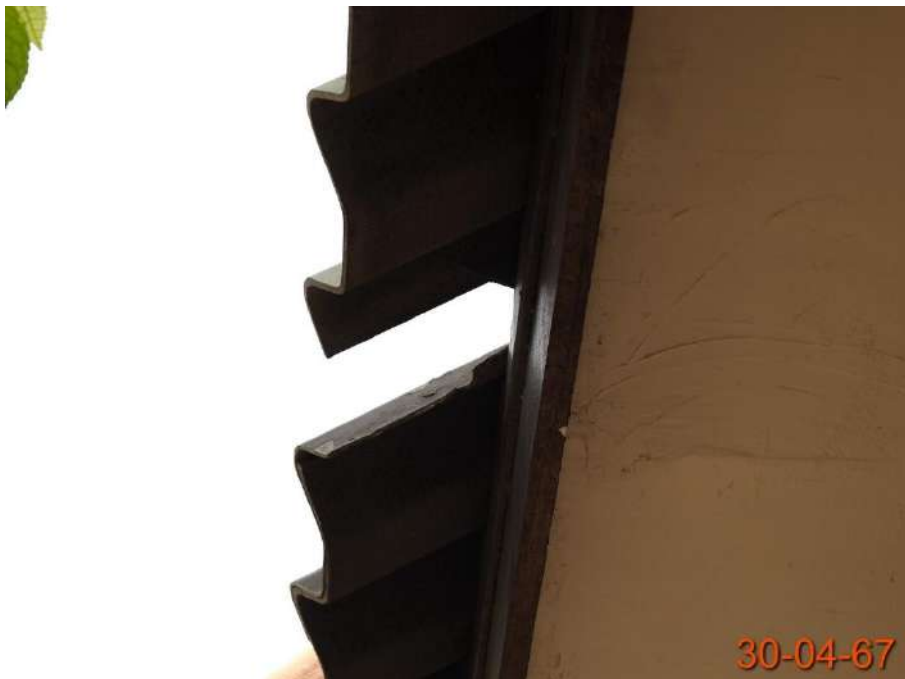
รูปที่ 685-686

รอยแตกร้าวภายนอกห้องน้ำชาย

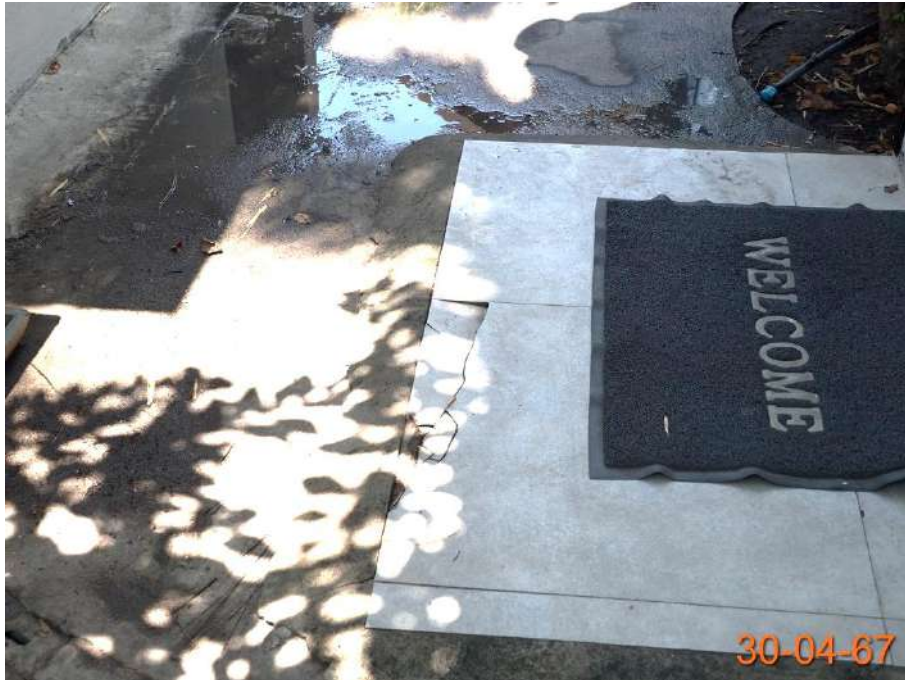
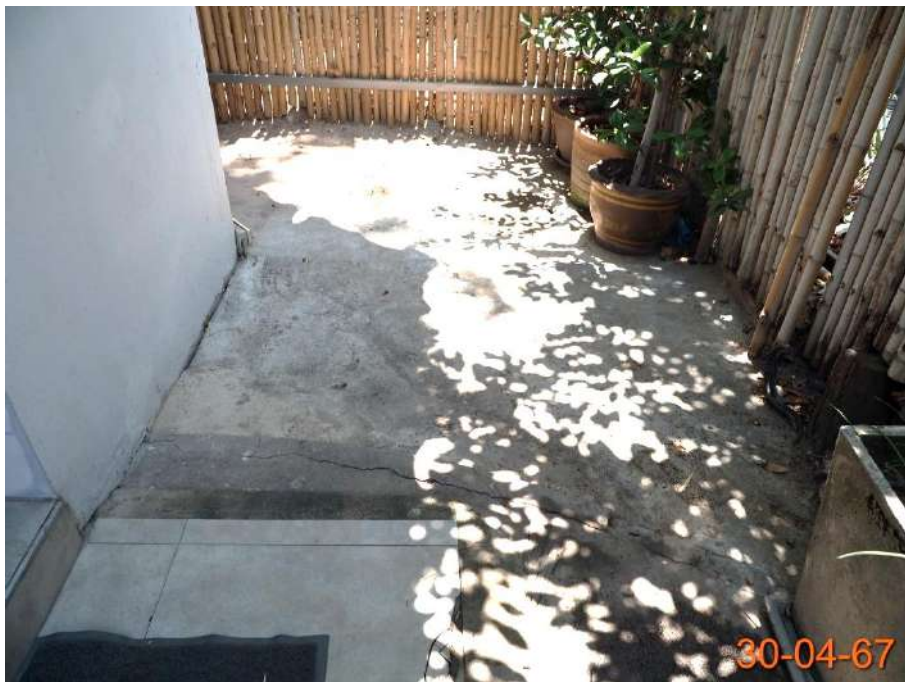
รูปที่ 687-688

รอยแตกร้าวพื้น

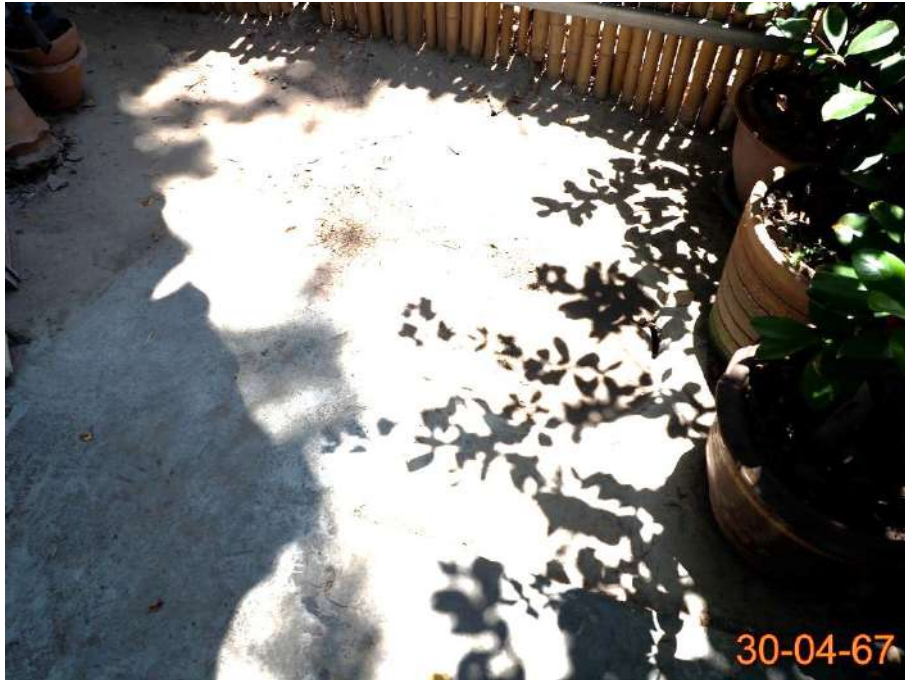
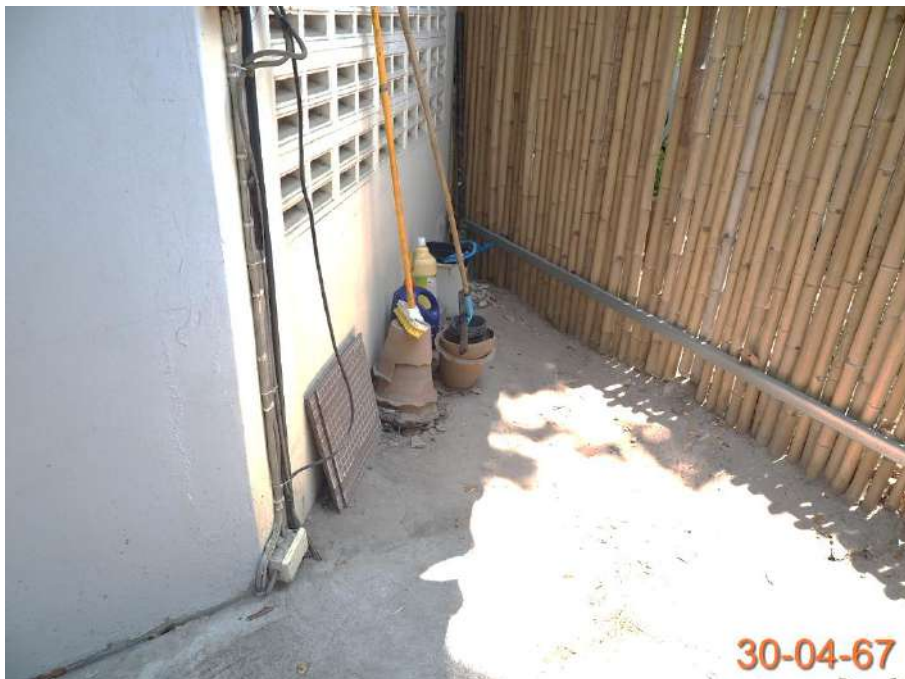
รูปที่ 689-690

รอยแตกร้าวพื้น

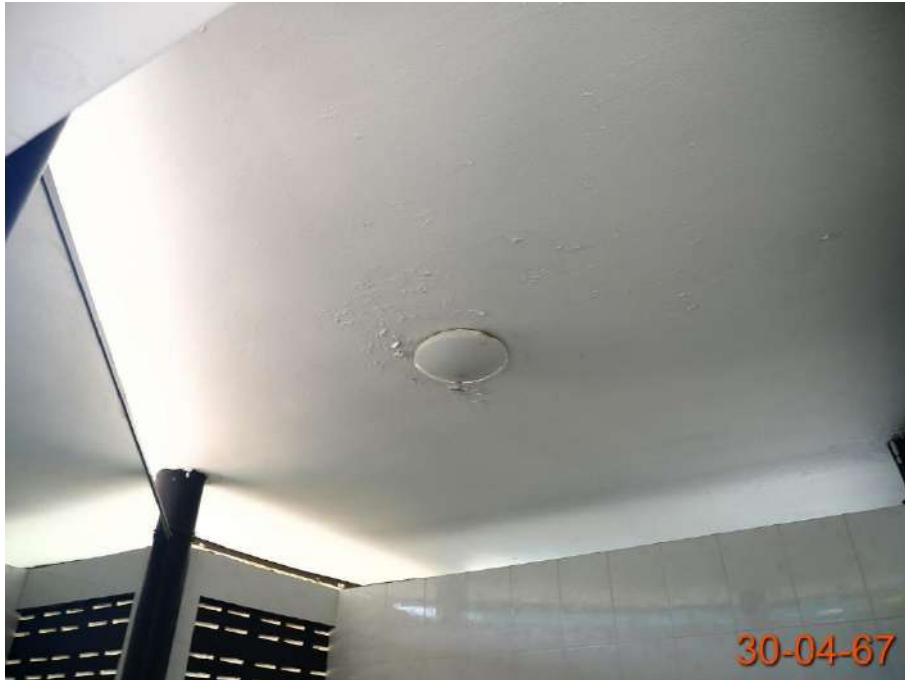
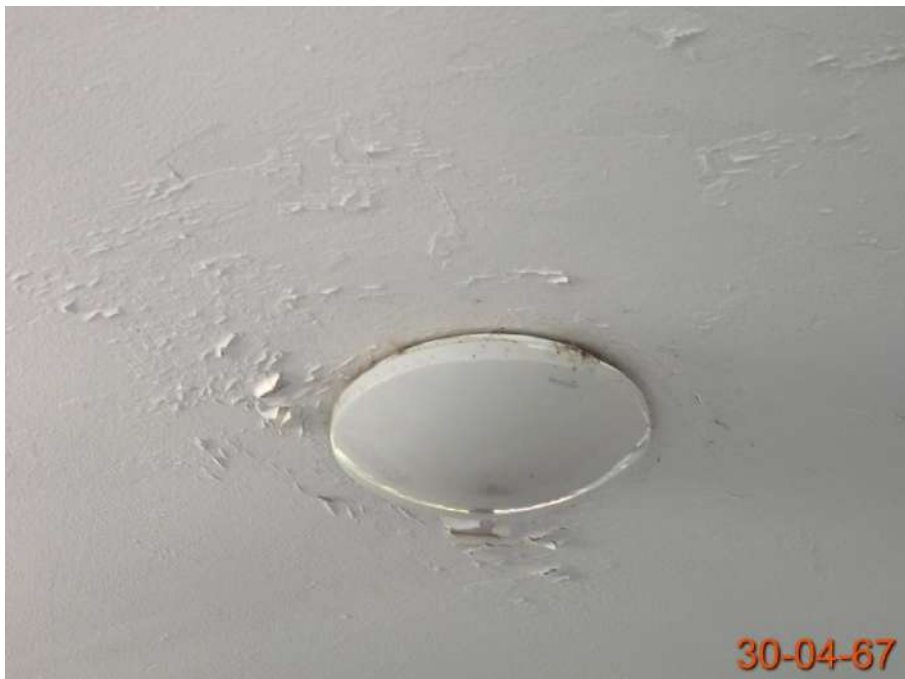
รูปที่ 701-702

รอยแตกร้าวฝ้าเพดาน

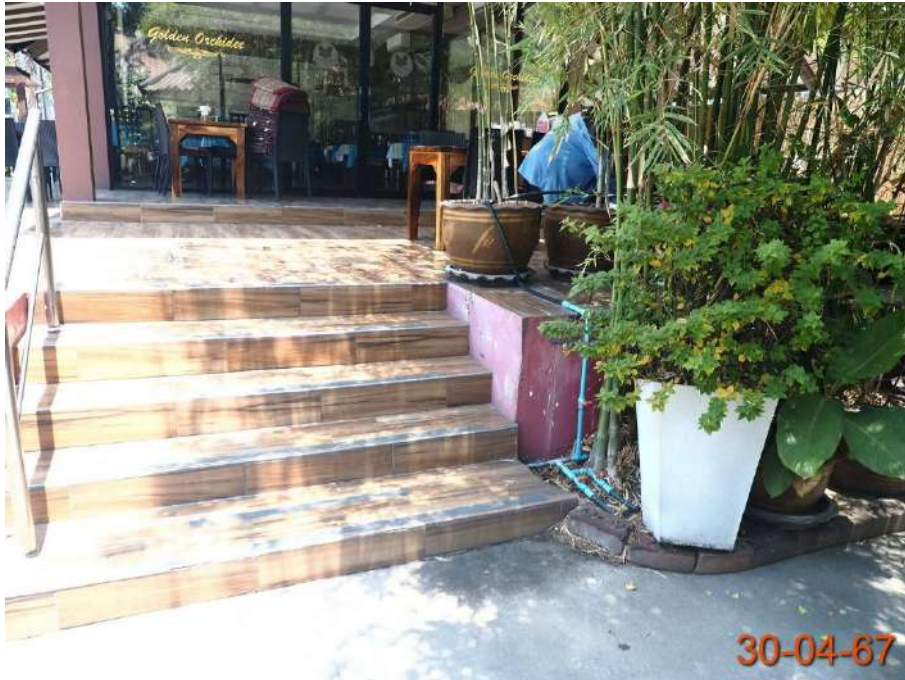
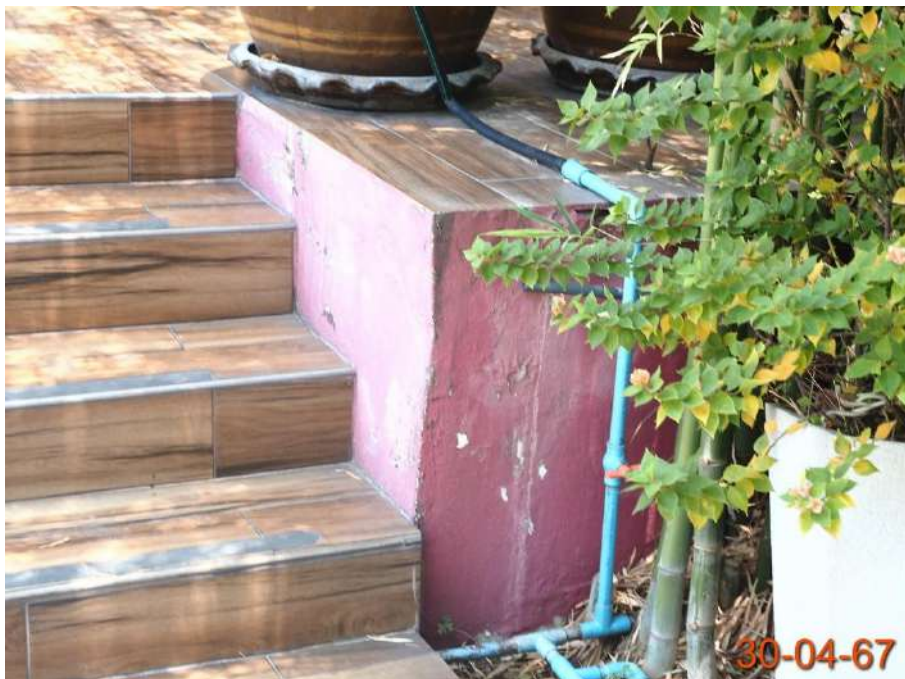
รูปที่ 703-704

รอยแตกร้าว คราบน้ำบริเวณแนวต่างระดับ

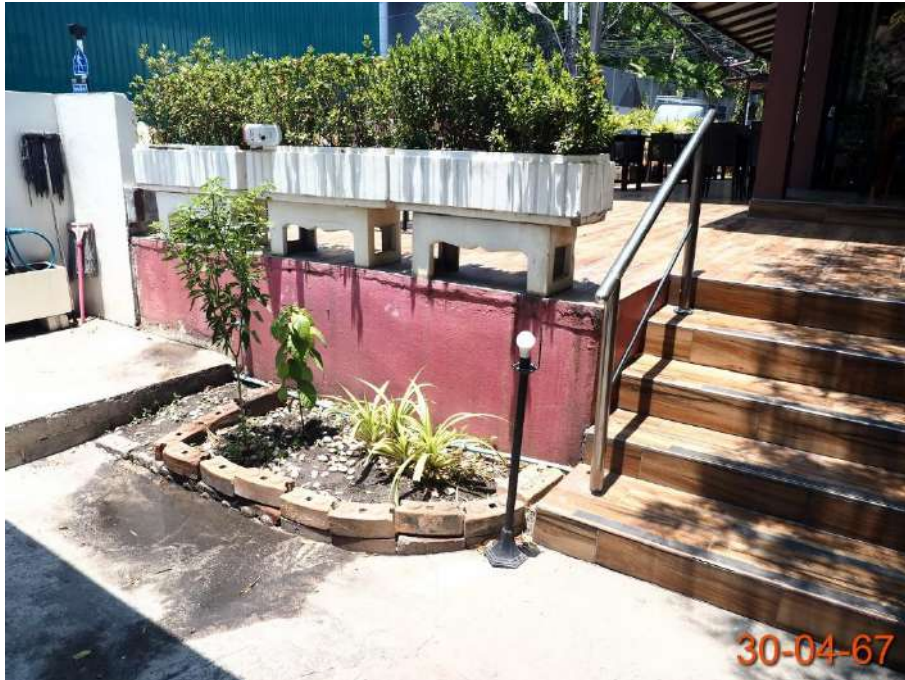
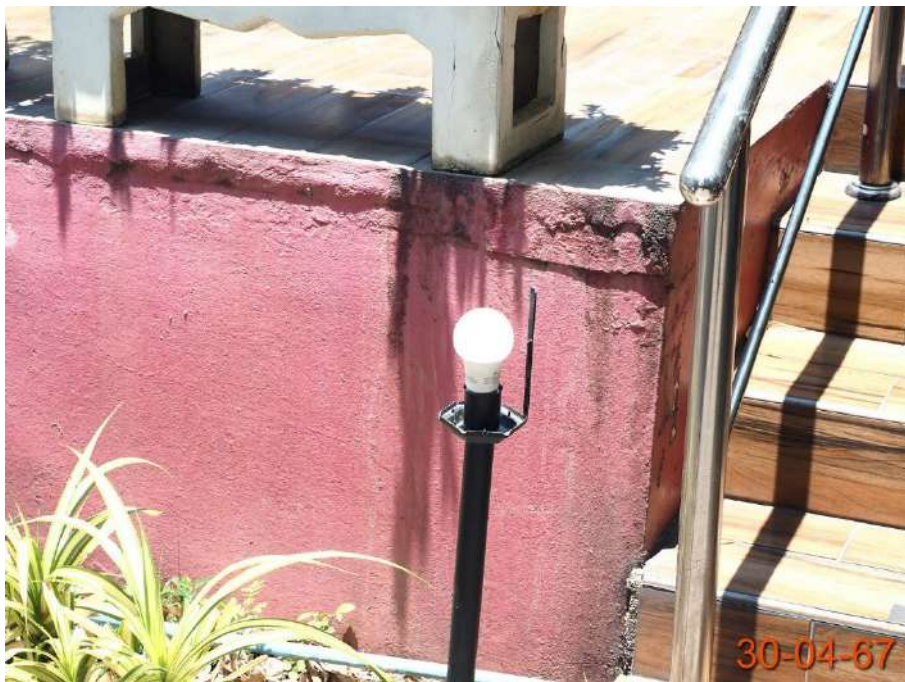
รูปที่ 705-706

รอยแตกร้าว คราบน้ำบริเวณแนวต่างระดับ

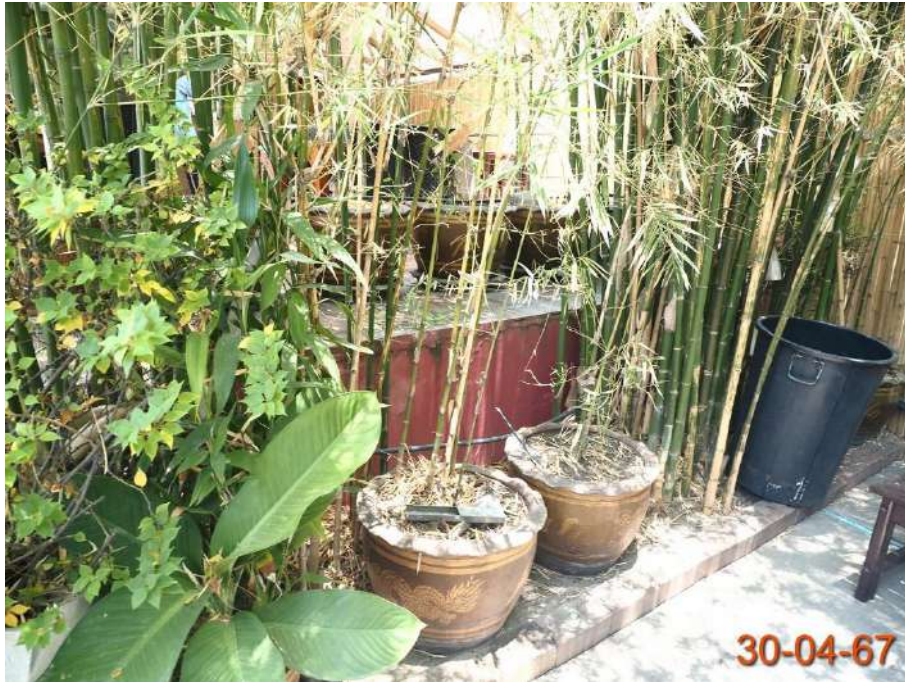
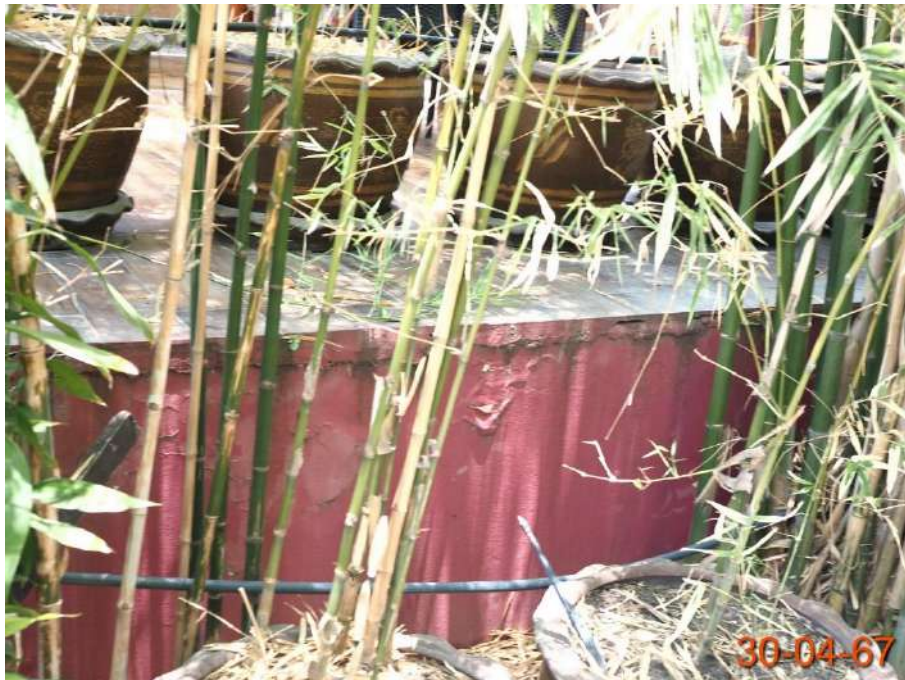
รูปที่ 707-708

รอยแตกร้าว คราบน้ำบริเวณแนวต่างระดับ

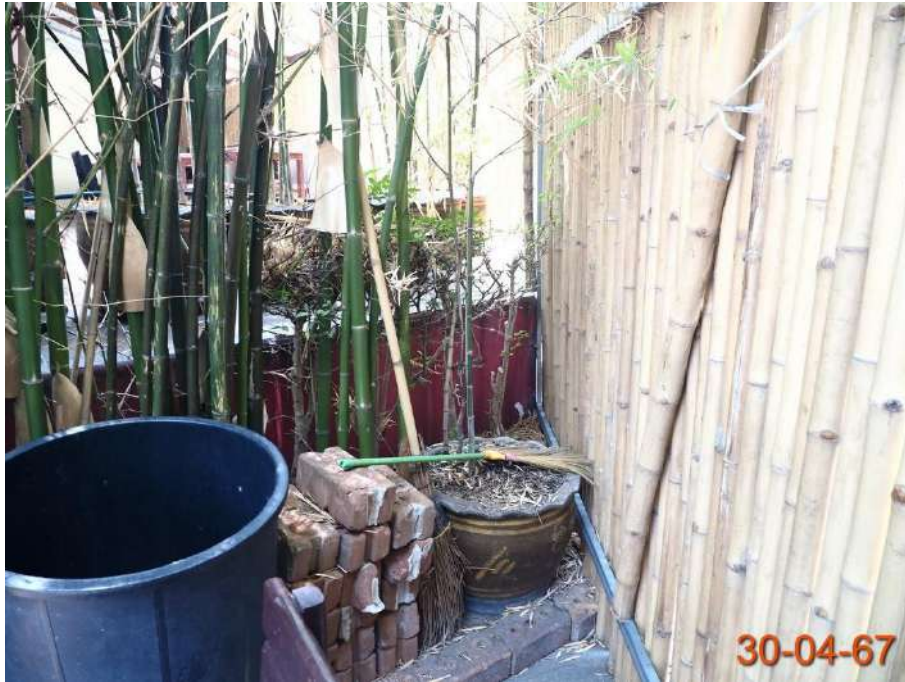
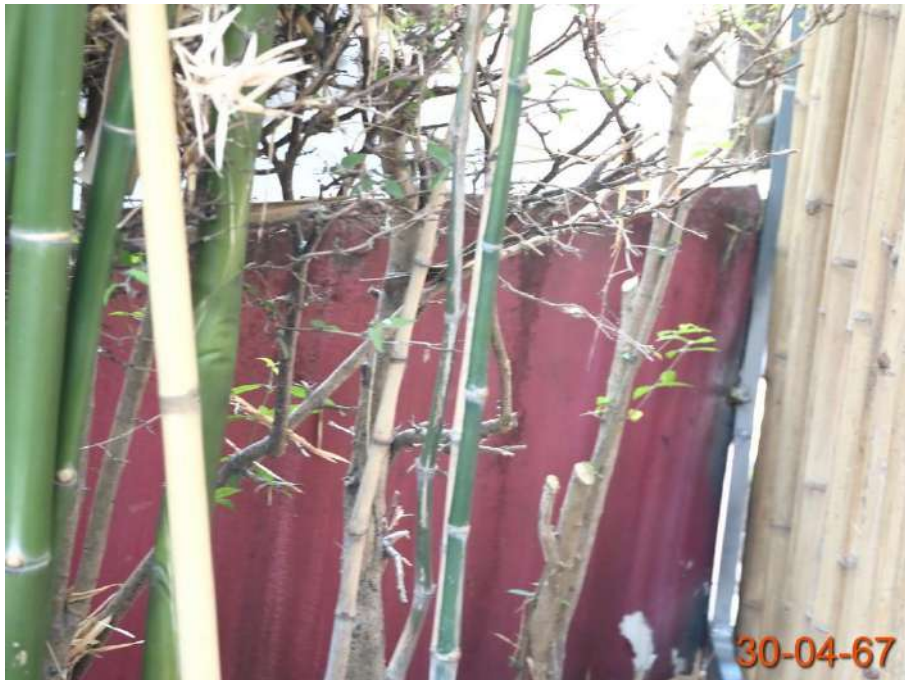
รูปที่ 709-710

รอยแตกร้าว คราบน้ำบริเวณแนวต่างระดับ

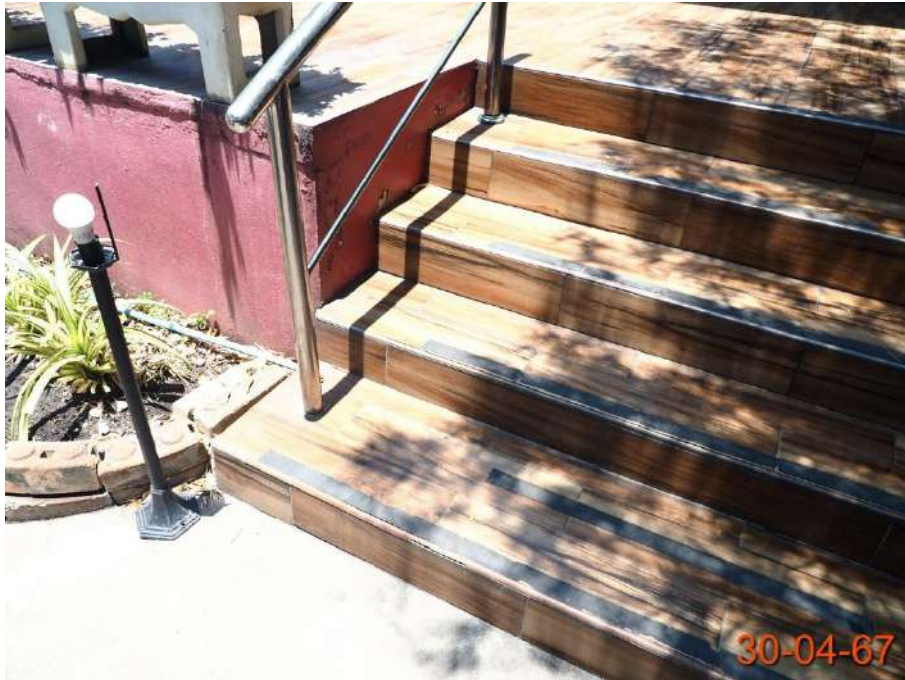
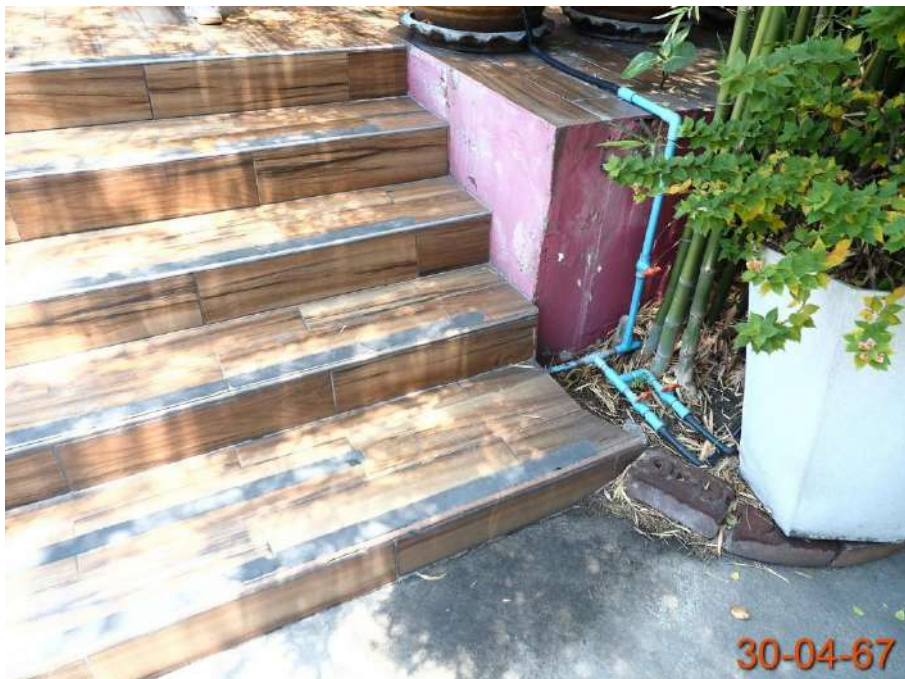
รูปที่ 711-712

รอยแตกร้าว คราบน้ำบริเวณแนวต่างระดับ

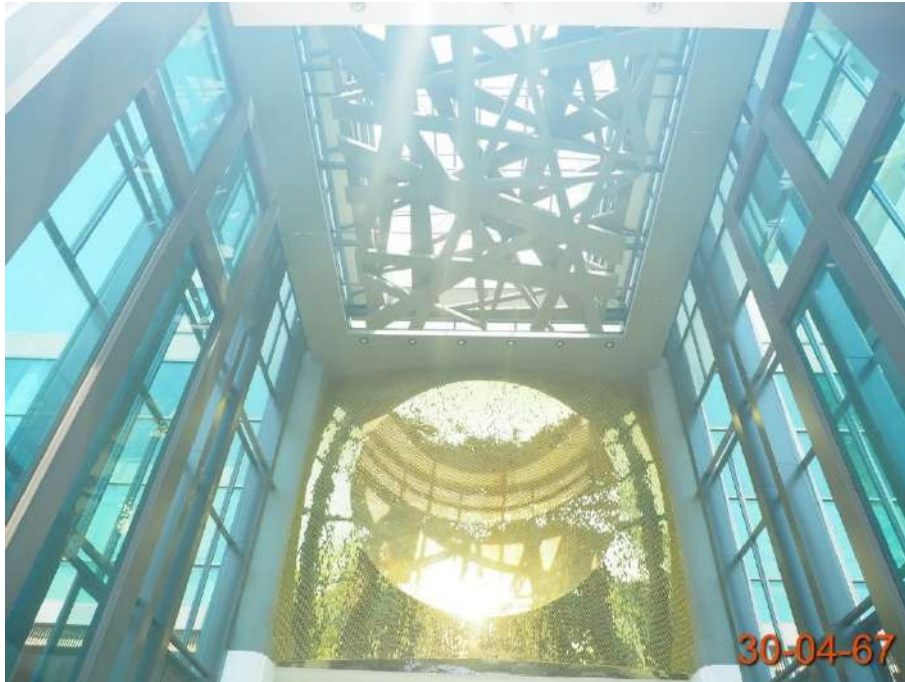
รูปที่ 19-20
สภาพบริเวณล็อบบี้

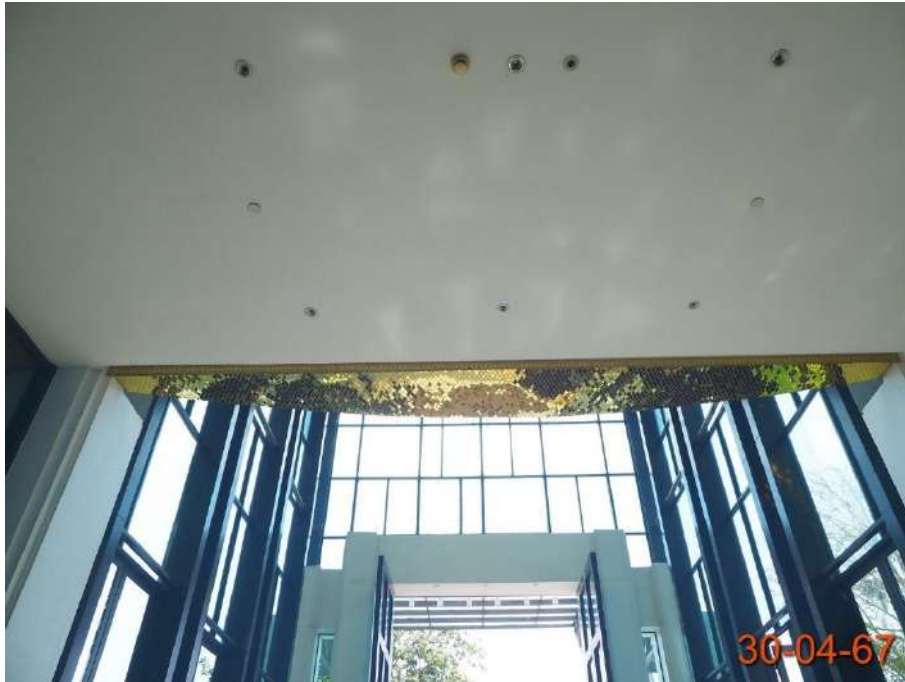
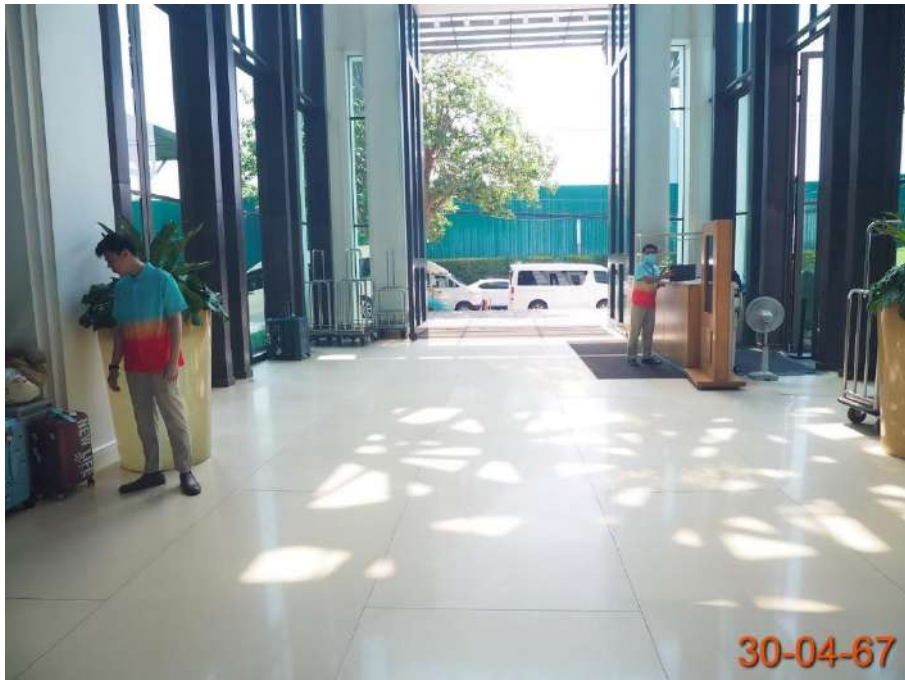
รูปที่ 21-22
สภาพบริเวณลิโอบบี้

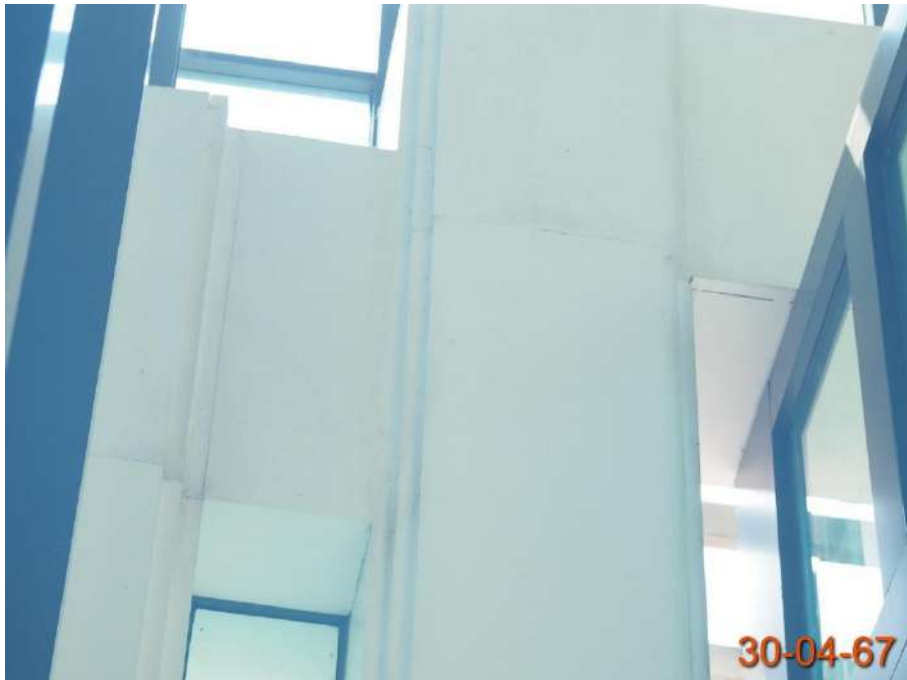
รูปที่ 23-24

รอยแตกร้าว คราบน้ำบริเวณลิ้นปี่

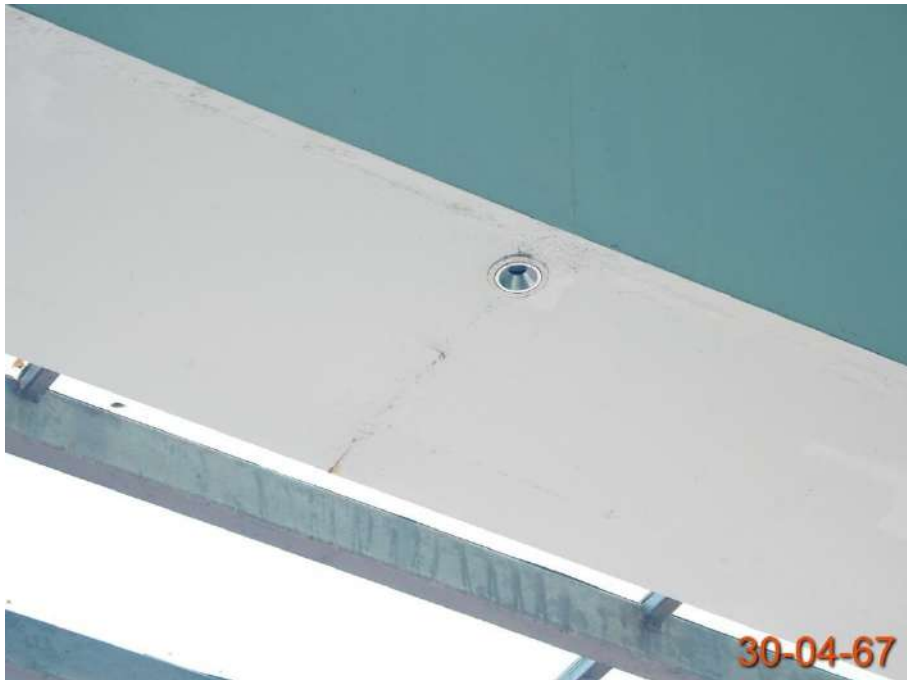
รูปที่ 25-26

รอยแตกร้าว คราบน้ำบริเวณลิ้นปี่

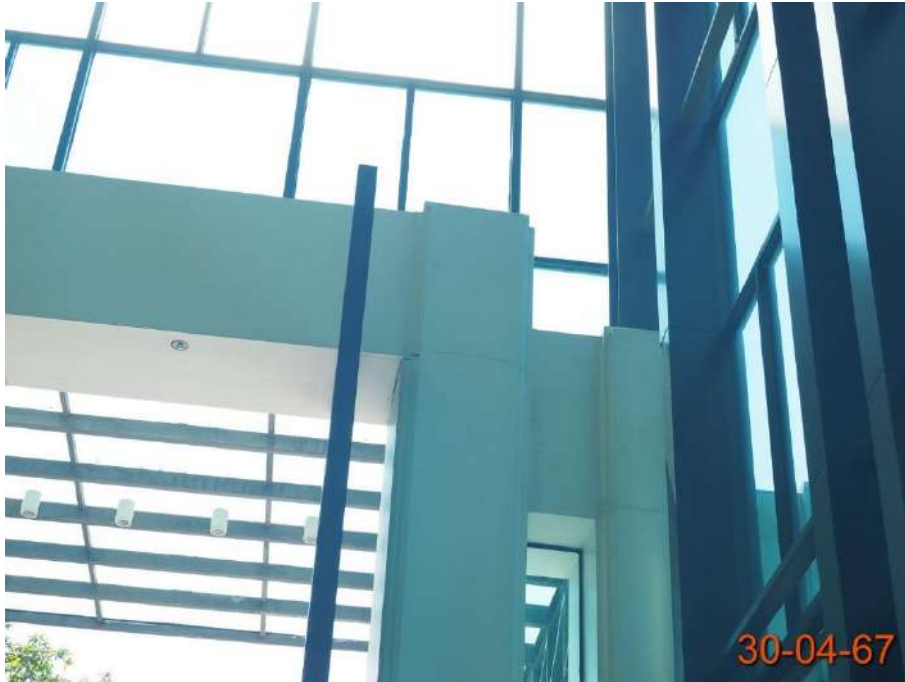
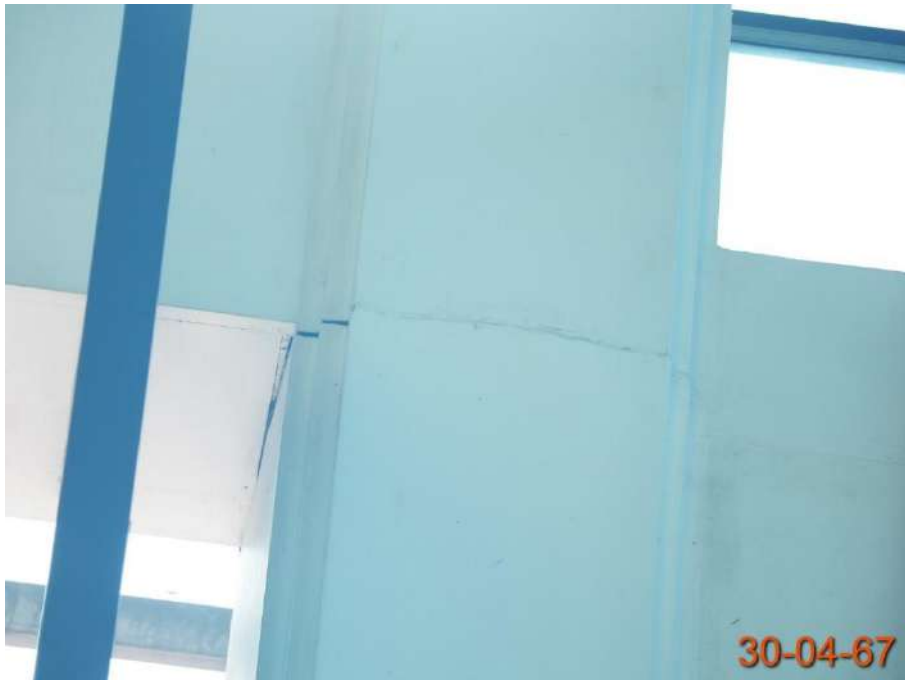
รูปที่ 27-28

รอยแตกร้าว คราบน้ำบริเวณลิ้นปี่
