เอกสารส่งมอบรายงานการเข้าสำรวจข้างเคียงก่อนเริ่มงาน

โครงการ GRANDE CENTRE POINT ATLAS PATTAYA

รายงานการสำรวจสภาพอาคารข้างเคียง โครงการก่อสร้างอาคาร
“GRANDE CENTRE POINT ATLAS PATTAYA”
(ก่อนเริ่มงานเสาเข็มเจาะ)

- โครงการก่อสร้าง** : อาคารโรงแรม 2 อาคาร อาคาร A สูง 25 ชั้น, อาคาร B สูง 26 ชั้น และชั้นลอย 1 ชั้น, อาคาร C สูง 8 ชั้น และชั้นลอย 2 ชั้น จำนวน 1 อาคาร, อาคาร D E F G H J สูง 1-4 ชั้น จำนวน 6 อาคาร ทางเชื่อมระหว่างอาคาร A และ B, ทางเชื่อมระหว่างอาคาร B และ C ป้ายบนพื้นดิน จำนวน 3 ป้าย และสรว่ายน้ำภายนอกอาคาร จำนวน 3 สรว
- เจ้าของโครงการ** : บริษัท แอล เอช มอลล์ แอนด์ โฮเทล จำกัด
- ที่ตั้งโครงการ** : ถนนพญา-นาเกลือ ซอยนาเกลือ อำเภอบางละมุง จังหวัดชลบุรี 20150
- ผู้รับเหมางานเสาเข็มเจาะ** : บริษัท ซีฟโก้ จำกัด (มหาชน)
- ระยะเวลางานก่อสร้าง** : เริ่มงานวันที่ 1 เมษายน 2567 กำหนดแล้วเสร็จวันที่ 29 กรกฎาคม 2567
(งานเสาเข็มเจาะ)
- วันที่สำรวจ** : วันที่ 30 เมษายน 2567
- พนักงานสำรวจ** : นายสุเทพ สุวรรณศรี

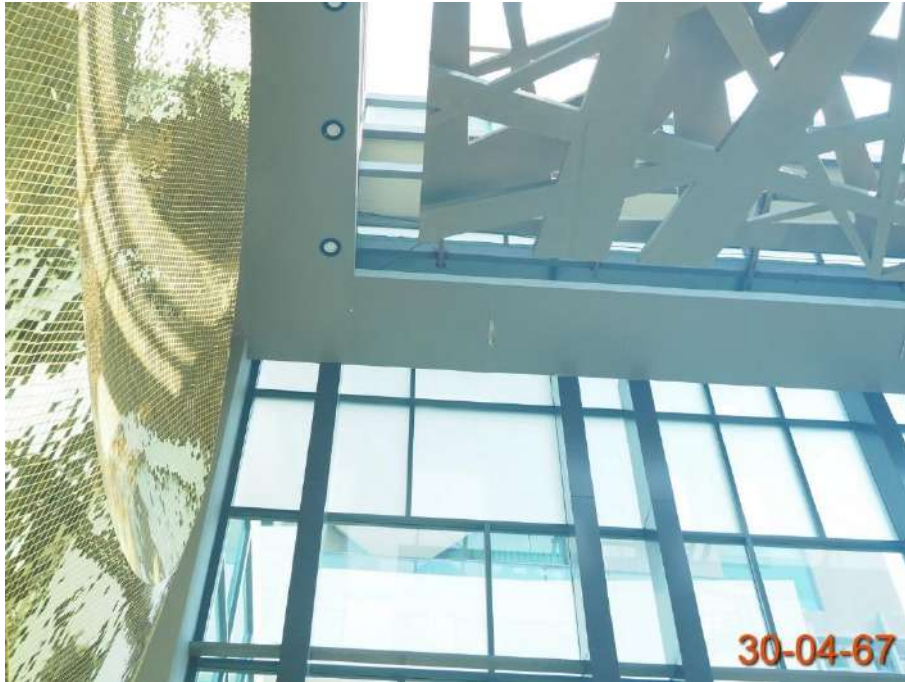
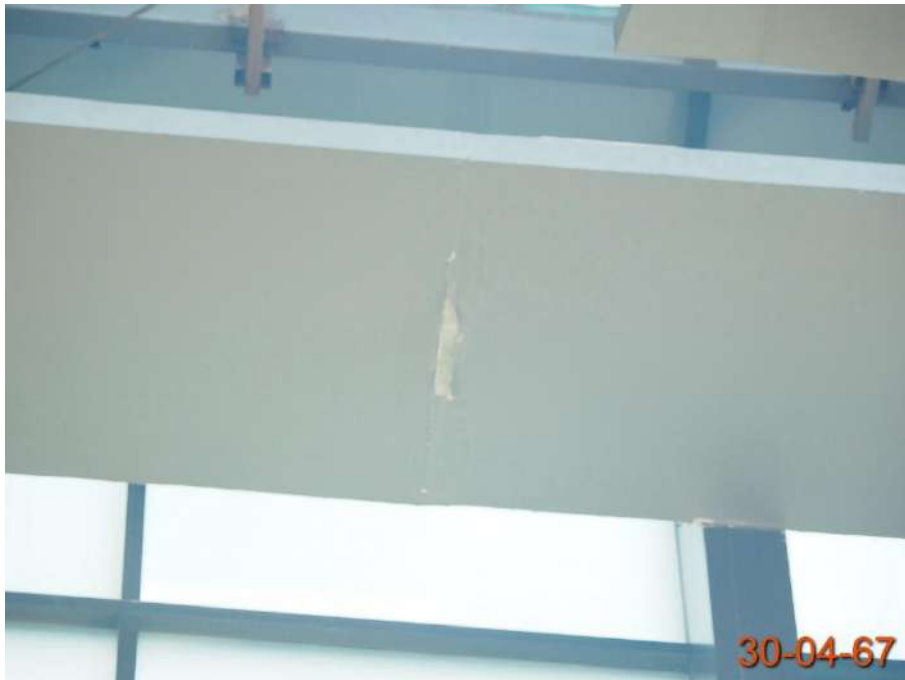
รูปที่ 29-30

รอยแตกร้าว คราบน้ำบริเวณลิ้นปี่

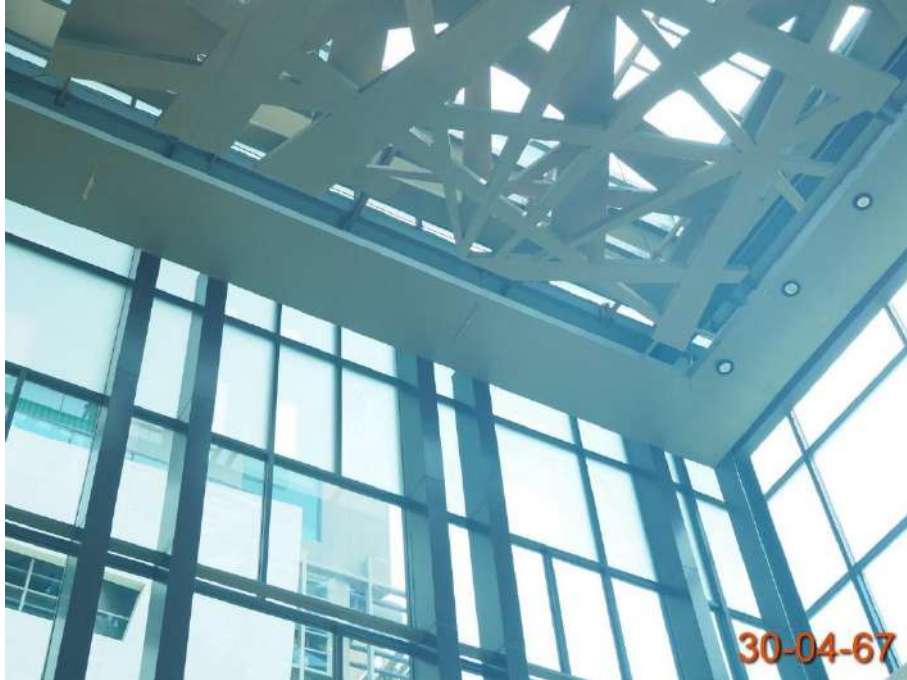
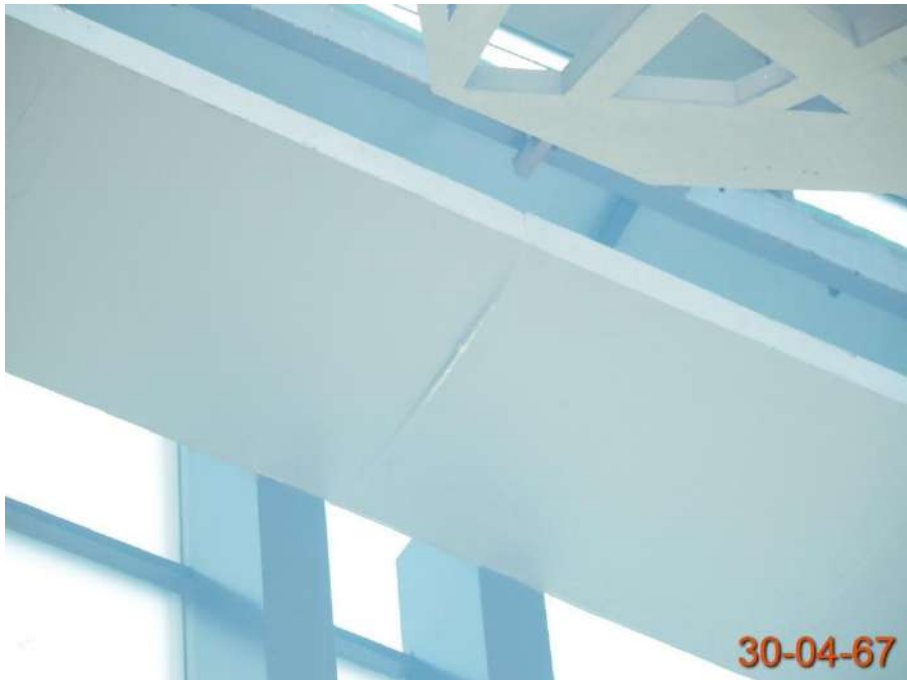
รูปที่ 31-32

รอยแตกร้าว คราบน้ำบริเวณลิ้นปี่

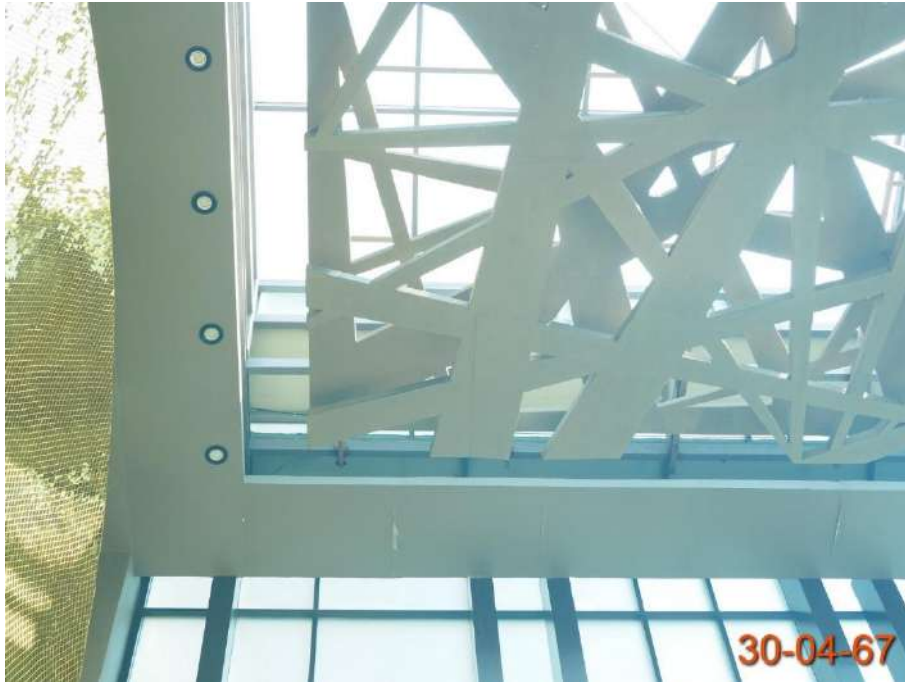
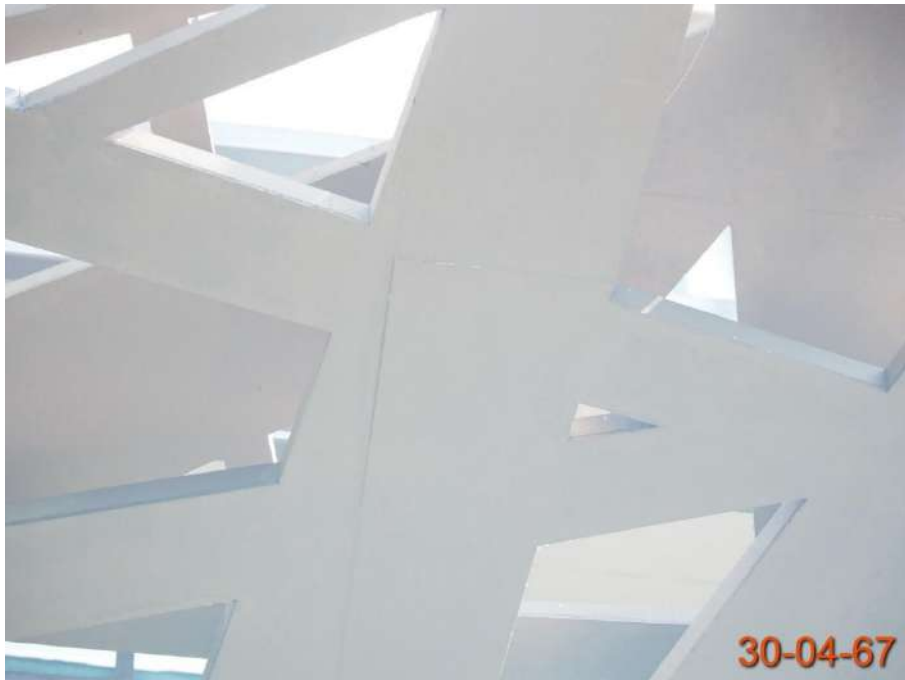
รูปที่ 33-34

รอยแตกร้าว คราบน้ำบริเวณล๊อบบี้

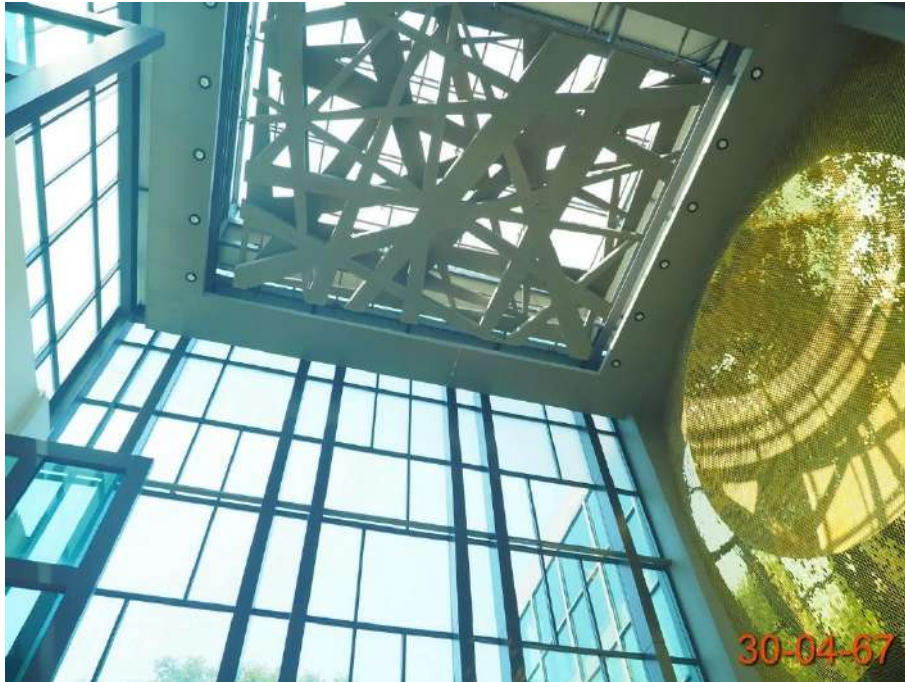
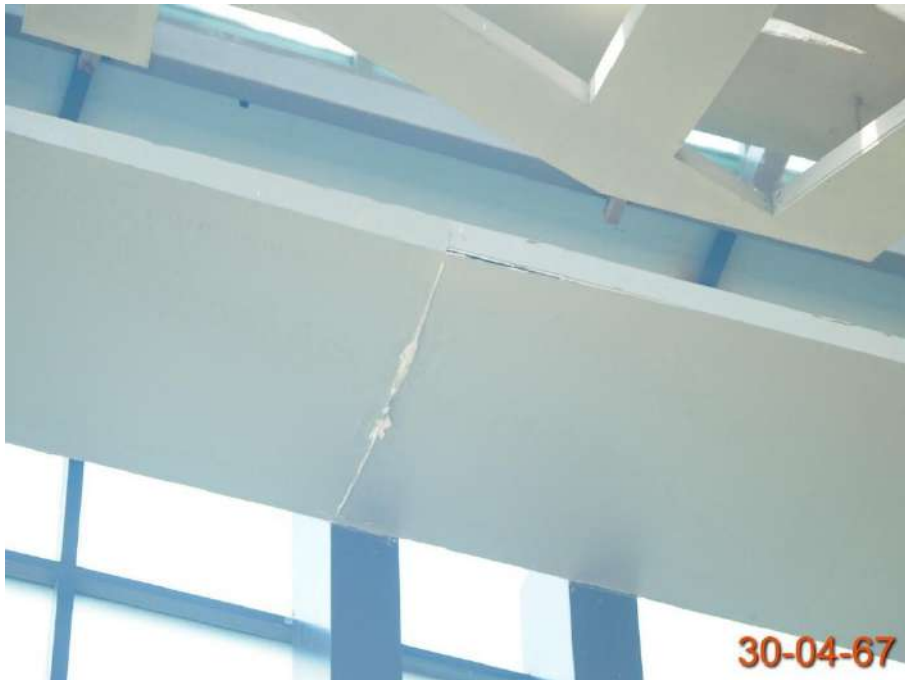
รูปที่ 35-36

รอยแตกร้าว คราบน้ำบริเวณลิ้นปี่

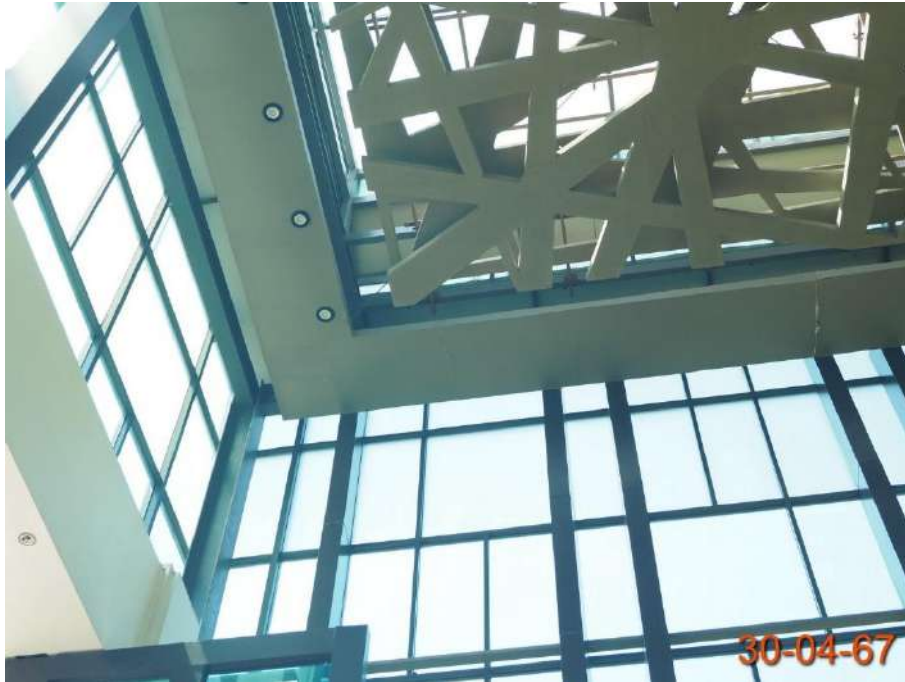
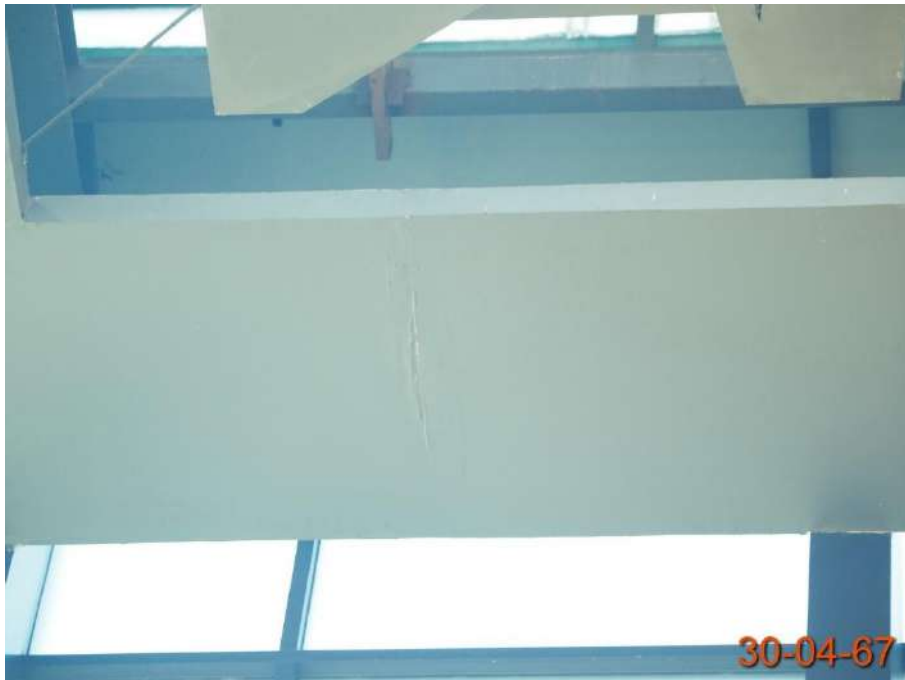
รูปที่ 37-38

รอยแตกร้าว คราบน้ำบริเวณลิ้นปี่

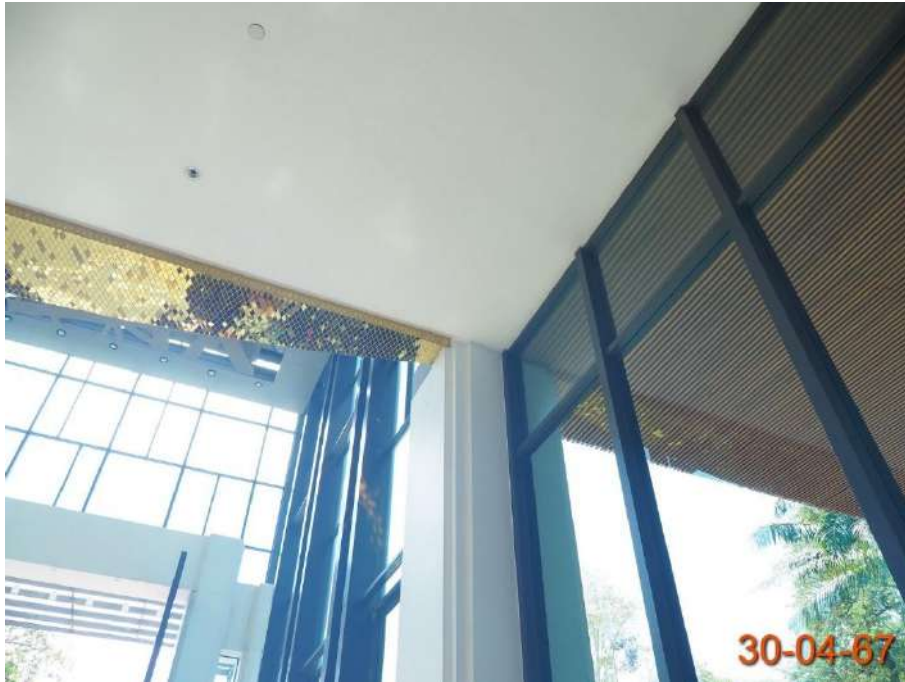
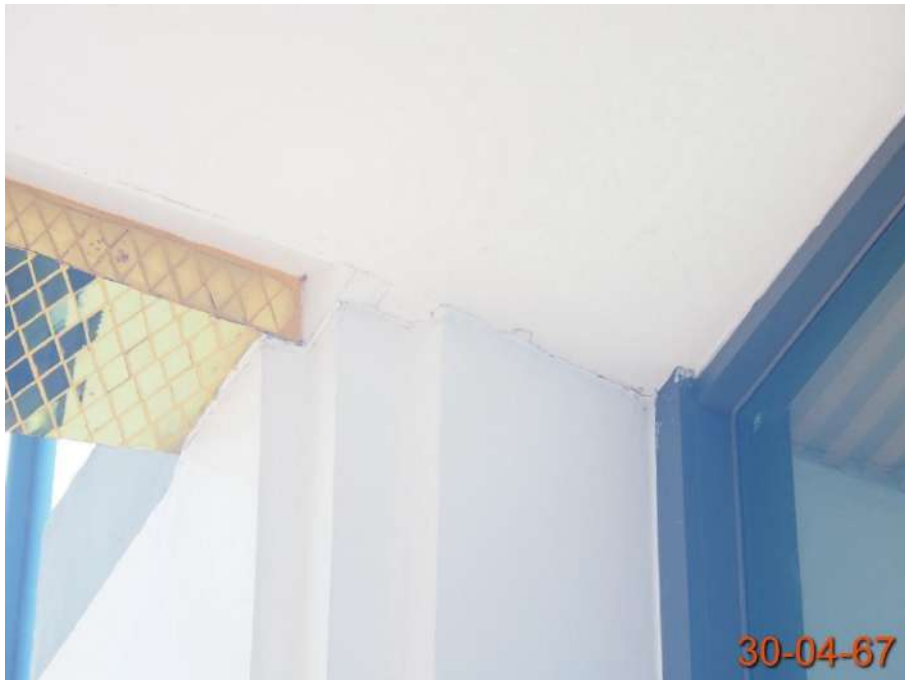
รูปที่ 39-40

รอยแตกร้าว คราบน้ำบริเวณลิ้นปี่

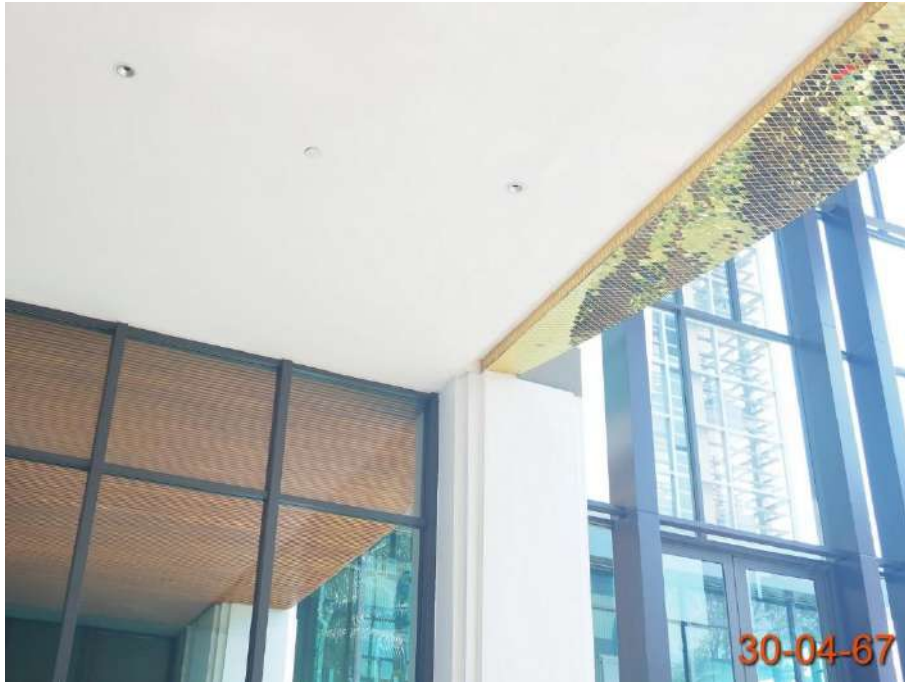
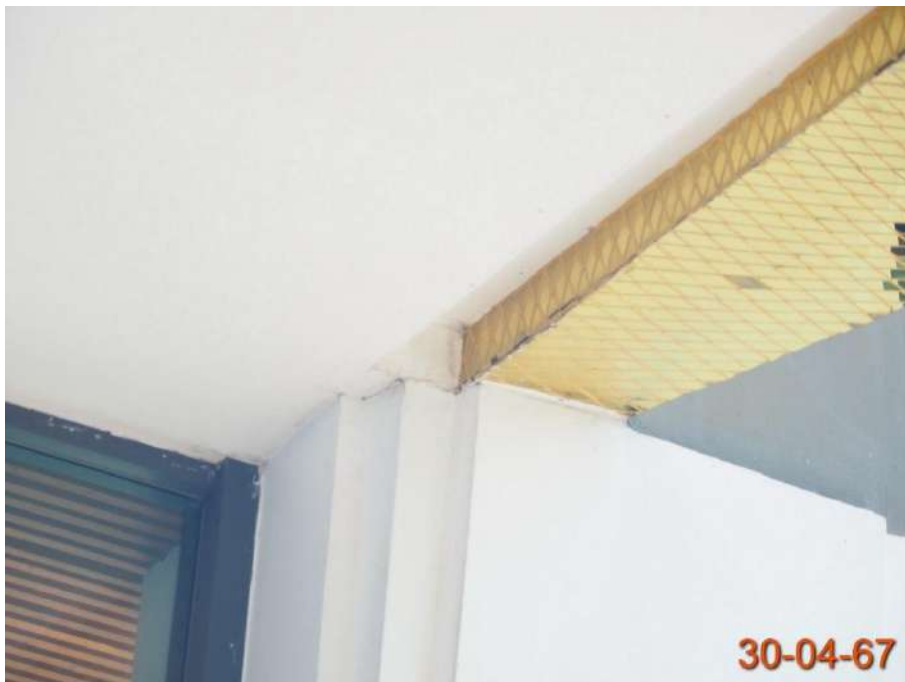
รูปที่ 41-42

รอยแตกร้าว คราบน้ำบริเวณลิ้นปี่

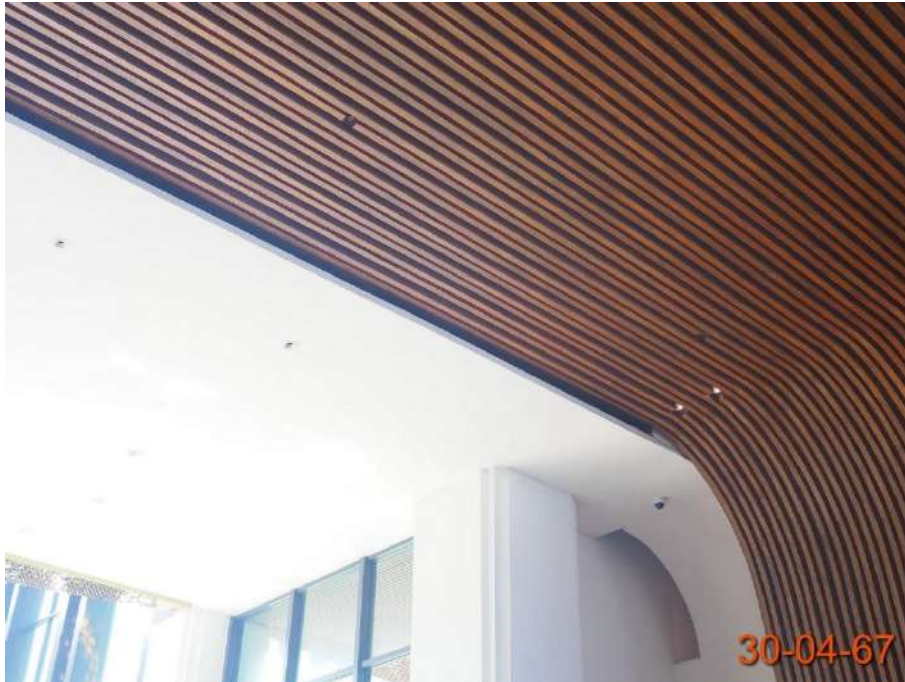
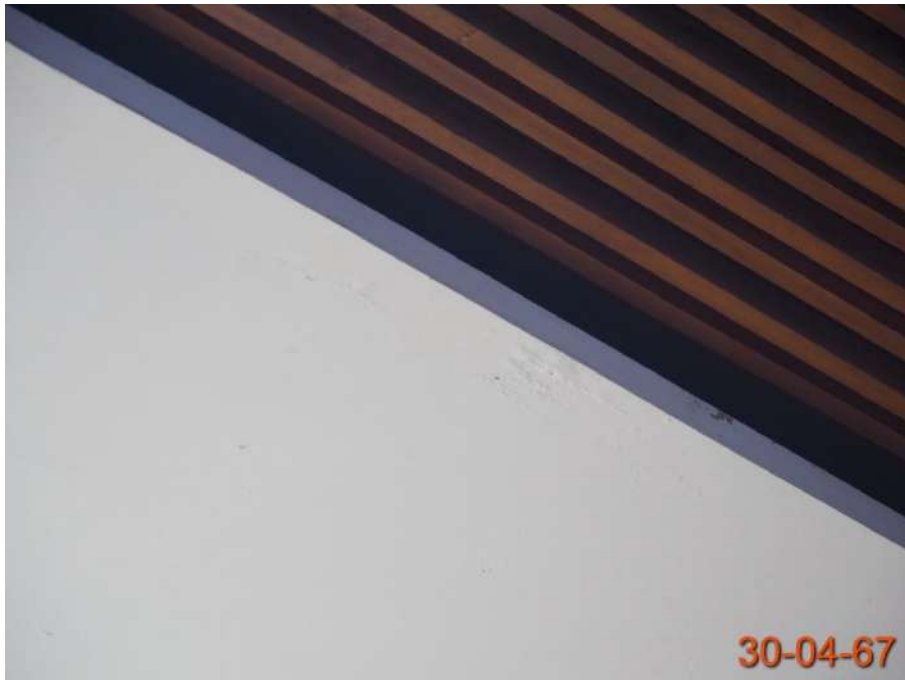
รูปที่ 43-44

รอยแตกร้าว คราบน้ำบริเวณลิ้นปี่

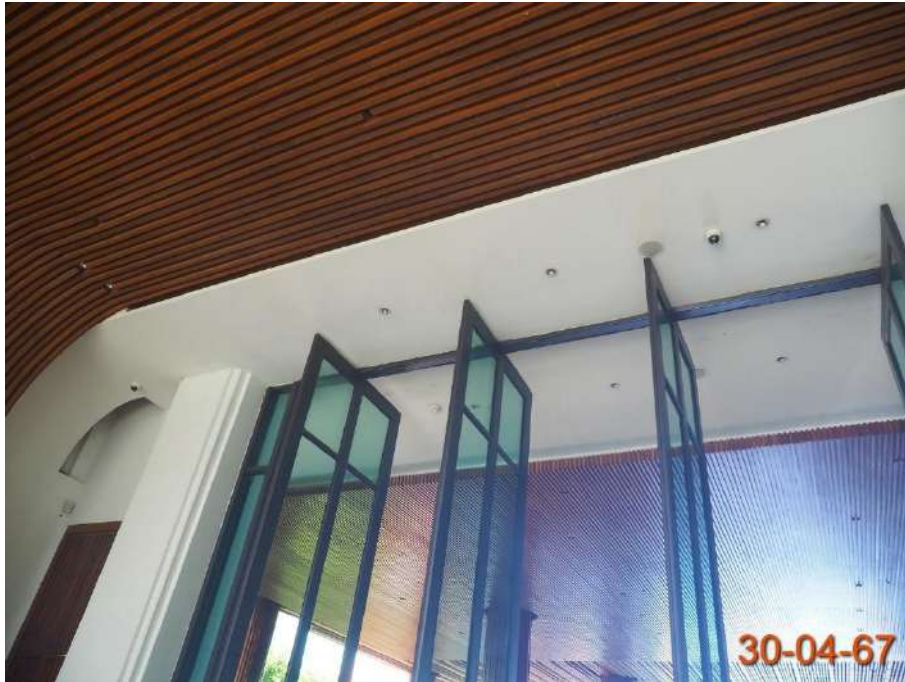
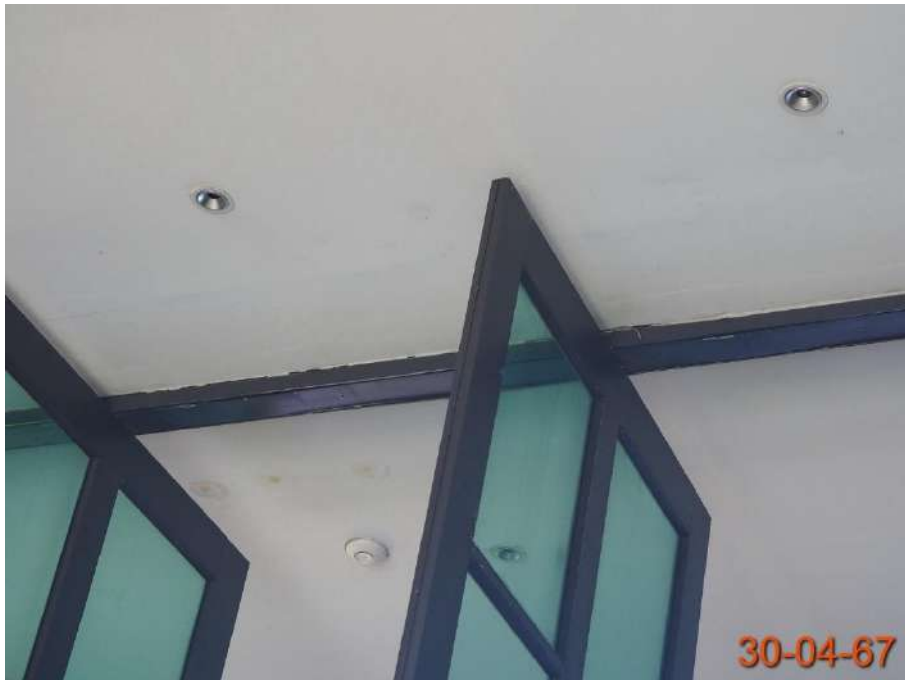
รูปที่ 45-46

รอยแตกร้าว คราบน้ำบริเวณลิ้นปี่

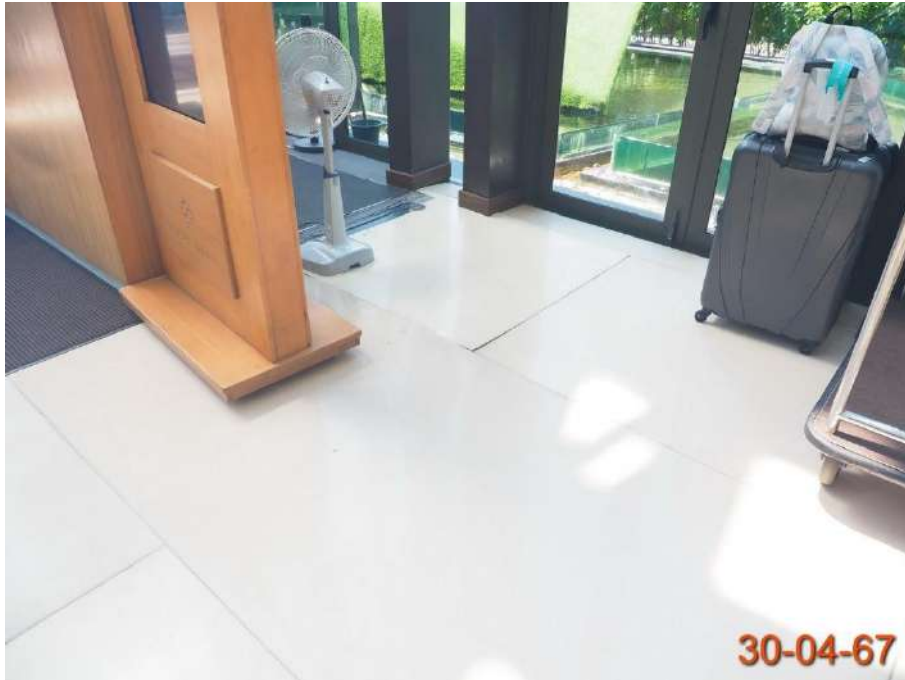
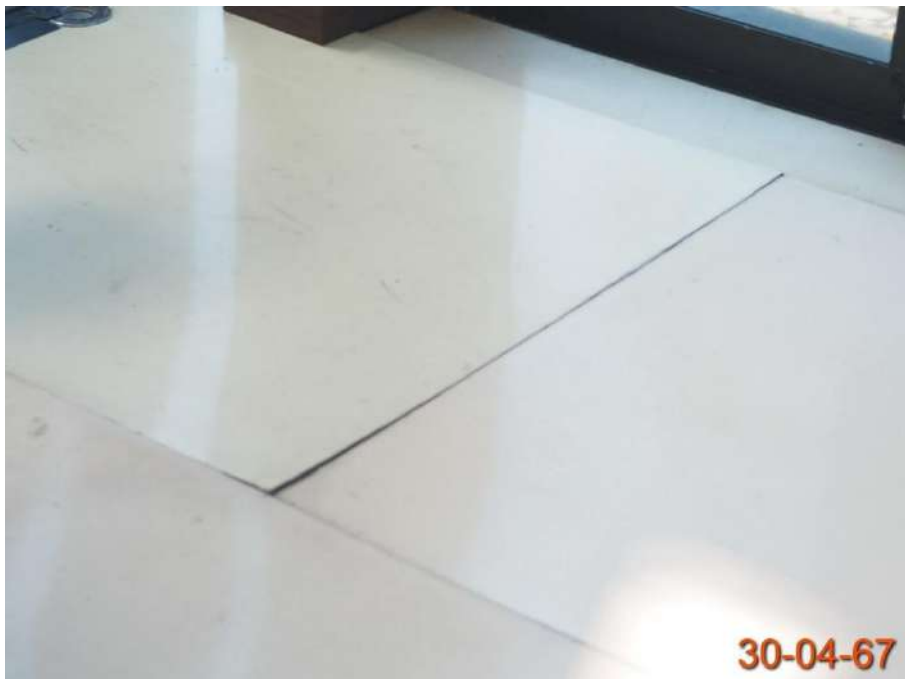
รูปที่ 47-48

สภาพพื้นไม่เรียบ

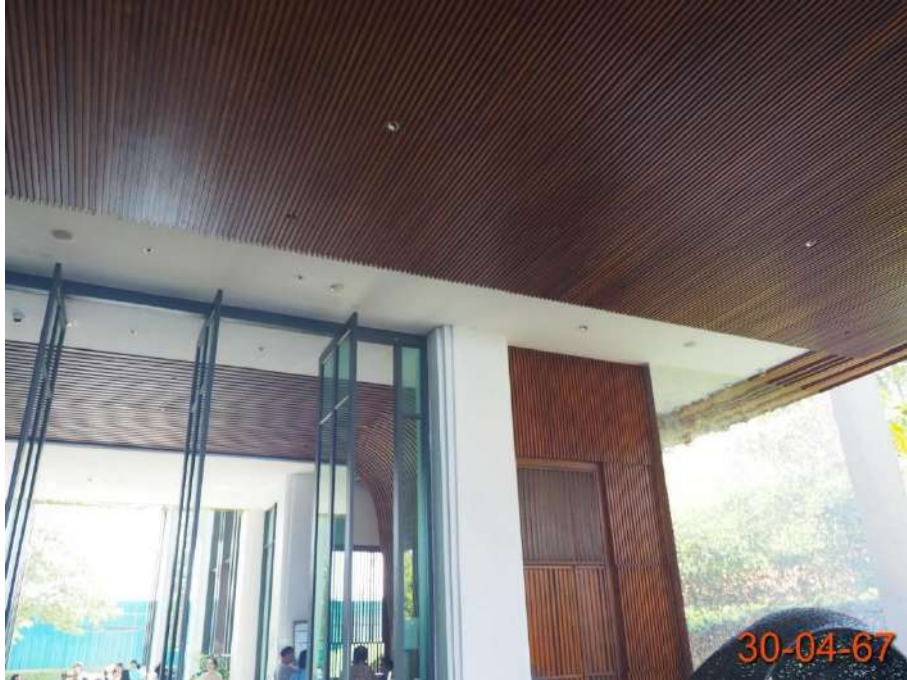
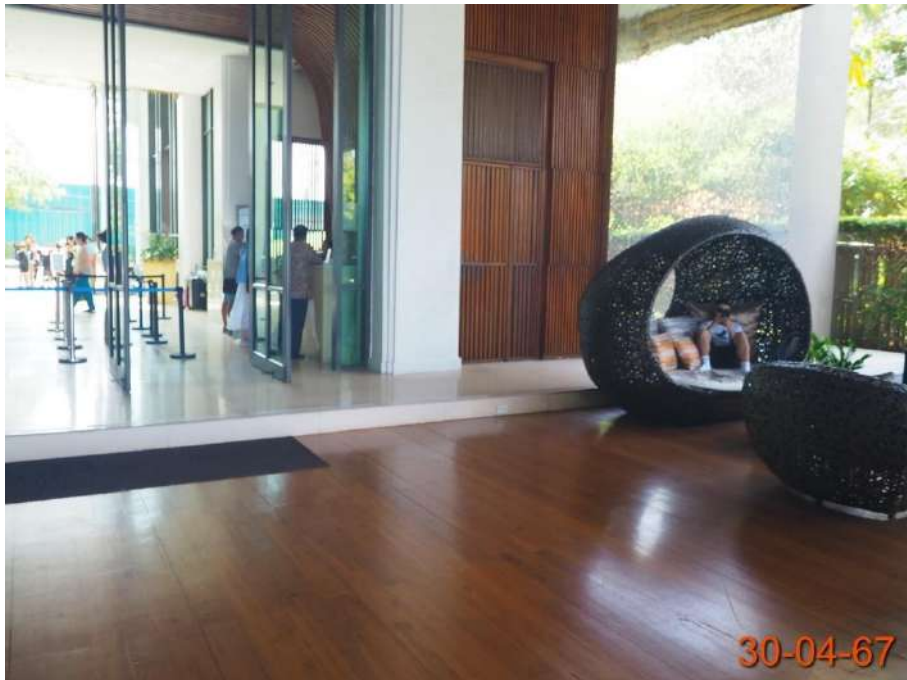
รูปที่ 49-50

สภาพบริเวณพื้นที่นั่งเล่น

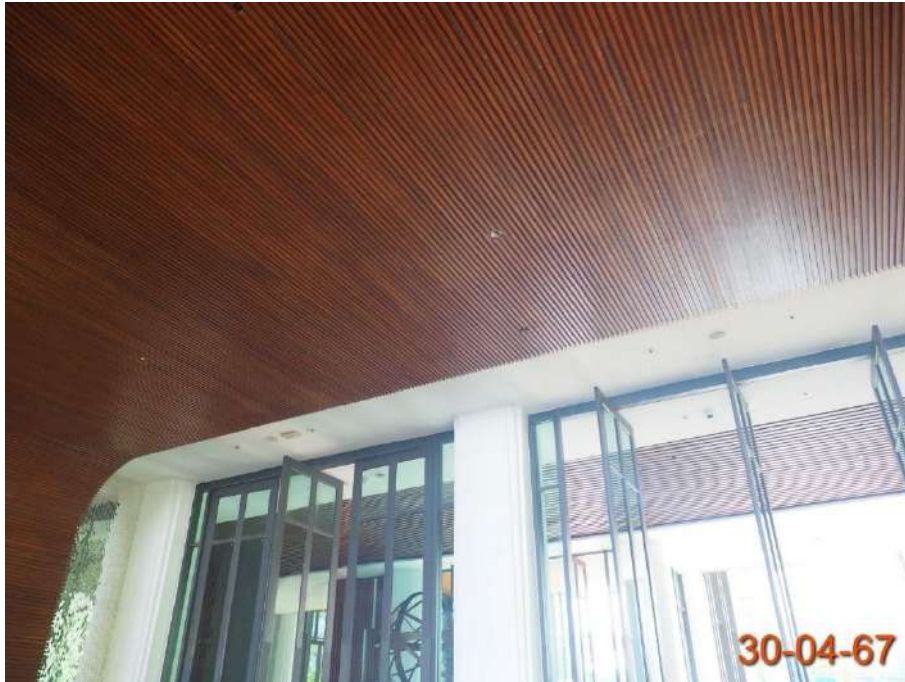
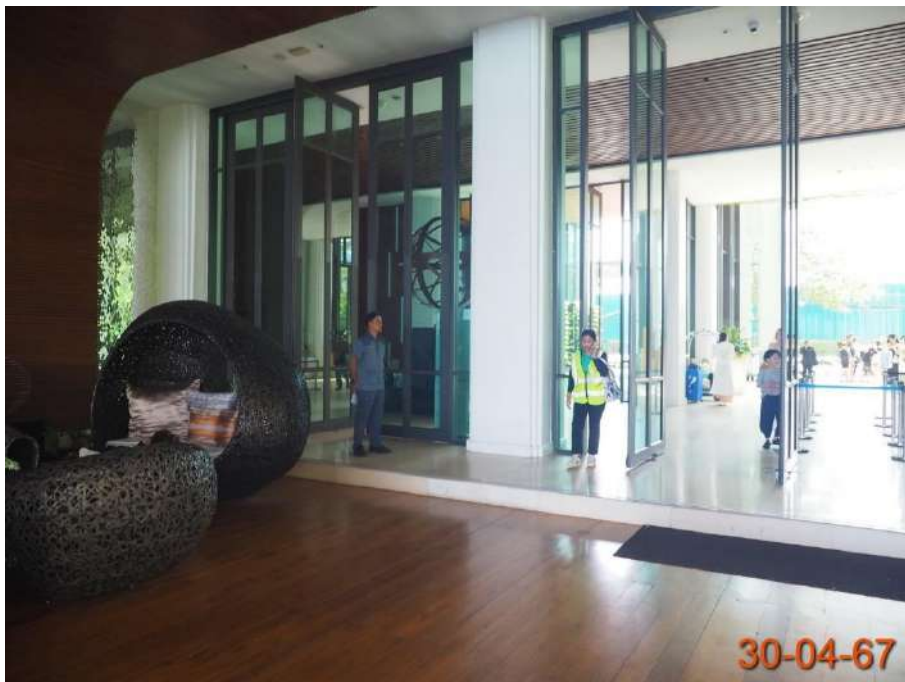
รูปที่ 51-52
สภาพบริเวณพื้นที่นั่งเล่น

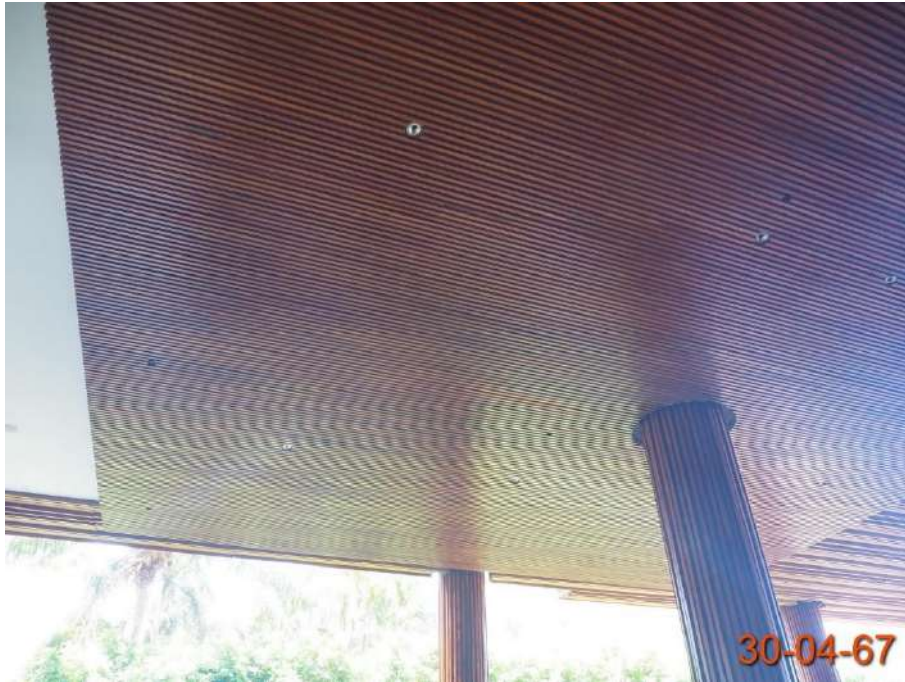
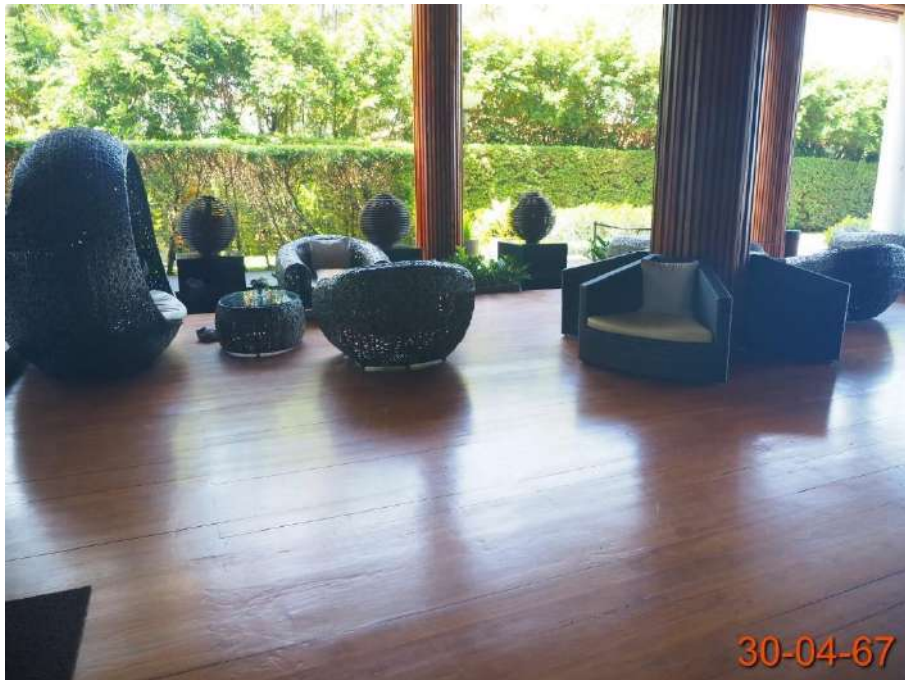
รูปที่ 53-54

สภาพบริเวณพื้นที่นั่งเล่น

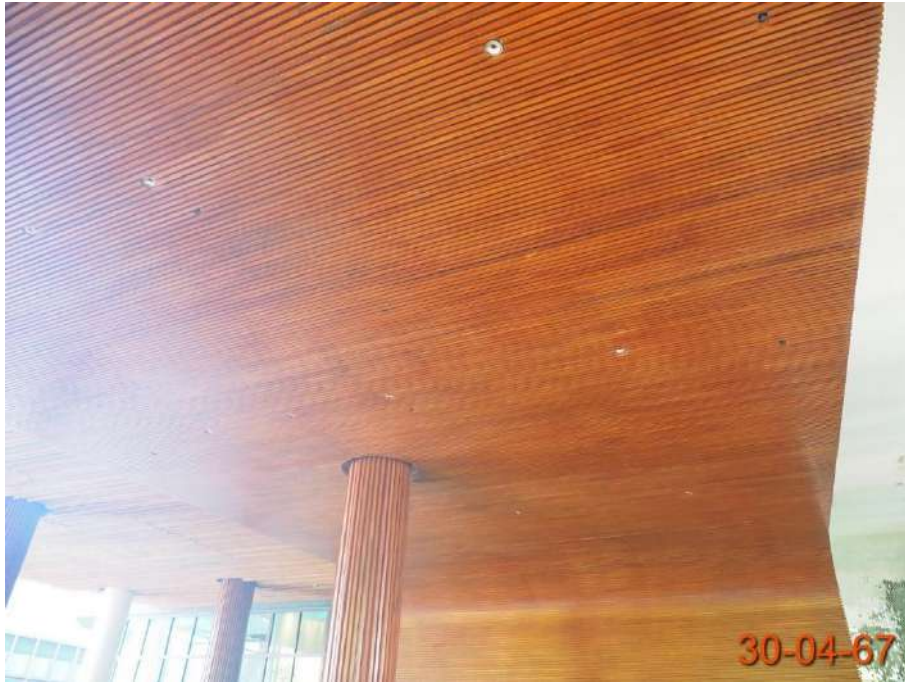
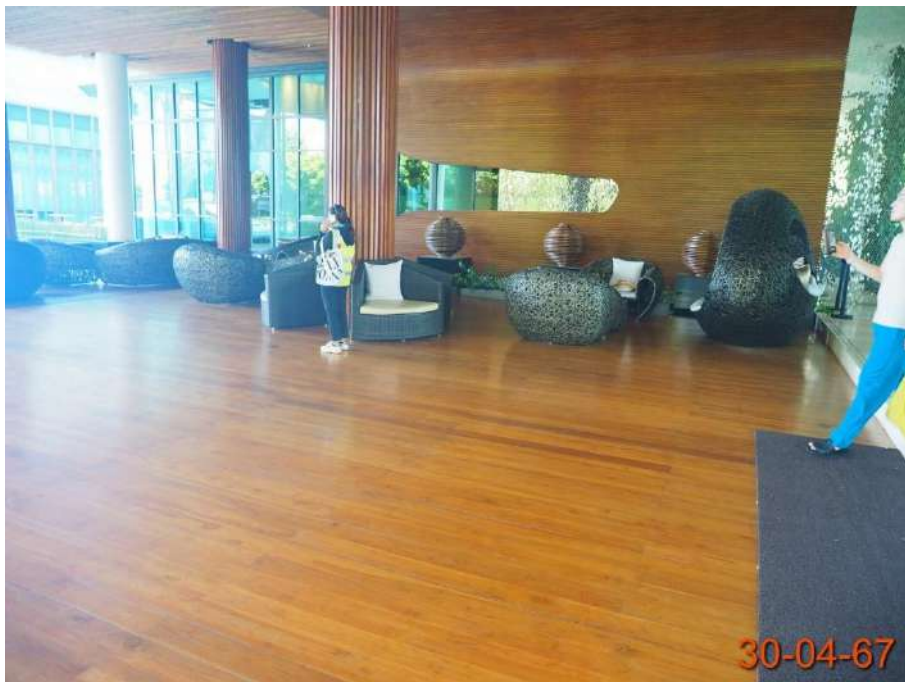
รูปที่ 55-56
สภาพบริเวณพื้นที่นั่งเล่น

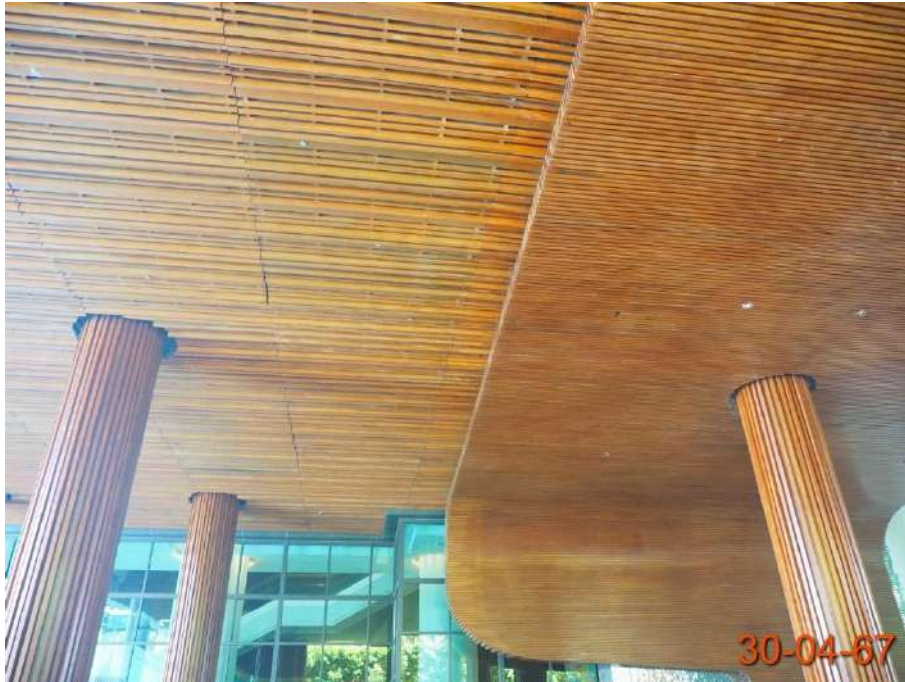
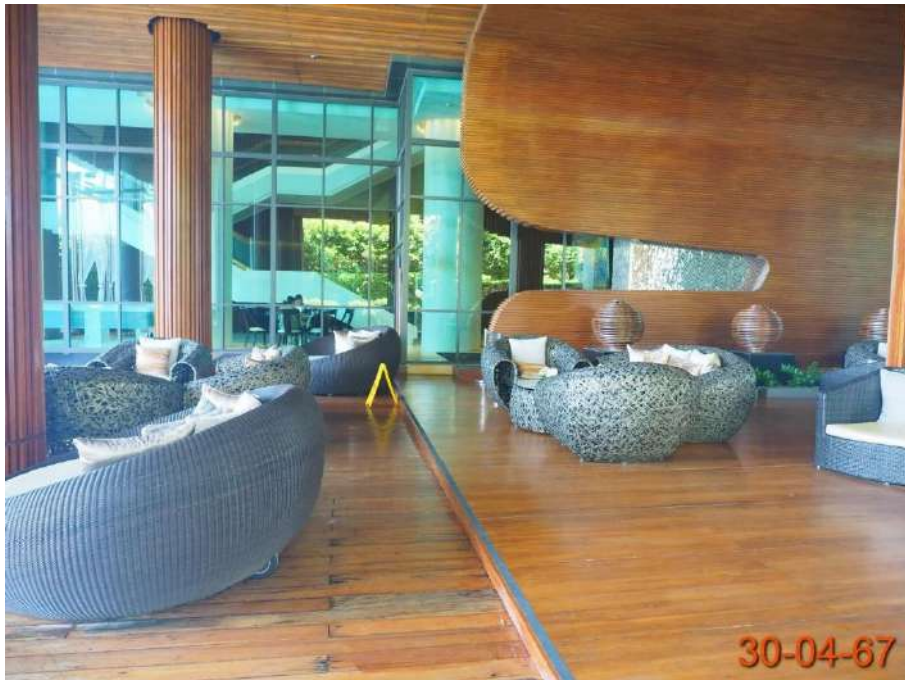
รูปที่ 57-58

สภาพบริเวณพื้นที่นั่งเล่น

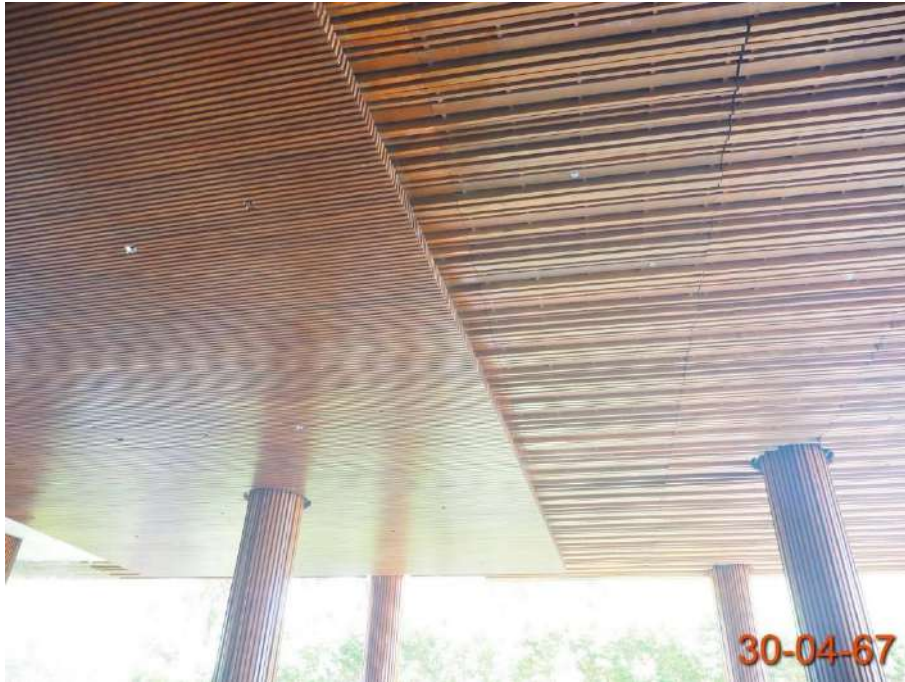
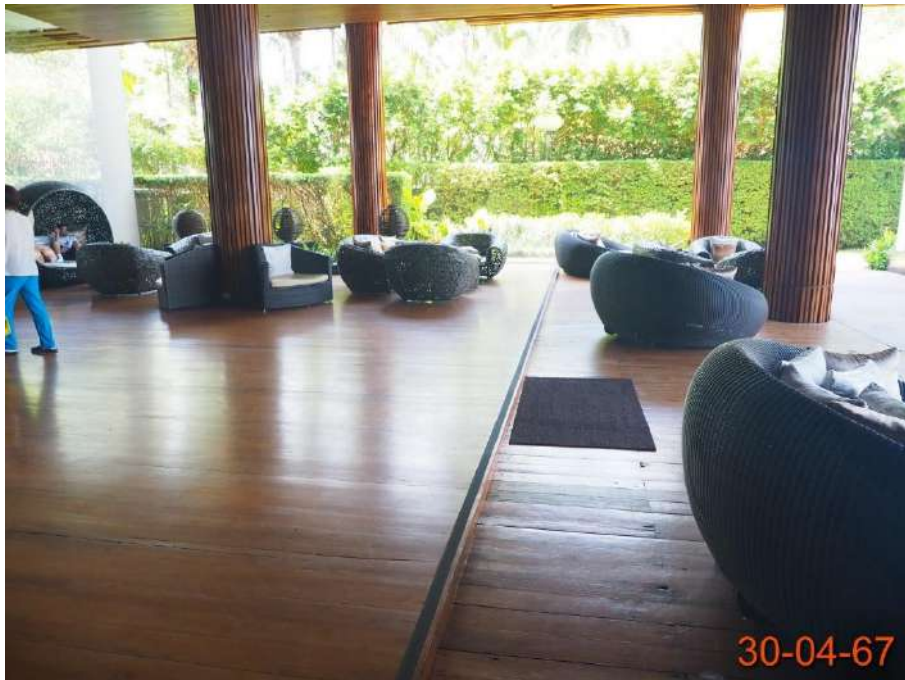
รูปที่ 59-60

สภาพบริเวณพื้นที่นั่งเล่น

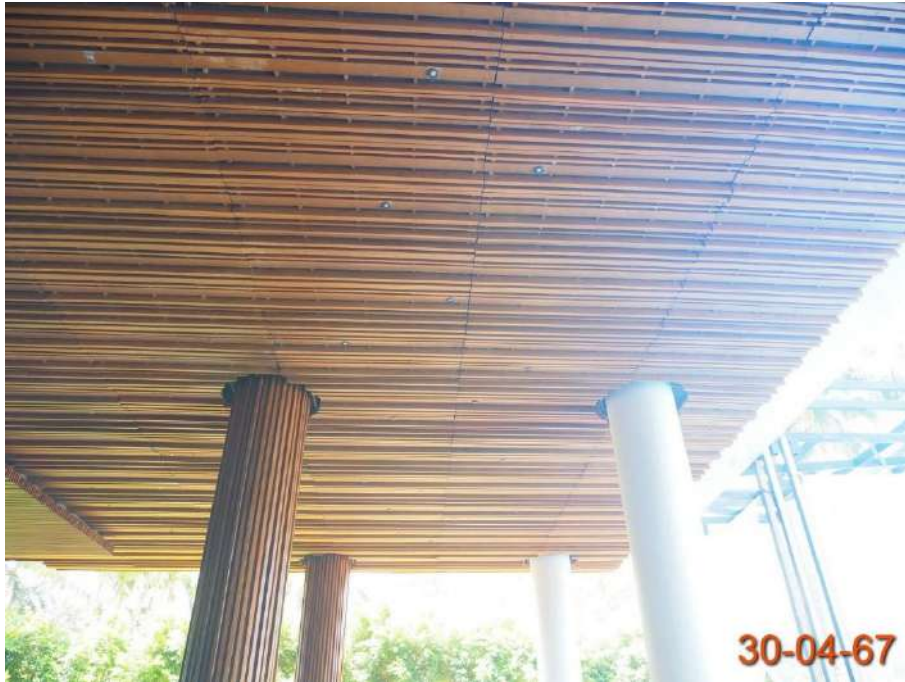
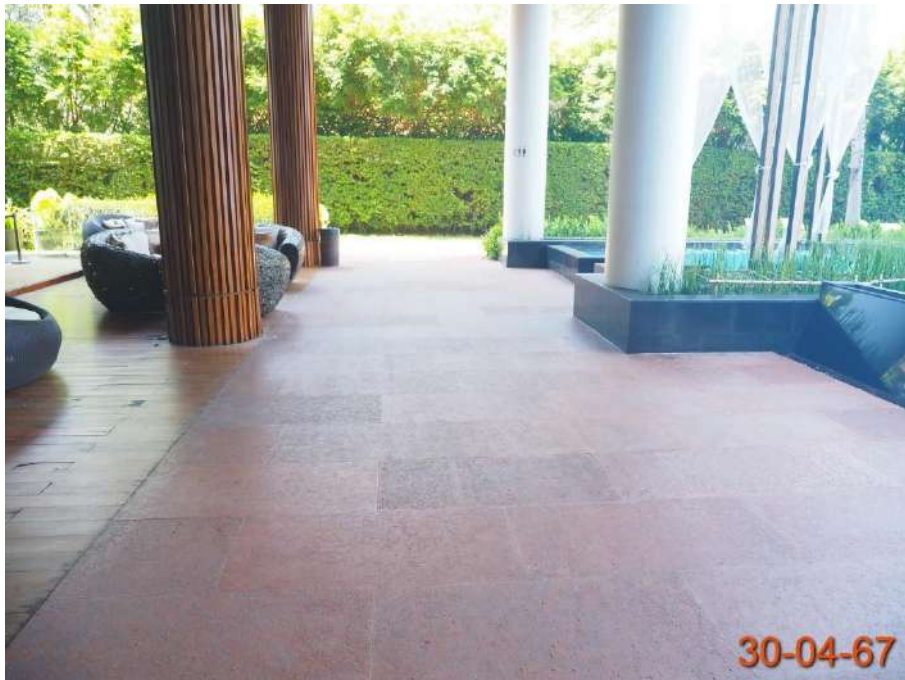
รูปที่ 61-62
สภาพบริเวณพื้นที่นั่งเล่น

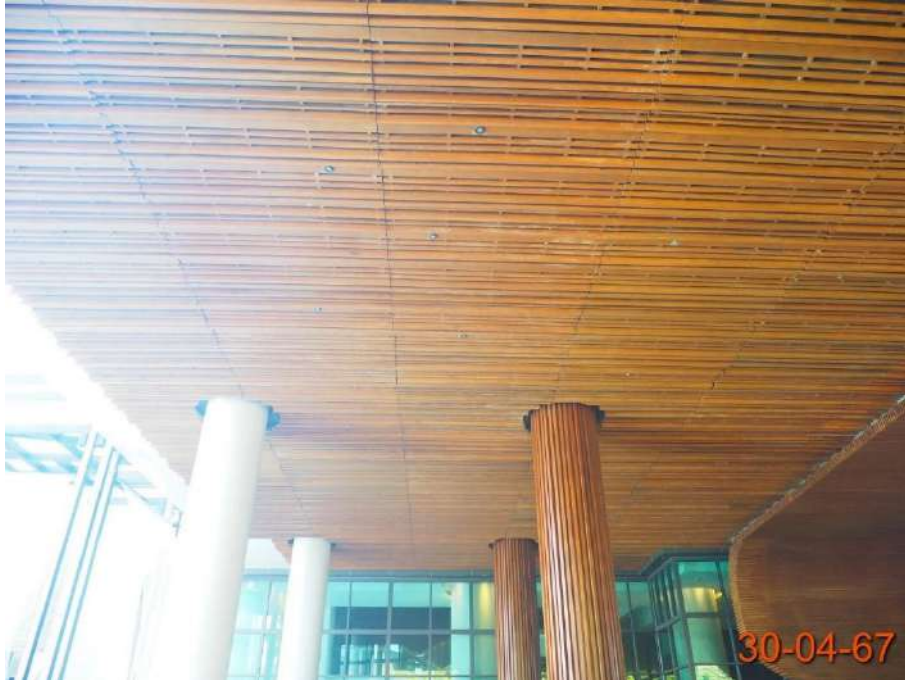
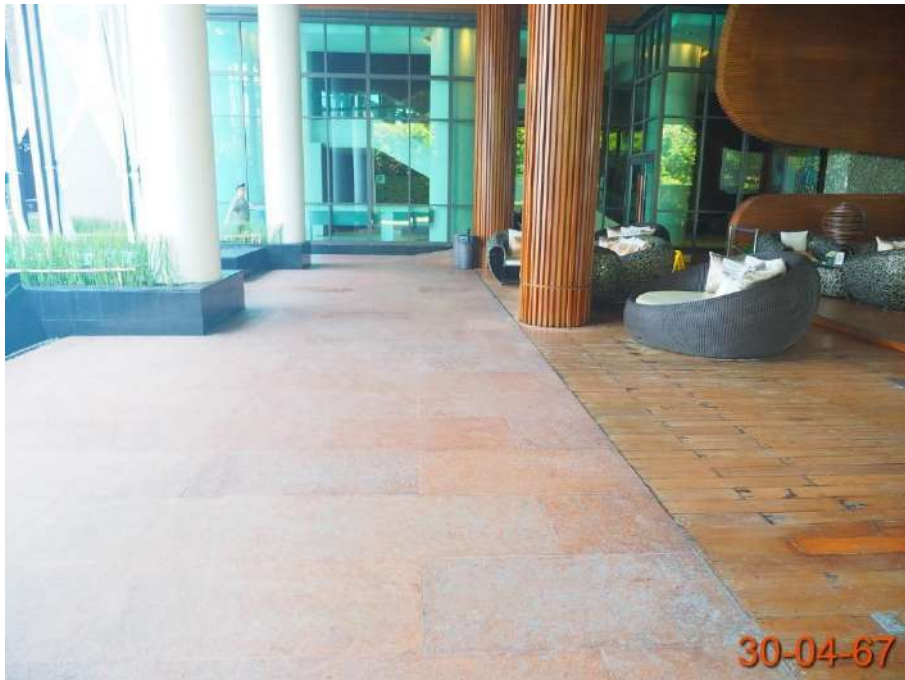
รูปที่ 63-64

สภาพบริเวณพื้นที่นั่งเล่น
