เอกสารส่งมอบรายงานการเข้าสำรวจข้างเคียงก่อนเริ่มงาน

โครงการ GRANDE CENTRE POINT ATLAS PATTAYA

รายงานการสำรวจสภาพอาคารข้างเคียง โครงการก่อสร้างอาคาร
“GRANDE CENTRE POINT ATLAS PATTAYA”
(ก่อนเริ่มงานเสาเข็มเจาะ)

- โครงการก่อสร้าง** : อาคารโรงแรม 2 อาคาร อาคาร A สูง 25 ชั้น, อาคาร B สูง 26 ชั้น และชั้นลอย 1 ชั้น, อาคาร C สูง 8 ชั้น และชั้นลอย 2 ชั้น จำนวน 1 อาคาร, อาคาร D E F G H J สูง 1-4 ชั้น จำนวน 6 อาคาร ทางเชื่อมระหว่างอาคาร A และ B, ทางเชื่อมระหว่างอาคาร B และ C ป้ายบนพื้นดิน จำนวน 3 ป้าย และสรว่ายน้ำภายนอกอาคาร จำนวน 3 สรว
- เจ้าของโครงการ** : บริษัท แอล เอช มอลล์ แอนด์ โฮเทล จำกัด
- ที่ตั้งโครงการ** : ถนนพญา-นาเกลือ ซอยนาเกลือ อำเภอบางละมุง จังหวัดชลบุรี 20150
- ผู้รับเหมางานเสาเข็มเจาะ** : บริษัท ซีฟโก้ จำกัด (มหาชน)
- ระยะเวลางานก่อสร้าง** : เริ่มงานวันที่ 1 เมษายน 2567 กำหนดแล้วเสร็จวันที่ 29 กรกฎาคม 2567
(งานเสาเข็มเจาะ)
- วันที่สำรวจ** : วันที่ 30 เมษายน 2567
- พนักงานสำรวจ** : นายสุเทพ สุวรรณศรี

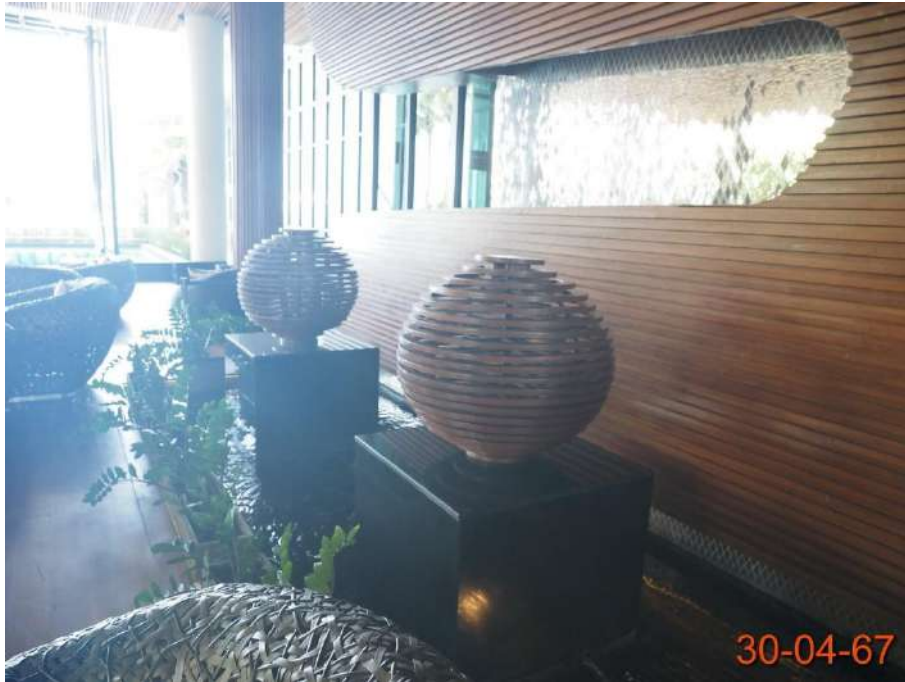
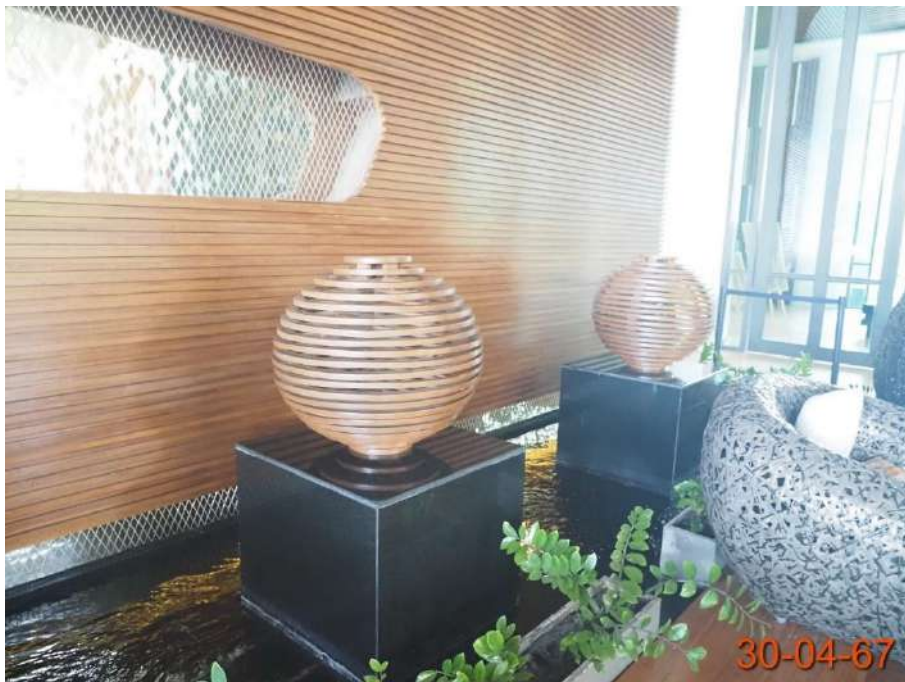
รูปที่ 65-66
สภาพบริเวณพื้นที่นั่งเล่น

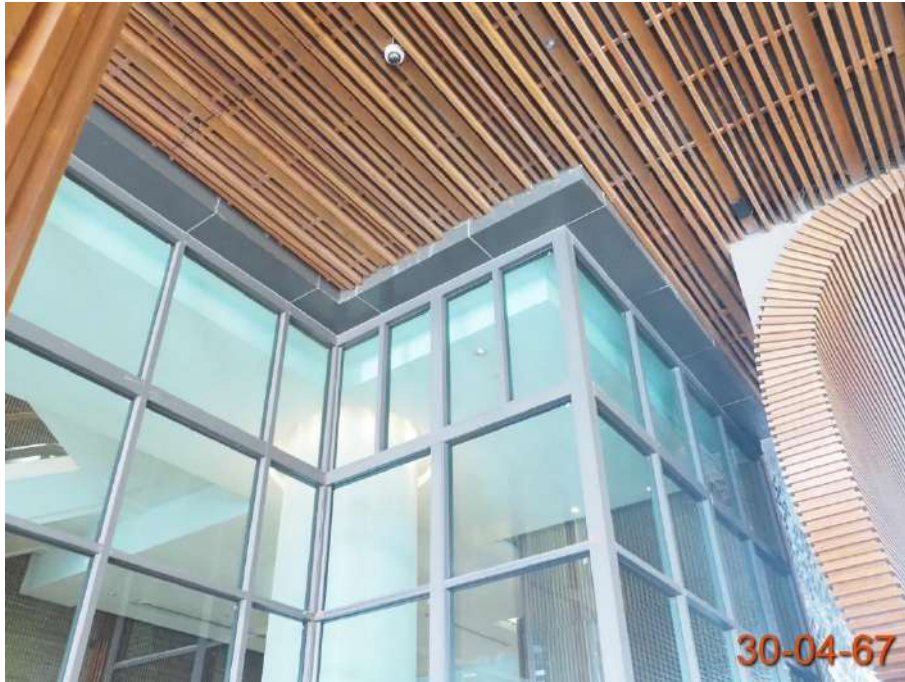
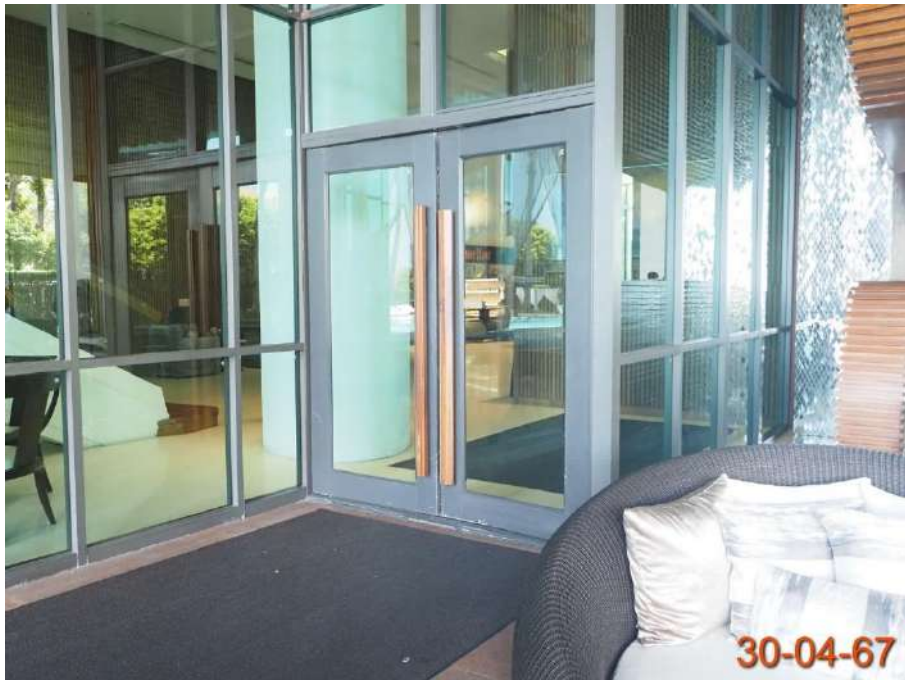
รูปที่ 67-68

สภาพบริเวณพื้นที่นั่งเล่น

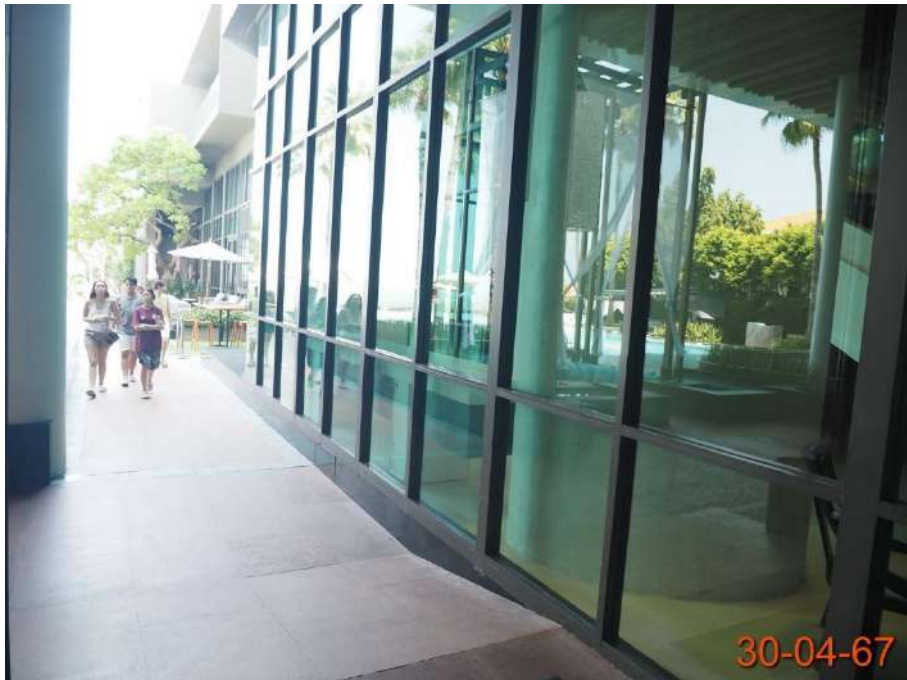
รูปที่ 69-70

สภาพบริเวณพื้นที่นั่งเล่น

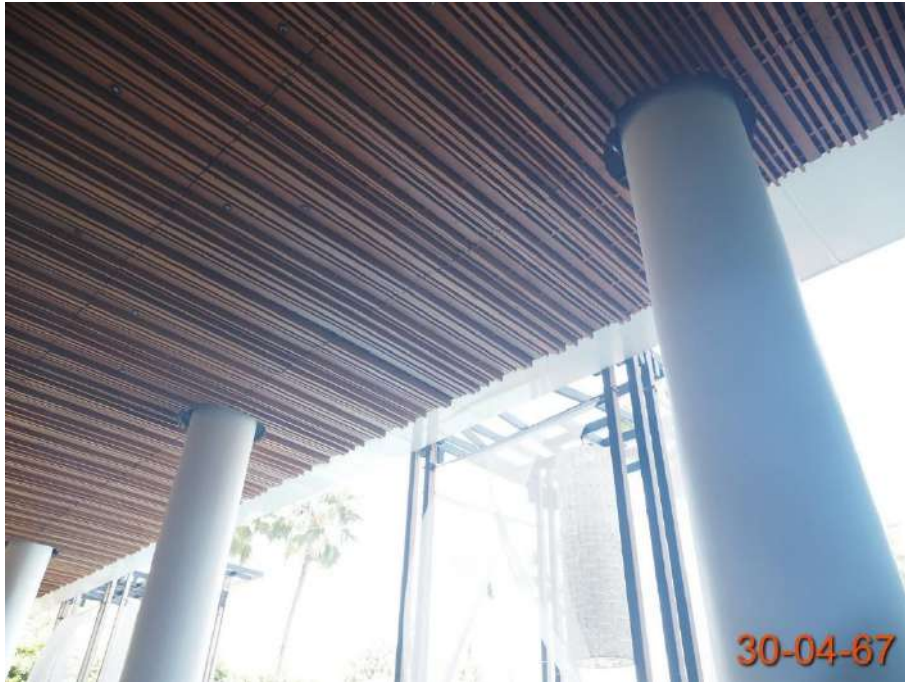
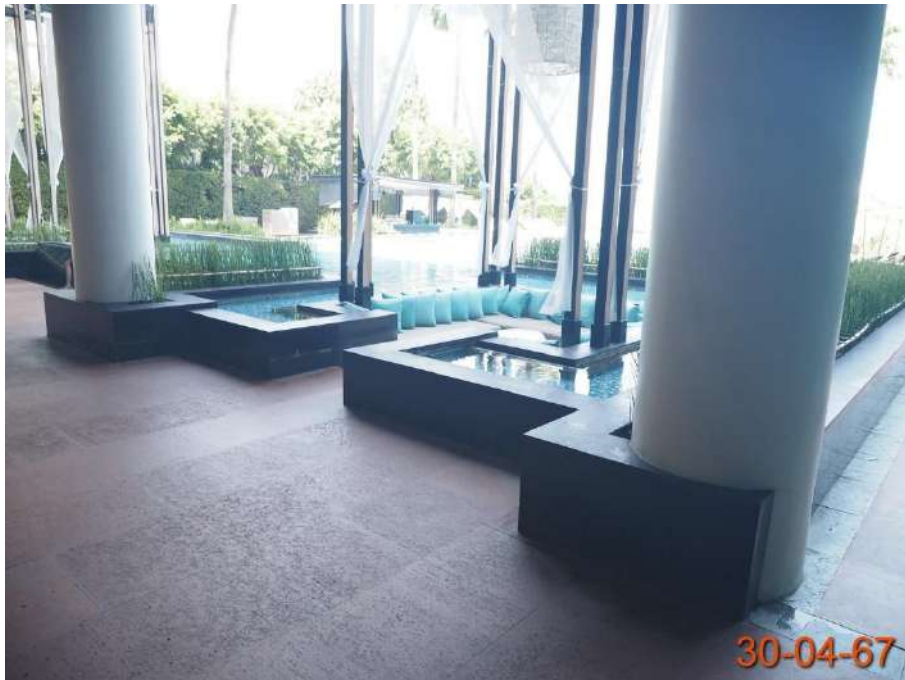
รูปที่ 71-72
สภาพบริเวณพื้นที่นั่งเล่น

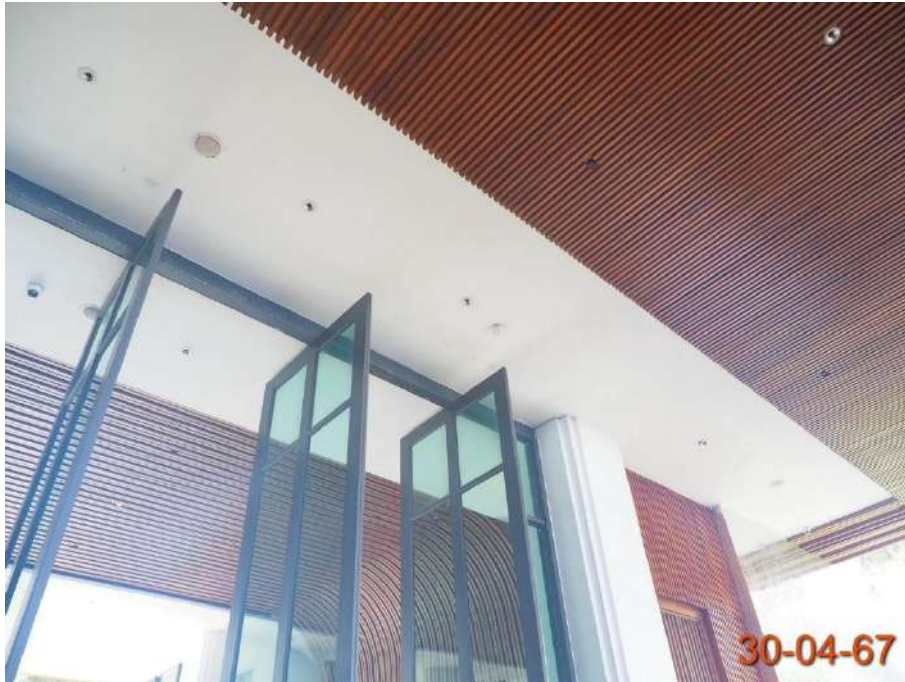
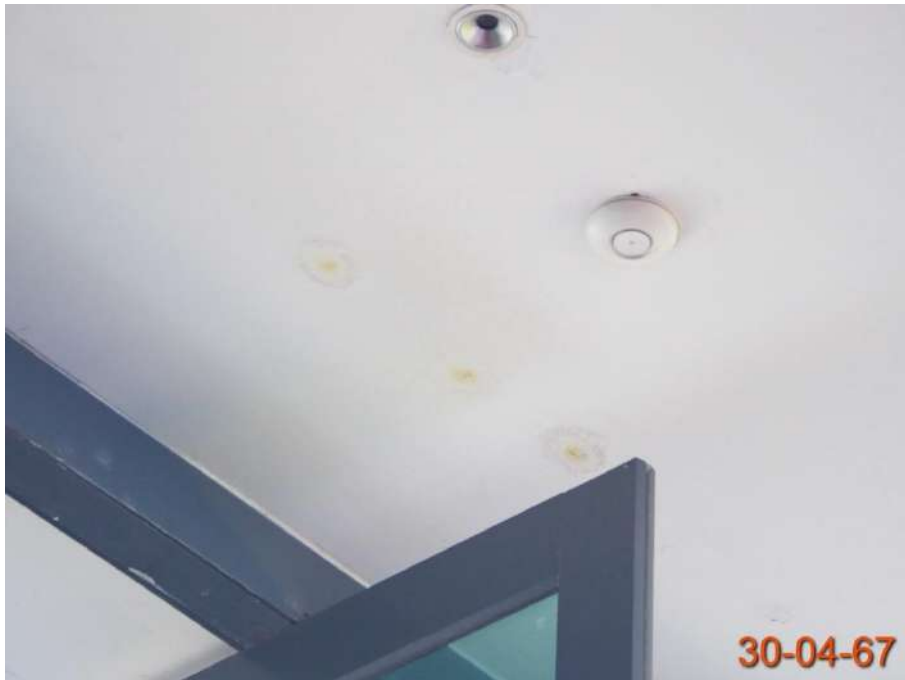
รูปที่ 73-74

รอยคราบน้ำบริเวณพื้นที่นั่งเล่น

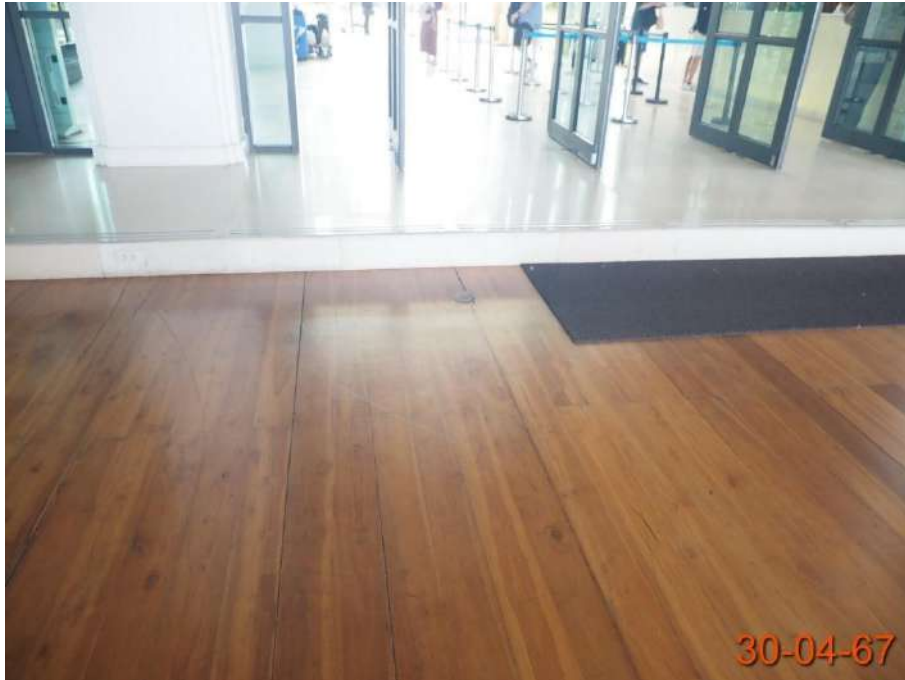
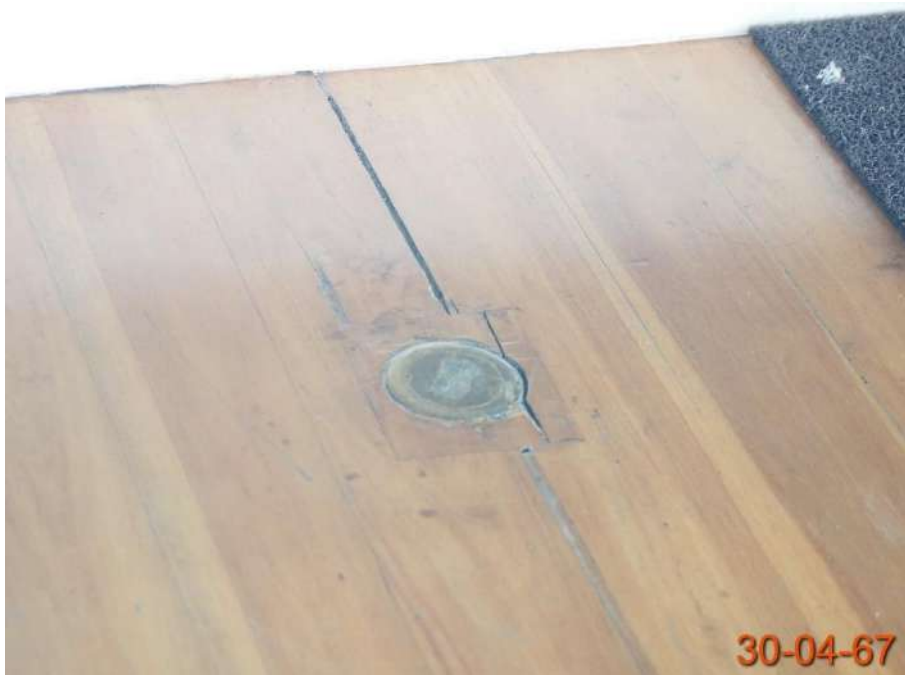
รูปที่ 75-76

รอยแตกร้าวพื้น บริเวณพื้นที่นั่งเล่น

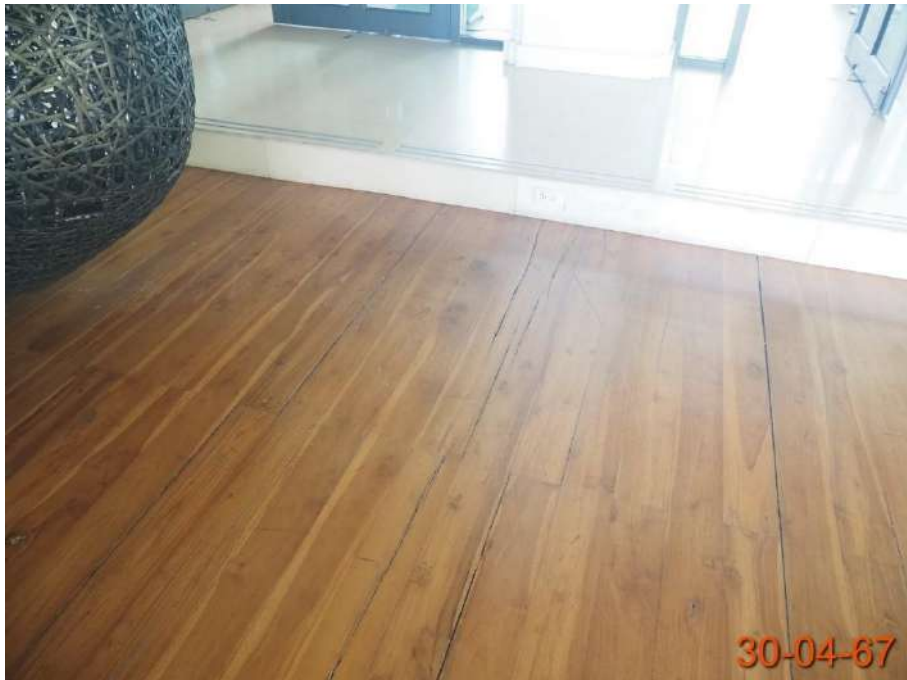
รูปที่ 77-78

รอยแตกร้าวพื้น บริเวณพื้นที่นั่งเล่น

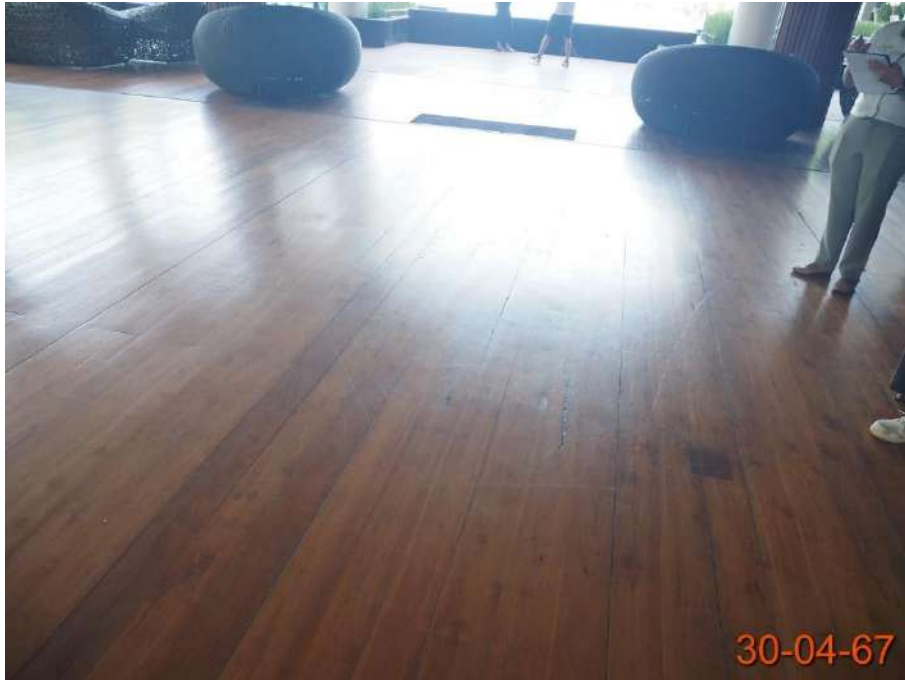
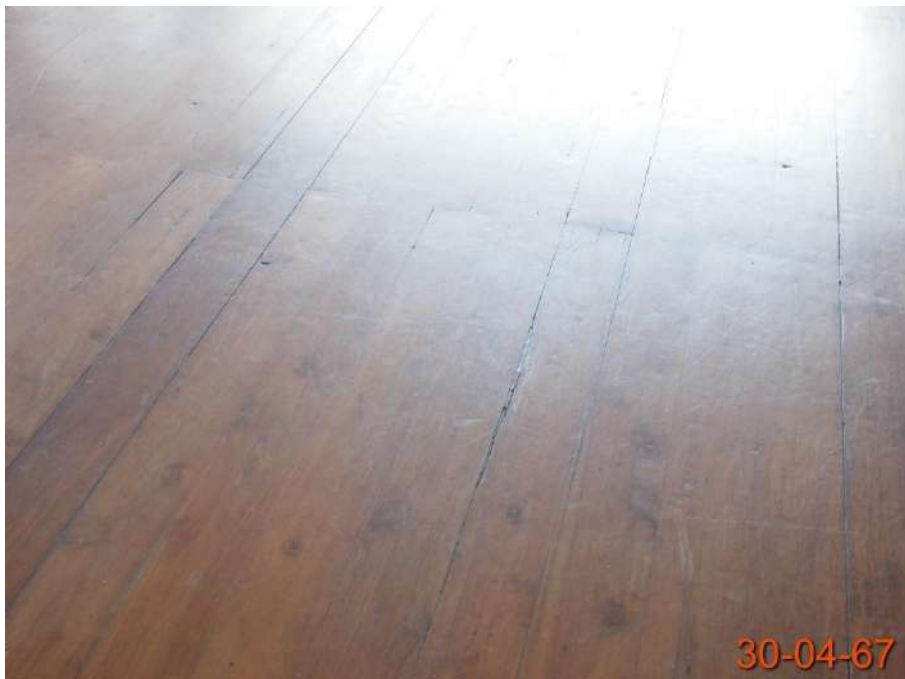
รูปที่ 79-80

รอยแตกร้าวพื้น บริเวณพื้นที่นั่งเล่น

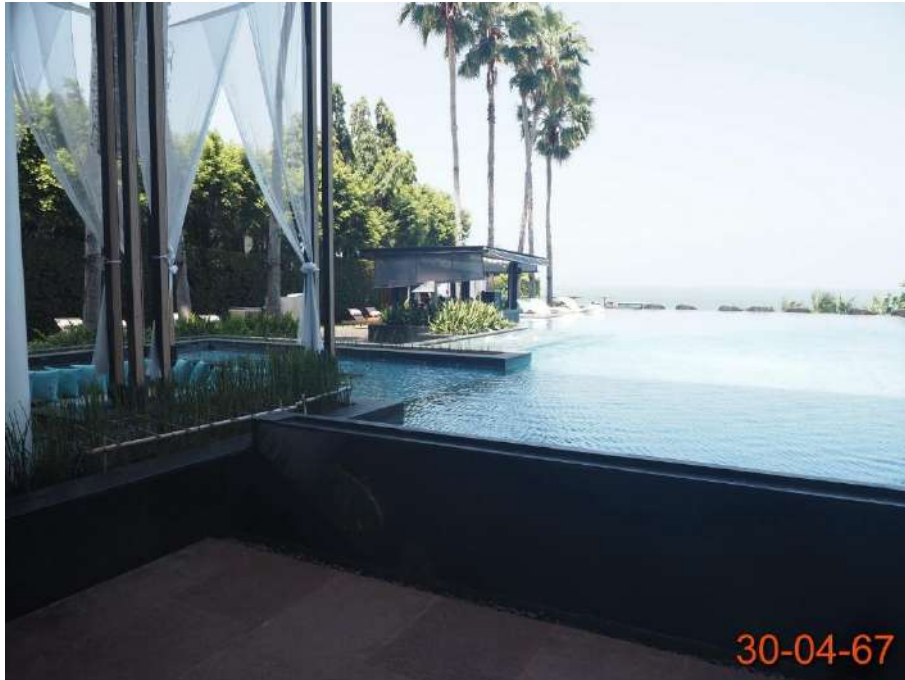
รูปที่ 81-82

สภาพบริเวณสระว่ายน้ำ

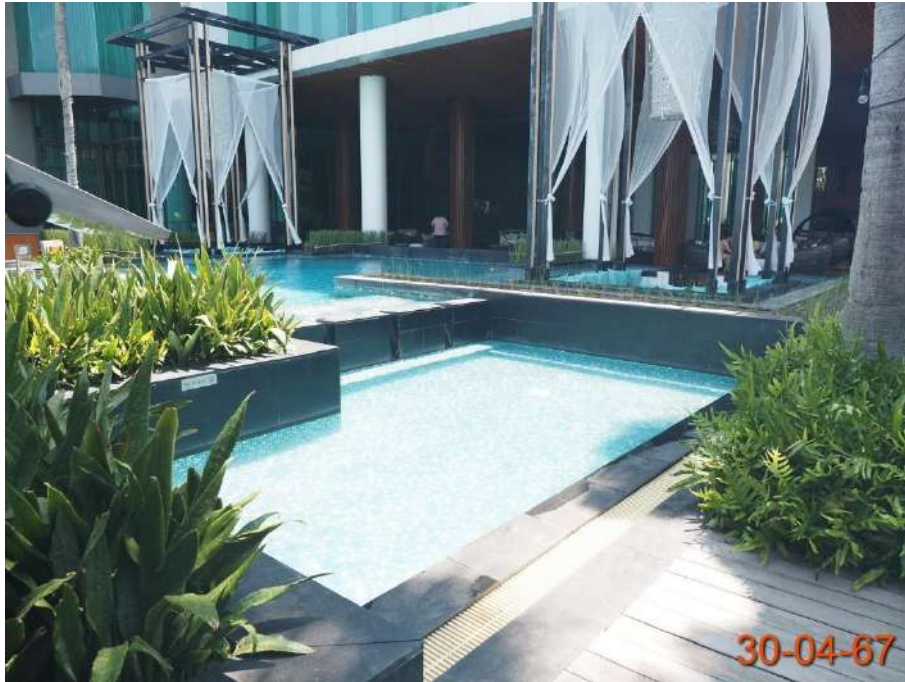
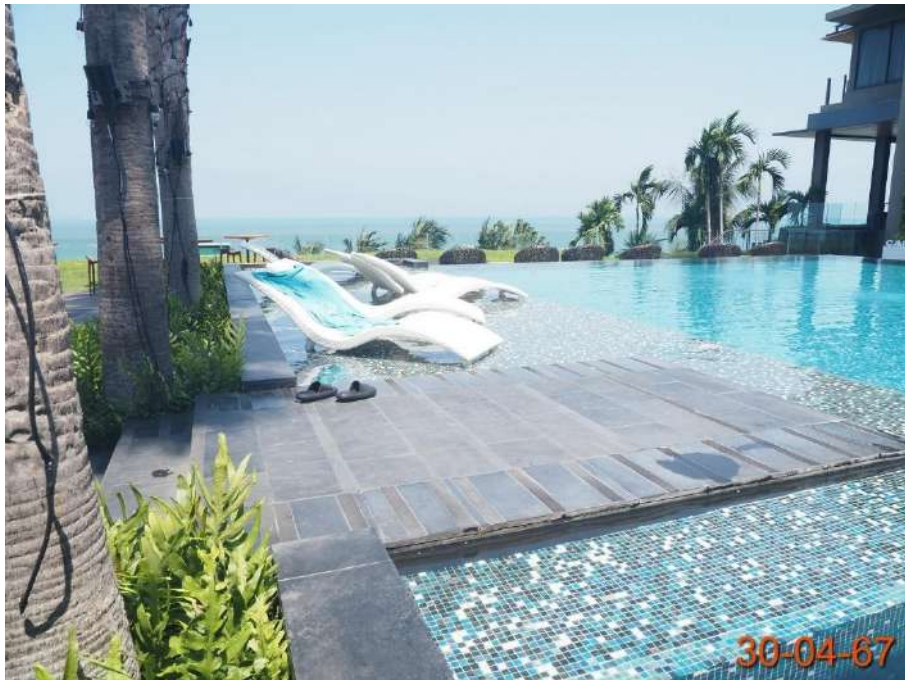
รูปที่ 83-84

สภาพบริเวณสระว่ายน้ำ

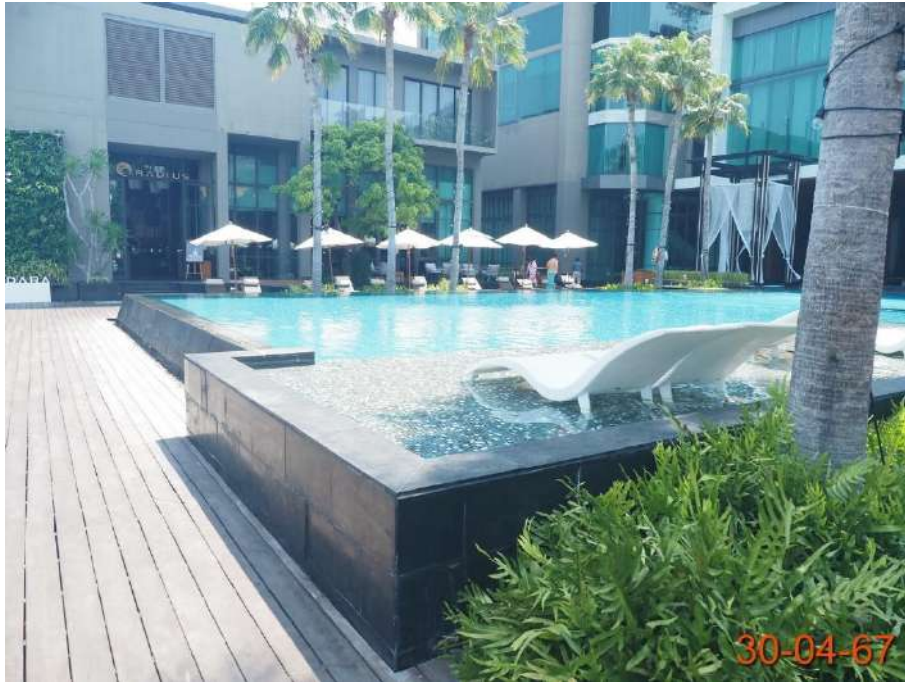
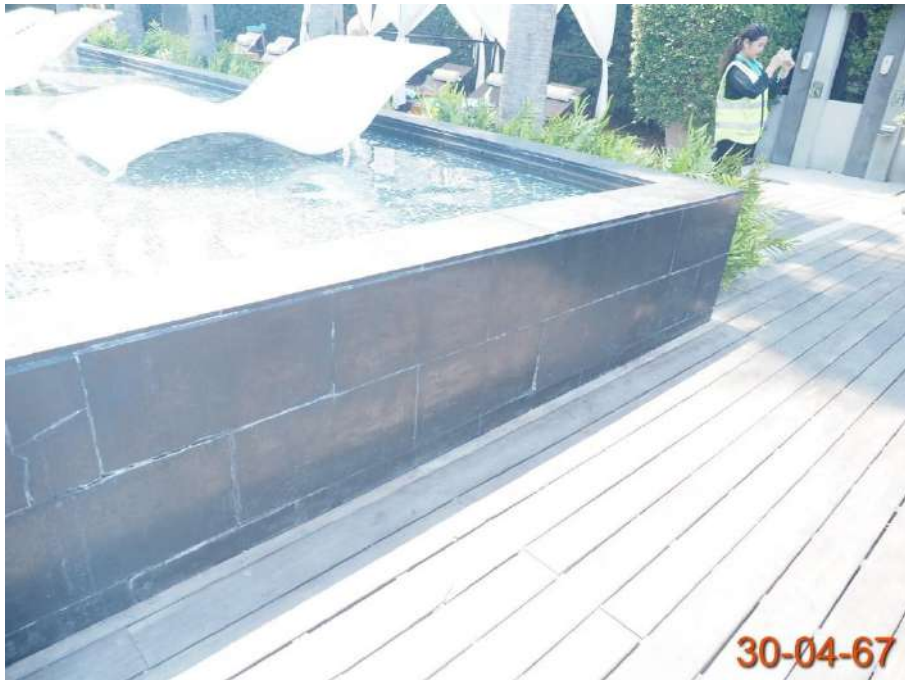
รูปที่ 85-86

สภาพบริเวณสระว่ายน้ำ

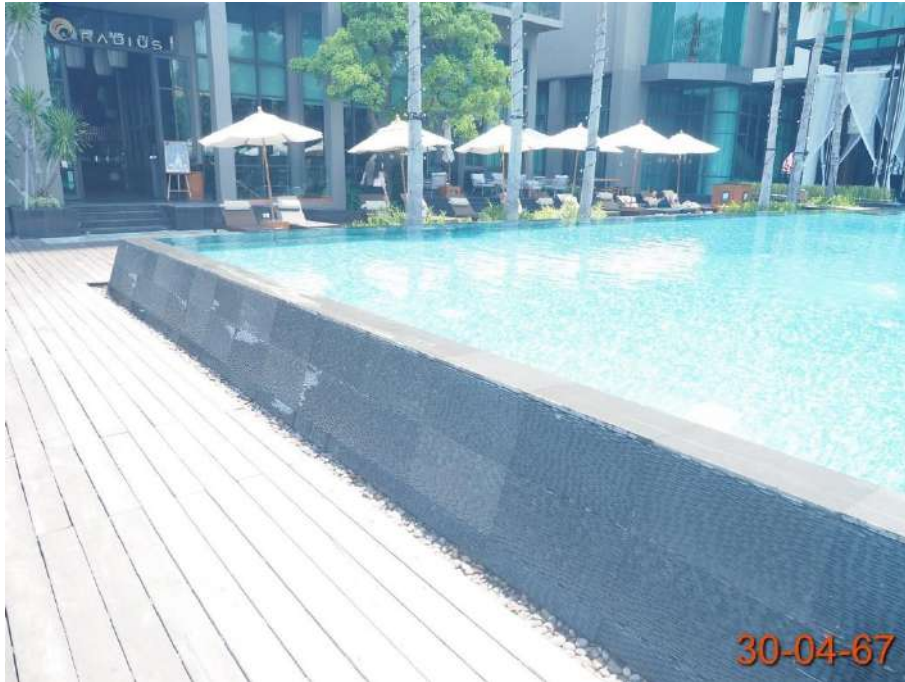
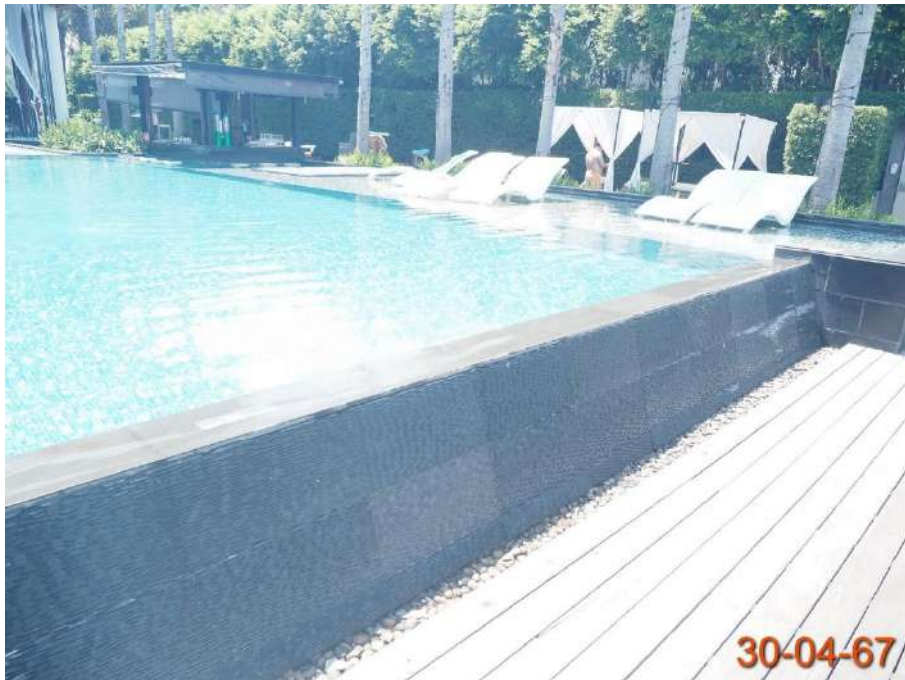
รูปที่ 87-88

สภาพบริเวณสระว่ายน้ำ

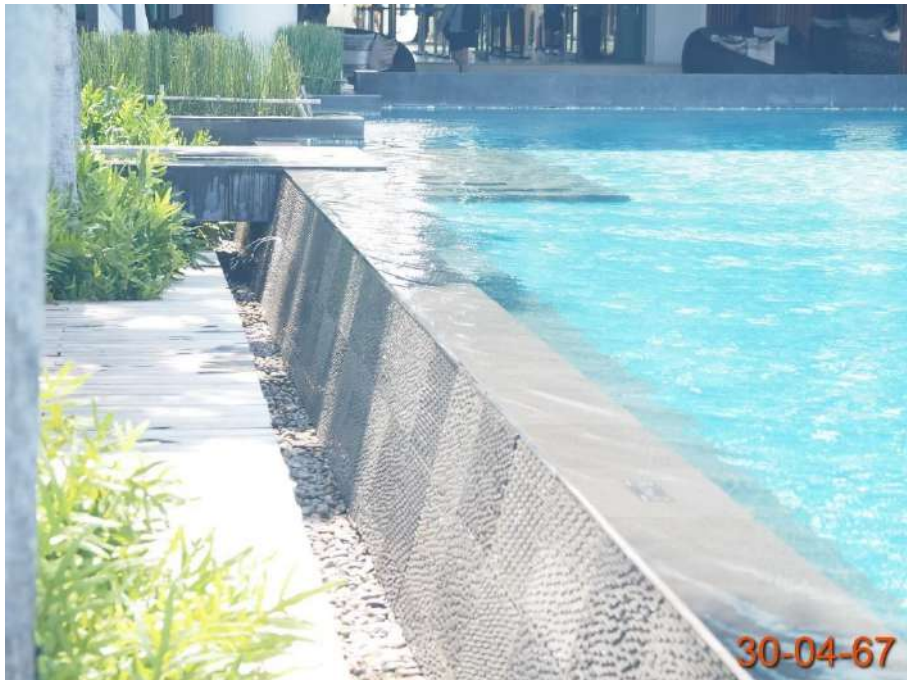
รูปที่ 89-90

สภาพบริเวณสระว่ายน้ำ

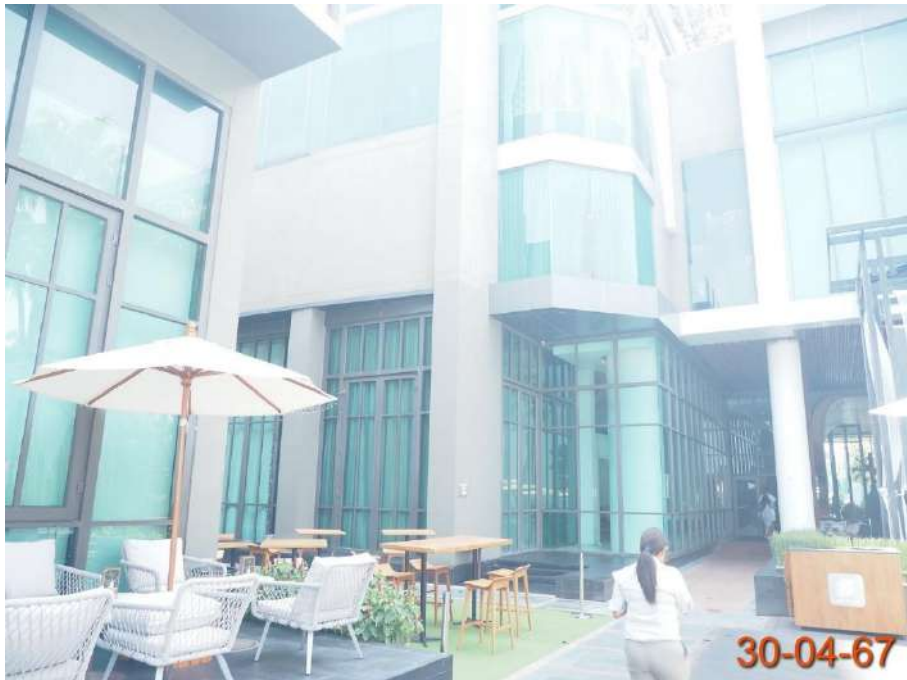
รูปที่ 91-92

สภาพภายนอกด้านหลัง

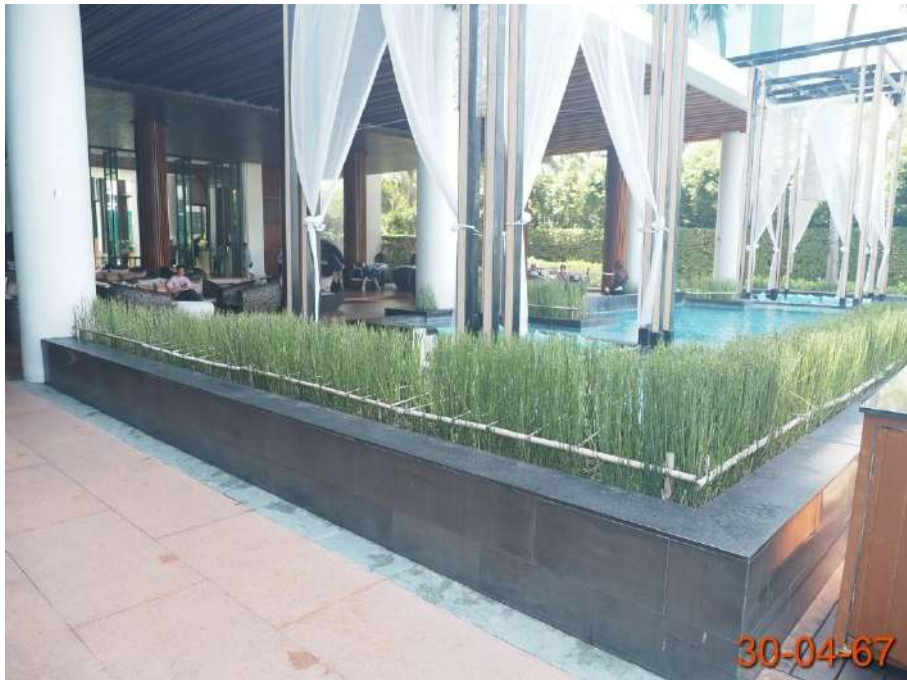
รูปที่ 93-94

สภาพภายนอกด้านหลัง

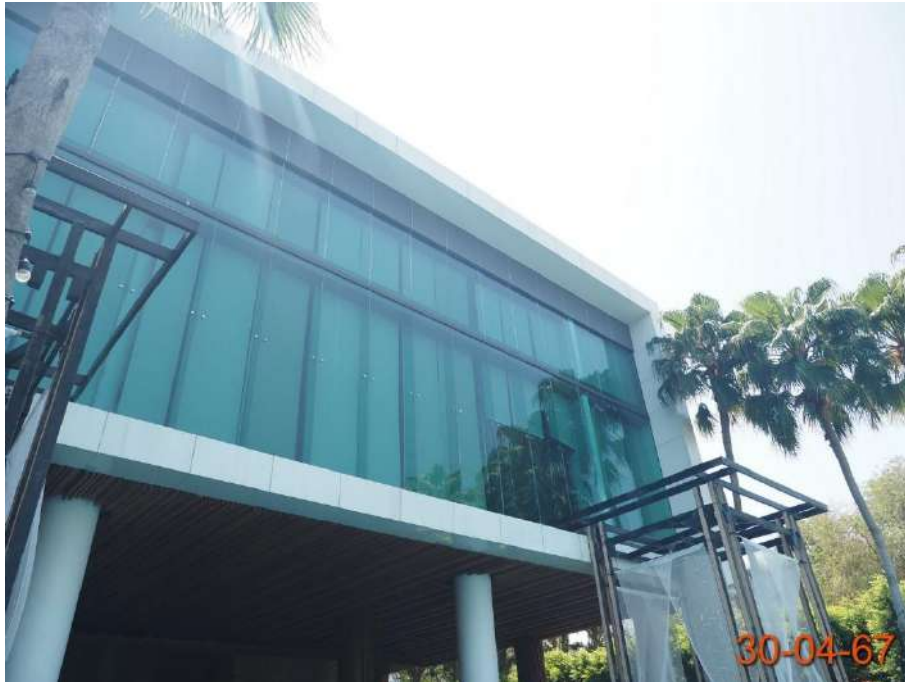
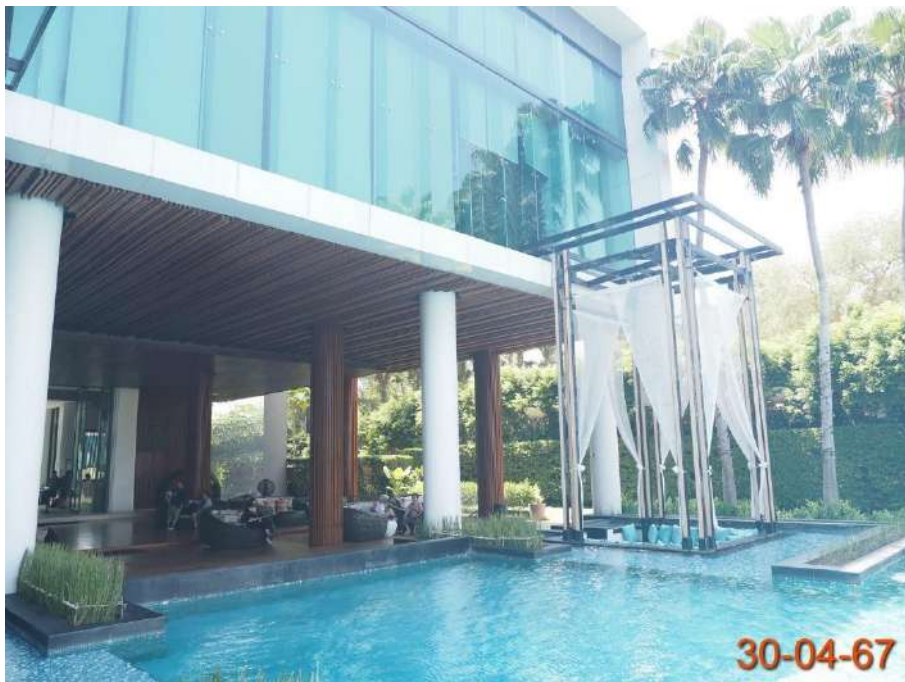
รูปที่ 95-96

สภาพภายนอกด้านหลัง

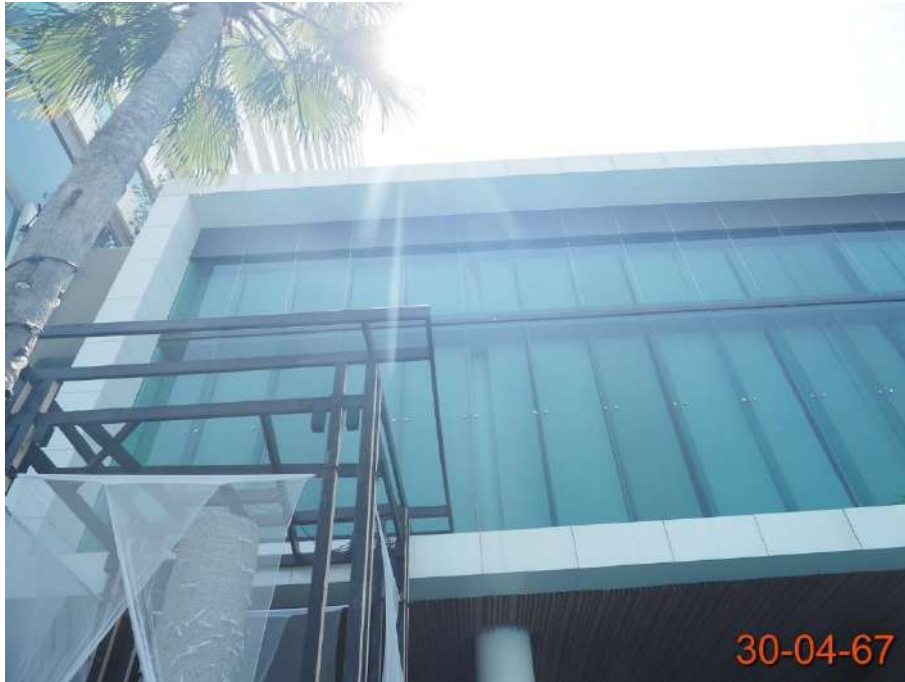
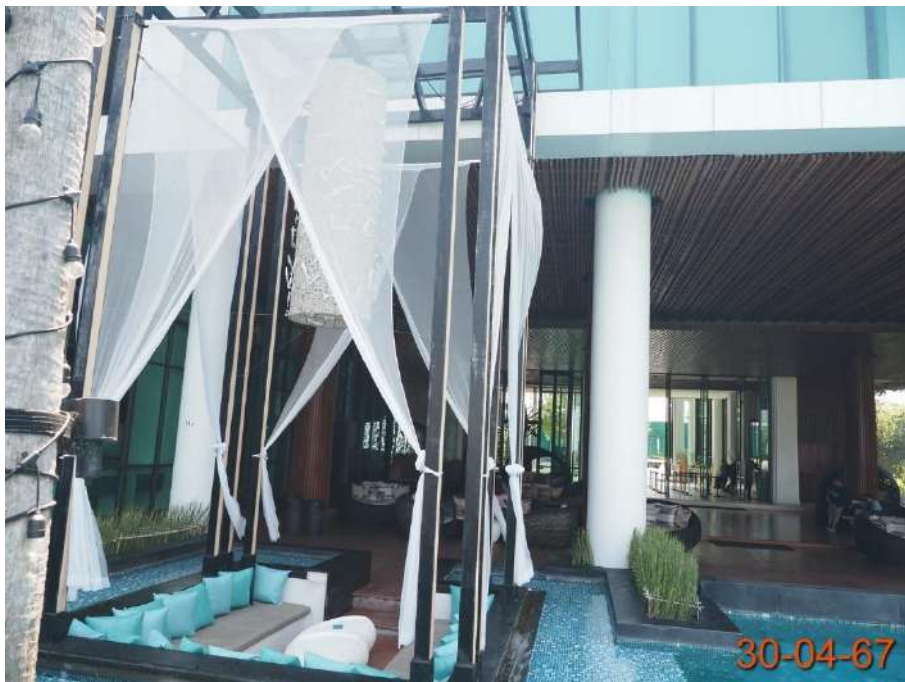
รูปที่ 97-98

สภาพภายนอกด้านหลัง

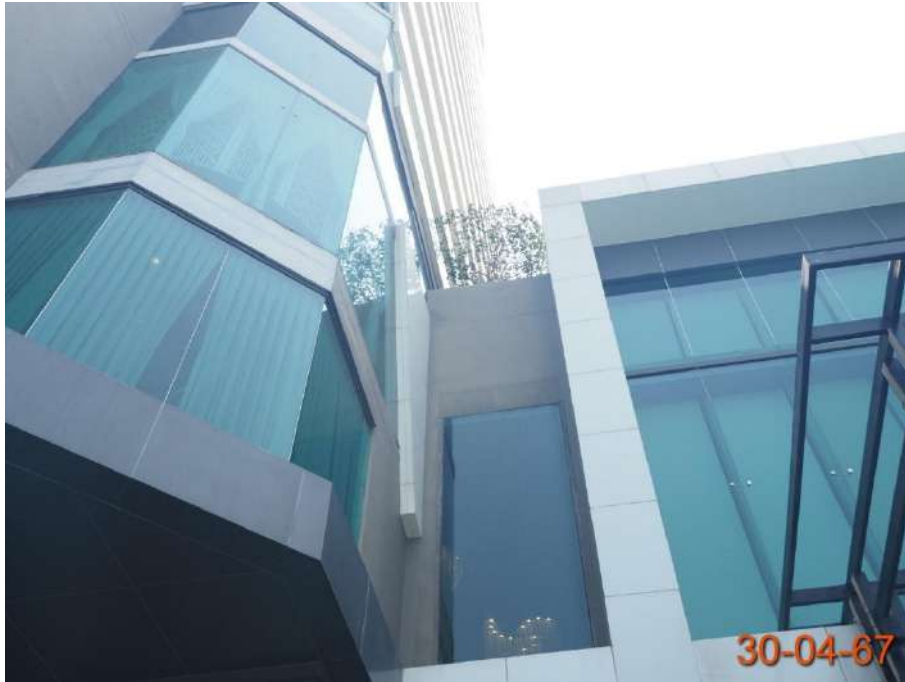
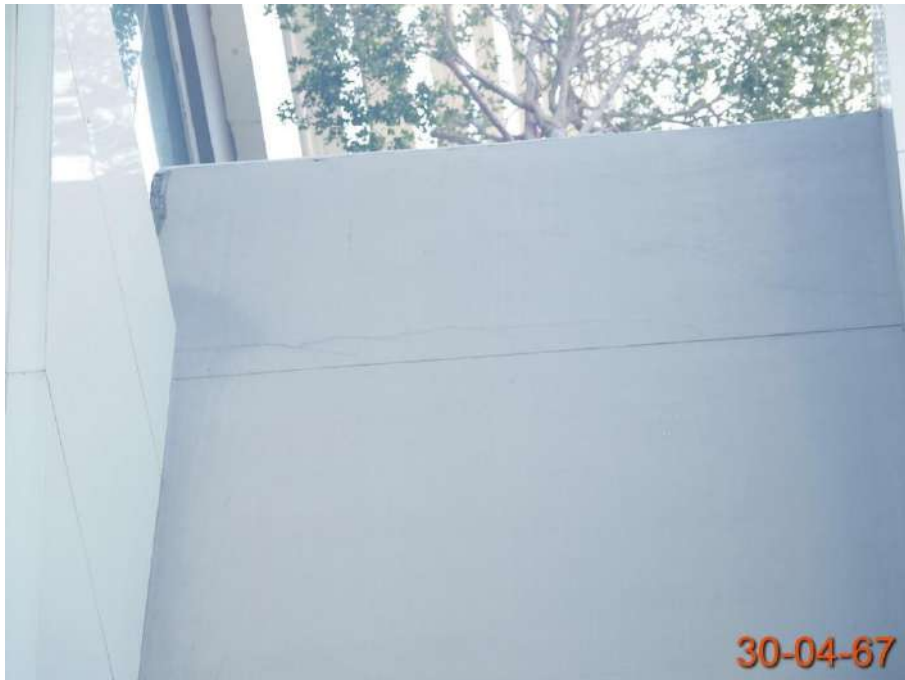
รูปที่ 99-100

รอยแตกร้าวภายนอกด้านหลัง

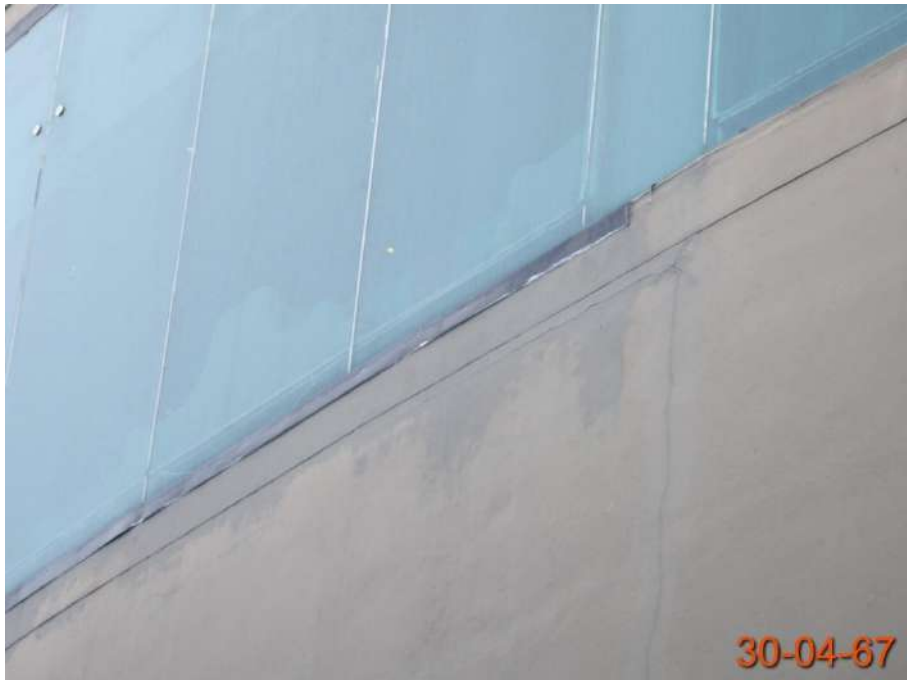
รูปที่ 101-102

รอยแตกร้าวภายนอกด้านหลัง

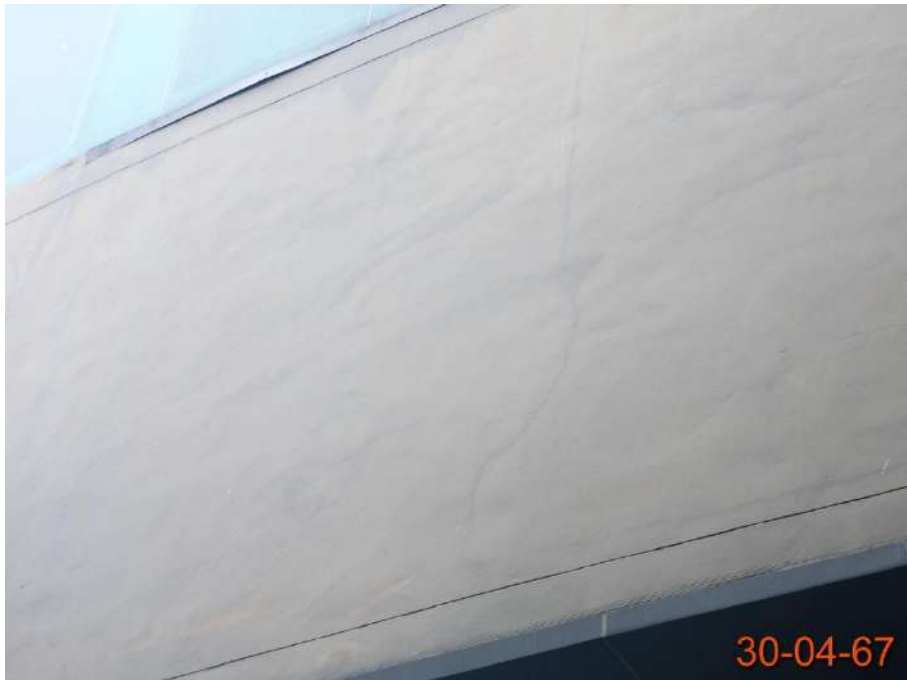
รูปที่ 103-104

รอยแตกร้าวภายนอกด้านหลัง

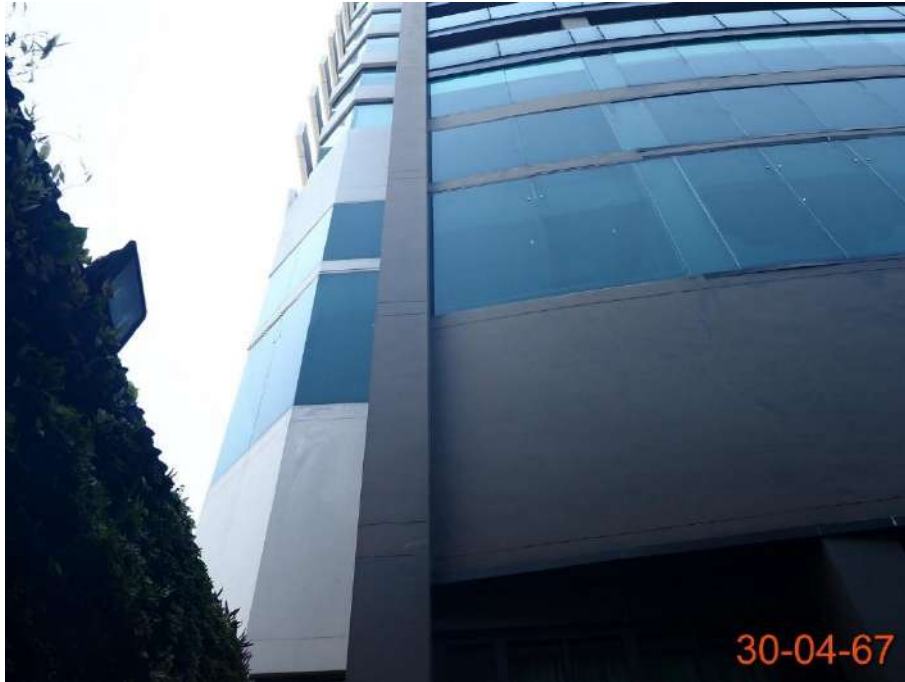
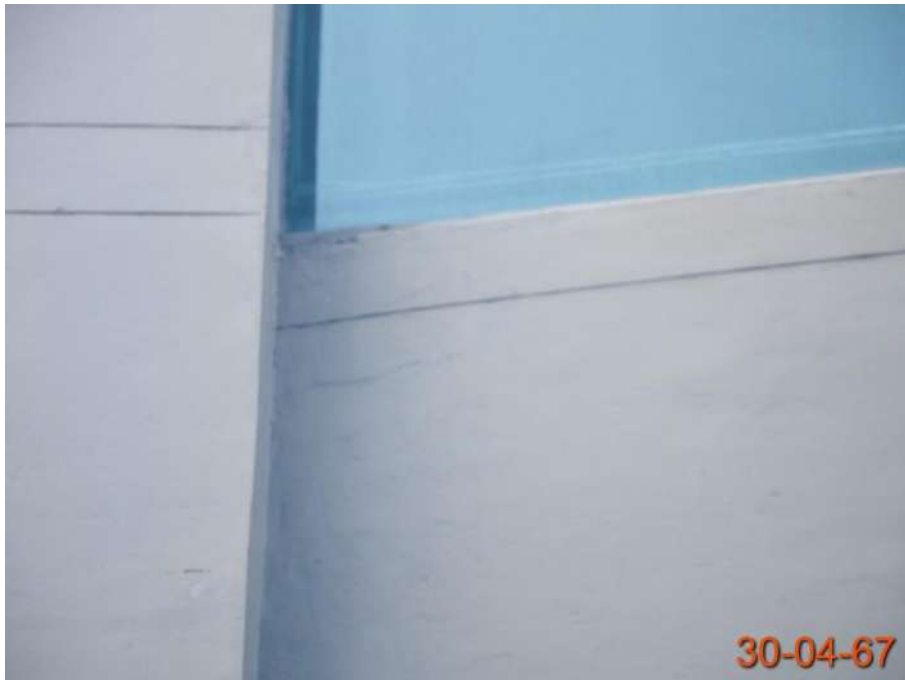
รูปที่ 107-108

รอยแตกร้าวภายนอกด้านหลัง

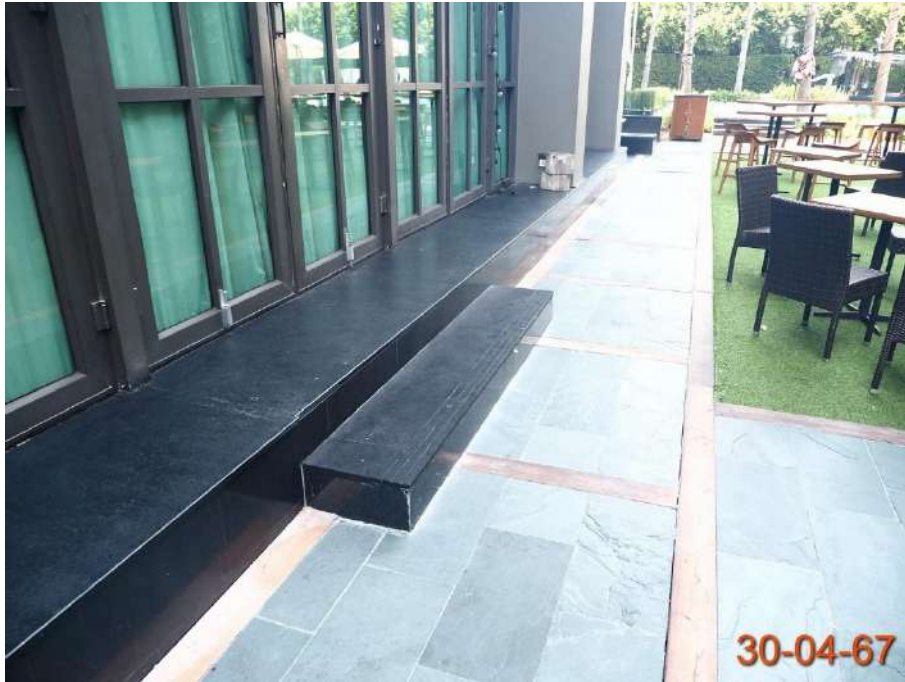
รูปที่ 109-110
สภาพพื้นด้านหลัง

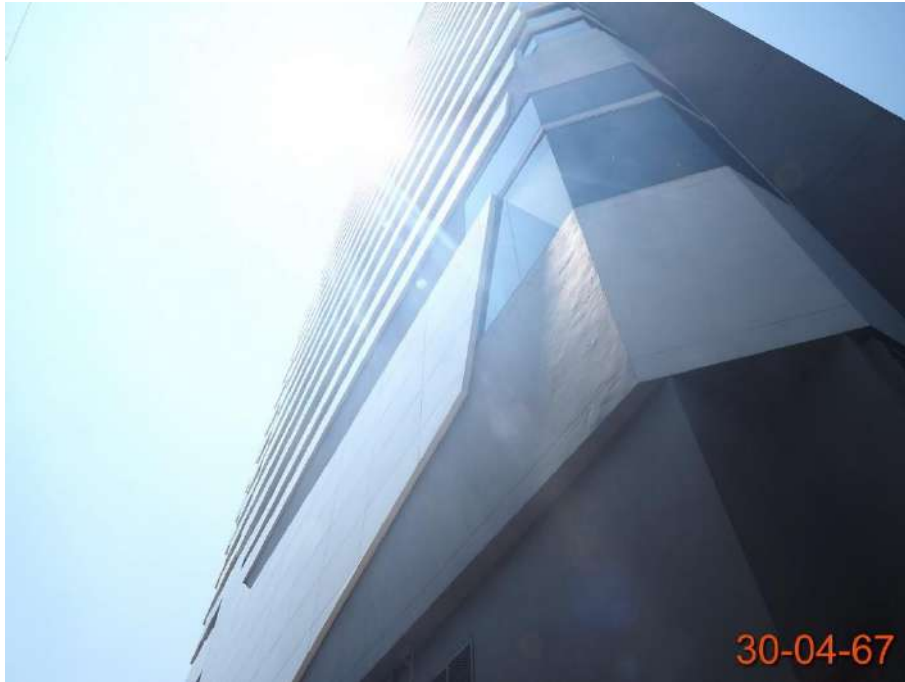
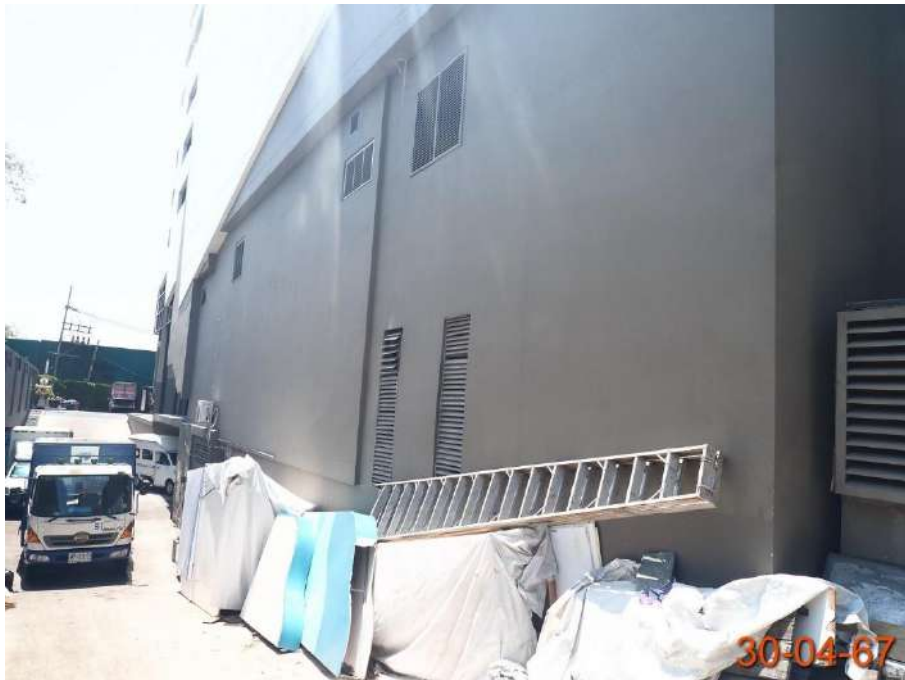
รูปที่ 111-112

สภาพภายนอกด้านซ้าย
