เอกสารส่งมอบรายงานการเข้าสำรวจข้างเคียงก่อนเริ่มงาน

โครงการ GRANDE CENTRE POINT ATLAS PATTAYA

รายงานการสำรวจสภาพอาคารข้างเคียง โครงการก่อสร้างอาคาร
“GRANDE CENTRE POINT ATLAS PATTAYA”
(ก่อนเริ่มงานเสาเข็มเจาะ)

- โครงการก่อสร้าง** : อาคารโรงแรม 2 อาคาร อาคาร A สูง 25 ชั้น, อาคาร B สูง 26 ชั้น และชั้นลอย 1 ชั้น, อาคาร C สูง 8 ชั้น และชั้นลอย 2 ชั้น จำนวน 1 อาคาร, อาคาร D E F G H J สูง 1-4 ชั้น จำนวน 6 อาคาร ทางเชื่อมระหว่างอาคาร A และ B, ทางเชื่อมระหว่างอาคาร B และ C ป้ายบนพื้นดิน จำนวน 3 ป้าย และสรว่ายน้ำภายนอกอาคาร จำนวน 3 สรว
- เจ้าของโครงการ** : บริษัท แอล เอช มอลล์ แอนด์ โฮเทล จำกัด
- ที่ตั้งโครงการ** : ถนนพญา-นาเกลือ ซอยนาเกลือ อำเภอบางละมุง จังหวัดชลบุรี 20150
- ผู้รับเหมางานเสาเข็มเจาะ** : บริษัท ซีฟโก้ จำกัด (มหาชน)
- ระยะเวลางานก่อสร้าง** : เริ่มงานวันที่ 1 เมษายน 2567 กำหนดแล้วเสร็จวันที่ 29 กรกฎาคม 2567
(งานเสาเข็มเจาะ)
- วันที่สำรวจ** : วันที่ 30 เมษายน 2567
- พนักงานสำรวจ** : นายสุเทพ สุวรรณศรี

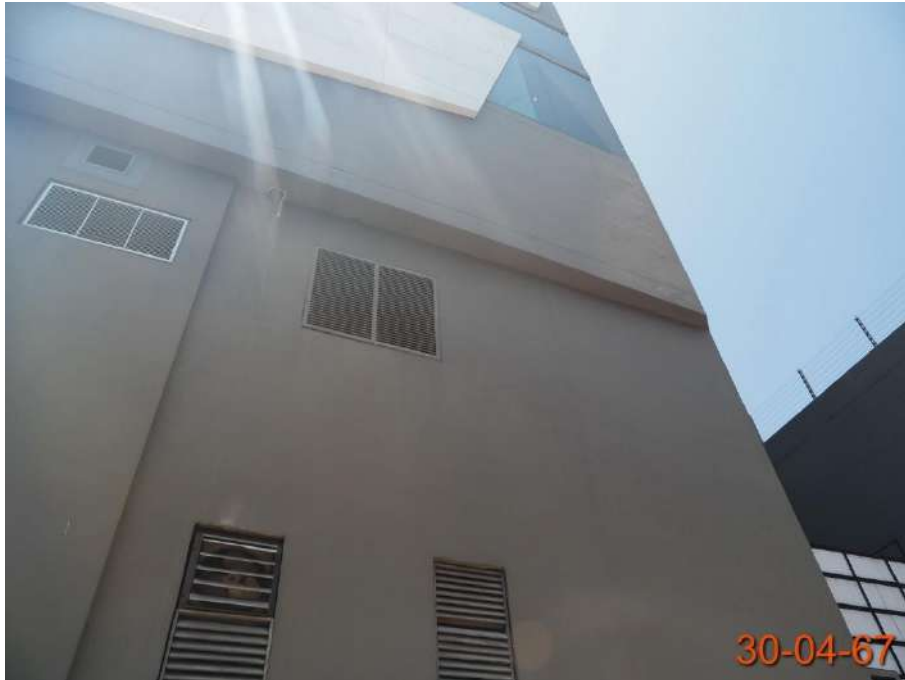
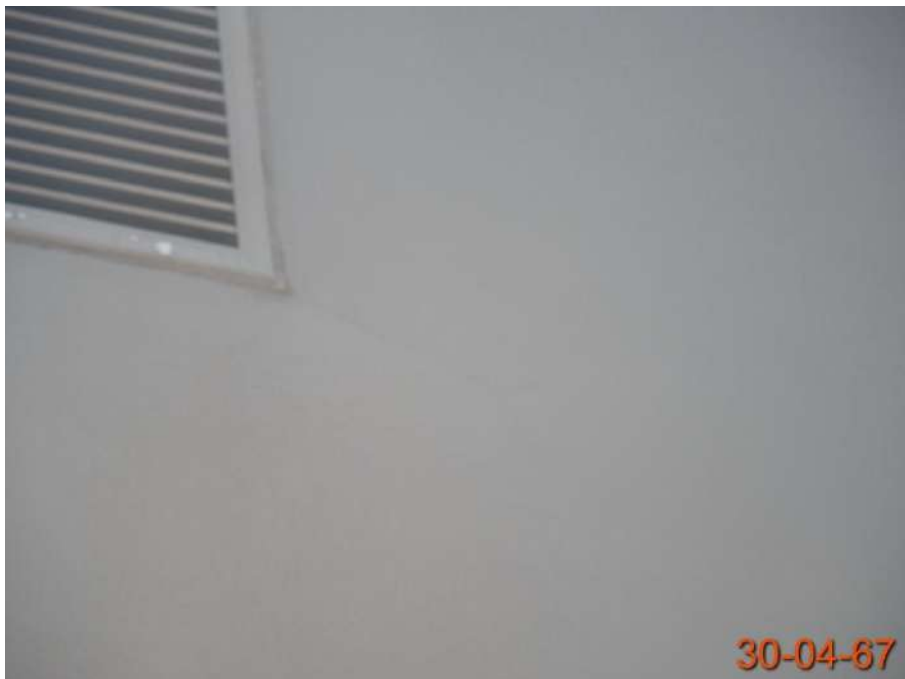
รูปที่ 115-116

รอยแตกร้าวภายนอกด้านซ้าย

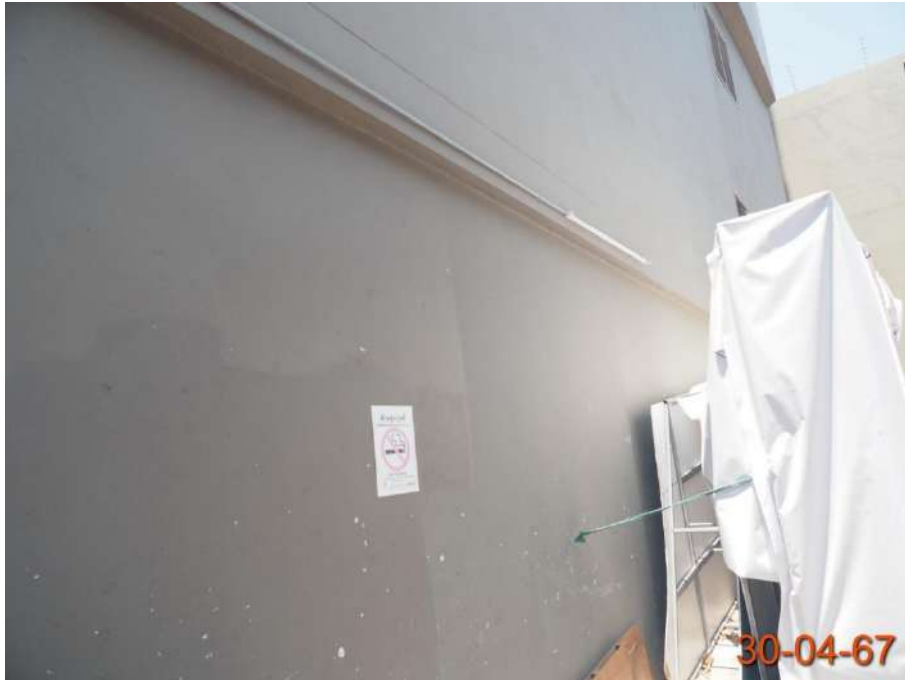
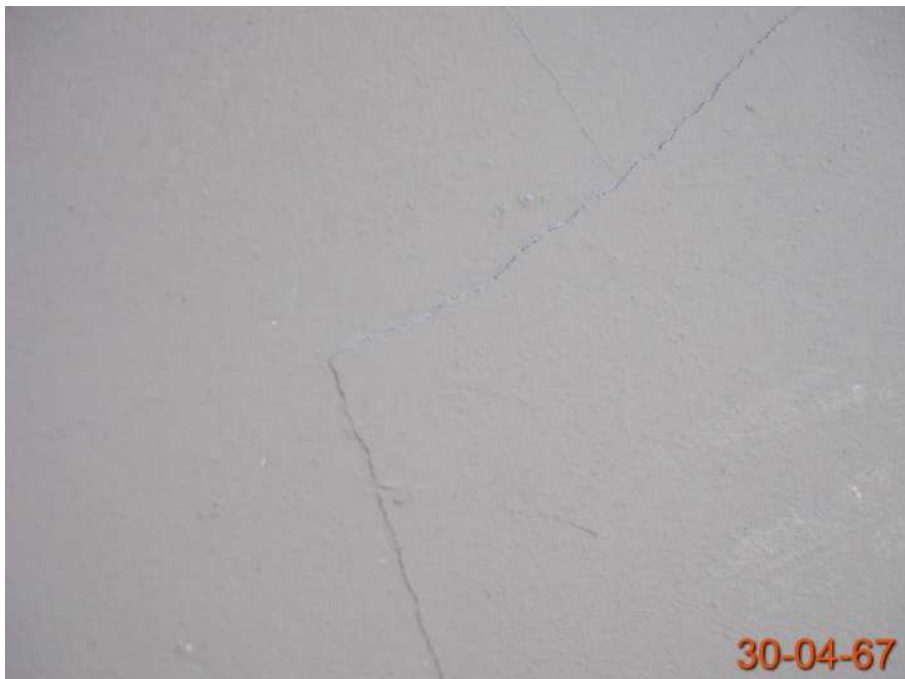
รูปที่ 117-118

รอยแตกร้าวภายนอกด้านซ้าย

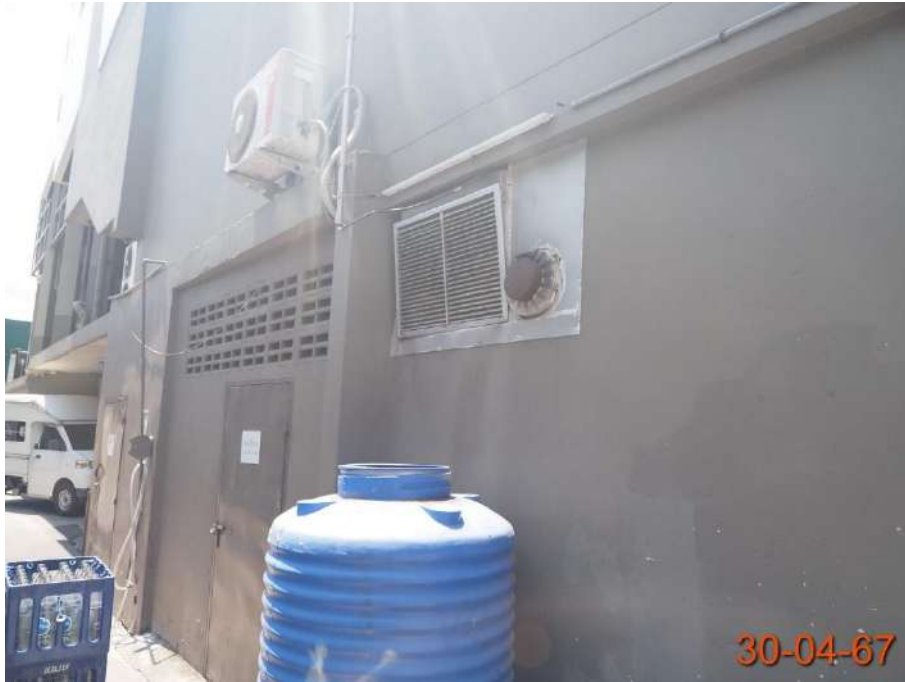
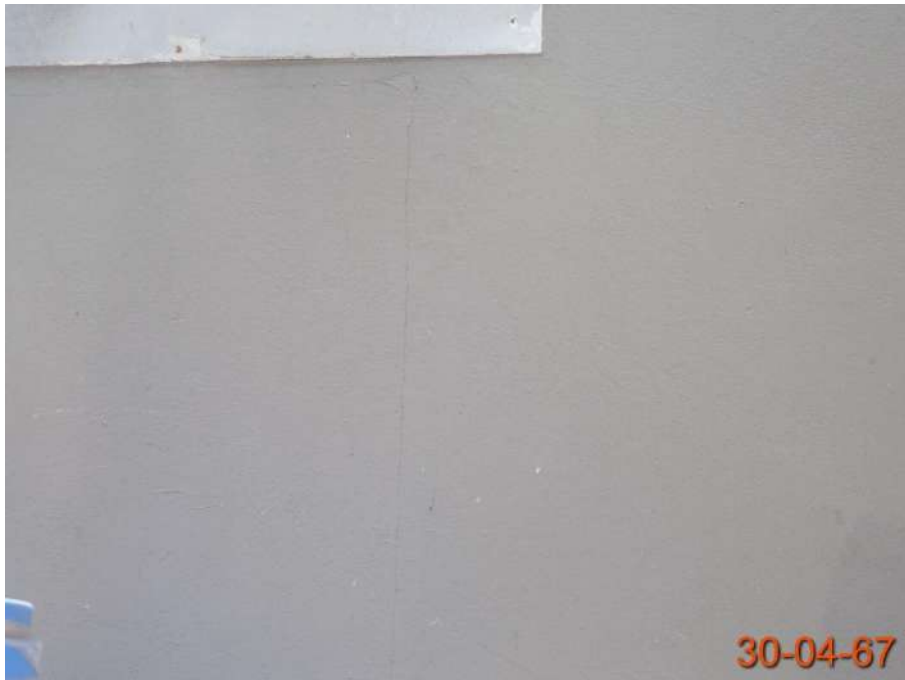
รูปที่ 119-120

รอยแตกร้าวภายนอกด้านซ้าย

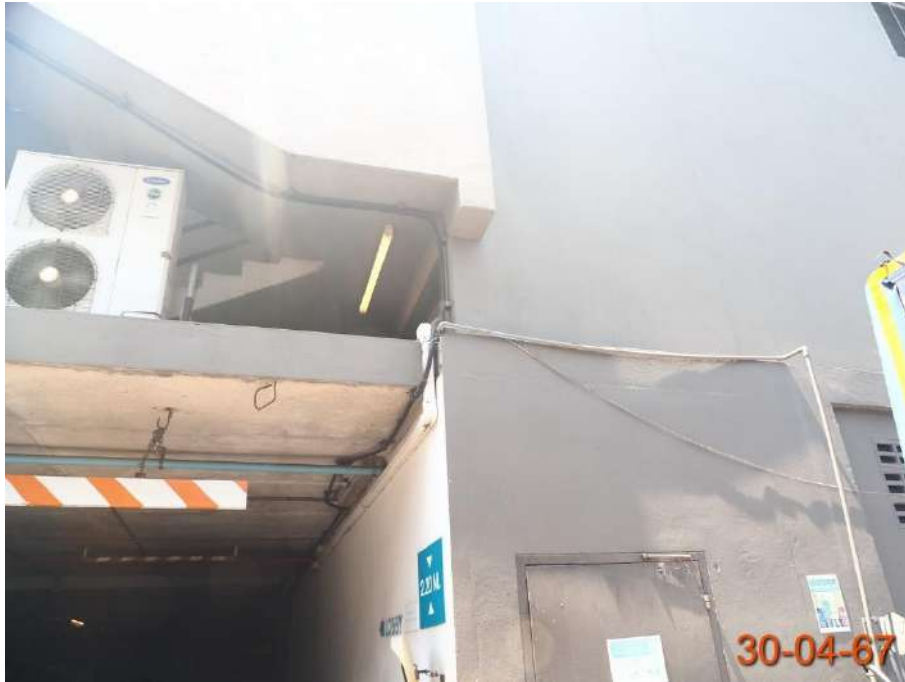
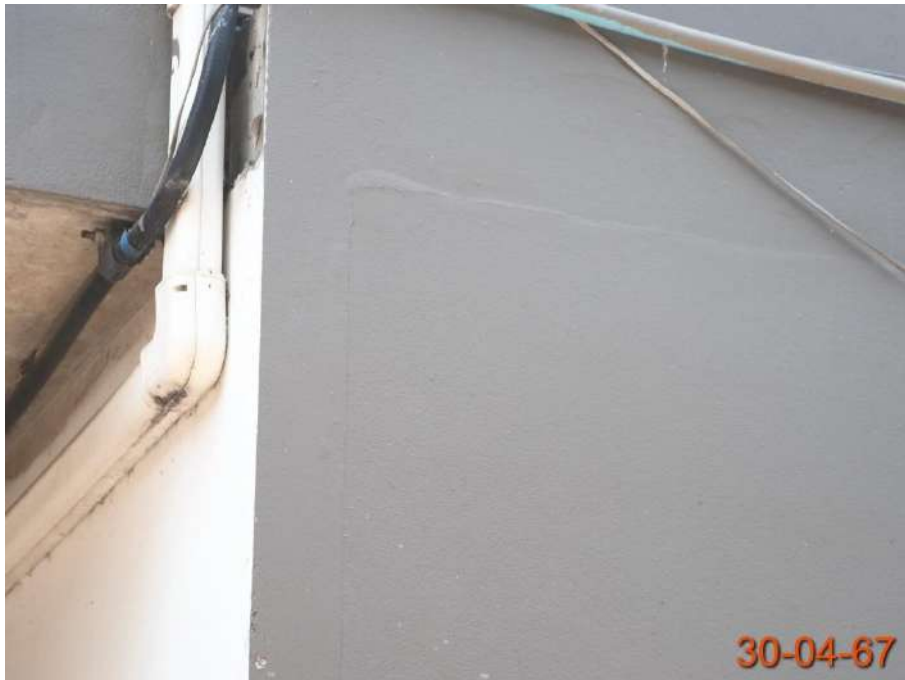
รูปที่ 121-122

รอยแตกร้าวภายนอกด้านซ้าย

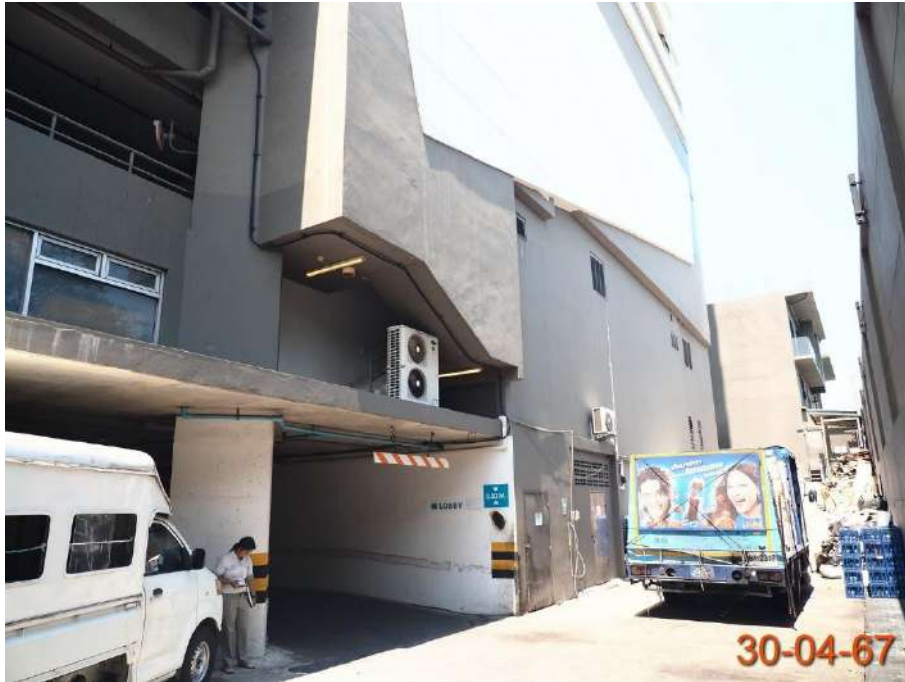
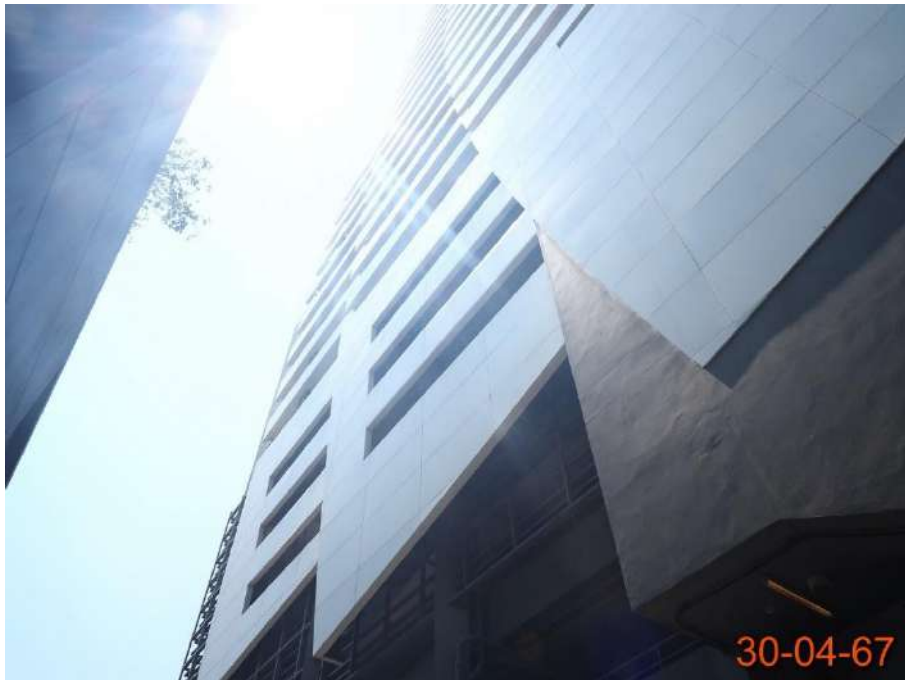
รูปที่ 123-124

รอยแตกร้าวภายนอกด้านซ้าย

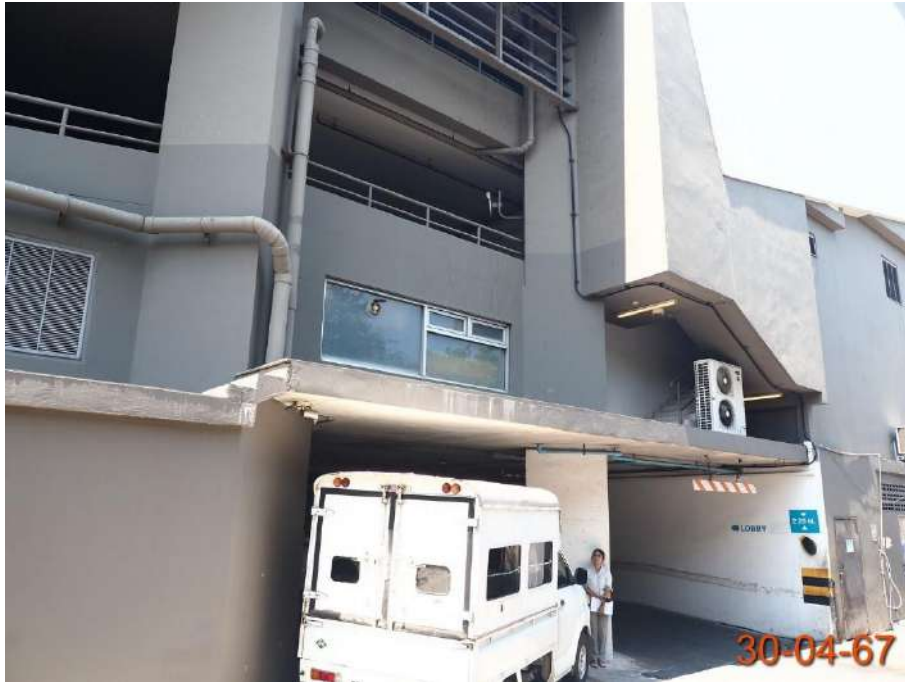
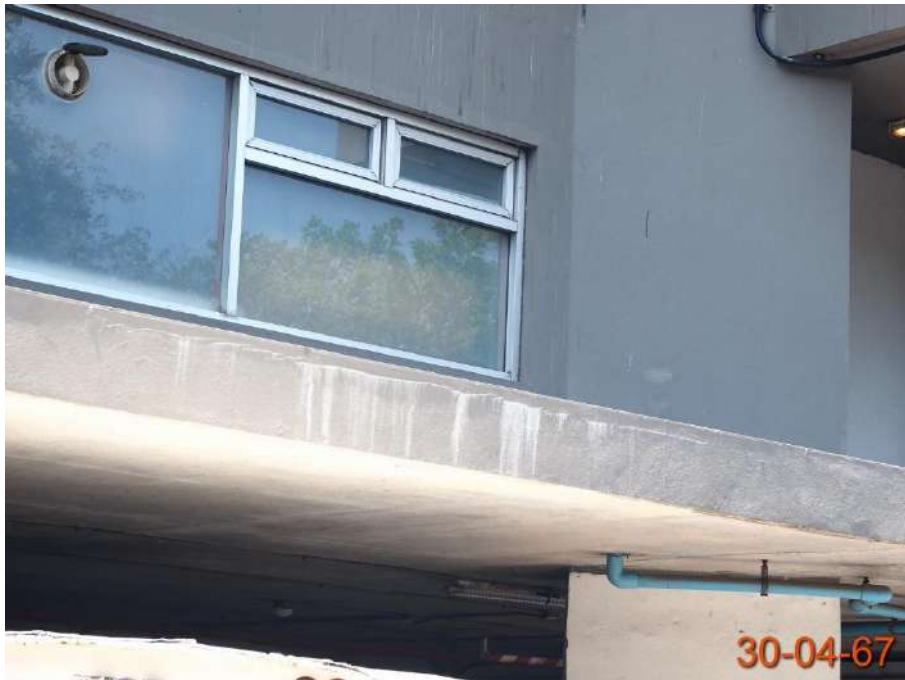
รูปที่ 127-128

รอยแตกร้าวภายนอกด้านซ้าย

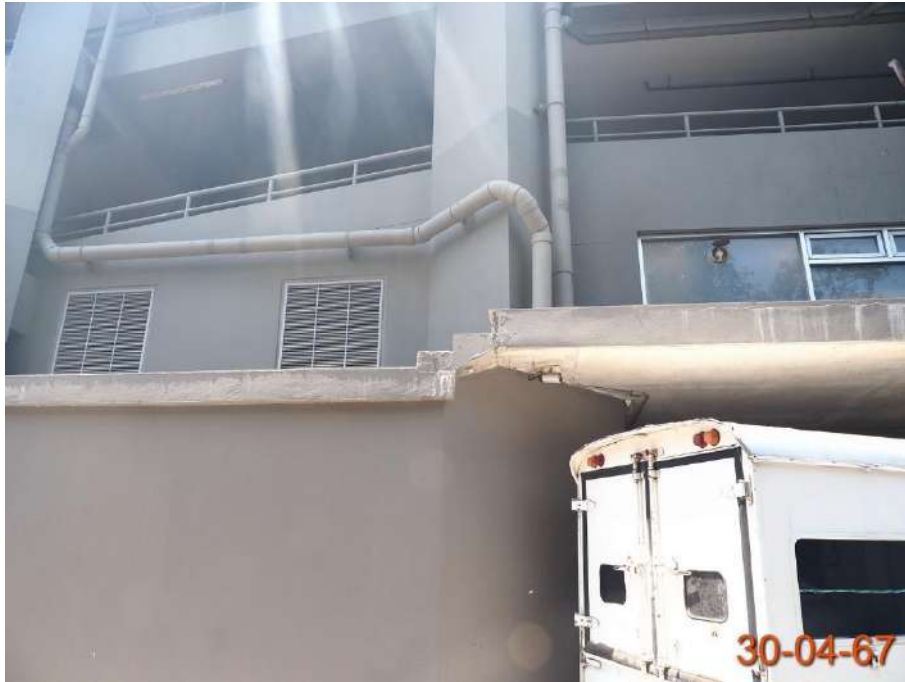
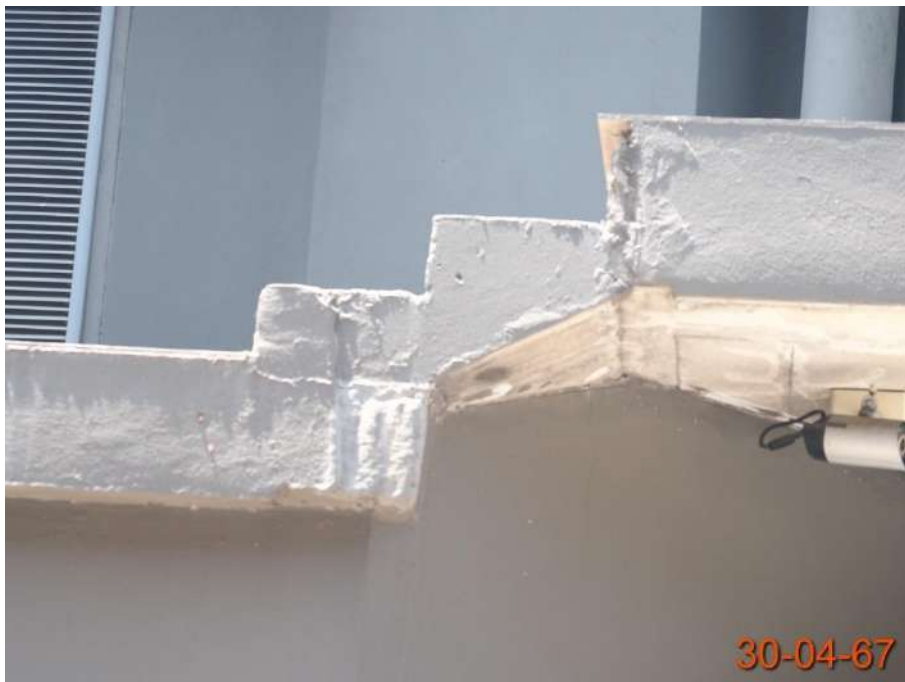
รูปที่ 129-130

รอยแตกร้าวภายนอกด้านซ้าย

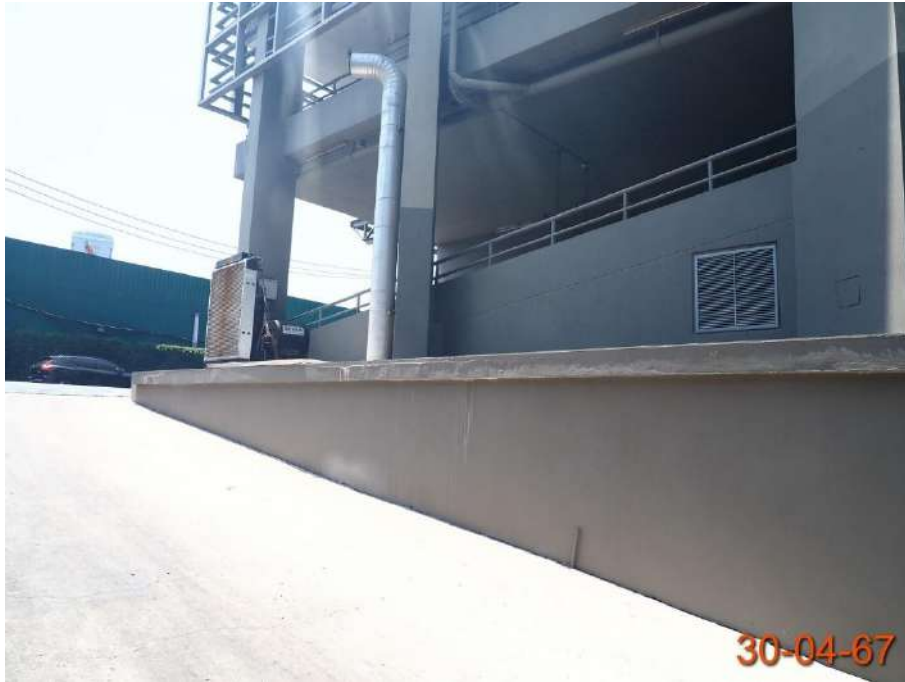
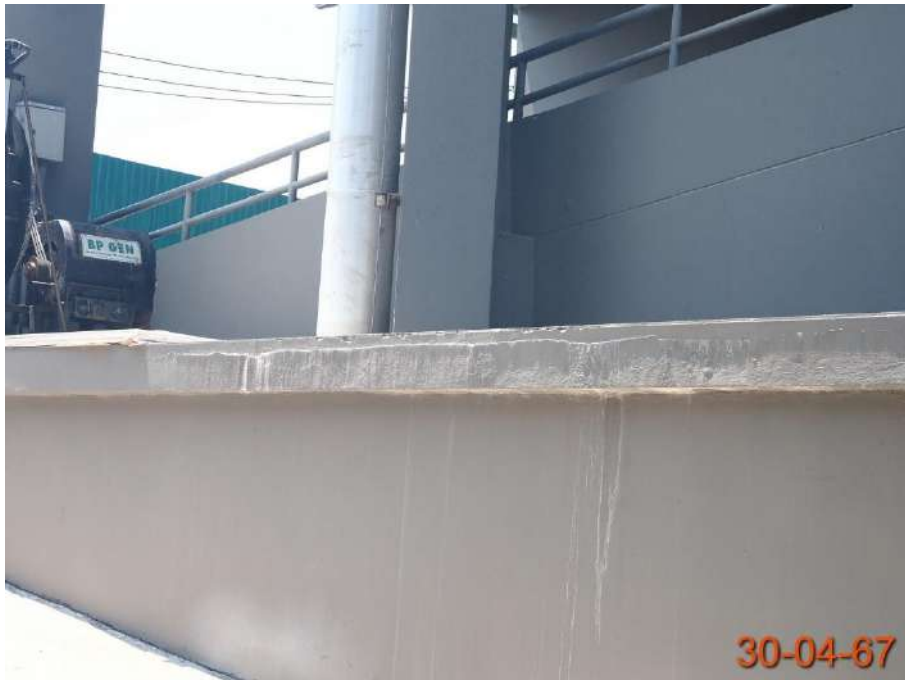
รูปที่ 131-132

รอยแตกร้าวภายนอกด้านซ้าย

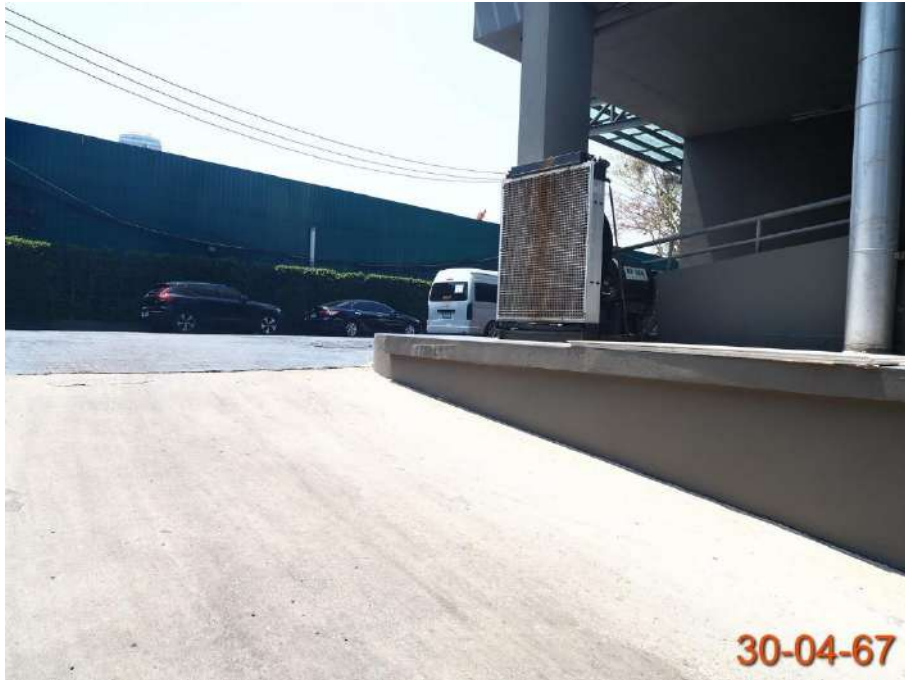
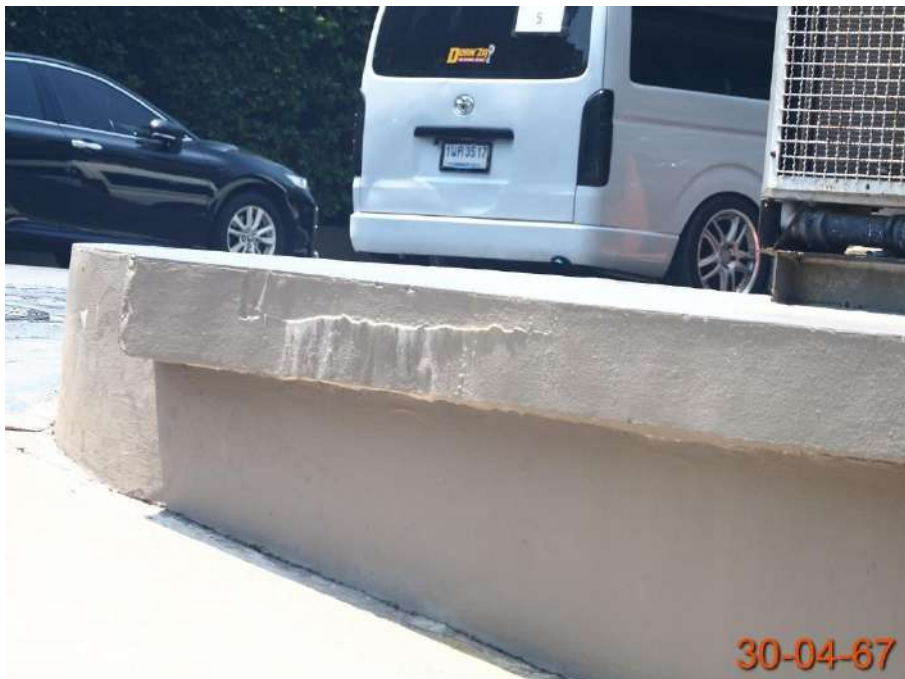
รูปที่ 133-134

รอยแตกร้าวภายนอกด้านซ้าย

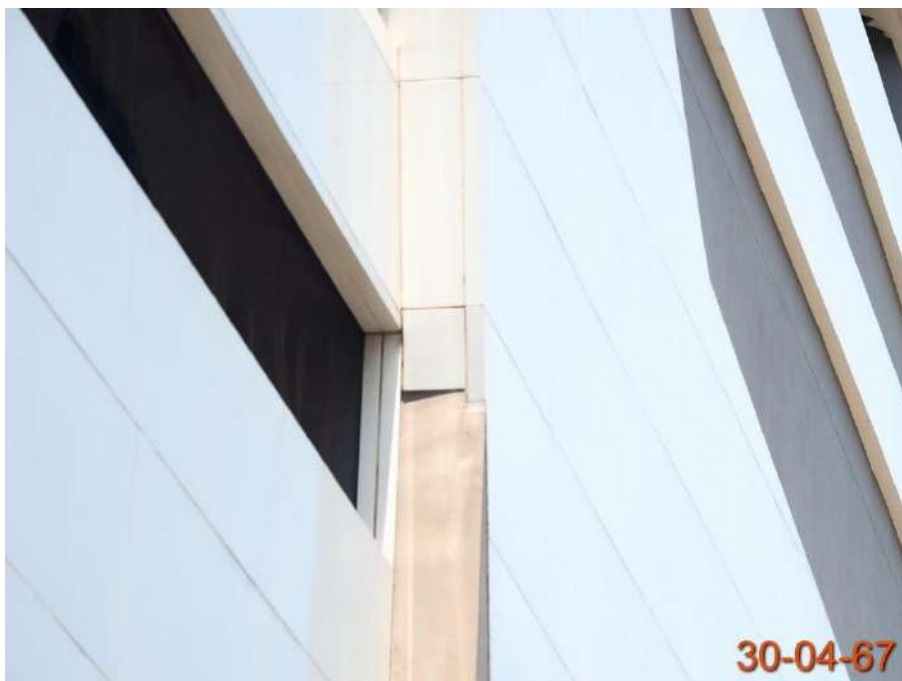
รูปที่ 135-136

รอยแตกร้าวภายนอกด้านซ้าย

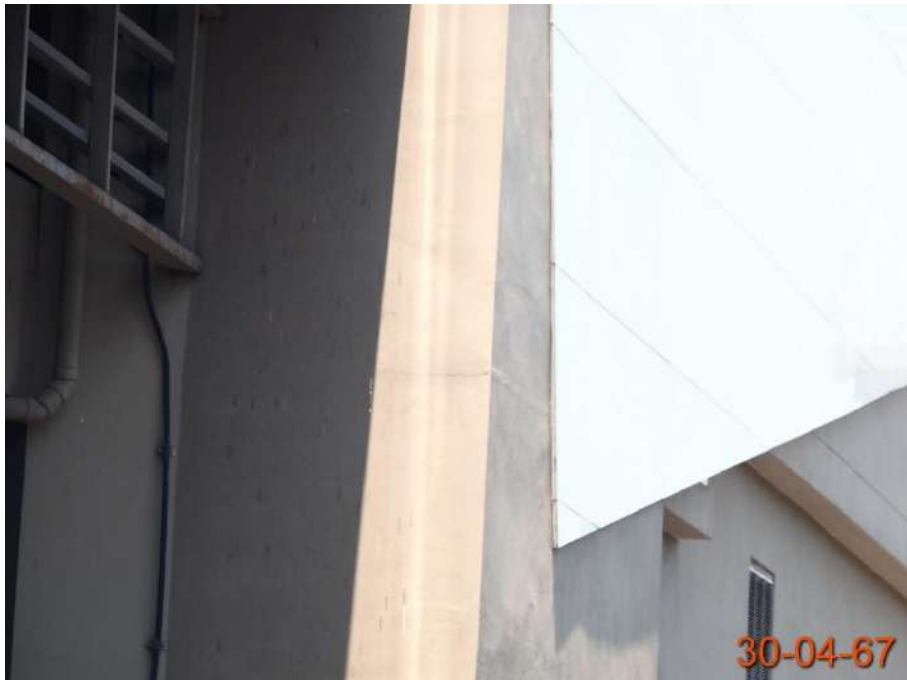
รูปที่ 137-138

รอยแตกร้าวภายนอกด้านซ้าย

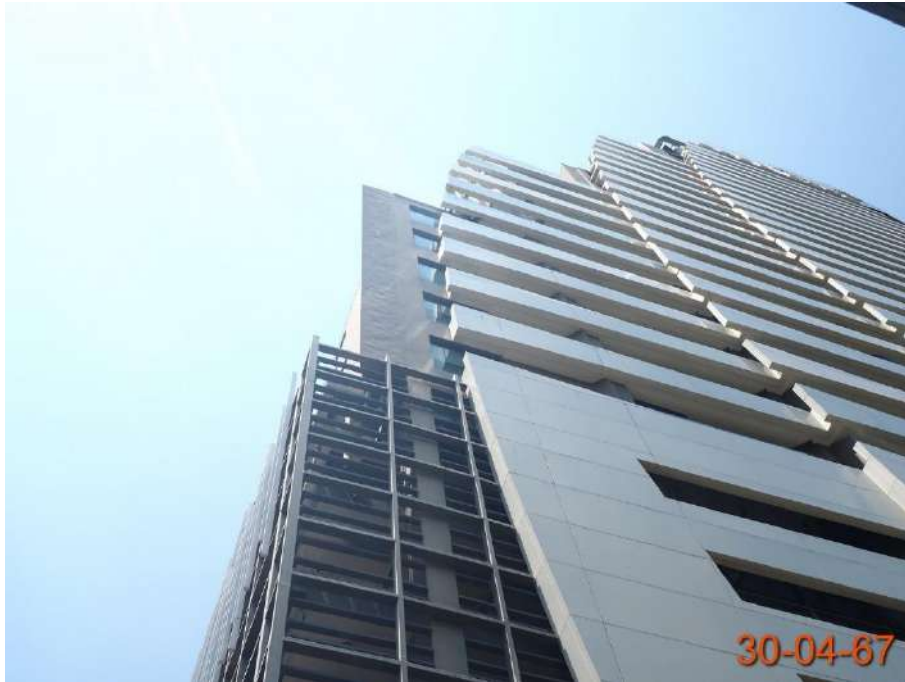
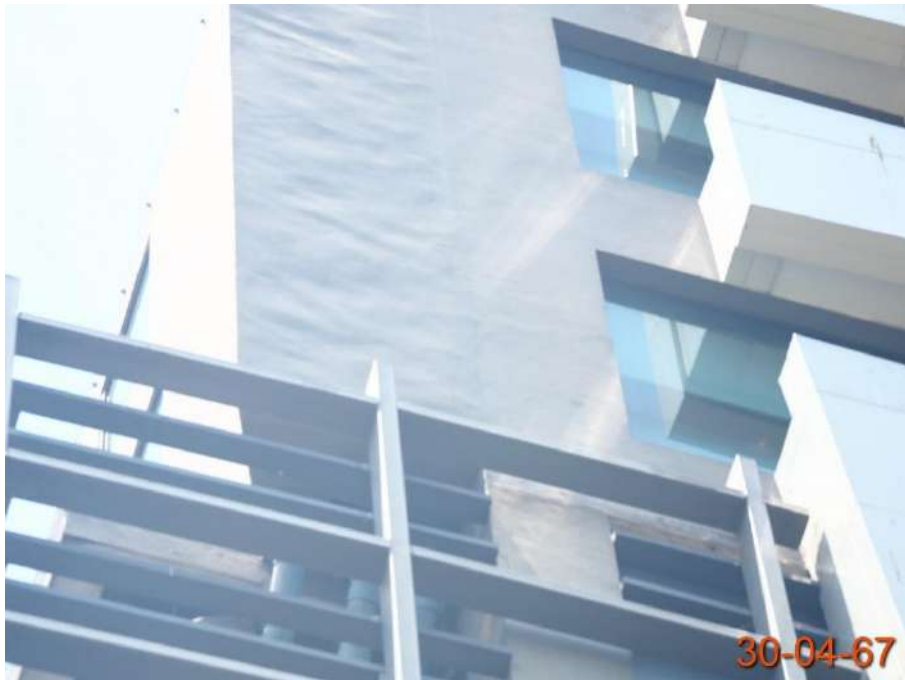
รูปที่ 139-140

รอยแตกร้าวภายนอกด้านซ้าย

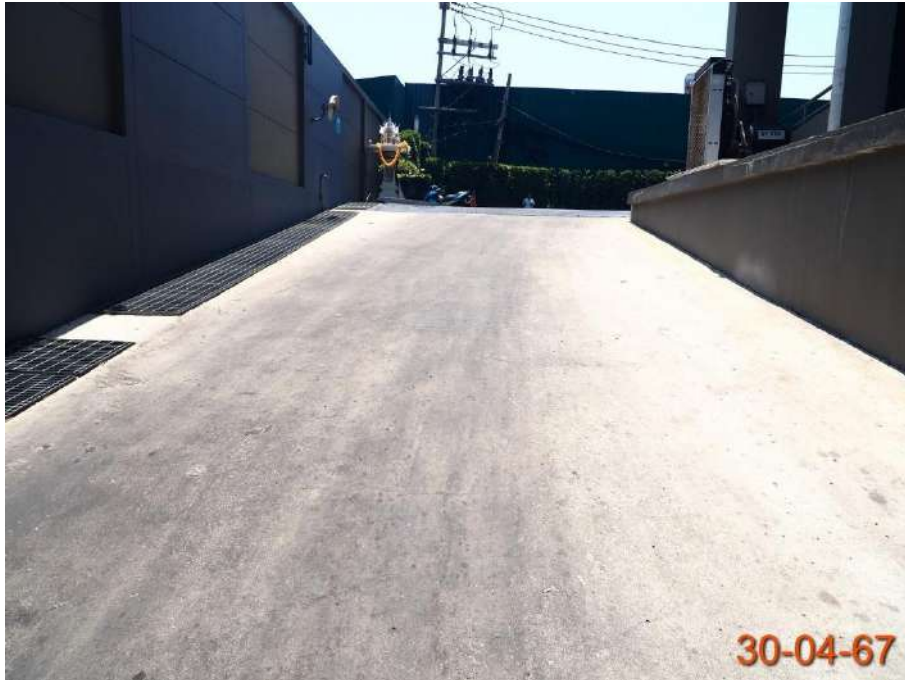
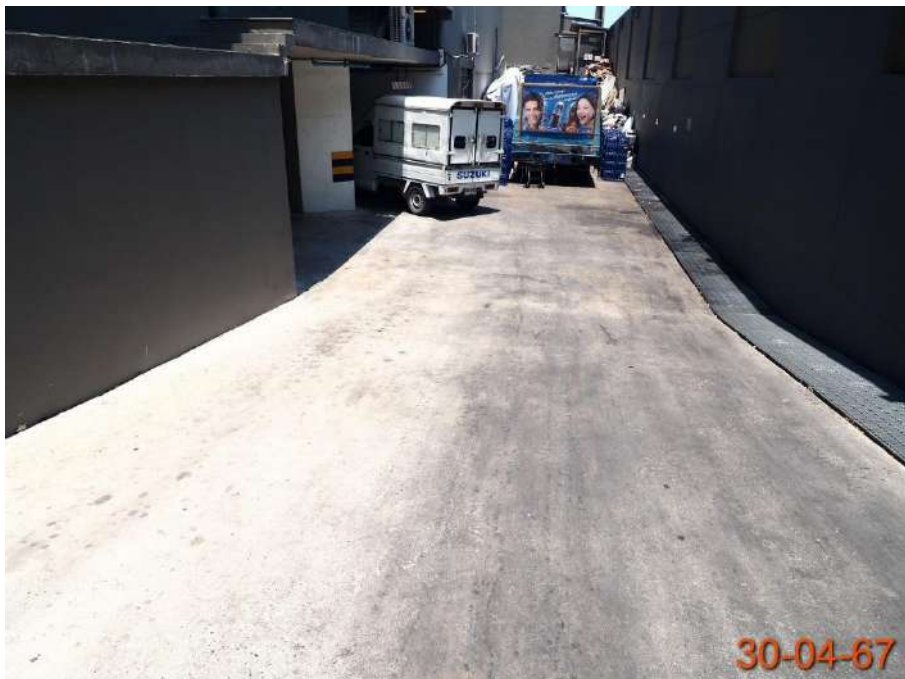
รูปที่ 141-142
สภาพพื้นด้านซ้าย

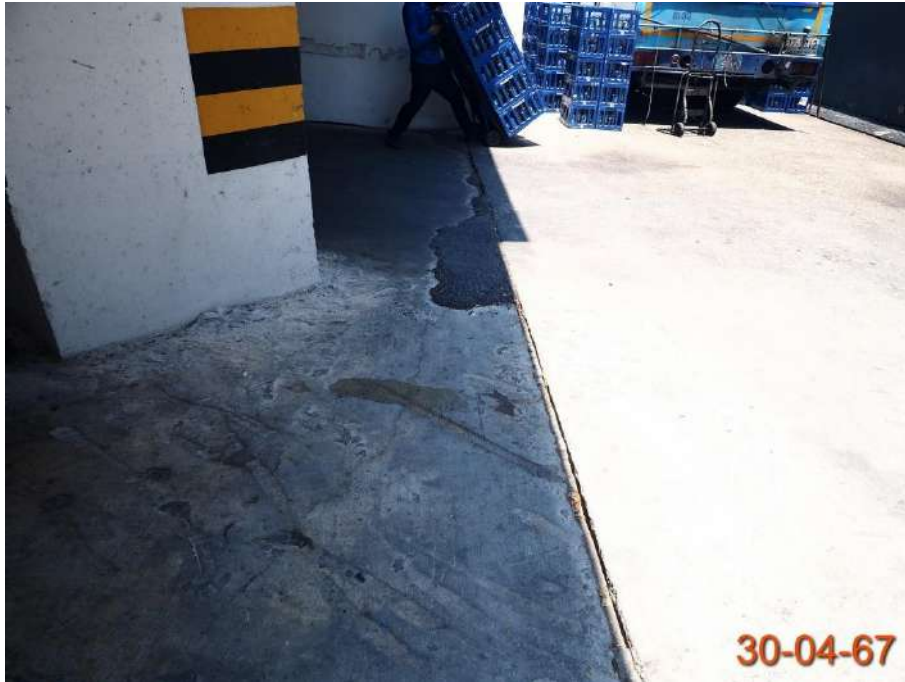
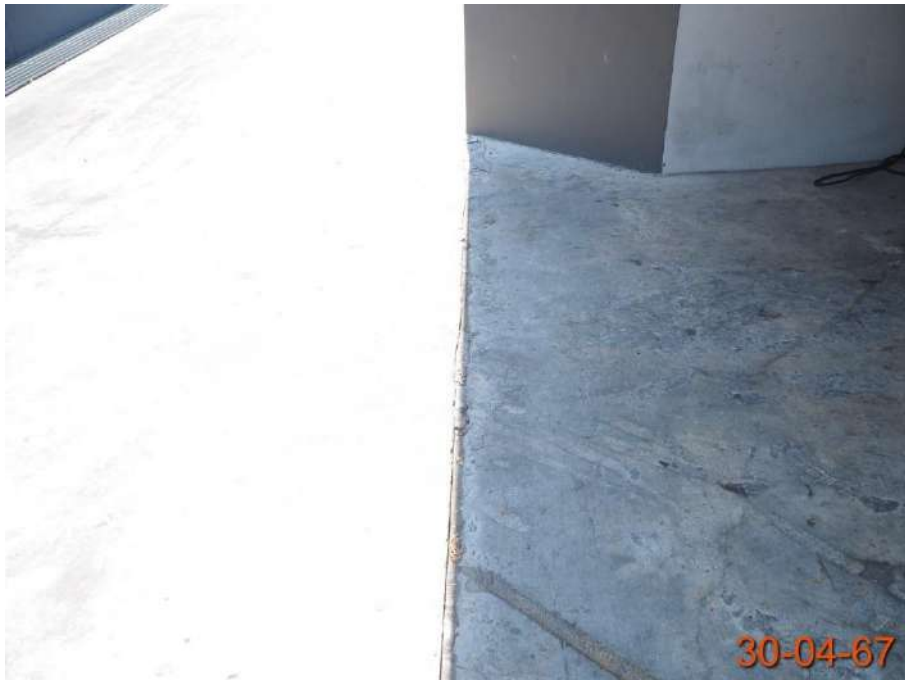
รูปที่ 143-144

รอยแตกร้าวพื้นด้านซ้าย

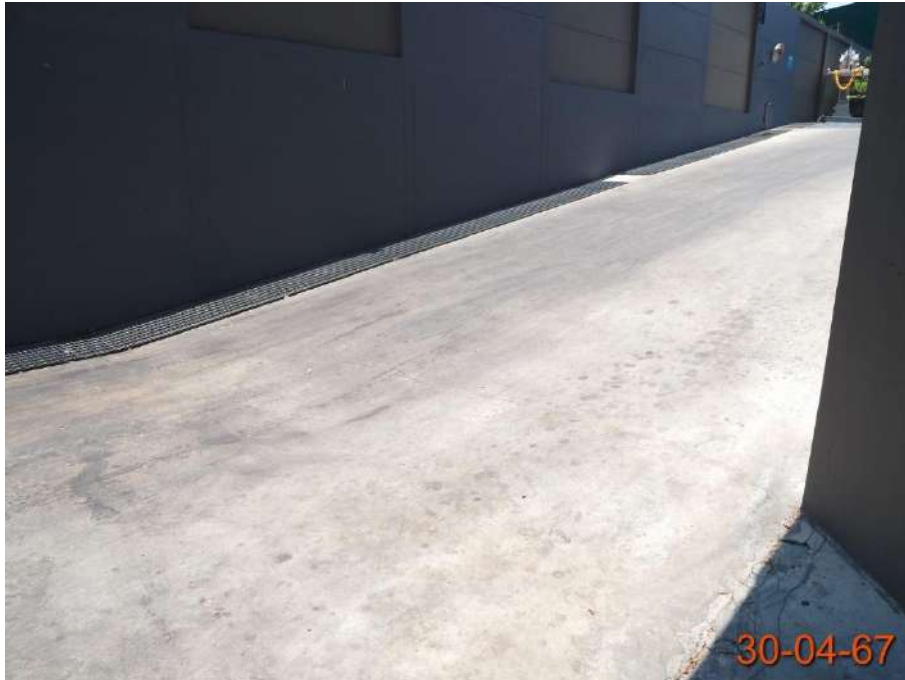
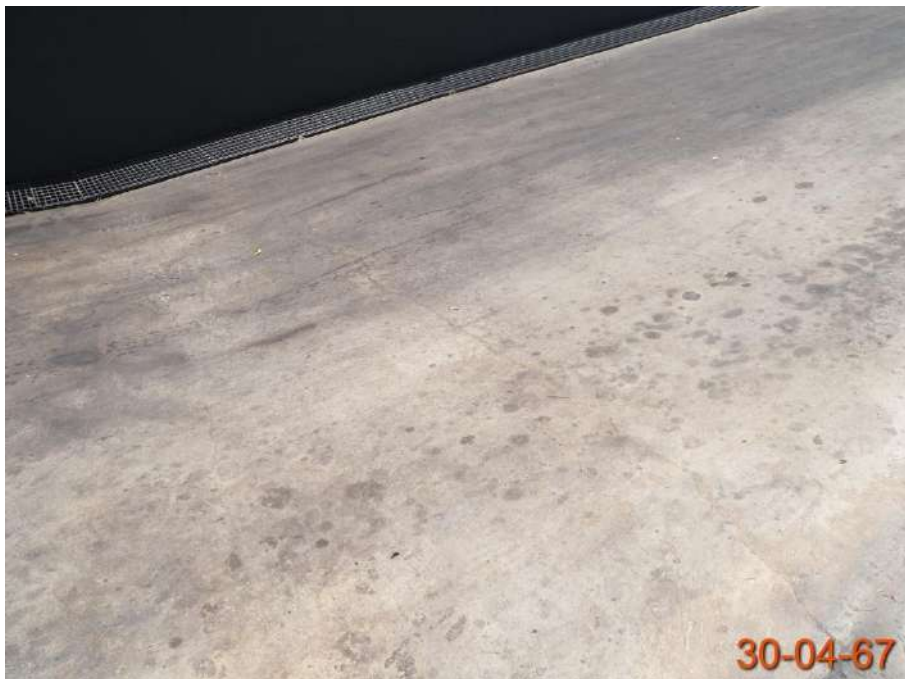
รูปที่ 145-146

รอยแตกร้าวพื้นด้านซ้าย

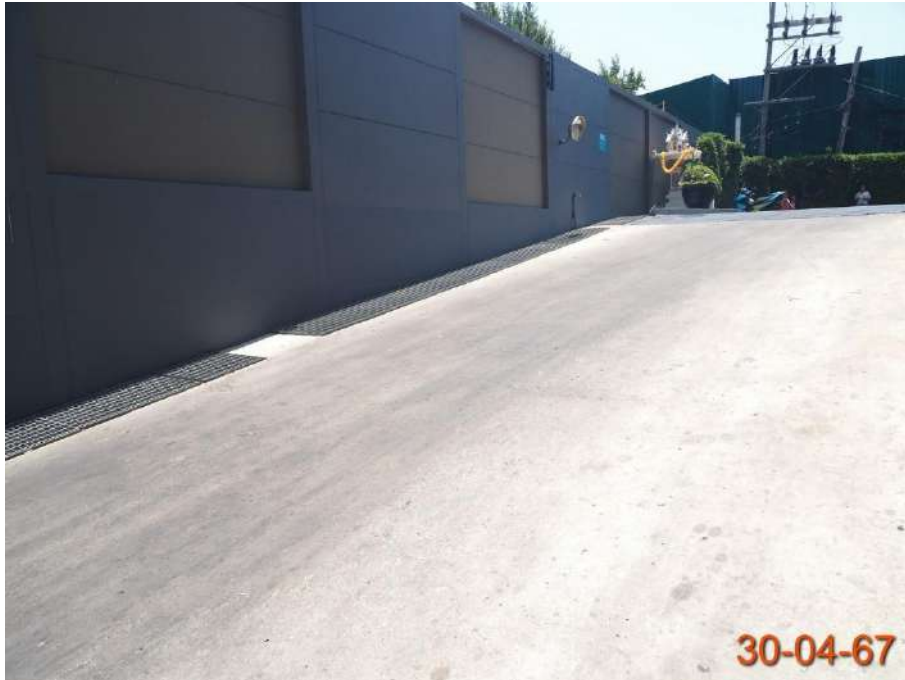
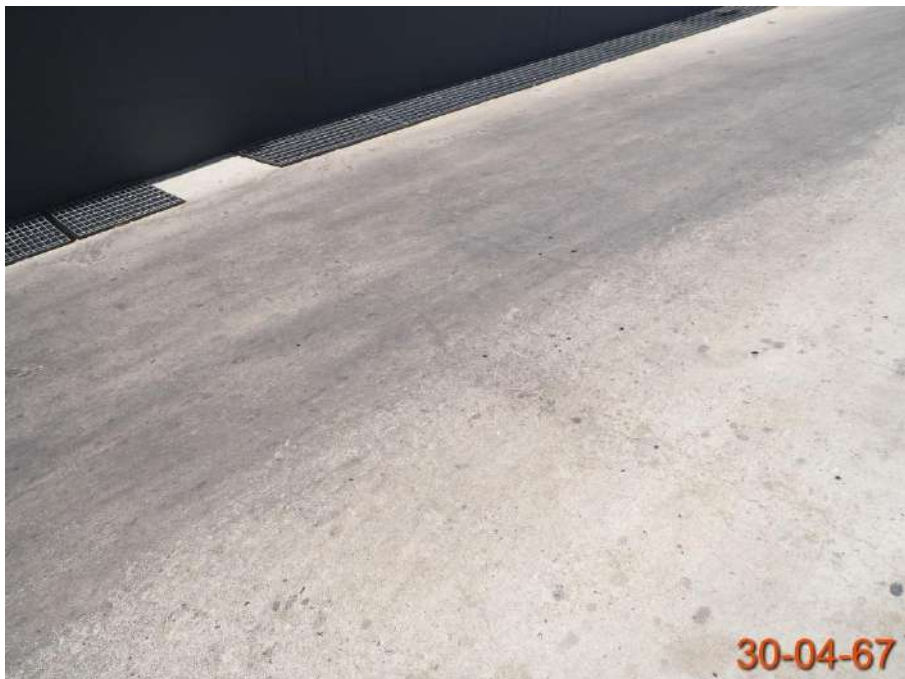
รูปที่ 147-148

รอยแตกร้าวพื้นด้านซ้าย

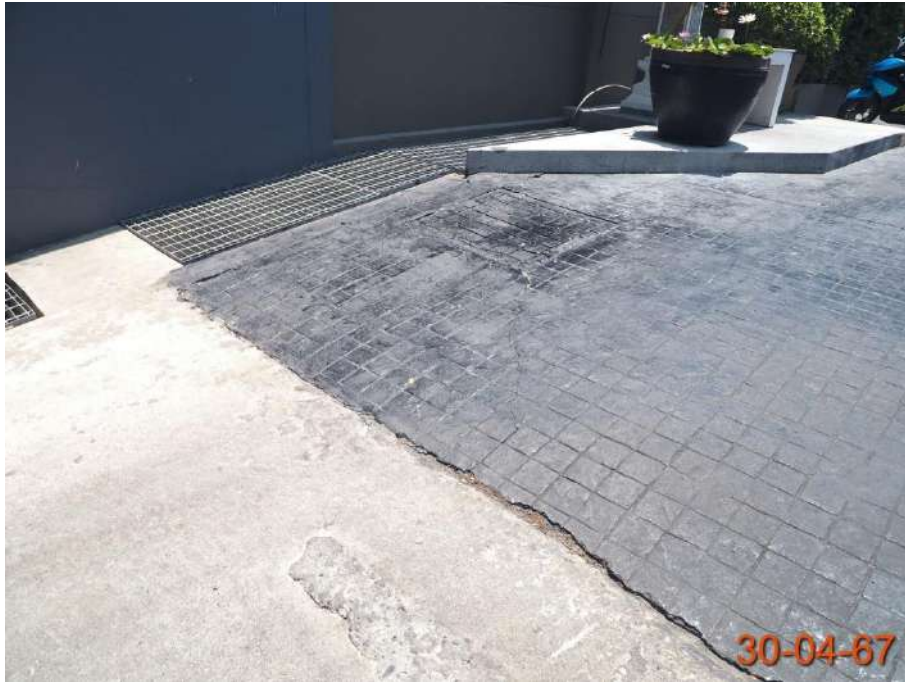
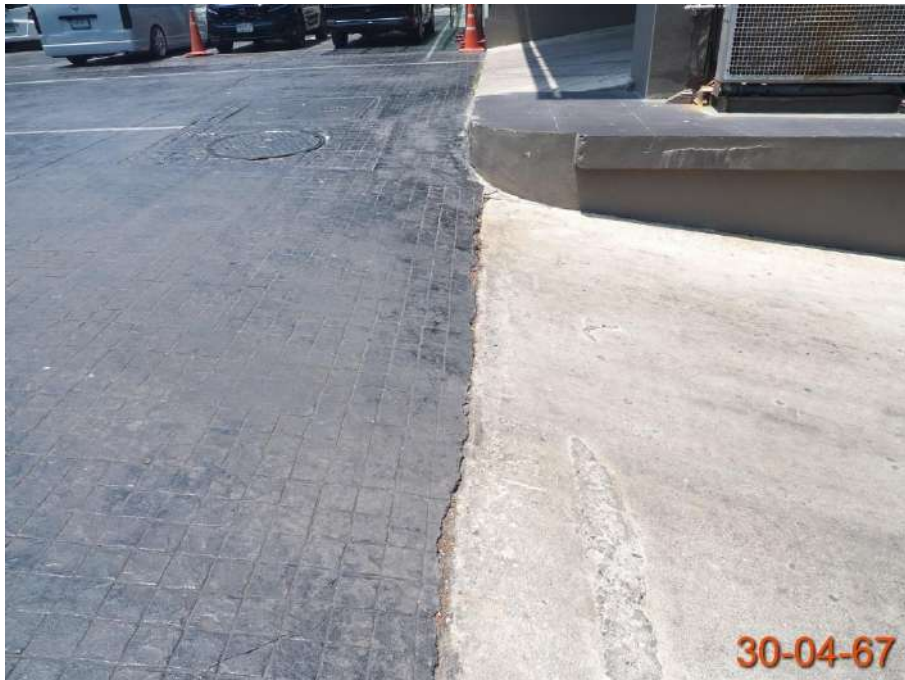
รูปที่ 149-150
รอยแตกร้าวพื้นด้านซ้าย

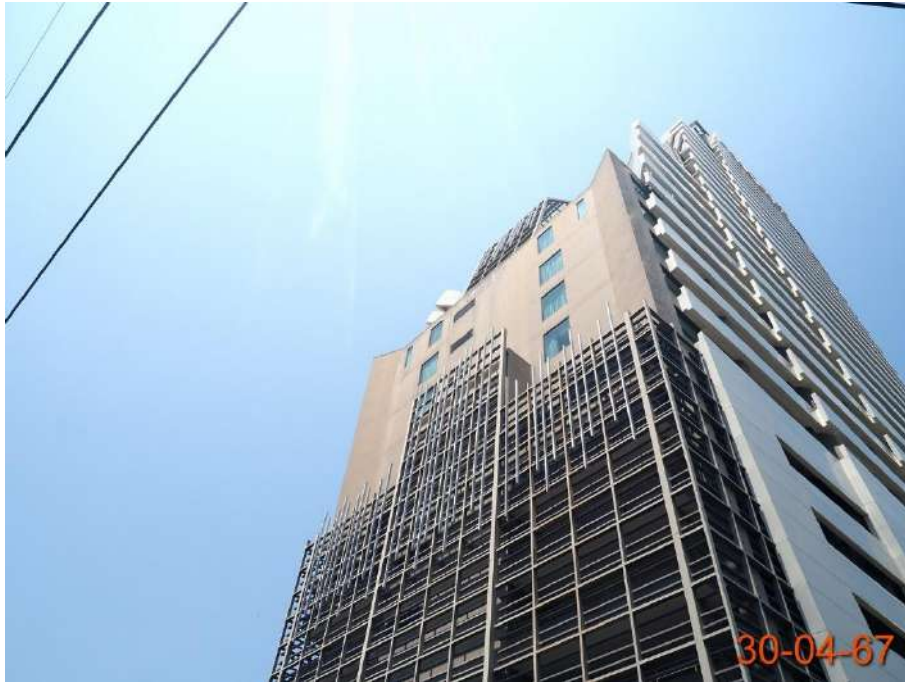
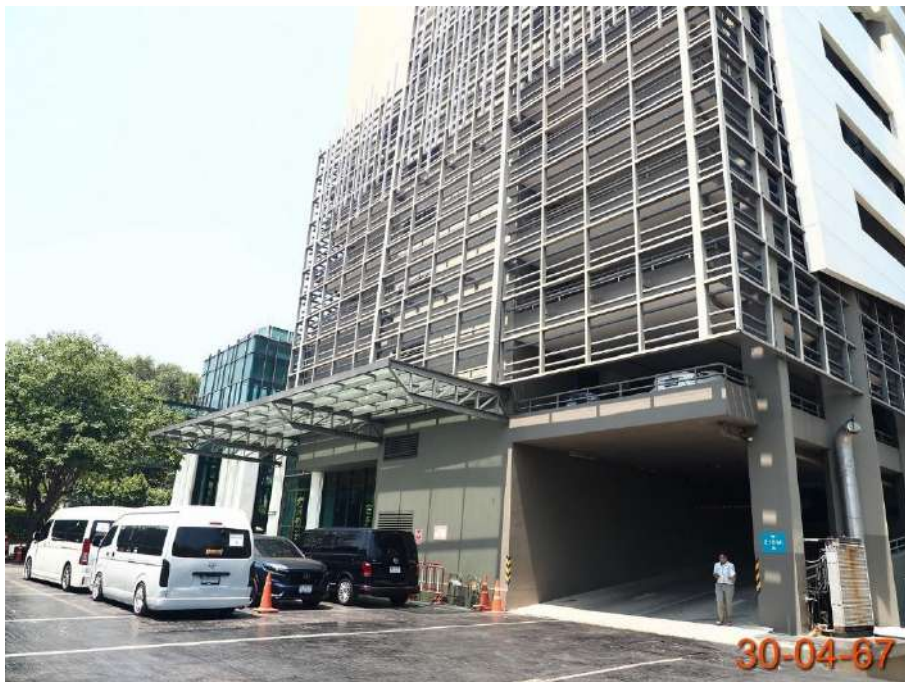
รูปที่ 151-152

สภาพภายนอกด้านหน้า

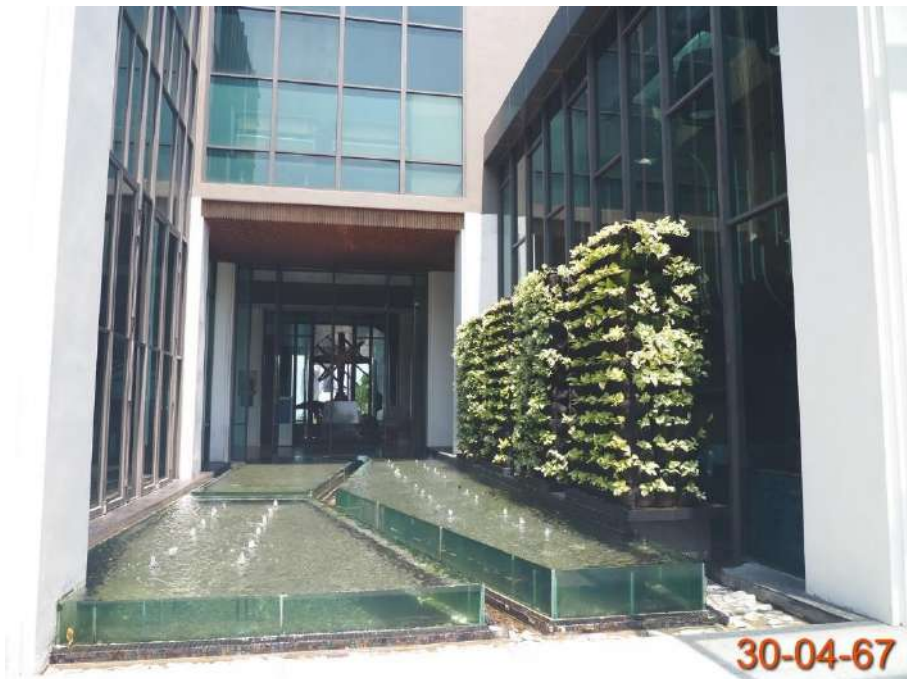
รูปที่ 153-154

สภาพภายนอกด้านหน้า

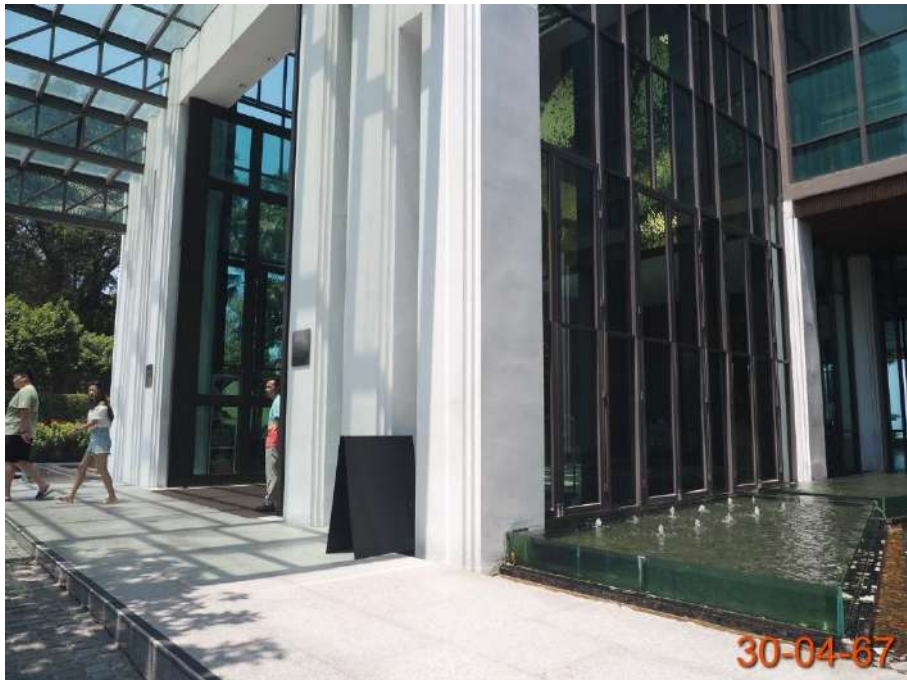
รูปที่ 155-156

สภาพภายนอกด้านหน้า
