เอกสารส่งมอบรายงานการเข้าสำรวจข้างเคียงก่อนเริ่มงาน

โครงการ GRANDE CENTRE POINT ATLAS PATTAYA

รายงานการสำรวจสภาพอาคารข้างเคียง โครงการก่อสร้างอาคาร
“GRANDE CENTRE POINT ATLAS PATTAYA”
(ก่อนเริ่มงานเสาเข็มเจาะ)

- โครงการก่อสร้าง** : อาคารโรงแรม 2 อาคาร อาคาร A สูง 25 ชั้น, อาคาร B สูง 26 ชั้น และชั้นลอย 1 ชั้น, อาคาร C สูง 8 ชั้น และชั้นลอย 2 ชั้น จำนวน 1 อาคาร, อาคาร D E F G H J สูง 1-4 ชั้น จำนวน 6 อาคาร ทางเชื่อมระหว่างอาคาร A และ B, ทางเชื่อมระหว่างอาคาร B และ C ป้ายบนพื้นดิน จำนวน 3 ป้าย และสรว่ายน้ำภายนอกอาคาร จำนวน 3 สรว
- เจ้าของโครงการ** : บริษัท แอล เอช มอลล์ แอนด์ โฮเทล จำกัด
- ที่ตั้งโครงการ** : ถนนพญา-นาเกลือ ซอยนาเกลือ อำเภอบางละมุง จังหวัดชลบุรี 20150
- ผู้รับเหมางานเสาเข็มเจาะ** : บริษัท ซีฟโก้ จำกัด (มหาชน)
- ระยะเวลางานก่อสร้าง** : เริ่มงานวันที่ 1 เมษายน 2567 กำหนดแล้วเสร็จวันที่ 29 กรกฎาคม 2567
(งานเสาเข็มเจาะ)
- วันที่สำรวจ** : วันที่ 30 เมษายน 2567
- พนักงานสำรวจ** : นายสุเทพ สุวรรณศรี

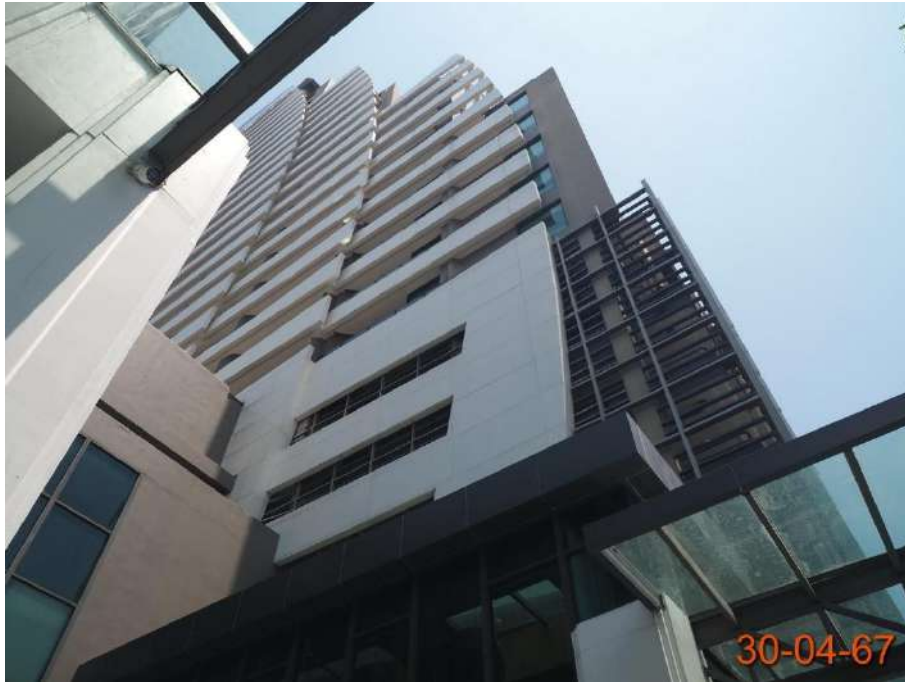
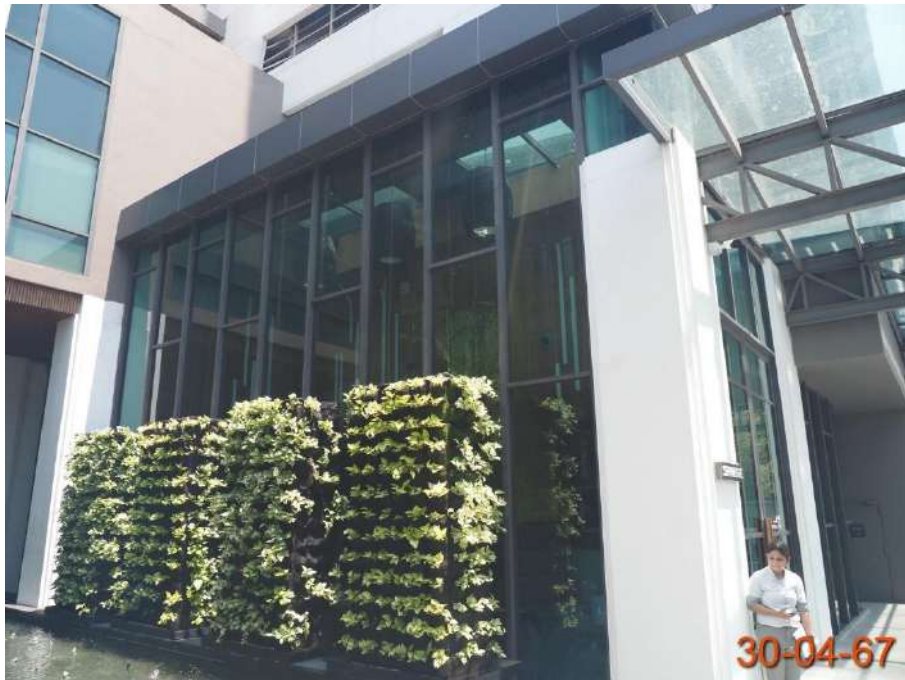
รูปที่ 157-158

สภาพภายนอกด้านหน้า

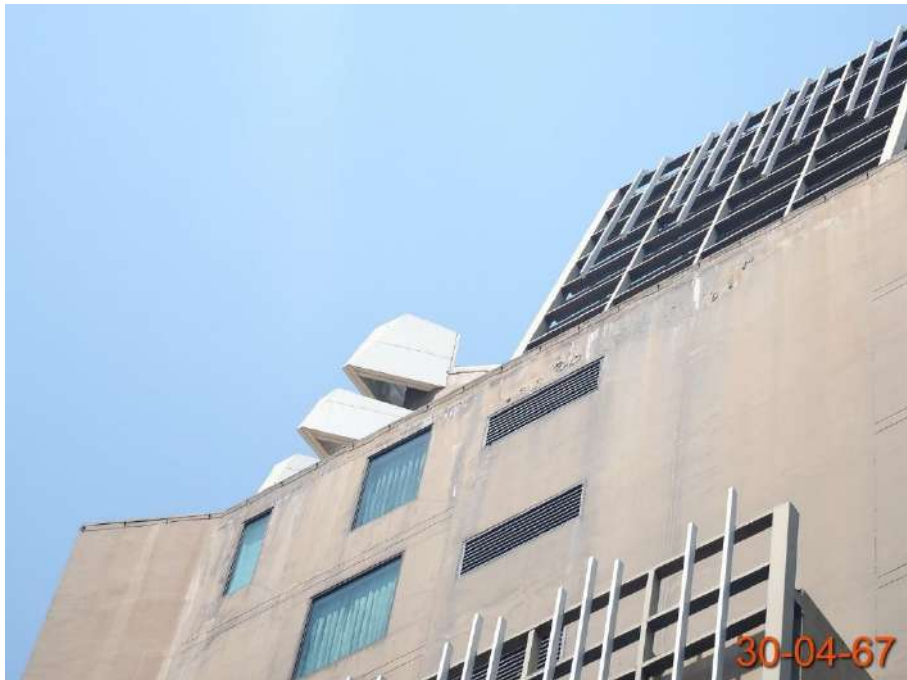
รูปที่ 159-160

รอยแตกร้าว คราบน้ำภายนอกด้านหน้า

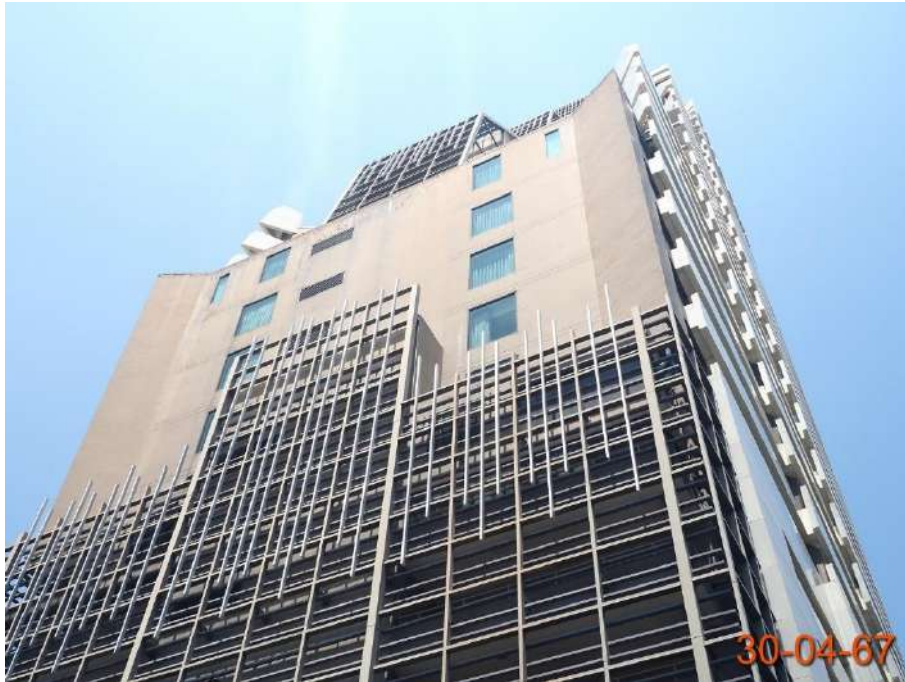
รูปที่ 161-162

รอยแตกร้าว คราบน้ำภายนอกด้านหน้า

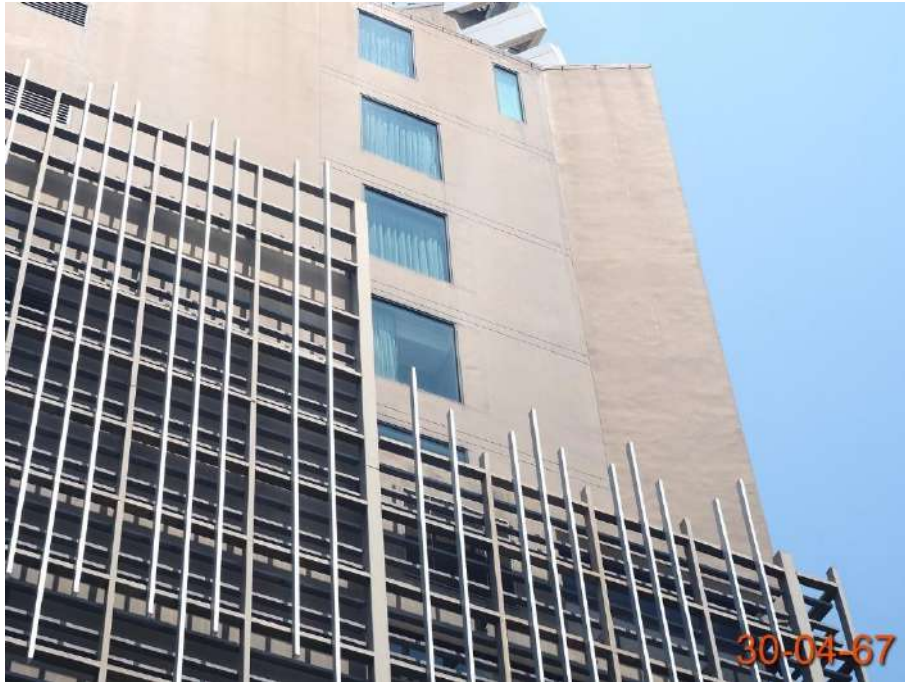
รูปที่ 163-164

รอยแตกร้าว คราบน้ำภายนอกด้านหน้า

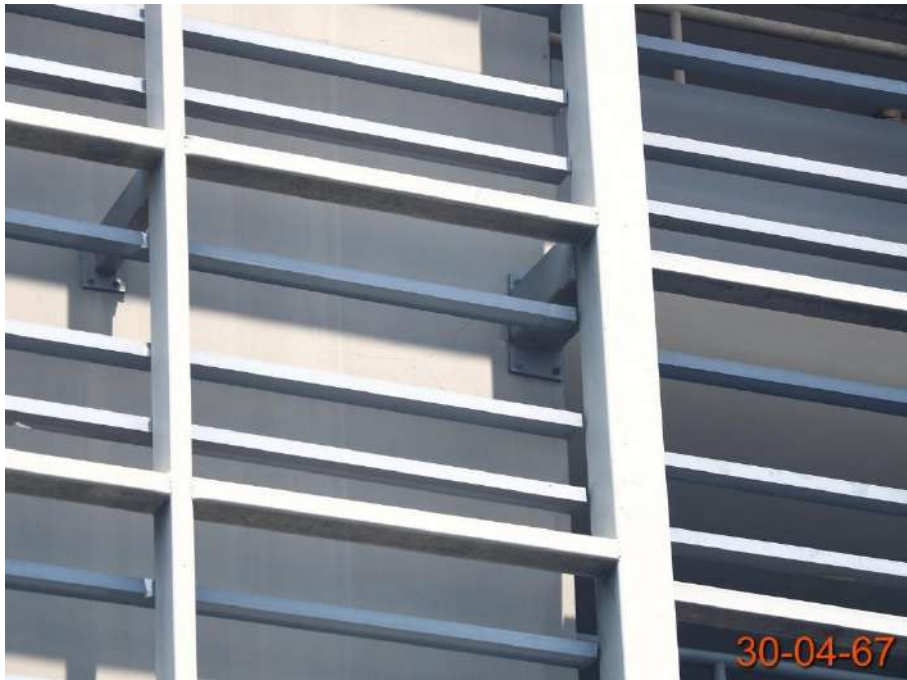
รูปที่ 165-166

รอยแตกร้าว คราบน้ำภายนอกด้านหน้า

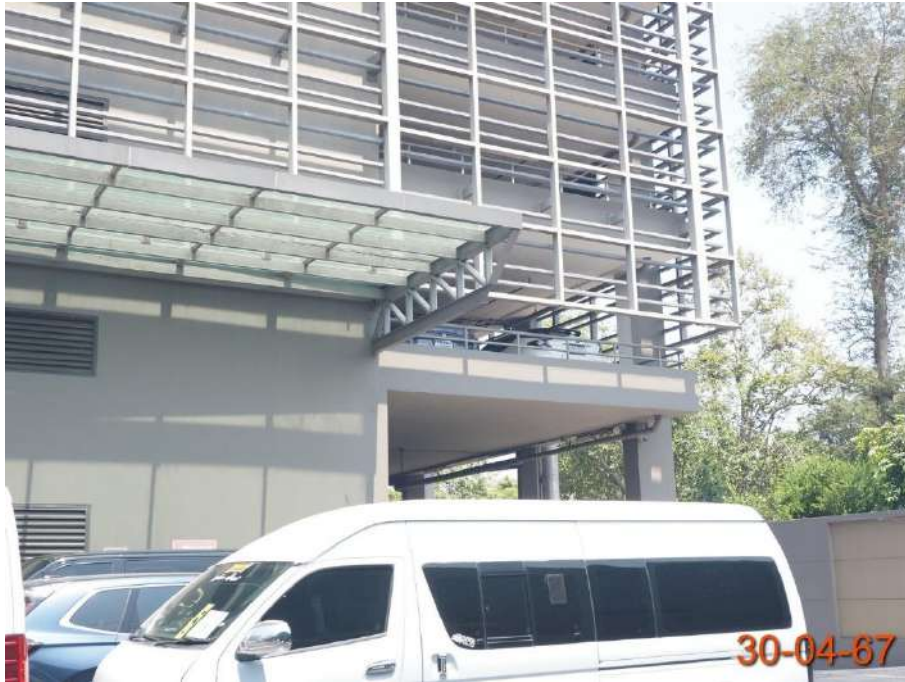
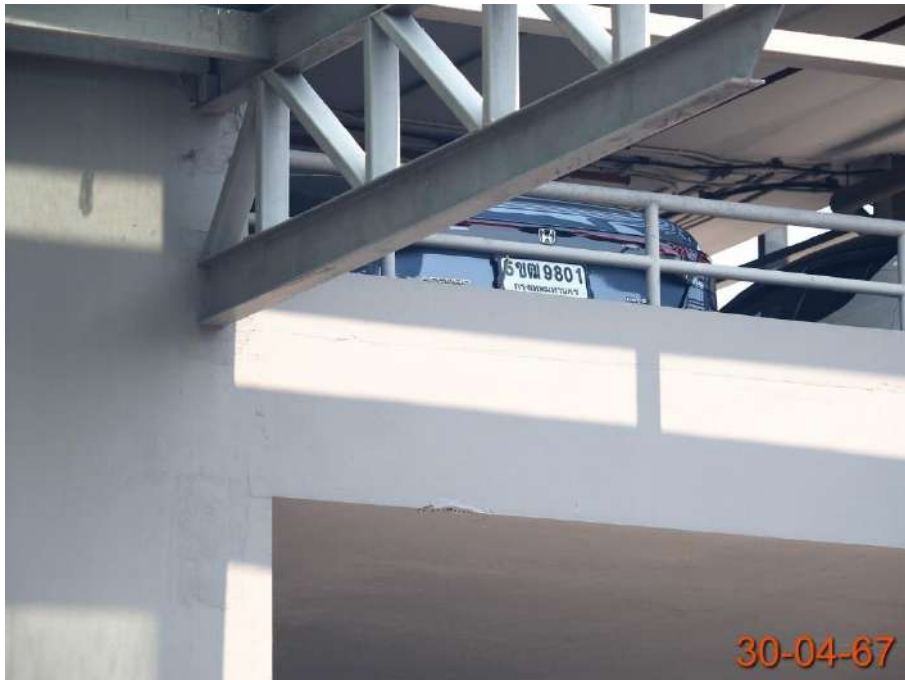
รูปที่ 167-168

รอยแตกร้าว คราบน้ำภายนอกด้านหน้า

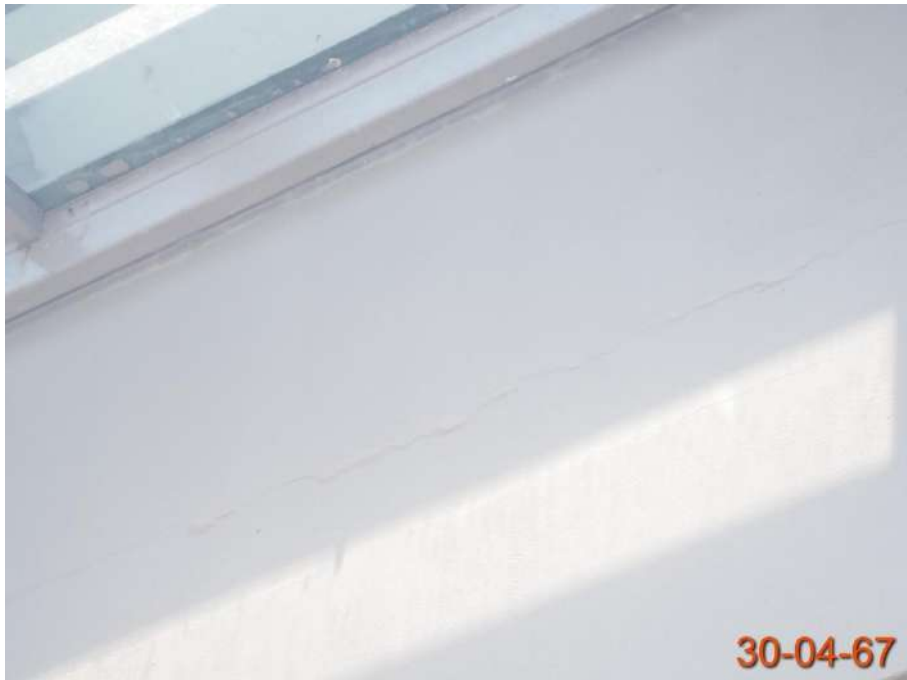
รูปที่ 169-170

รอยแตกร้าว คราบน้ำภายนอกด้านหน้า

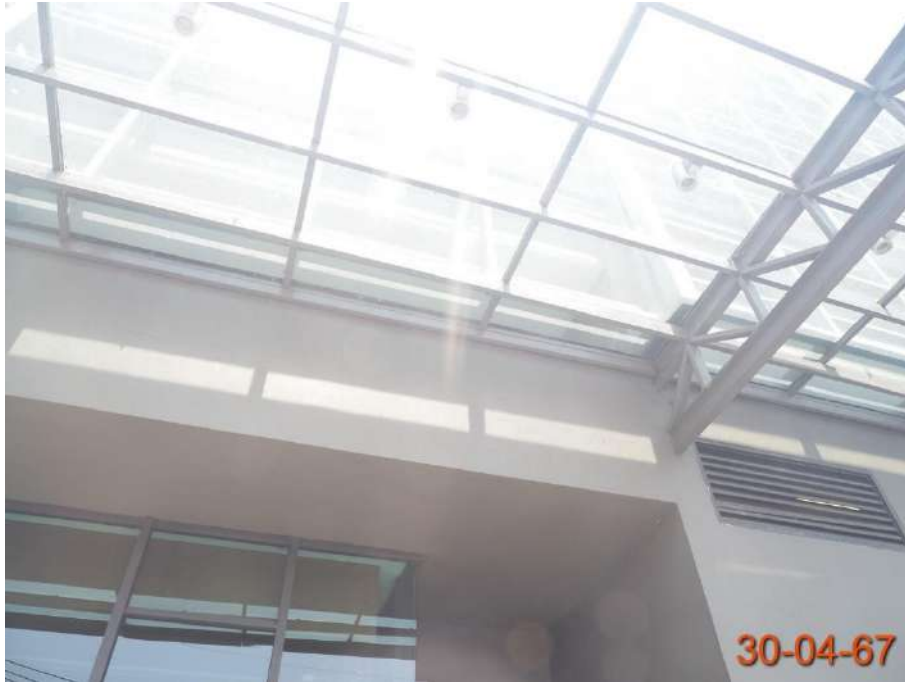
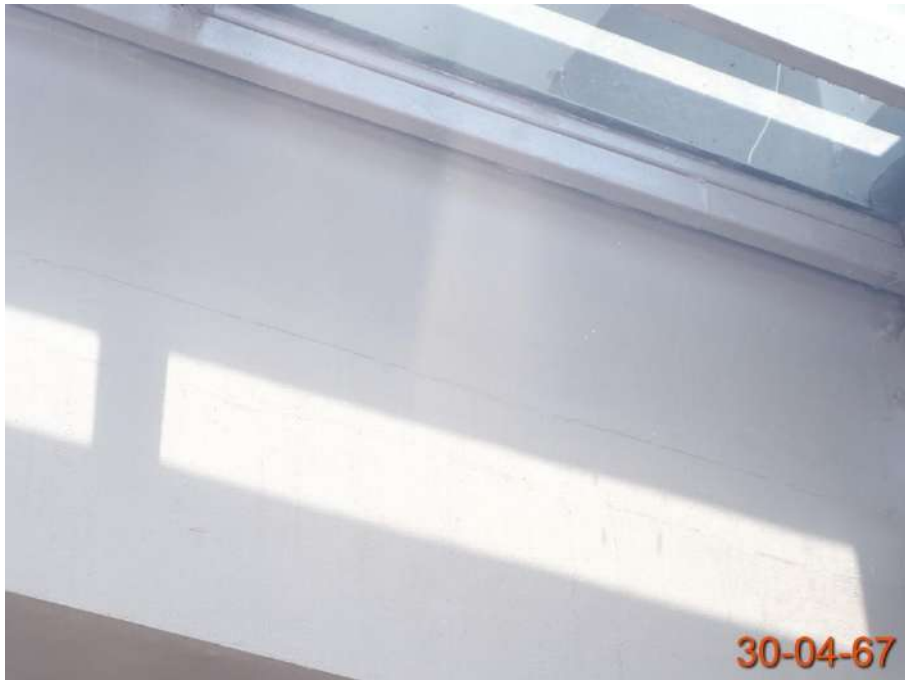
รูปที่ 171-172

รอยแตกร้าว คราบน้ำภายนอกด้านหน้า

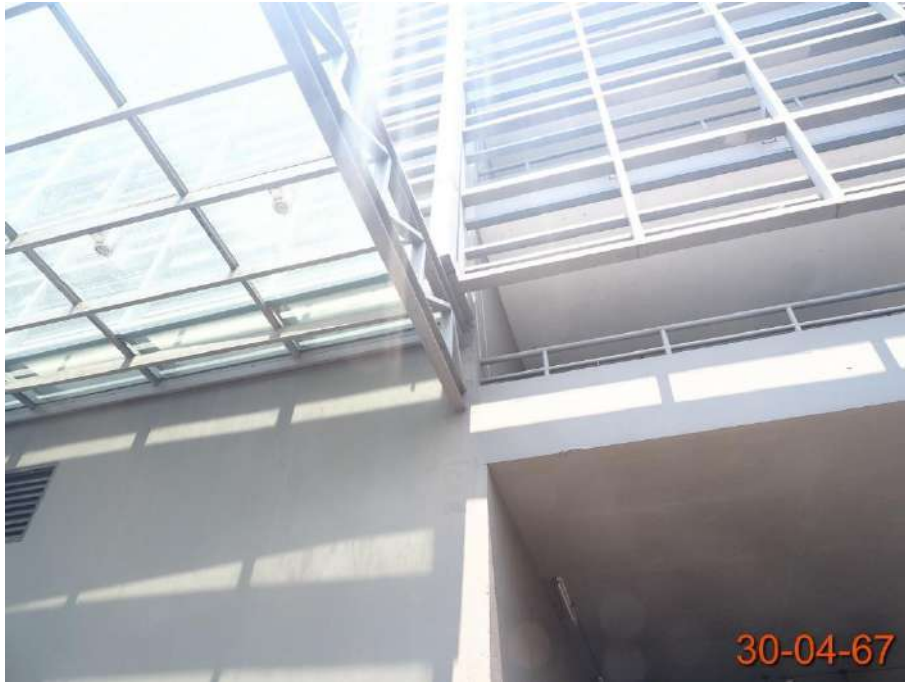
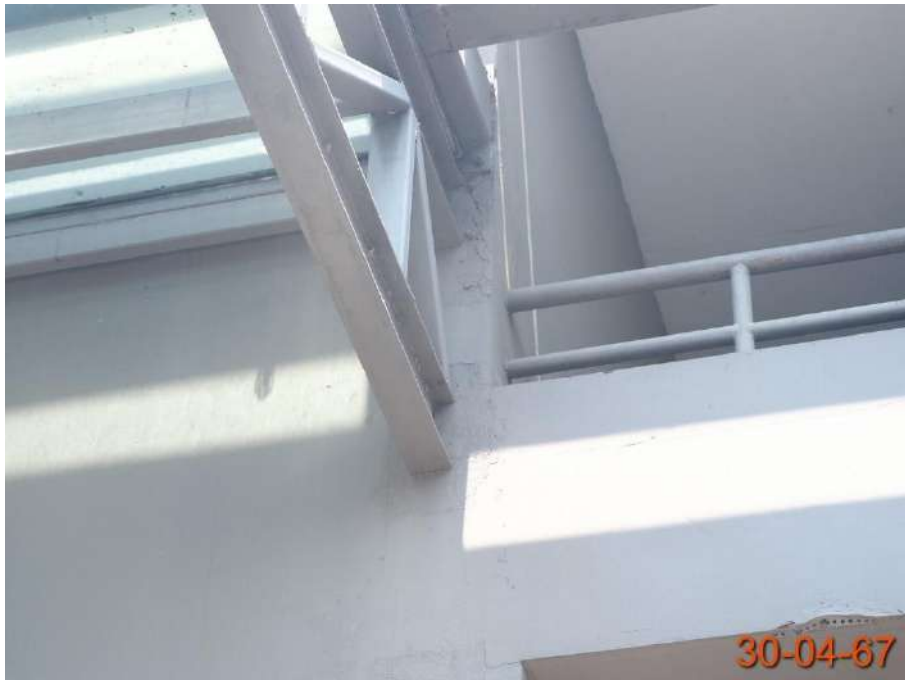
รูปที่ 173-174

รอยแตกร้าว คราบน้ำภายนอกด้านหน้า

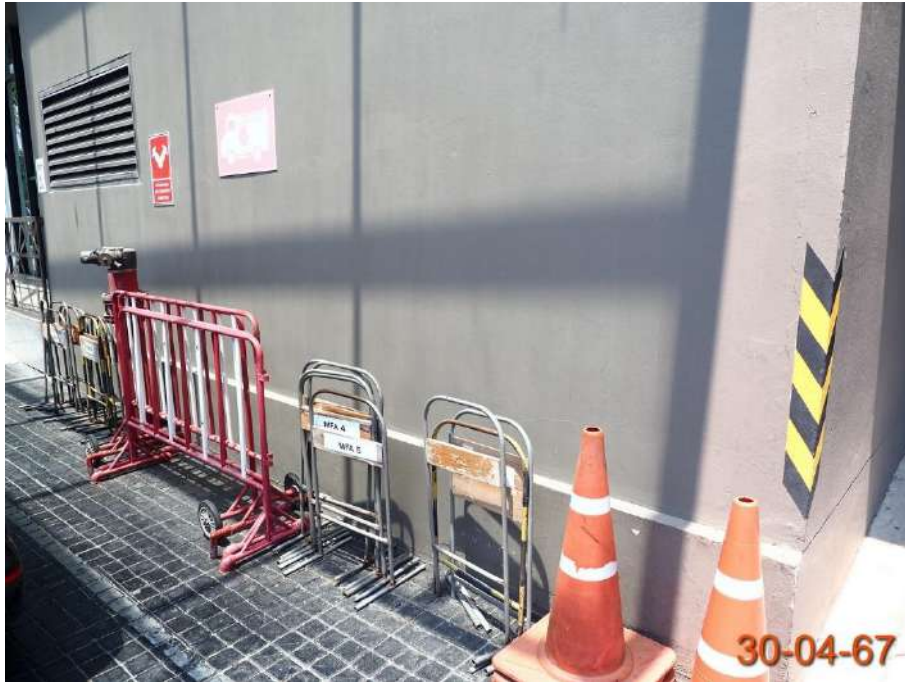
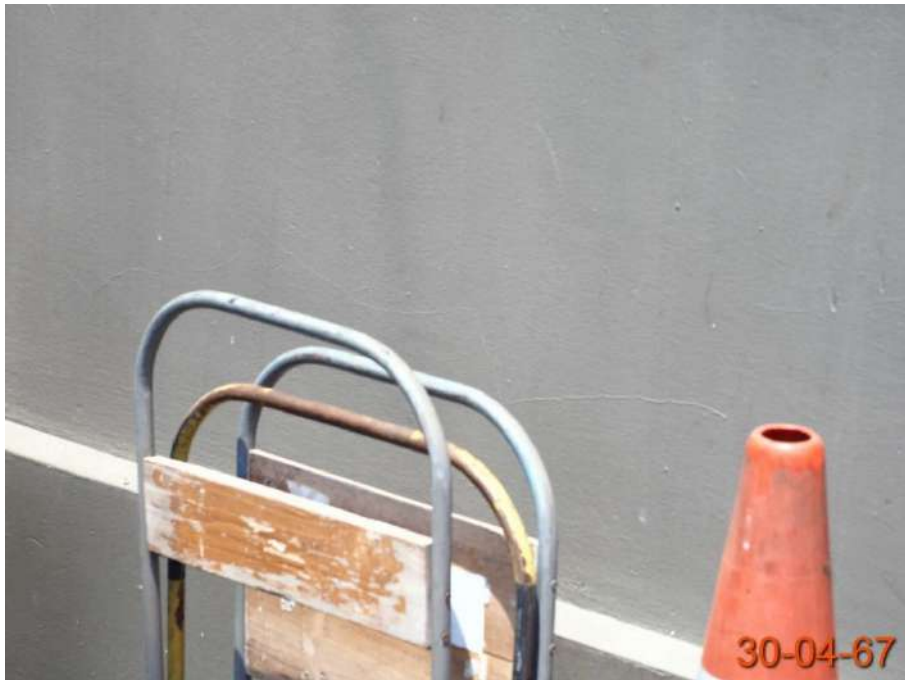
รูปที่ 177-178

รอยแตกร้าว คราบน้ำภายนอกด้านหน้า

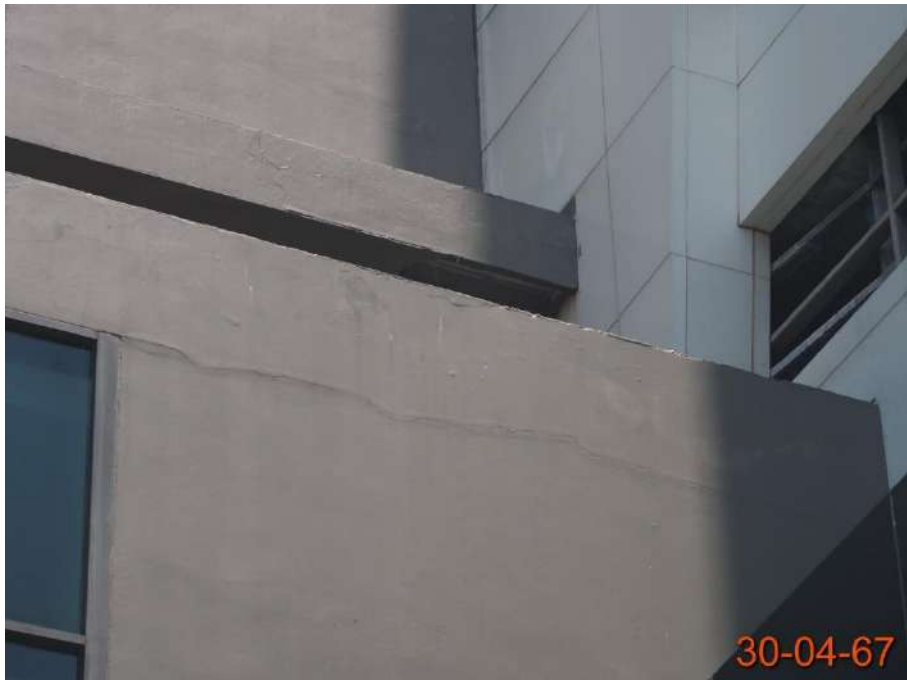
รูปที่ 179-180

รอยแตกร้าว คราบน้ำภายนอกด้านหน้า

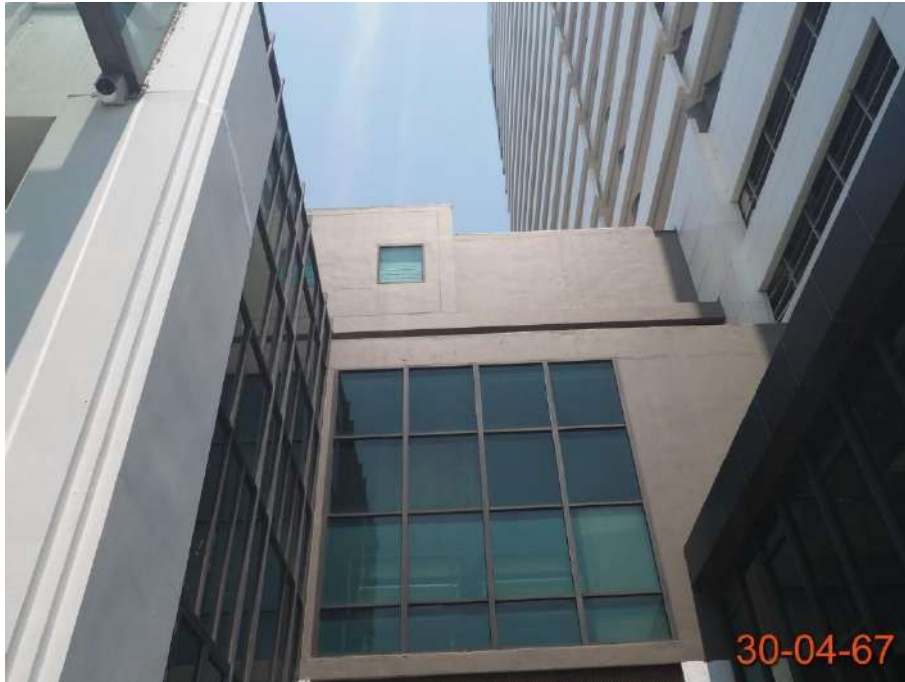
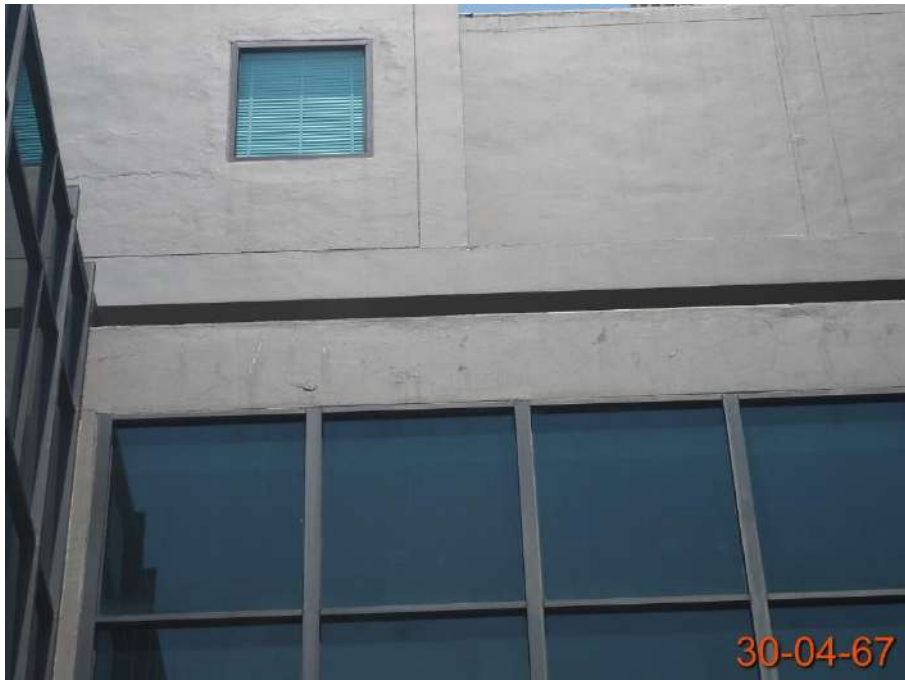
รูปที่ 181-182

รอยแตกร้าว คราบน้ำภายนอกด้านหน้า

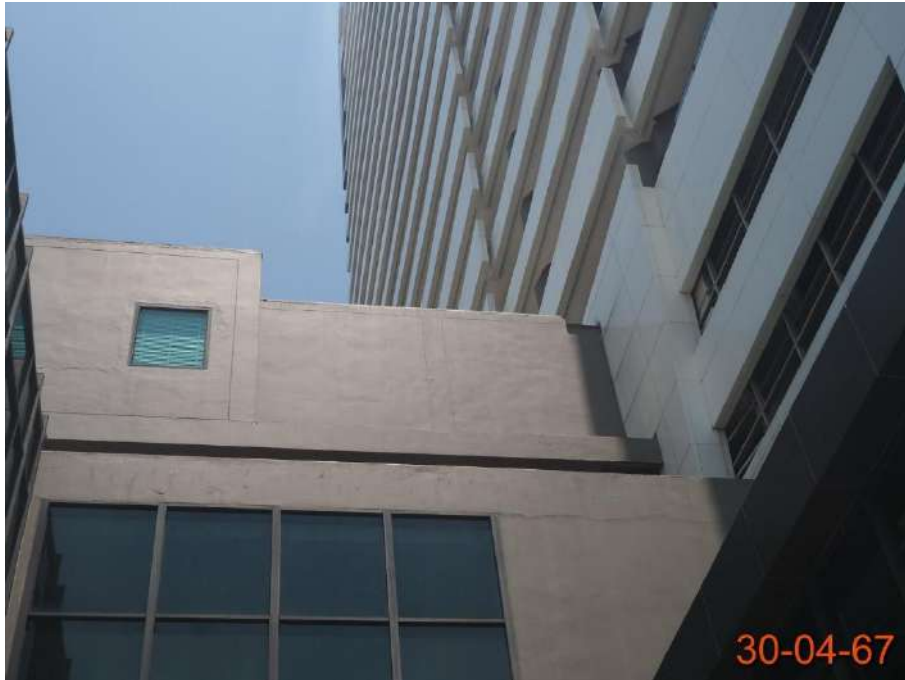
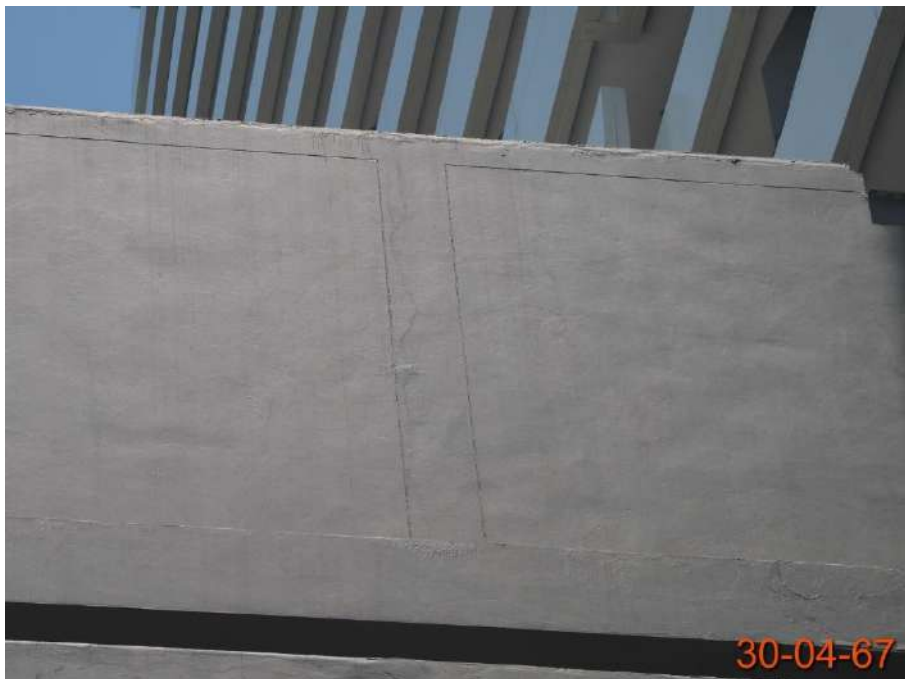
รูปที่ 183-184

รอยแตกร้าว คราบน้ำภายนอกด้านหน้า

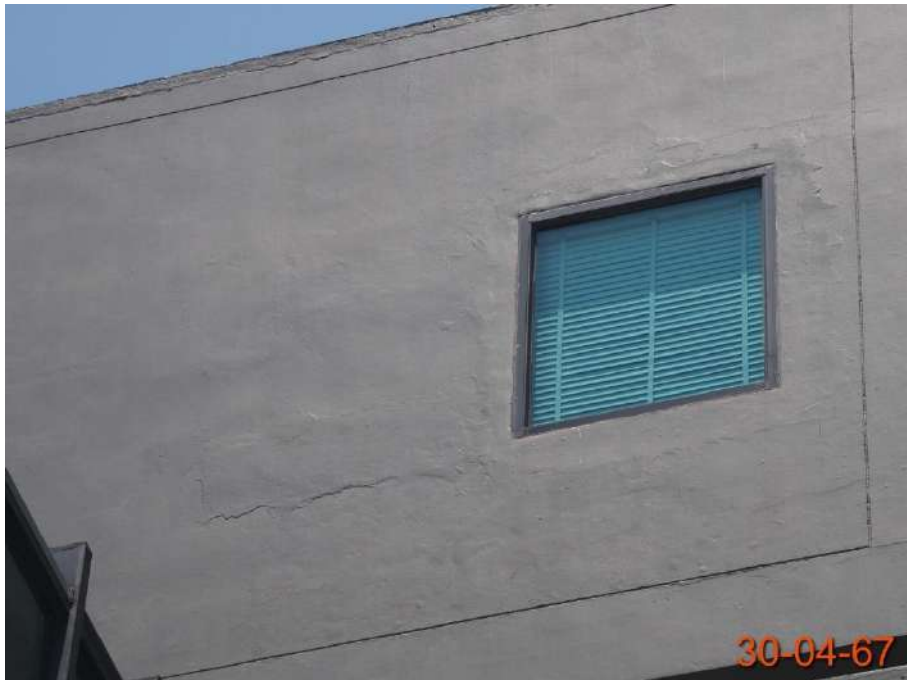
รูปที่ 185-186

รอยแตกร้าว คราบน้ำภายนอกด้านหน้า

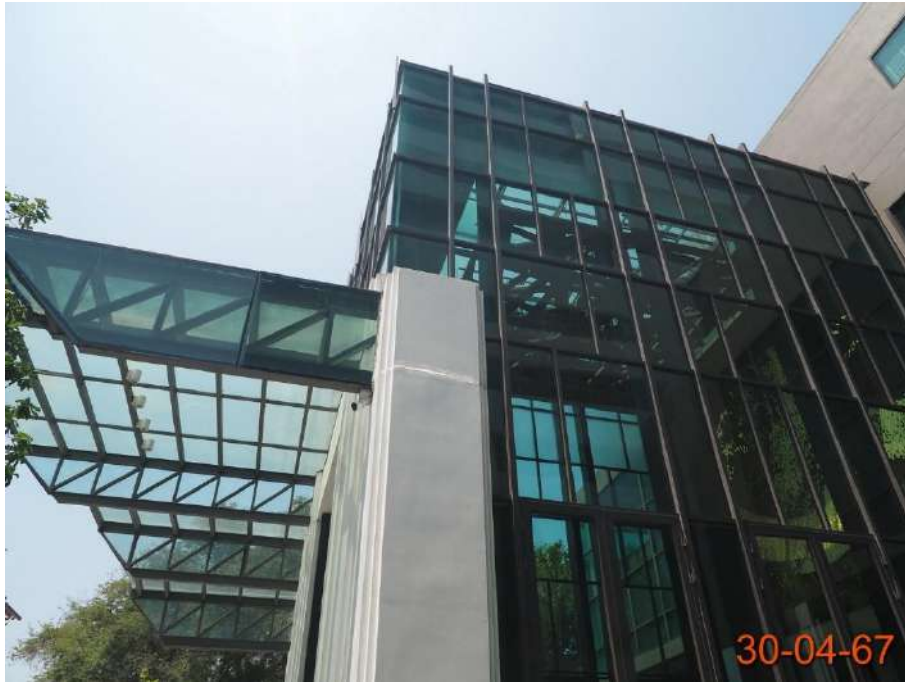
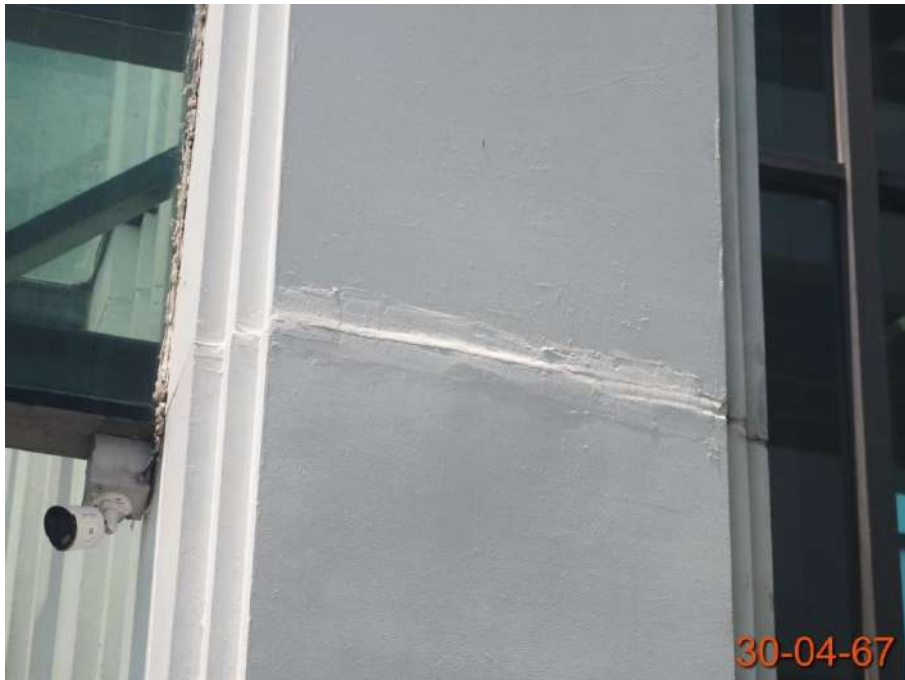
รูปที่ 187-188

รอยแตกร้าว คราบน้ำภายนอกด้านหน้า

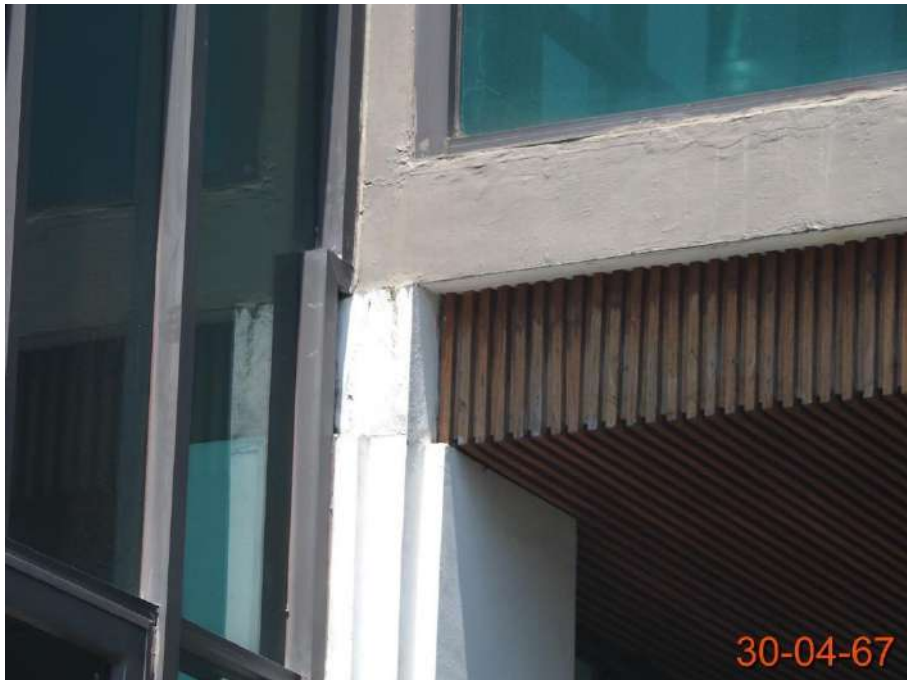
รูปที่ 189-190

รอยแตกร้าว คราบน้ำภายนอกด้านหน้า

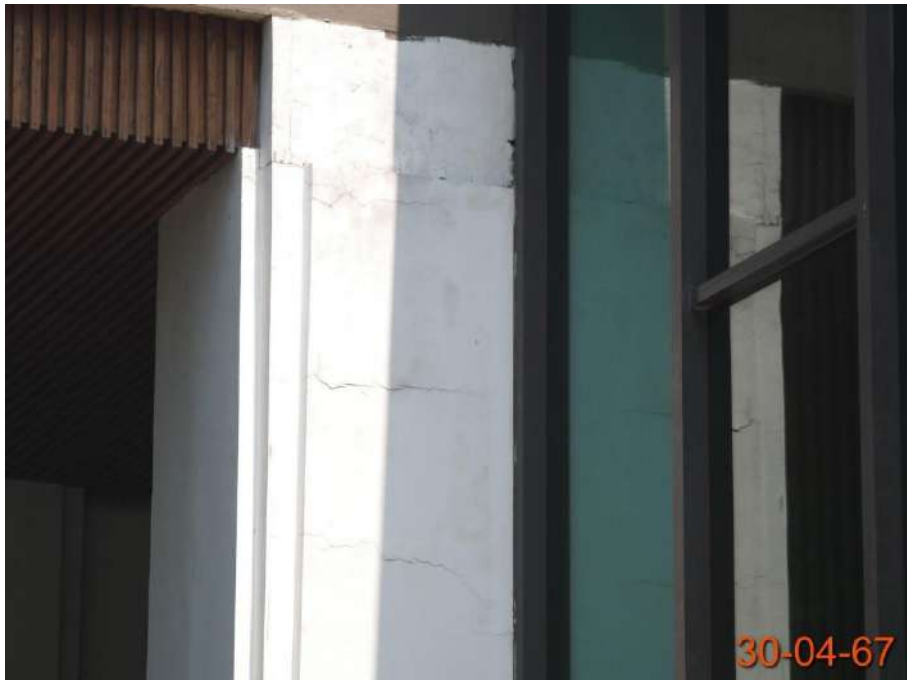
รูปที่ 191-192

รอยแตกร้าว คราบน้ำภายนอกด้านหน้า

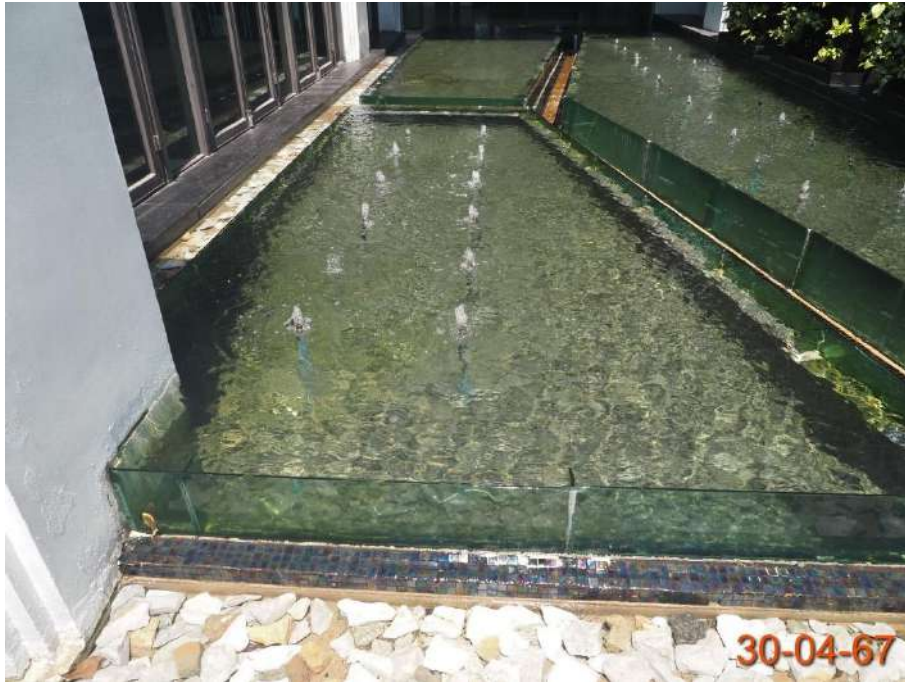
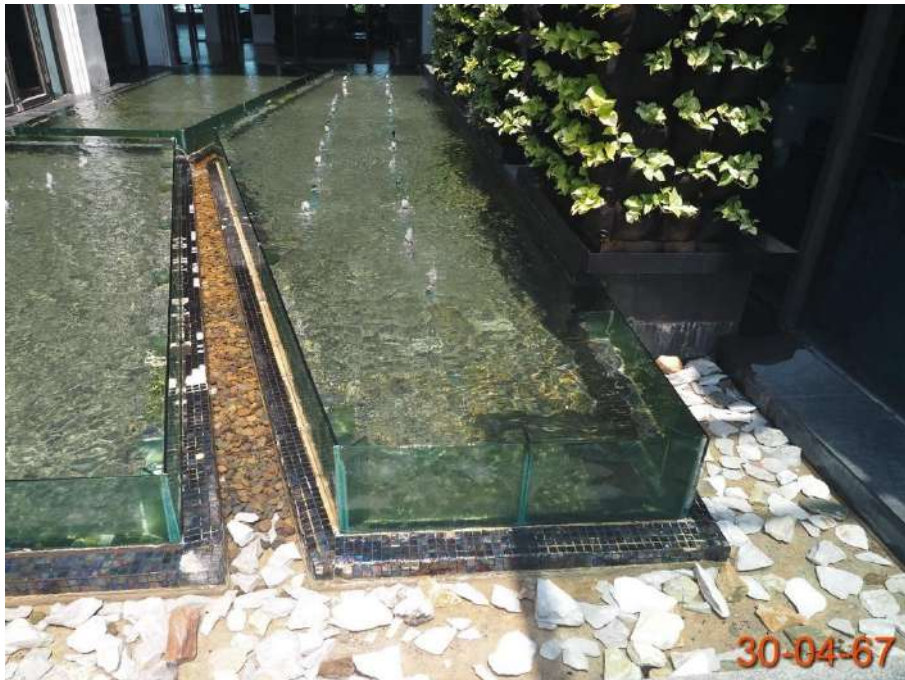
รูปที่ 193-194
สภาพบ่อน้ำพุด้านหน้า

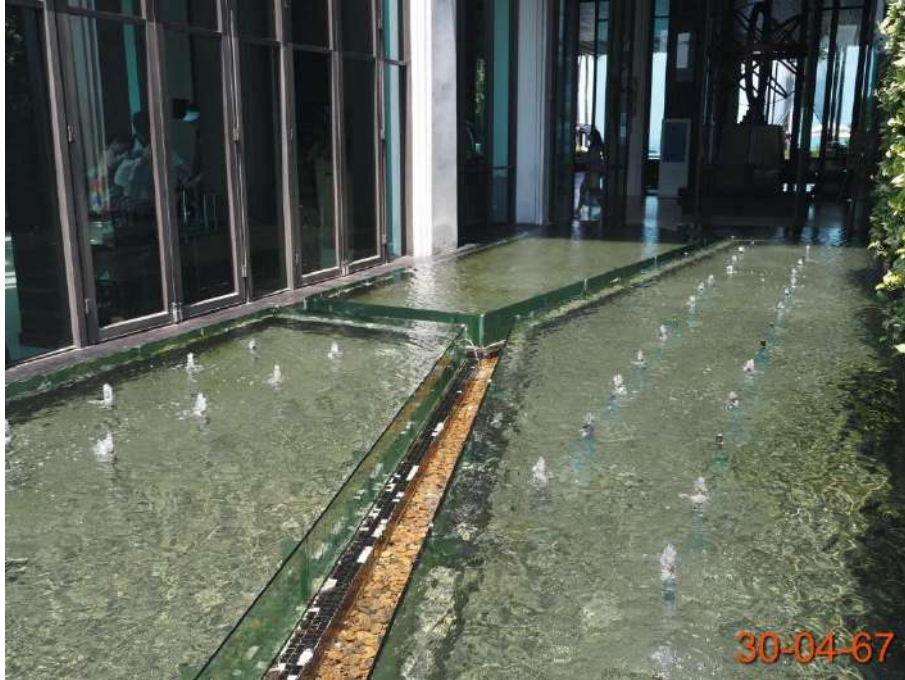
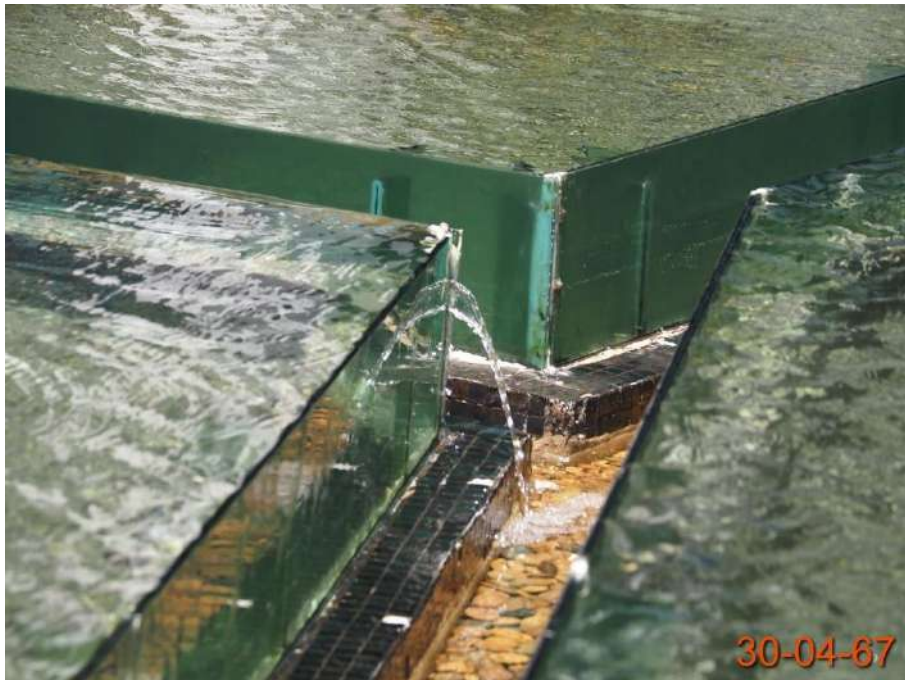
รูปที่ 195-196

สภาพบ่อน้ำพุด้านหน้า

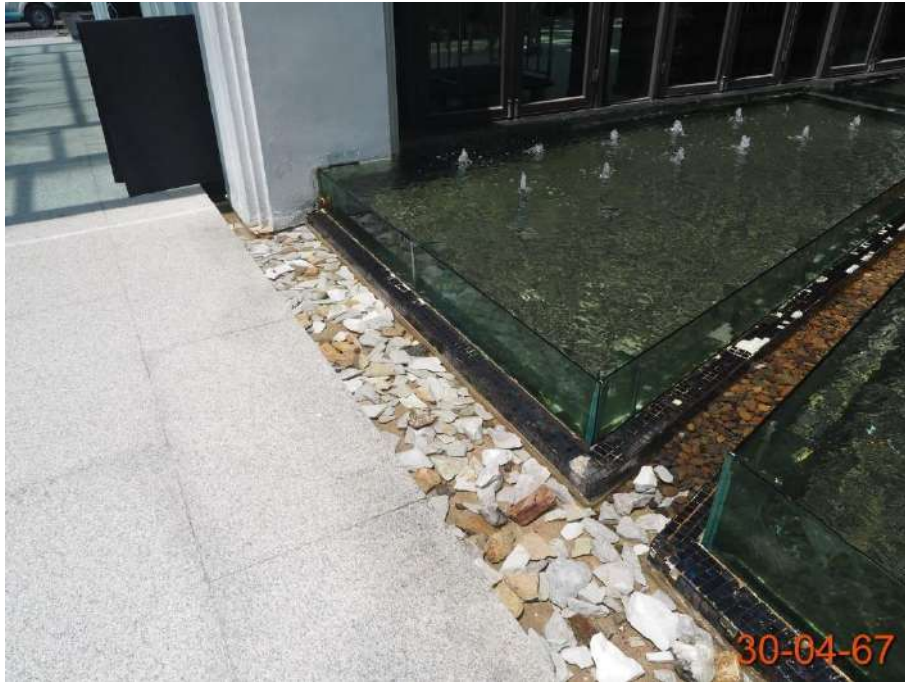
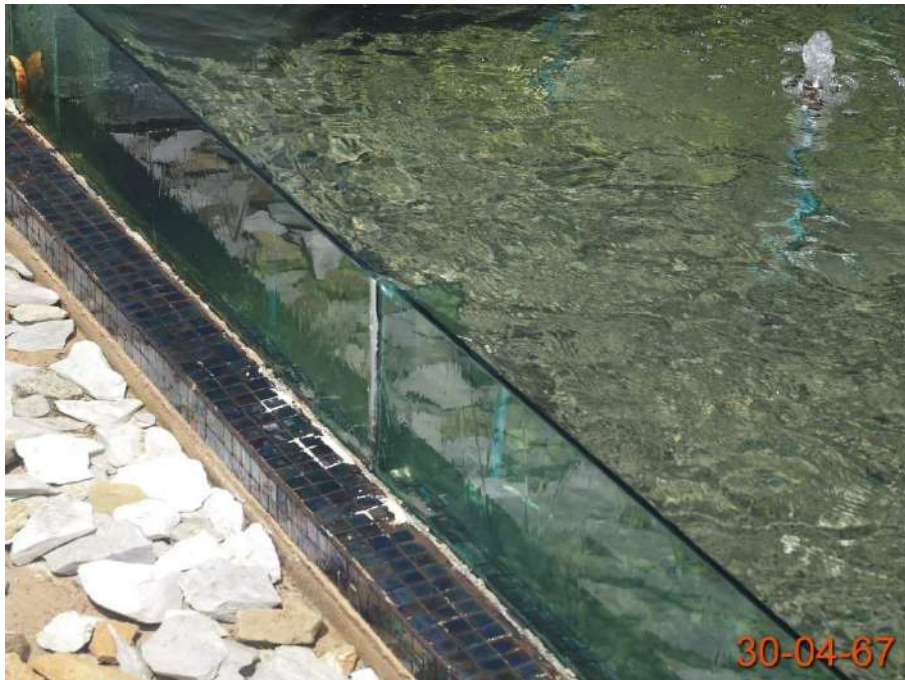
รูปที่ 197-198

สภาพบ่อน้ำพุด้านหน้า

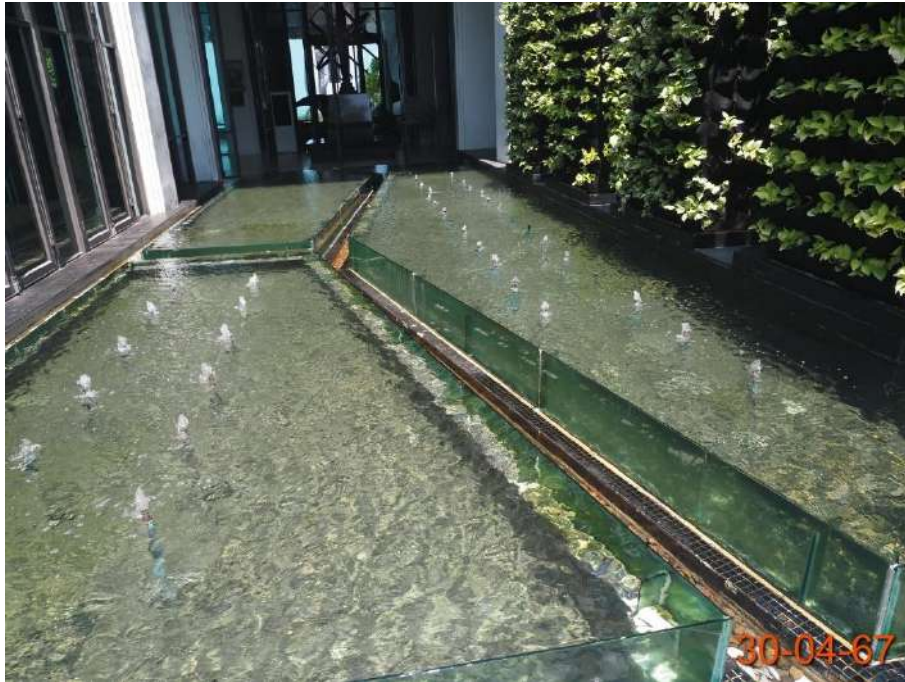
รูปที่ 199-200

สภาพบ่อน้ำพุด้านหน้า

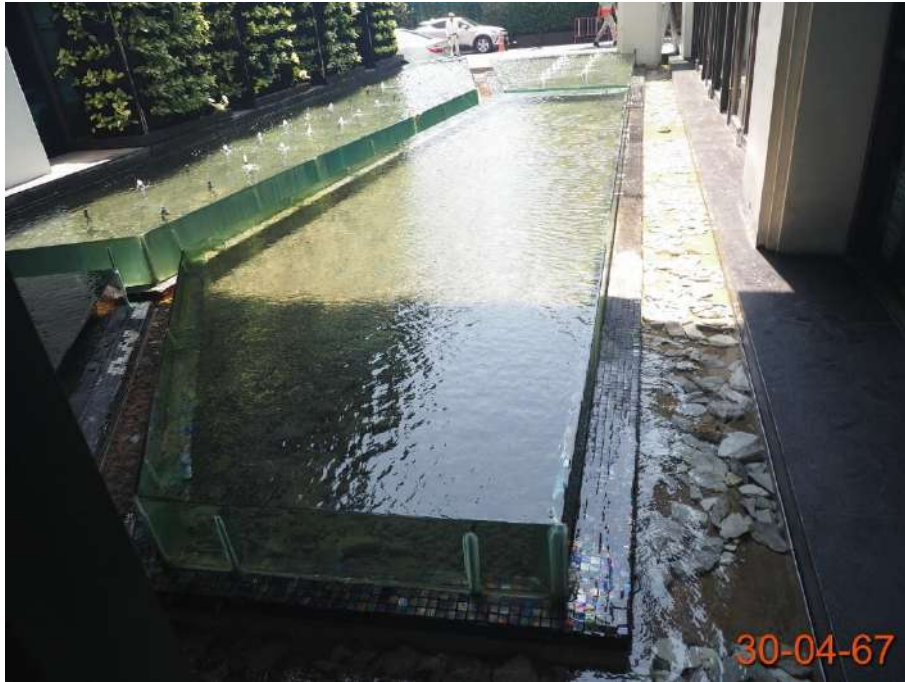
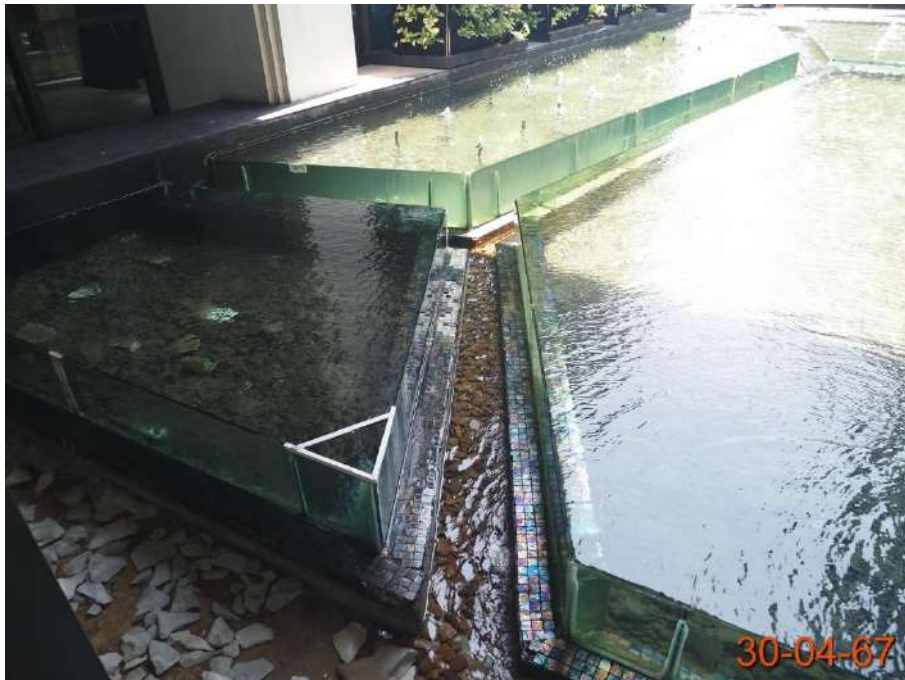
รูปที่ 201-202

สภาพบ่อน้ำพุด้านหน้า

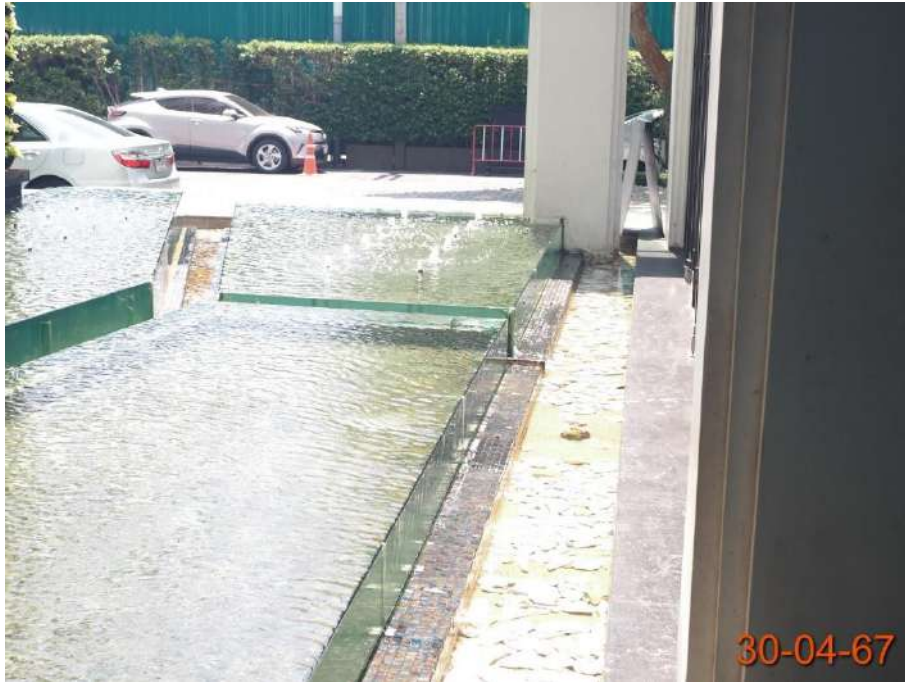
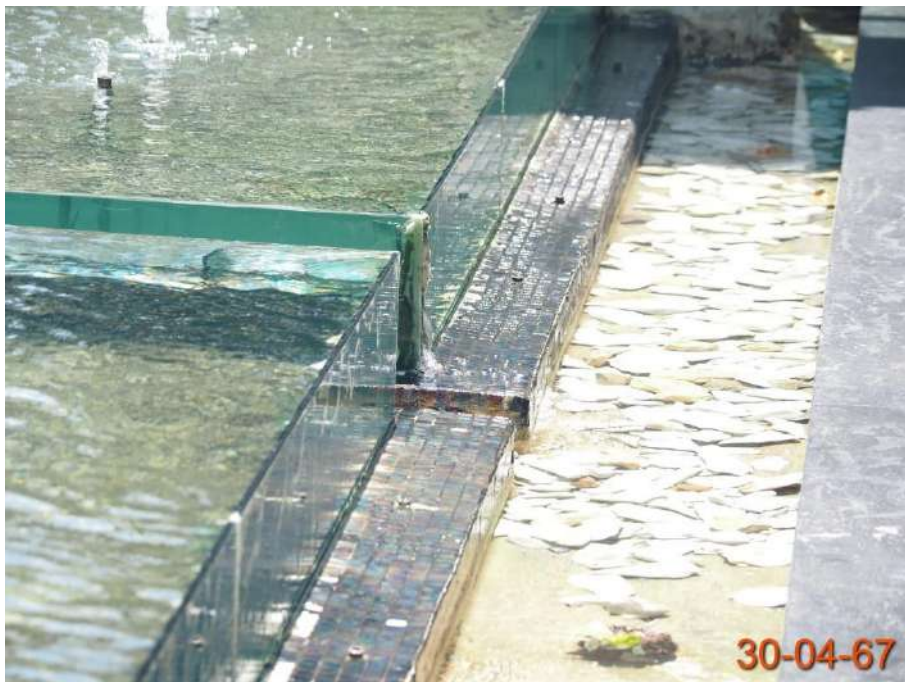
รูปที่ 203-204
สภาพบ่อน้ำพุด้านหน้า
