เอกสารส่งมอบรายงานการเข้าสำรวจข้างเคียงก่อนเริ่มงาน

โครงการ GRANDE CENTRE POINT ATLAS PATTAYA

รายงานการสำรวจสภาพอาคารข้างเคียง โครงการก่อสร้างอาคาร
“GRANDE CENTRE POINT ATLAS PATTAYA”
(ก่อนเริ่มงานเสาเข็มเจาะ)

- โครงการก่อสร้าง** : อาคารโรงแรม 2 อาคาร อาคาร A สูง 25 ชั้น, อาคาร B สูง 26 ชั้น และชั้นลอย 1 ชั้น, อาคาร C สูง 8 ชั้น และชั้นลอย 2 ชั้น จำนวน 1 อาคาร, อาคาร D E F G H J สูง 1-4 ชั้น จำนวน 6 อาคาร ทางเชื่อมระหว่างอาคาร A และ B, ทางเชื่อมระหว่างอาคาร B และ C ป้ายบนพื้นดิน จำนวน 3 ป้าย และสรว่ายน้ำภายนอกอาคาร จำนวน 3 สรว
- เจ้าของโครงการ** : บริษัท แอล เอช มอลล์ แอนด์ โฮเทล จำกัด
- ที่ตั้งโครงการ** : ถนนพญา-นาเกลือ ซอยนาเกลือ อำเภอบางละมุง จังหวัดชลบุรี 20150
- ผู้รับเหมางานเสาเข็มเจาะ** : บริษัท ซีฟโก้ จำกัด (มหาชน)
- ระยะเวลางานก่อสร้าง** : เริ่มงานวันที่ 1 เมษายน 2567 กำหนดแล้วเสร็จวันที่ 29 กรกฎาคม 2567
(งานเสาเข็มเจาะ)
- วันที่สำรวจ** : วันที่ 30 เมษายน 2567
- พนักงานสำรวจ** : นายสุเทพ สุวรรณศรี

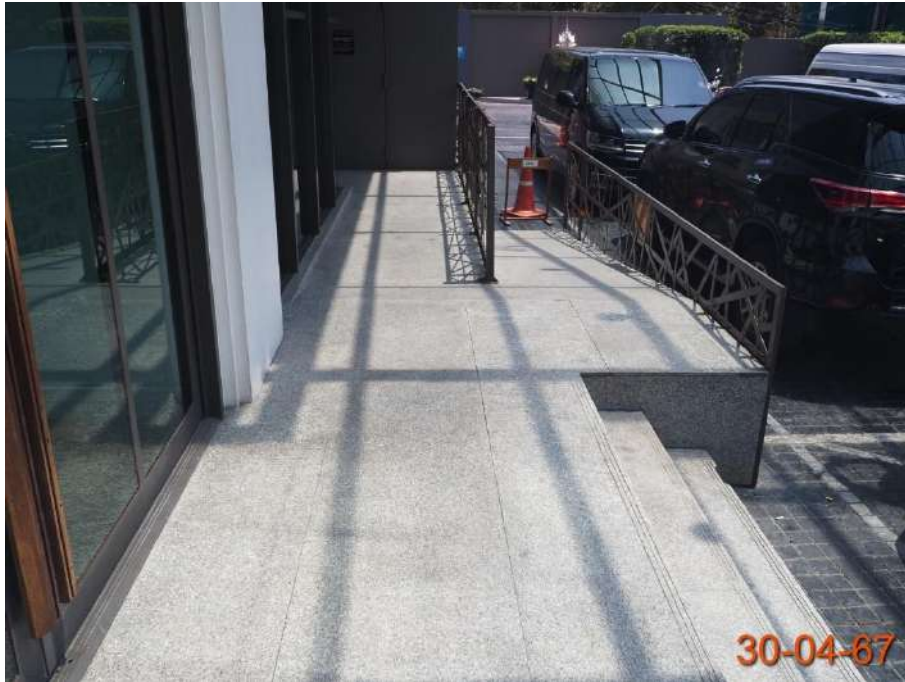
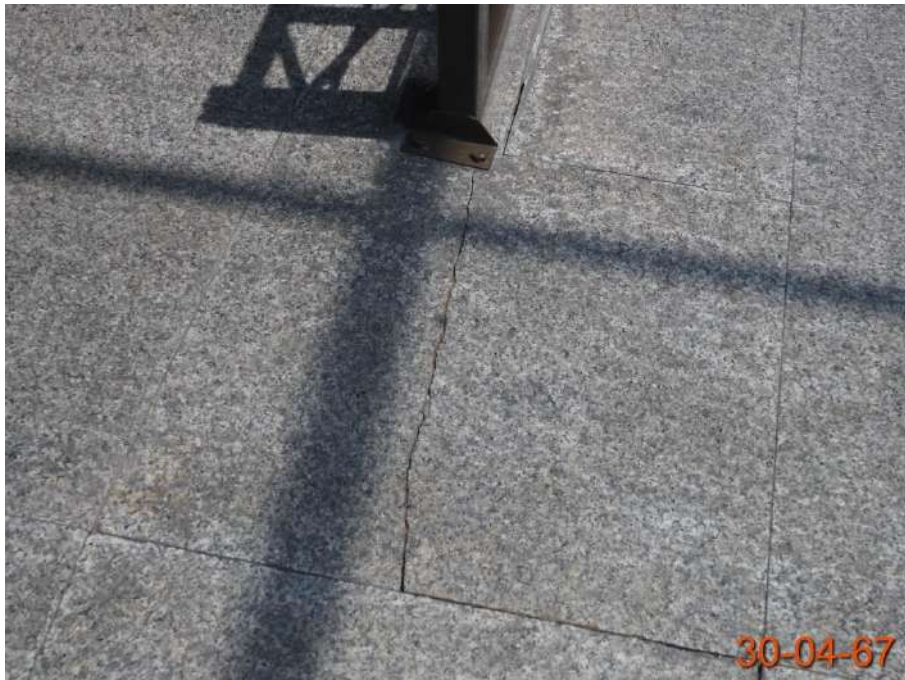
รูปที่ 205-206

รอยแตกร้าวภายนอกด้านหน้า

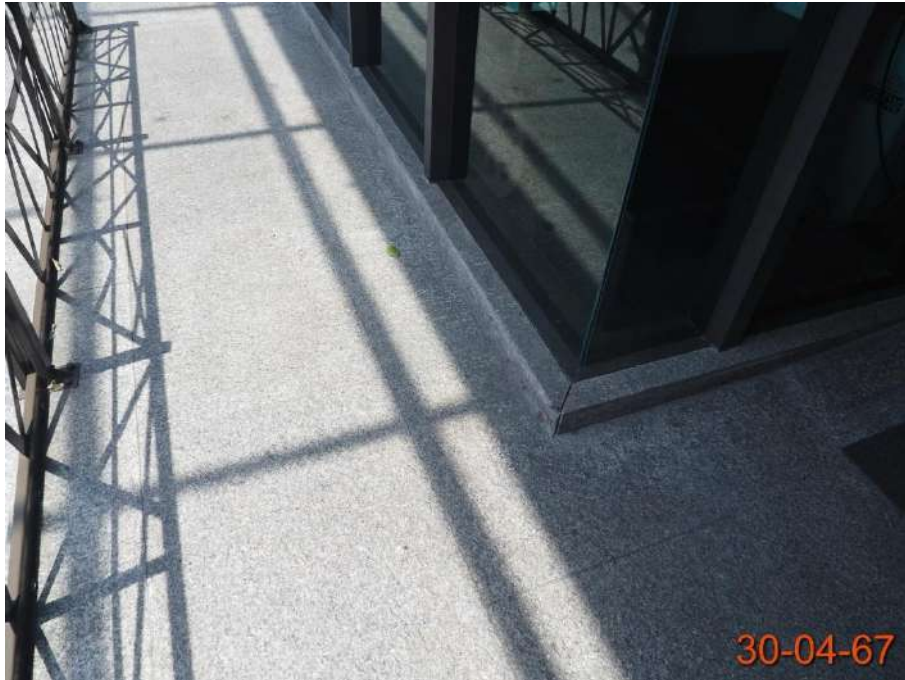
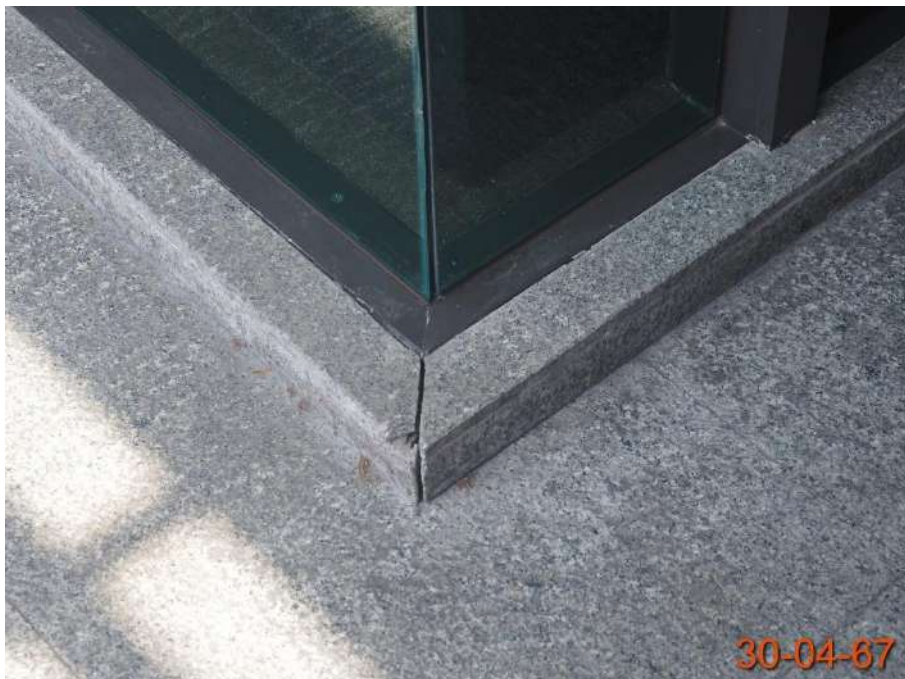
รูปที่ 207-208

รอยแตกร้าวภายนอกด้านหน้า

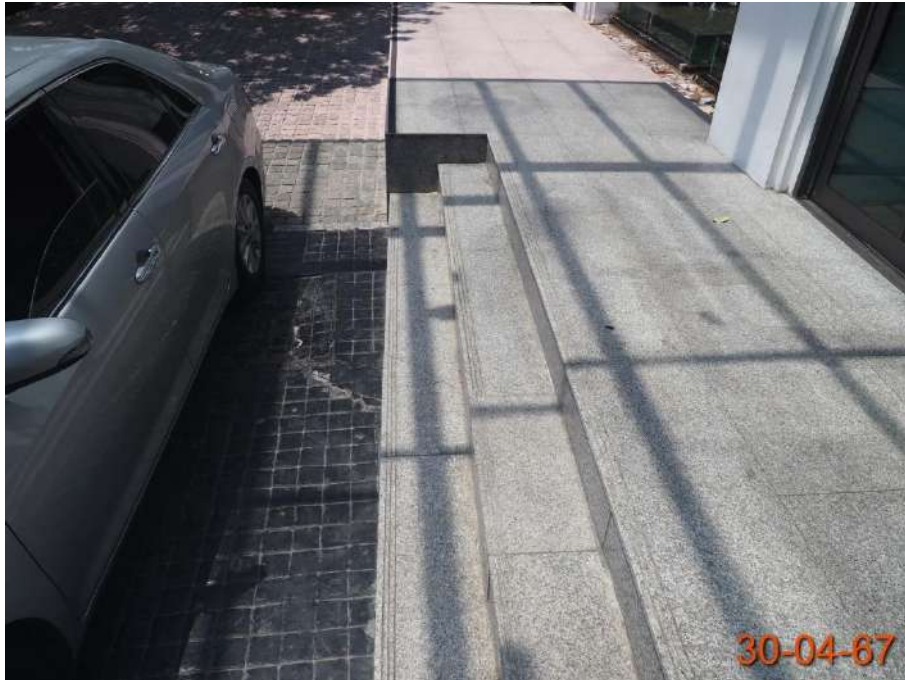
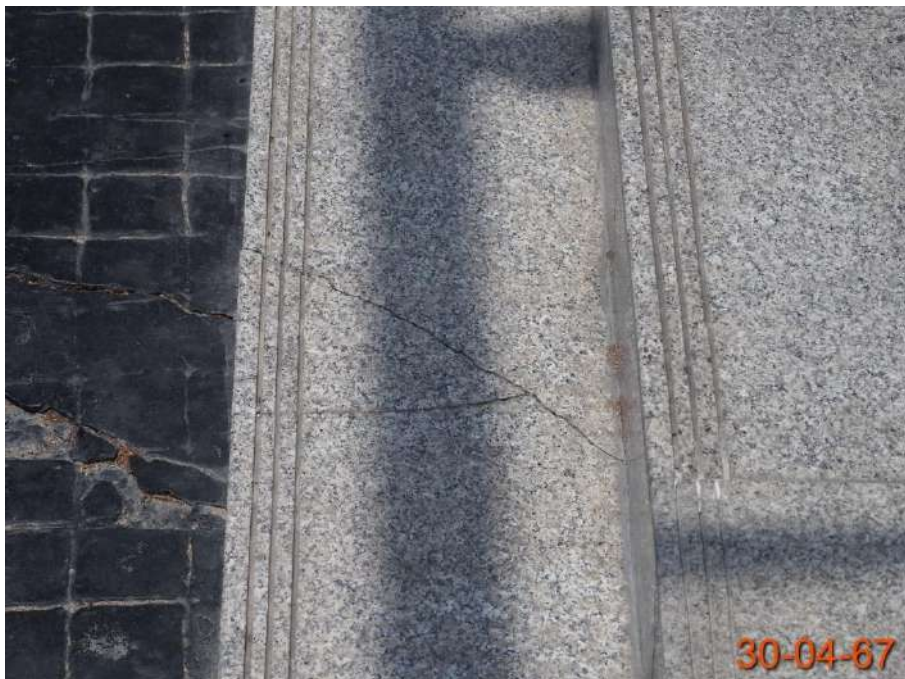
รูปที่ 209-210

รอยแตกร้าวภายนอกด้านหน้า

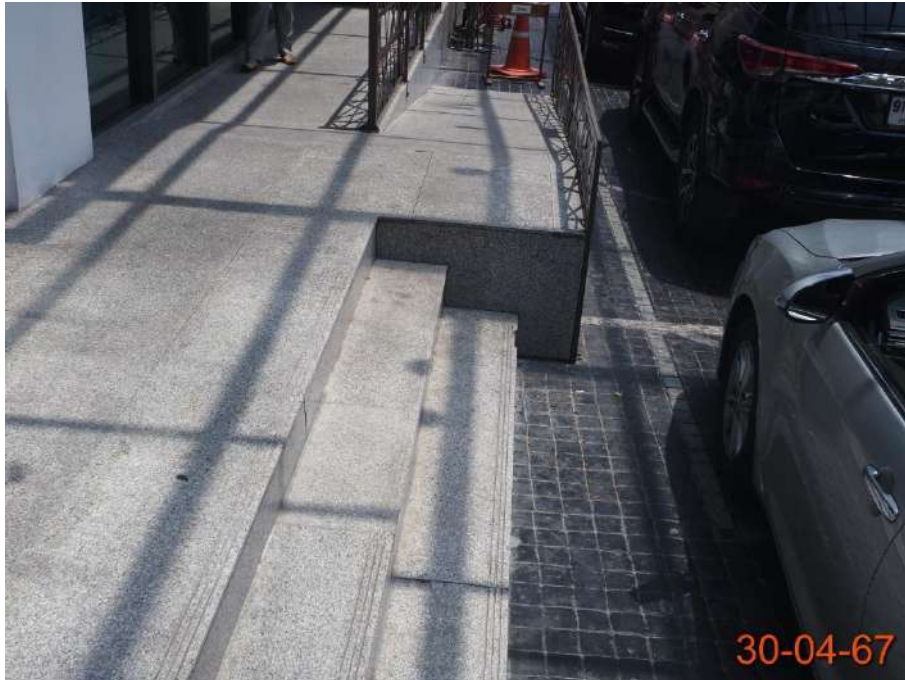
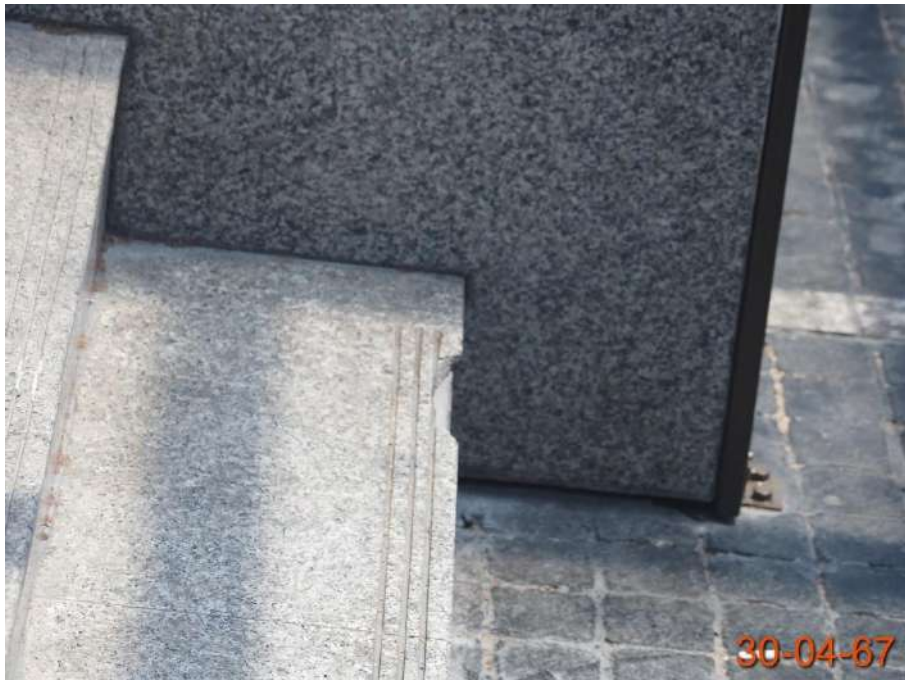
รูปที่ 211-212

รอยแตกร้าวภายนอกด้านหน้า

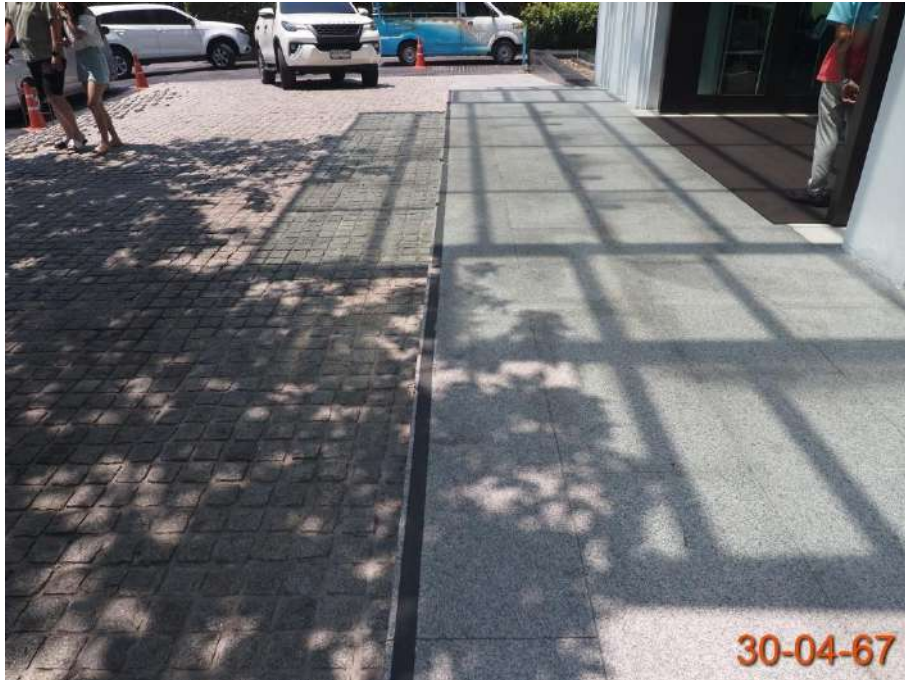
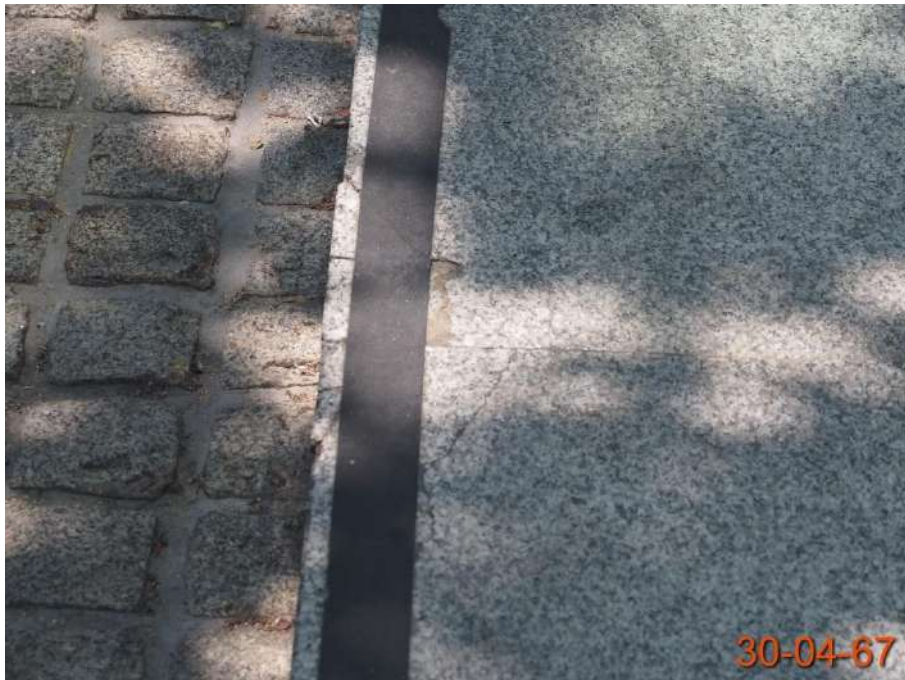
รูปที่ 213-214

รอยแตกร้าวภายนอกด้านหน้า

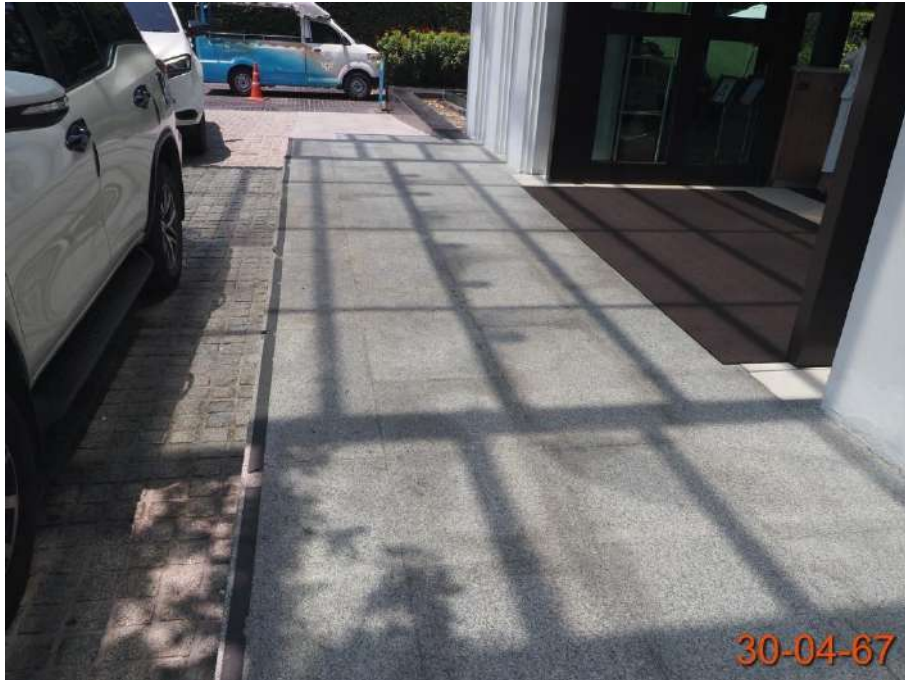
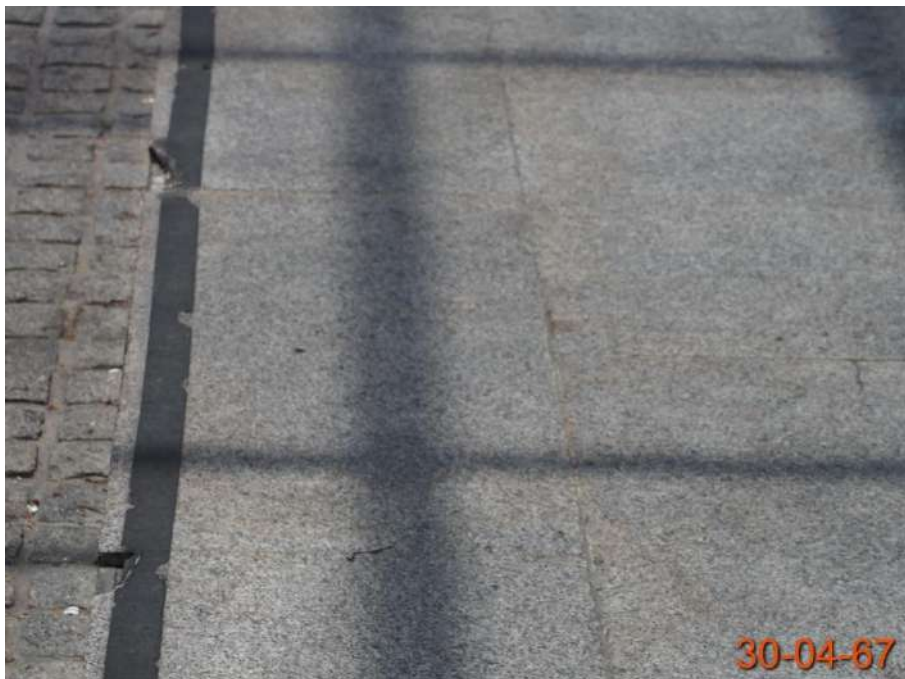
รูปที่ 215-216

รอยแตกร้าวภายนอกด้านหน้า

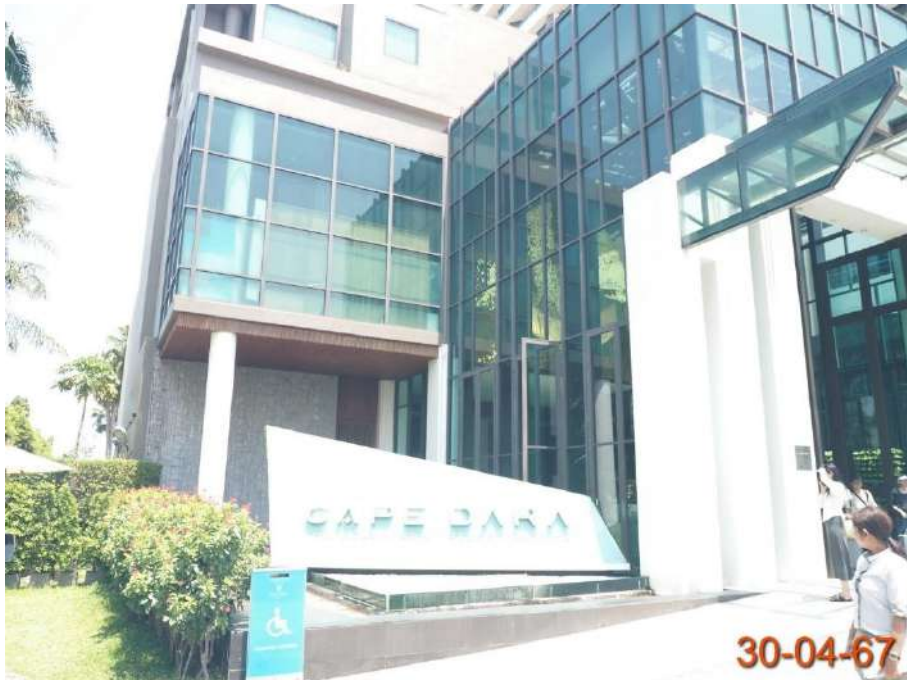
รูปที่ 217-218

สภาพภายนอกด้านขวา

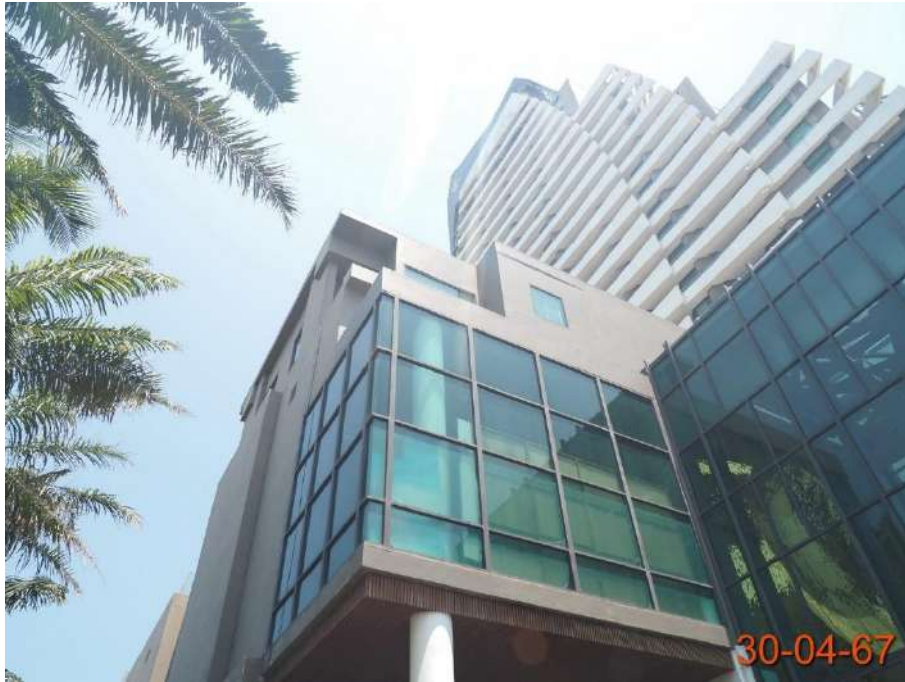
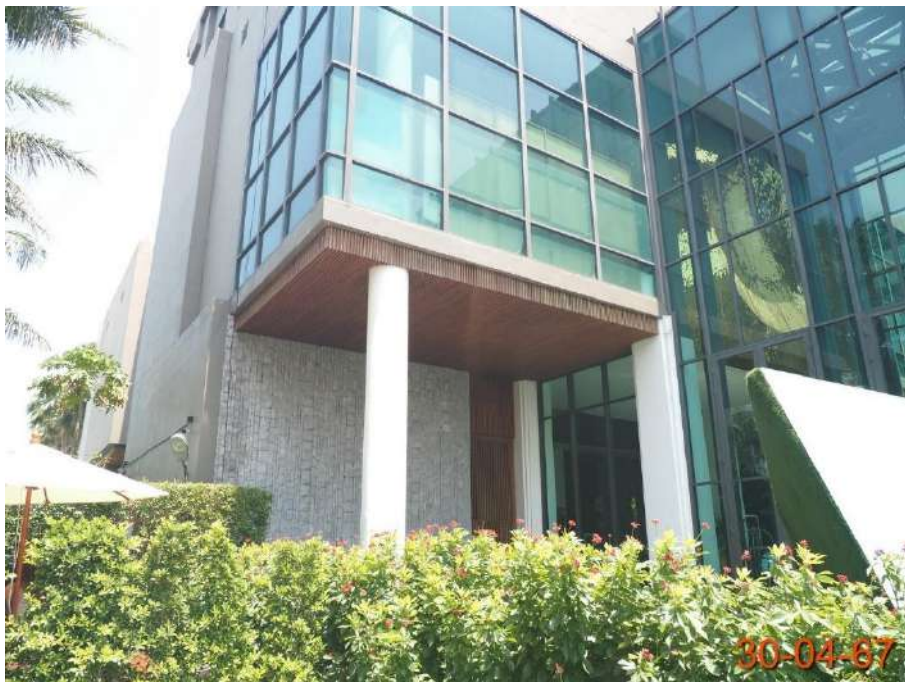
รูปที่ 219-220

สภาพภายนอกด้านขวา

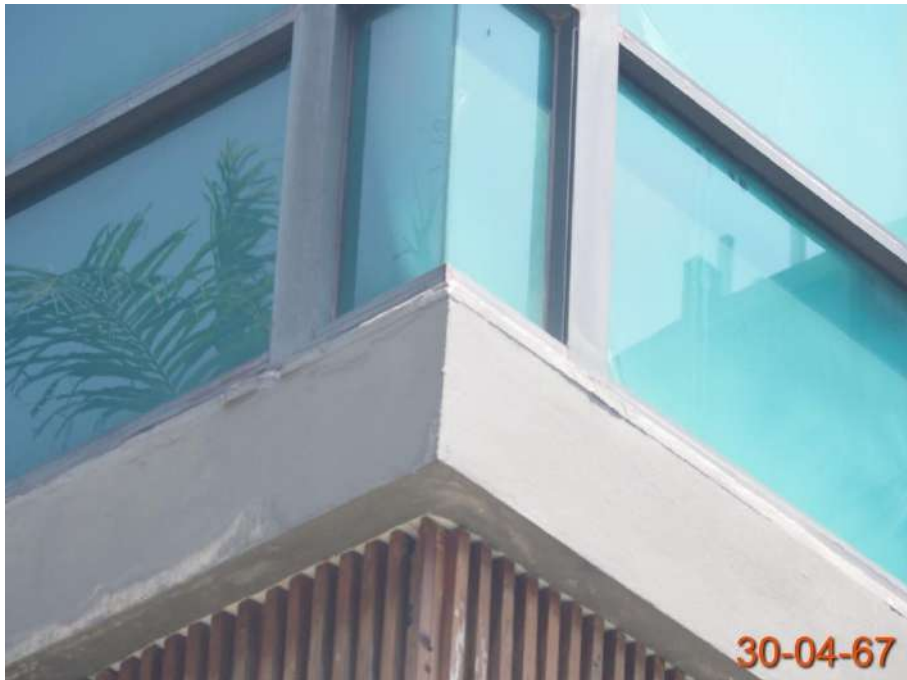
รูปที่ 223-224

รอยแตกร้าวภายนอกด้านขวา

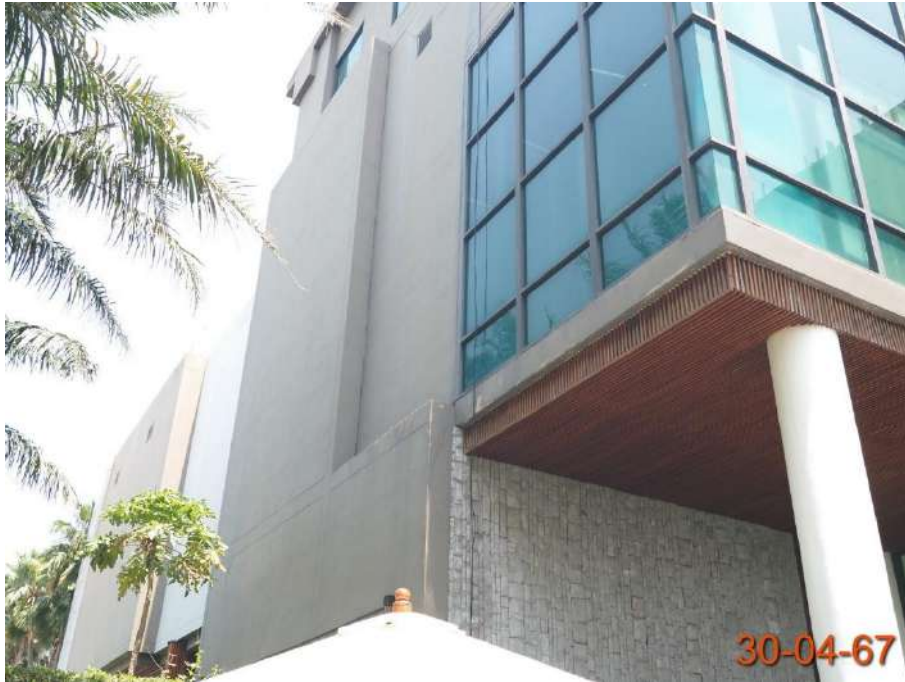
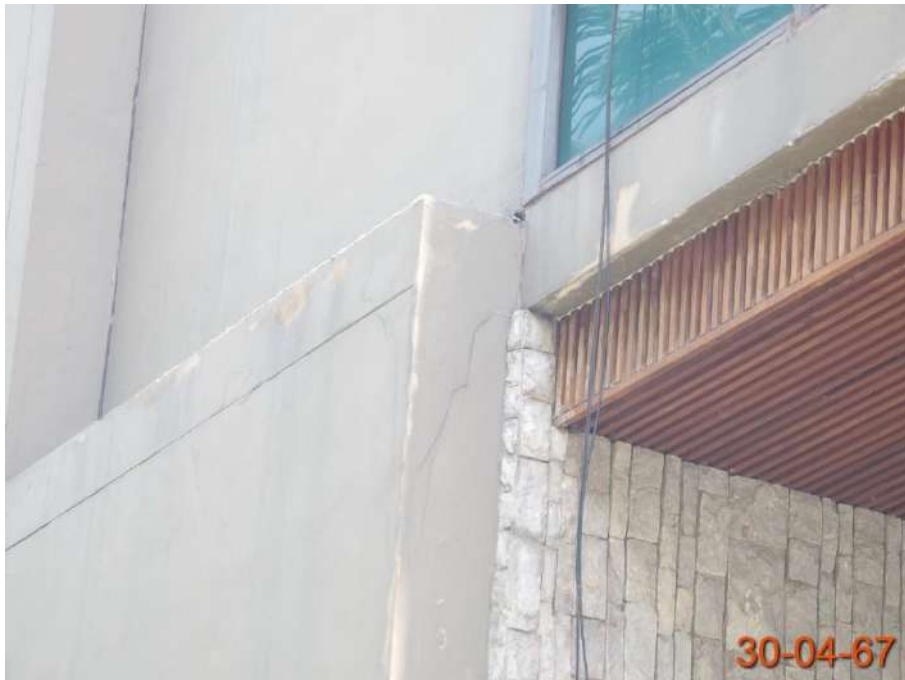
รูปที่ 225-226

รอยแตกร้าวภายนอกด้านขวา

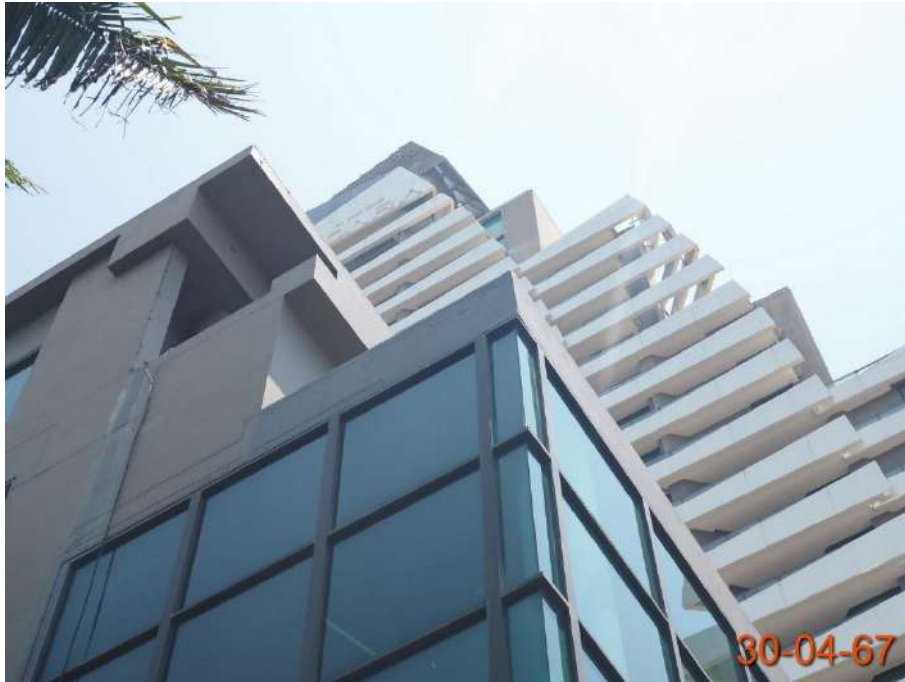
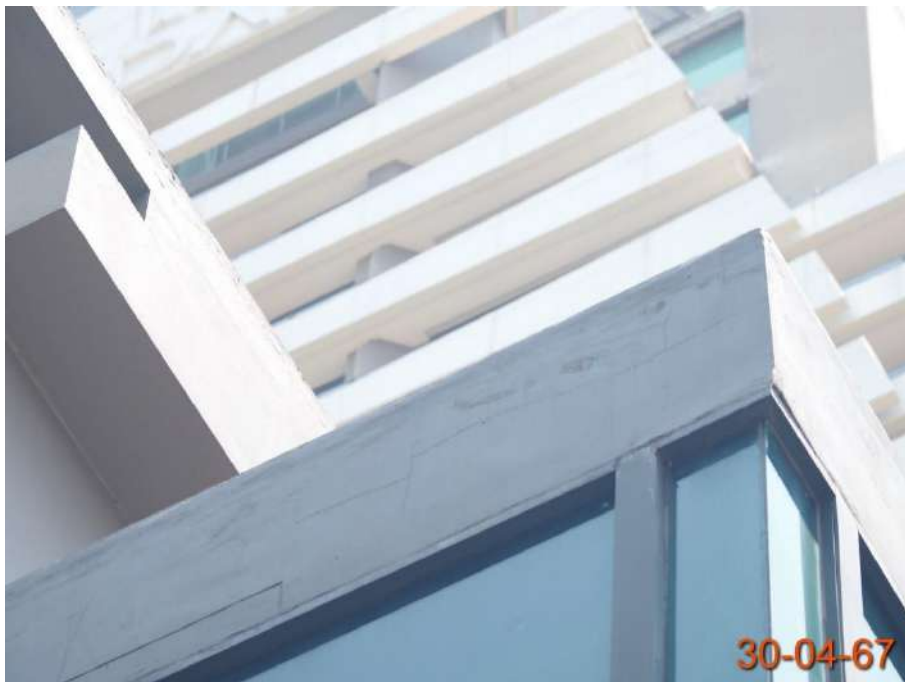
รูปที่ 229-230

รอยแตกร้าวภายนอกด้านขวา

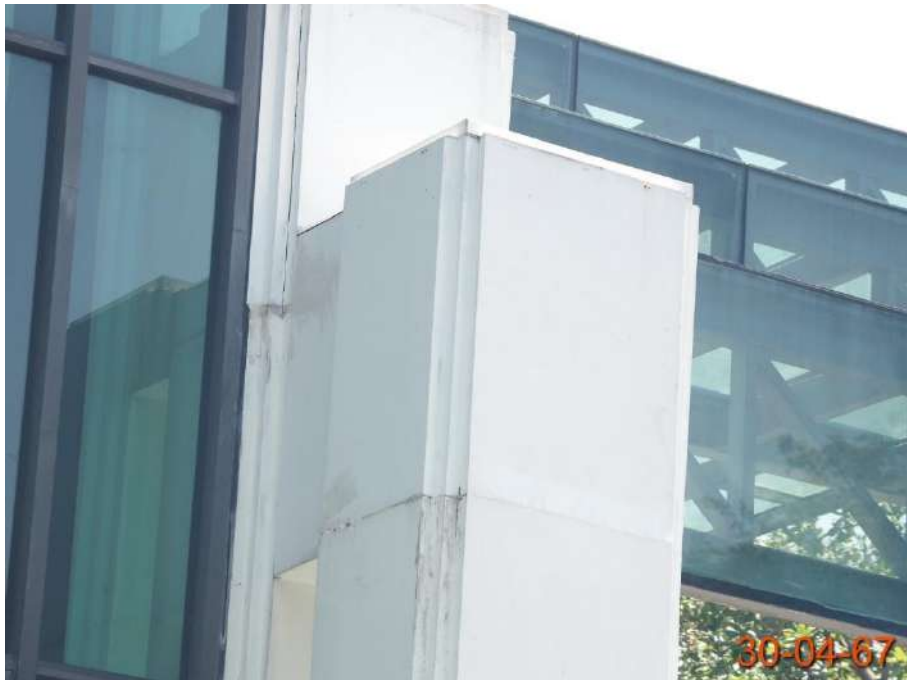
รูปที่ 231-232

รอยแตกร้าวภายนอกด้านขวา

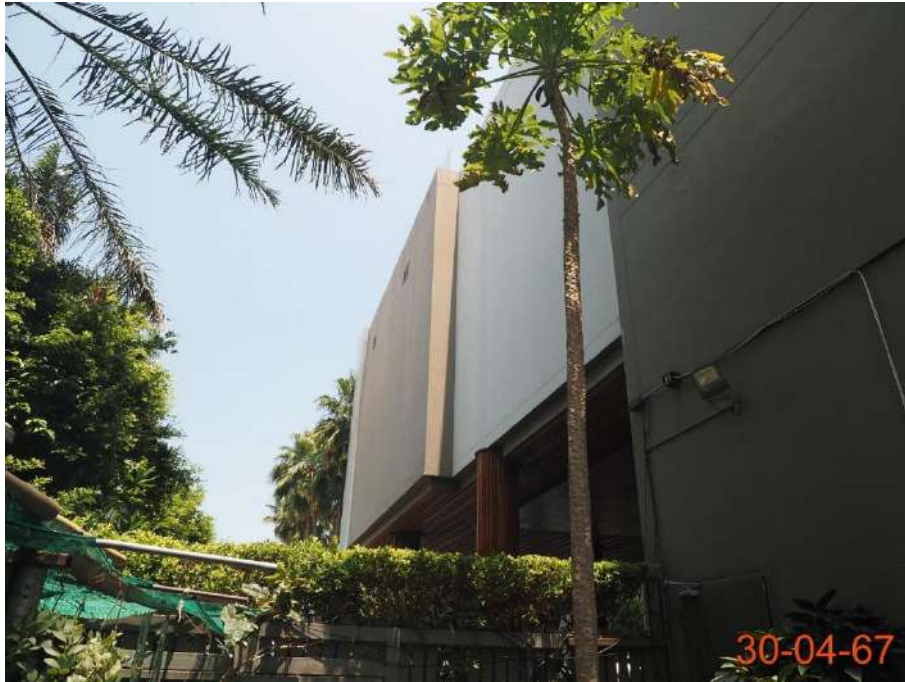
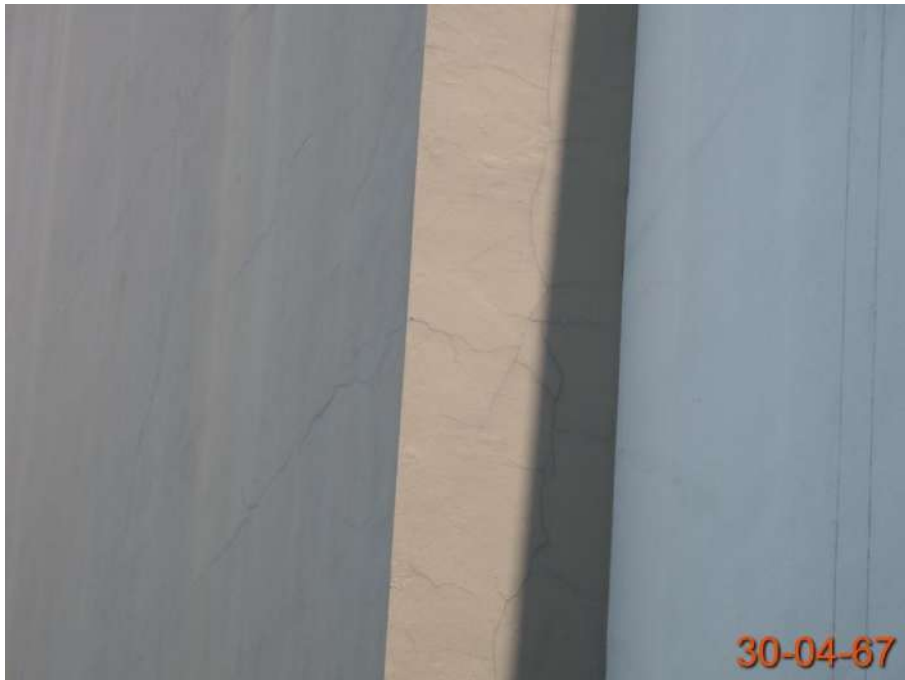
รูปที่ 233-234

รอยแตกร้าวภายนอกด้านขวา

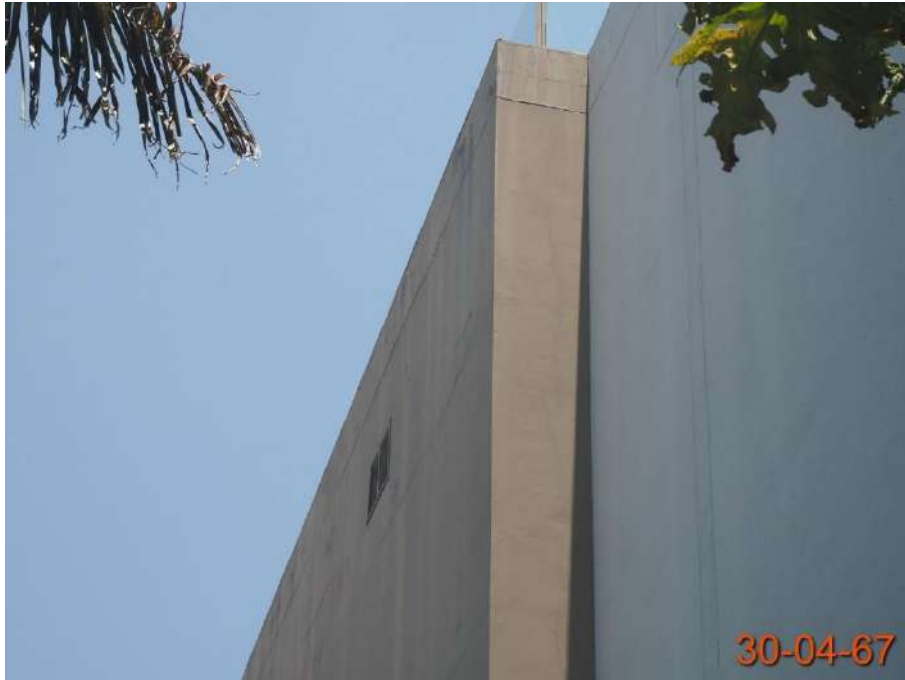
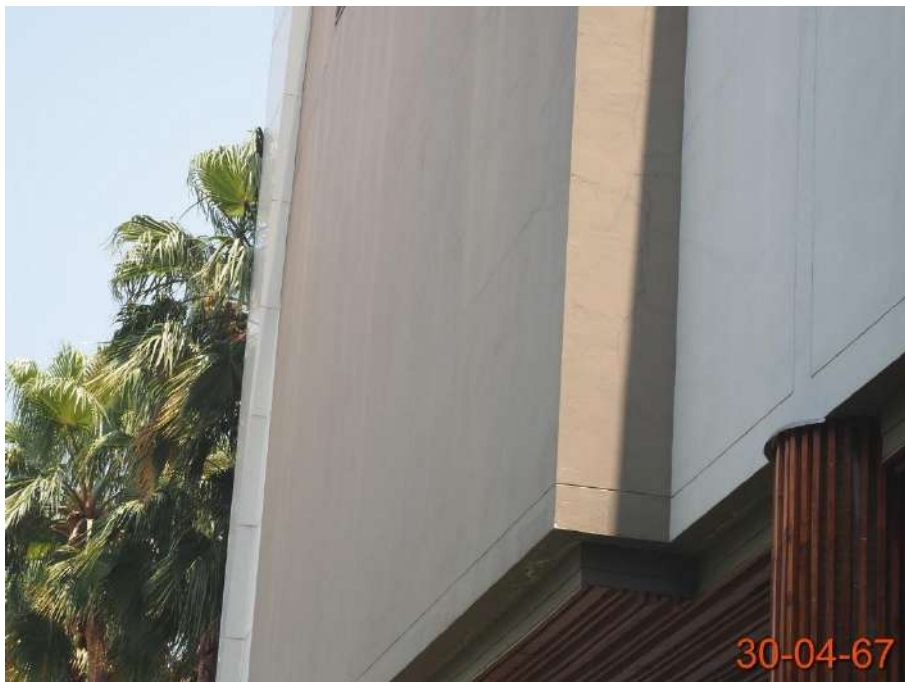
รูปที่ 235-236

รอยแตกร้าวภายนอกด้านขวา

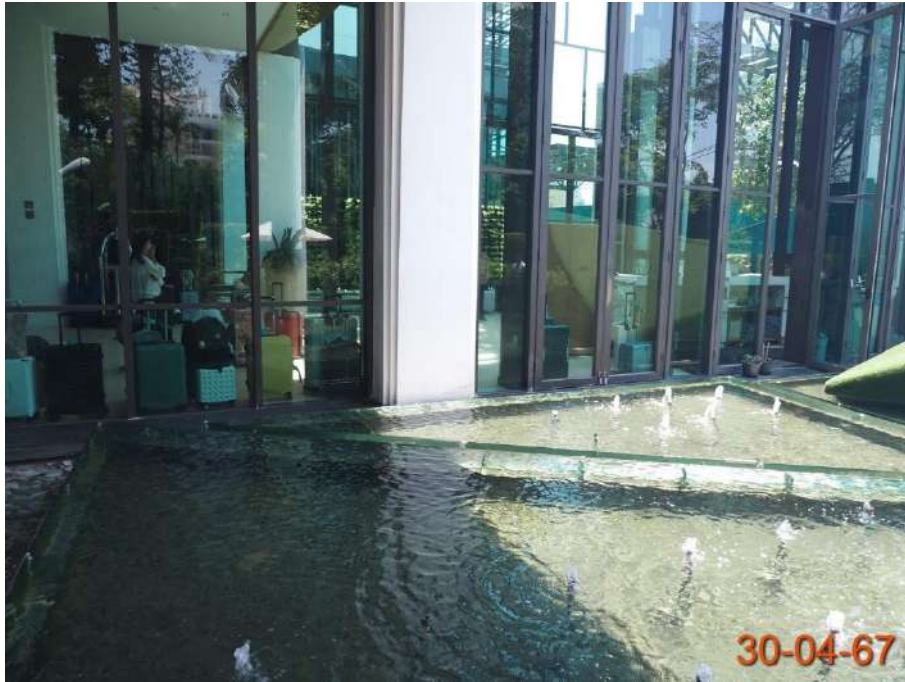
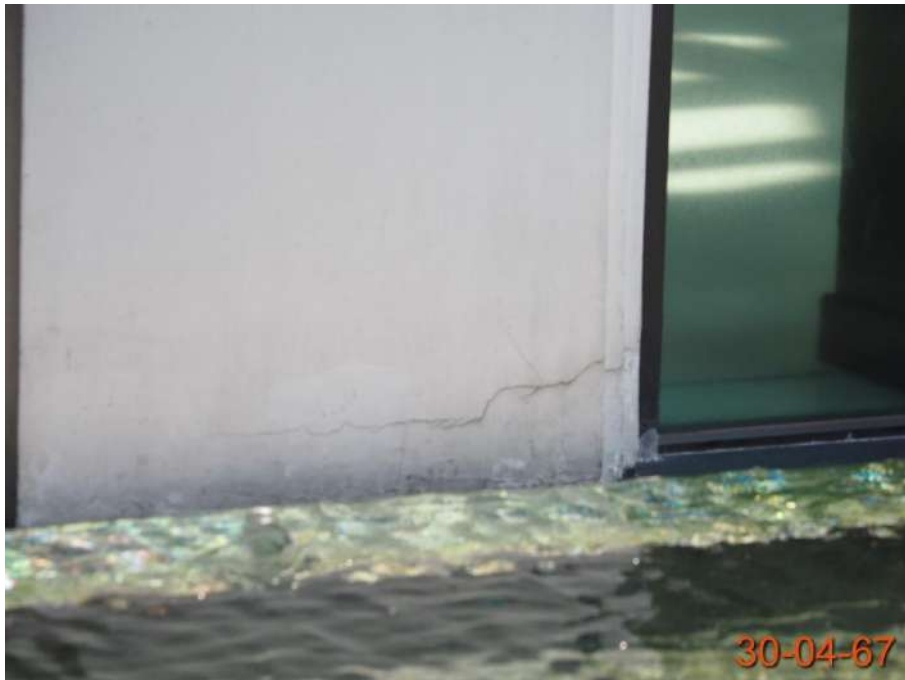
รูปที่ 237-238

รอยแตกร้าวภายนอกด้านขวา

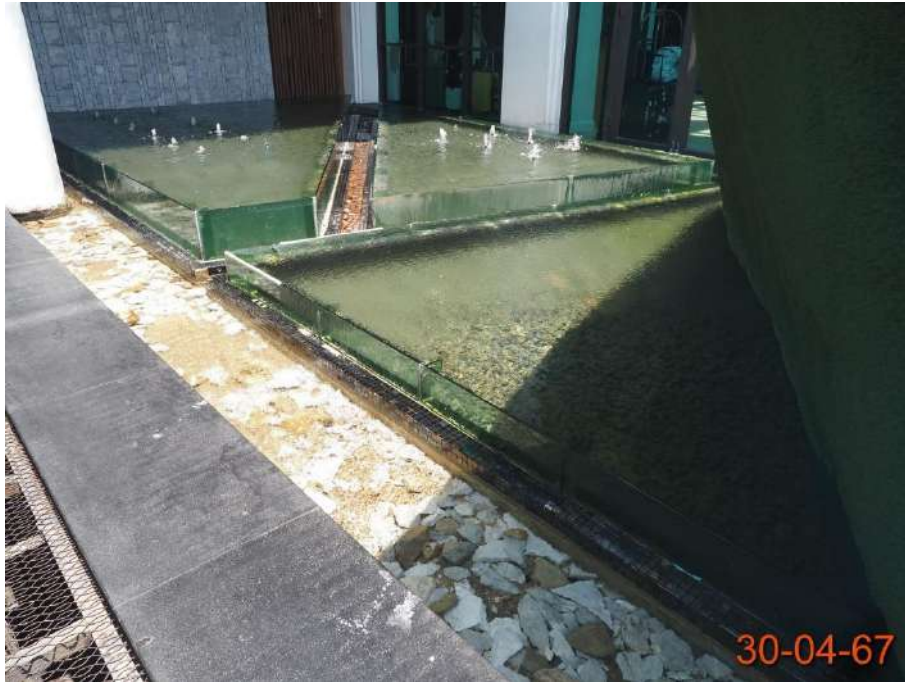
รูปที่ 239-240
สภาพบ่อน้ำพุด้านขวา

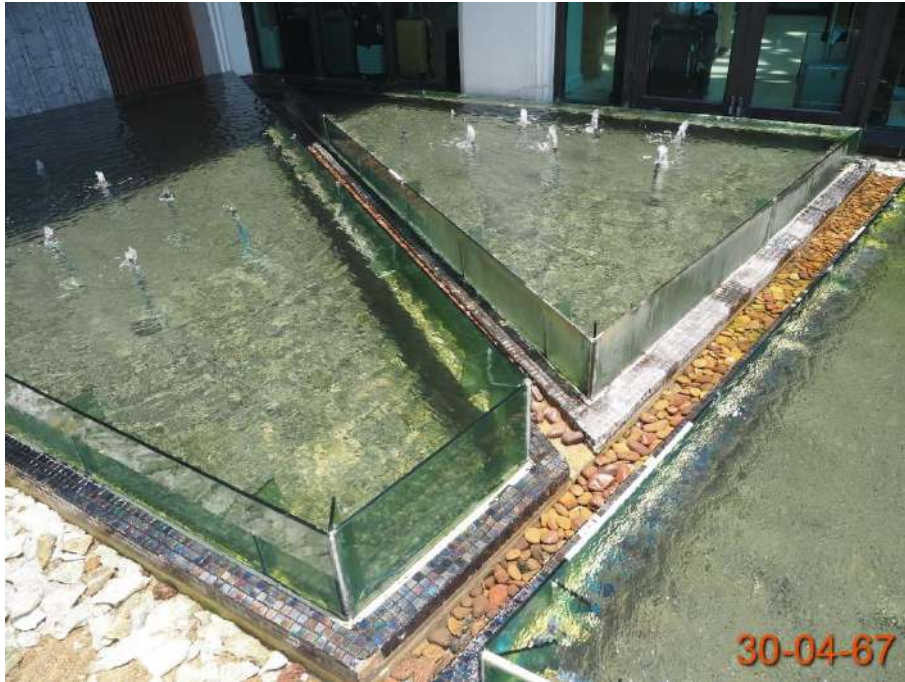
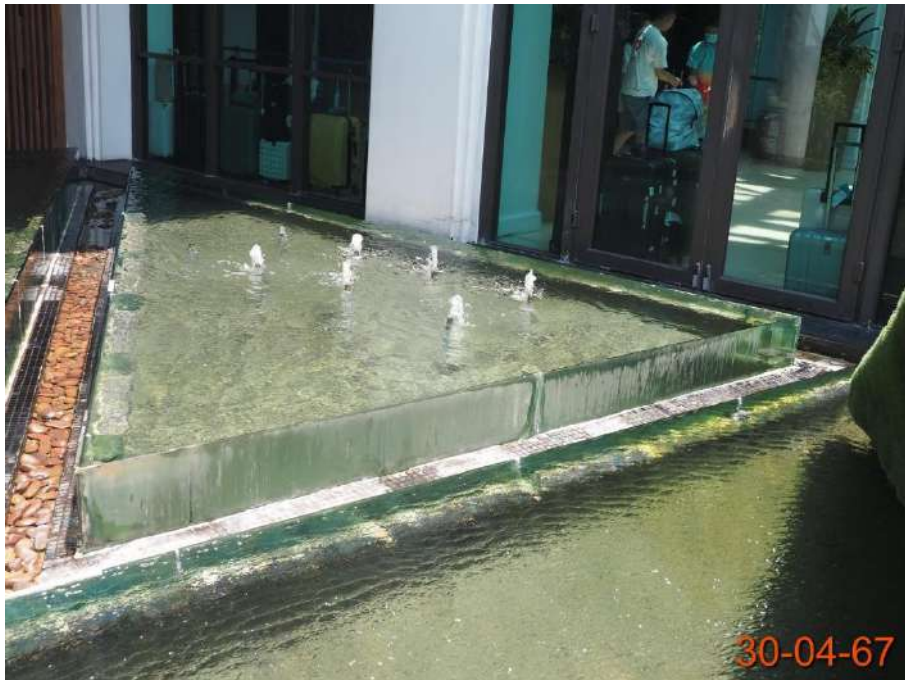
รูปที่ 241-242
สภาพบ่อน้ำพุด้านขวา

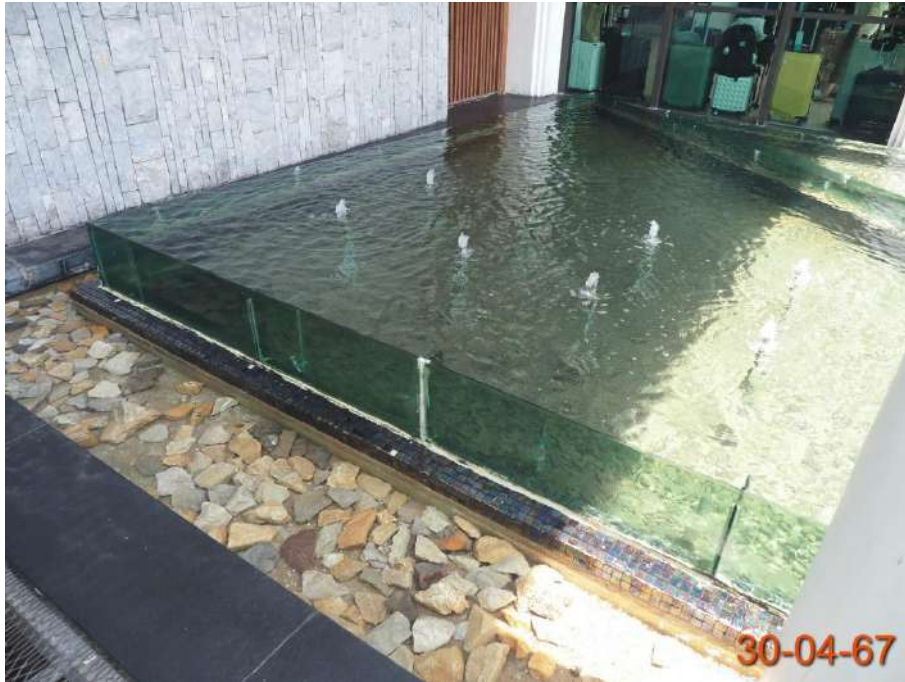
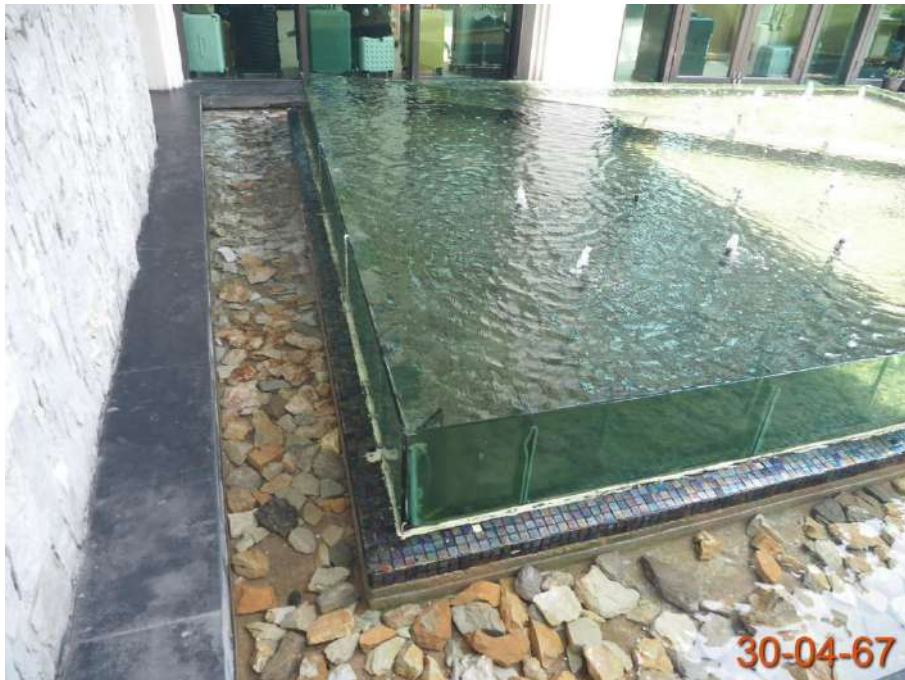
รูปที่ 243-244
สภาพบ่อน้ำพุร้อนด้านขวา

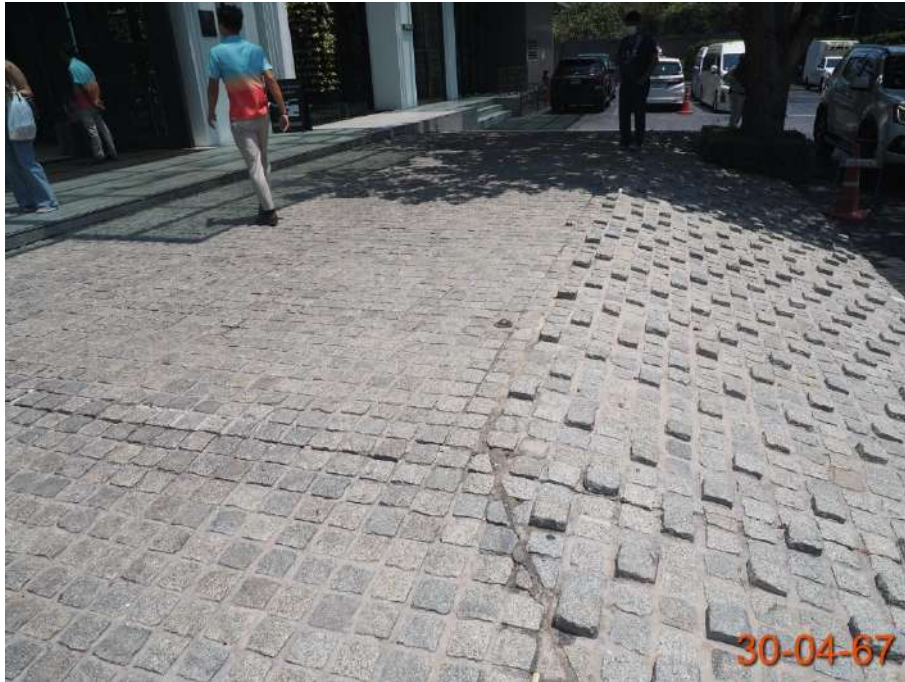
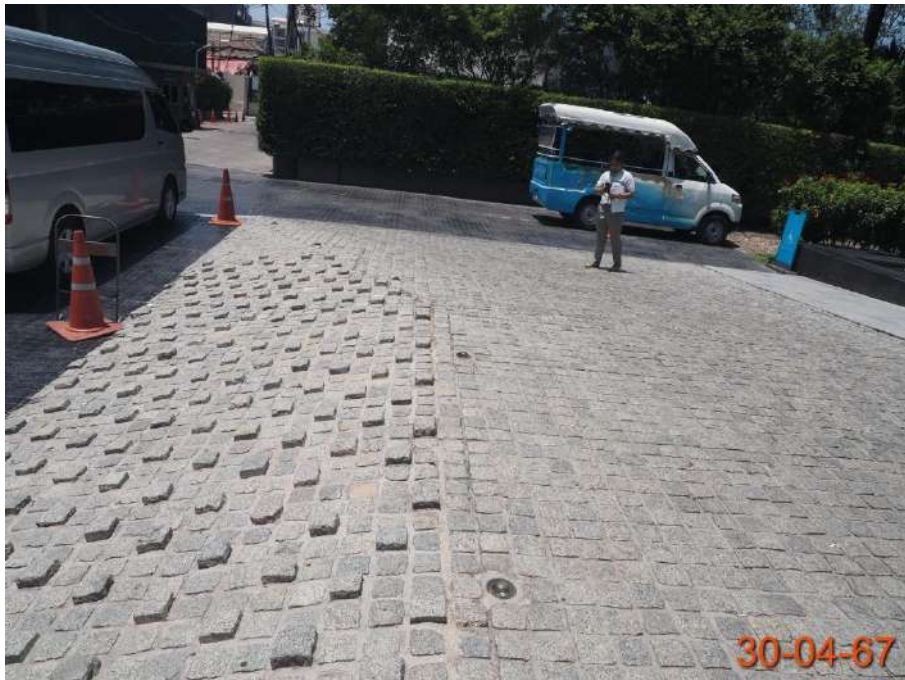
รูปที่ 245-246

สภาพพื้นถนนด้านหน้าอาคาร

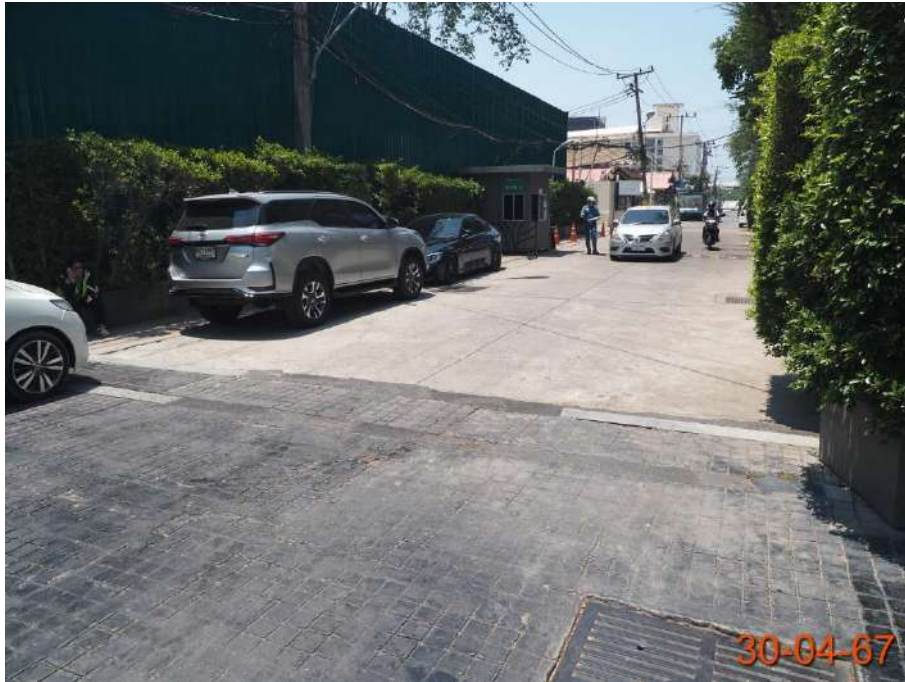
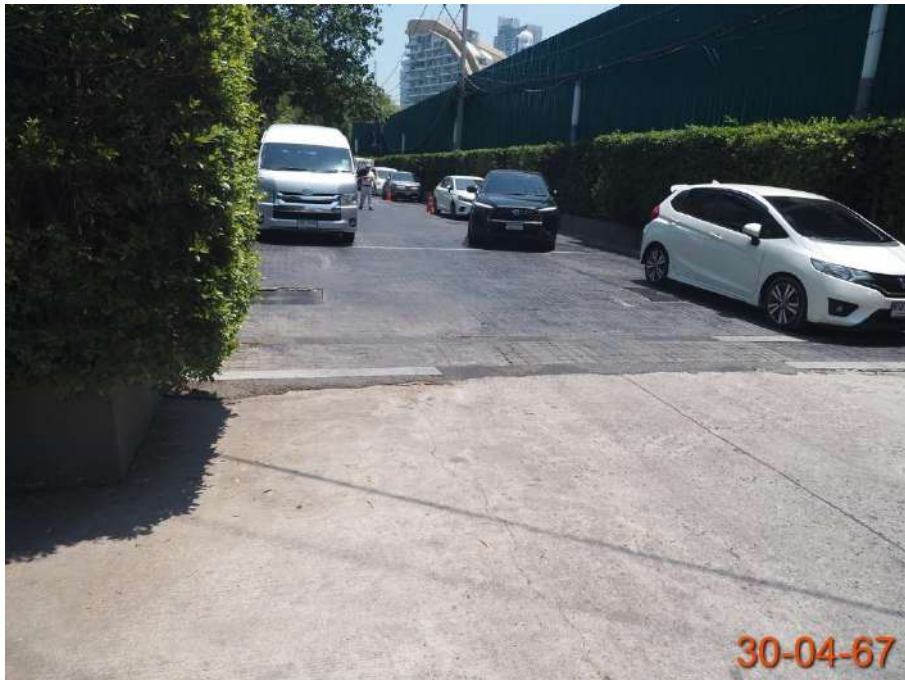
รูปที่ 247-248

สภาพพื้นถนนด้านหน้าอาคาร
