เอกสารส่งมอบรายงานการเข้าสำรวจข้างเคียงก่อนเริ่มงาน

โครงการ GRANDE CENTRE POINT ATLAS PATTAYA

รายงานการสำรวจสภาพอาคารข้างเคียง โครงการก่อสร้างอาคาร
“GRANDE CENTRE POINT ATLAS PATTAYA”
(ก่อนเริ่มงานเสาเข็มเจาะ)

- โครงการก่อสร้าง** : อาคารโรงแรม 2 อาคาร อาคาร A สูง 25 ชั้น, อาคาร B สูง 26 ชั้น และชั้นลอย 1 ชั้น, อาคาร C สูง 8 ชั้น และชั้นลอย 2 ชั้น จำนวน 1 อาคาร, อาคาร D E F G H J สูง 1-4 ชั้น จำนวน 6 อาคาร ทางเชื่อมระหว่างอาคาร A และ B, ทางเชื่อมระหว่างอาคาร B และ C ป้ายบนพื้นดิน จำนวน 3 ป้าย และสรว่ายน้ำภายนอกอาคาร จำนวน 3 สรว
- เจ้าของโครงการ** : บริษัท แอล เอช มอลล์ แอนด์ โฮเทล จำกัด
- ที่ตั้งโครงการ** : ถนนพญา-นาเกลือ ซอยนาเกลือ อำเภอบางละมุง จังหวัดชลบุรี 20150
- ผู้รับเหมางานเสาเข็มเจาะ** : บริษัท ซีฟโก้ จำกัด (มหาชน)
- ระยะเวลางานก่อสร้าง** : เริ่มงานวันที่ 1 เมษายน 2567 กำหนดแล้วเสร็จวันที่ 29 กรกฎาคม 2567
(งานเสาเข็มเจาะ)
- วันที่สำรวจ** : วันที่ 30 เมษายน 2567
- พนักงานสำรวจ** : นายสุเทพ สุวรรณศรี

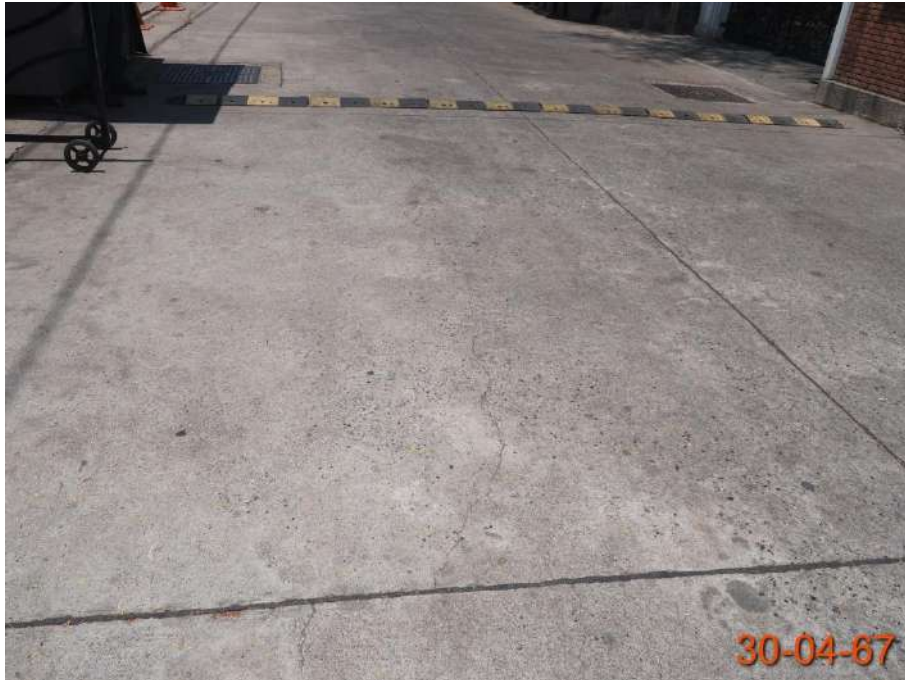
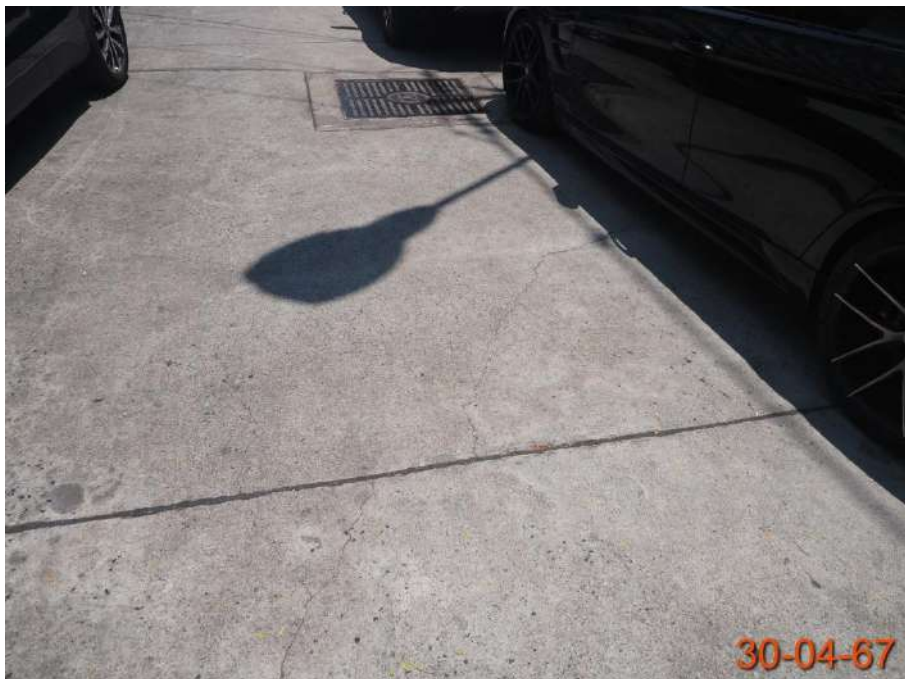
รูปที่ 249-250

รอยแตกร้าวพื้นถนนด้านหน้า

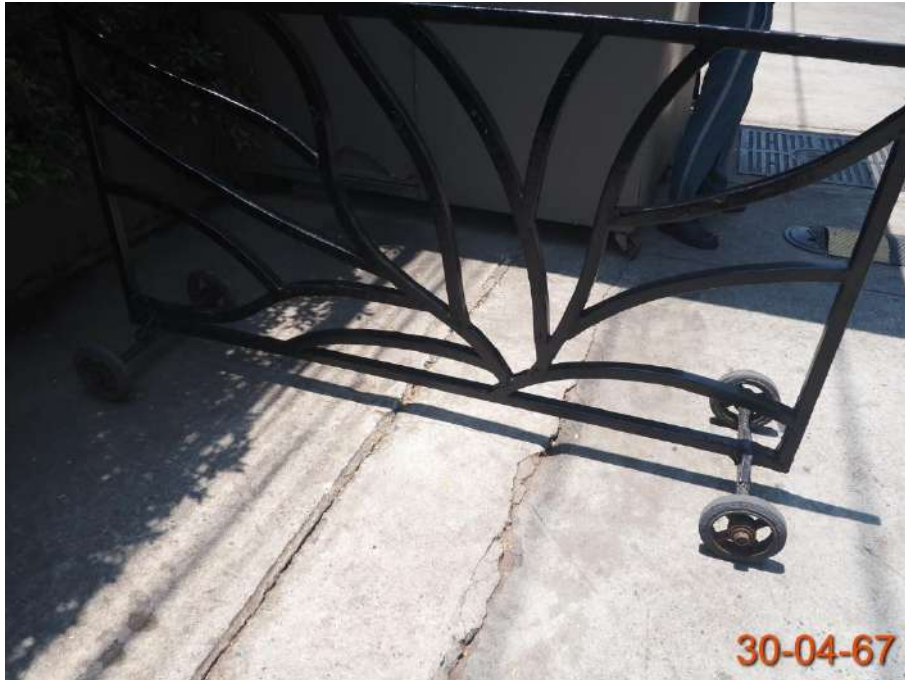
รูปที่ 251-252

รอยแตกร้าวพื้นถนนด้านหน้า

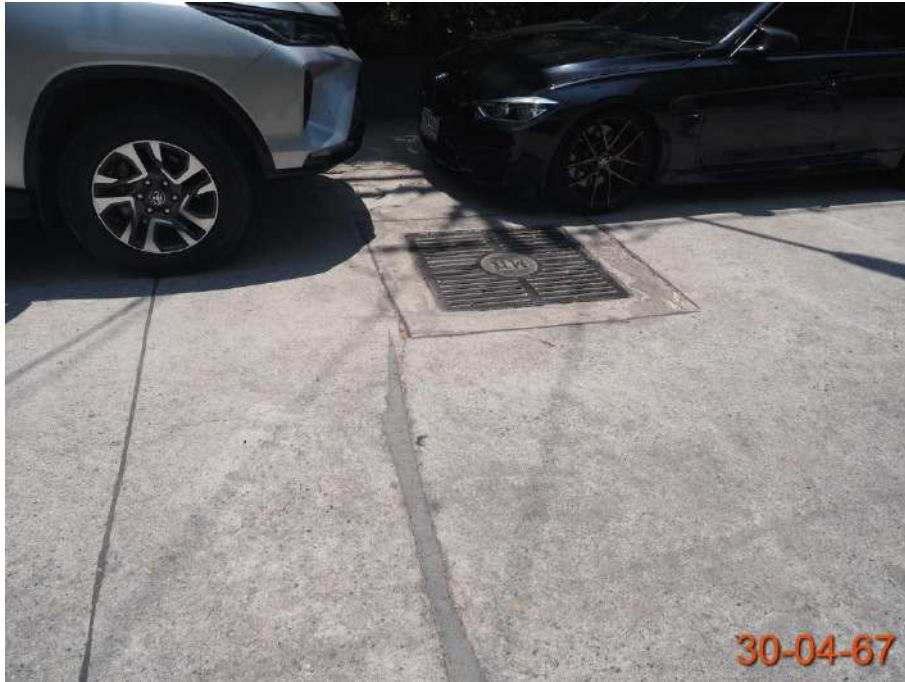
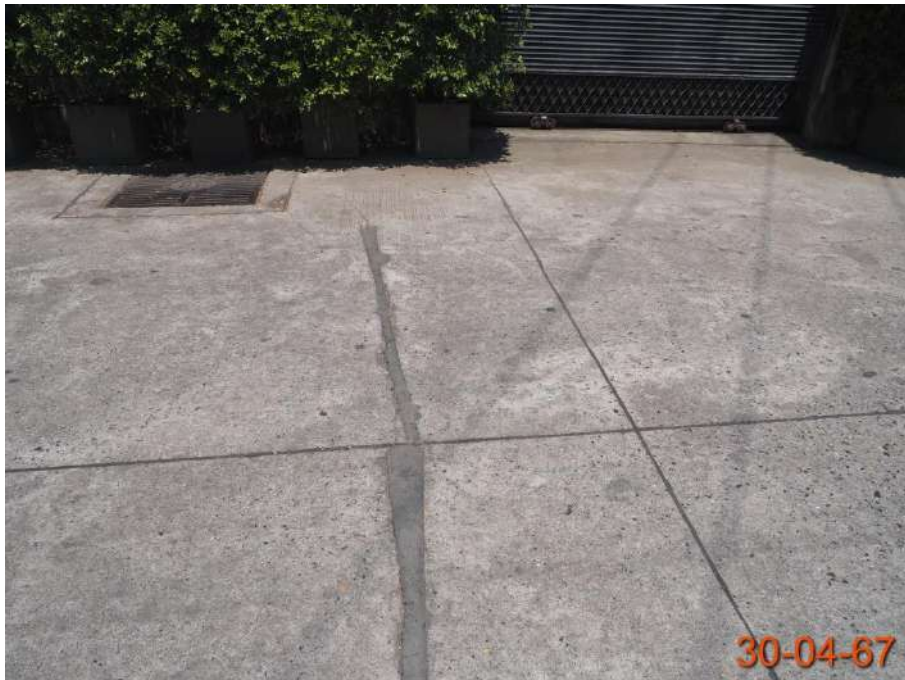
รูปที่ 253-254

รอยแตกร้าวพื้นถนนด้านหน้า

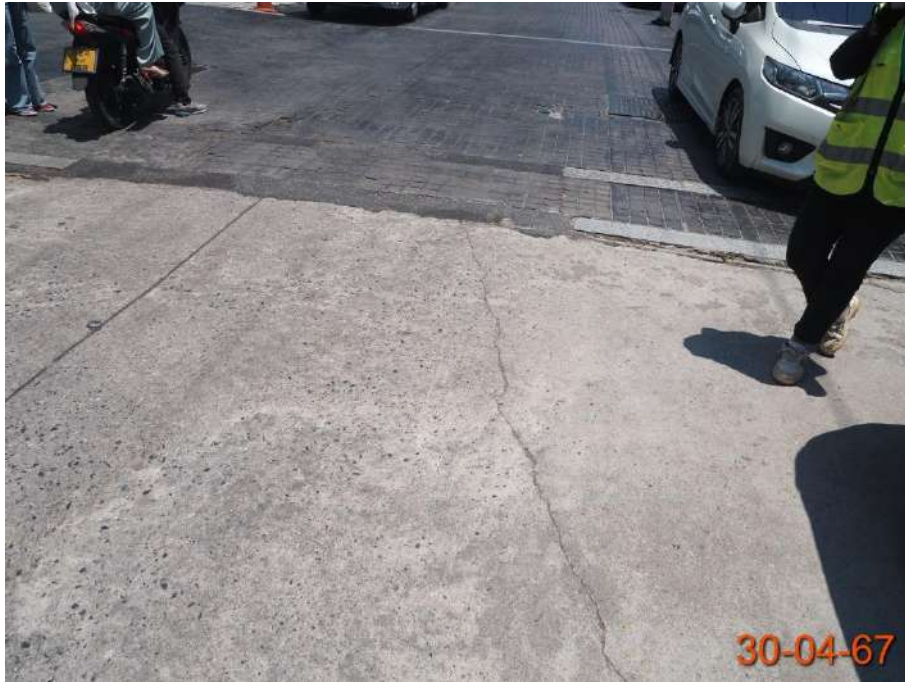
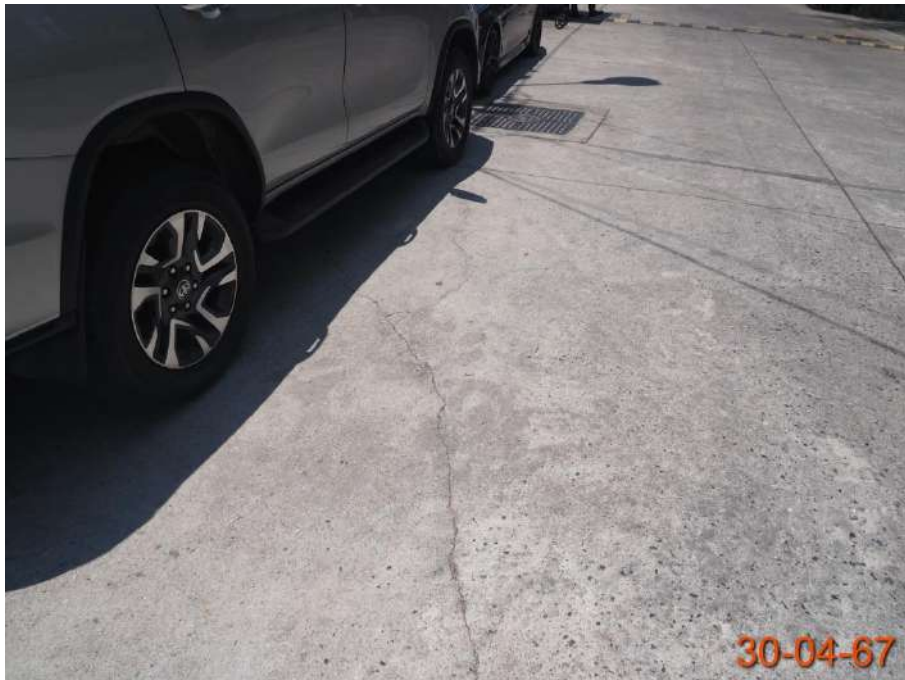
รูปที่ 255-256

รอยแตกร้าวพื้นถนนด้านหน้า

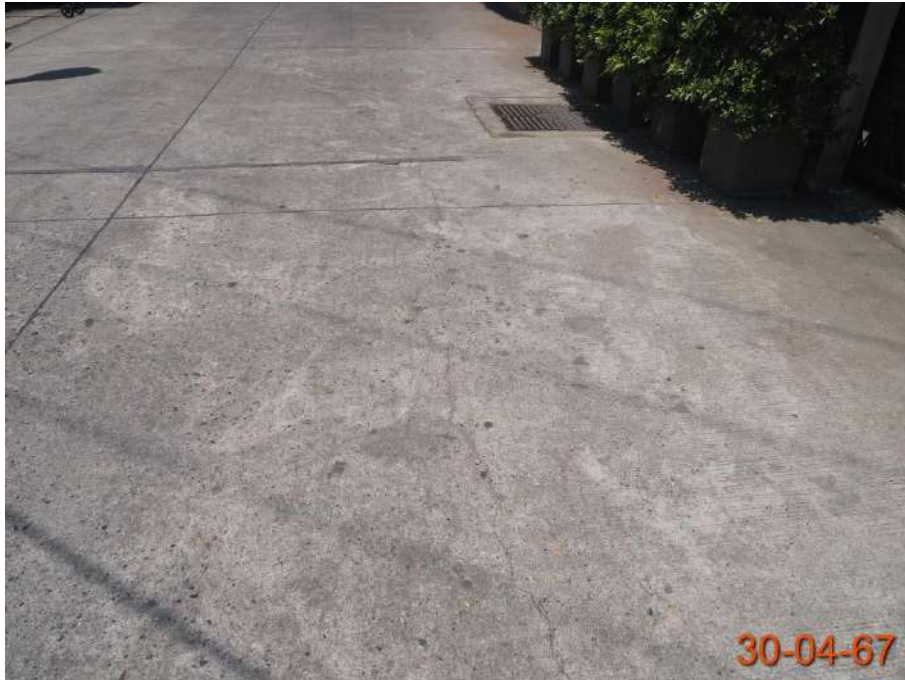
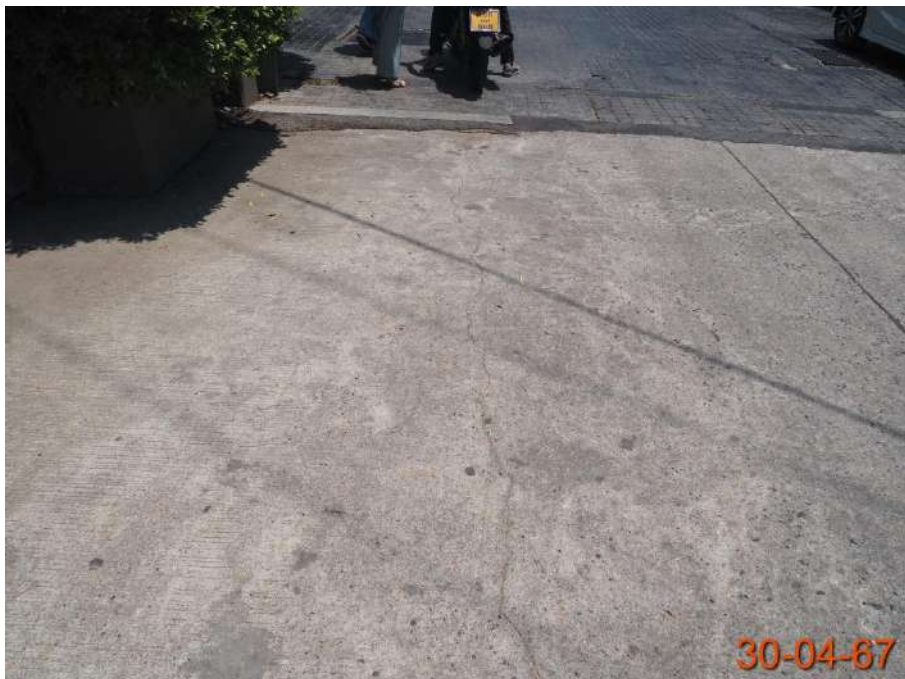
รูปที่ 257-258

รอยแตกร้าวพื้นถนนด้านหน้า

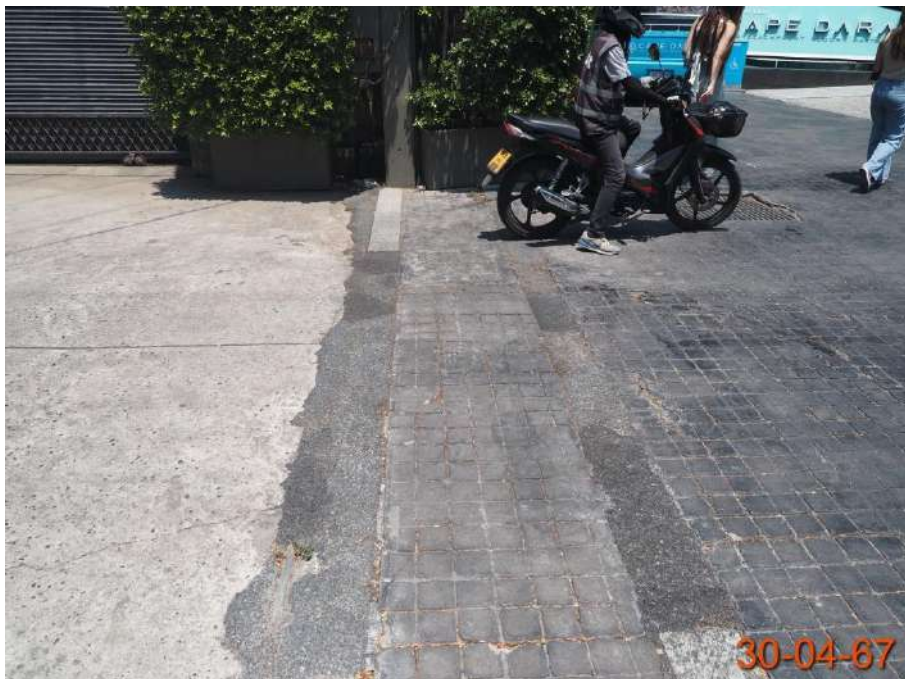
รูปที่ 259-260

รอยแตกร้าวพื้นถนนด้านหน้า

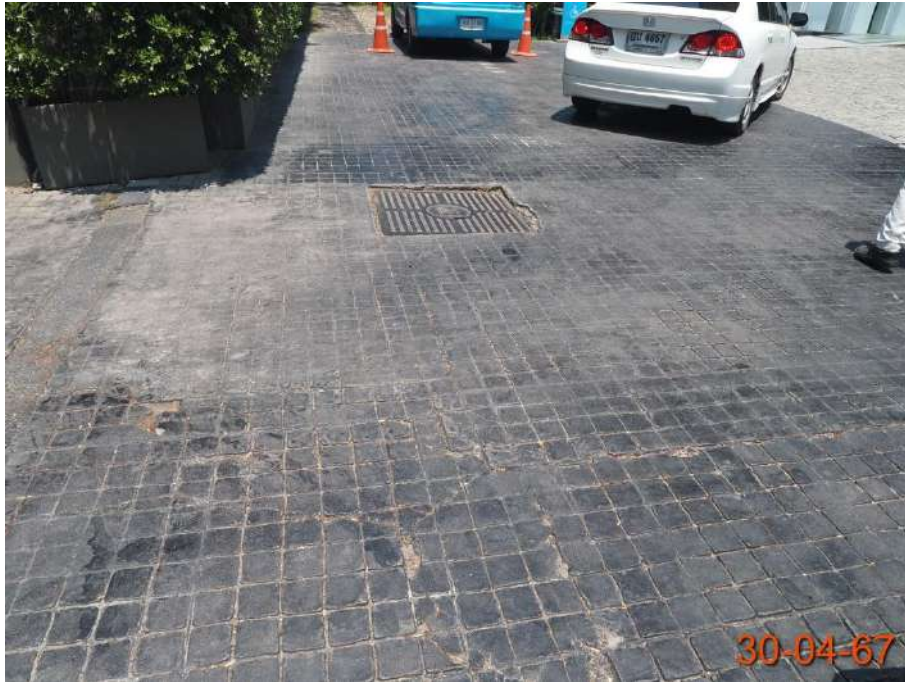
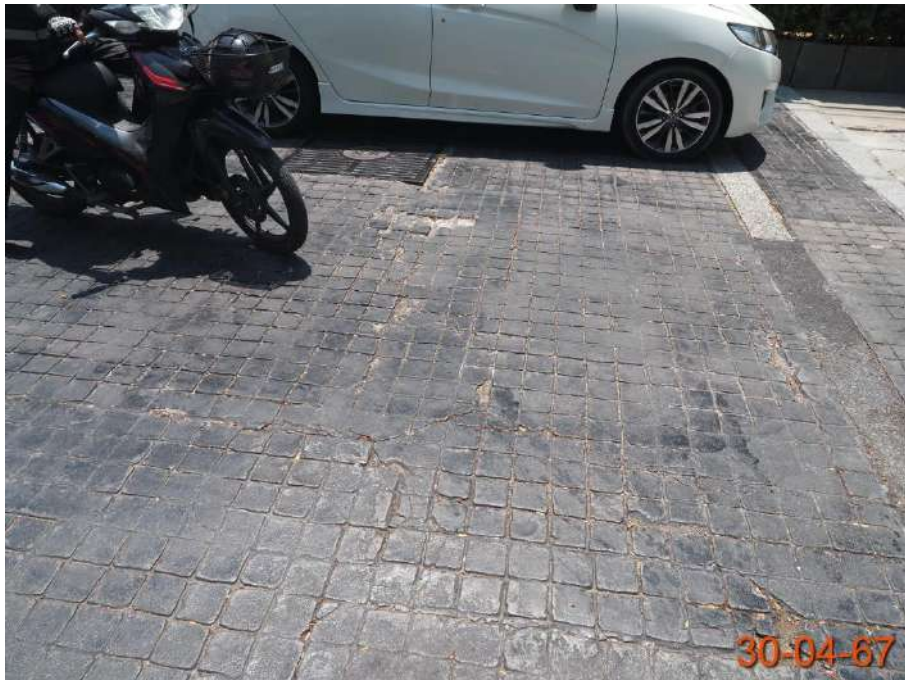
รูปที่ 261-262

รอยแตกร้าวพื้นถนนด้านหน้า

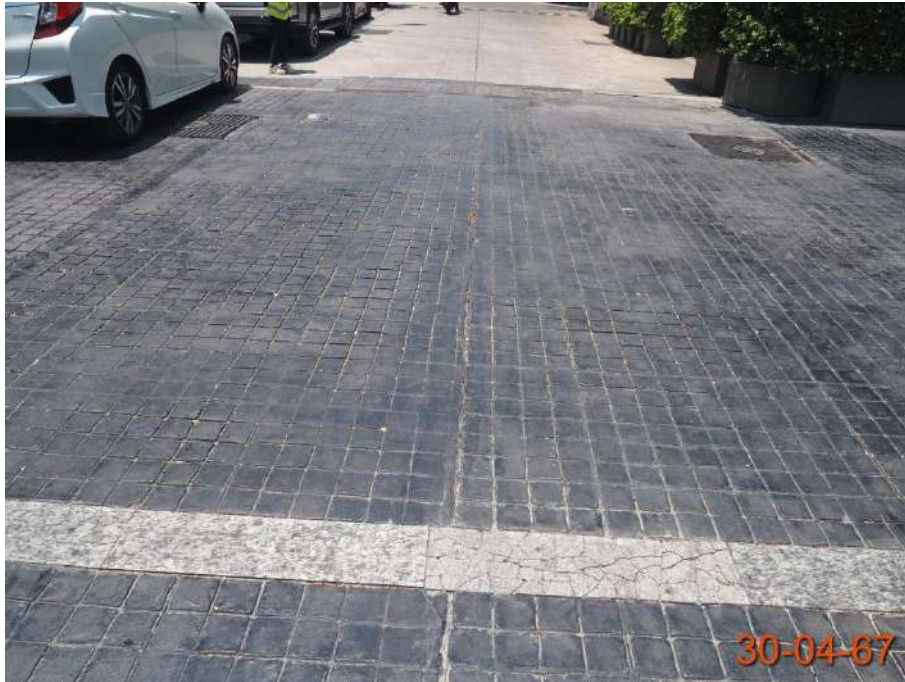
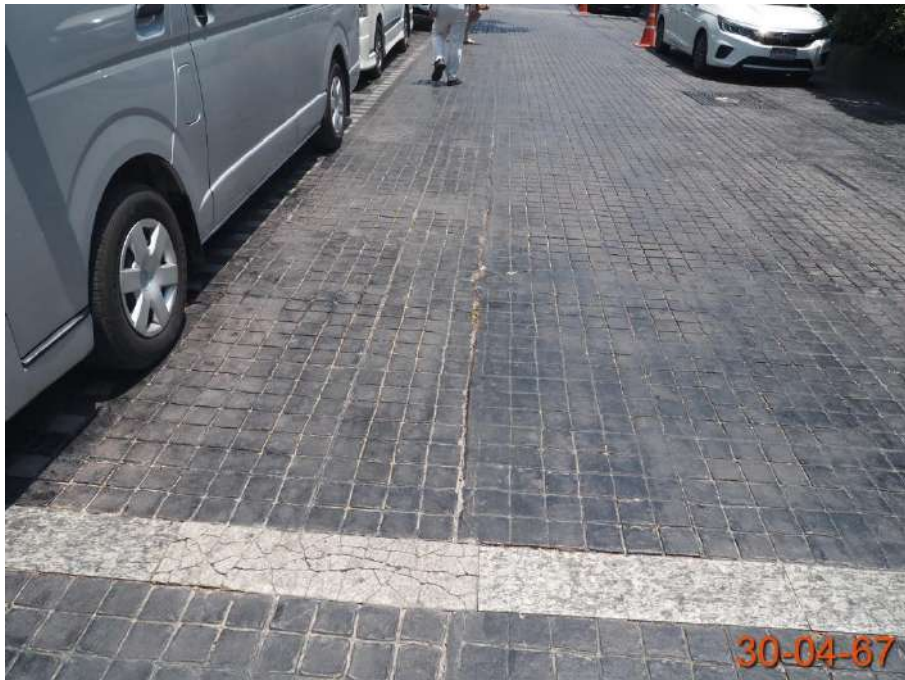
รูปที่ 263-264

รอยแตกร้าวพื้นถนนด้านหน้า

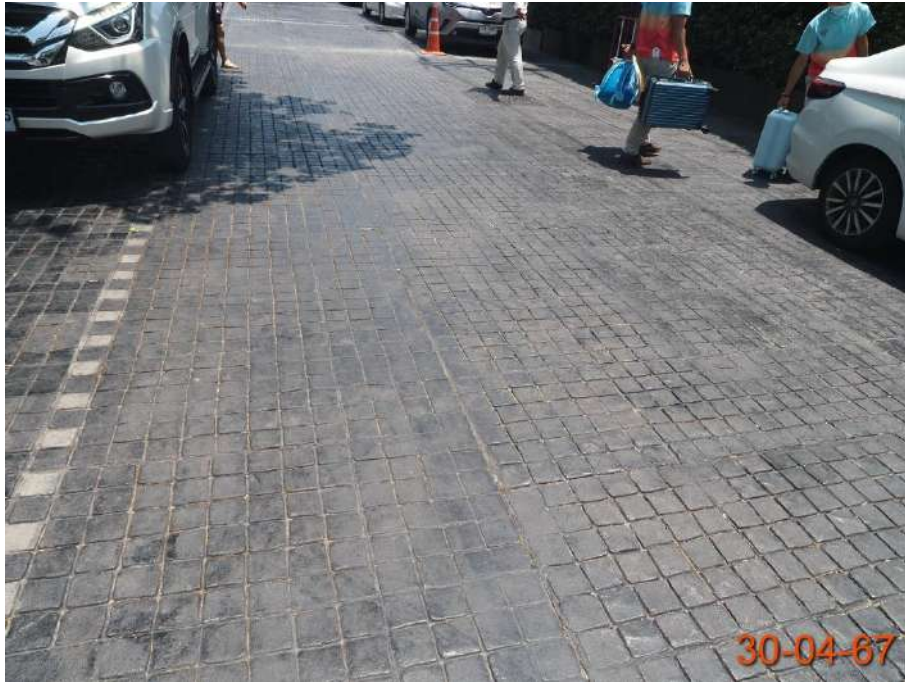
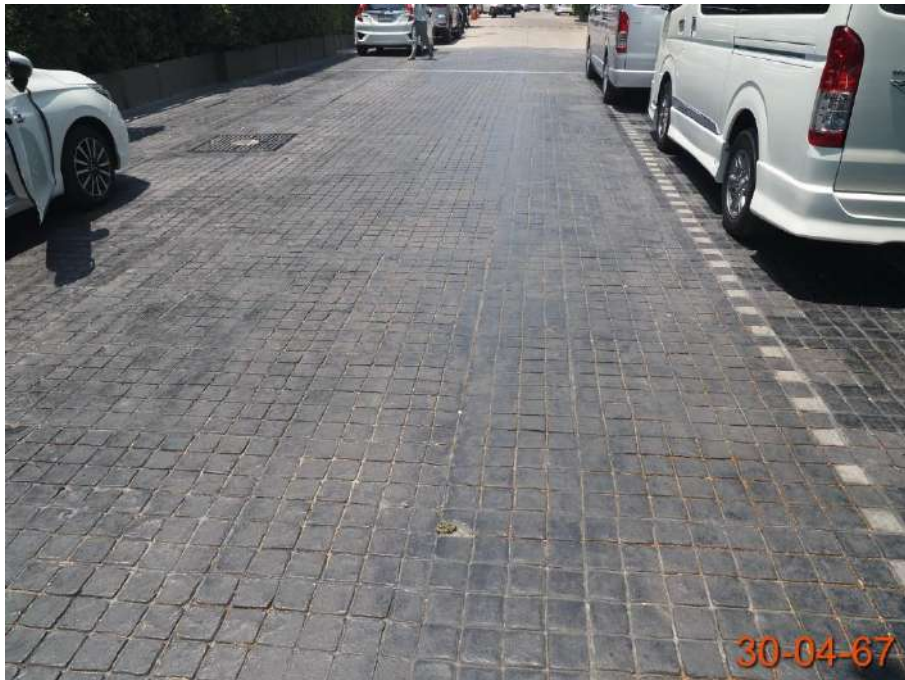
รูปที่ 265-266

รอยแตกร้าวพื้นถนนด้านหน้า

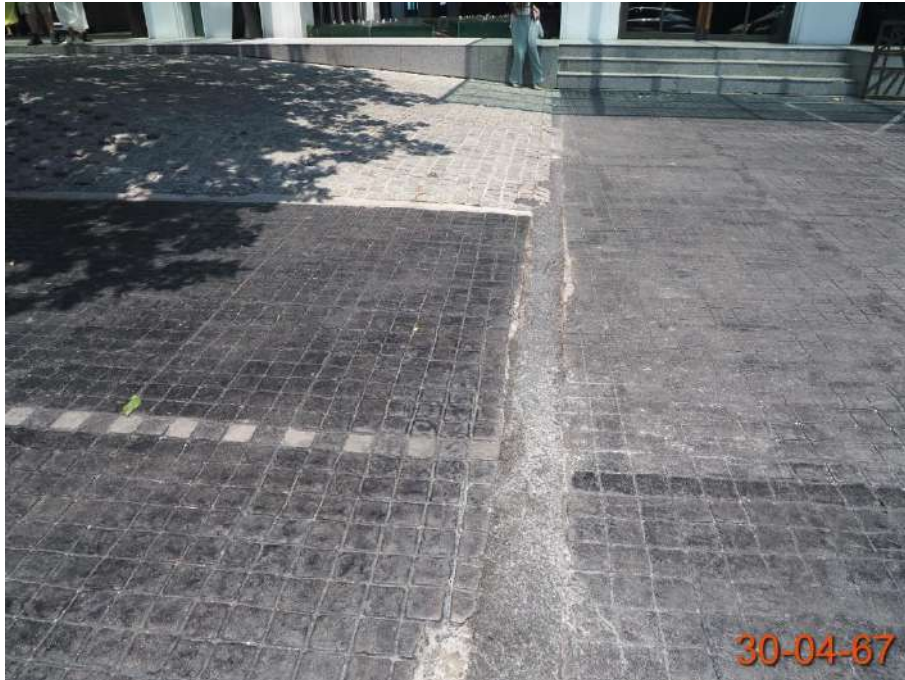
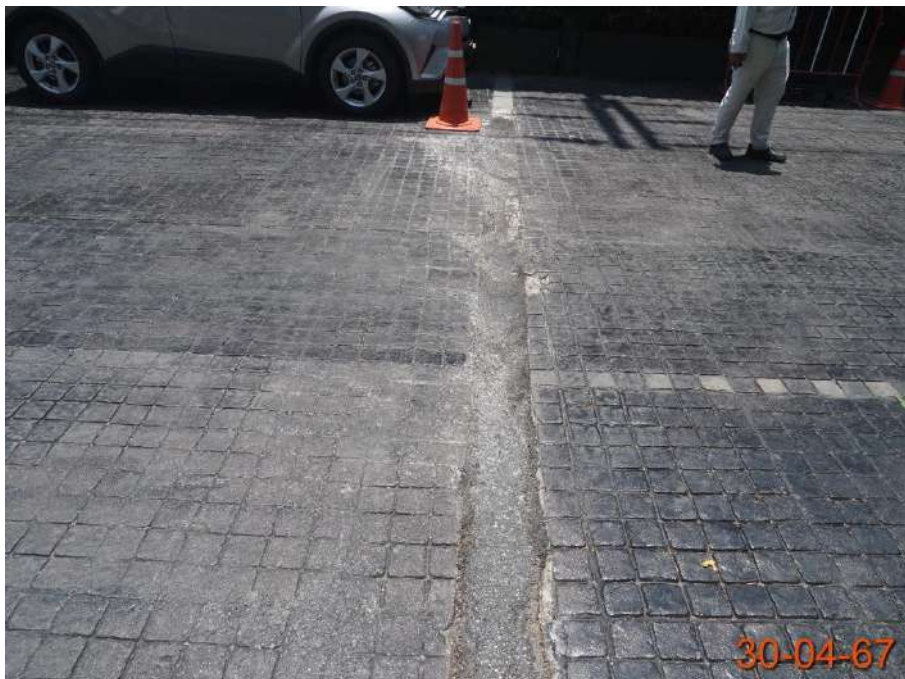
รูปที่ 267-268

รอยแตกร้าวพื้นถนนด้านหน้า

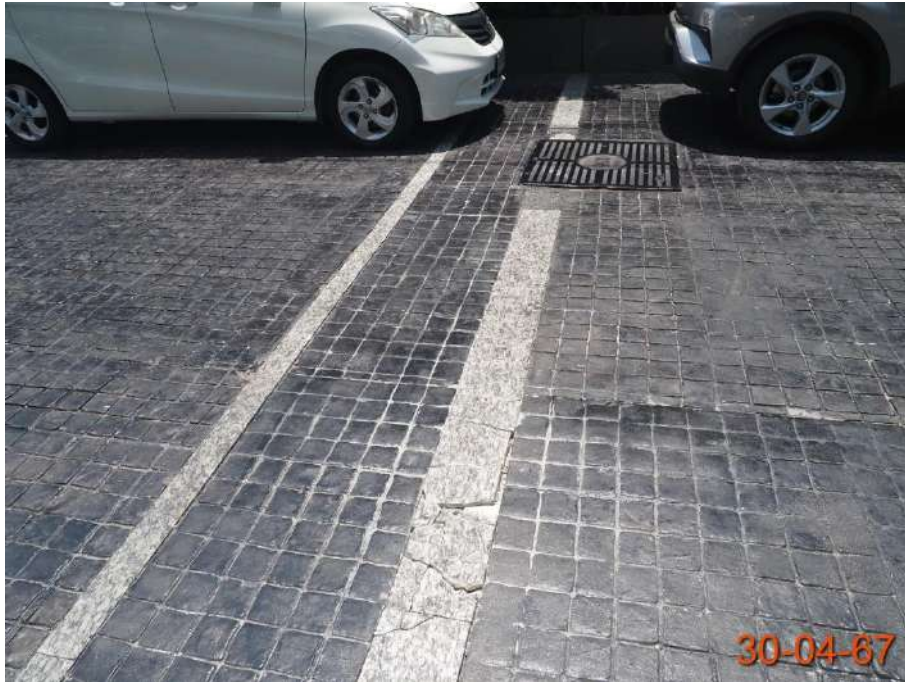
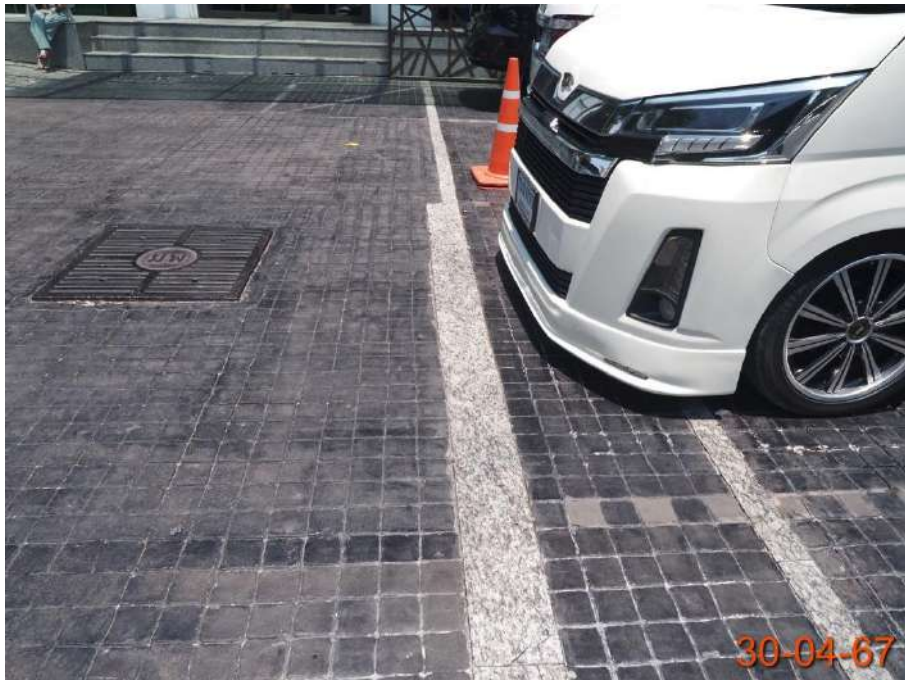
รูปที่ 269-270

รอยแตกร้าวพื้นถนนด้านหน้า

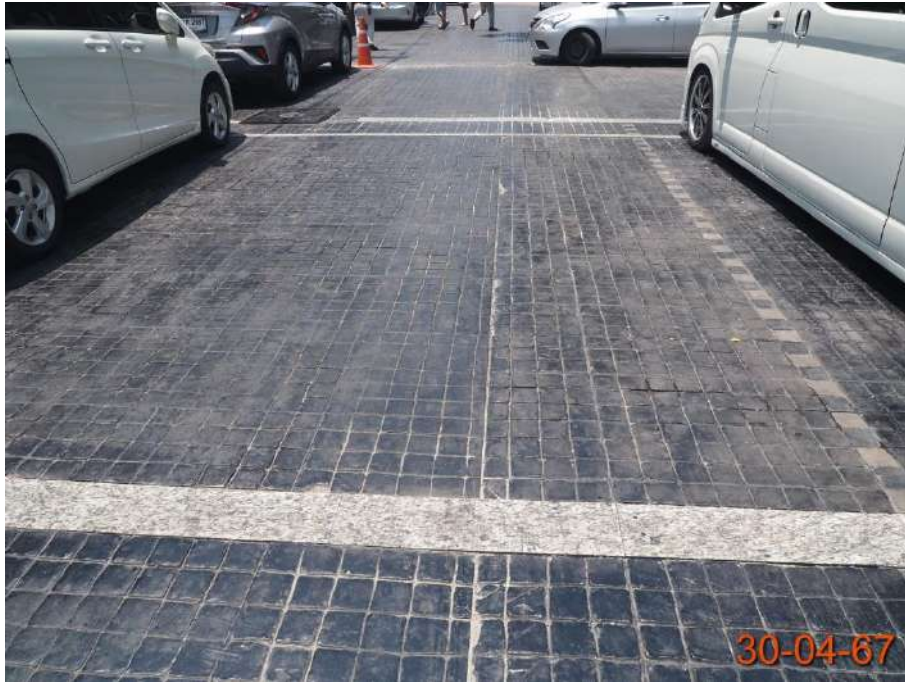
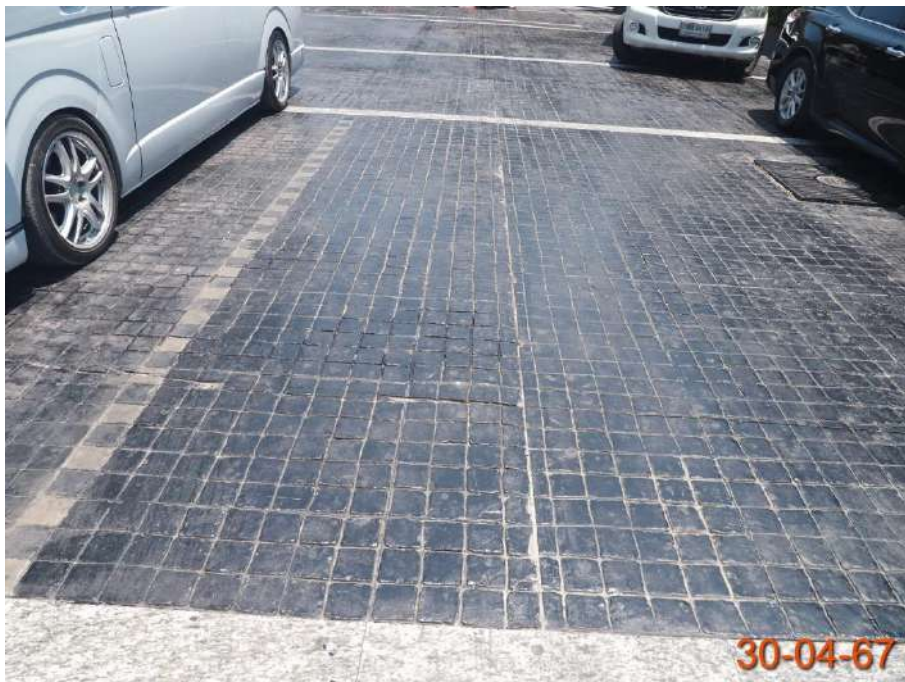
รูปที่ 271-272

รอยแตกร้าวพื้นถนนด้านหน้า

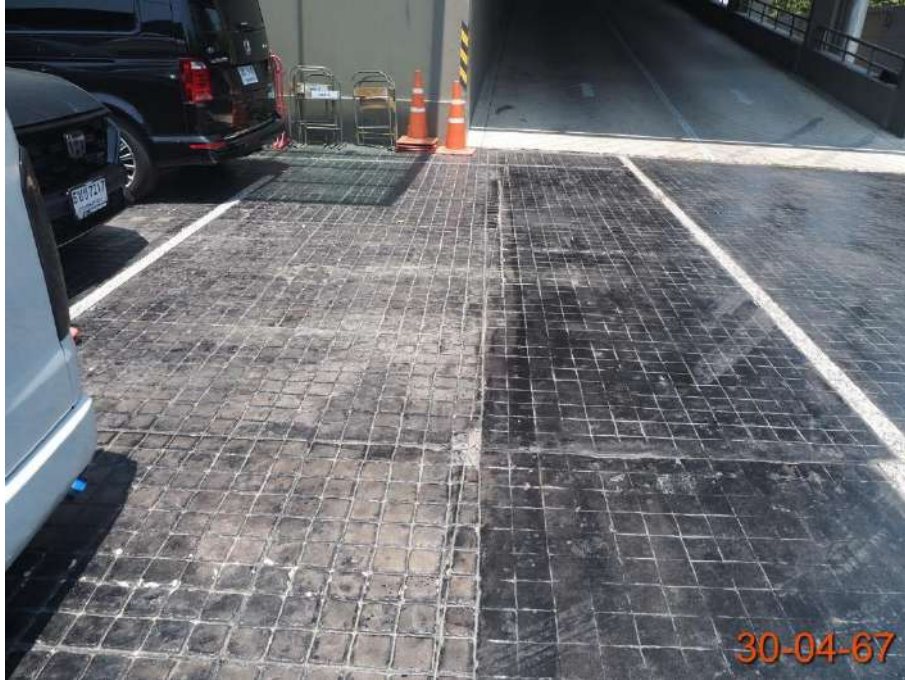
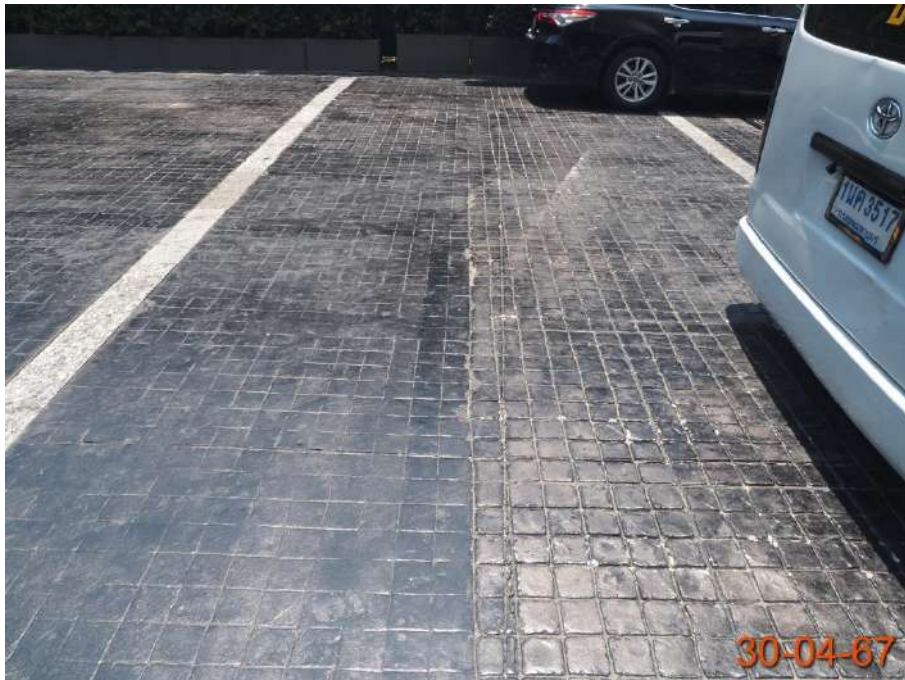
รูปที่ 273-274

รอยแตกร้าวพื้นถนนด้านหน้า

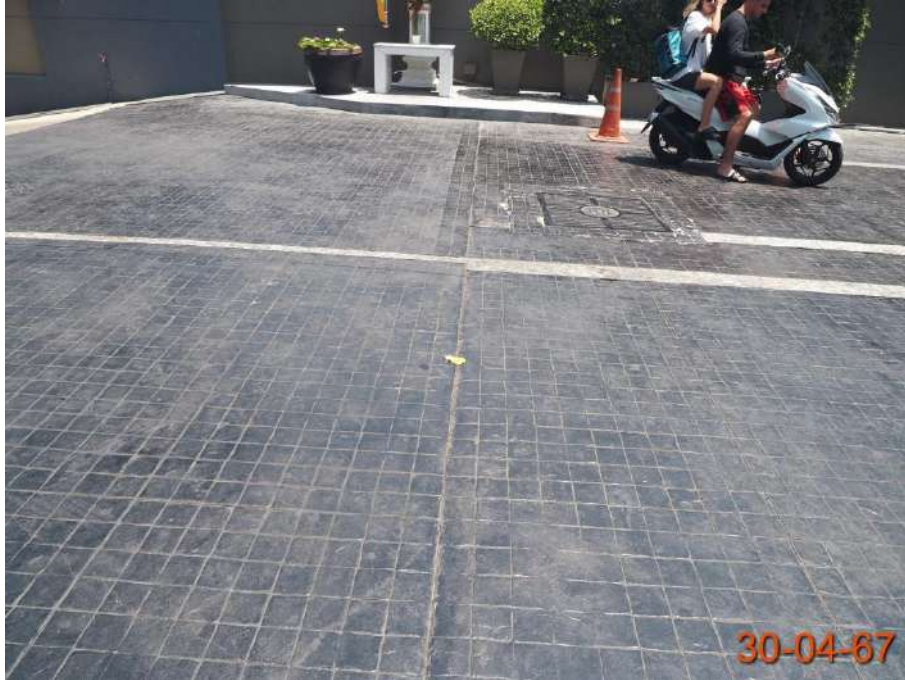
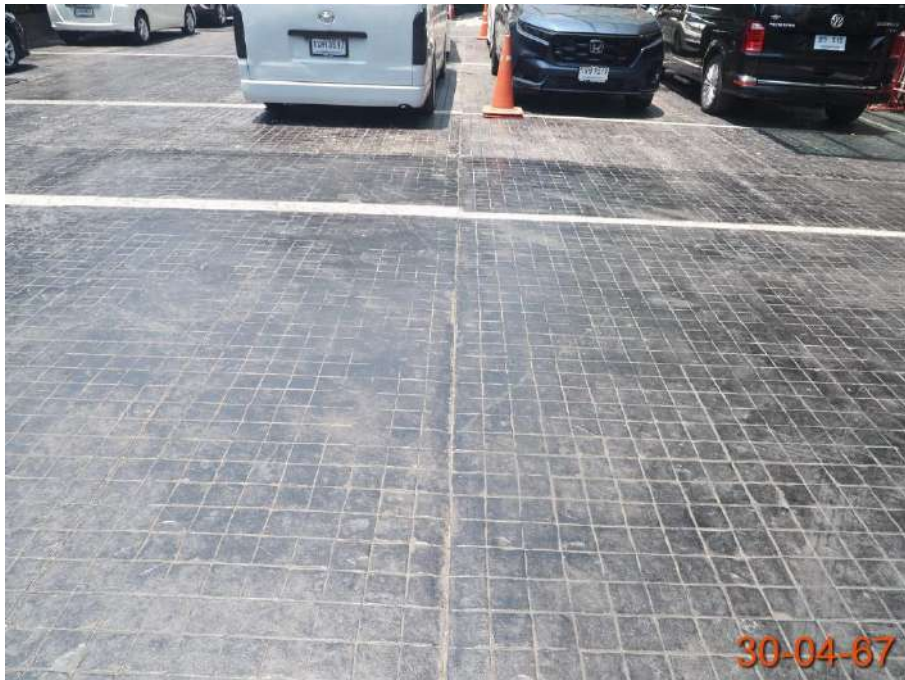
รูปที่ 275-276

รอยแตกร้าวพื้นถนนด้านหน้า

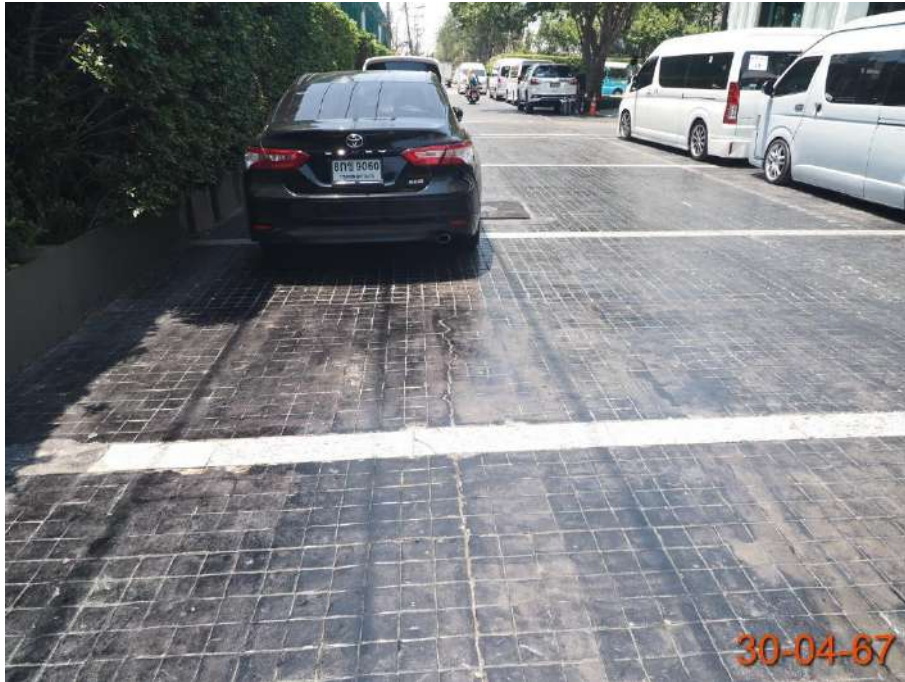
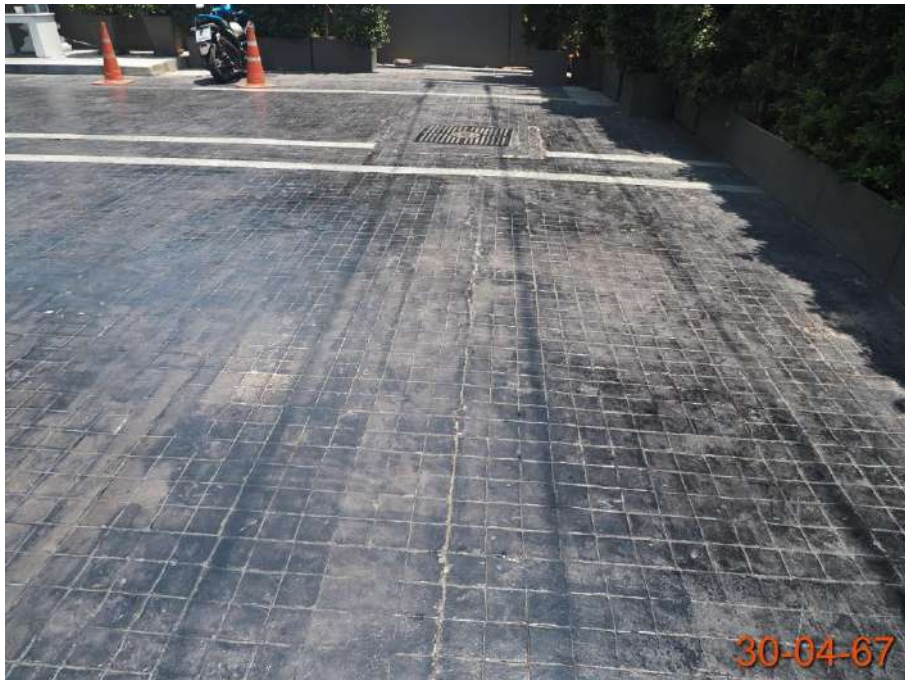
รูปที่ 277-278

รอยแตกร้าวพื้นถนนด้านหน้า

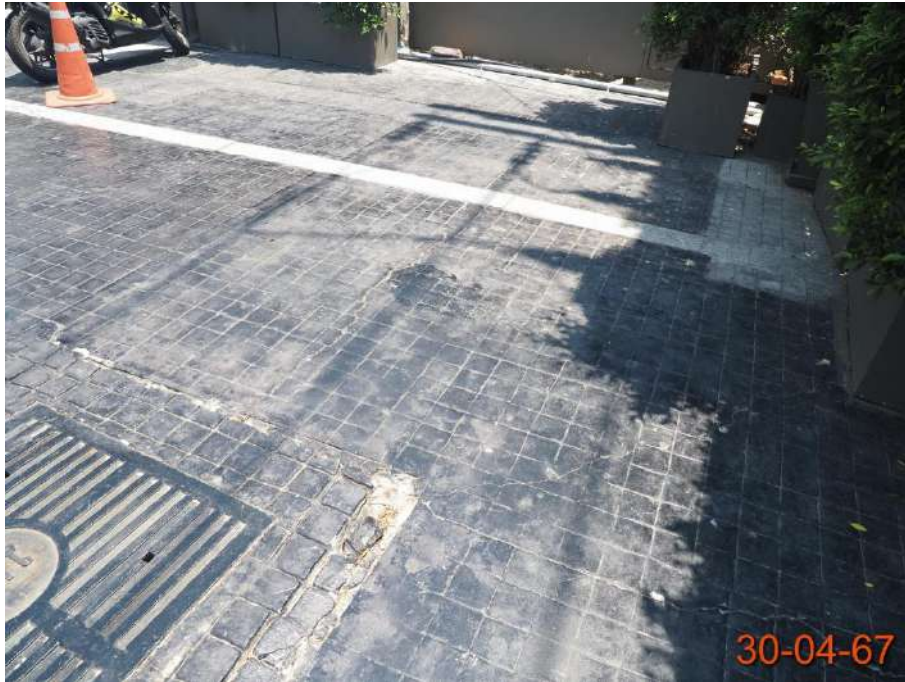
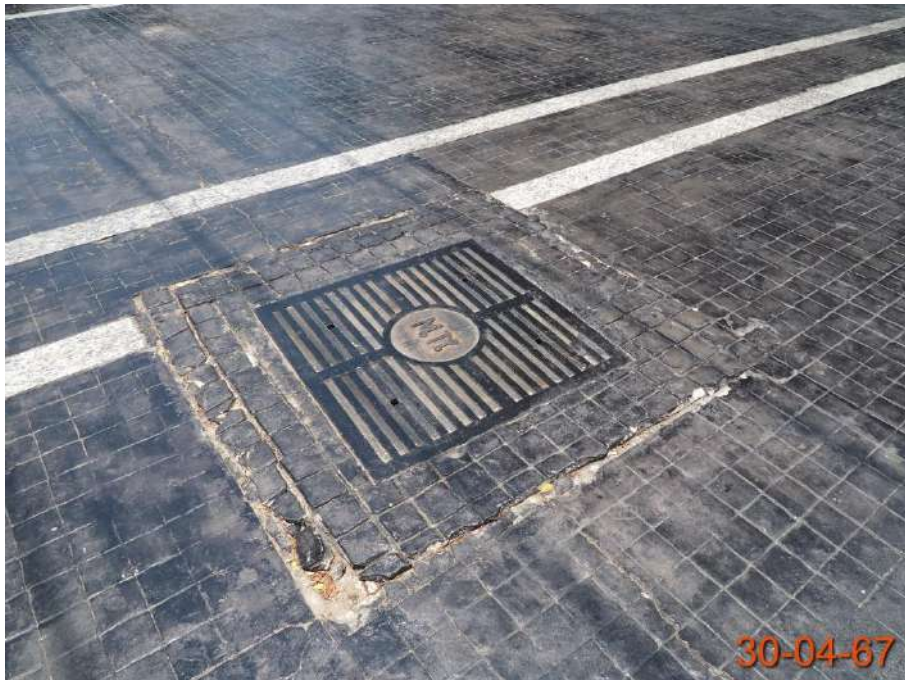
รูปที่ 279-280

รอยแตกร้าวพื้นถนนด้านหน้า

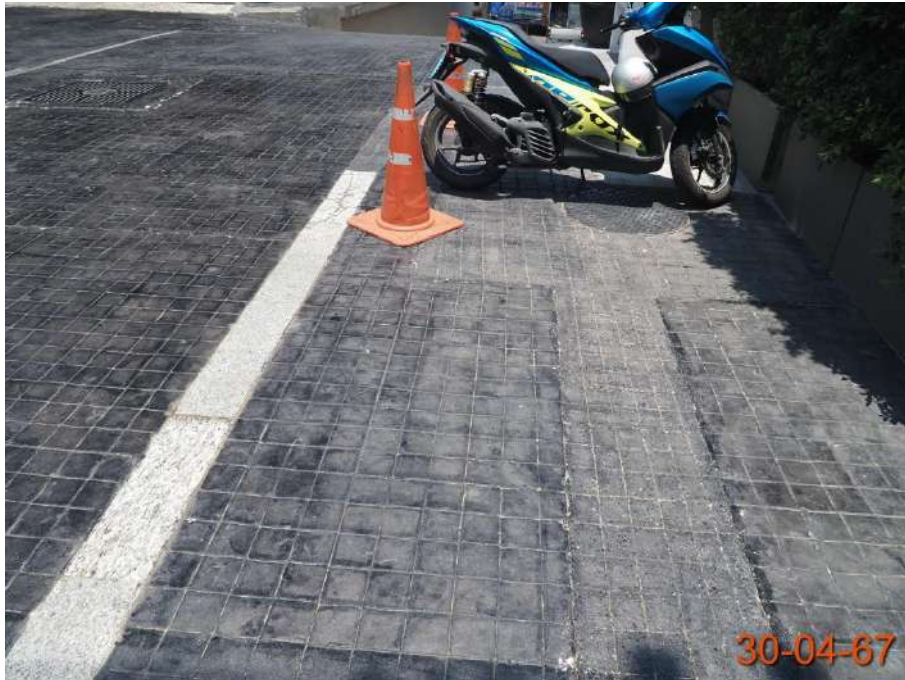
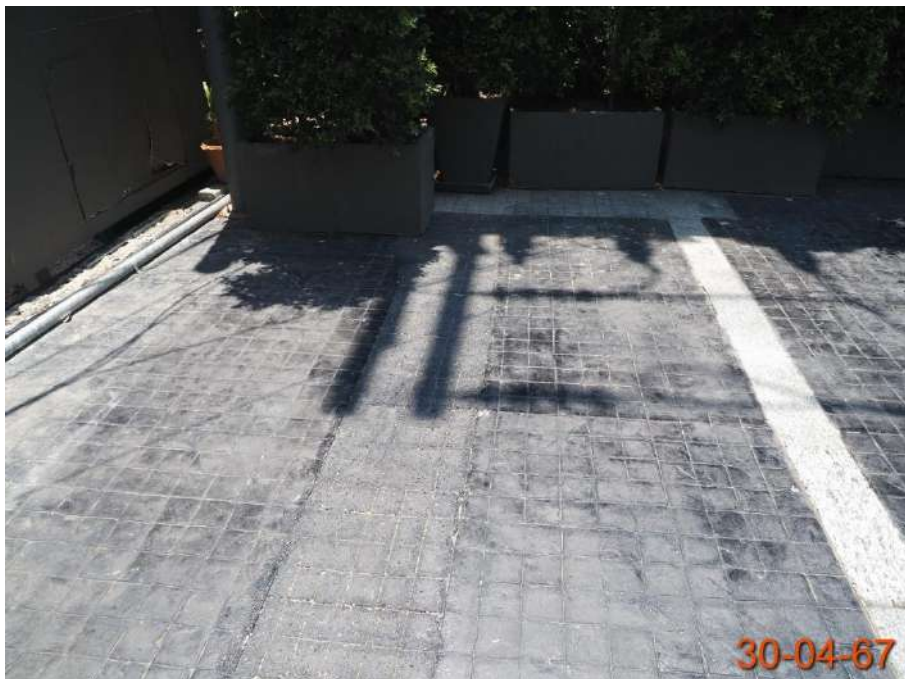
รูปที่ 281-282

รอยแตกร้าวพื้นถนนด้านหน้า

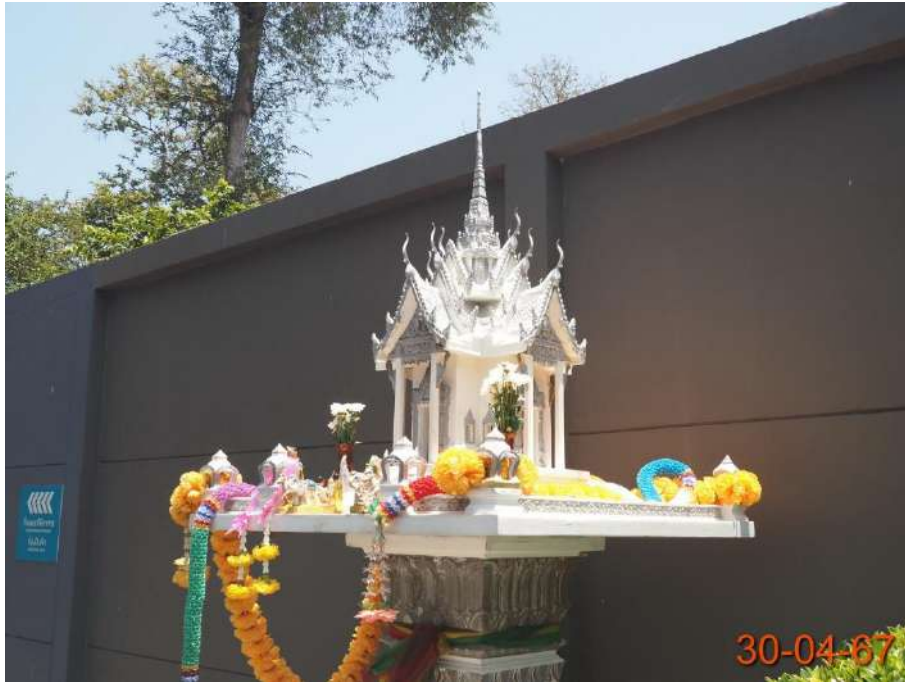
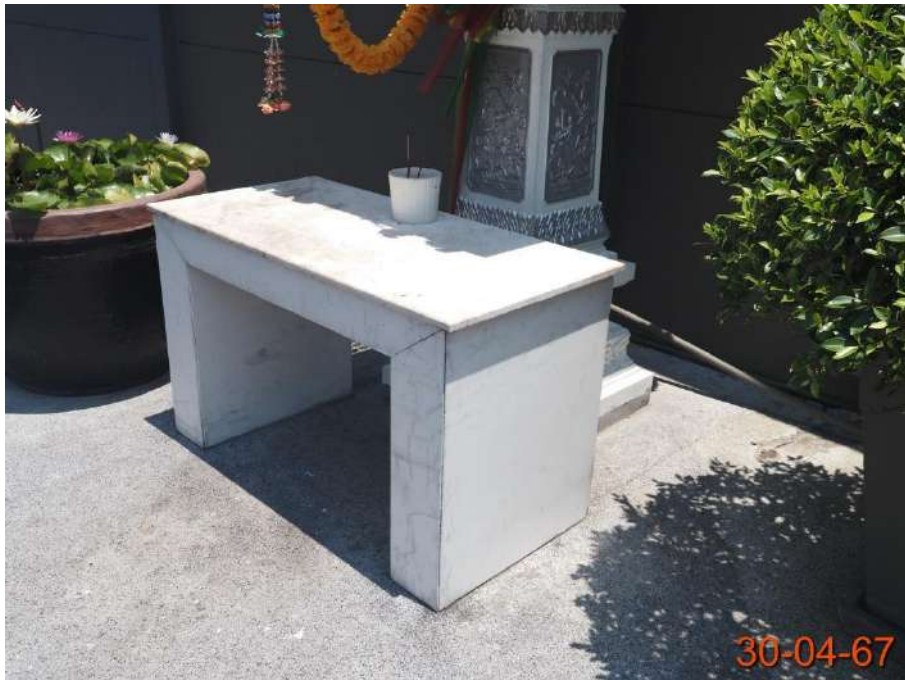
รูปที่ 283-284

สภาพศาลพระภูมิด้านหน้า และรอยแตกร้าว

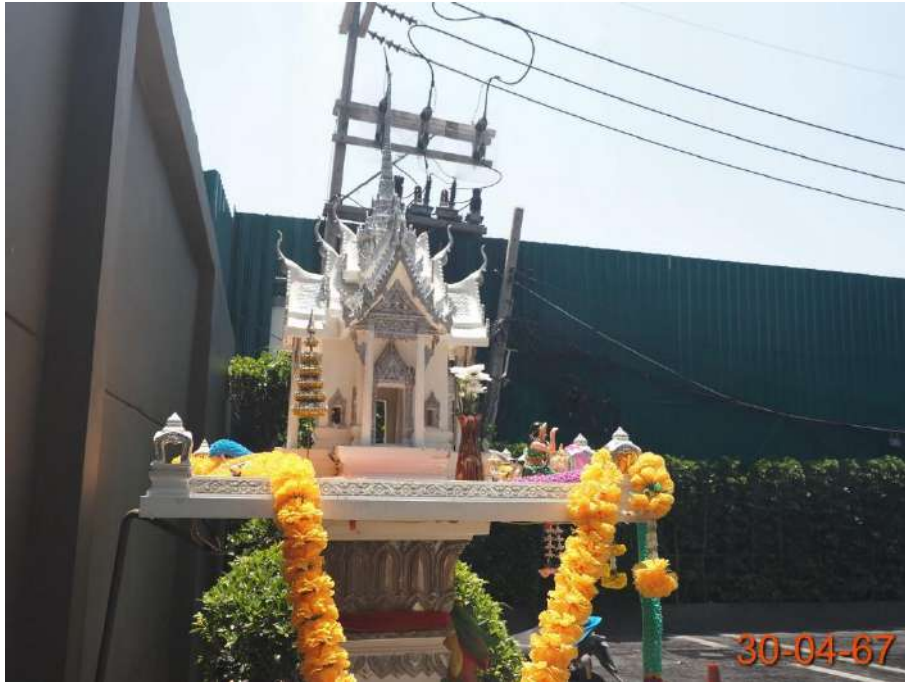
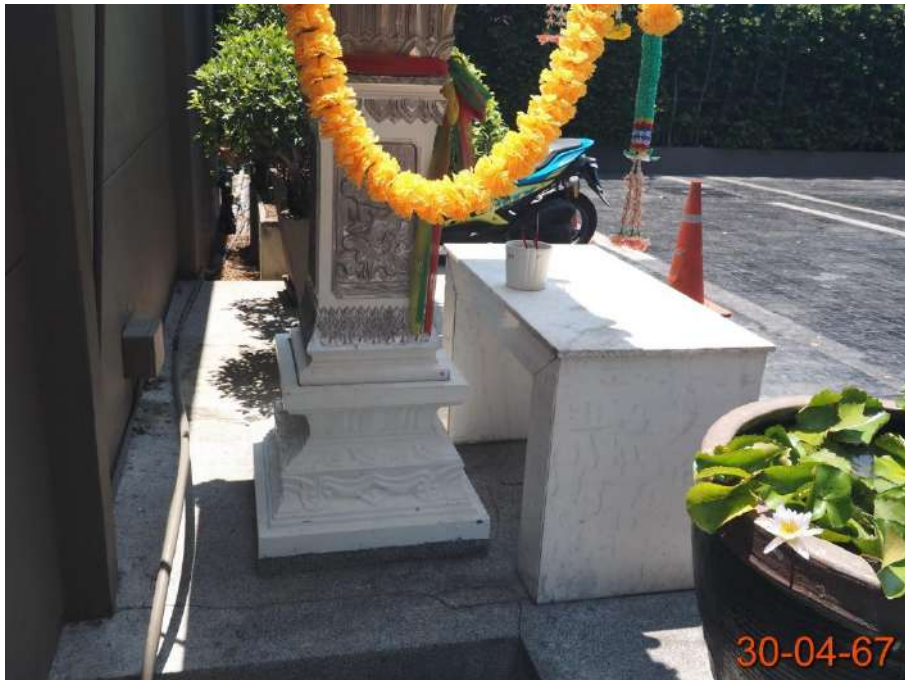
รูปที่ 285-286

สภาพศาลพระภูมิด้านหน้า และรอยแตกร้าว
