เอกสารส่งมอบรายงานการเข้าสำรวจข้างเคียงก่อนเริ่มงาน

โครงการ GRANDE CENTRE POINT ATLAS PATTAYA

รายงานการสำรวจสภาพอาคารข้างเคียง โครงการก่อสร้างอาคาร
“GRANDE CENTRE POINT ATLAS PATTAYA”
(ก่อนเริ่มงานเสาเข็มเจาะ)

- โครงการก่อสร้าง** : อาคารโรงแรม 2 อาคาร อาคาร A สูง 25 ชั้น, อาคาร B สูง 26 ชั้น และชั้นลอย 1 ชั้น, อาคาร C สูง 8 ชั้น และชั้นลอย 2 ชั้น จำนวน 1 อาคาร, อาคาร D E F G H J สูง 1-4 ชั้น จำนวน 6 อาคาร ทางเชื่อมระหว่างอาคาร A และ B, ทางเชื่อมระหว่างอาคาร B และ C ป้ายบนพื้นดิน จำนวน 3 ป้าย และสรว่ายน้ำภายนอกอาคาร จำนวน 3 สรว
- เจ้าของโครงการ** : บริษัท แอล เอช มอลล์ แอนด์ โฮเทล จำกัด
- ที่ตั้งโครงการ** : ถนนพญา-นาเกลือ ซอยนาเกลือ อำเภอบางละมุง จังหวัดชลบุรี 20150
- ผู้รับเหมางานเสาเข็มเจาะ** : บริษัท ซีฟโก้ จำกัด (มหาชน)
- ระยะเวลางานก่อสร้าง** : เริ่มงานวันที่ 1 เมษายน 2567 กำหนดแล้วเสร็จวันที่ 29 กรกฎาคม 2567
(งานเสาเข็มเจาะ)
- วันที่สำรวจ** : วันที่ 30 เมษายน 2567
- พนักงานสำรวจ** : นายสุเทพ สุวรรณศรี

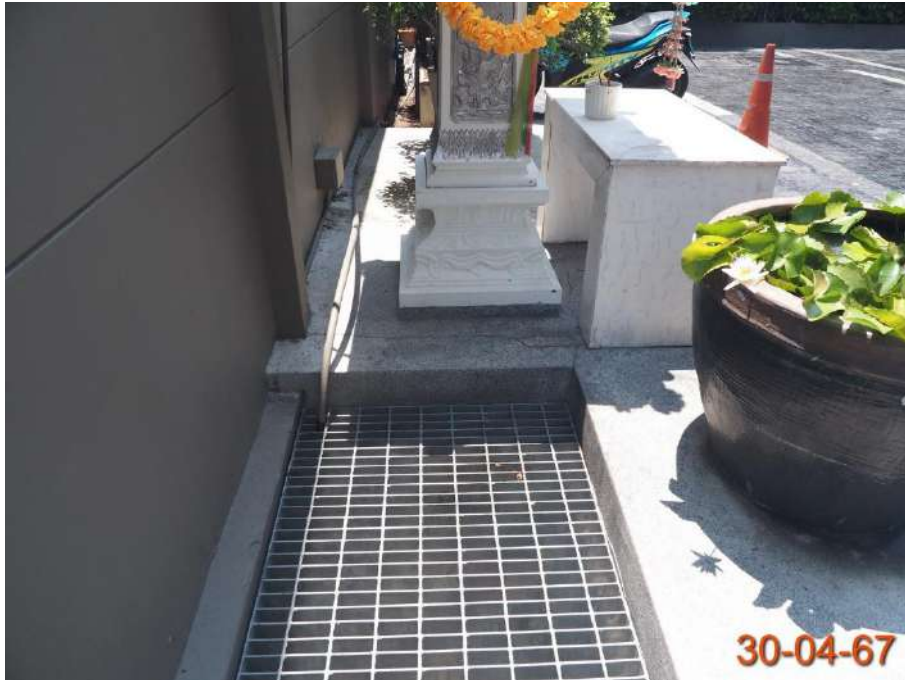
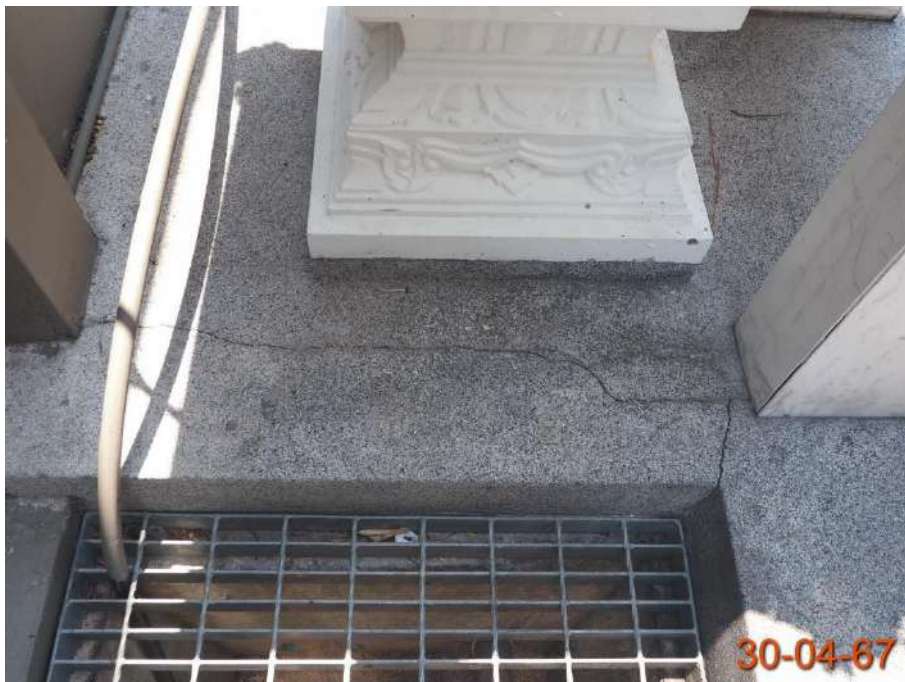
รูปที่ 287-288

สภาพศาลพระภูมิด้านหน้า และรอยแตกร้าว

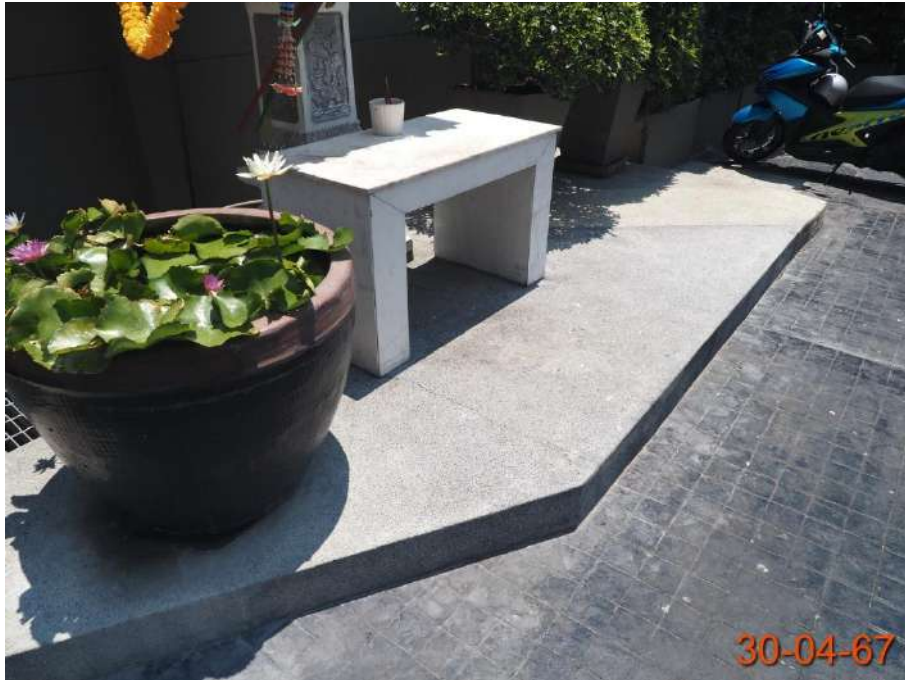
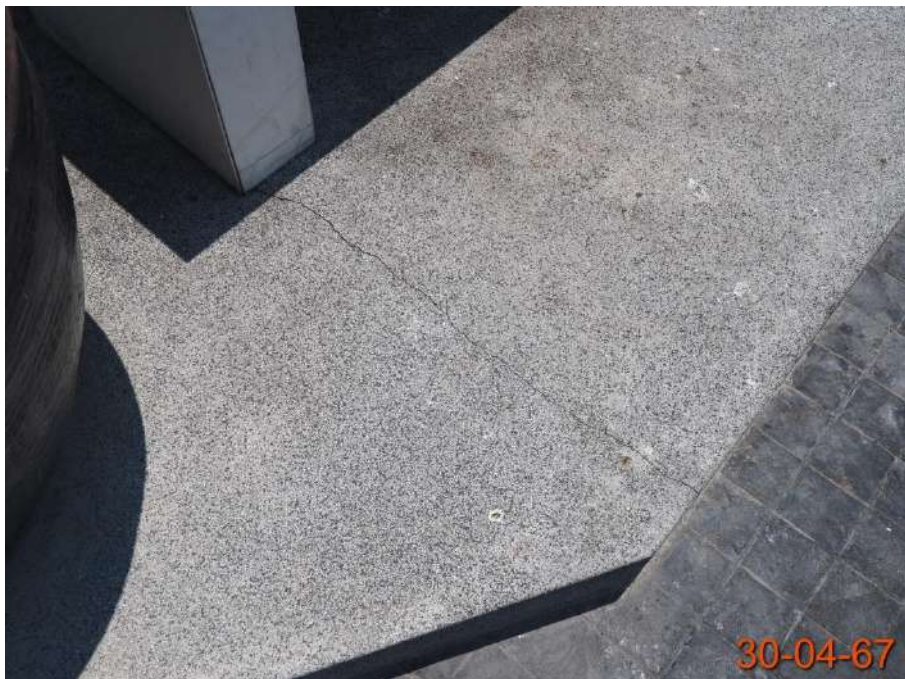
รูปที่ 289-290

สภาพศาลพระภูมิด้านหน้า และรอยแตกร้าว

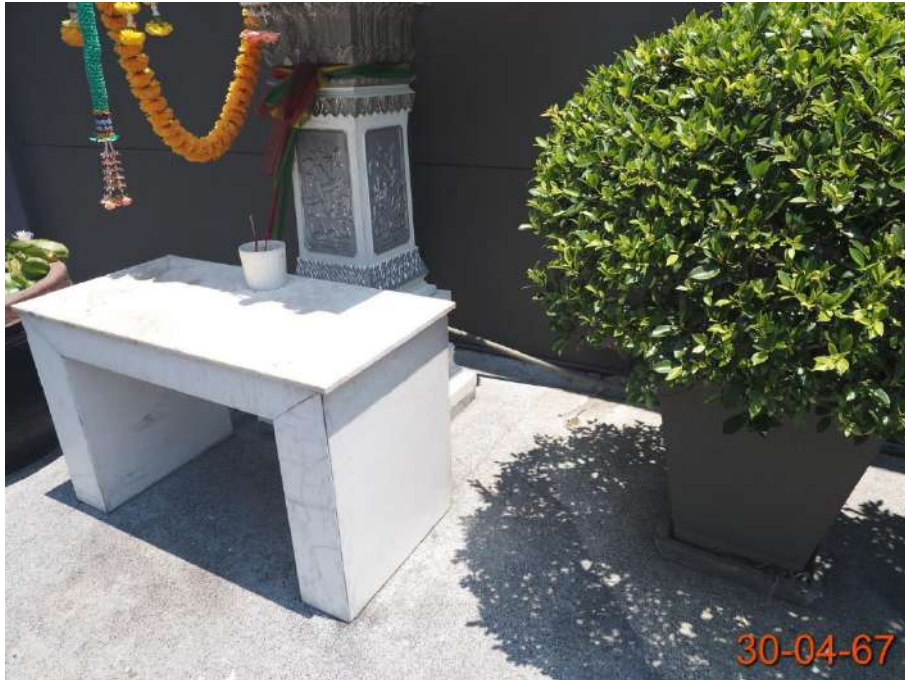
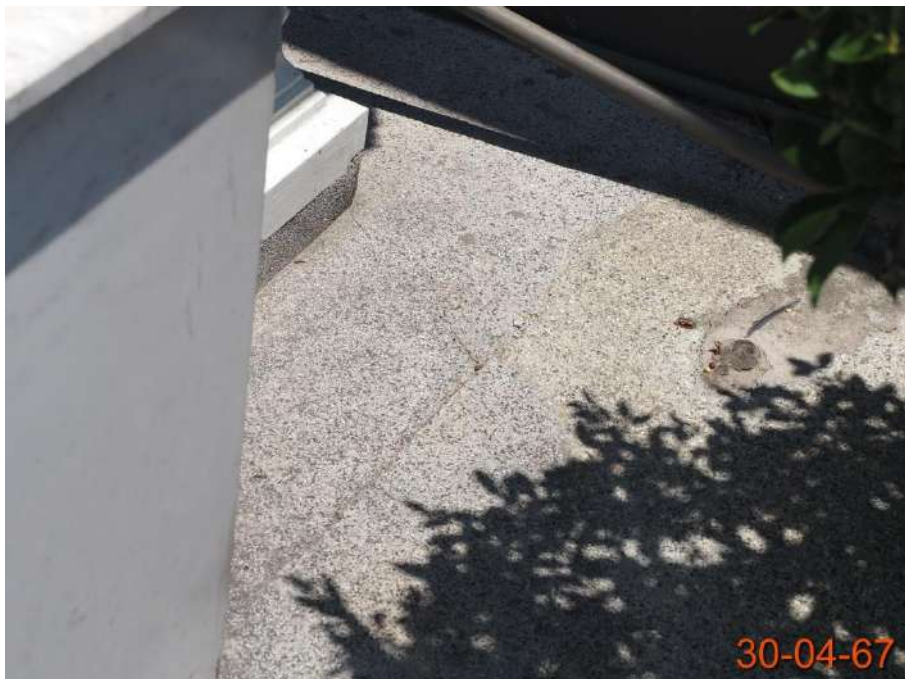
รูปที่ 291-292

สภาพศาลพระภูมิด้านหน้า และรอยแตกร้าว

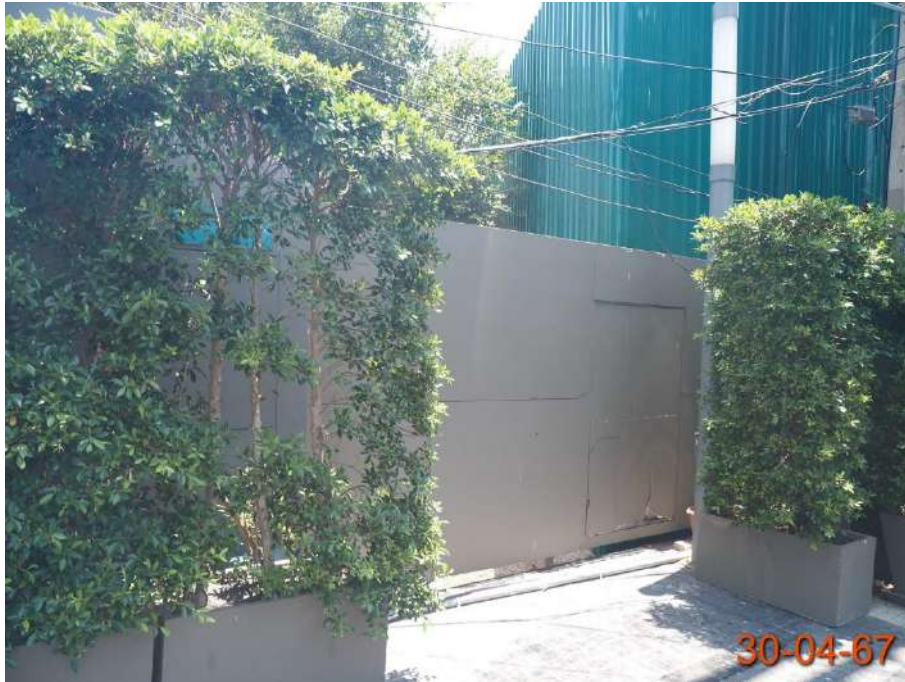
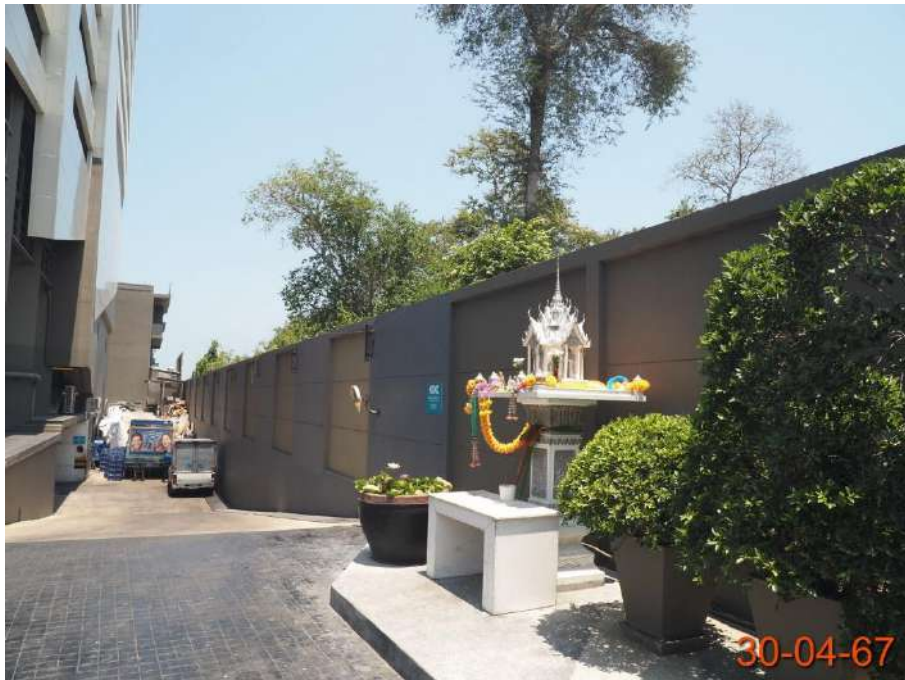
รูปที่ 293-294

สภาพกำแพงภายในด้านซ้าย

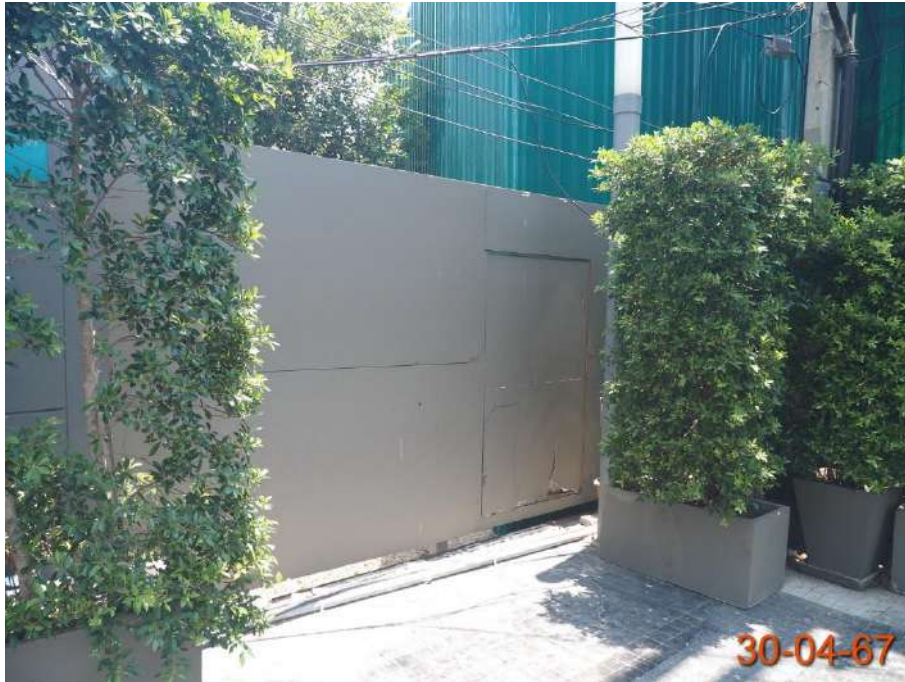
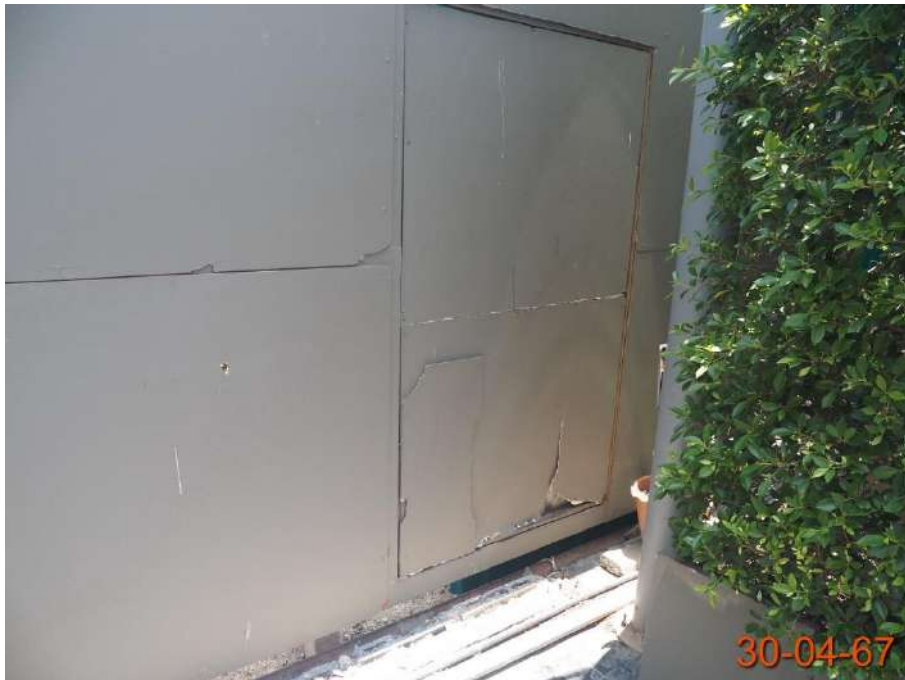
รูปที่ 295-296

รอยแตกร้าวกำแพงภายในด้านซ้าย

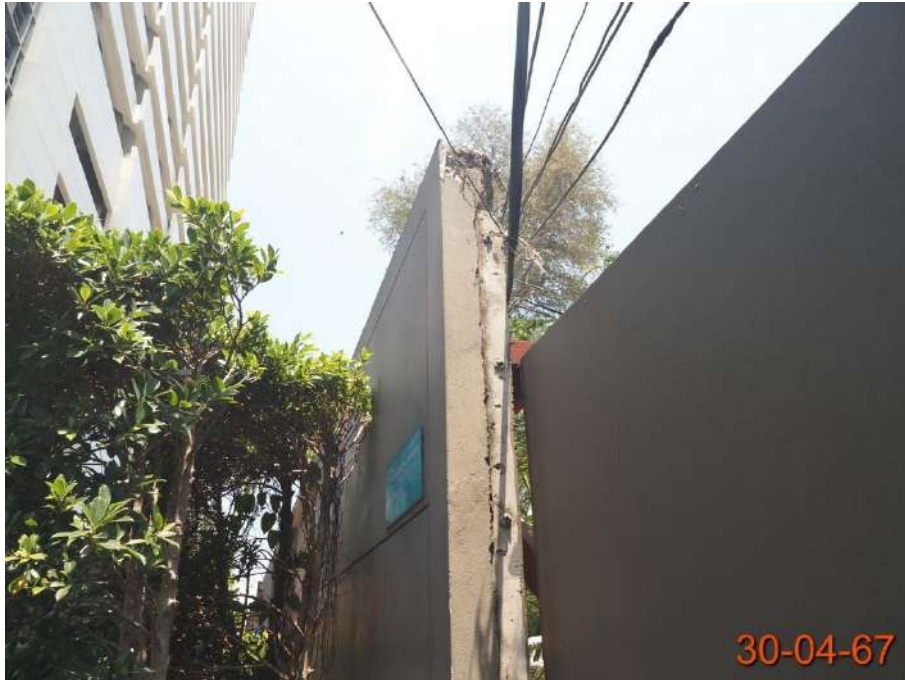
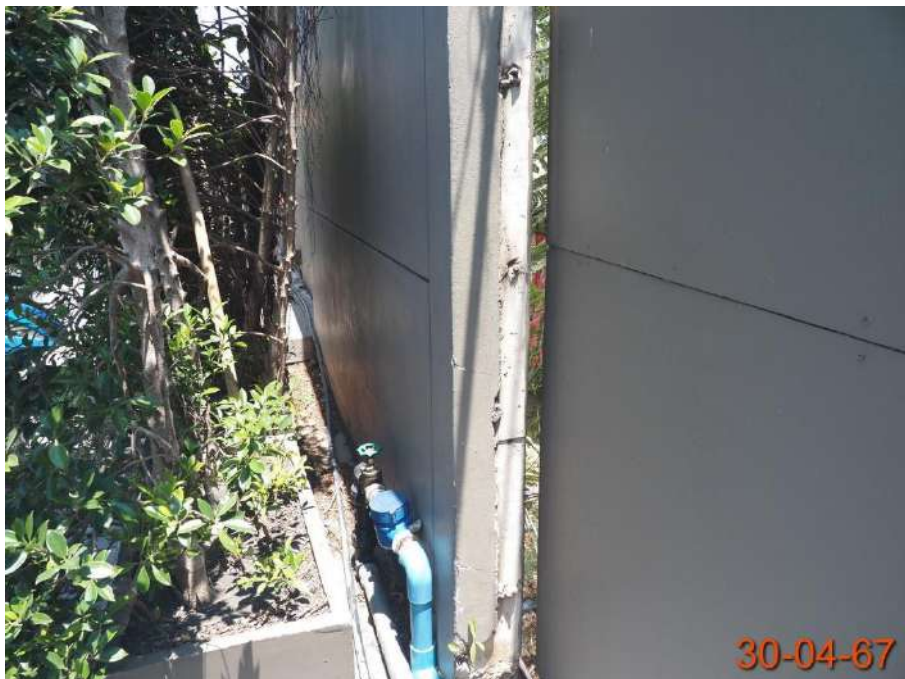
รูปที่ 297-298

รอยแตกร้าวกำแพงภายในด้านซ้าย

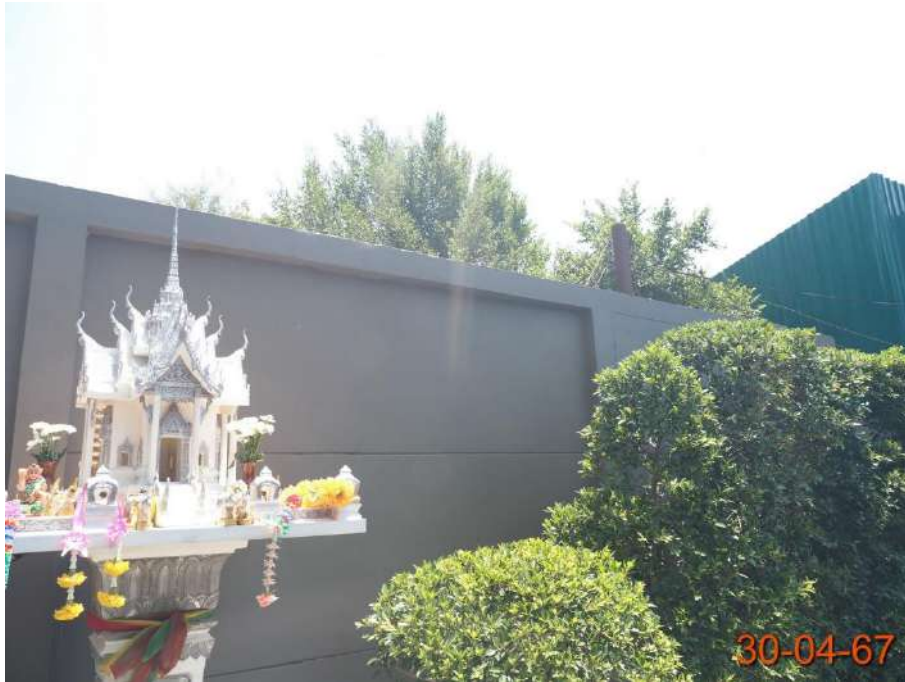
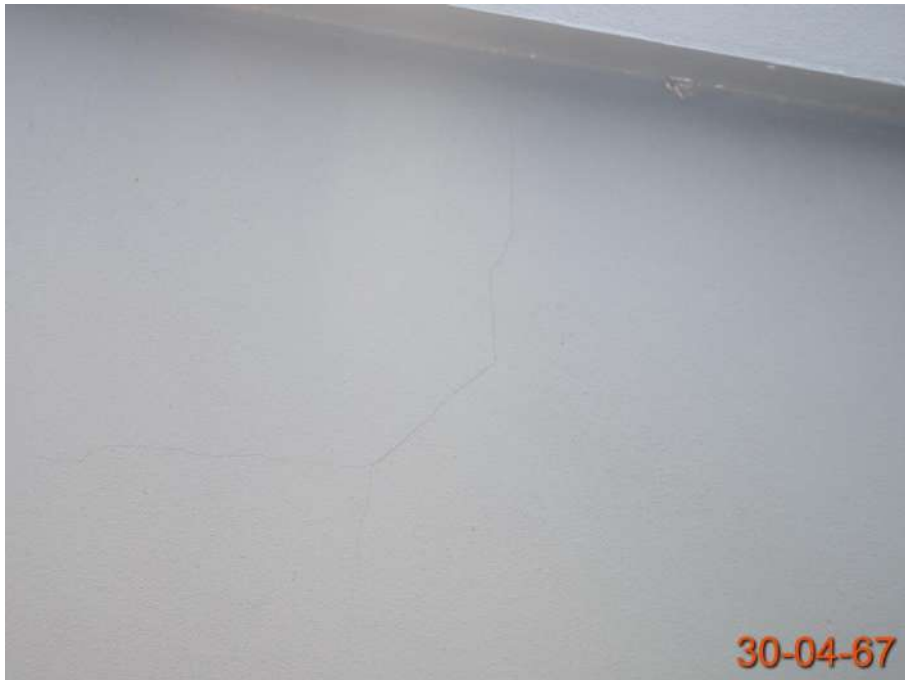
รูปที่ 299-300

รอยแตกร้าวกำแพงภายในด้านซ้าย

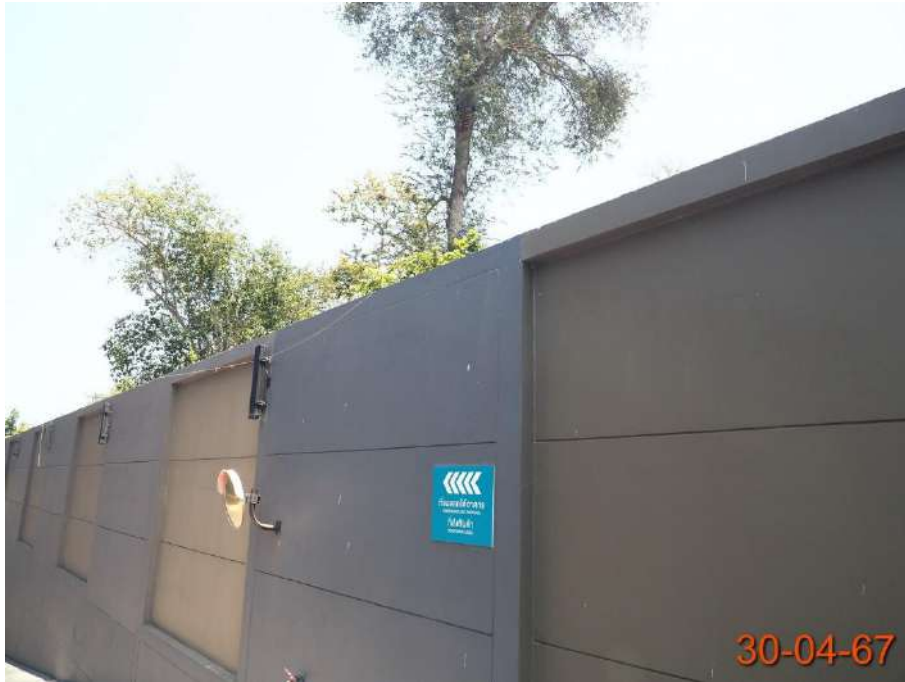
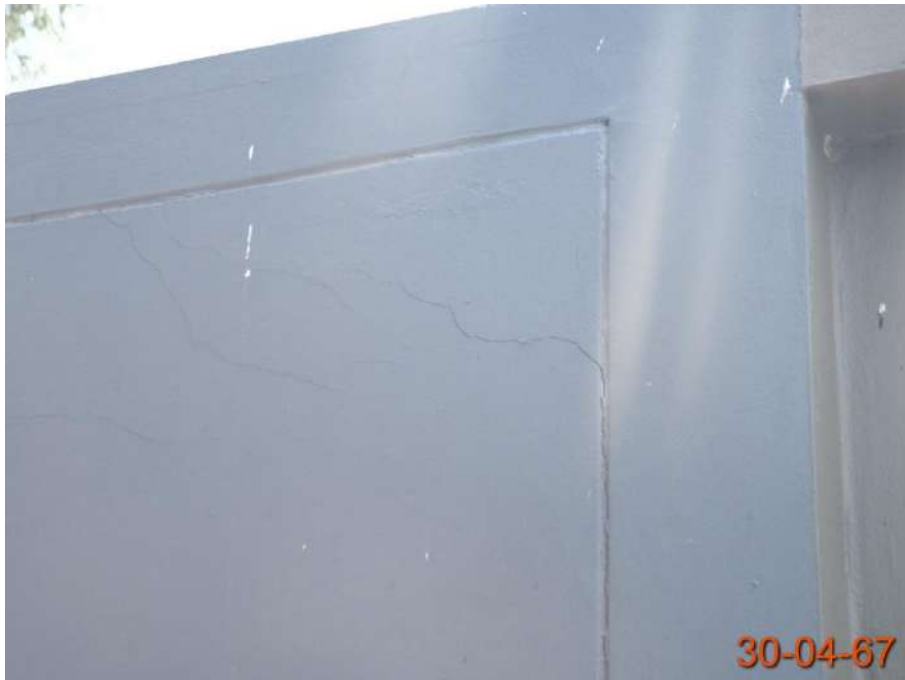
รูปที่ 301-302

รอยแตกร้าวกำแพงภายในด้านซ้าย

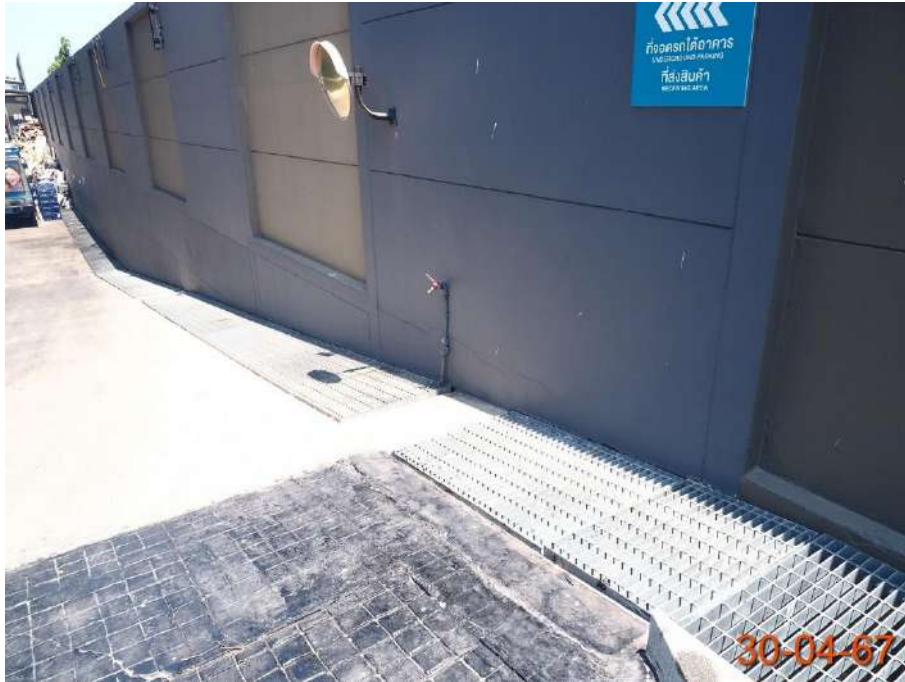
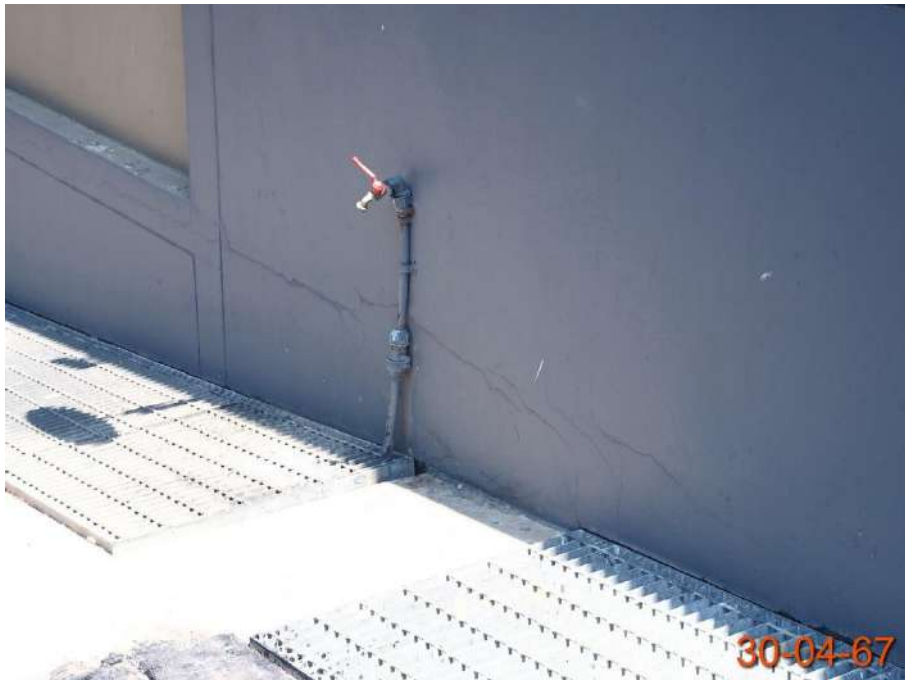
รูปที่ 303-304

รอยแตกร้าวกำแพงภายในด้านซ้าย

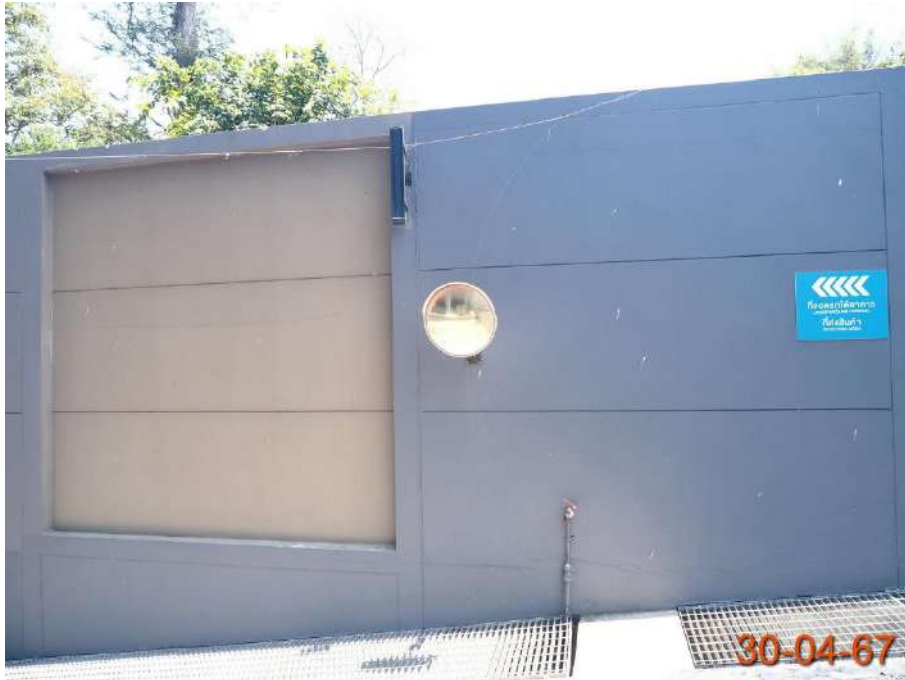
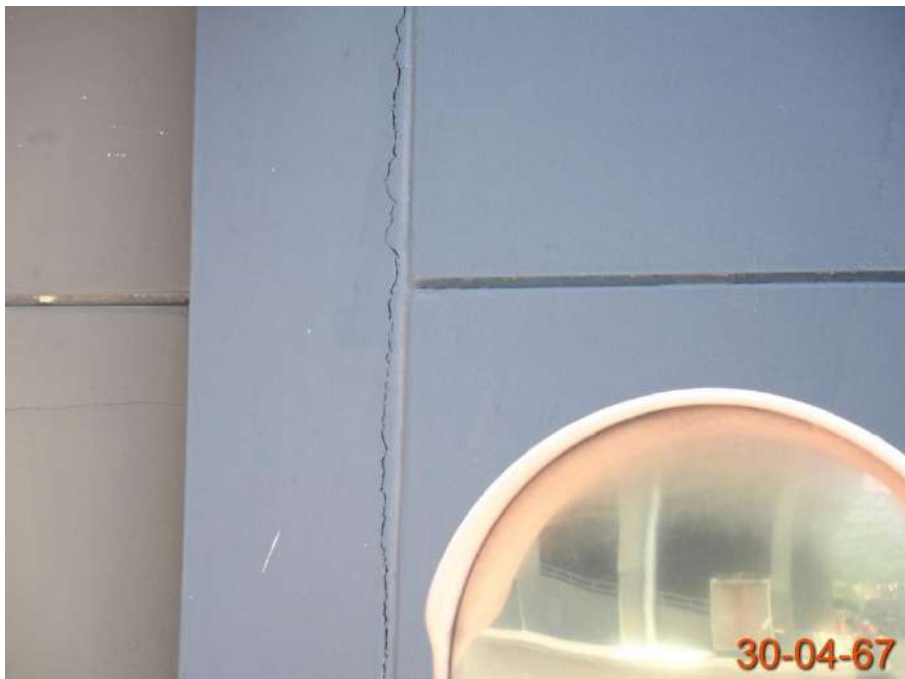
รูปที่ 305-306

รอยแตกร้าวกำแพงภายในด้านซ้าย

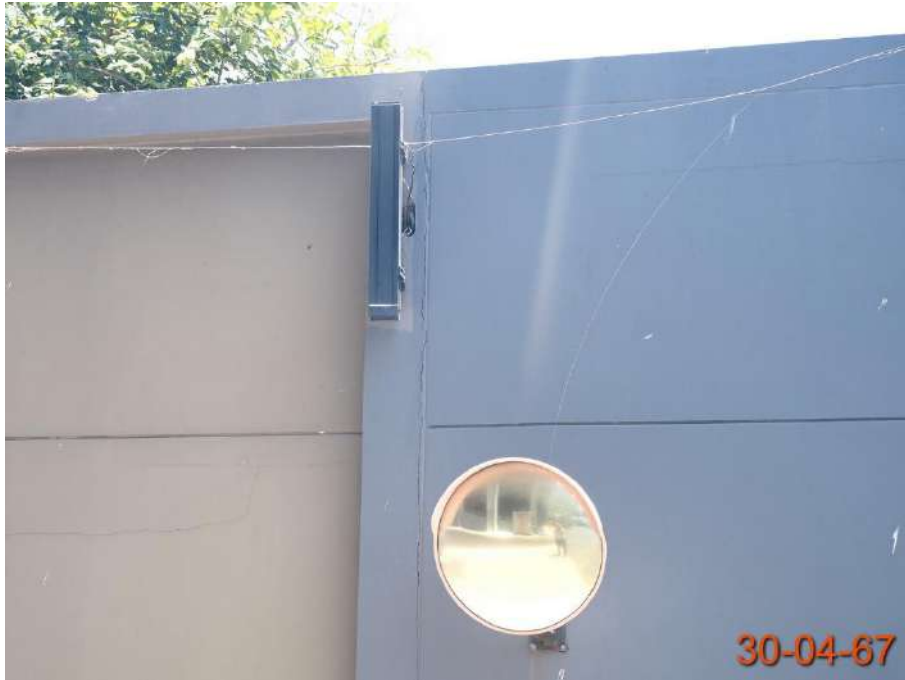
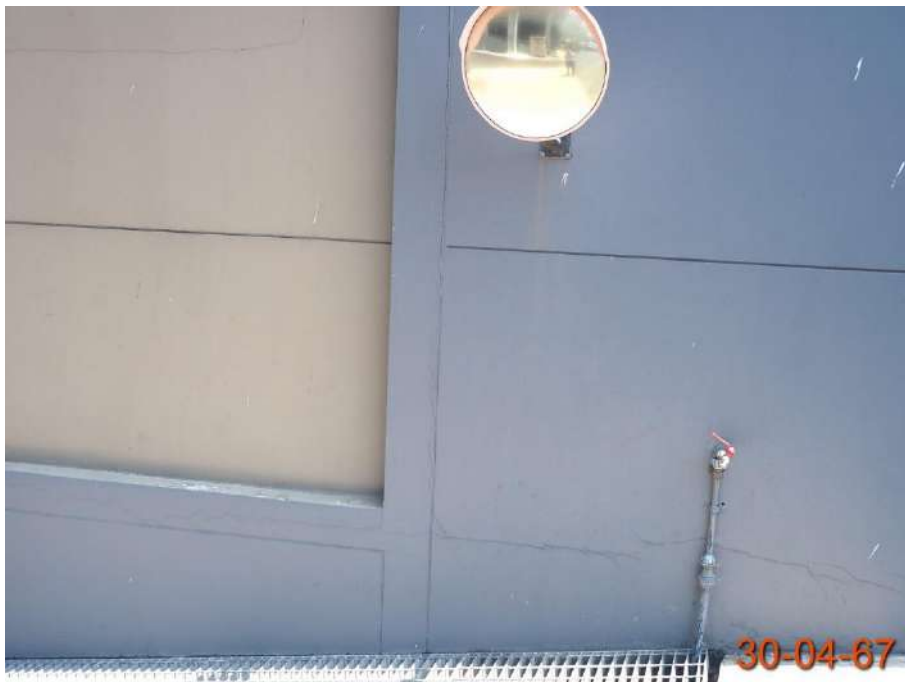
รูปที่ 307-308

รอยแตกร้าวกำแพงภายในด้านซ้าย

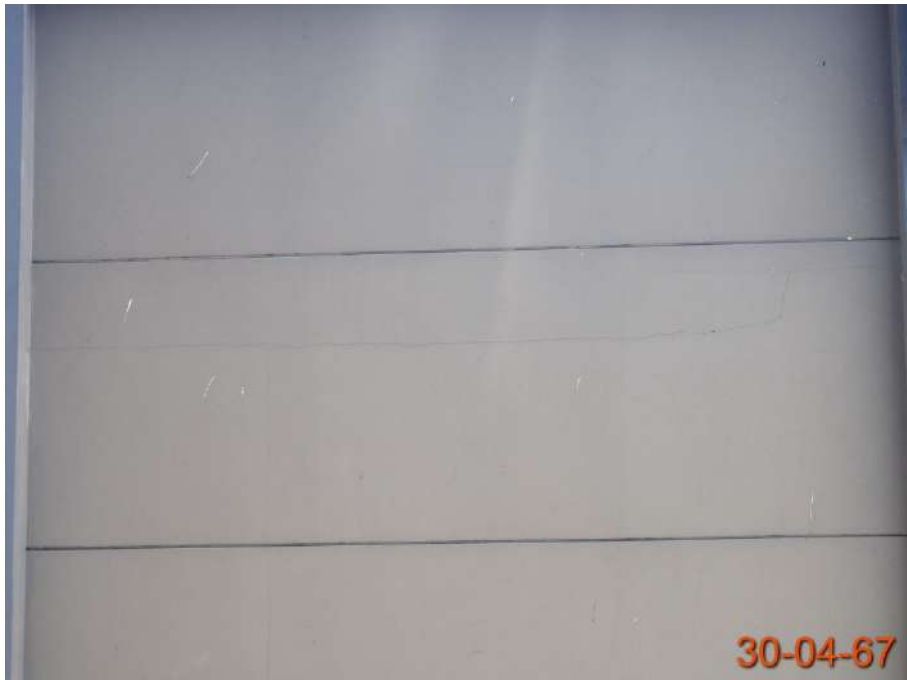
รูปที่ 309-310

รอยแตกร้าวกำแพงภายในด้านซ้าย

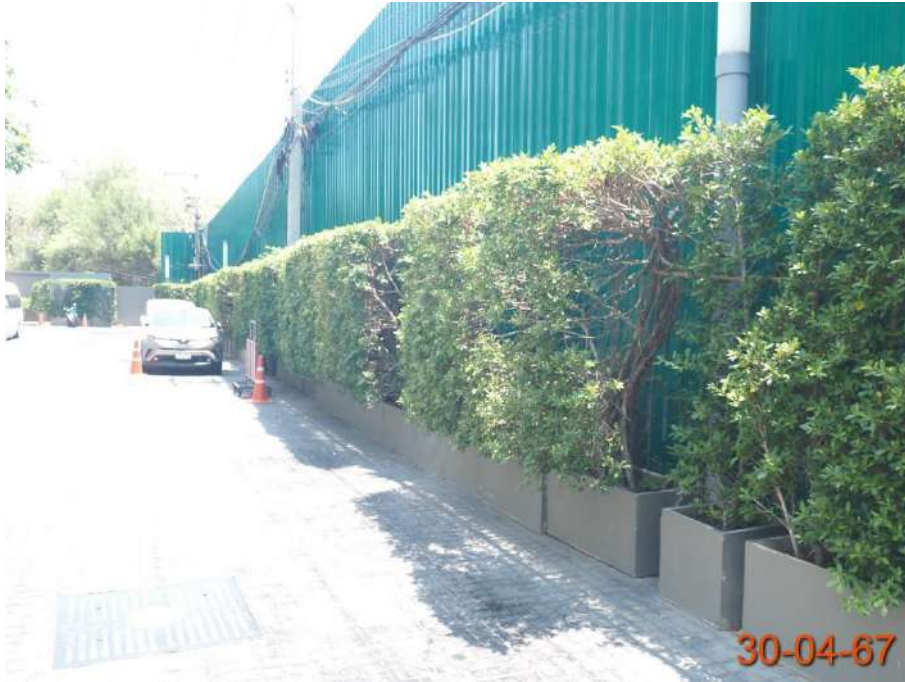
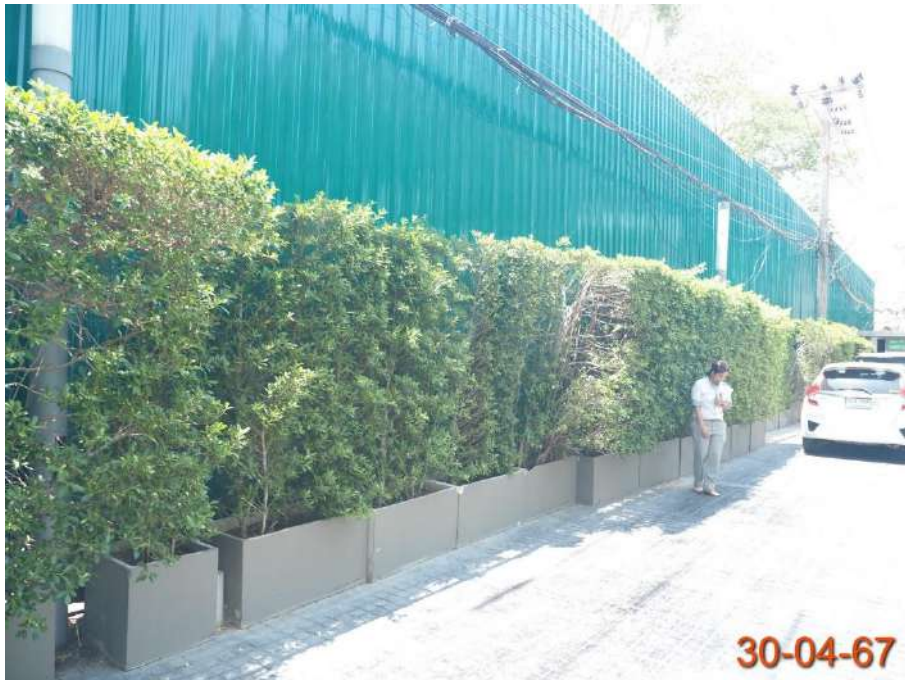
รูปที่ 311-312

สภาพกำแพงภายในด้านหน้า

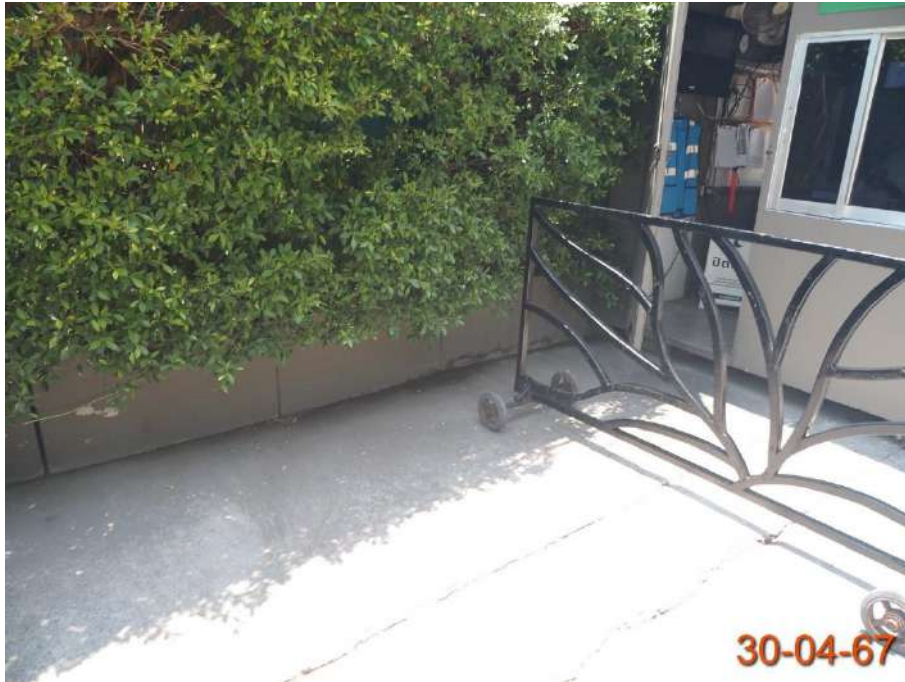
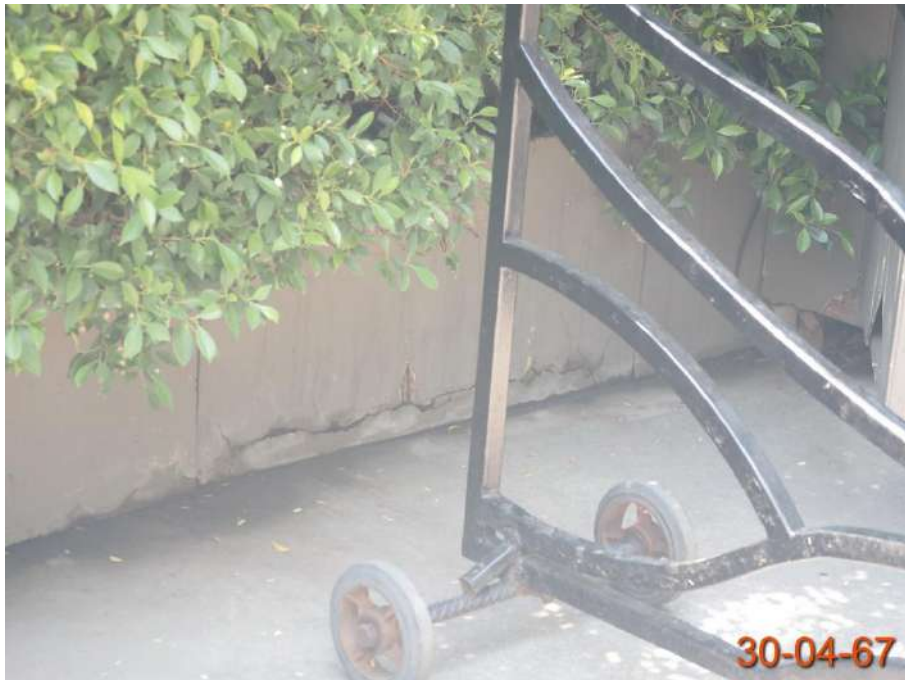
รูปที่ 313-314

รอยแตกร้าวกระถางต้นไม้ บริเวณแนวกำแพงด้านหน้า

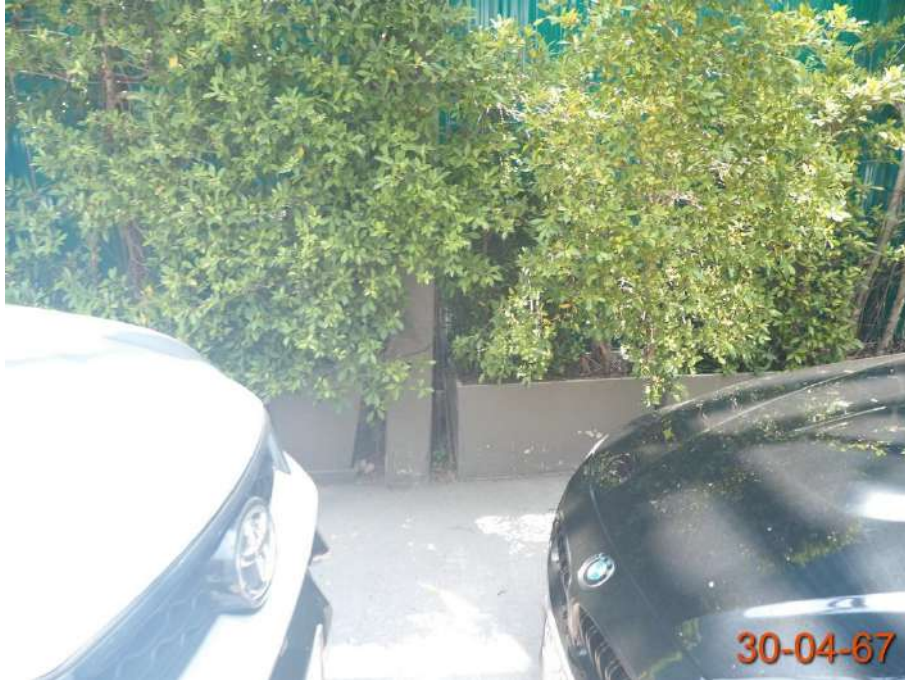
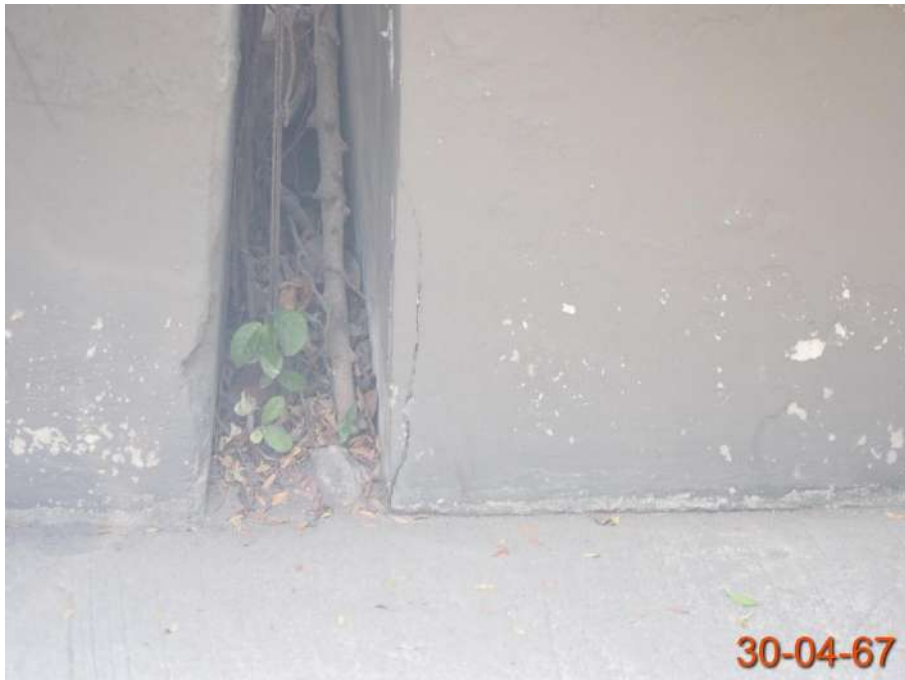
รูปที่ 315-316

รอยแตกร้าวกระถางต้นไม้ บริเวณแนวกำแพงด้านหน้า

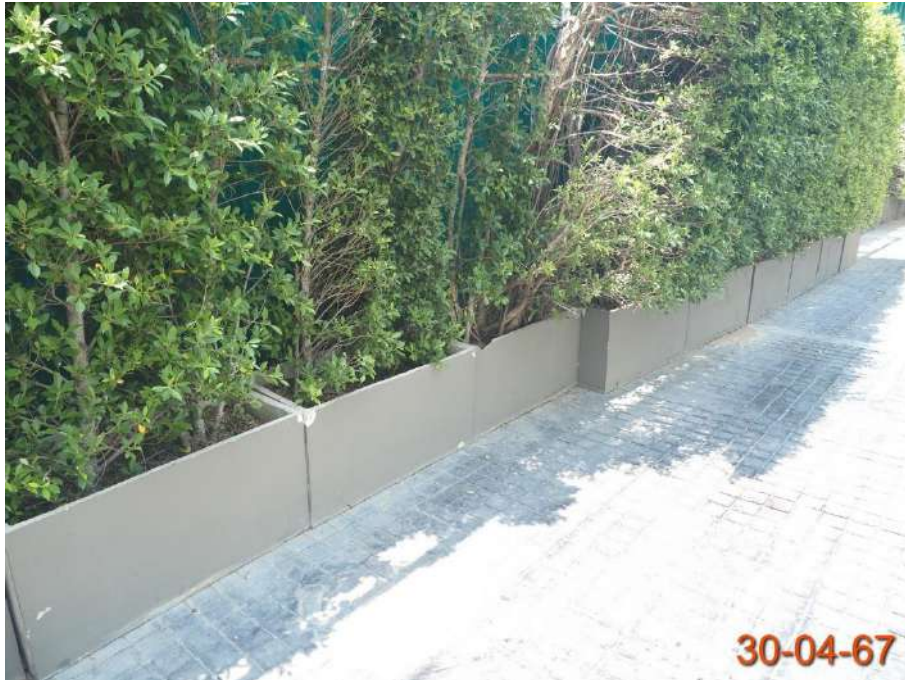
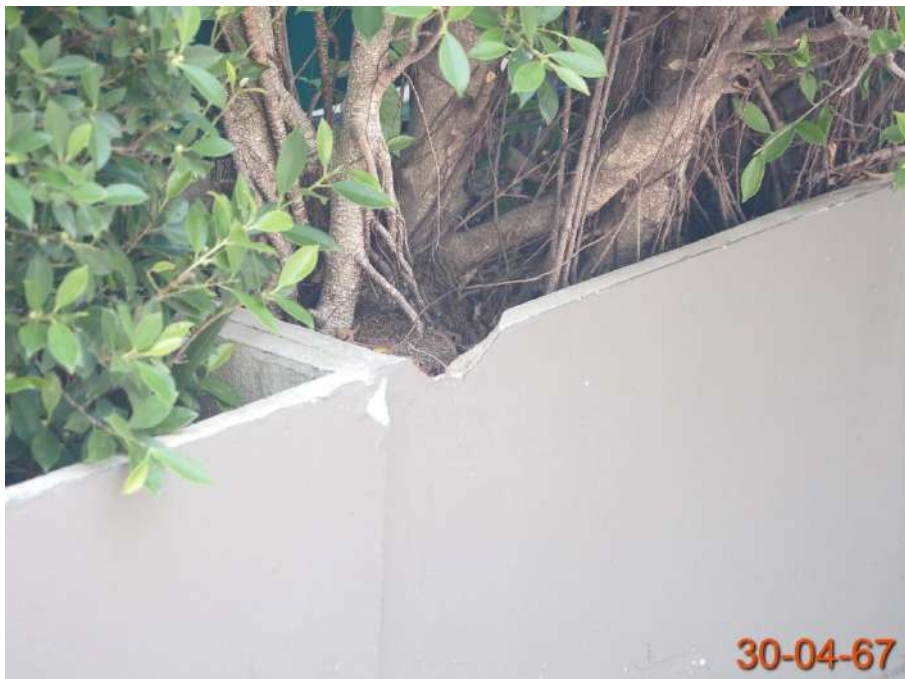
รูปที่ 317-318

รอยแตกร้าวกระถางต้นไม้ บริเวณแนวกำแพงด้านหน้า

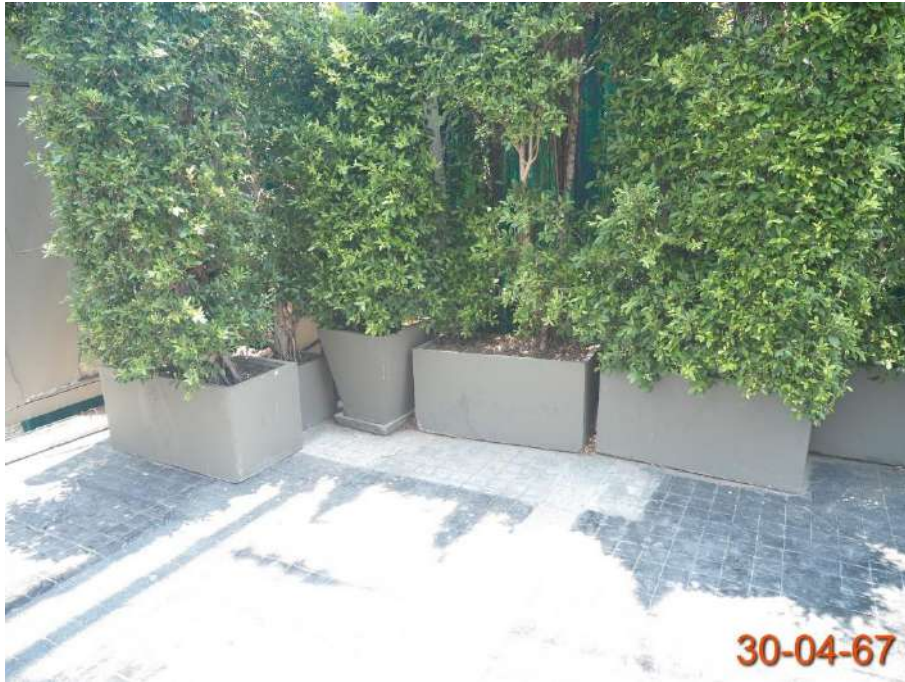
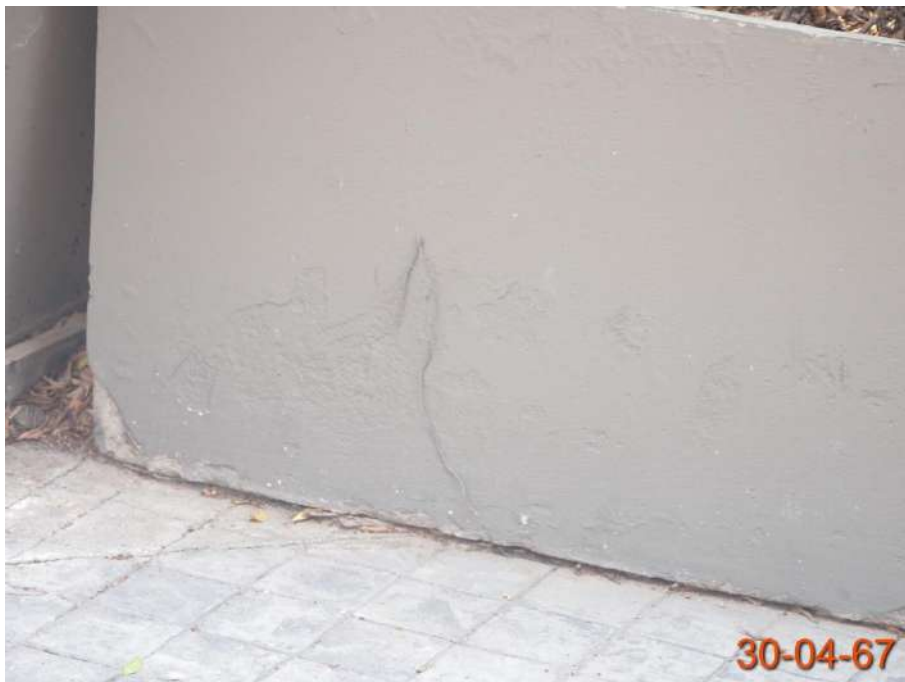
รูปที่ 319-320

รอยแตกร้าวกระถางต้นไม้ บริเวณแนวกำแพงด้านหน้า

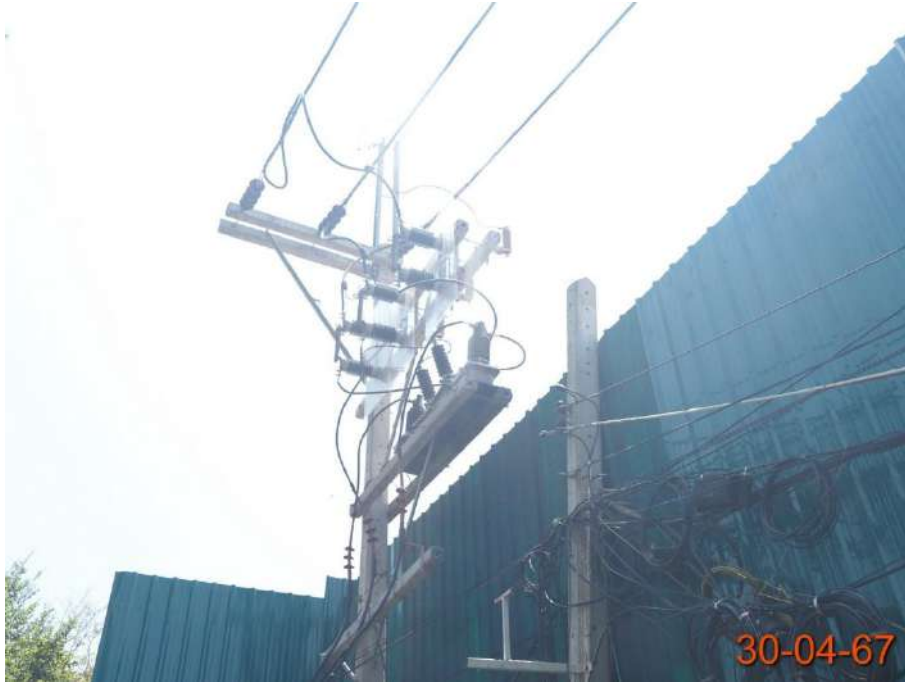
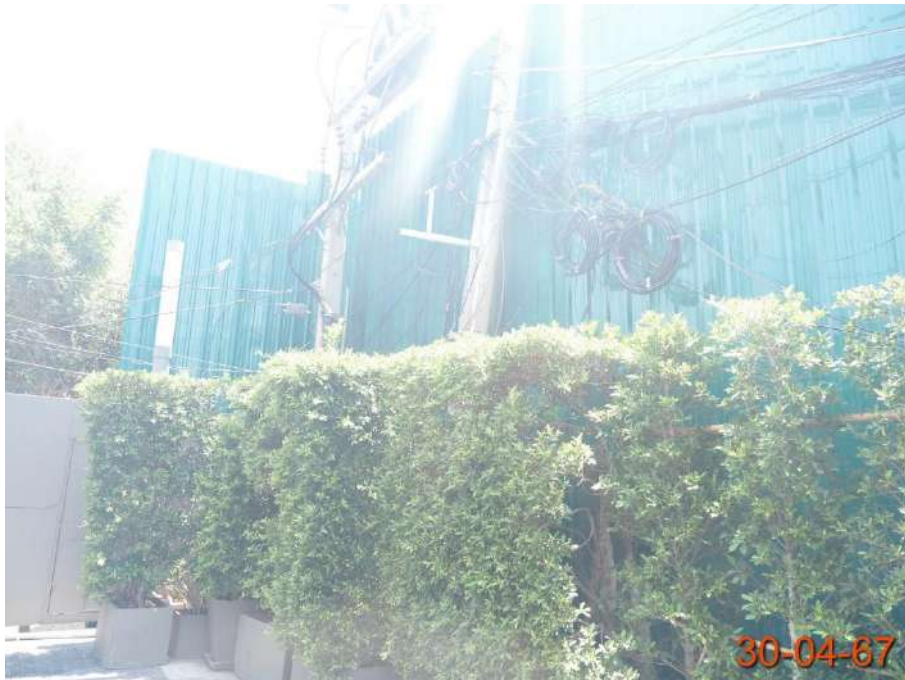
รูปที่ 321-322

สภาพเสาไฟฟ้า และหม้อแปลงไฟฟ้า

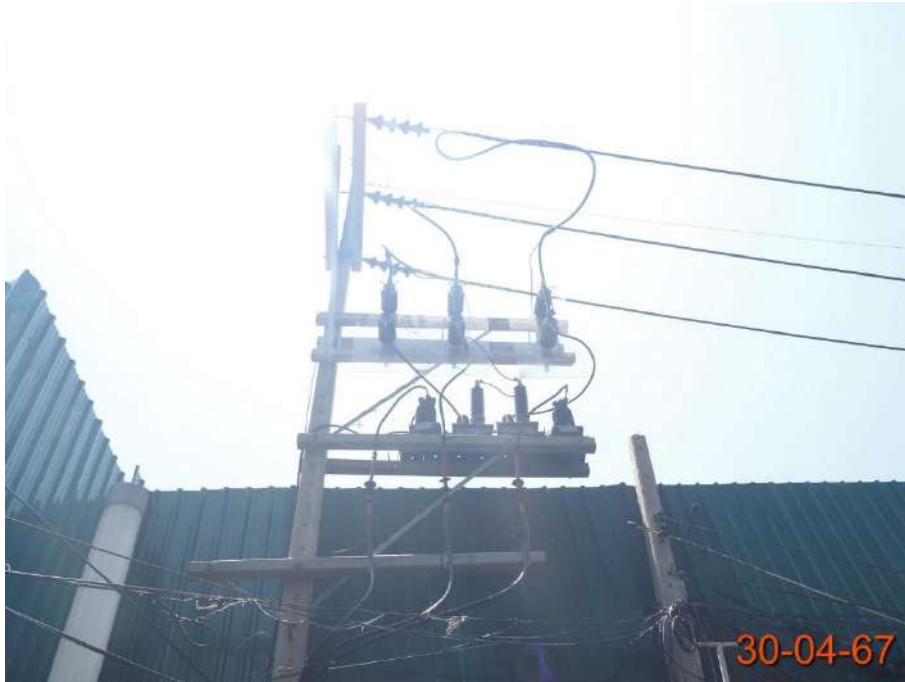
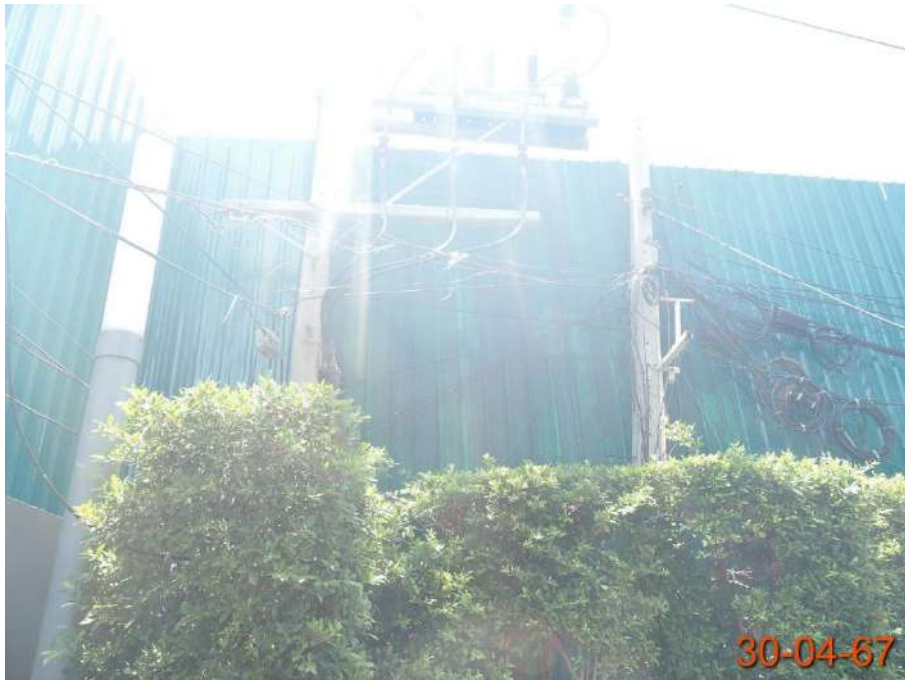
รูปที่ 323-324

สภาพเสาไฟฟ้า และหม้อแปลงไฟฟ้า
