เอกสารส่งมอบรายงานการเข้าสำรวจข้างเคียงก่อนเริ่มงาน

โครงการ GRANDE CENTRE POINT ATLAS PATTAYA

รายงานการสำรวจสภาพอาคารข้างเคียง โครงการก่อสร้างอาคาร
“GRANDE CENTRE POINT ATLAS PATTAYA”
(ก่อนเริ่มงานเสาเข็มเจาะ)

- โครงการก่อสร้าง** : อาคารโรงแรม 2 อาคาร อาคาร A สูง 25 ชั้น, อาคาร B สูง 26 ชั้น และชั้นลอย 1 ชั้น, อาคาร C สูง 8 ชั้น และชั้นลอย 2 ชั้น จำนวน 1 อาคาร, อาคาร D E F G H J สูง 1-4 ชั้น จำนวน 6 อาคาร ทางเชื่อมระหว่างอาคาร A และ B, ทางเชื่อมระหว่างอาคาร B และ C ป้ายบนพื้นดิน จำนวน 3 ป้าย และสรว่ายน้ำภายนอกอาคาร จำนวน 3 สรว
- เจ้าของโครงการ** : บริษัท แอล เอช มอลล์ แอนด์ โฮเทล จำกัด
- ที่ตั้งโครงการ** : ถนนพญา-นาเกลือ ซอยนาเกลือ อำเภอบางละมุง จังหวัดชลบุรี 20150
- ผู้รับเหมางานเสาเข็มเจาะ** : บริษัท ซีฟโก้ จำกัด (มหาชน)
- ระยะเวลางานก่อสร้าง** : เริ่มงานวันที่ 1 เมษายน 2567 กำหนดแล้วเสร็จวันที่ 29 กรกฎาคม 2567
(งานเสาเข็มเจาะ)
- วันที่สำรวจ** : วันที่ 30 เมษายน 2567
- พนักงานสำรวจ** : นายสุเทพ สุวรรณศรี

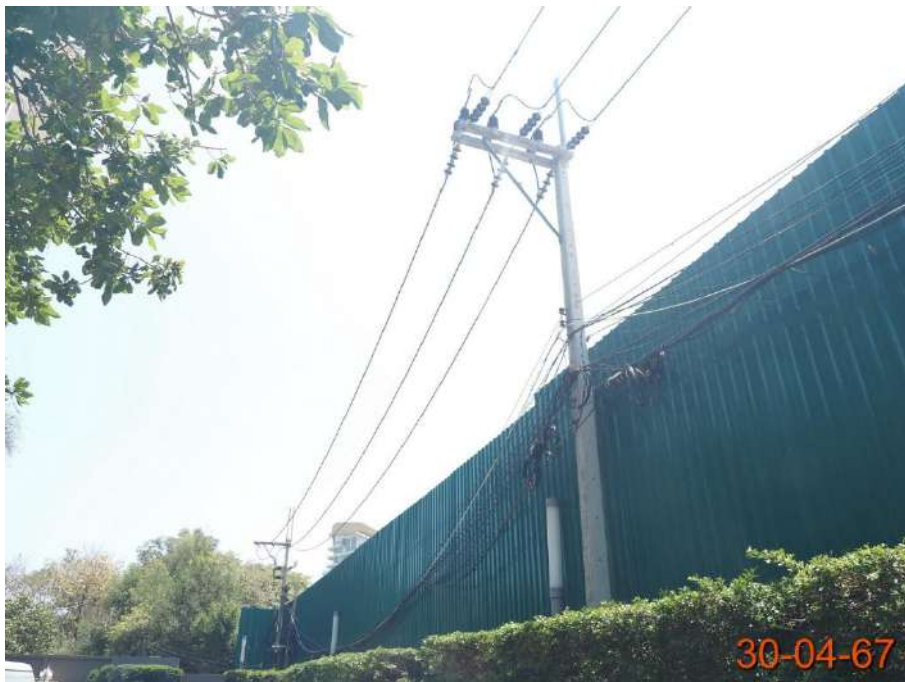
รูปที่ 325-326

สภาพเสาไฟฟ้า และหม้อแปลงไฟฟ้า

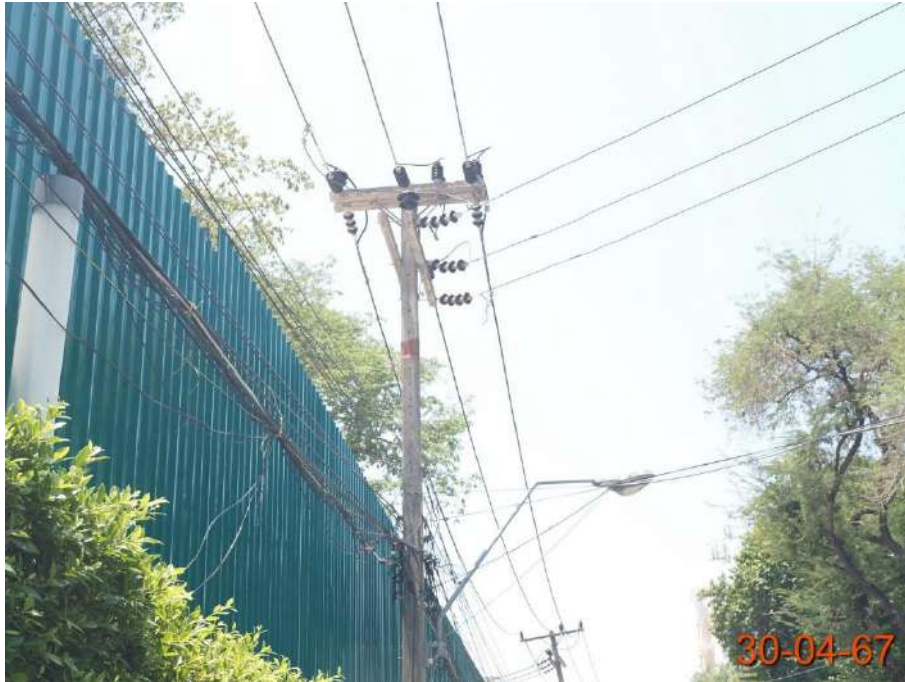
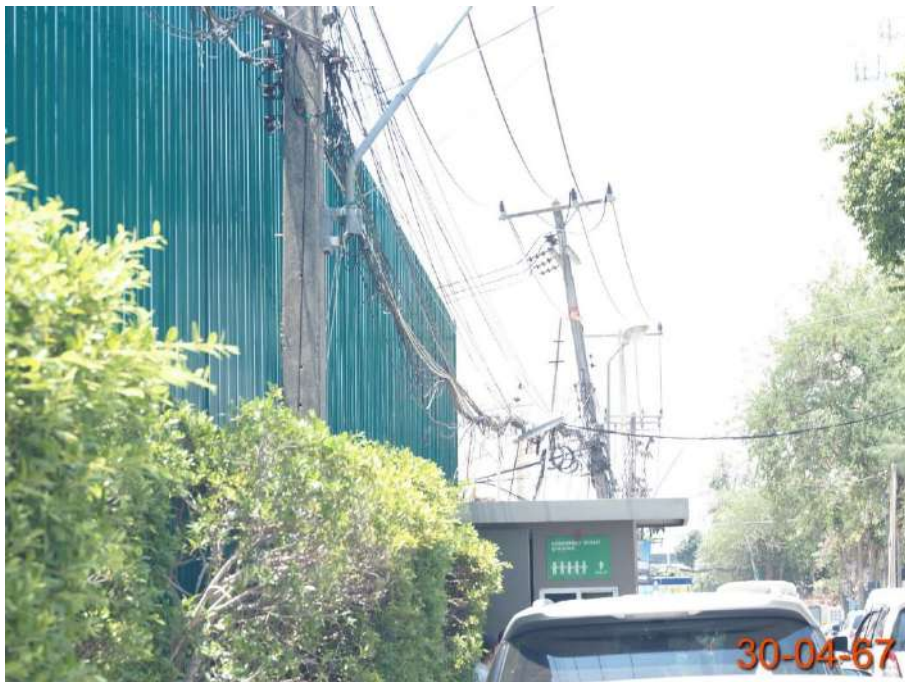
รูปที่ 327-328

สภาพเสาไฟฟ้า และหม้อแปลงไฟฟ้า

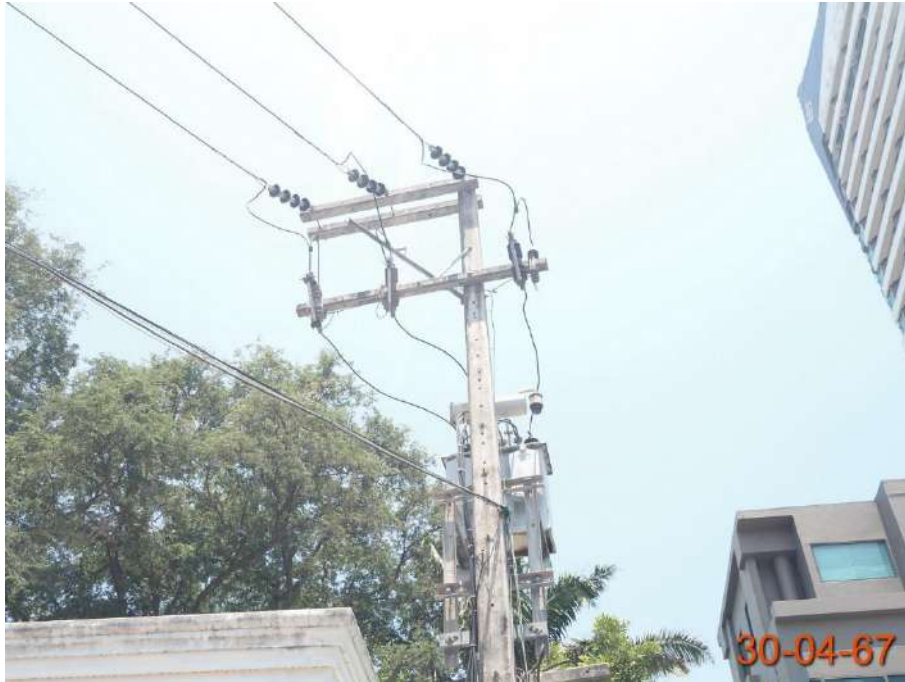
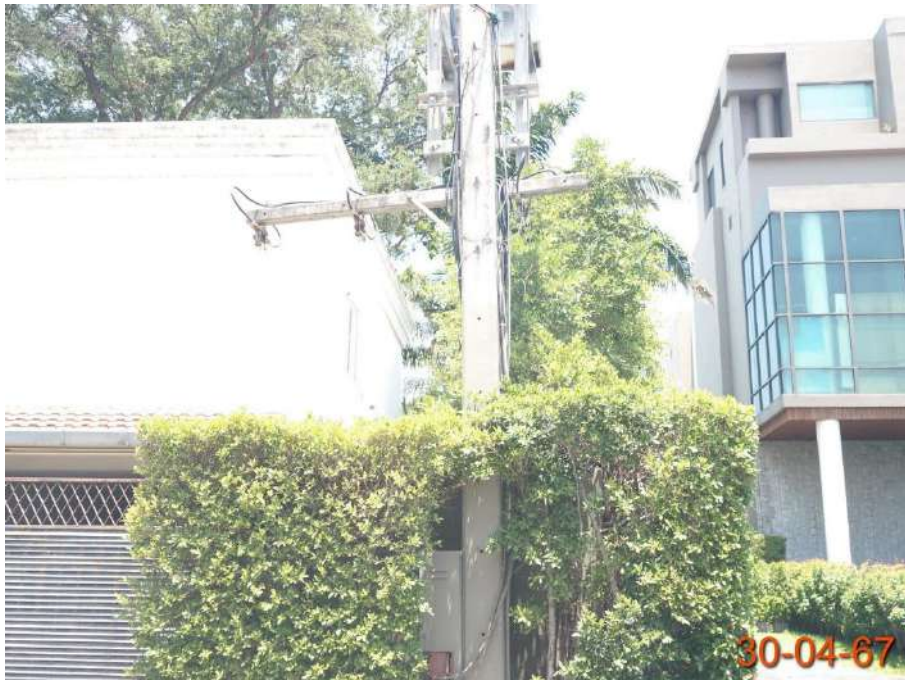
รูปที่ 329-330

สภาพเสาไฟฟ้า และหม้อแปลงไฟฟ้า

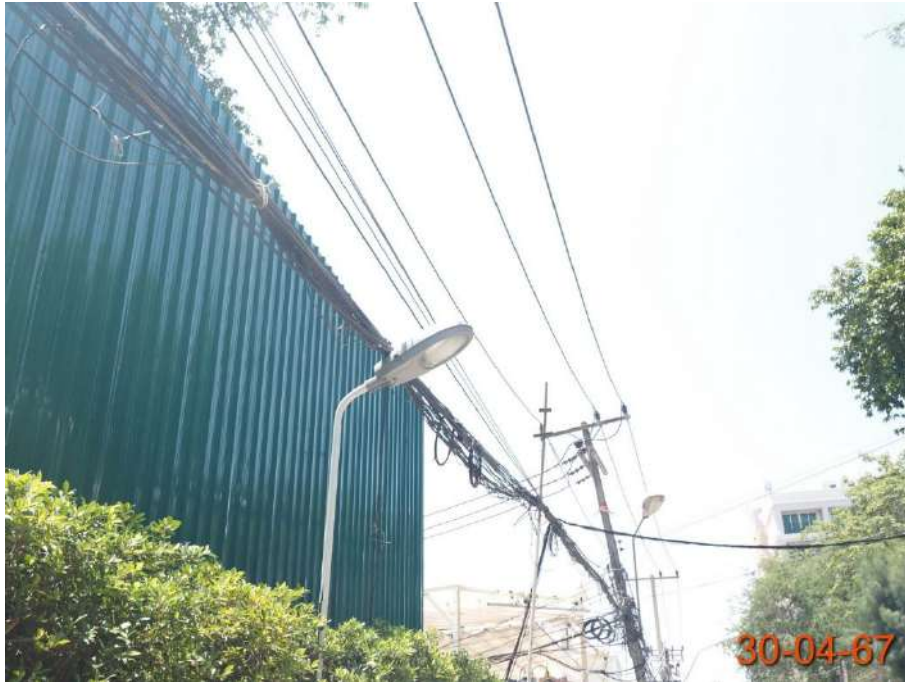
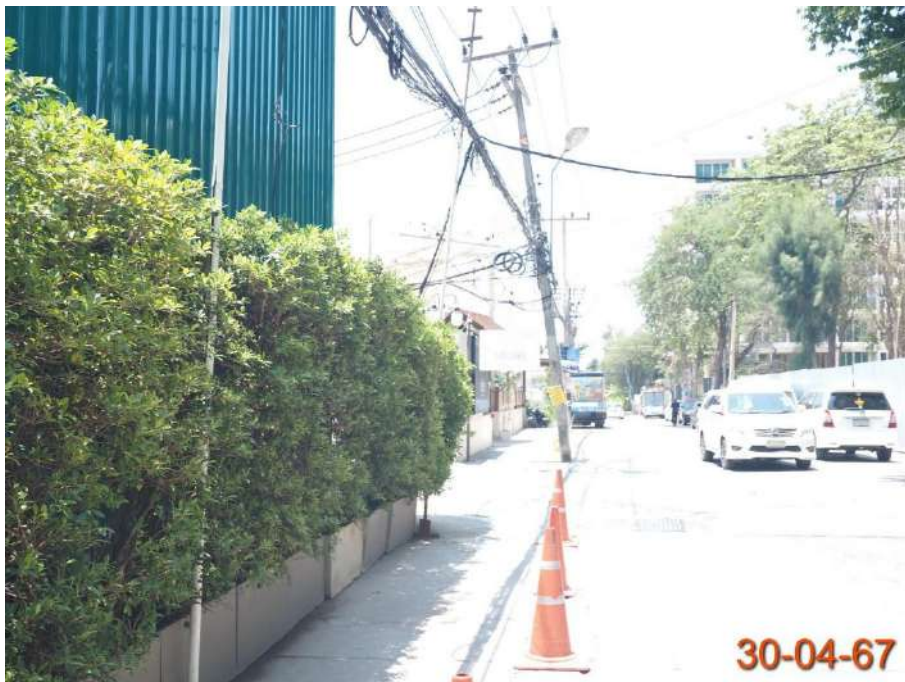
รูปที่ 331-332

สภาพเสาไฟฟ้า และหม้อแปลงไฟฟ้า10

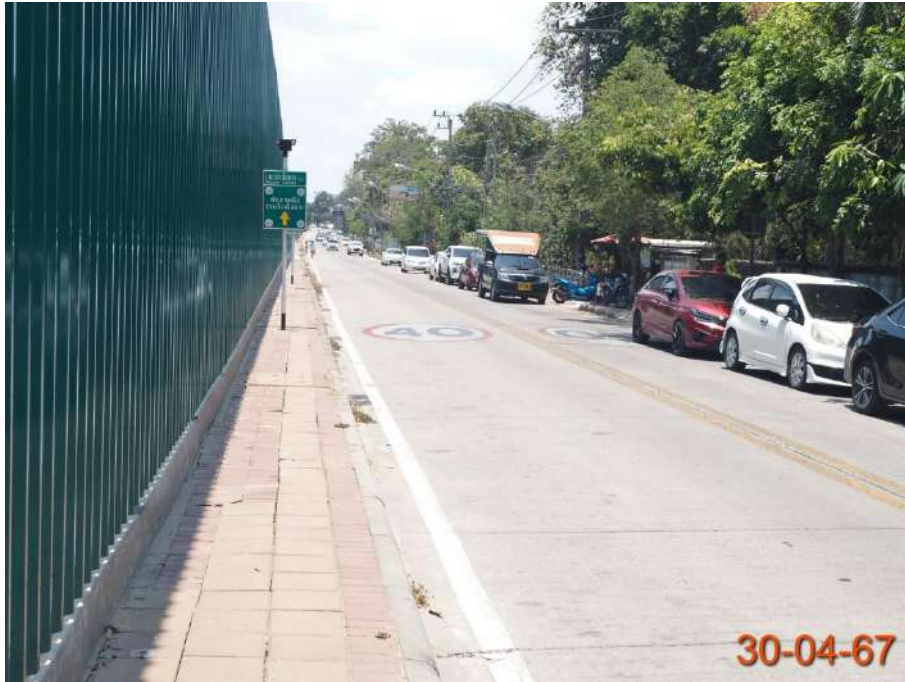
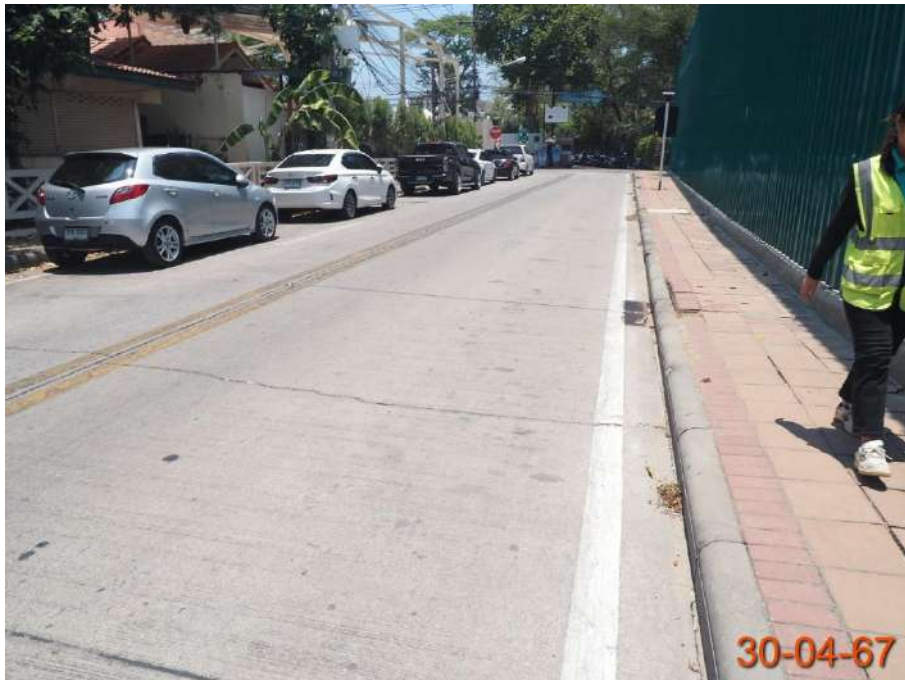
รูปที่ 777-778

สภาพซอยสารสิน

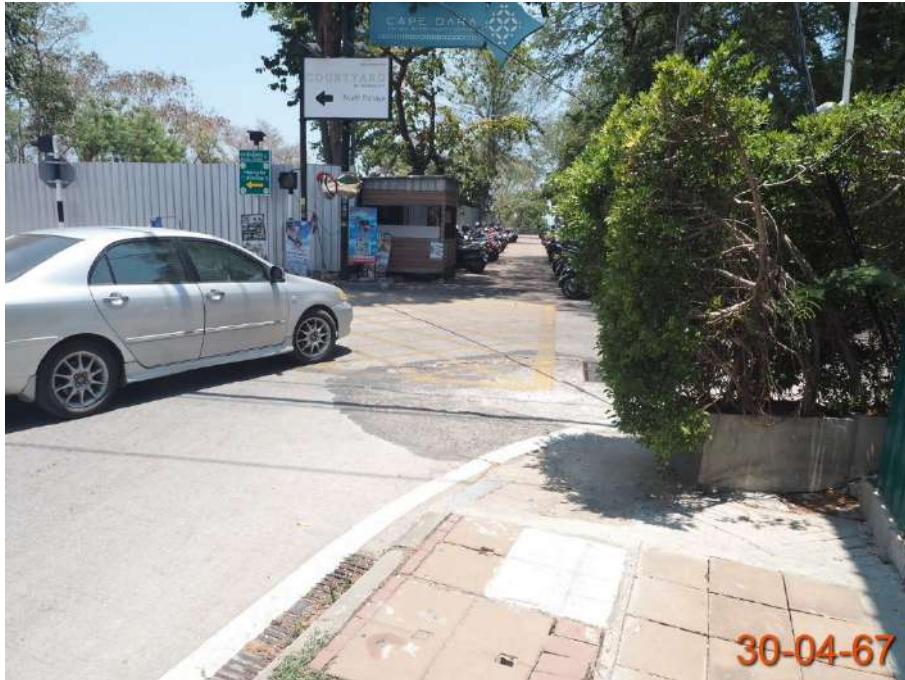
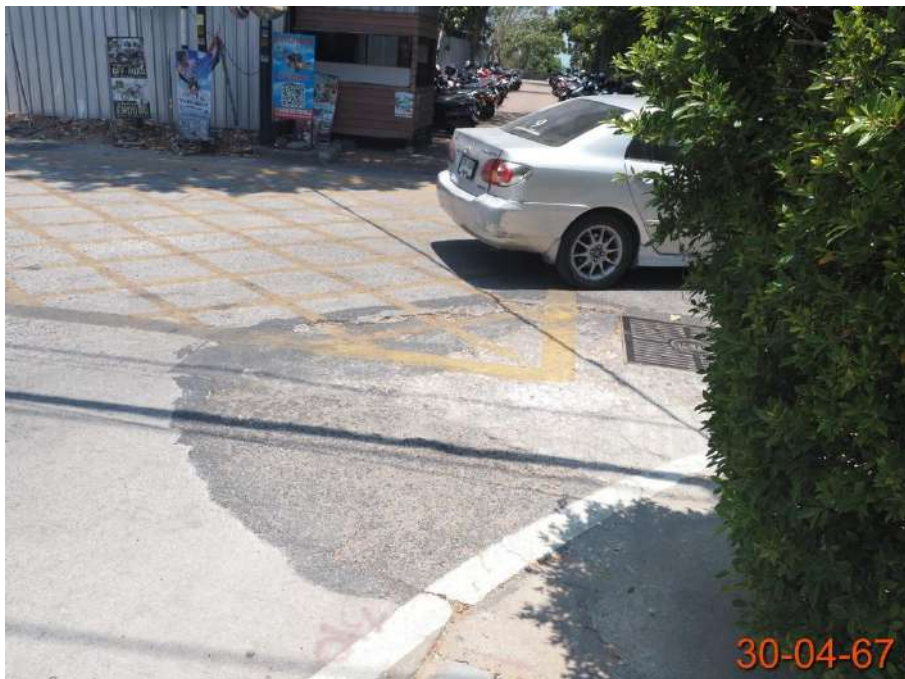
รูปที่ 779-780

รอยแตกร้าวซอยสารสิน - ทางเท้า

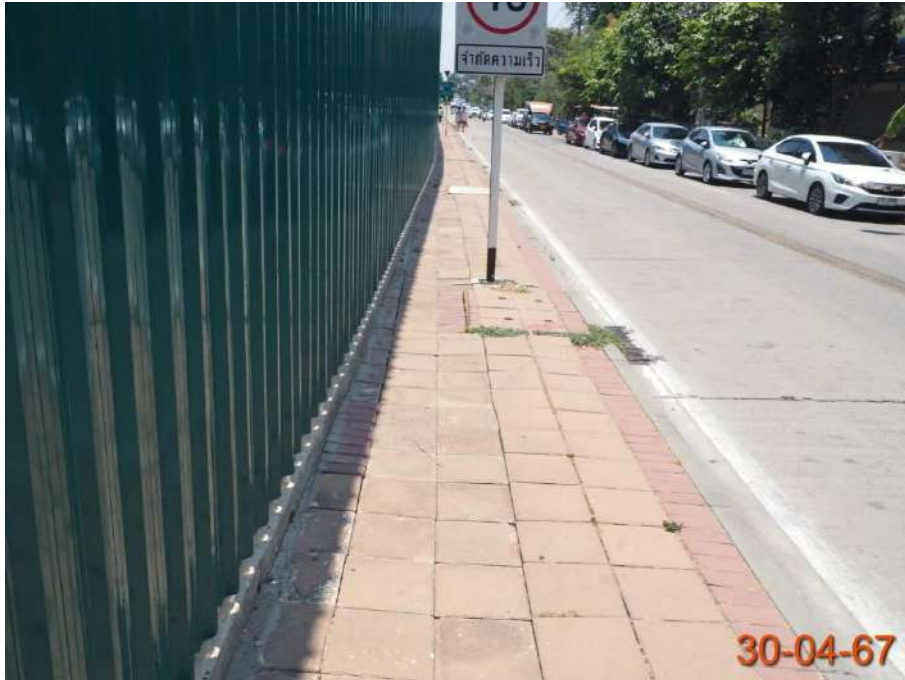
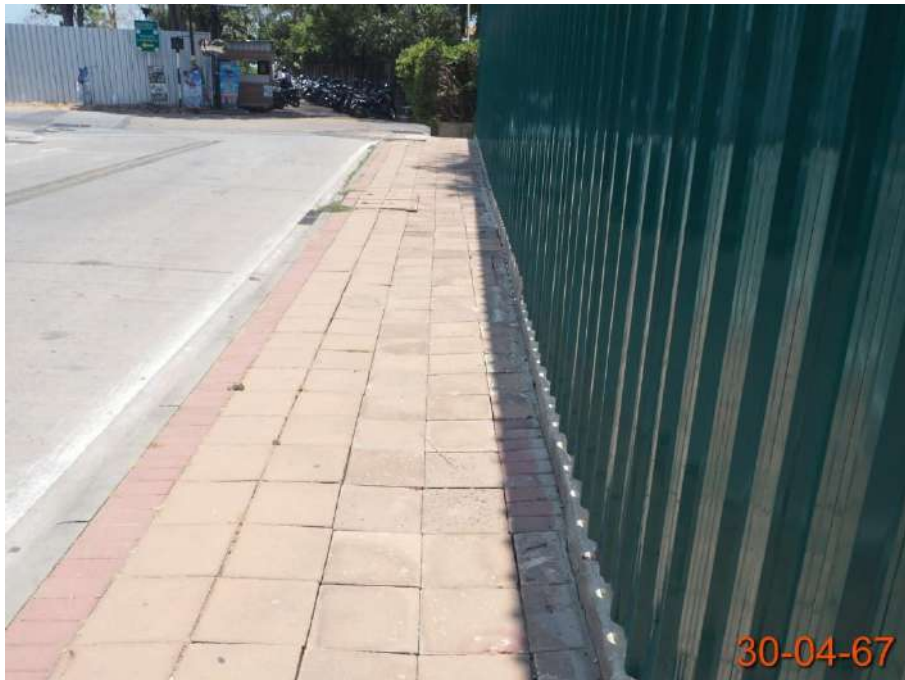
รูปที่ 781-782

รอยแตกร้าวซอยสารสิน - ทางเท้า

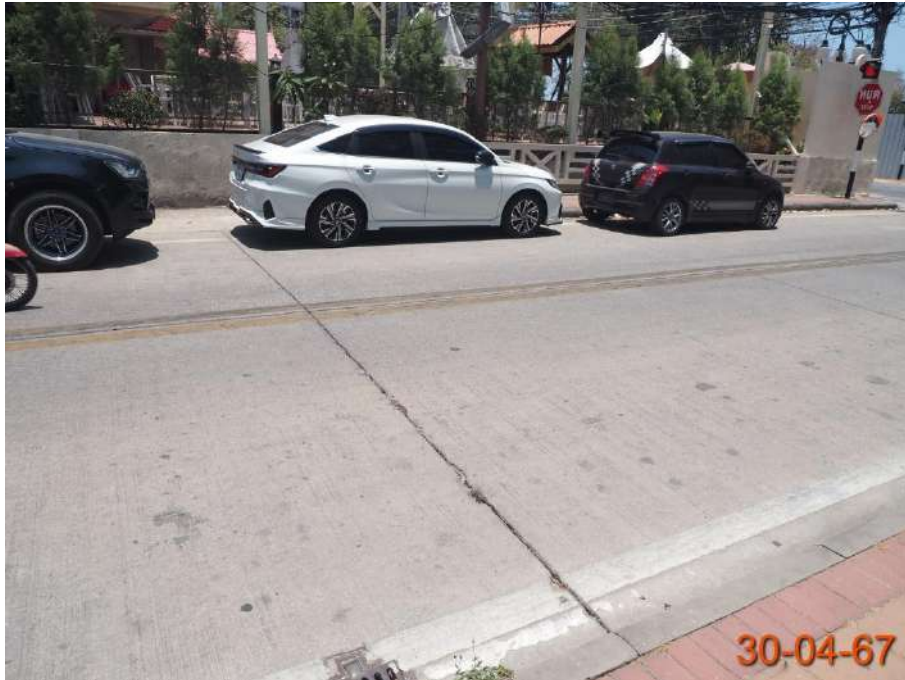
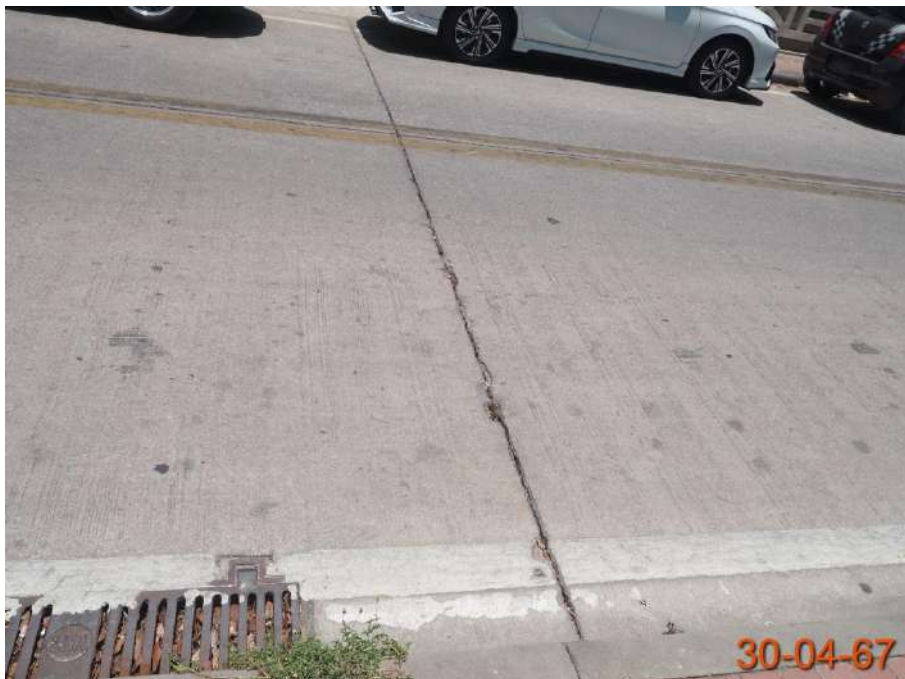
รูปที่ 783-784

รอยแตกร้าวซอยสารสิน - ทางเท้า

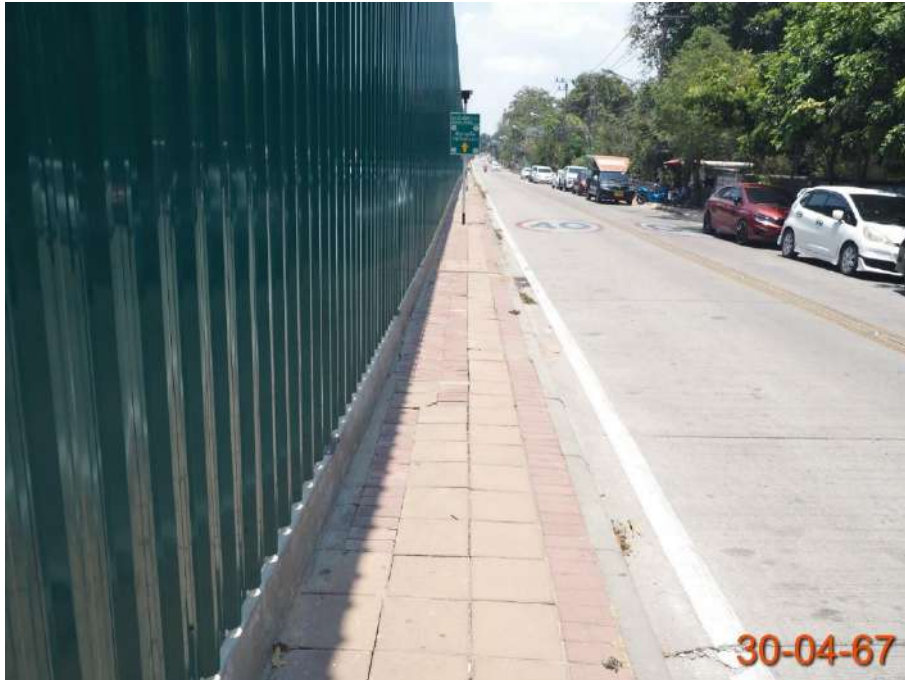
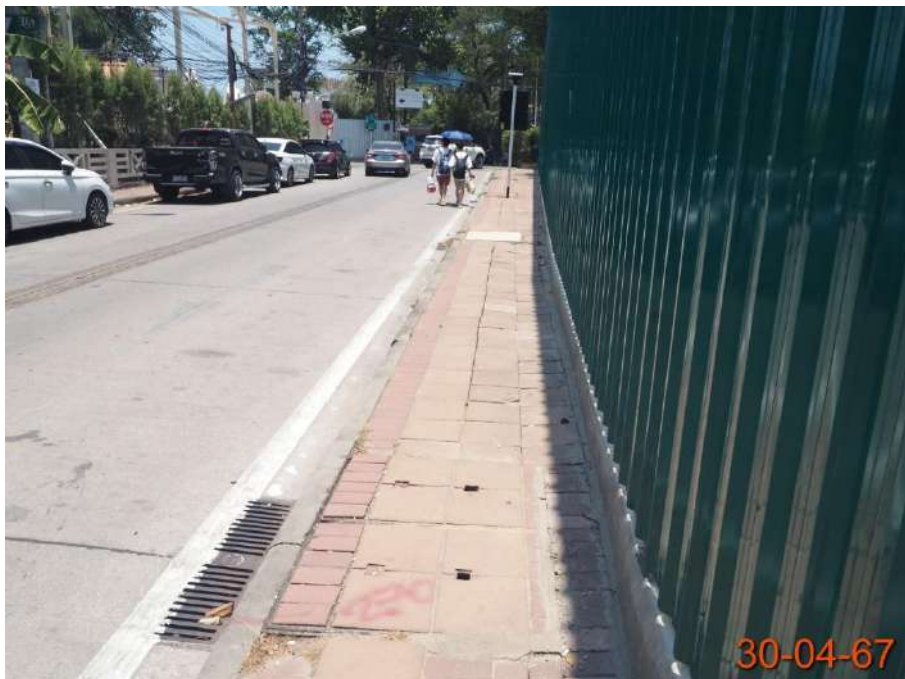
รูปที่ 785-786

รอยแตกร้าวซอยสารสิน - ทางเท้า

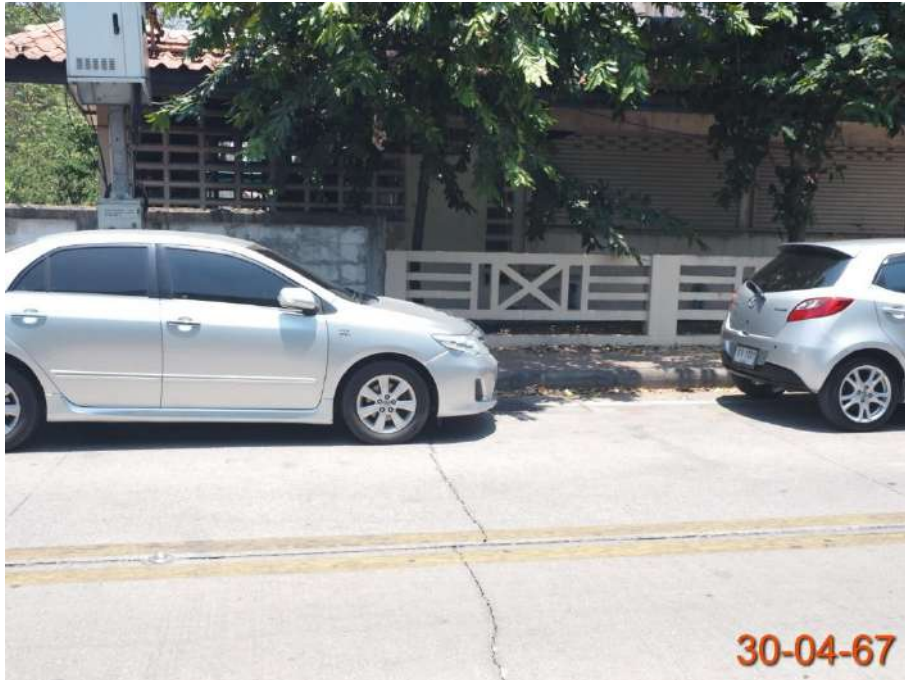
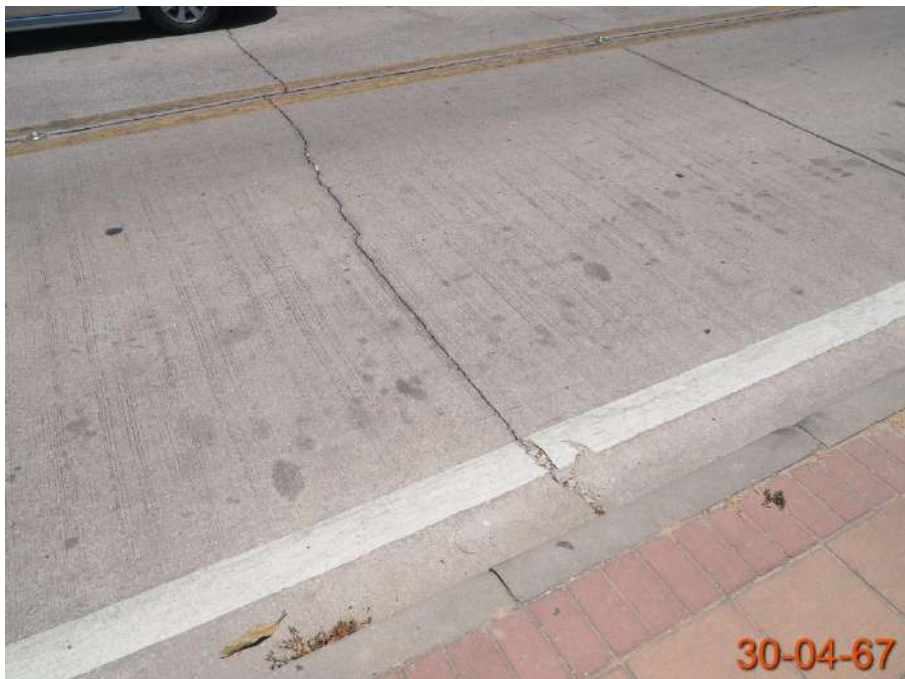
รูปที่ 787-788

รอยแตกร้าวซอยสารสิน - ทางเท้า

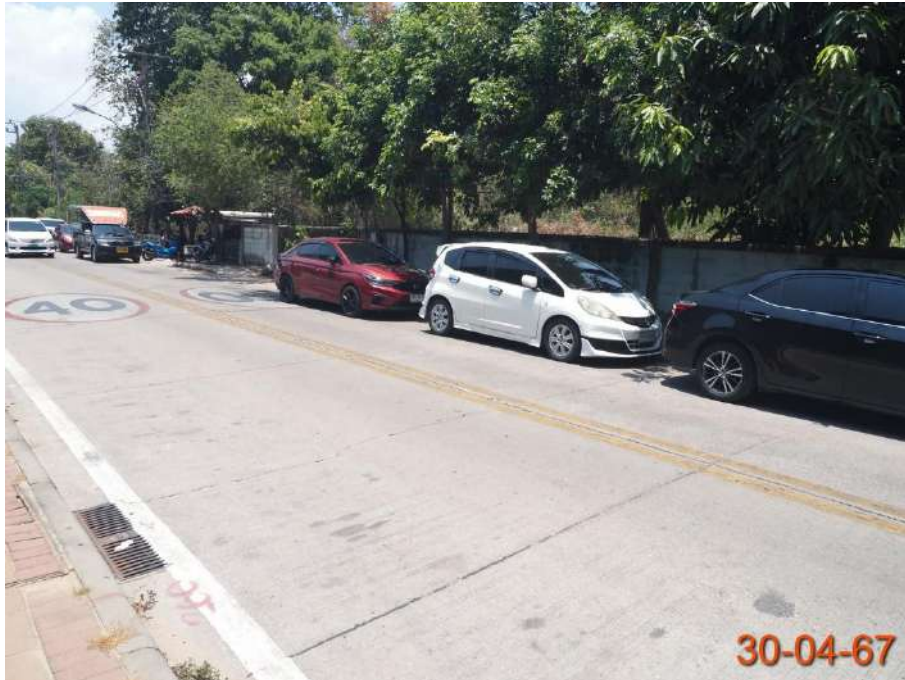
รูปที่ 789-790

รอยแตกร้าวซอยสารสิน - ทางเท้า

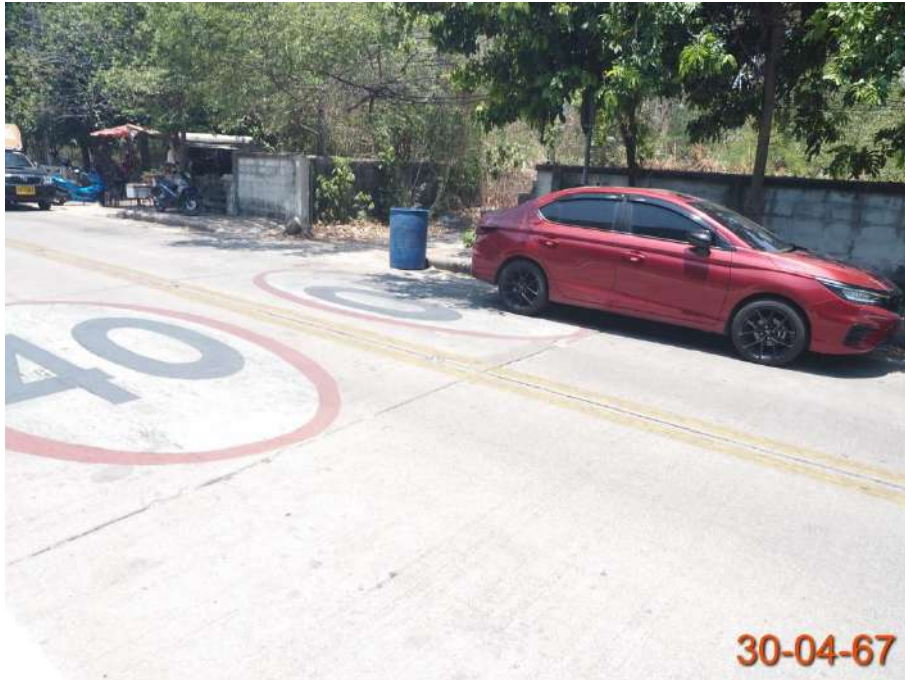
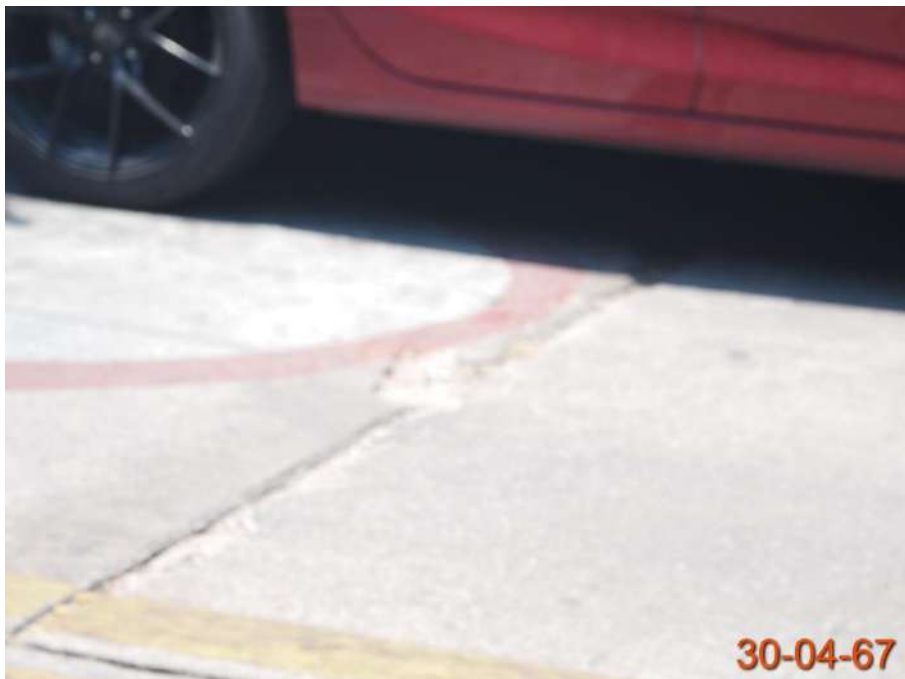
รูปที่ 791-792

รอยแตกร้าวซอยสารสิน - ทางเท้า

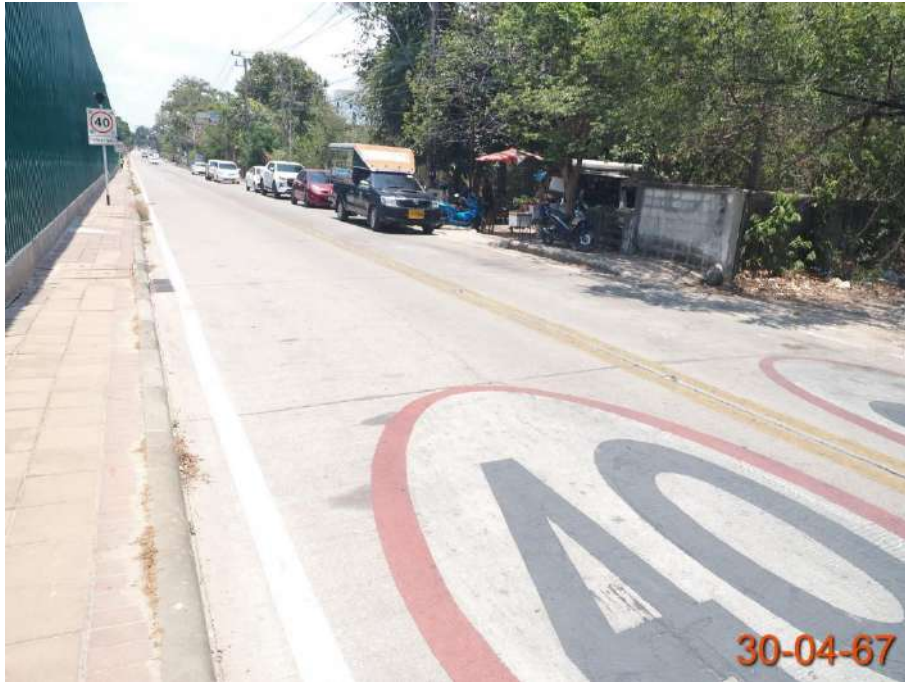
รูปที่ 793-794

รอยแตกร้าวซอยสารสิน - ทางเท้า

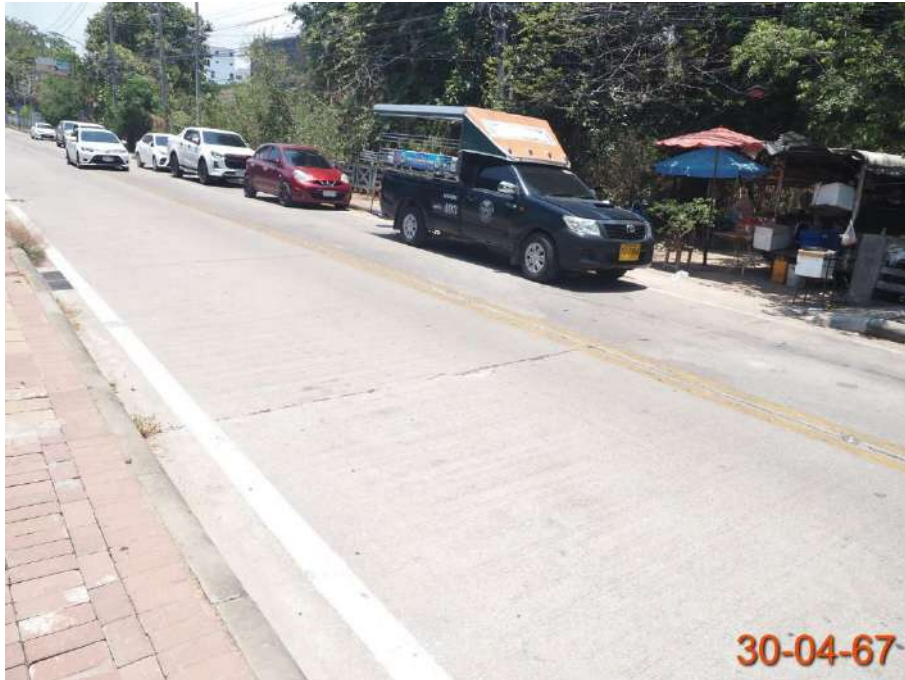
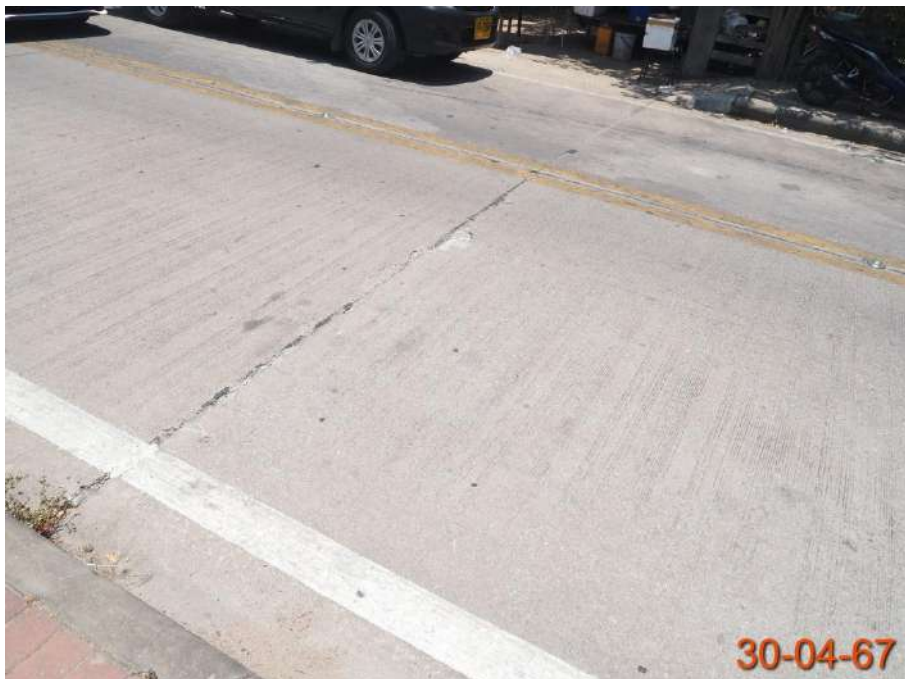
รูปที่ 795-796

รอยแตกร้าวซอยสารสิน - ทางเท้า

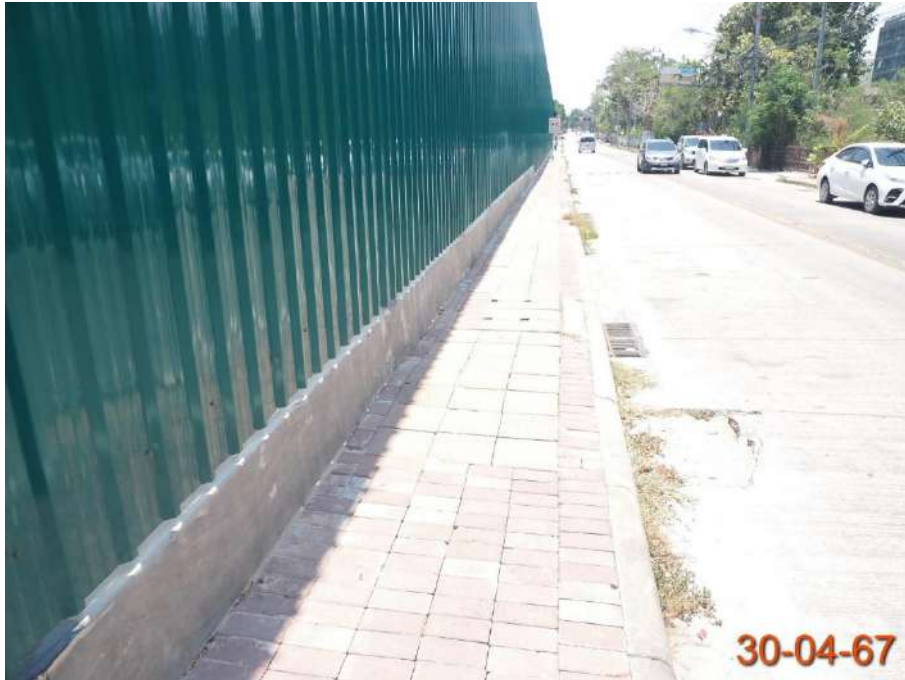
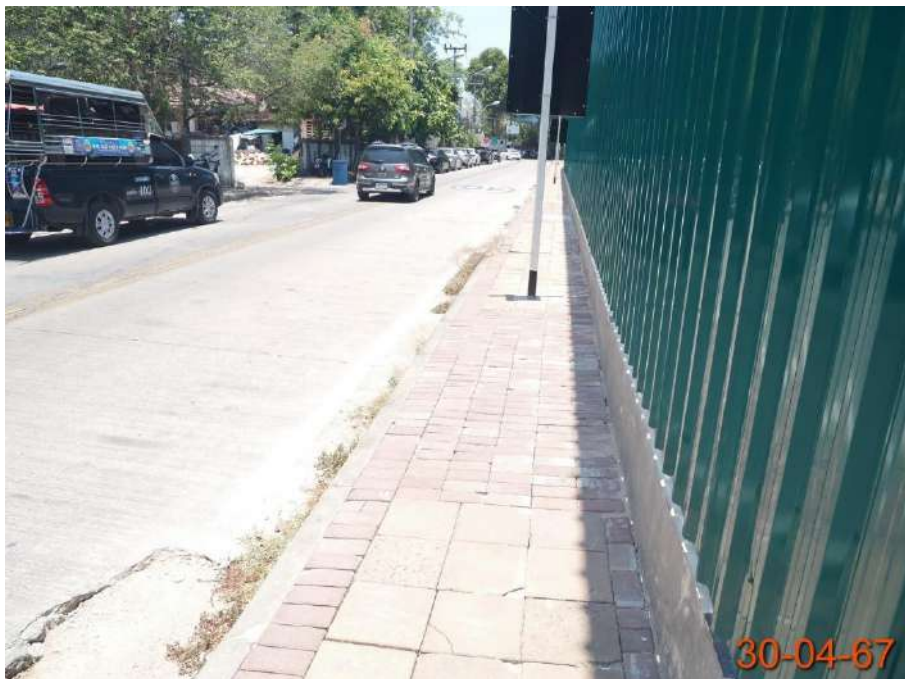
รูปที่ 797-798

รอยแตกร้าวซอยสารสิน - ทางเท้า

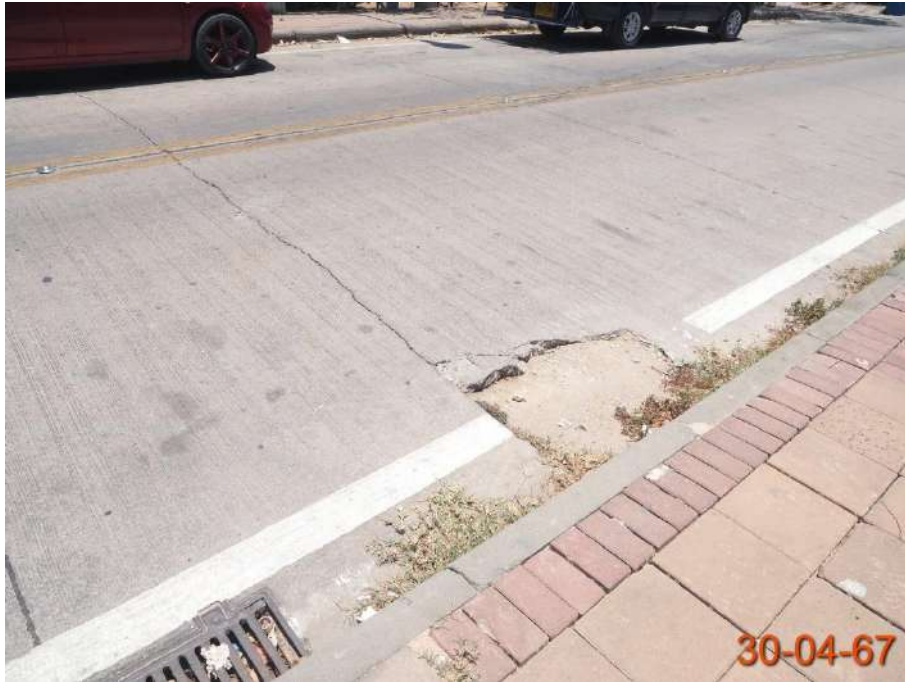
รูปที่ 799-800

รอยแตกร้าวซอยสารสิน - ทางเท้า

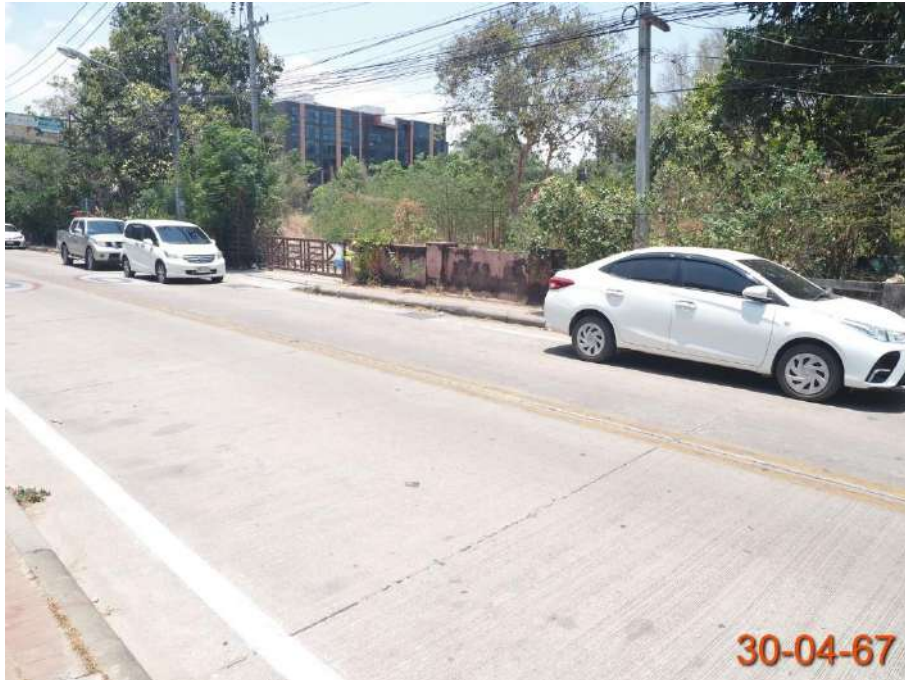
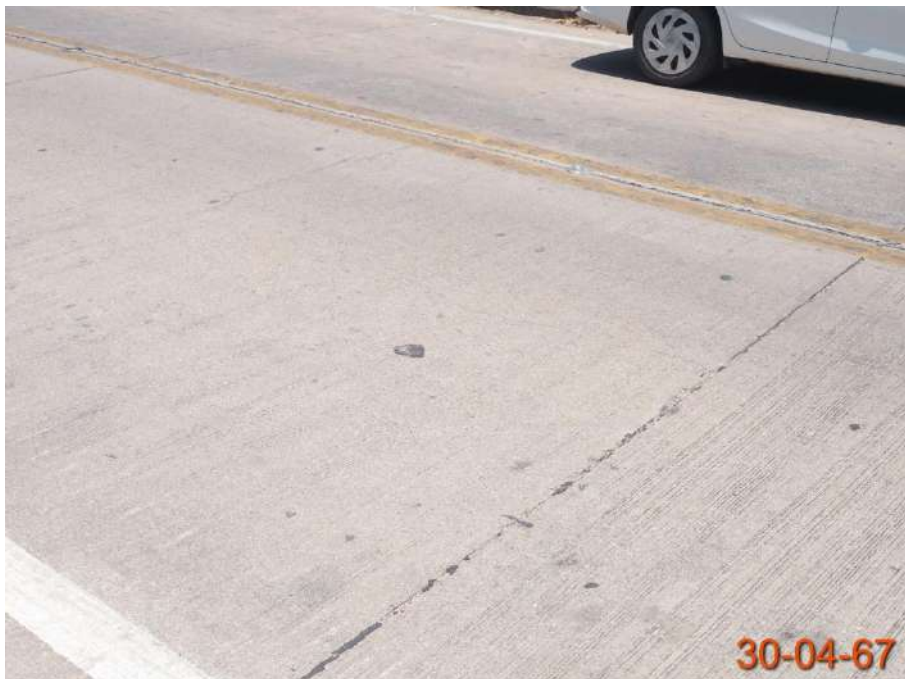
รูปที่ 801-802

รอยแตกร้าวซอยสารสิน - ทางเท้า

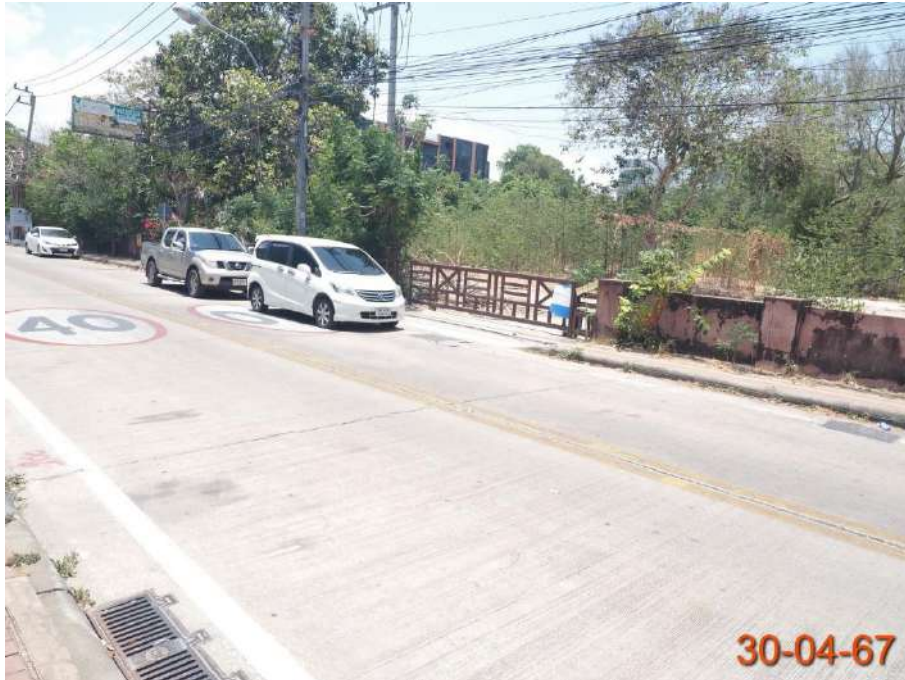
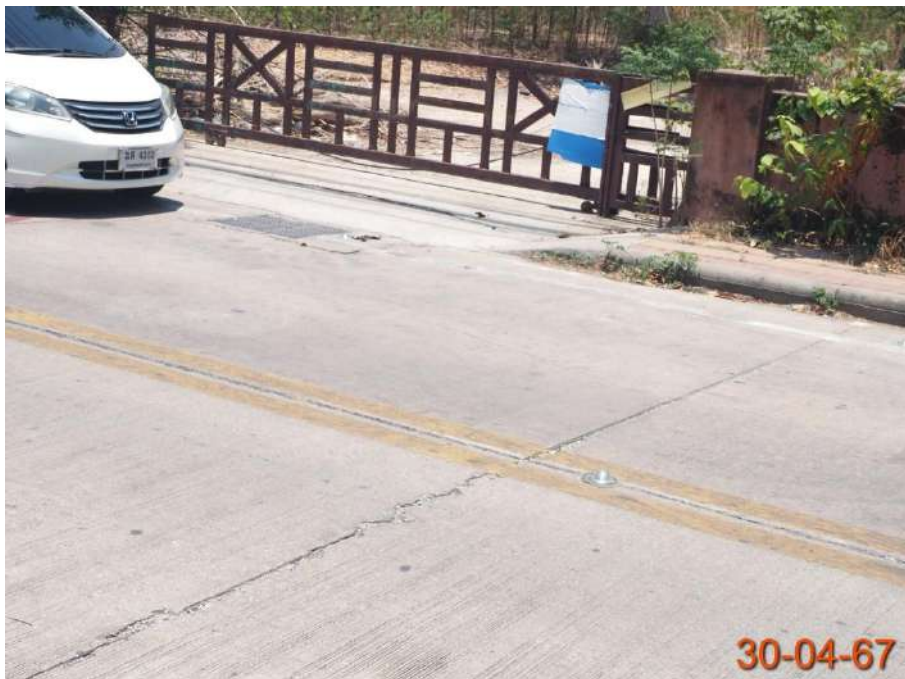
รูปที่ 803-804

รอยแตกร้าวซอยสารสิน - ทางเท้า

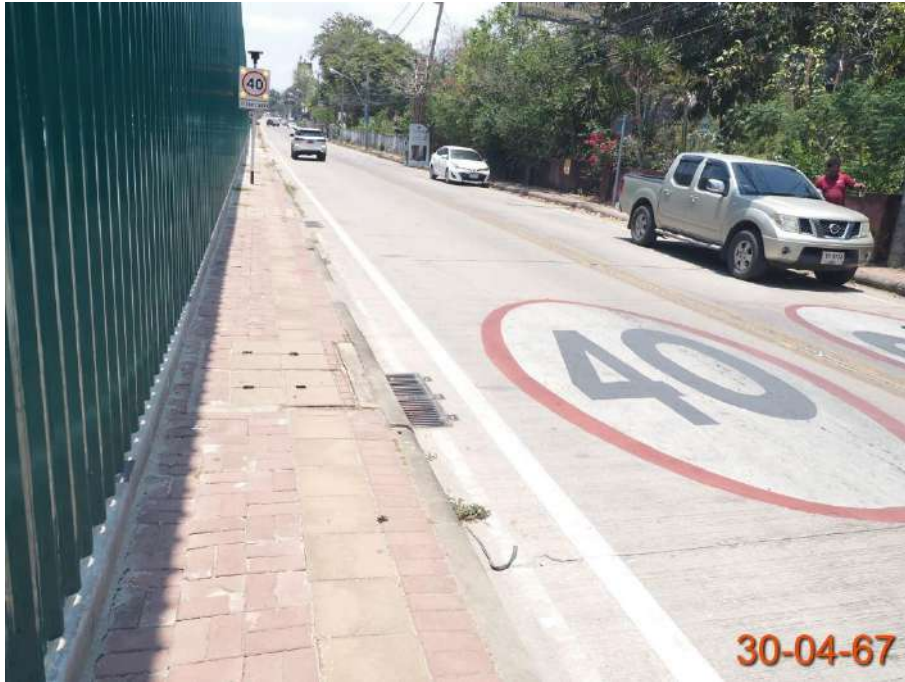
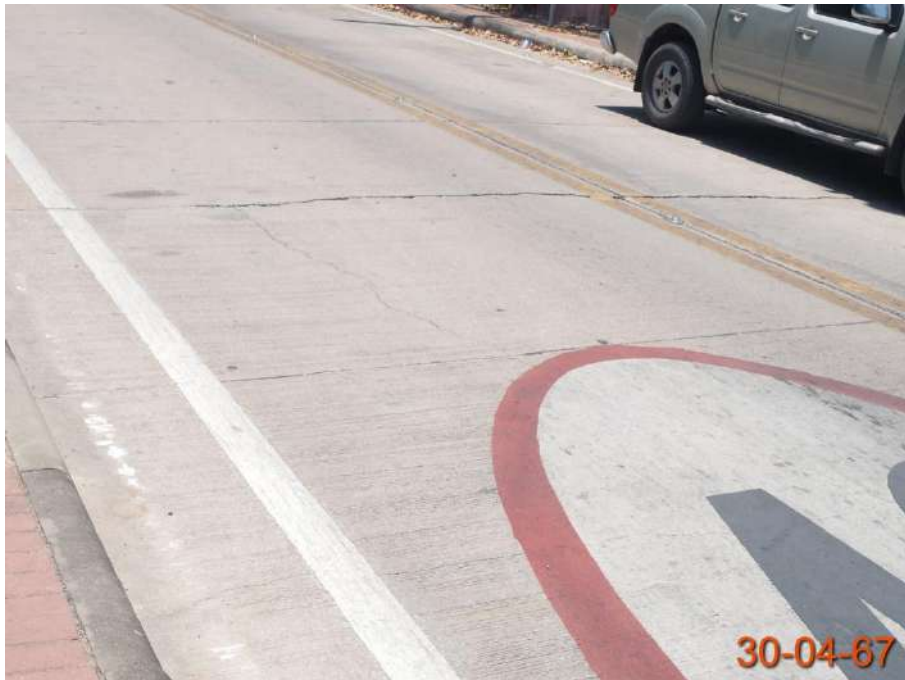
รูปที่ 805-806

รอยแตกร้าวซอยสารสิน - ทางเท้า

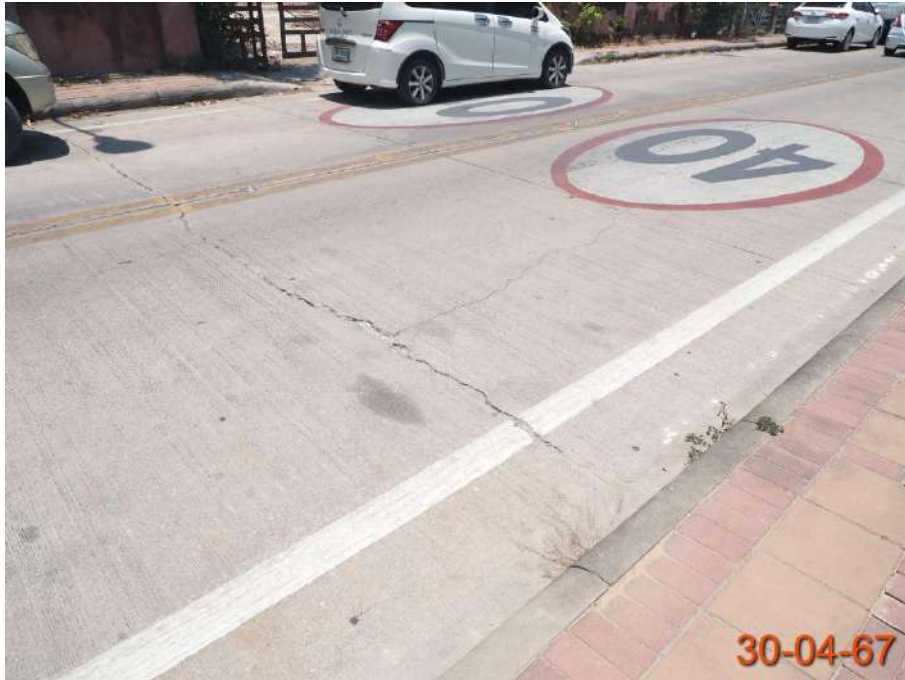
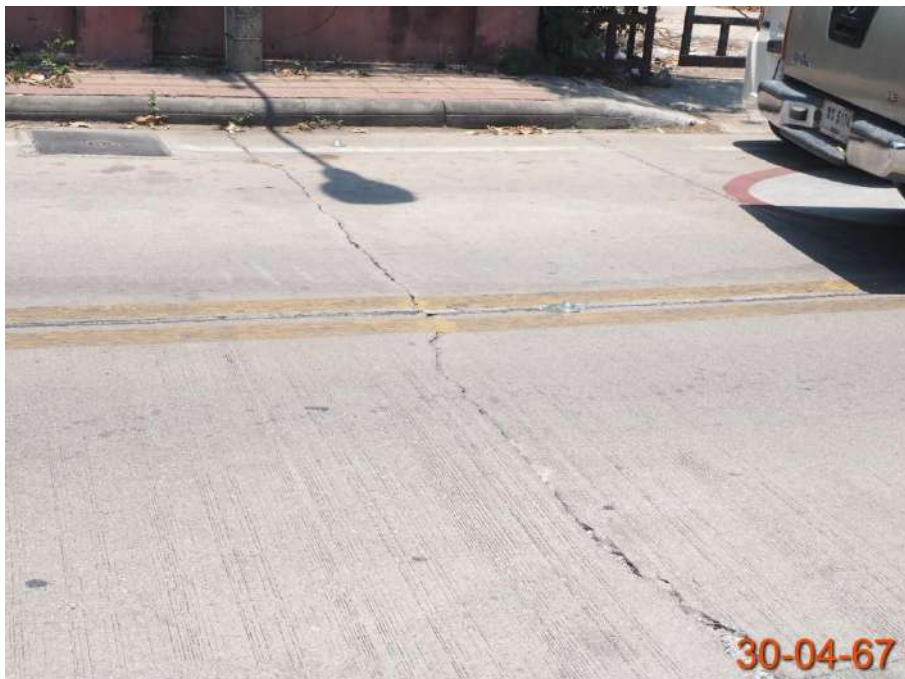
รูปที่ 807-808

รอยแตกร้าวซอยสารสิน - ทางเท้า
