เอกสารส่งมอบรายงานการเข้าสำรวจข้างเคียงก่อนเริ่มงาน

โครงการ GRANDE CENTRE POINT ATLAS PATTAYA

รายงานการสำรวจสภาพอาคารข้างเคียง โครงการก่อสร้างอาคาร
“GRANDE CENTRE POINT ATLAS PATTAYA”
(ก่อนเริ่มงานเสาเข็มเจาะ)

- โครงการก่อสร้าง** : อาคารโรงแรม 2 อาคาร อาคาร A สูง 25 ชั้น, อาคาร B สูง 26 ชั้น และชั้นลอย 1 ชั้น, อาคาร C สูง 8 ชั้น และชั้นลอย 2 ชั้น จำนวน 1 อาคาร, อาคาร D E F G H J สูง 1-4 ชั้น จำนวน 6 อาคาร ทางเชื่อมระหว่างอาคาร A และ B, ทางเชื่อมระหว่างอาคาร B และ C ป้ายบนพื้นดิน จำนวน 3 ป้าย และสรว่ายน้ำภายนอกอาคาร จำนวน 3 สรว
- เจ้าของโครงการ** : บริษัท แอล เอช มอลล์ แอนด์ โฮเทล จำกัด
- ที่ตั้งโครงการ** : ถนนพญา-นาเกลือ ซอยนาเกลือ อำเภอบางละมุง จังหวัดชลบุรี 20150
- ผู้รับเหมางานเสาเข็มเจาะ** : บริษัท ซีฟโก้ จำกัด (มหาชน)
- ระยะเวลางานก่อสร้าง** : เริ่มงานวันที่ 1 เมษายน 2567 กำหนดแล้วเสร็จวันที่ 29 กรกฎาคม 2567
(งานเสาเข็มเจาะ)
- วันที่สำรวจ** : วันที่ 30 เมษายน 2567
- พนักงานสำรวจ** : นายสุเทพ สุวรรณศรี

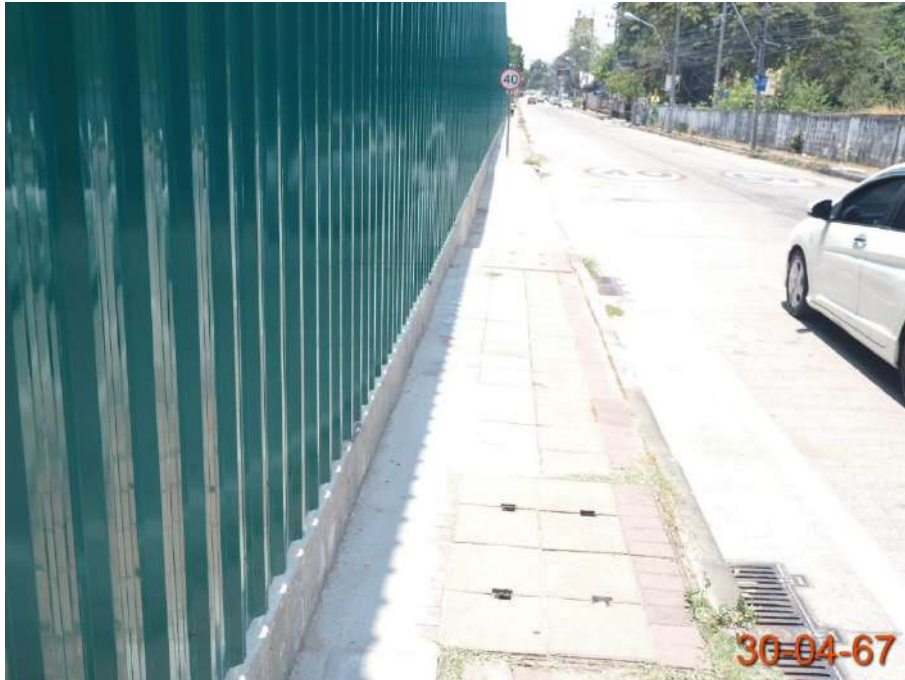
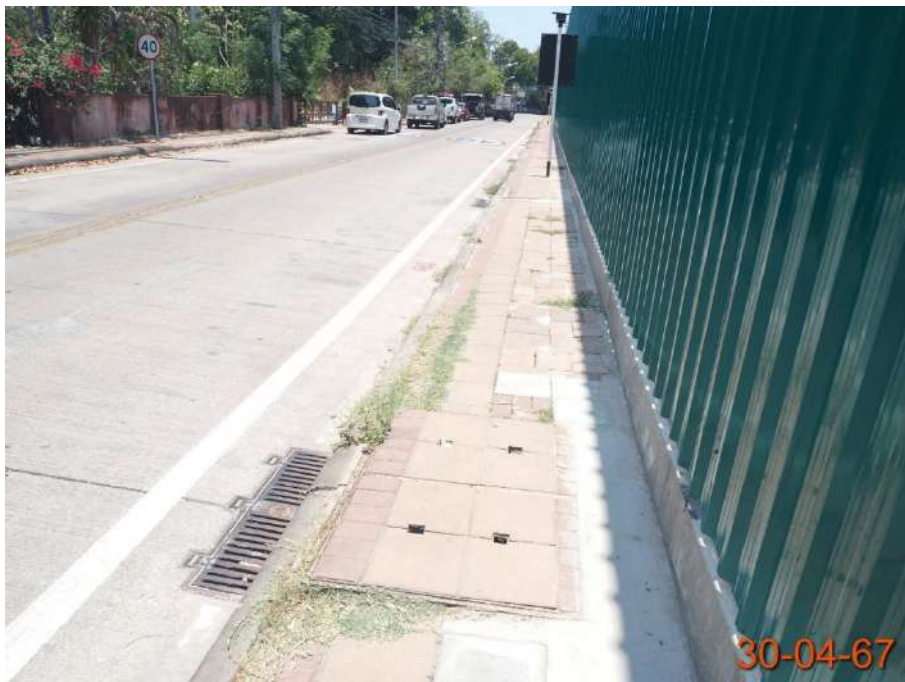
รูปที่ 809-810

รอยแตกร้าวซอยสารสิน - ทางเท้า

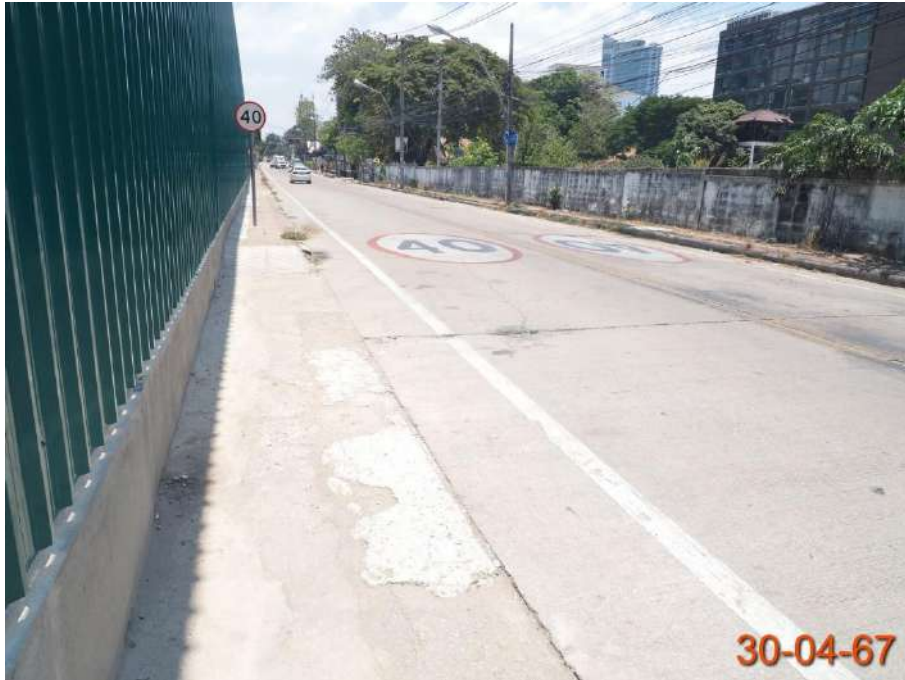
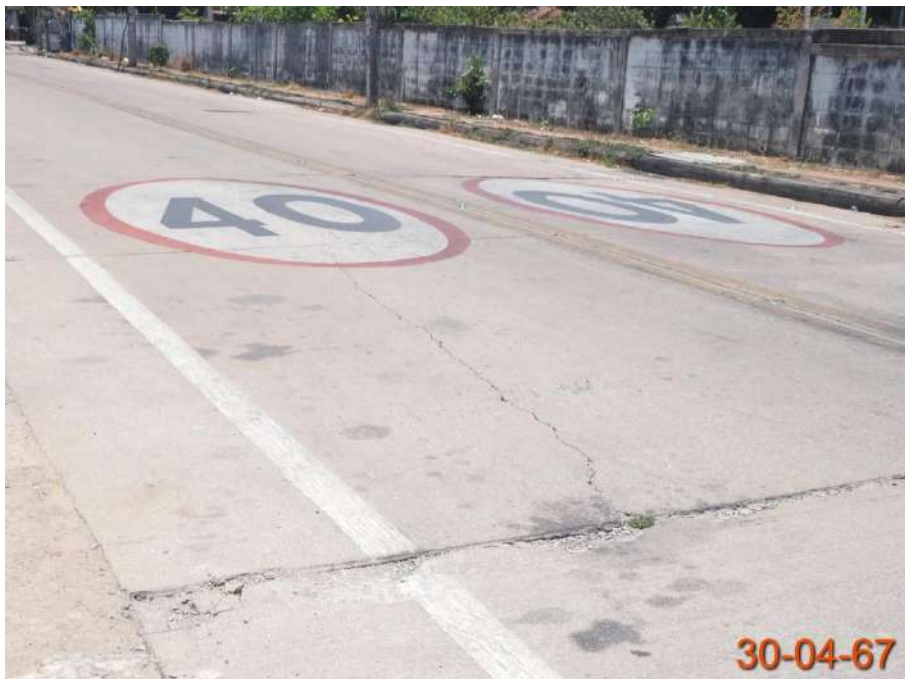
รูปที่ 811-812

รอยแตกร้าวซอยสารสิน - ทางเท้า

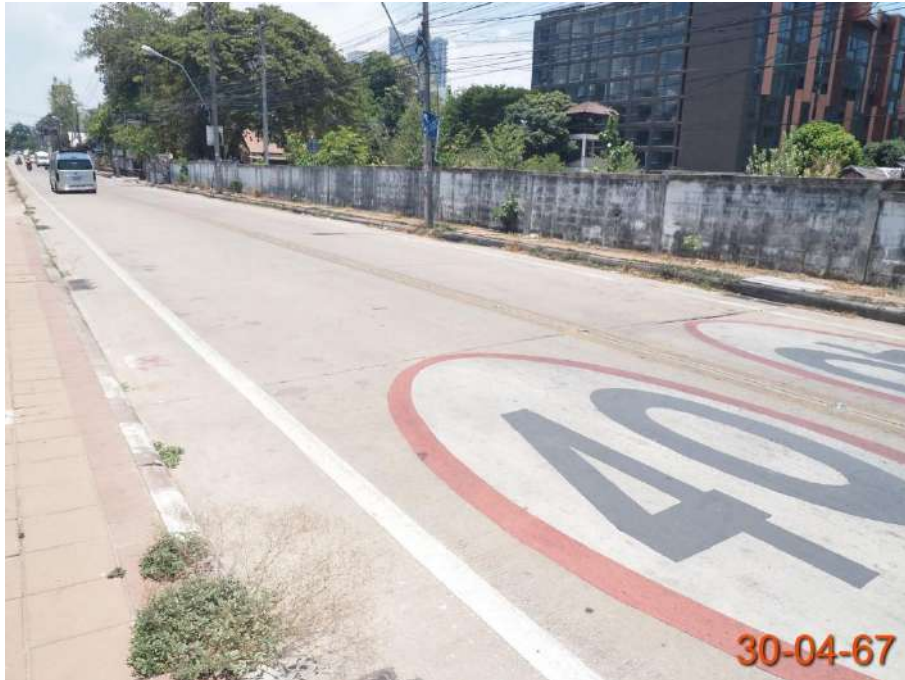
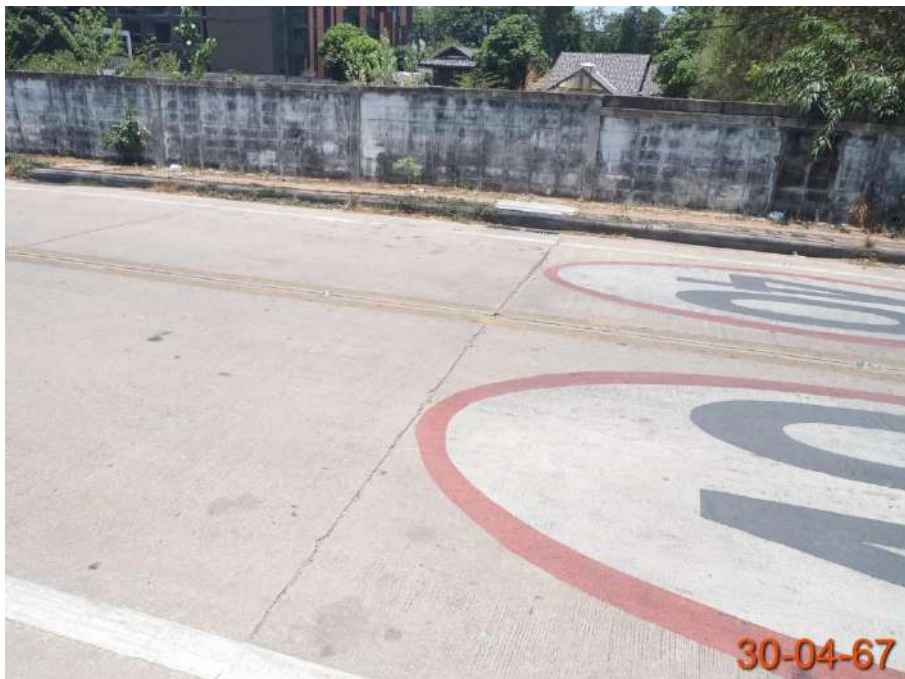
รูปที่ 813-814

รอยแตกร้าวซอยสารสิน - ทางเท้า

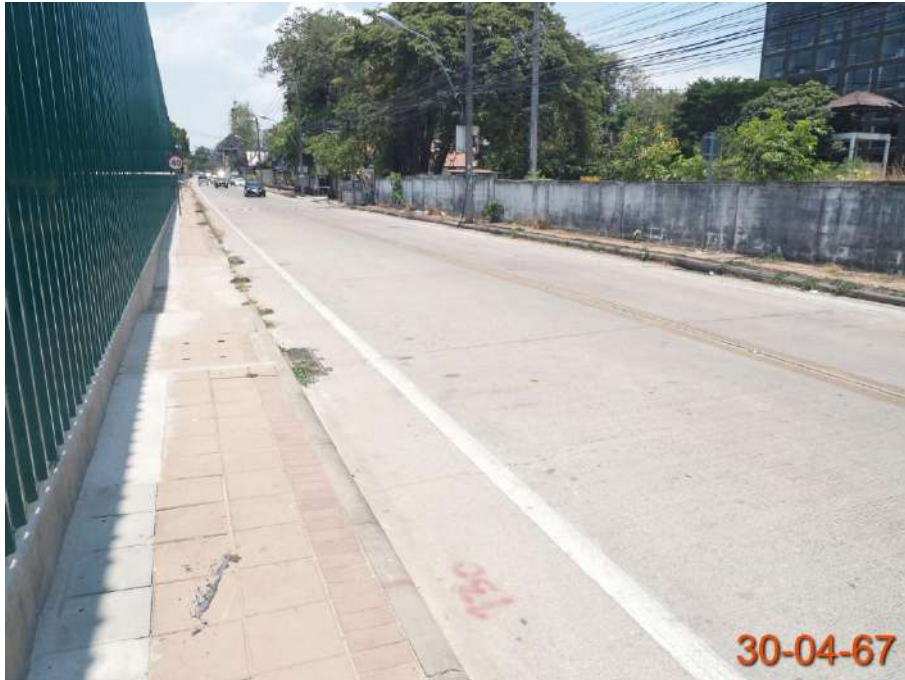
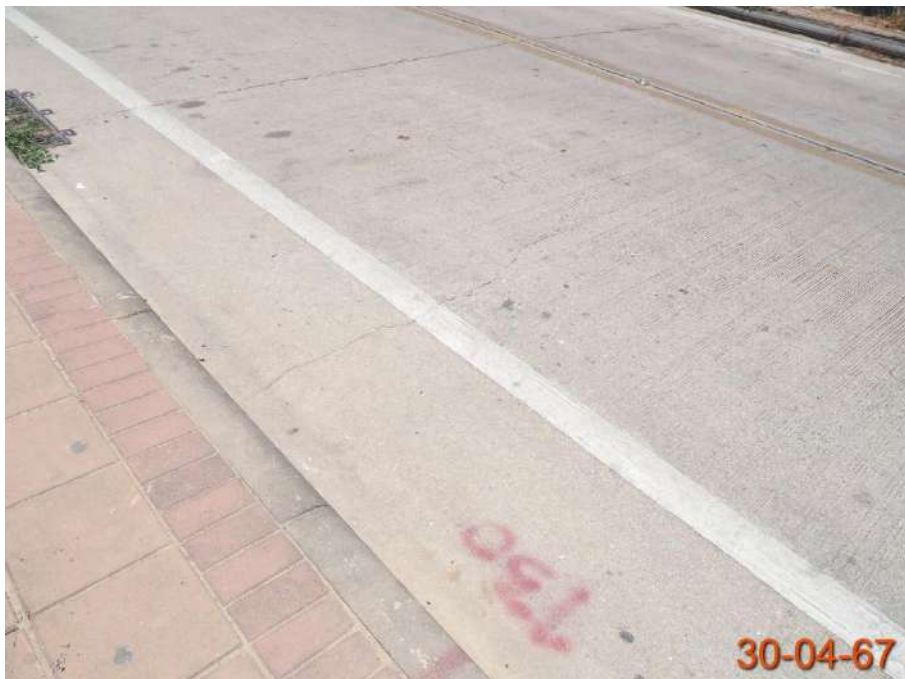
รูปที่ 815-816

รอยแตกร้าวซอยสารสิน - ทางเท้า

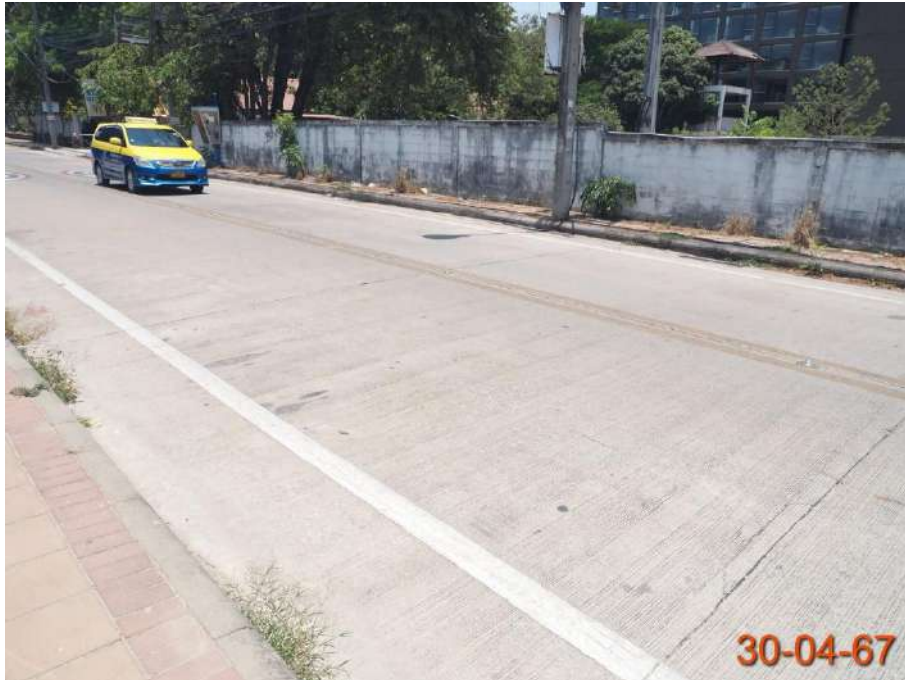
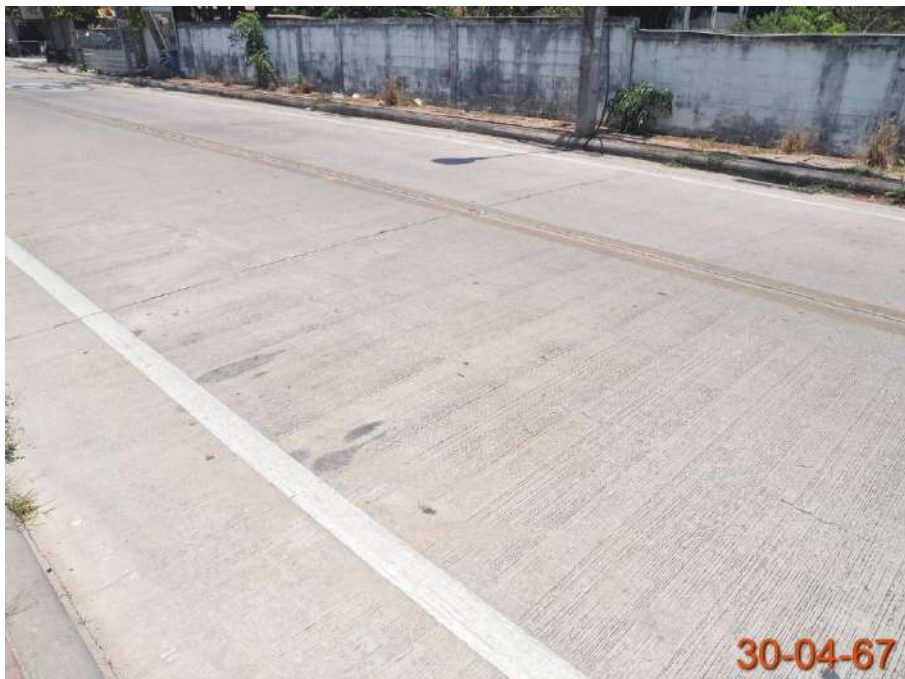
รูปที่ 817-818

รอยแตกร้าวซอยสารสิน - ทางเท้า

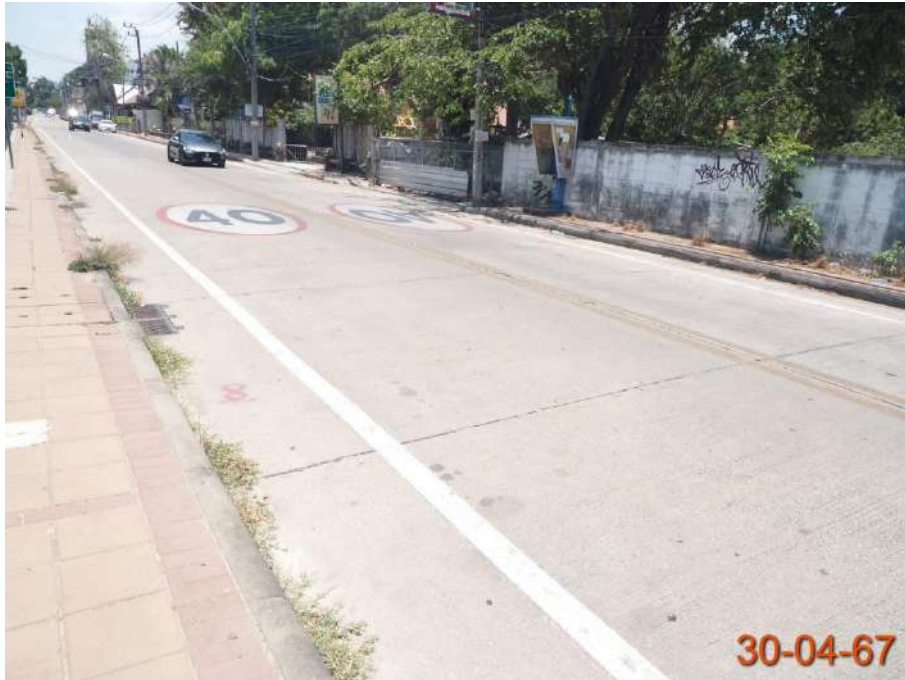
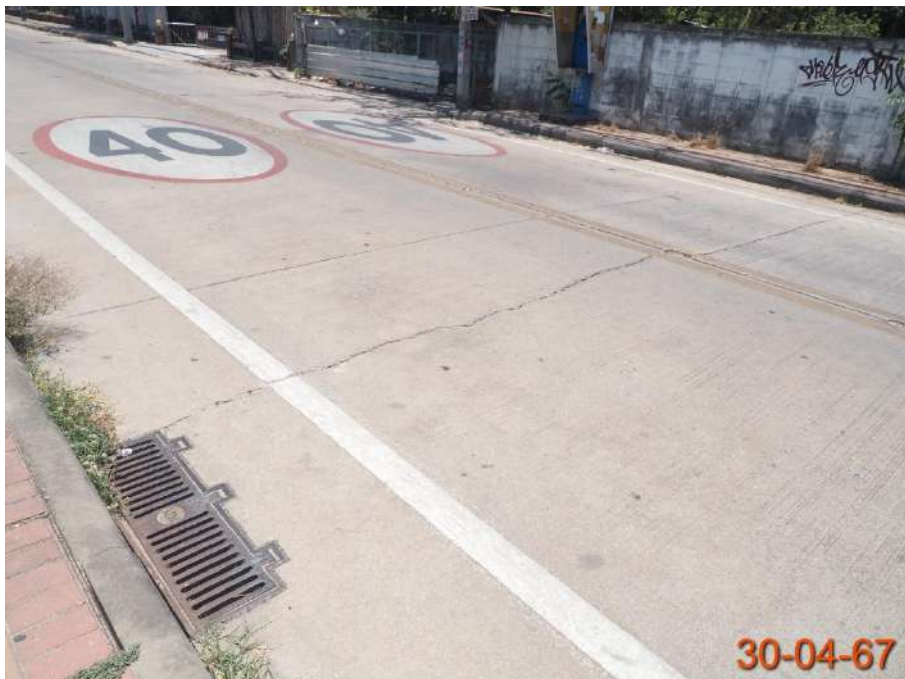
รูปที่ 819-820

รอยแตกร้าวซอยสารสิน - ทางเท้า

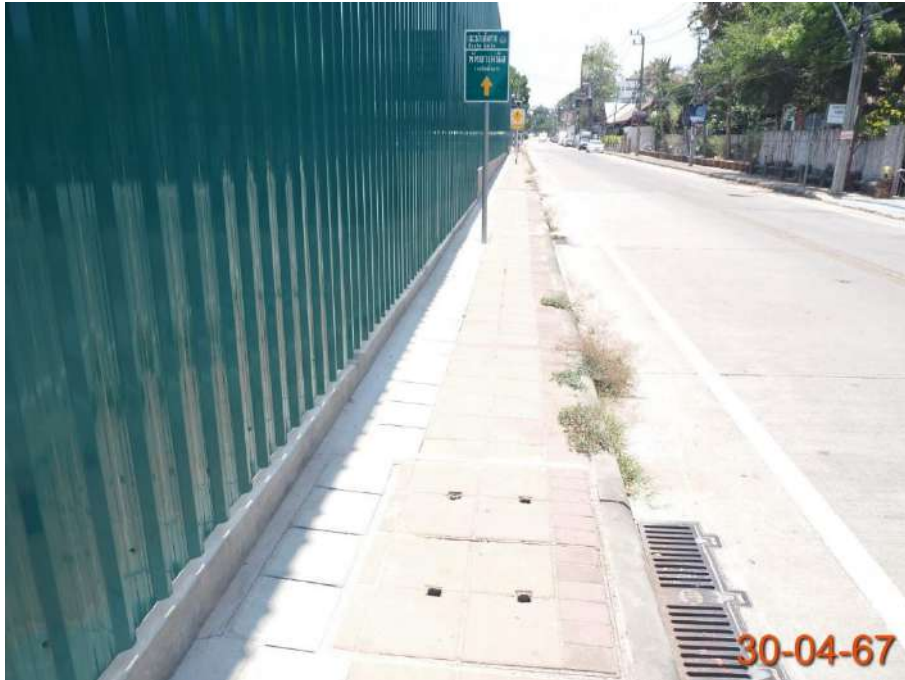
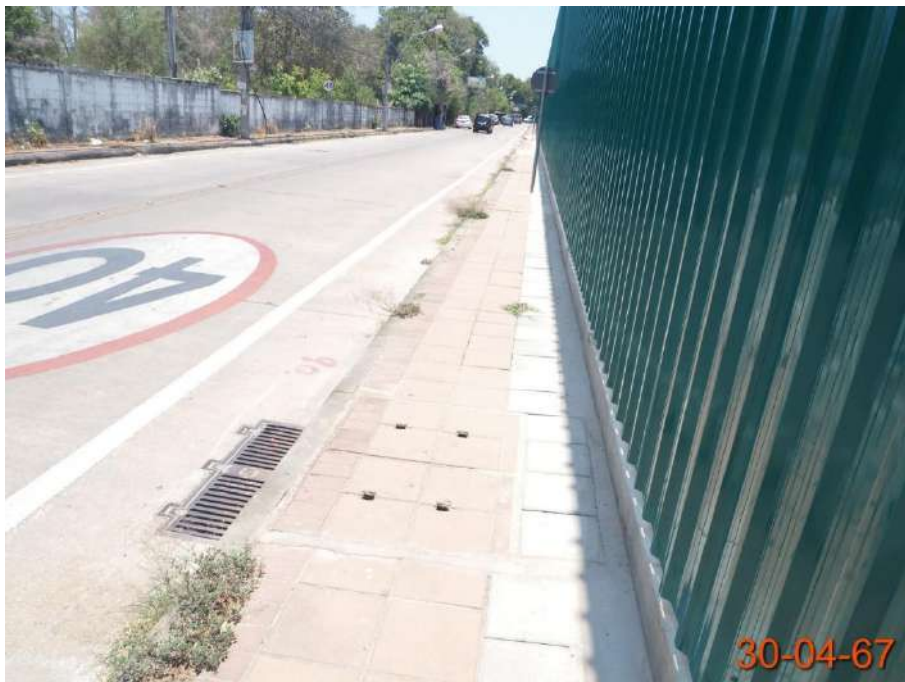
รูปที่ 821-822

รอยแตกร้าวซอยสารสิน - ทางเท้า

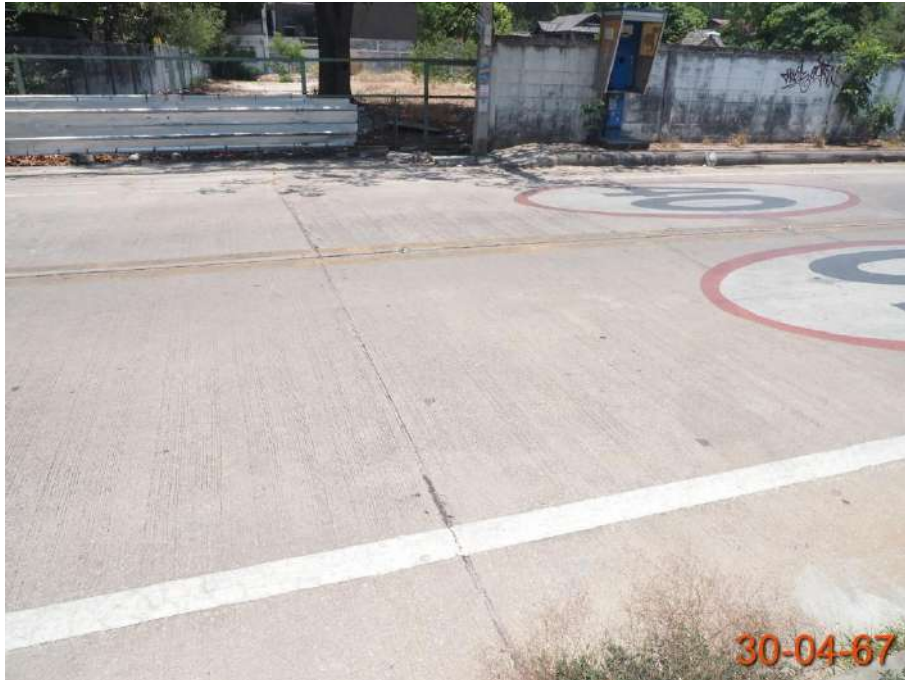
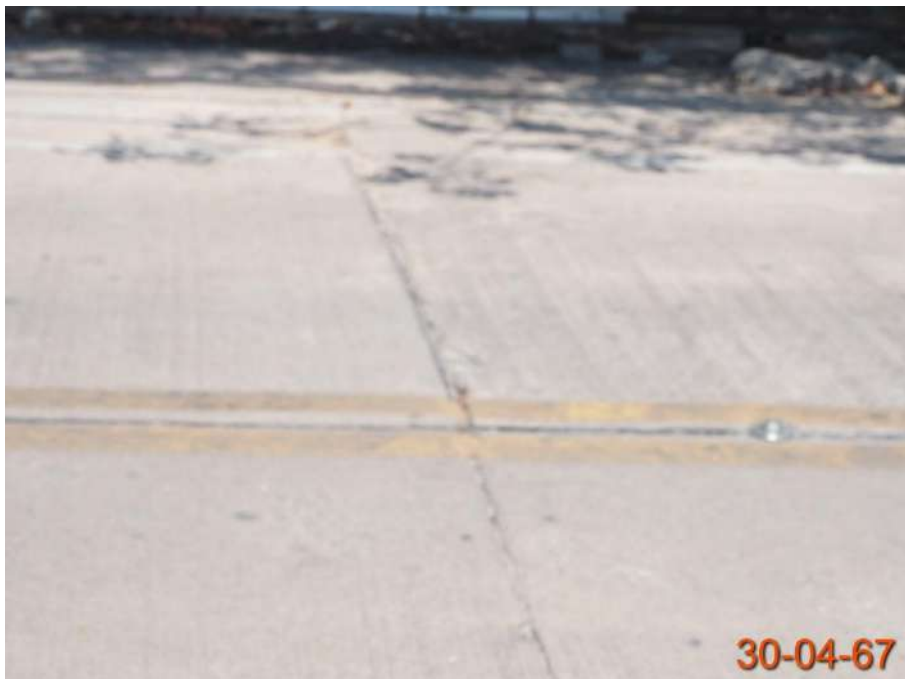
รูปที่ 823-824

รอยแตกร้าวซอยสารสิน - ทางเท้า

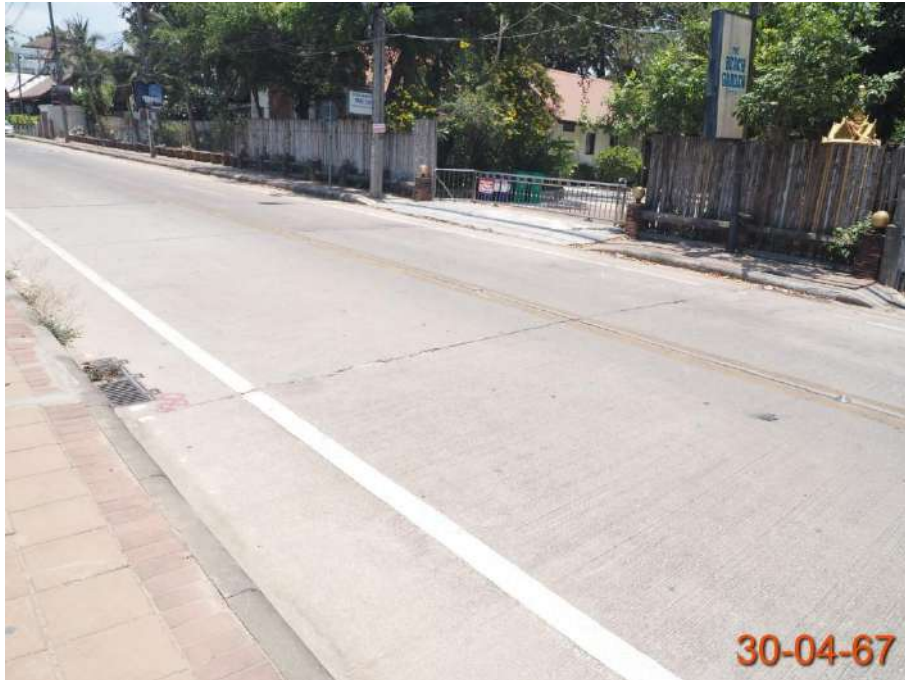
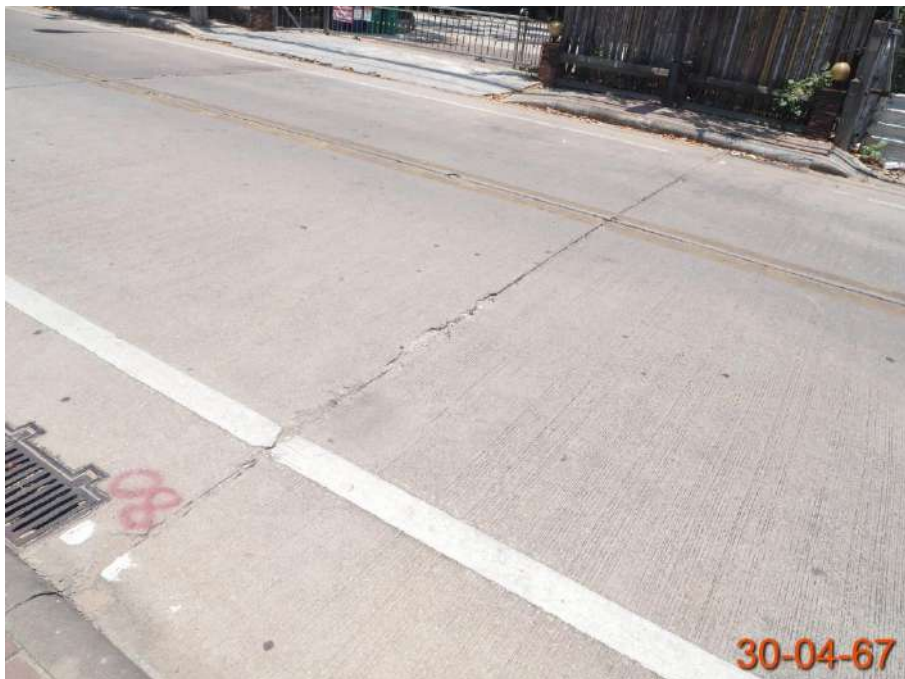
รูปที่ 825-826

รอยแตกร้าวซอยสารสิน - ทางเท้า

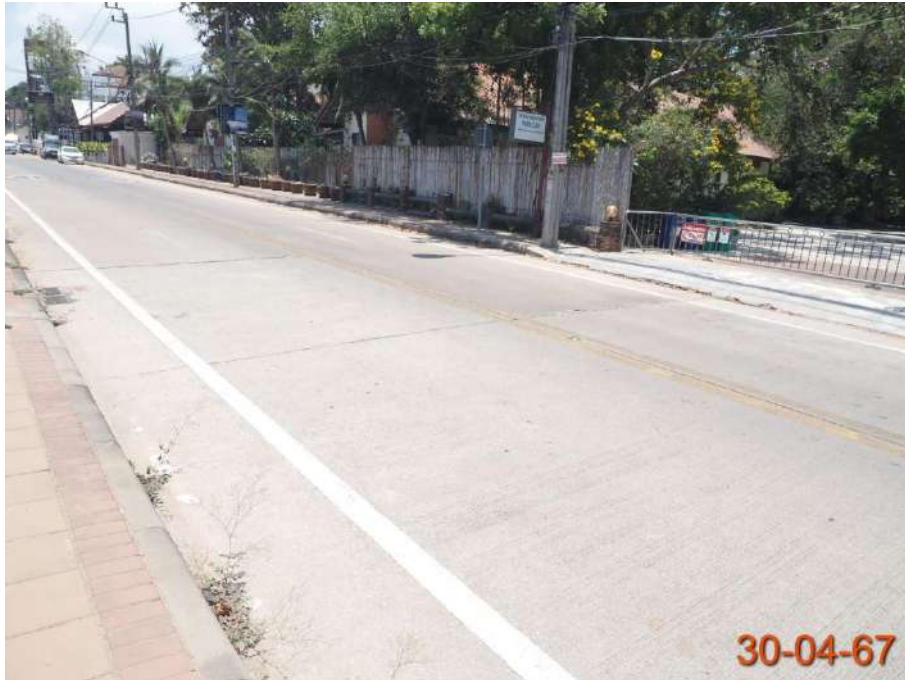
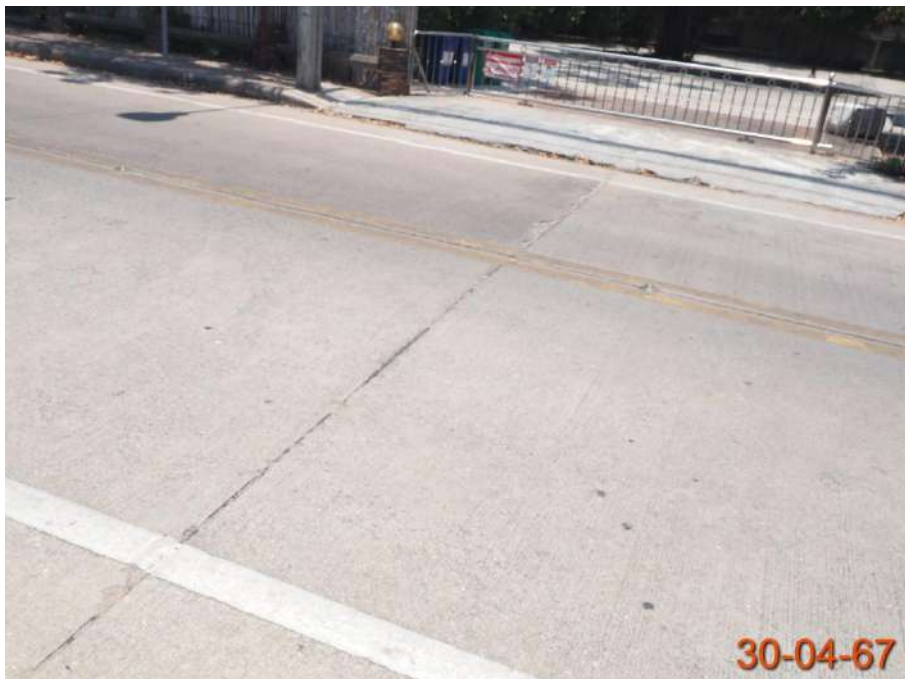
รูปที่ 827-828

รอยแตกร้าวซอยสารสิน - ทางเท้า

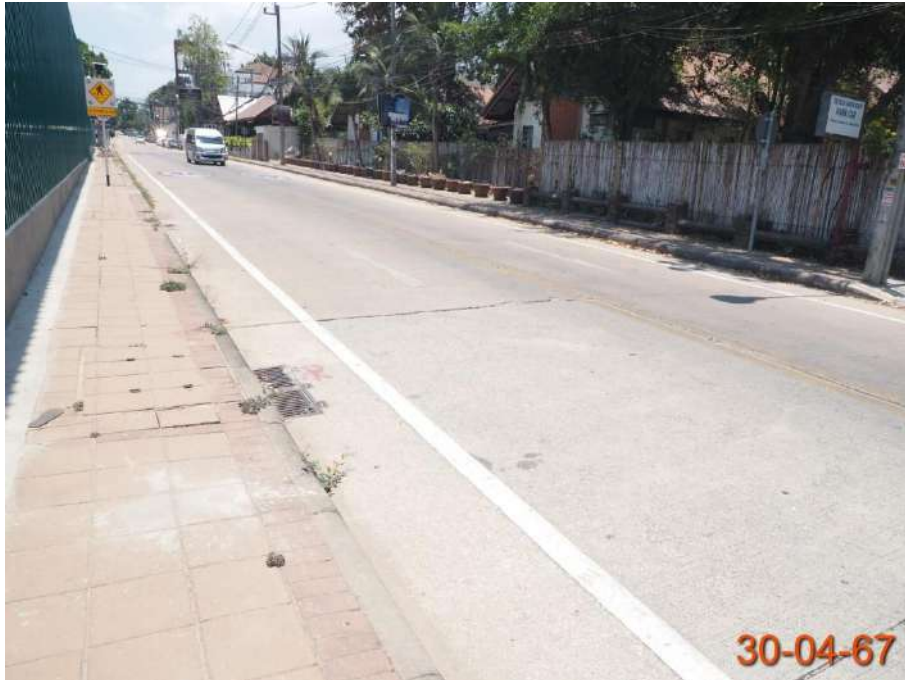
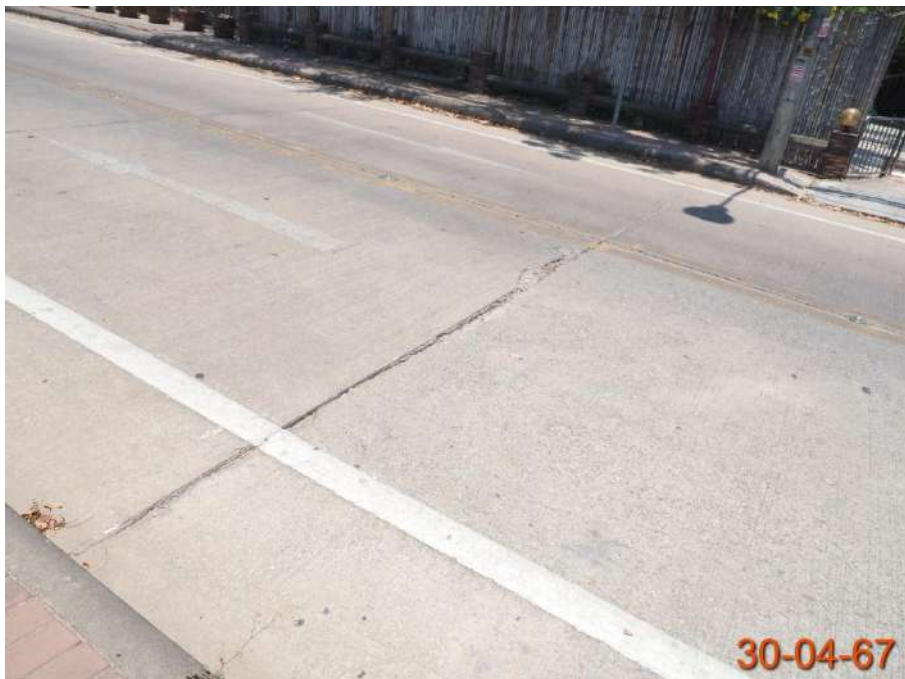
รูปที่ 829-830

รอยแตกร้าวซอยสารสิน - ทางเท้า

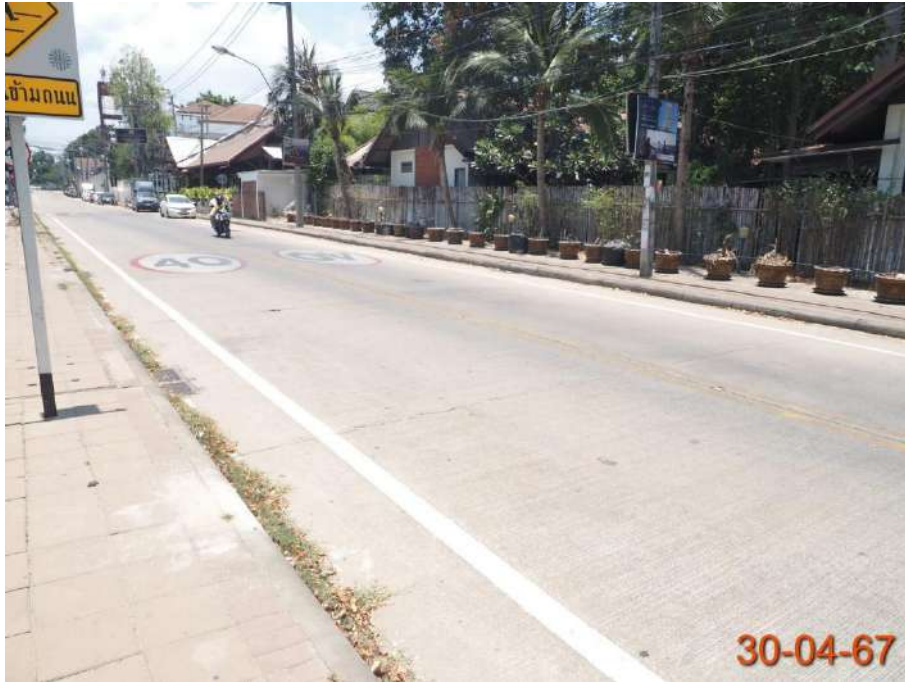
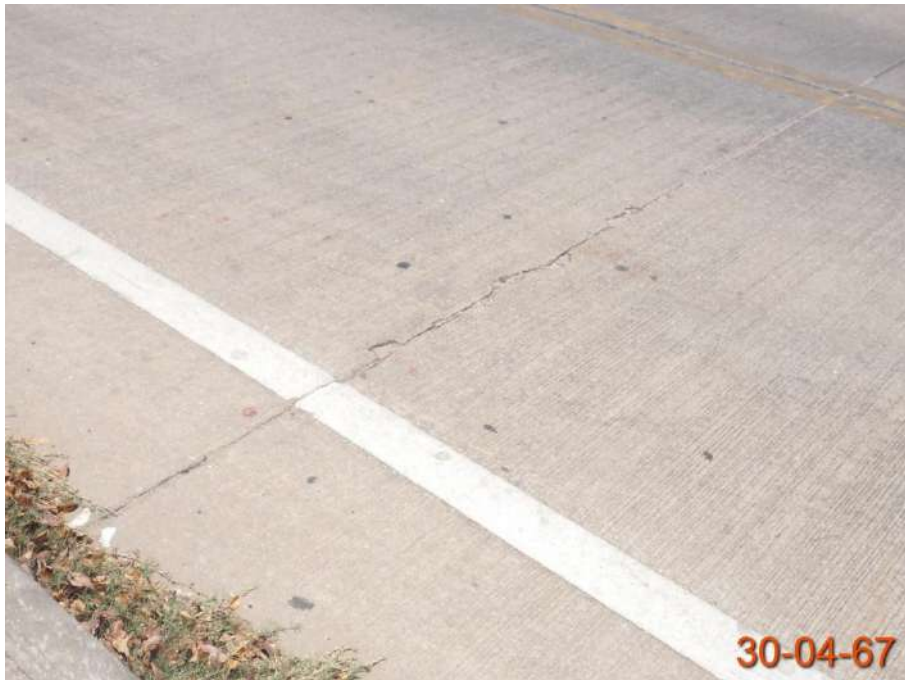
รูปที่ 831-832

รอยแตกร้าวซอยสารสิน - ทางเท้า

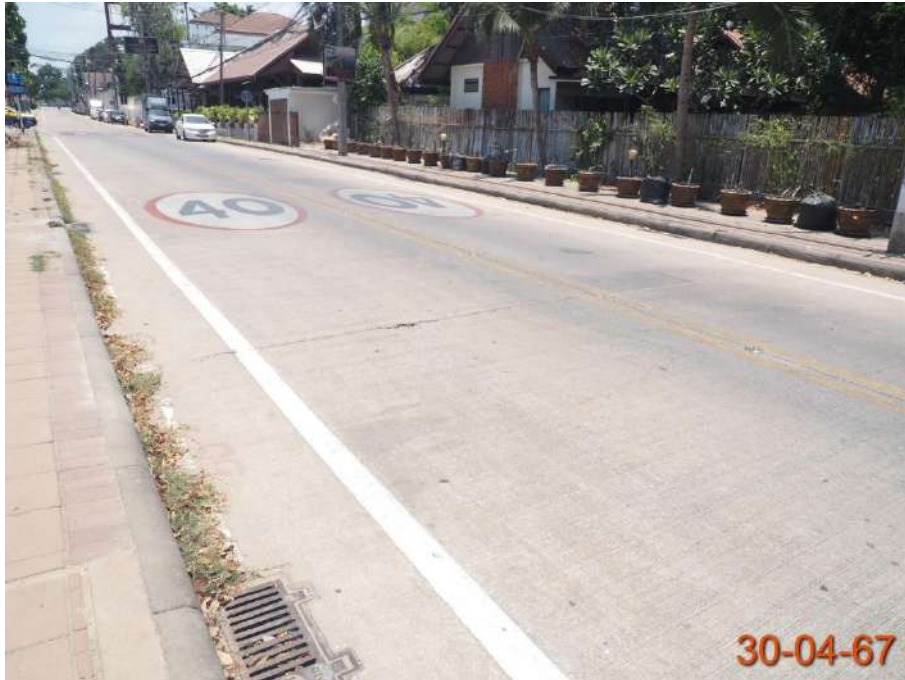
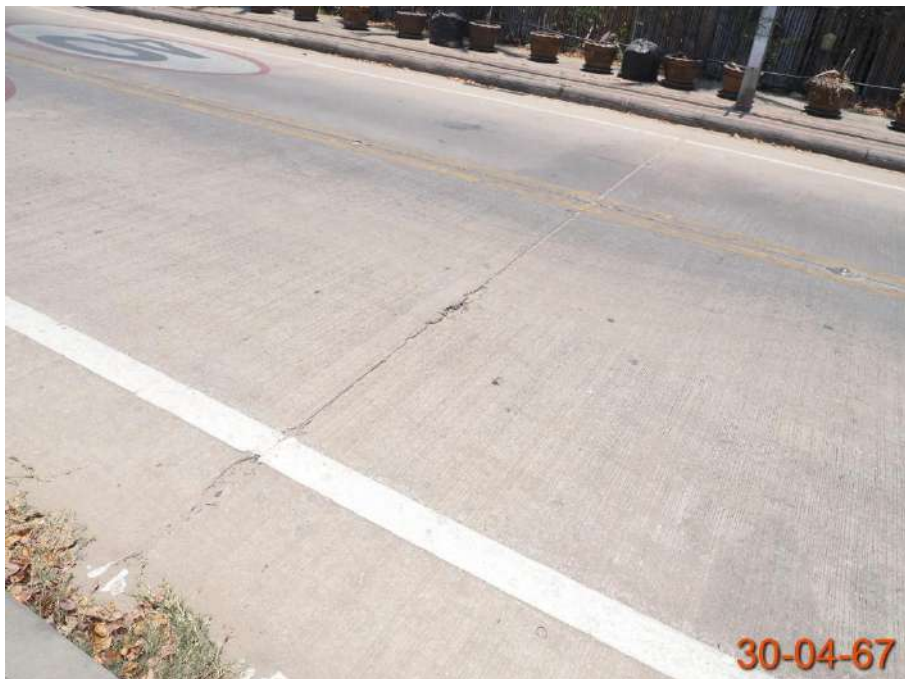
รูปที่ 833-834

รอยแตกร้าวซอยสารสิน - ทางเท้า

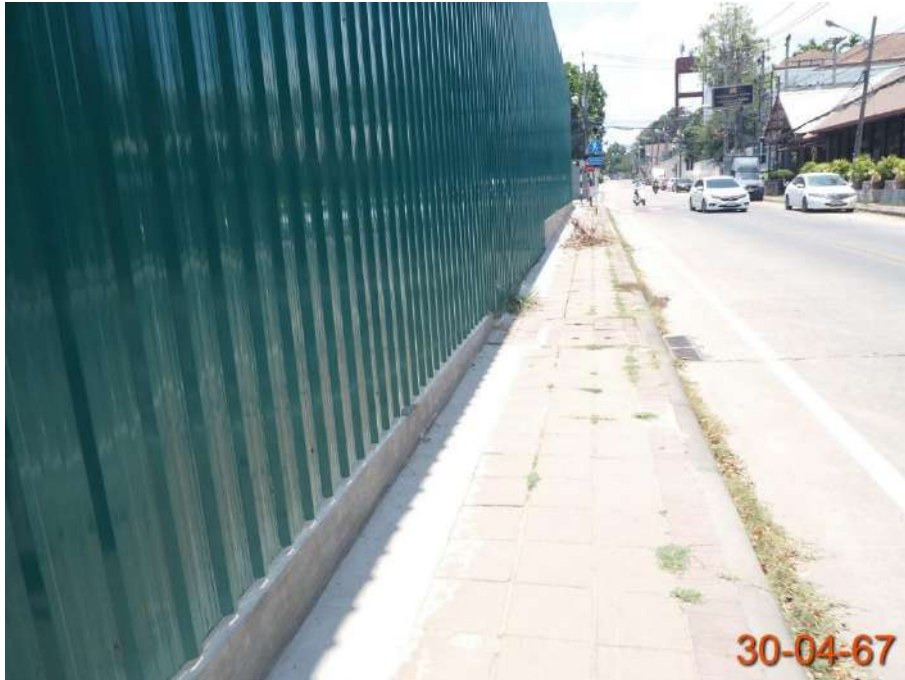
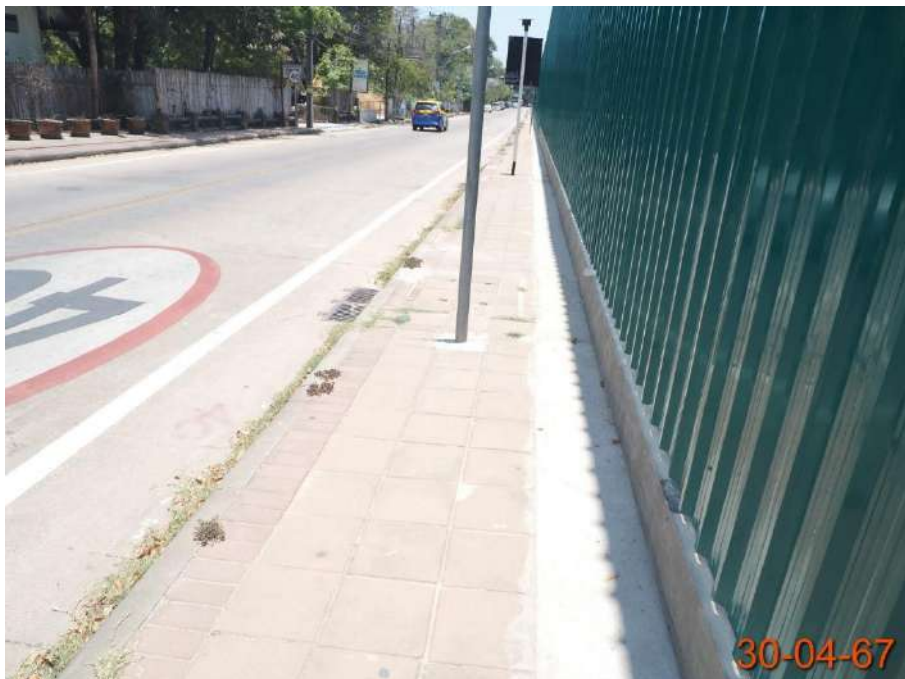
รูปที่ 835-836

รอยแตกร้าวซอยสารสิน - ทางเท้า

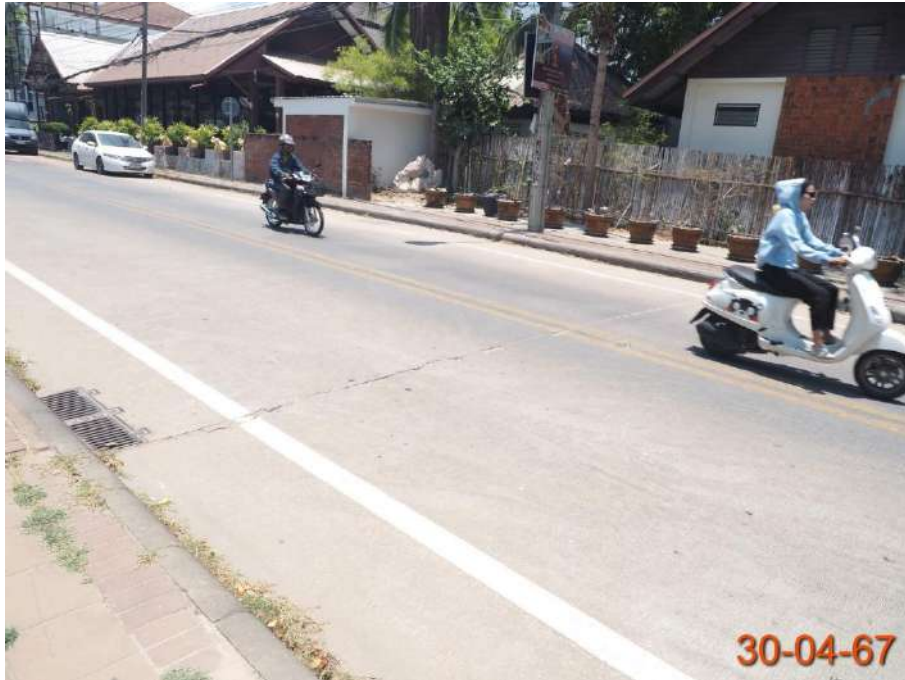
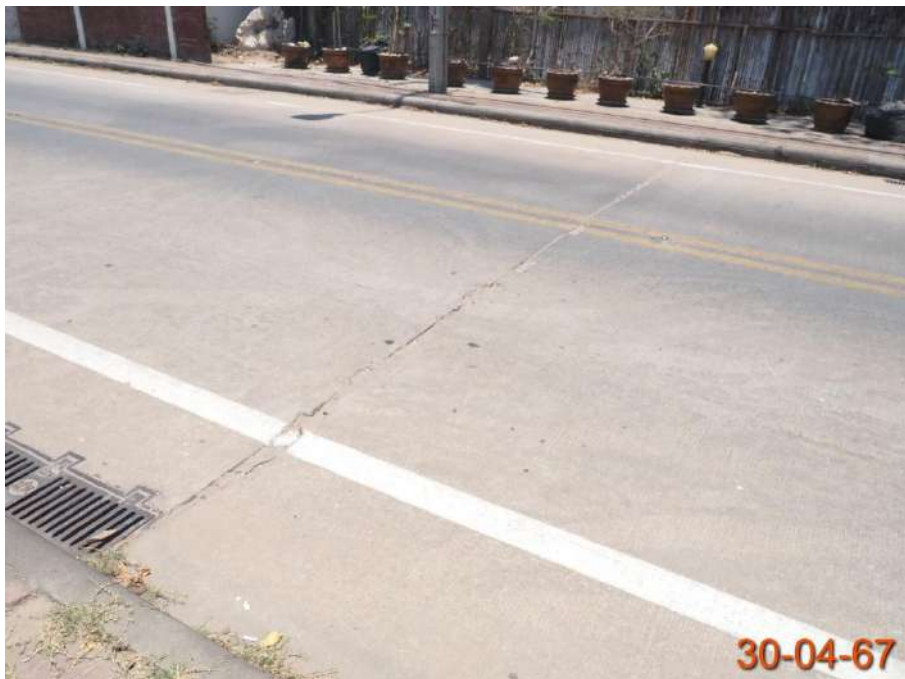
รูปที่ 837-838

รอยแตกร้าวซอยสารสิน - ทางเท้า

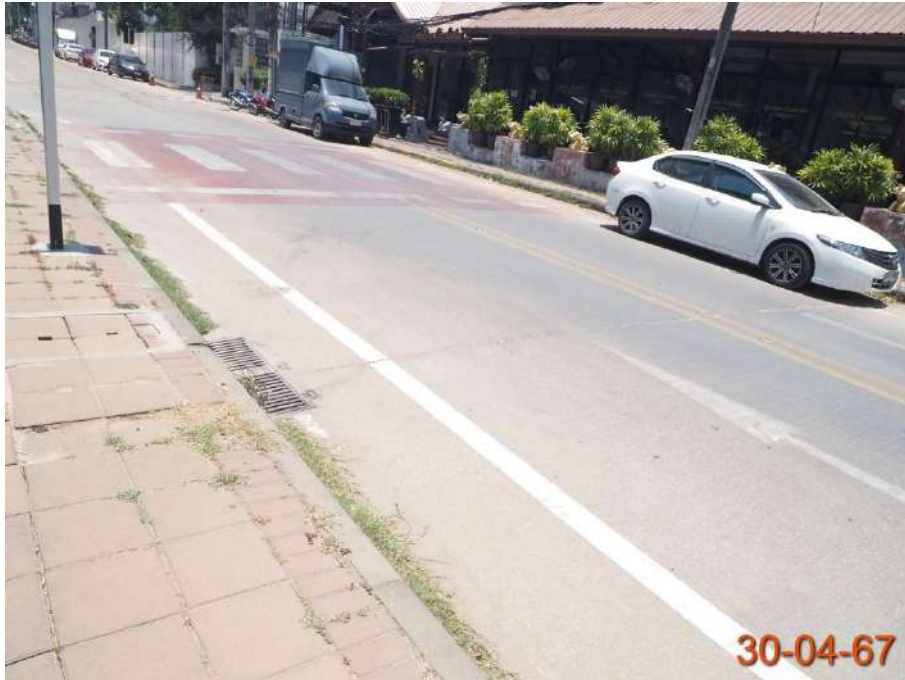
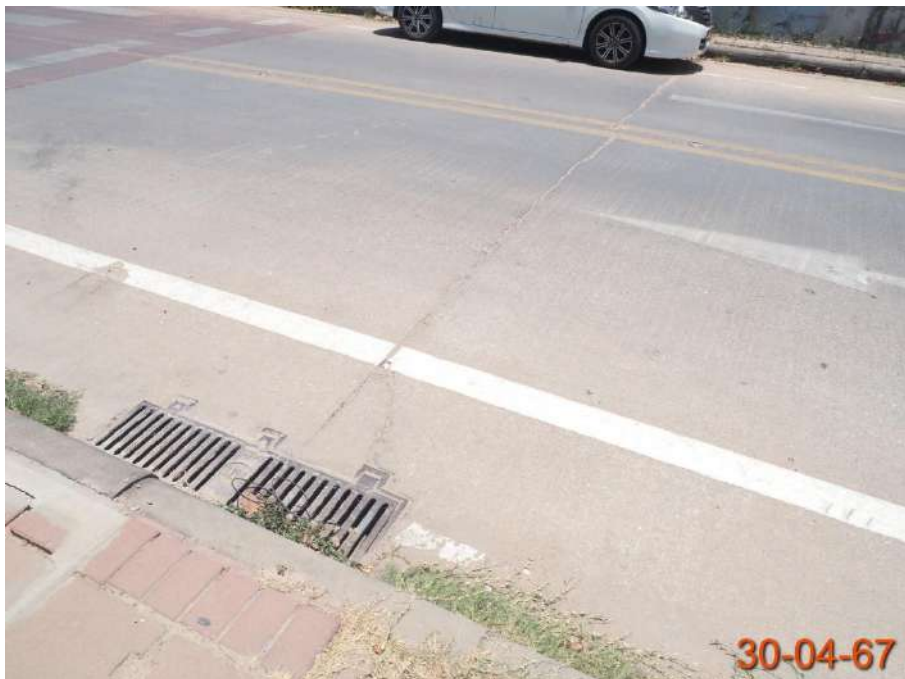
รูปที่ 839-840

รอยแตกร้าวซอยสารสิน - ทางเท้า

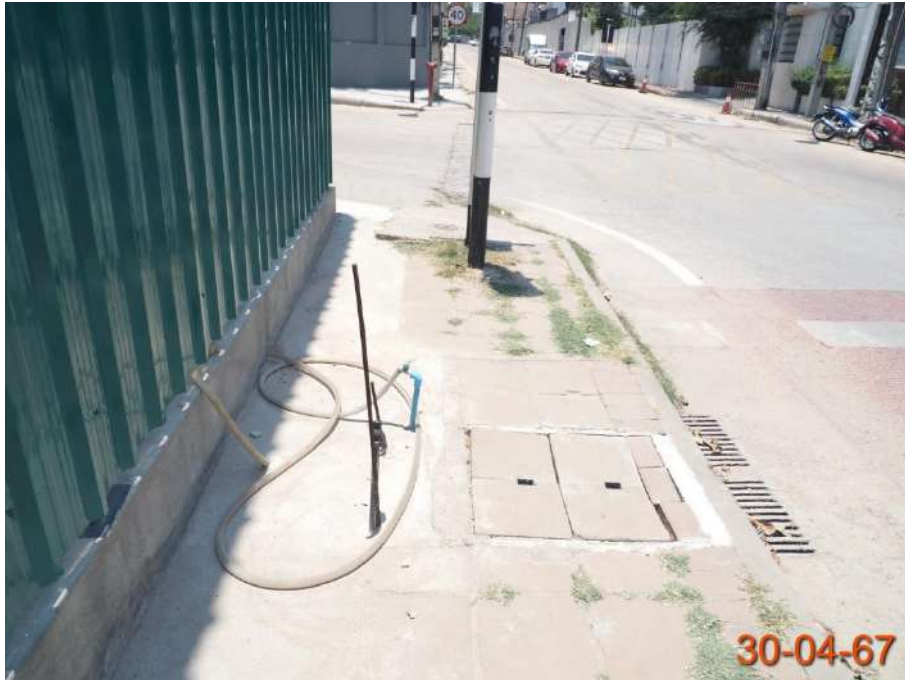
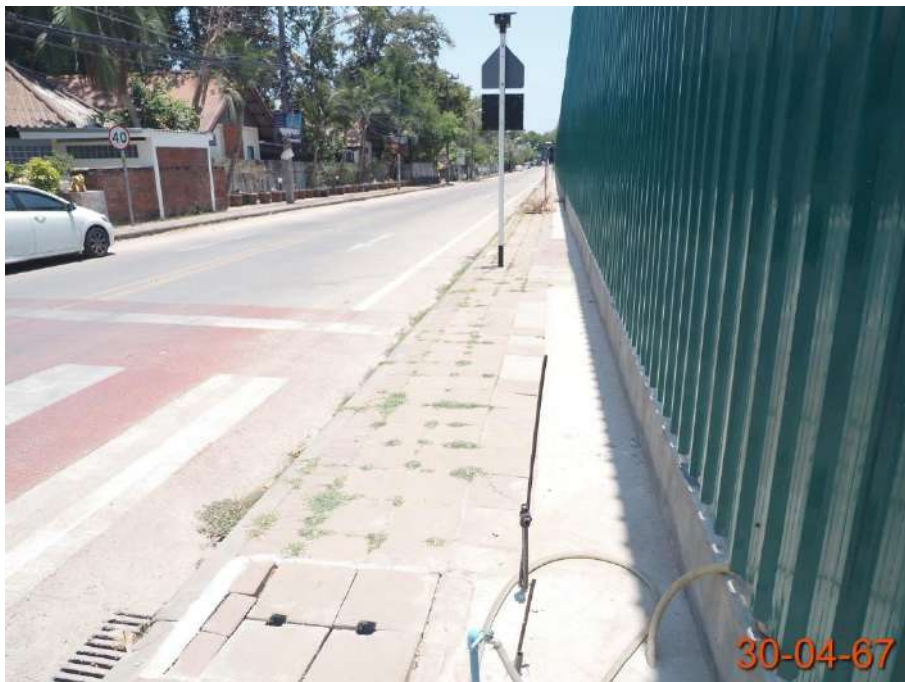
รูปที่ 841-842

รอยแตกร้าวซอยสารสิน - ทางเท้า

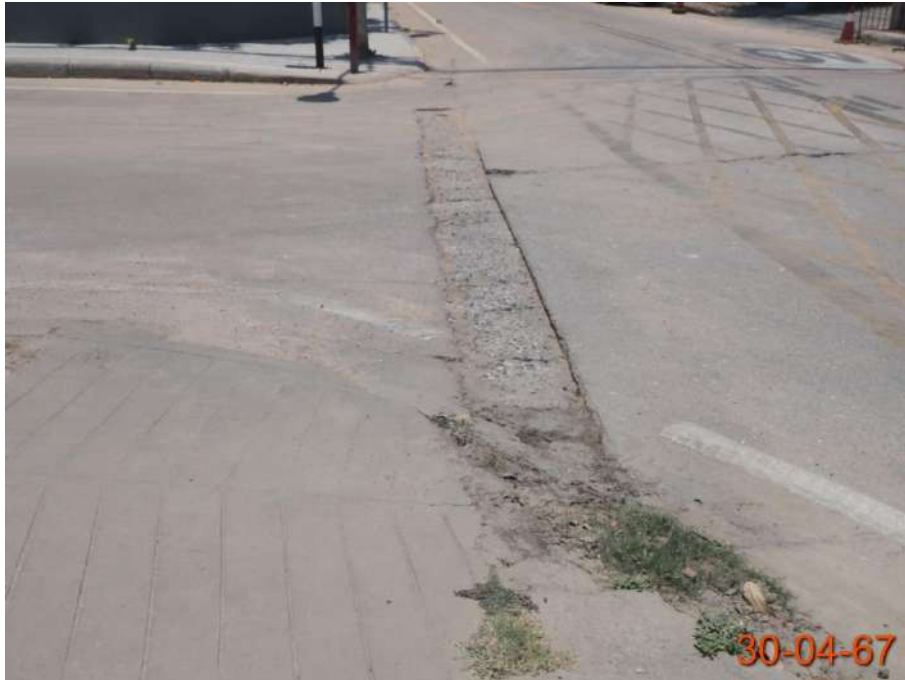
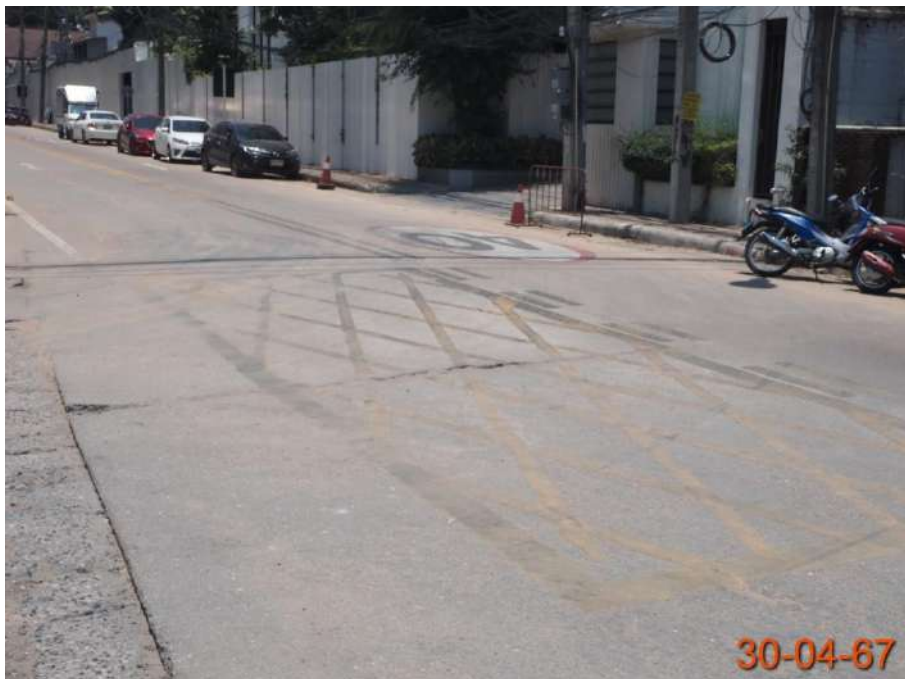
รูปที่ 843-844

รอยแตกร้าวซอยสารสิน - ทางเท้า
