เอกสารส่งมอบรายงานการเข้าสำรวจข้างเคียงก่อนเริ่มงาน

โครงการ GRANDE CENTRE POINT ATLAS PATTAYA

รายงานการสำรวจสภาพอาคารข้างเคียง โครงการก่อสร้างอาคาร
“GRANDE CENTRE POINT ATLAS PATTAYA”
(ก่อนเริ่มงานเสาเข็มเจาะ)

- โครงการก่อสร้าง** : อาคารโรงแรม 2 อาคาร อาคาร A สูง 25 ชั้น, อาคาร B สูง 26 ชั้น และชั้นลอย 1 ชั้น, อาคาร C สูง 8 ชั้น และชั้นลอย 2 ชั้น จำนวน 1 อาคาร, อาคาร D E F G H J สูง 1-4 ชั้น จำนวน 6 อาคาร ทางเชื่อมระหว่างอาคาร A และ B, ทางเชื่อมระหว่างอาคาร B และ C ป้ายบนพื้นดิน จำนวน 3 ป้าย และสรว่ายน้ำภายนอกอาคาร จำนวน 3 สรว
- เจ้าของโครงการ** : บริษัท แอล เอช มอลล์ แอนด์ โฮเทล จำกัด
- ที่ตั้งโครงการ** : ถนนพญา-นาเกลือ ซอยนาเกลือ อำเภอบางละมุง จังหวัดชลบุรี 20150
- ผู้รับเหมางานเสาเข็มเจาะ** : บริษัท ซีฟโก้ จำกัด (มหาชน)
- ระยะเวลางานก่อสร้าง** : เริ่มงานวันที่ 1 เมษายน 2567 กำหนดแล้วเสร็จวันที่ 29 กรกฎาคม 2567
(งานเสาเข็มเจาะ)
- วันที่สำรวจ** : วันที่ 30 เมษายน 2567
- พนักงานสำรวจ** : นายสุเทพ สุวรรณศรี

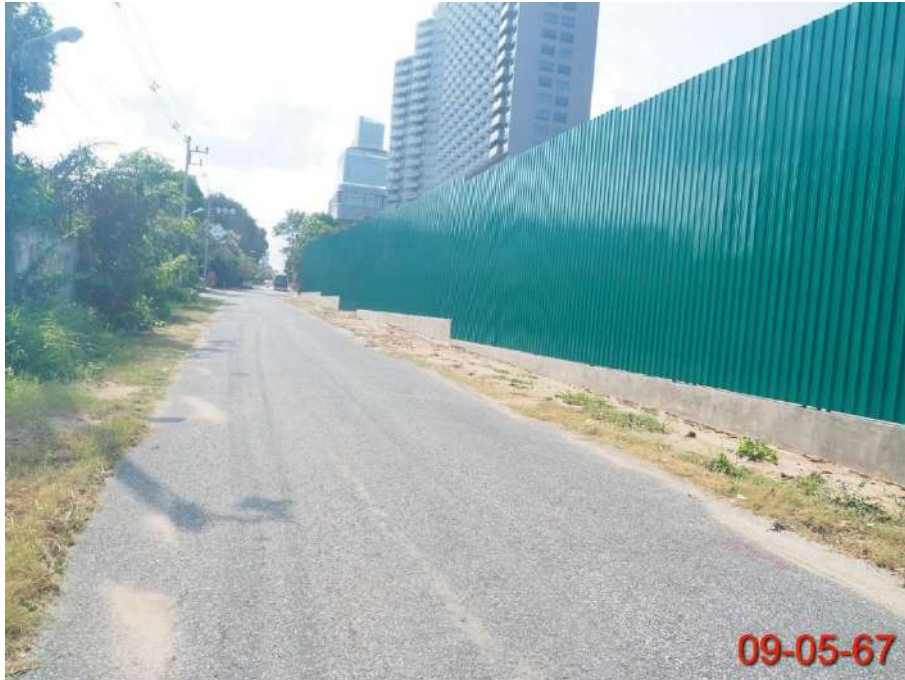
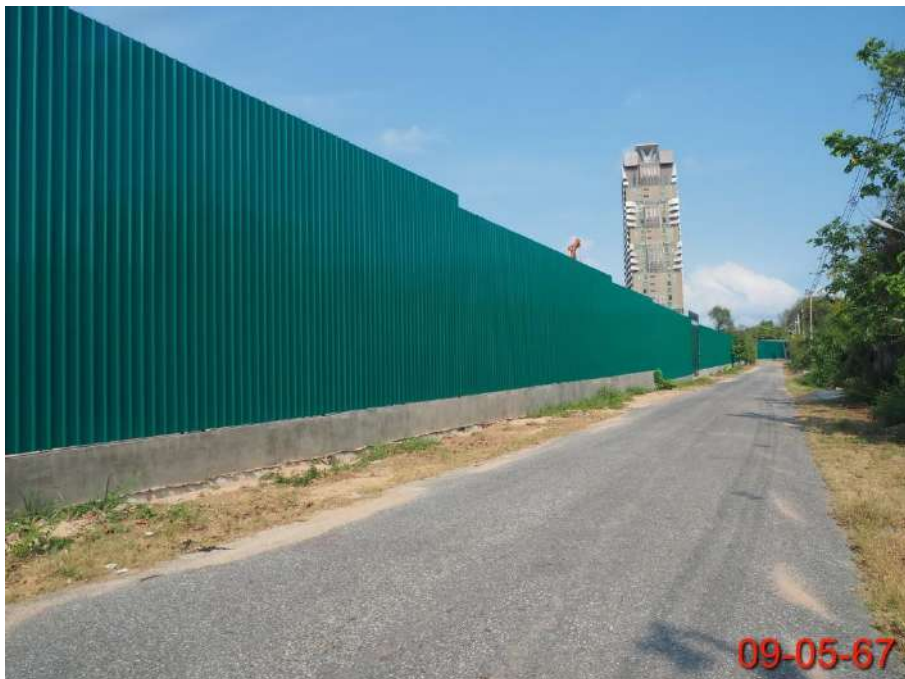
รูปที่ 751-752

รอยแตกร้าว ท่อตัด้ว ถนนซอยนาเกลือ 18/2

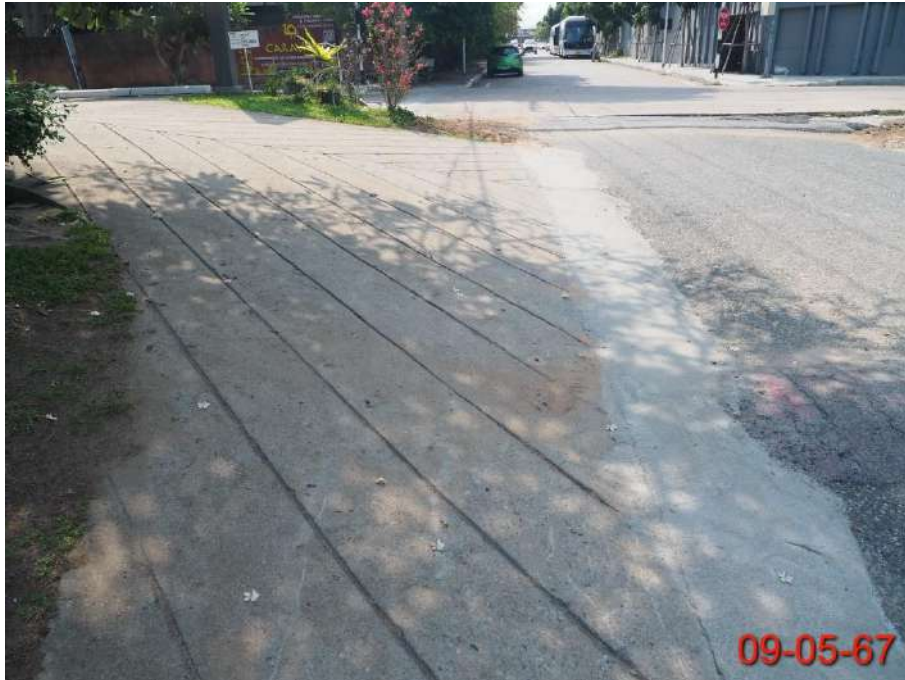
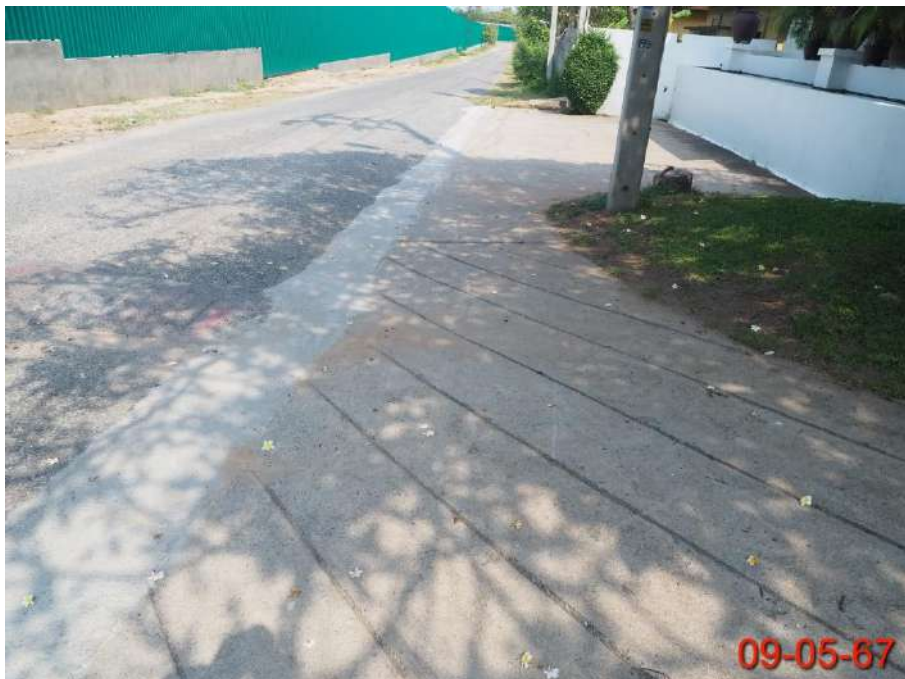
รูปที่ 753-754

รอยแตกร้าว ทรุดตัว ถนนซอยนาเกลือ 18/2

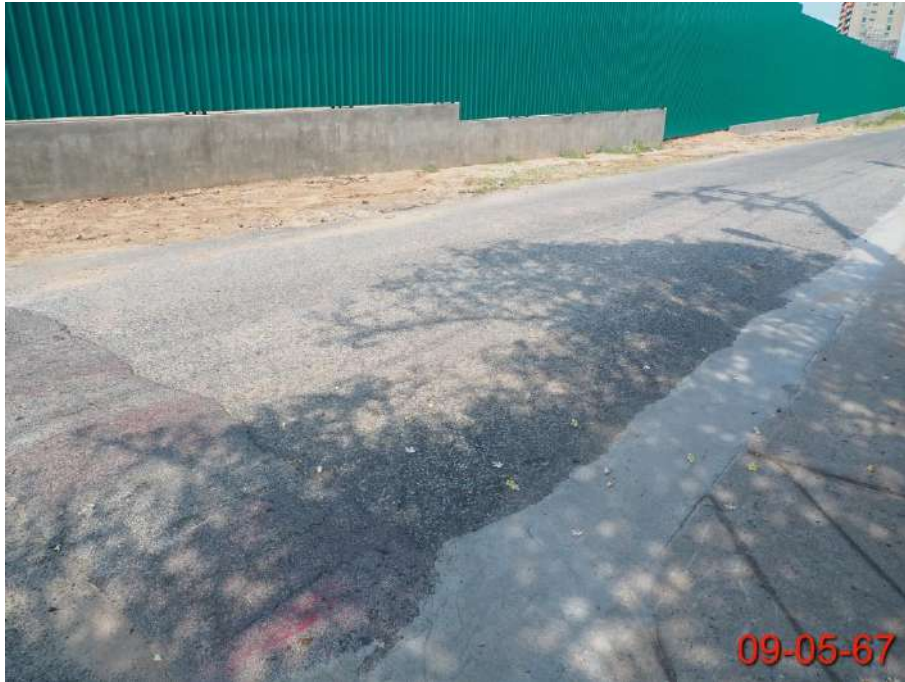
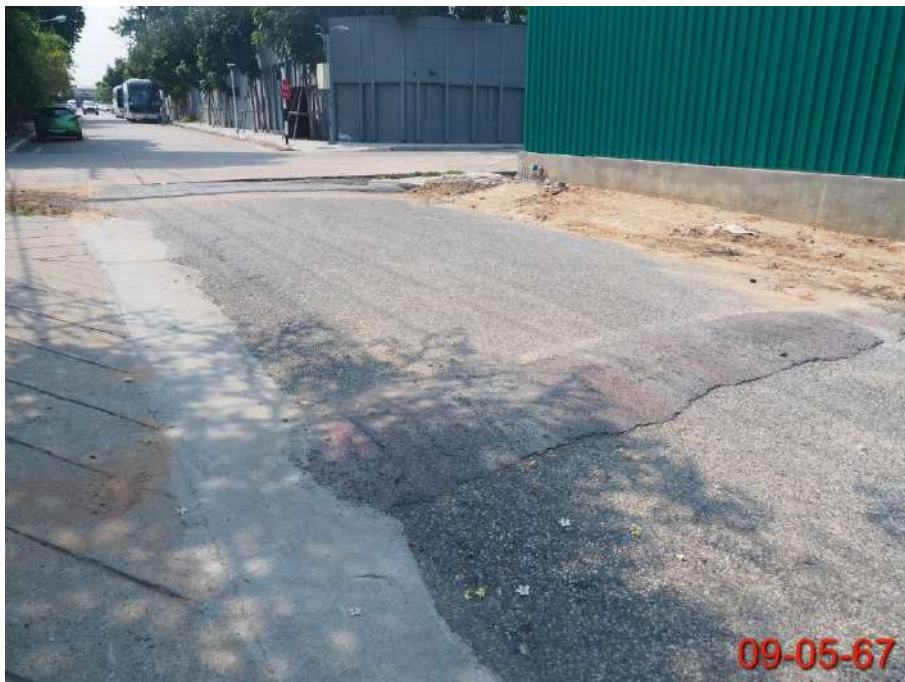
รูปที่ 755-756

รอยแตกร้าว ทรุดตัว ถนนซอยนาเกลือ 18/2

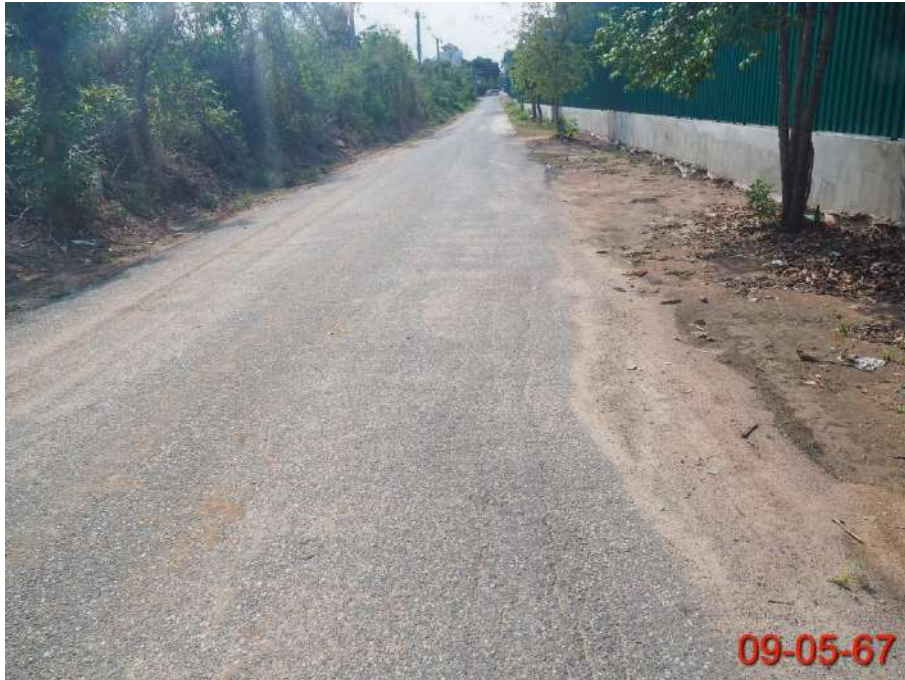
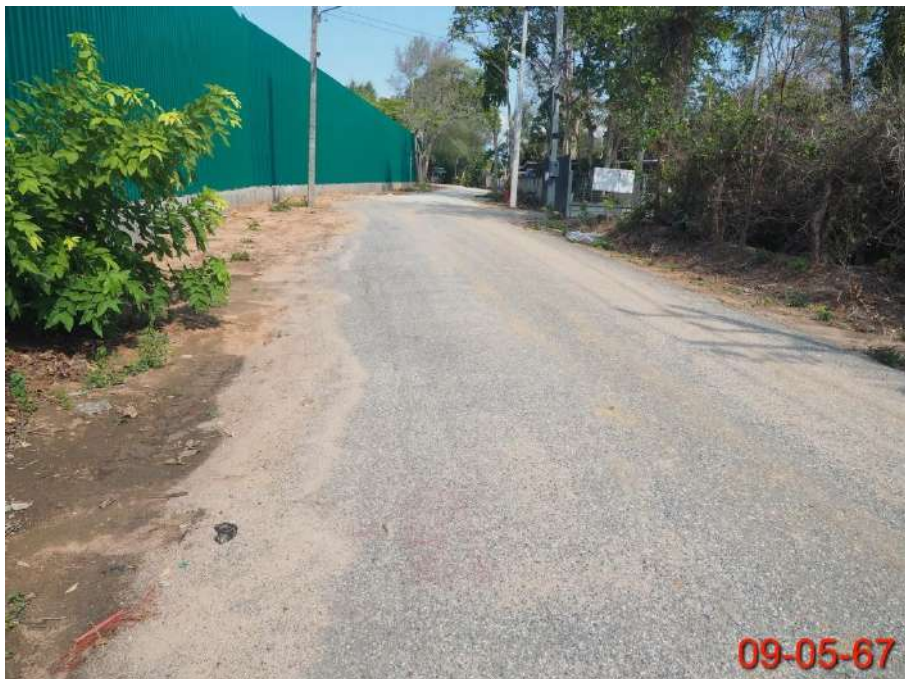
รูปที่ 757-758

รอยแตกร้าว ทรุดตัว ถนนซอยนาเกลือ 18/2

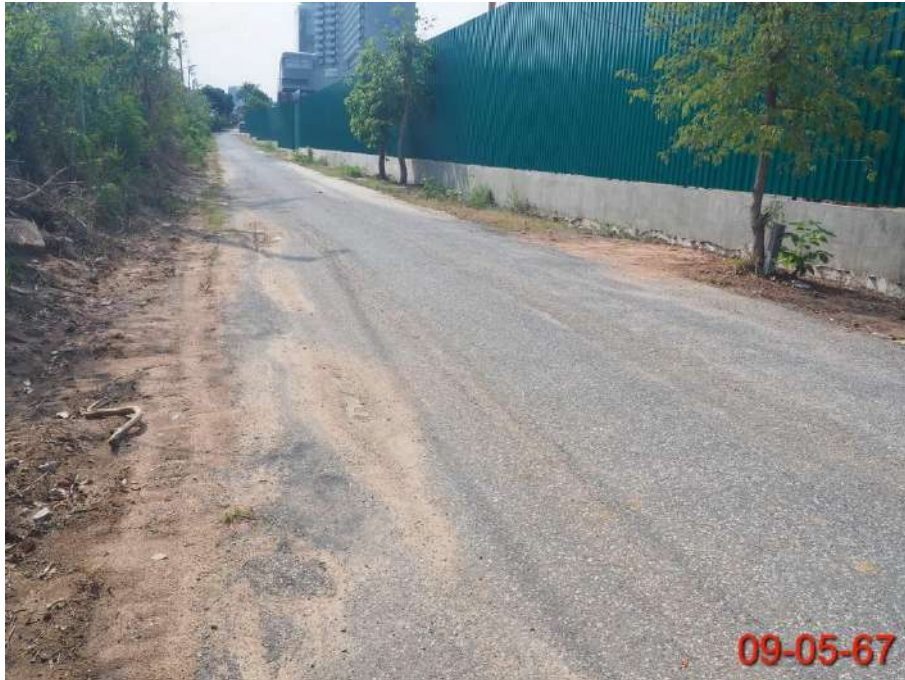
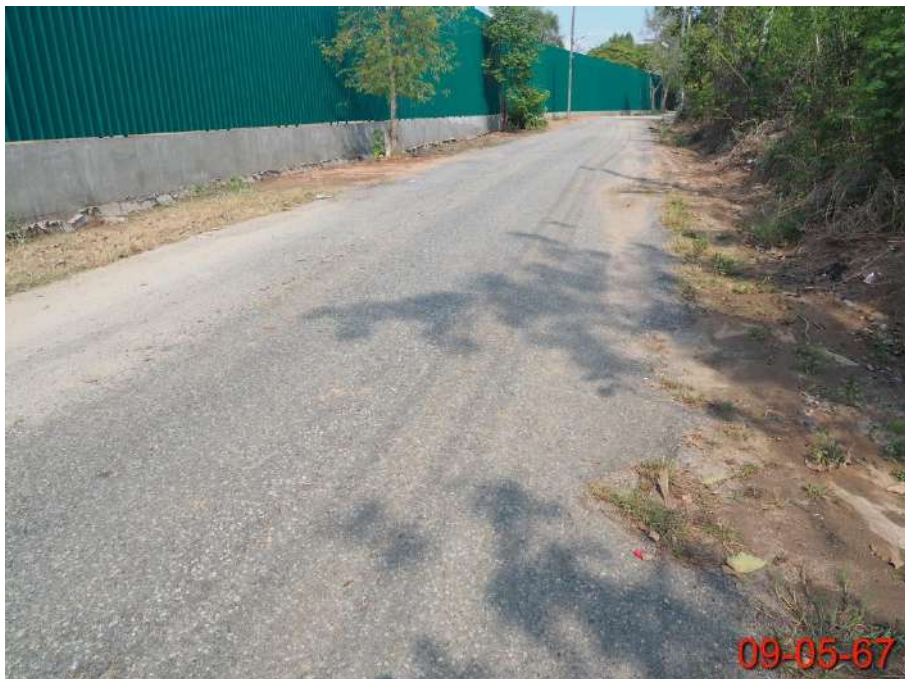
รูปที่ 759-760

รอยแตกร้าว ทรุดตัว ถนนซอยนาเกลือ 18/2

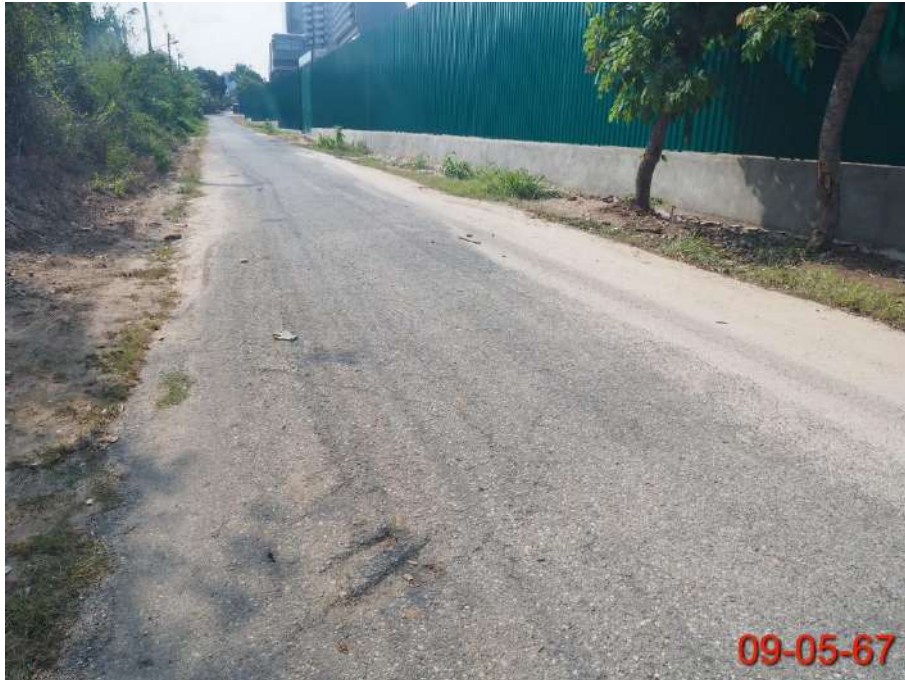
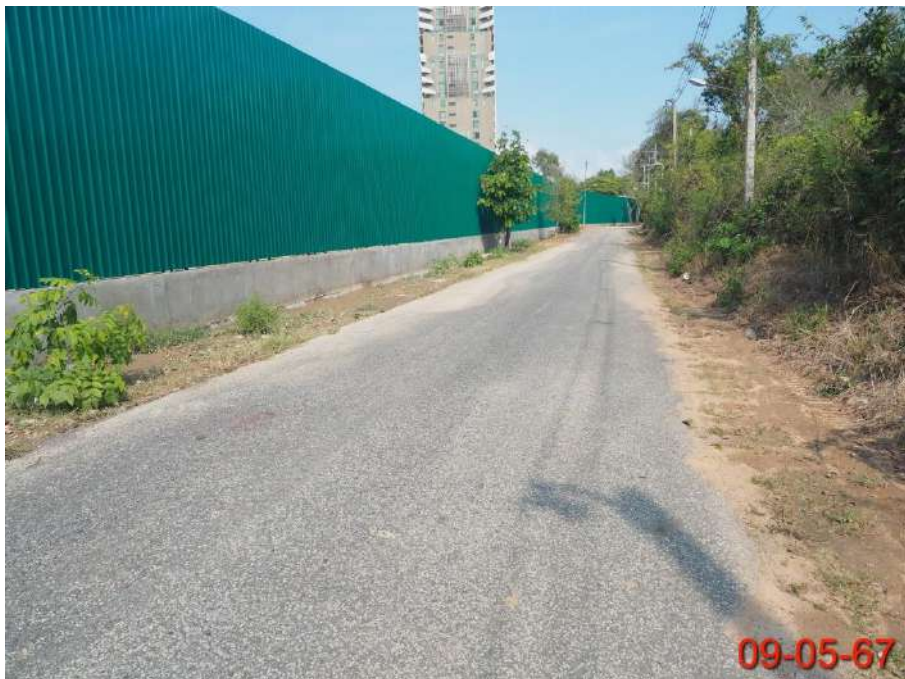
รูปที่ 761-762

รอยแตกร้าว ทรุดตัว ถนนซอยนาเกลือ 18/2

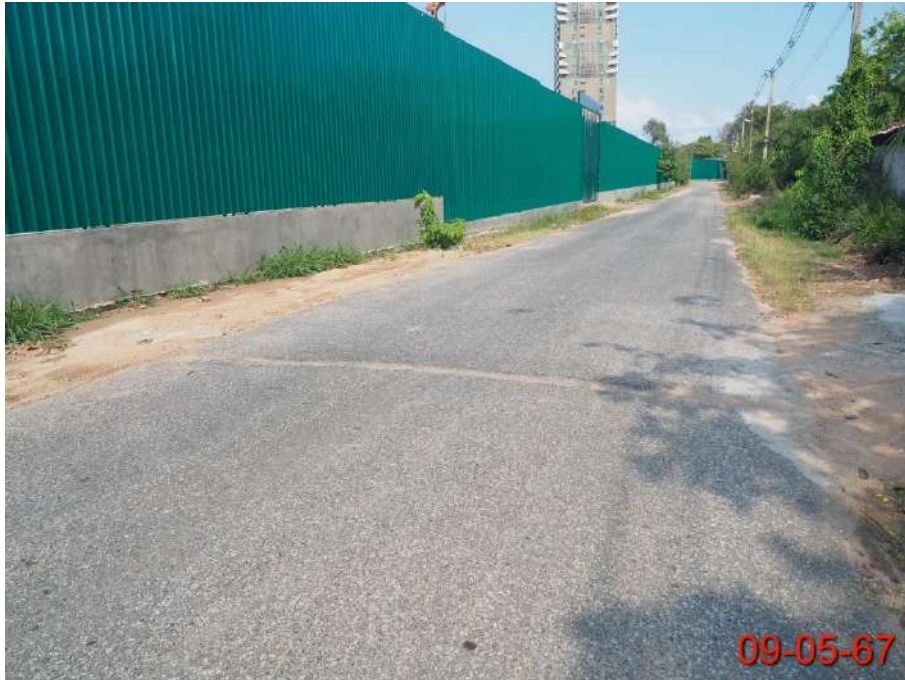
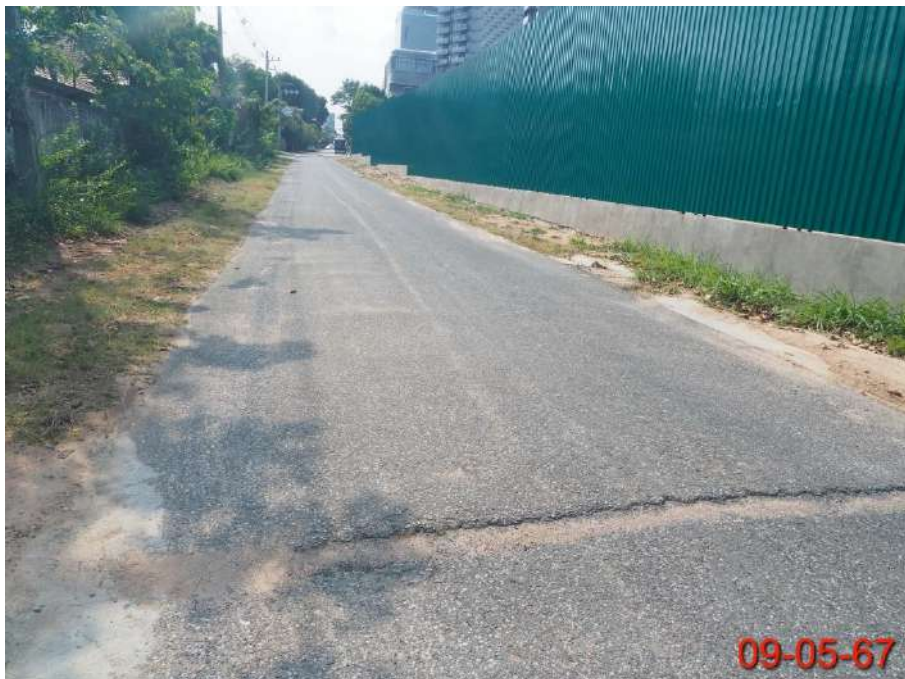
รูปที่ 763-764

รอยแตกร้าว ทรุดตัว ถนนซอยนาเกลือ 18/2

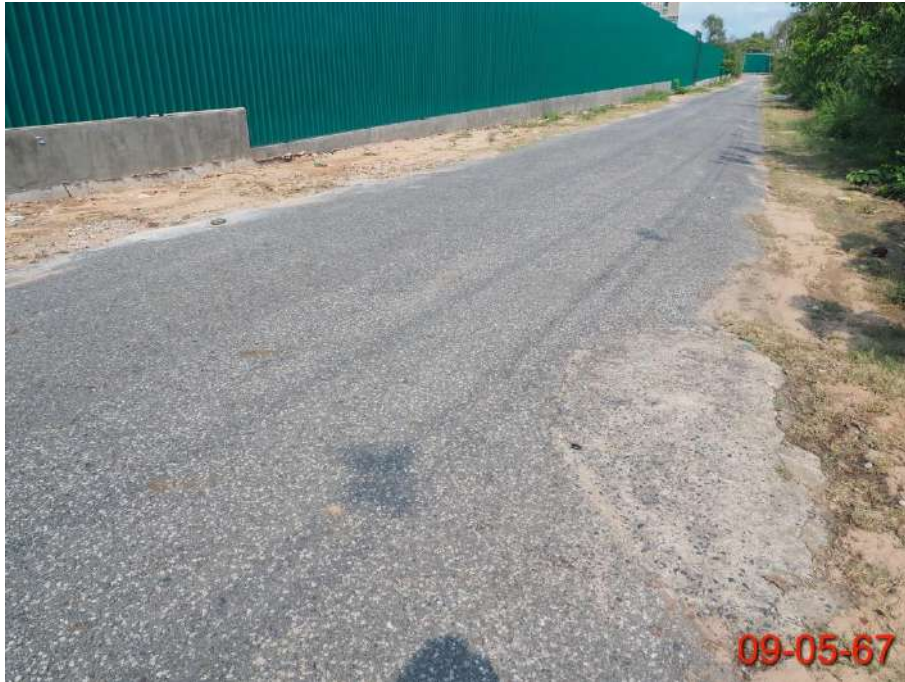
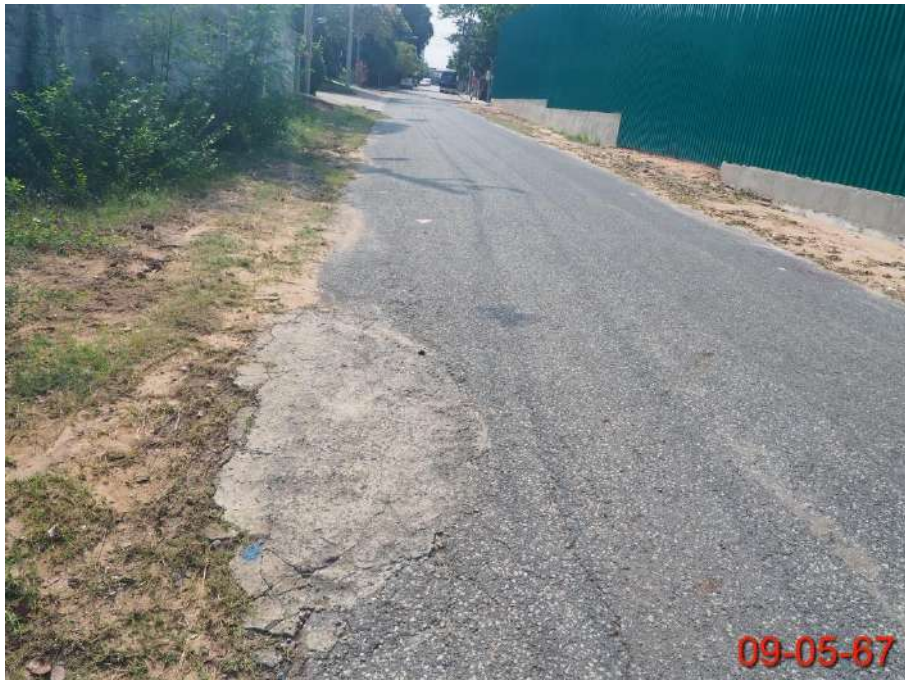
รูปที่ 765-766

รอยแตกร้าว ทรุดตัว ถนนซอยนาเกลือ 18/2

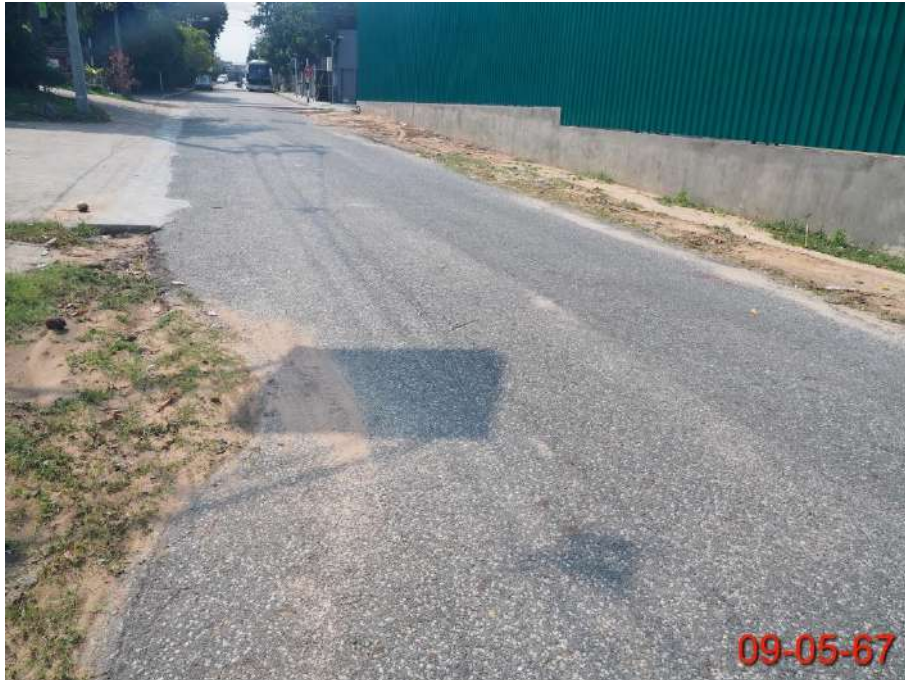
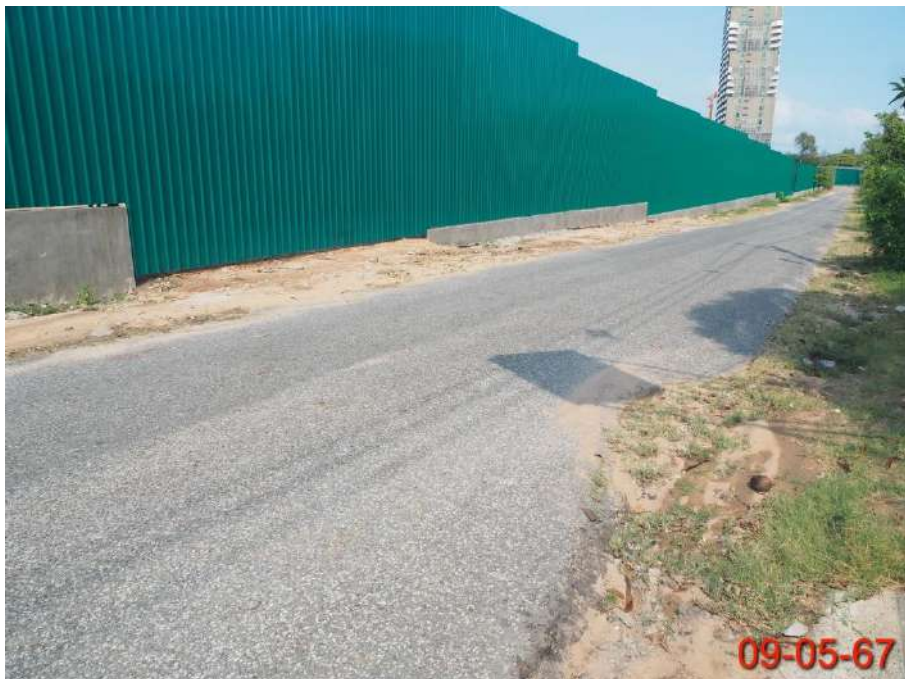
รูปที่ 767-768

รอยแตกร้าว ทรุดตัว ถนนซอยนาเกลือ 18/2

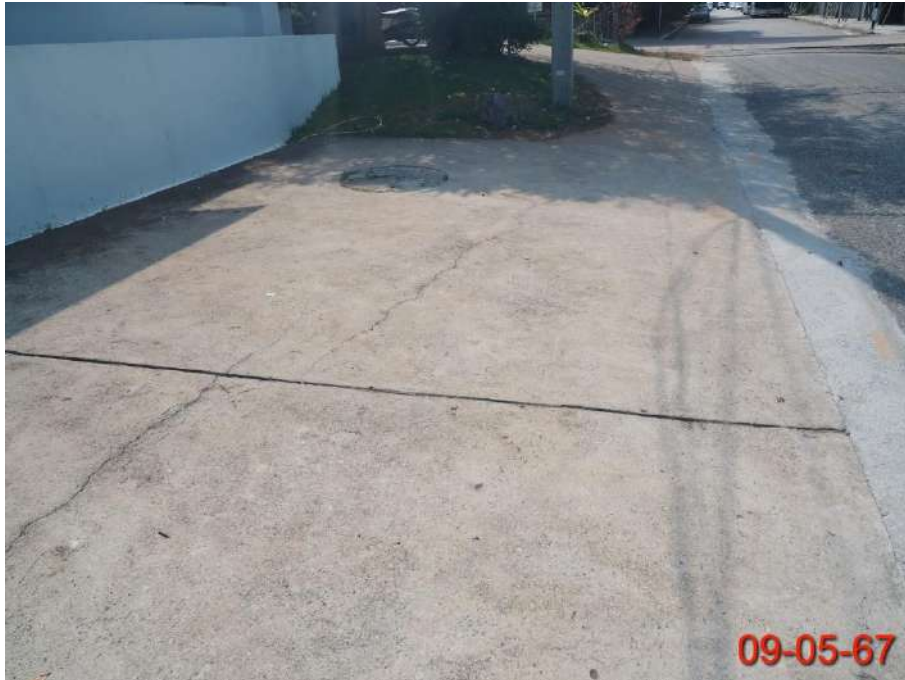
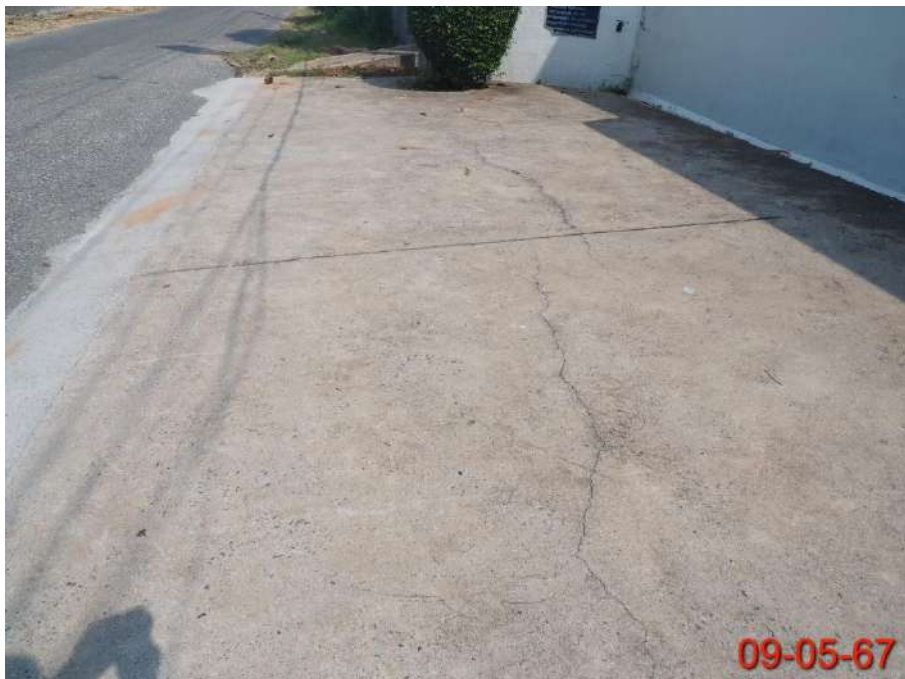
รูปที่ 769-770

รอยแตกร้าว ทรุดตัว ถนนซอยนาเกลือ 18/2

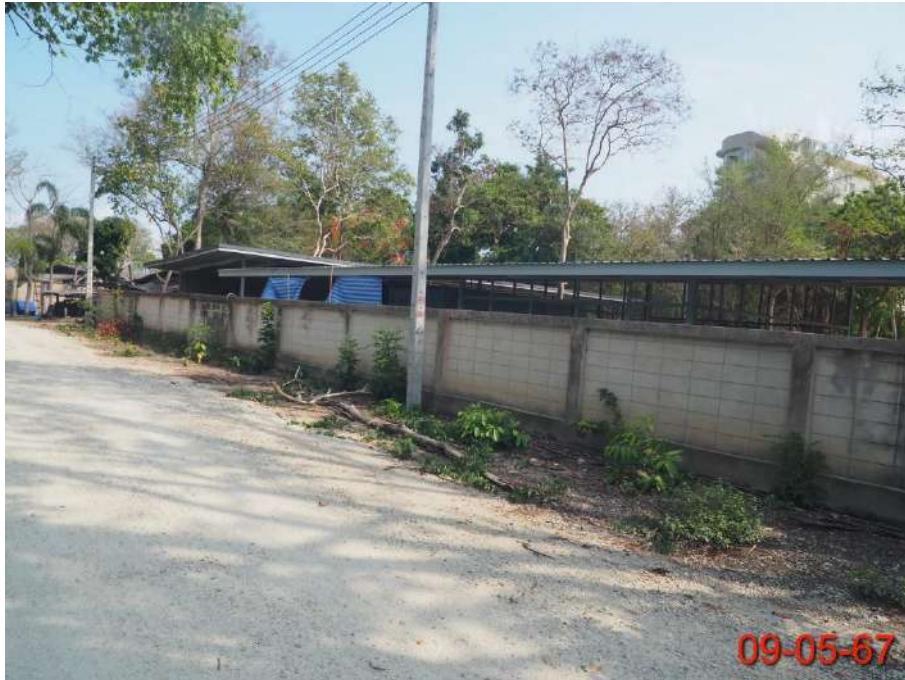
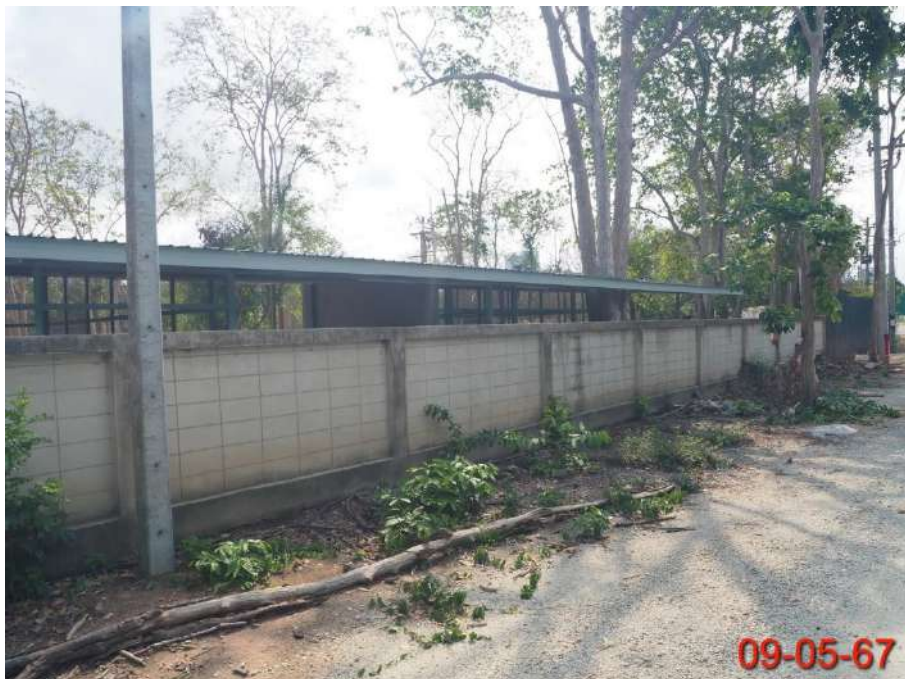
รูปที่ 771-772

บริเวณก่อสร้างร้านอาหาร

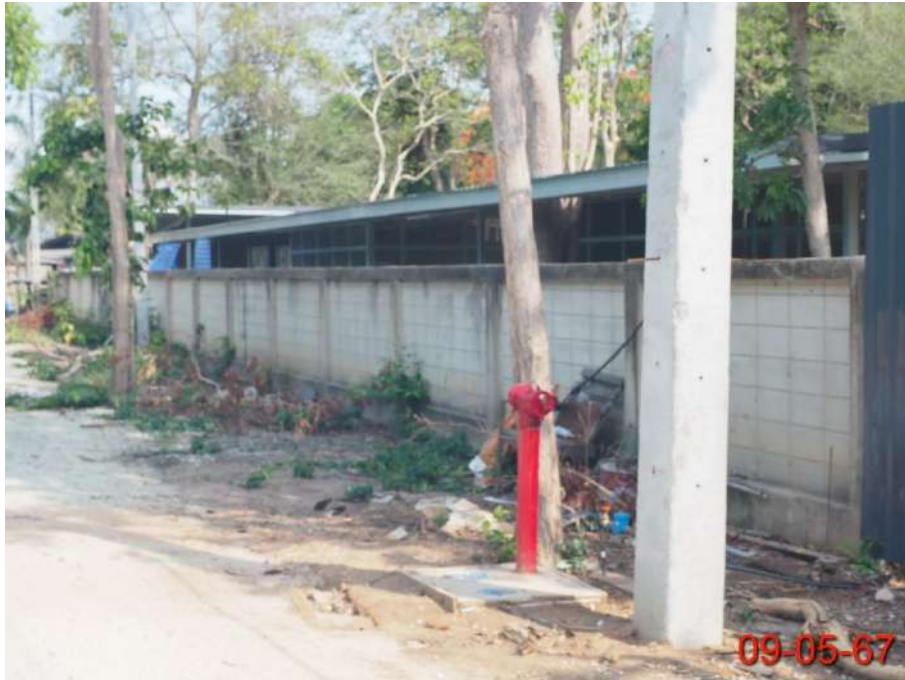
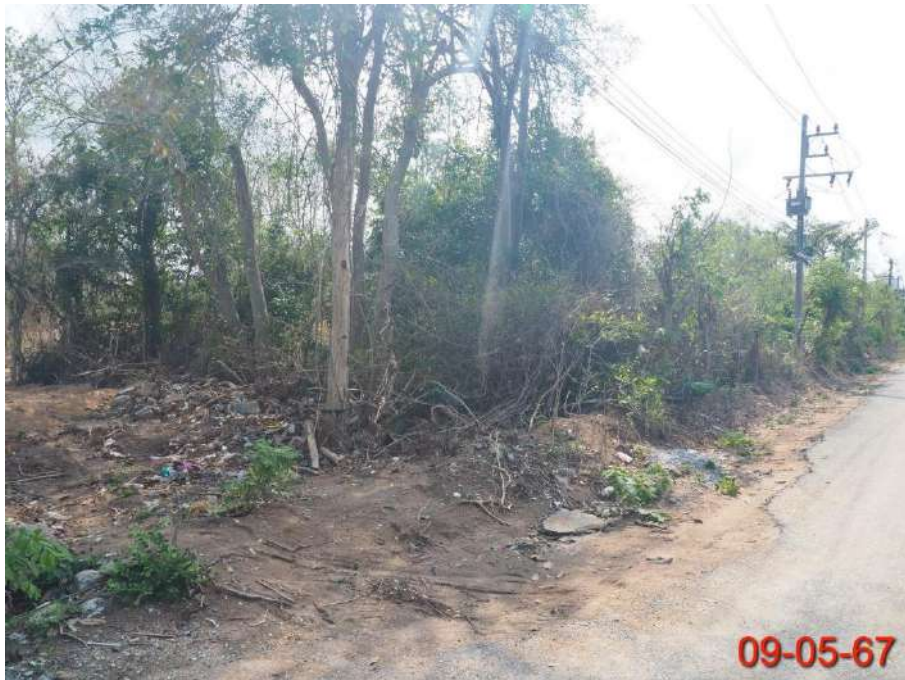
รูปที่ 773-774

บริเวณก่อสร้างร้านอาหาร

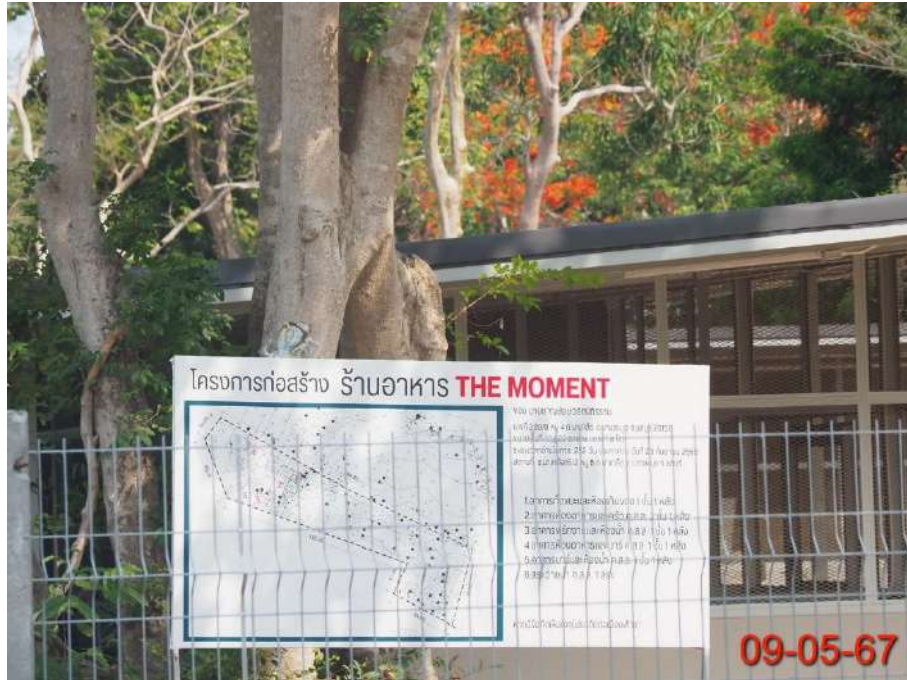
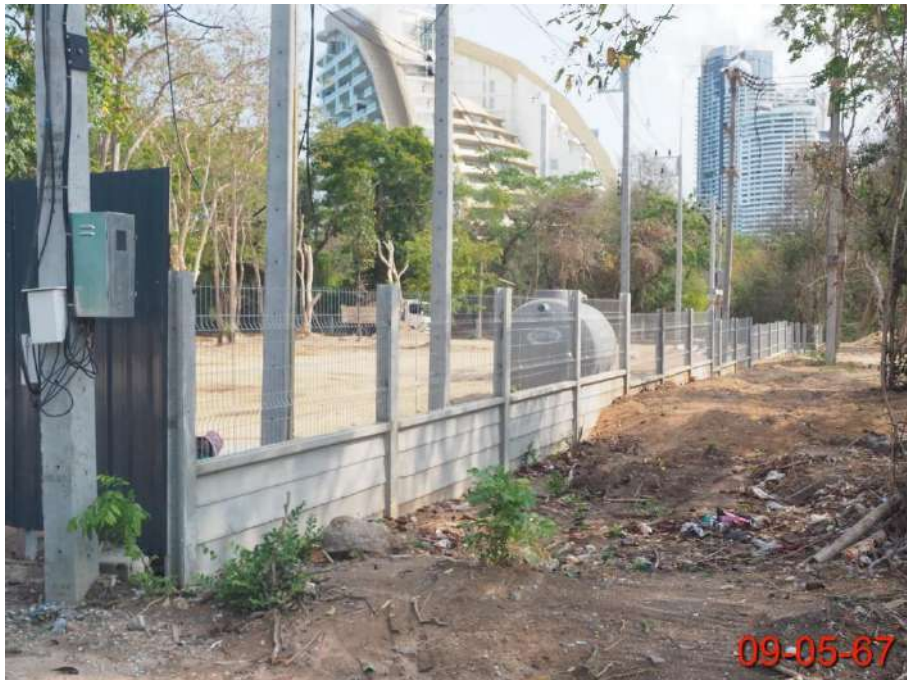
รูปที่ 775-776

บริเวณก่อสร้างร้านอาหาร

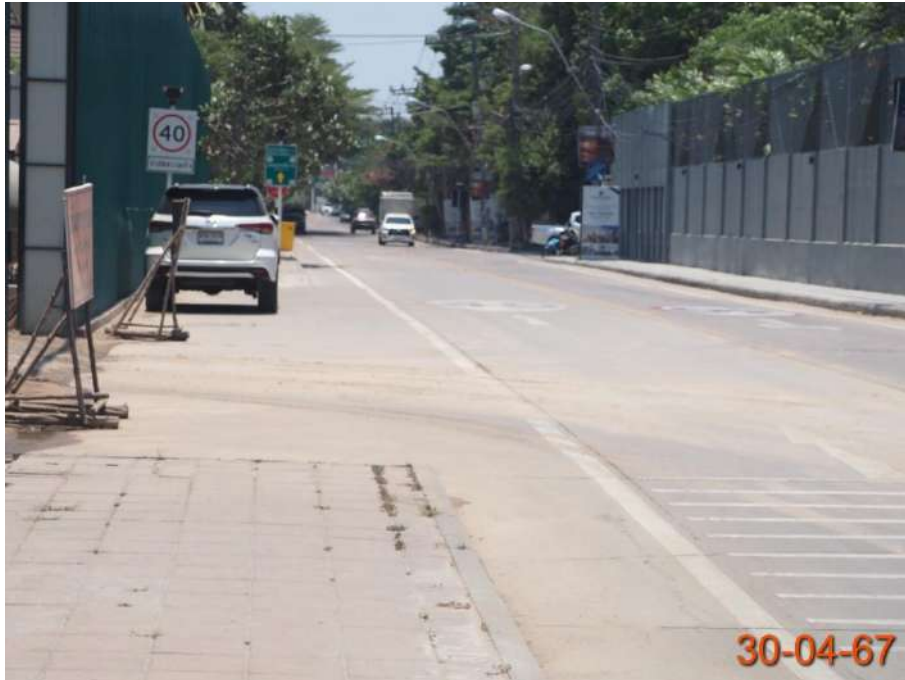
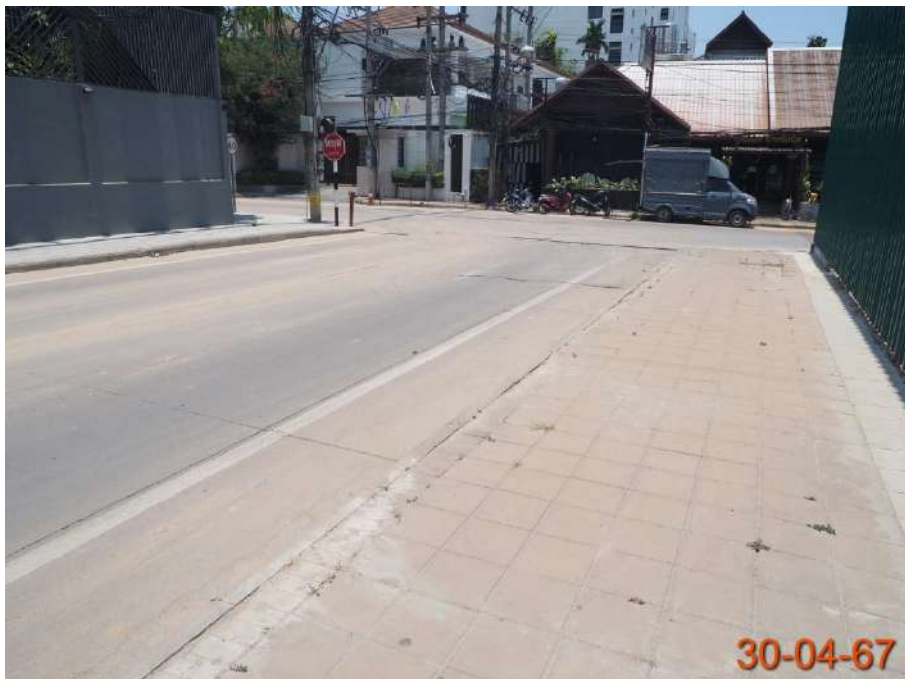
รูปที่ 713-714

สภาพถนนซอยนาเกลือ - ทางเท้า ด้านหน้าโครงการ

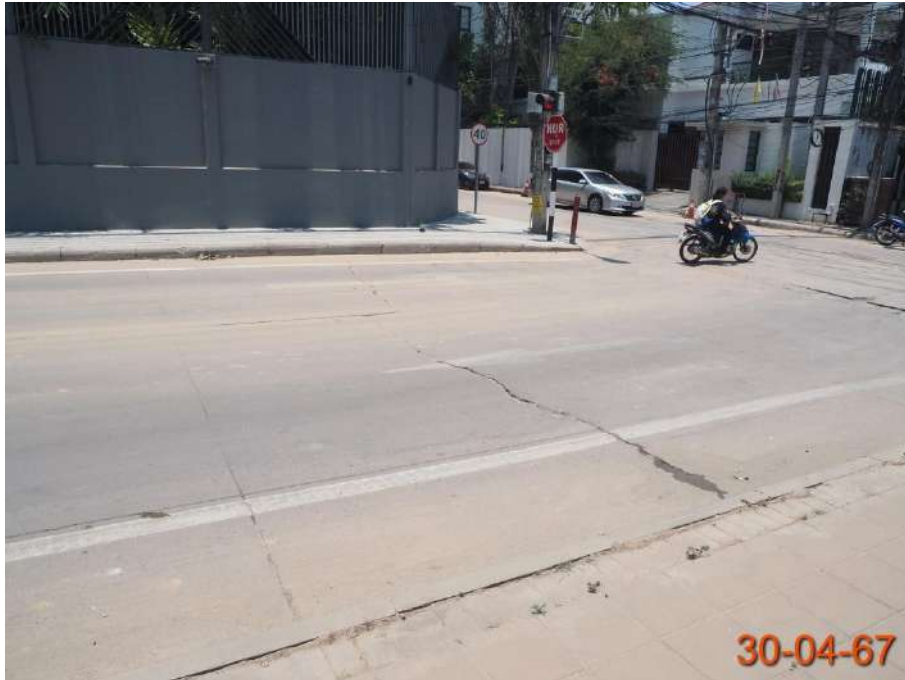
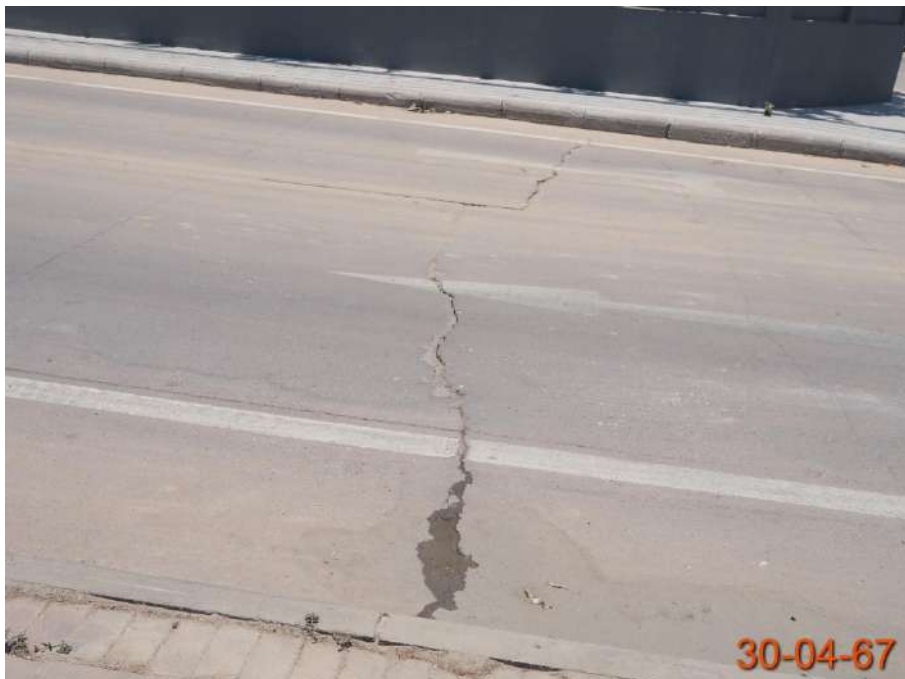
รูปที่ 715-716

รอยแตกร้าวพื้นผิวถนนซอยนาเกลือ ด้านหน้าโครงการ

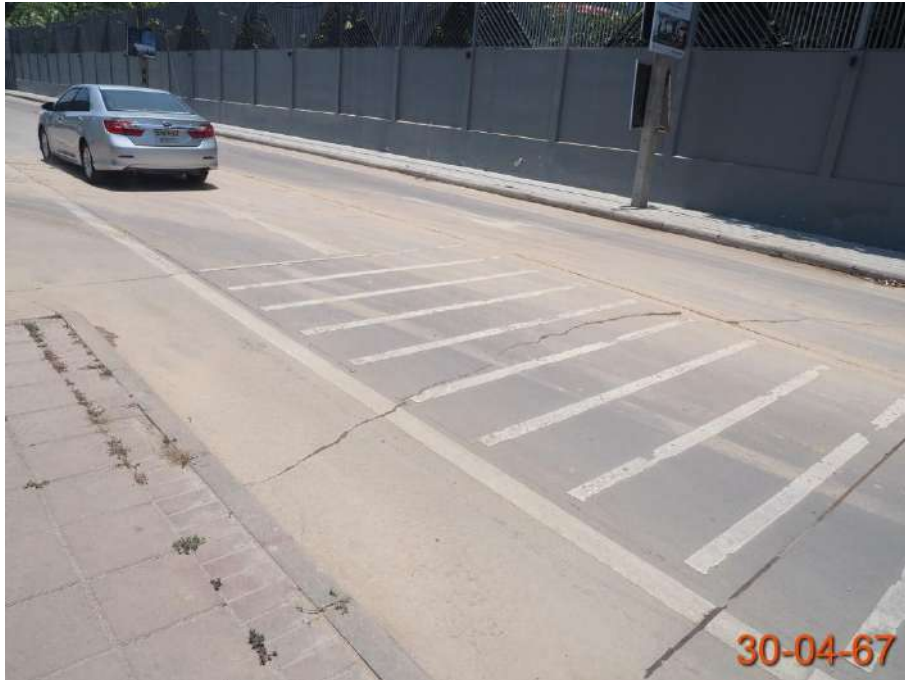
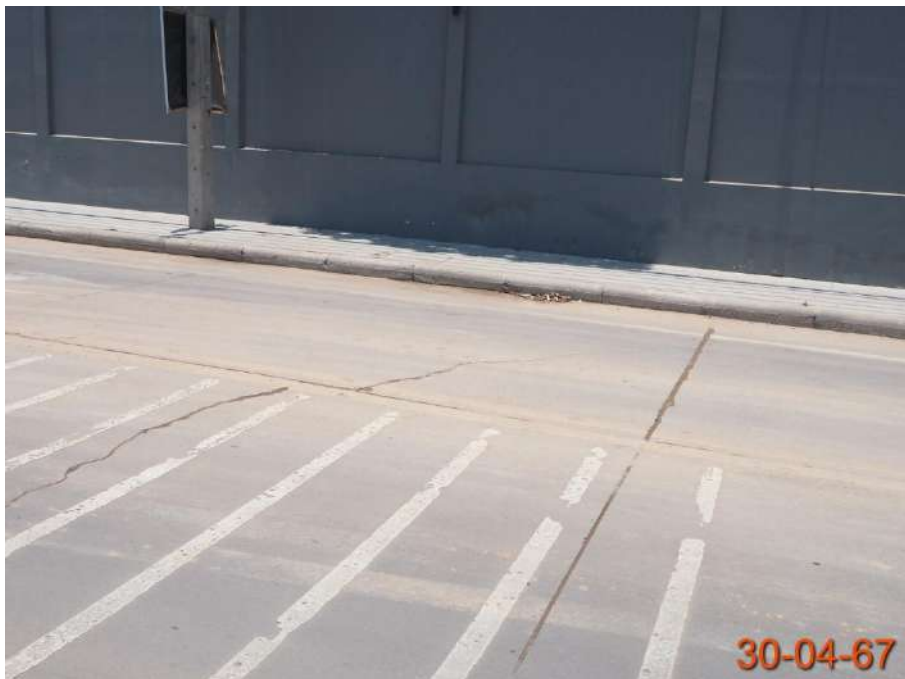
รูปที่ 717-718

รอยแตกร้าวพื้นผิวถนนซอยนาเกลือ ด้านหน้าโครงการ

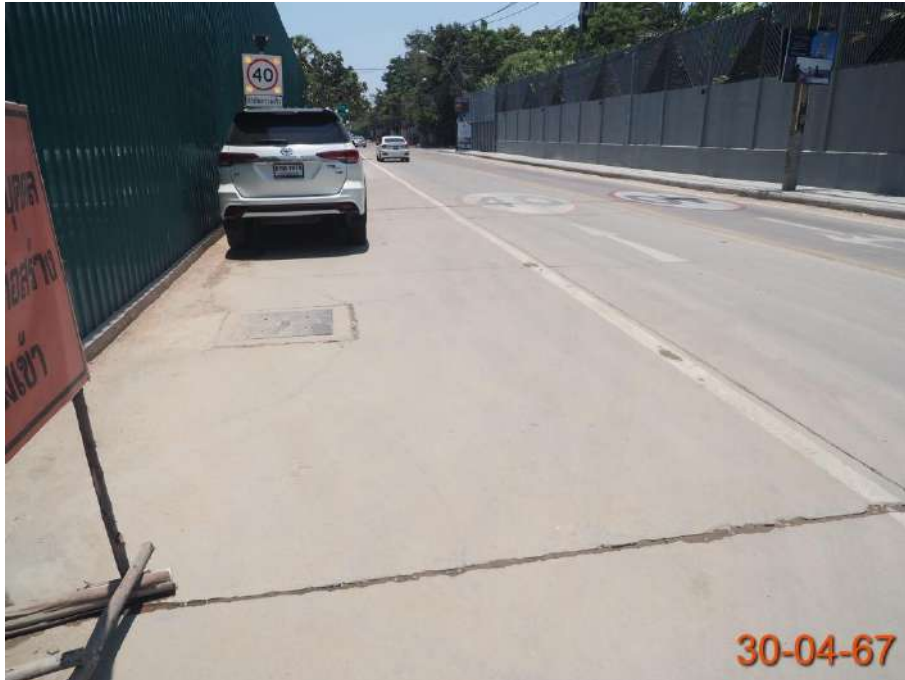
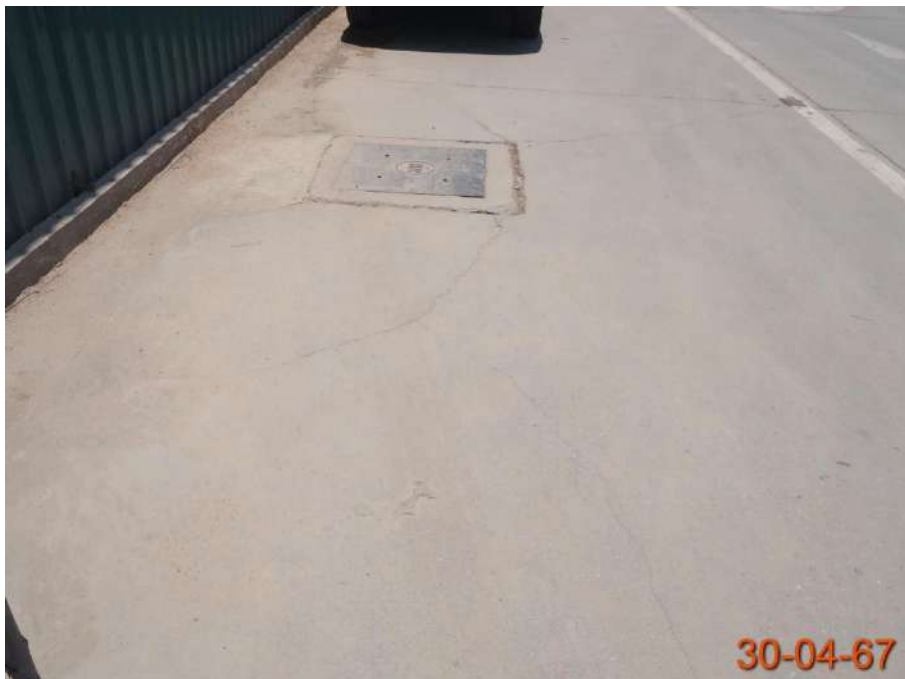
รูปที่ 719-720

รอยแตกร้าวพื้นผิวถนนซอยนาเกลือ ด้านหน้าโครงการ

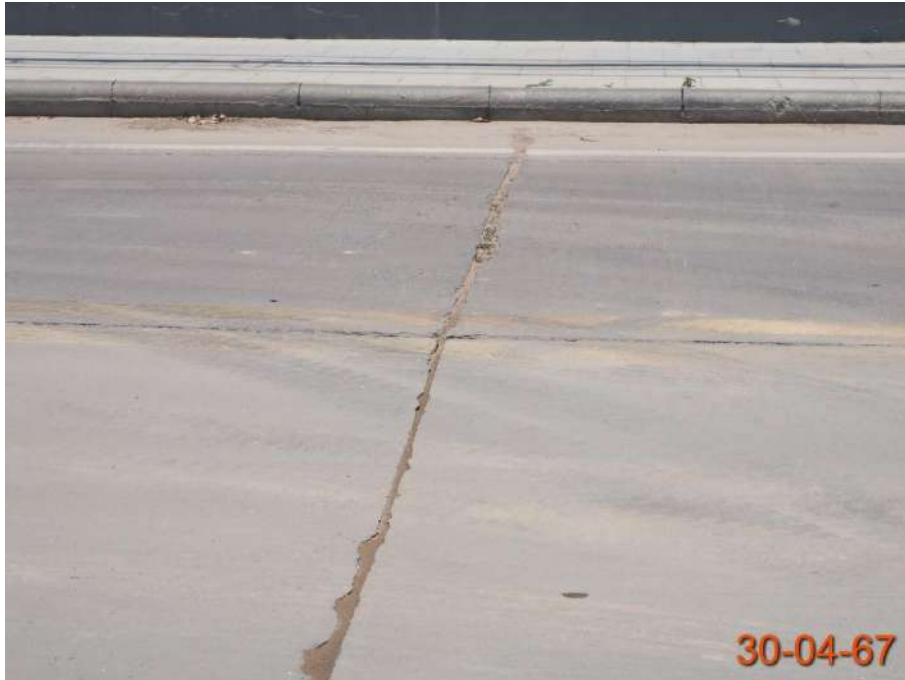
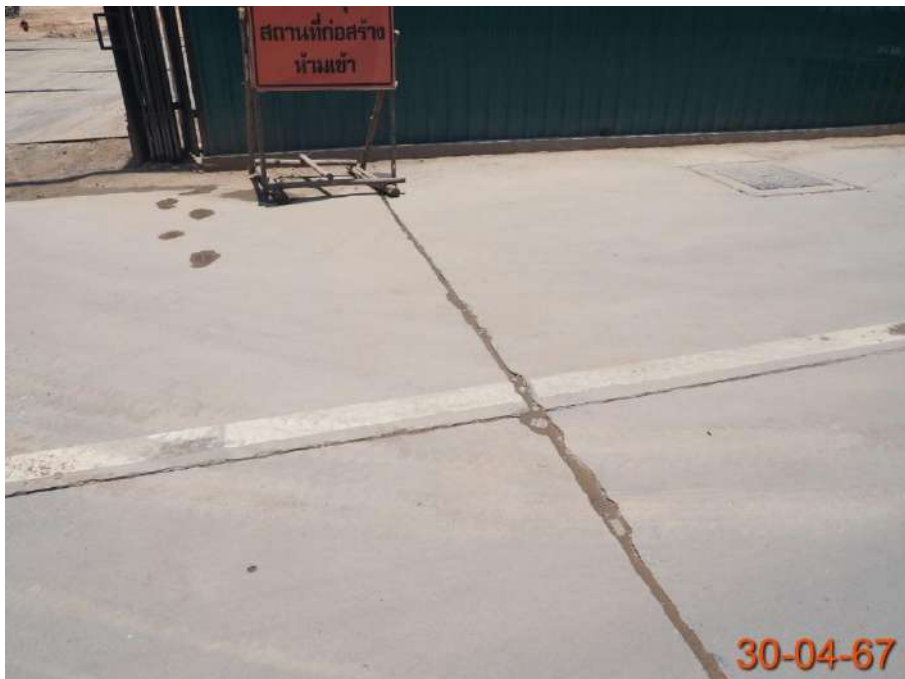
รูปที่ 721-722

รอยแตกร้าวพื้นผิวถนนซอยนาเกลือ ด้านหน้าโครงการ
