เอกสารส่งมอบรายงานการเข้าสำรวจข้างเคียงก่อนเริ่มงาน

โครงการ GRANDE CENTRE POINT ATLAS PATTAYA

รายงานการสำรวจสภาพอาคารข้างเคียง โครงการก่อสร้างอาคาร
“GRANDE CENTRE POINT ATLAS PATTAYA”
(ก่อนเริ่มงานเสาเข็มเจาะ)

- โครงการก่อสร้าง** : อาคารโรงแรม 2 อาคาร อาคาร A สูง 25 ชั้น, อาคาร B สูง 26 ชั้น และชั้นลอย 1 ชั้น, อาคาร C สูง 8 ชั้น และชั้นลอย 2 ชั้น จำนวน 1 อาคาร, อาคาร D E F G H J สูง 1-4 ชั้น จำนวน 6 อาคาร ทางเชื่อมระหว่างอาคาร A และ B, ทางเชื่อมระหว่างอาคาร B และ C ป้ายบนพื้นดิน จำนวน 3 ป้าย และสรว่ายน้ำภายนอกอาคาร จำนวน 3 สรว
- เจ้าของโครงการ** : บริษัท แอล เอช มอลล์ แอนด์ โฮเทล จำกัด
- ที่ตั้งโครงการ** : ถนนพญา-นาเกลือ ซอยนาเกลือ อำเภอบางละมุง จังหวัดชลบุรี 20150
- ผู้รับเหมางานเสาเข็มเจาะ** : บริษัท ซีฟโก้ จำกัด (มหาชน)
- ระยะเวลางานก่อสร้าง** : เริ่มงานวันที่ 1 เมษายน 2567 กำหนดแล้วเสร็จวันที่ 29 กรกฎาคม 2567
(งานเสาเข็มเจาะ)
- วันที่สำรวจ** : วันที่ 30 เมษายน 2567
- พนักงานสำรวจ** : นายสุเทพ สุวรรณศรี

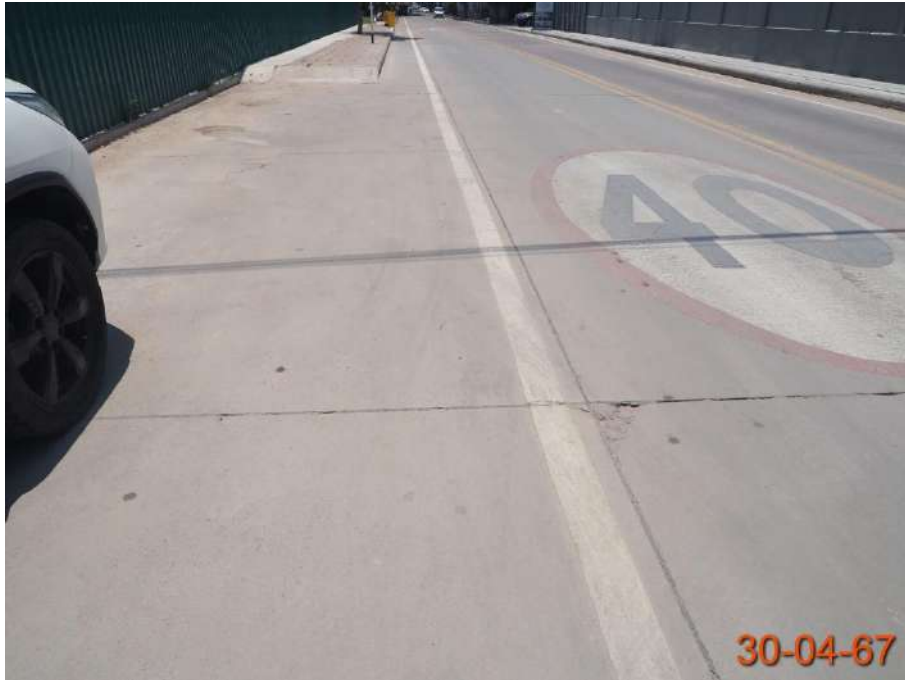
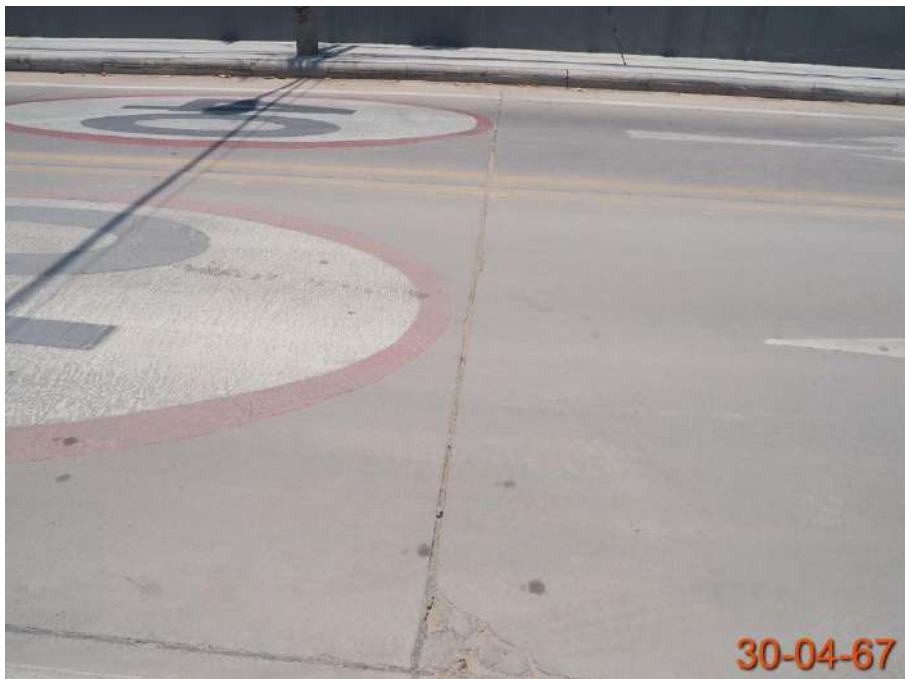
รูปที่ 723-724

รอยแตกร้าวพื้นผิวถนนซอยนาเกลือ ด้านหน้าโครงการ

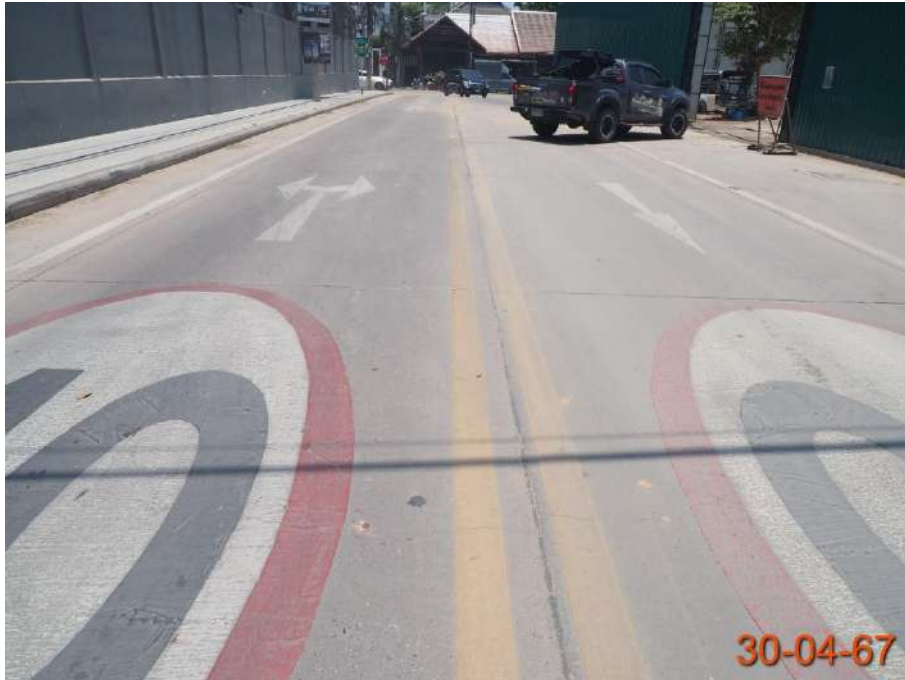
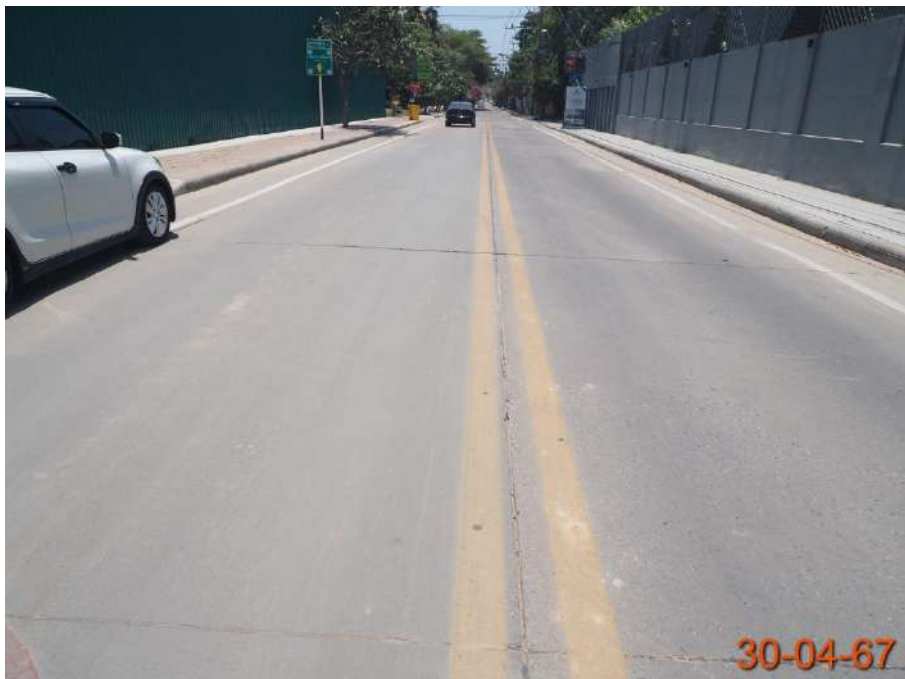
รูปที่ 725-726

รอยแตกร้าวพื้นผิวถนนซอยนาเกลือ ด้านหน้าโครงการ

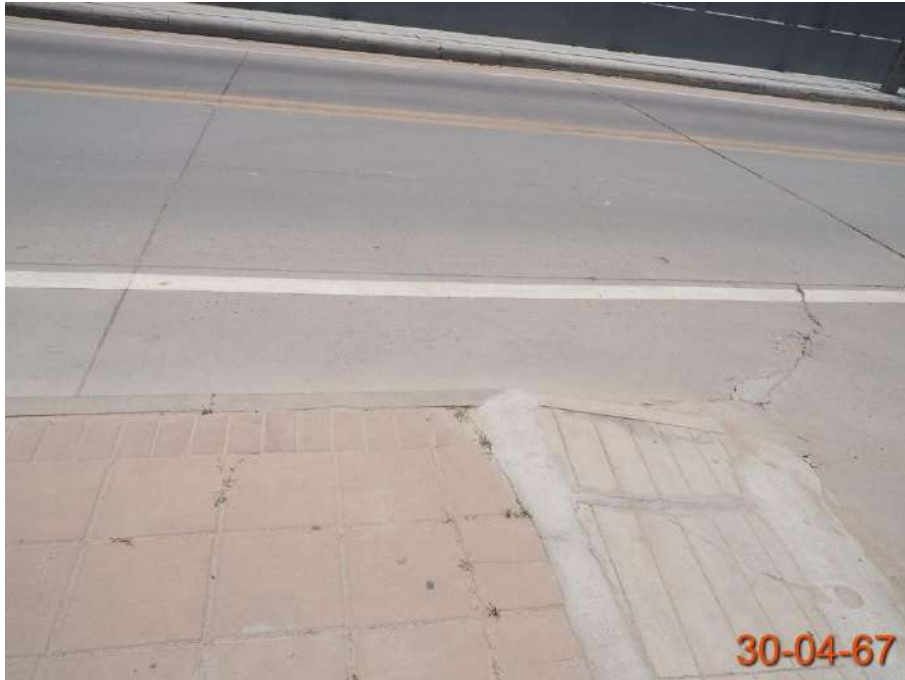
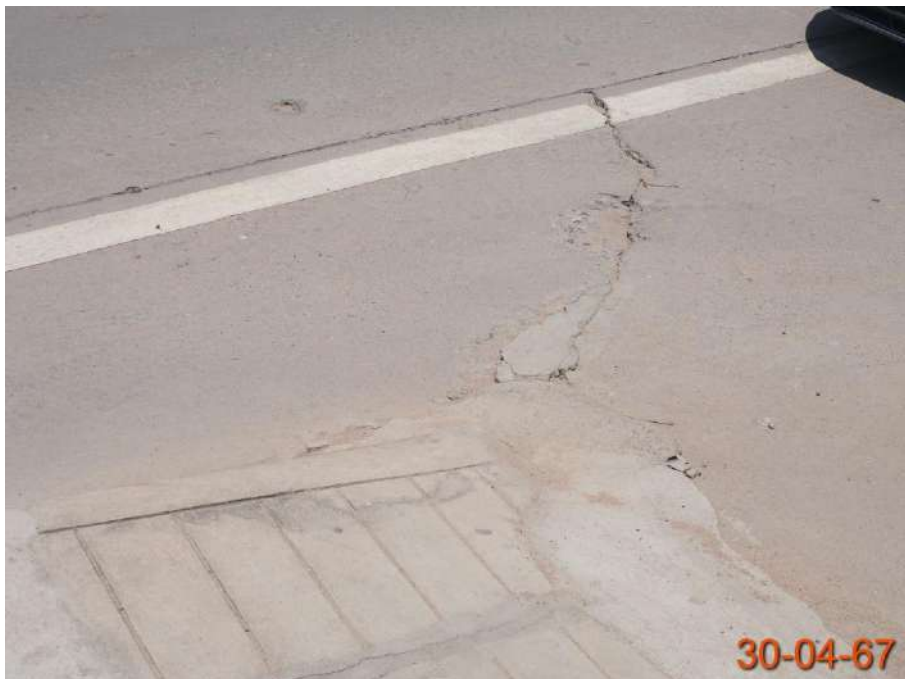
รูปที่ 727-728

รอยแตกร้าวพื้นผิวถนนซอยนาเกลือ ด้านหน้าโครงการ

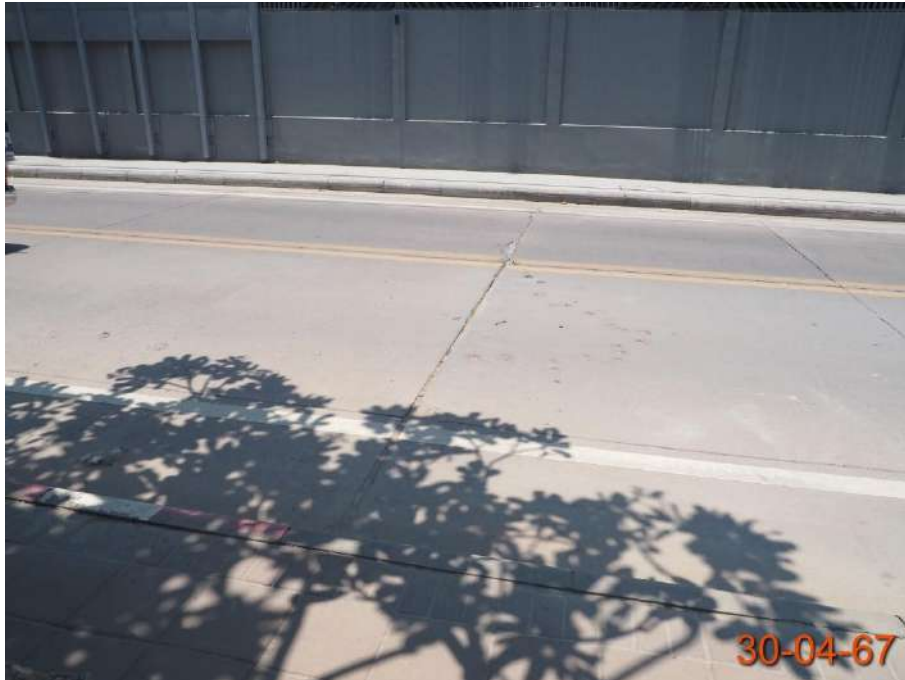
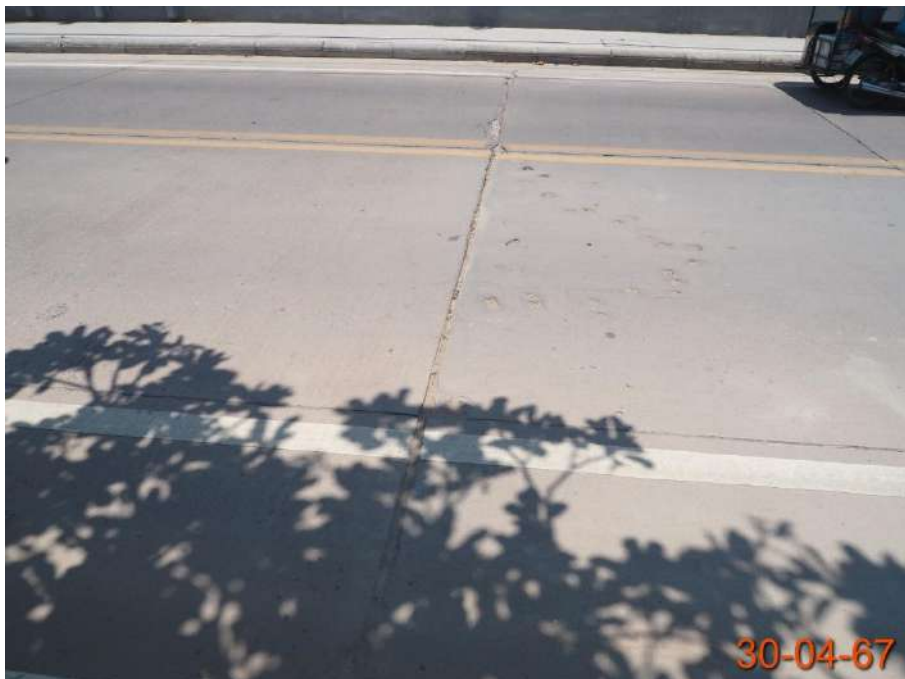
รูปที่ 729-730

รอยแตกร้าวพื้นผิวถนนซอยนาเกลือ ด้านหน้าโครงการ

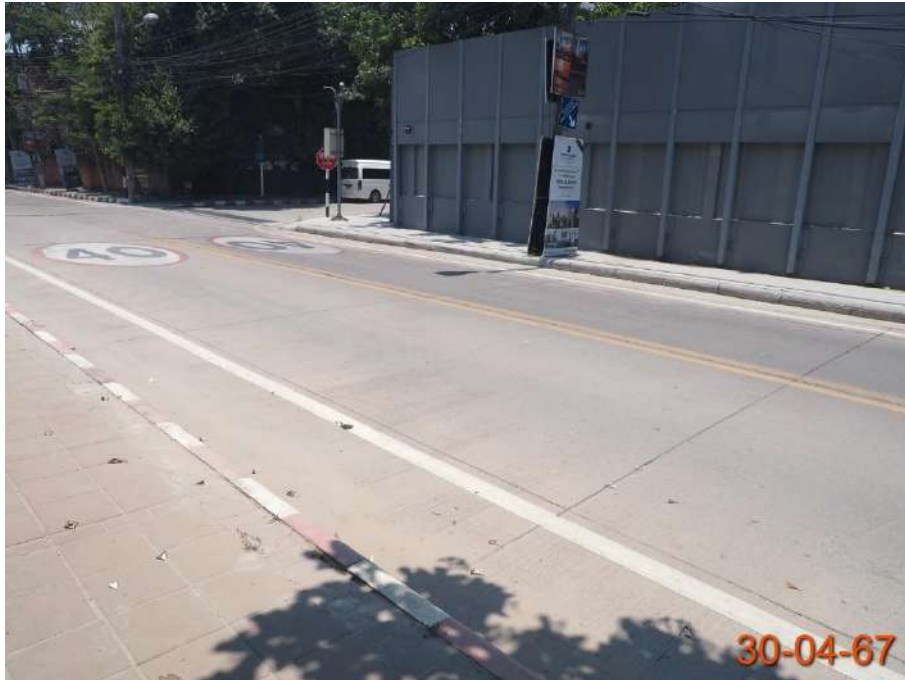
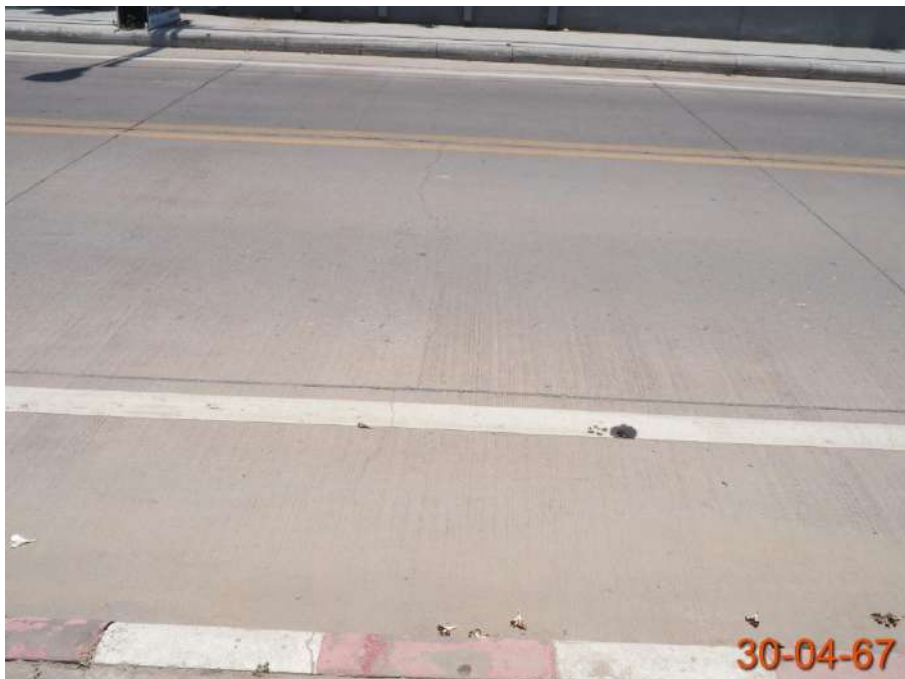
รูปที่ 731-732

รอยแตกร้าวพื้นผิวถนนซอยนาเกลือ ด้านหน้าโครงการ

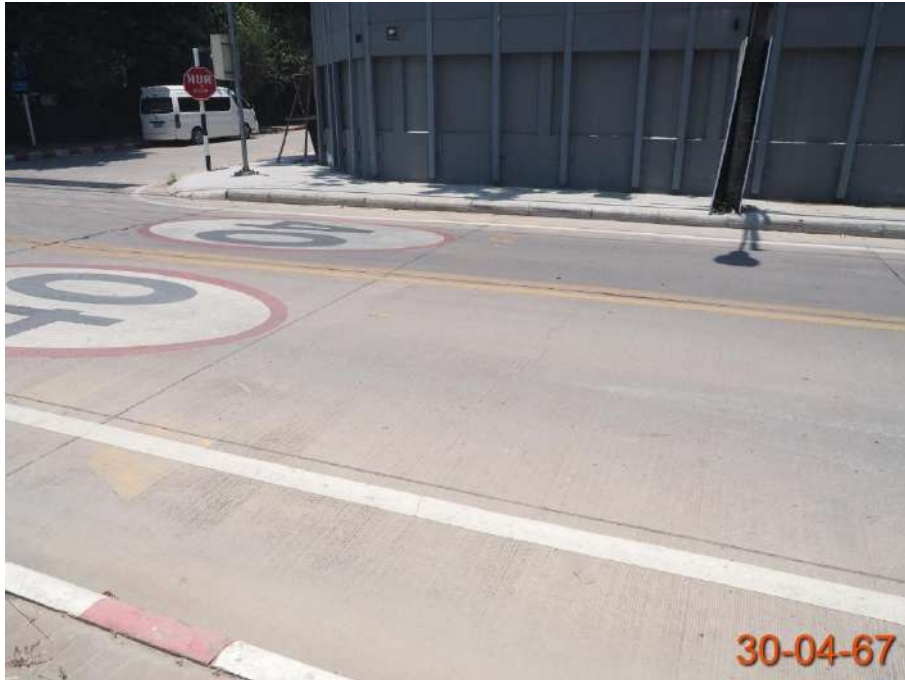
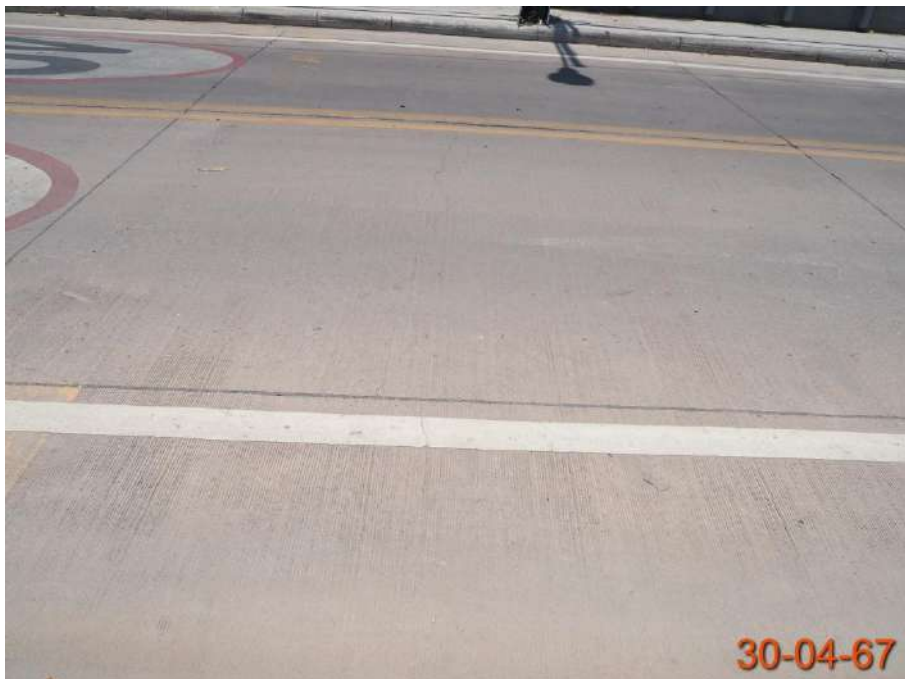
รูปที่ 733-734

รอยแตกร้าวพื้นผิวถนนซอยนาเกลือ ด้านหน้าโครงการ

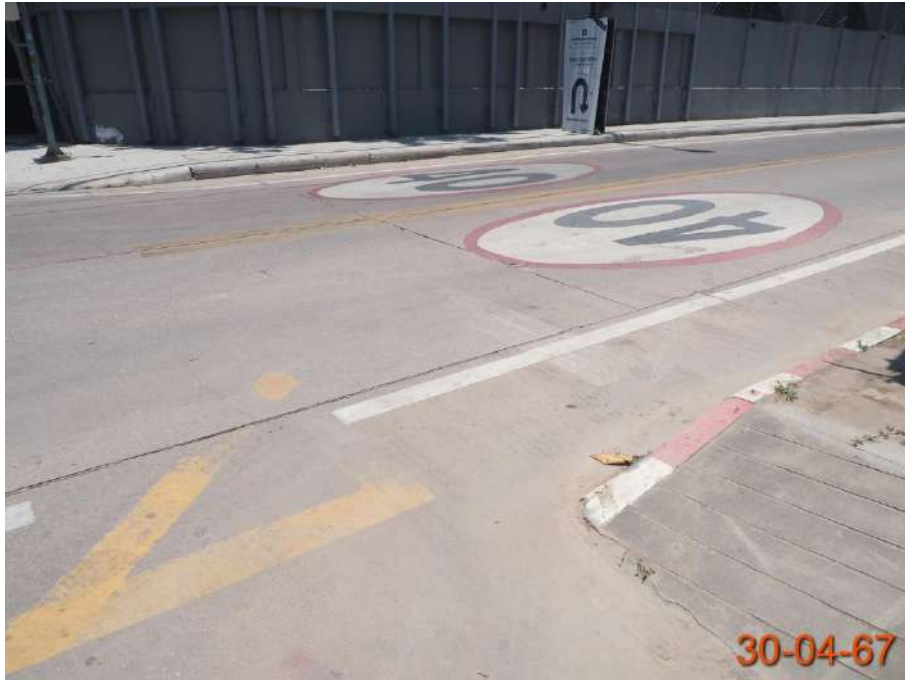
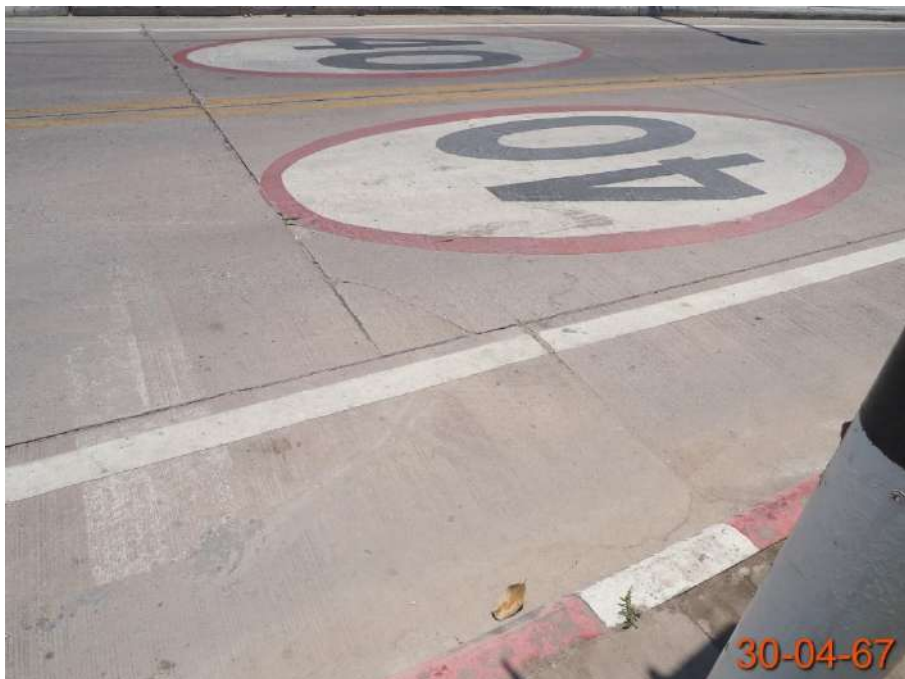
รูปที่ 735-736

รอยแตกร้าวพื้นผิวถนนซอยนาเกลือ ด้านหน้าโครงการ

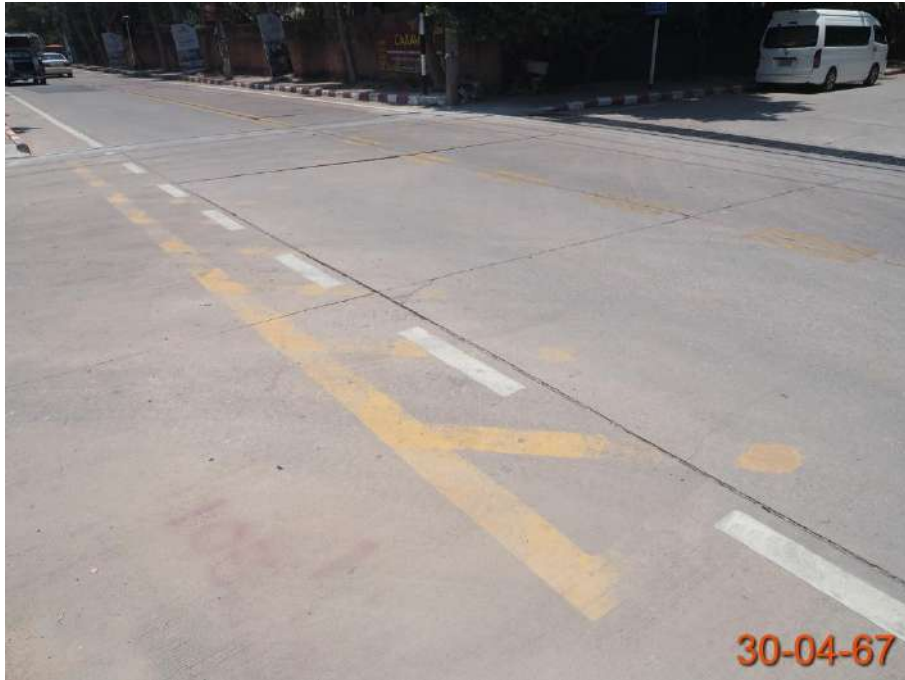
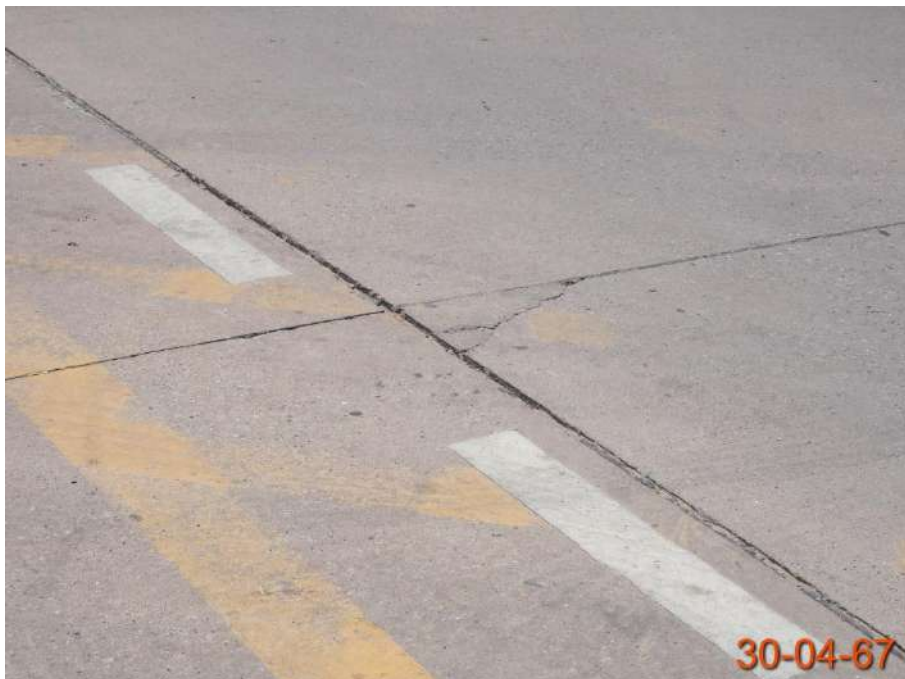
รูปที่ 737-738

รอยแตกร้าวพื้นผิวถนนซอยนาเกลือ ด้านหน้าโครงการ

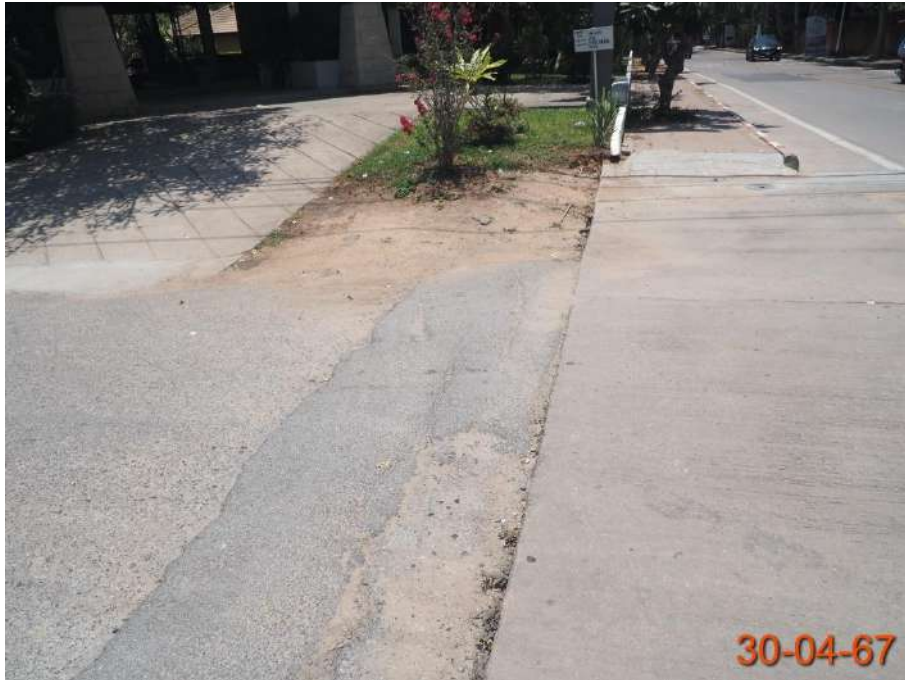
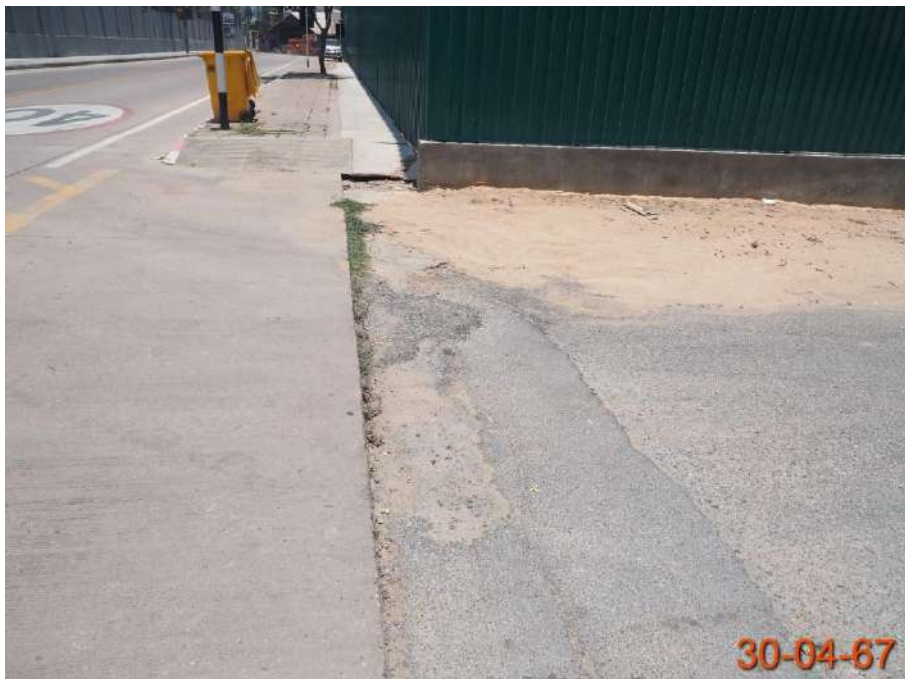
รูปที่ 739-740

รอยแตกร้าวพื้นผิวถนนซอยนาเกลือ ด้านหน้าโครงการ

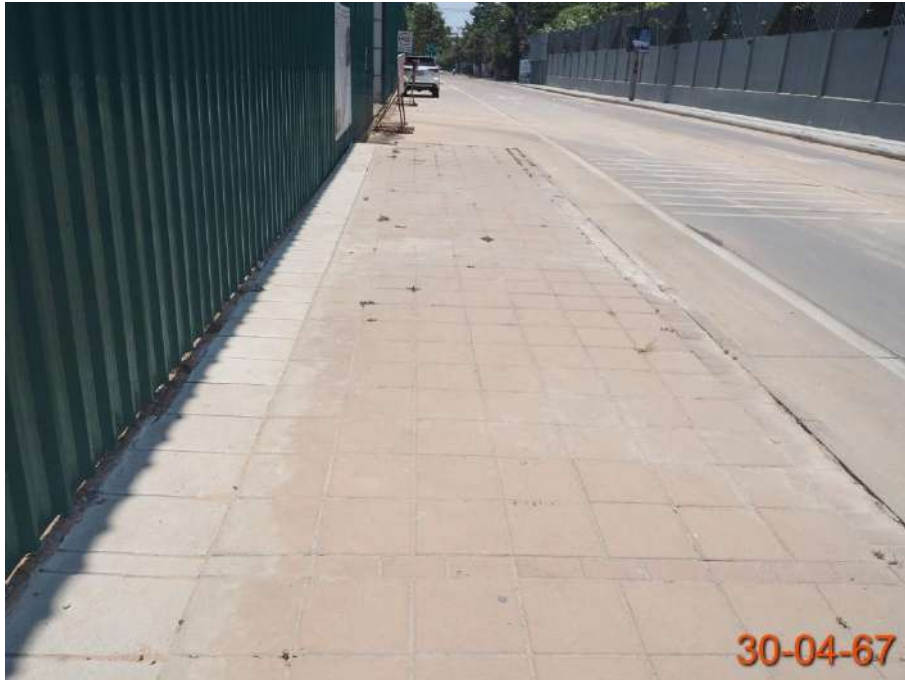
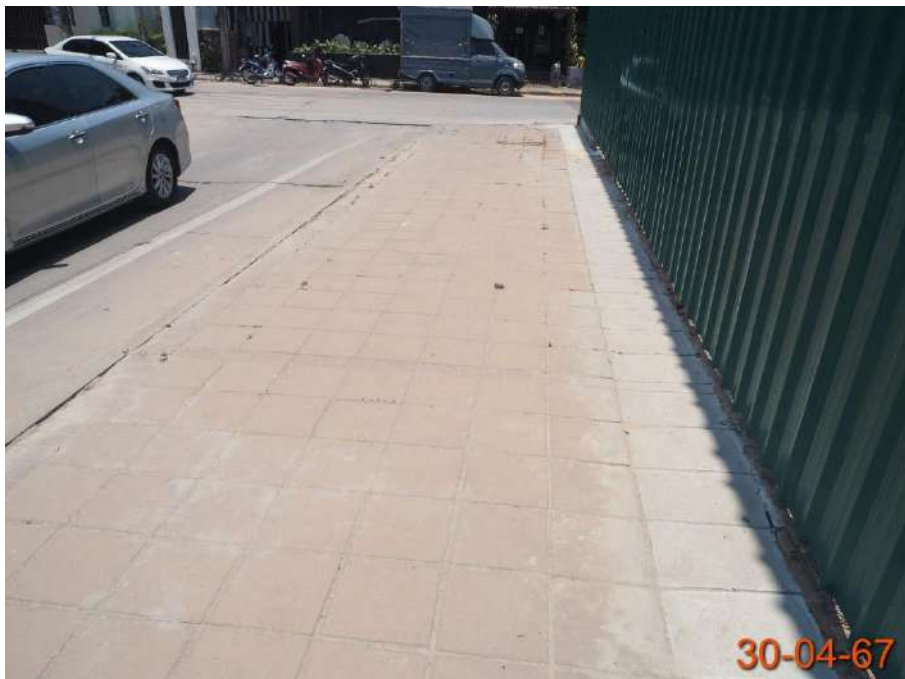
รูปที่ 741-742

สภาพทางเท้าด้านหน้าโครงการ

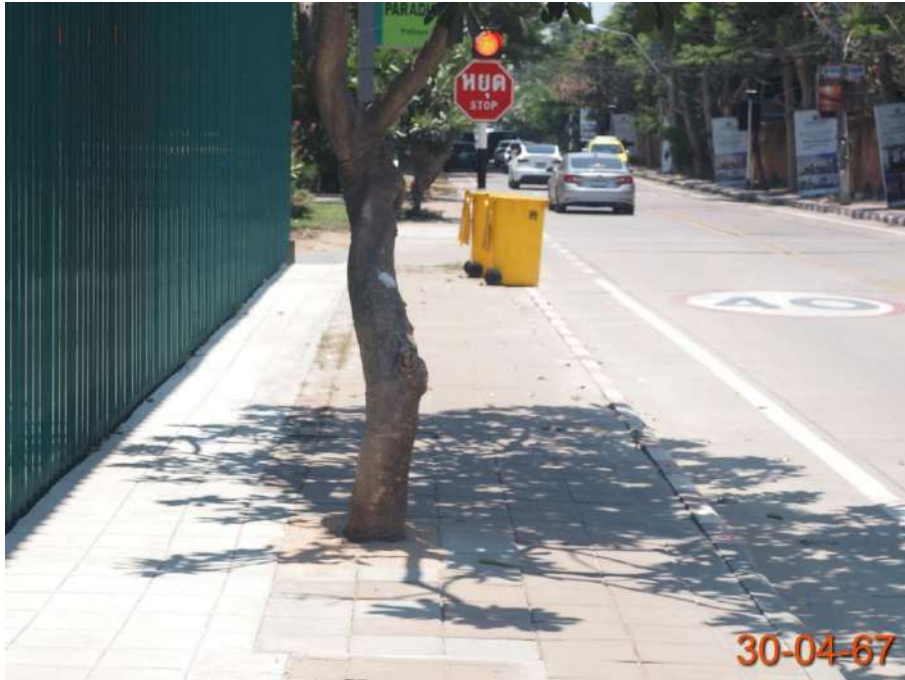
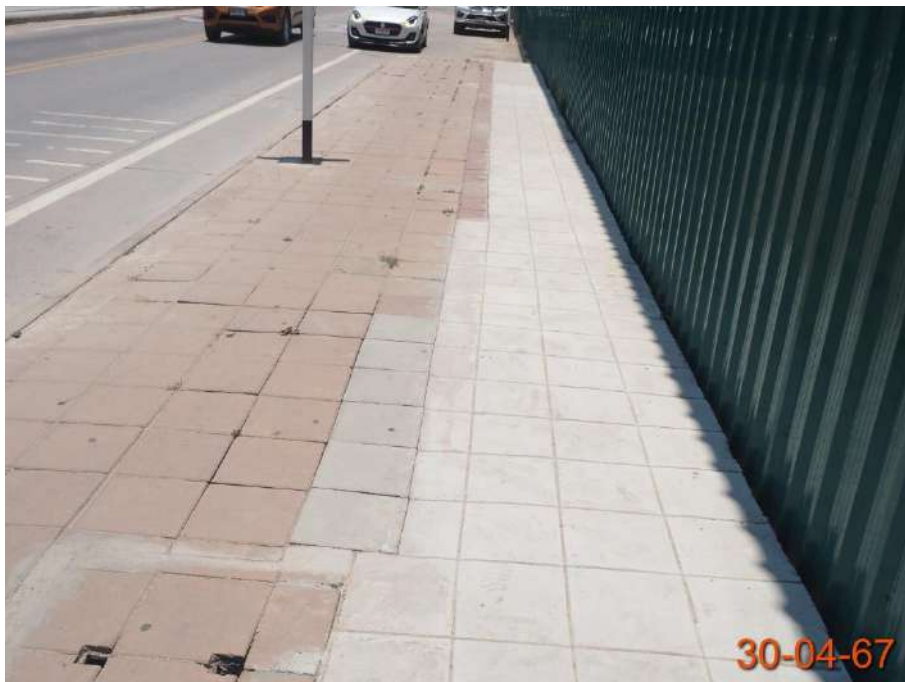
รูปที่ 743-744

สภาพทางเท้าด้านหน้าโครงการ

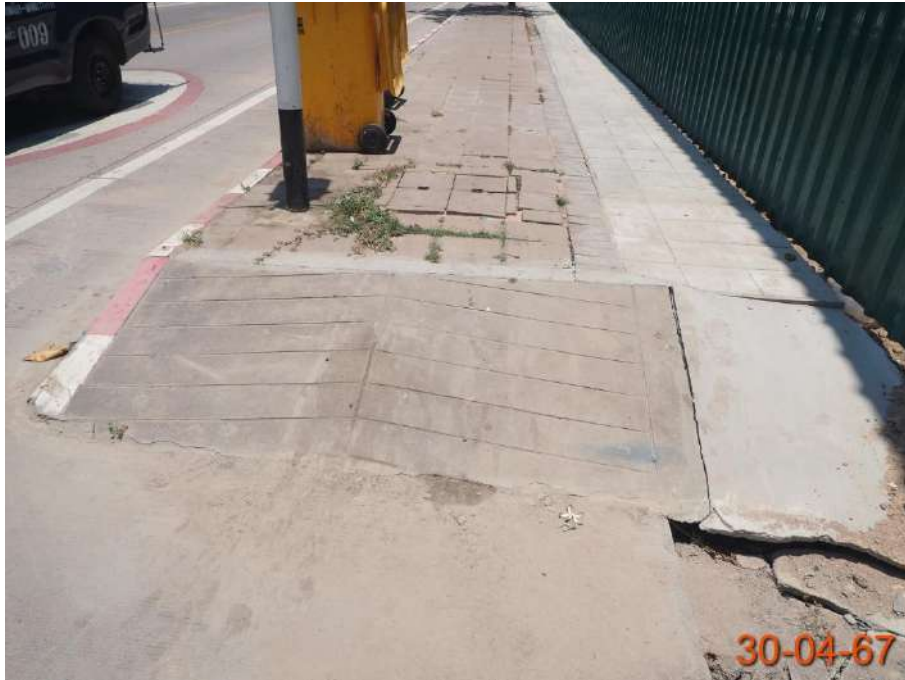
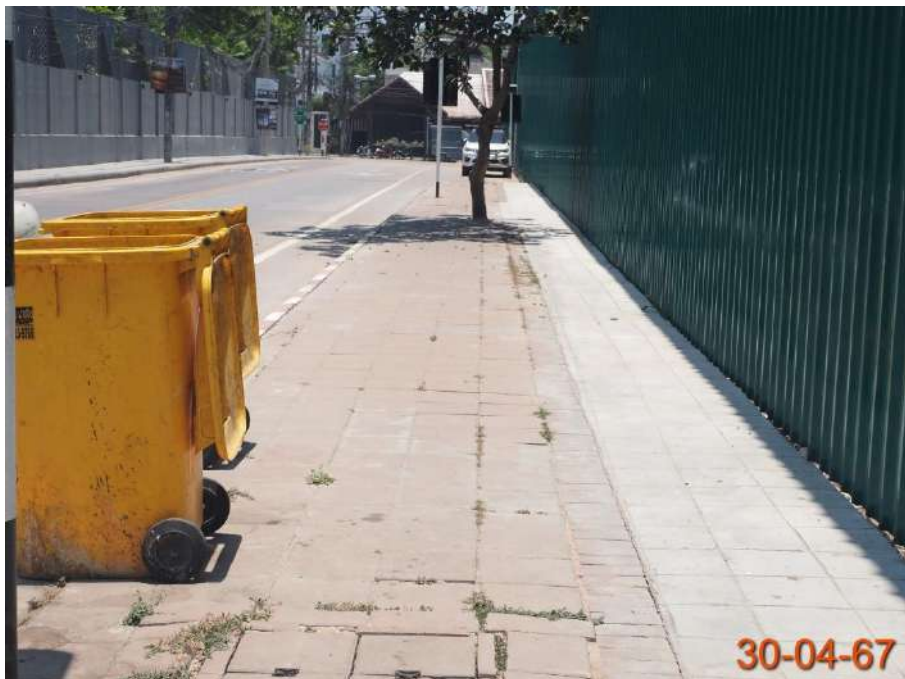
รูปที่ 745-746

สภาพทางเท้าด้านหน้าโครงการ

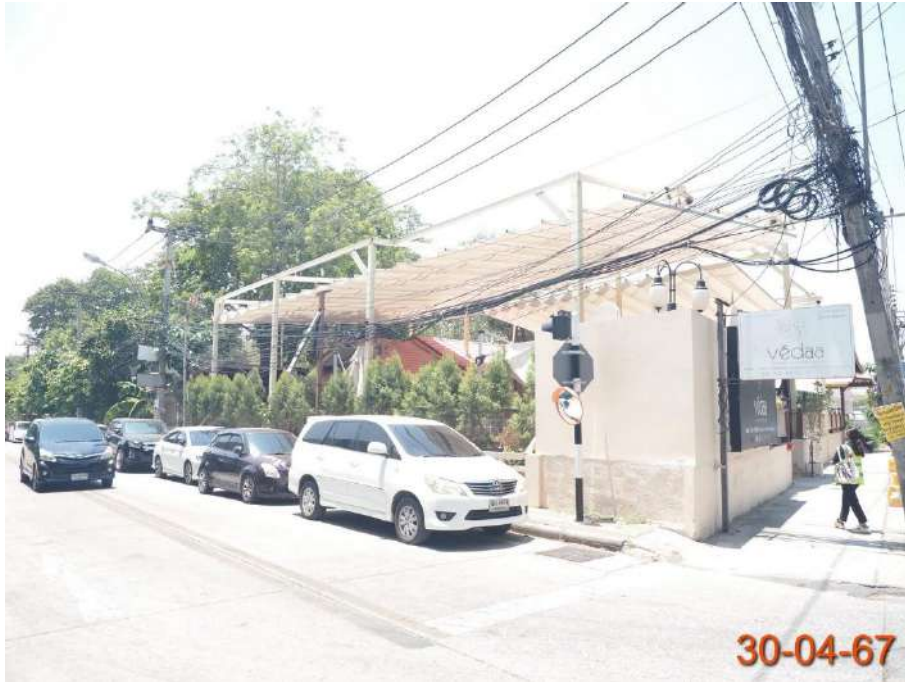
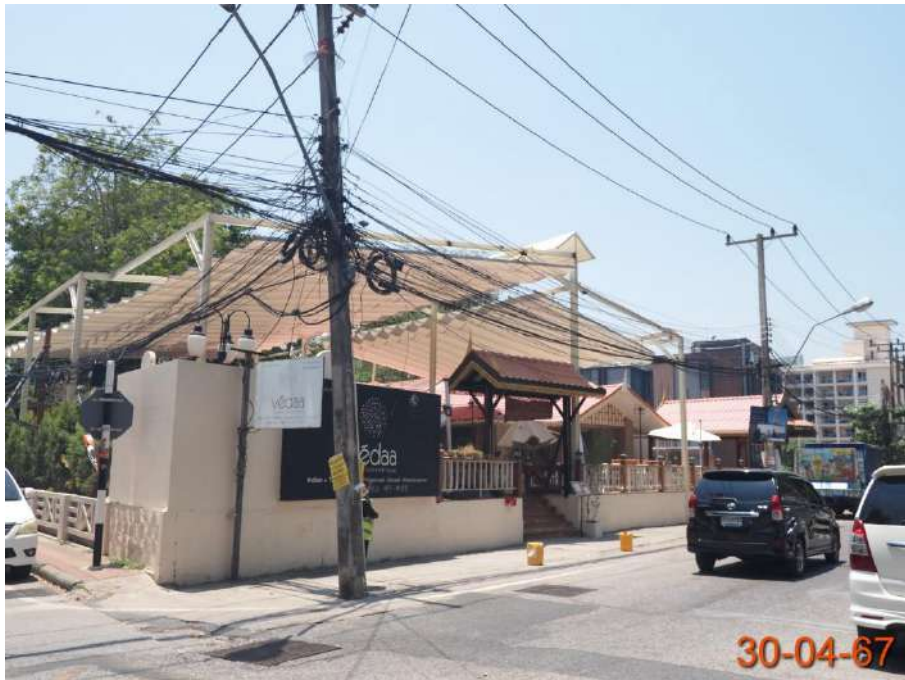
รูปที่ 333-334

เดอะ เวดา อินเดียน เรสเตอรองท์

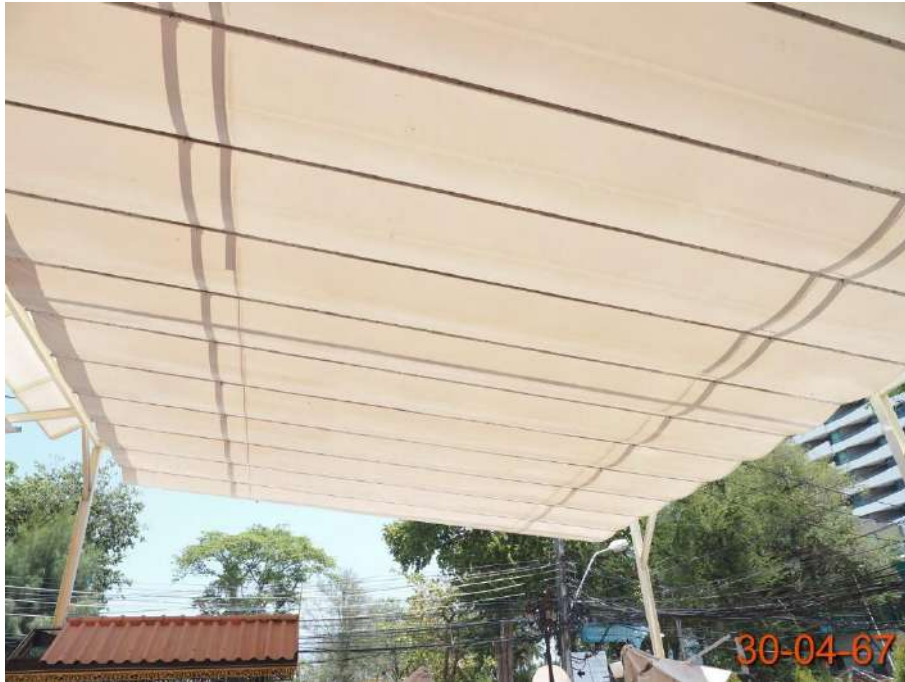
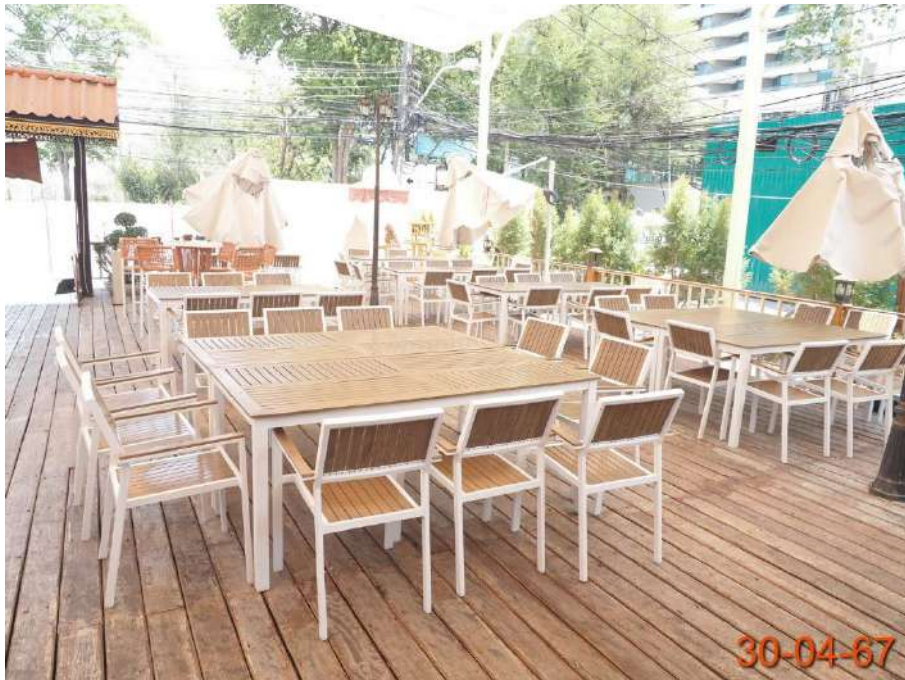
รูปที่ 337-338

สภาพภายนอกร้านอาหาร

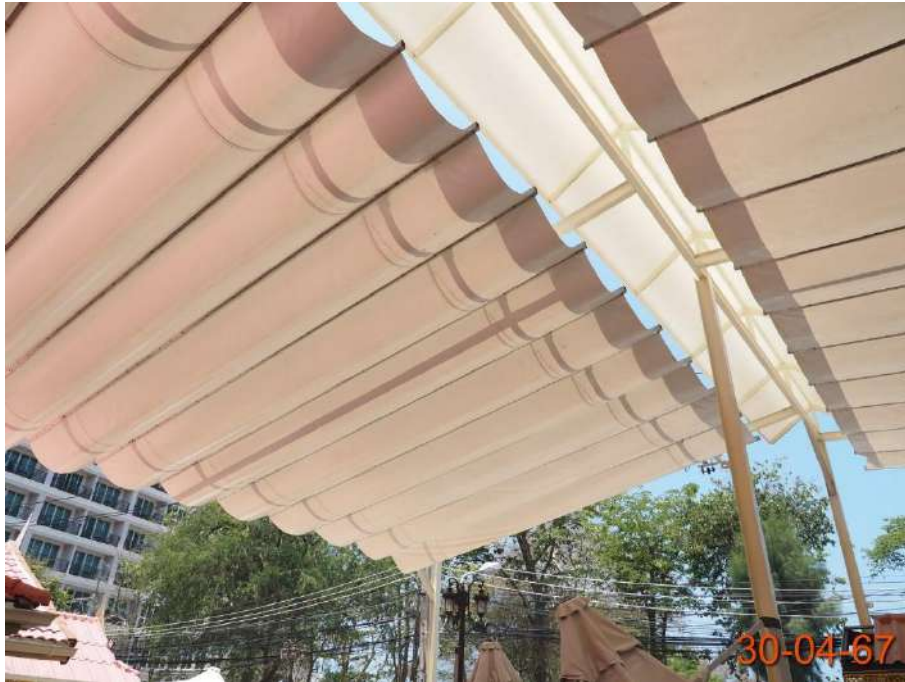
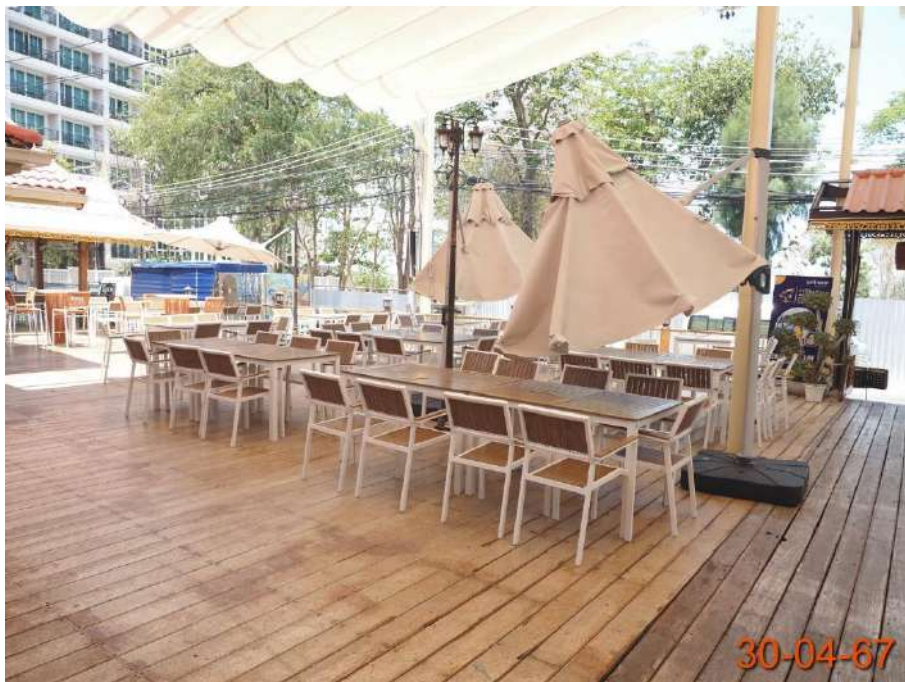
รูปที่ 339-340

สภาพภายนอกร้านอาหาร

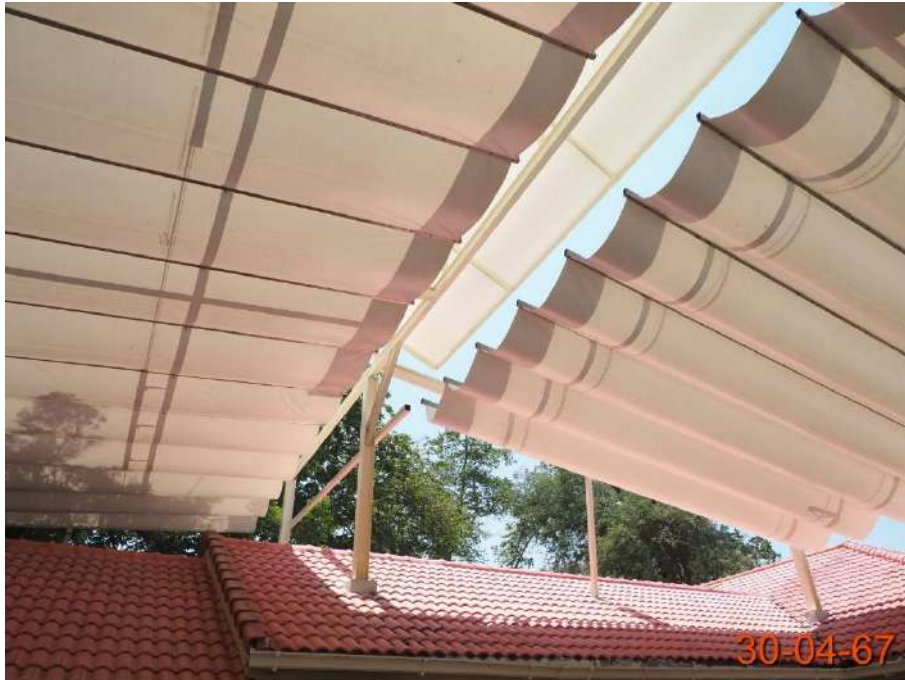
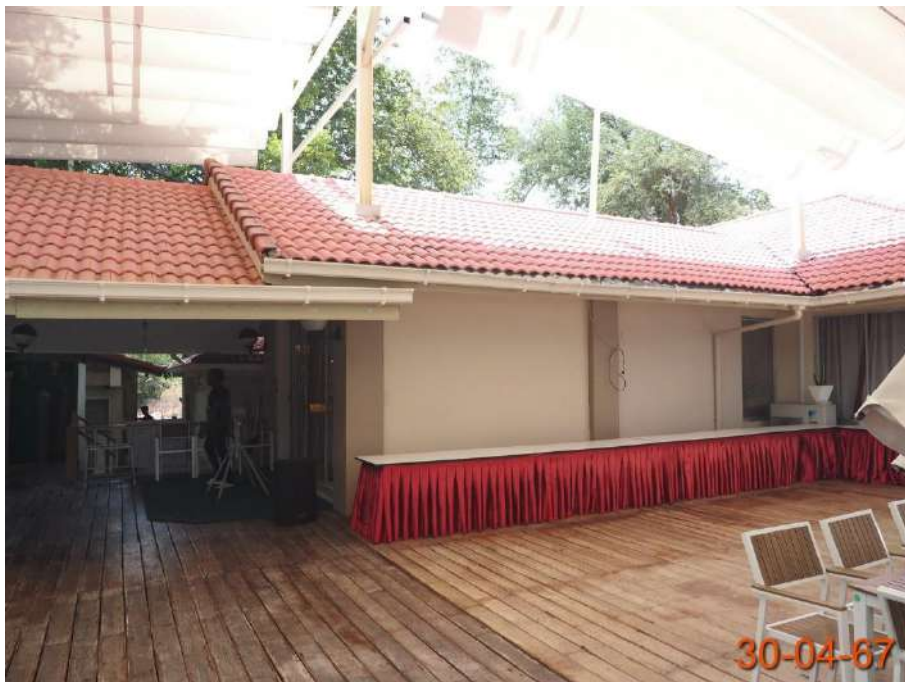
รูปที่ 343-344

สภาพภายนอกร้านอาหาร

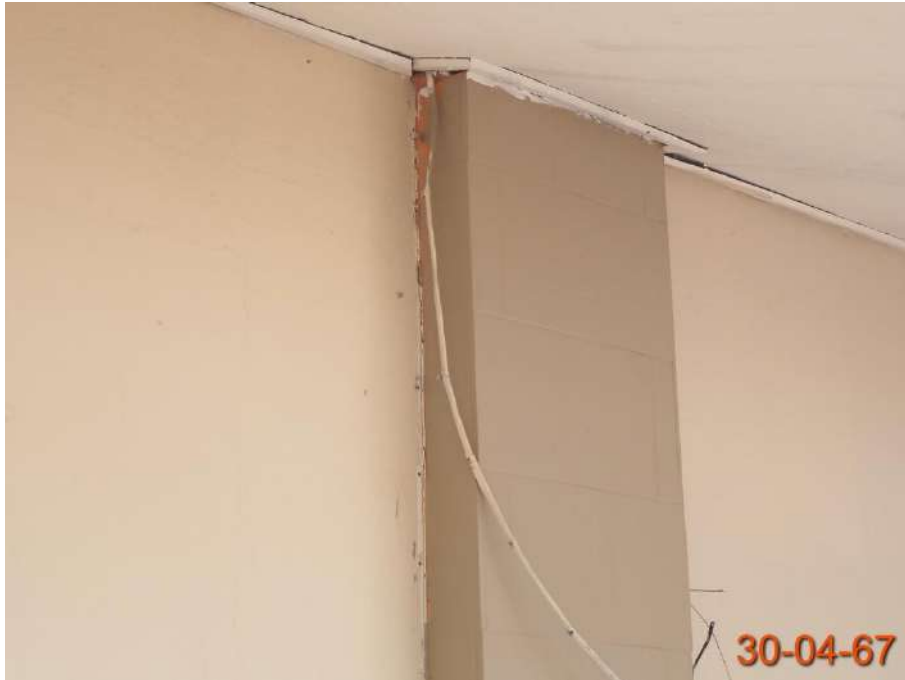
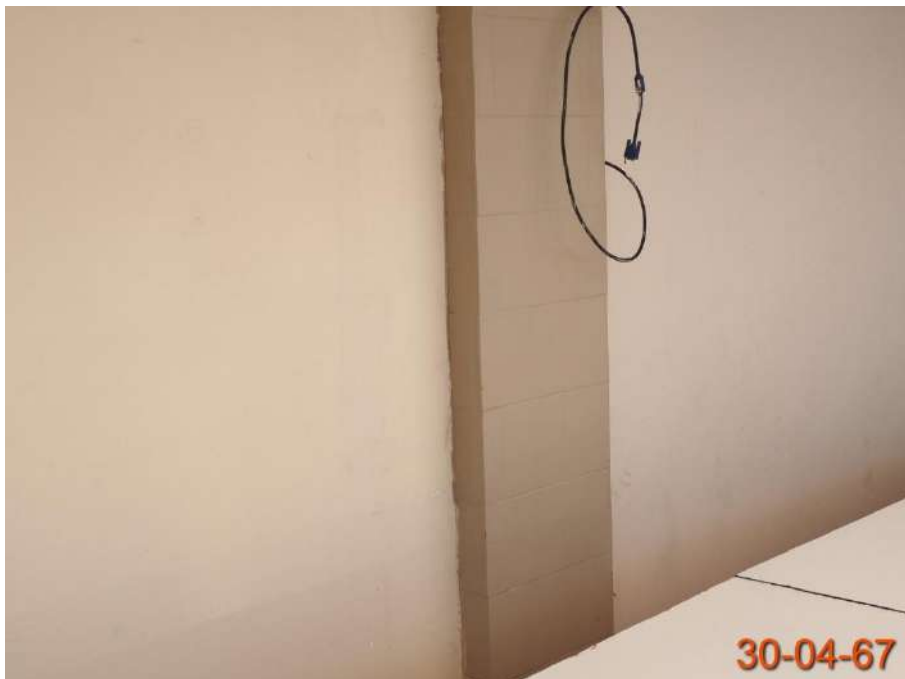
รูปที่ 345-346

รอยแตกร้าวบริเวณภายนอกร้านอาหาร

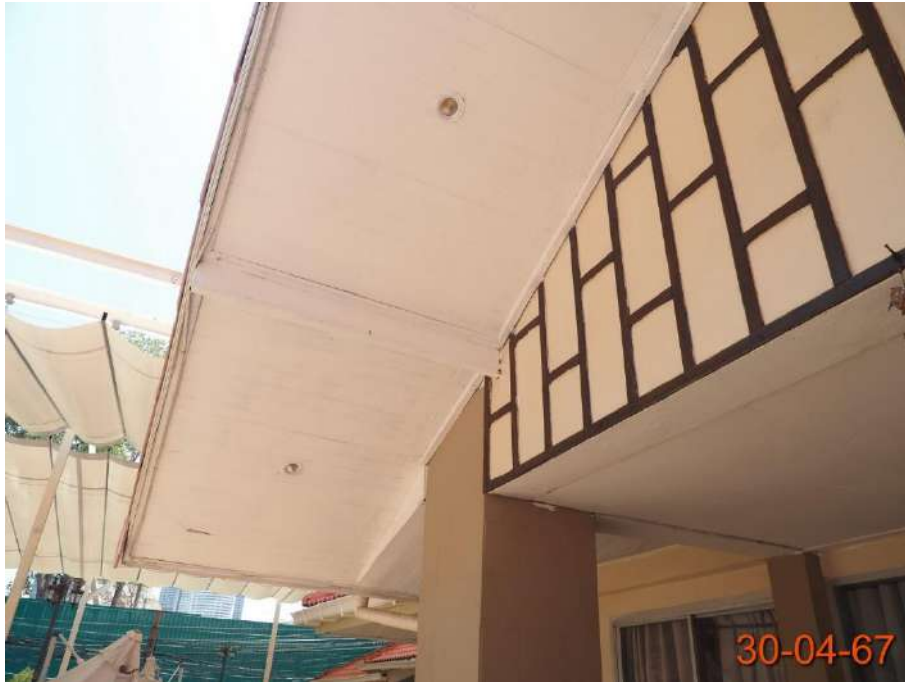
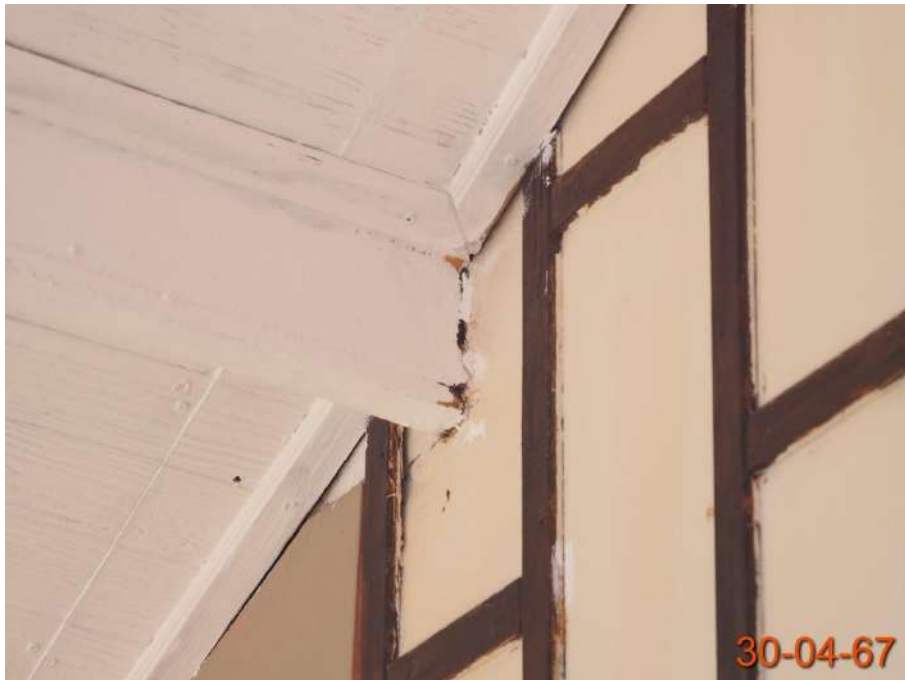
รูปที่ 347-348

รอยแตกร้าวบริเวณภายนอกร้านอาหาร
