Bell Survey Ltd.

บริษัท ซีฟโก้ จำกัด (มหาชน)

2K24/N-0293/STS/ns

GRANDE CENTRE POINT ATLAS PATTAYA

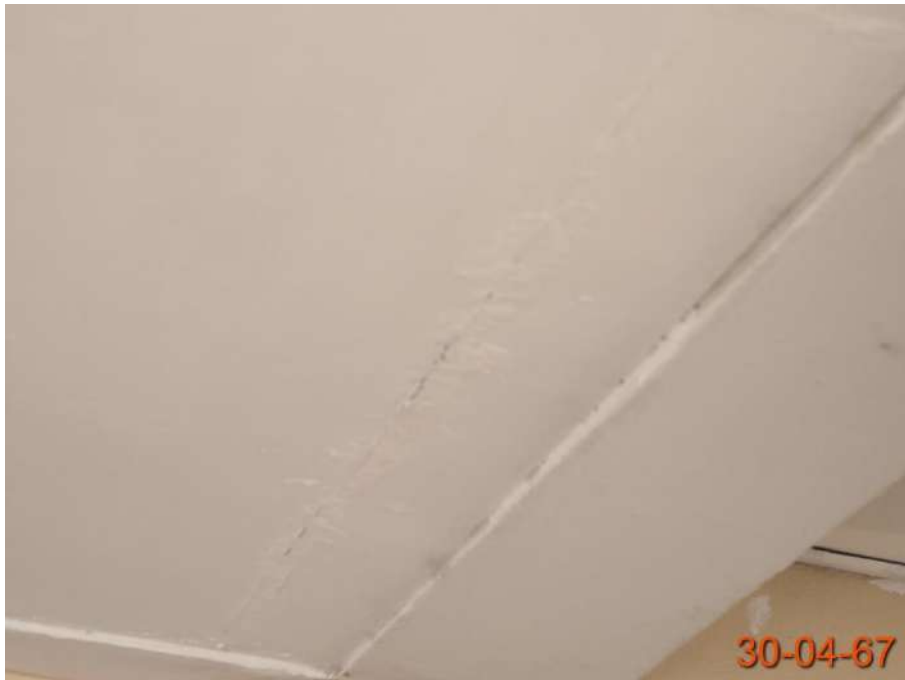
รูปที่ 349-350

รอยแตกร้าวบริเวณภายนอกร้านอาหาร

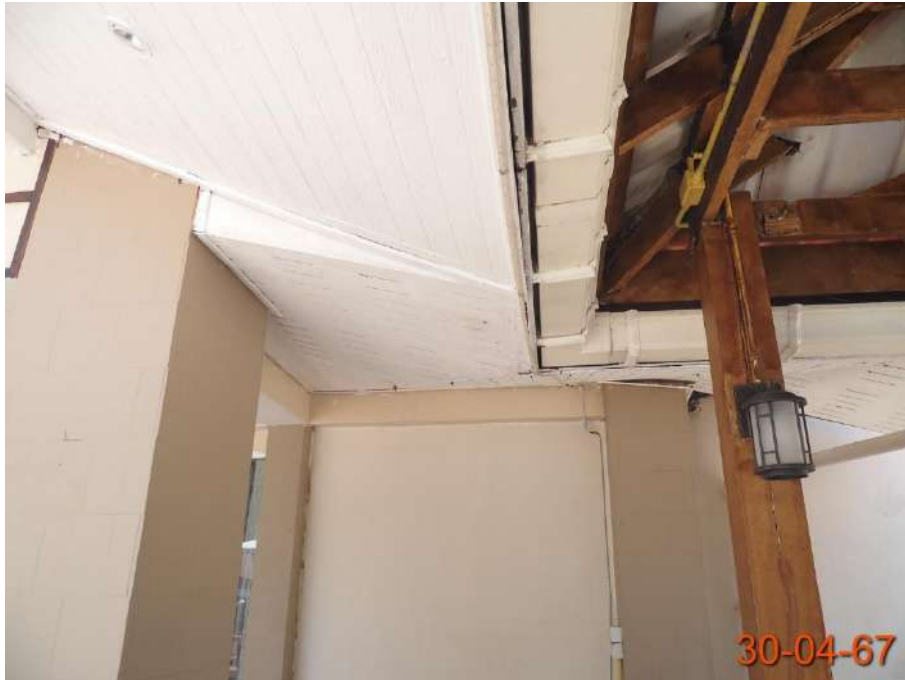
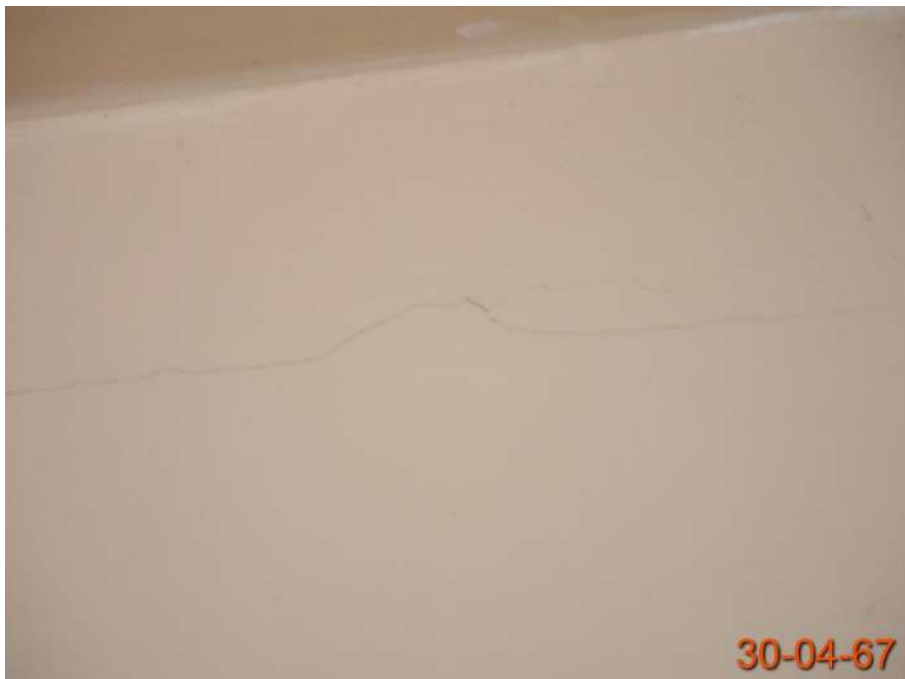
รูปที่ 351-352

รอยแตกร้าวบริเวณภายนอกร้านอาหาร

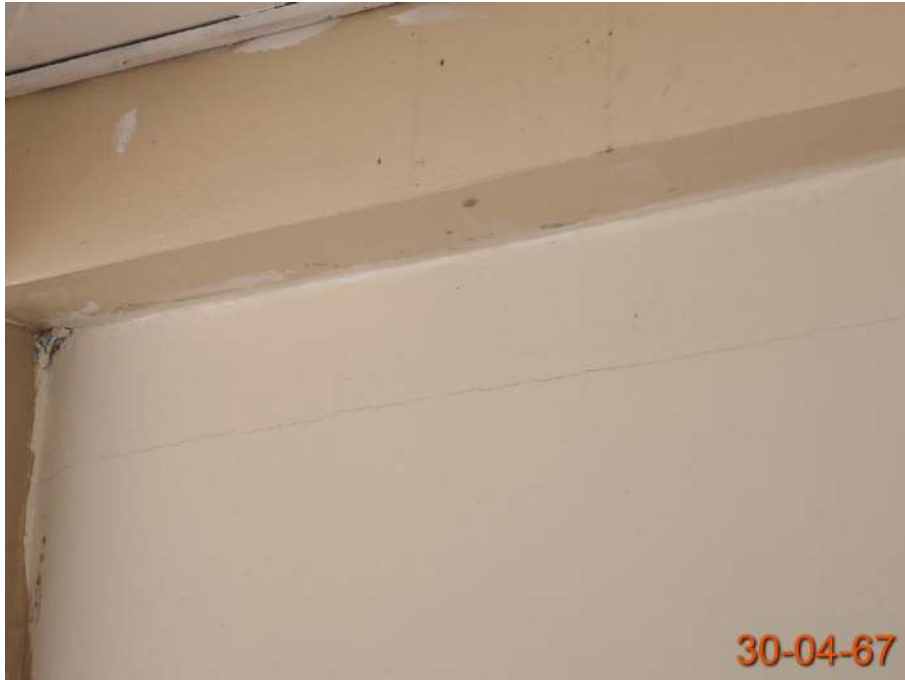
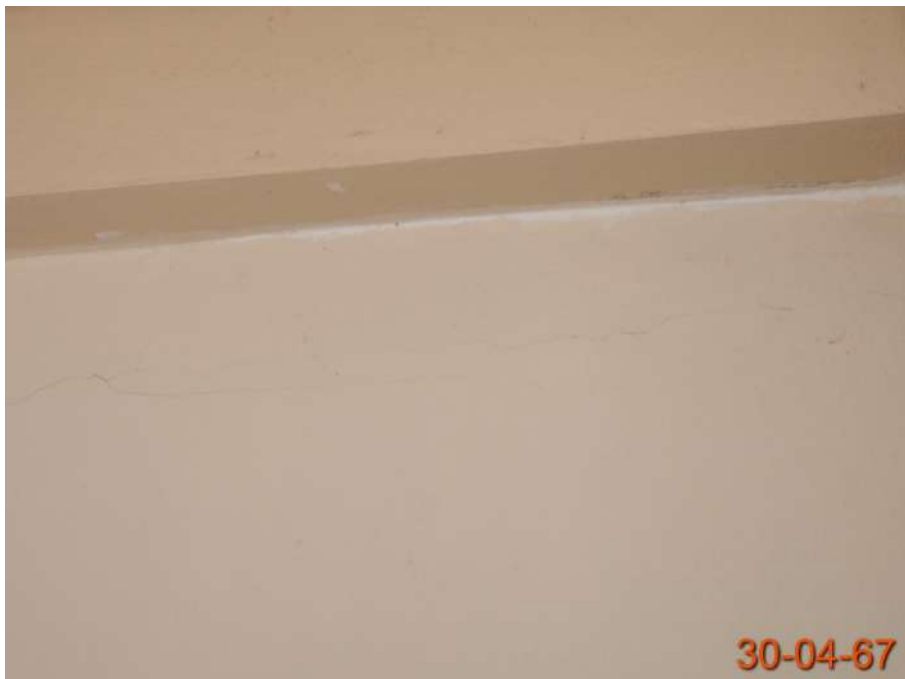
รูปที่ 353-354

รอยแตกร้าวบริเวณภายนอกร้านอาหาร

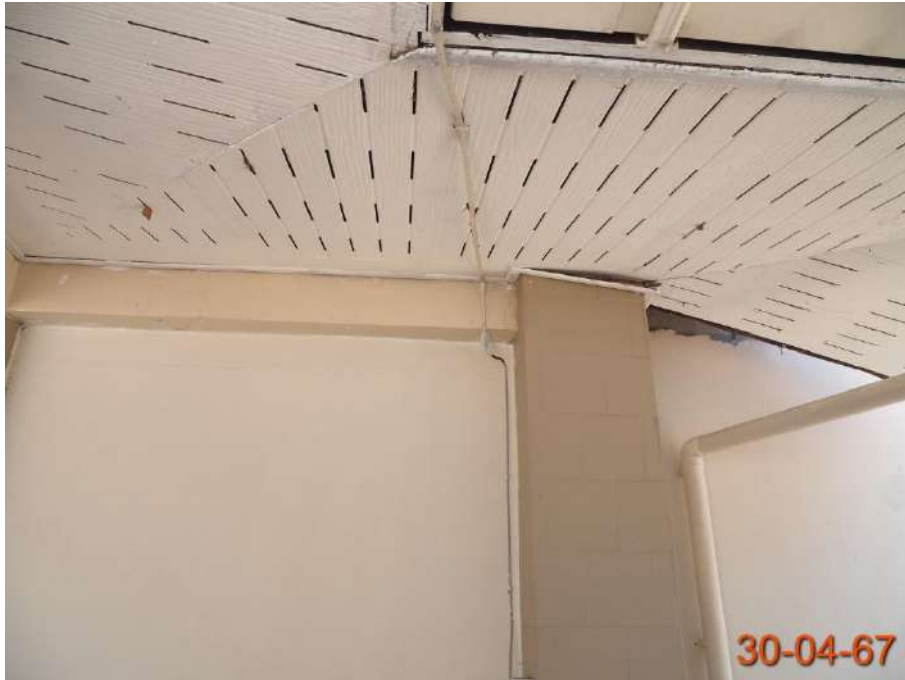
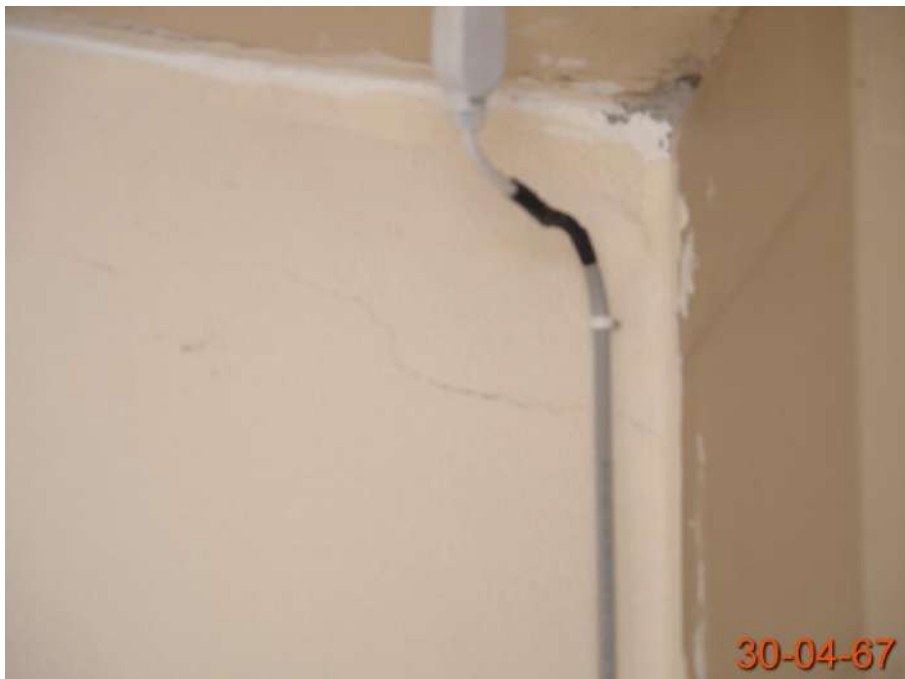
รูปที่ 355-356

รอยแตกร้าวบริเวณภายนอกร้านอาหาร

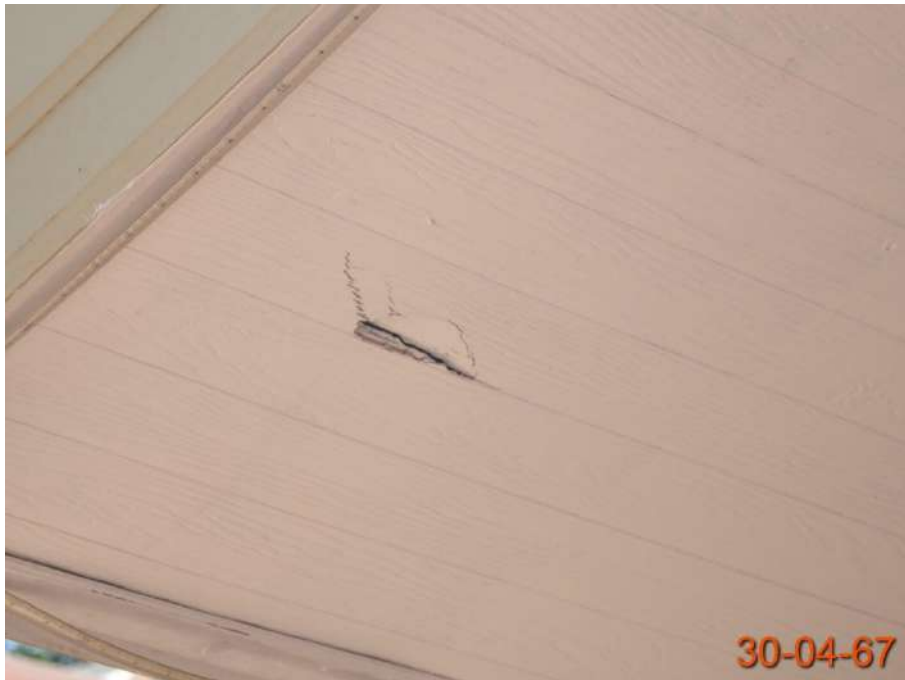
รูปที่ 357-358

รอยแตกร้าวบริเวณภายนอกร้านอาหาร

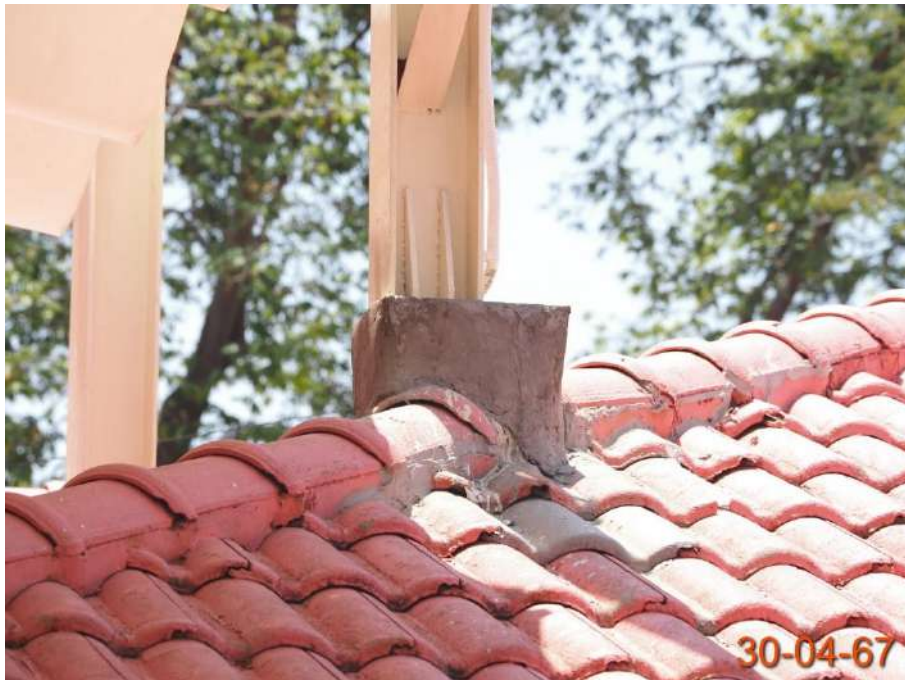
รูปที่ 359-360

รอยแตกร้าวบริเวณภายนอกร้านอาหาร

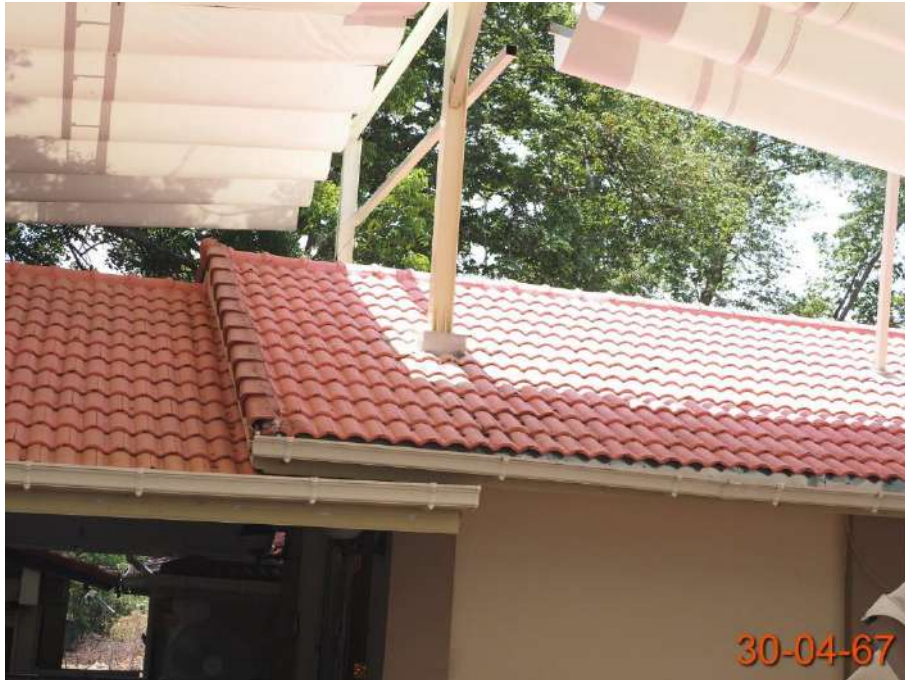
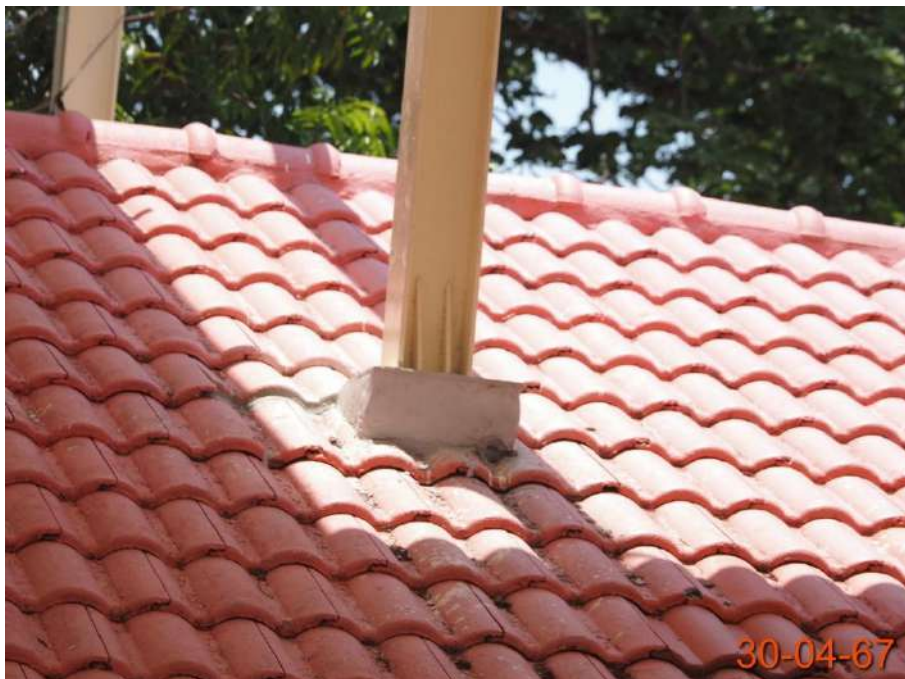
รูปที่ 361-362

รอยแตกร้าวบริเวณภายนอกร้านอาหาร

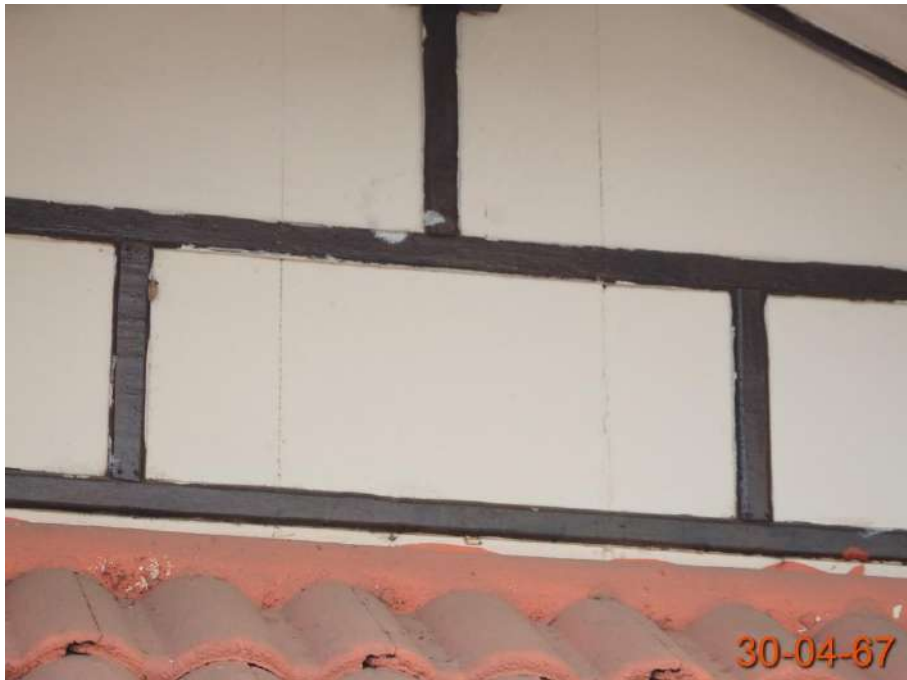
รูปที่ 367-368

รอยแตกร้าวบริเวณภายนอกร้านอาหาร

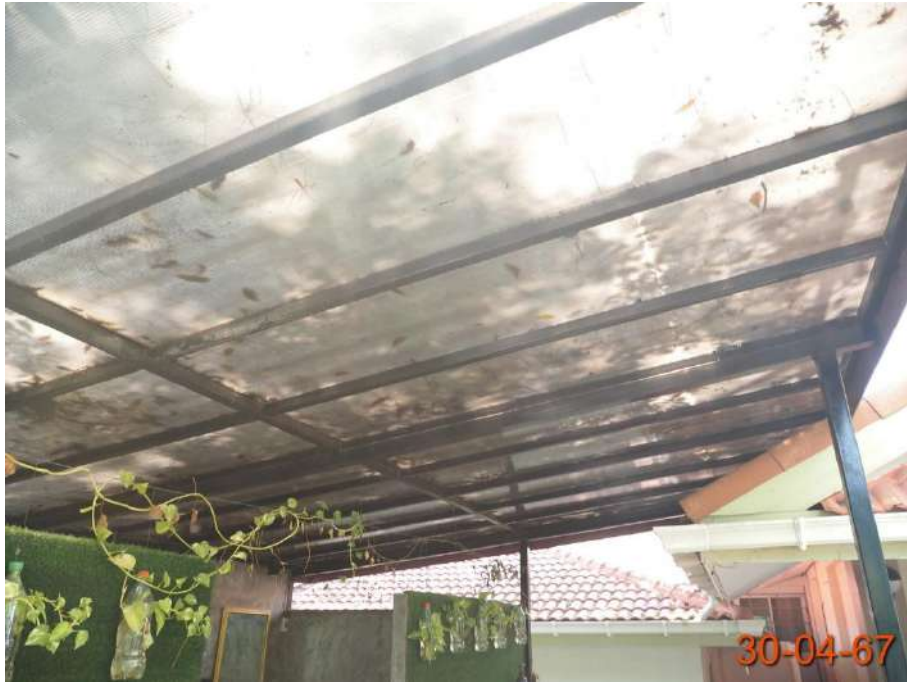
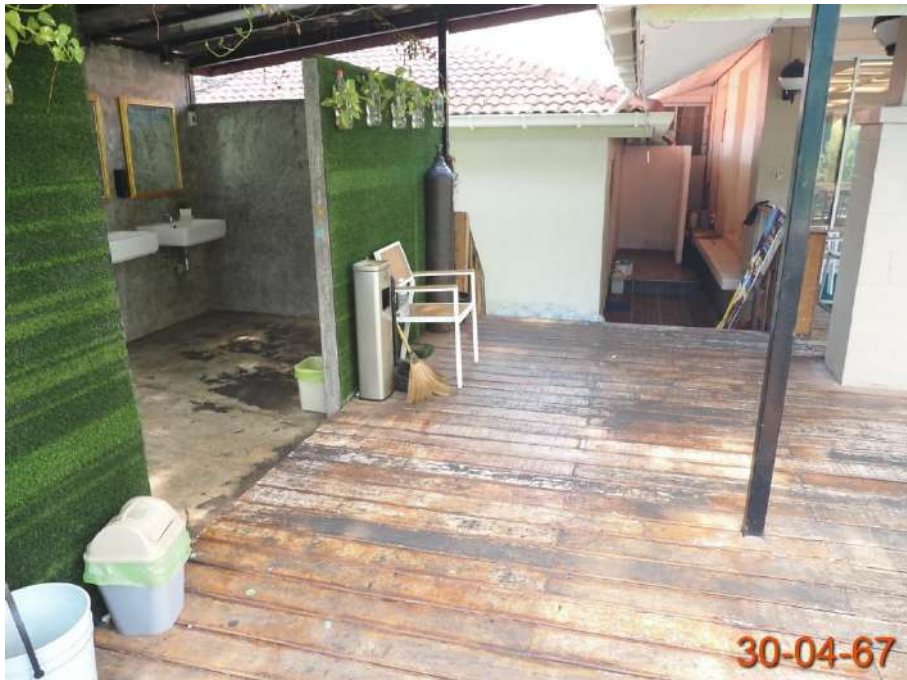
รูปที่ 369-370

สภาพบริเวณห้องน้ำ

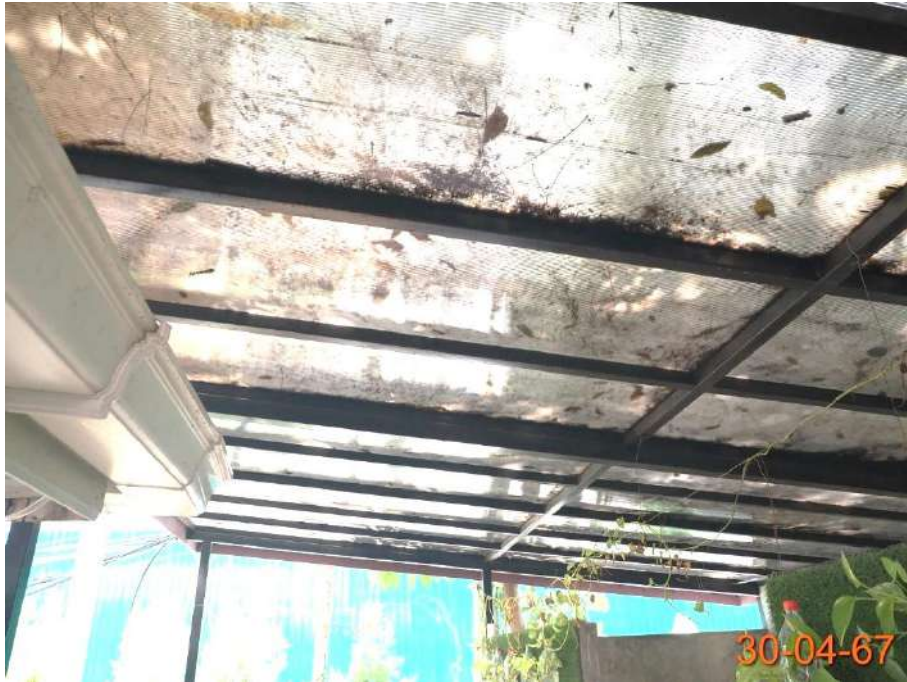
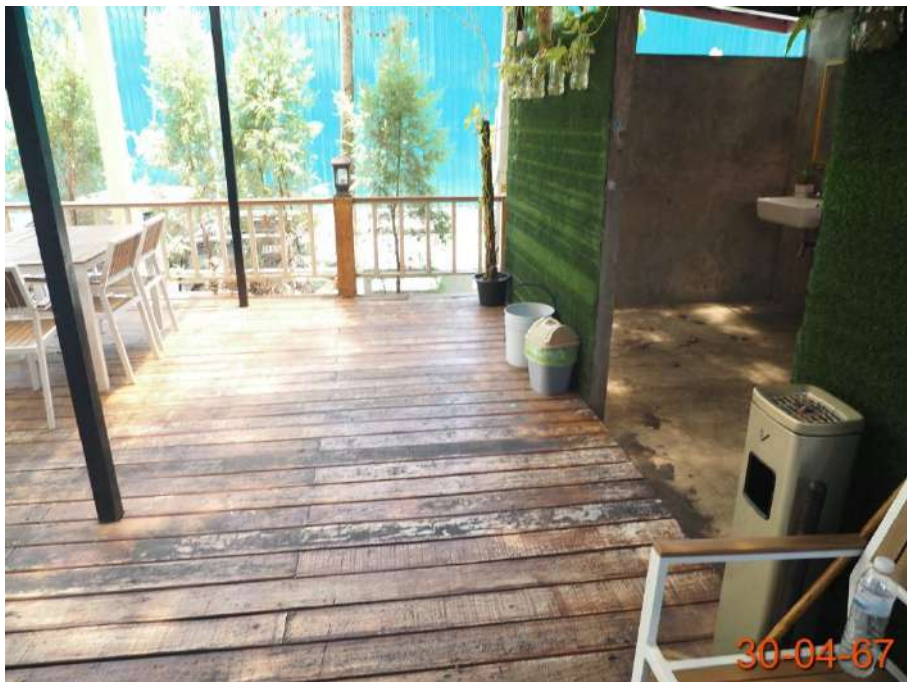
รูปที่ 371-372
สภาพบริเวณห้องน้ำ

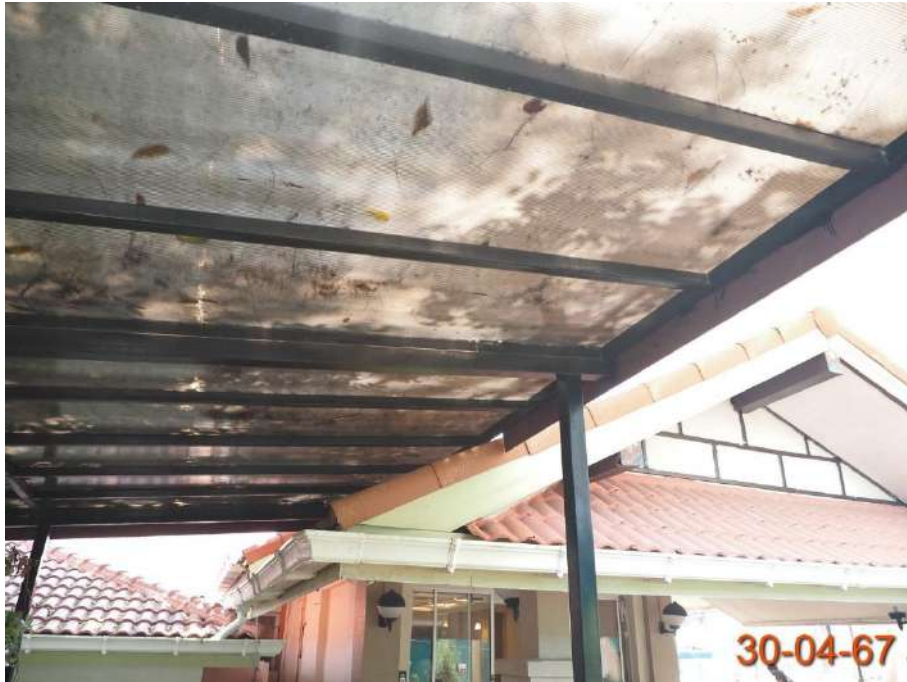
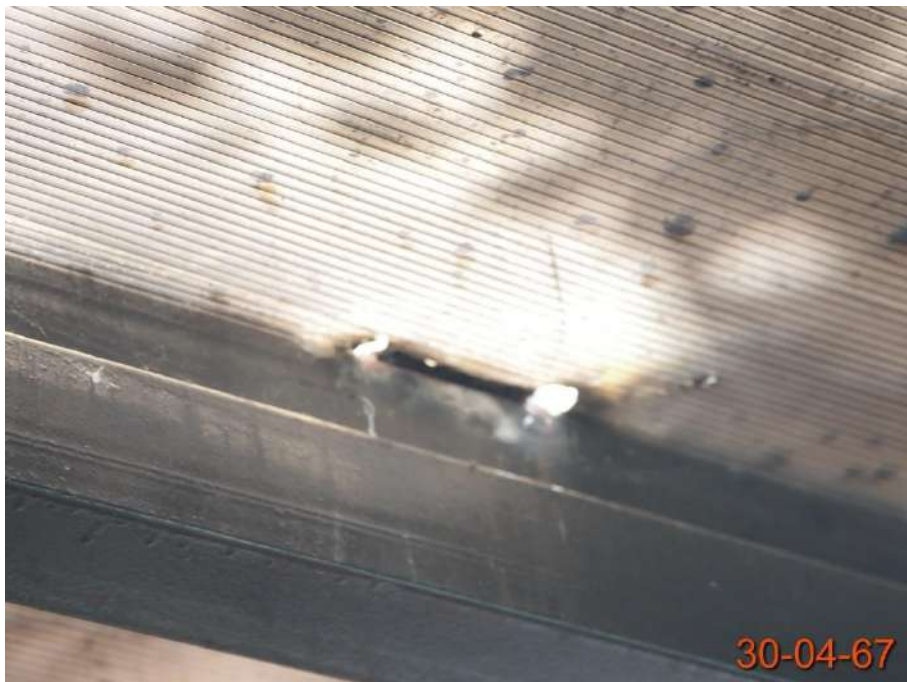
รูปที่ 373-374
สภาพบริเวณห้องน้ำ

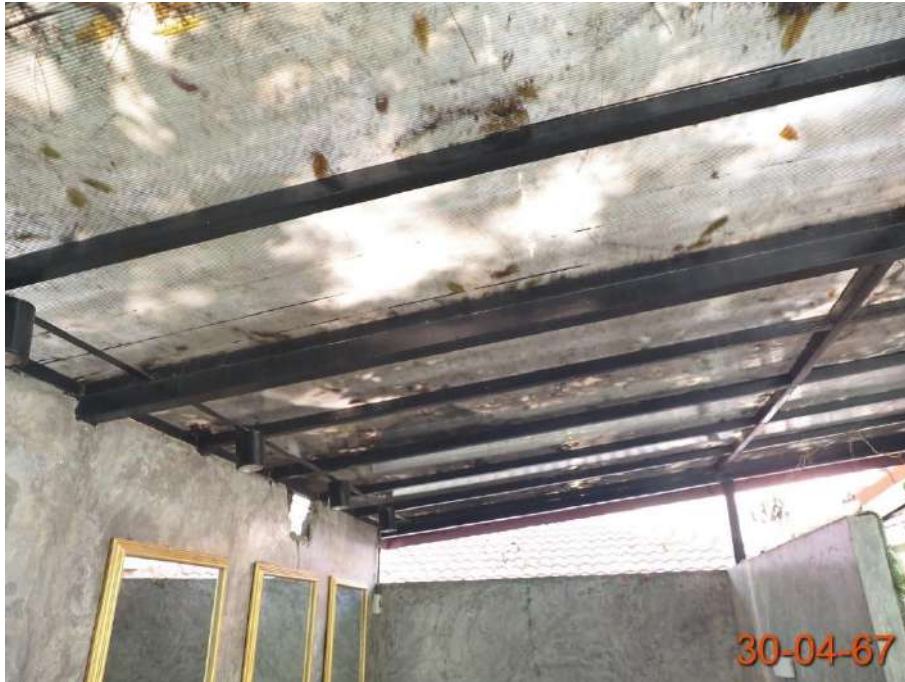
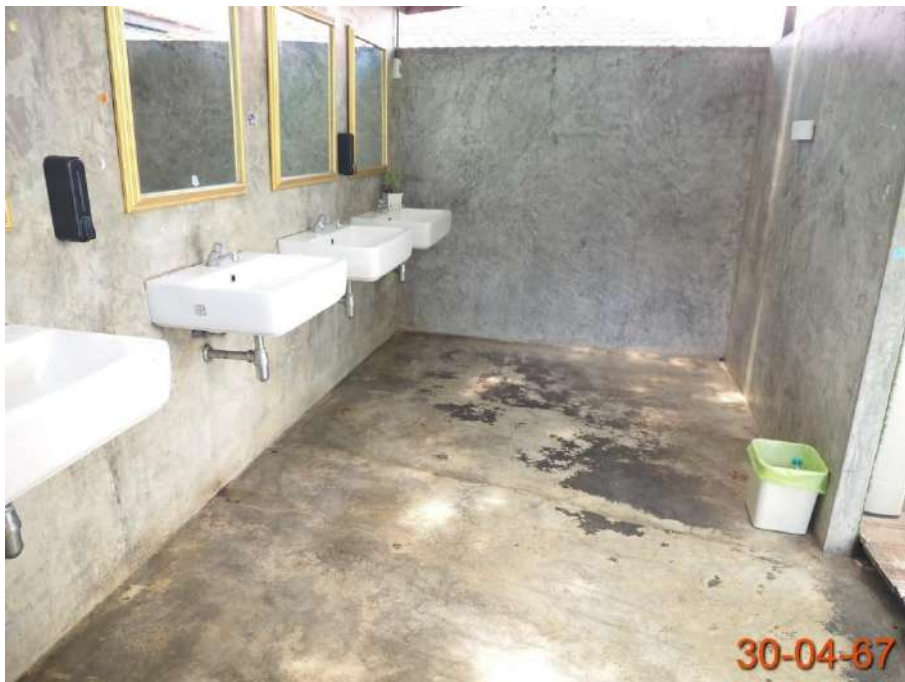
รูปที่ 375-376
สภาพบริเวณห้องน้ำ

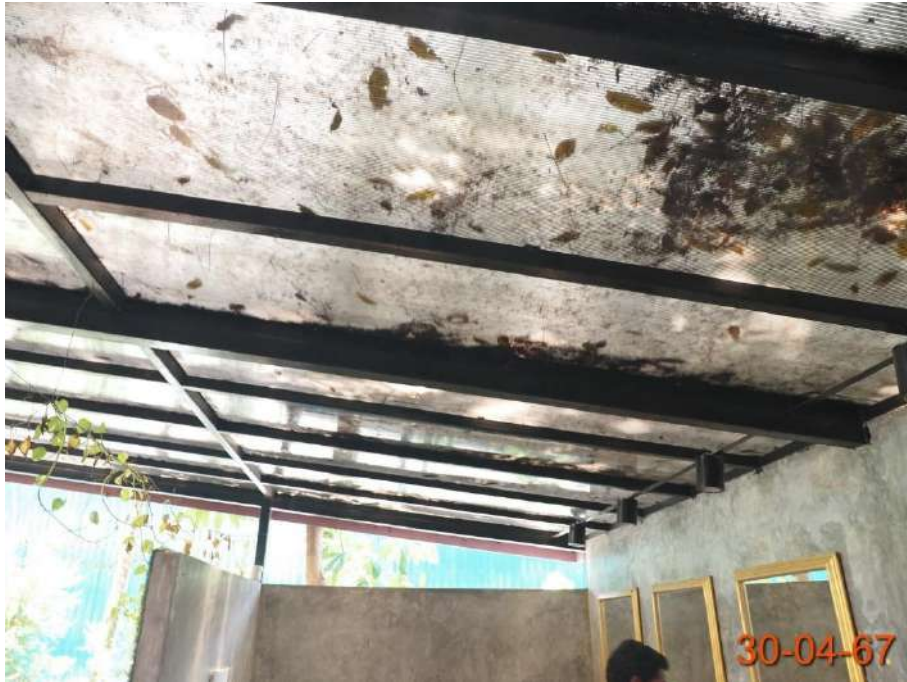
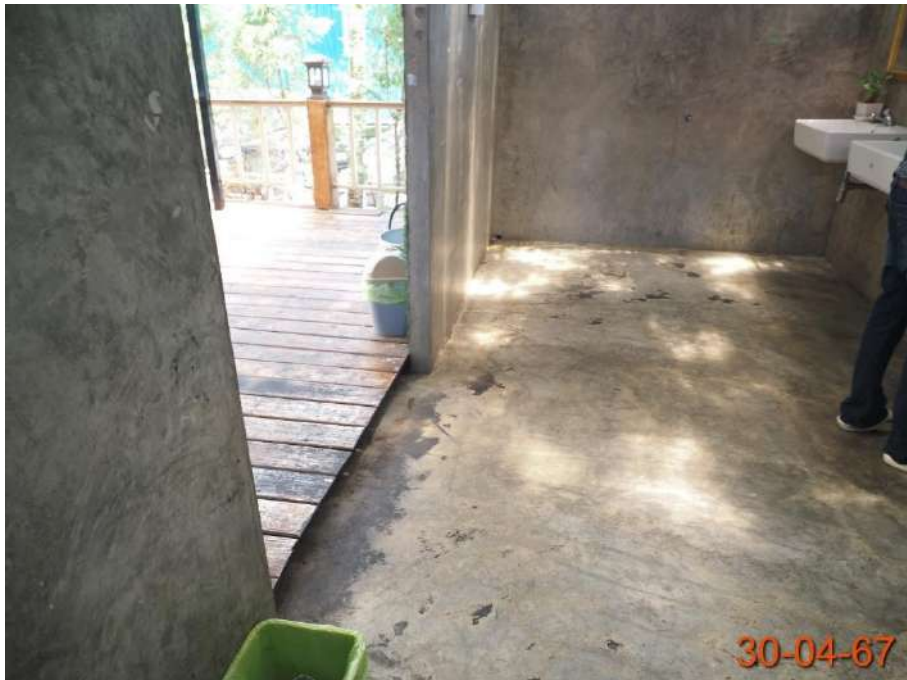
รูปที่ 377-378

สภาพบริเวณห้องน้ำ

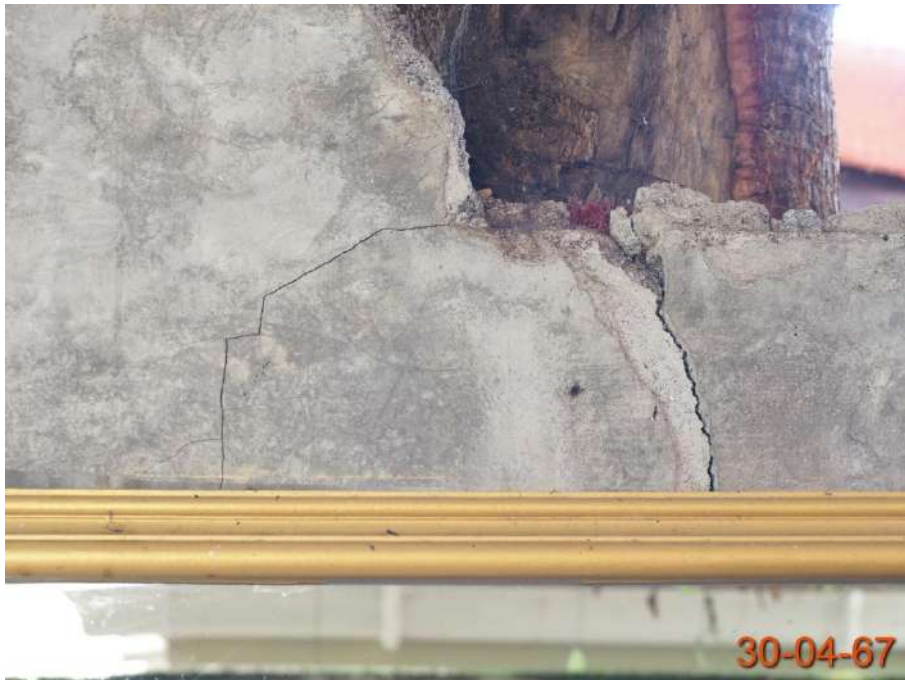
รูปที่ 379-380

รอยแตกร้าว คราบน้ำบริเวณภายในห้องน้ำ

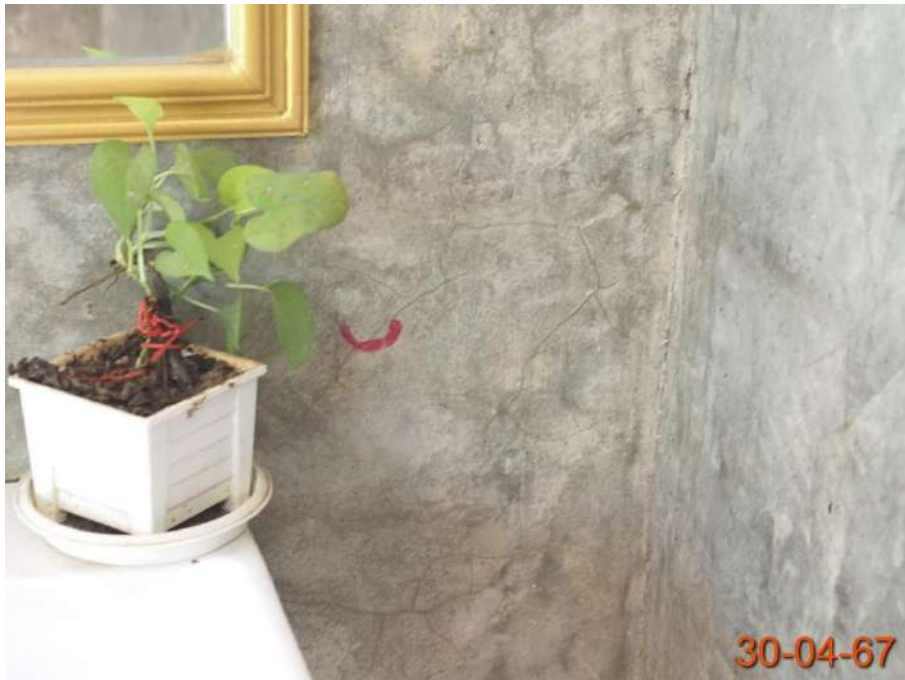
รูปที่ 381-382

รอยแตกร้าว คราบน้ำบริเวณภายในห้องน้ำ

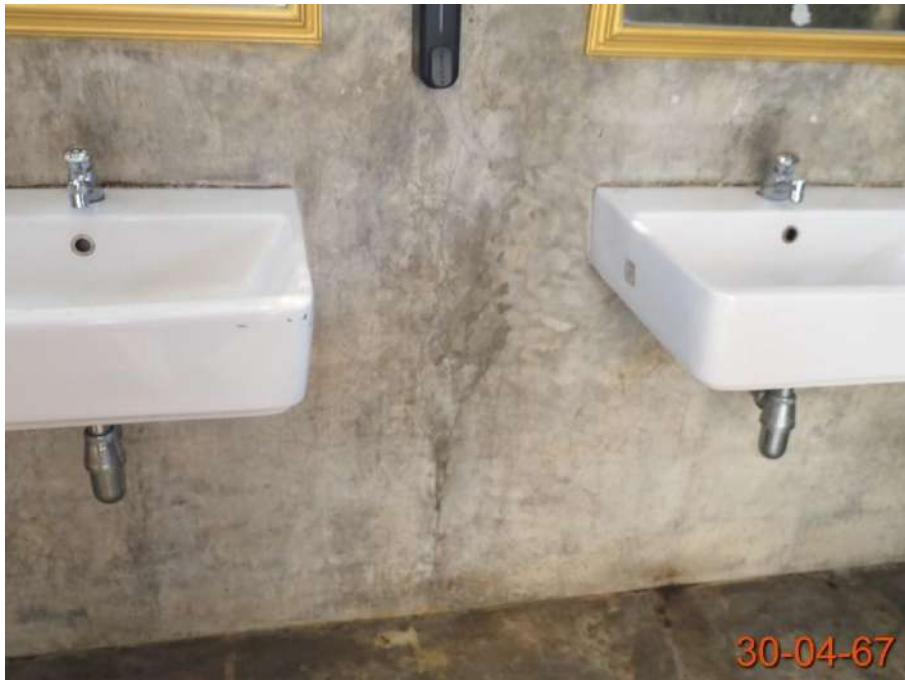
รูปที่ 385-386

รอยแตกร้าว คราบน้ำบริเวณภายในห้องน้ำ

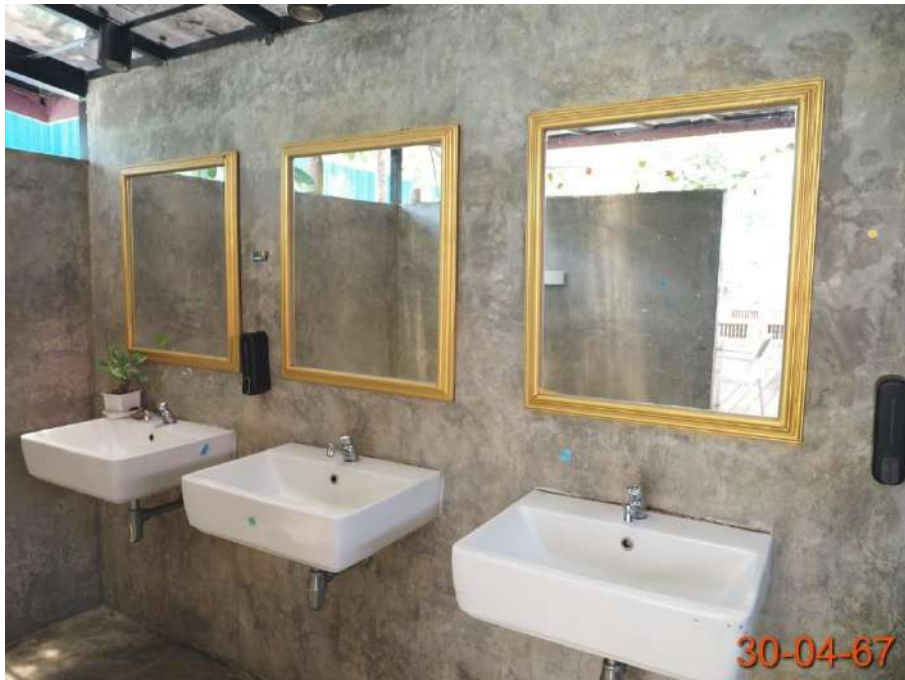
รูปที่ 389-390

รอยแตกร้าว คราบน้ำบริเวณภายในห้องน้ำ

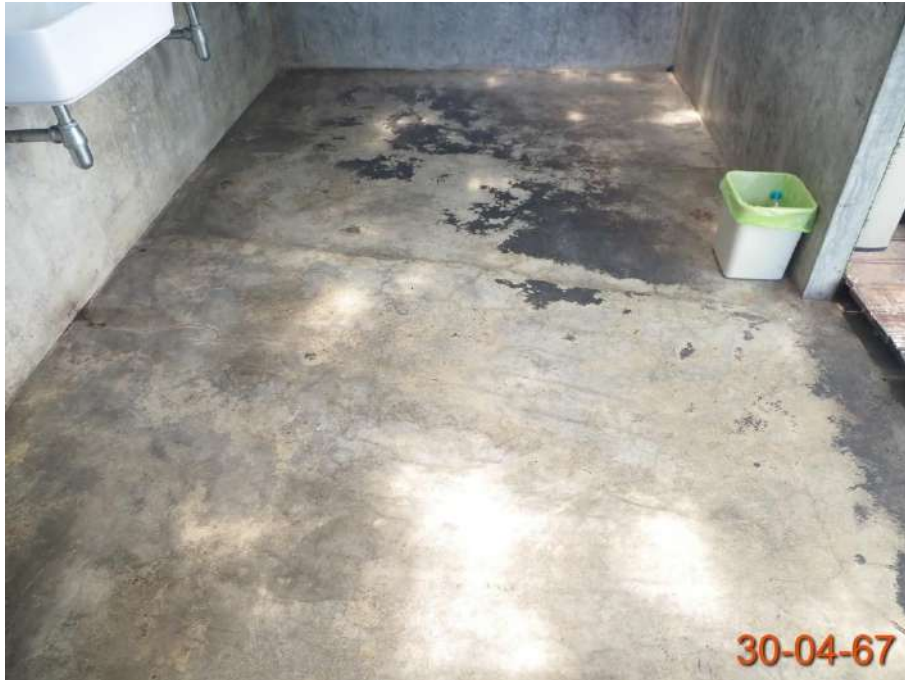
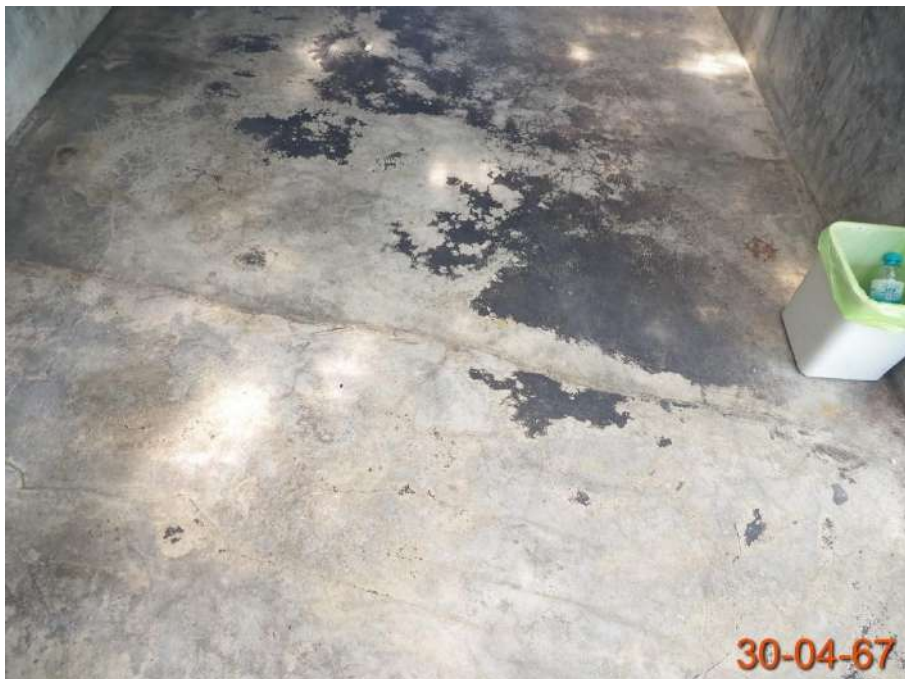
รูปที่ 391-392

รอยแตกร้าว คราบน้ำบริเวณภายในห้องน้ำ

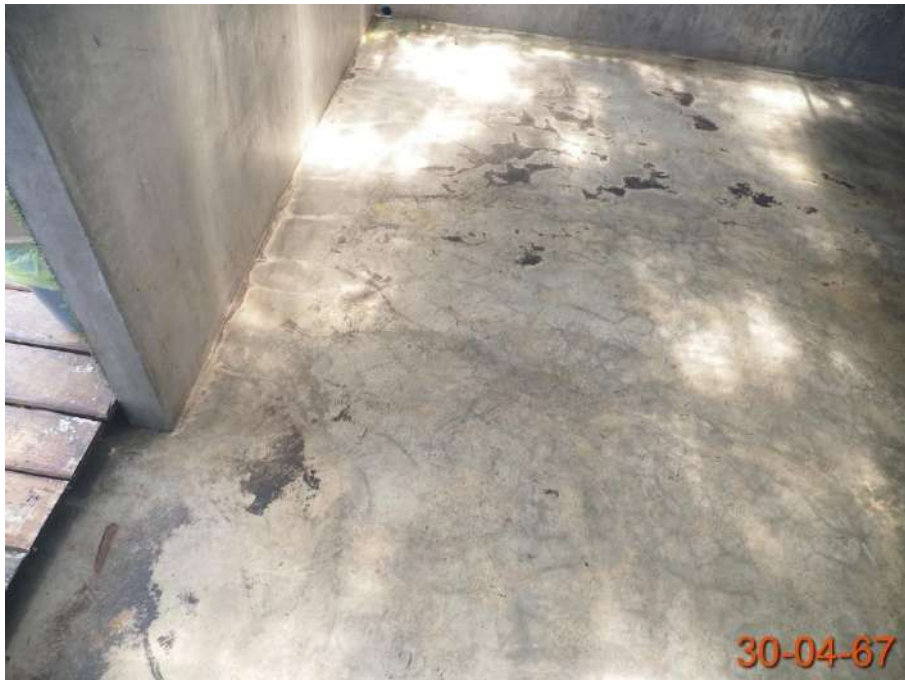
รูปที่ 393-394

รอยแตกร้าว คราบน้ำบริเวณภายในห้องน้ำ

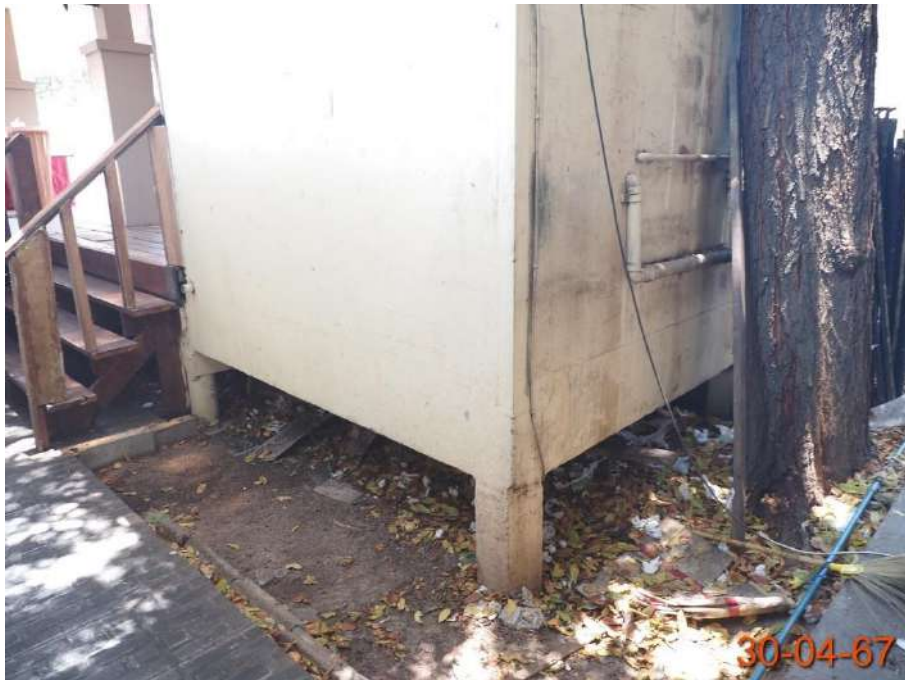
รูปที่ 394/1-394/2

รอยแตกร้าว คราบน้ำบริเวณภายนอกห้องน้ำ

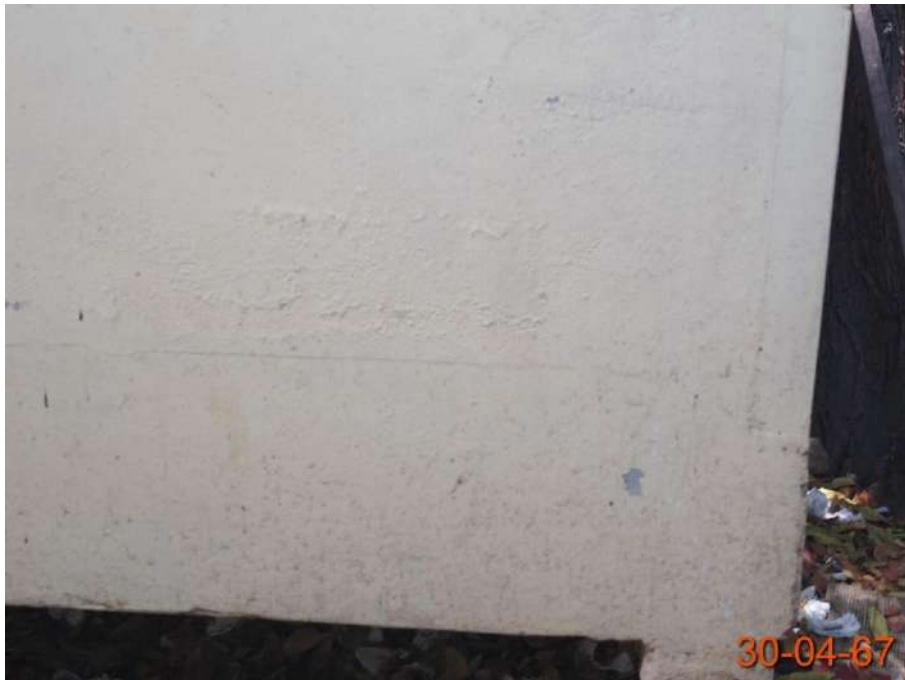
รูปที่ 394/3-394/4

รอยแตกร้าว คราบน้ำบริเวณภายนอกห้องน้ำ

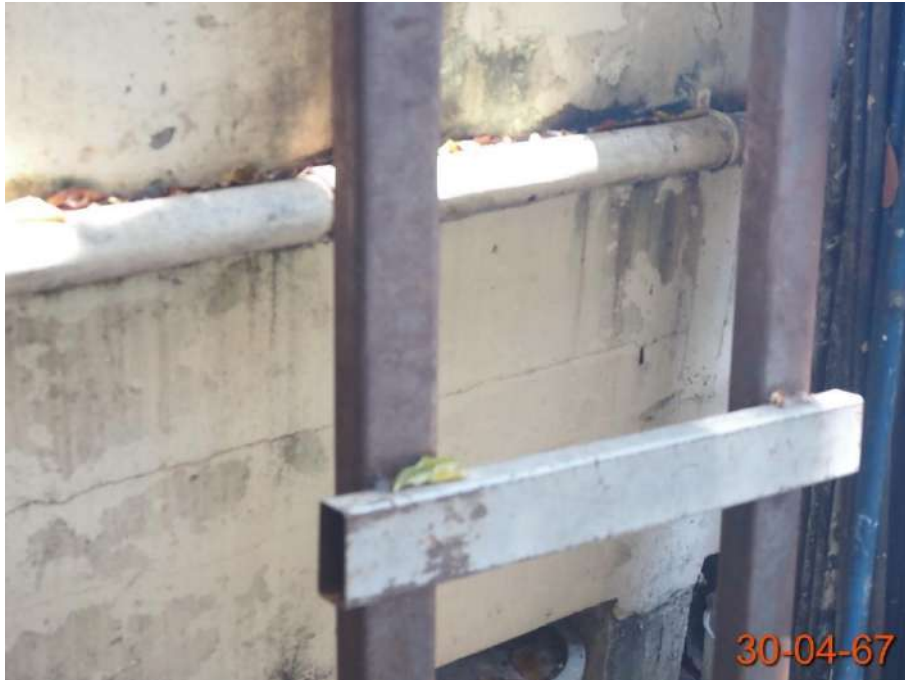
รูปที่ 394/5-394/6

รอยแตกร้าว คราบน้ำบริเวณภายนอกห้องน้ำ

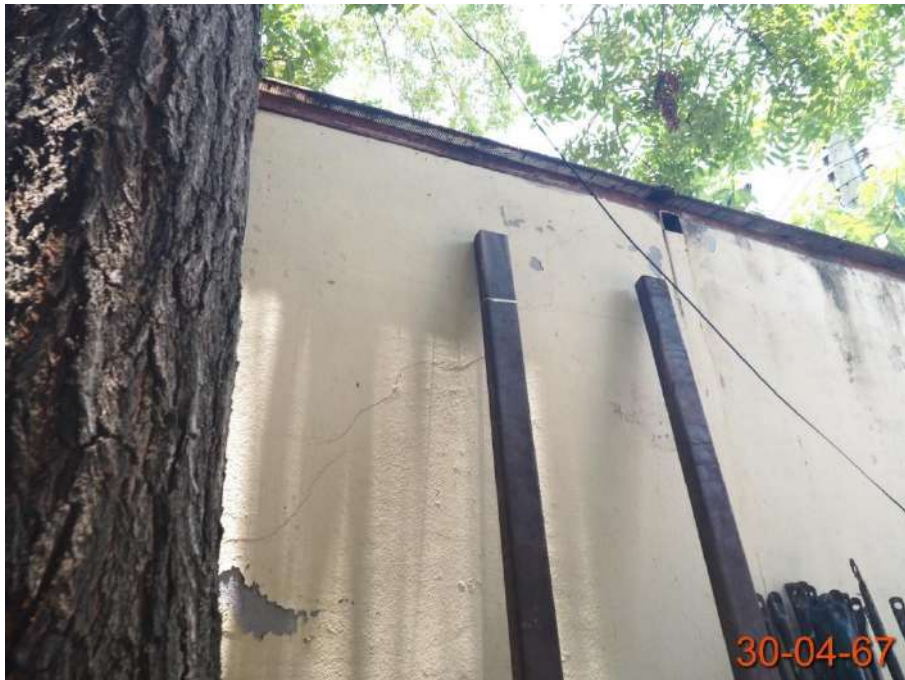
รูปที่ 394/7-394/8

รอยแตกร้าว คราบน้ำบริเวณภายนอกห้องน้ำ

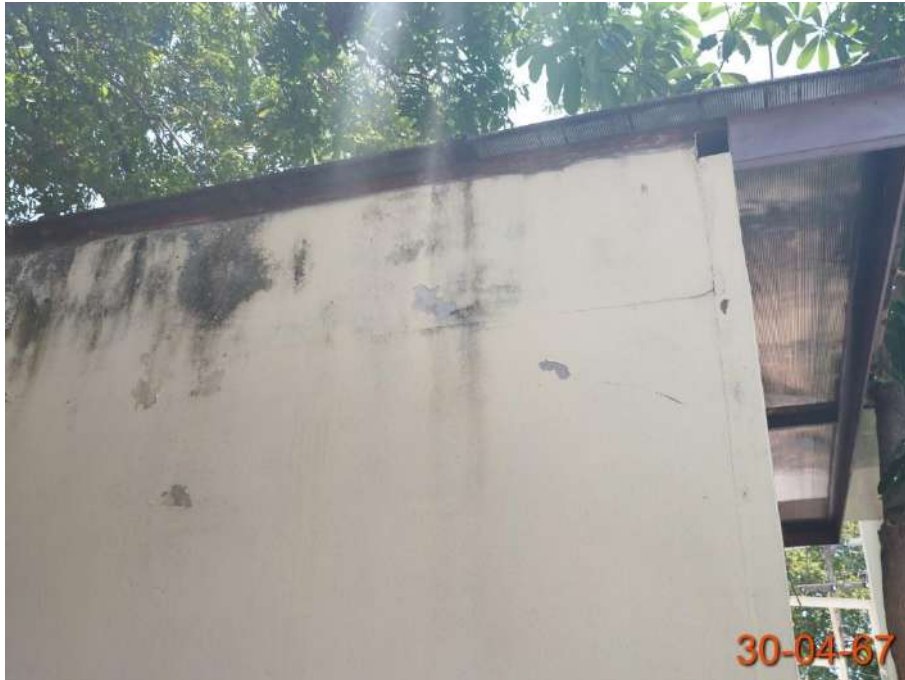
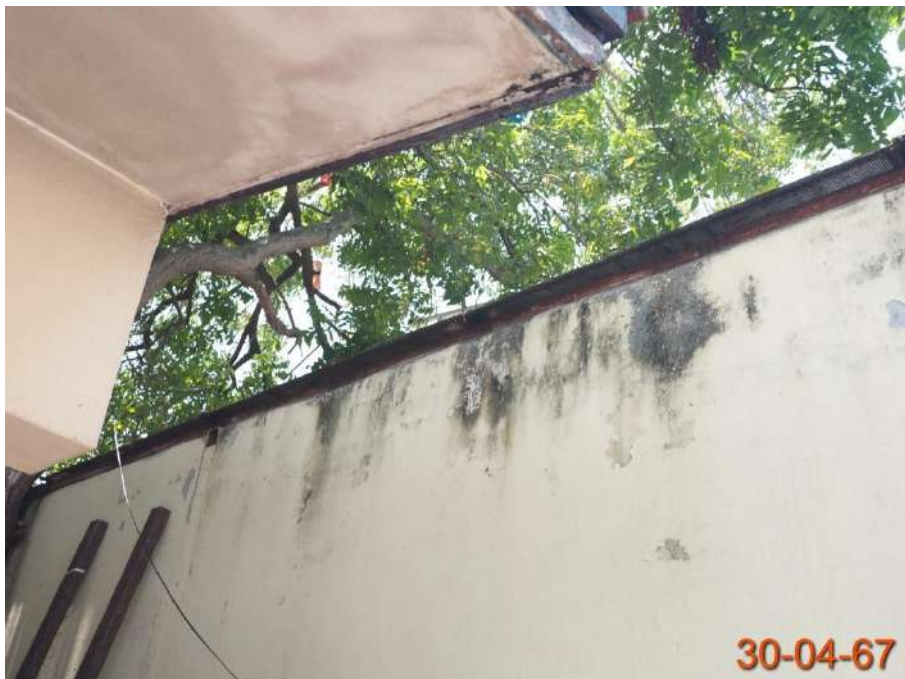
รูปที่ 394/9-394/10

รอยแตกร้าว คราบน้ำบริเวณภายนอกห้องน้ำ

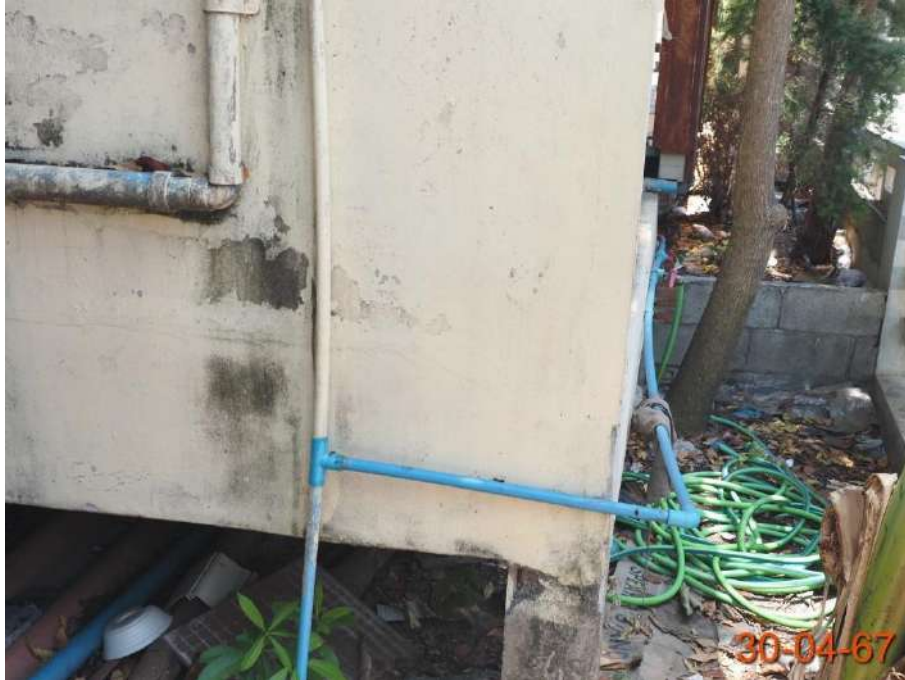
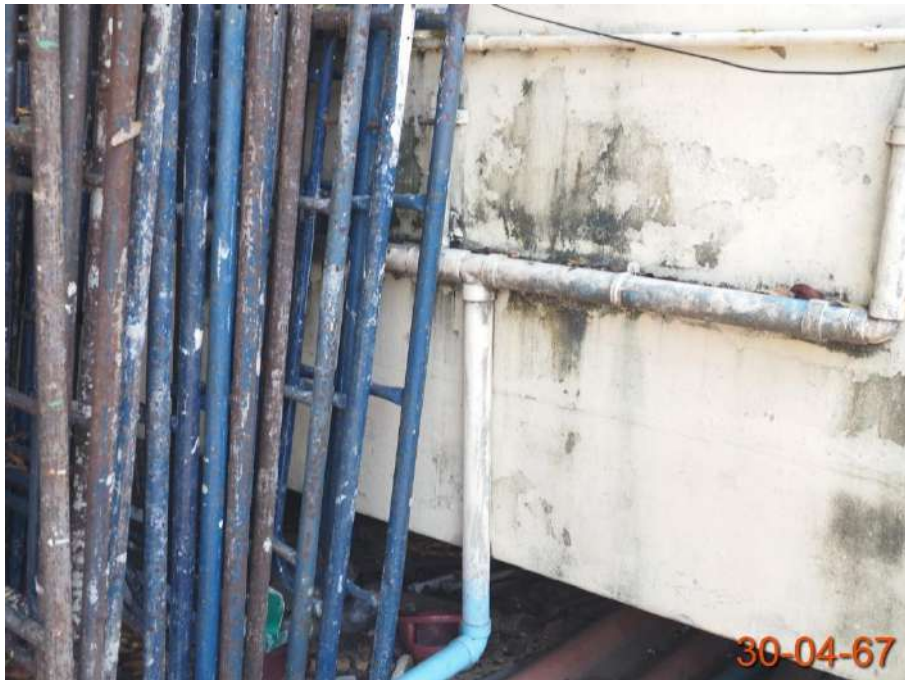
รูปที่ 394/11-394/12

รอยแตกร้าว คราบน้ำบริเวณภายนอกห้องน้ำ
