Bell Survey Ltd.

บริษัท ซีฟโก้ จำกัด (มหาชน)

2K24/N-0293/STS/ns

GRANDE CENTRE POINT ATLAS PATTAYA

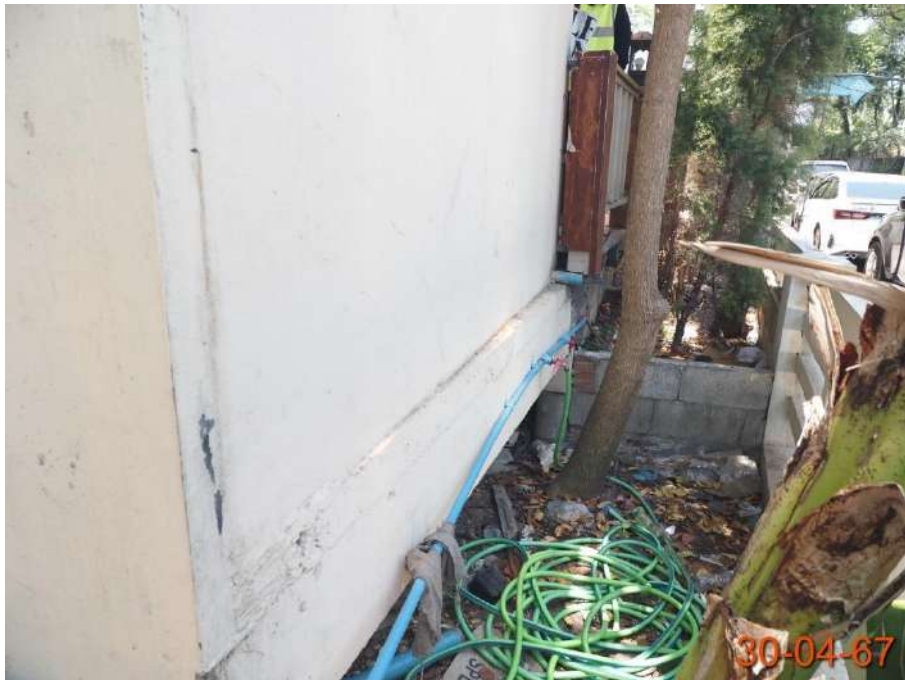
รูปที่ 394/13-394/14

รอยแตกร้าว คราบน้ำบริเวณภายนอกห้องน้ำ

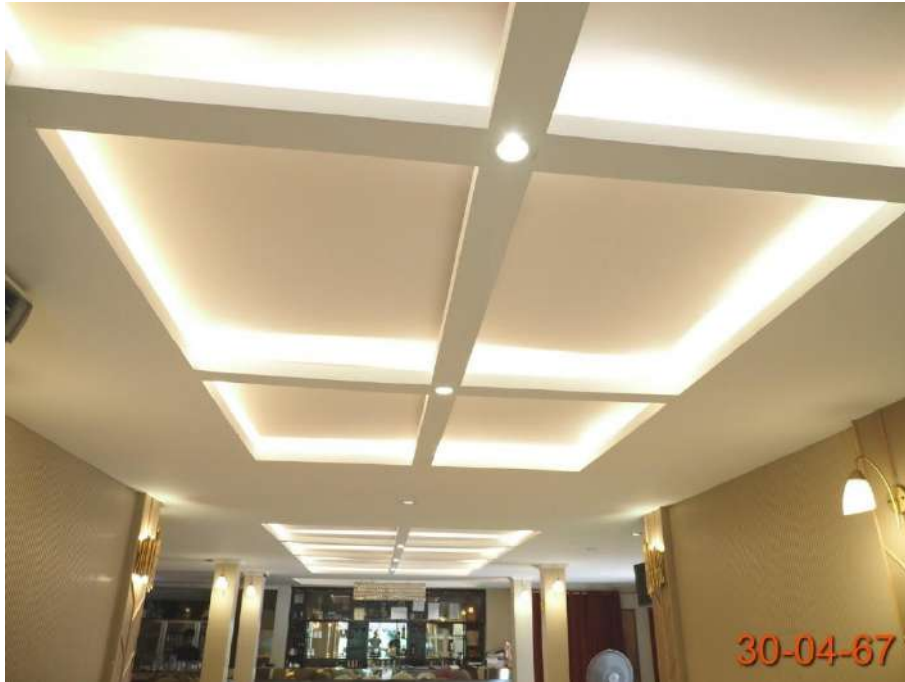
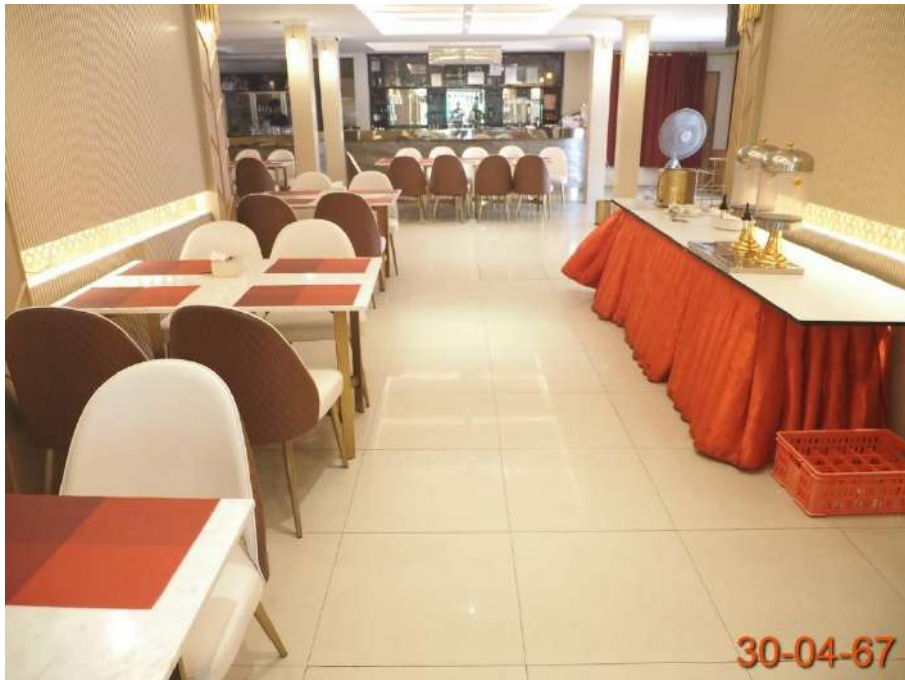
รูปที่ 395-396

สภาพภายในร้านอาหาร

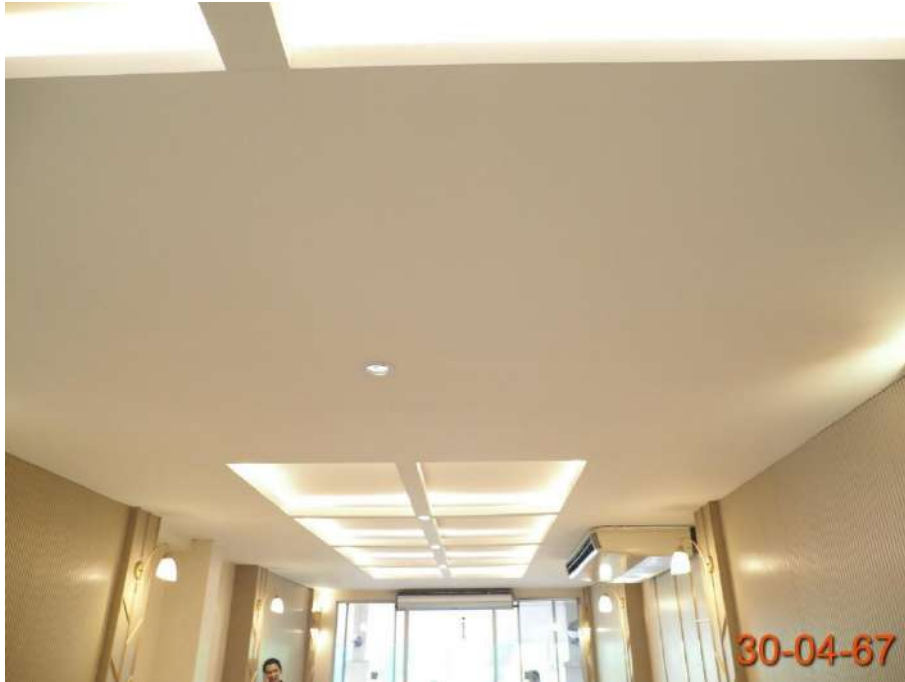
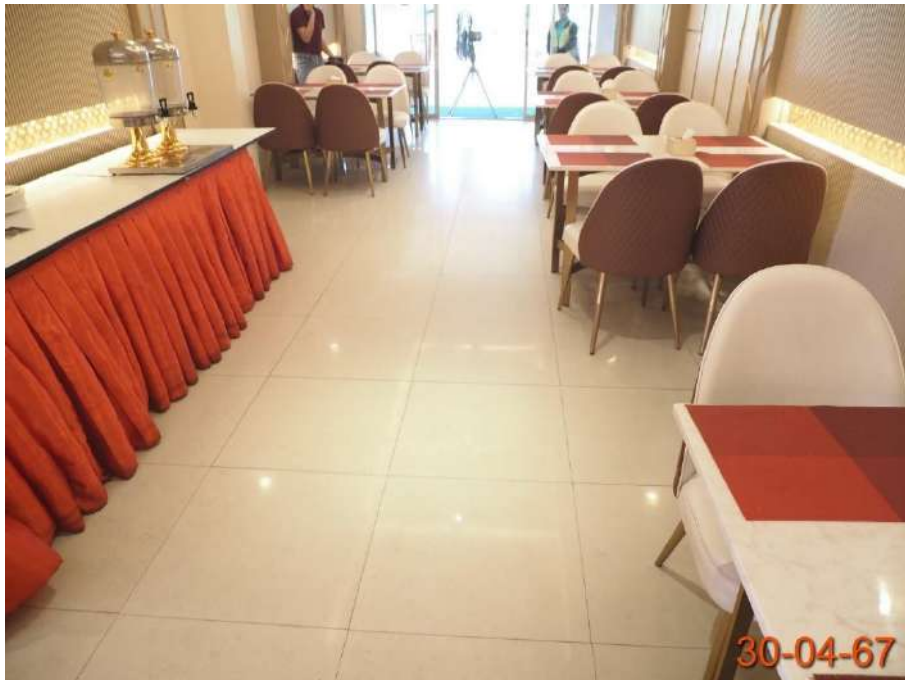
รูปที่ 397-398

สภาพภายในร้านอาหาร

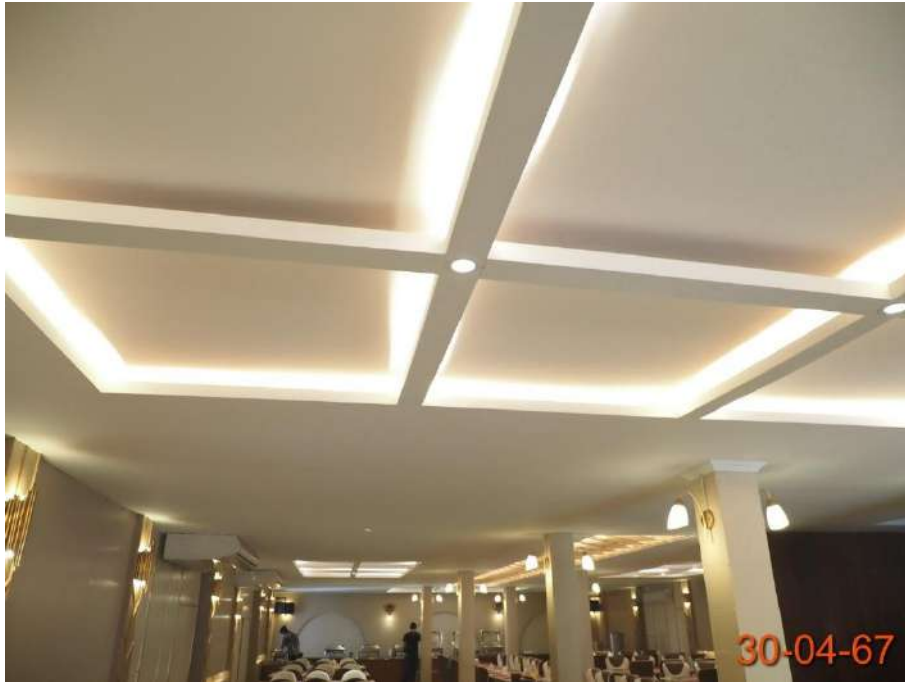
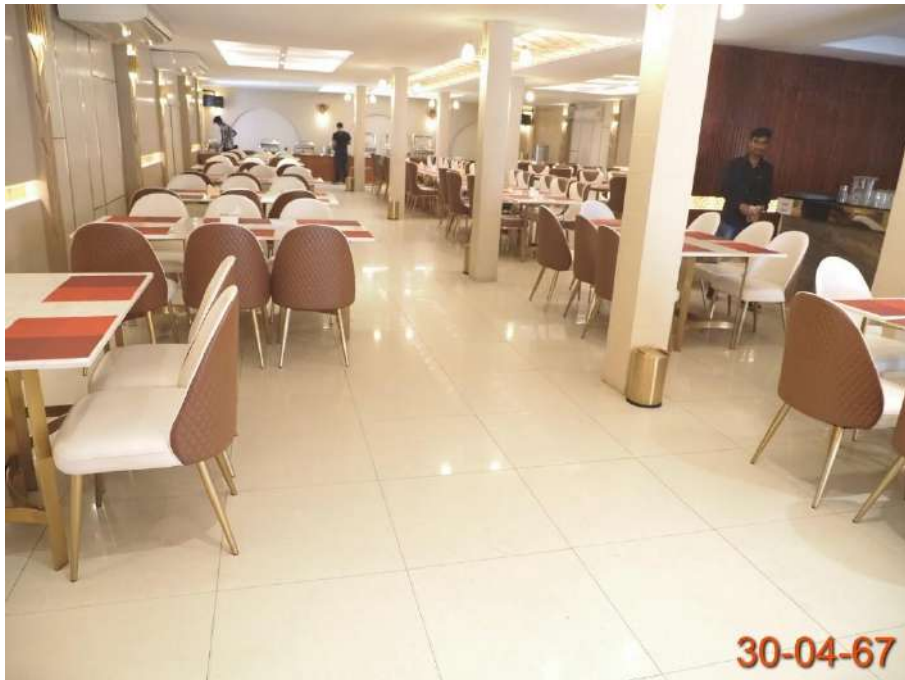
รูปที่ 399-400

สภาพภายในร้านอาหาร

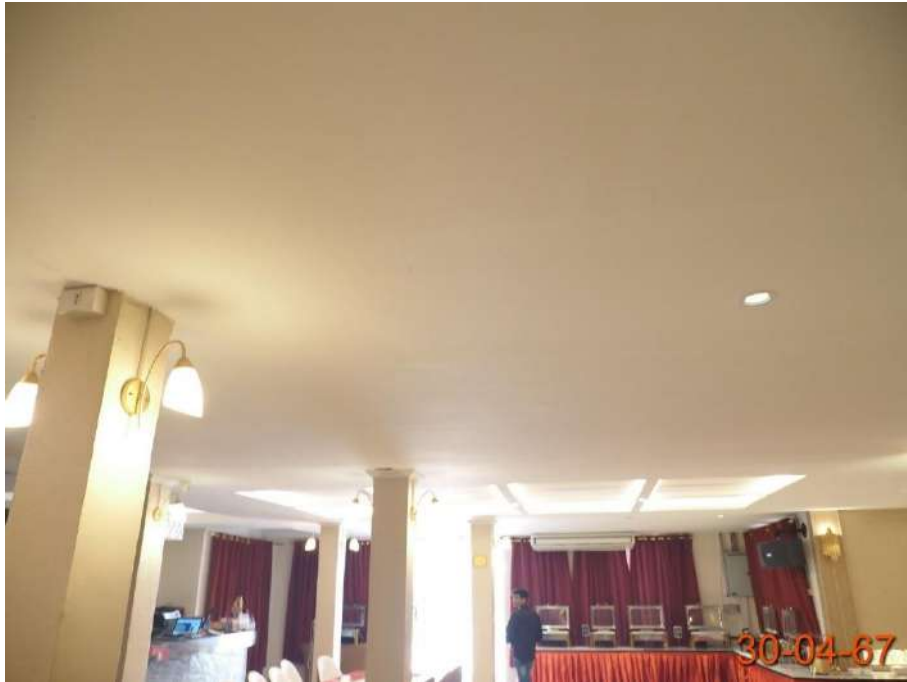
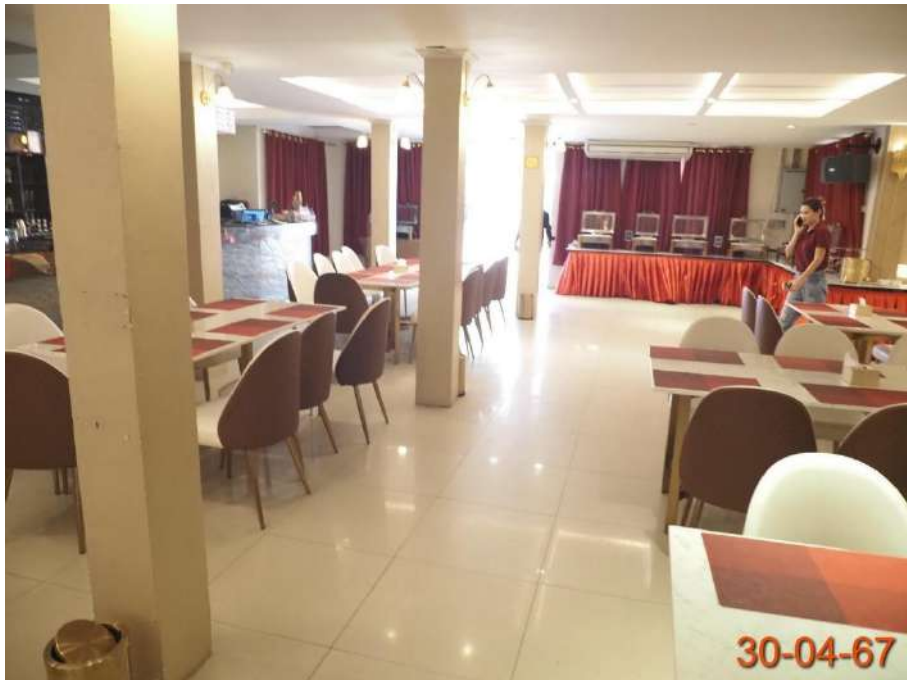
รูปที่ 401-402

สภาพภายในร้านอาหาร

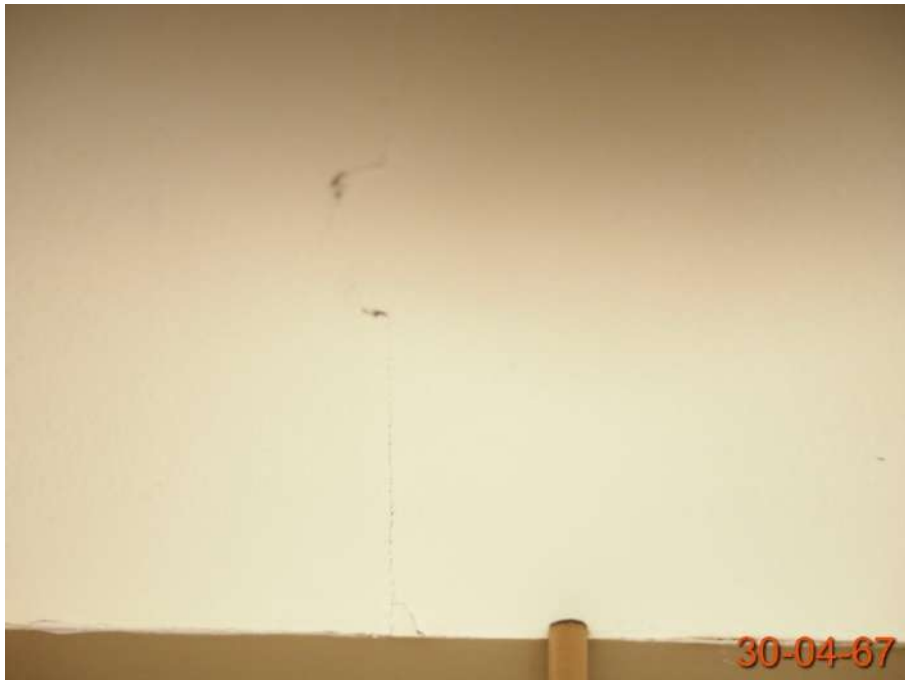
รูปที่ 403-404

รอยแตกร้าวภายในร้านอาหาร

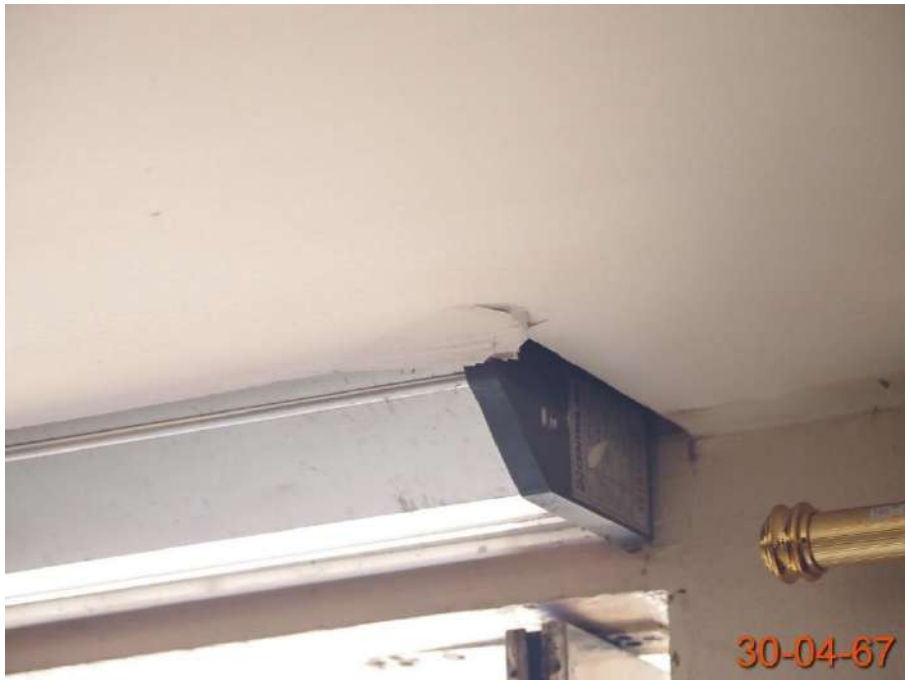
รูปที่ 405-406

รอยแตกร้าวภายในร้านอาหาร

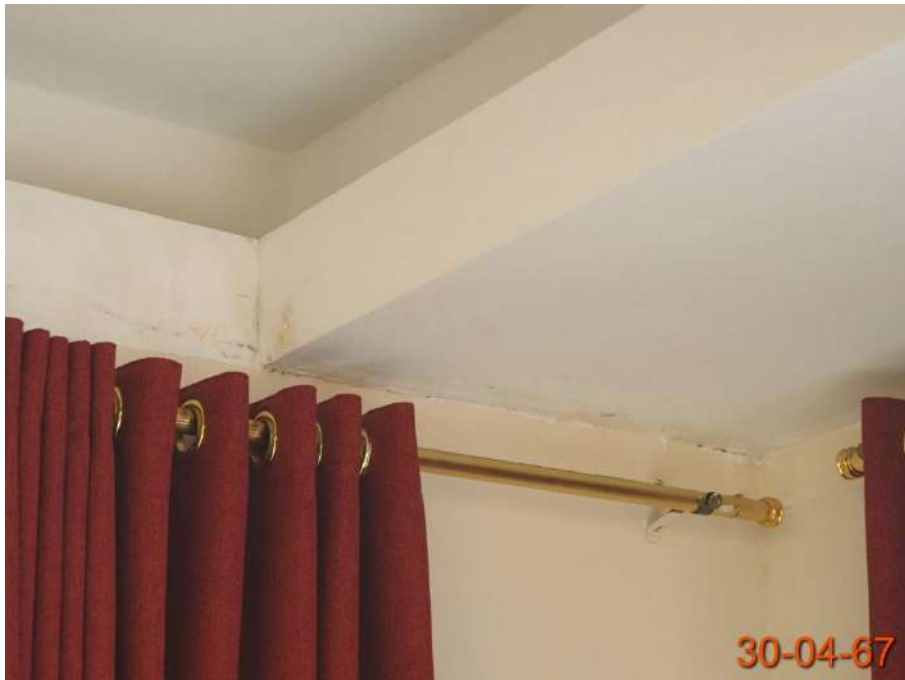
รูปที่ 407-408

รอยแตกร้าวภายในร้านอาหาร

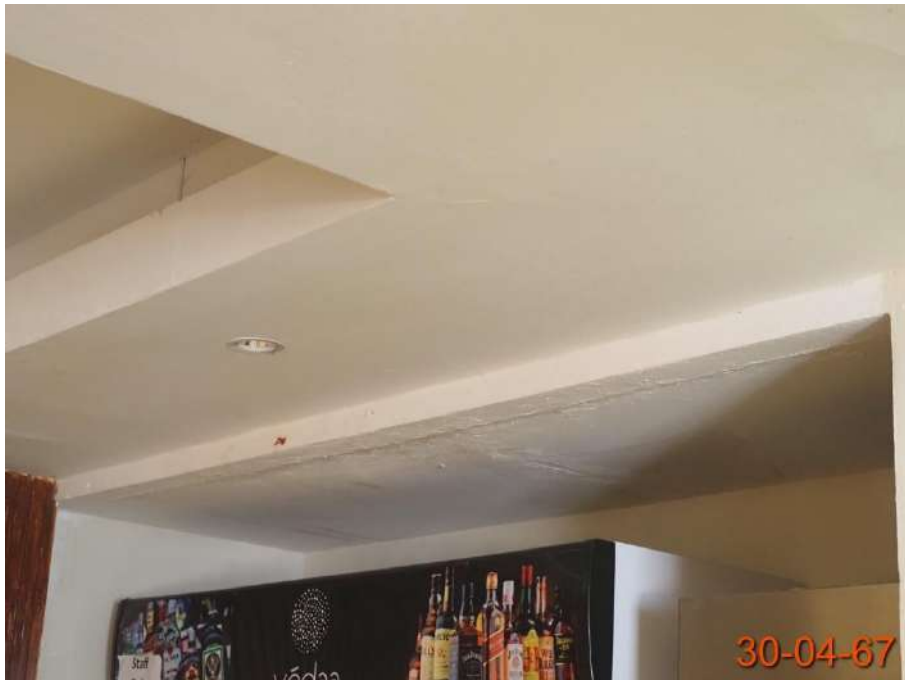
รูปที่ 409-410

รอยแตกร้าวภายในร้านอาหาร

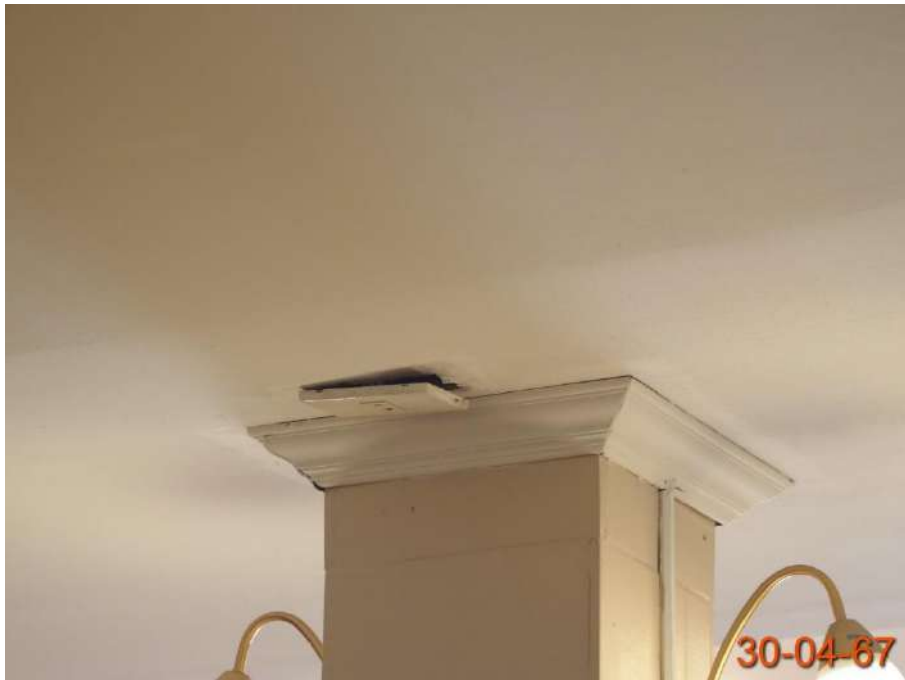
รูปที่ 411-412

รอยแตกร้าวภายในร้านอาหาร

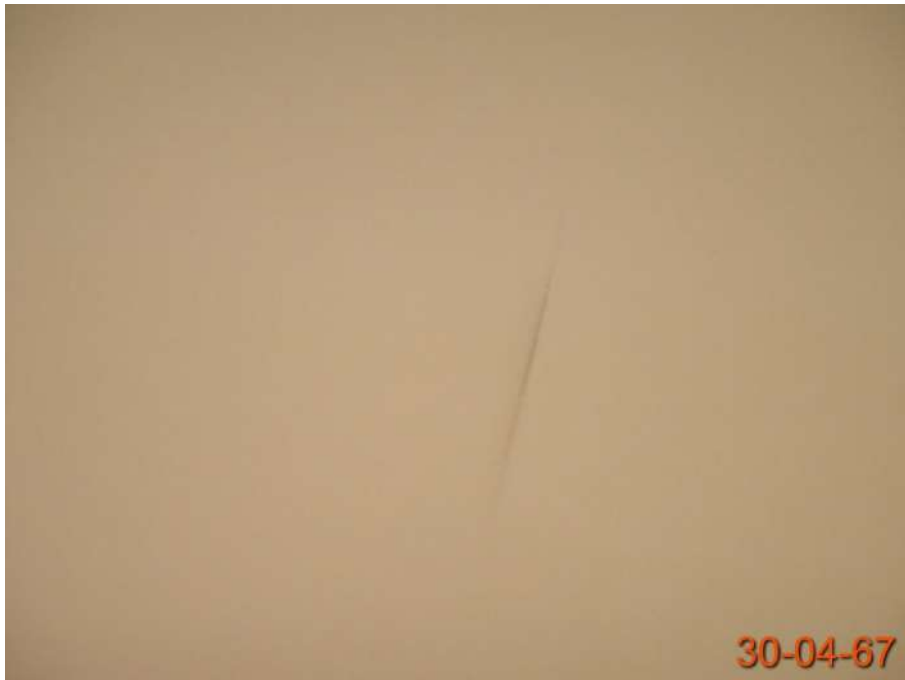
รูปที่ 413-414

รอยแตกร้าวภายในร้านอาหาร

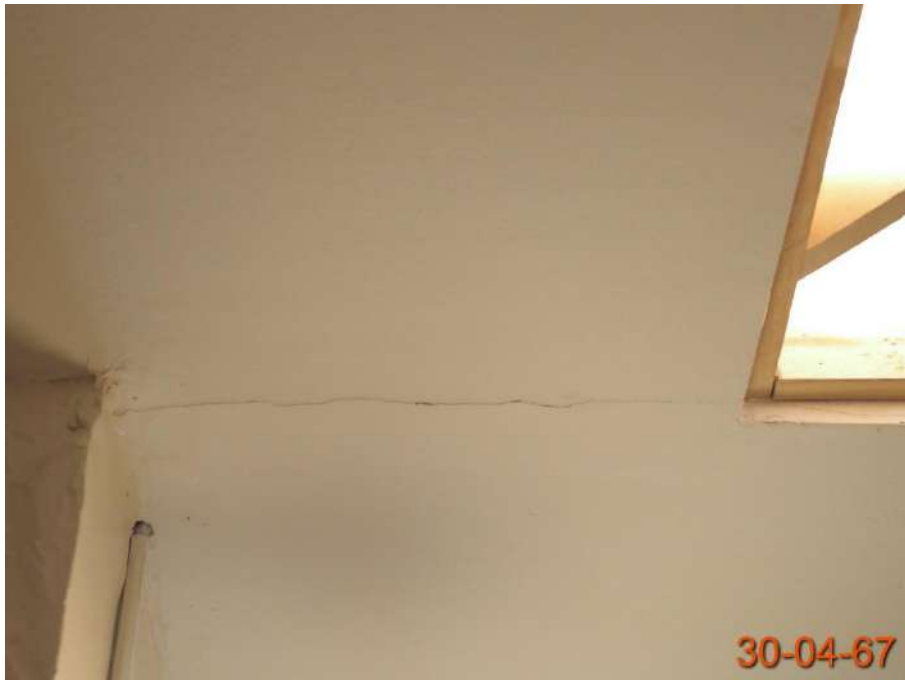
รูปที่ 415-416

รอยแตกร้าวภายในร้านอาหาร

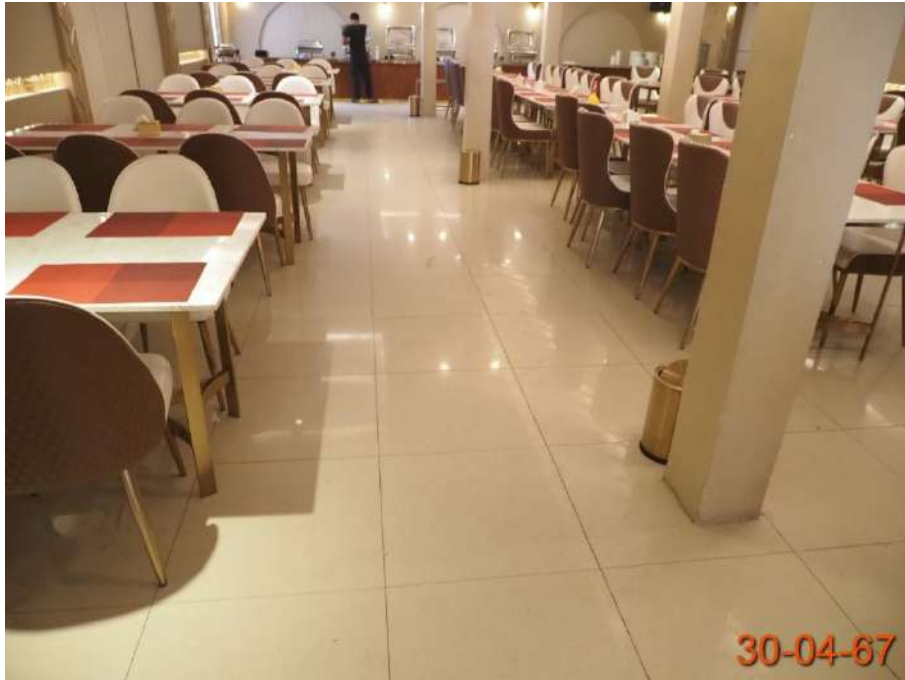
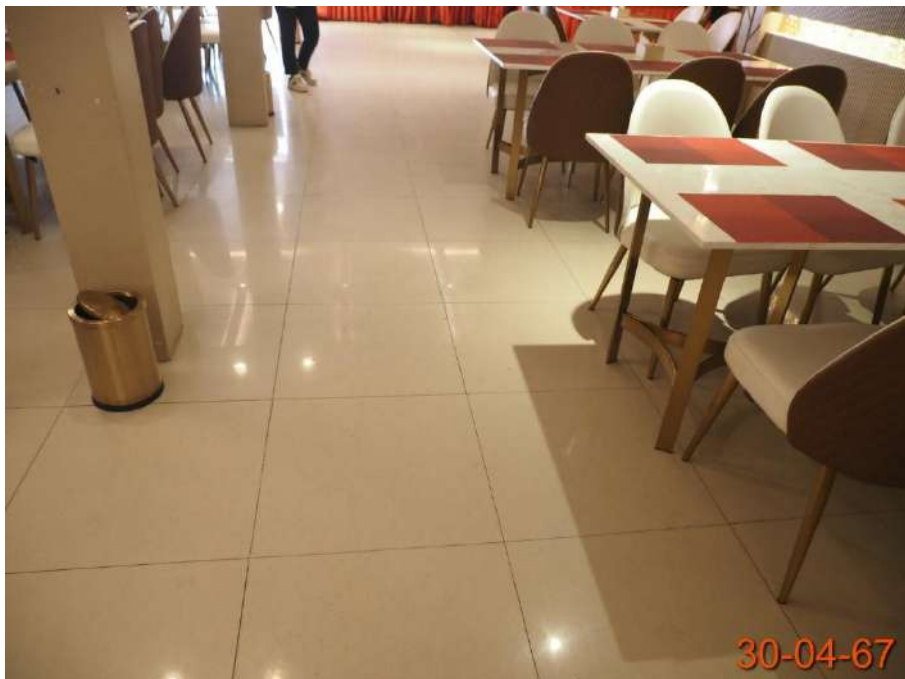
รูปที่ 417-418
สภาพพื้นภายในร้านอาหาร

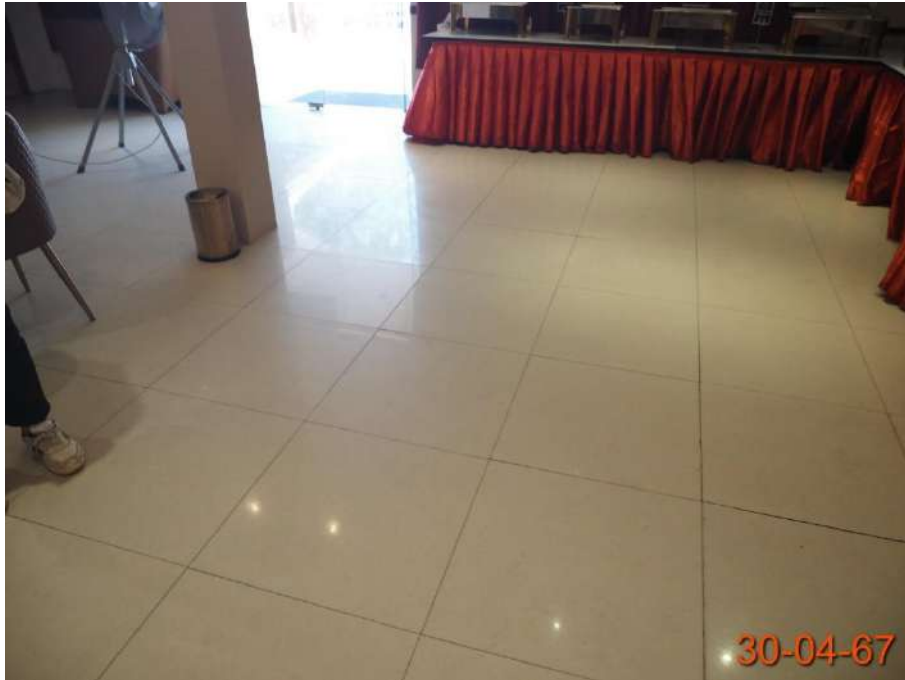
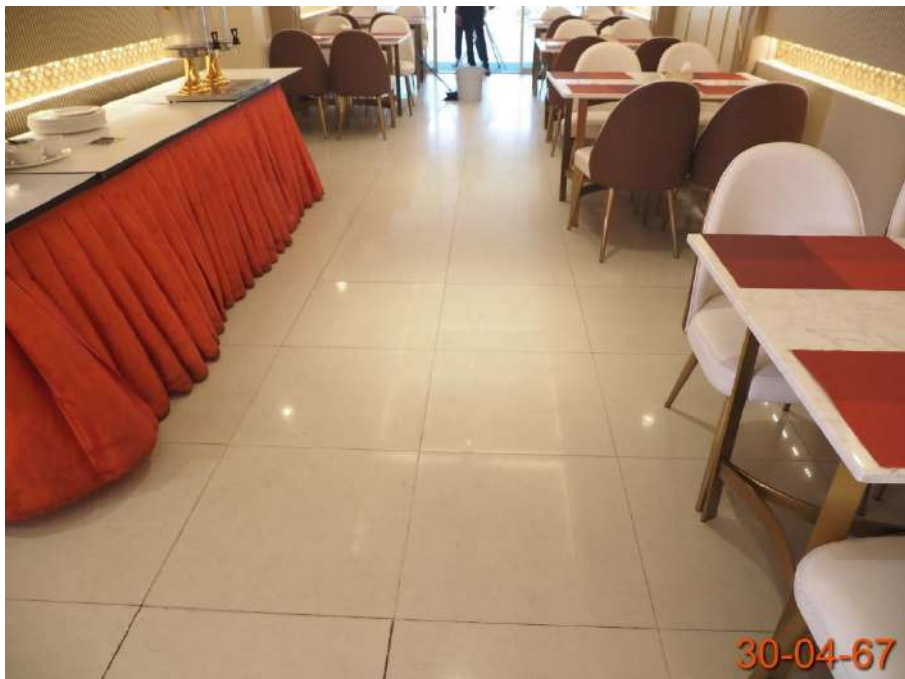
รูปที่ 419-420
สภาพพื้นภายในร้านอาหาร

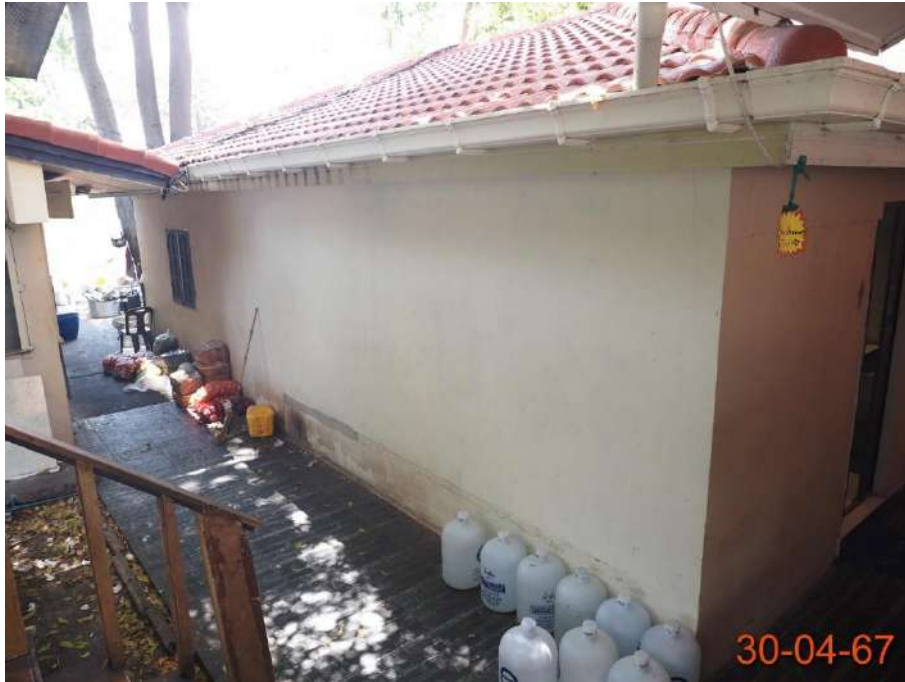
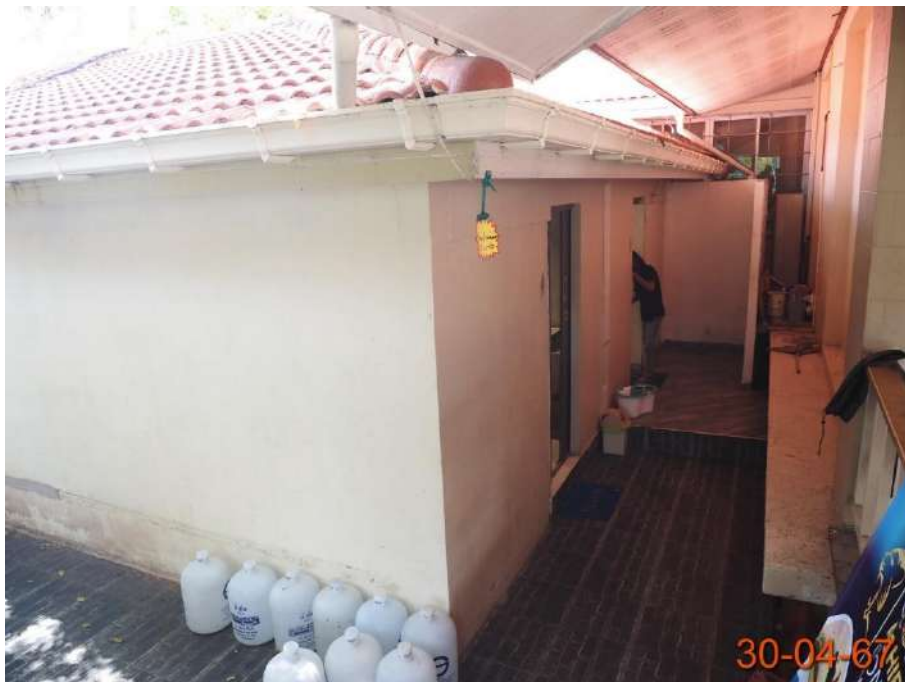
รูปที่ 421-422

สภาพอาคารห้องน้ำ - ห้องเก็บของ

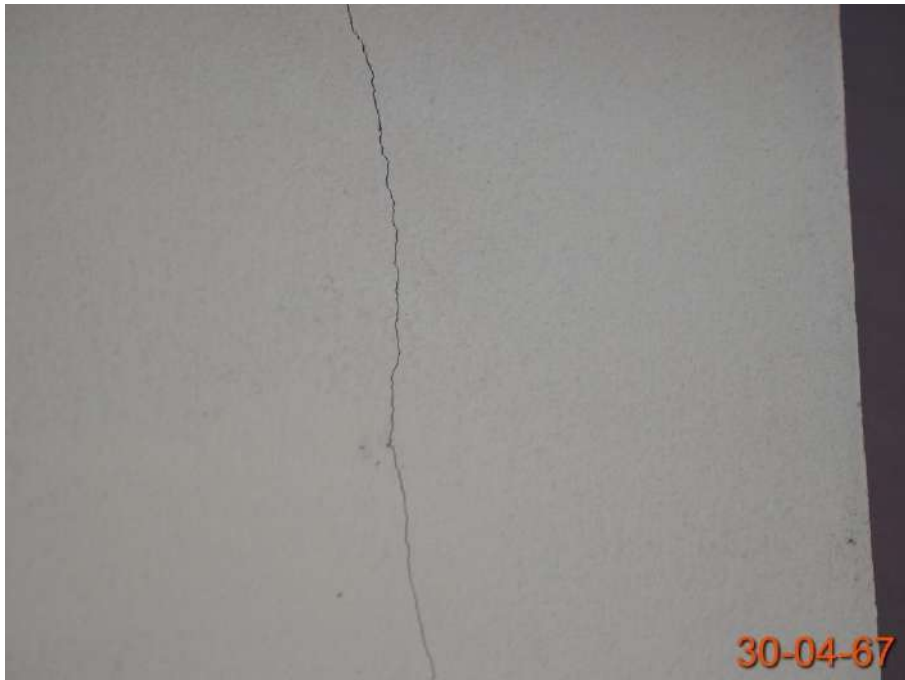
รูปที่ 425-426

รอยแตกร้าวภายนอกอาคารห้องน้ำ - ห้องเก็บของ

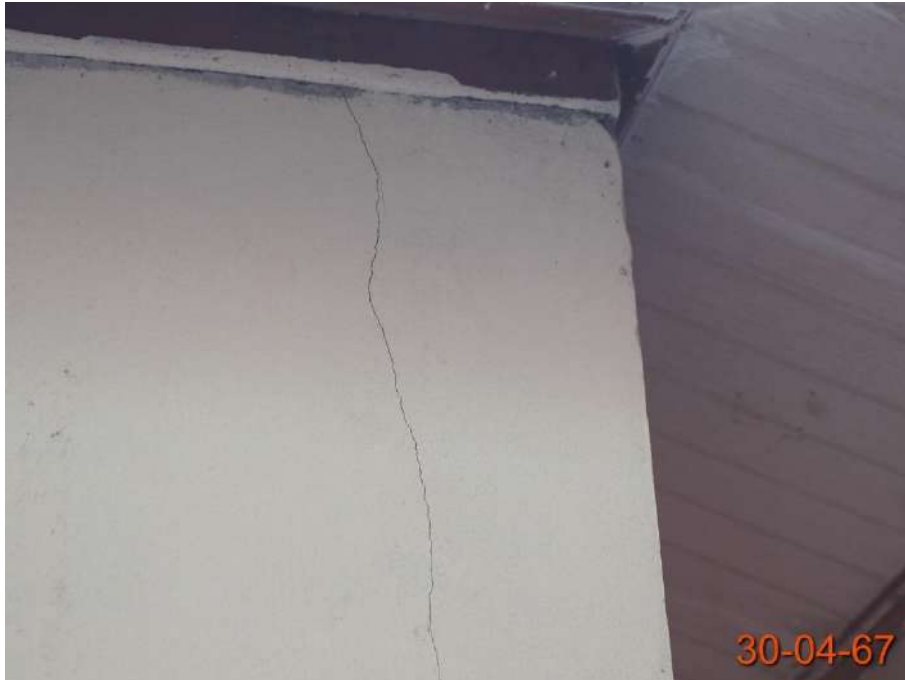
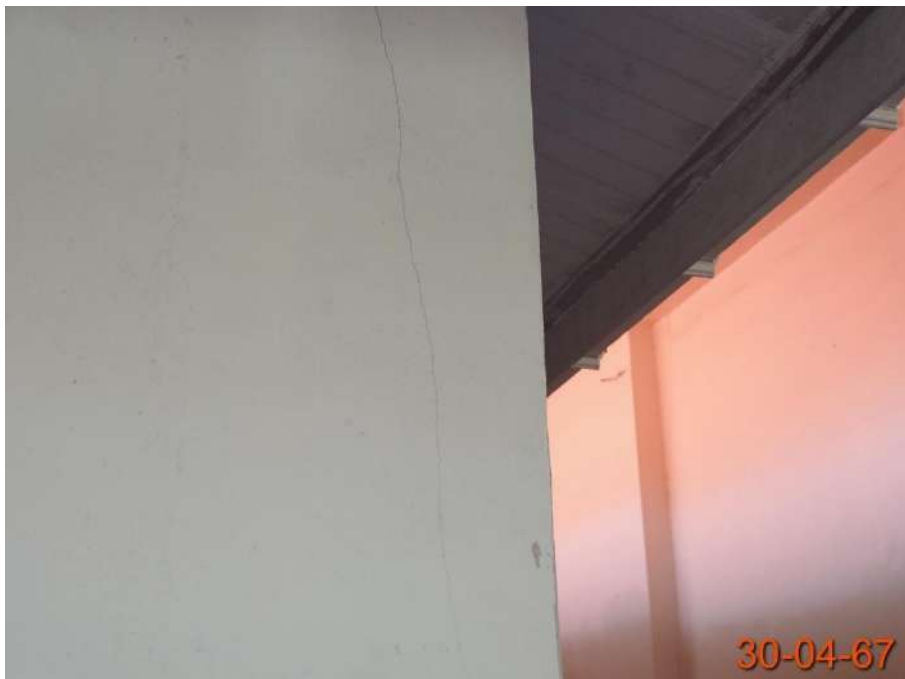
รูปที่ 427-428

รอยแตกร้าวภายนอกอาคารห้องน้ำ - ห้องเก็บของ

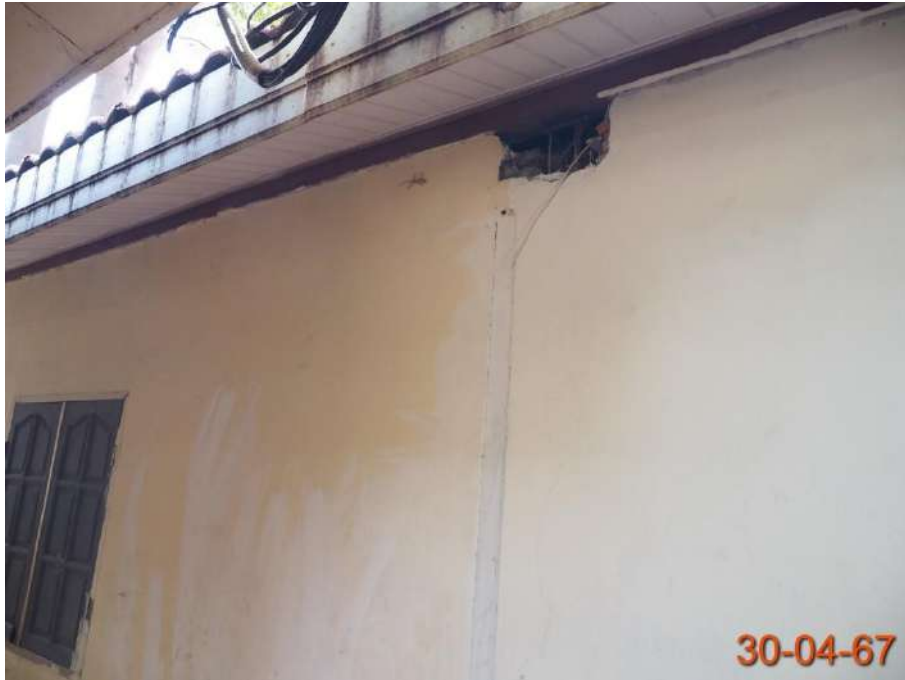
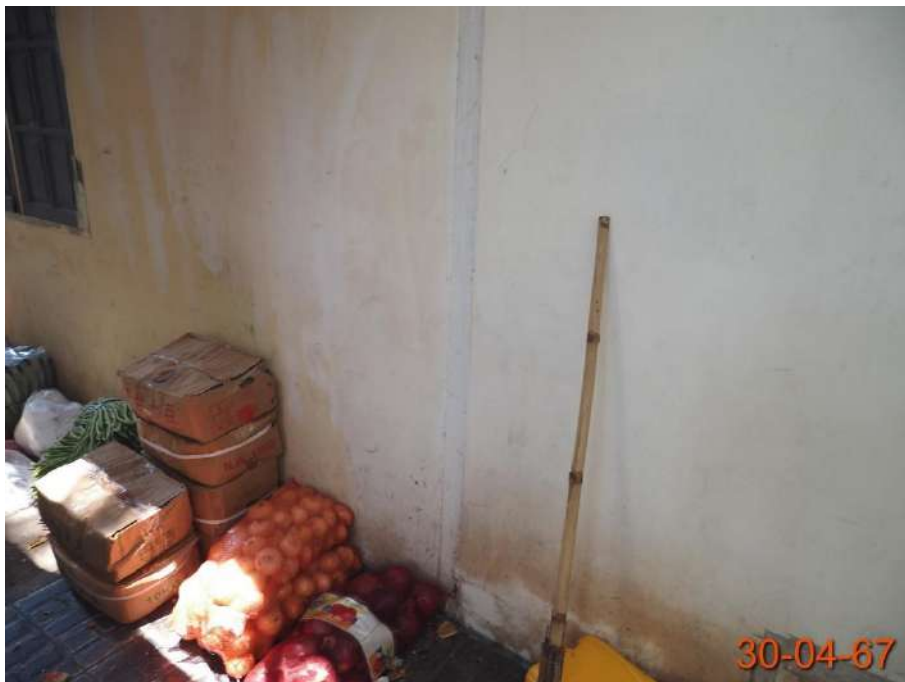
รูปที่ 429-430

รอยแตกร้าวภายนอกอาคารห้องน้ำ - ห้องเก็บของ

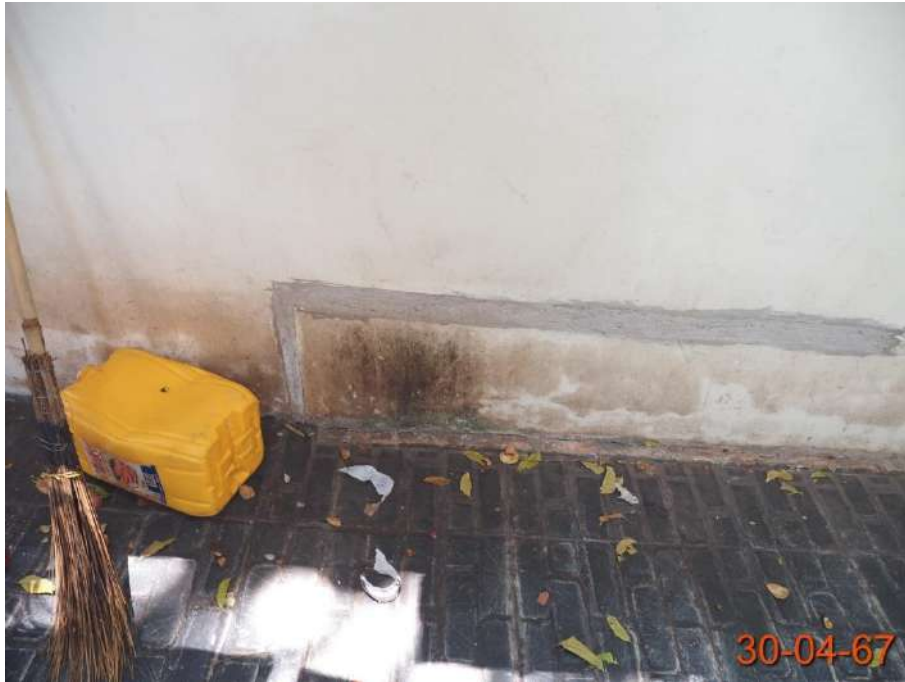
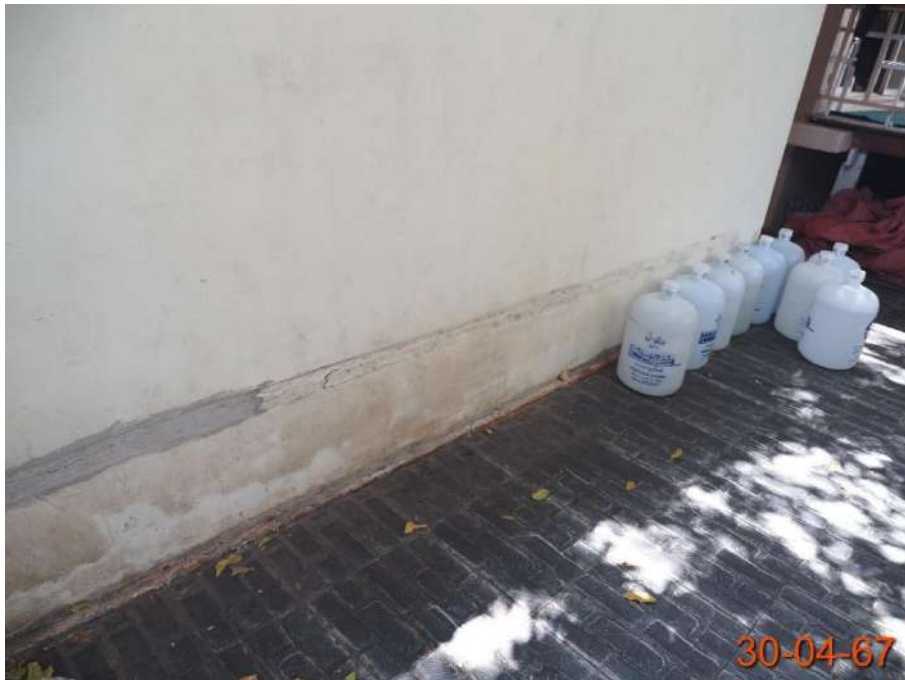
รูปที่ 431-432

รอยแตกร้าวภายนอกอาคารห้องน้ำ - ห้องเก็บของ

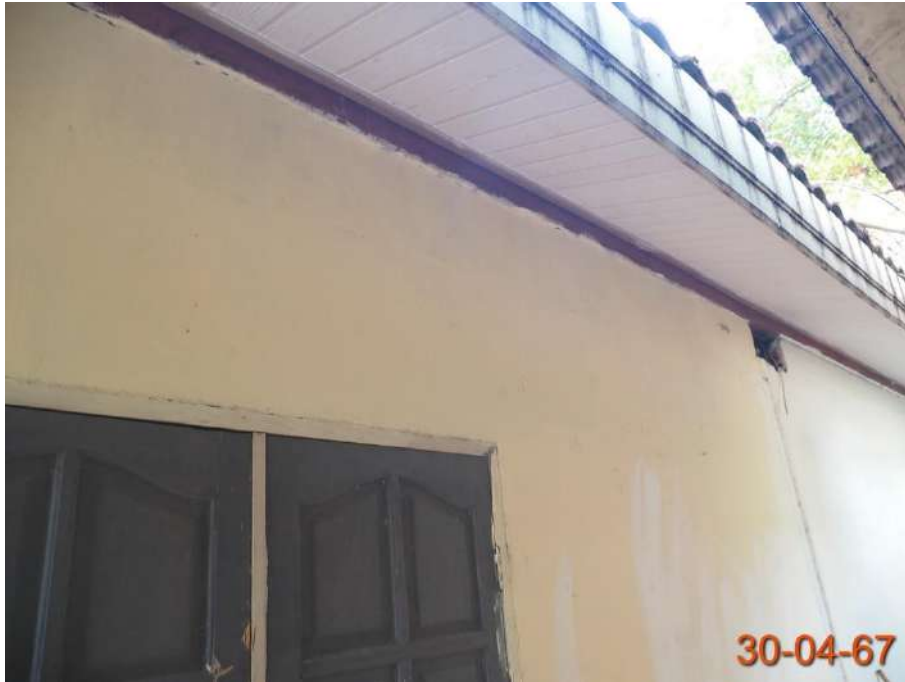
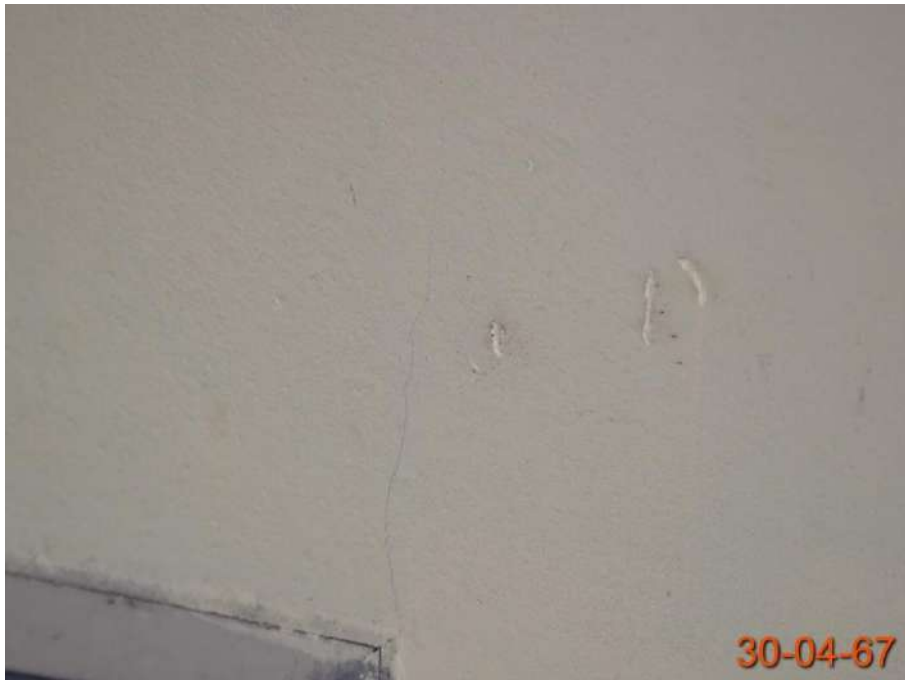
รูปที่ 433-434

รอยแตกร้าวภายนอกอาคารห้องน้ำ - ห้องเก็บของ

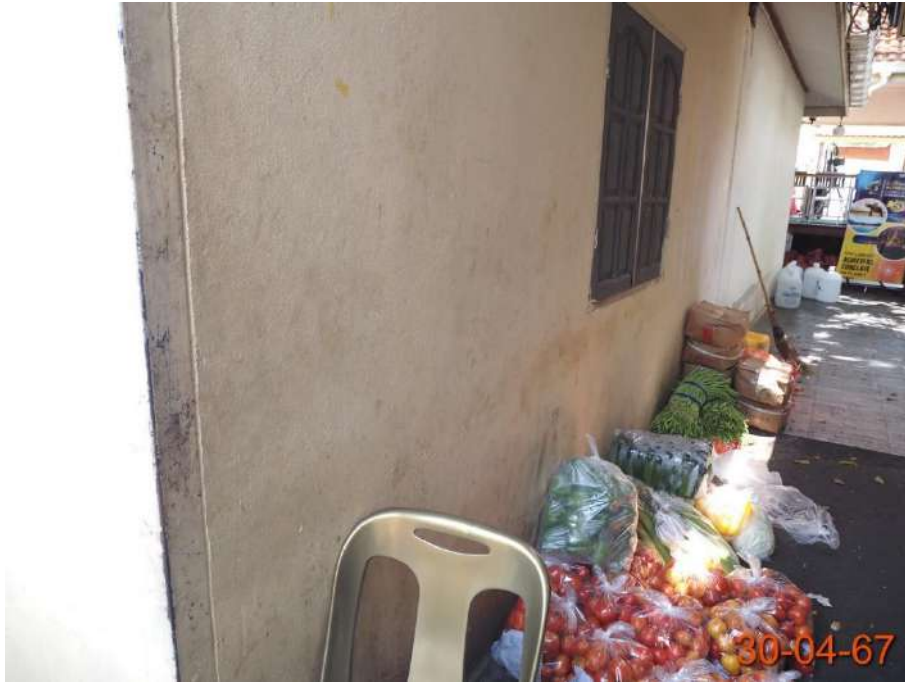
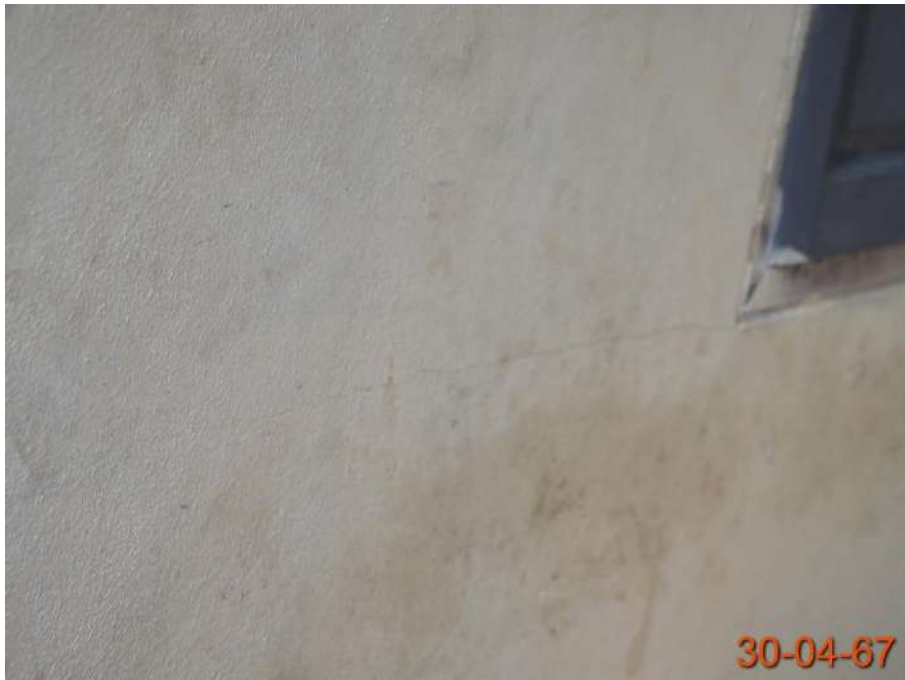
รูปที่ 435-436

รอยแตกร้าวภายนอกอาคารห้องน้ำ - ห้องเก็บของ

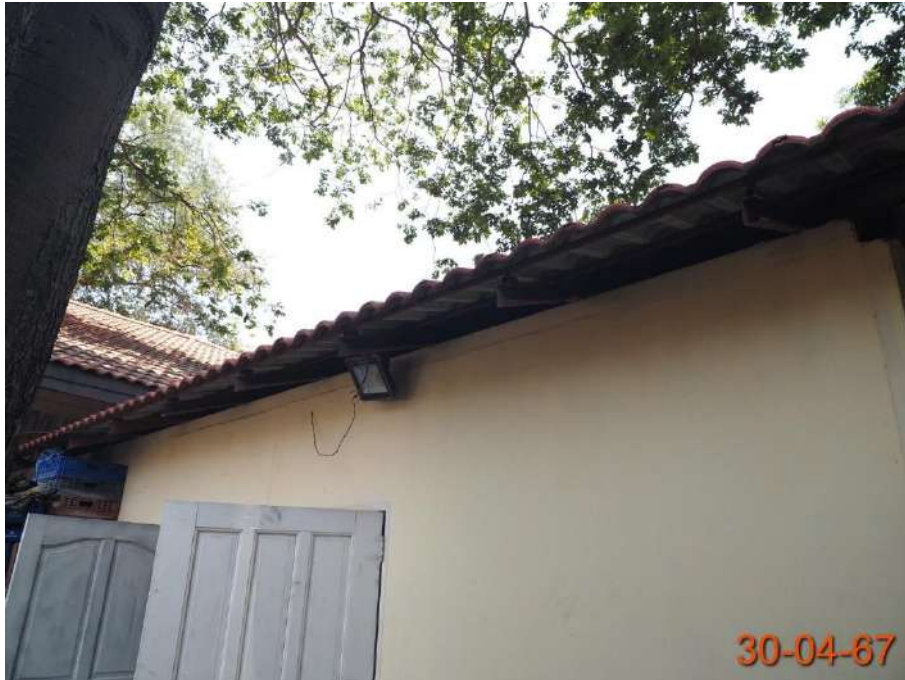
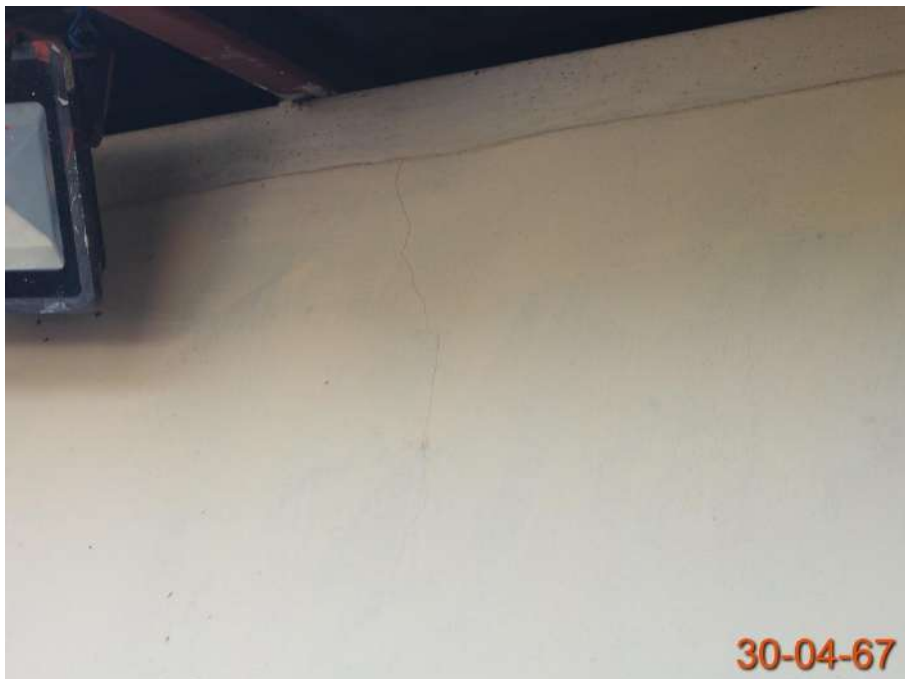
รูปที่ 437-438

รอยแตกร้าวภายนอกอาคารห้องน้ำ - ห้องเก็บของ

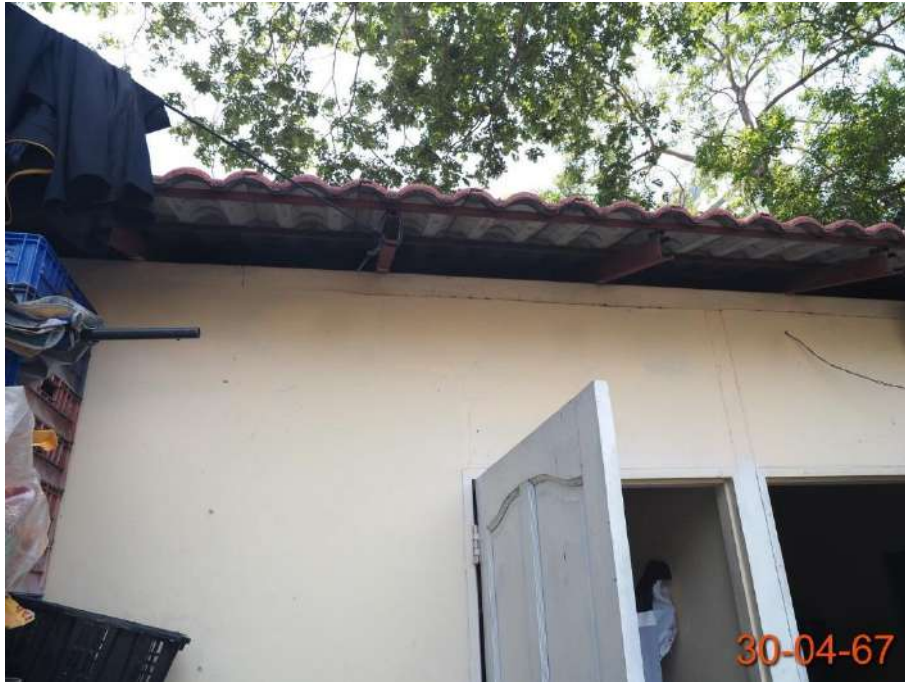
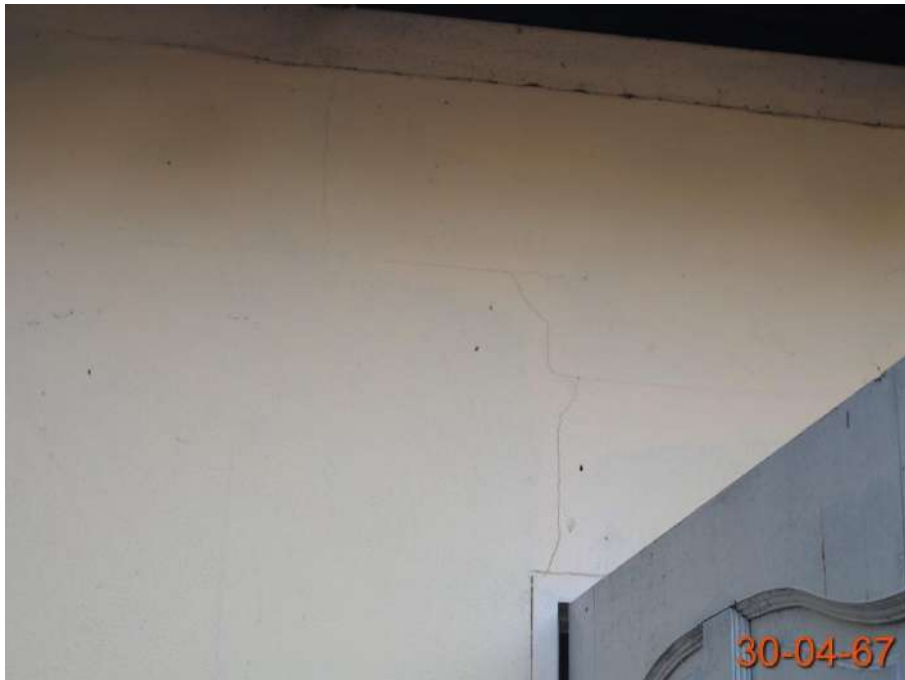
รูปที่ 439-440

รอยแตกร้าวภายนอกอาคารห้องน้ำ - ห้องเก็บของ
