Bell Survey Ltd.

บริษัท ซีฟโก้ จำกัด (มหาชน)

2K24/N-0293/STS/ns

GRANDE CENTRE POINT ATLAS PATTAYA

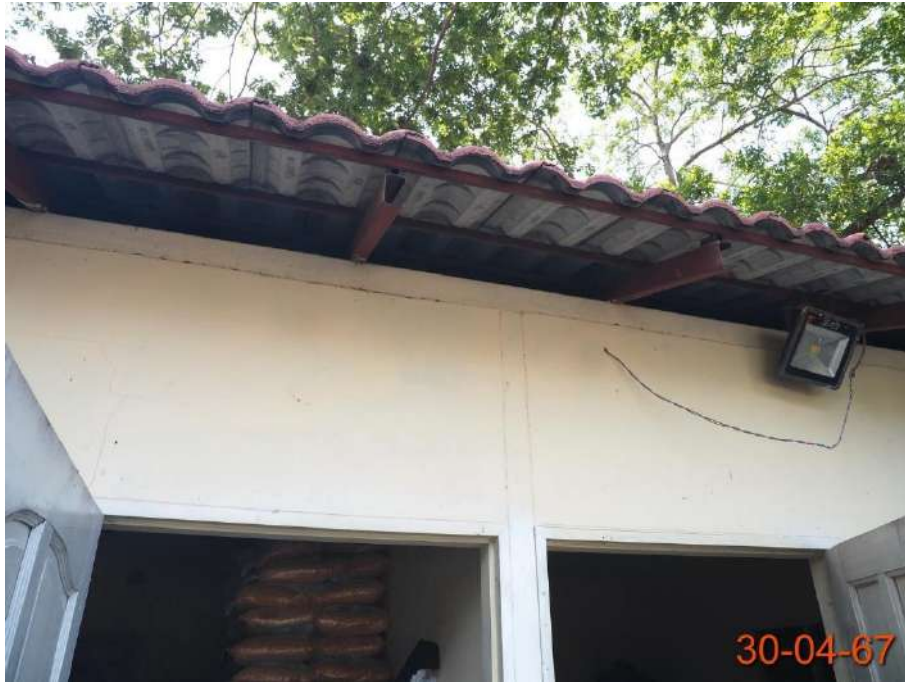
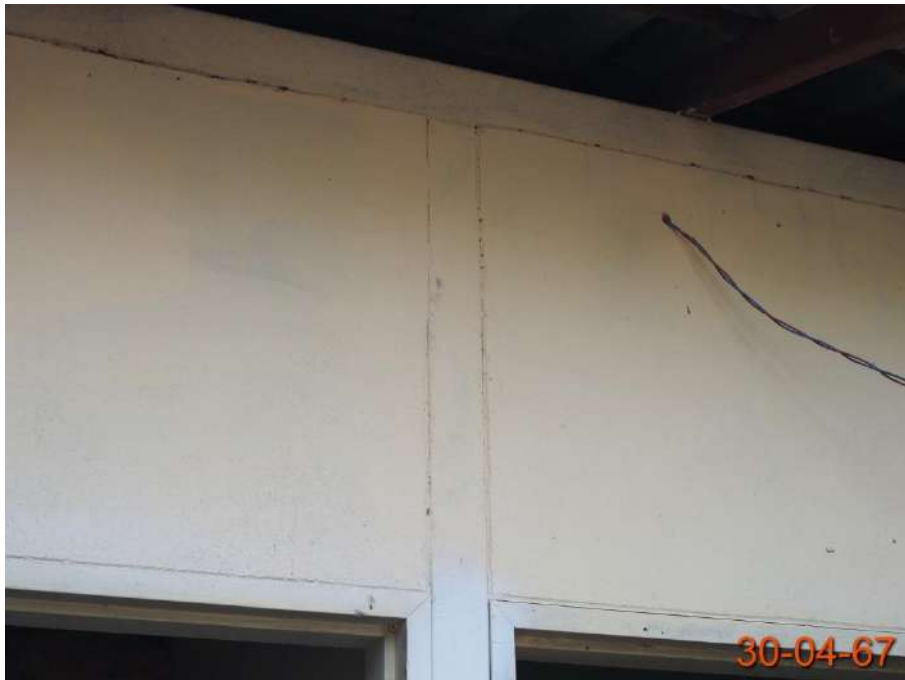
รูปที่ 441-442

รอยแตกร้าวภายนอกอาคารห้องน้ำ - ห้องเก็บของ

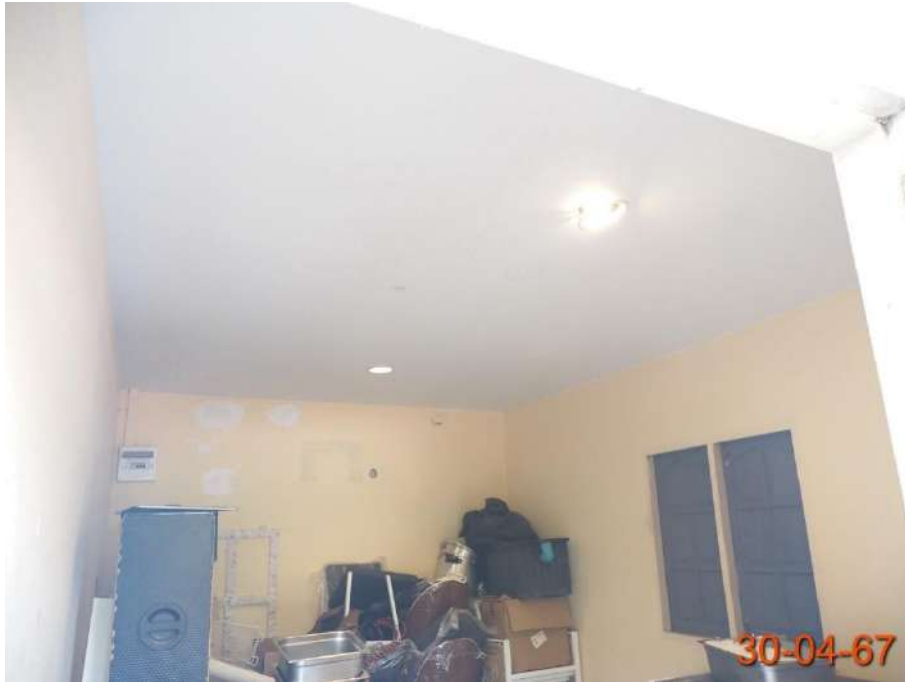
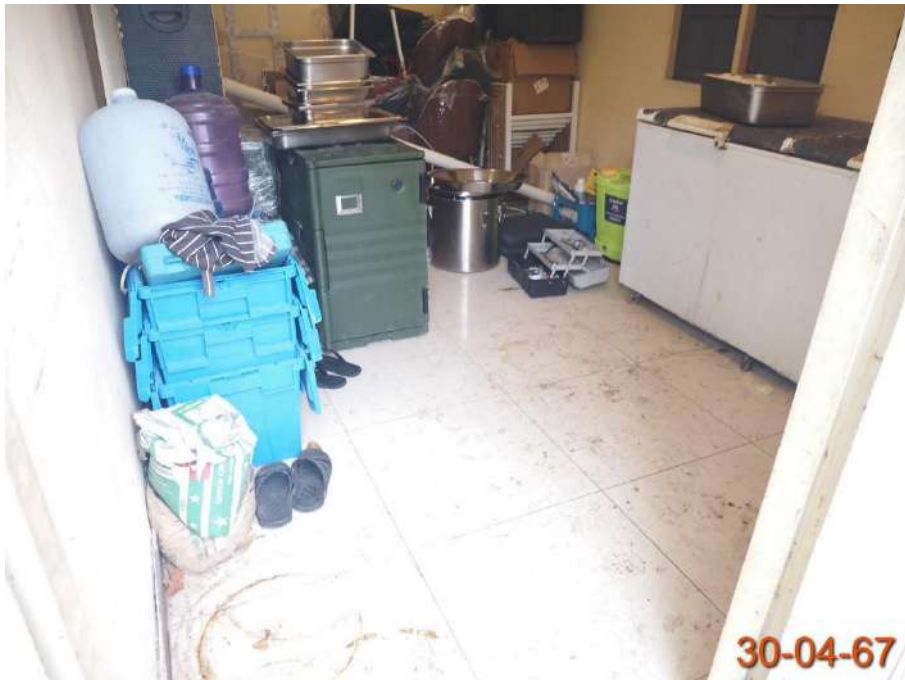
รูปที่ 443-444

สภาพภายในห้องเก็บของ

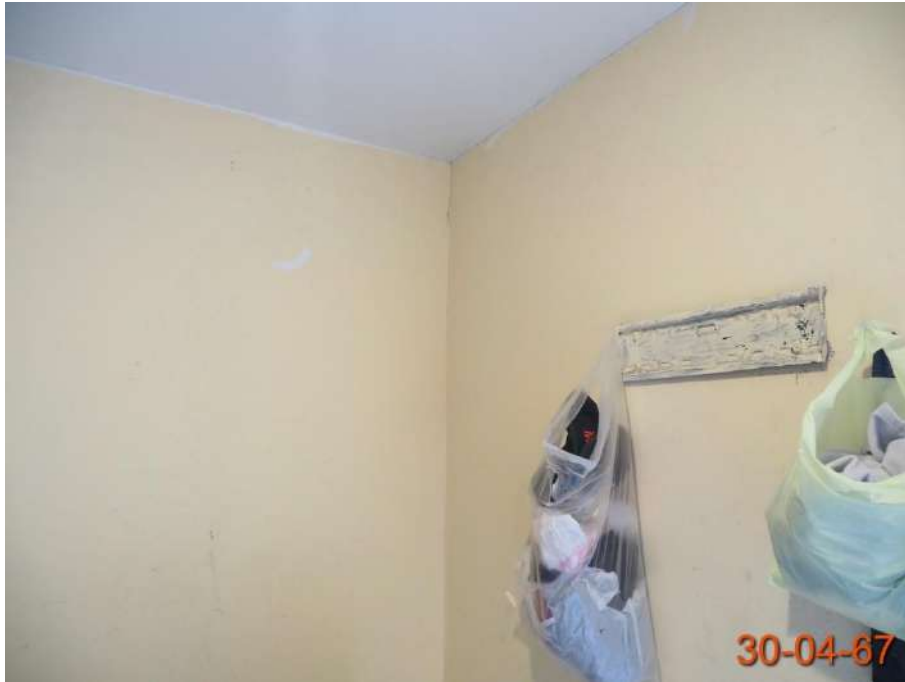
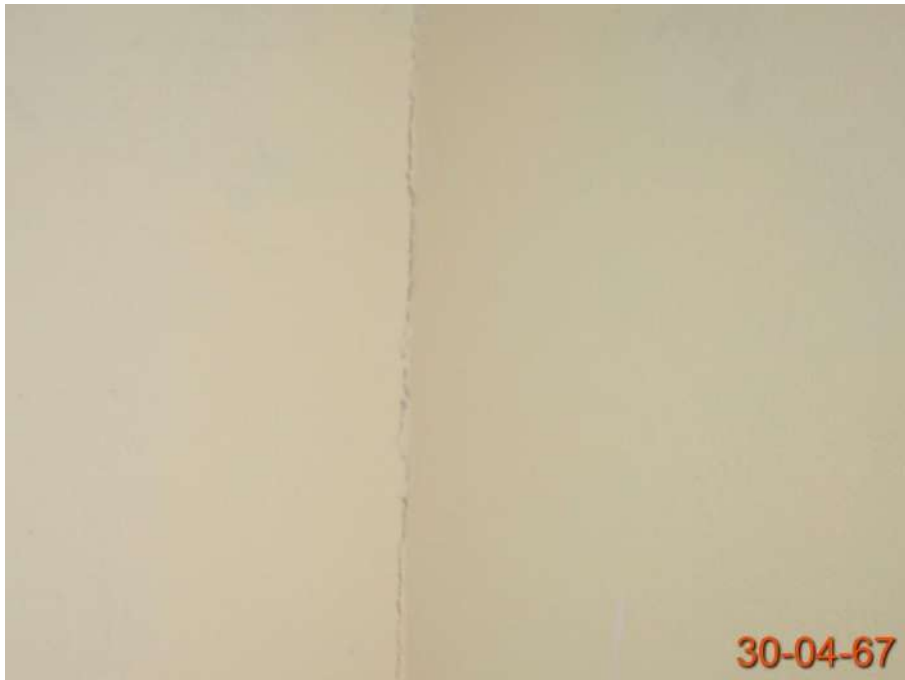
รูปที่ 445-446

รอยแตกร้าวภายในห้องเก็บของ

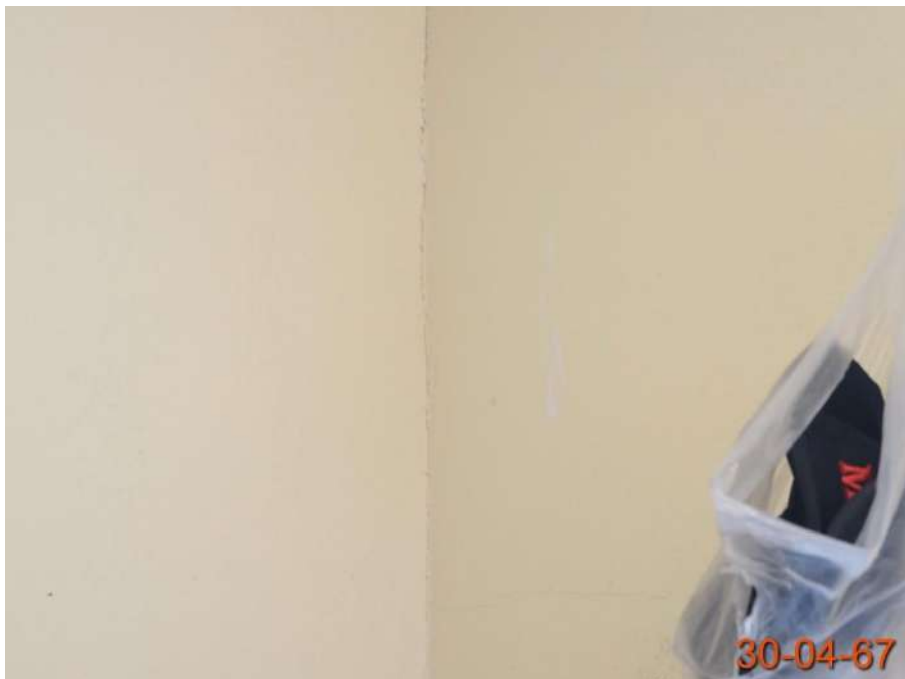
รูปที่ 447-448

รอยแตกร้าวภายในห้องเก็บของ

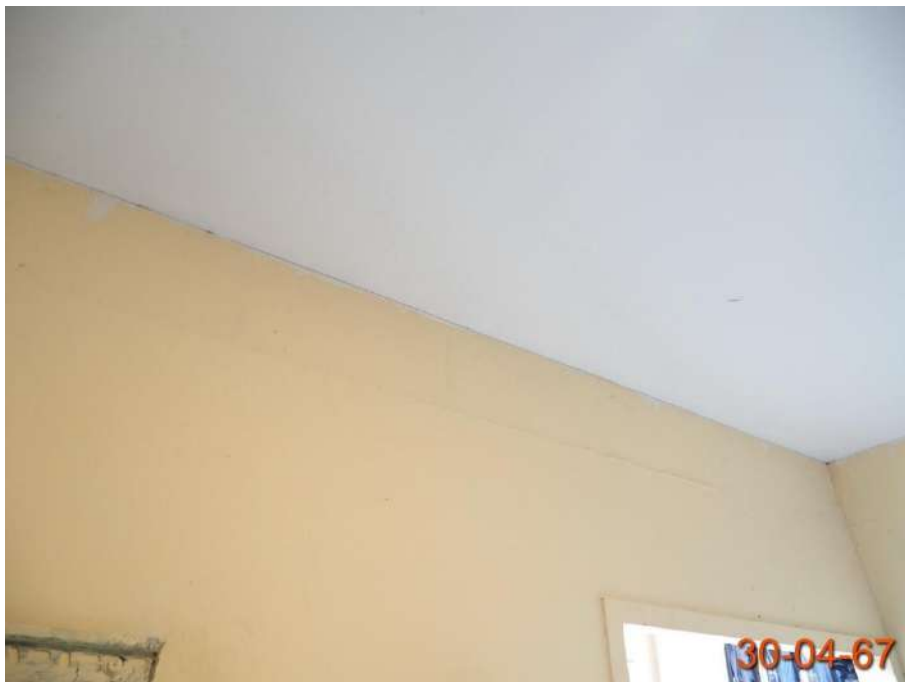
รูปที่ 449-450

รอยแตกร้าวภายในห้องเก็บของ

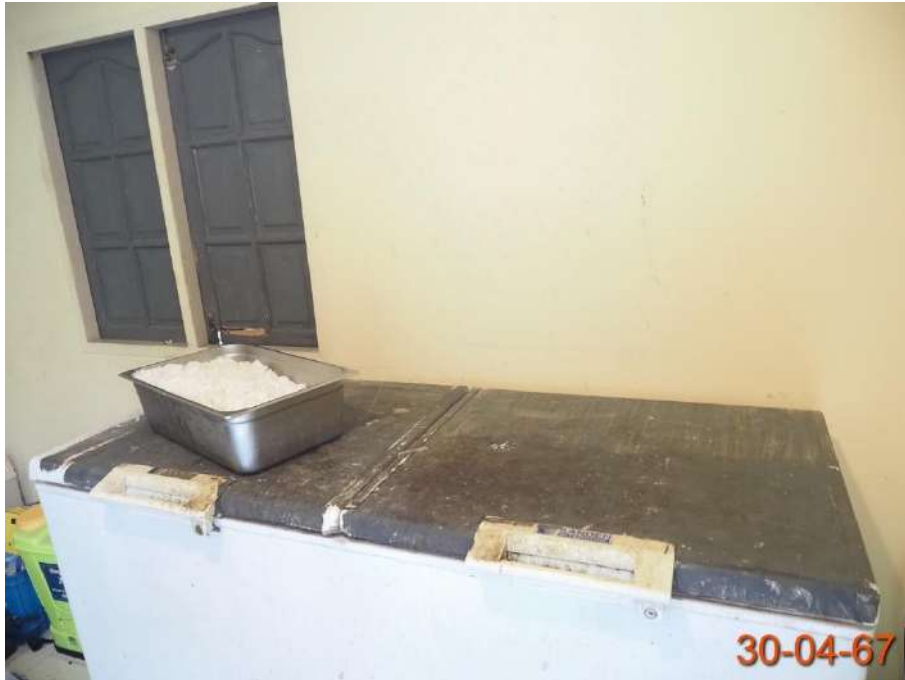
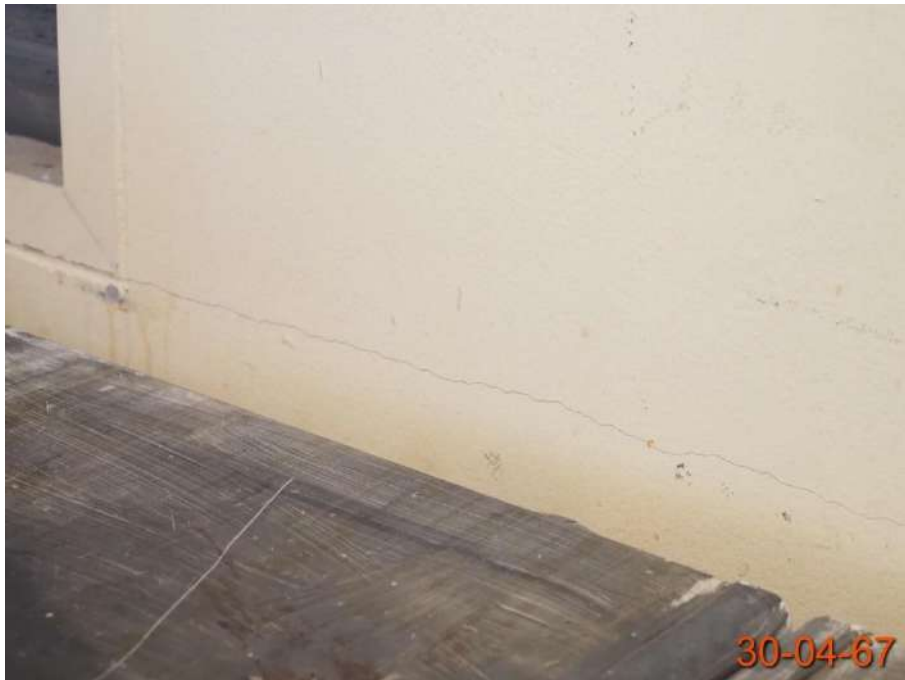
รูปที่ 451-452

รอยแตกร้าวภายในห้องเก็บของ

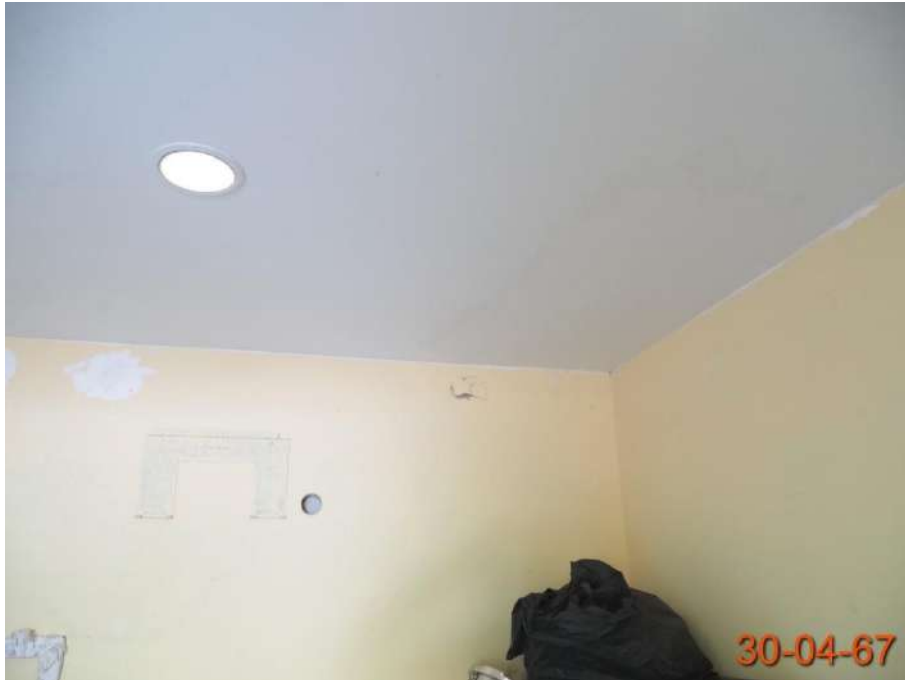
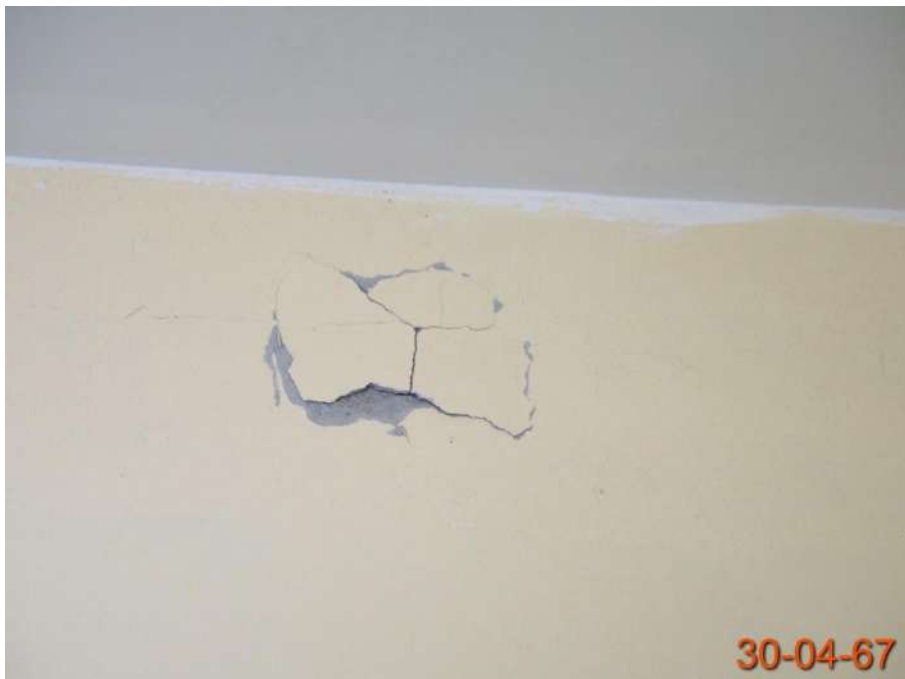
รูปที่ 453-454

รอยแตกร้าวภายในห้องเก็บของ

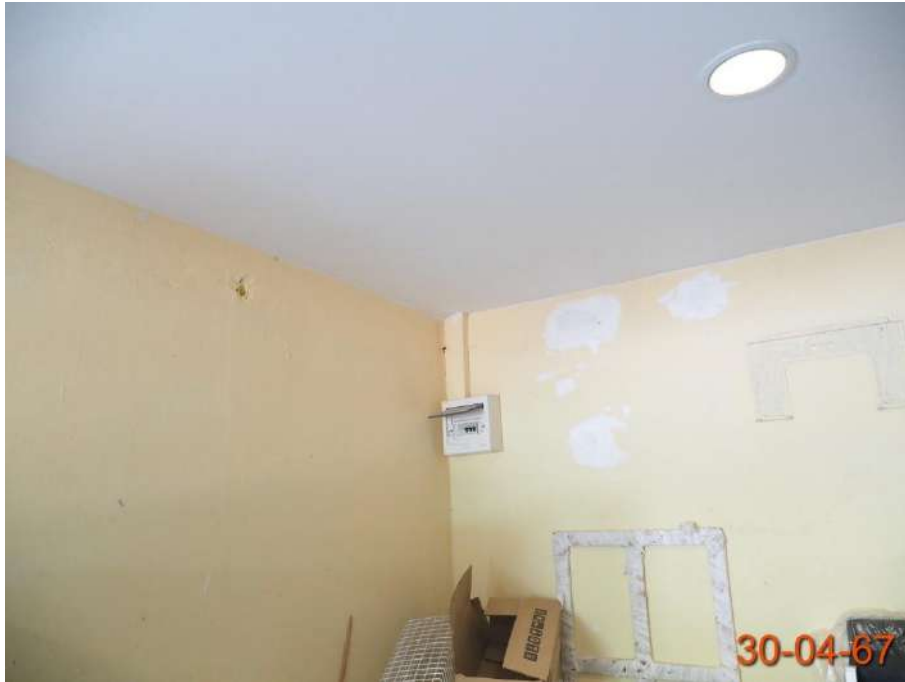
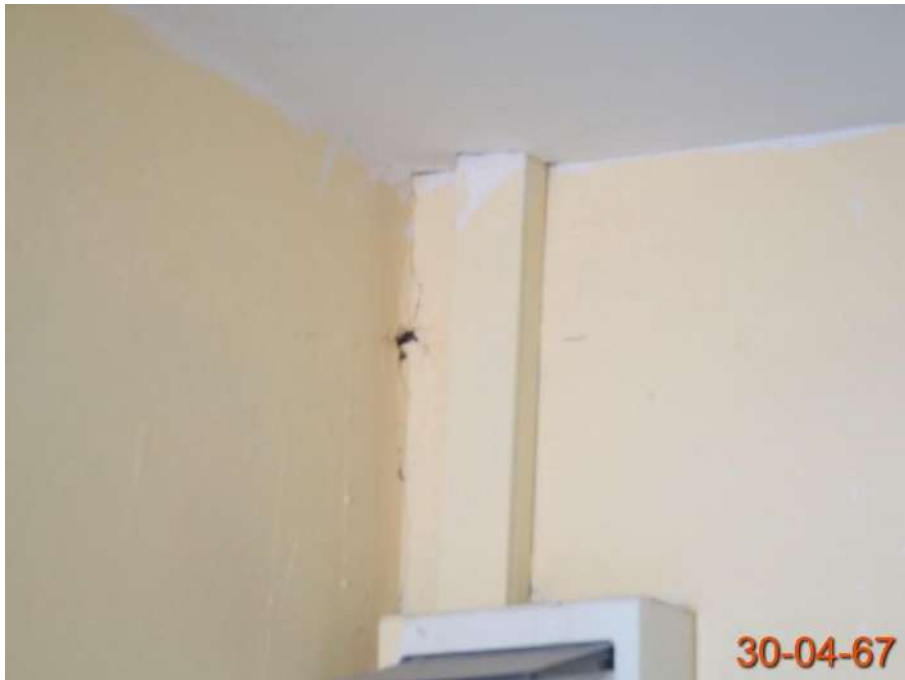
รูปที่ 455-456

รอยแตกร้าวภายในห้องเก็บของ

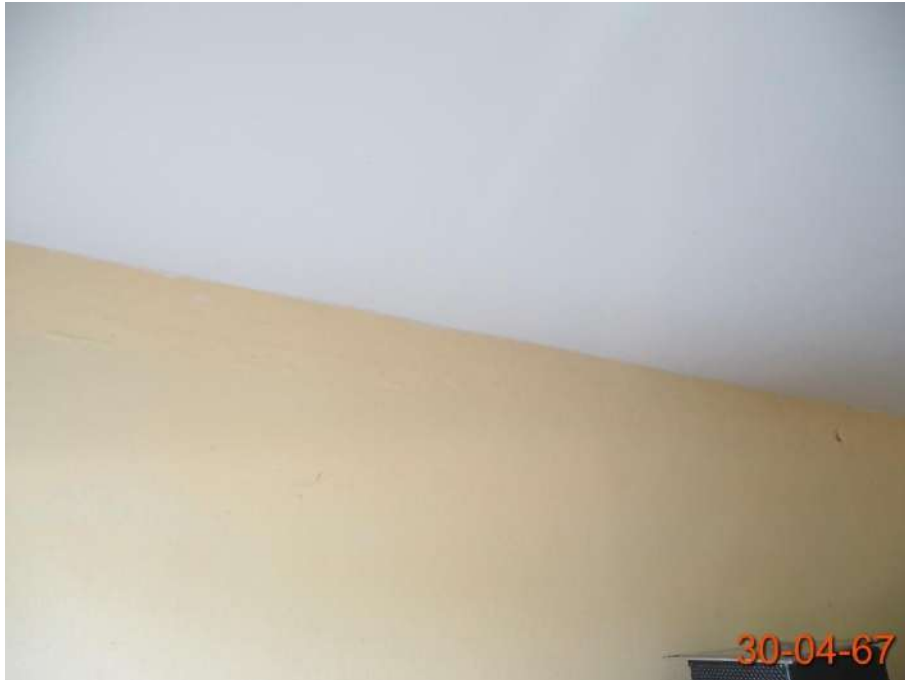
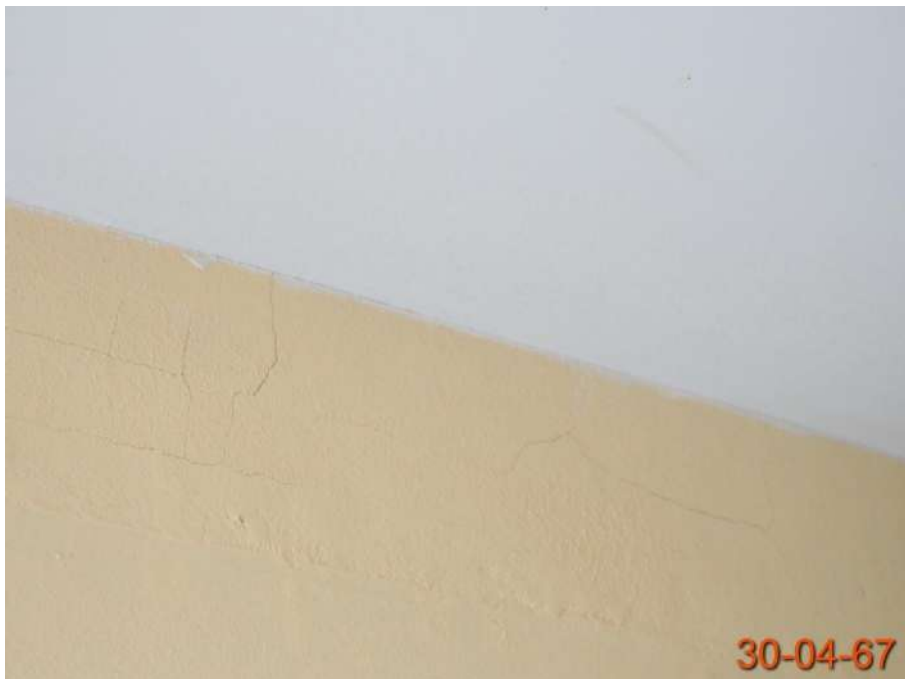
รูปที่ 457-458

รอยแตกร้าวภายในห้องเก็บของ

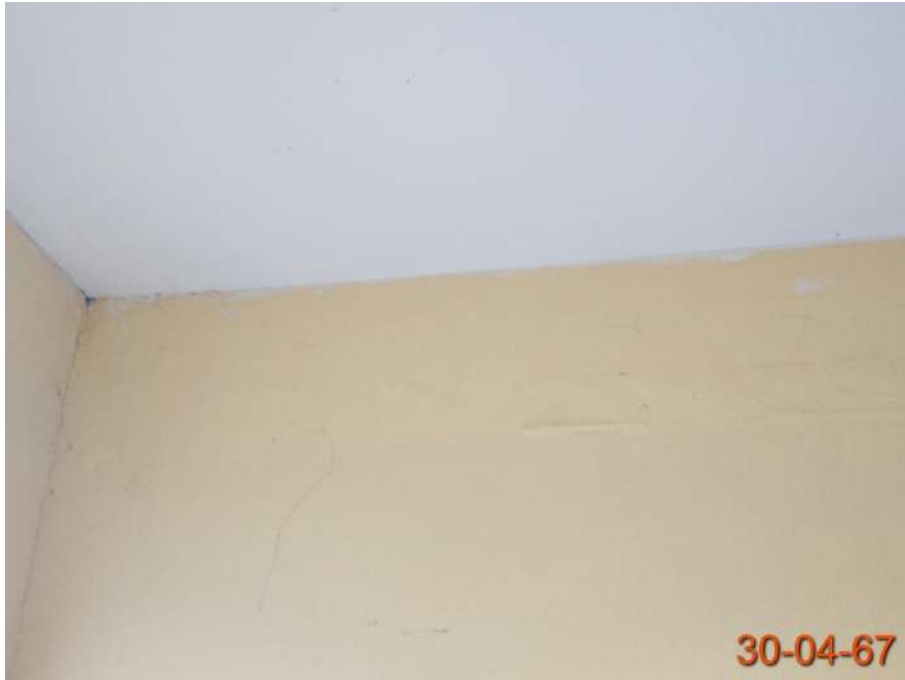
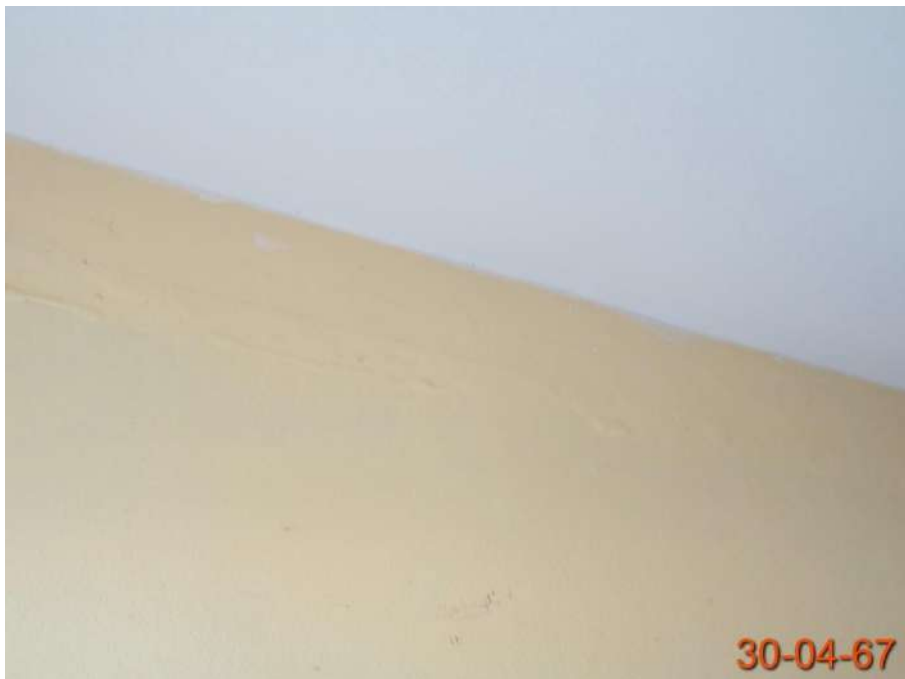
รูปที่ 459-460

รอยแตกร้าวภายในห้องเก็บของ

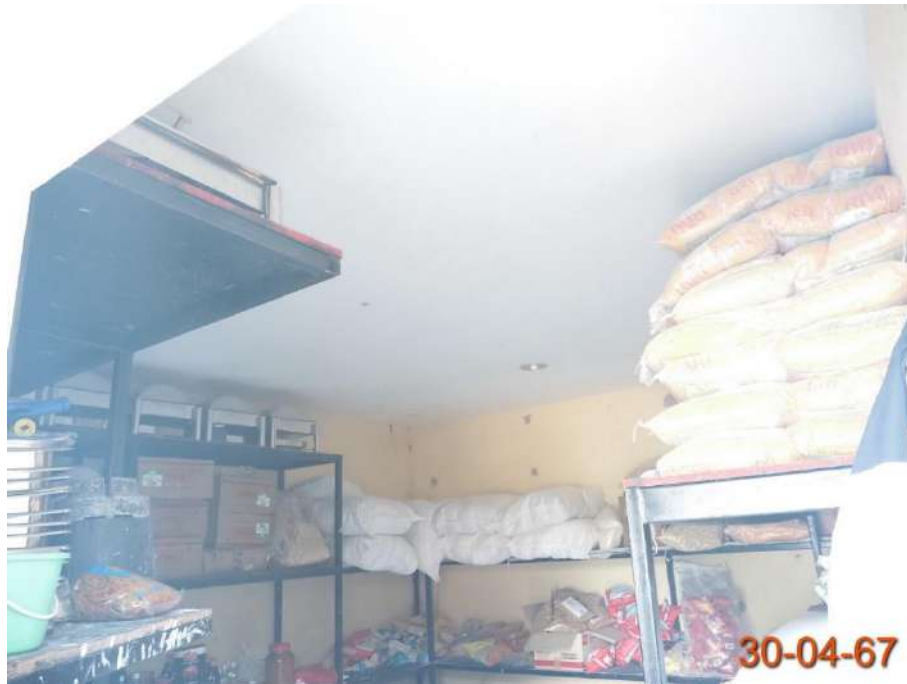
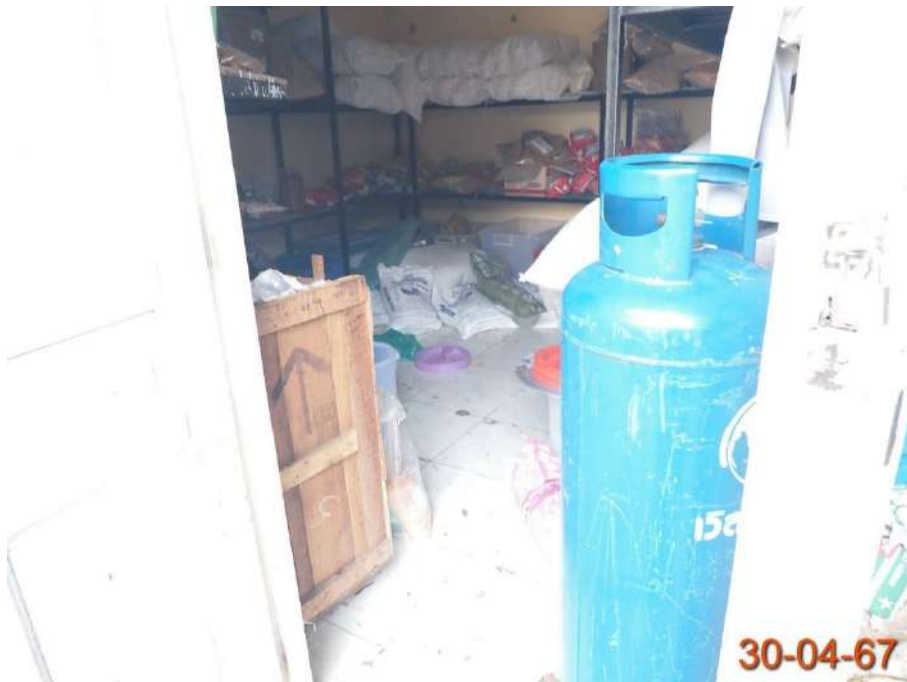
รูปที่ 461-462

สภาพภายในห้องเก็บวัตถุดิบ

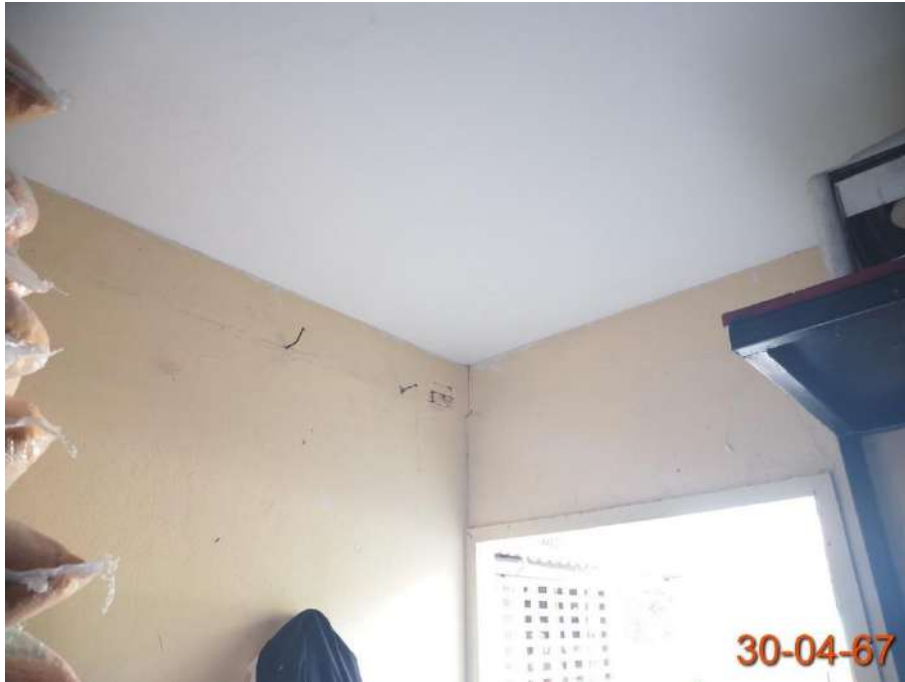
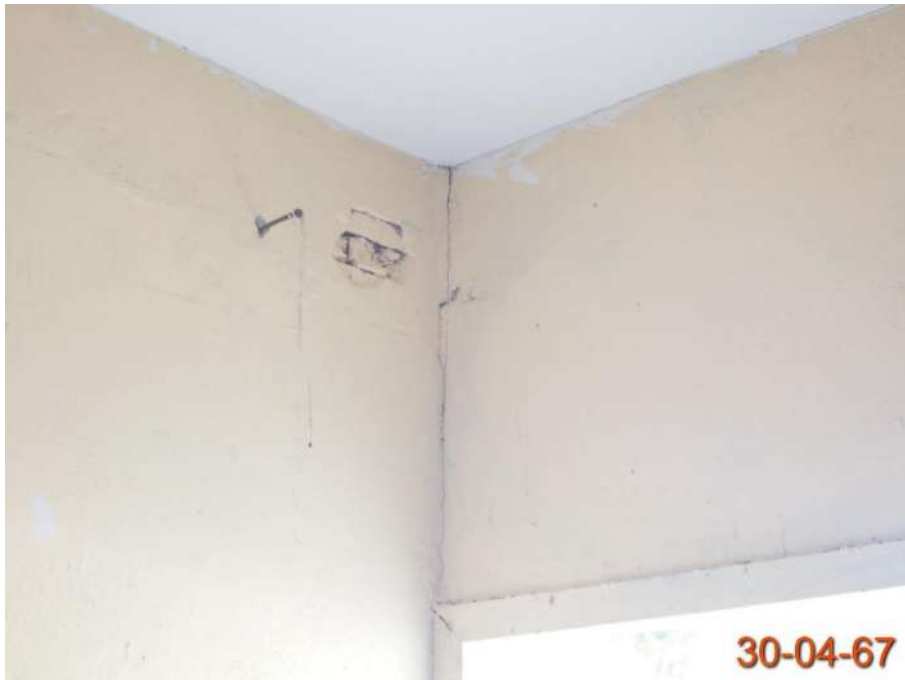
รูปที่ 463-464

รอยแตกร้าวภายในห้องเก็บวัตถุดิบ

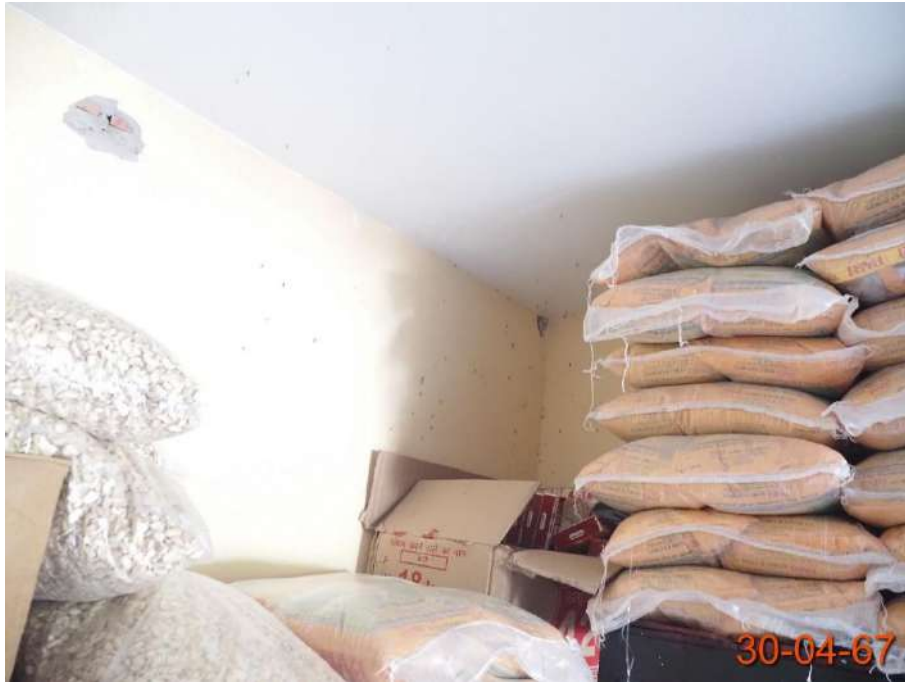
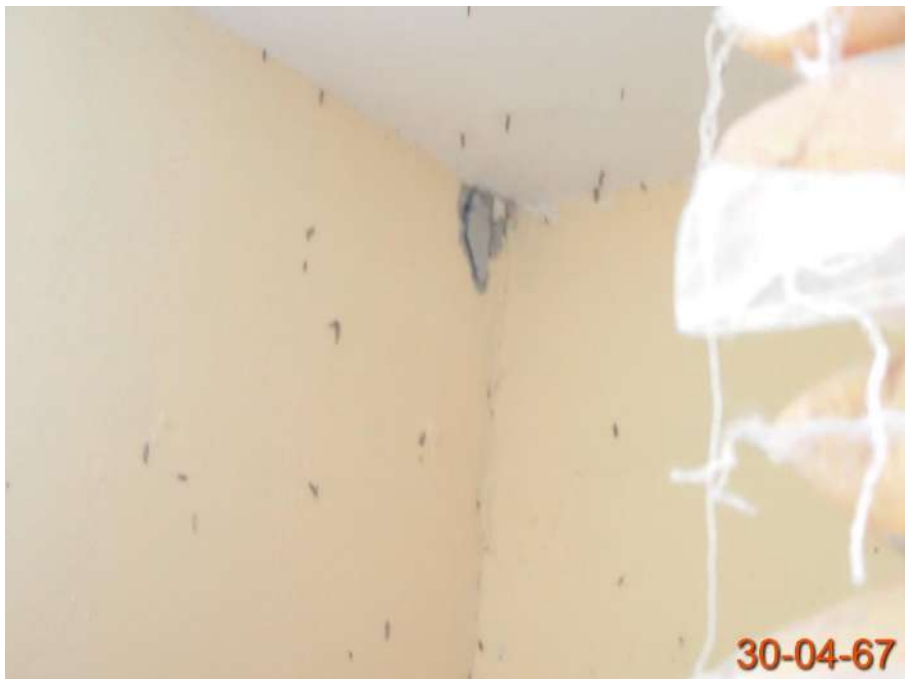
รูปที่ 465-466

รอยแตกร้าวภายในห้องเก็บวัตถุดิบ

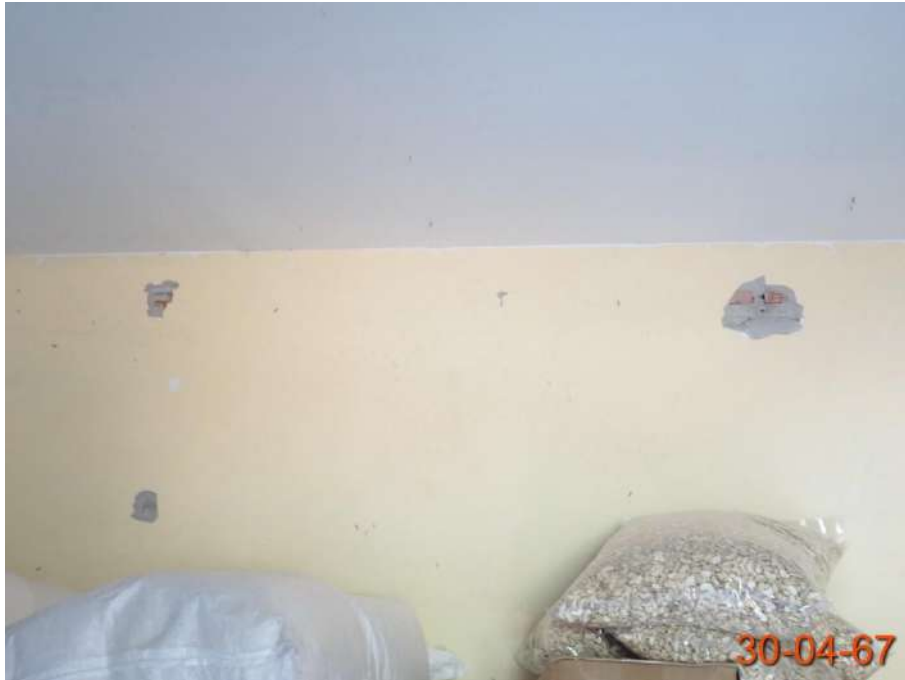
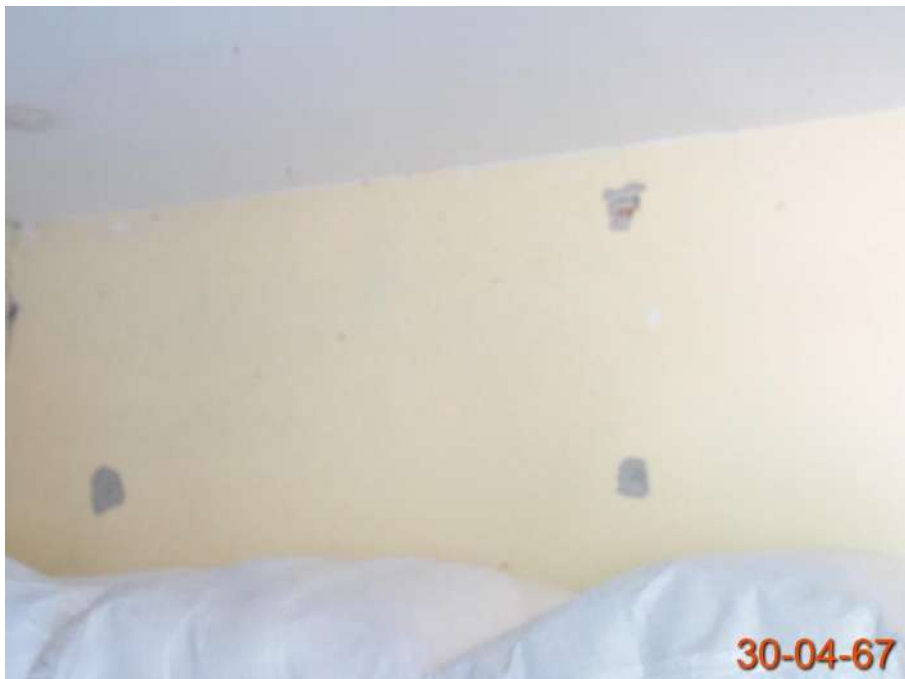
รูปที่ 467-468

รอยแตกร้าวภายในห้องเก็บวัตถุดิบ

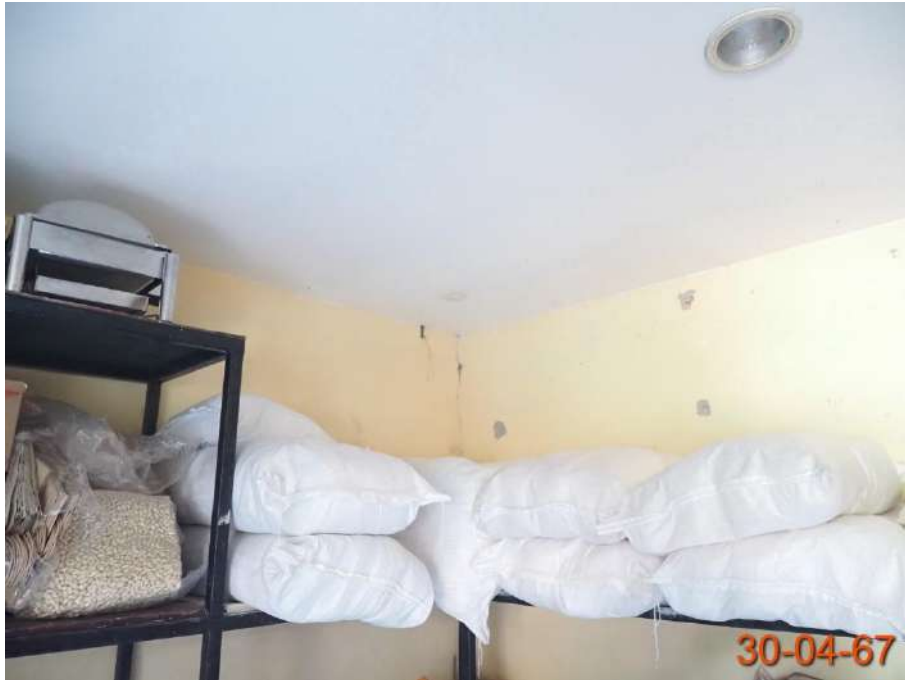
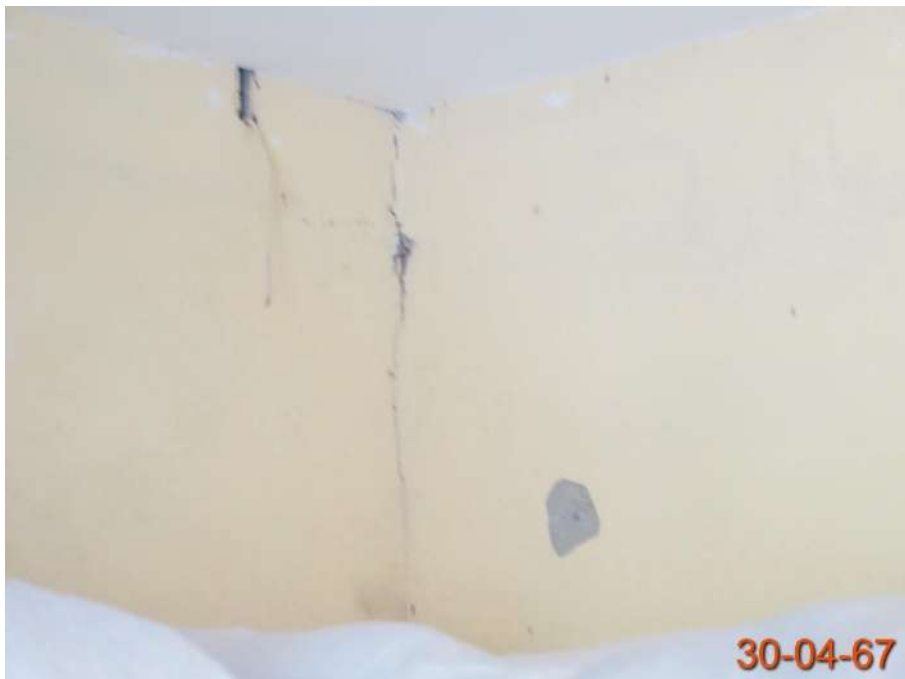
รูปที่ 469-470

รอยแตกร้าวภายในห้องเก็บวัตถุดิบ

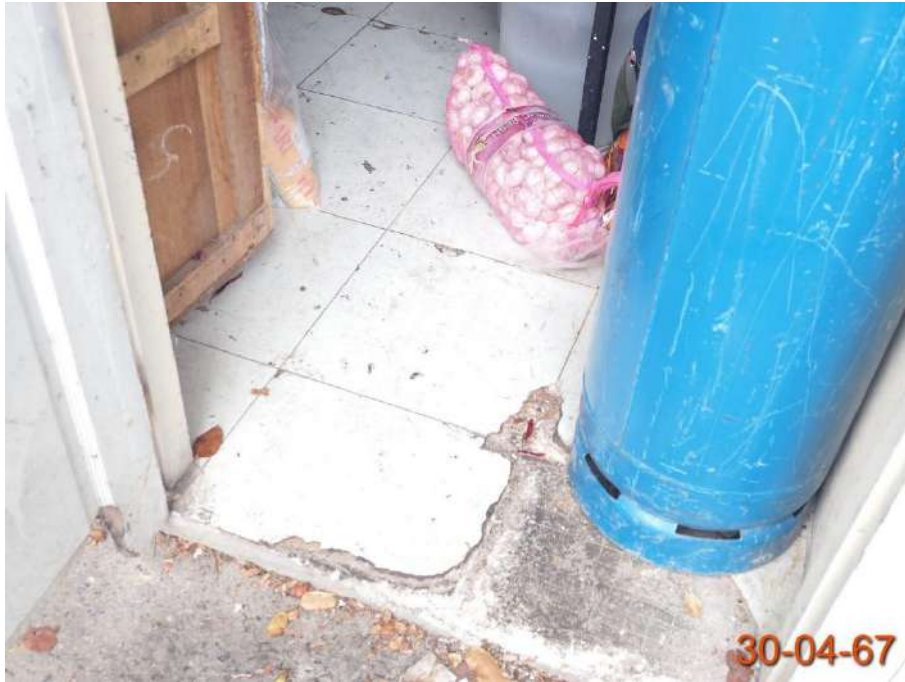
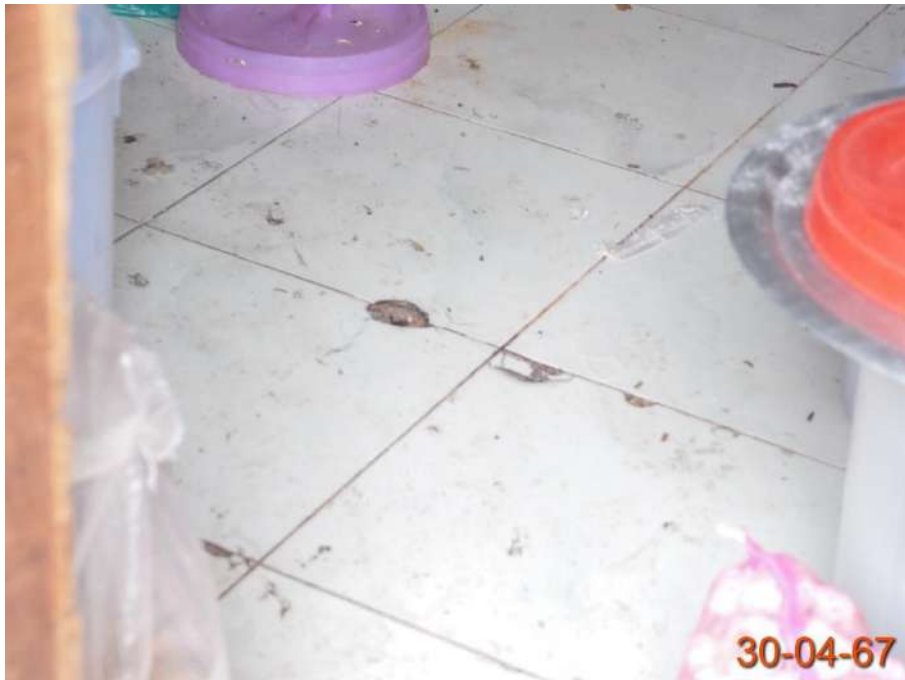
รูปที่ 471-472

รอยแตกร้าวภายในห้องเก็บวัตถุดิบ

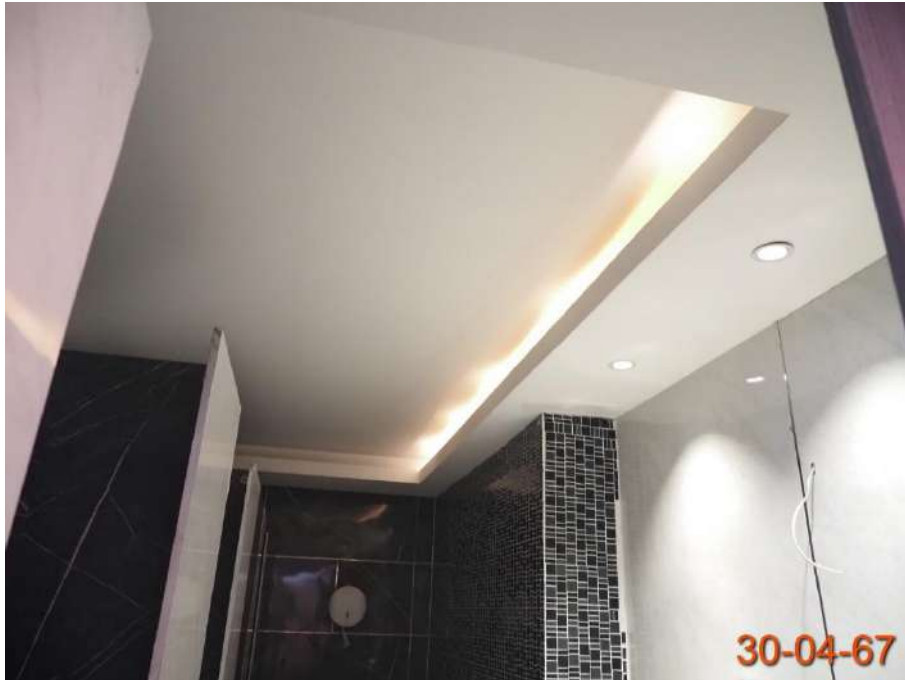
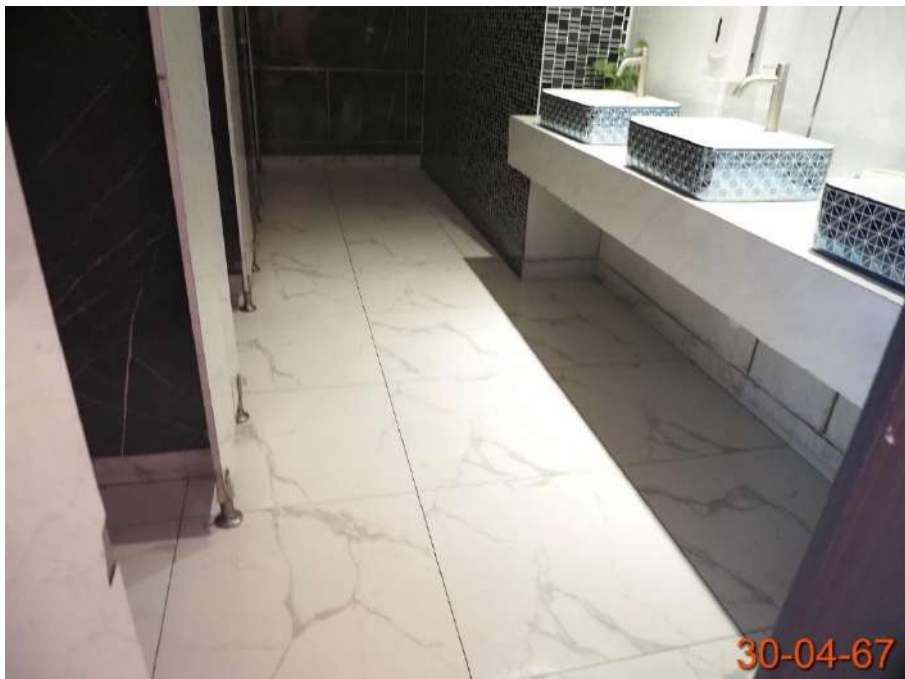
รูปที่ 473-474

สภาพภายในห้องน้ำหญิง

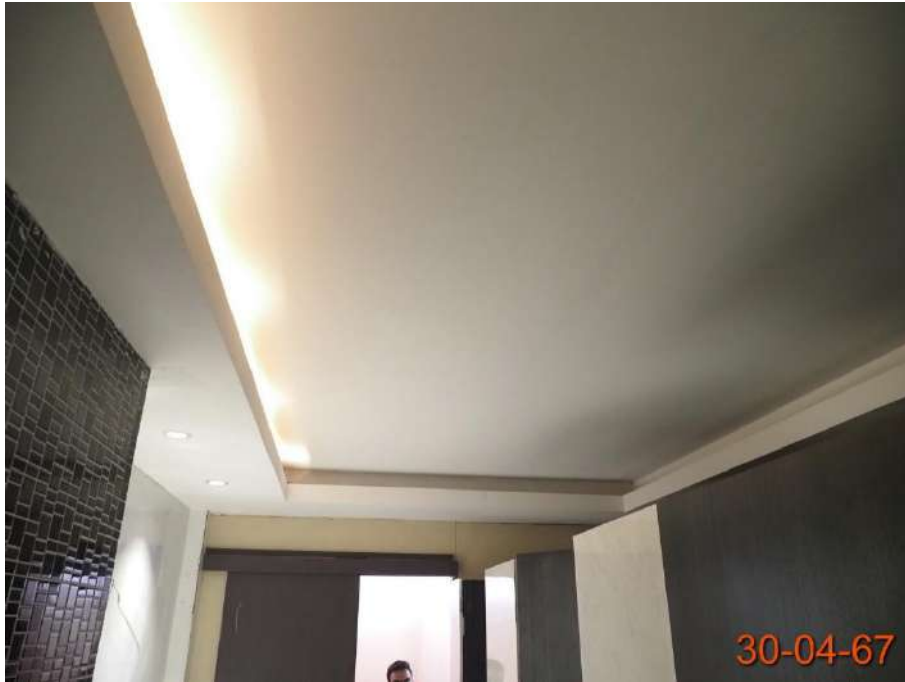
รูปที่ 475-476
สภาพภายในห้องน้ำหญิง

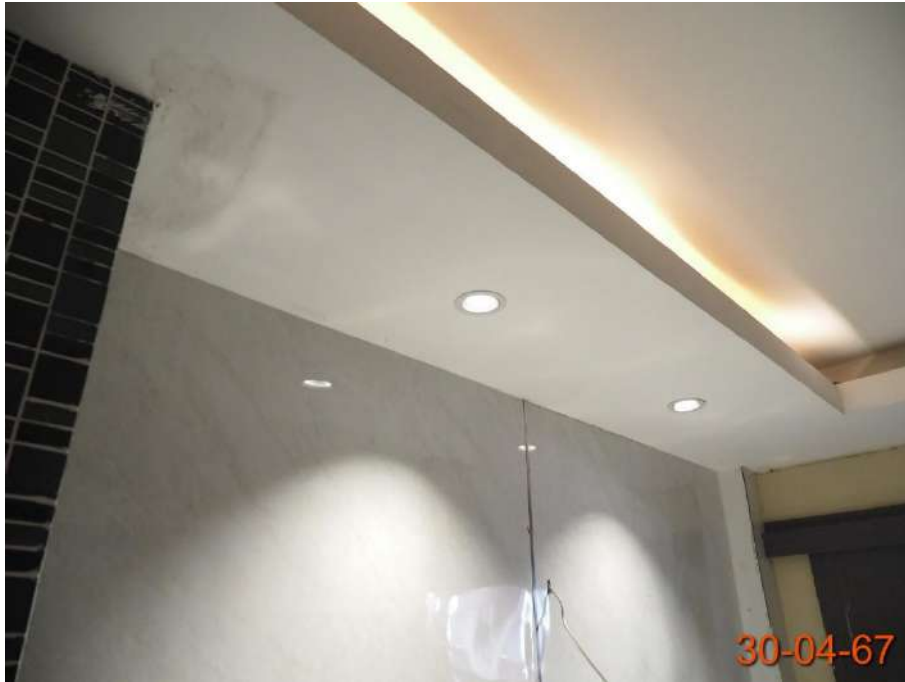
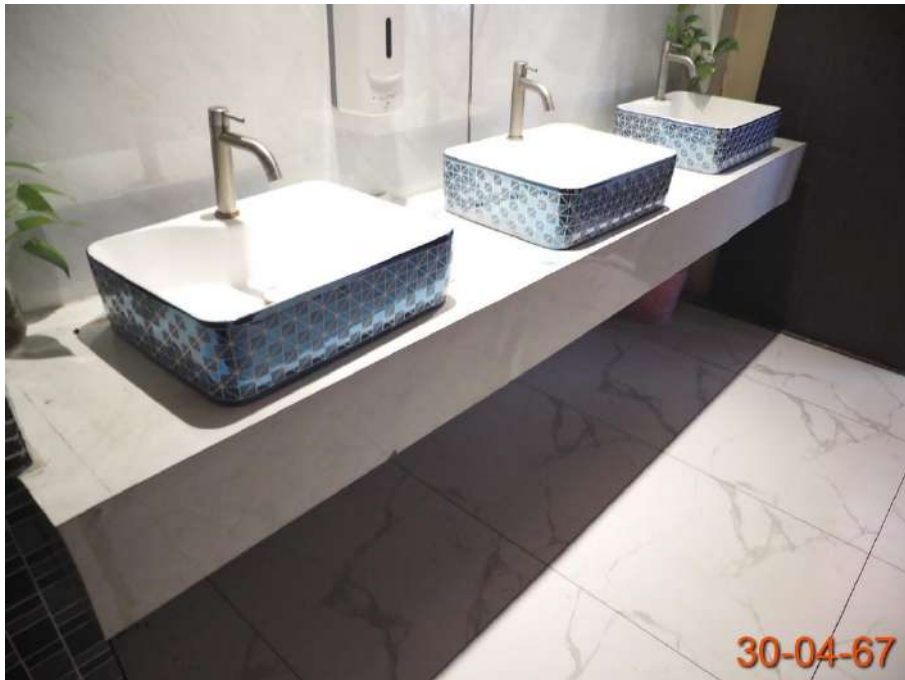
รูปที่ 477-478

สภาพภายในห้องน้ำหญิง

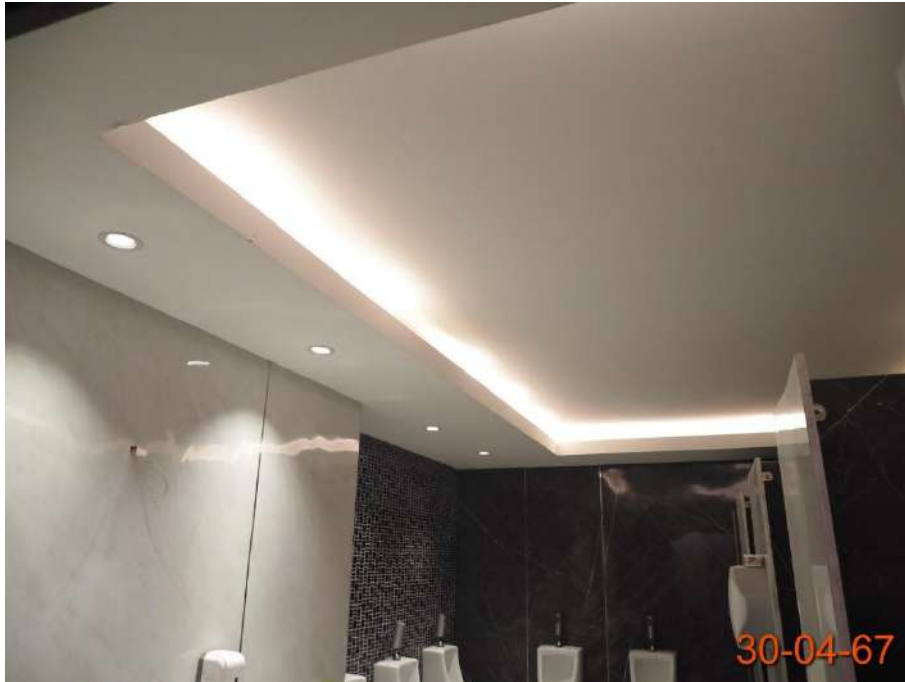
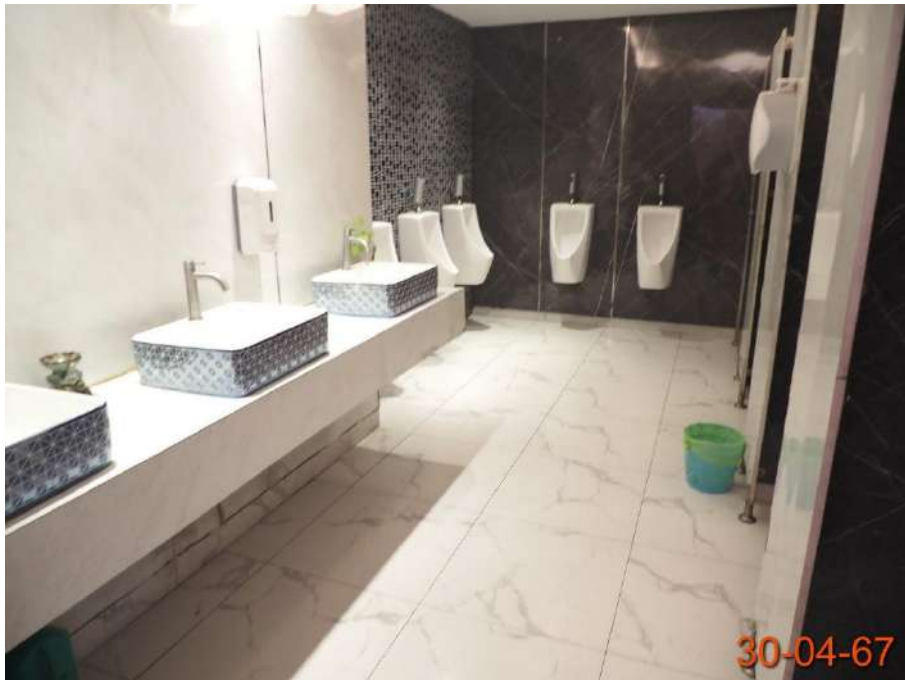
รูปที่ 479-480
สภาพภายในห้องน้ำชาย
