Bell Survey Ltd.

บริษัท ซีฟโก้ จำกัด (มหาชน)

2K24/N-0293/STS/ns

GRANDE CENTRE POINT ATLAS PATTAYA

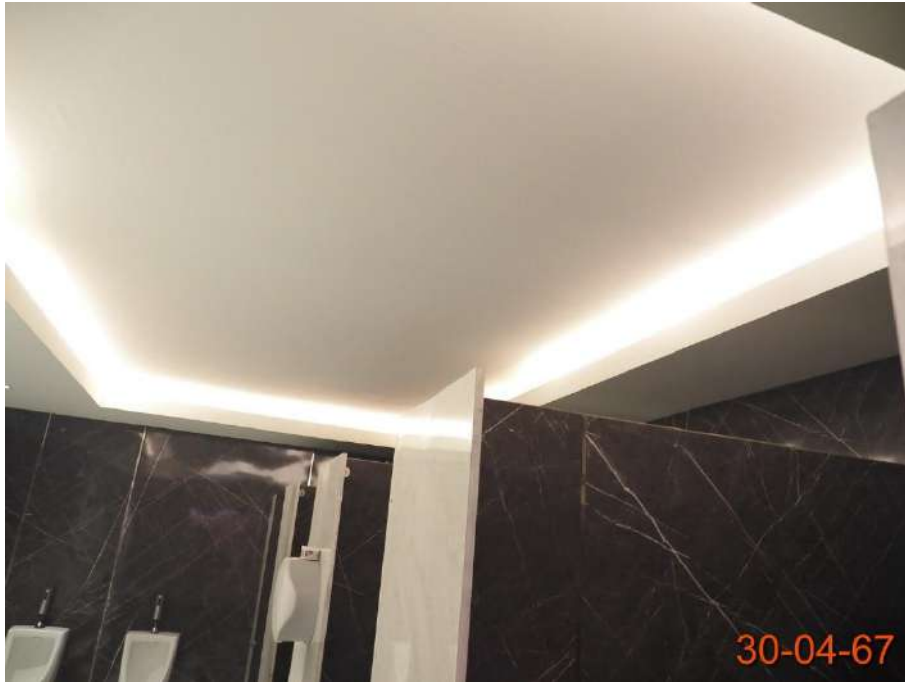
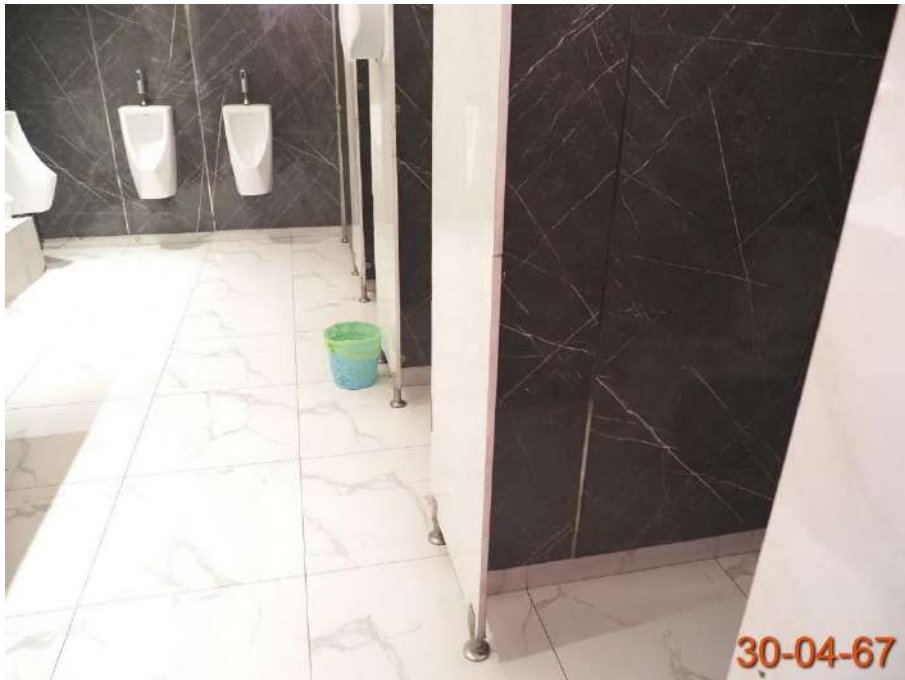
รูปที่ 481-482

สภาพภายในห้องน้ำชาย

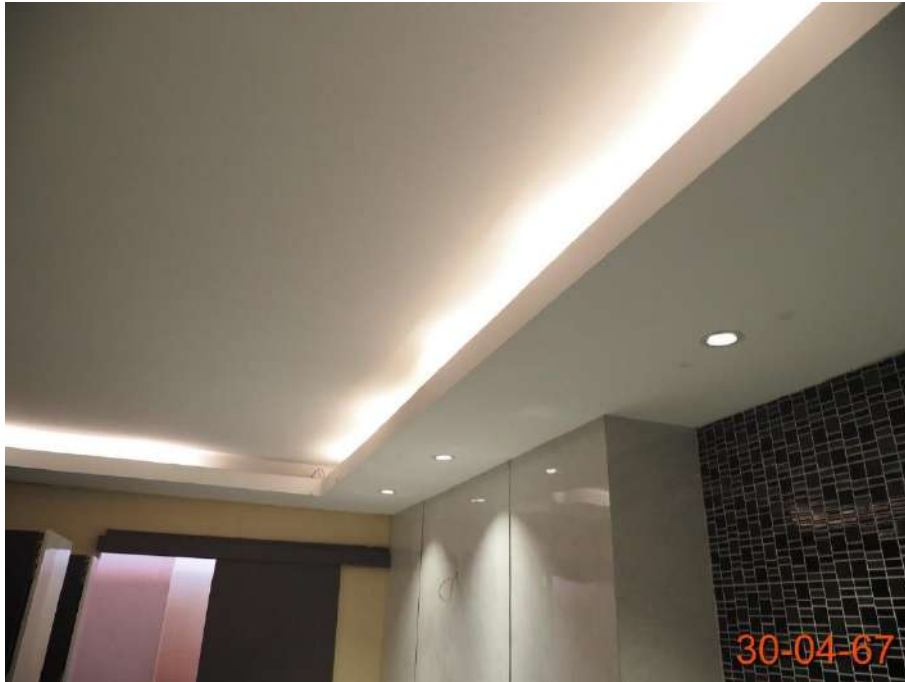
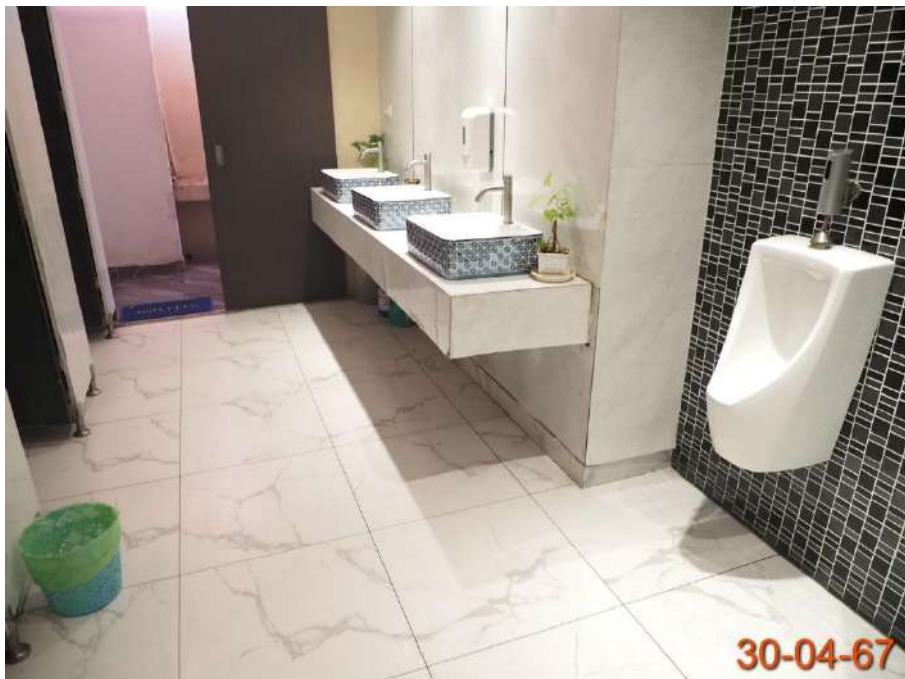
รูปที่ 483-484
สภาพภายในห้องน้ำชาย

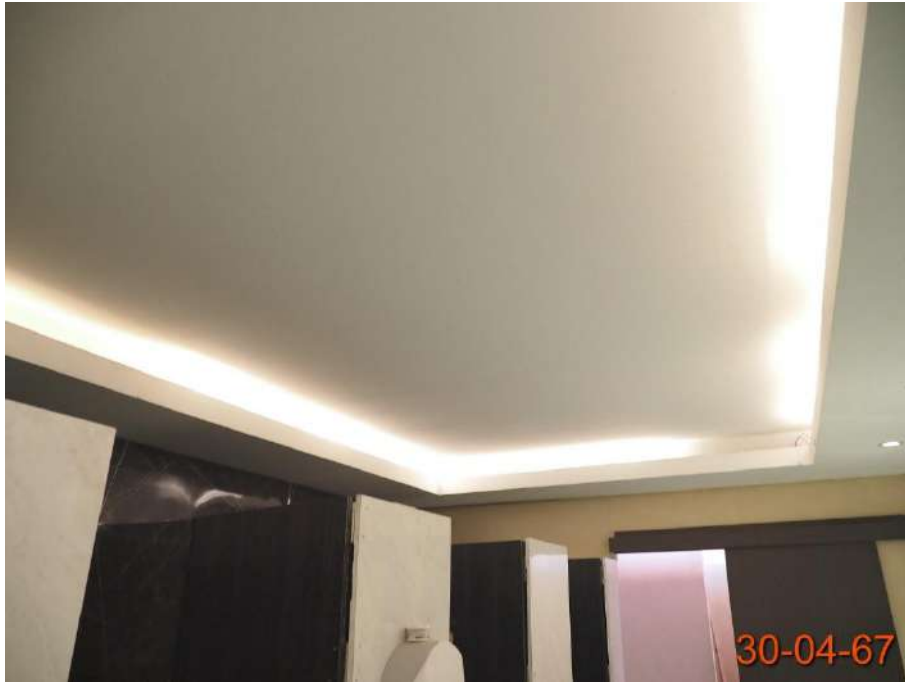
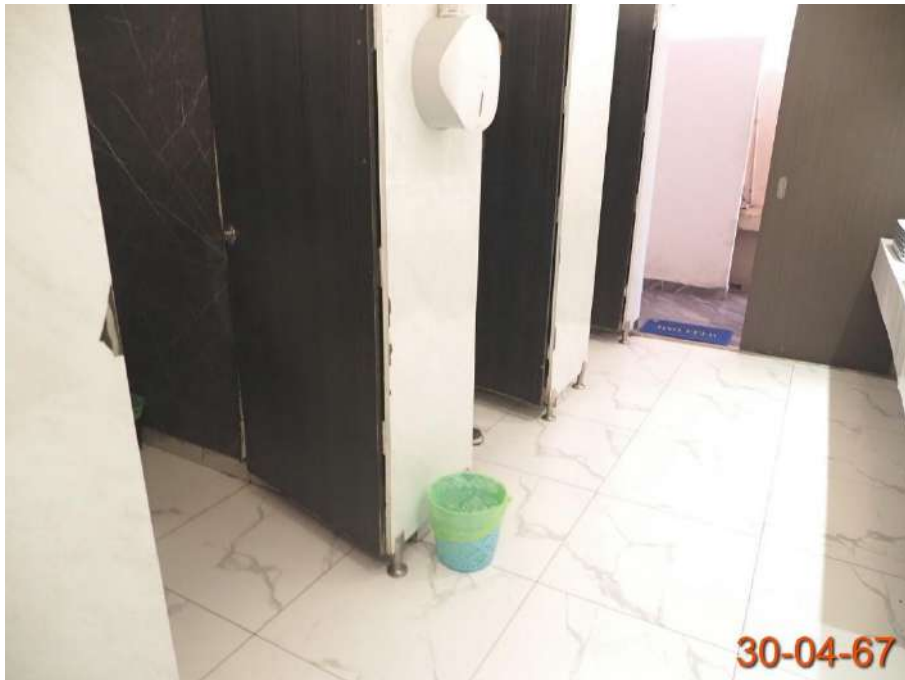
รูปที่ 485-486

สภาพภายในห้องน้ำชาย

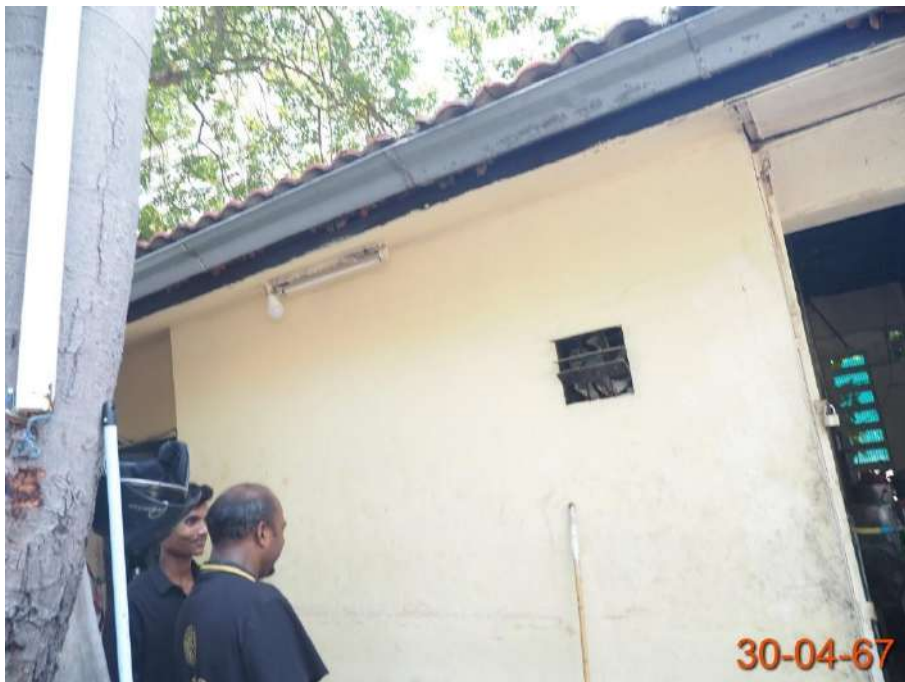
รูปที่ 487-488

สภาพอาคารปรุงอาหาร และรอยแตกร้าวภายนอก

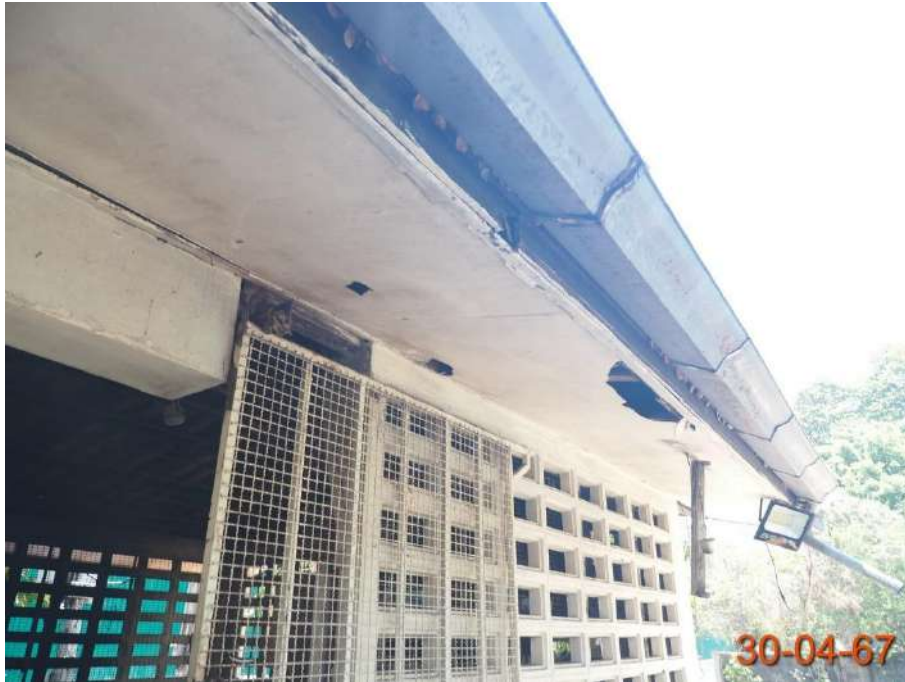
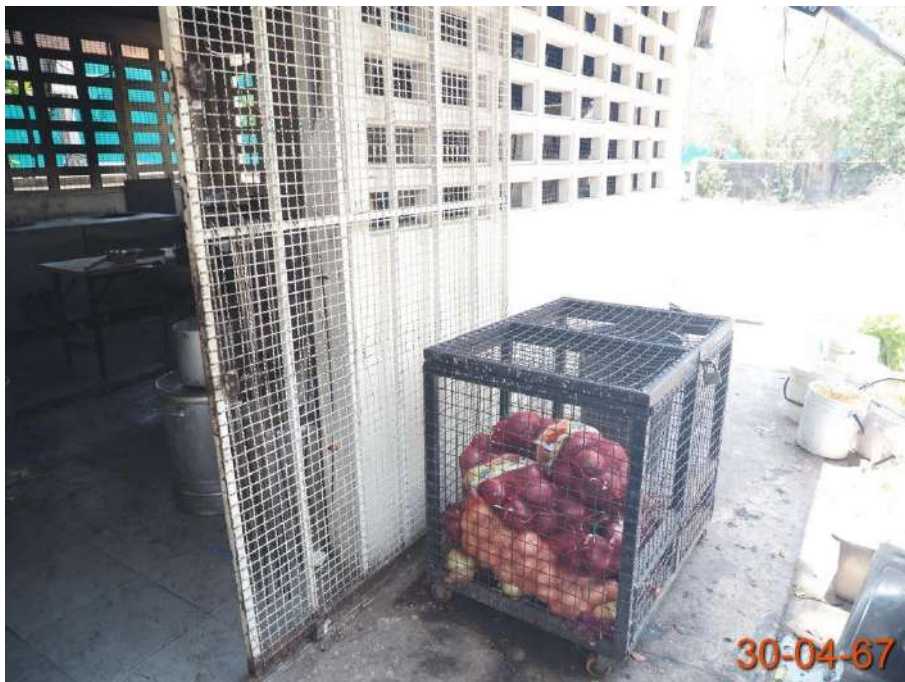
รูปที่ 489-490

สภาพอาคารปรุงอาหาร และรอยแตกร้าวภายนอก

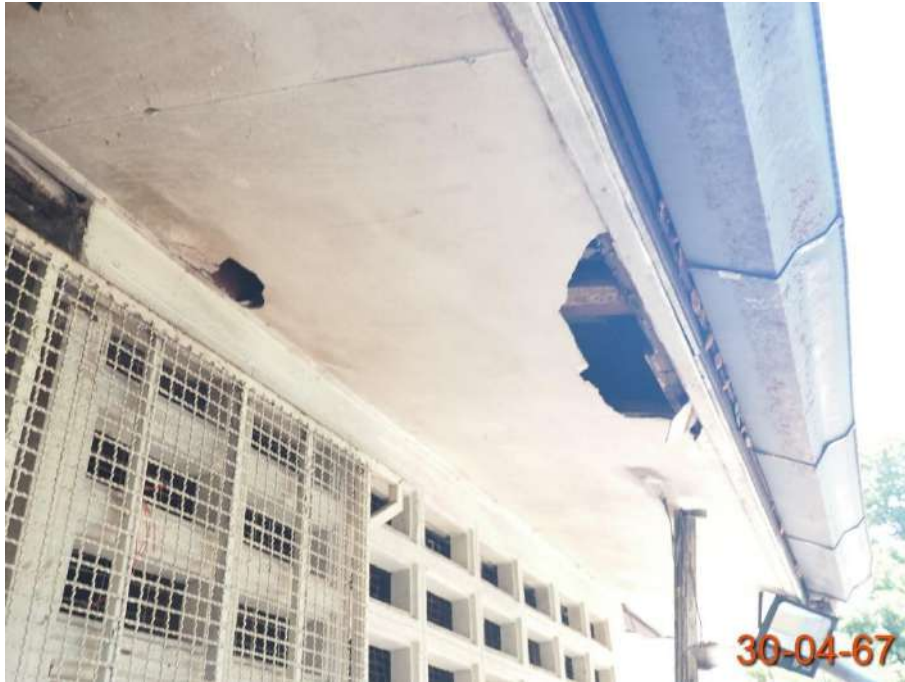
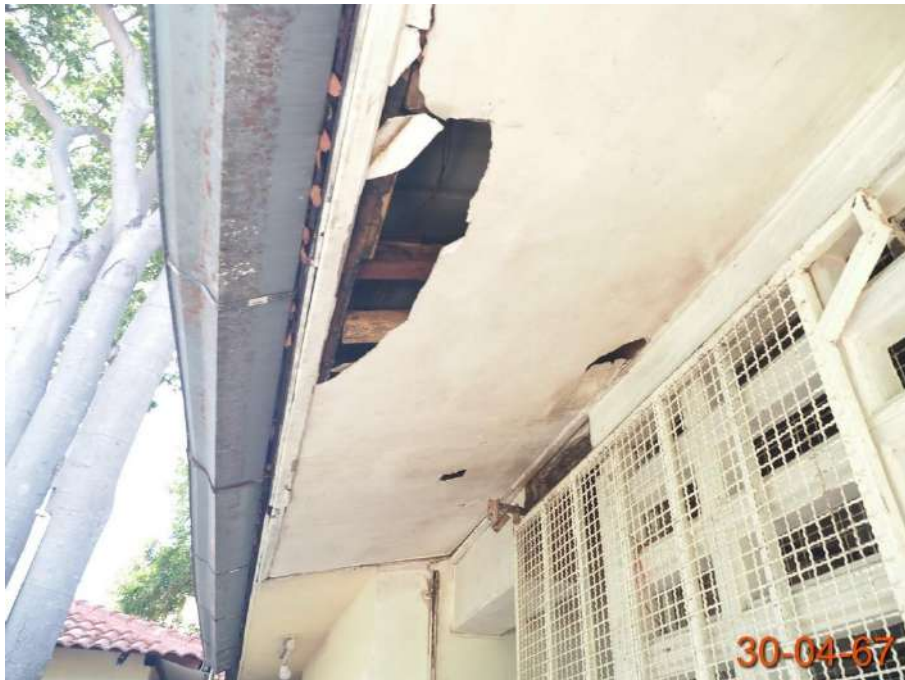
รูปที่ 491-492

สภาพอาคารปรุงอาหาร และรอยแตกร้าวภายนอก

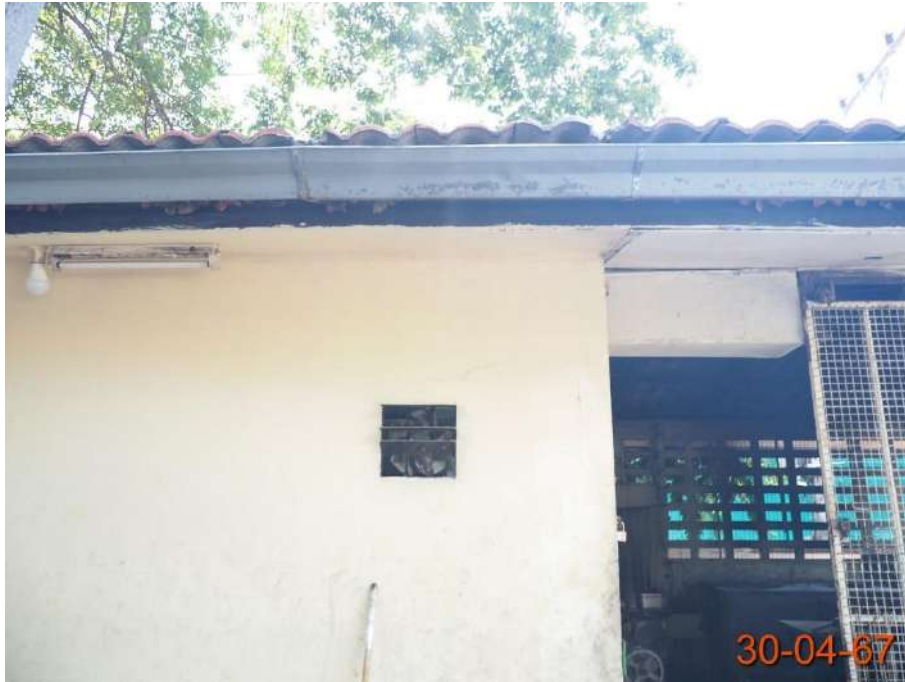
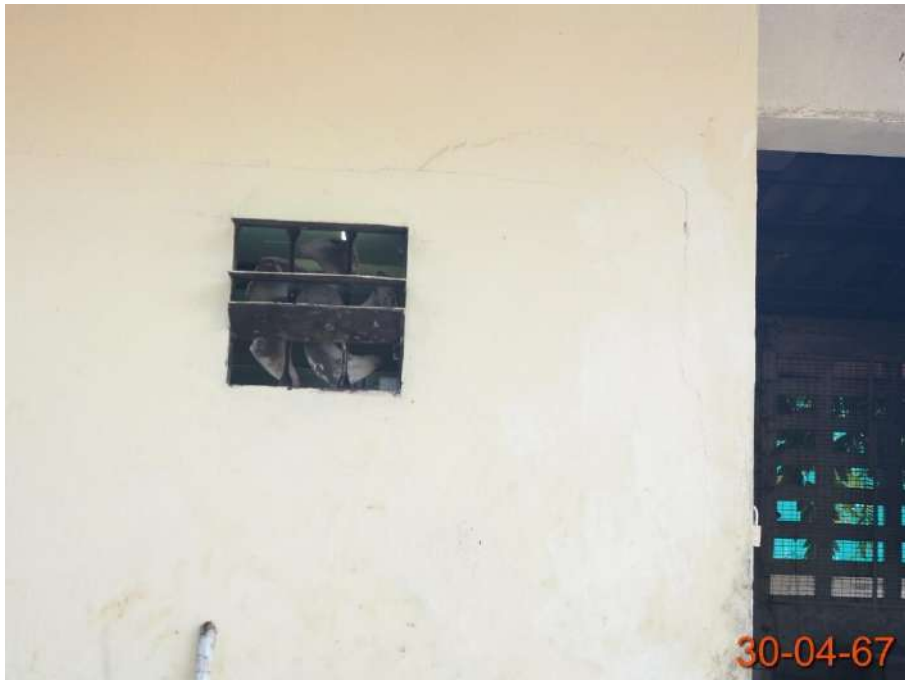
รูปที่ 493-494

สภาพอาคารปรุงอาหาร และรอยแตกร้าวภายนอก

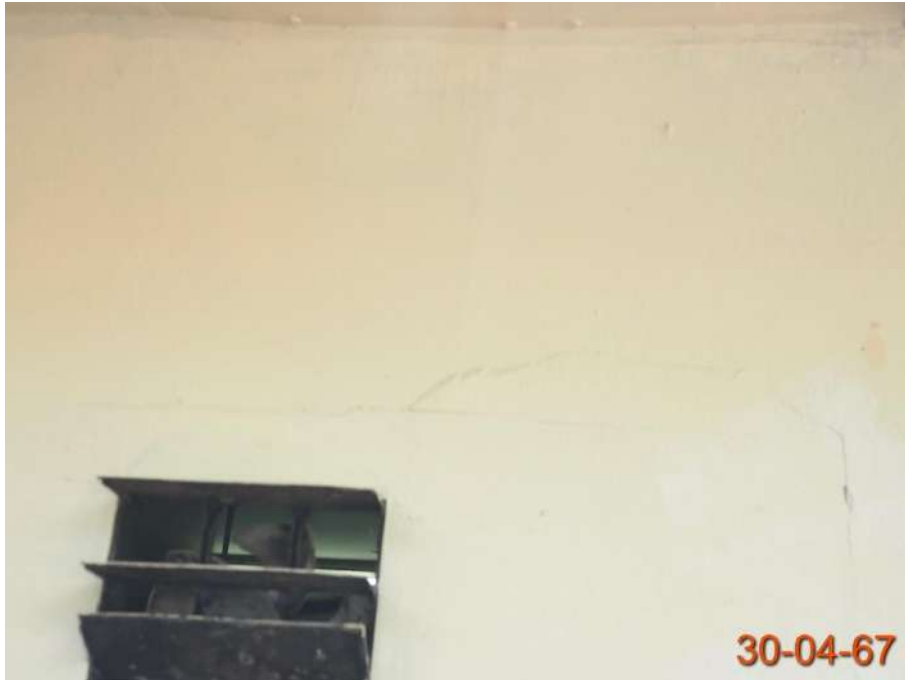
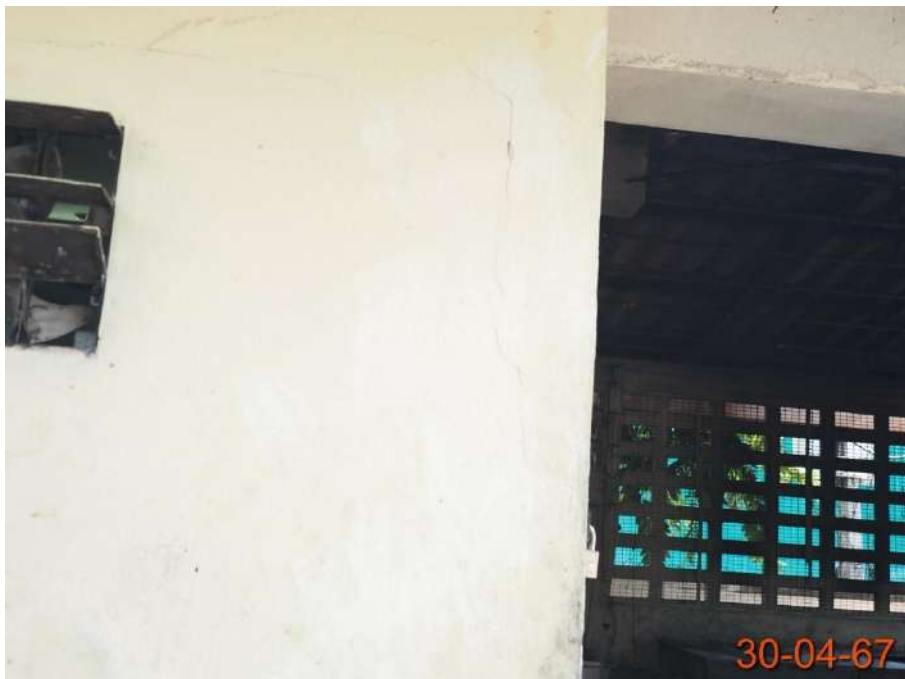
รูปที่ 495-496

สภาพอาคารปรุงอาหาร และรอยแตกร้าวภายนอก

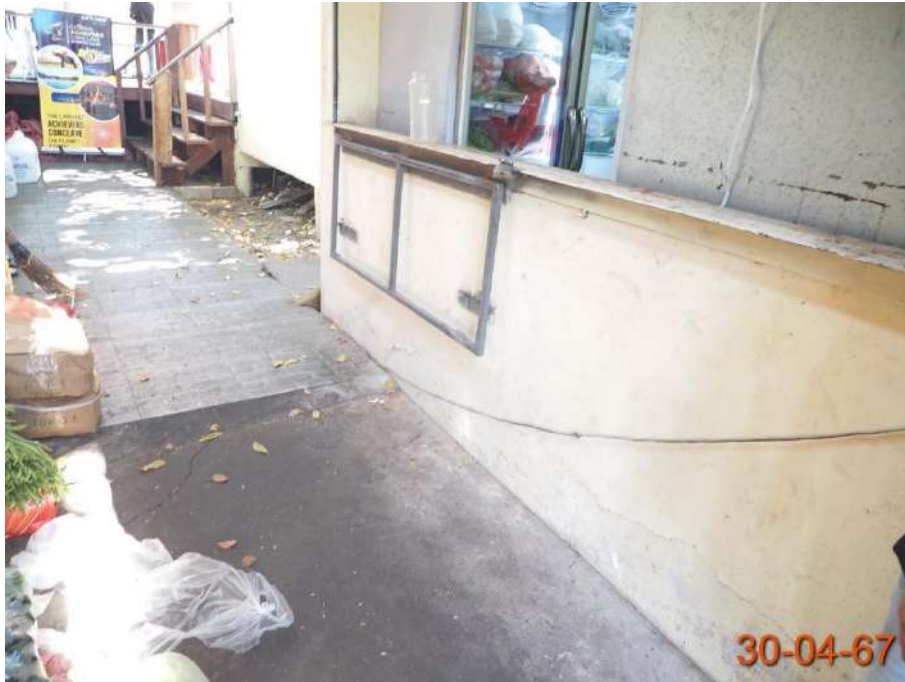
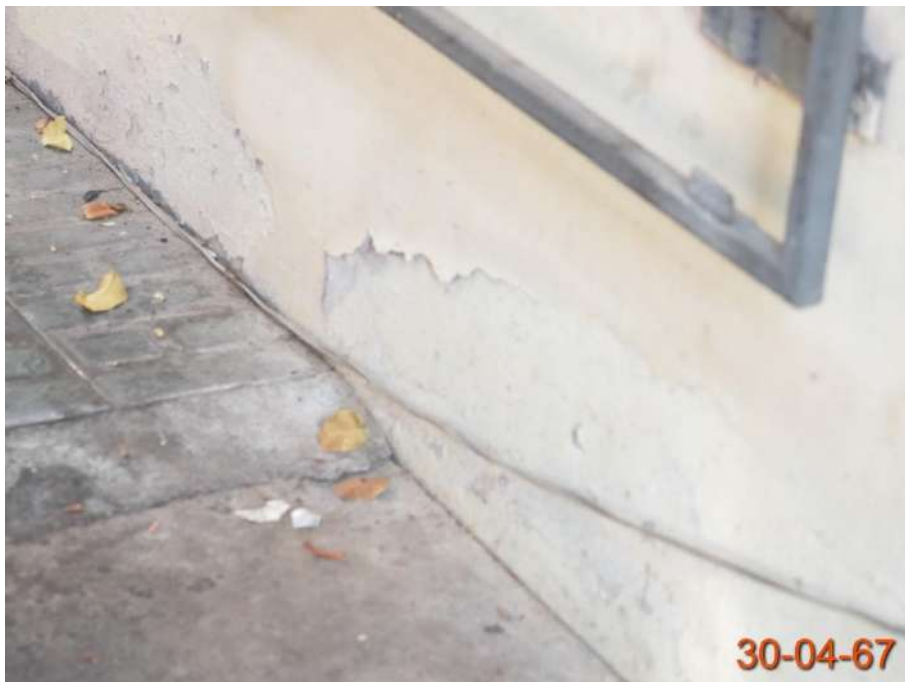
รูปที่ 497-498

สภาพอาคารปรุงอาหาร และรอยแตกร้าวภายนอก

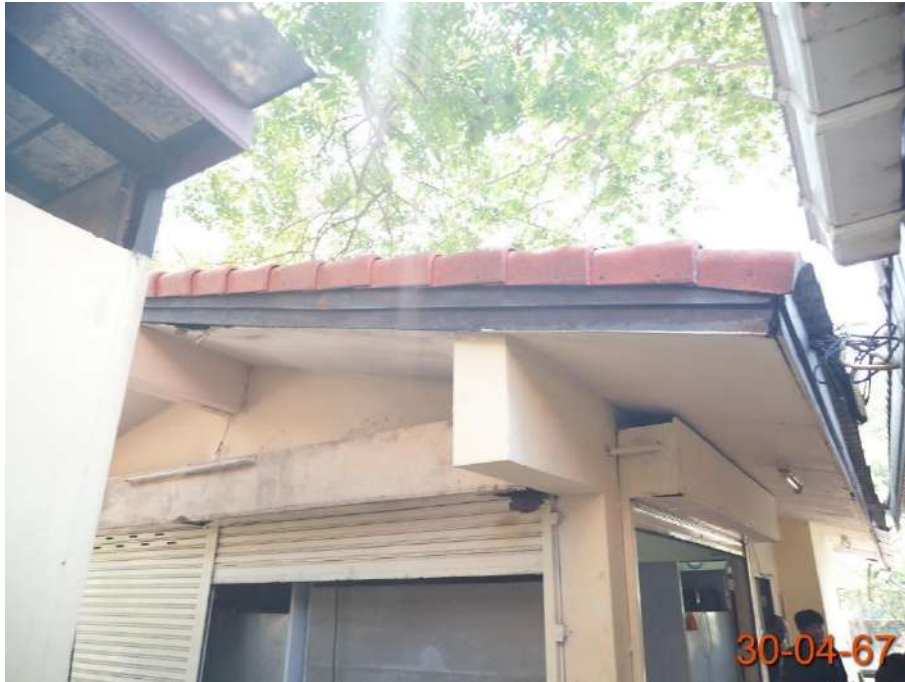
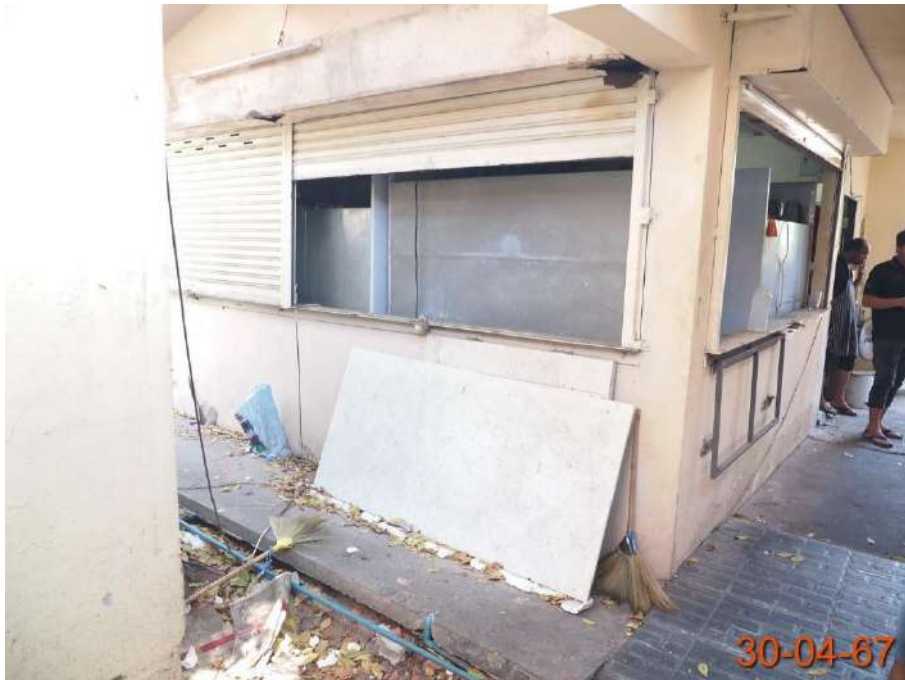
รูปที่ 499-500

สภาพอาคารปรุงอาหาร และรอยแตกร้าวภายนอก

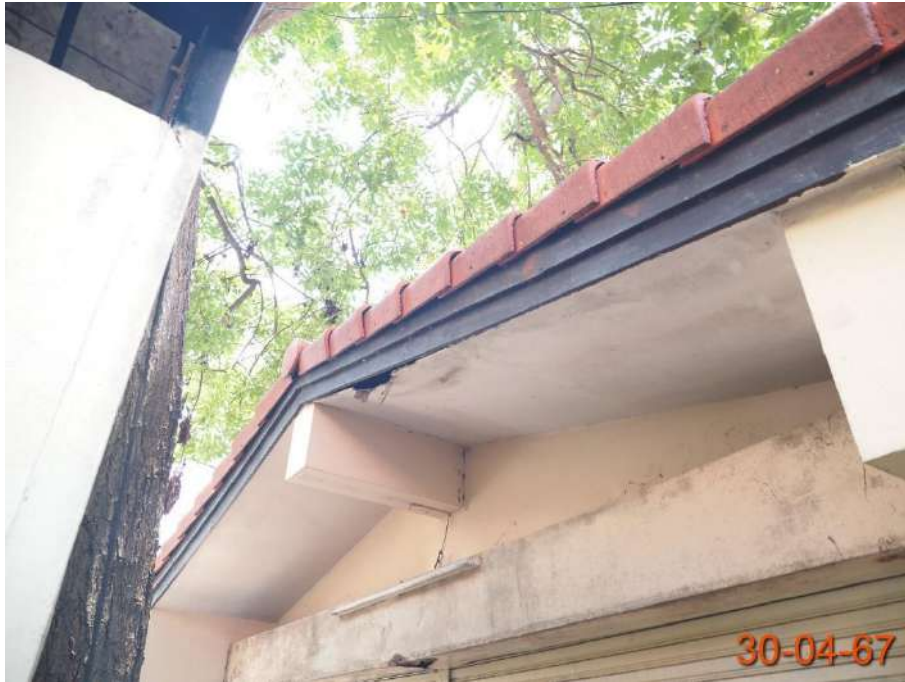
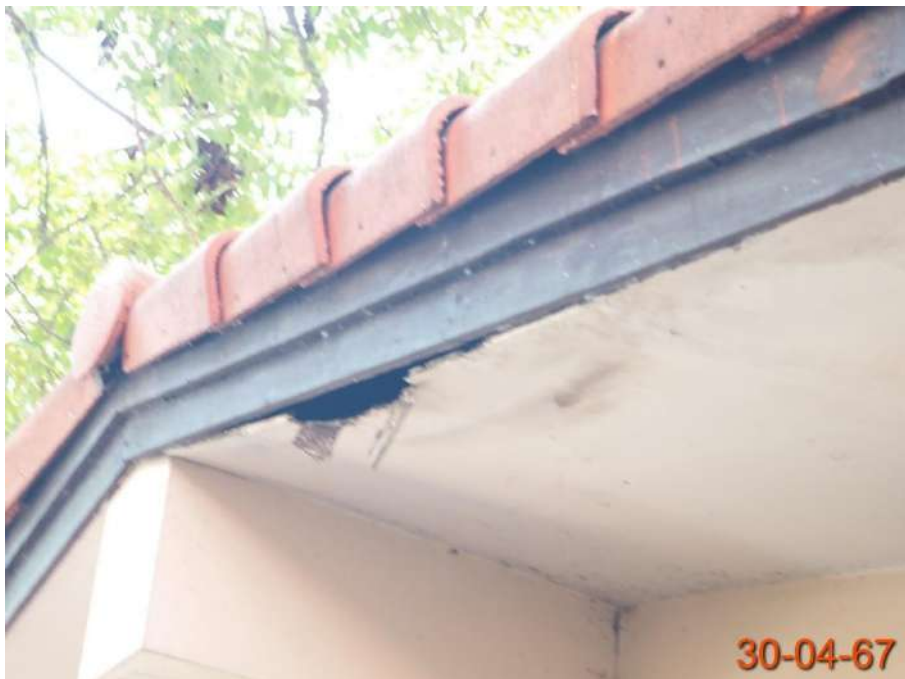
รูปที่ 501-502

สภาพอาคารปรุงอาหาร และรอยแตกร้าวภายนอก

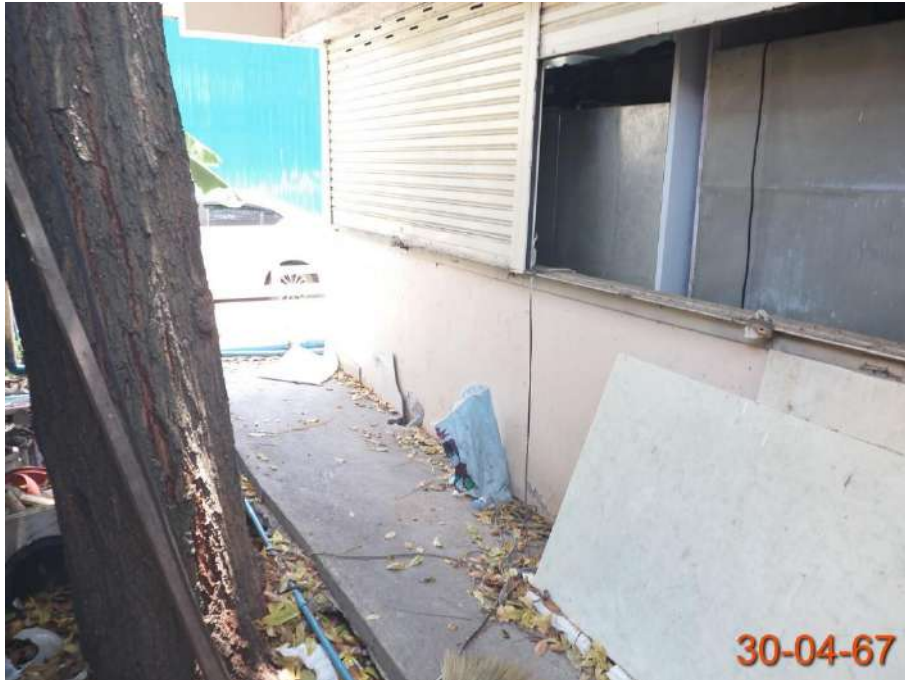
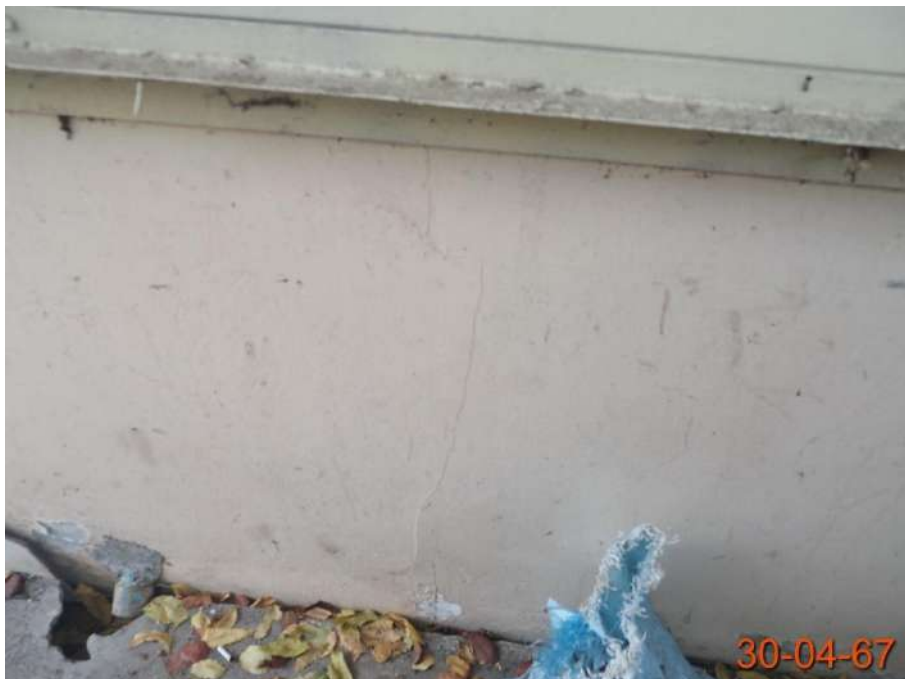
รูปที่ 503-504

สภาพอาคารปรุงอาหาร และรอยแตกร้าวภายนอก

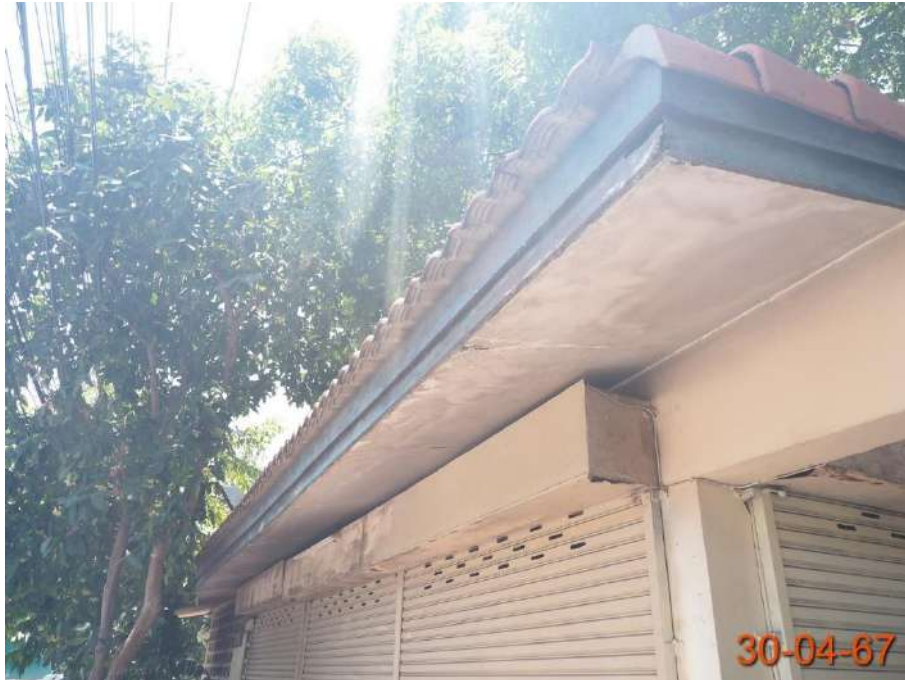
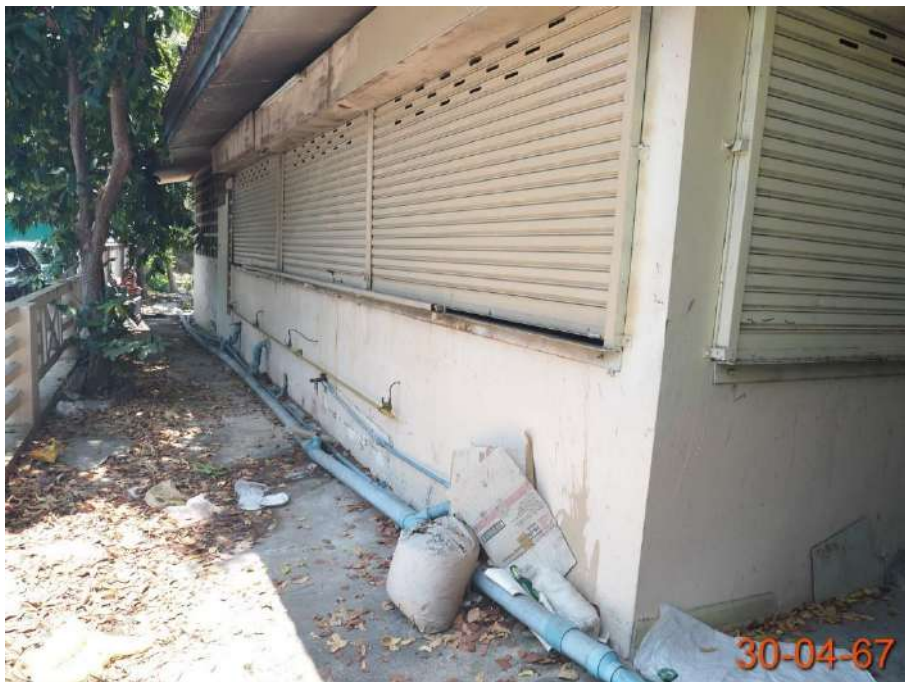
รูปที่ 505-506

สภาพอาคารปรุงอาหาร และรอยแตกร้าวภายนอก

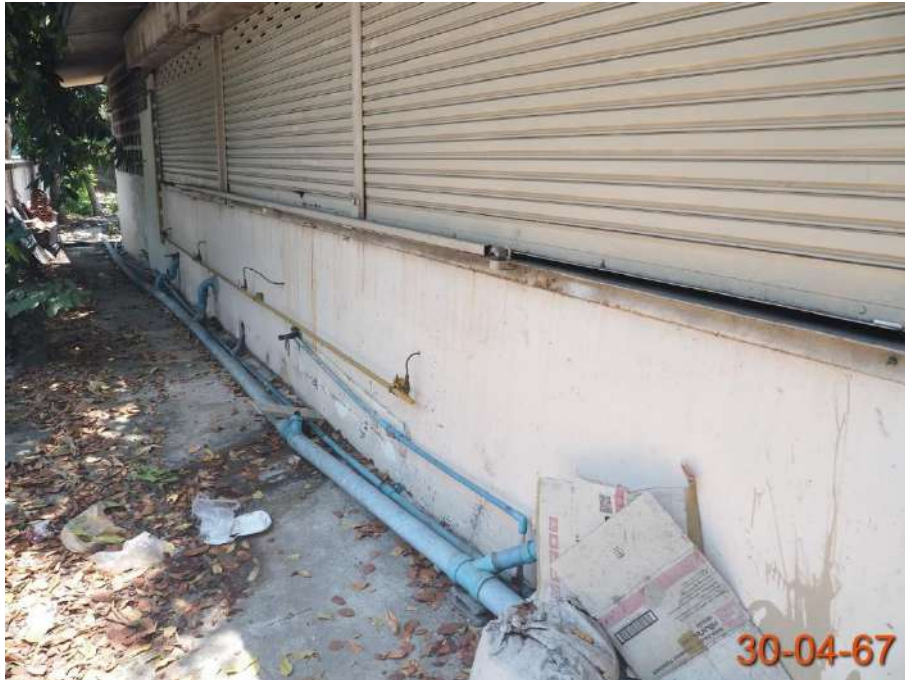
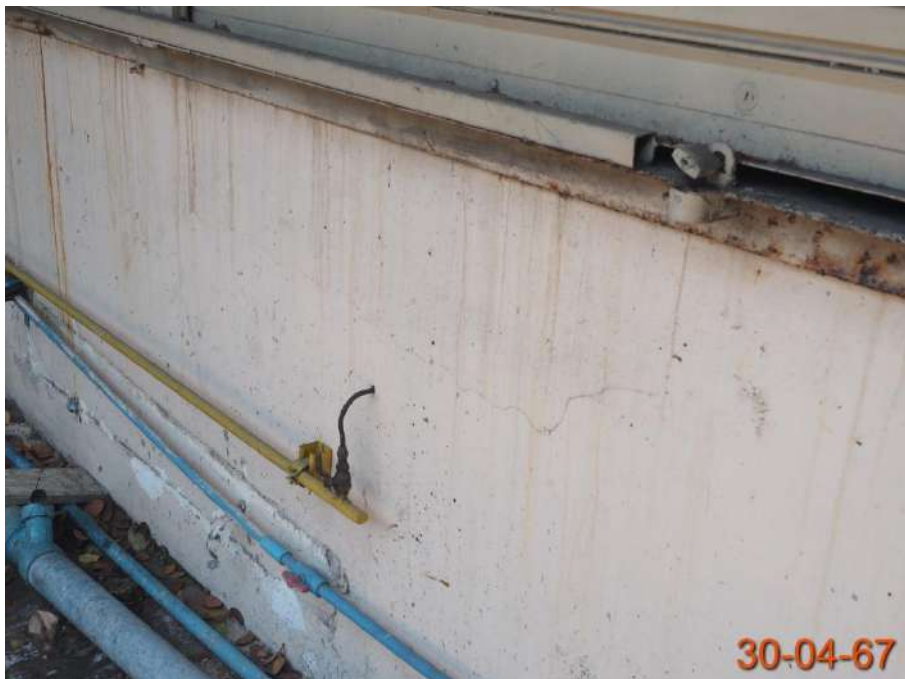
รูปที่ 507-508

สภาพอาคารปรุงอาหาร และรอยแตกร้าวภายนอก

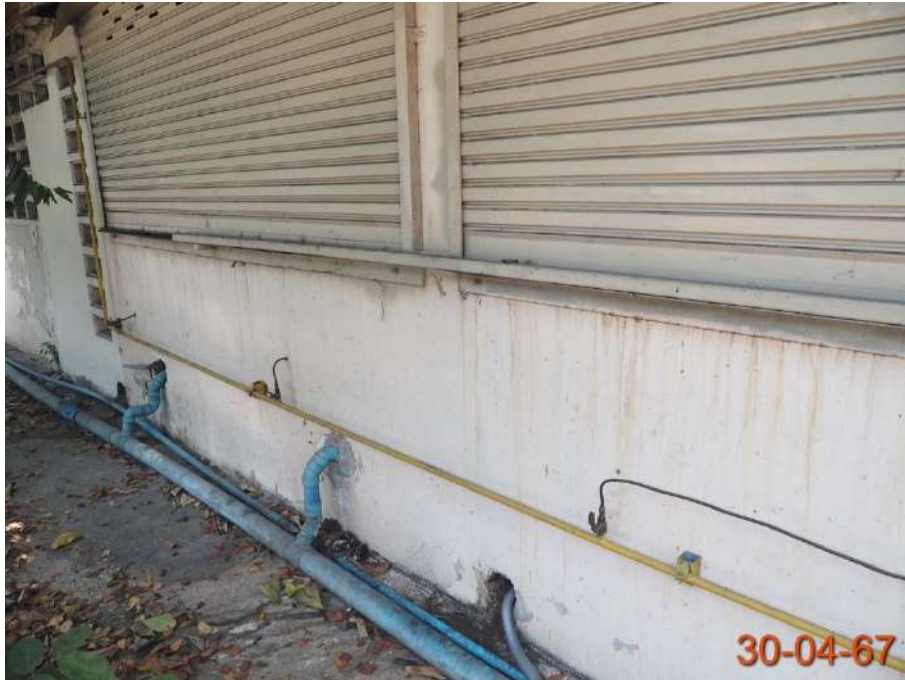
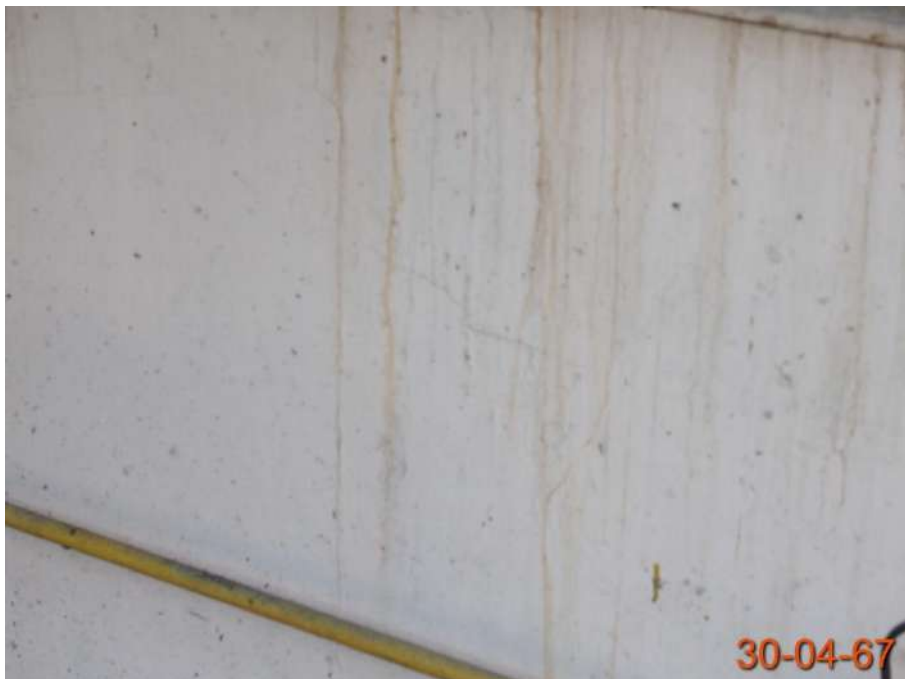
รูปที่ 509-510

สภาพอาคารปรุงอาหาร และรอยแตกร้าวภายนอก

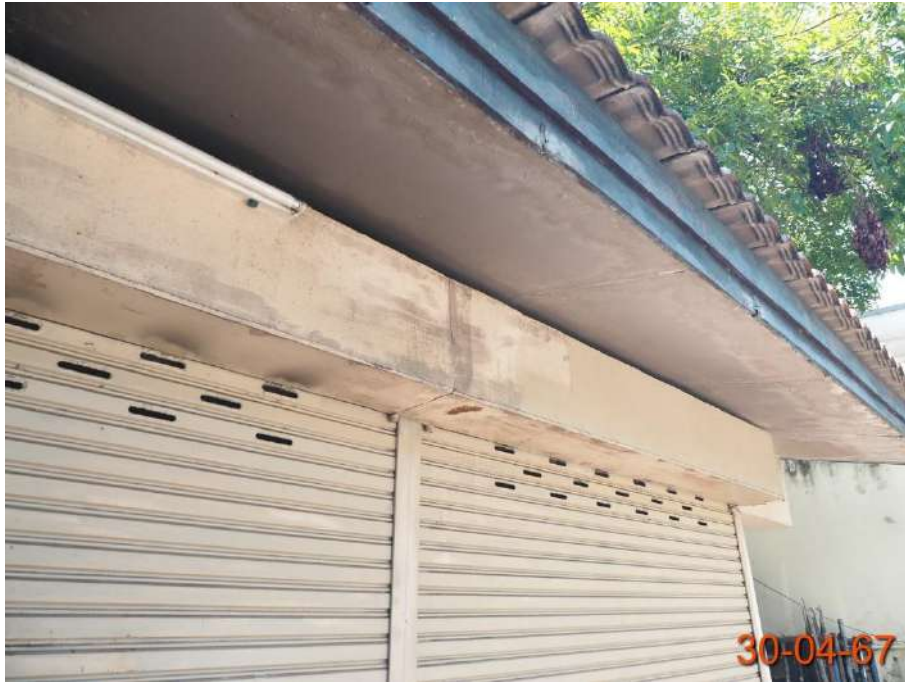
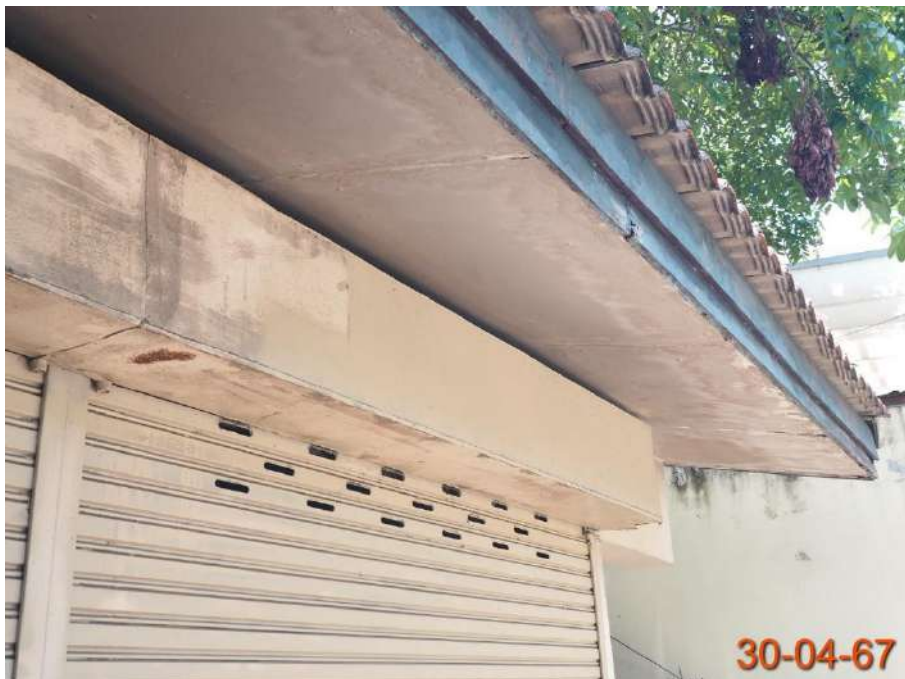
รูปที่ 511-512

สภาพอาคารปรุงอาหาร และรอยแตกร้าวภายนอก

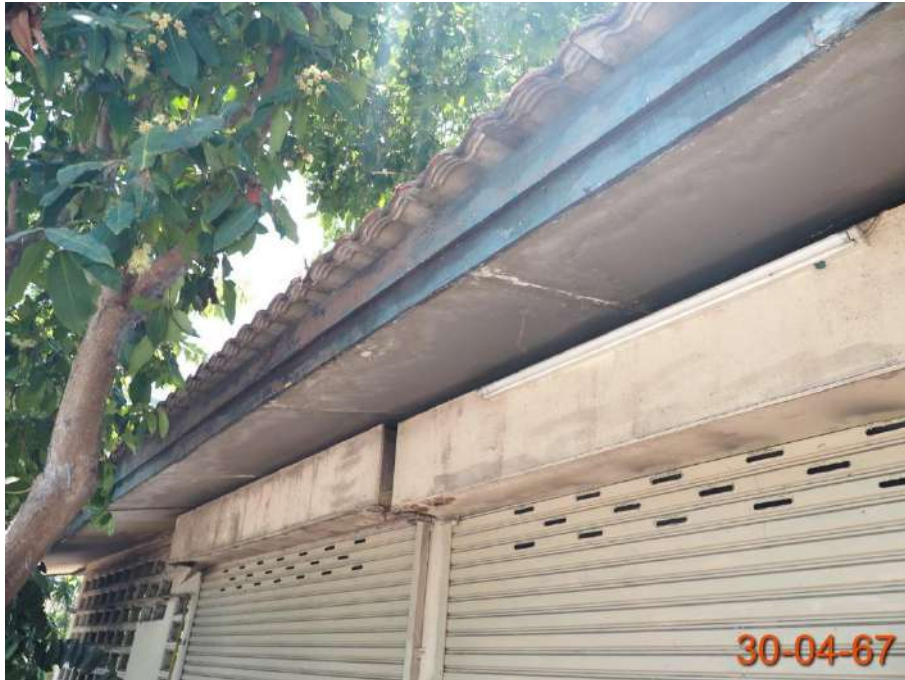
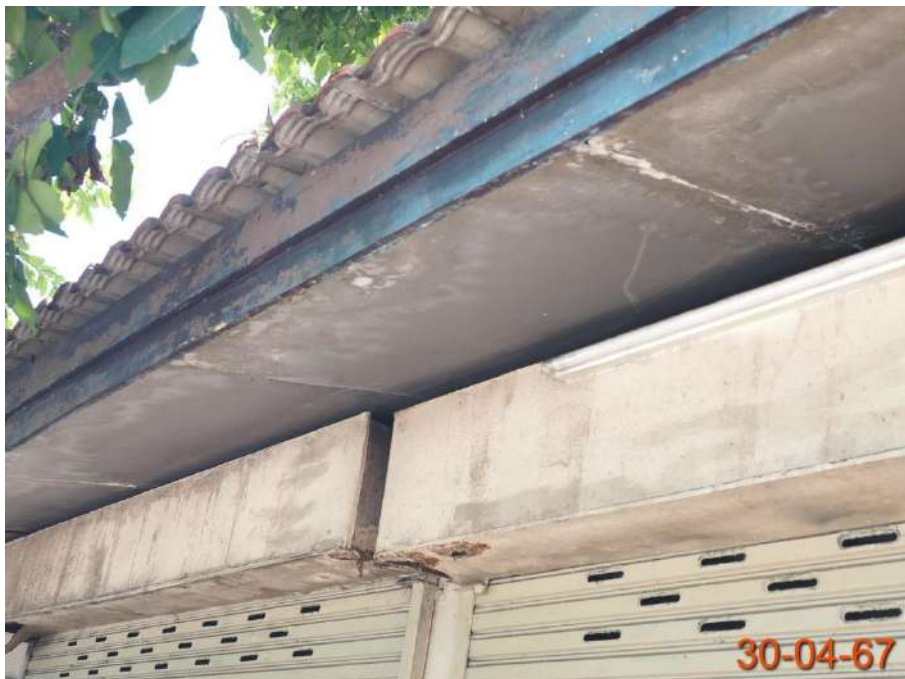
รูปที่ 513-514

สภาพอาคารปรุงอาหาร และรอยแตกร้าวภายนอก

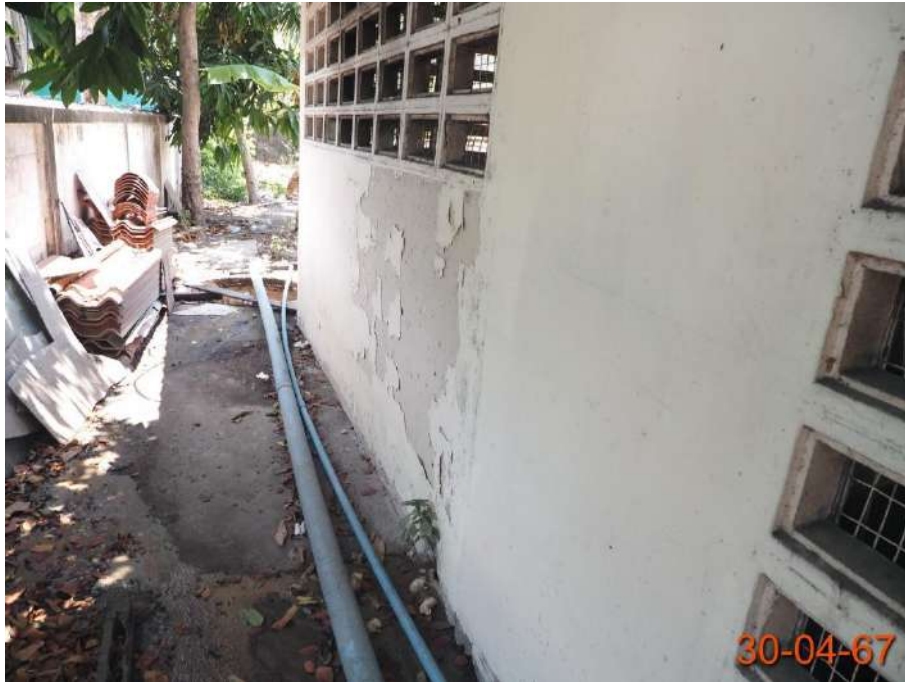
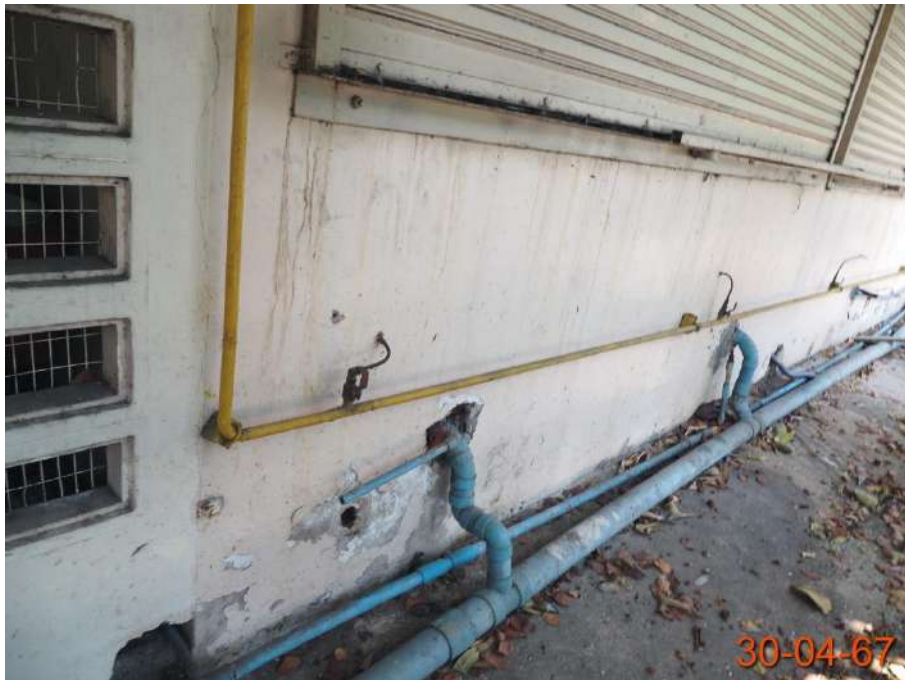
รูปที่ 515-516

สภาพอาคารปรุงอาหาร และรอยแตกร้าวภายนอก

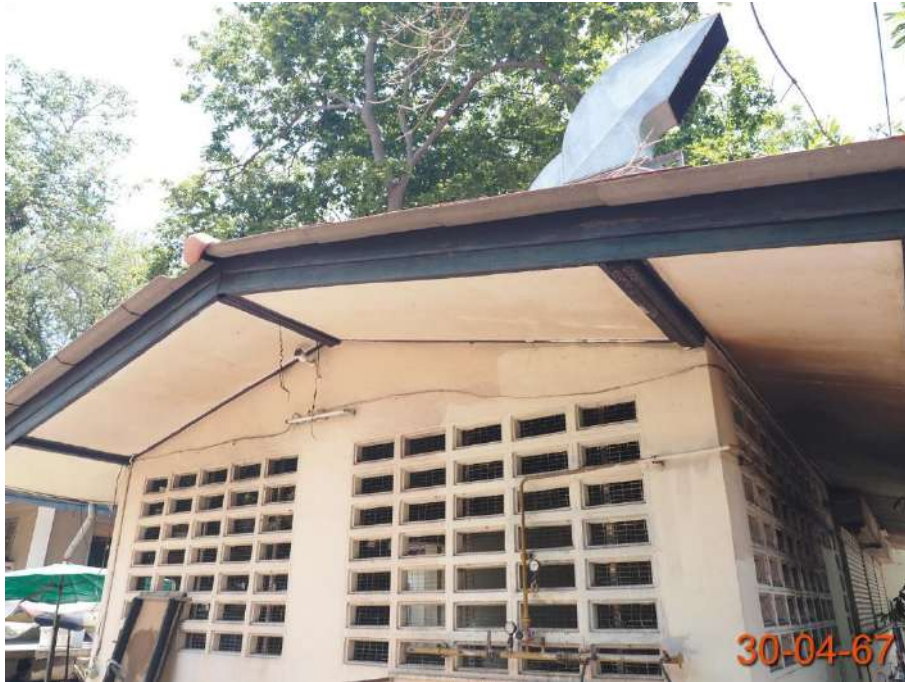
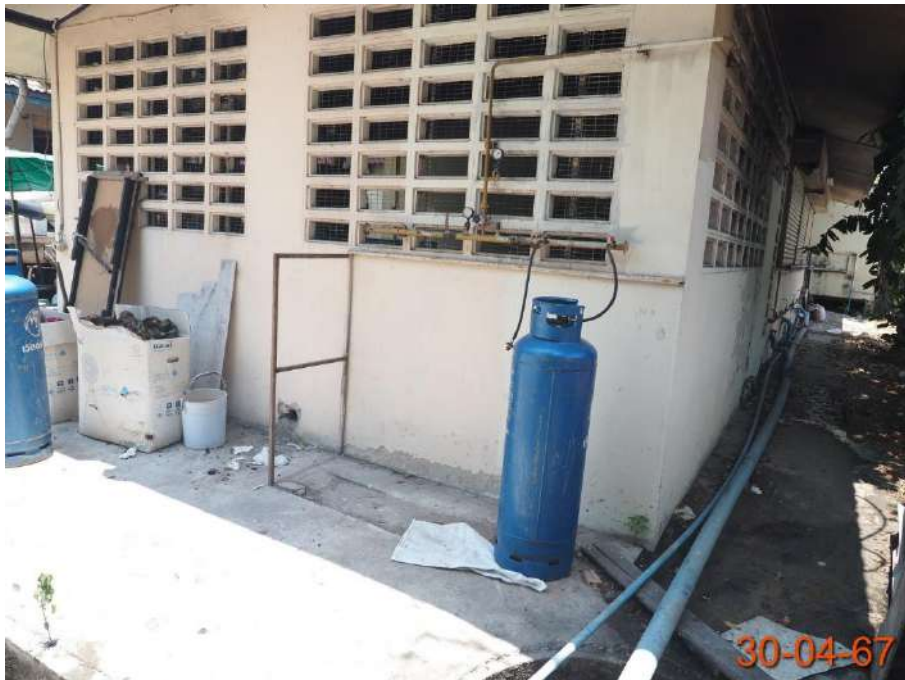
รูปที่ 517-518

สภาพอาคารปรุงอาหาร และรอยแตกร้าวภายนอก
