Bell Survey Ltd.

บริษัท ซีฟโก้ จำกัด (มหาชน)

2K24/N-0293/STS/ns

GRANDE CENTRE POINT ATLAS PATTAYA

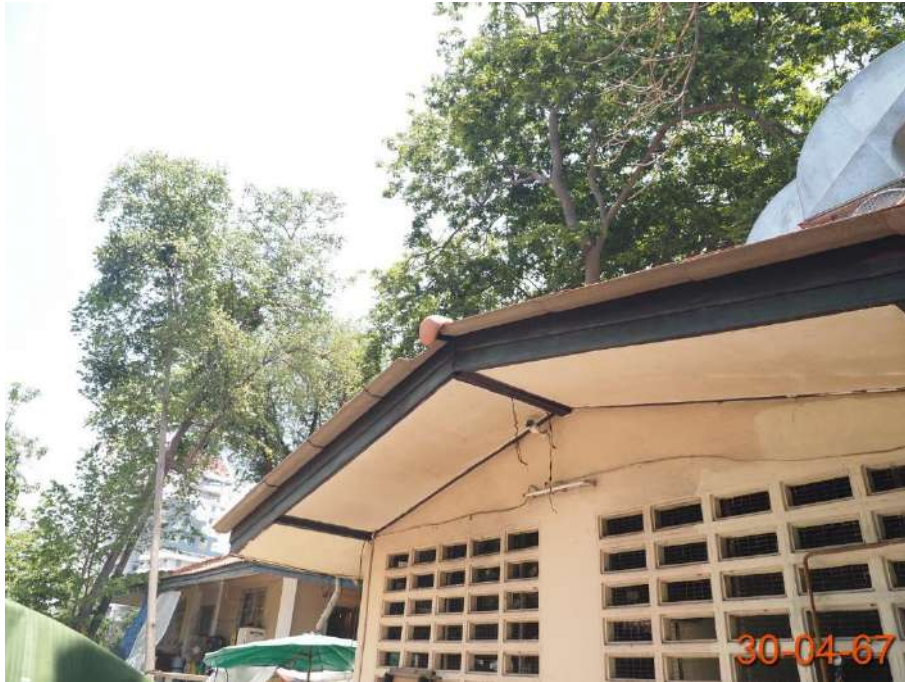
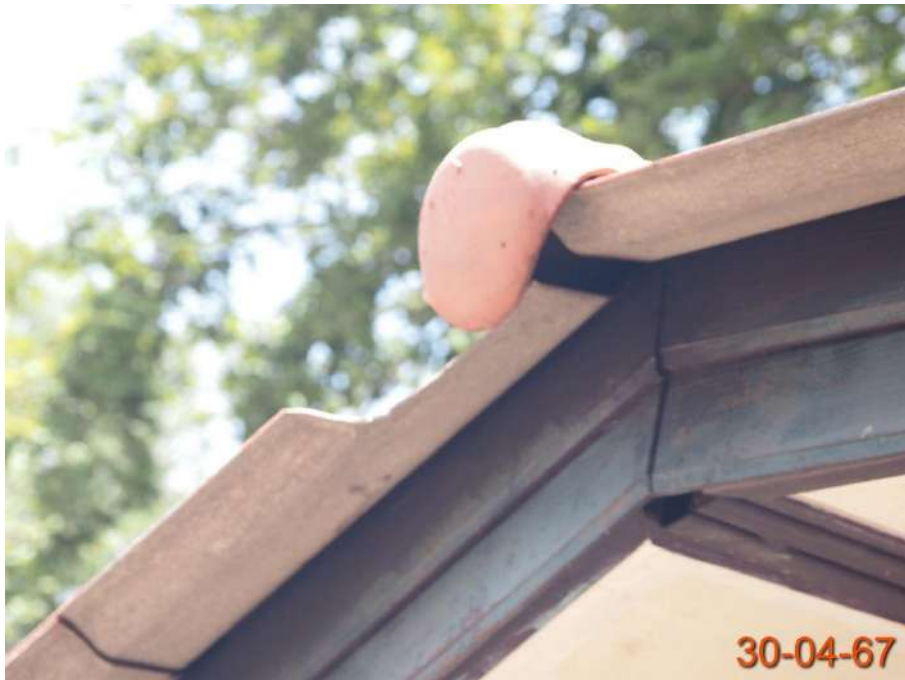
รูปที่ 519-520

สภาพอาคารปรุงอาหาร และรอยแตกร้าวภายนอก

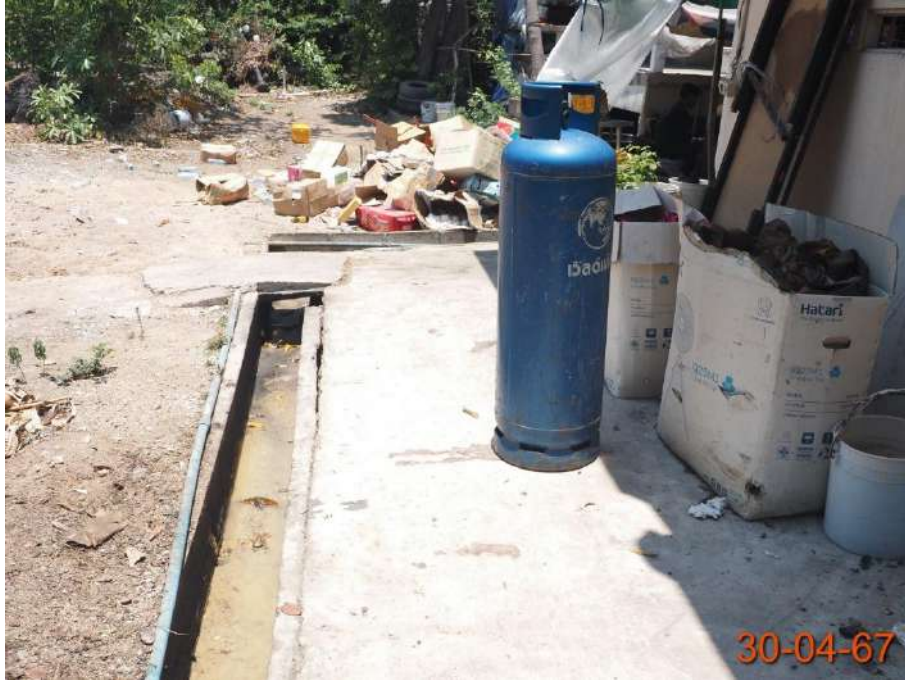
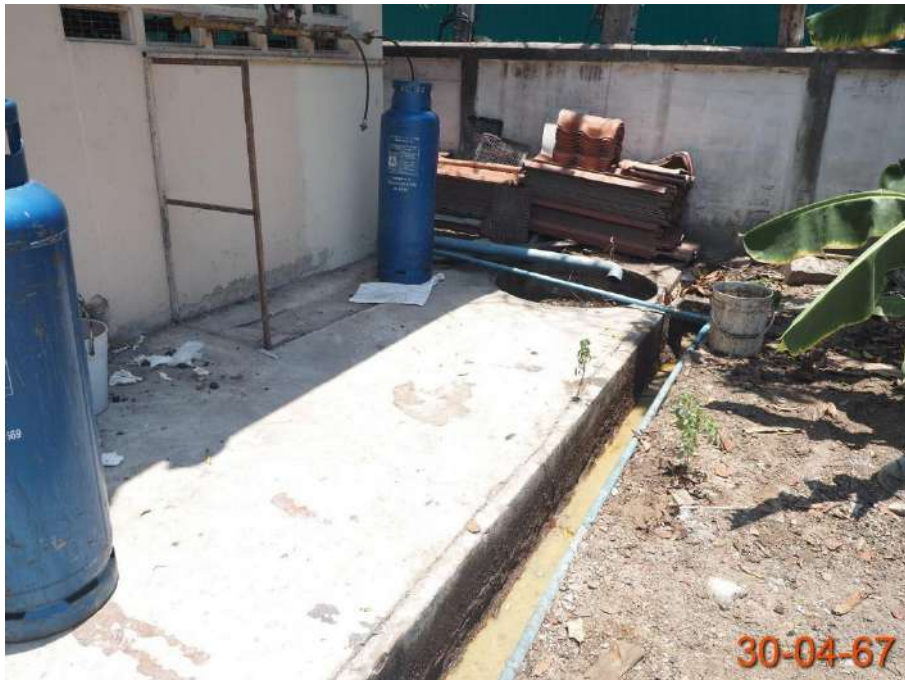
รูปที่ 521-522

รอยแตกร้าวพื้นบริเวณอาคารปรุงอาหาร

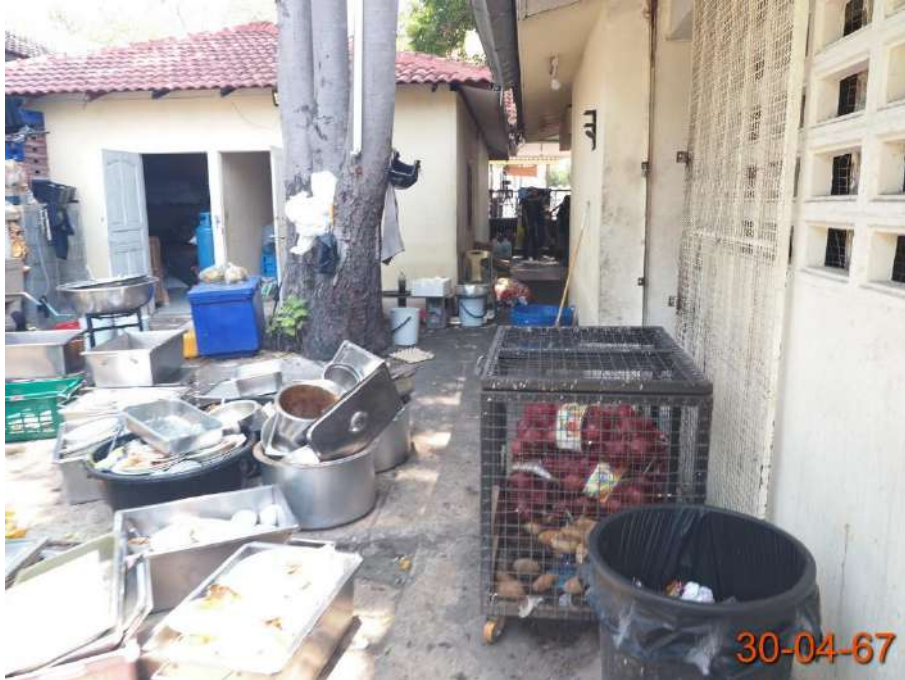
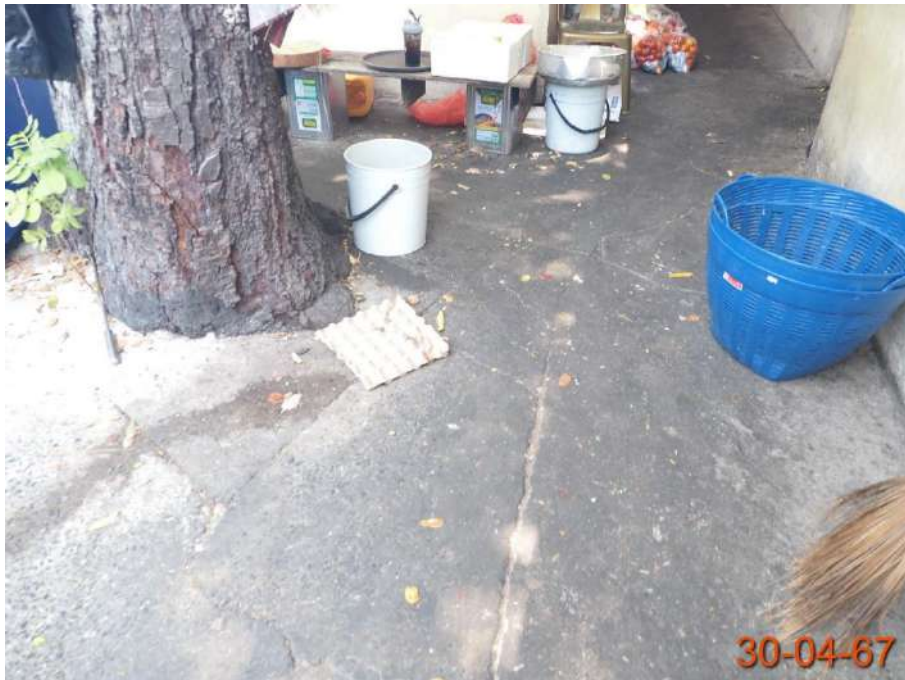
รูปที่ 523-524

รอยแตกร้าวพื้นบริเวณอาคารปรุงอาหาร

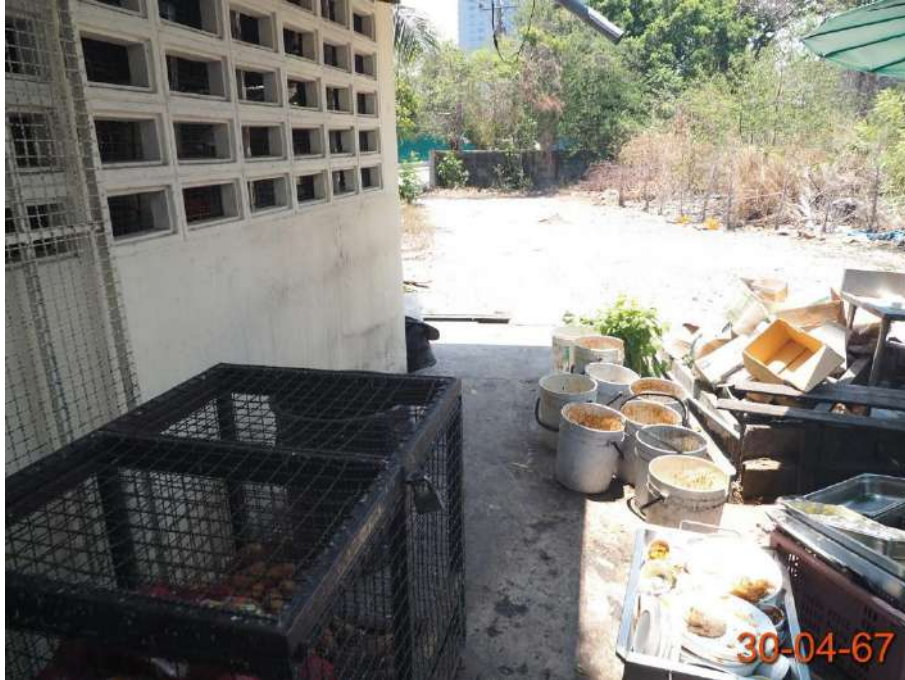
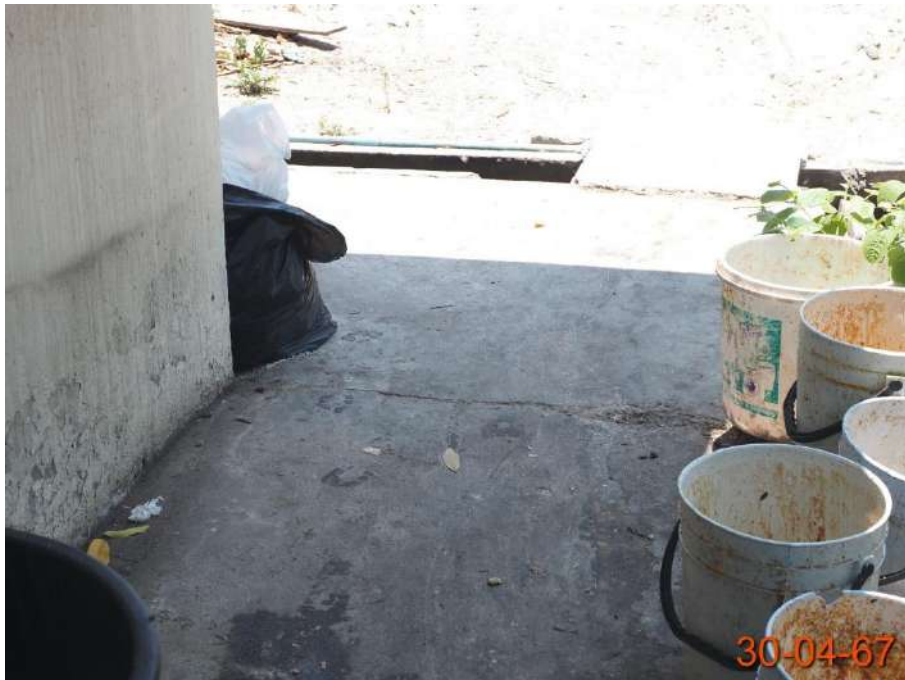
รูปที่ 525-526

รอยแตกร้าวพื้นบริเวณอาคารปรุงอาหาร

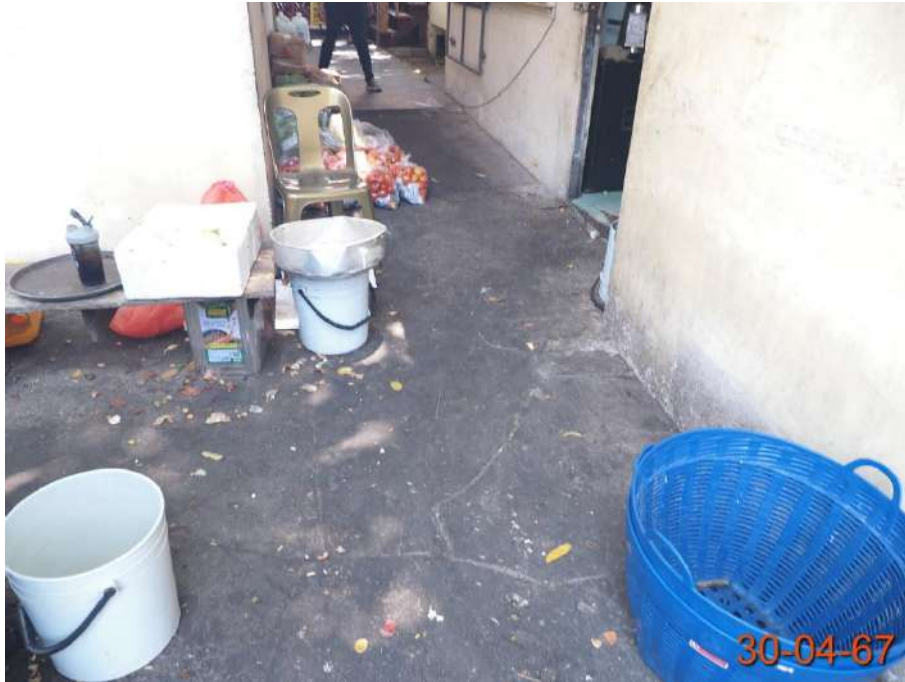
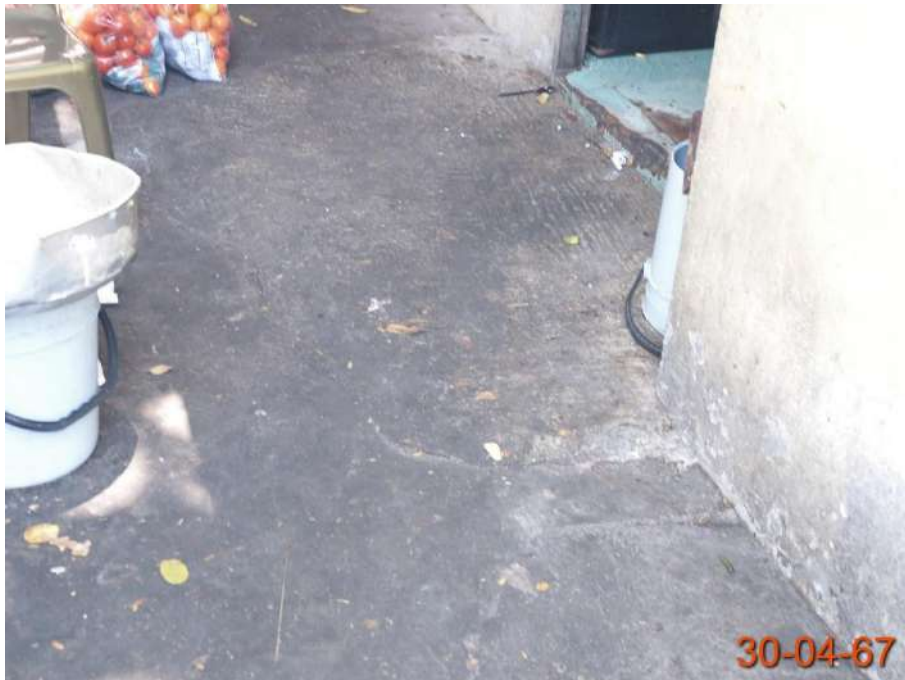
รูปที่ 527-528

รอยแตกร้าวพื้นบริเวณอาคารปรุงอาหาร

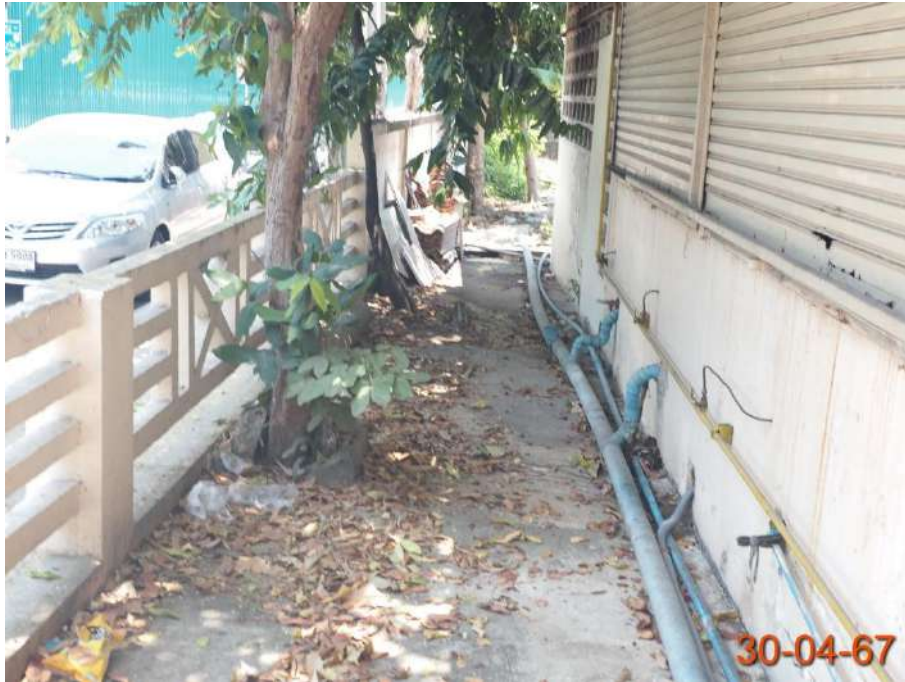
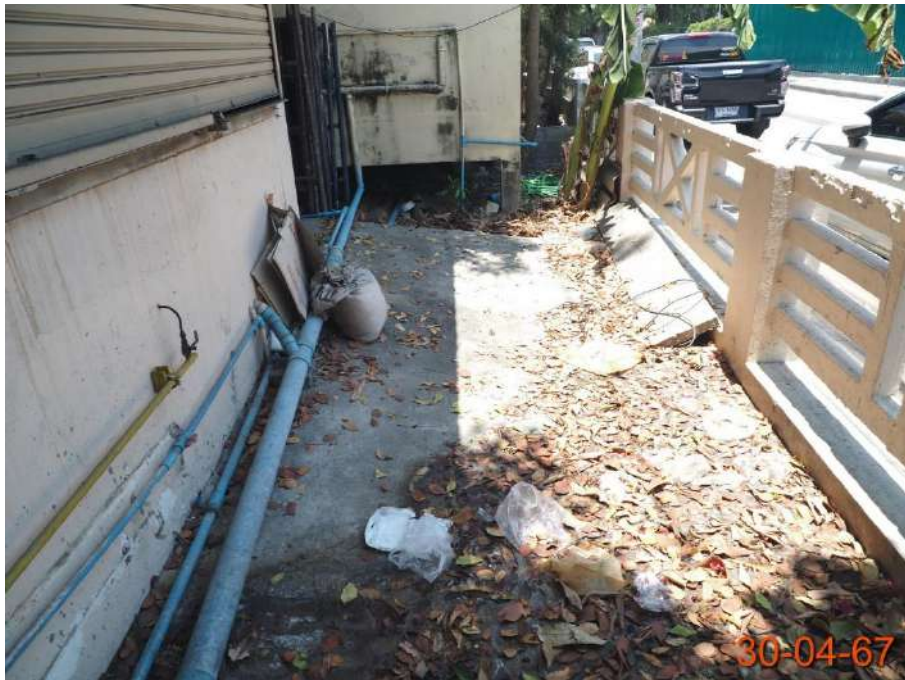
รูปที่ 529-530

รอยแตกร้าวพื้นบริเวณอาคารปรุงอาหาร

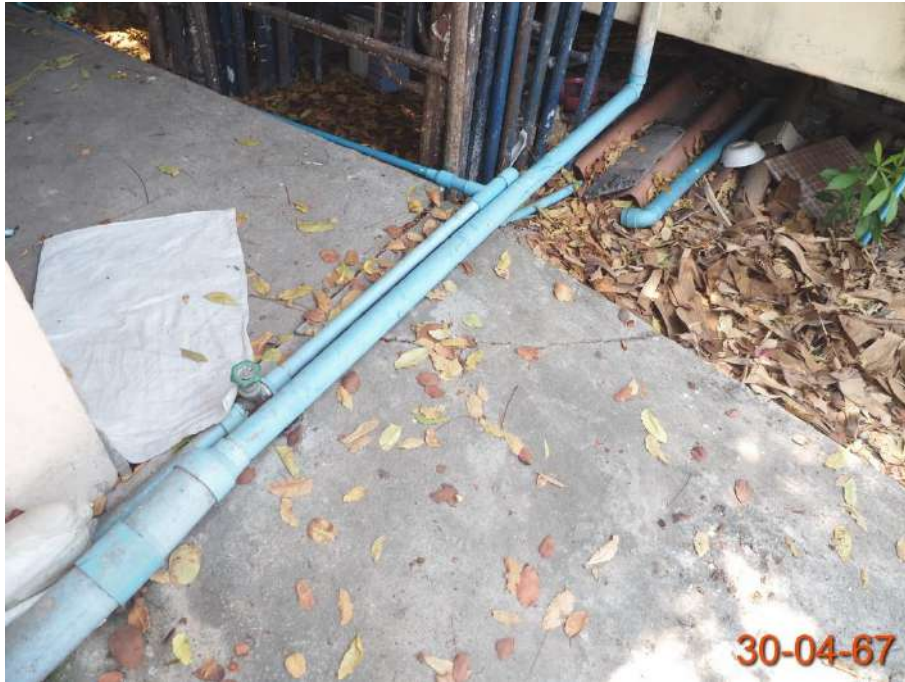
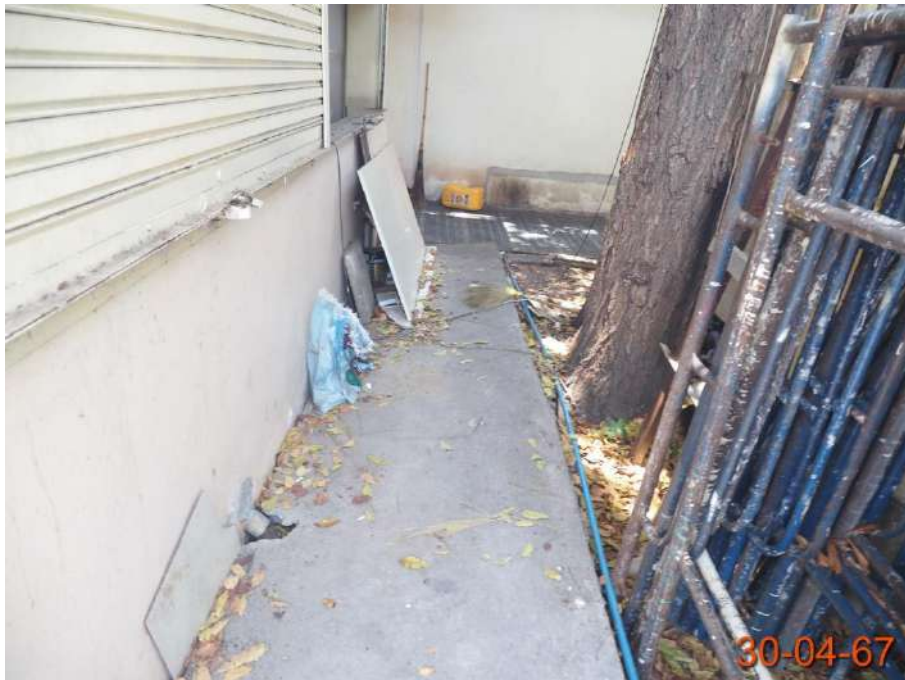
รูปที่ 531-532

รอยแตกร้าวพื้นบริเวณอาคารปรุงอาหาร

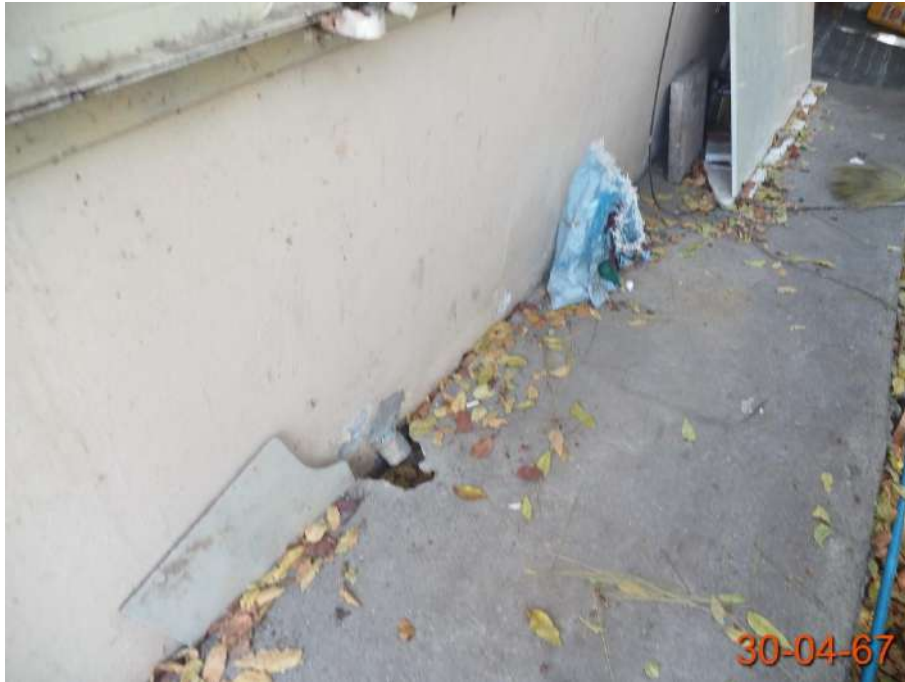
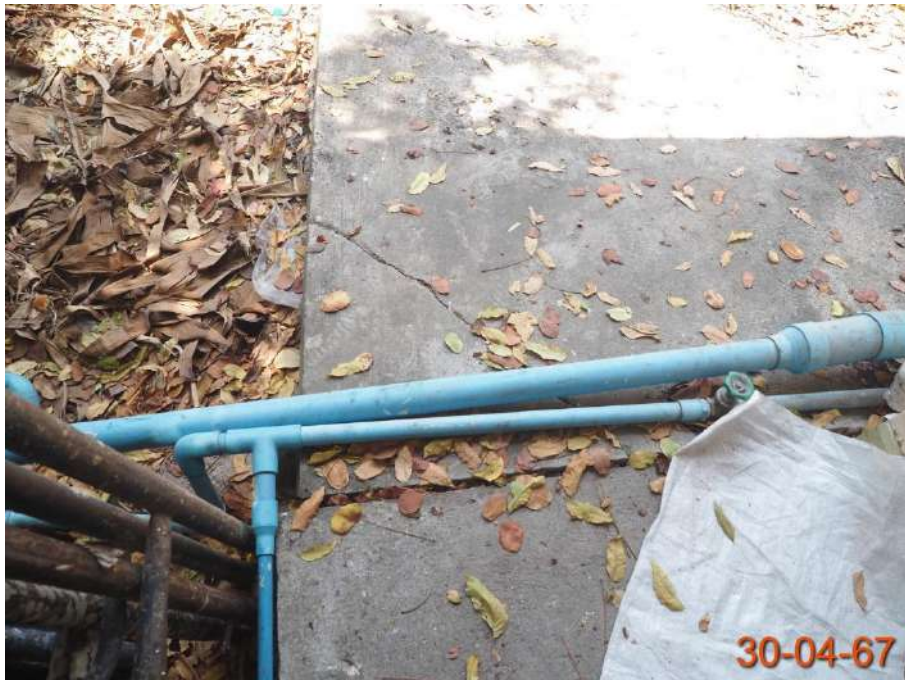
รูปที่ 533-534

รอยแตกร้าวพื้นบริเวณอาคารปรุงอาหาร

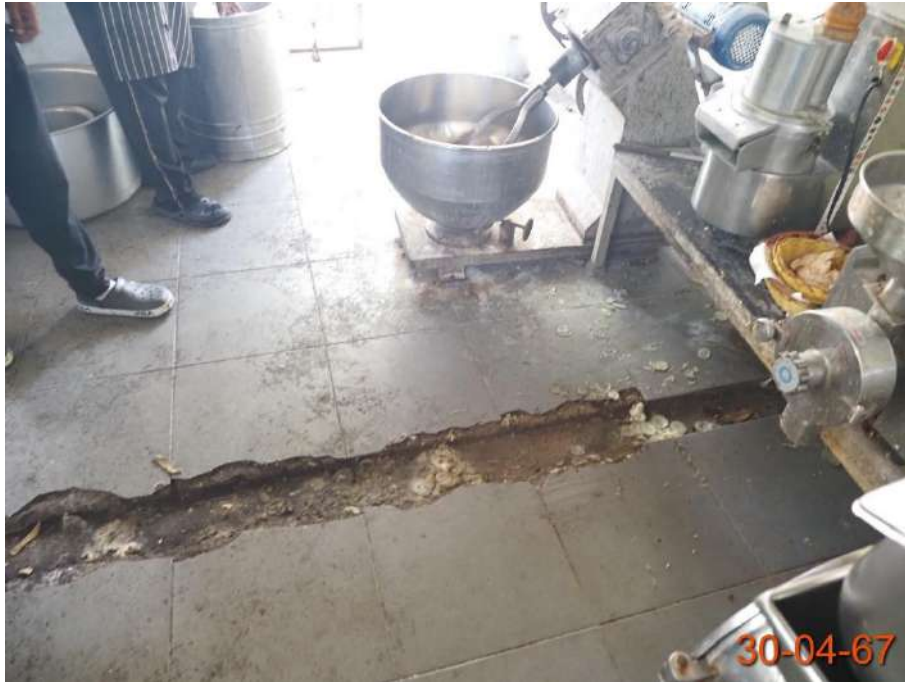
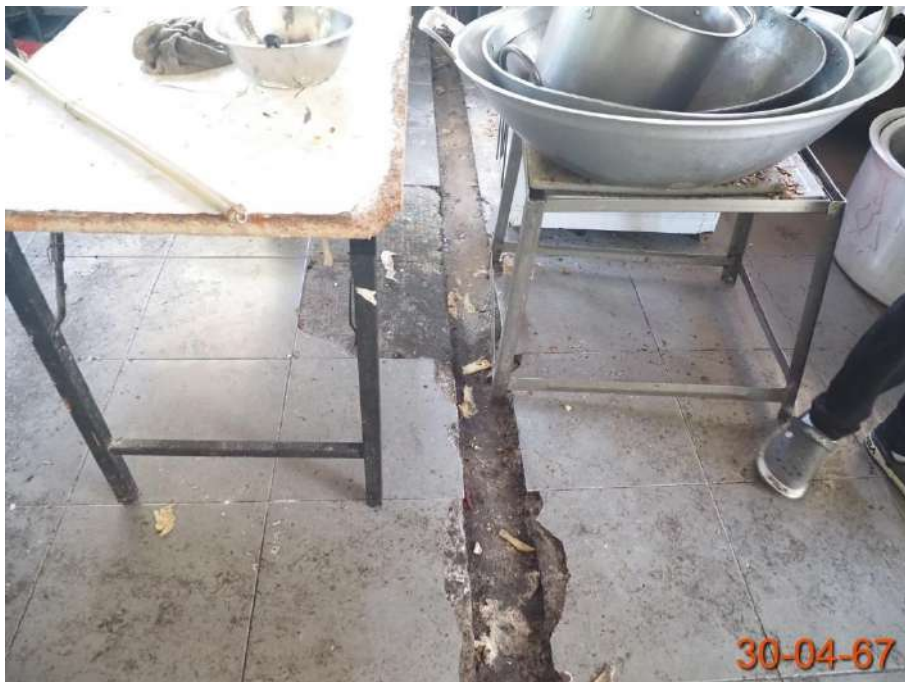
รูปที่ 535-536

รอยแตกร้าวพื้นบริเวณอาคารปรุงอาหาร

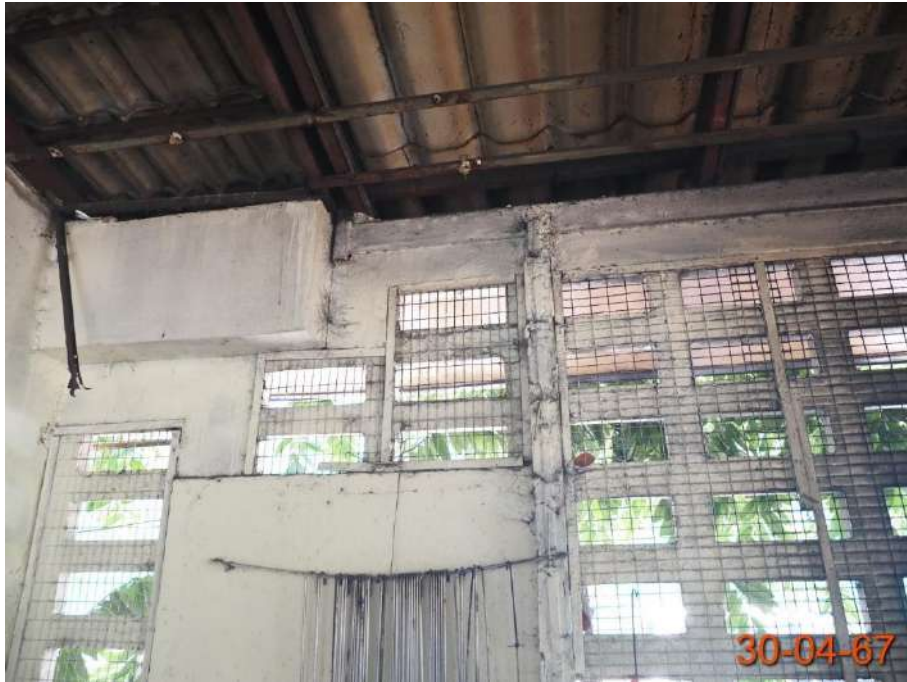
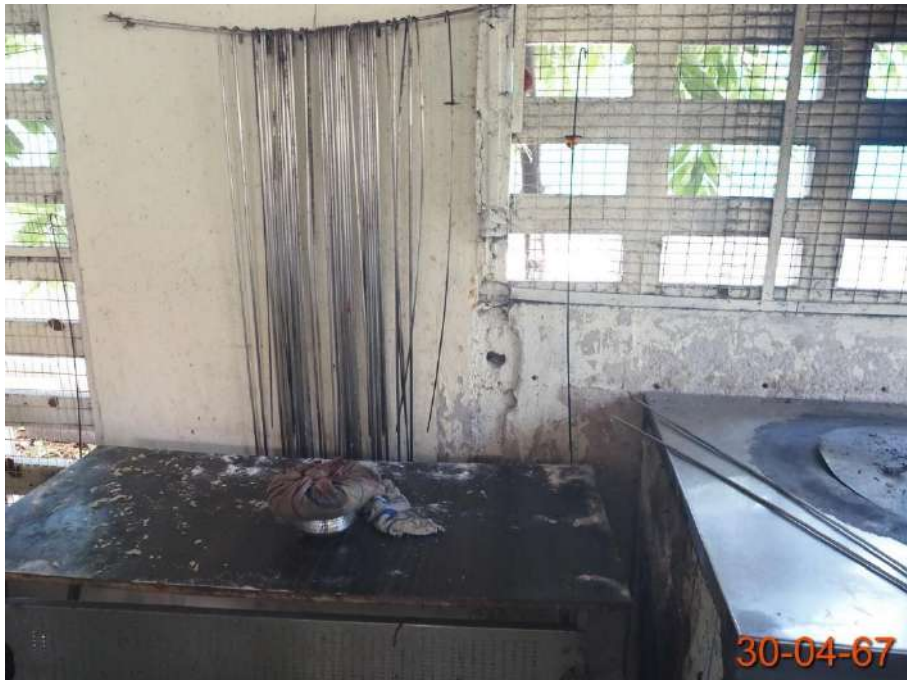
รูปที่ 537-538

สภาพภายในห้องทำโรตี

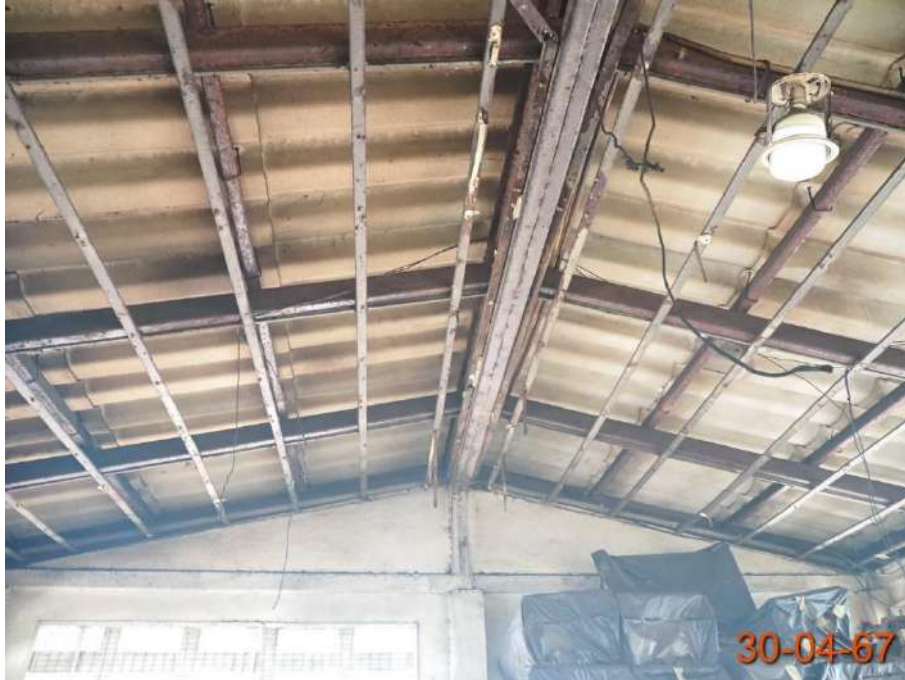
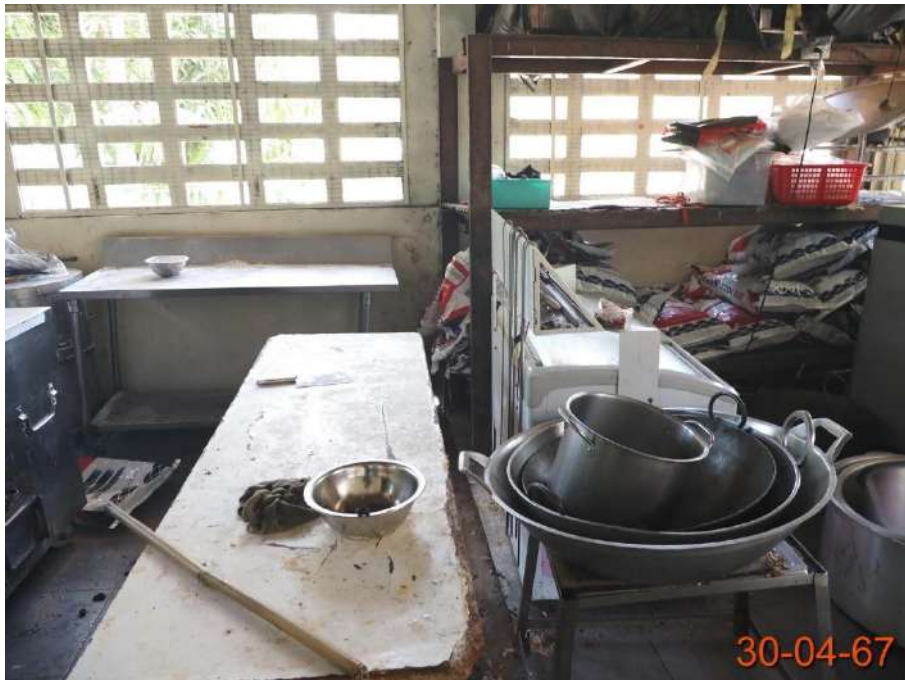
รูปที่ 539-540

สภาพภายในห้องทำโรตี

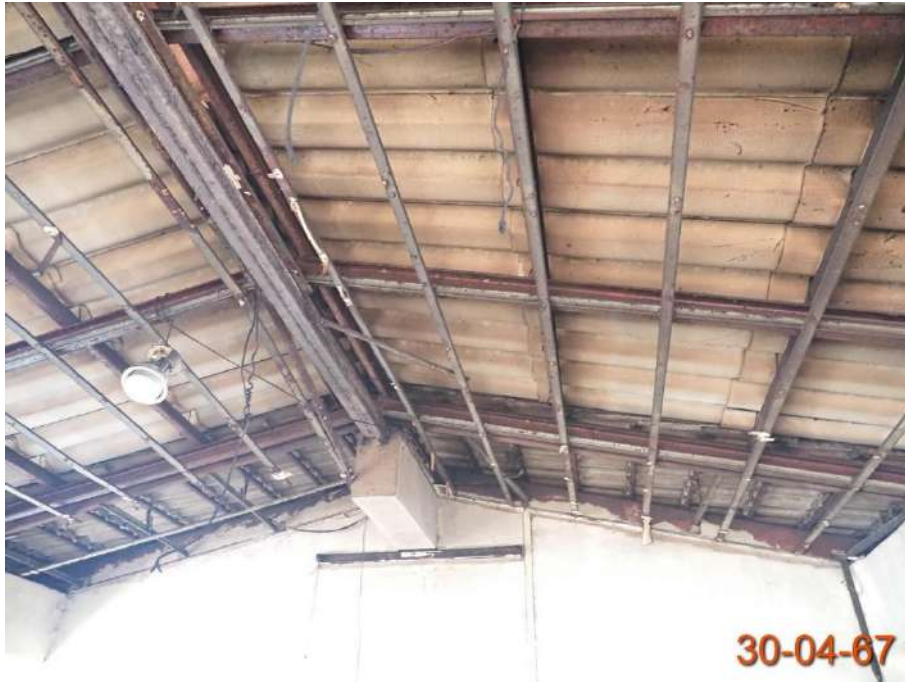
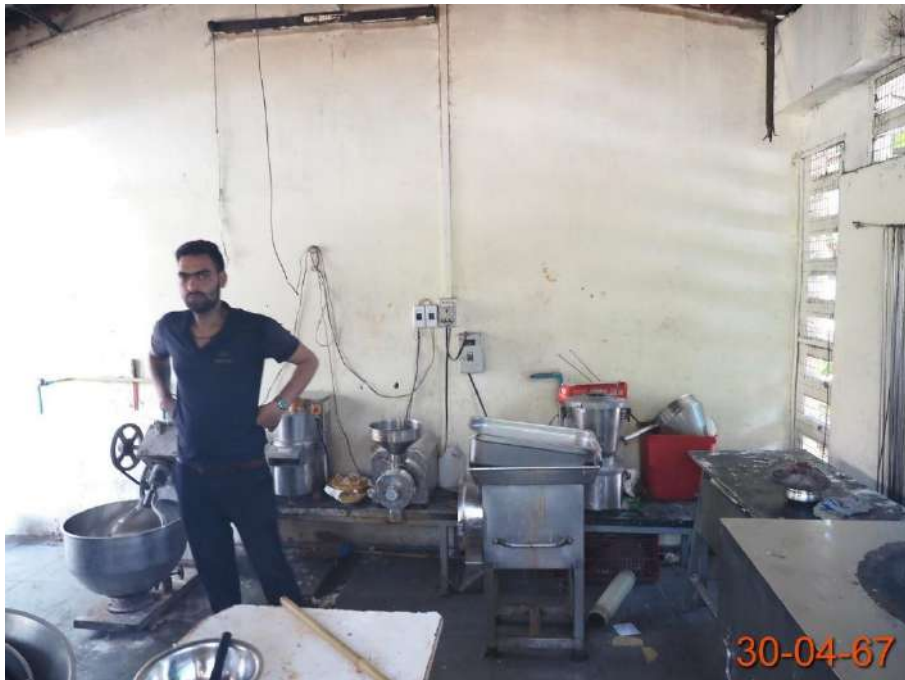
รูปที่ 541-542

สภาพภายในห้องทำโรตี

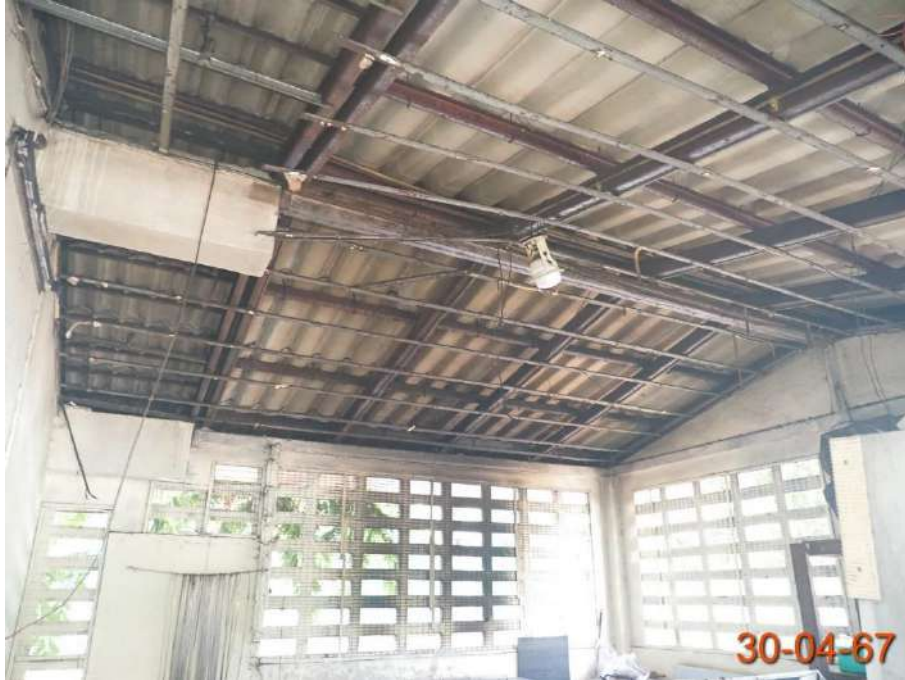
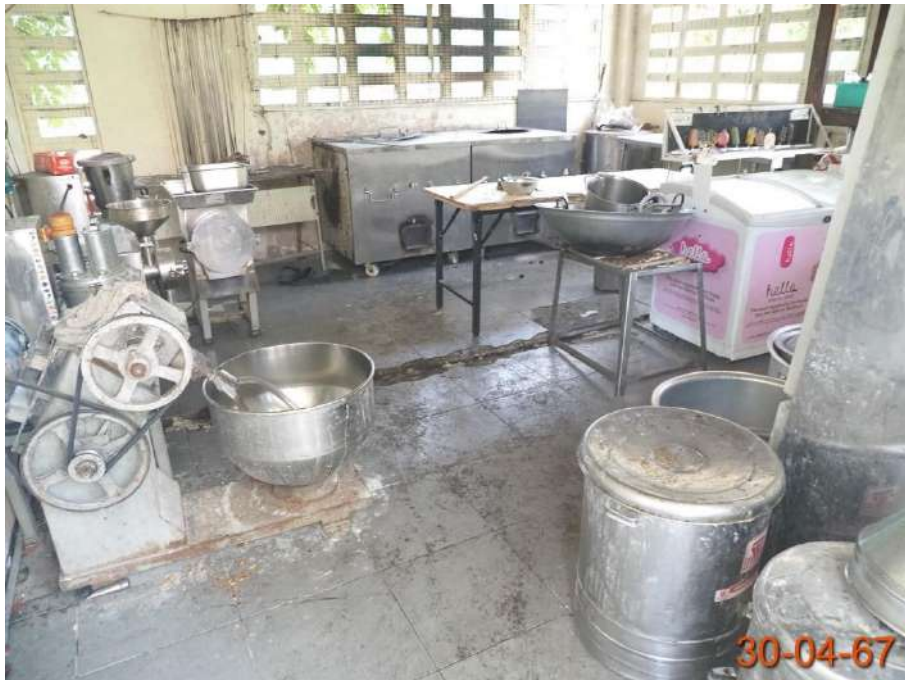
รูปที่ 543-544

สภาพภายในห้องทำโรตี

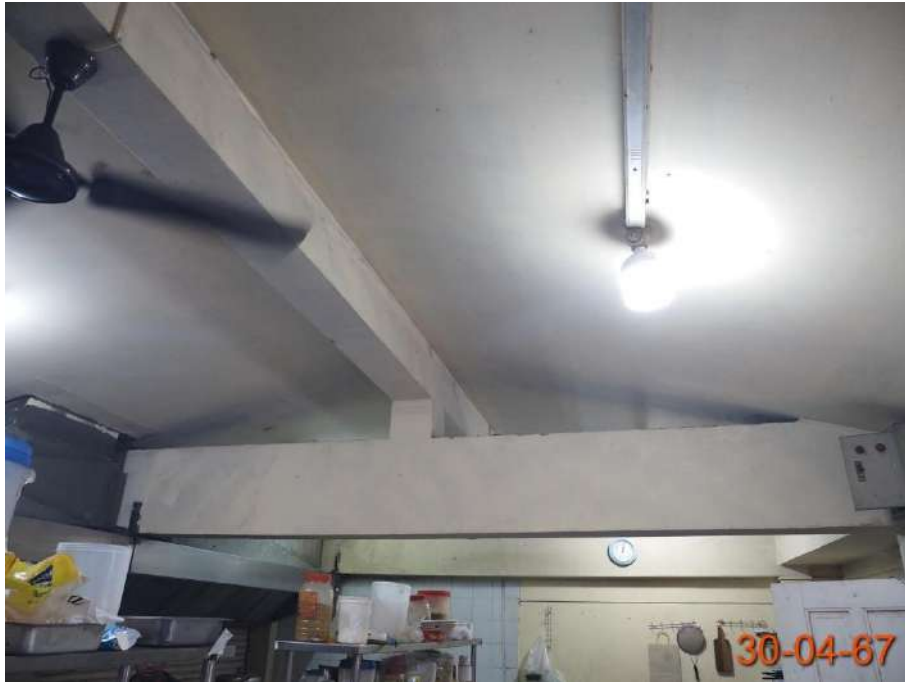
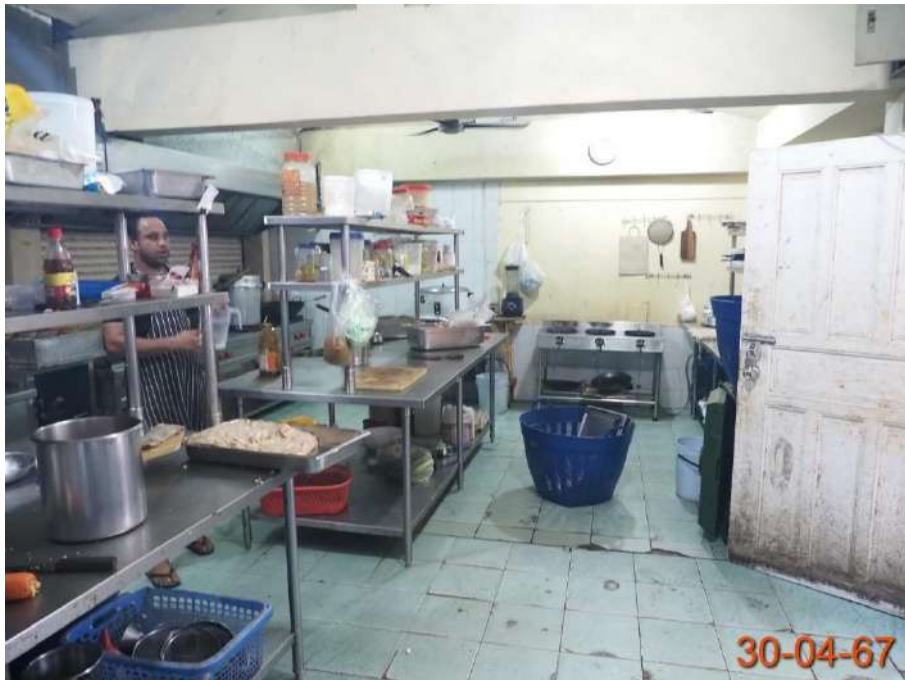
รูปที่ 545-546

สภาพภายในห้องทำอาหาร

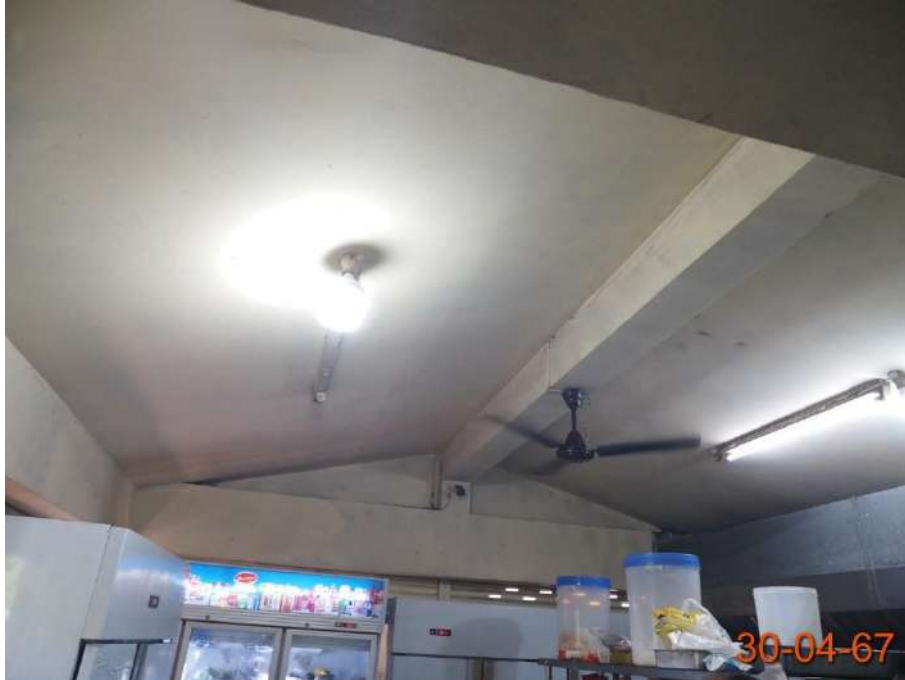
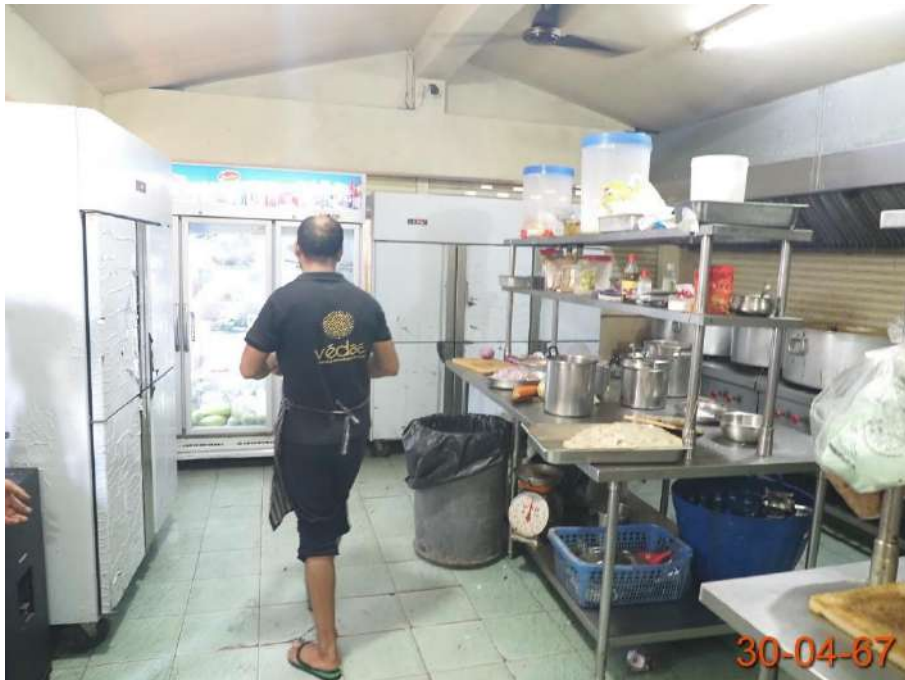
รูปที่ 547-548

สภาพภายในห้องทำอาหาร

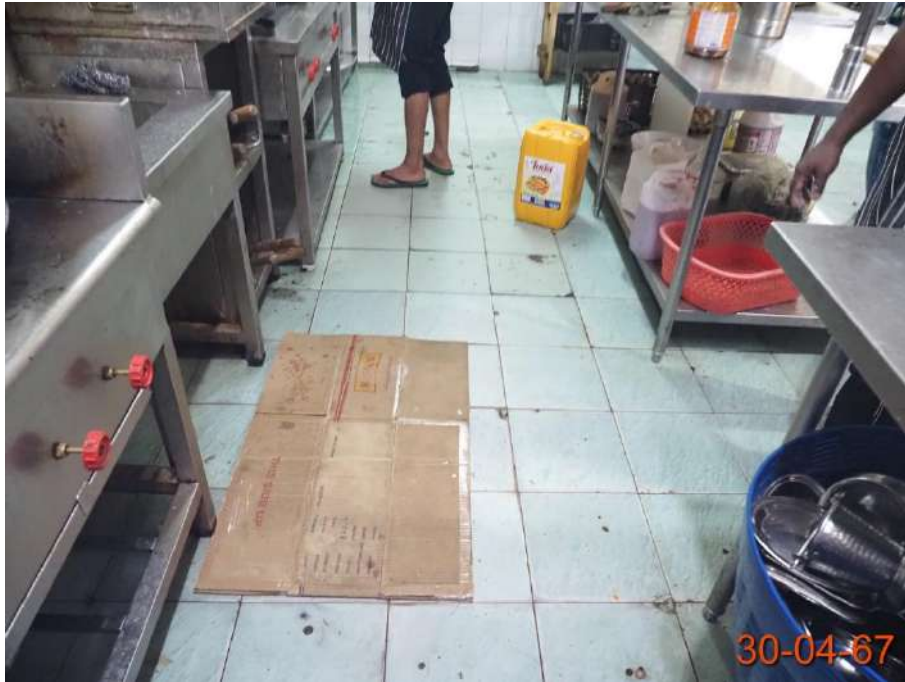
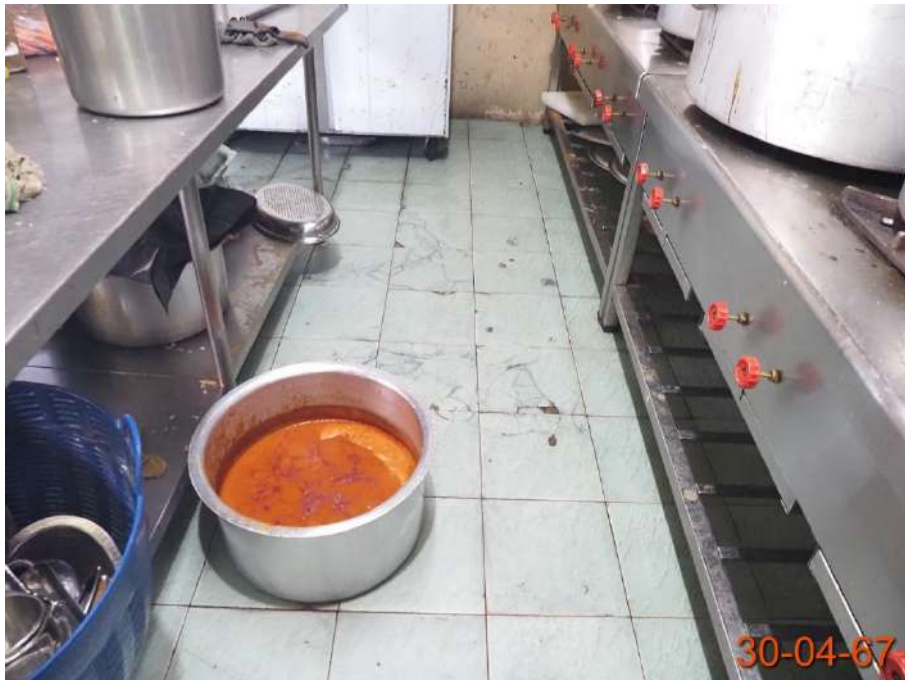
รูปที่ 549-550

รอยแตกร้าวพื้นภายในห้องทำอาหาร

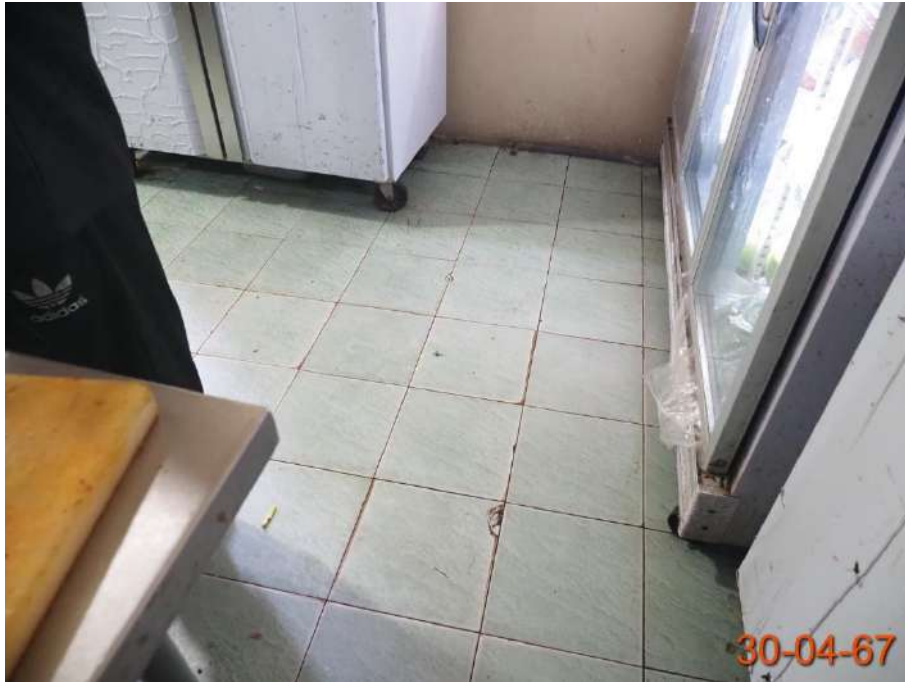
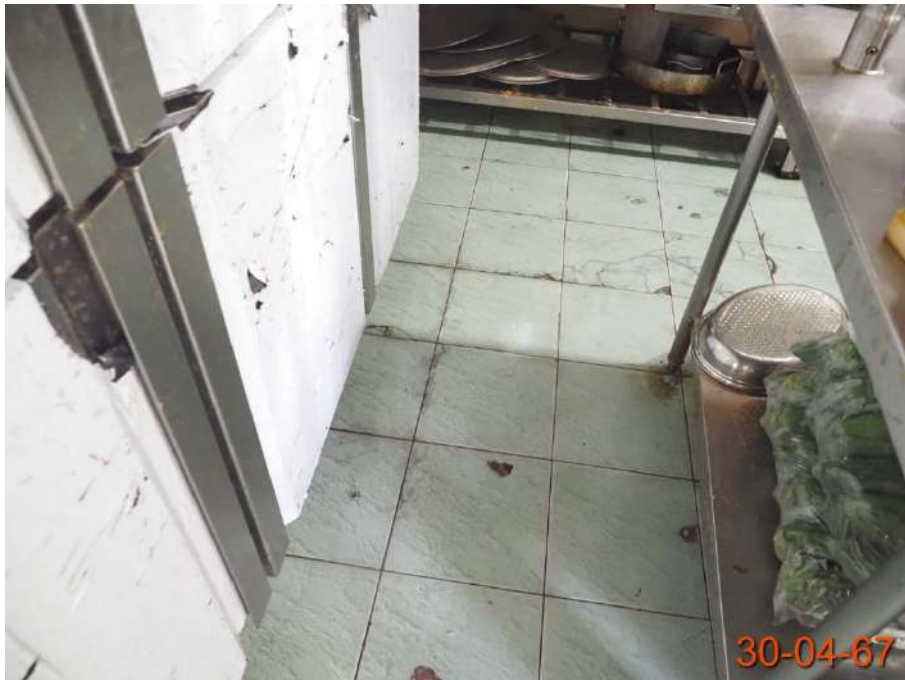
รูปที่ 551-552

รอยแตกร้าวพื้นภายในห้องทำอาหาร

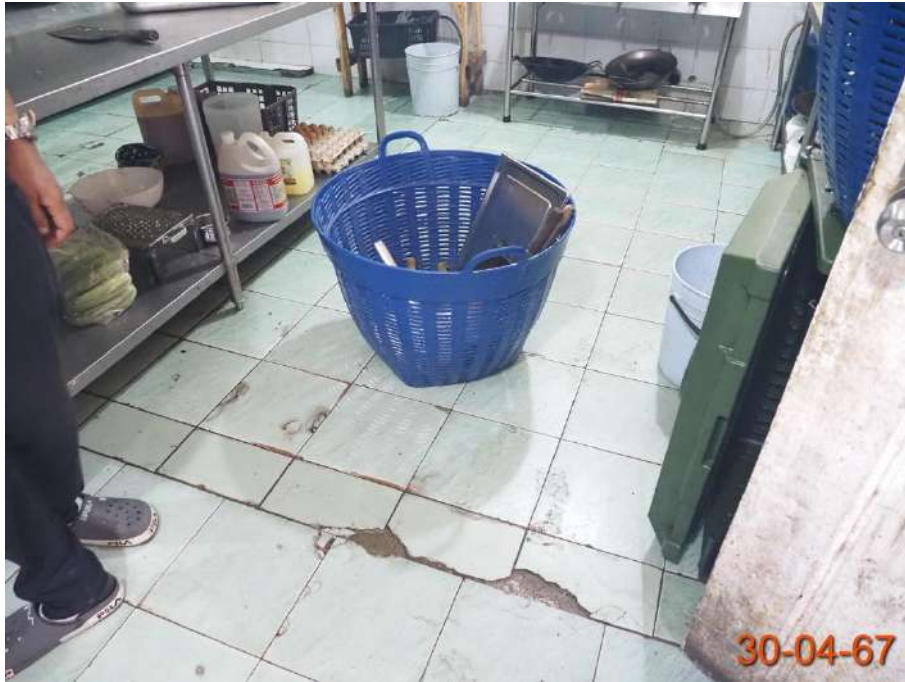
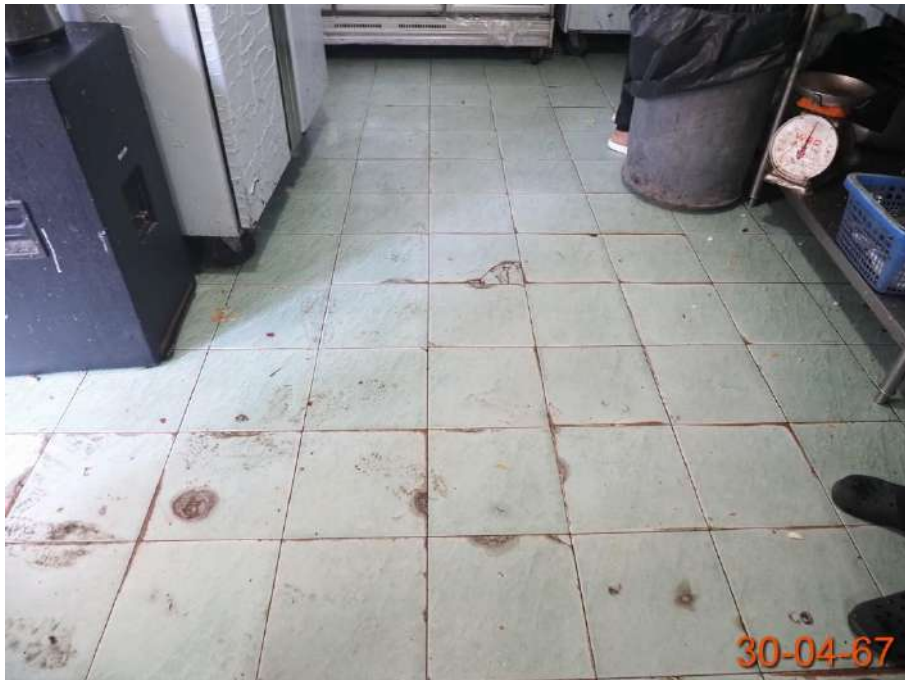
รูปที่ 553-554

รอยแตกร้าวพื้นภายในห้องทำอาหาร
